カスリーン台風関連
パネル一覧(HP)

利根川「令和の大改修」始動

～ 気候変動に負けない利根川を地域と共に ～

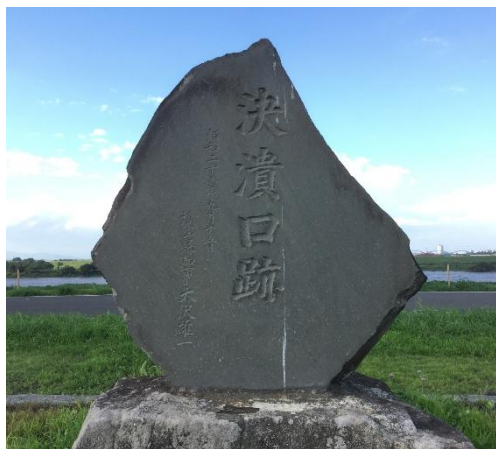
決壊口跡 埼玉県加須市
(カスリーン台風利根川決壊地点)
写真提供：三橋さゆり氏

カスリーン台風に因る異常な降雨を集めた利根川は昭和22年9月15日夜半この堤防を溢れ決壊しその濁流は延々と東京都を浸しました。

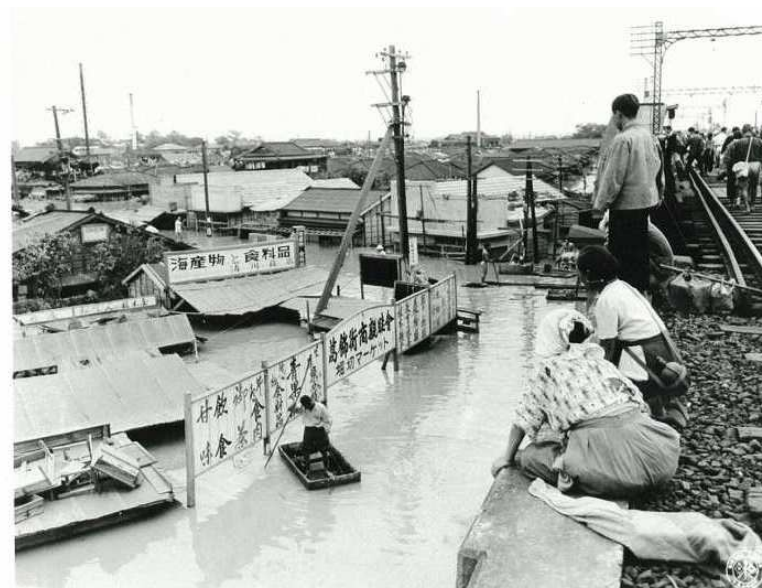
利根川【八斗島】

令和元年東日本台風では、カスリーン台風(S22)に匹敵する降雨を記録

葛飾区堀切付近における浸水の状況

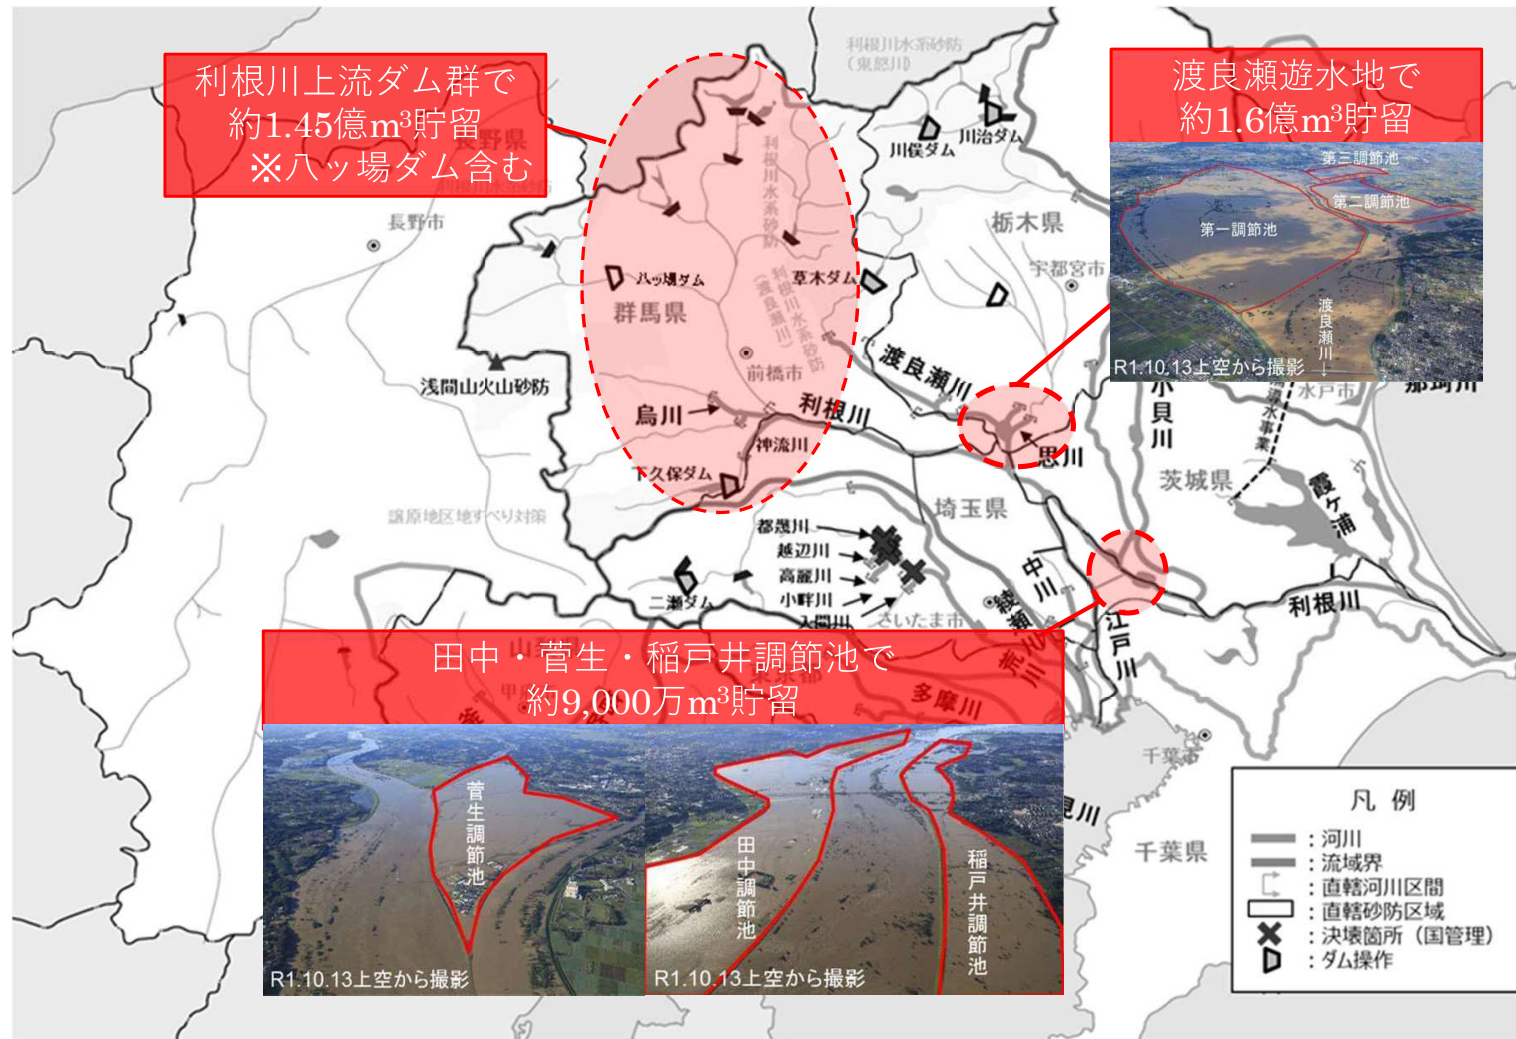
利根川上流ダム群、遊水池、調節池がほぼ満水に

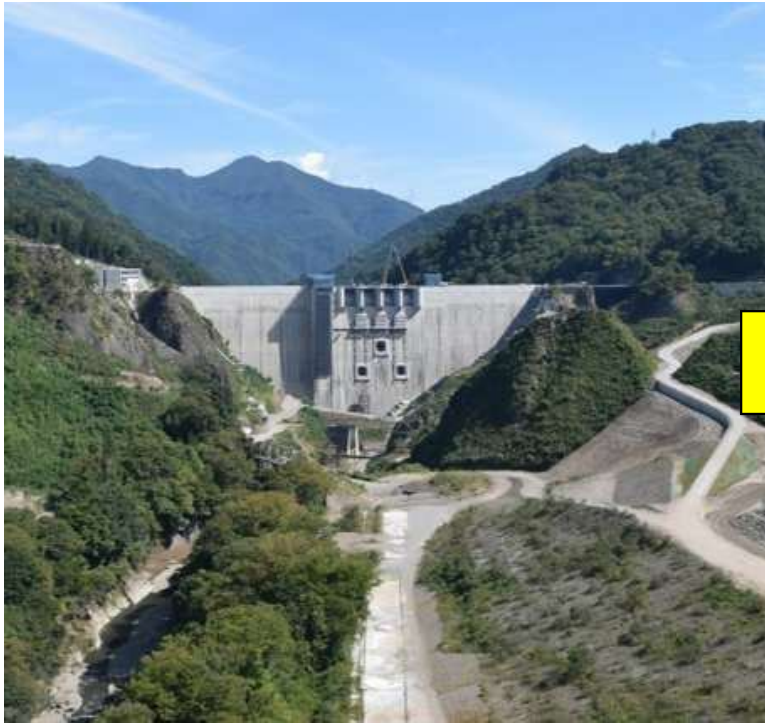
【令和元年10月2日】

試験湛水中のハツ場ダムが、吾妻川の洪水全量を飲み込む(約7,500万m³)

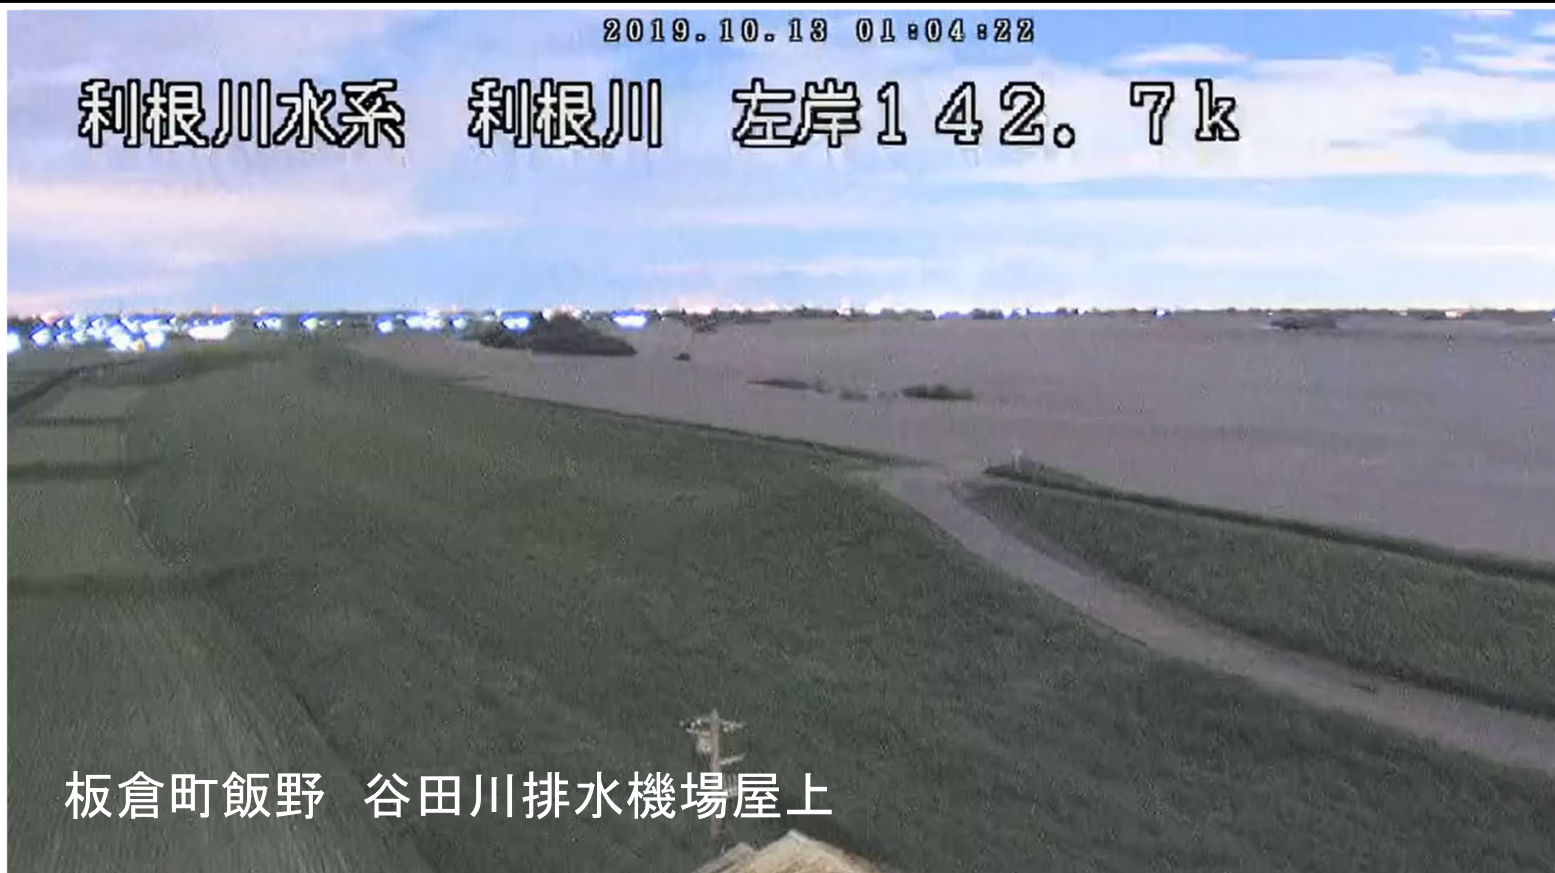
○決壊が生ずると首都東京が水没する危険のある場所で、**越水まで残り約1m**※
先人が紡いだ整備 + ハッ場の幸運でも、**ギリギリ**の状況まで追い込まれた

※川底から堤防天端
まで約15m

しかし、堤防ギリギリ（あと1m）まで水位が上がる切迫した状況でした。気候変動を考えると、次の大洪水への備えが急務！
