## 令和8年度 第1回埼玉県地下占用物連絡会議

日時：令和8年5月15日（木） 14：00～

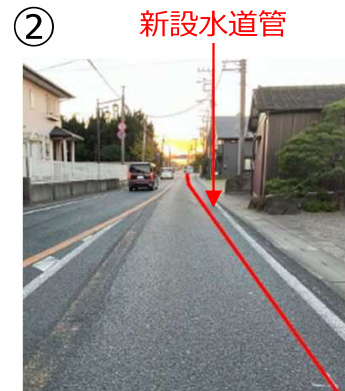
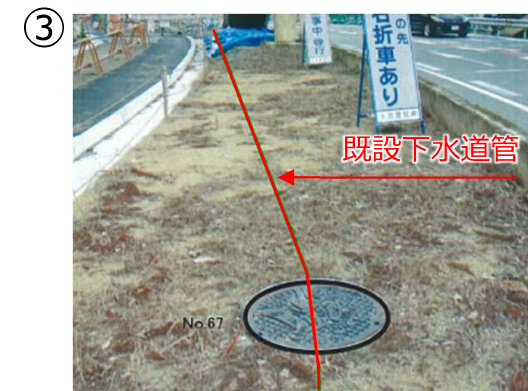
- 八潮市での陥没事故では、県道の車道部（交差点部）に埋設された下水道（構造弱部）の損傷が原因
- 通行規制が長期化しているとともに、当該県道は緊急輸送道路であり、災害等が発生した場合の影響も懸念
- また、当該箇所には下水道の他、複数の占用物件が輻輳しており、復旧工事に時間を要す一因

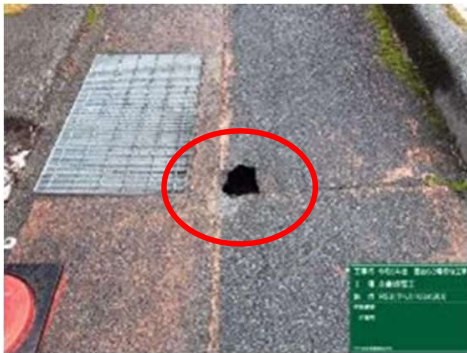
<p>側溝の継ぎ目の目地材が劣化した箇所から雨水が路盤に侵入し土砂が吸い出されたものと推定</p>

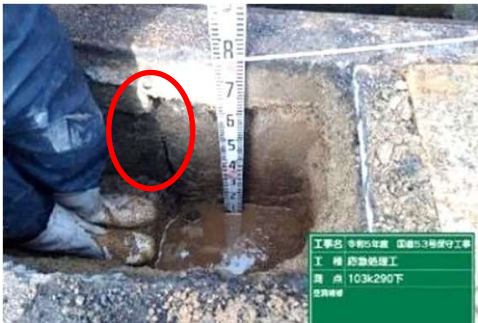
<p>■ 国道159号 (石川県かほく市)                      陥没深さ：0.5m                      縦断方向：0.1m                      横断方向：0.2m</p>

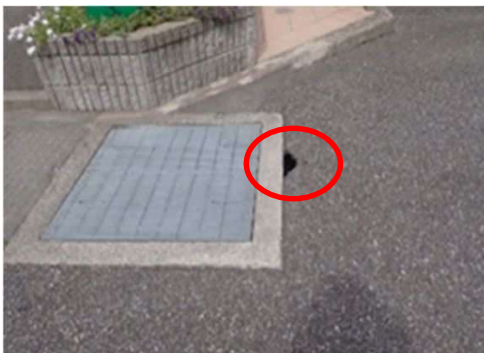
<p>集水枡とヒューム管の継ぎ目の目地材が劣化した箇所から雨水が路盤に侵入し土砂が吸い出されたものと推定</p>

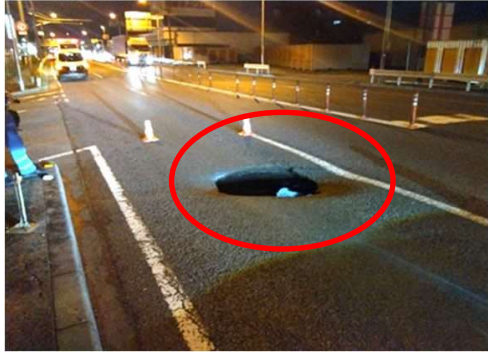
<p>コルゲート管の劣化部から雨水が路盤に侵入し土砂が吸い出されたものと推定</p>

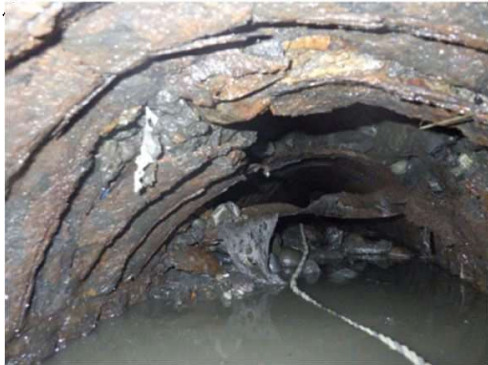
- これまでの損傷状況の把握や道路土構造物点検要領を考慮しつつ、**陥没時の影響の大きさを考慮**した損傷状況把握手法を検討。
- 損傷状況等の把握は、**目視又はICT・AI技術等の新技術により確認するものとする。**
- 現場での試行を行いつつ、維持管理基準への記載内容について検討

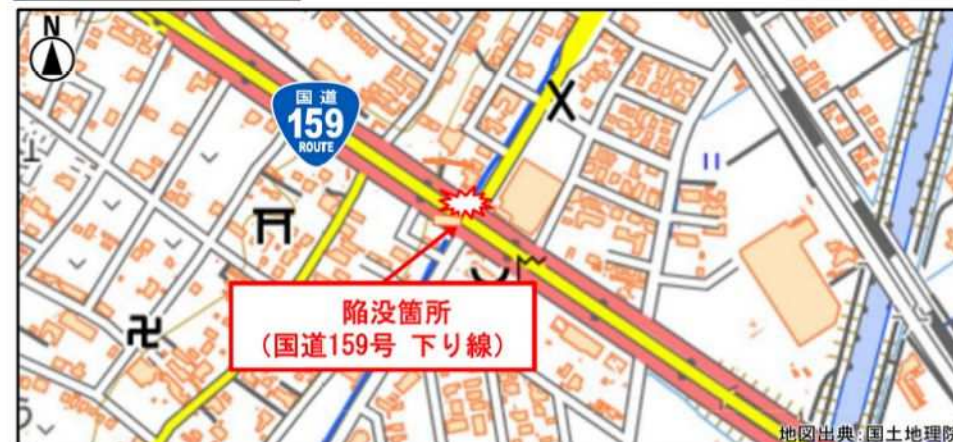
# 【道路排水施設】国道4号道路排水施設破損による陥没事例(埼玉県越谷市)

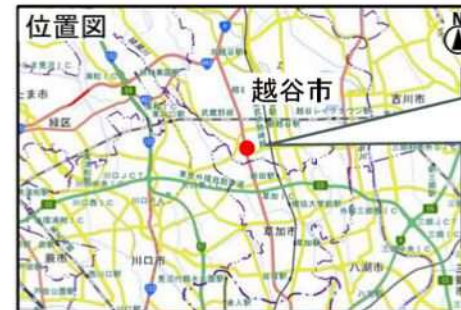
横断水路の腐食による破損箇所からの土砂の吸い出しが発生したものと推定。

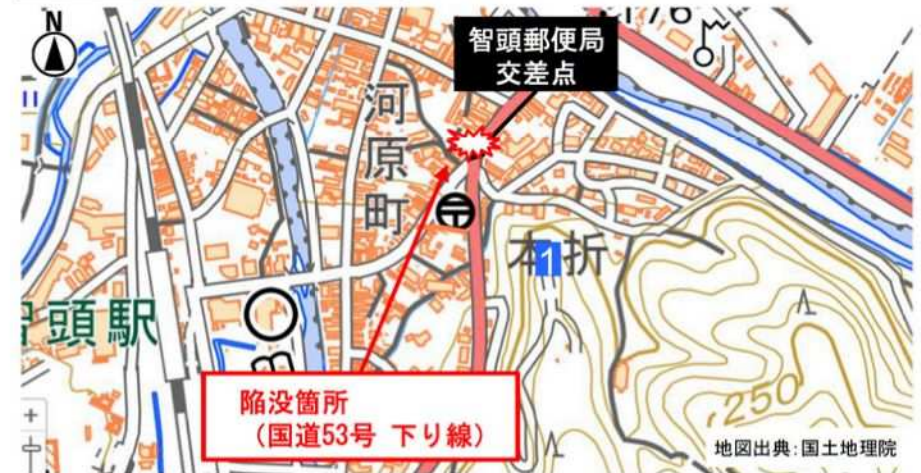
# 【道路排水施設】国道4号道路排水施設破損による陥没事例(青森県平内町)

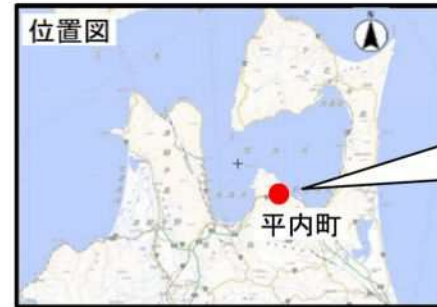
発生事象：道路排水施設の破損箇所からの吸い出しによる陥没

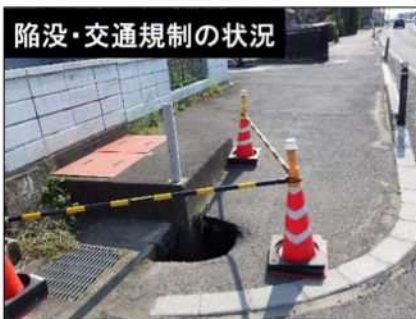
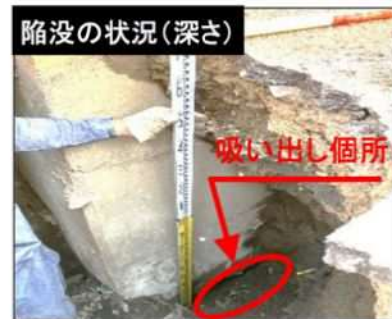
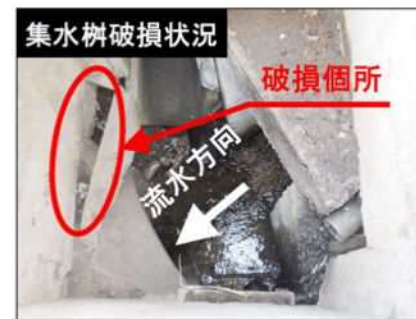
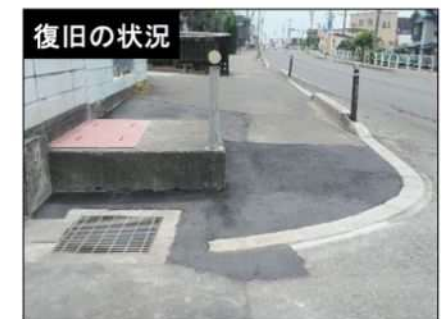
# 【道路排水施設】国道6号道路排水施設破損による陥没事例(茨城県茨城町)

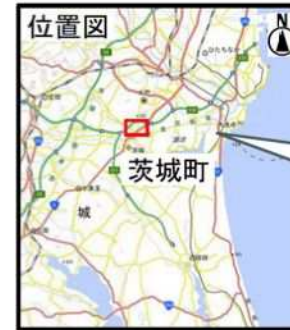
- 発生日時：令和 7年 8月7日（木） 10時22分頃（推定）
- 発生場所：国道6号 100.0kp（上り線）  
東茨城郡茨城町長岡3472-2
- 発生事象：道路排水施設の破損箇所からの吸い出しによる陥没

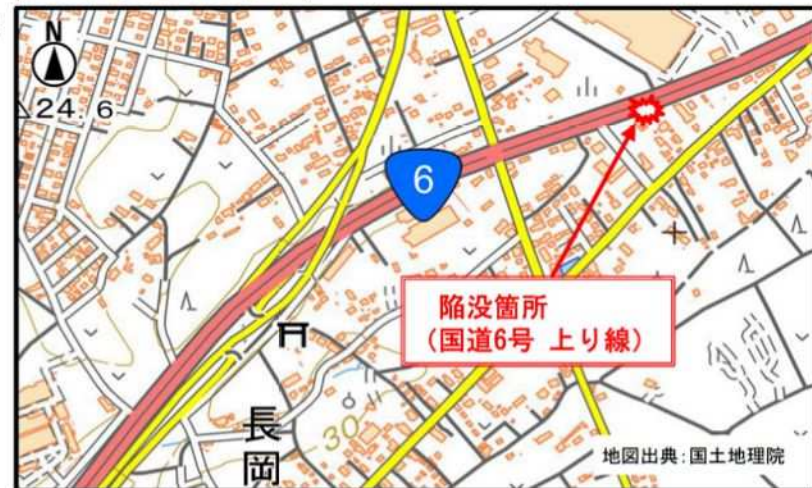
| | 15時45分 | 交通規制解除 |

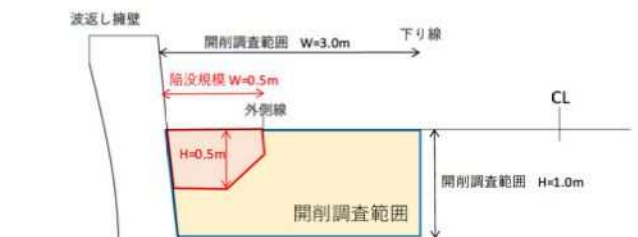
# 【橋梁】国道2号橋梁からの土砂流出による陥没事例(広島県廿日市市)

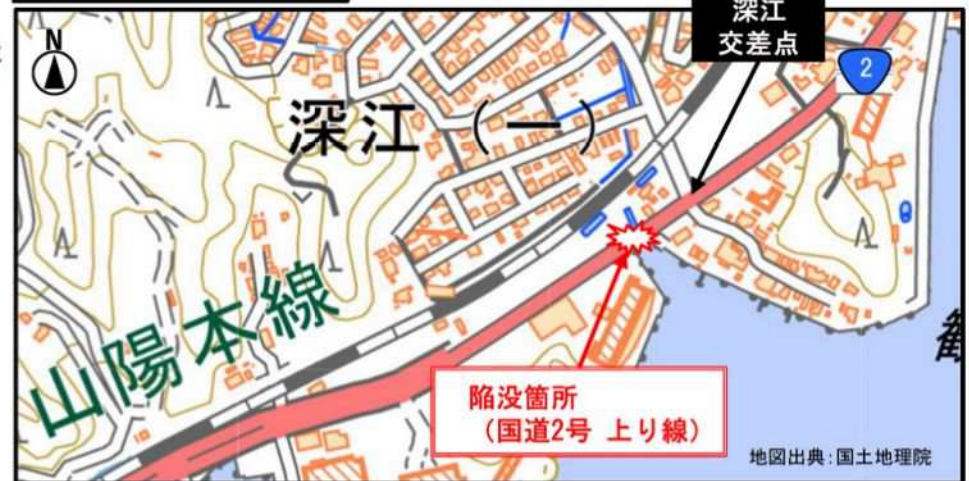
# 【下水道】県道松戸草加線下水道管破損による陥没事例(埼玉県八潮市)

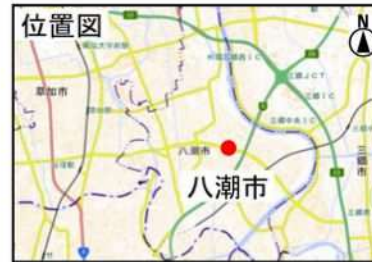
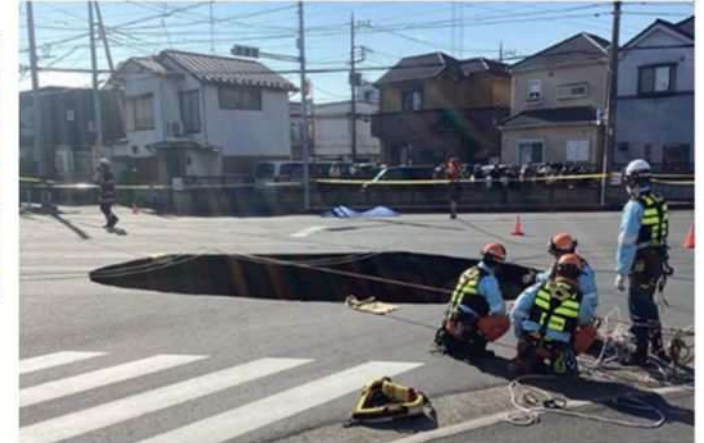
### ■ 陥没箇所の地下埋設物の状況（平面図）

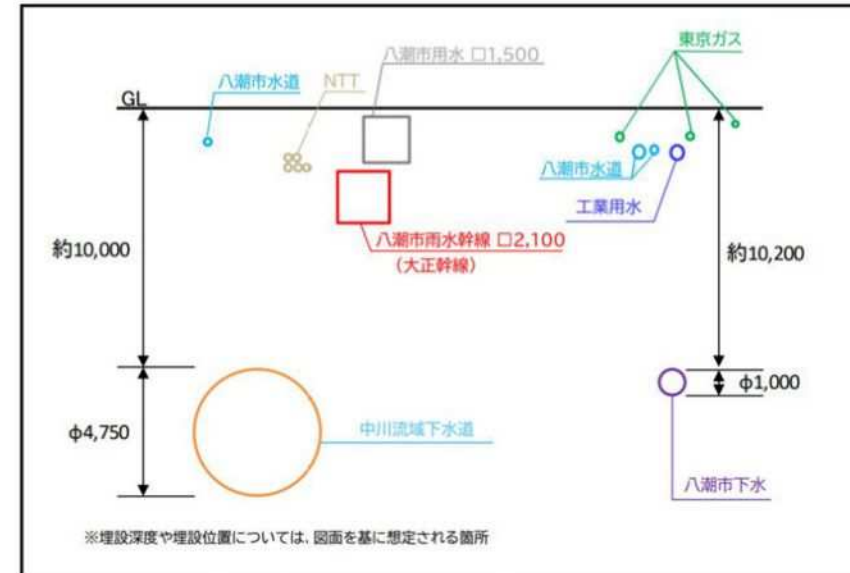
※埼玉県「八潮市で発生した道路陥没事故に関する原因究明委員会」第3回資料に加筆  
 ※陥没箇所は最初に生じた陥没の範囲を記載

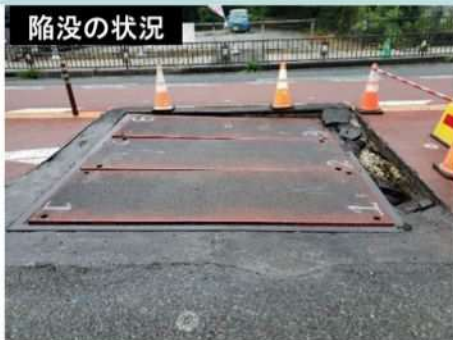
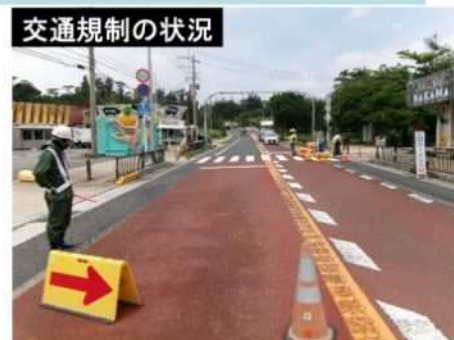
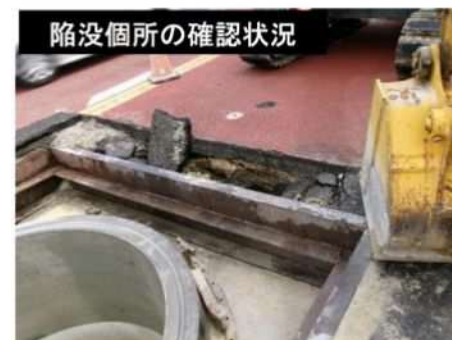
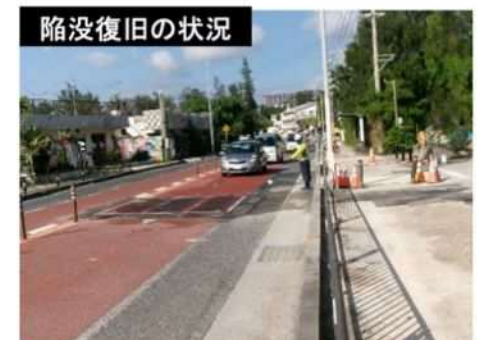
# 【下水道】市道新琴似1番線下水道管破損による陥没事例(北海道札幌市)

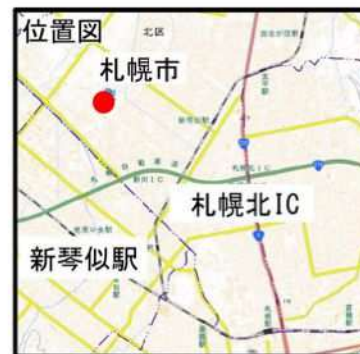
発生事象：札幌市管理の下水道管の破損箇所からの吸い出しによる道路陥没

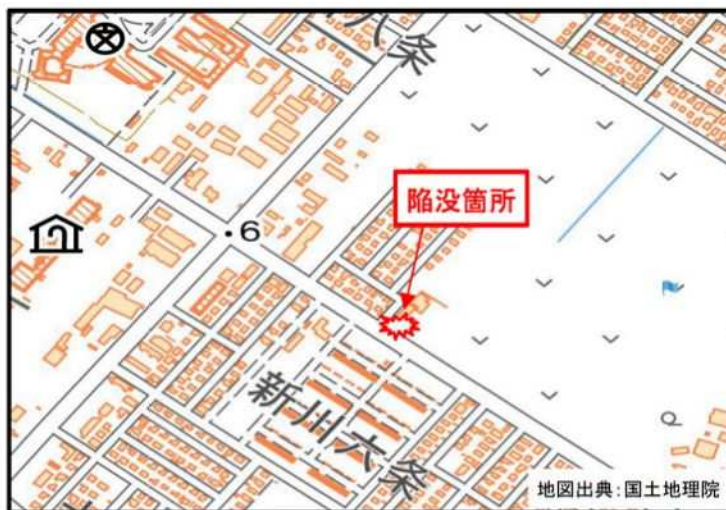
| | 16時00分 | 道路本復旧が完了 |

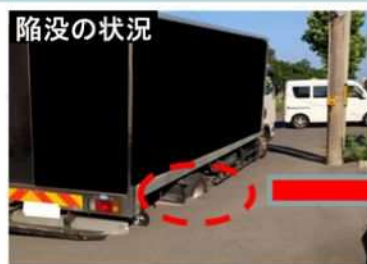
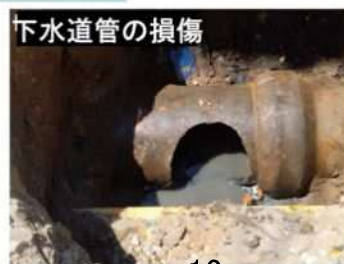
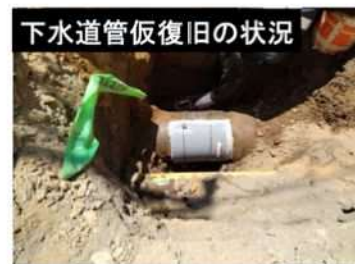
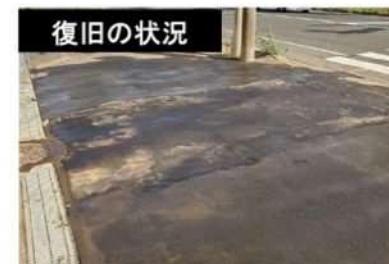
# 【下水道】市道河渡松崎線下水道管破損による陥没事例【新潟県新潟市】

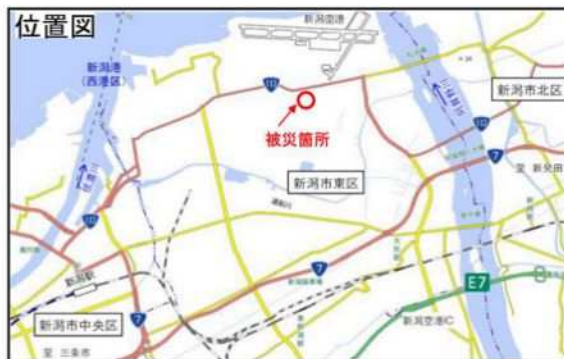
発生日時: 令和8年1月9日(金)11時00分頃  
 発生場所: 市道河渡松崎線  
 新潟市東区太平4丁目  
 発生事象: 新潟市管理の下水道管の破損箇所からの吸い出しによる道路陥没  
 ※道路通行止め  
 ※約7千世帯に下水道使用自粛を要請

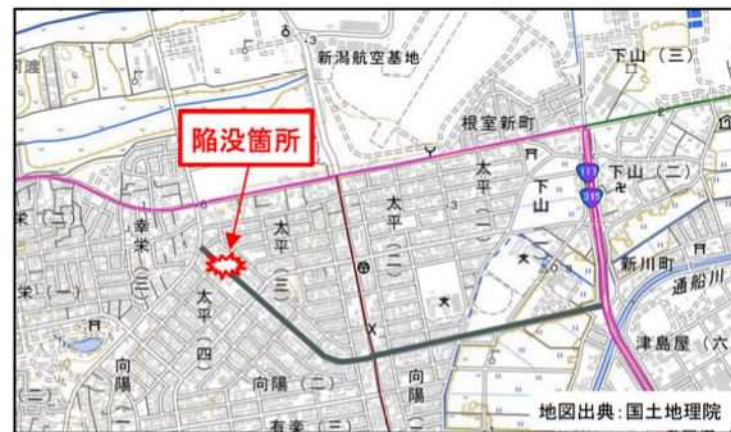
- ・3時00分: 仮設管設置完了 → 埋戻し作業開始
- ・6時00分: 埋戻し作業完了 → 舗装復旧作業開始
- ・6時30分: 下水道使用の自粛要請解除
- ・7時00分: 舗装復旧完了、通行止め解除

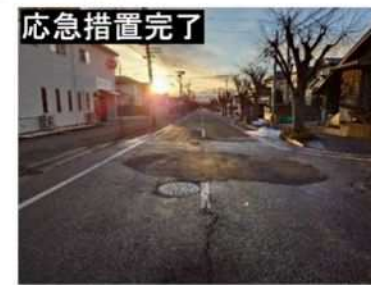
# 【上水道】国道1号水道管破損による陥没事例(京都府京都市)

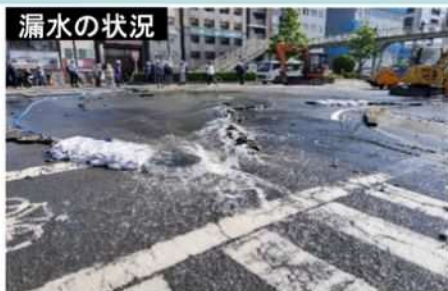
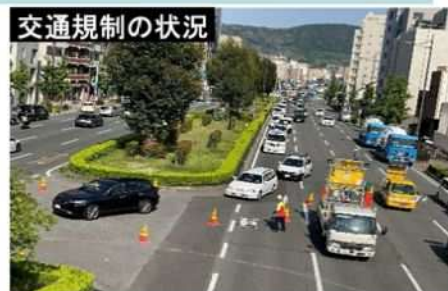
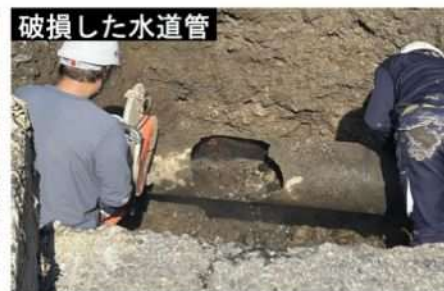
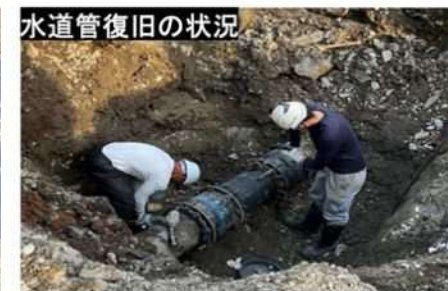
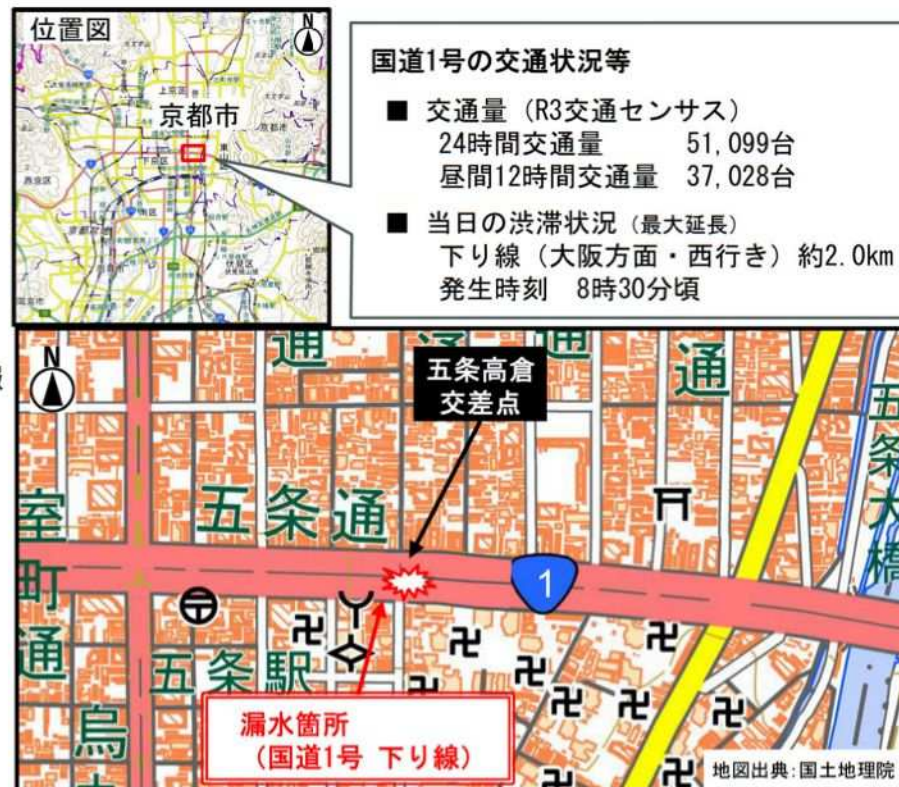
# 【上水道】市道川上8号線水道管破損による陥没事例(長崎県長崎市)

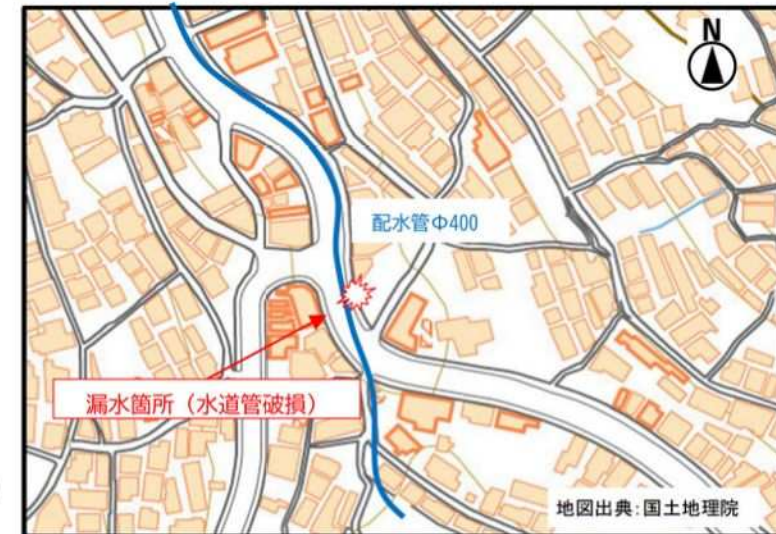
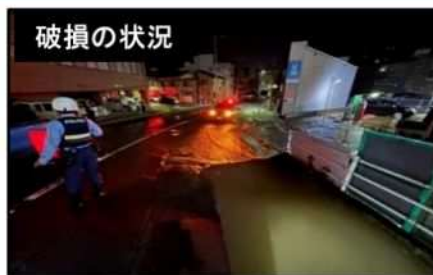
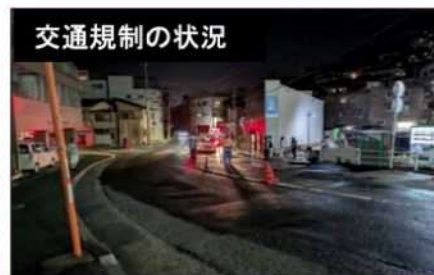
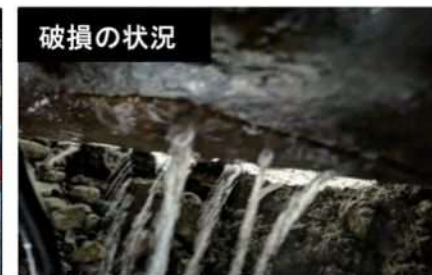
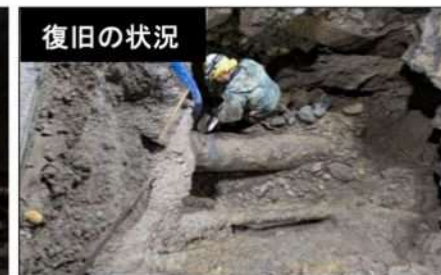
# 【上水道】国道13号水道工事に伴う陥没事例(秋田県秋田市)

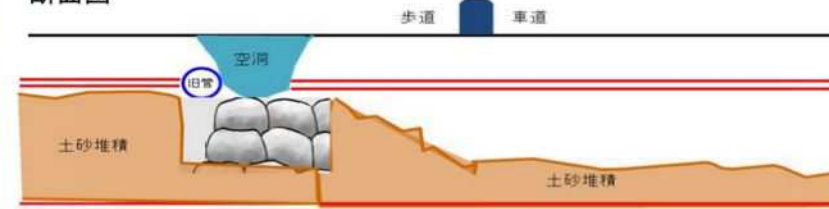
# 【上水道】国道29号水道管破損による陥没事例(鳥取県鳥取市)

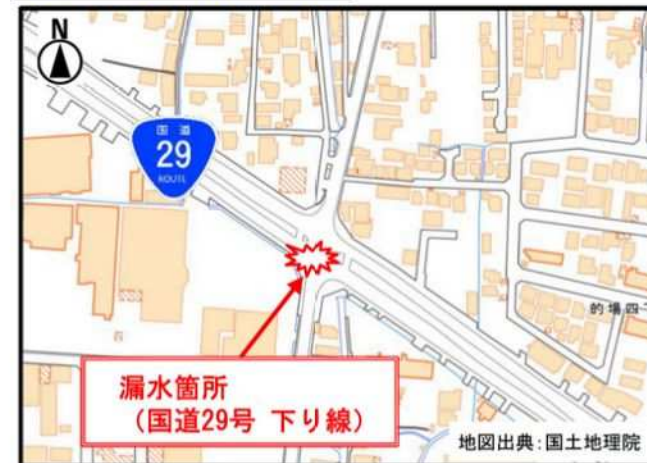
# 【農業用水】県道米田六戸線農業用水路破損による陥没事例(青森県六戸町)

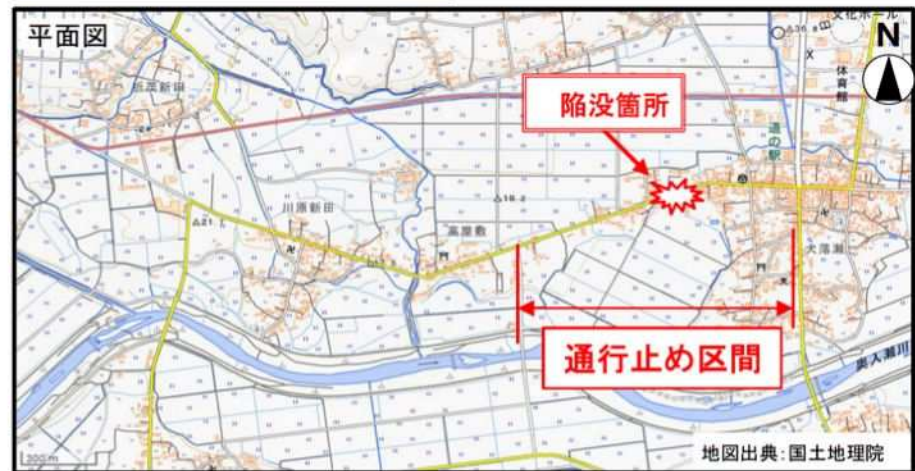
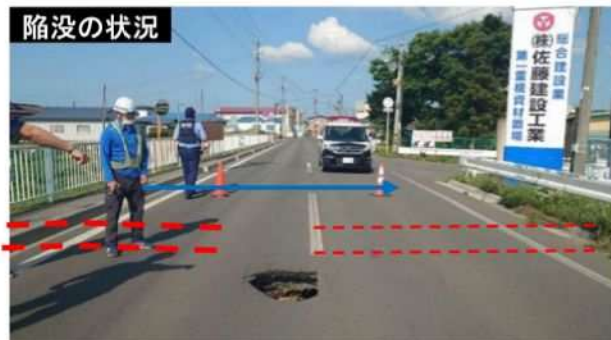
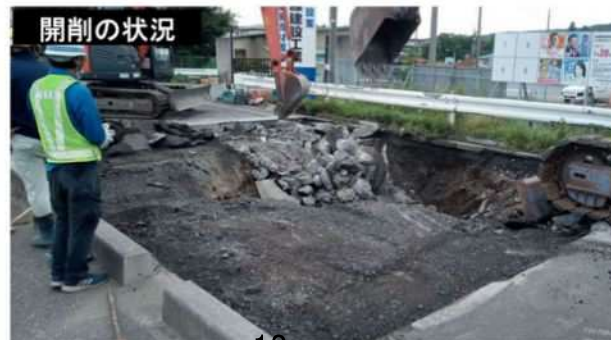
- ◆ 交通量(R3交通センサス)
- 24時間交通量 1,244台
- 昼間12時間交通量 1,017台

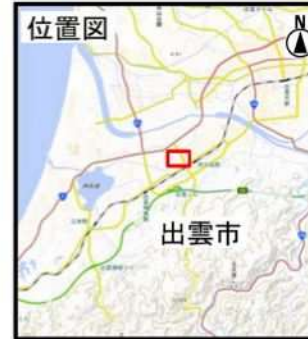
発生日時：令和 7年 7月24日（木）  
 発生場所：県道大社立久恵線 歩道部  
 島根県出雲市知井宮町地内  
 発生事象：農業用水路の破損箇所からの土砂の吸い出しによる陥没

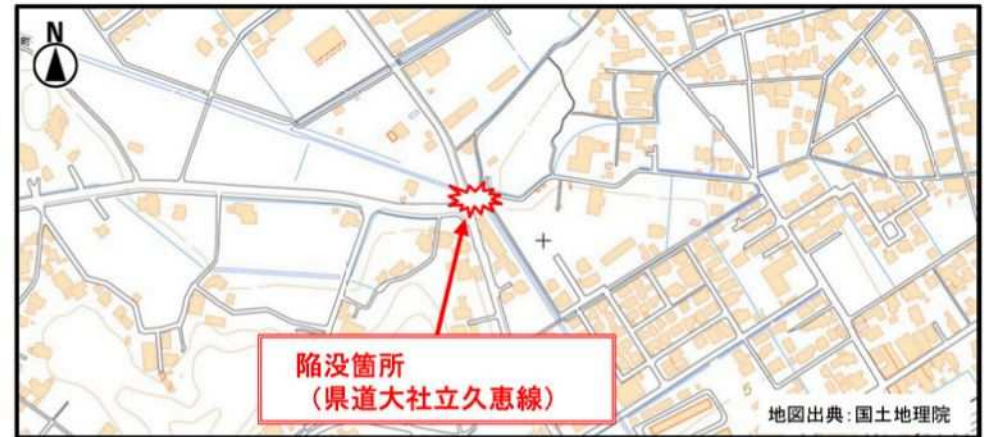
7月24日（木） 13時30分 陥没確認  
 16時00分 周辺をバリケードで封鎖  
 農業用水路の破損による土砂の吸い出しと推定  
 7月28日（月） 8時30分 農業用水路の補修作業開始  
 7月31日（木） 17時00分 補修完了後、舗装復旧を行い、  
 歩行者通行を開放

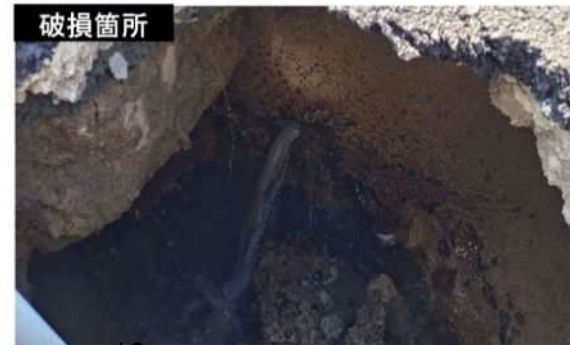
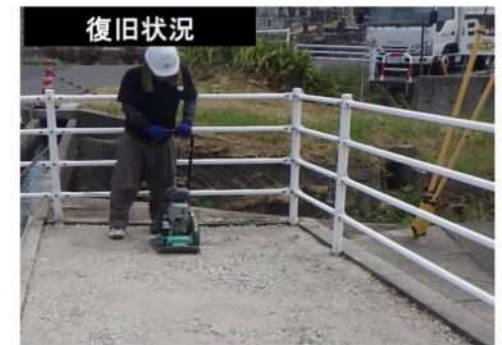
# 【通信】国道155号通信管理設箇所の陥没事例(愛知県豊田市)
