# 工事情報【長野原出張所（吾妻川流域）】

工事名 やざわがわのりめんしよりこうじ  
R7谷沢川法面処理工事  
工期 令和7年5月30日～令和8年11月30日  
受注者 渡辺建設株式会社  
工事場所 群馬県吾妻郡草津町大字草津  
工事目的 谷沢川の谷沢川第三砂防えん堤の管理用道路において、斜面部の崩落により砂防施設管理に支障が出るため、法面復旧工事を行っています。

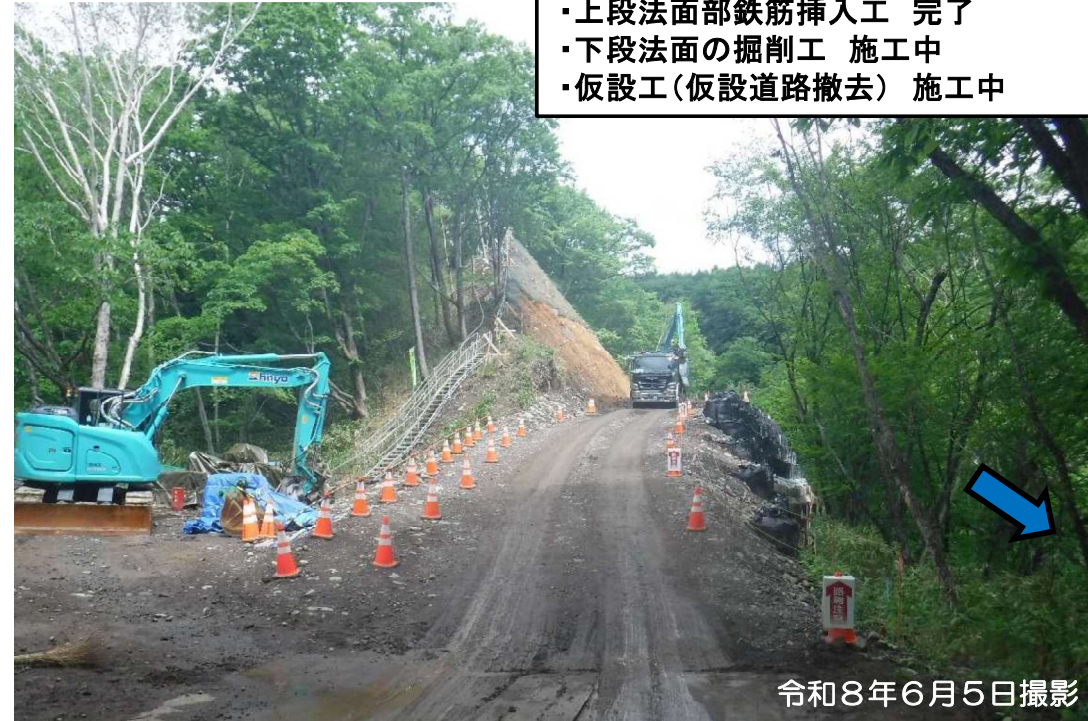
令和8年6月5日撮影

- ・上段法面部鉄筋挿入工 完了
- ・下段法面の掘削工 施工中
- ・仮設工（仮設道路撤去） 施工中
