# 令和8年度 第1回 長野県地下占用物連絡会議

日時：令和8年5月15日(金)

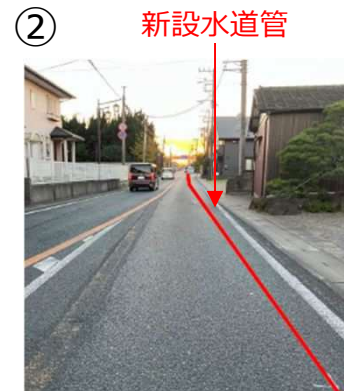
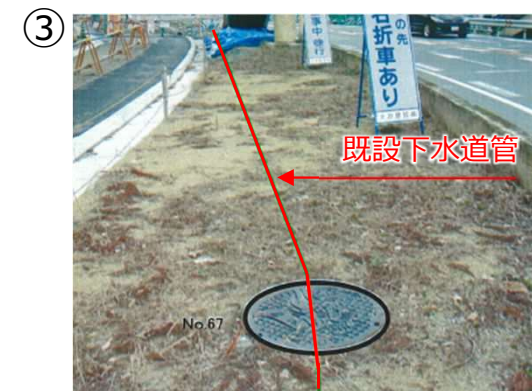
- 八潮市での陥没事故では、県道の車道部（交差点部）に埋設された下水道（構造弱部）の損傷が原因
- 通行規制が長期化しているとともに、当該県道は緊急輸送道路であり、災害等が発生した場合の影響も懸念
- また、当該箇所には下水道の他、複数の占用物件が輻輳しており、復旧工事に時間を要す一因

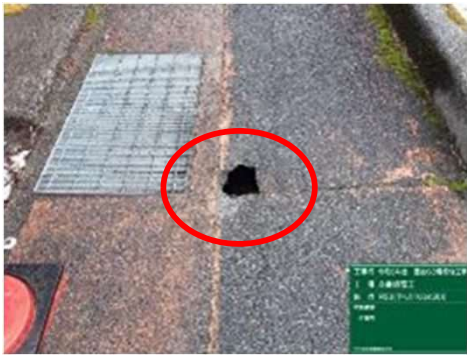
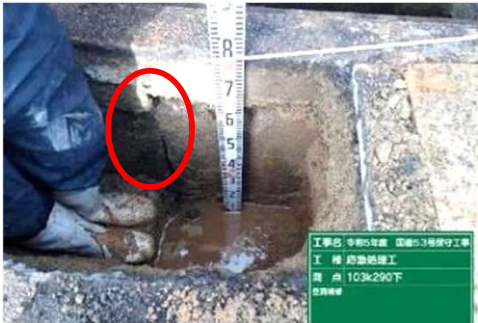
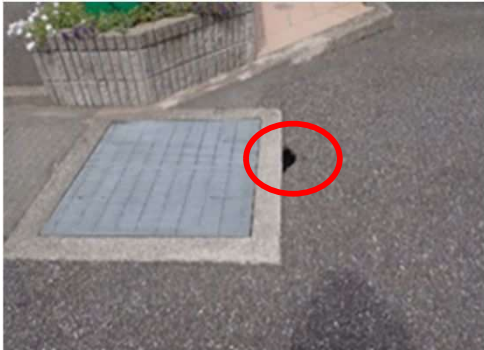
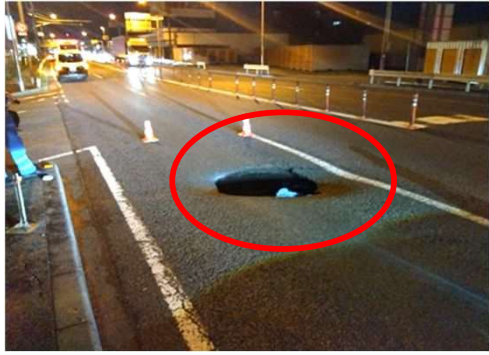
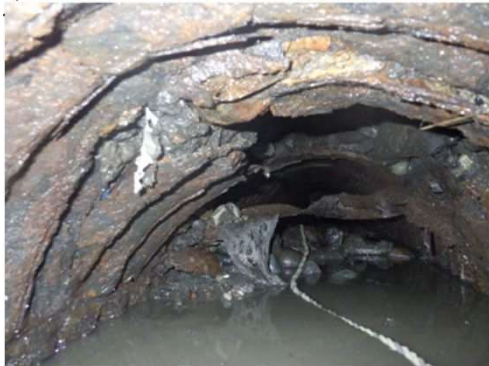
| 側溝 | 集水枡 | 横断水路 |
|---|---|---|
| <p>■ 国道53号（鳥取県智頭町）<br/> 陥没深さ：0.3m<br/> 縦断方向：0.6m<br/> 横断方向：0.16m</p> <p>側溝の継ぎ目の目地材が劣化した箇所から雨水が路盤に侵入し土砂が吸い出されたものと推定</p> | <p>■ 国道159号（石川県かほく市）<br/> 陥没深さ：0.5m<br/> 縦断方向：0.1m<br/> 横断方向：0.2m</p> <p>集水枡とヒューム管の継ぎ目の目地材が劣化した箇所から雨水が路盤に侵入し土砂が吸い出されたものと推定</p> | <p>■ 国道4号（埼玉県越谷市）<br/> 陥没深さ：1.8m<br/> 縦断方向：2.0m<br/> 横断方向：2.0m</p> <p>コルゲート管の劣化部から雨水が路盤に侵入し土砂が吸い出されたものと推定</p> |

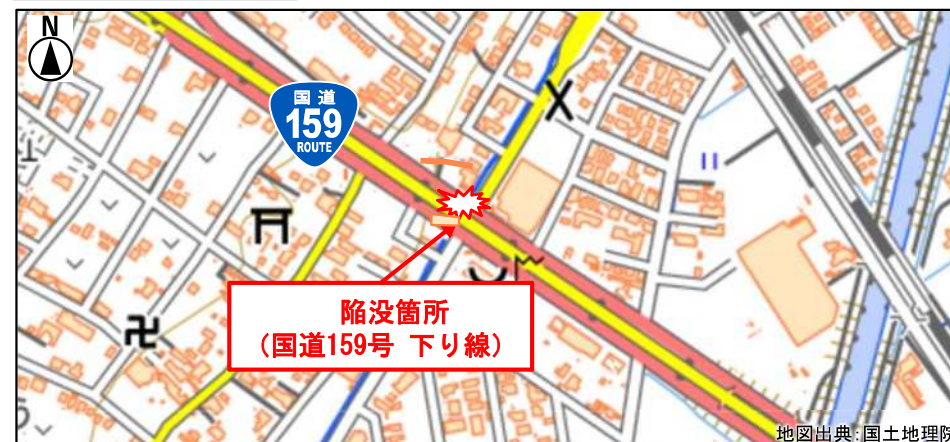
# 【道路排水施設】国道4号道路排水施設破損による陥没事例(埼玉県越谷市)

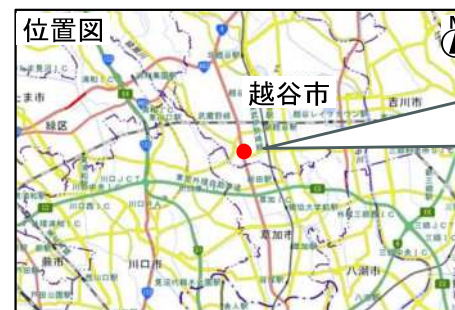
横断水路の腐食による破損箇所からの土砂の吸い出しが発生したものと推定。

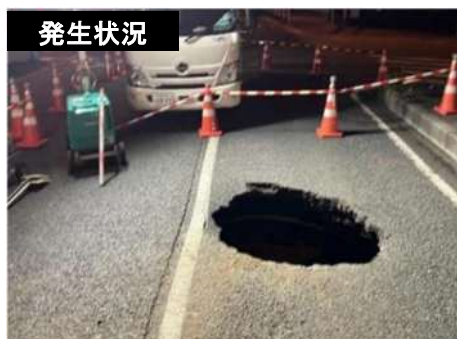
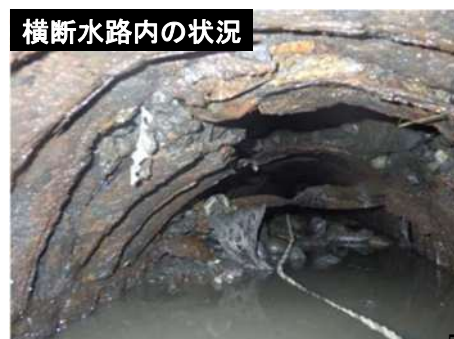
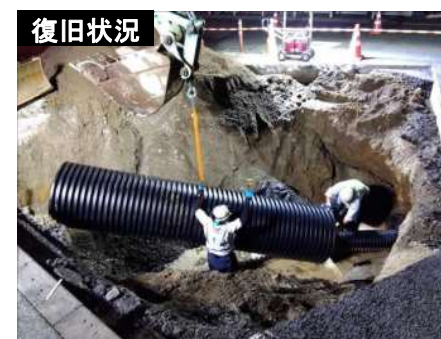
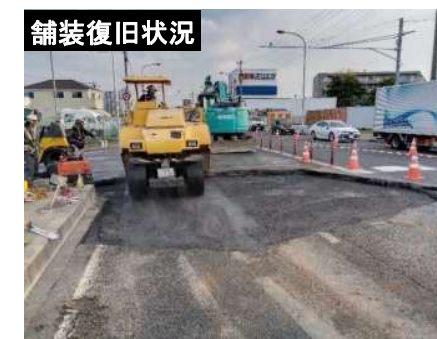
# 【道路排水施設】国道53号道路排水施設破損による陥没事例(鳥取県智頭町)

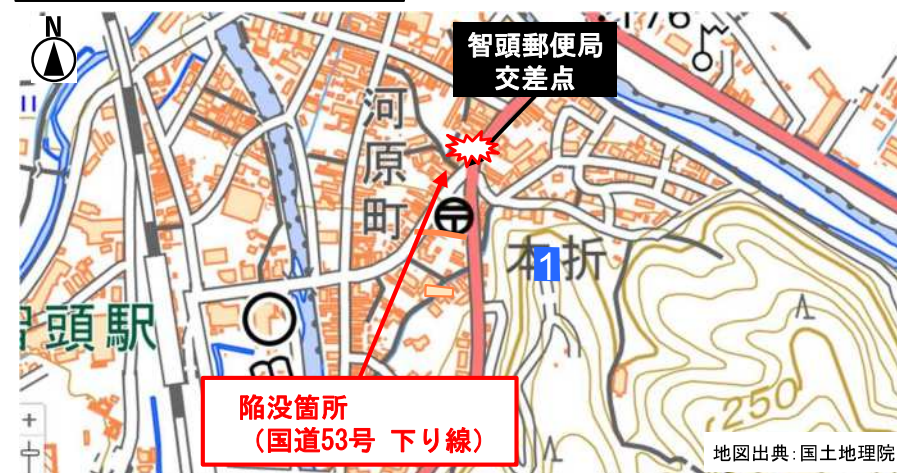
# 【道路排水施設】国道4号道路排水施設破損による陥没事例(青森県平内町)

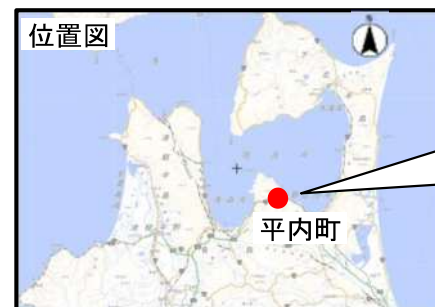
発生事象：道路排水施設の破損箇所からの吸い出しによる陥没

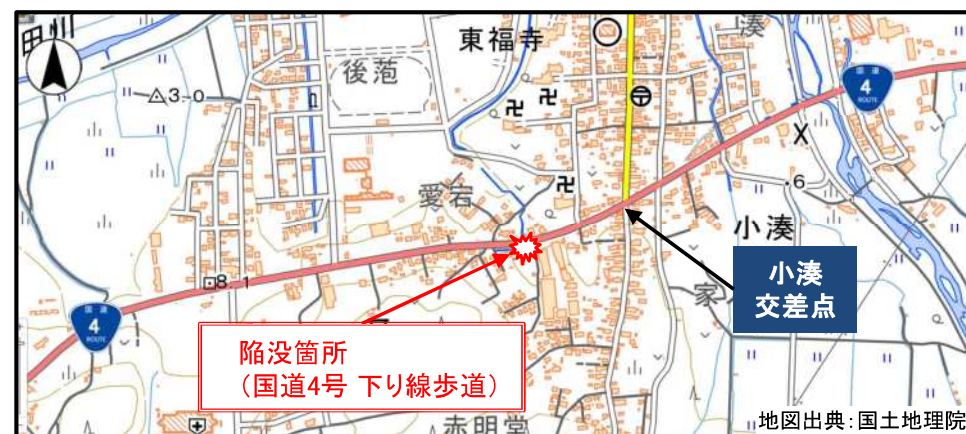
集水桝側壁の破損箇所からの土砂の吸い出しが発生したものと推定。

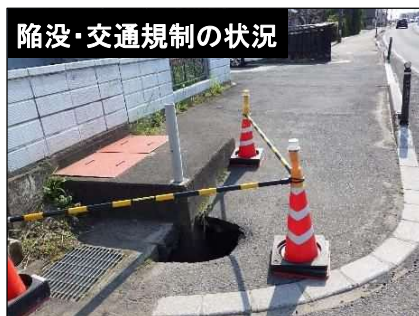
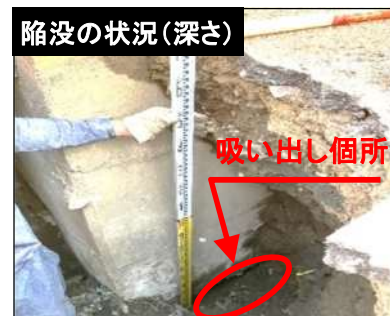
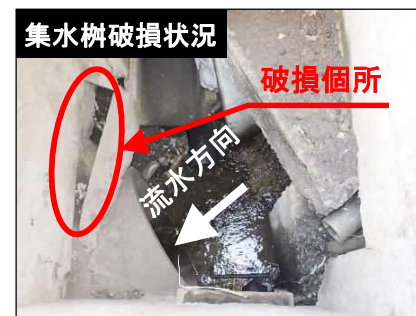
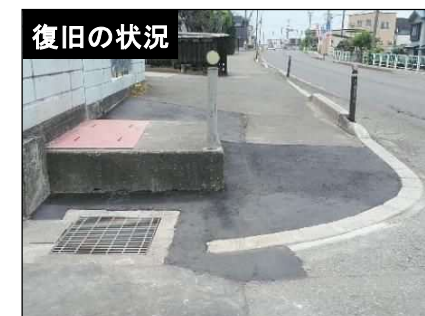
# 【道路排水施設】国道6号道路排水施設破損による陥没事例(茨城県茨城町)

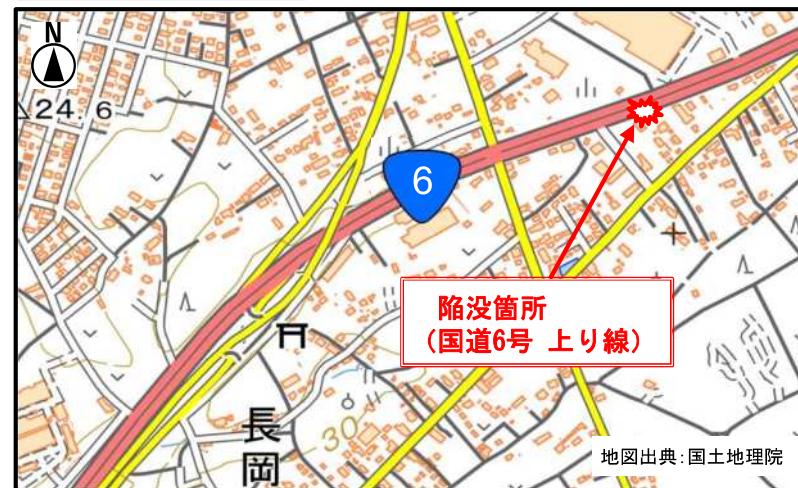
# 【擁壁】国道7号擁壁破損による陥没事例(山形県鶴岡市)

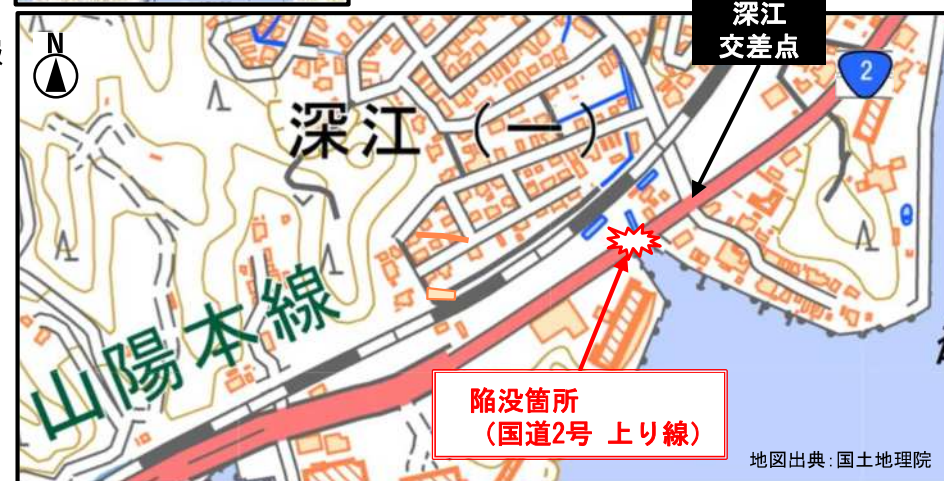
■ 交通量（R3交通センサス）  
24時間交通量 33,352台  
昼間12時間交通量 24,678台

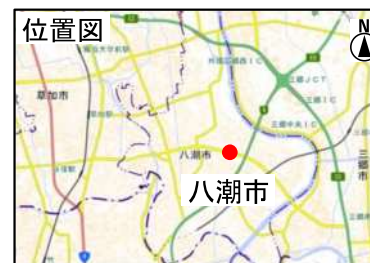
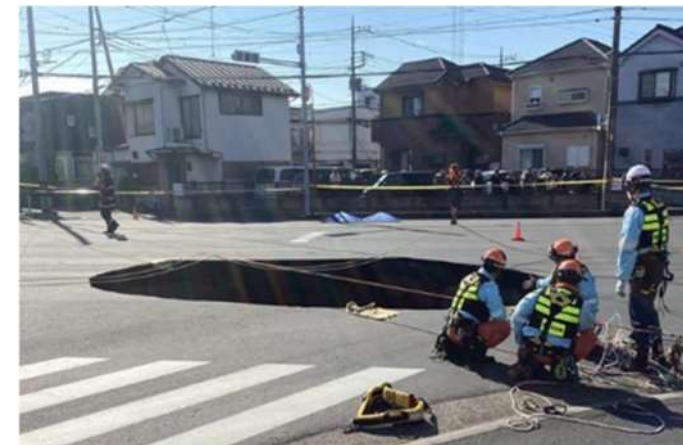
## ■ 陥没箇所の地下埋設物の状況（平面図）

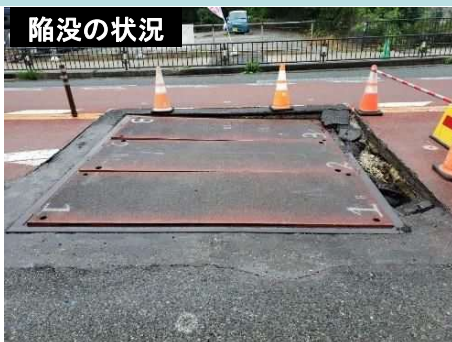
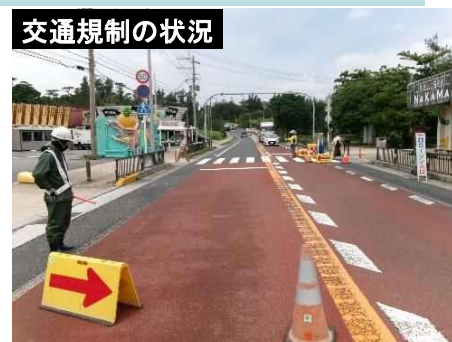
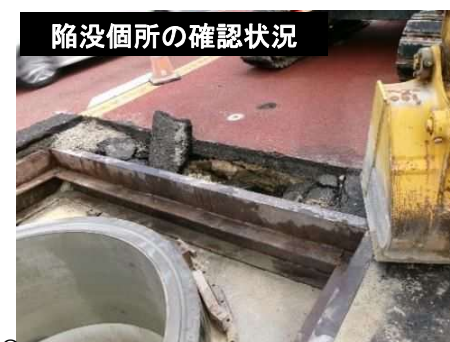
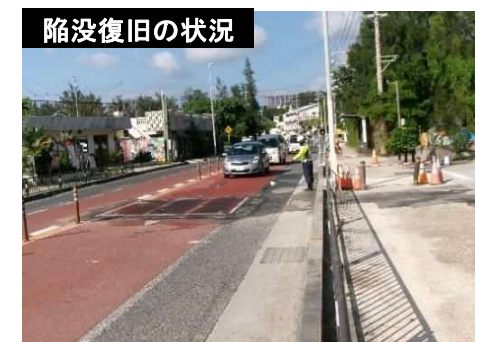
# 【下水道】市道新琴似1番線下水道管破損による陥没事例(北海道札幌市)

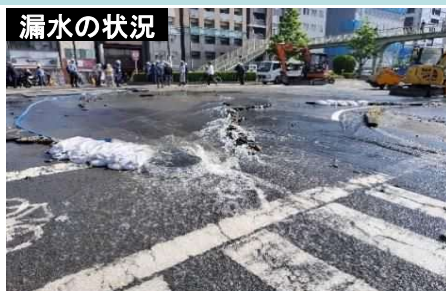
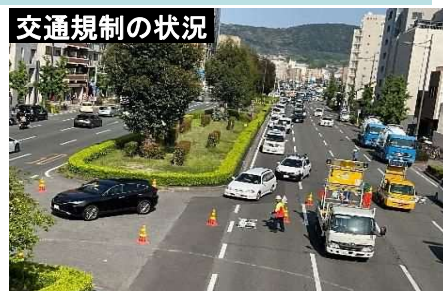
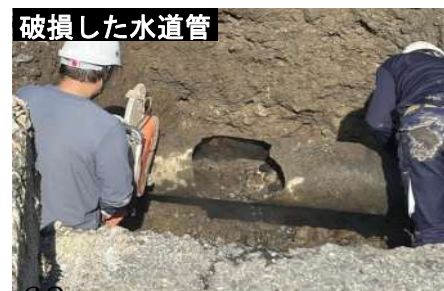
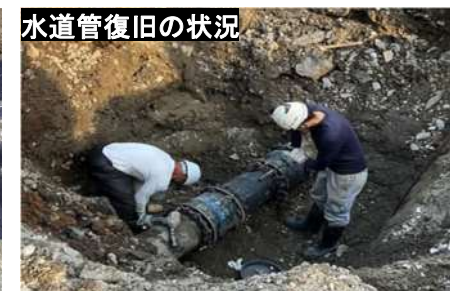
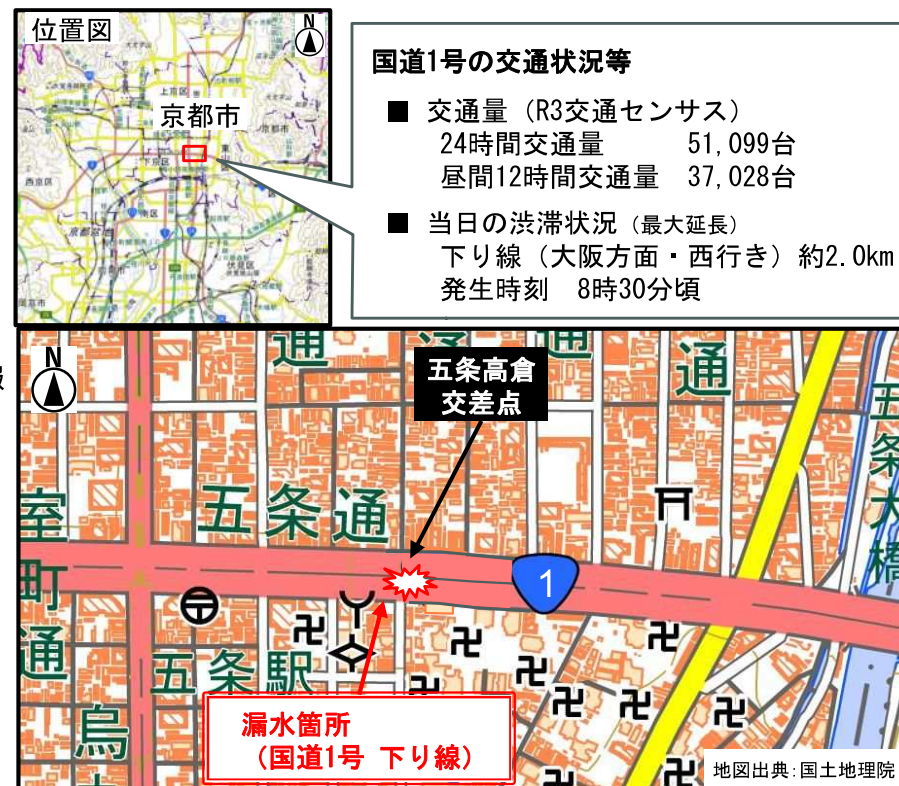
# 【上水道】市道川上8号線水道管破損による陥没事例(長崎県長崎市)

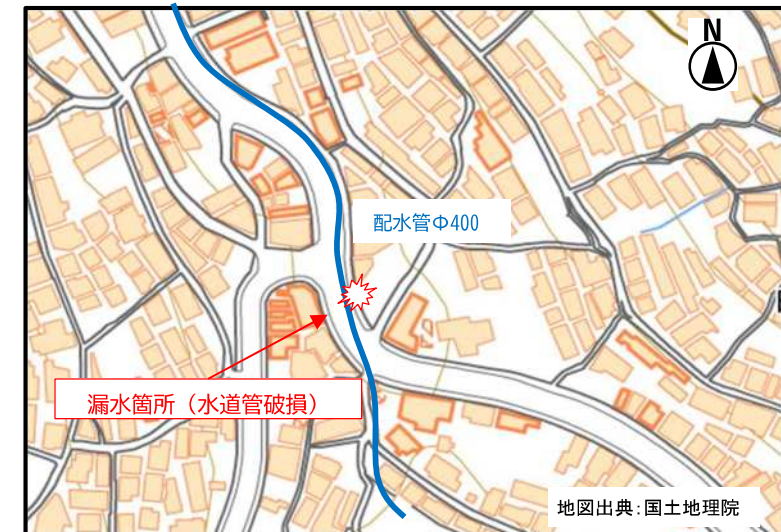
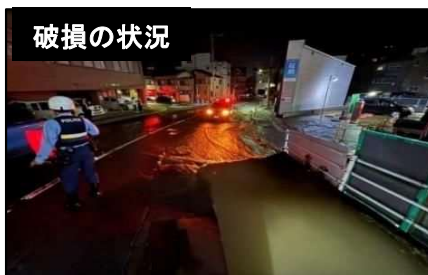
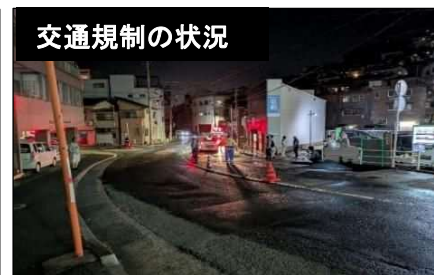
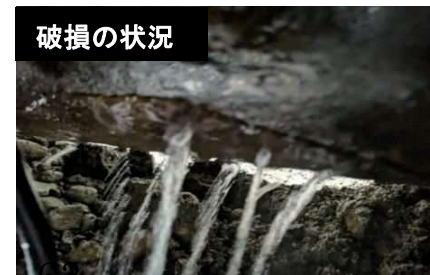
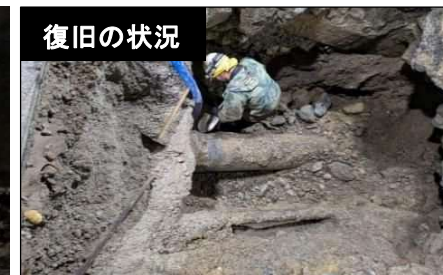
# 【上水道】国道13号水道工事に伴う陥没事例(秋田県秋田市)

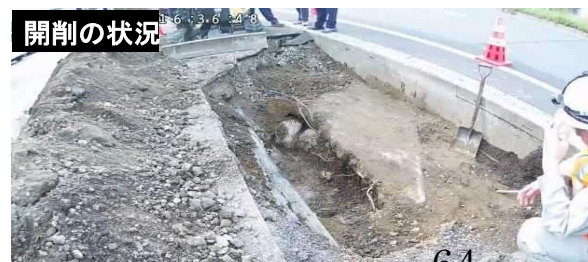
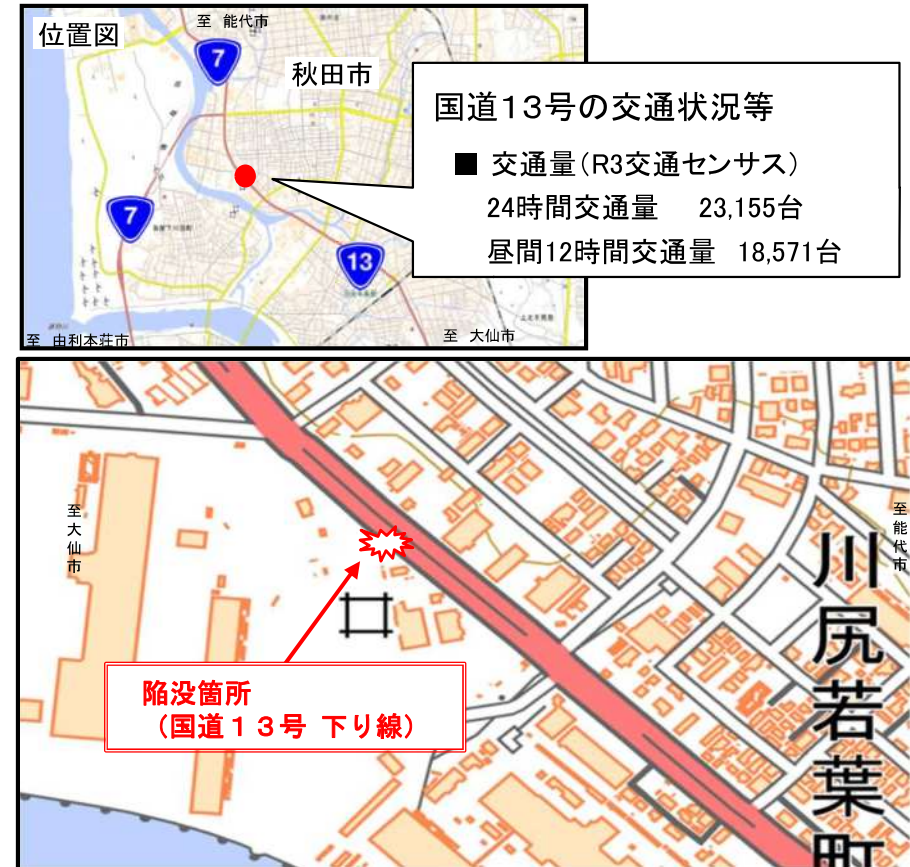
# 【上水道】国道29号水道管破損による陥没事例(鳥取県鳥取市)

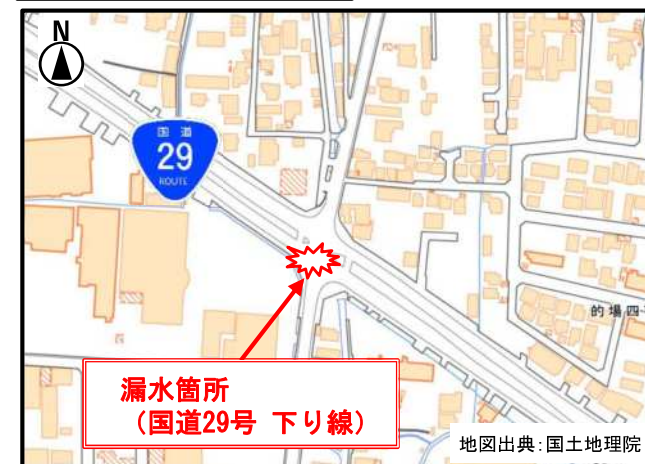
# 【農業用水】県道米田六戸線農業用水路破損による陥没事例(青森県六戸町)

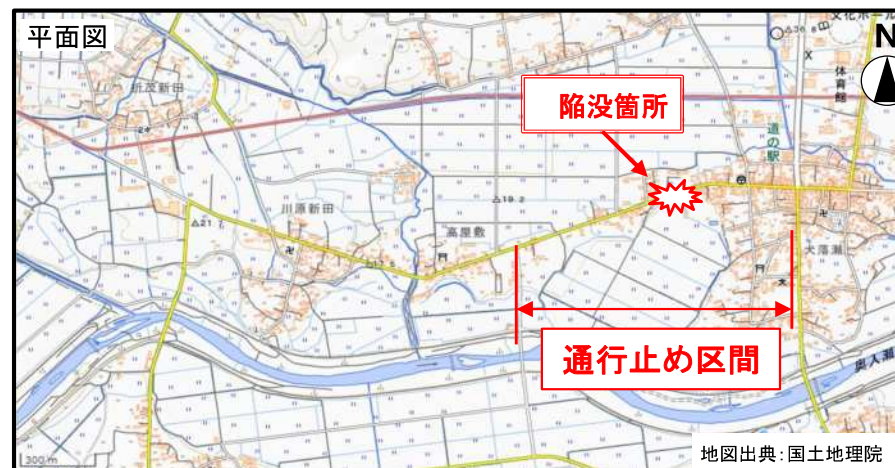
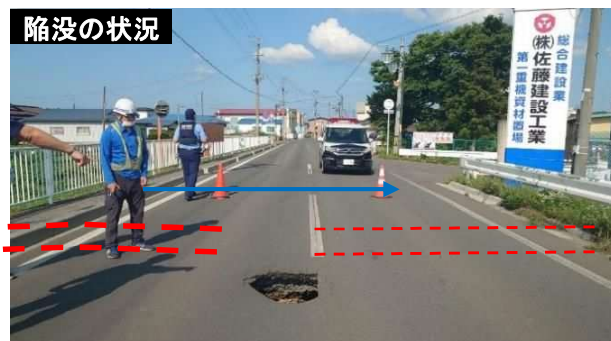
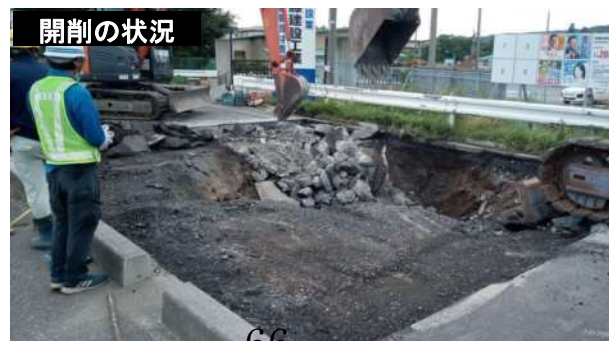
◆ 交通量（R3交通センサス）  
24時間交通量 1,244台  
昼間12時間交通量 1,017台
