## 河川対策の実施状況 (平成30年(2018年)度時点)

附図1 鶴見川水系河川整備計画配置全体整備図 (治水)

# 鶴見川河川改修事業(河道断面の確保対策) R7当初

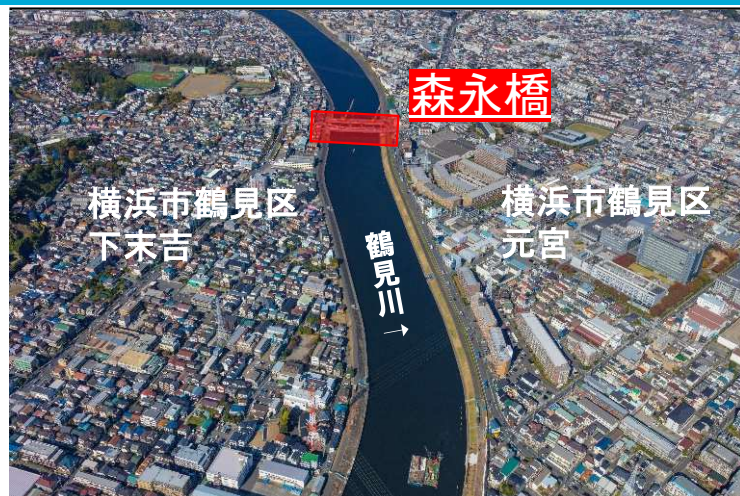
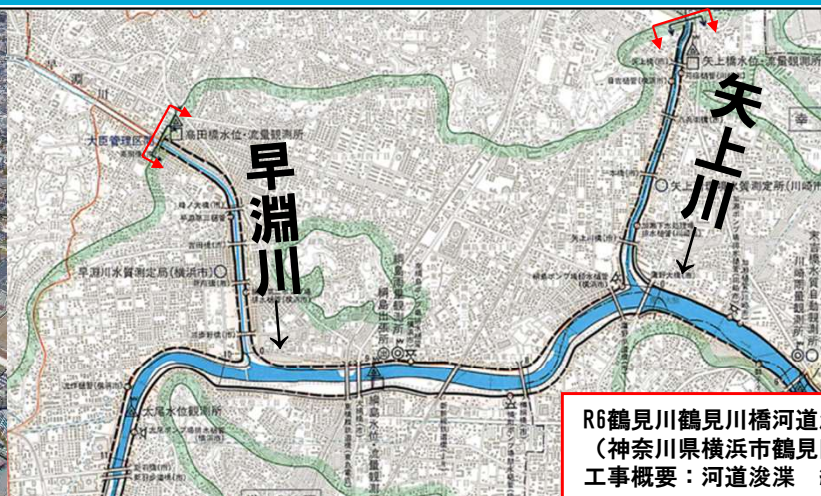
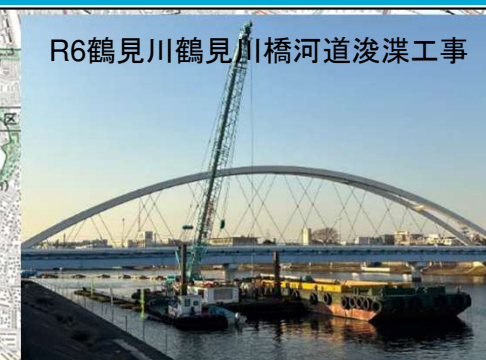
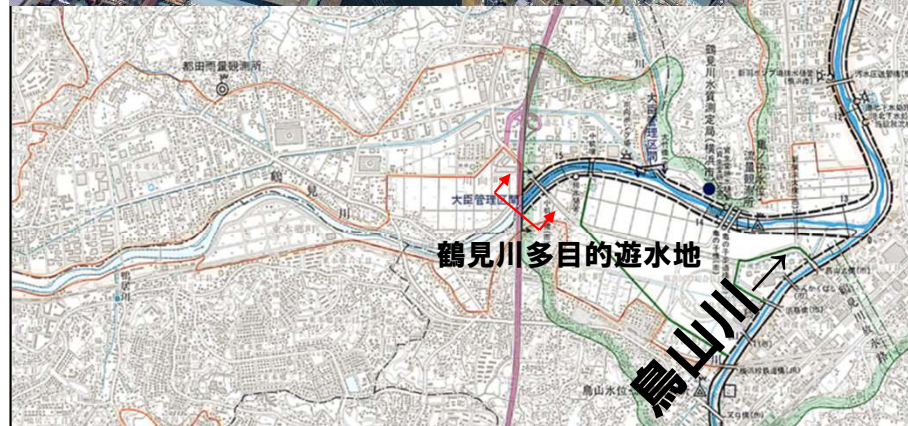
R6鶴見川芦穂橋外河道浚渫工事  
(神奈川県横浜市鶴見区鶴見中央地先外一箇所)  
工事概要：河道浚渫 芦穂橋 約1,500m<sup>3</sup>  
森永橋 約2,700m<sup>3</sup>

R6鶴見川鶴見中央河道浚渫工事  
(神奈川県横浜市鶴見区鶴見中央地先)  
工事概要：河道浚渫 約12,000m<sup>3</sup>

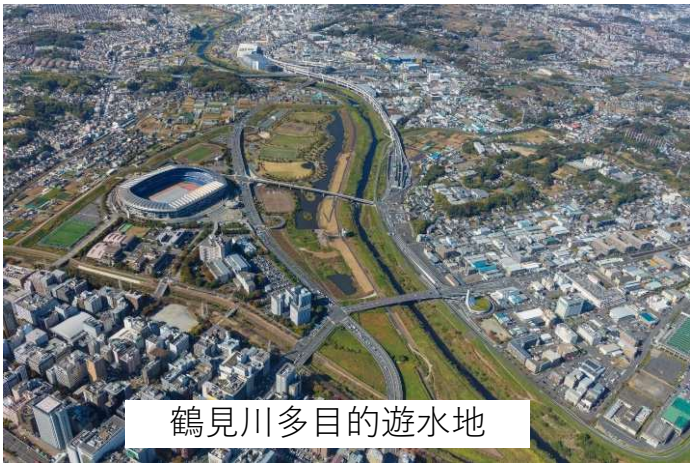
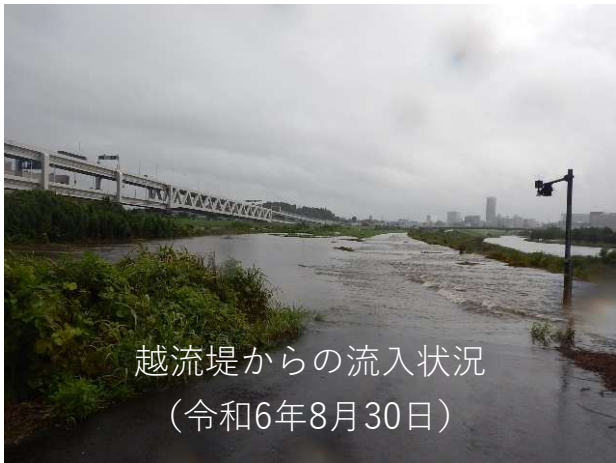
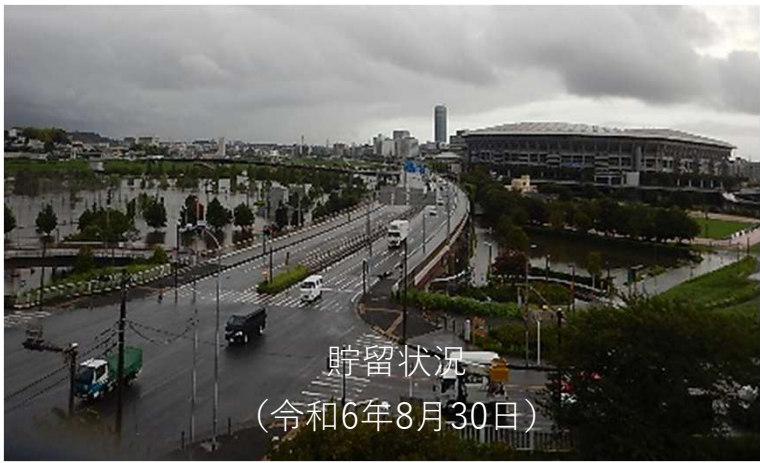
令和6年8月30日（金）台風第10号の接近に伴う大雨の影響により鶴見川の水位が上昇し、鶴見川多目的遊水地では約42.7万m<sup>3</sup>の洪水を一時的に貯留し、下流の水位を低減させ浸水被害を防止に貢献しました。  
鶴見川多目的遊水地は平成15年6月の運用開始以降、これまでに24回目 の洪水調節を実施しています。

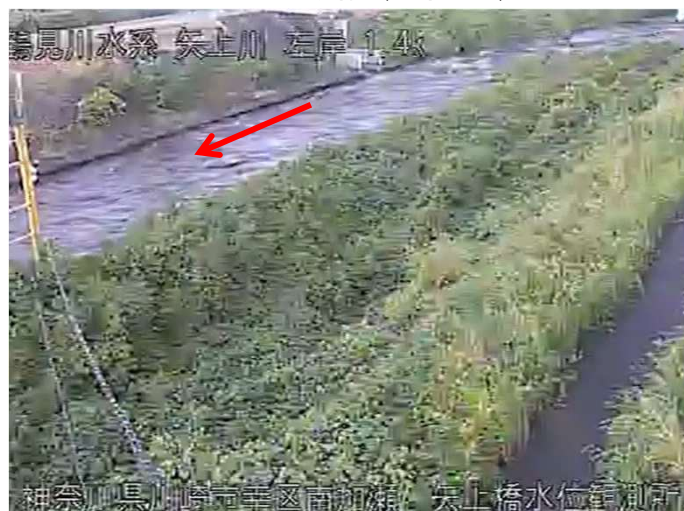
CCTVカメラ映像（左岸1.4k）

水位 1.12m（9月11日 14時30分）

この大雨の影響により、矢上川にある矢上橋水位観測所では、避難判断水位（4.10m）を超過する4.20mの水位を観測しました。

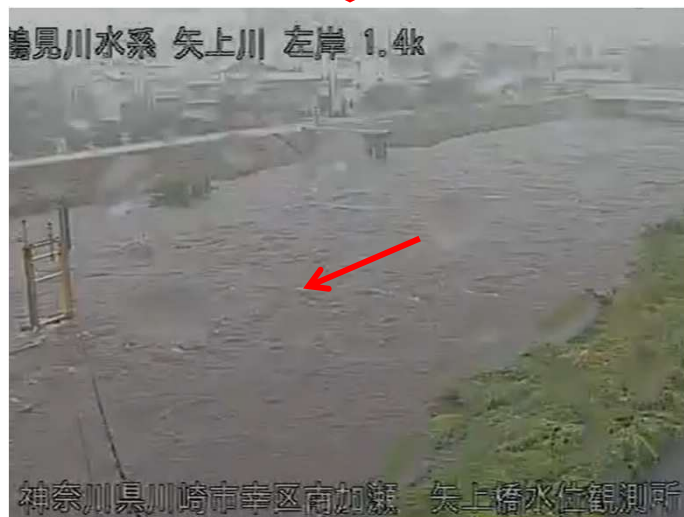
水位 4.20m（9月11日 15時20分）

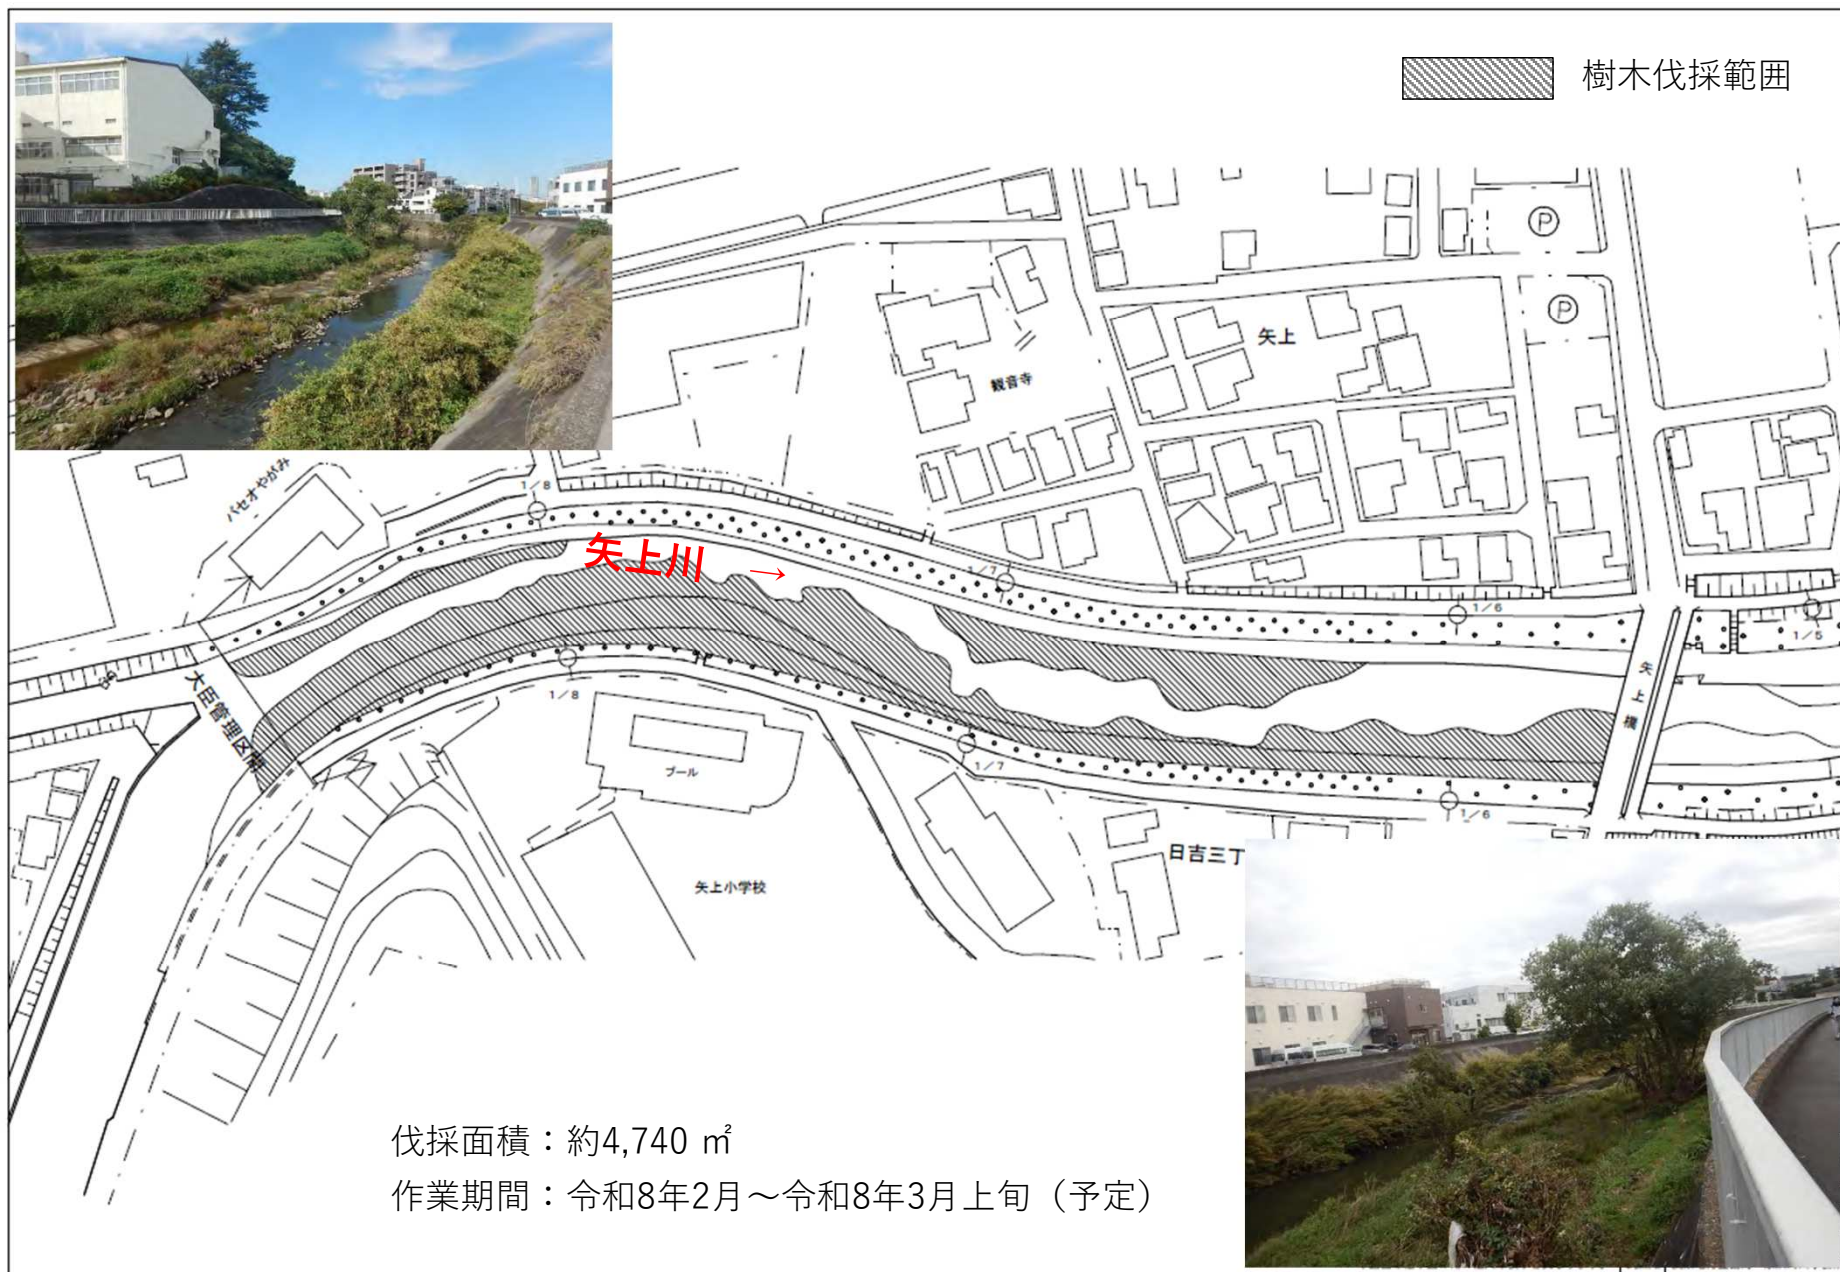
矢上川の河道内に繁茂している樹木について、出水時における水位上昇や堤防沿いの高速流の発生防止のため、渋川合流点から矢上橋までの区間の河道内樹木を伐採します。

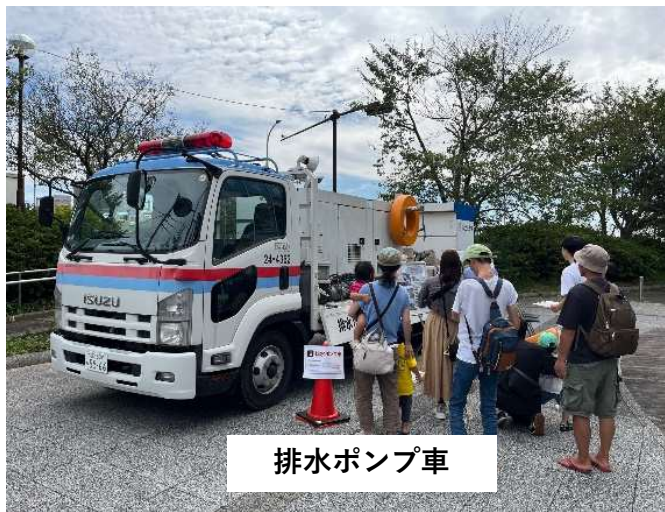
排水ポンプ車

イベントでは、地域住民の防災意識の向上を図るため、降雨体験車による台風・ゲリラ豪雨の体験を実施したほか、排水ポンプ車や消防車の展示を行いました。
