令和8年10月20日  
国土交通省関東地方整備局  
千葉国道事務所

## 国道127号富津市金谷地先における応急復旧工事について

～世界最大級の大型解体機を活用した復旧作業に着手します～

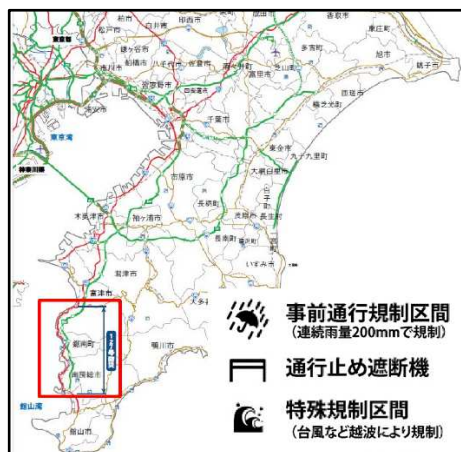
## 【施工場所・施工方法】

- 施工場所：国道127号 富津市金谷地先

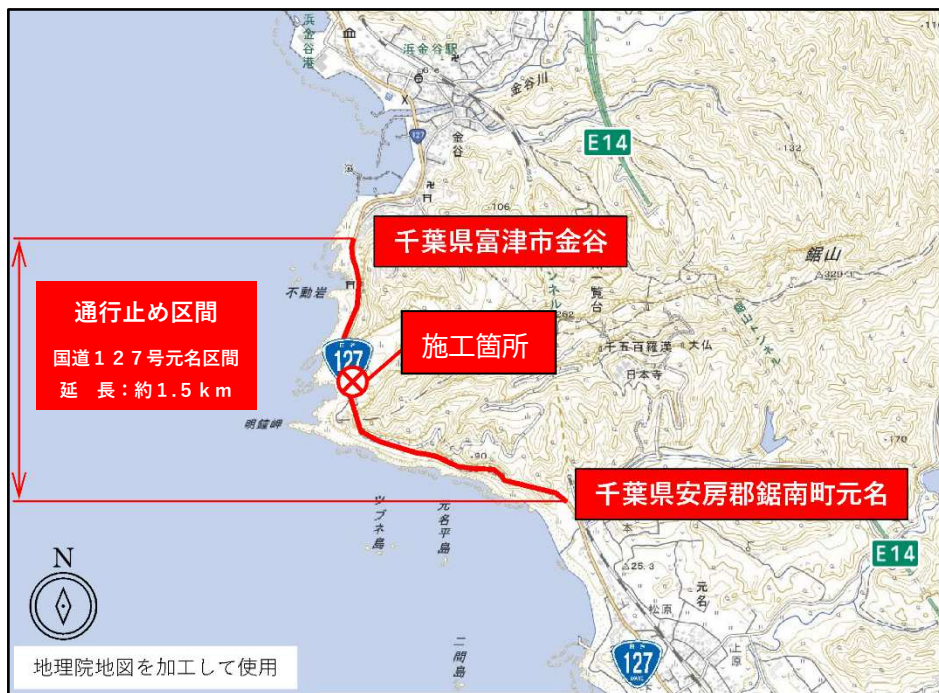
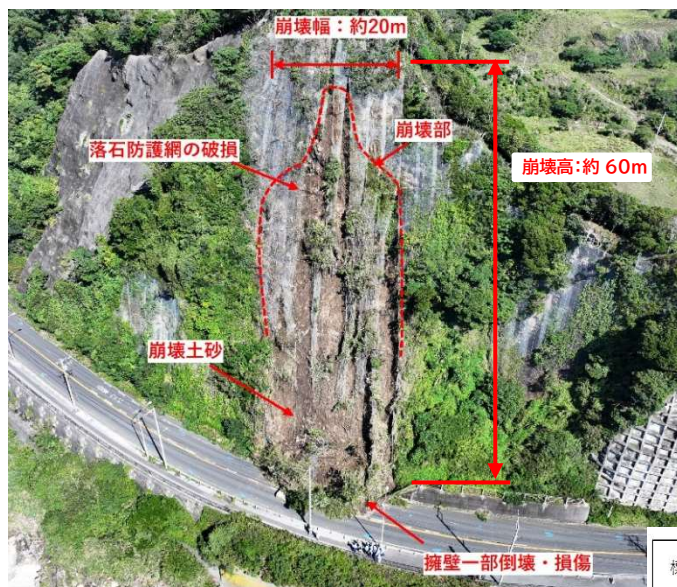
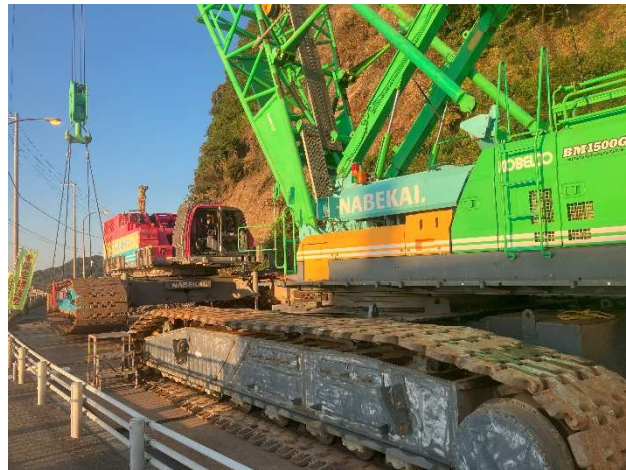
大型解体機の組立状況

現在、被災箇所である富津市金谷地先において、高さ約60mの急峻な斜面に残る土砂や破損した落石防止ネットを安全に撤去するため、大型クレーンによる大型解体機の組立を進めています。今後、当該解体機を活用した応急復旧工事に着手します。

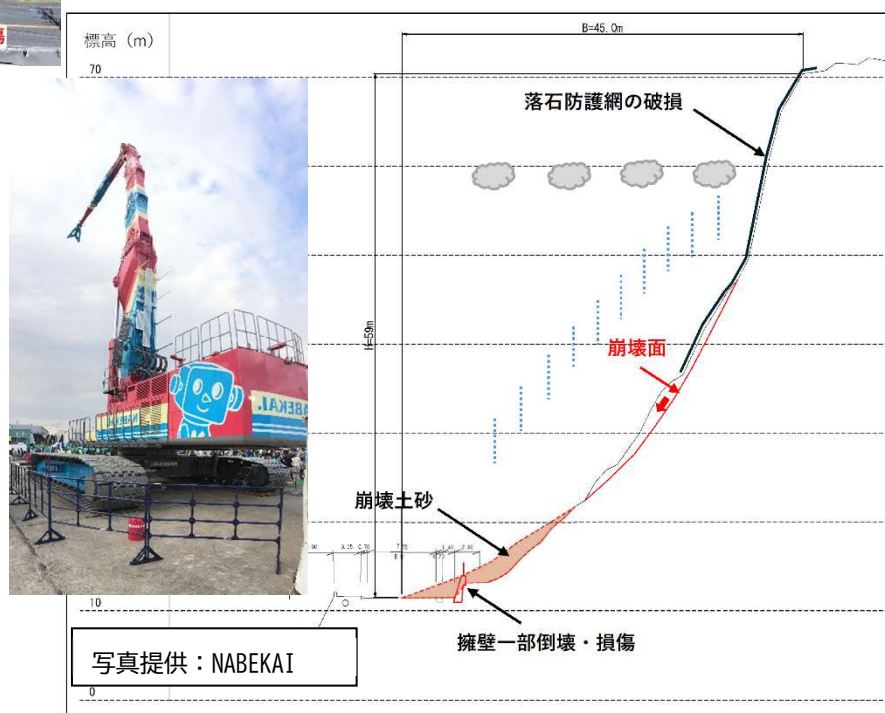
高さ約60mの急峻な斜面に残る土砂や破損した落石防止ネットを安全に撤去するため、作業高さ約65m級の大型解体機を活用します。

本機械は通常、高層マンションやビルなどの解体工事で使用される超大型機械であり、本工事では斜面上部の土砂等を安全に撤去するために採用しました。
