## 小貝川 はん濫注意情報

小貝川洪水予報第1号  
洪水注意報（発表）  
平成19年9月7日4時10分  
下館河川事務所共同発表  
水戸地方気象台  
宇都宮地方気象台

小貝川では、はん濫注意水位に到達 水位はさらに上昇

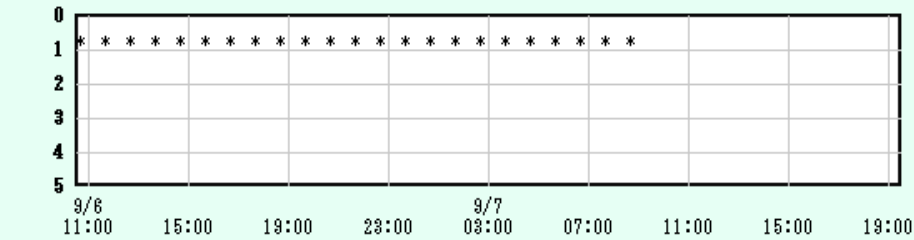
小貝川流域平均雨量

台風第9号の接近による大雨により、  
6日20時から7日3時までの、小貝川流域 の流域平均雨量は、29ミリ  
となっています。  
また、所により1時間に7ミリの雨が降っています。  
小貝川の水位は7日3時現在、  
次のとおりです。

雨量(mm)

この雨は当分この状態が続くでしょう。  
7日3時から7日6時までの、小貝川流域 の流域平均雨量は、14ミリ  
の見込みです。  
小貝川の水位は、7日6時頃には、  
次のとおりと見込まれます。

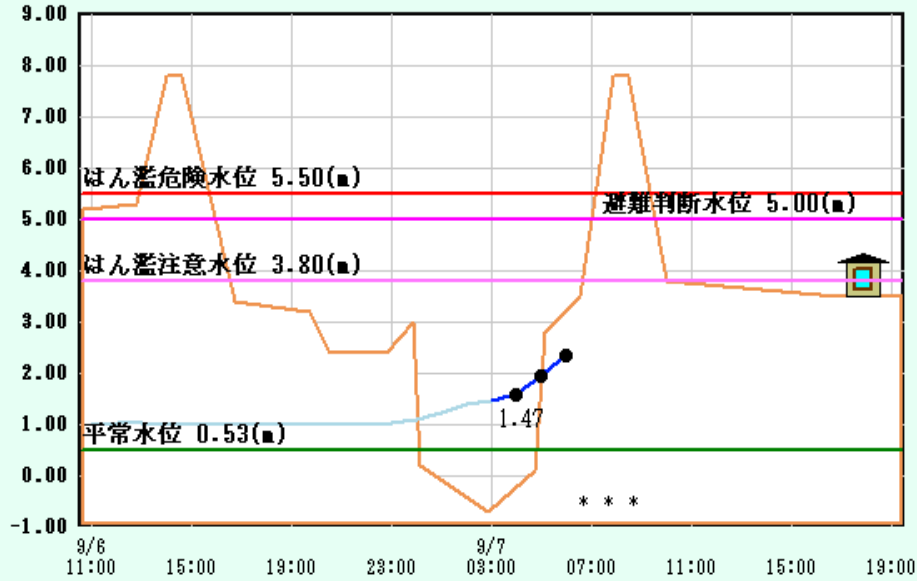
黒子水位観測所

左岸 茨城県筑西市から茨城県つくば市  
右岸 茨城県筑西市から茨城県下妻市）  
（大谷川受け持ち区間  
左右岸 茨城県筑西市から小貝川への合流点）  
はん濫危険水位 5.50m 避難判断水位 5.00m  
はん濫注意水位（警戒水位）3.80m  
水防団待機水位 2.50m 平常水位 0.53m

水位(m)

- （1）三谷水位観測所（栃木県二宮町高田）で 1.45m  
（水位危険度レベル1）上昇中
- （2）黒子水位観測所（茨城県筑西市西保末）で 1.47m  
（水位危険度レベル1）上昇中
- （3）上郷水位観測所（茨城県常総市本豊田）で 1.05m  
（水位危険度レベル1）上昇中
- （4）小貝川水海道水位観測所（茨城県常総市水海道淵頭町）で 1.65m  
（水位危険度レベル1）上昇中

- （1）三谷水位観測所（栃木県二宮町高田）で2.09m程度  
（水位危険度レベル2）
- （2）黒子水位観測所（茨城県筑西市西保末）で2.39m程度  
（水位危険度レベル1）
- （3）上郷水位観測所（茨城県常総市本豊田）で1.06m程度  
（水位危険度レベル1）
- （4）小貝川水海道水位観測所（茨城県常総市水海道淵頭町）で1.75m程度  
（水位危険度レベル1）

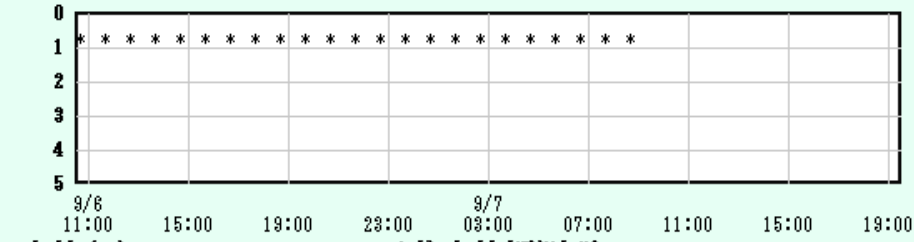
小貝川流域平均雨量

雨量(mm)

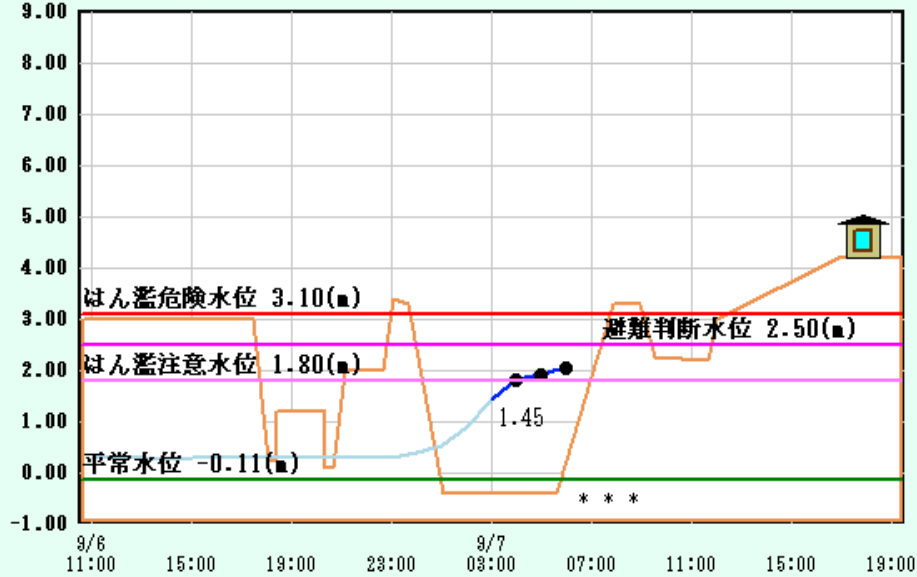
三谷水位観測所

小貝川の三谷水位観測所[栃木県二宮町高田]では、  
はん濫注意水位（レベル2）に到達しました。  
水位はさらに上昇する見込みです。  
今後の洪水予報に注意して下さい。

左岸 栃木県益子町から茨城県筑西市、  
右岸 栃木県真岡市から茨城県筑西市）  
はん濫危険水位 3.10m 避難判断水位 2.50m  
はん濫注意水位（警戒水位）1.80m  
水防団待機水位 1.40m 平常水位 -0.11m

水位(m)

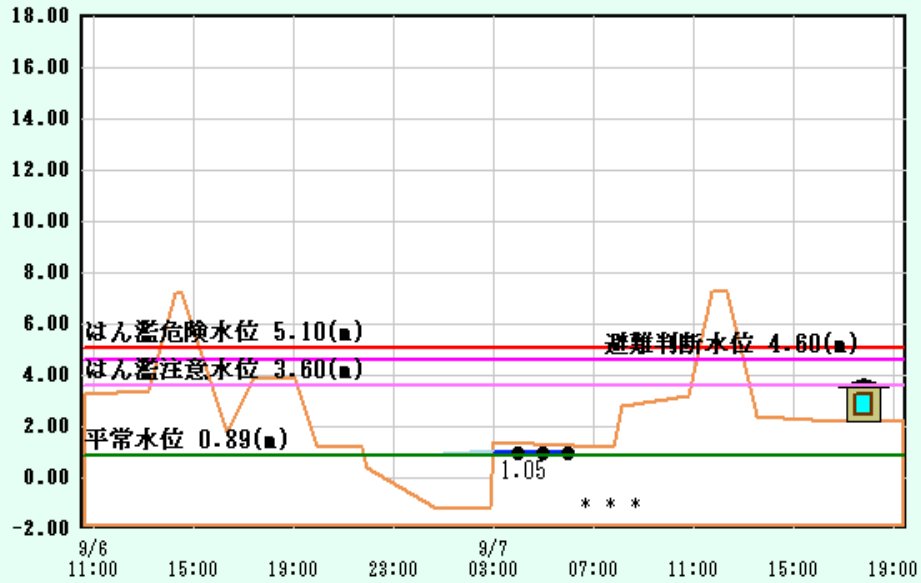
水位(m) 上郷水位観測所

右岸 茨城県常総市)  
はん濫危険水位 5.10m 避難判断水位 4.60m  
はん濫注意水位(警戒水位) 3.60m  
水防団待機水位 3.00m 平常水位 0.89m

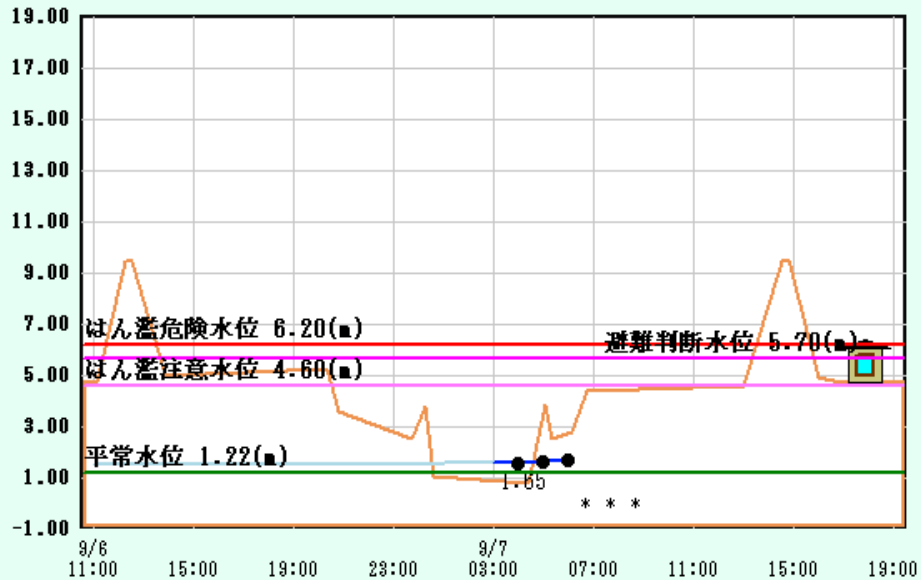
水位(m) 小貝川水海道水位観測所

左岸 茨城県つくば市から茨城県龍ヶ崎市、  
右岸 茨城県常総市から茨城県取手市)  
はん濫危険水位 6.20m 避難判断水位 5.70m  
はん濫注意水位(警戒水位) 4.60m  
水防団待機水位 3.80m 平常水位 1.22m
