**明治記念大磯邸園
邸宅保存活用計画（案）
中間とりまとめ**

令和2年4月

国土交通省関東地方整備局

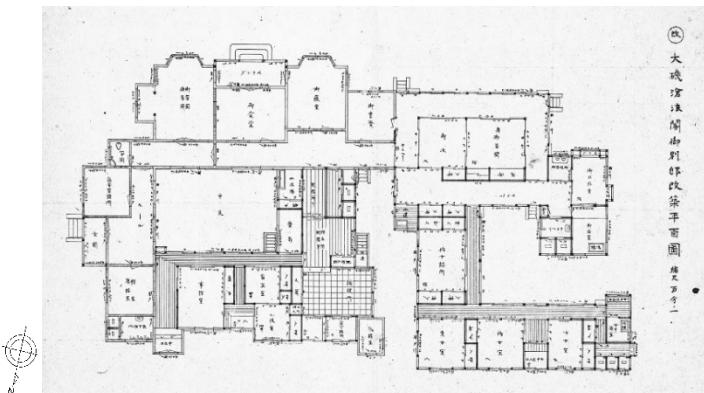
図6 大磯滄浪閣御別邸改築平面図
(東京都立中央図書館特別文庫蔵)

李王家別邸の改築平面図(図6)によれば、南側の洋室棟と和室棟を中心とした洋室棟の北側には中庭を挟んで玄関・事務室棟と調理・配膳棟が続き、和室棟には棟続きで侍女棟が配置されていた。部屋名から、玄関棟の東側部分と洋室棟の御客間・御居間はパブリックな空間として、洋室棟のその他の部屋と和室棟はプライベートな空間として使用されて

いたものと推定する。南側に主人の部屋、北側に事務、侍女の部屋を配している。表（客間等）と奥（寝室等）と裏（事務や侍女室）を明確に区分し、裏の空間が大きい。玄関のある東側に事務室棟、西側に侍女棟が配され、其々に通用口が設けられていた。

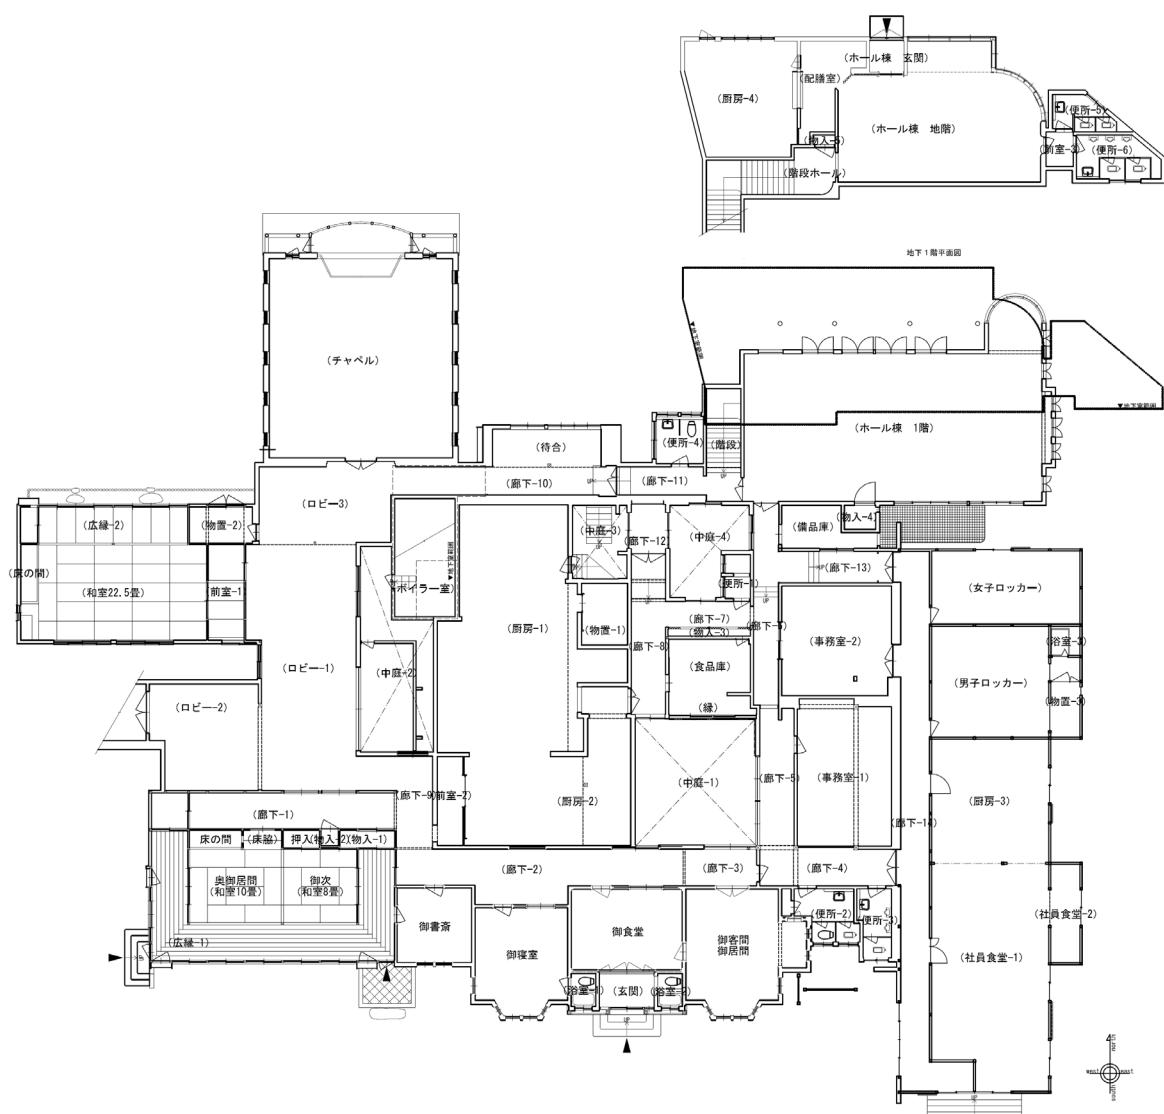
図 8 旧滄浪閣（伊藤博文邸跡・旧李王家別邸）平面図

2) 建物

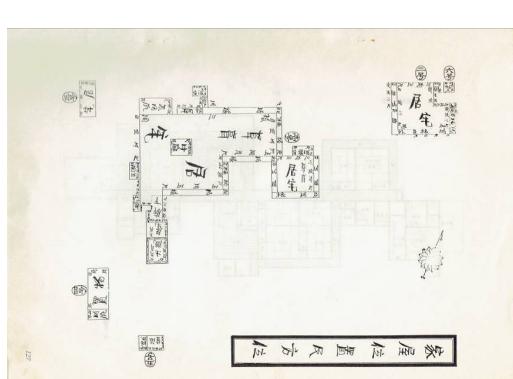
図 11 大磯町行政資料大隈重信別邸「家屋図」
(明治30年初頭)
(大磯町立図書館所蔵)

明治30年代初頭の家屋図によれば、主屋は寄棟草・瓦葺で、主屋南西隅には土蔵が付属していた。家屋図以降に描かれた大隈重信所有時の平面図と家屋図を比べると、大隈別邸時代に台所と浴室が増築されたことが確認できる。（図11、図12）

旧大隈別邸の主屋は、雁行型の平面で、東西に延びる廊下を軸にして、眺望のよい南側へ客室と私室を配置している。東側の棟は大隈が書斎として使っていた9帖の和室があり、神代杉が使われていることから現在は「神代の間」と呼ばれている。「神代の間」の床の間付近には暖炉の記載があり、片足を失くした大隈の体に配慮して暖炉が設えられていたと伝わる。（図11）

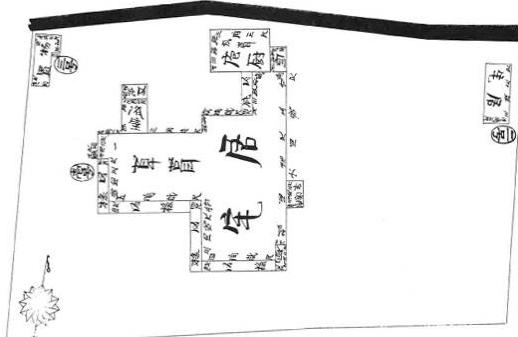
図17 大磯町行政資料旧陸奥宗光別邸「家屋図」
(明治30年初頭) (大磯町立図書館所蔵)

陸奥宗光は、土地購入の2年後、明治29年に別邸を建築、明治30年（1897）の家屋図によれば、主屋は茅葺の邸宅で、その他に居宅1棟、物置1棟が建てられていた。また、相州大磯町古河市兵衛別荘図によれば、敷地北東隅に門がある。

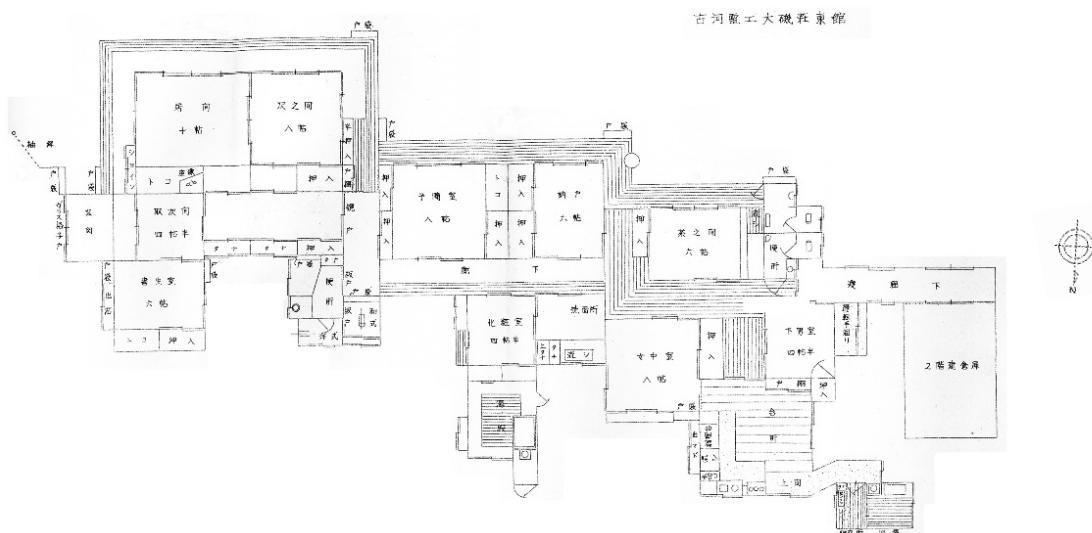
図 19 古河電工大磯荘東館平面図（昭和 34 年以前）

昭和34年(1959)の電気設備調査に用いられた図面では、予備室と納戸の間に押入れがあるが、現状では改修され、押入がないことから、それ以降の改修と推定する。

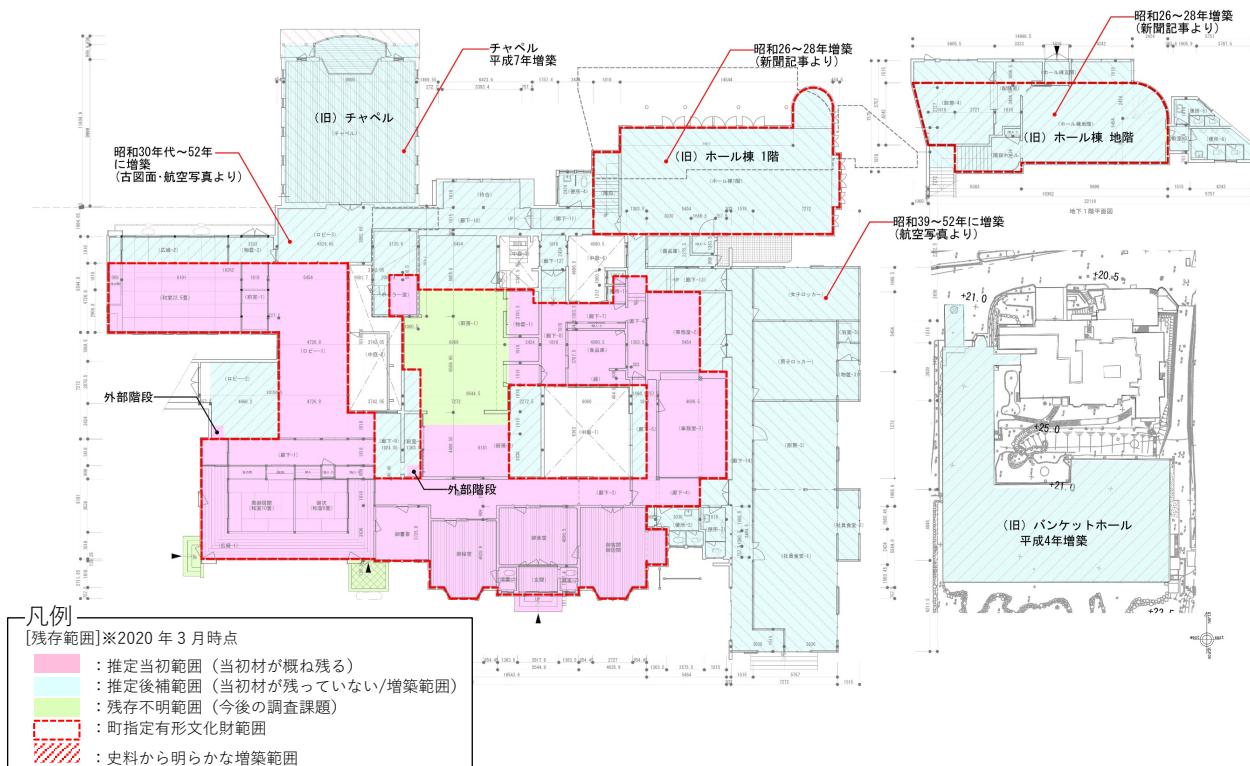
図22 旧滄浪閣（伊藤博文邸跡・旧李王家別邸）の残存状況

- ・長期間未使用だったため、設備を含めた施設全体の老朽化が著しい。
- ・屋根葺材の破損等による雨漏れの被害は大きく、早急に対策と大規模改修が必要な状態となっている。

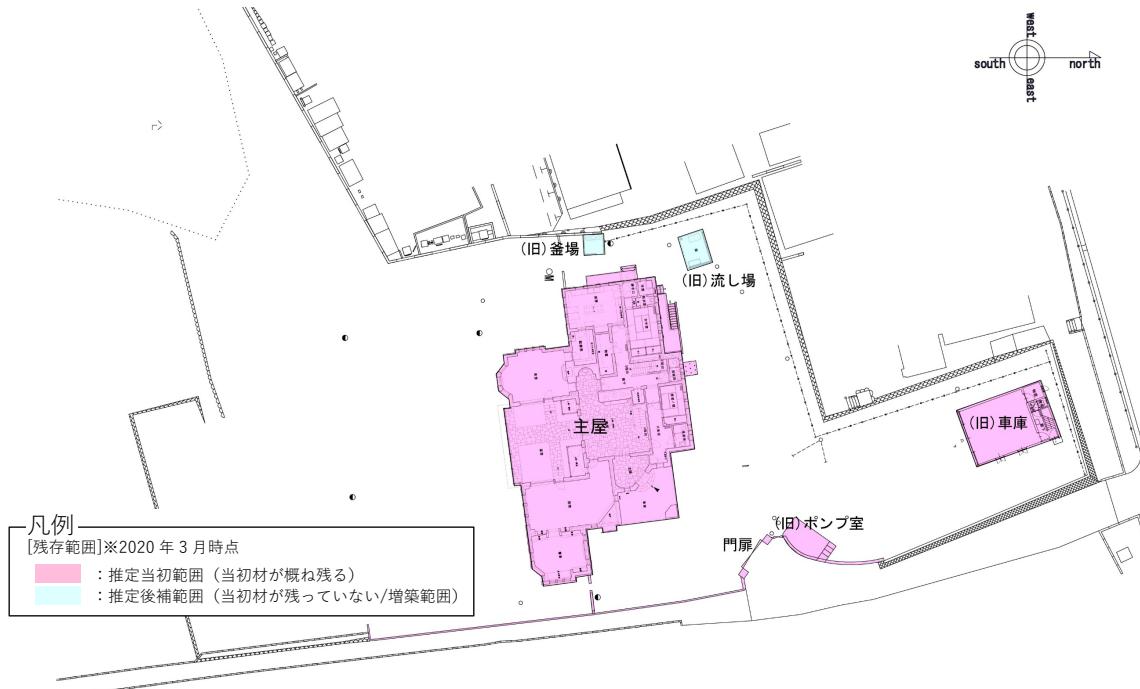
図 23 西園寺別邸跡・旧池田邸の残存状況

- 屋根や一部の天井、床材等の破損の他、設備を含めた施設全体の老朽化が見られる。
- 漏水及びそれに伴う腐朽、外部鋼製建具の発錆と腐朽、内外装材の全面的な劣化状況から、利活用するためには大規模修繕が必要である。

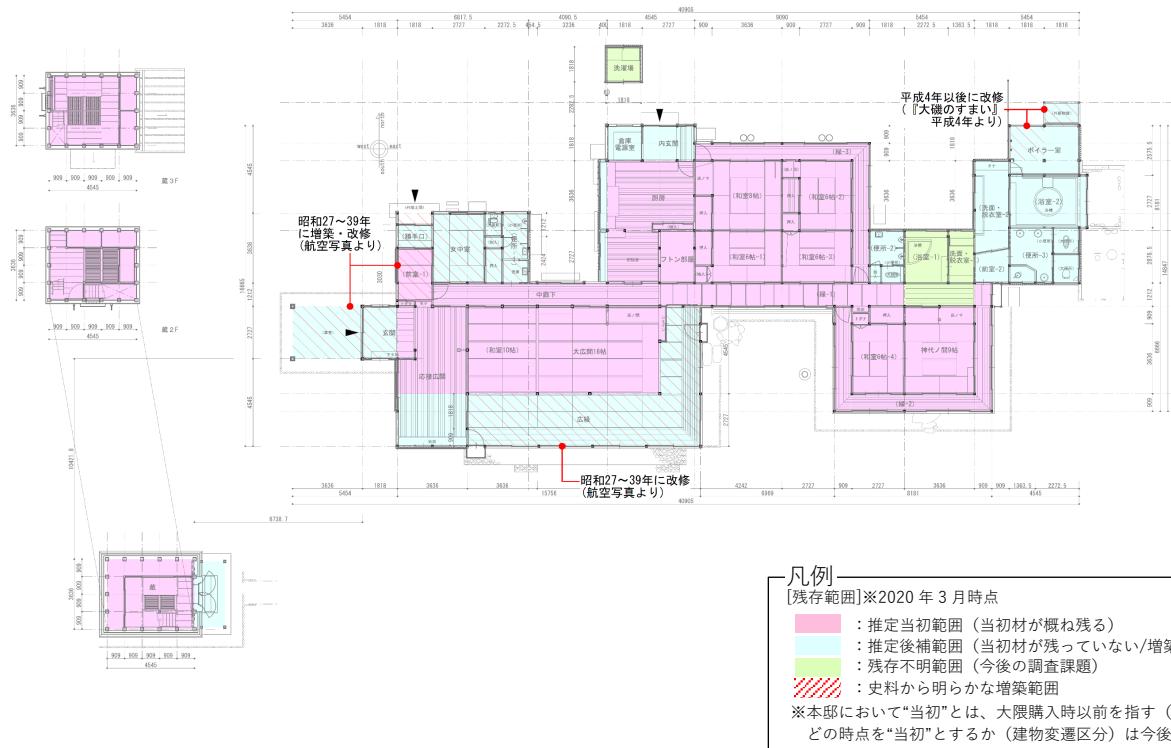
図 24 旧大隈別邸・旧古河別邸の残存状況

- 南に突き出した主室二室と、中央北奥の縁側を介した田の字型四間取りの雁行型平面は、主室への採光、通風等に配慮した平面計画としている。
- 旧大隈別邸では、南西に置かれた土蔵と蔵前が、西側（旧鍋島邸）への視線等を遮断する配置になっていたが、現在は土蔵及び蔵前、厨房、浴室等の一部が減築、改修されている。
- 外周廻りは木目が美しい面皮柱がみられ、内部にも芯去り材の正角柱、床柱や神代杉など、厳選された良質材が各所に使用されている。
- 神代の間の柱は、帯鋸仕上げの後補桧柱に、内部見え掛かりのみ杉板を剥ぎ合わせて使用している。（写真63）
- 富士の間と神代の間の小屋組材は広葉樹と針葉樹の梁が混在している。その他は針葉樹を用いる。

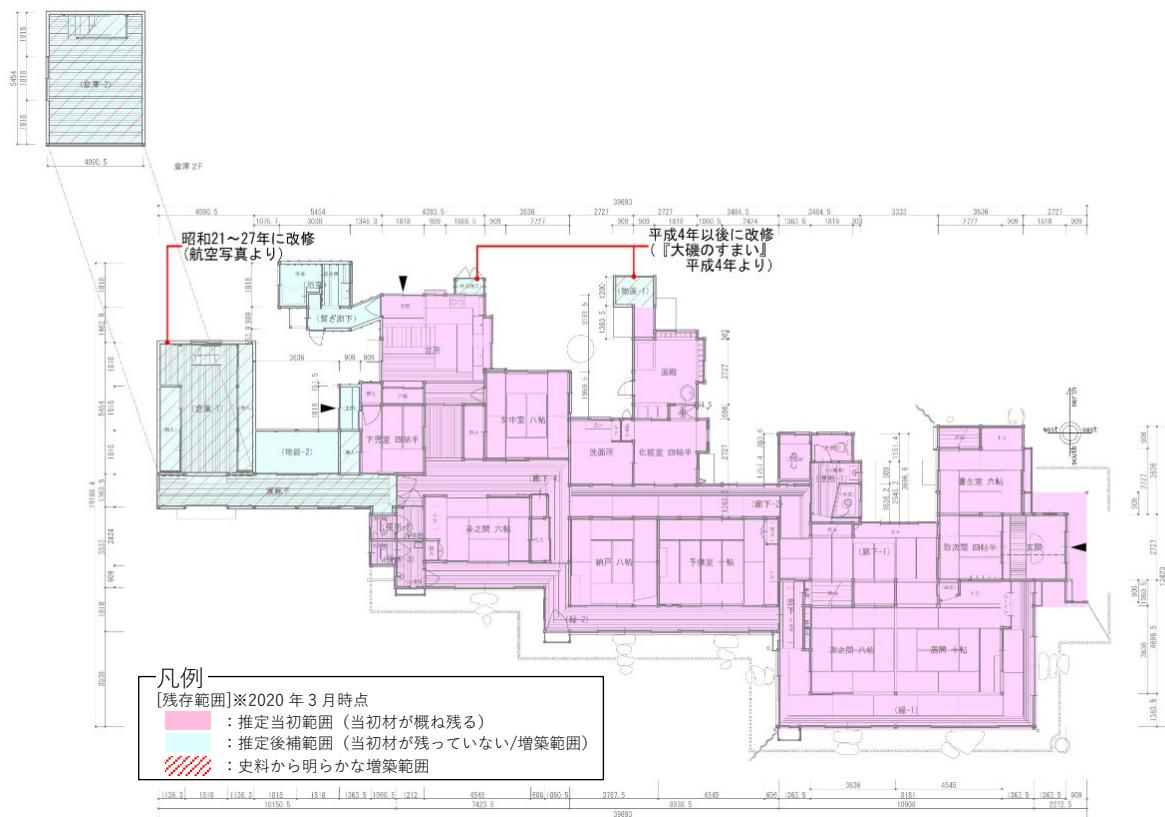
図 25 陸奥別邸跡・旧古河別邸の残存状況

- 屋根や一部の天井、床材等の破損の他、部分的な構造材の腐朽、また、設備を含めた施設全体の老朽化がいくつか見られる。

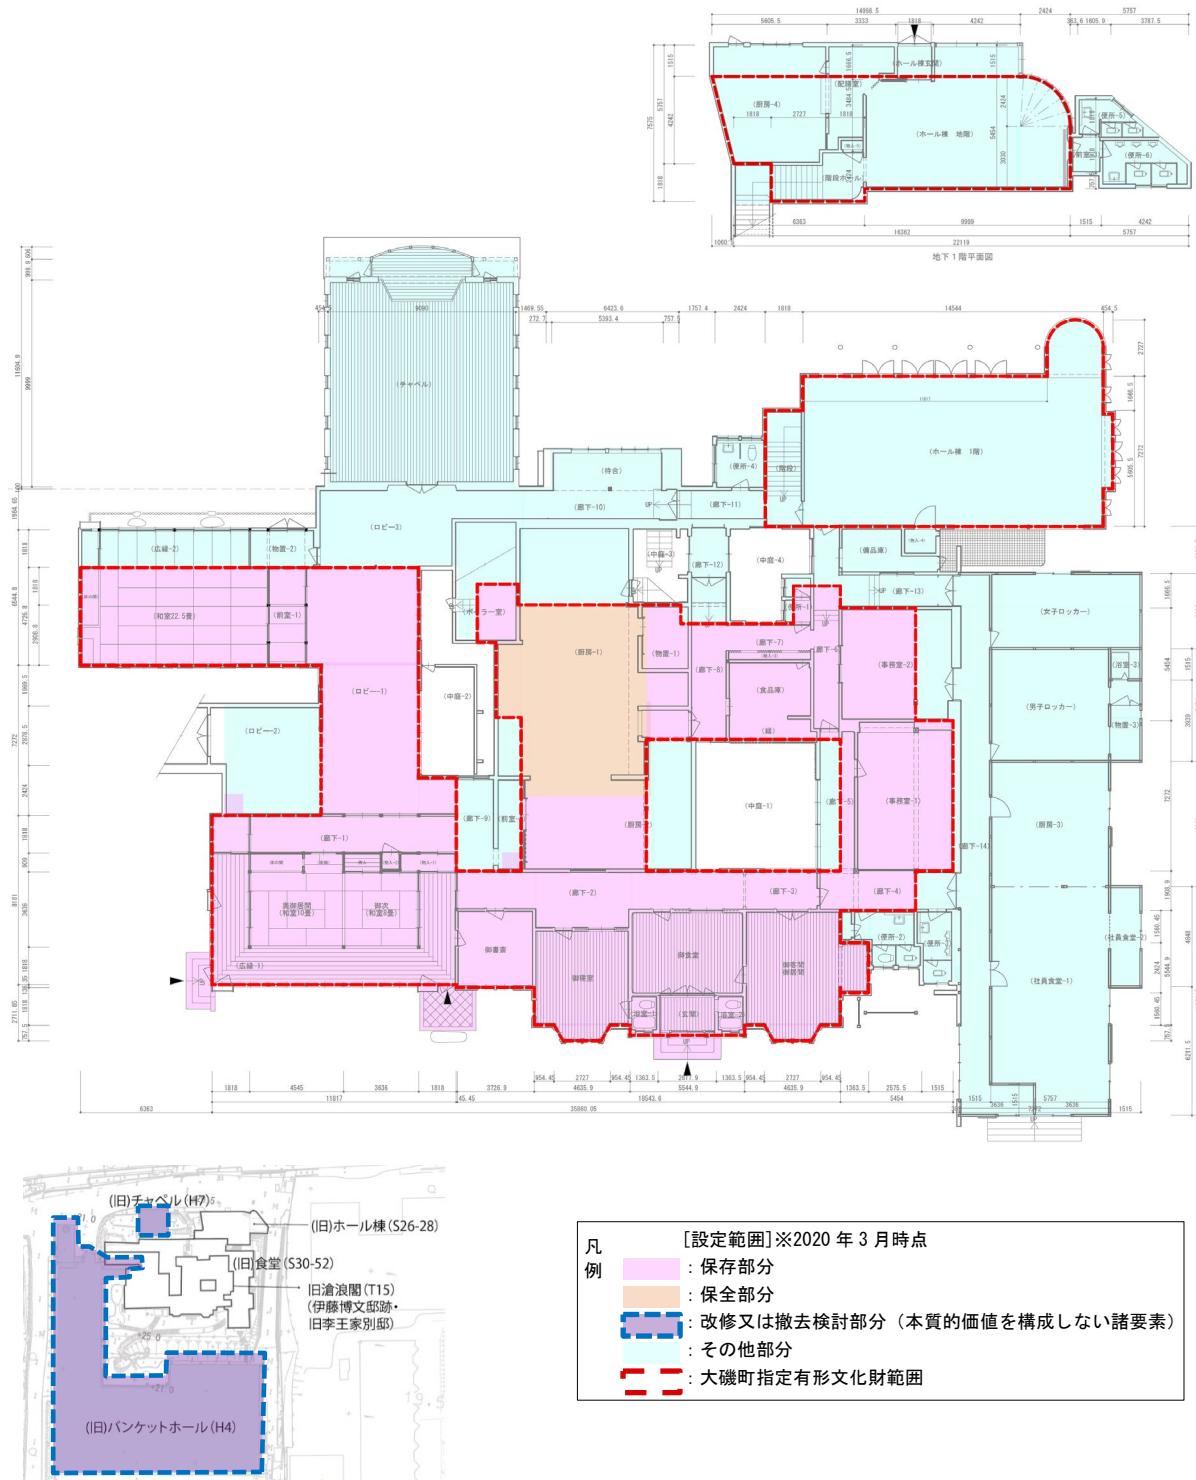
図 28 旧滄浪閣（伊藤博文邸跡・旧李王家別邸）部分の設定（平面）

（その他部分を撤去することで、李王家別邸の平面形状を復原できる可能性がある。）

なお、(旧)ホール棟については、今後の保存・活用を検討することとする。)

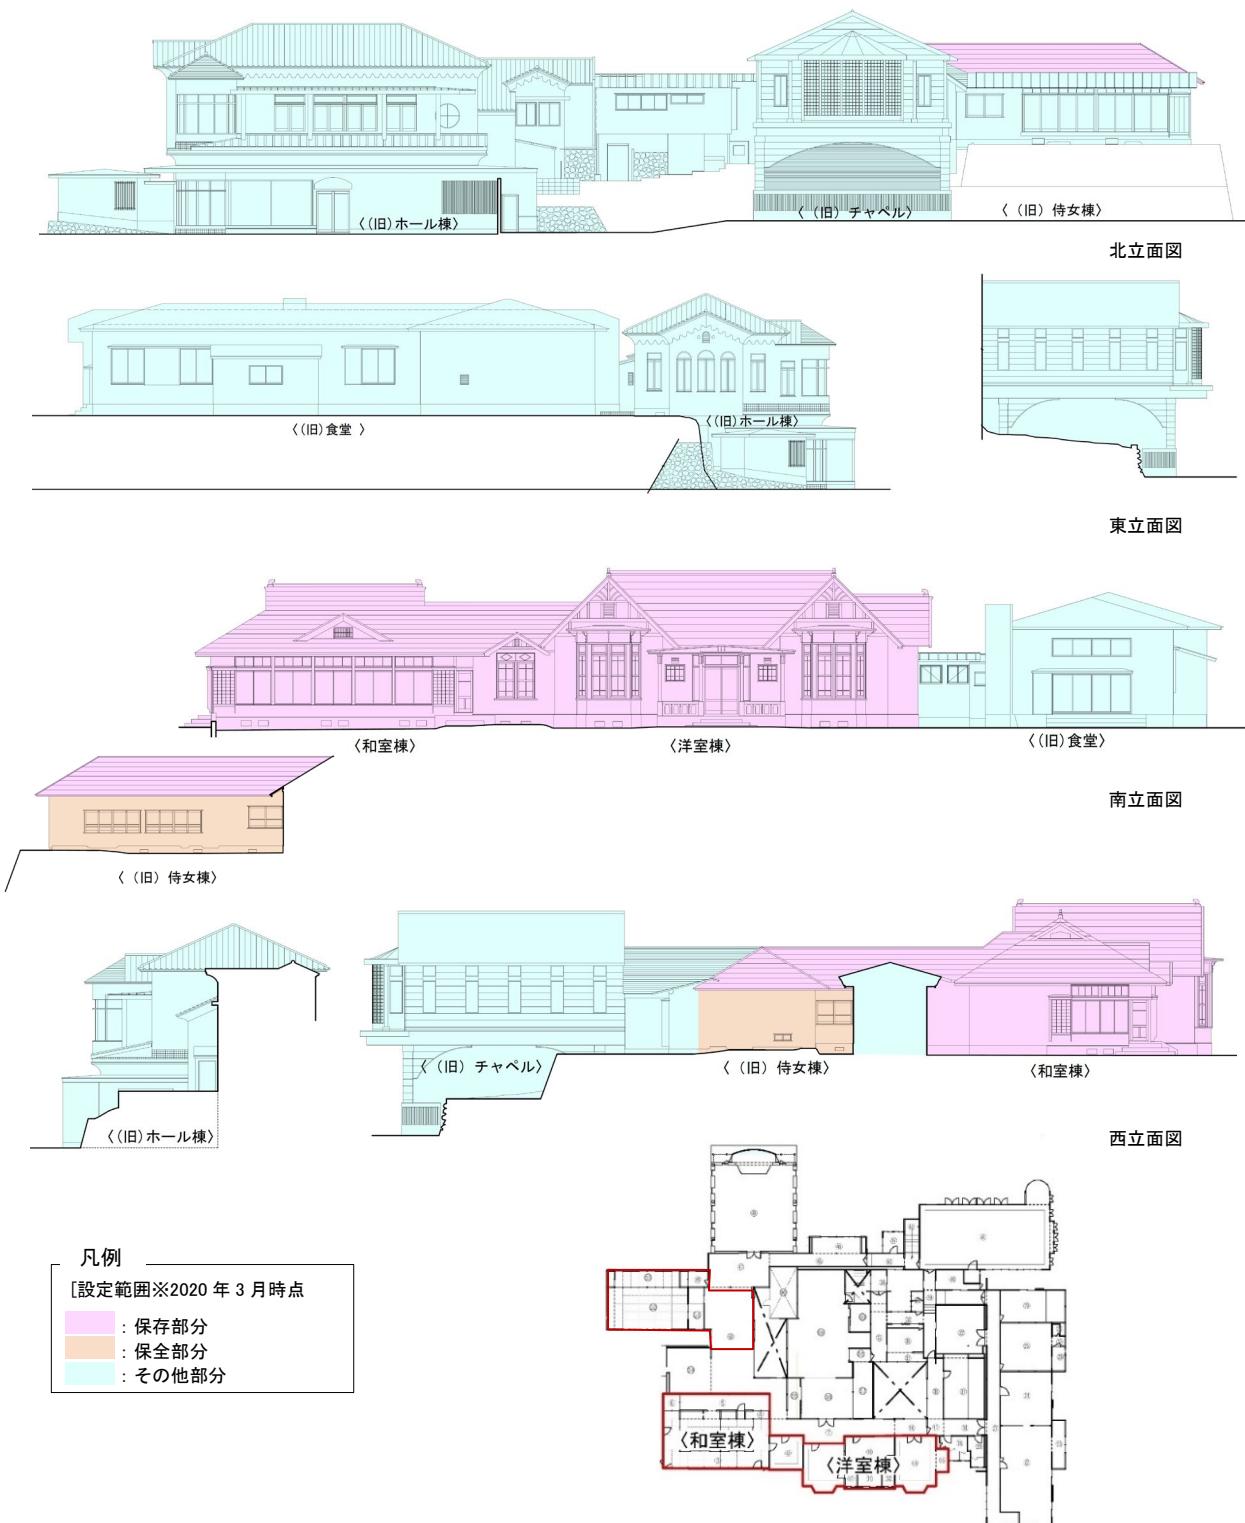
図 29 旧滄浪閣（伊藤博文邸跡・旧李王家別邸）部分の設定（立面）

創建時の姿を留めている南側の主要施設は保存部分の範囲とする。

(後補増築部分を撤去し、古写真から外観意匠を推定して復原できる可能性があることから、保全部分及びその他の部分は、整備後に部分の見直しを行う。)

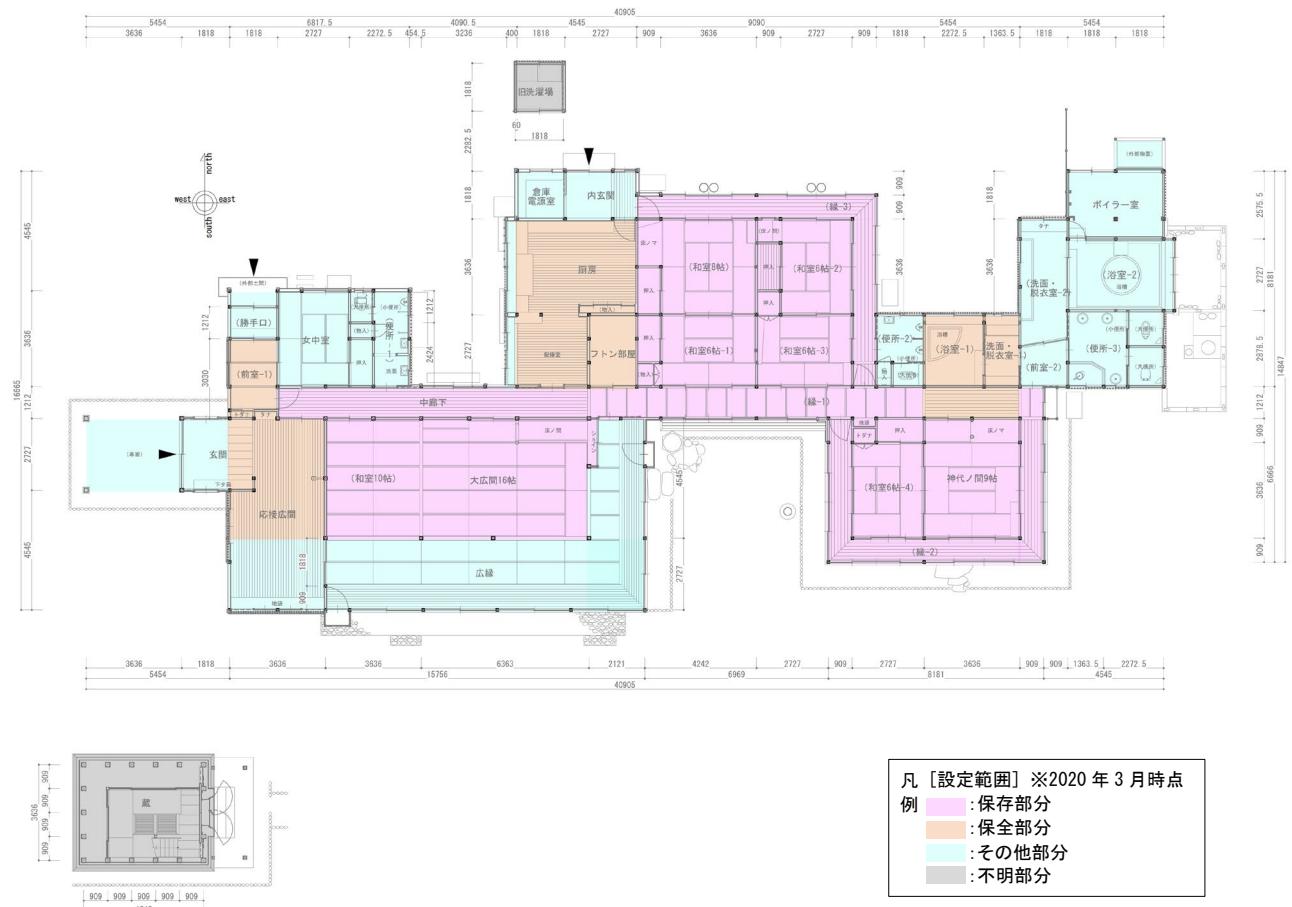
図 32 旧大隈重信別邸・旧古河別邸部分の設定（平面）

一部は当初材（明治以前）が残るもの、減築・改変が行われており、保存・保全・その他部分が入り混ざっている。

中間とりまとめ時点においては、根拠資料が乏しく、復原できないことから、現状を維持する。また、建築年代が不明である蔵と洗濯場についても現状を維持する。

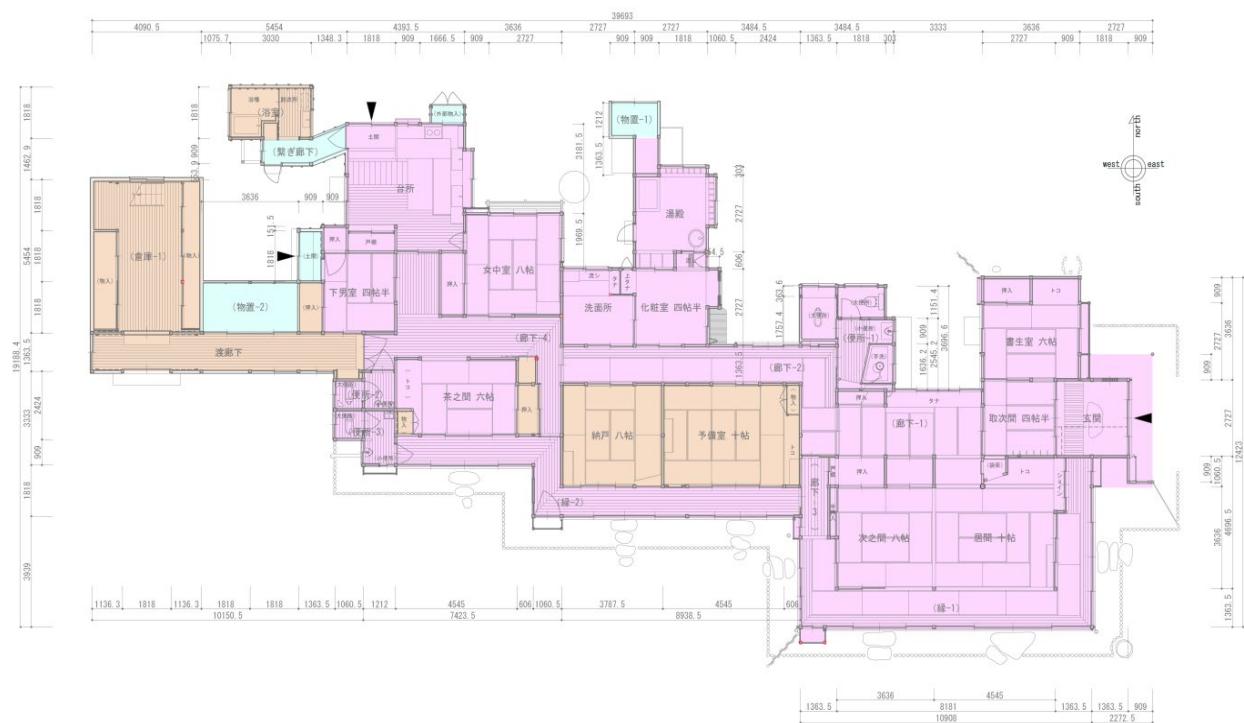
図 34 陸奥宗光別邸跡・旧古河別邸部分の設定（平面）

主屋のほとんどが保存部分の範囲となるが、一部改変されている範囲は保全部分となるものの、復原できる可能性が高く、整備後に部分設定の見直しを行うこととする。

主屋と建築年代が異なる倉庫、浴場も、主屋と一緒に利用される建物として、保全部分の範囲とする。

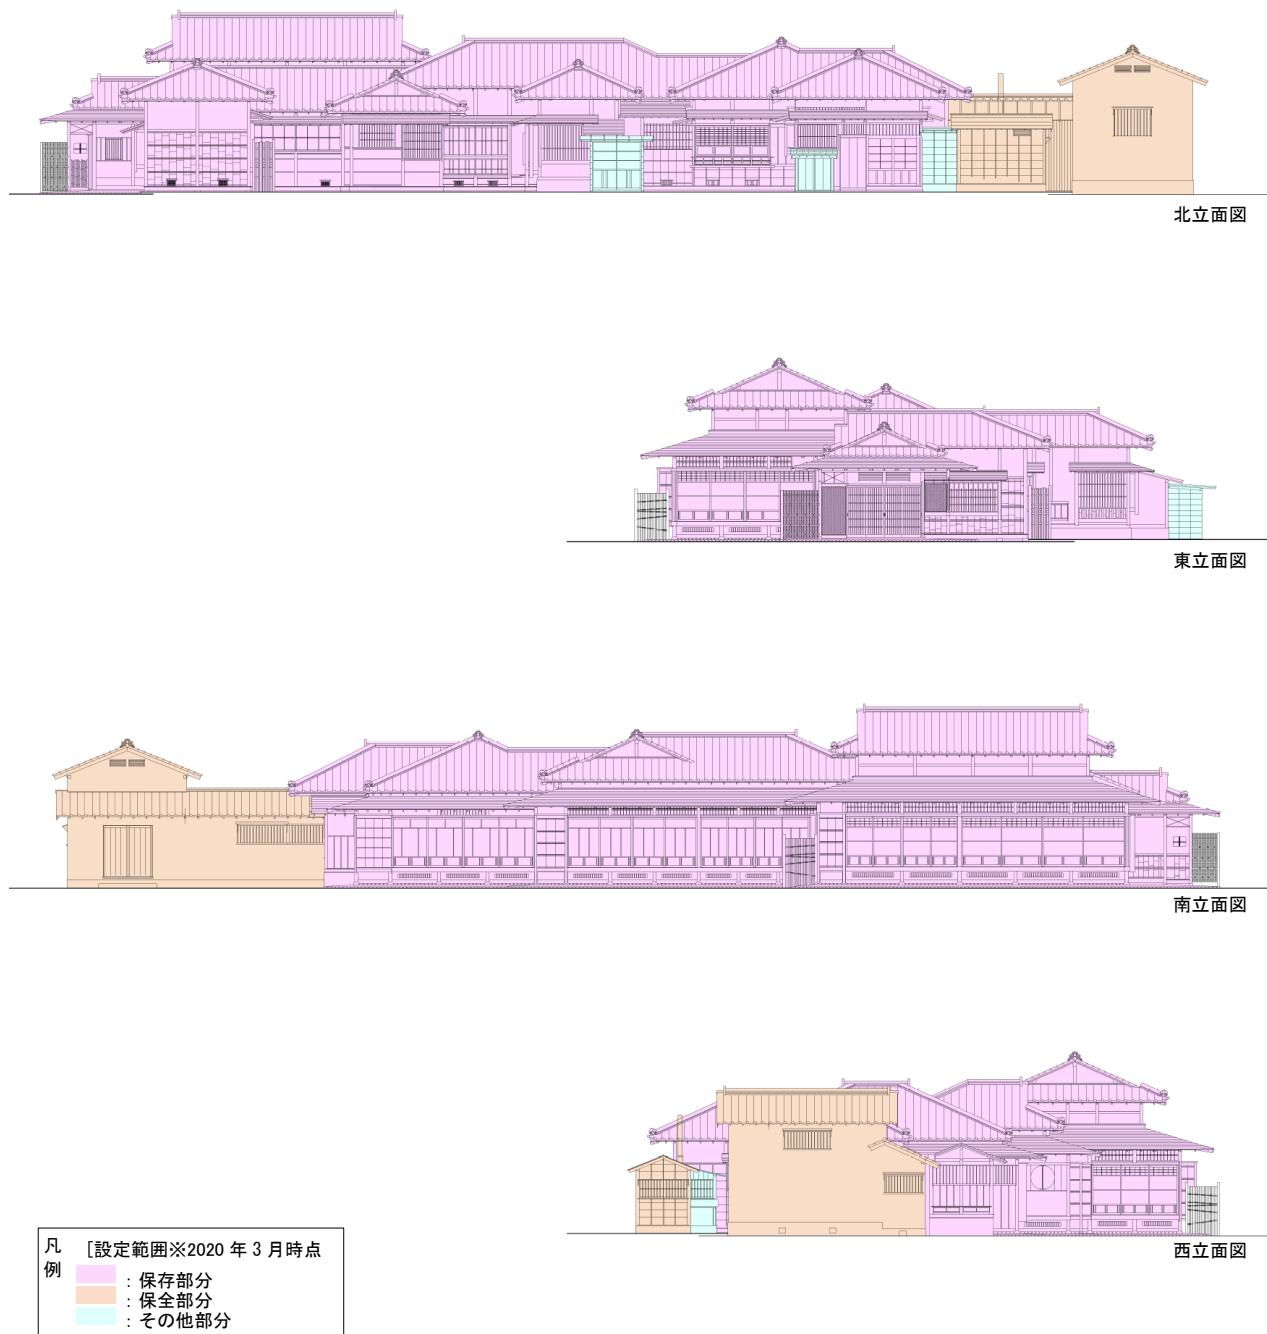
図 35 陸奥宗光別邸跡・旧古河別邸部分の設定（立面）

主屋の外観は、屋根を含め現状を保存部分とし、平面同様に、倉庫と浴場の外観は保全部分の範囲とする。

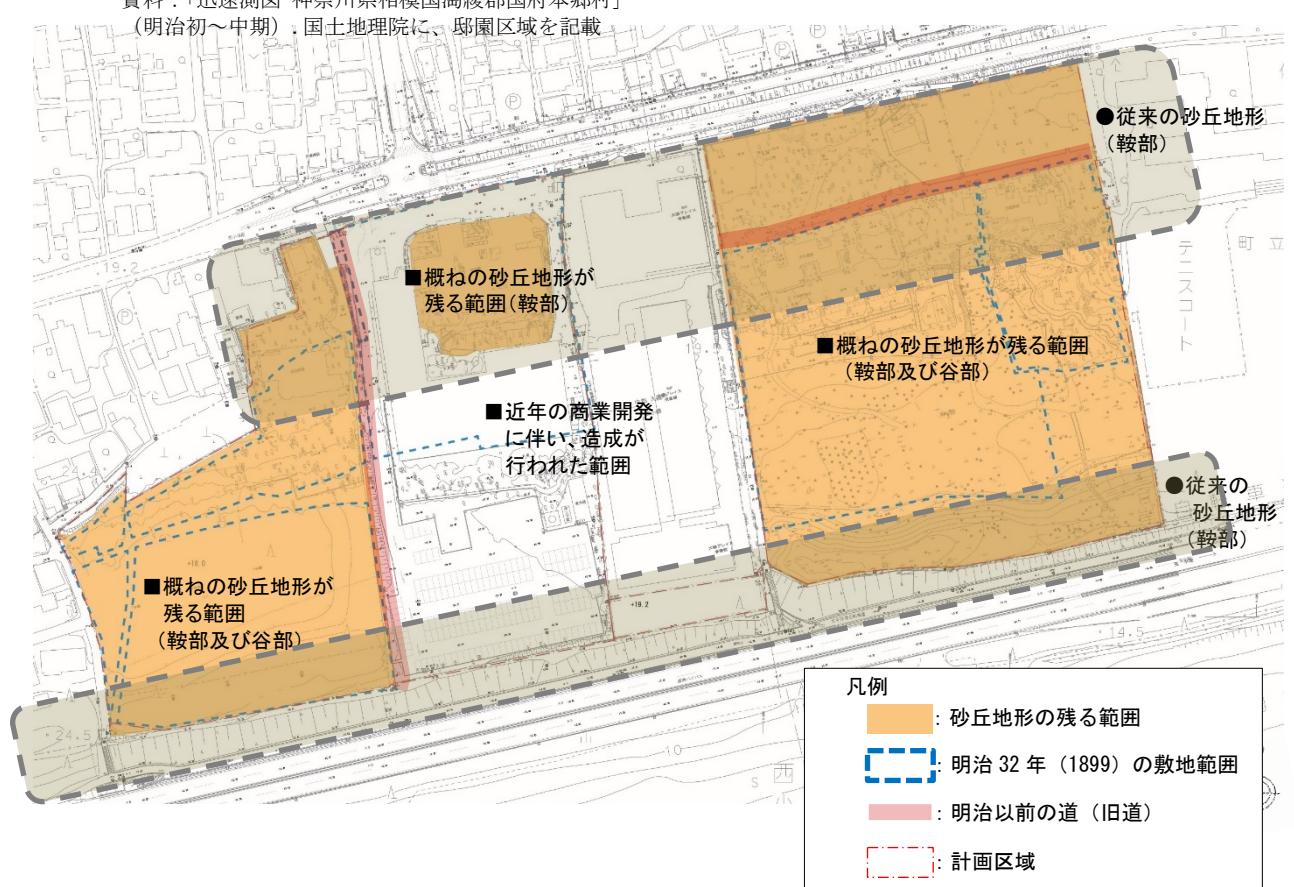
図 36 地割と地形の残存状況

旧滄浪閣の敷地は、大きな改変がなされているものの、大磯の海岸地域特有の二つの微高地から成る起伏のある砂丘地形が残っている。

しかし、土地の改変や樹林の過密化により、海への眺望や砂丘地形の特徴がわかりにくくなっている。

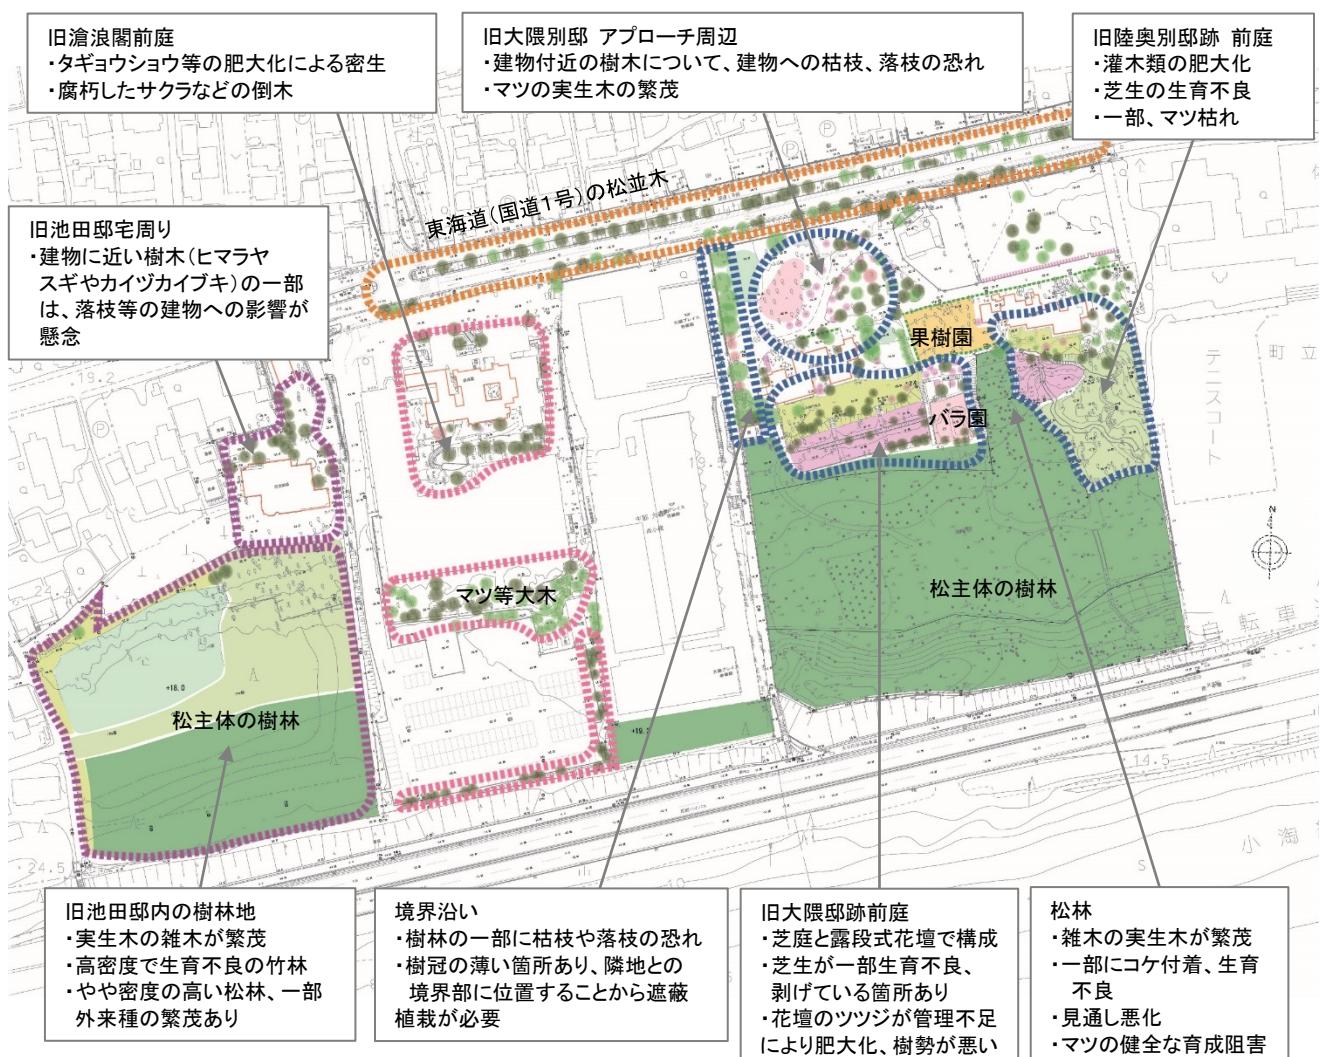
図 37 植栽・植生の現況

東海道（国道1号）の松並木や敷地内の松林など、明治期の先人が眺めた景観が一部残されていると想定されるものの、樹林の過密化や、外来種を含む雑木の侵入、松枯れ等が見受けられる。

修景植栽は混み枝・徒長・大型化が見られるとともに、建物付近の樹木については、落葉等や倒木による建物への被害や、消火活動の妨げになる可能性が危惧される。

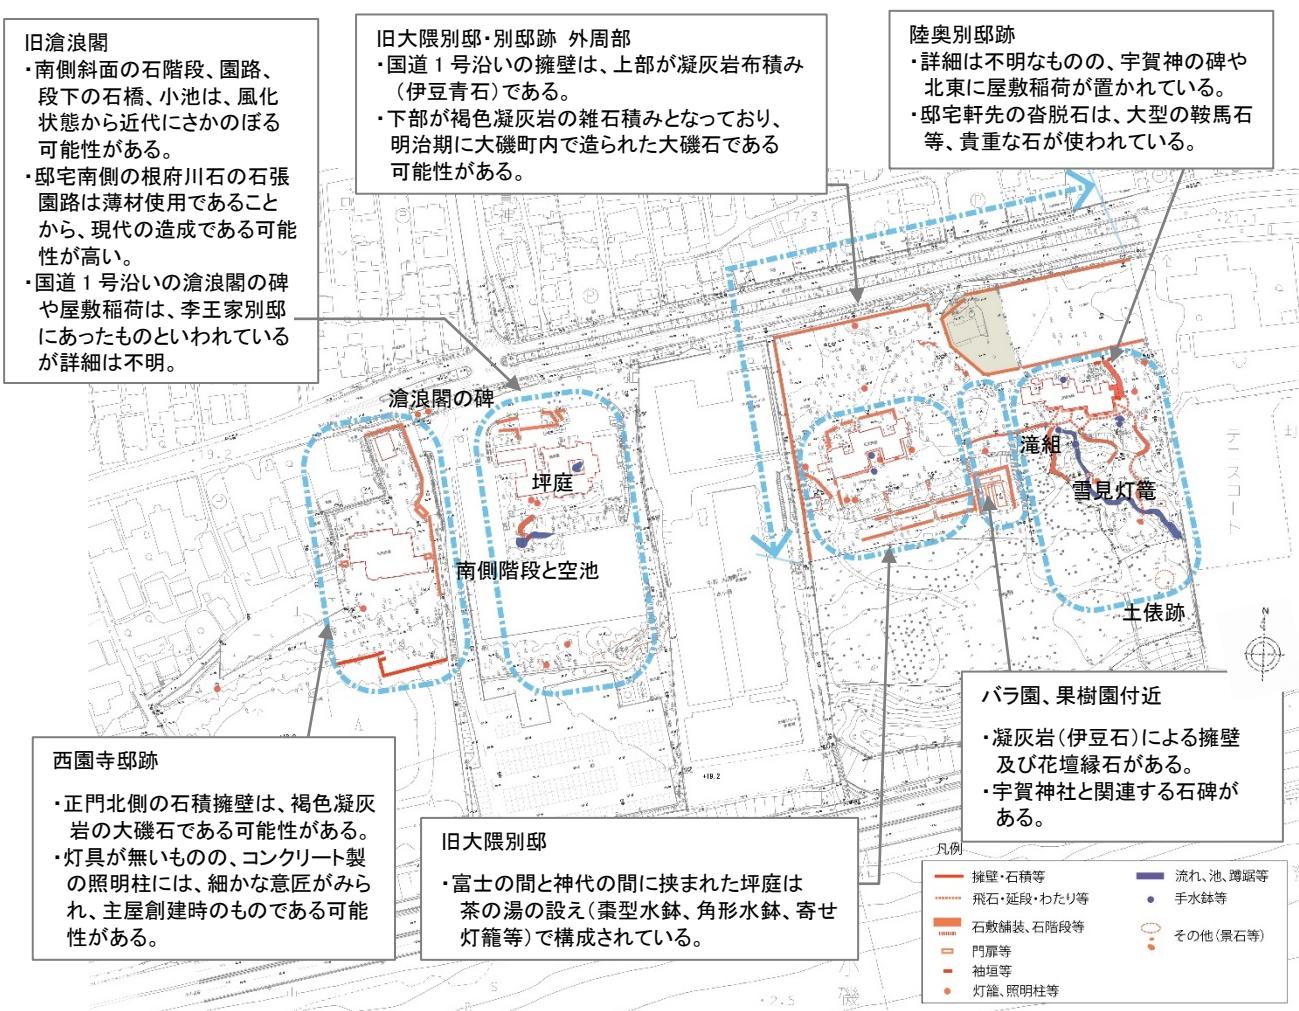
図 38 主な構造物

西園寺別邸跡や旧大隈別邸・陸奥別邸跡の区域の外周擁壁の一部は、高麗山周辺の大礫石が使われている可能性がある。また、本邸園には根府川石や凝灰岩など、周辺地域産出の石が多く使われている。

これら構造物の詳細は不明であるが、擁壁などの一部の構造物には老朽化に伴う劣化破損がみられる。

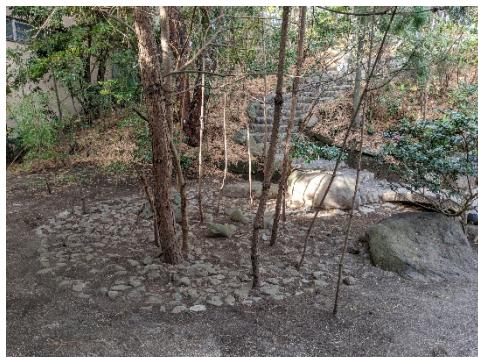
南側階段と空池
(風化状況から近代にさかのぼるものと推定)

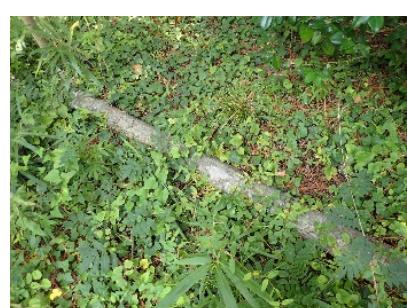
コンクリート照明柱
(劣化や意匠性から池田邸の時代に利用
されていたものと推定)

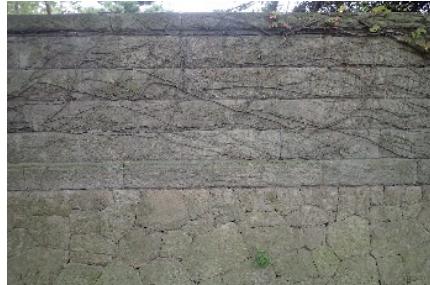
外周の石積擁壁

(二段に分かれており、下部擁壁は西園寺別邸跡と同様。上部の伊豆青石は古河家時代からのものと推定されるが、詳細は不明)

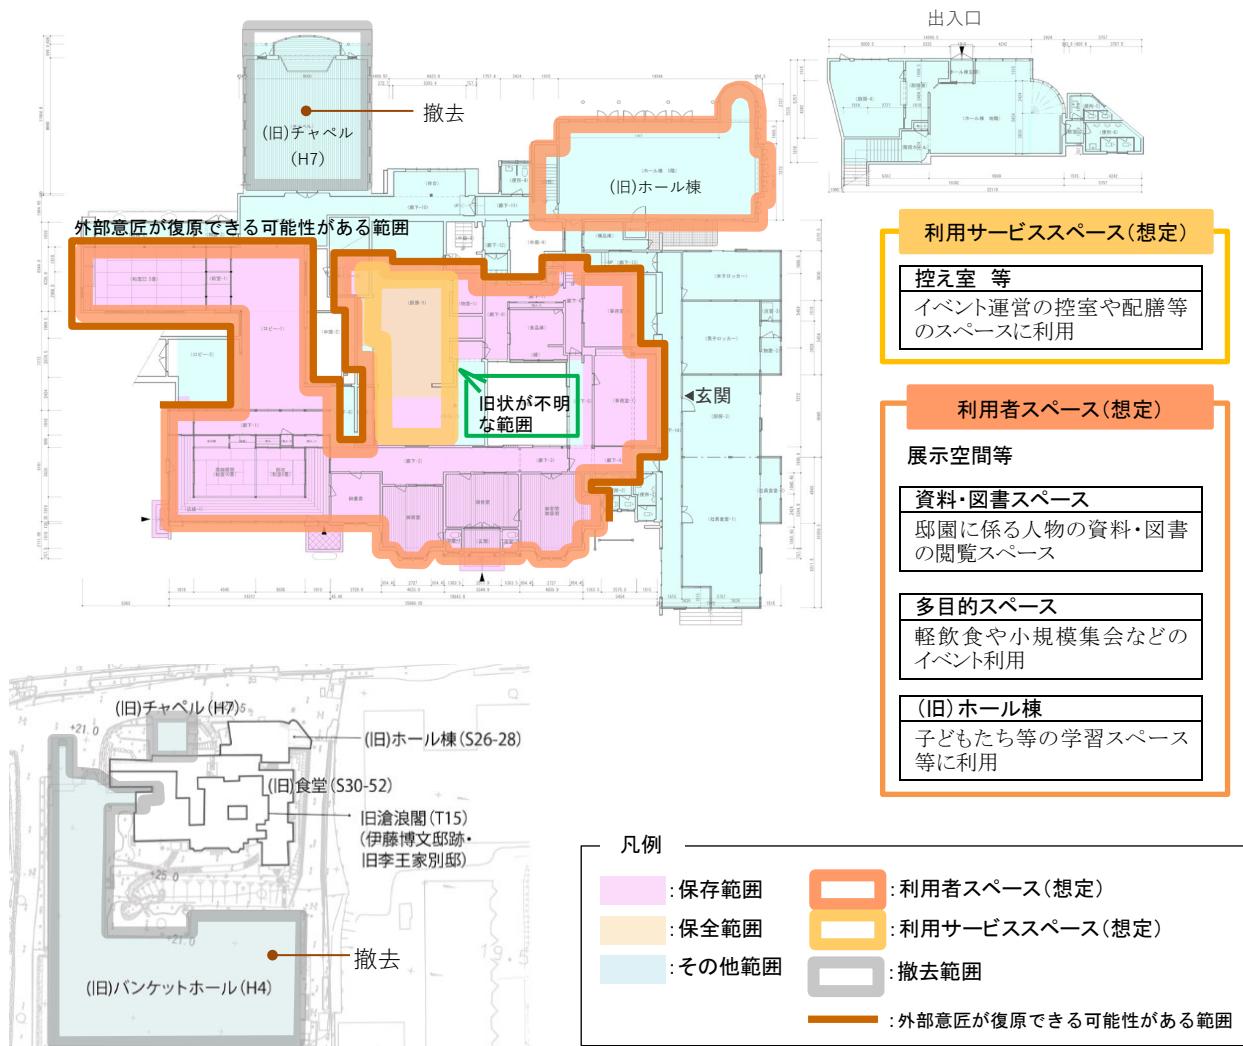
図 42 旧滄浪閣(伊藤博文別邸跡・旧李王家別邸) (木造、一部RC造)

旧李王家別邸(大正15年)の時代を目安に修復等を行い、以下のとおり、公開・活用を図る。

- 保存部分は、邸宅の歴史等の展示スペースとして活用する。
- 当初材の残存が少ない保全部分は、明治期の歴史等に関する資料・図書スペースや、イベント開催時の控室等の利用サービススペースとして活用する。
- 保存及び保全部分については、軽飲食や小規模集会など多目的に活用することも可能な空間とする。
- その他の部分は、活用する用途を検討し、利用動線等を考慮した上で、改修又は撤去を行う。このうち、(旧)ホール棟については、子どもたち等が歴史を学習するスペースなどの利用者スペースとしての活用を検討する。

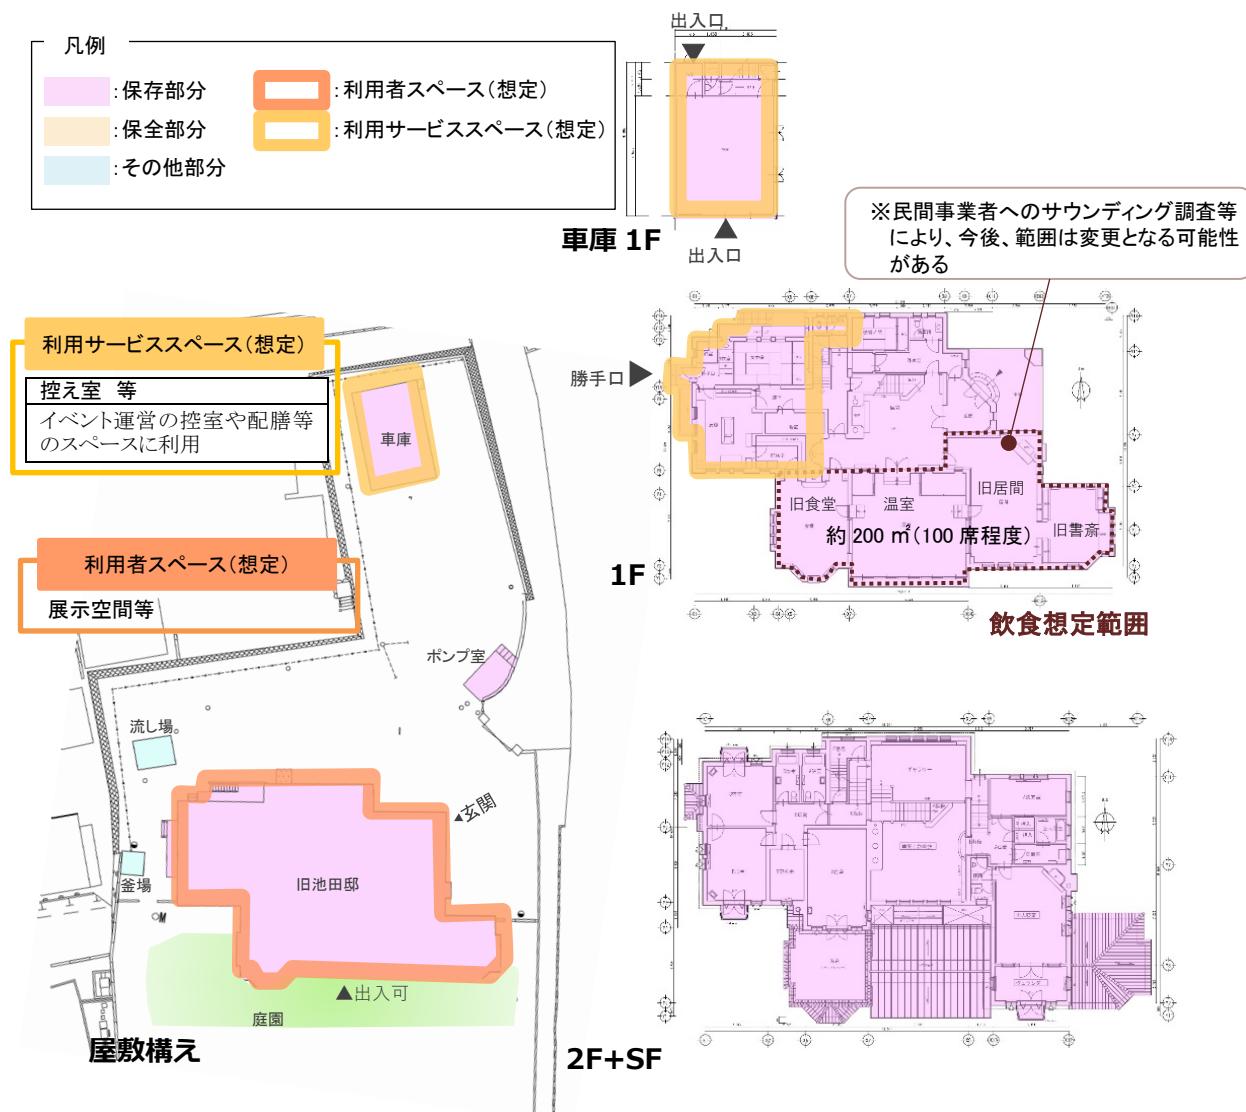
図 43 西園寺公望別邸跡・旧池田成彬邸 (RC 造)

旧池田成彬邸（昭和7年）の時代を目安に修復等を行い、以下のとおり、公開・活用を図る。

- 邸宅（主屋）の1,2階を邸宅の歴史等の展示スペースとしつつ、1階の南側主要室を中心に飲食等の機能を配置する。
- 上質な洋館の雰囲気を活かした小規模音楽会の開催など、多目的に活用することも可能な空間とする。
- 必要に応じて、台所を中心とした一部のスペースを、設備やトイレを改修した上で、厨房等の利用サービススペースとして活用する。
- 地下や小屋裏、ポンプ室等の避難経路の確保が難しい場所は、原則非公開とし、イベント等での限定的な公開とする。
- 車庫はイベント開催時の控え室など利用サービススペースとして活用する。

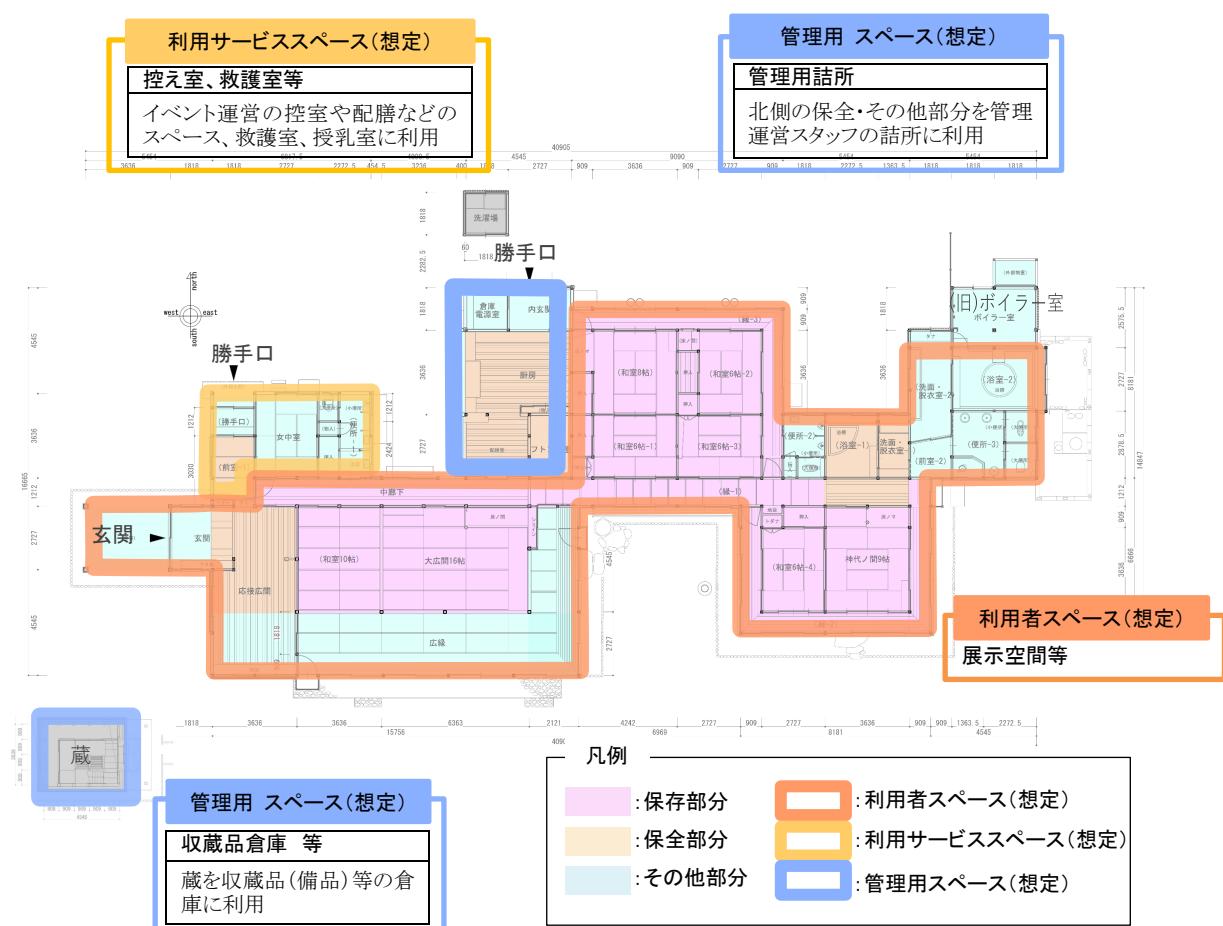
図 44 旧大隈重信別邸・旧古河別邸 (木造)

現存する邸宅（一部は明治期建築と推定）を目安に修復等を行い、以下のとおり、公開・活用を図る。

- ・保存及び保全部分を中心に、邸宅の歴史等の展示スペースとして活用する。また、富士の間の大広間等、開放的な和風建築の特性を活かし、軽飲食やお茶会等の多目的に活用することも可能な空間とする。
 - ・勝手口に繋がる保全及びその他の部分（一部）は、バックヤードとしての利用に適した間取りであることから、イベント開催時の控え室など利用サービススペースや、詰所等の管理用スペースとして活用する。
 - ・通路が狭く、室内から観覧しにくいボイラー室等の部屋は、原則非公開とする。
 - ・建築年代が不明である蔵及び洗濯場は、現状を維持しつつ、適切な修復等を行い、倉庫等の管理用スペースとして活用を図る。
