**明治記念大磯邸園
邸宅保存活用計画（案）
中間とりまとめ**

令和2年4月

国土交通省関東地方整備局

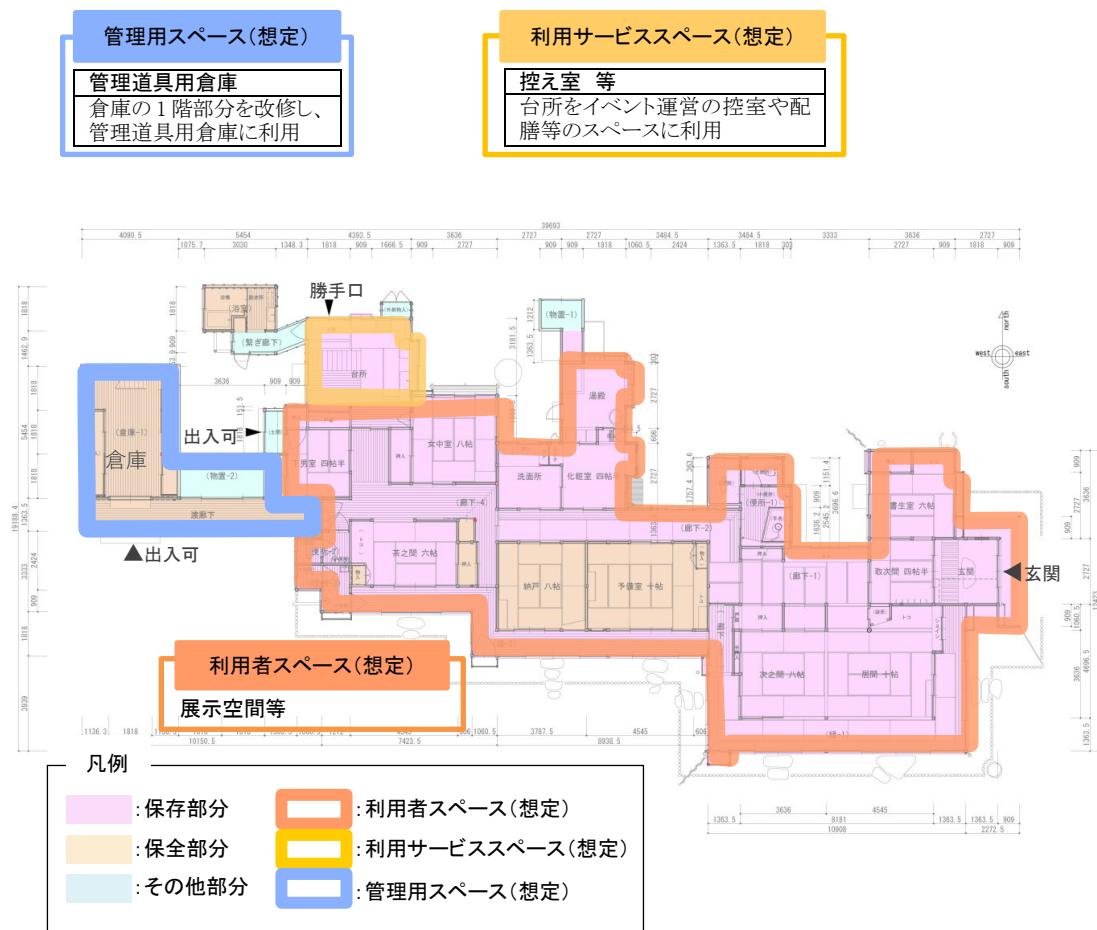
図 45 陸奥宗光別邸跡・旧古河別邸（木造）

旧古河別邸（昭和5年）の時代を目安に修復等を行い、以下のとおり、公開・活用を図る。

- 保存及び保全部分は、邸宅の歴史等の展示スペースとして活用する。また、庭園と松林、海への眺望が良好な南側の居間や次の間等の主要な部屋を、数寄屋風の建物を活かした軽飲食やお茶会など多目的に活用することも可能な空間とする。
- 勝手口に繋がる台所は、給排水施設の修理等を行い、火気を利用しない水屋や、イベント時の控え室や等の利用サービススペースとして活用する。
- その他の部分である倉庫は、庭から直接物を出入れ可能な使い勝手を活かし、倉庫等の管理用スペースとして活用する。
- 倉庫の2階等、避難路の確保が難しい場所は原則非公開とする。
- その他の部分で活用の見込みがない範囲は、今後撤去を検討する。
