## 昨年度までの安全性阻害箇所 対策実施事例

昨年度までの安全性阻害箇所である、「群大病院東交差点」の対策実施事例、および対策効果を紹介します。

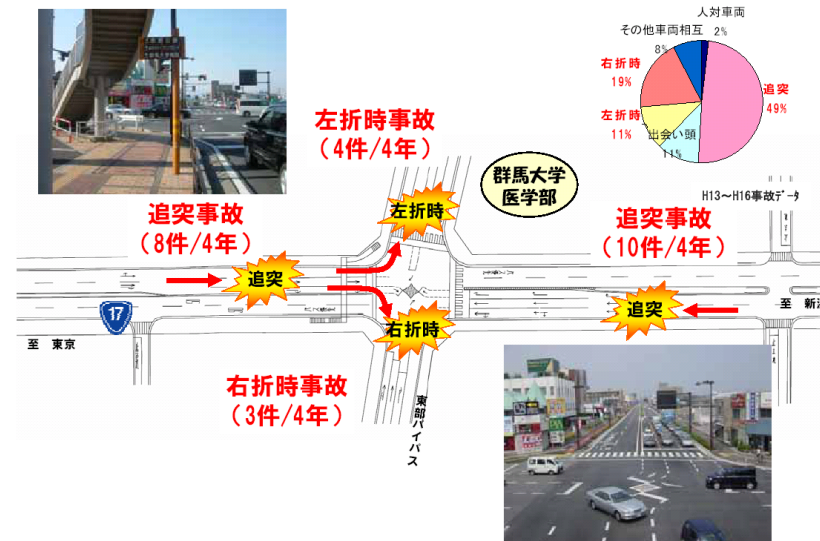
工事前の交通事故発生状況

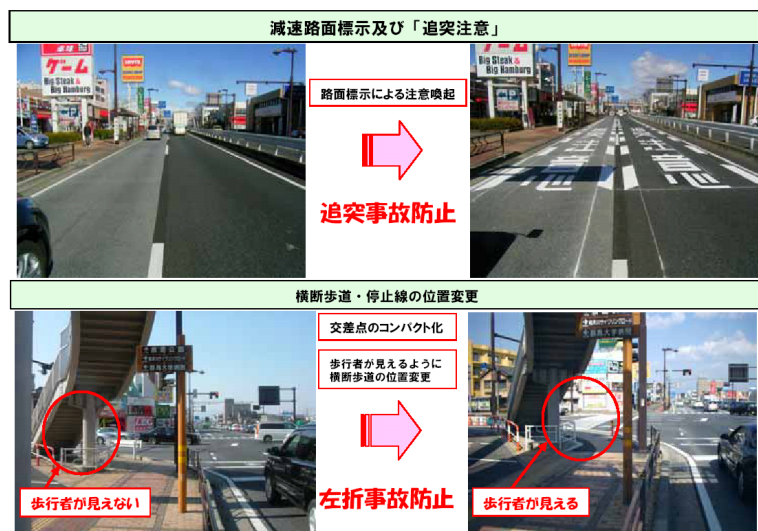
交通事故対策内容

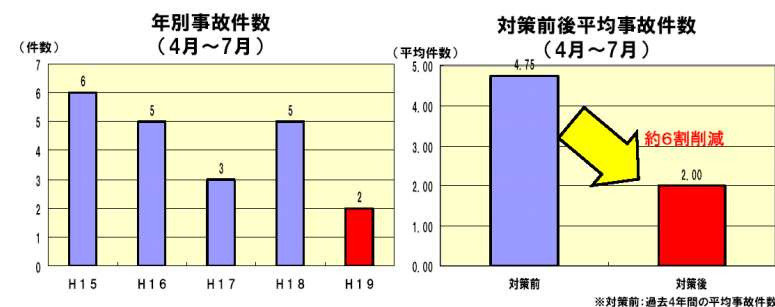
整備効果 (完成4ヶ月後)

- ・過去4年間と比較し、**2件**と少ない。
- ・過去の平均事故件数と比較し、**約6割削減**している。
- ・今後も、効果検証を継続し追加対策の必要性を検討。
