# 群馬県板倉町立小学校 防災教育学習指導計画(案) 解説編

本資料は、防災教育学習指導計画(案)の解説をまとめたものです。  
また、巻末には、用語集や資料の出典、防災教育の参考となるホームページ一覧を整理しています。適宜参照してください。

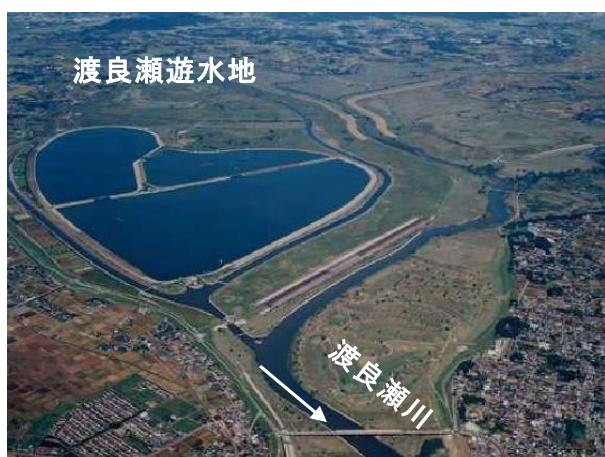
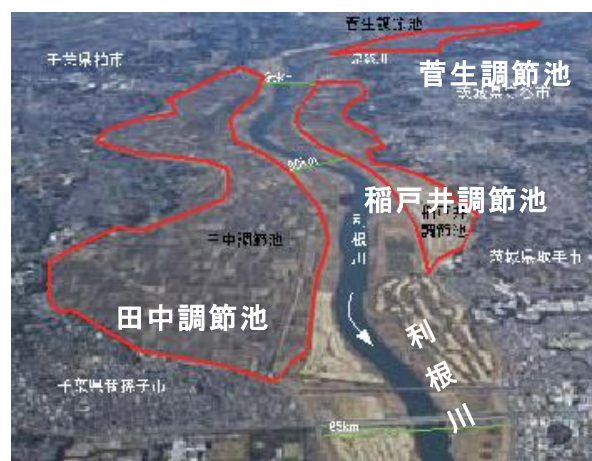
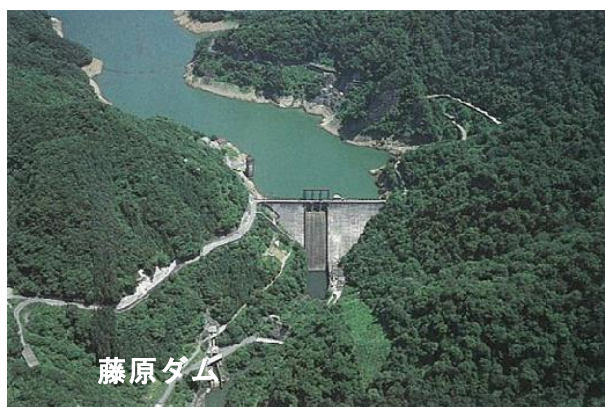
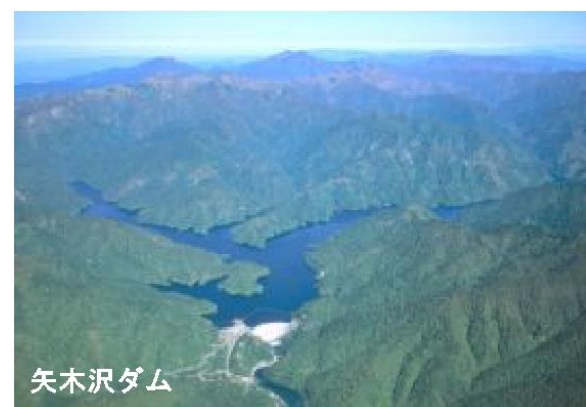
## （2）遊水地・ダム（洪水調節施設）

利根川の上流域には7ダム（烏川流域含む）、渡良瀬川流域に1ダム、鬼怒川流域に2ダムが完成し、中流域に1遊水地、3調節池があり、これら利根川の施設の洪水調節により、利根川、そして江戸川の水位低減が図られています。また、ダムや遊水地は、洪水調節といった治水だけでなく、農業用水や水道水、工業用水及び発電等にも利用されています。

利根川中流部には、洪水を一時的にため込んで下流に流れる洪水の量を減らすための施設として、渡良瀬遊水地、菅生調節池、稲戸井調節池、田中調節池の整備が進められています。

利根川上流部には、洪水をため込んで利用するための多目的ダムが数多く建設されています。利根川の上流部に藤原ダム、相俣ダム、菌原ダム、矢木沢ダム、奈良俣ダムおよび八ッ場ダムの6ダムが完成しているほか、支川の烏川流域の神流川には下久保ダム、鬼怒川流域に川治ダム、湯西川ダム、渡良瀬川流域に草木ダムが完成しています。

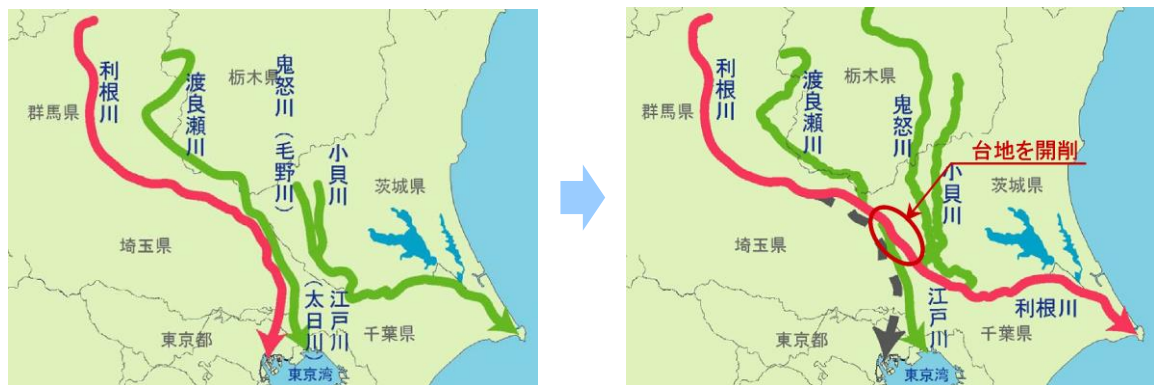
利根川東遷概要図

1590 年、江戸に入府した徳川家康は、洪水防止、舟運発達、新田開発などの目的のために様々な河川事業に着手しました。その中でも一大事業であったのが、それまで東京湾に流れ込んでいた利根川の流路を太平洋に変更する「利根川東遷事業」です。

「利根川東遷事業」は、江戸時代、江戸の町（現在の東京都）を洪水から守り、銚子から江戸までの交通路を開き、さらに田や畑を広げるために、利根川の流れを東に変えるという大工事でした。徳川家康の命により、この事業は文禄 3 年（1594 年）に始まり、60 年の月日が費やされました。利根川東遷により、渡良瀬川は利根川に流れ込むようになり、利根川と太田川（江戸川）がつながりました。

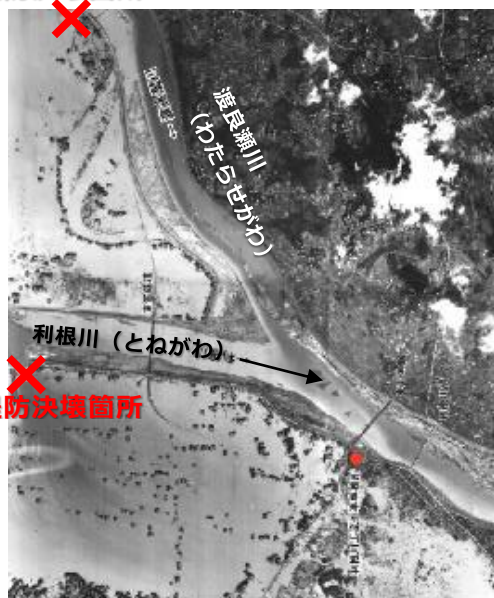
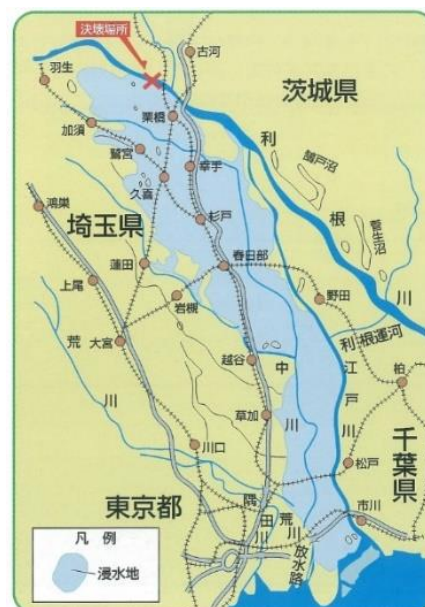
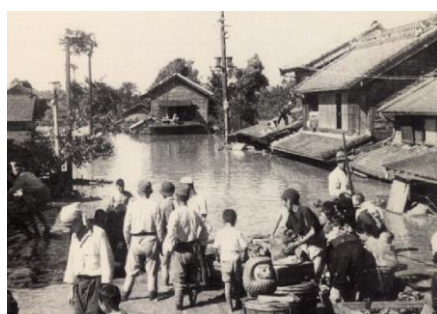
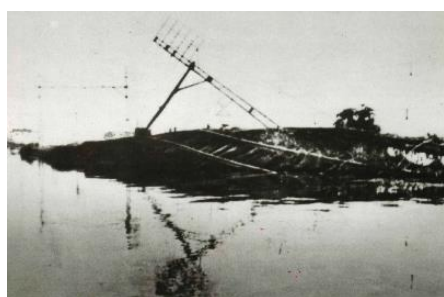
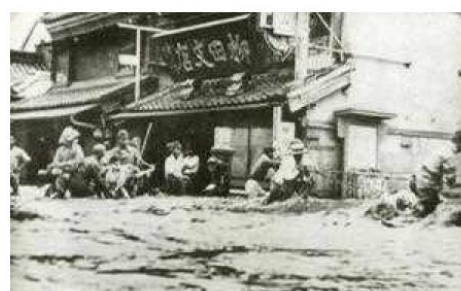
堤防決壊箇所

| 利根川の堤防大決壊（現加須市） | 利根川の堤防決壊による浸水区域 |
| 栗橋町（現久喜市）の浸水※ | 破堤箇所（現加須市） |
| 東武鉄道の被災状況 | 栃木県足利市の浸水被害 |

利根川では異常な水位上昇によって、延長 1,300m に渡って越水（河川の水が堤防を越えて溢れ出す状態）し、その越水した水により堤防が徐々に破壊されました。

埼玉県の東村（現 加須市）の利根川堤防は、約 350m に渡って決壊し、そこからの氾濫流は、南方の栗橋町（現 久喜市栗橋）に向かって膨大な土砂とともに流れ出し、埼玉県東部を水没させました。さらにその氾濫流は、東京都との県境である大場川（現 都立水元公園付近：東京都葛飾区）の桜堤も決壊させ、東京都葛飾区、江戸川区、足立区まで氾濫流が流れました。

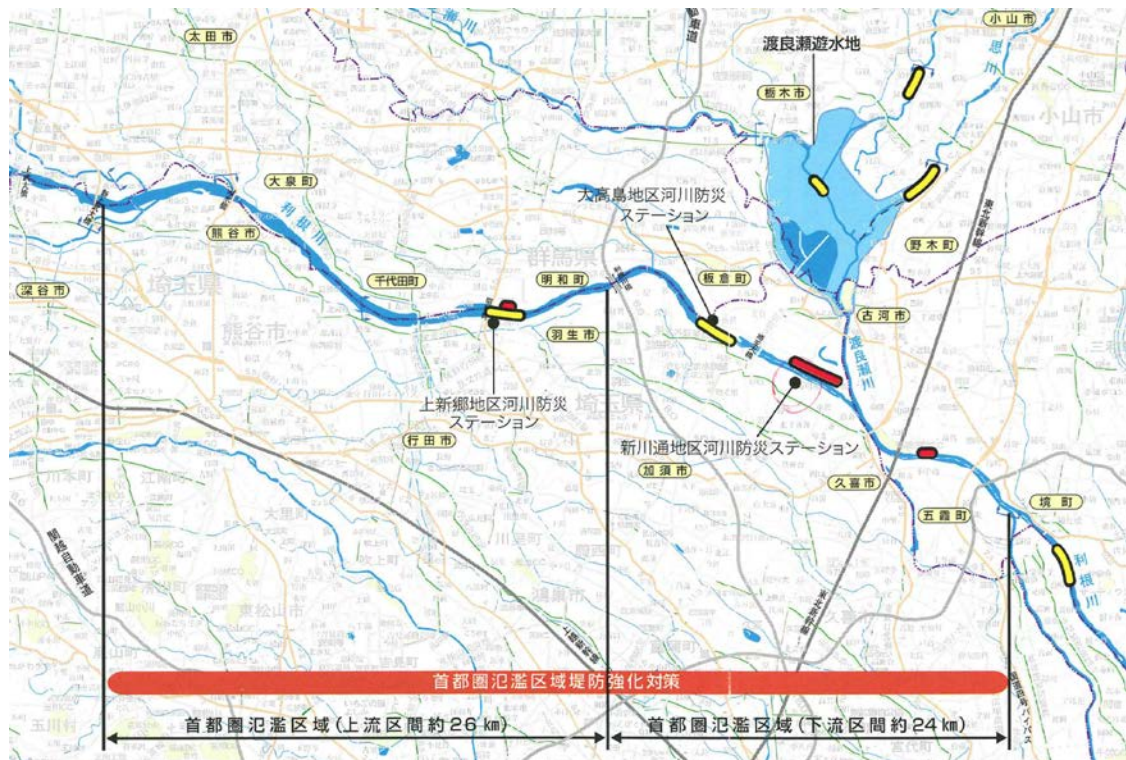
堤防対策強化対策区間

昭和 22 年 9 月のカスリーン台風による利根川の決壊により、そこから溢れた濁流は埼玉県東部及び、下流は東京都葛飾区、江戸川区まで達しました。もし今、利根川が決壊すれば、首都圏では甚大な被害が発生すると想定されます。

堤防は過去に幾度となく嵩上げや拡幅を行ってきましたが、築堤の履歴は複雑で堤防の安全性にはバラツキがあります。このことから、出水で浸透による漏水などの被害が発生したり、堤防内に河川水が浸透すること等により堤防が決壊する恐れがあります。

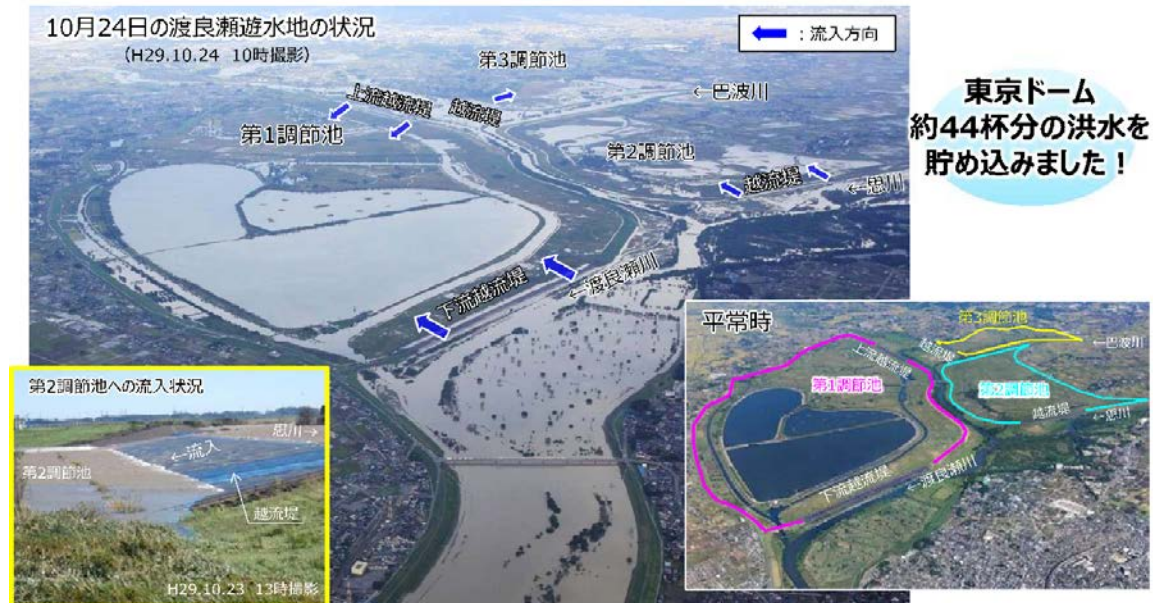
## (2) 平成 29 年 10 月 台風 21 号

平成29年10月台風21号の影響による出水では、約5,500万m<sup>3</sup>の洪水を渡良瀬遊水地に貯め込みました。

(昭和45年の供用開始から14回目の貯留となり、歴代5番目の貯水量を記録)

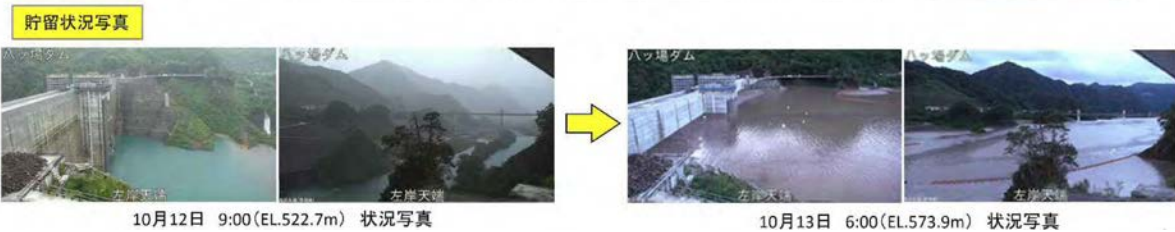
今回の洪水(台風19号)により試験湛水のため貯留を開始していた、ハッ場ダムの貯水位が平常時最高貯水位583.0mに対し、573.2mまで上昇しました。

(台風19号)は10月11日2時から10月13日5時にかけて長野原観測所では累加347mm、時間最大雨量37mm(12日18時)の大雨をもたらしました。この降雨に伴いハッ場ダムの貯水位は518.8mから573.2mまで、約54m水位が上昇しました。ハッ場ダムでは流入量(最大流入量約2,500m<sup>3</sup>)の約100%をダムで貯留。

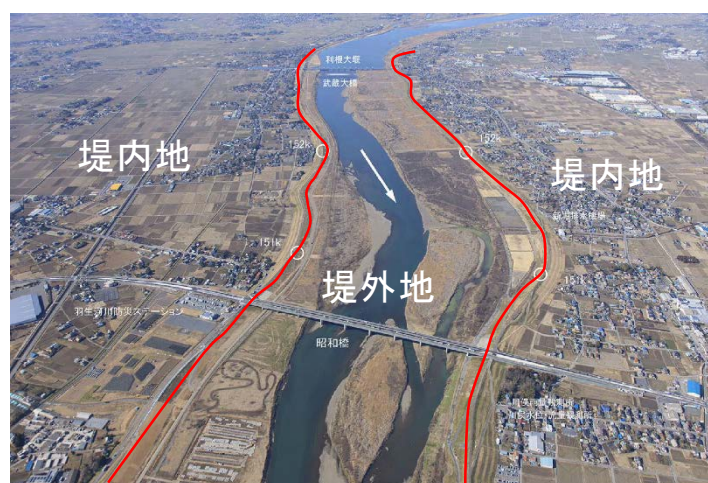
利根川における堤外地／堤内地 ※赤線：堤防

上空から撮影した写真において、堤防を赤線で記しています。この川側が堤外地、街側が堤内地です。

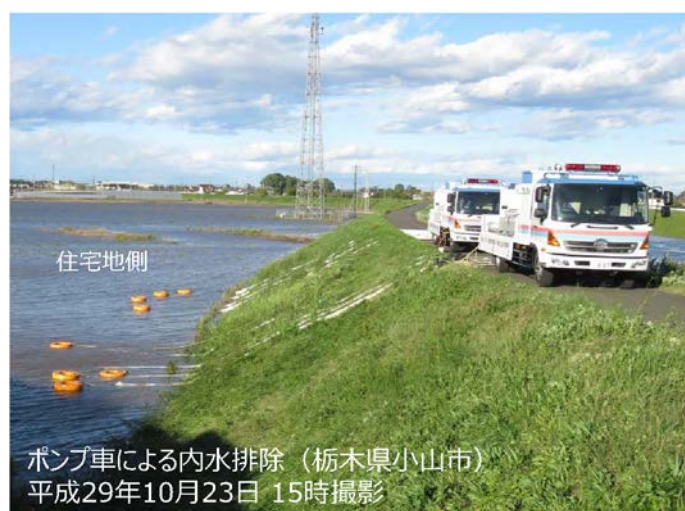
ポンプ車による内水排除  
平成 29 年 10 月 23 日(栃木県小山市)
