# 台風9号の影響による通行規制・被災状況について

#### 西湘バイパスにおける被災状況について

## 西湘バイパスにおける被災状況

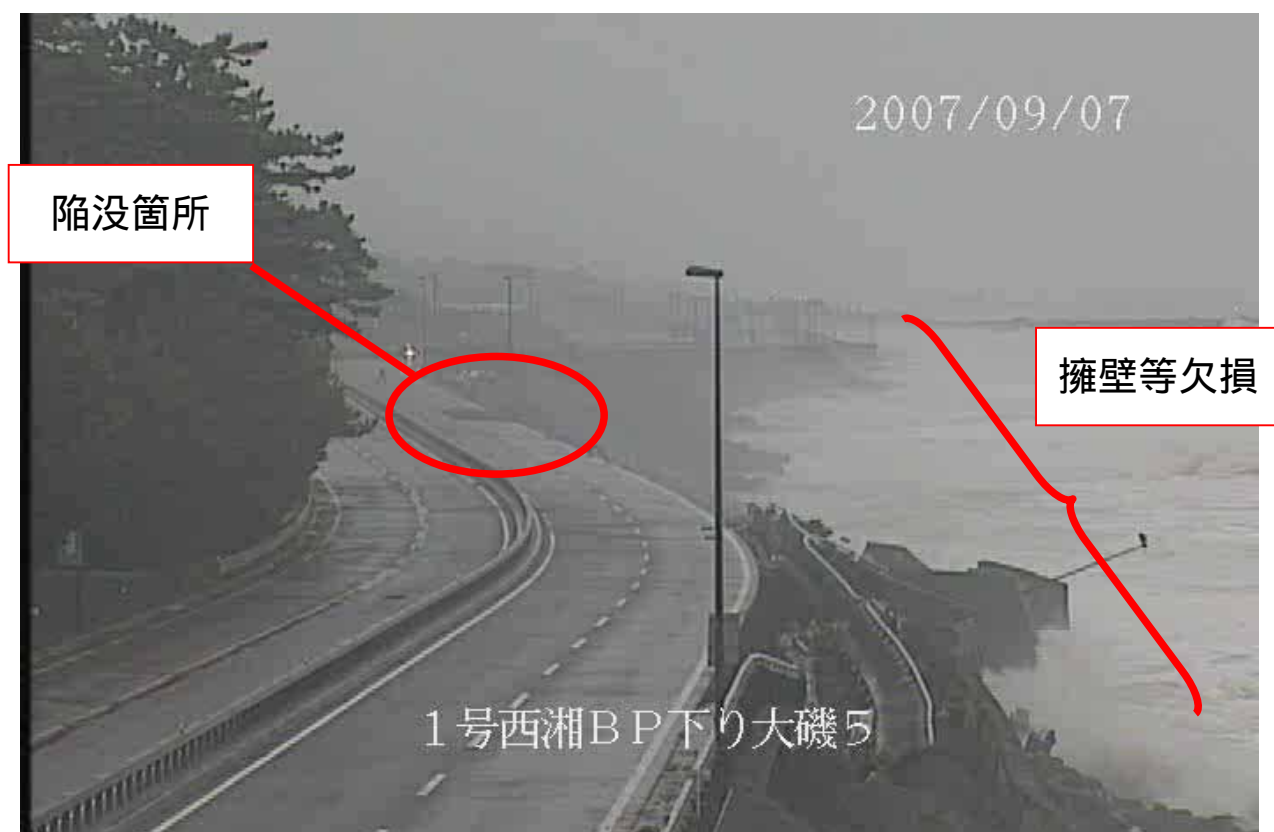
大磯西IC～西湘二宮IC間の下り線5.3kp～5.8kpにおいて、以下の被災が発生。迂回路あり(国道1号(現道))

- ・壁高欄式ガードレール 約500m流出
- ・重力式擁壁 約500m 流出
- ・路面陥没 約40m (5.35kp付近)
- ・照明灯 4基 倒壊

西湘バイパスにおける路面陥没、擁壁等欠損状況  
(西湘二宮ICから大磯東方面を望む)
