## 台風9号で被災した西湘バイパスの復旧状況

### 【9月12日18時現在】

### 記者発表資料

西湘バイパス 復旧状況写真

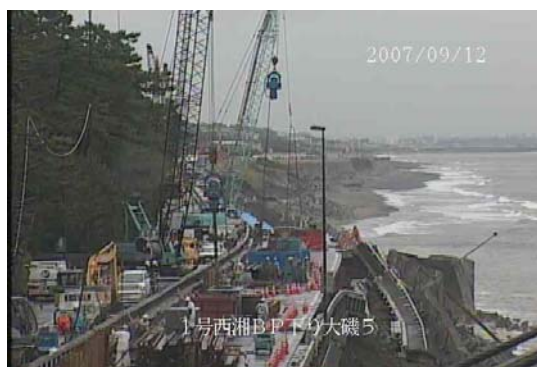
西湘二宮ICから大磯西IC方面を望む  
12日12時撮影

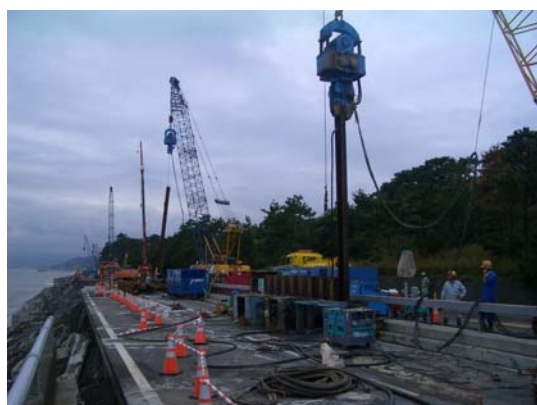
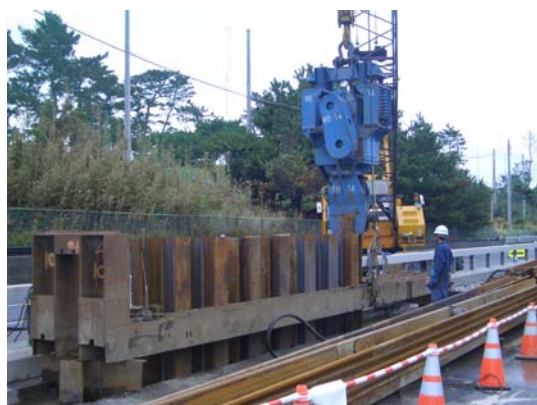
シートパイル打設の状況  
12日14時30分撮影

・道路構造の安全性を確保するため、シートパイル(鋼矢板)を打設しています。

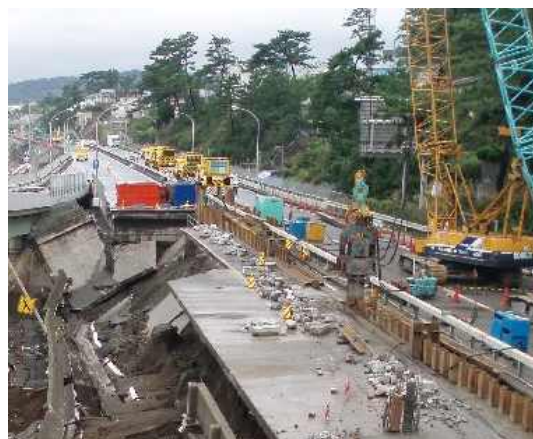
西湘二宮ICから国府津IC方面を望む  
12日13時撮影

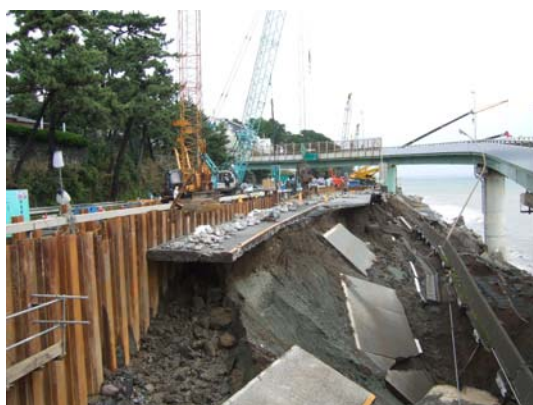
シートパイル打設の状況  
12日13時撮影

- ・二宮町二宮(0.0kp)の路面陥没個所で、道路構造の安全性を確保するため、シートパイル(鋼矢板)を打設しています。
- ・本線被災個所で、道路構造の安全性を確保するため、波浪により侵食された部分の埋め戻しを行っています。

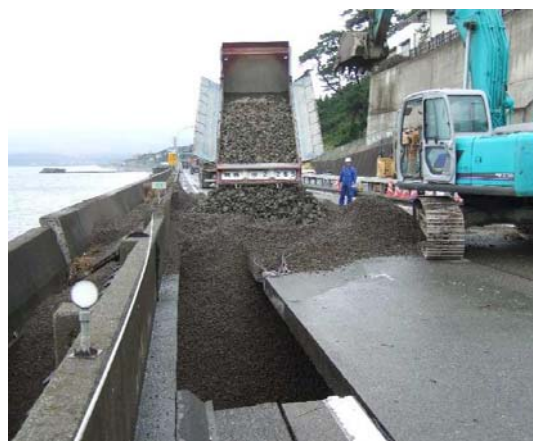
侵食された部分の埋め戻し状況  
12日13時撮影

・本線被災個所で、波浪により侵食された部分の埋め戻しを引き続き行います。
