台風9号で被災した西湘バイパスの復旧状況

【9月19日18時現在】

記者発表資料

西湘バイパス 復旧状況写真

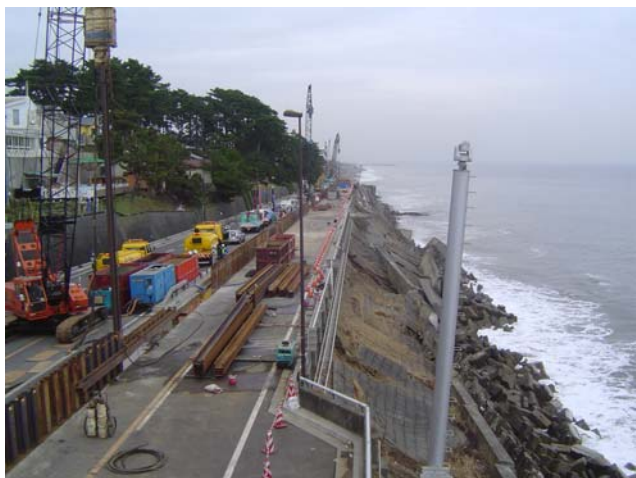
西湘二宮ICから大磯西IC方面を望む
19日14時撮影

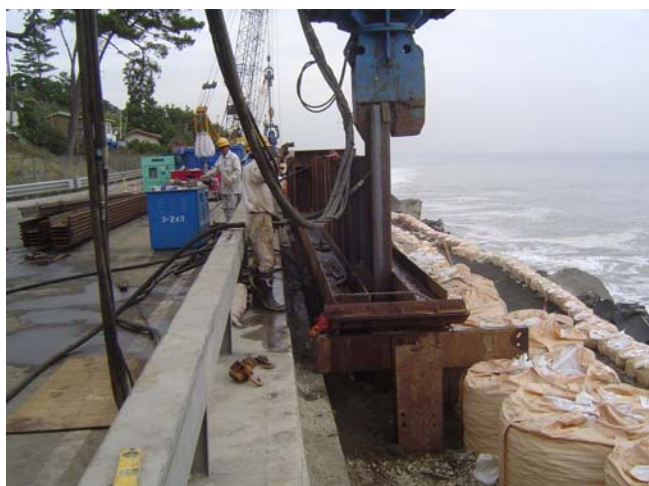
シートパイル打設状況
19日14時撮影

・道路構造の安全性を確保するため、シートパイル(鋼矢板)を打設しています。

(進捗率78%)

・シートパイル(鋼矢板)を引き続き打設します。

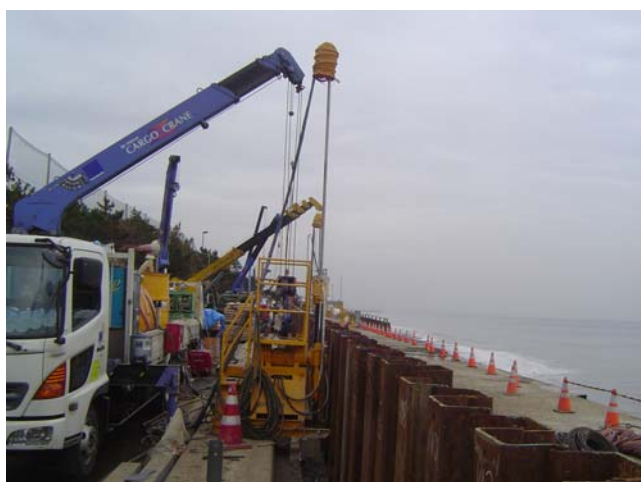
シートパイルと道路の空隙充填作業の状況
19日14時撮影

・シートパイルと道路(上り車線)との空隙を充填する作業を進めています。

・シートパイルと道路(上り車線)との空隙を充填する作業を引き続き進めます。

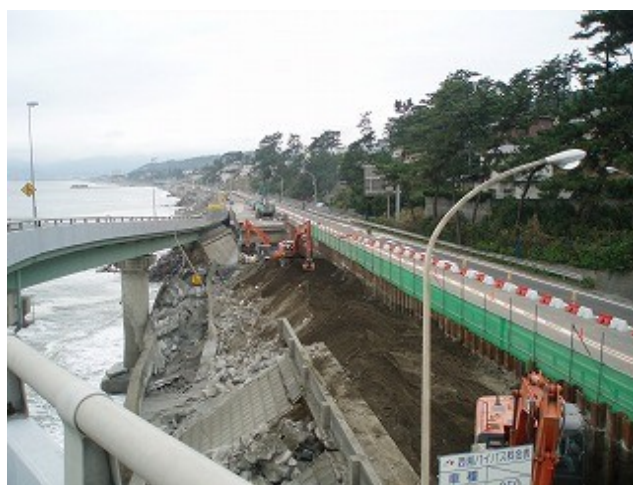
シートパイル前面整地状況
19日14時撮影

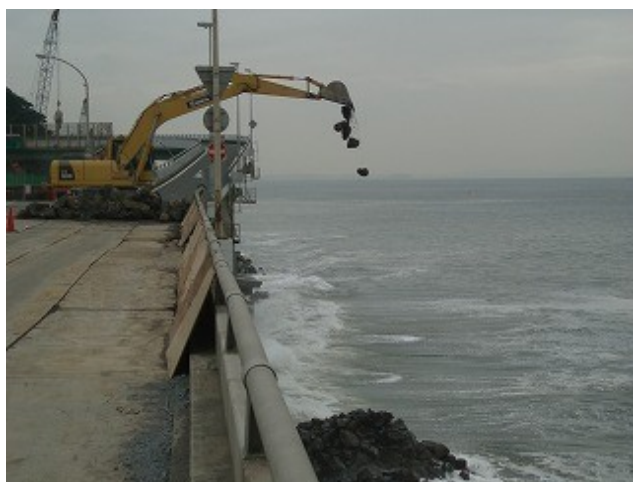
仮設消波堤築堤状況
19日14時撮影

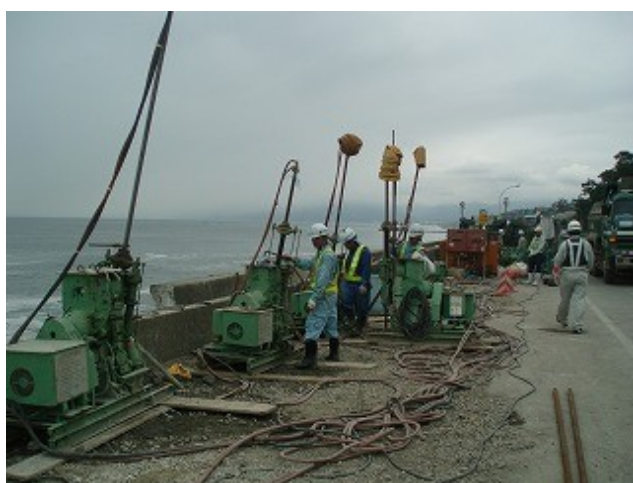
流出防止作業状況
19日14時撮影

・波浪により浸食された部分の埋め戻し個所の流出防止措置を実施しています。

・埋め戻し個所の流出防止措置を引き続き実施します。
