台風9号で被災した西湘バイパスの復旧状況

記者発表資料

西湘バイパス 復旧状況写真

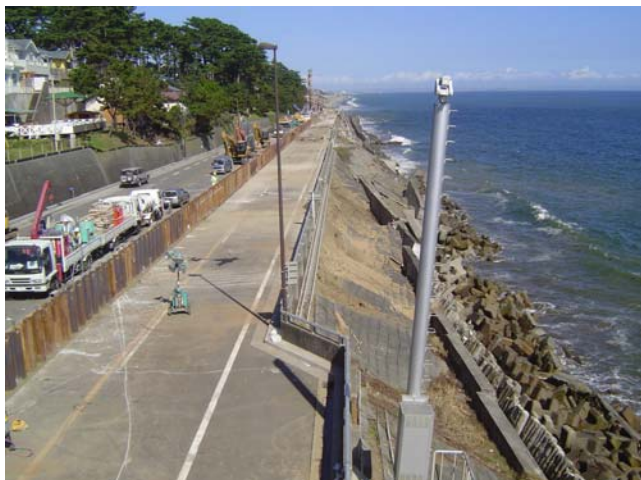
西湘二宮ICから大磯西IC方面を望む
21日14時撮影

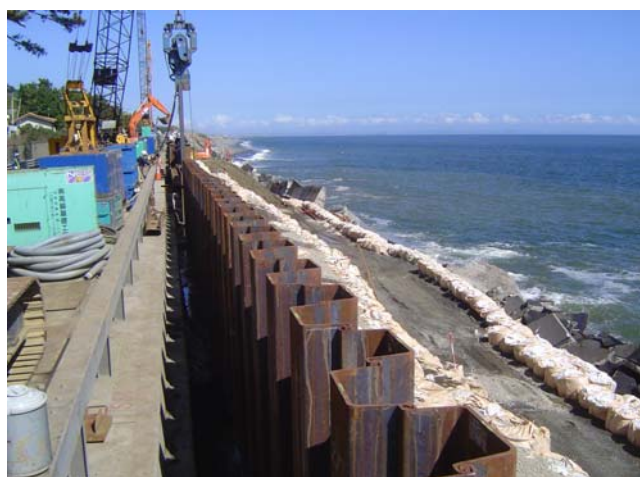
シートパイル打設状況
21日14時撮影

- ・道路構造の安全性を確保するため、シートパイル(鋼矢板)を打設しています。
(進捗率9.8%)
- ・シートパイルと道路(上り車線)との空隙を充填する作業を進めています。

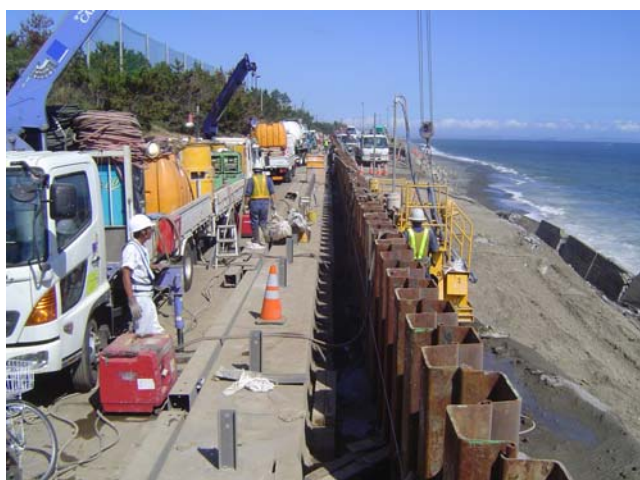
シートパイルと道路の空隙充填作業の状況
21日14時撮影

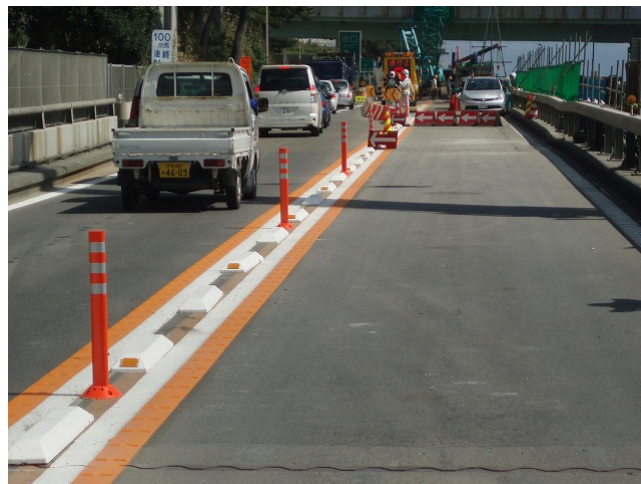
上り線交通状況（西湘二宮IC出口）
21日14時撮影

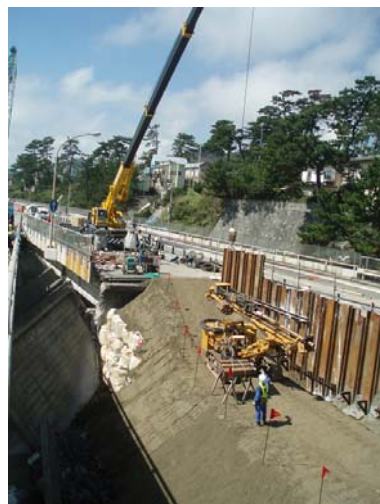
シートパイルアンカー工施工状況
21日14時撮影

- ・波浪により浸食された部分の仮設消波築堤を施工しています。
- ・シートパイルを補強するため、アンカー工を実施しています。

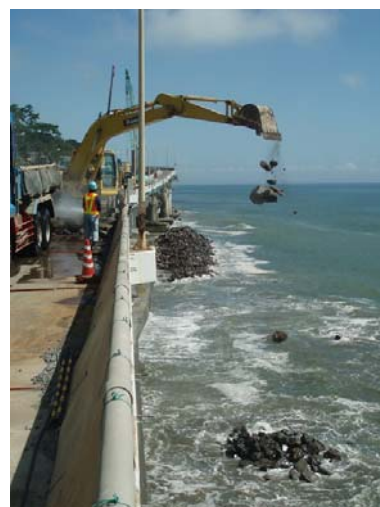
仮設消波堤築堤状況
21日14時撮影
