## 台風9号で被災した西湘バイパスの復旧状況

【9月24日18時現在】

### 記者発表資料

西湘バイパス 復旧状況写真

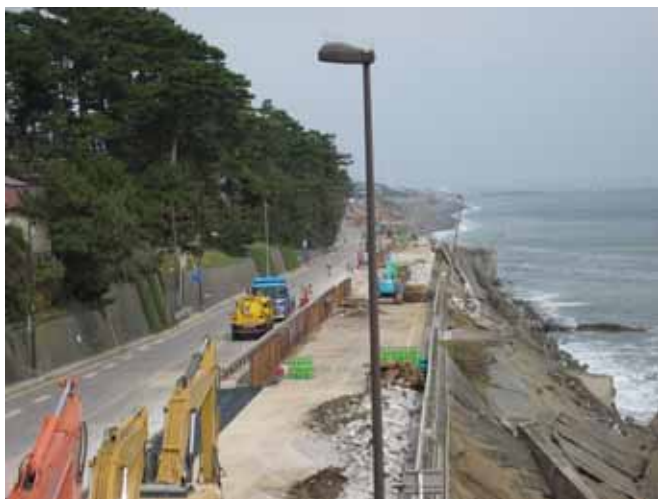
西湘二宮ICから大磯西IC方面を望む  
24日14時撮影

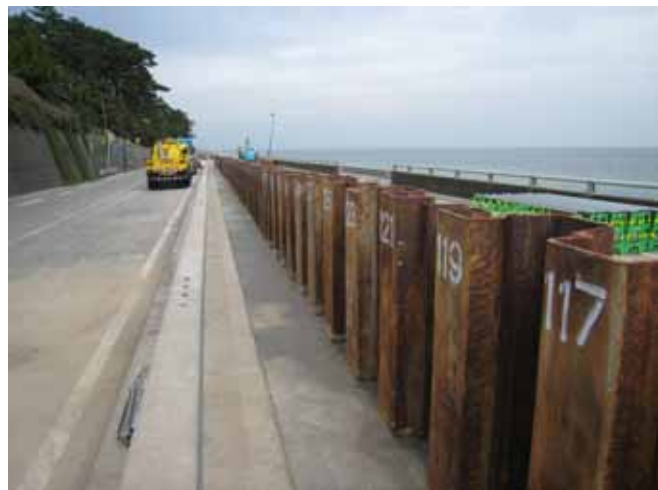
空隙充填箇所でのコンクリート打設の状況  
24日14時撮影

- ・シートパイルと道路（上り車線）との空隙を充填する作業の完了。
- ・暫定開通に向けて保安施設工の作業を進めています。
- ・道路の変位を観測するため、変位計測機器の設置作業を進めています。

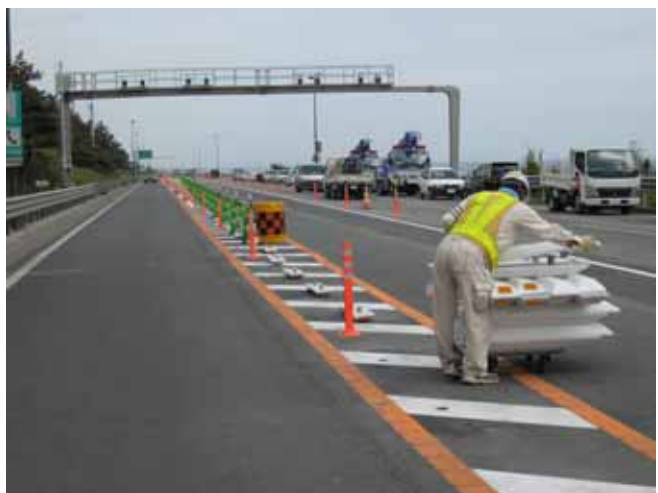
保安施設工の状況  
24日14時撮影

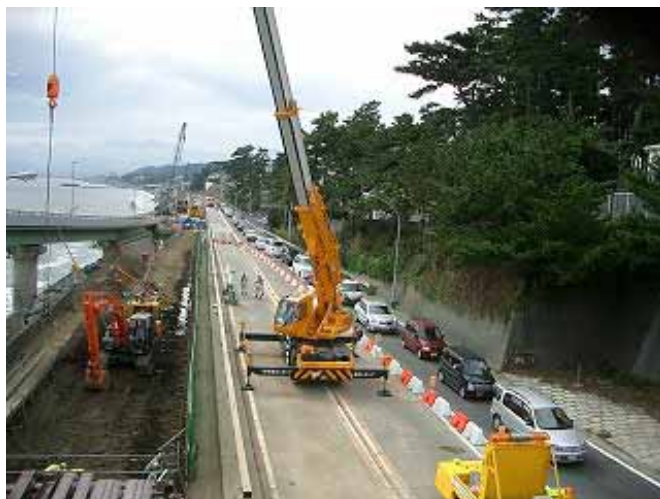
西湘二宮ICから橋IC方面を望む  
24日14時撮影

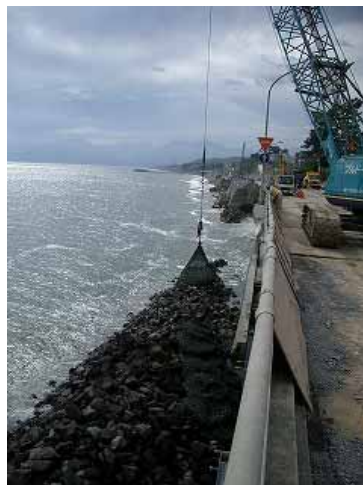
仮設消波堤の施工状況  
24日14時撮影

- ・波浪により浸食された部分の仮設消波堤を施工しています。
- ・シートパイルを補強するため、アンカー工を実施しています。

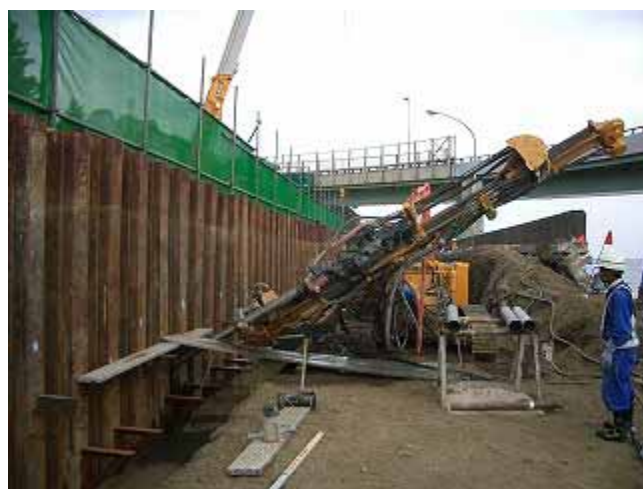
シートパイルアンカー工施工状況  
24日14時撮影
