国道15号 栄町交差点の交通安全対策工事が完成
「案内標識と路面の連携カラー標示」で分かり易くなりました

国土交通省関東地方整備局横浜国道事務所では、国道15号 栄町交差点（横浜市神奈川区青木町）の交通事故対策工事をし、平成22年11月1日に工事が完了いたしましたのでお知らせいたします。

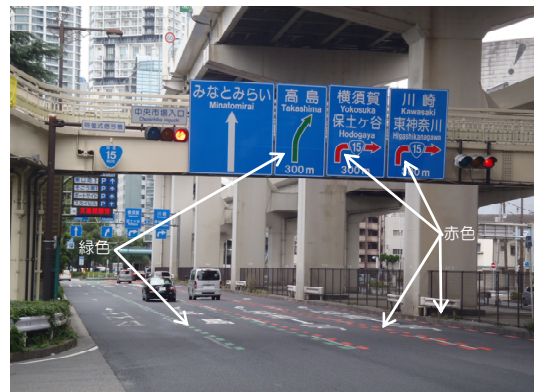
国道15号下り 栄町交差点手前（横浜方面）【対策後】

《行き先毎に連携したカラー化》

- ①交差点部において、案内標識と路面標示の『行き先毎に連携したカラー化』をおこない、運転者に分かり易くしました。
- ②案内標識の標示内容をみなおし、運転者により分かり易くしました。

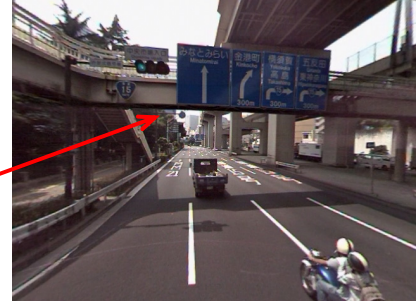
写真②

②川崎方面からの走行時に案内標識及び通行区分が分かりにくい。

- ①当該箇所では、進行方向の迷い等による前方不注意により追突事故が発生。
- ②川崎方面からの走行時に案内標識及び通行区分が分かりにくいとのご意見が多い。

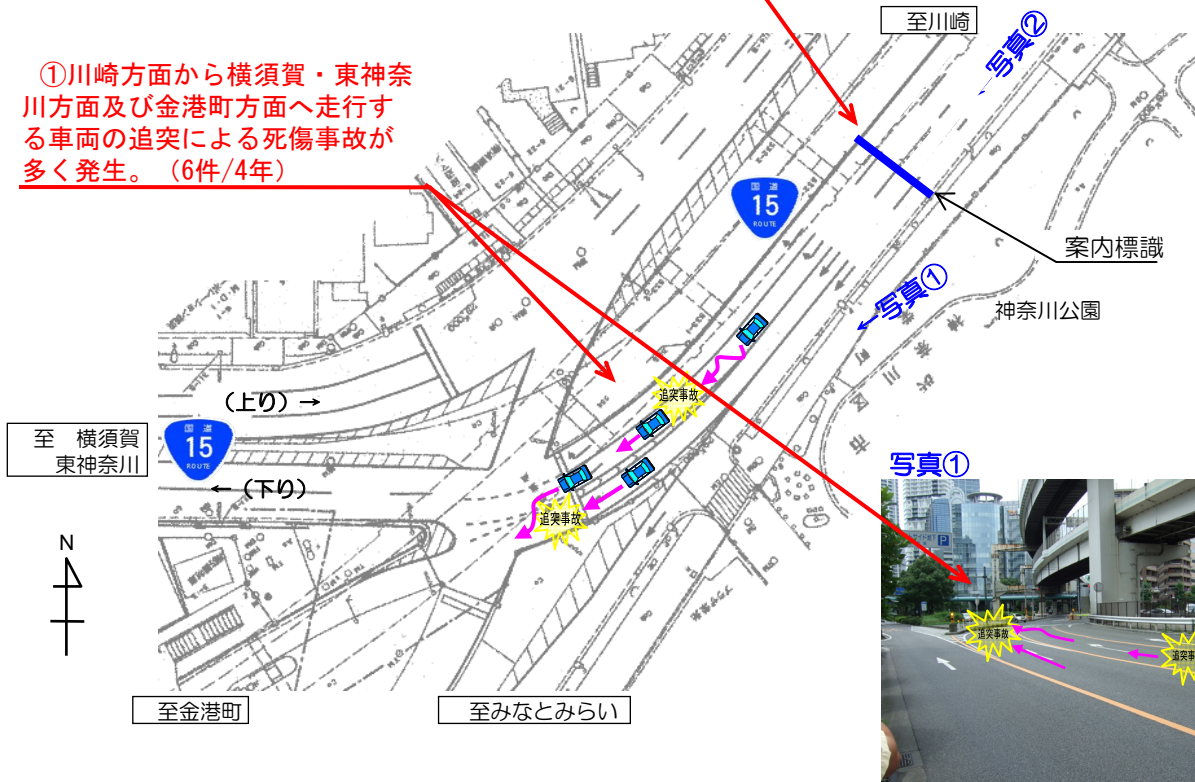
①川崎方面から横須賀・東神奈川方面及び金港町方面へ走行する車両の追突による死傷事故が多く発生。(6件/4年)

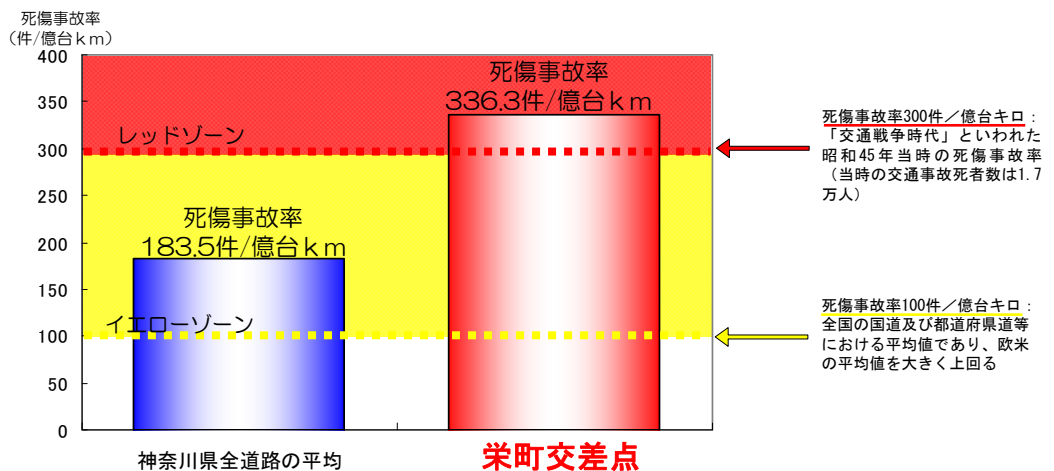
神奈川県平均値との比較
