台風21号で被災した西湘バイパスの通行方法を切り替えます。
～4月末のゴールデンウィーク前までに、上り線2車線、下り線1車線にします。～

暫定3車線（上り2車線、下り1車線） 切り替えステップ図

(参考)西湘バイパス 応急復旧工事 進捗状況

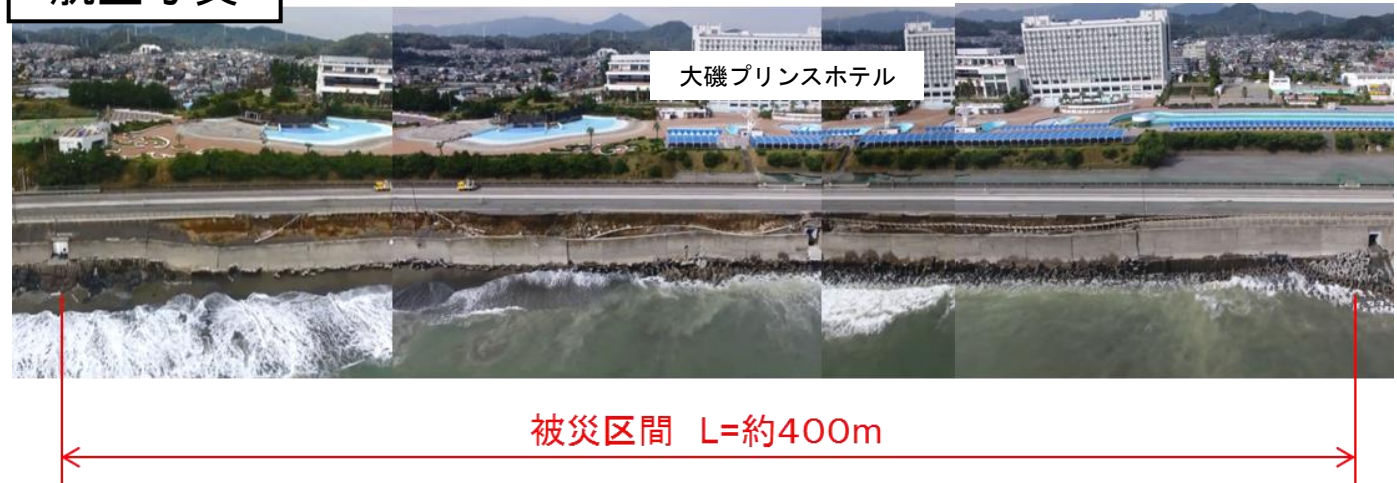
航空写真

護岸・道路崩落、護岸擁壁洗掘 等

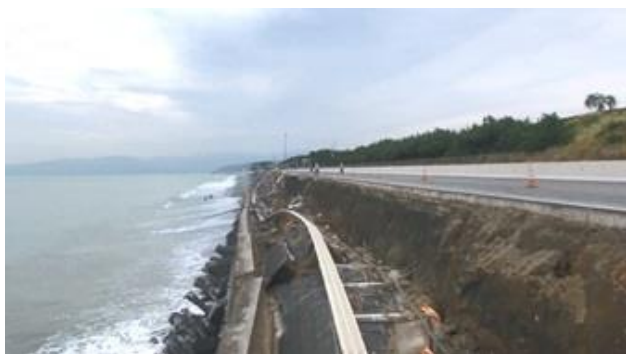
被災直後(平成29年10月23日)

護岸及び道路崩落状況

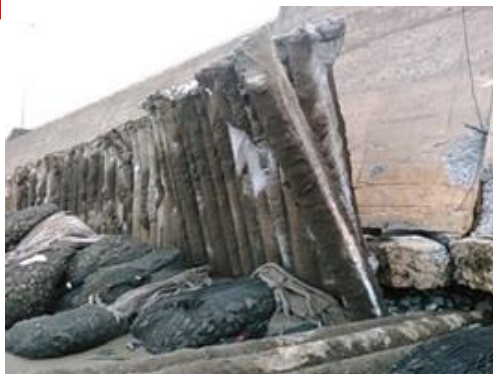
護岸擁壁洗掘状況

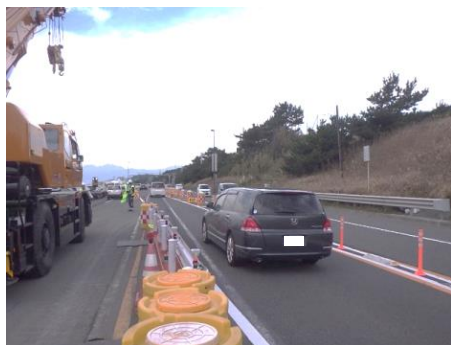
対面通行状況
(平成29年10月25日完了)

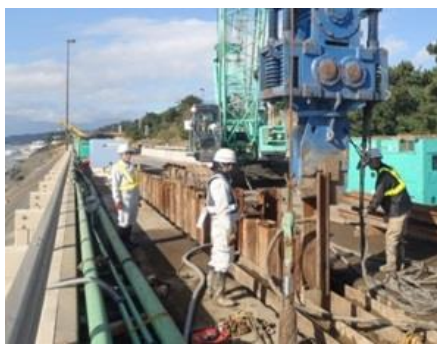
応急復旧 鋼矢板打設1列目状況
(平成29年11月10日完了)

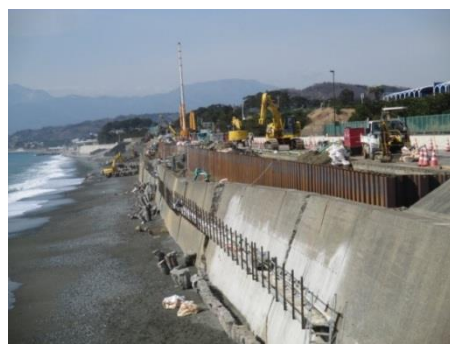
鋼矢板(2枚目)打設状況
(平成30年2月10日完了)

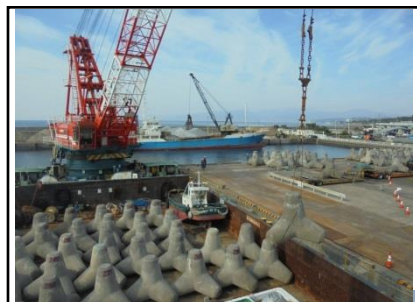
消波ブロックの荷下状況 (大磯港)

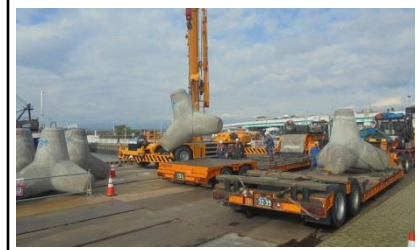
船舶輸送は4月10日完了

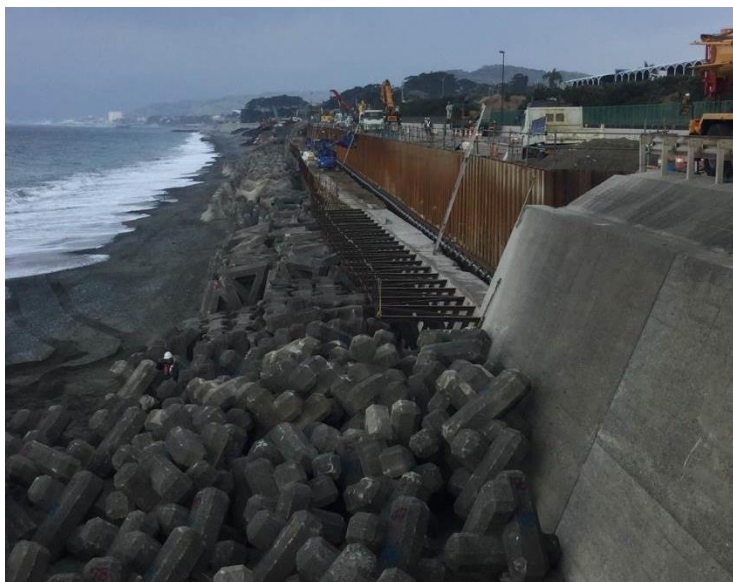
消波ブロック設置完了
(平成30年4月11日)
