# 西浦アオコ発生・対策状況日誌

平成 24 年 8 月 31 日 (金)

所属: 麻生出張所

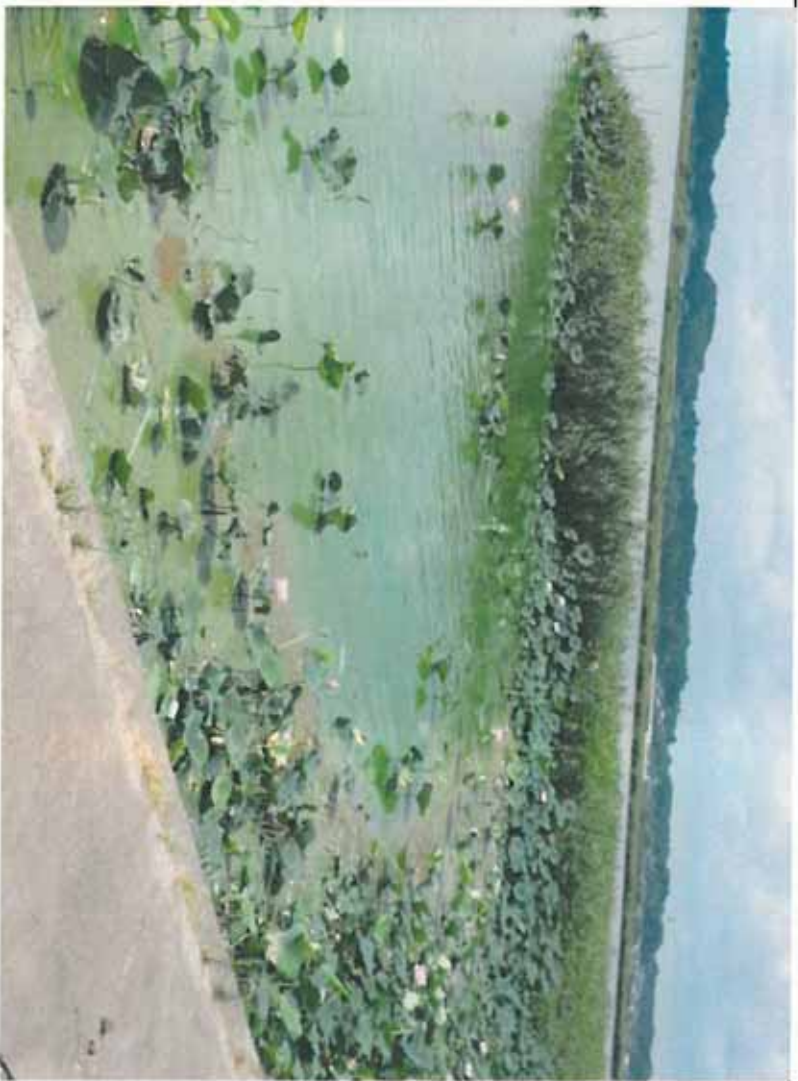
西浦左岸34km-50ハス群生地

レベル4～6におい有り

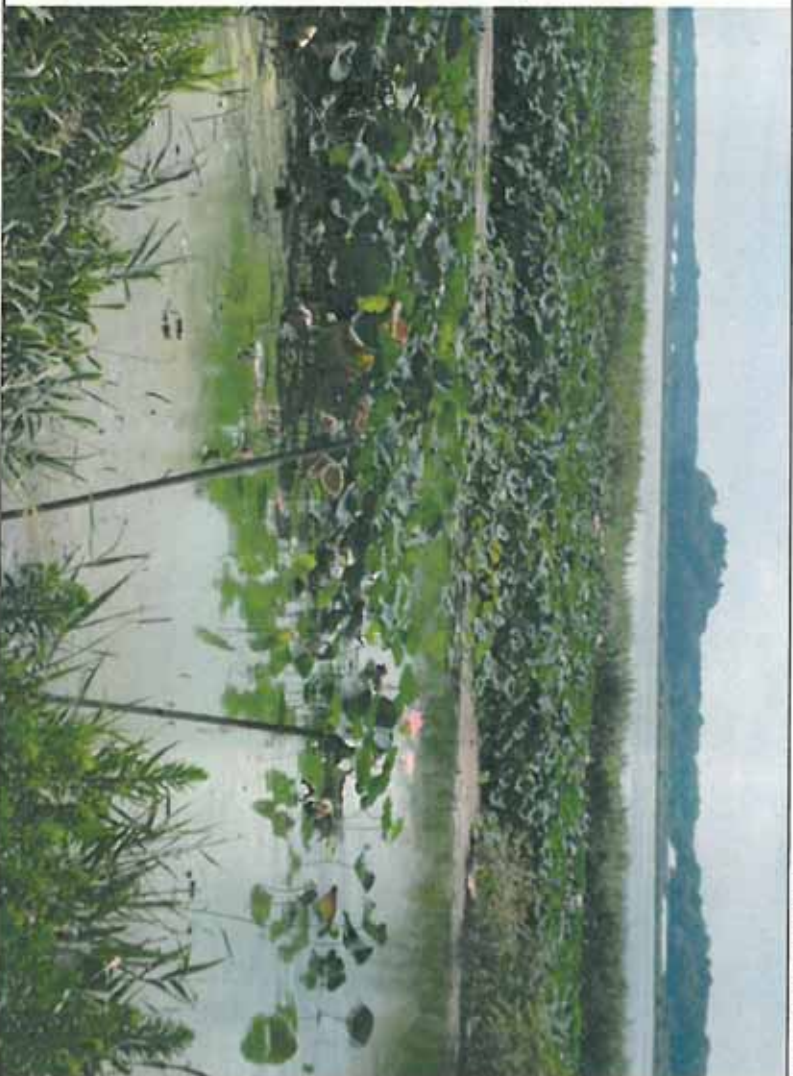
西浦左岸33.75km+50ノバス群生地

レベル61におい有り

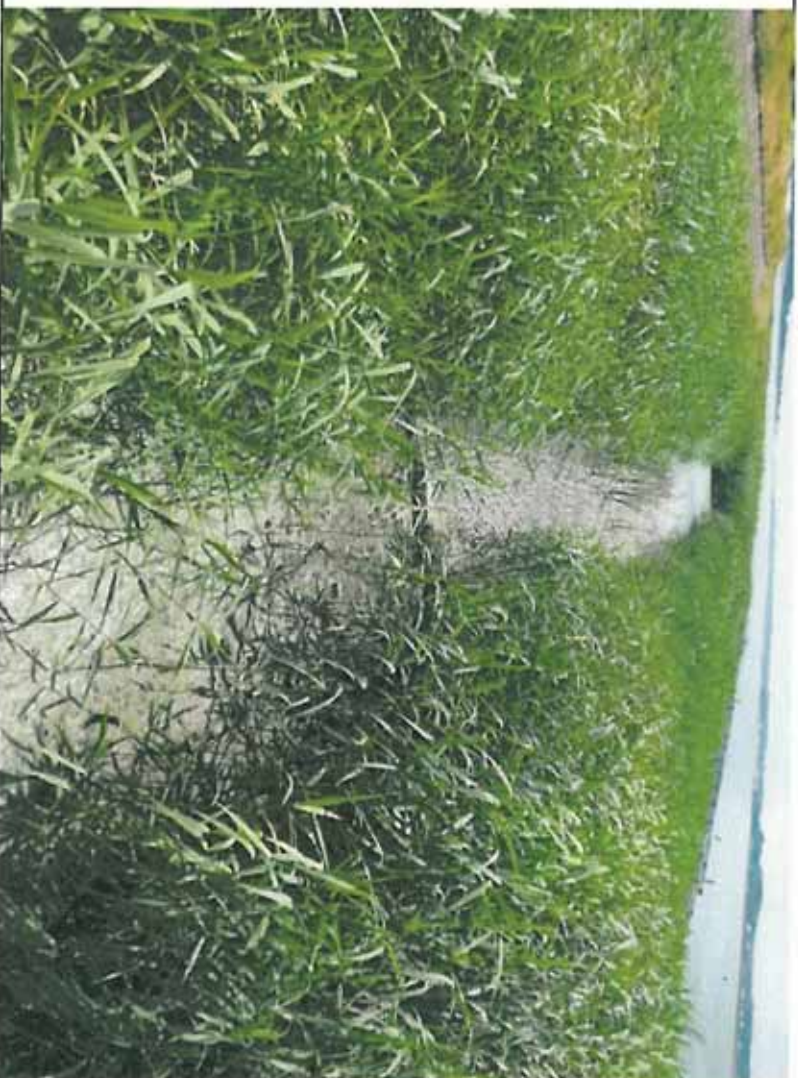
西浦左岸32.5km-30県植生帯

レベル61におい有り

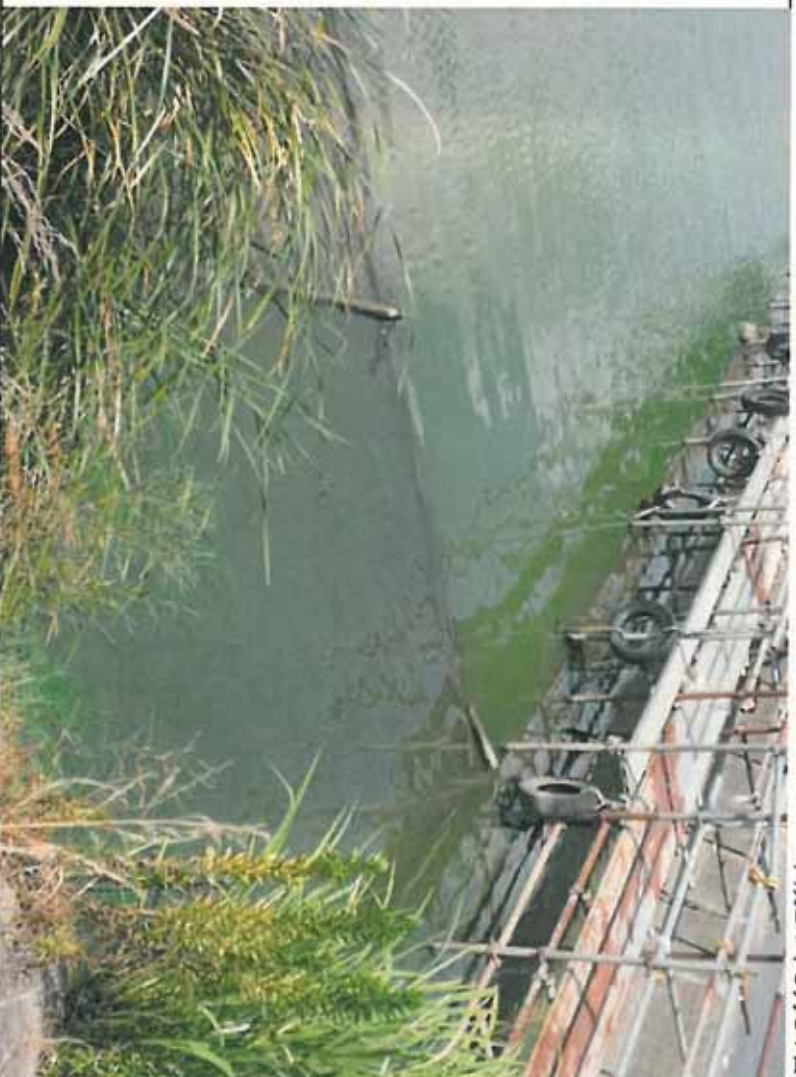
西浦左岸30.25km平山舟溜り

レベル3無臭

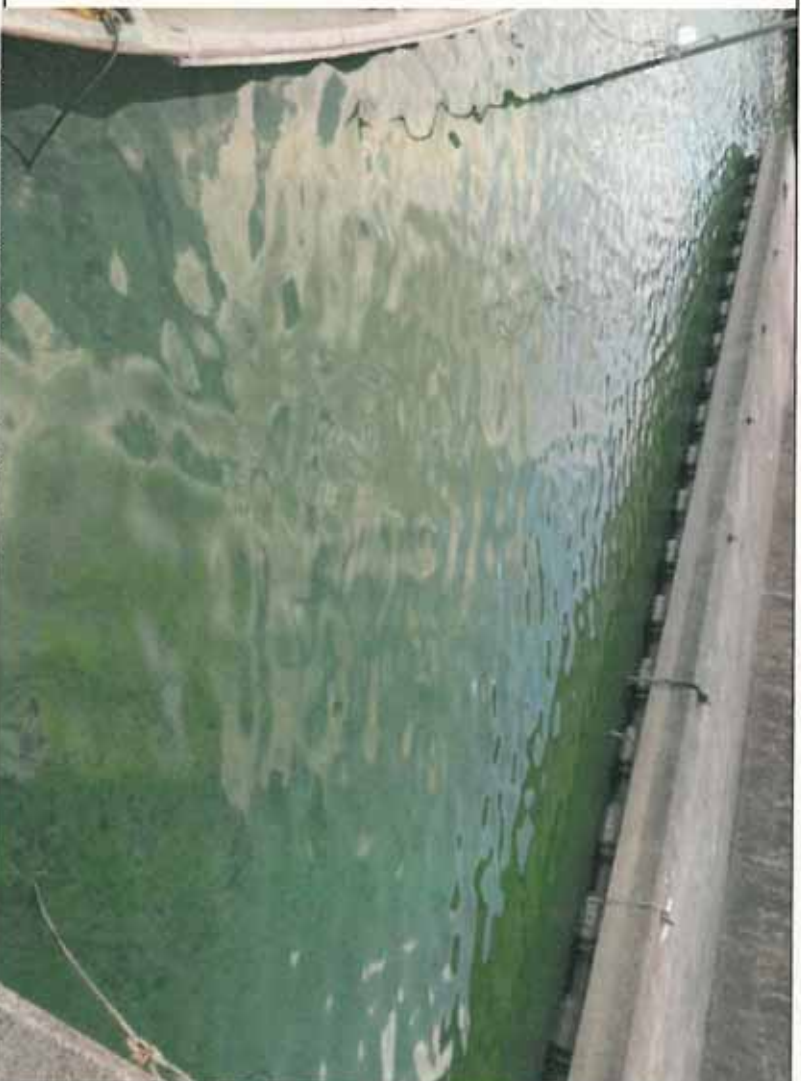
西浦左岸29.75km御蔵舟溜り

レベル4無臭

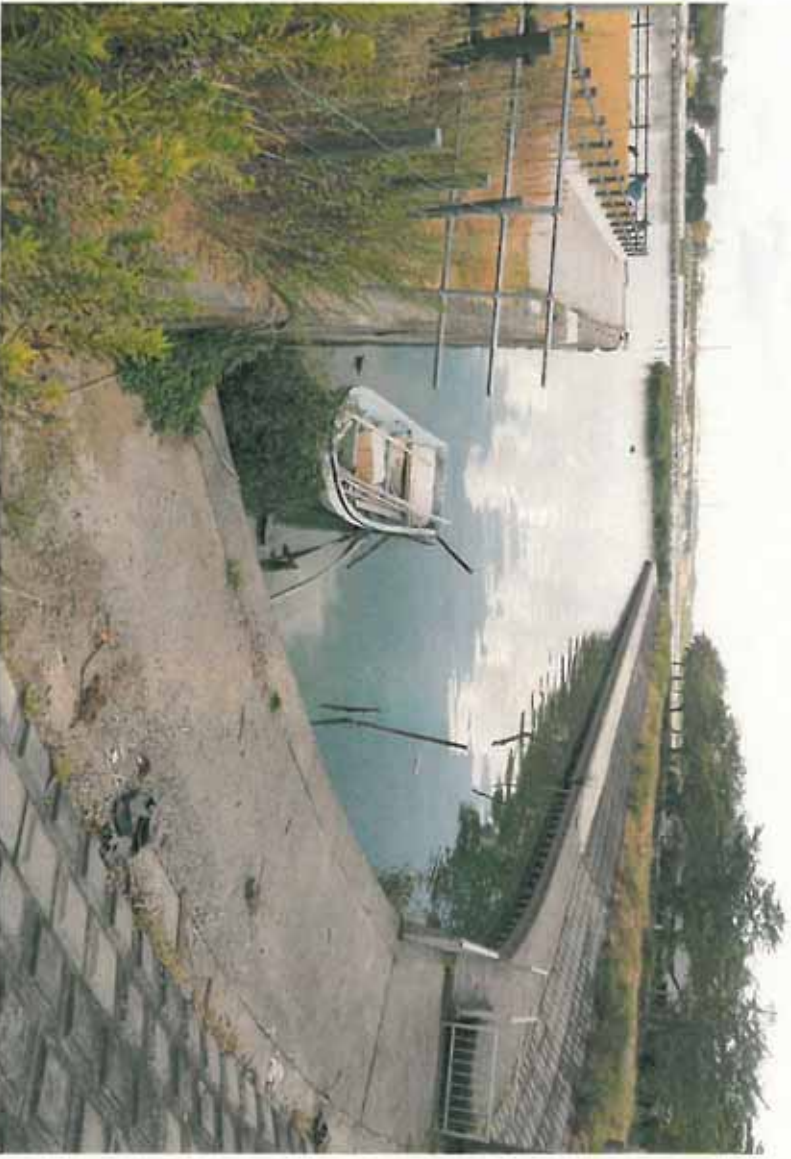
西浦中岸1.00km-50m レベル3~4

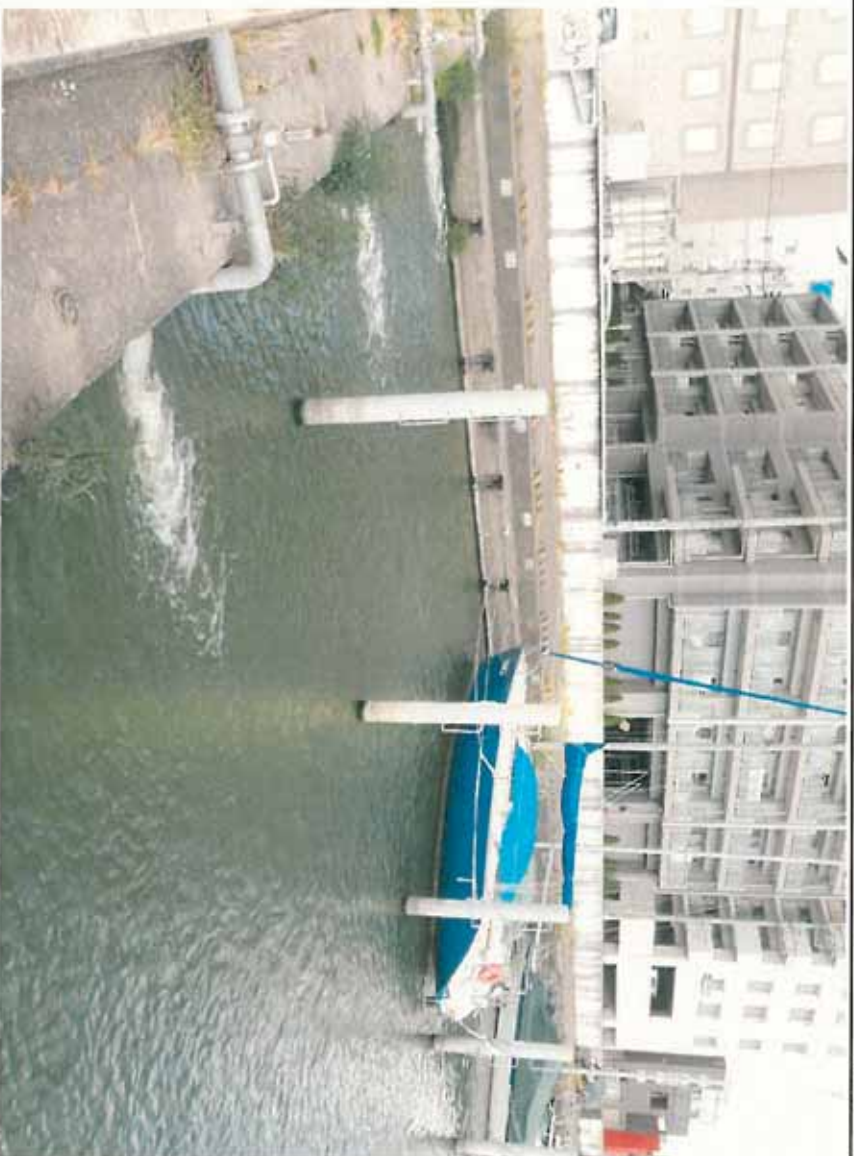
西浦中岸1.25km+200m レベル3

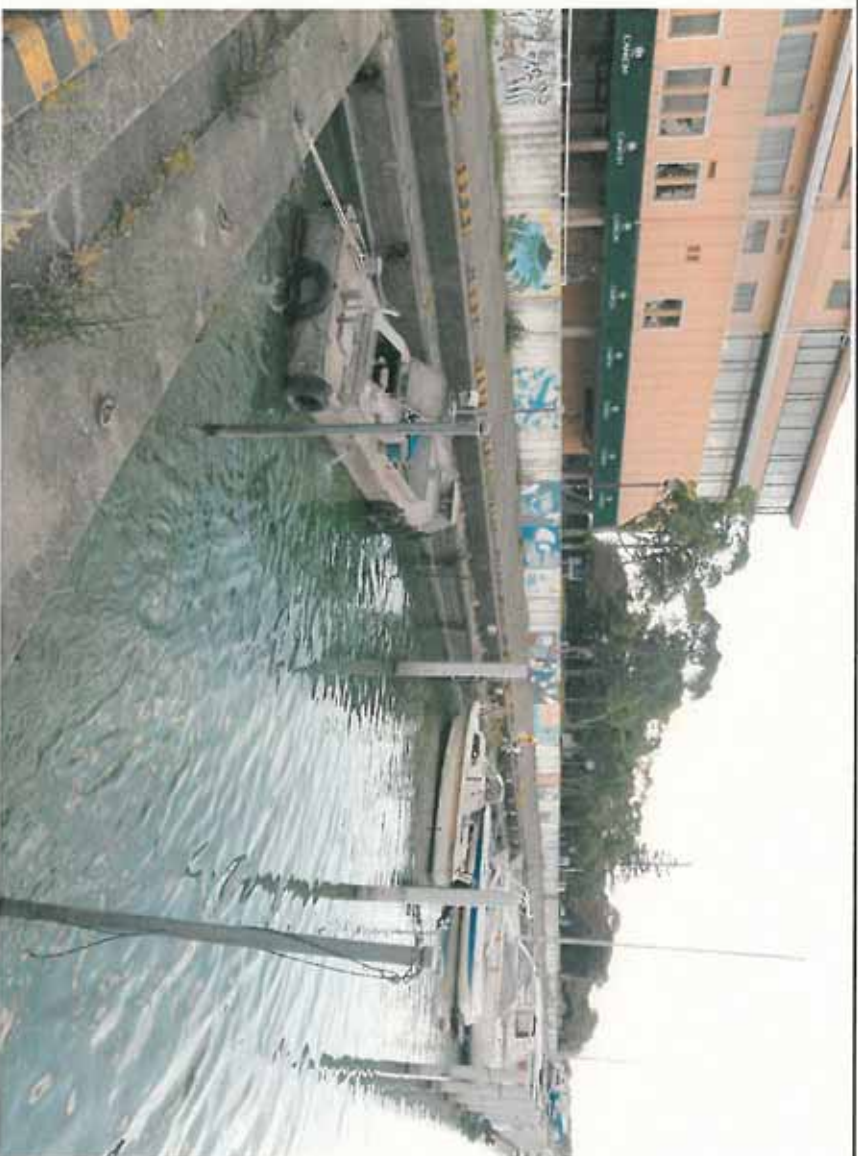
西浦中岸1.50km+100m レベル4

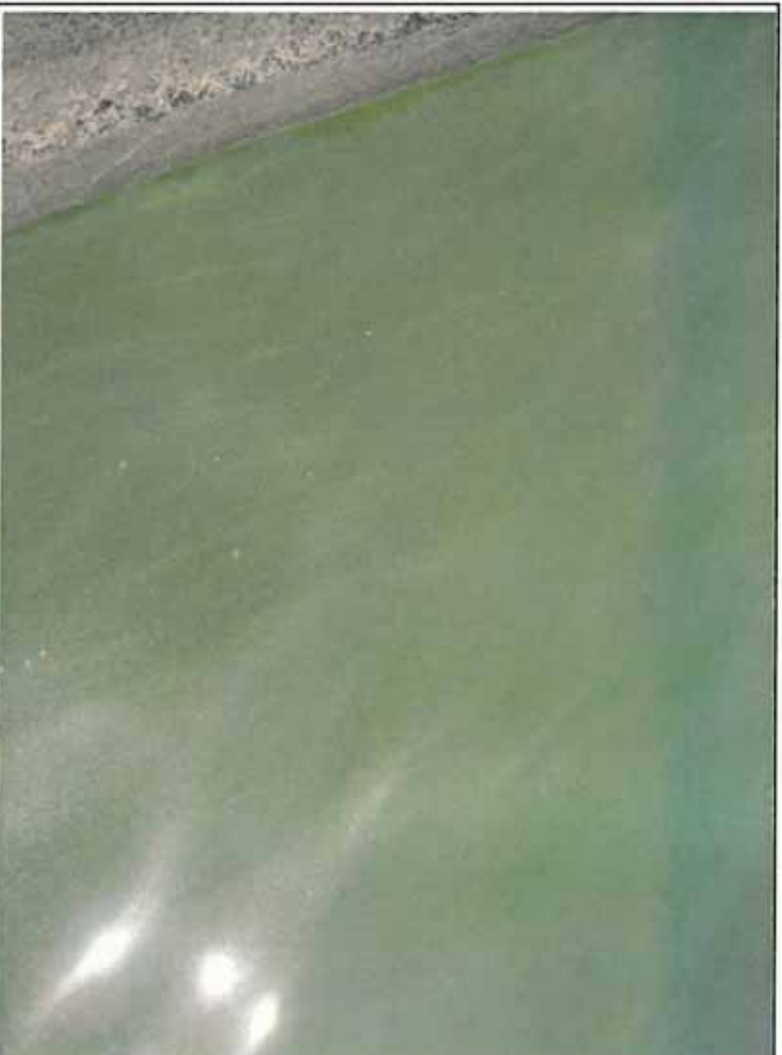
北浦右岸13. 0k+20 レベル2 無臭

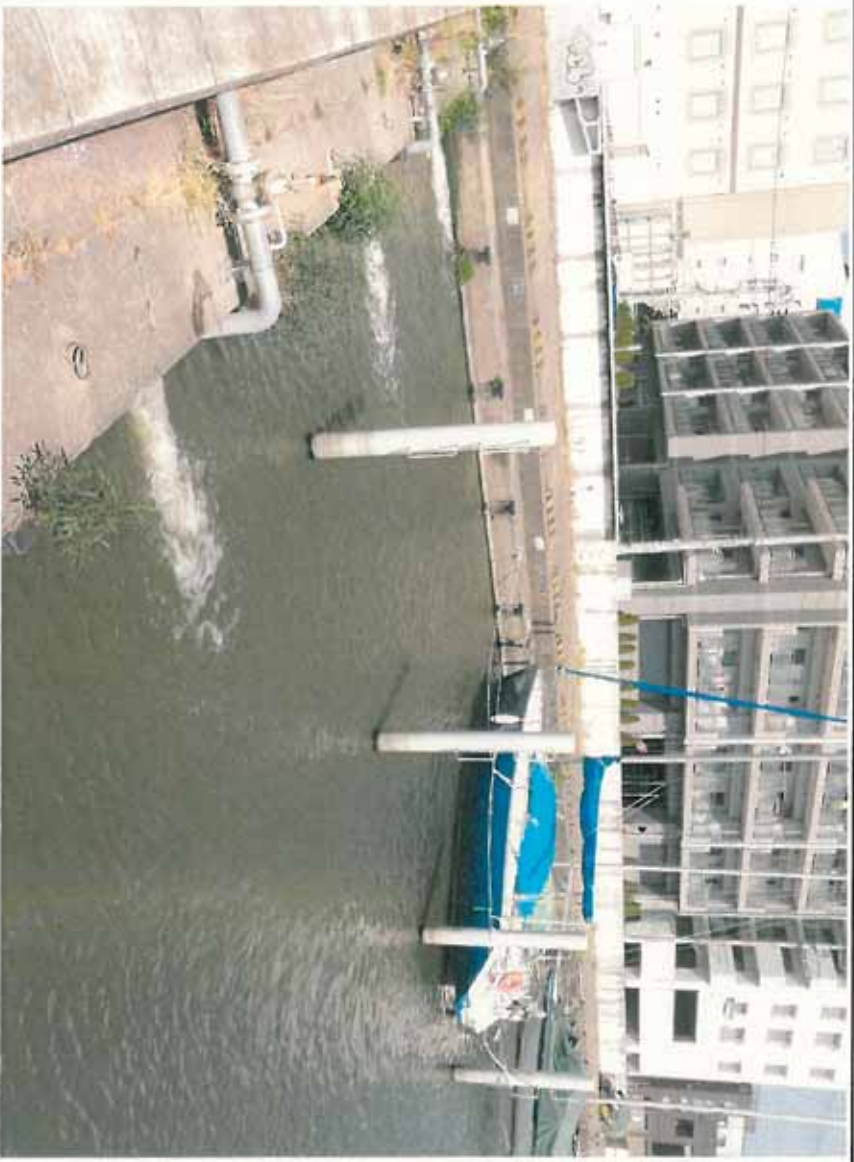
西浦中岸1.25km+200m レベル2～3

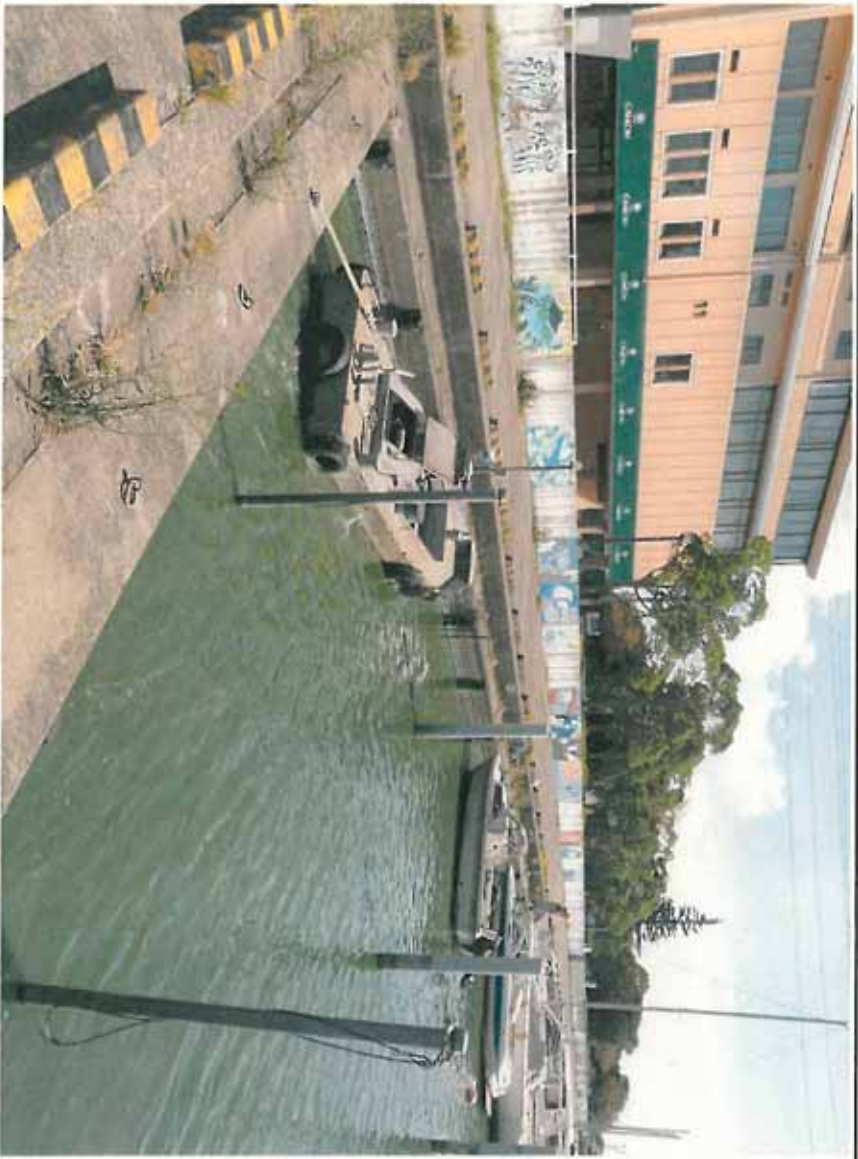
西浦中岸1.50km-100m レベル4

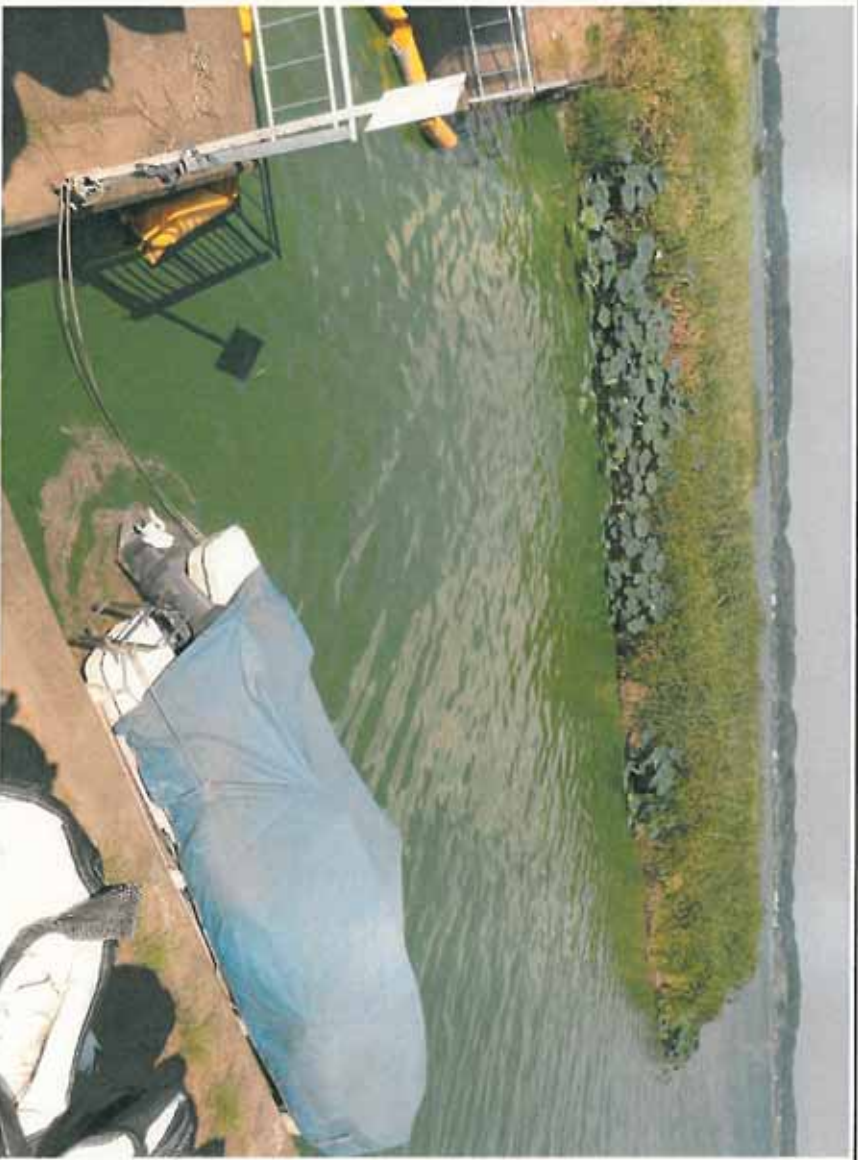
西浦中岸36.50km-70m レベル4

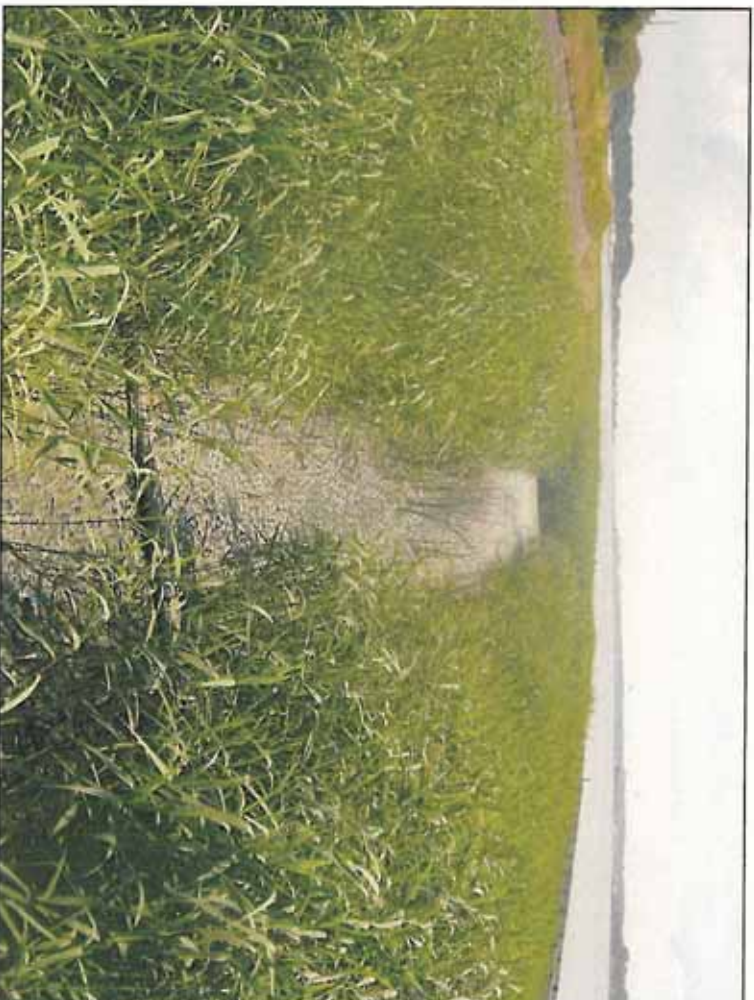
西浦左岸32.25k+200.0m付近(県水生植物帯内) レベル6 無臭・におい有り

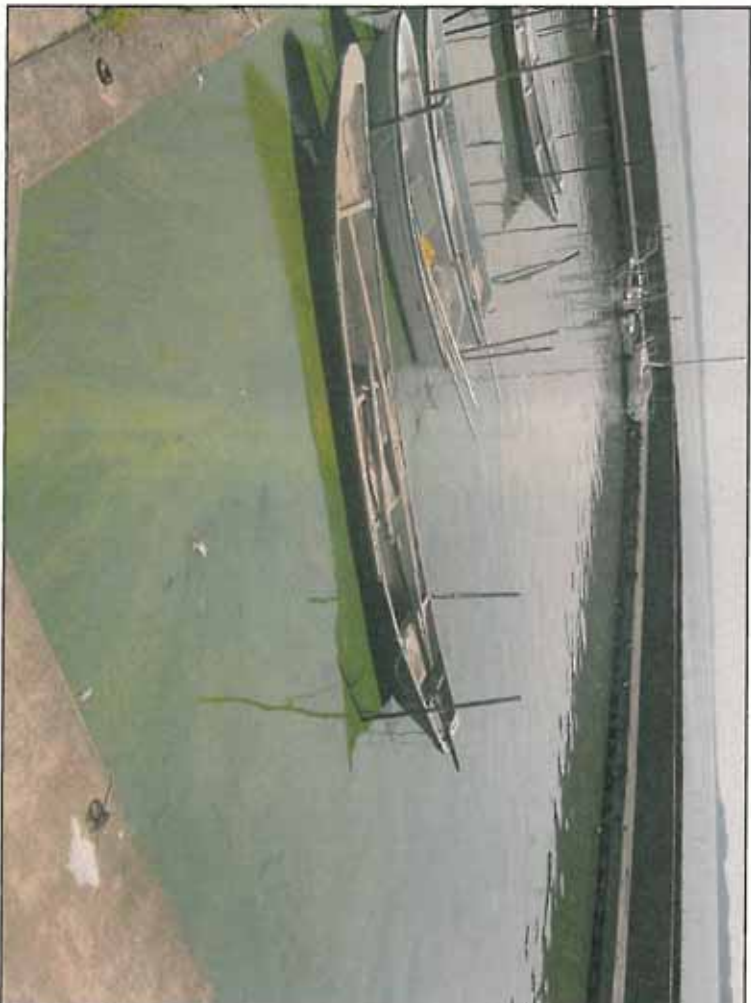
西浦左岸30.25k(平山舟溜り内) レベル3 無臭・におい有り

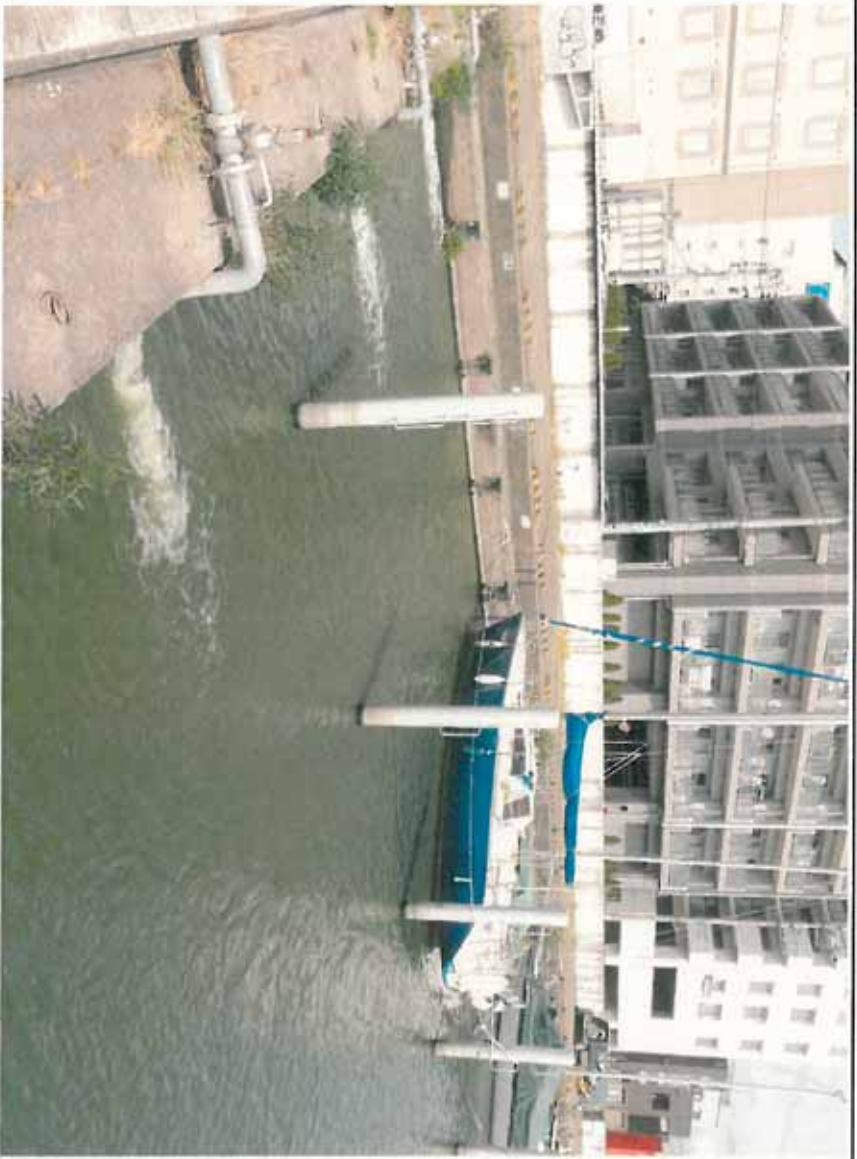
西浦中岸1.25km+200m レベル3

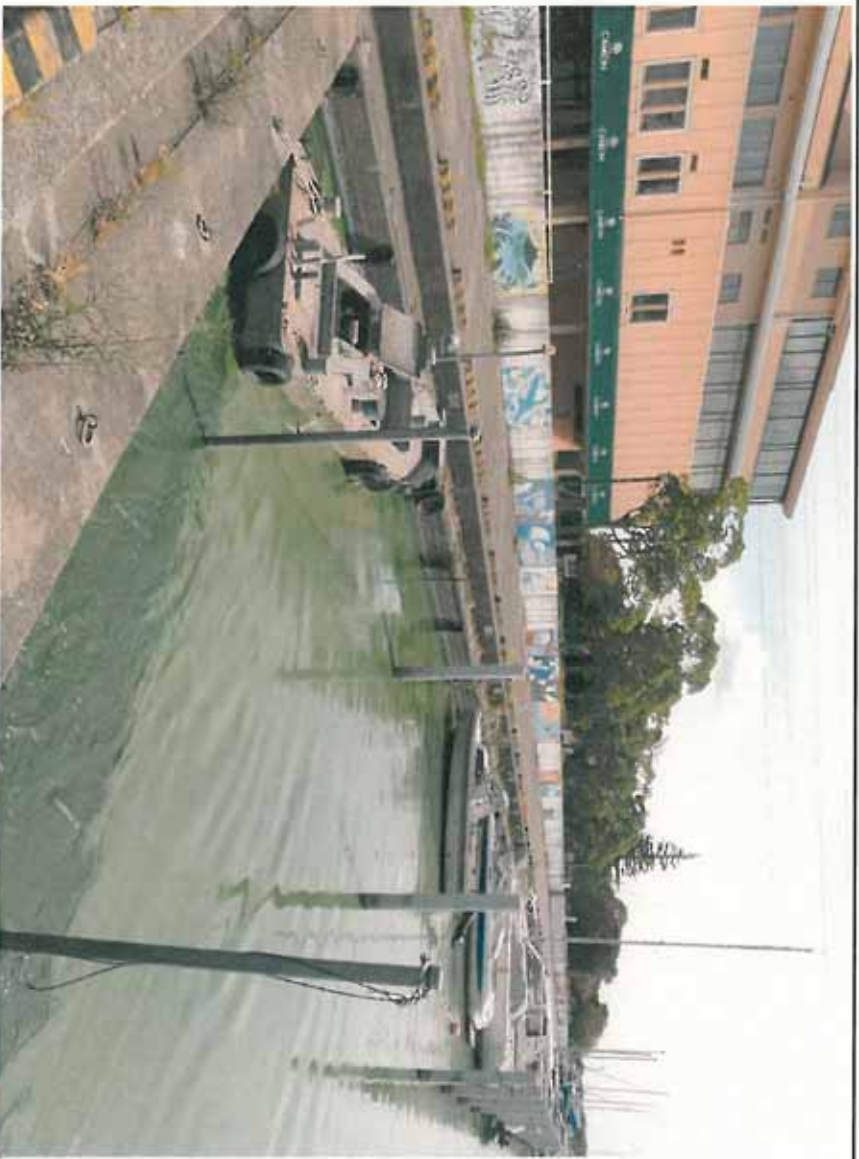
西浦中岸1.50km-100m レベル4

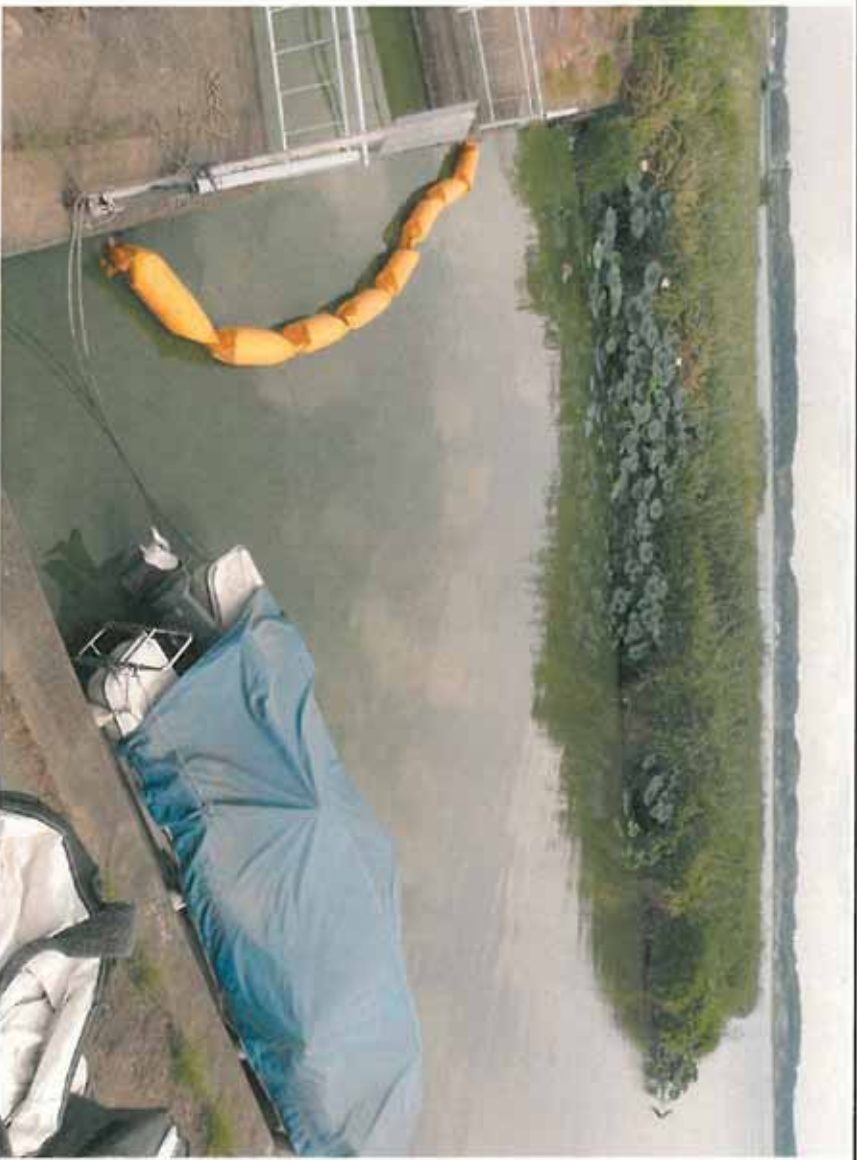
西浦中岸36.50km-70m レベル3～4

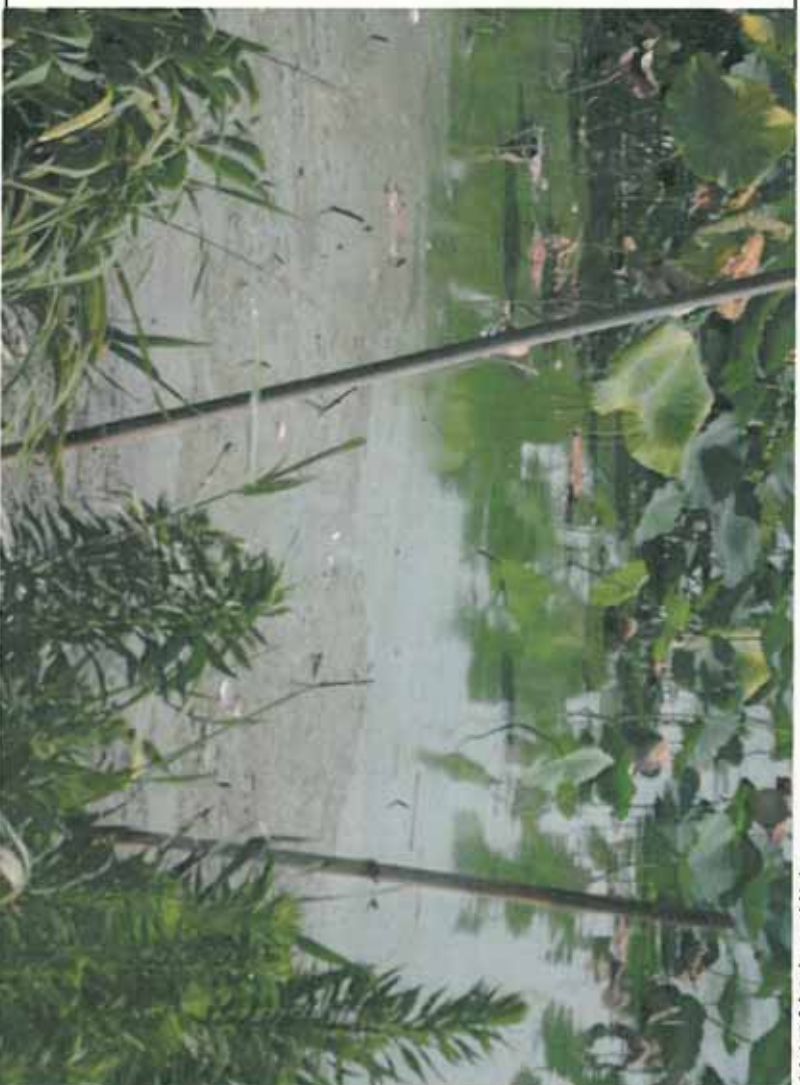
西浦左岸33.75km+50 ハス群生地

レベル6 におい有り(湖面最大値)

| 対策内容 | 対策場所 | 対策前の状況 | 対策後の状況 | 備考(回収量等) |
|---|---|---|---|---|
| アオコ放水・沈降 | 山王川河口蓮群落内 | アオコレベル6 | アオコレベル4~5 | ポンプ放水約2時間程度 |

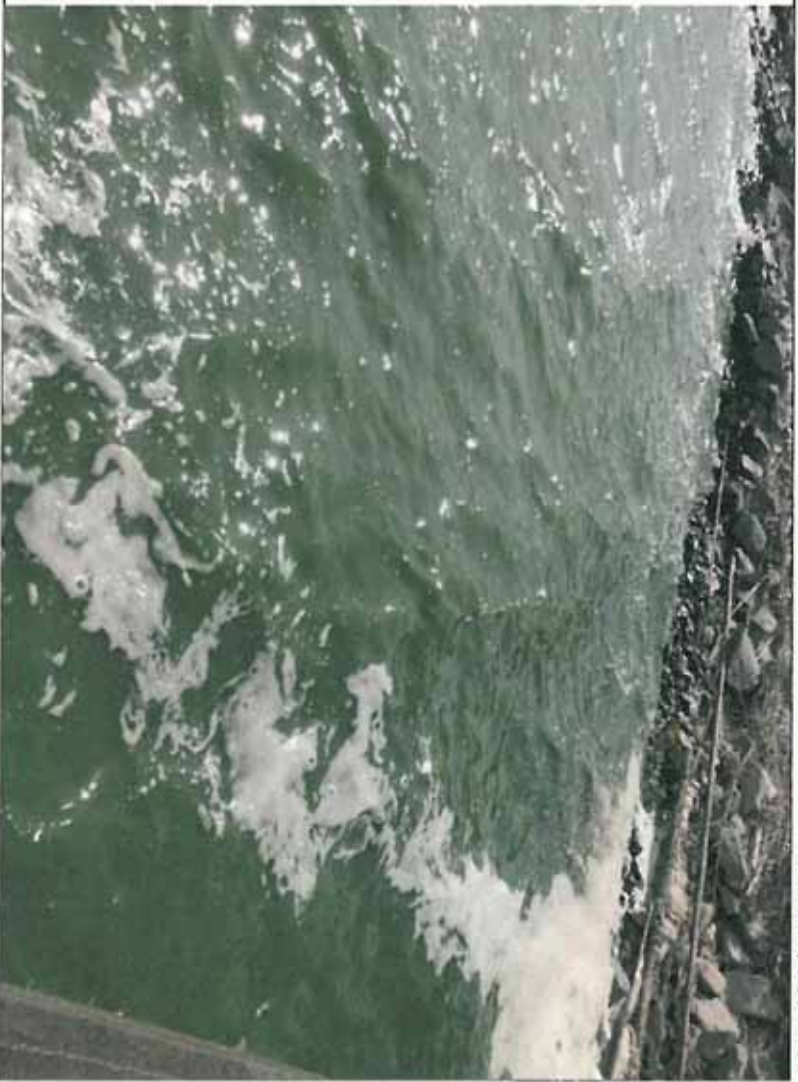
西浦左岸31.5km+40

レベル3 無臭(湖面下流端)

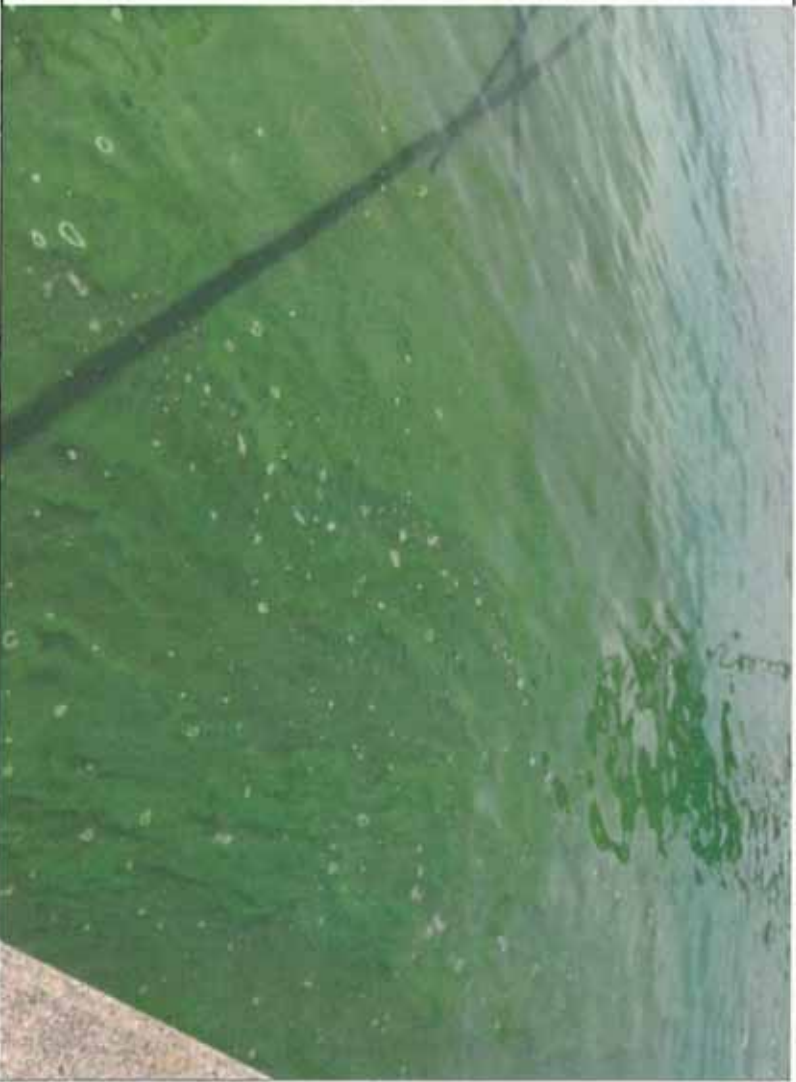
西浦左岸29.75km御蔵舟溜り

レベル3～4無臭

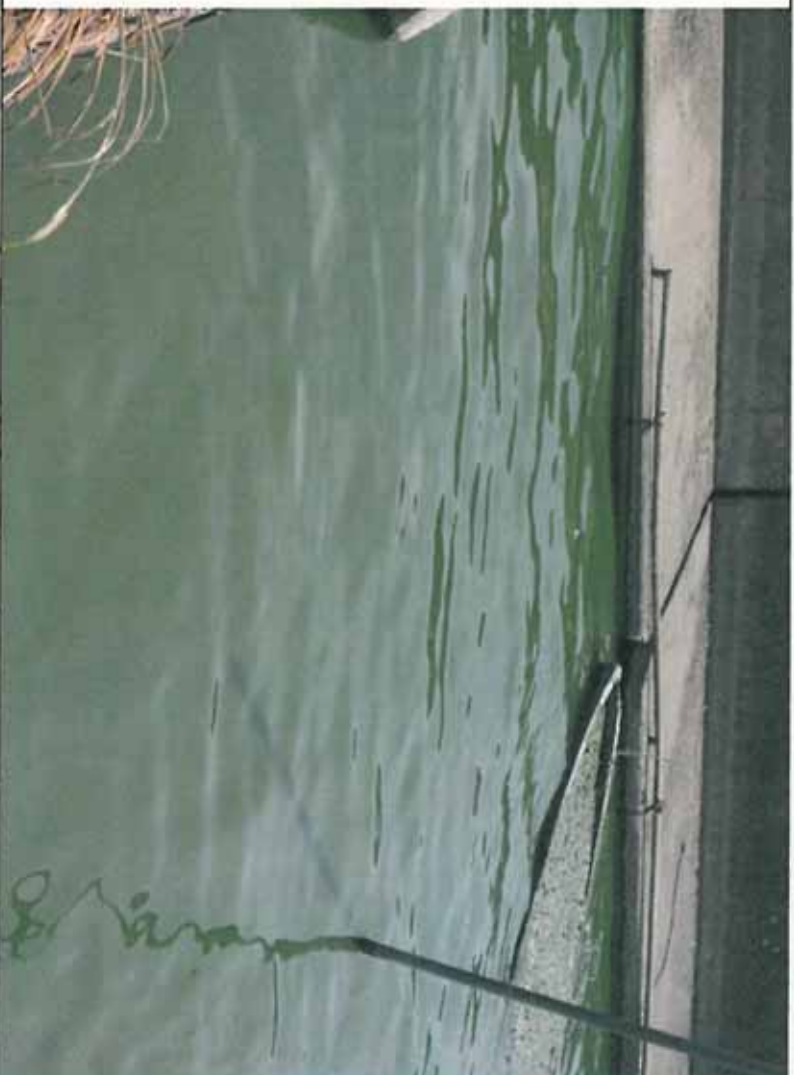
西浦左岸30.25km平山舟溜り

レベル3～4無臭

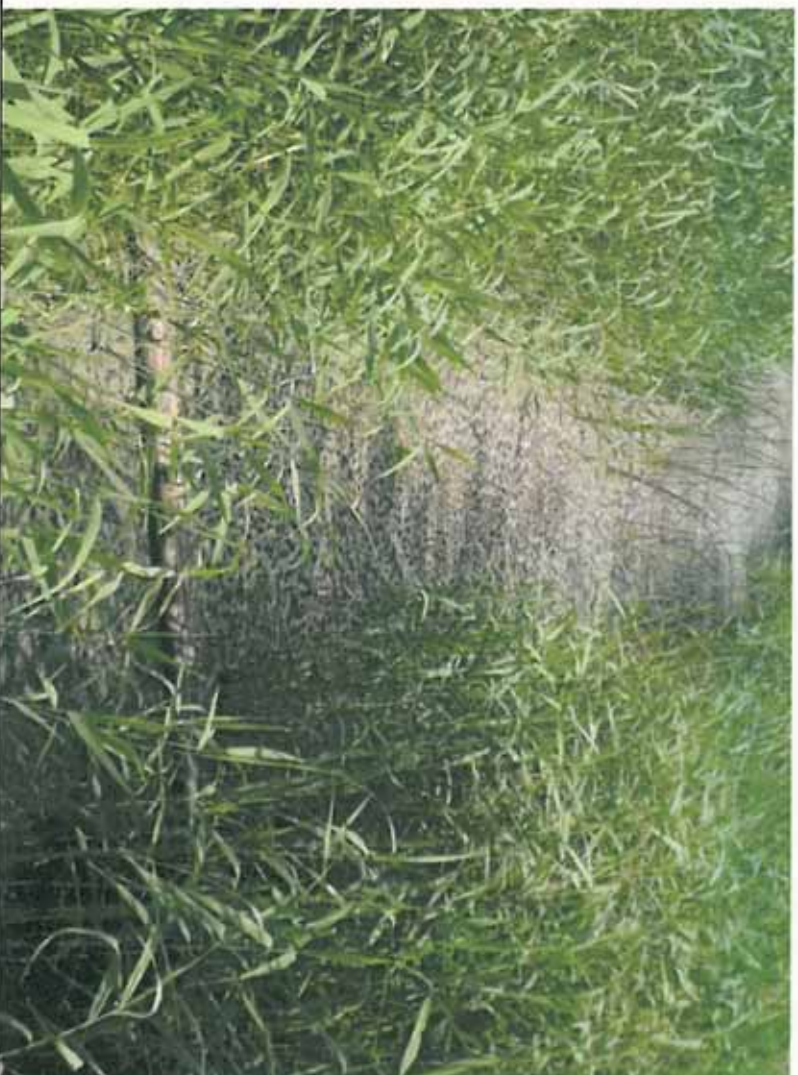
西浦左岸32.5km-30果植生帯

レベル6におい有り

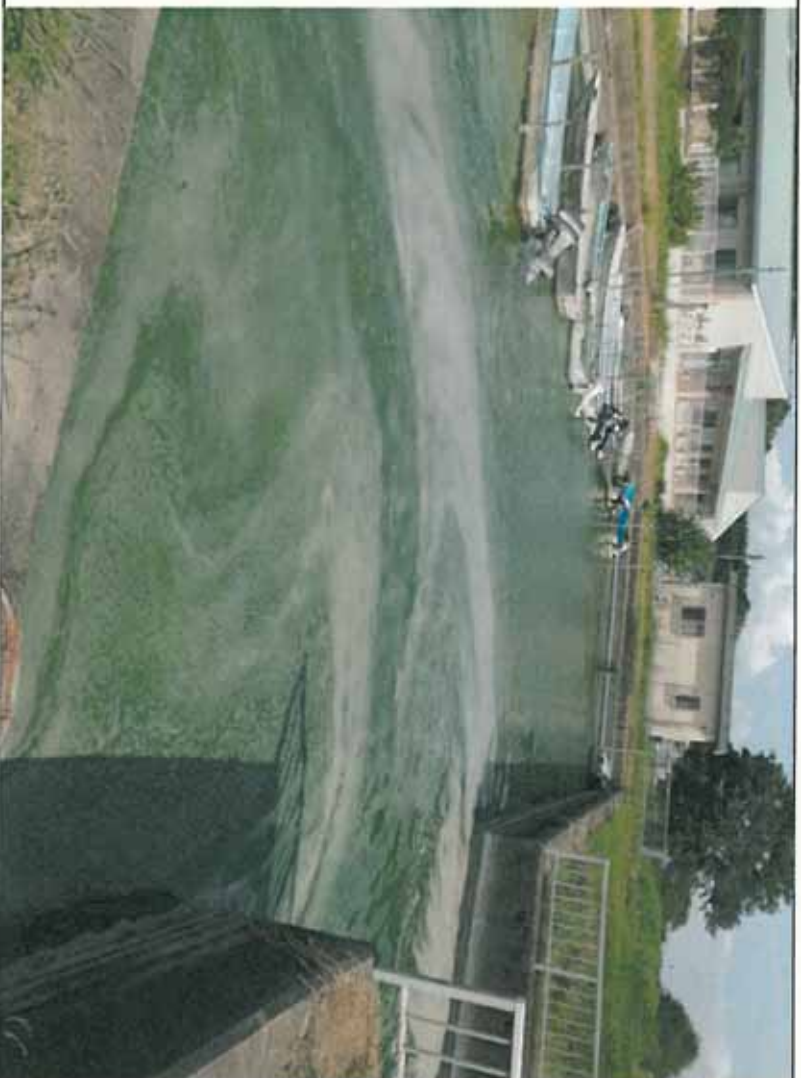
西浦左岸33km+100上高崎舟溜りレベル4にあり有り

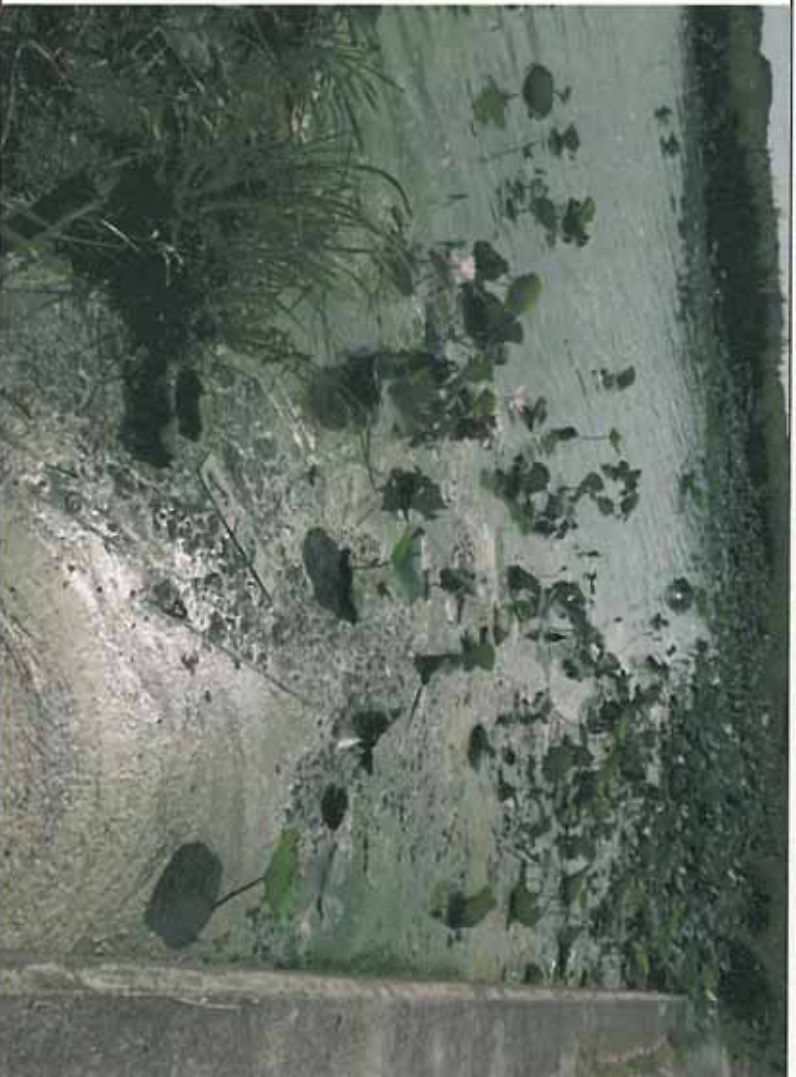
西浦左岸34km-40ハス群生地

レベル4～61におい有り

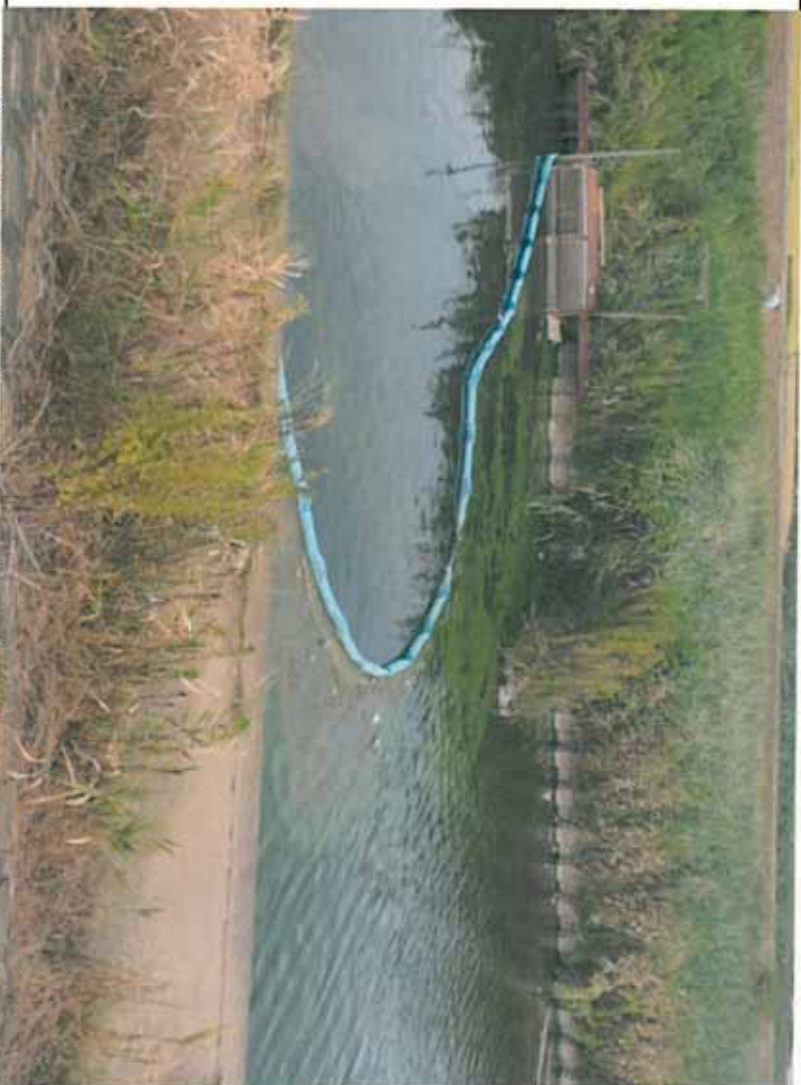
西浦左岸34.25km+100山王川河口から200m上流 レベル4無臭
