# 西浦アオコ発生・対策状況日誌

平成 24 年 8 月 31 日 (金)

所属: 麻生出張所

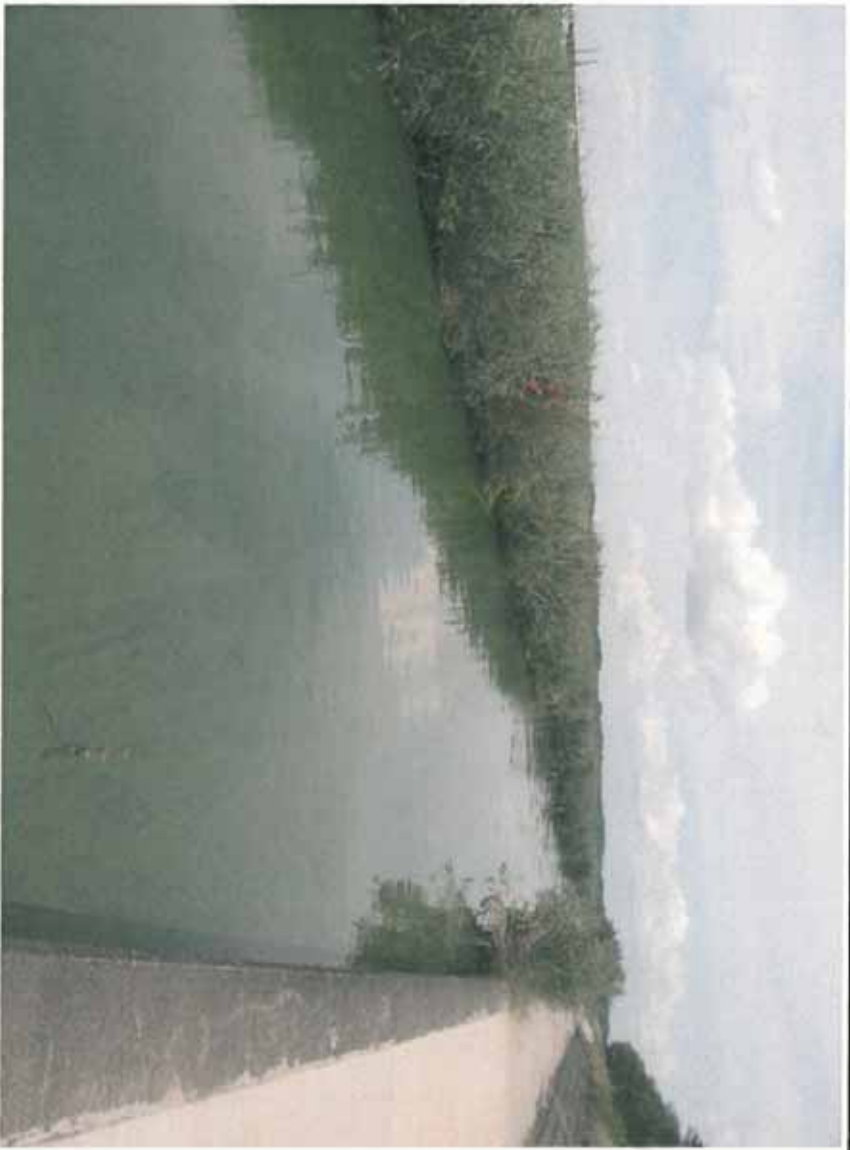
西浦中岸0.75km付近 レベル4(13:30)

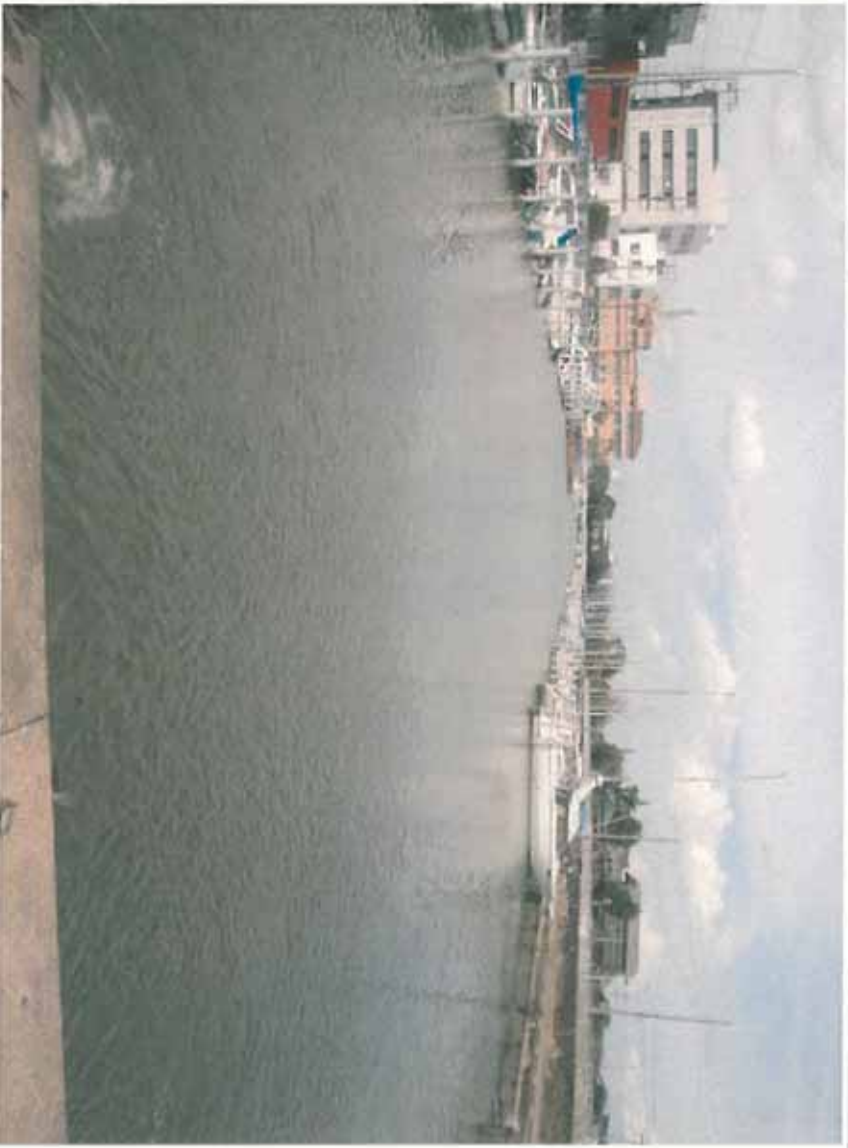
西浦中岸1.25km+200m レベル3～4(13:45)

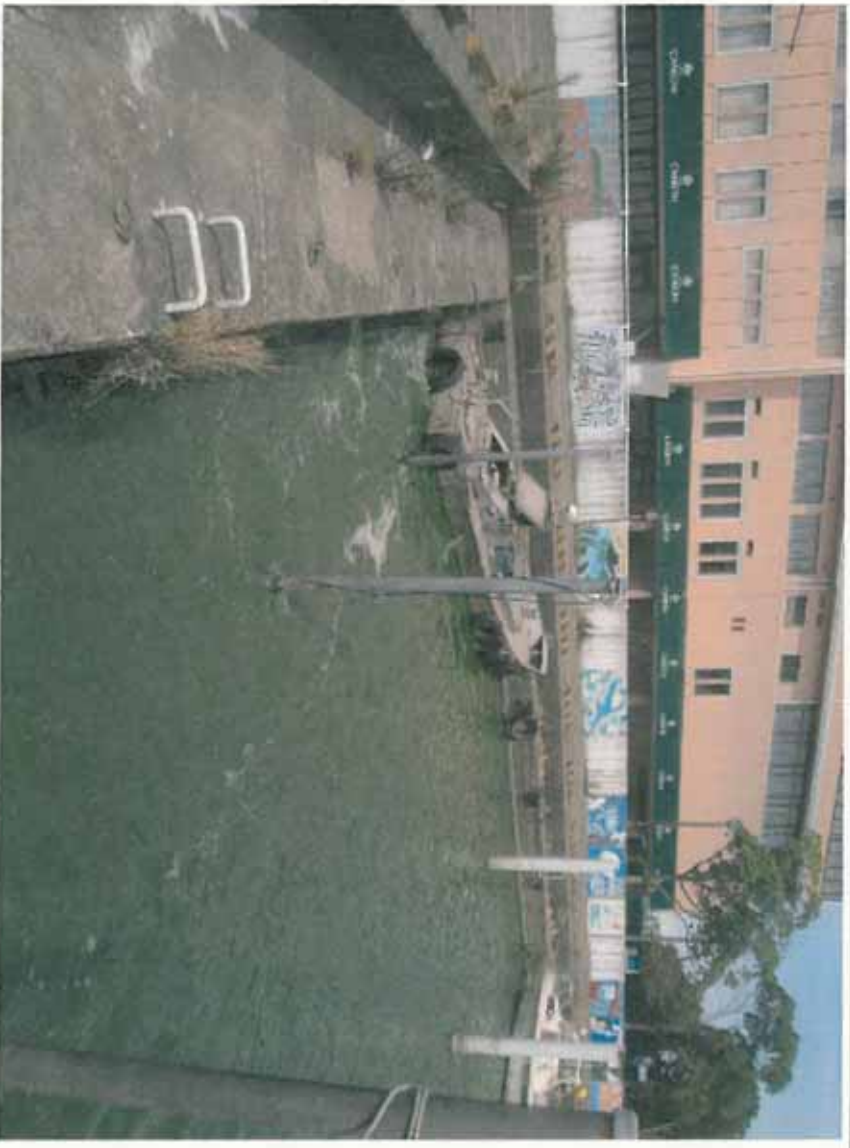
西浦中岸1.50km-100m レベル4(13:45)

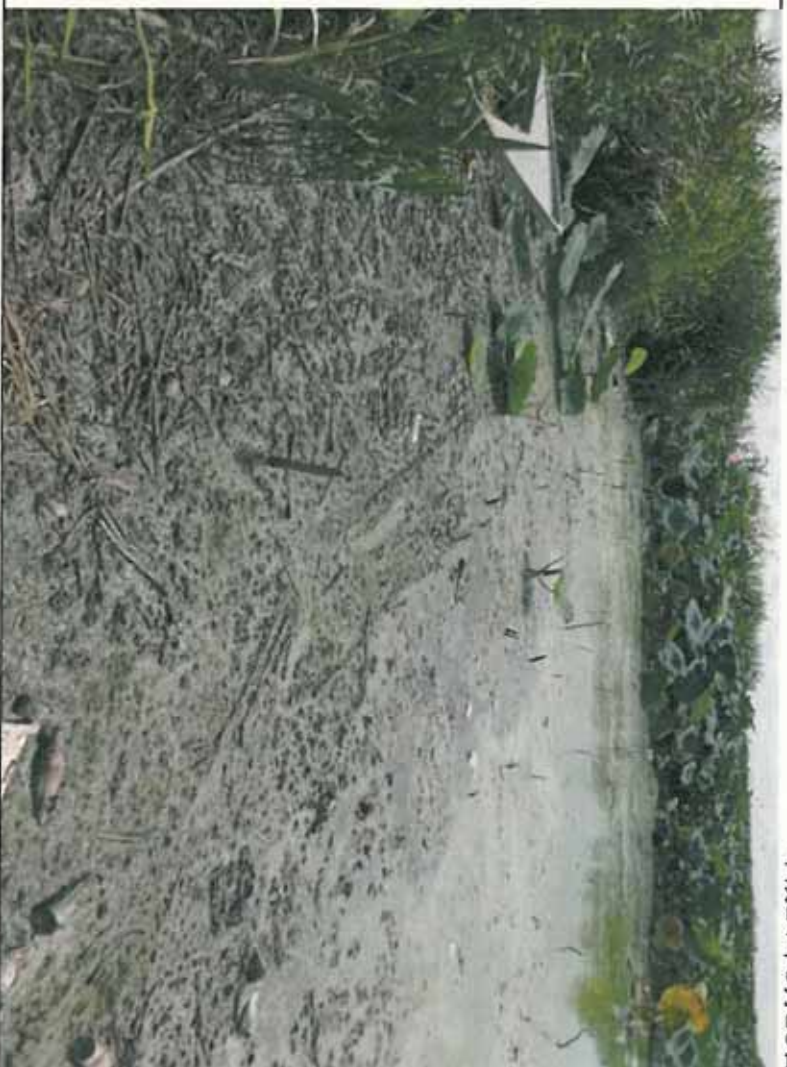
西浦左岸33.75km+50ハス群生地

レベル6 におい有り(湖面最大値)

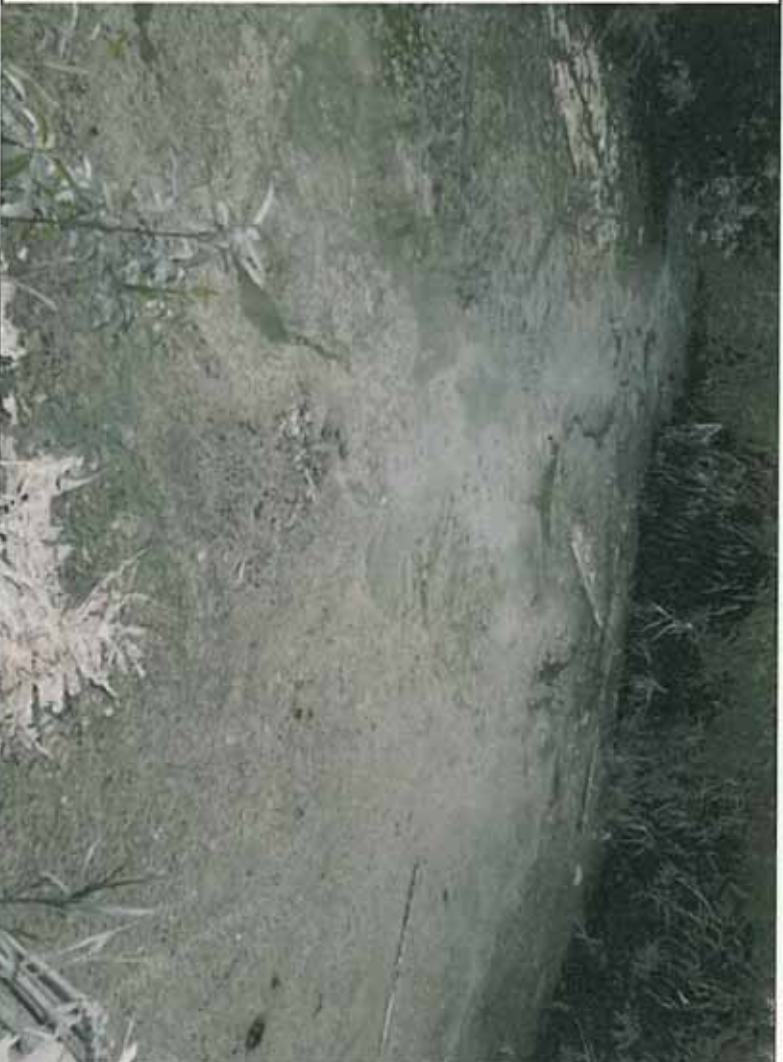
西浦左岸34.25km+100

レベル6 におい有り(湖面上流端)

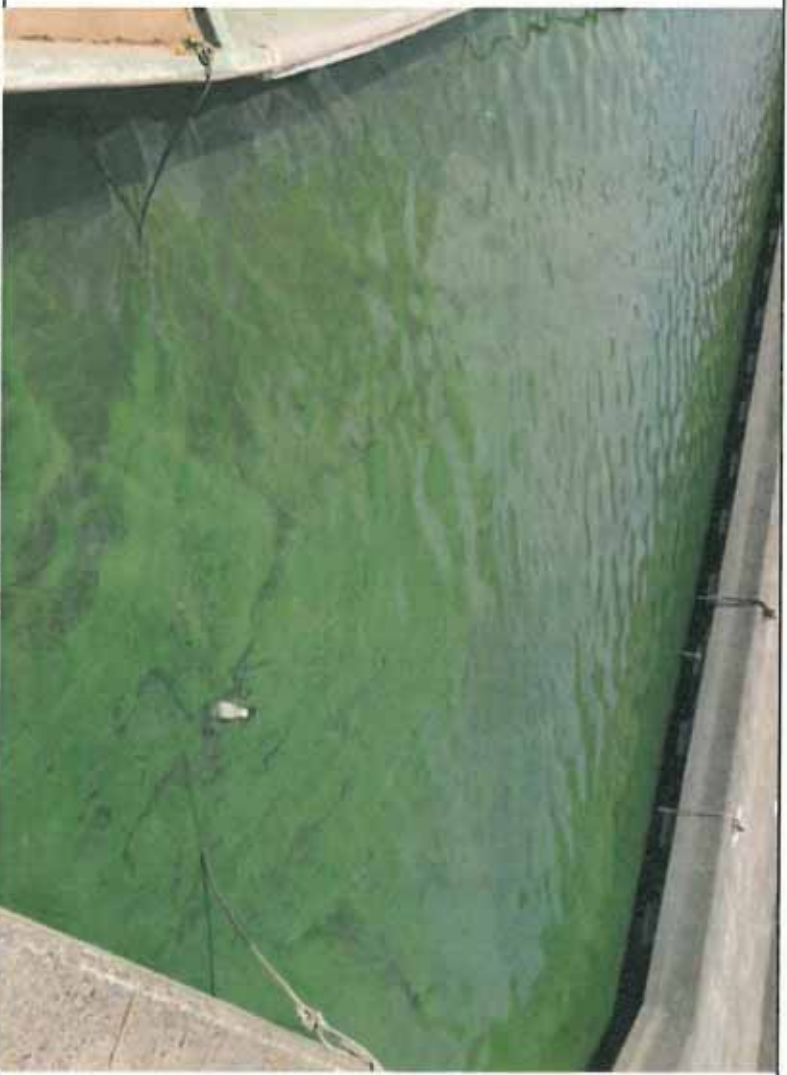
西浦左岸29.75km 御蔵舟溜り      レベル3～4 無臭

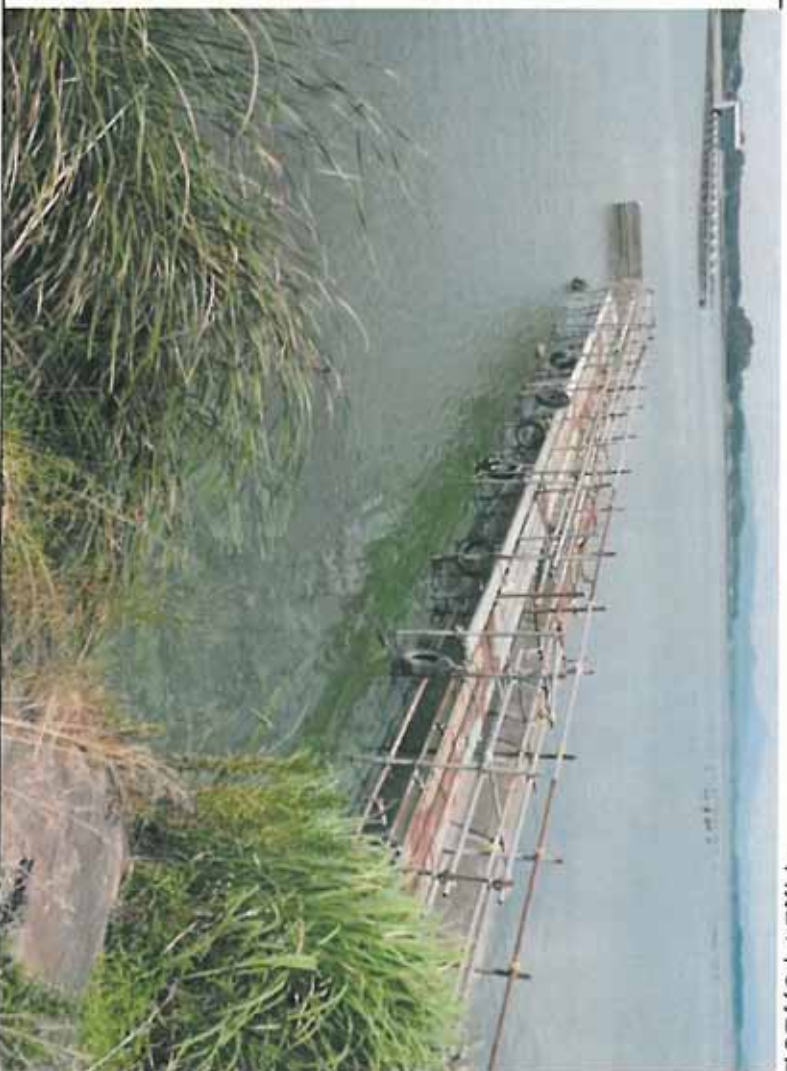
西浦左岸30.25km平山舟溜り レベル3～4無臭

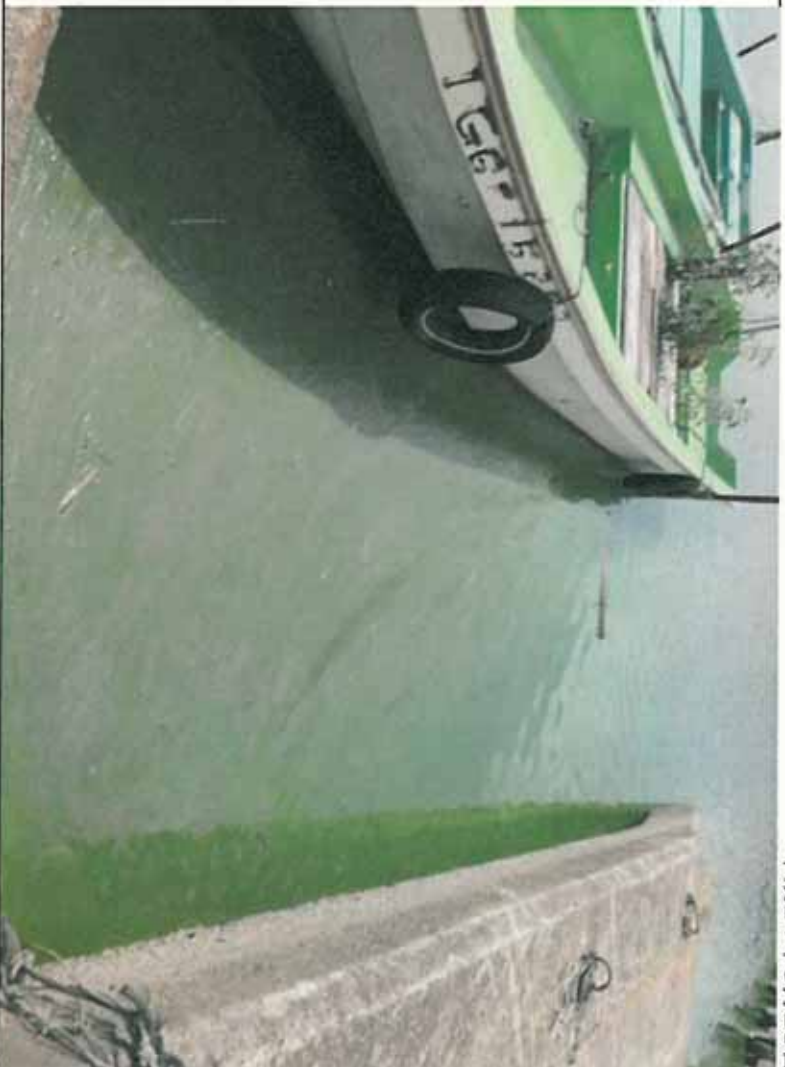
西浦左岸32.5km 下高崎舟溜り レベル4～5にあり

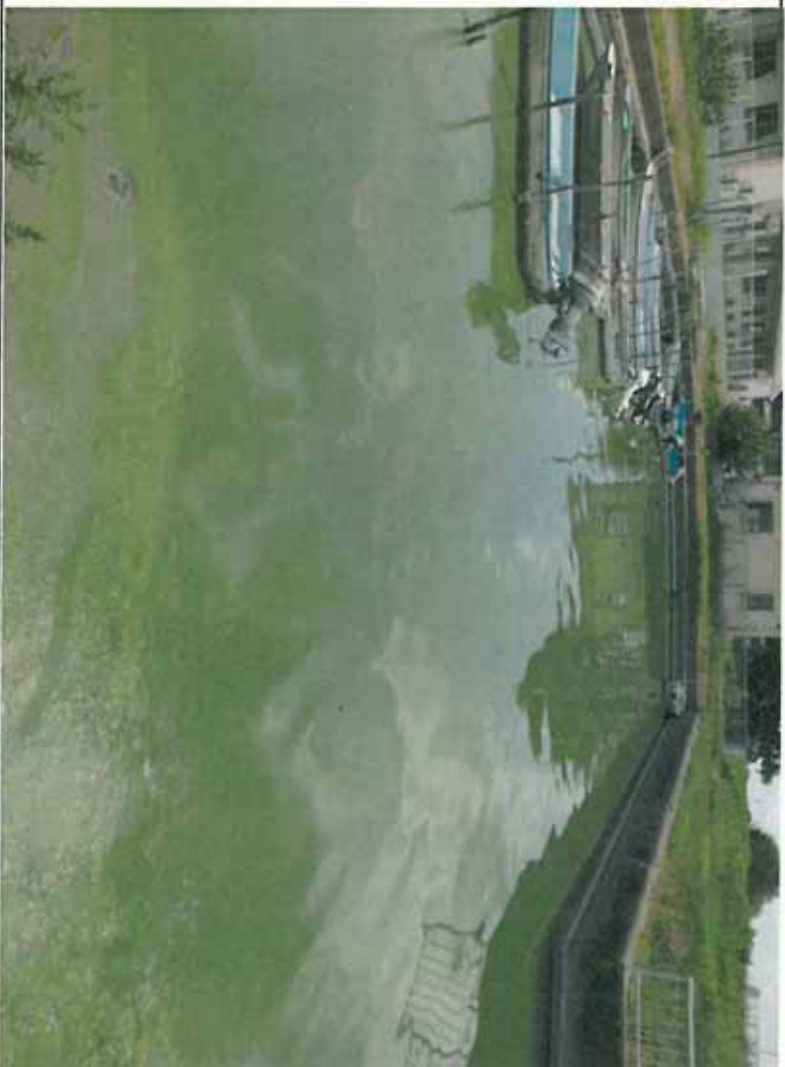
西浦左岸33km+100上高崎舟溜り レベル4～5にあり

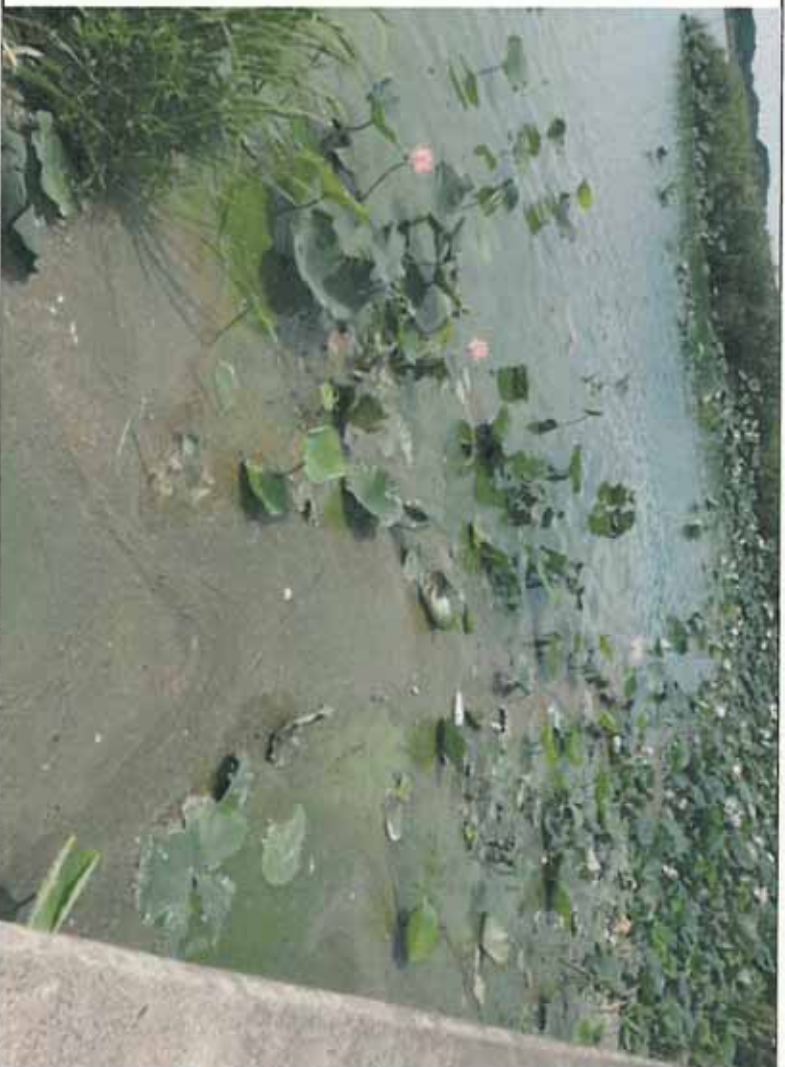
西浦左岸34km-60

レベル4~5Iにおい有り

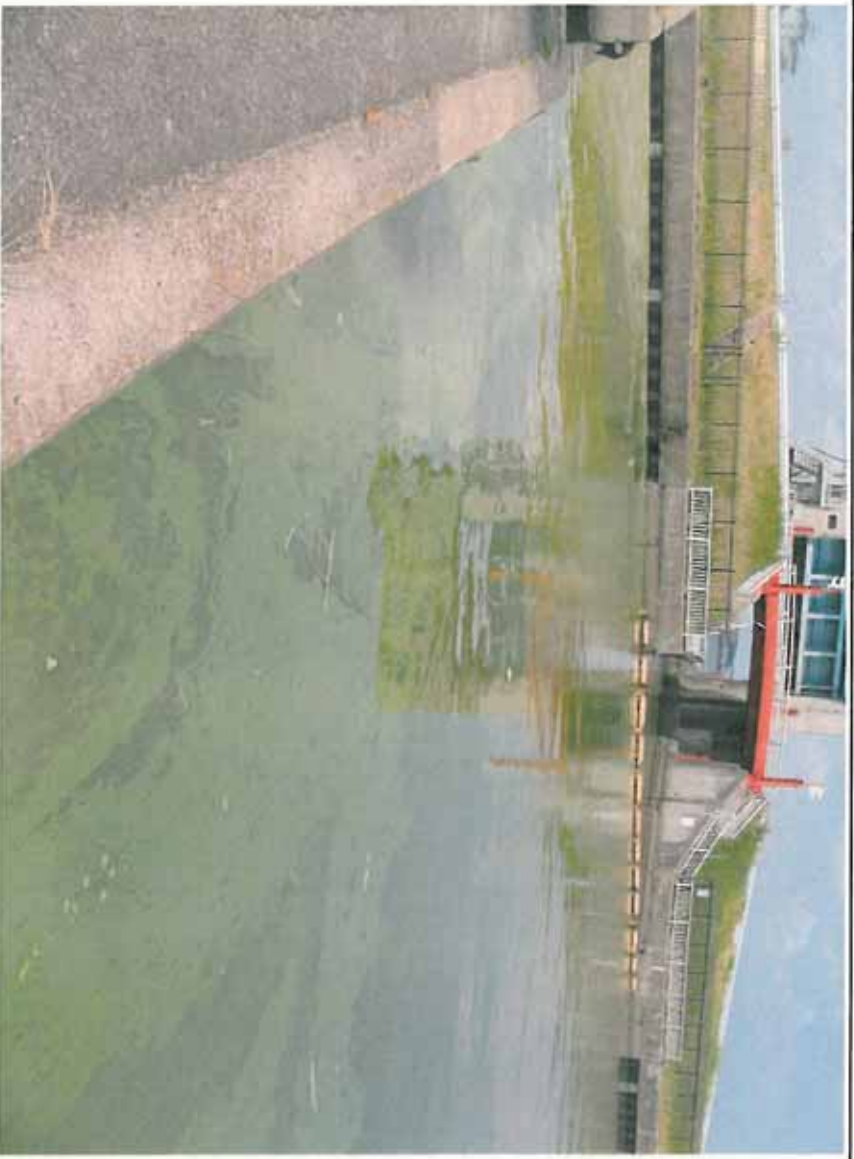
西浦右岸48.5km+100m 霞ボート レベル3～5

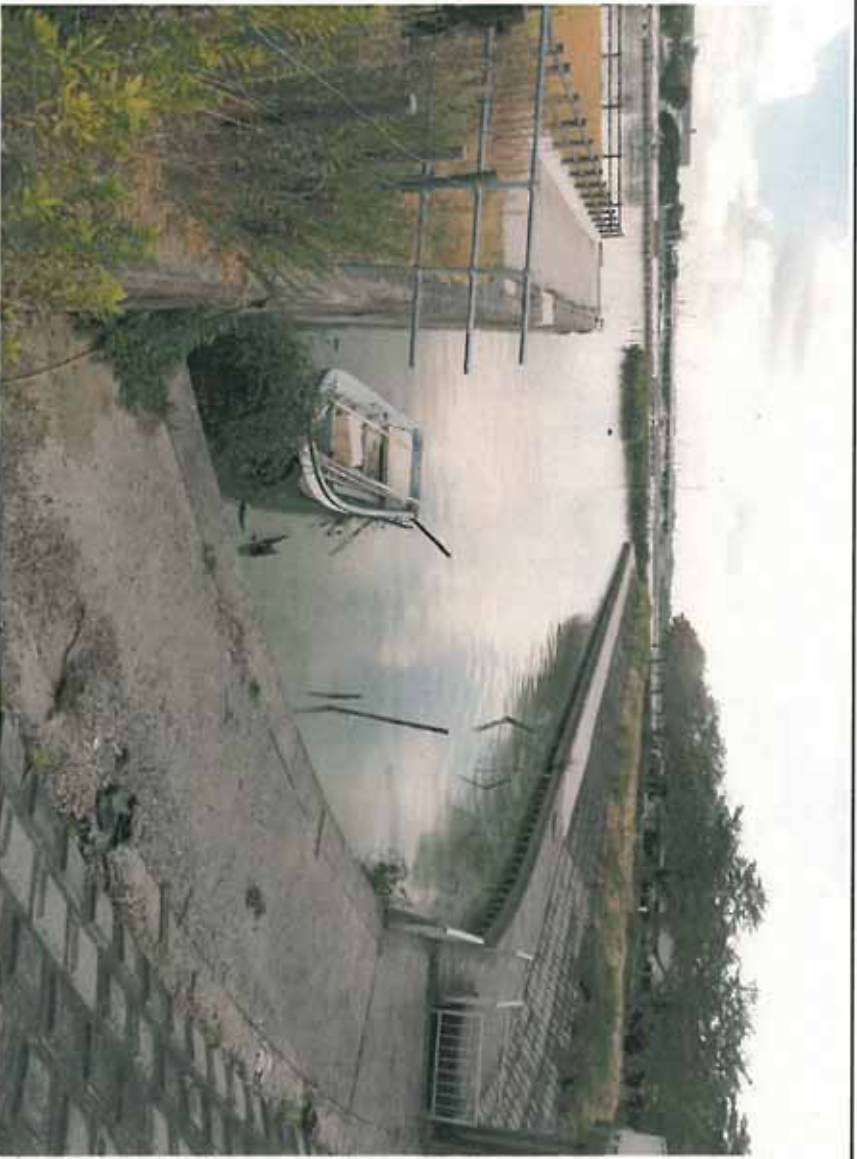
西浦中岸1.00km-50m レベル4

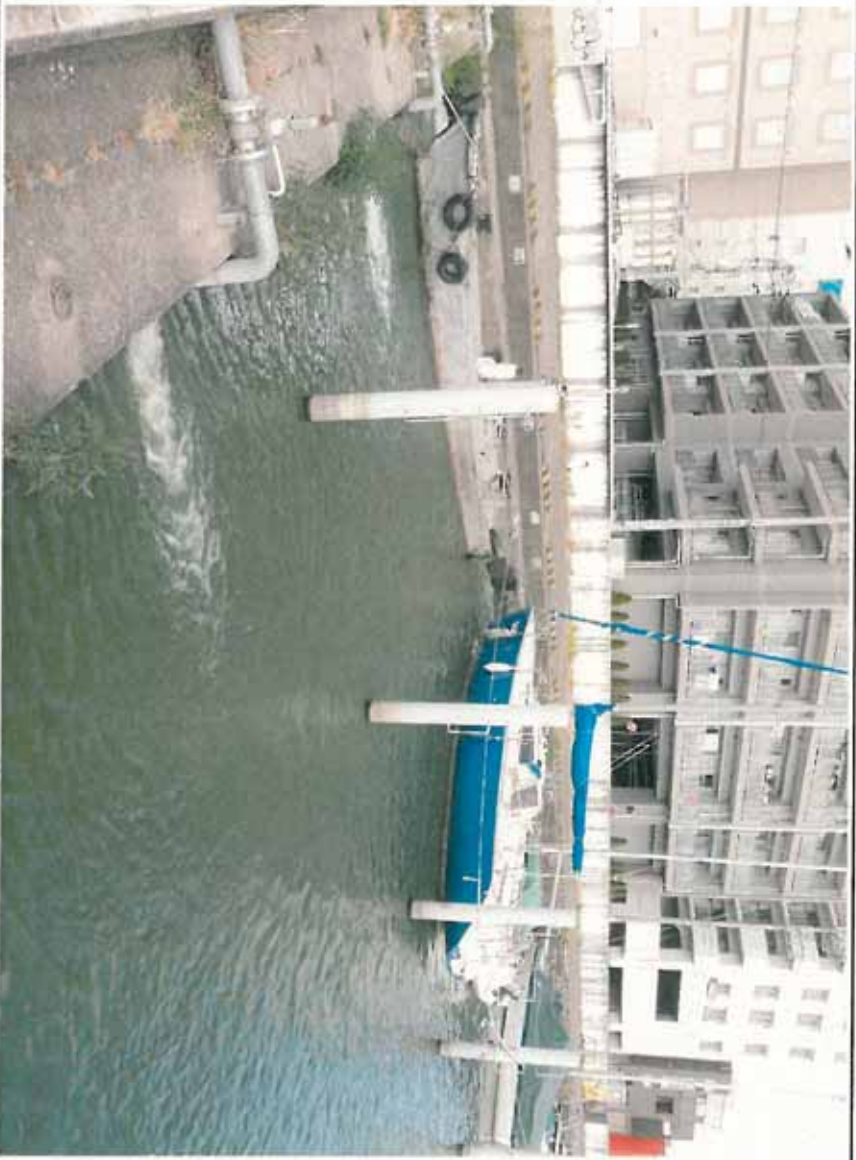
西浦中岸1.25km+200m レベル3

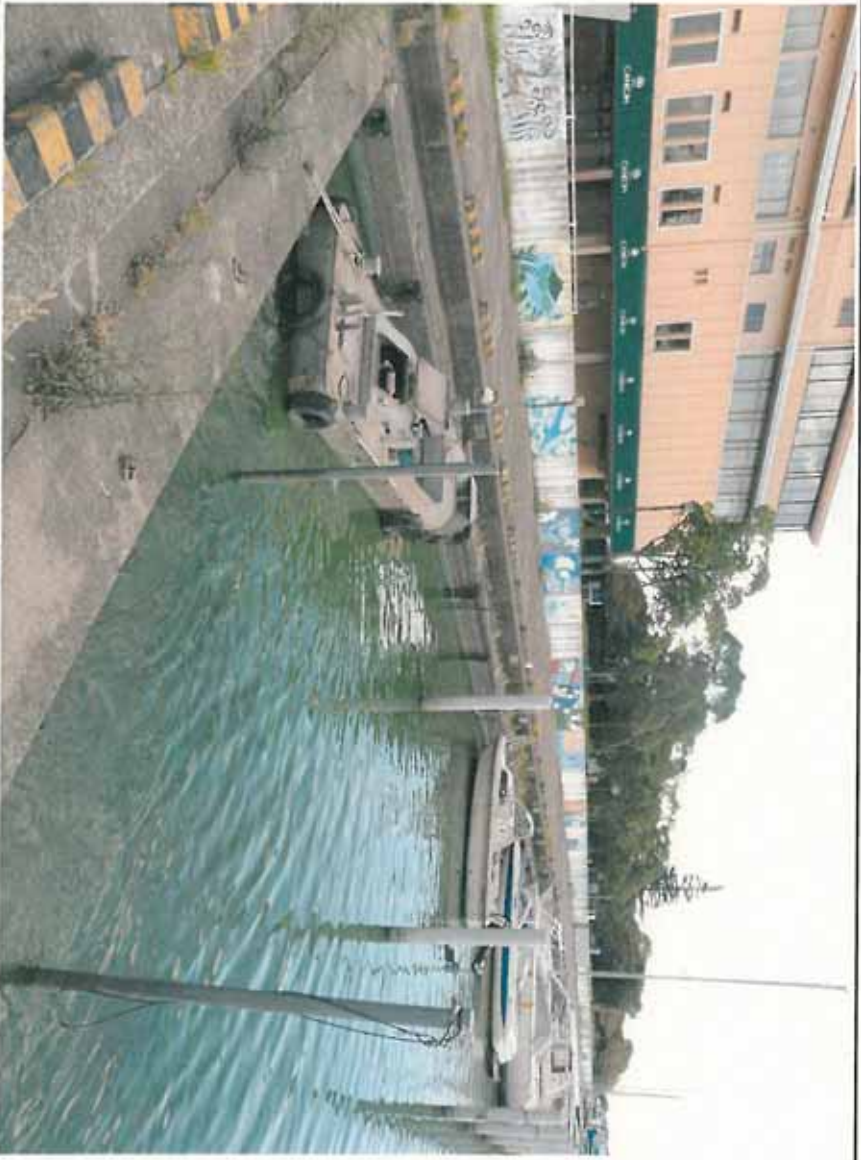
西浦中岸1.50km-100m レベル4

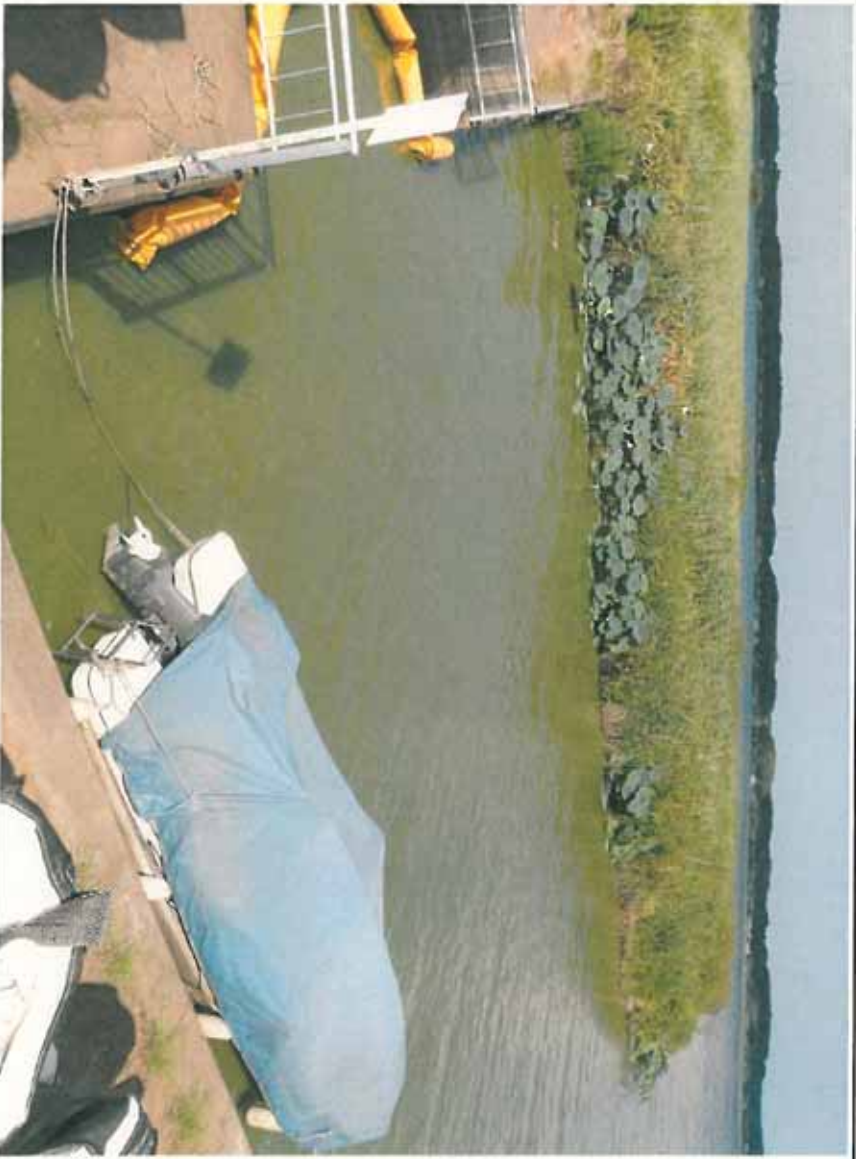
西浦中岸36.50km-70m レベル3~4

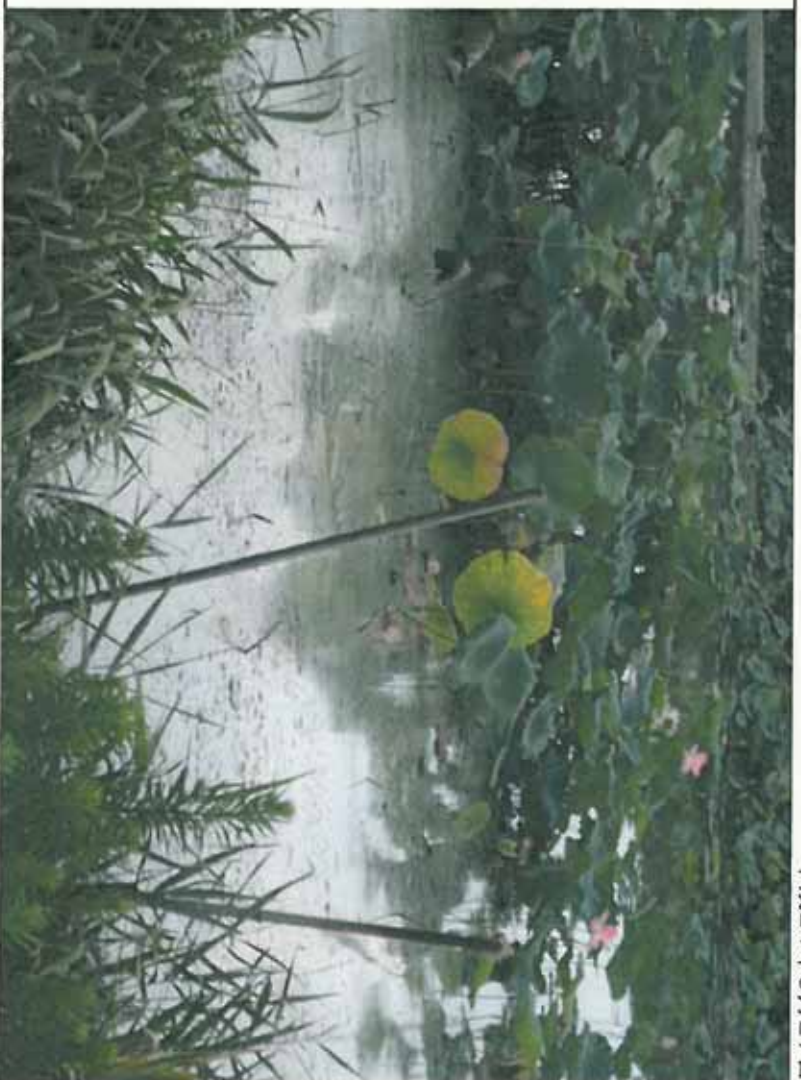
西浦左岸33.75km+50ハズ群生地

レベル6 におい有り(湖面最大値)

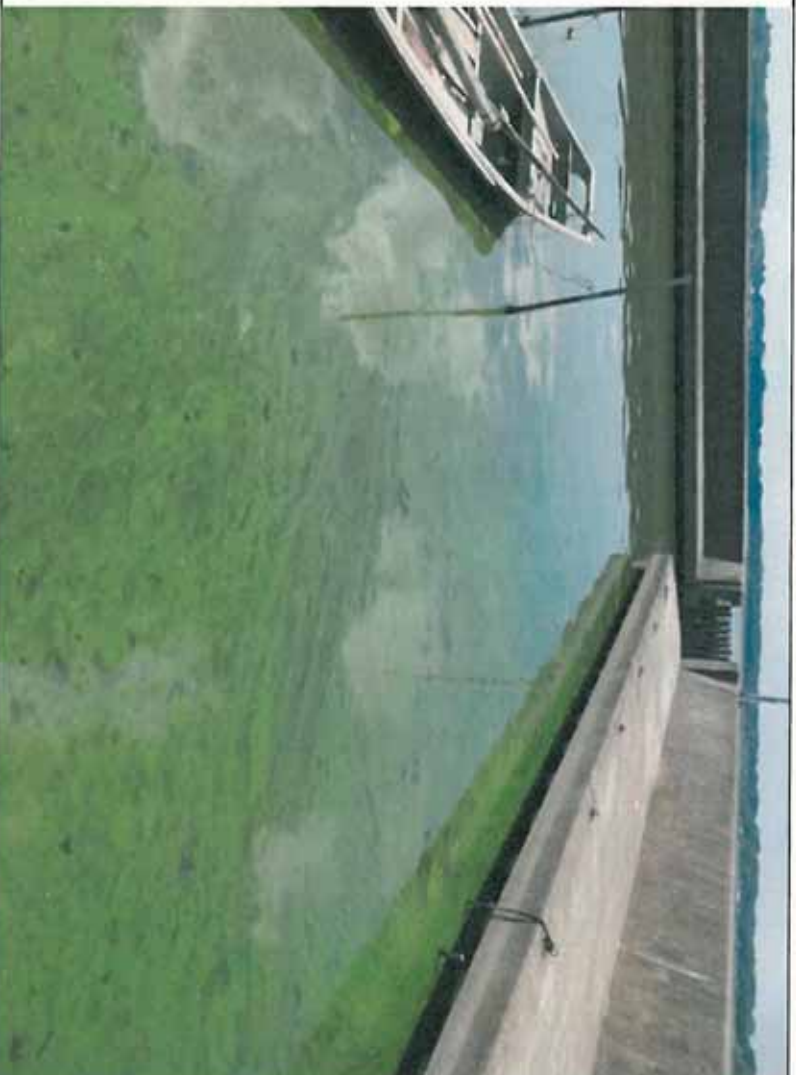
西浦左岸29.75km御蔵舟溜り

レベル3～4無臭

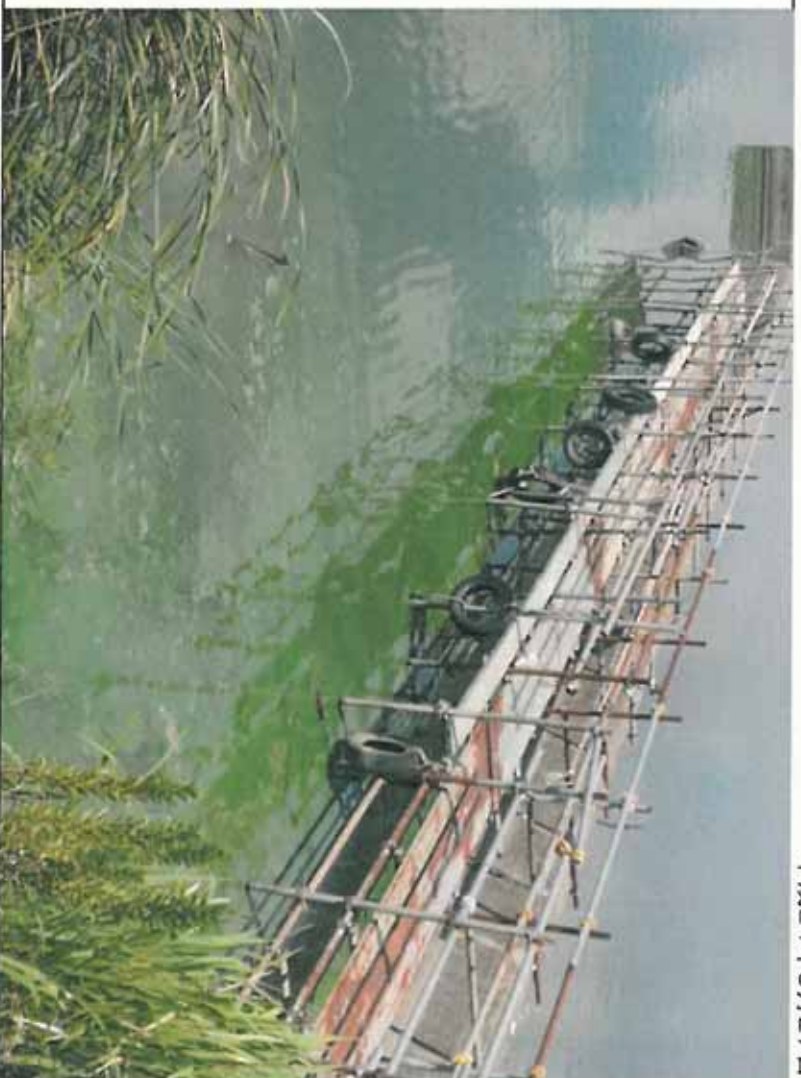
西浦左岸30.25km平山舟溜り      レベル3～4無臭

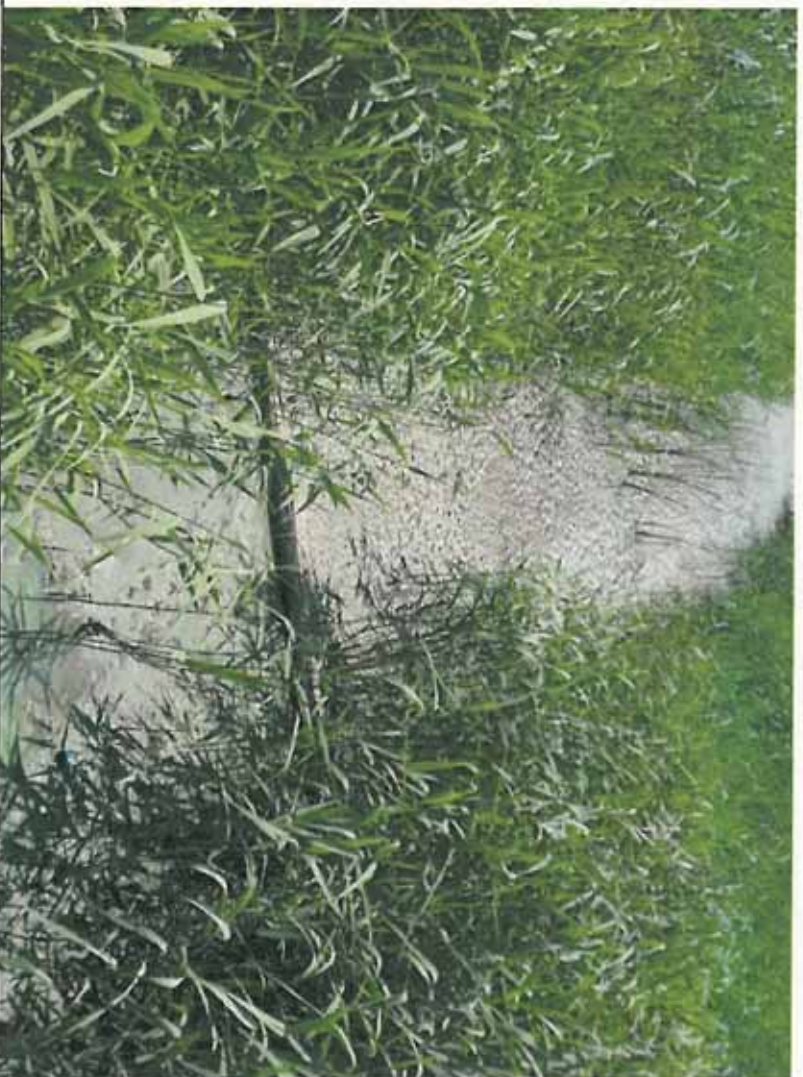
西浦左岸32.5km-30県植生帯      レベル6Iにおい有り

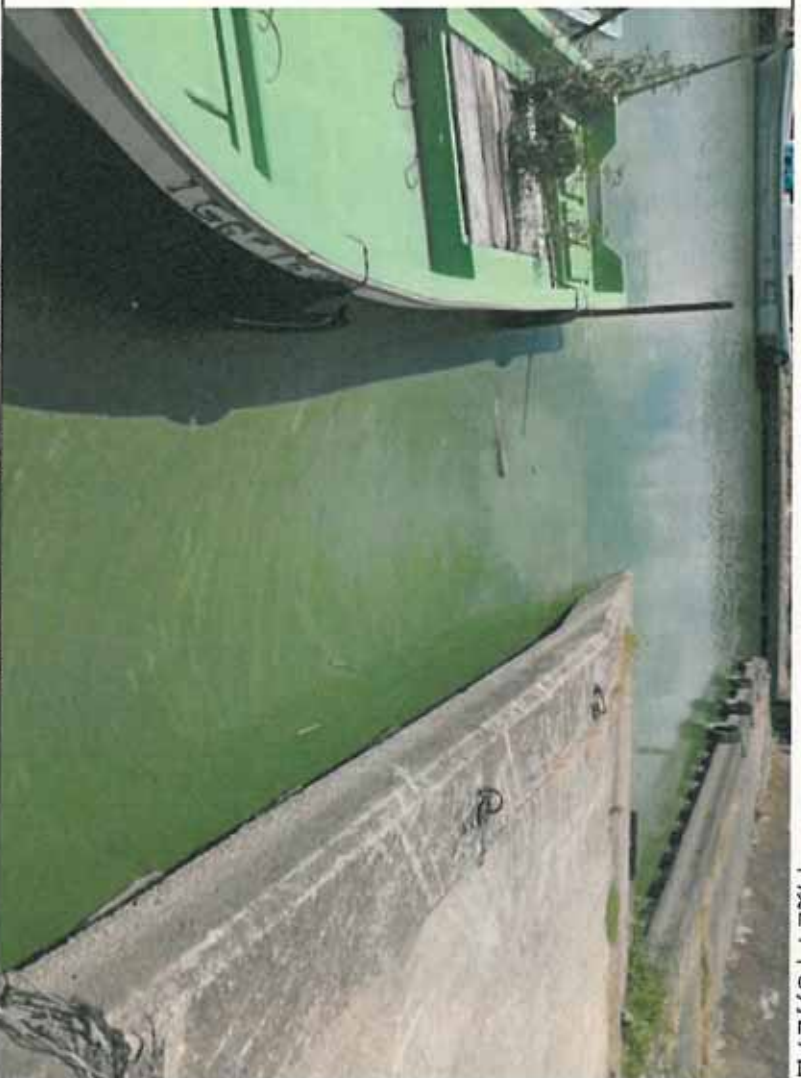
西浦左岸32.5km下高崎舟溜り レベル4～5にあり

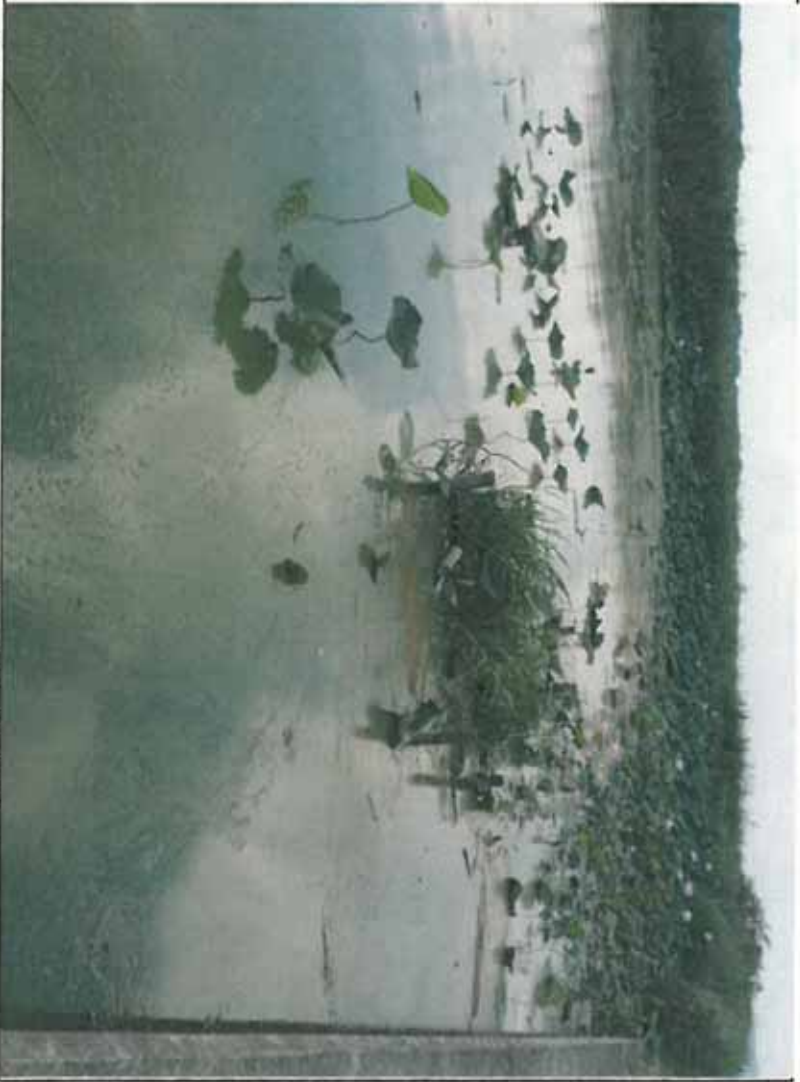
西浦左岸34km-60

レベル4～5におい有り

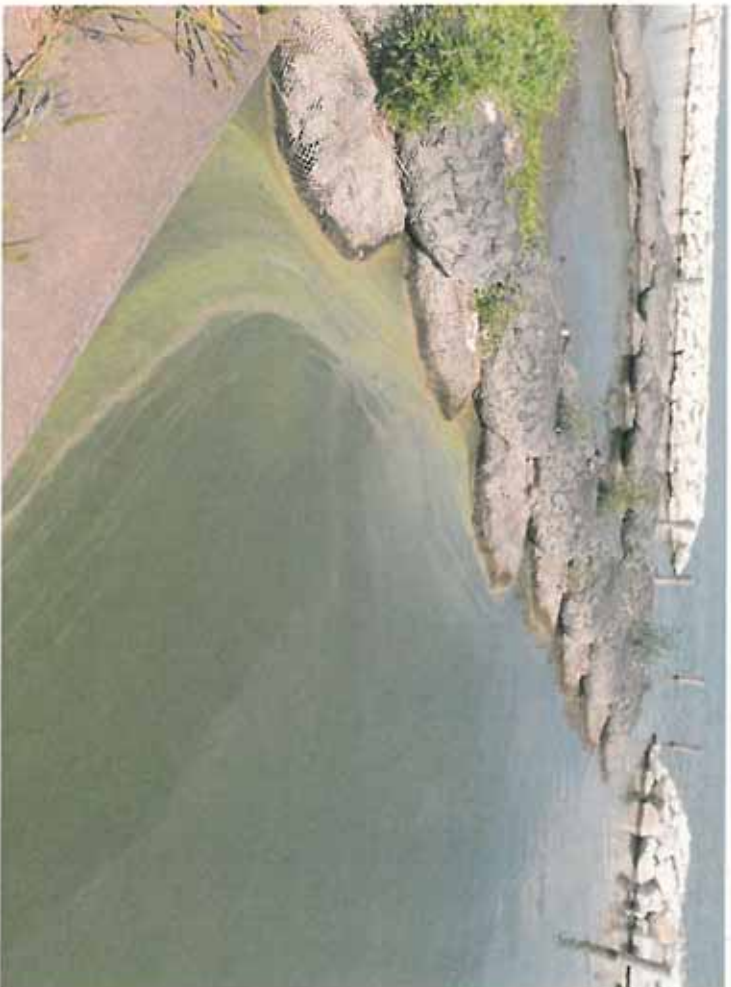
北浦右岸5.75 km      レベル2      無臭

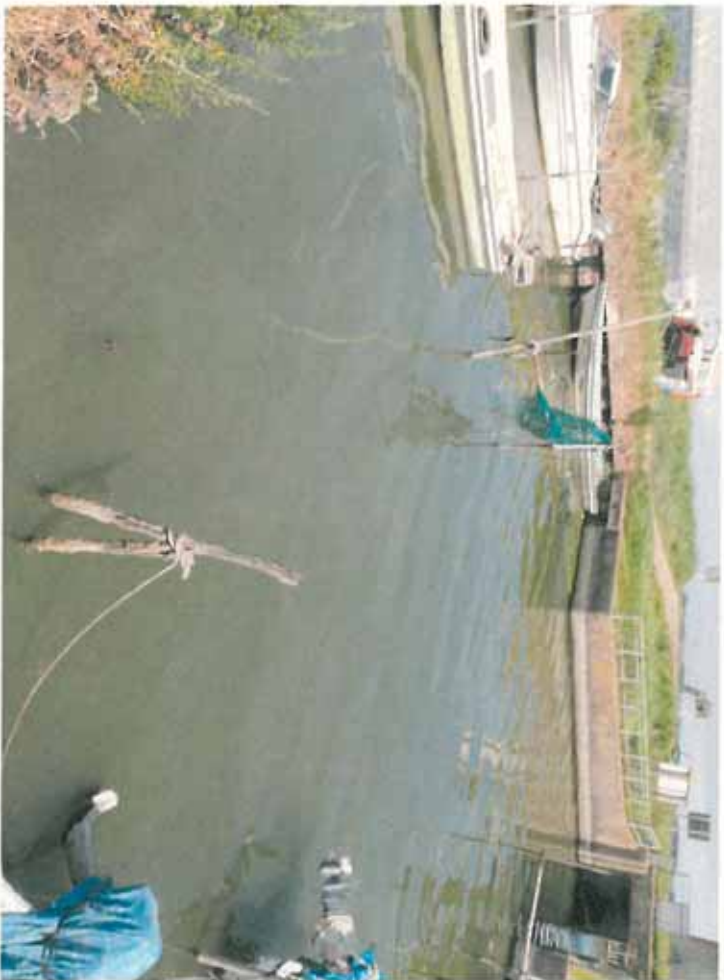
北浦右岸5.25 km      レベル 2   無臭

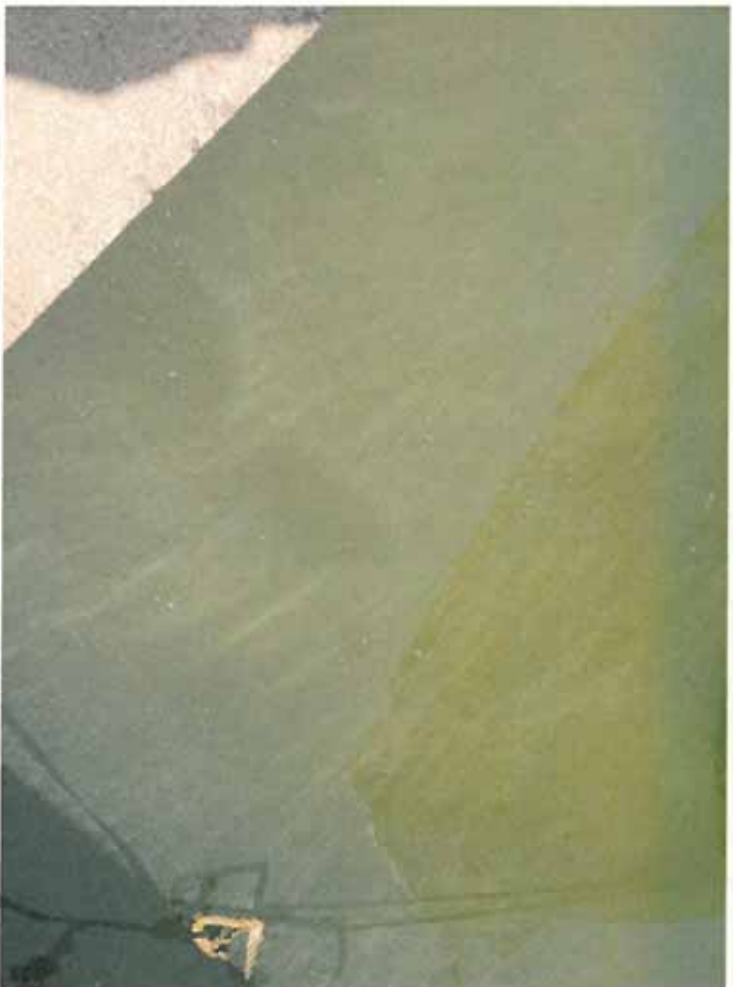
北浦右岸5.25 km      レベル 2   無臭

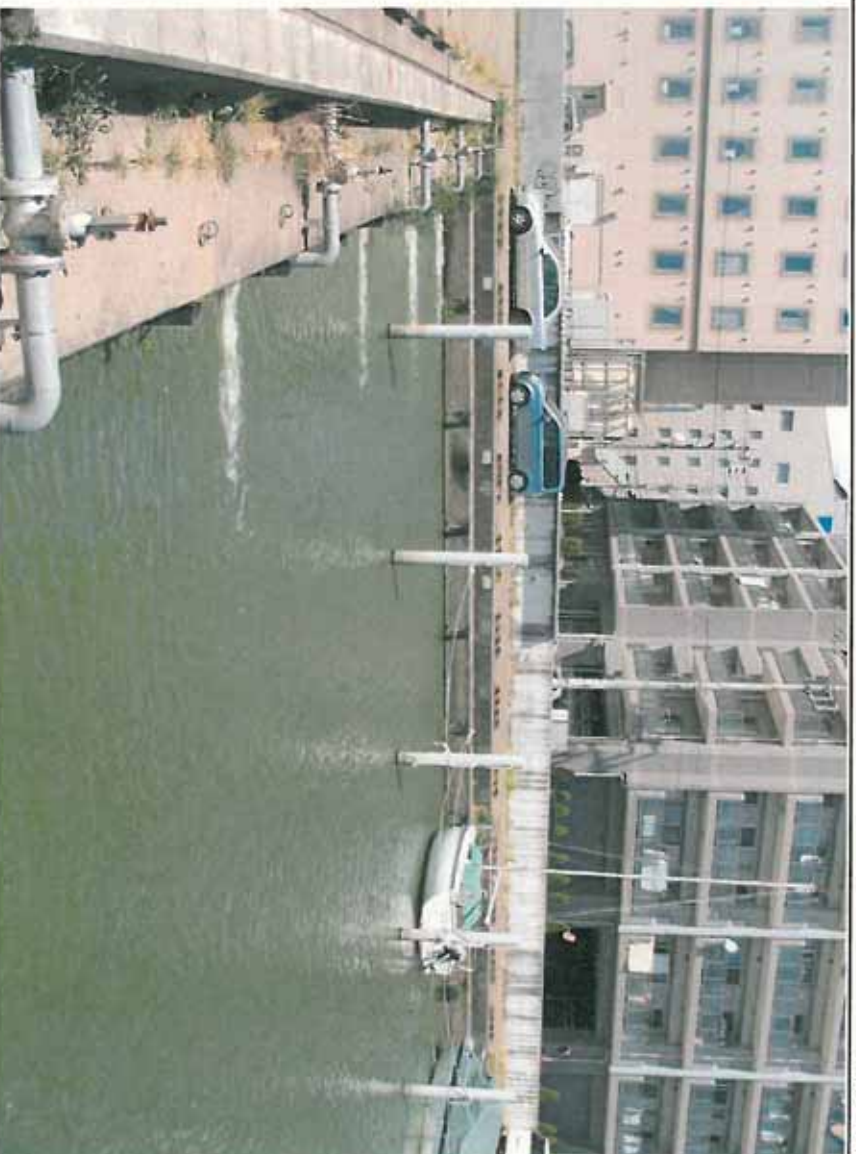
西浦中岸1.25km+200m レベル3~4

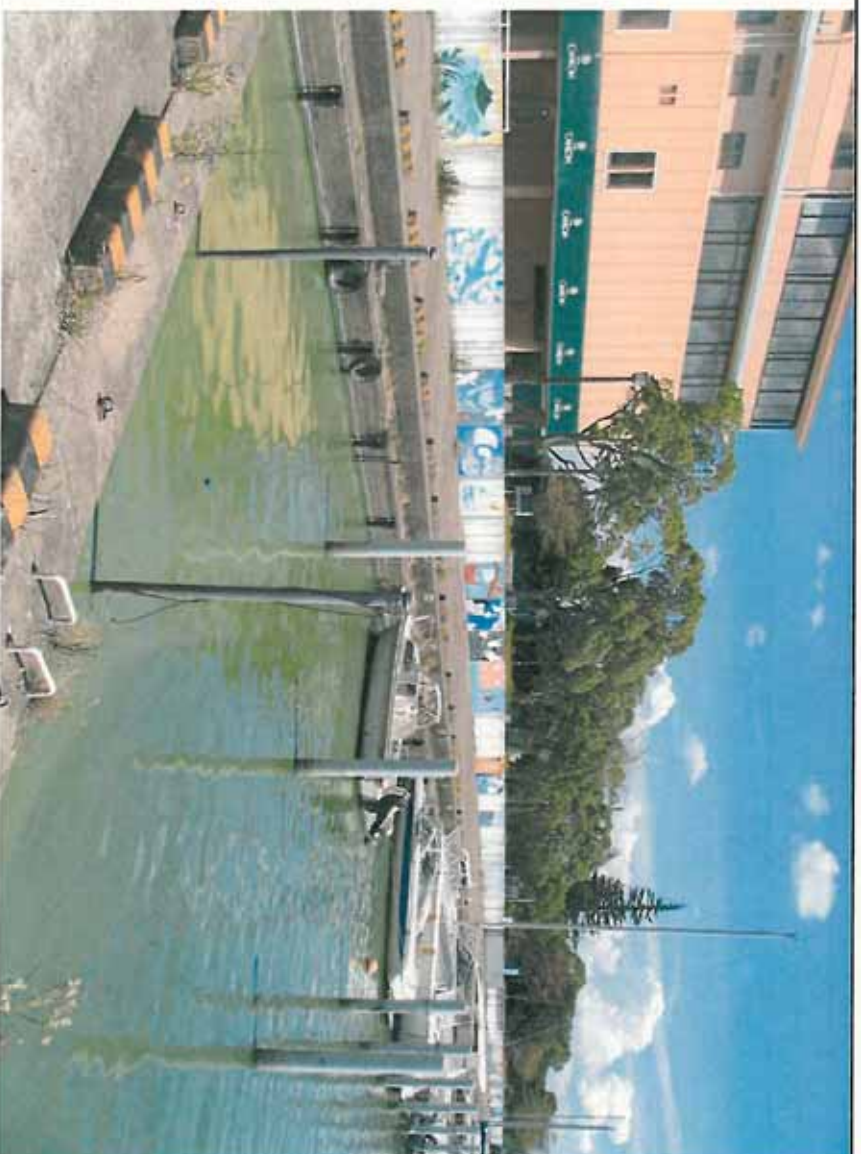
西浦中岸1.50km-100m レベル4
