# 西浦アオコ発生・対策状況日誌

平成 24 年 8 月 31 日 (金)

所属: 麻生出張所

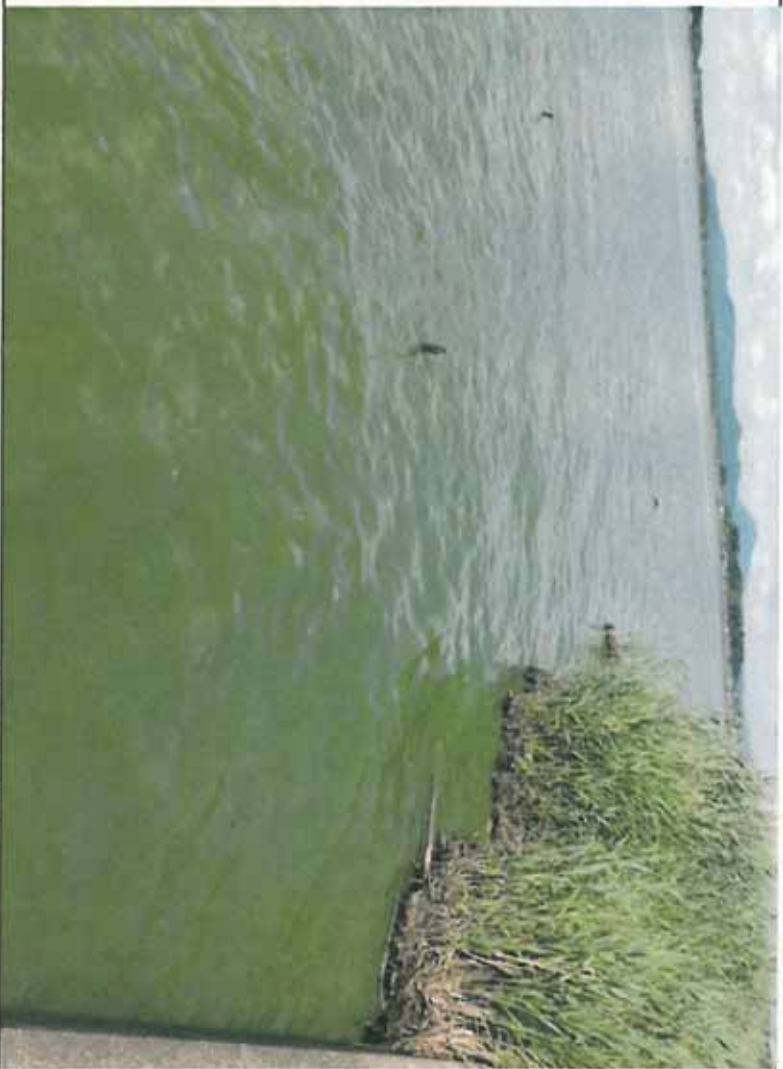
西浦左岸32.75km

レベル3 無臭(湖面下流端)

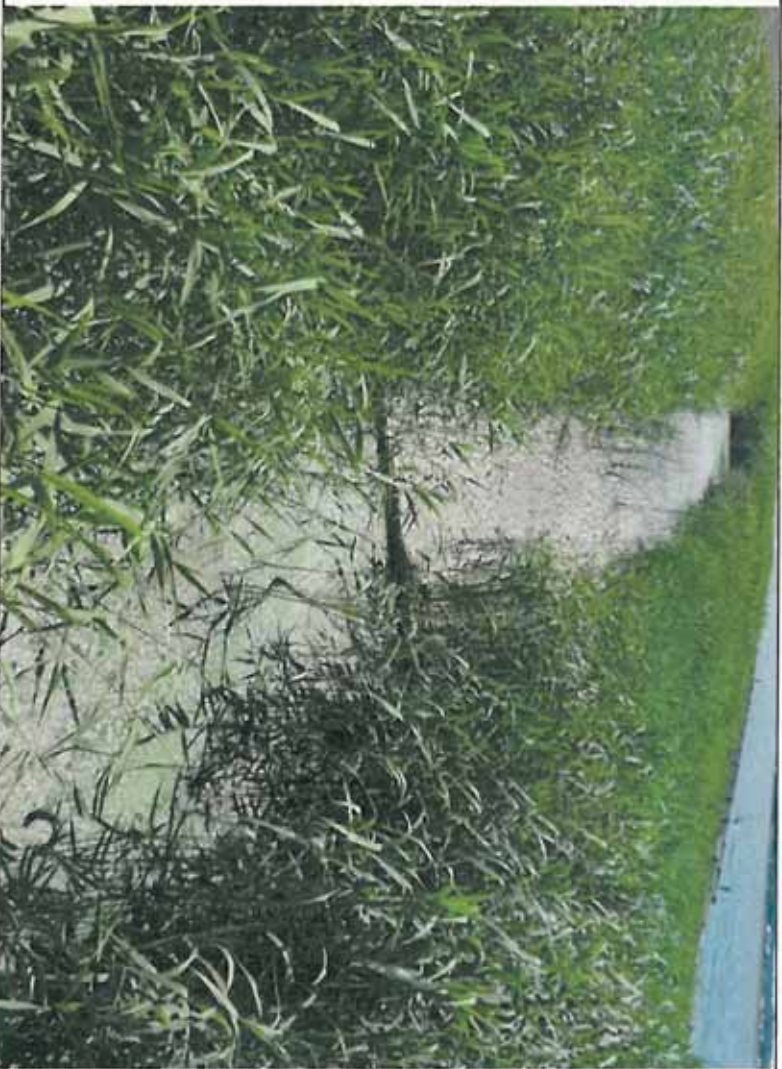
西浦左岸32.5km-30県植生帯

レベル6|におい有り

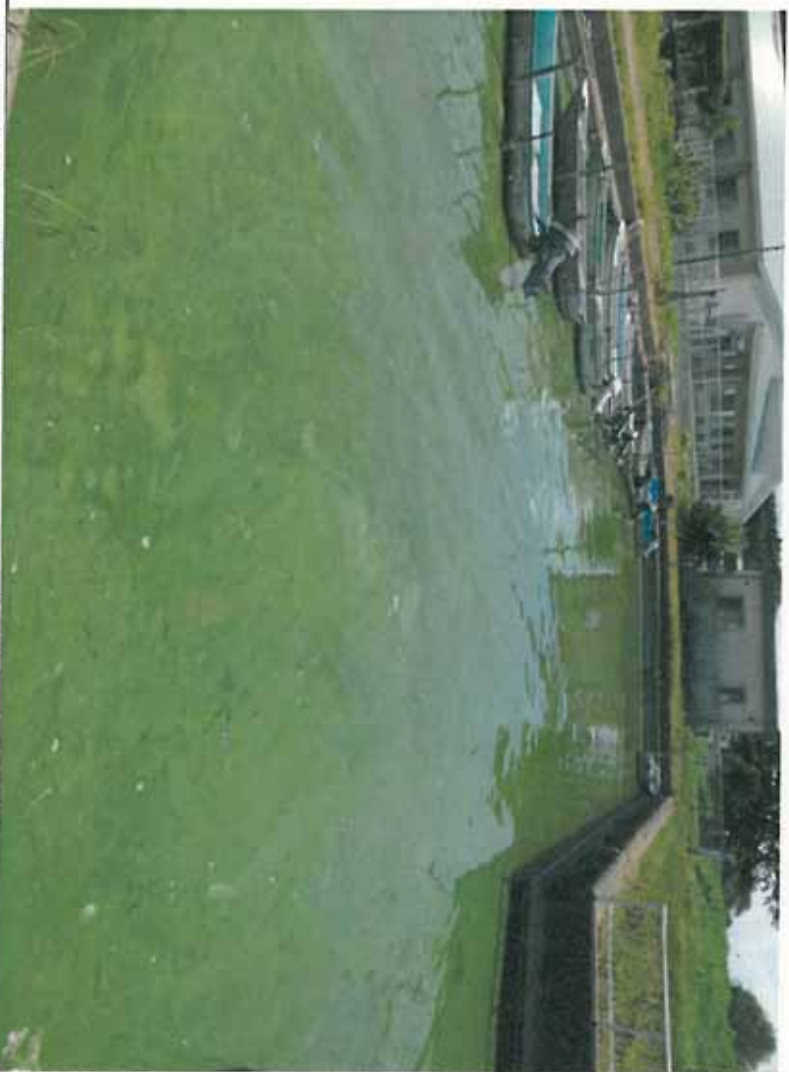
西浦左岸33km+100上高崎舟溜り

レベル4～5におい有り

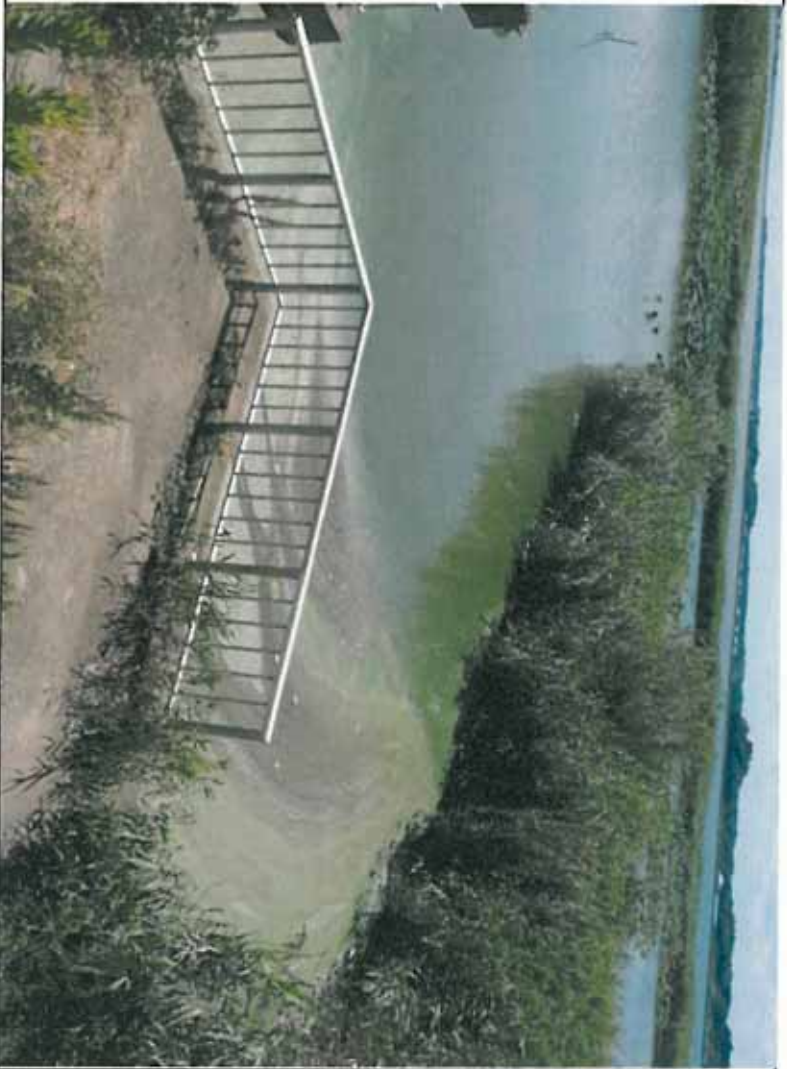
西浦左岸34km-100上高崎排水樋門前 レベル4～6にあり

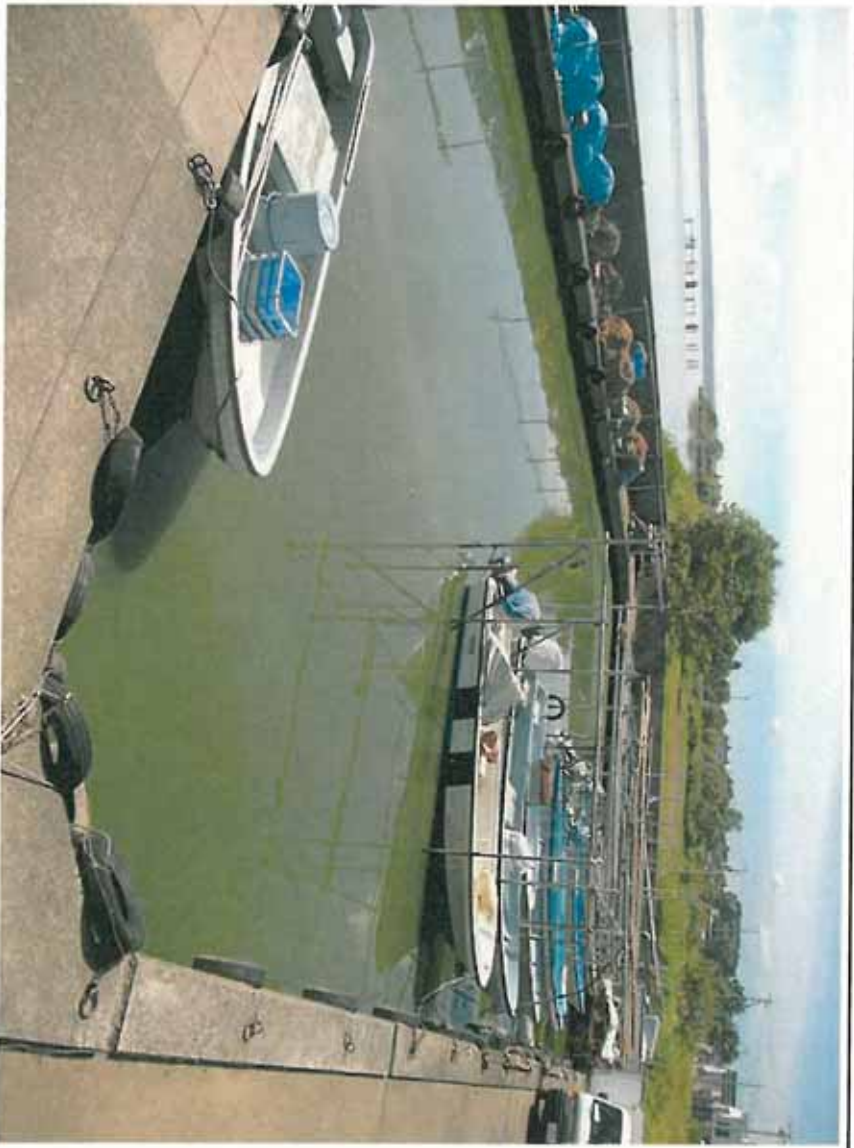
西浦右岸(蓮河原舟溜)レベル2(8:41)

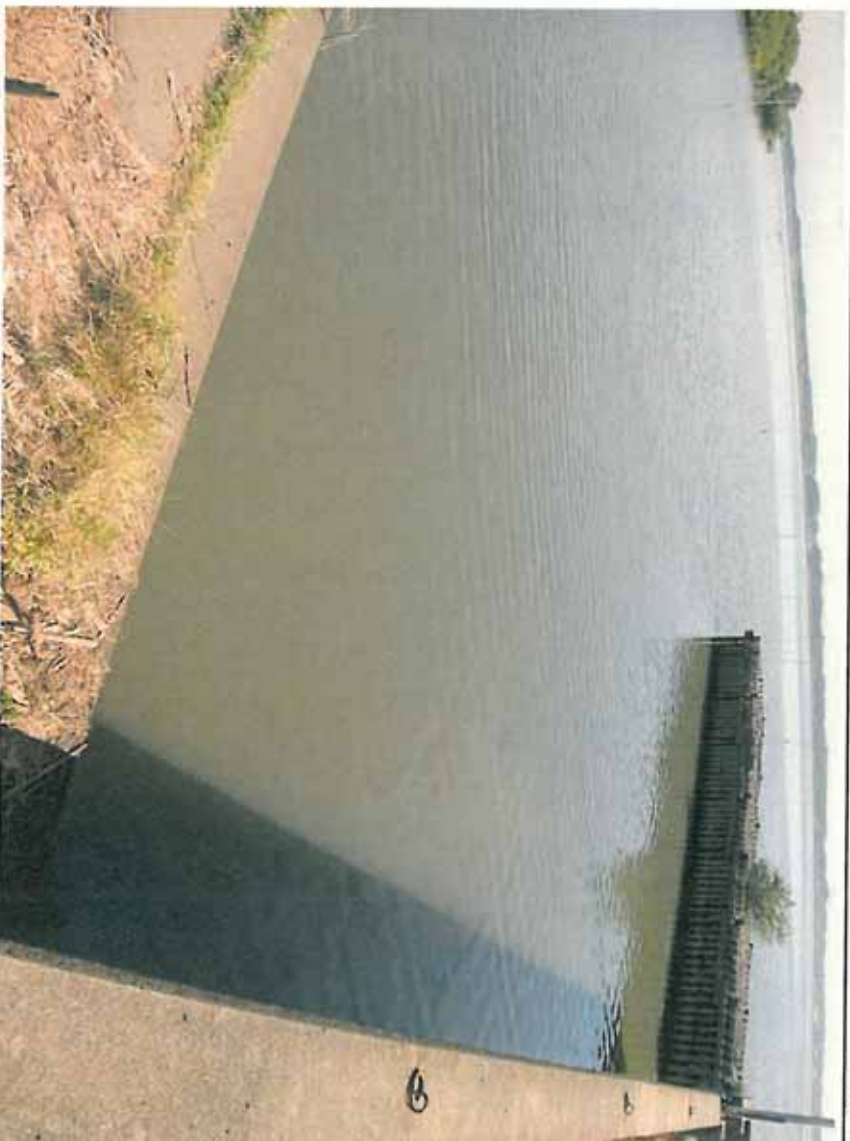
西浦右岸46.50km+50m(大岩田舟溜 外)レベル1(8:50)

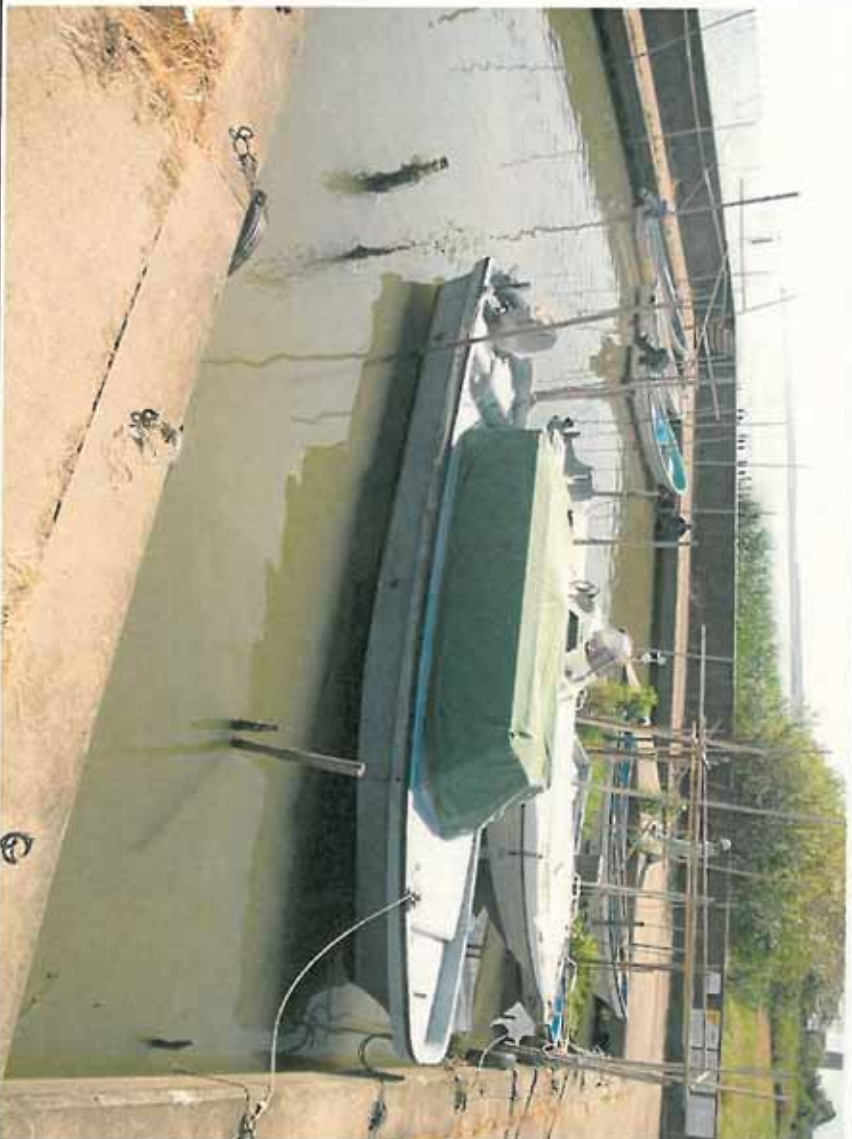
西浦右岸46.50km+50m(大岩田舟溜 内)レベル1(8:50)

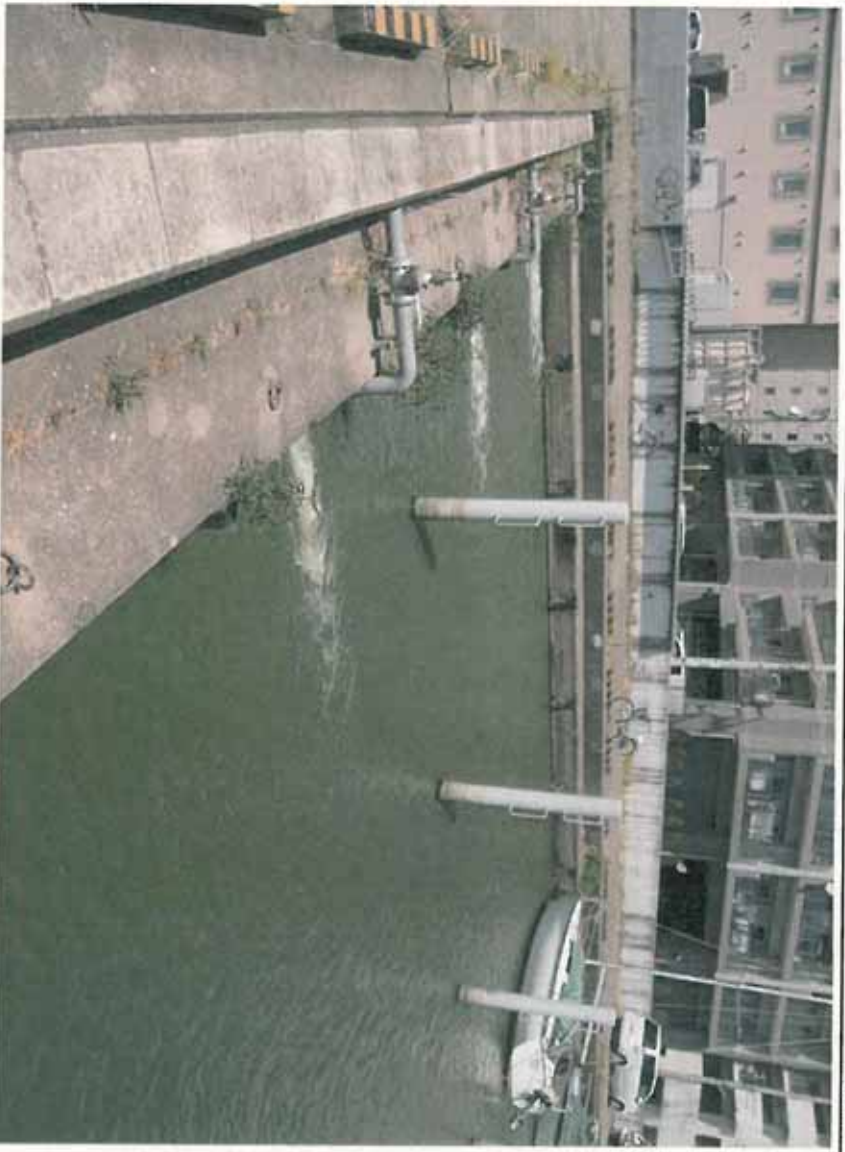
西浦中岸1.00km-50m レベル3~4

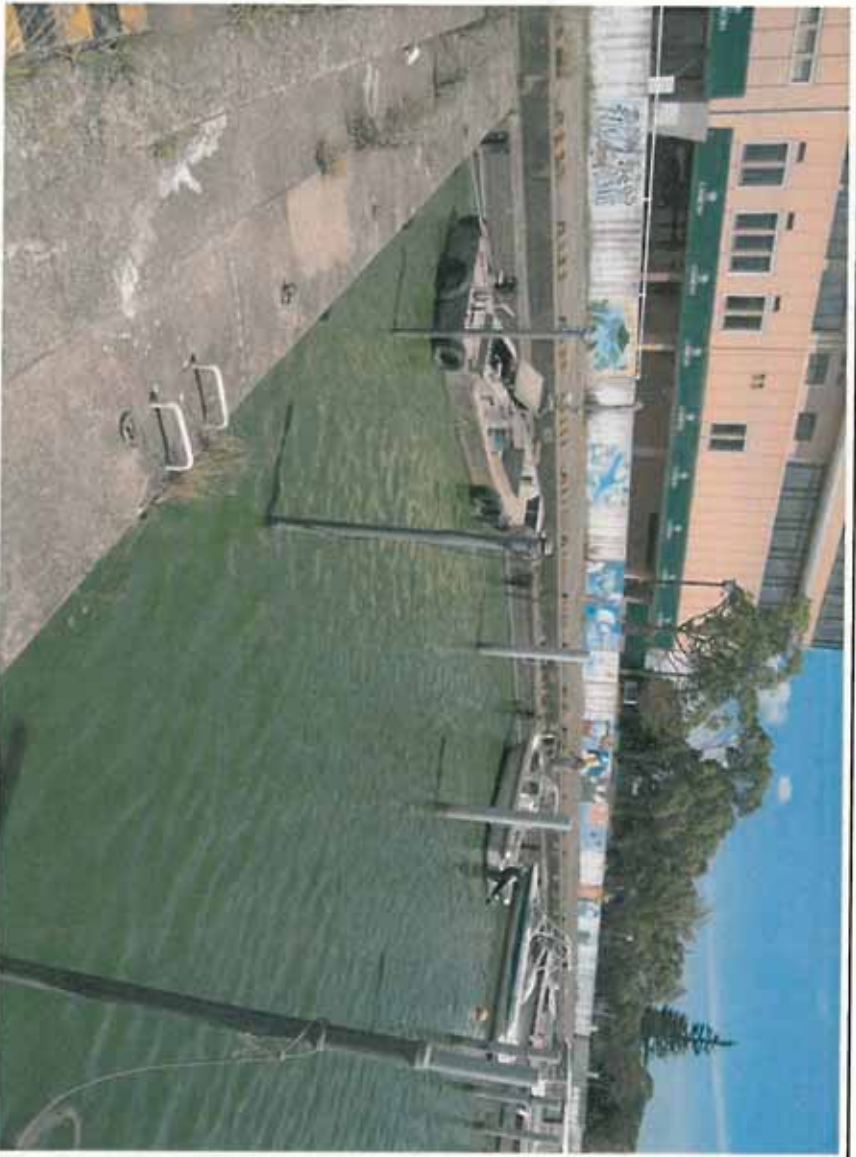
西浦中岸1.25km+200m レベル4

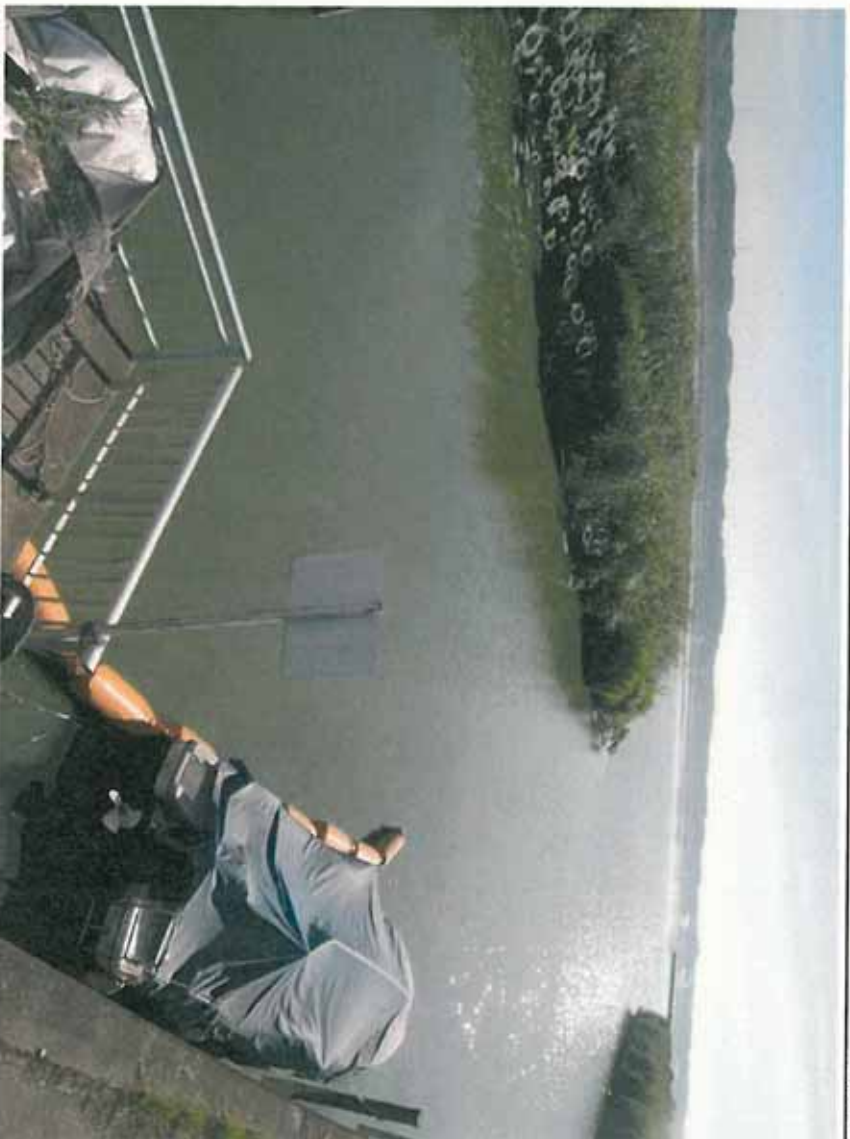
西浦中岸36.50km-70m レベル5

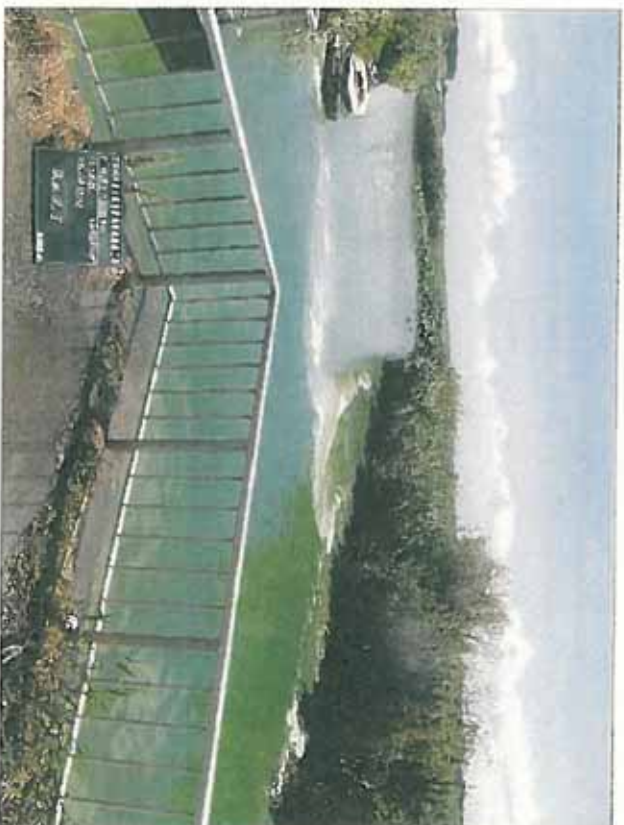
放水完了

| 対策内容 | 対策場所 | 対策前の状況 | 対策後の状況 | 備考(回収量等) |
|---|---|---|---|---|
| アオコ放水・沈降 | 上高崎揚排水樋門 | レベル6 悪臭 有○ | レベル3 悪臭 有△ | |

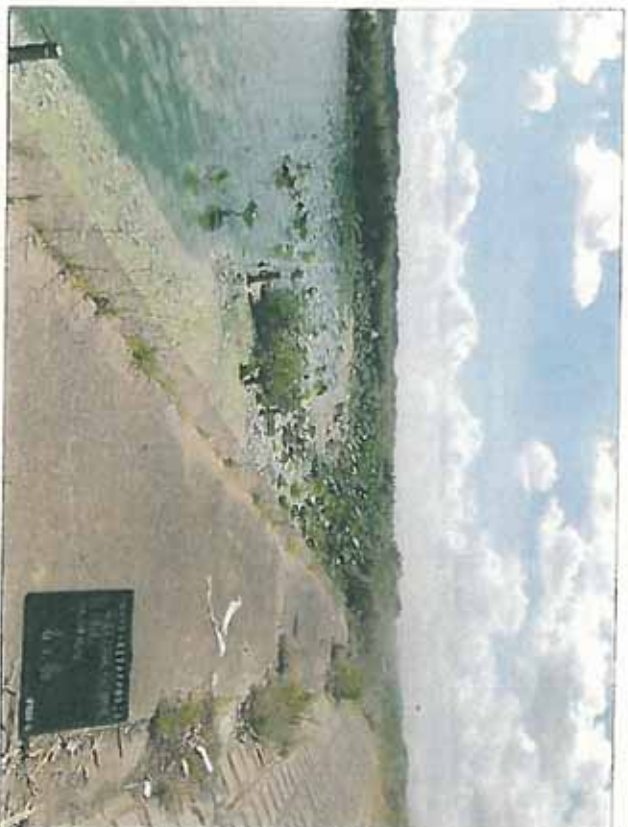
33.75km+200m

| 対策内容 | 対策場所 | 対策前の状況 | 対策後の状況 | 備考(回収量等) |
|---|---|---|---|---|
| アオコ放水・沈降 | 33.75k + 200m | レベル6 悪臭 有○ | レベル3 悪臭 有△ | |

着工前

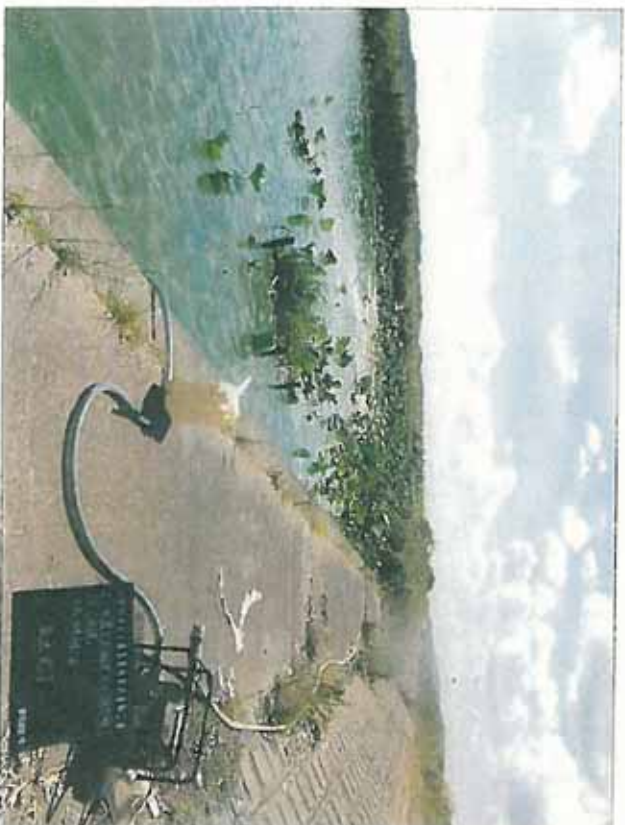
33.75km+200m

放水完了

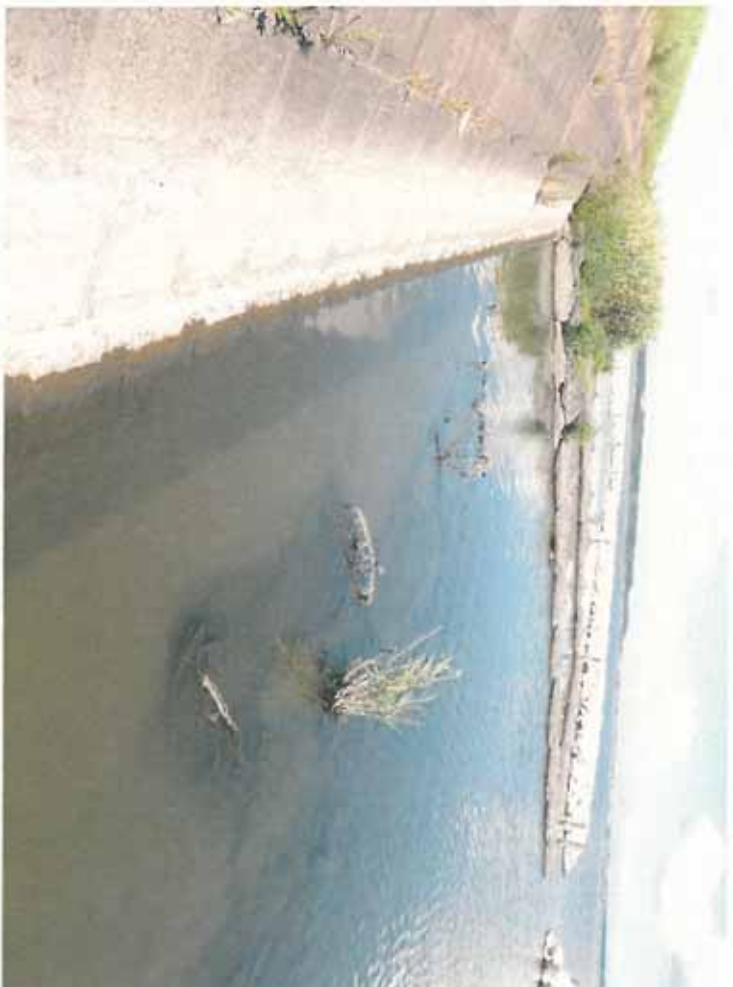
北浦右岸 7 km

レベル 2 無臭

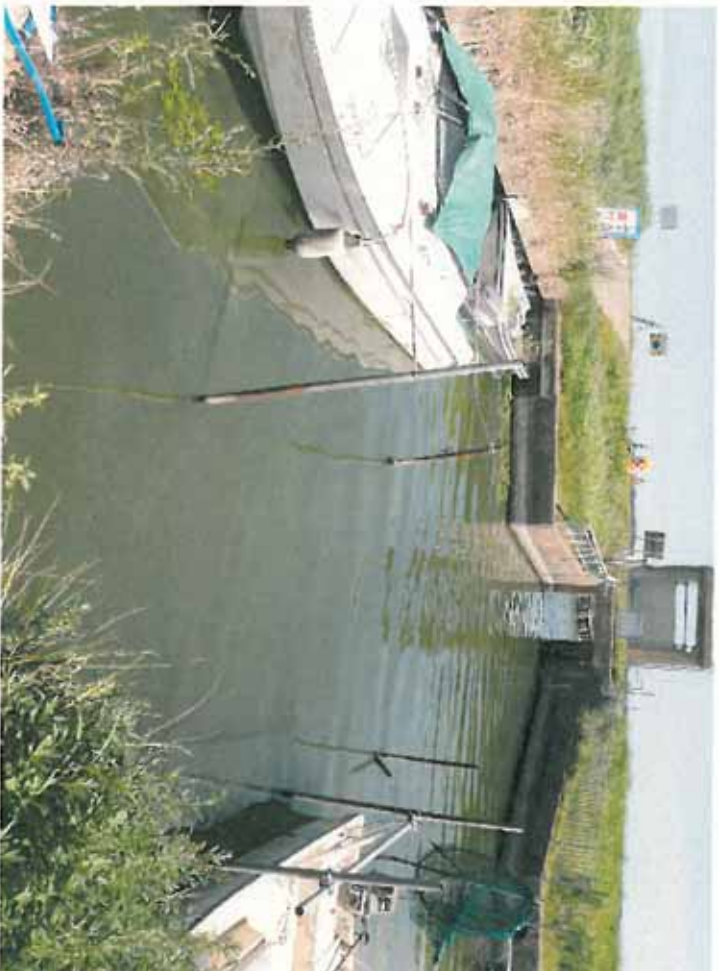
北浦右岸5. 25+90m km レベル2 無臭

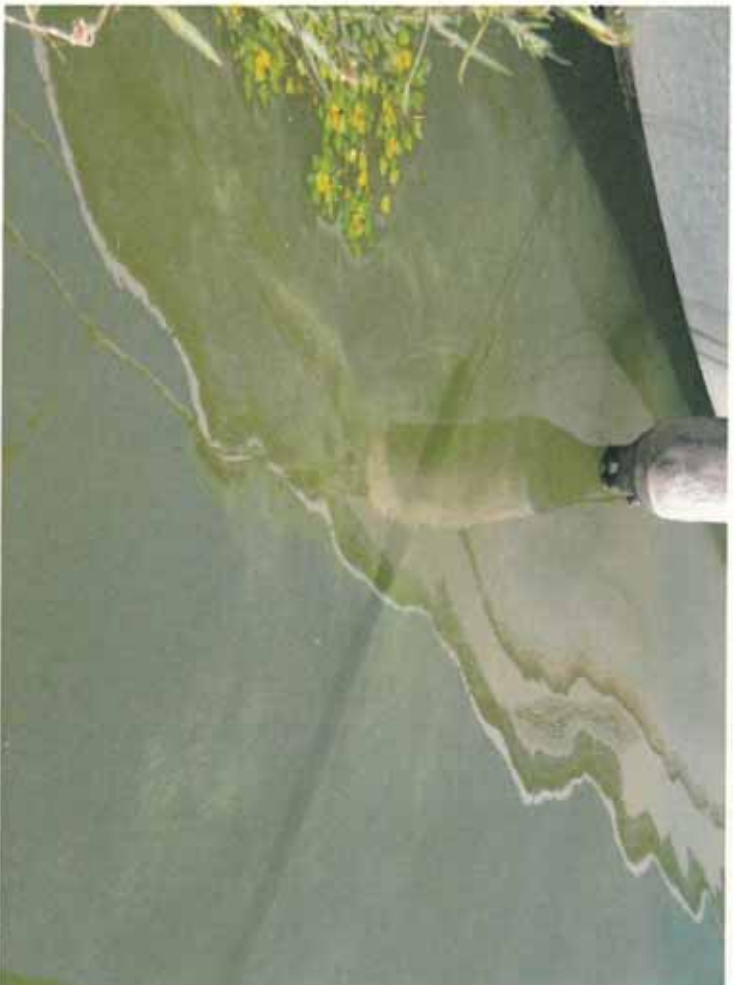
北浦右岸5. 25+90m km レベル2 無臭

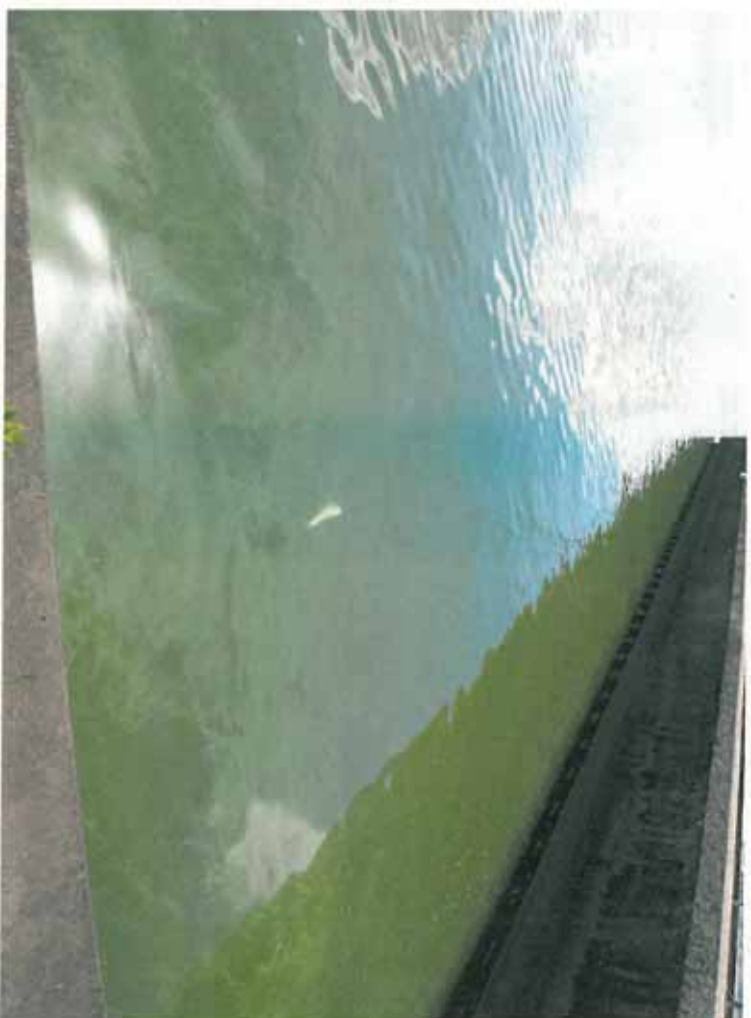
北浦右岸14.5km+60m

レベル2 無臭

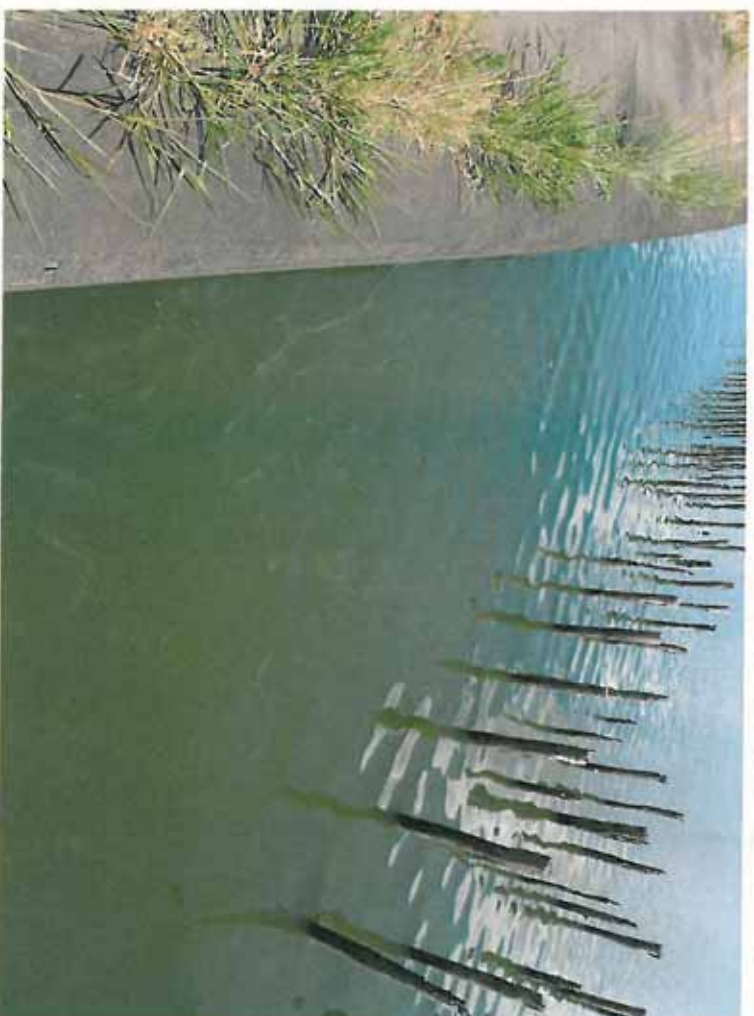
北浦右岸13.75km+60m

レベル2 無臭

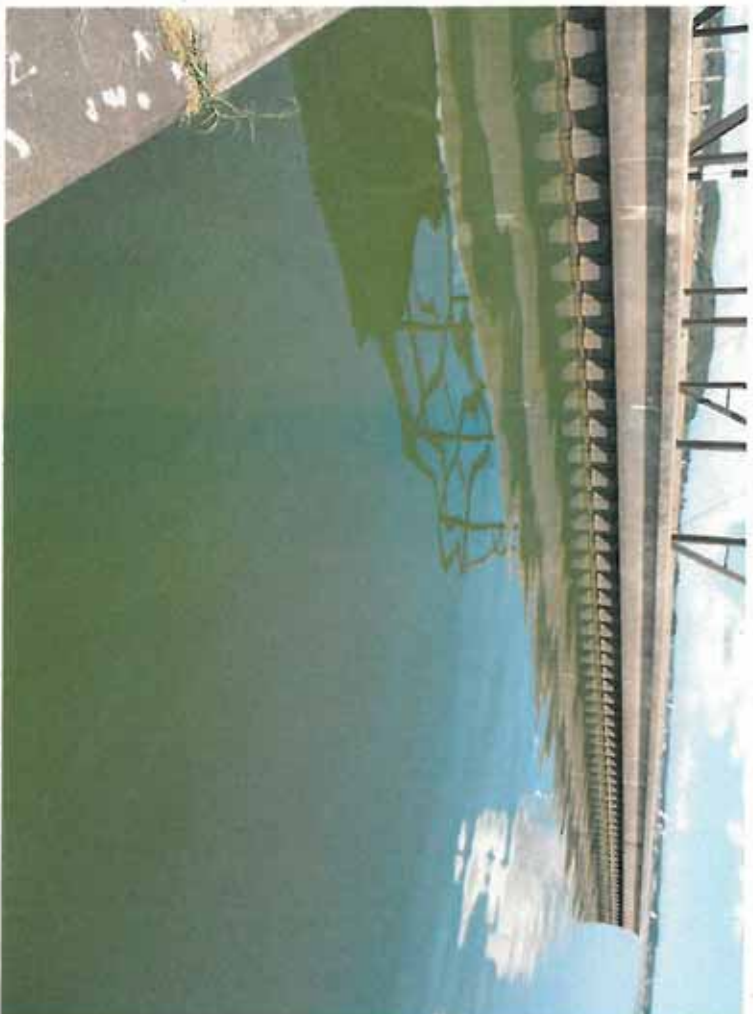
北浦右岸14.75km+50m

レベル2 無臭

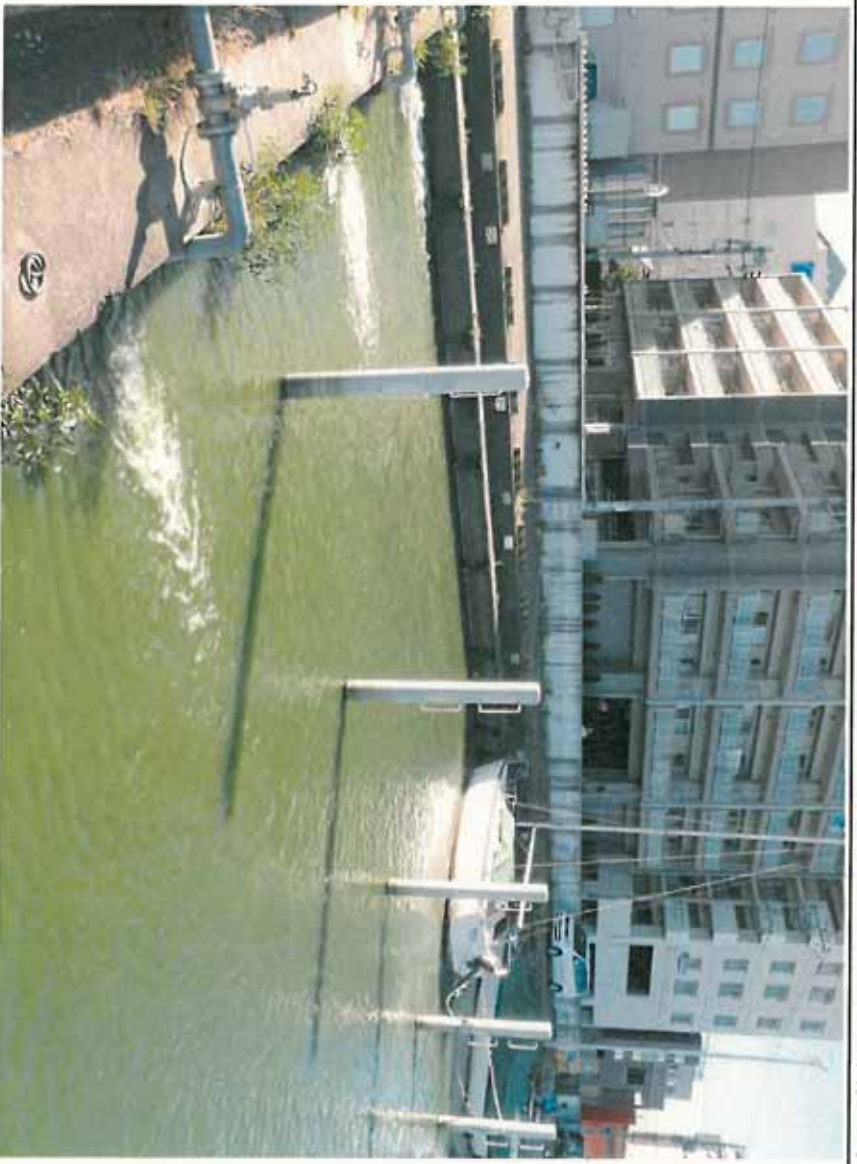
西浦中岸1.25km+200m レベル3~4

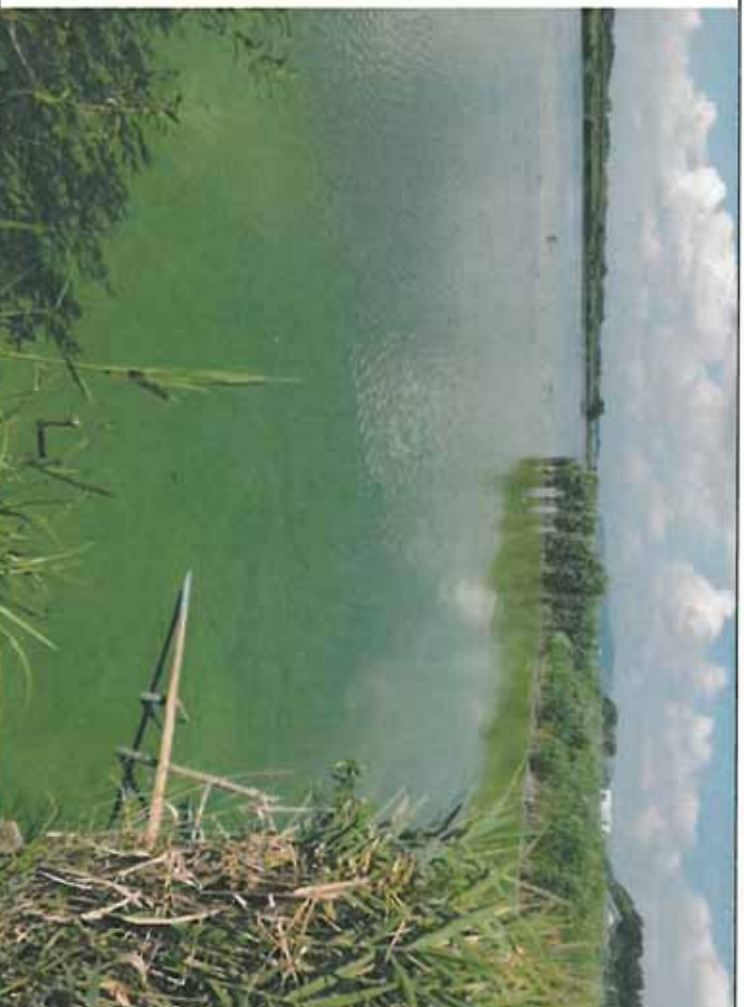
西浦左岸34.25km+100境界

レベル4～5 におい有り(湖面上流端)

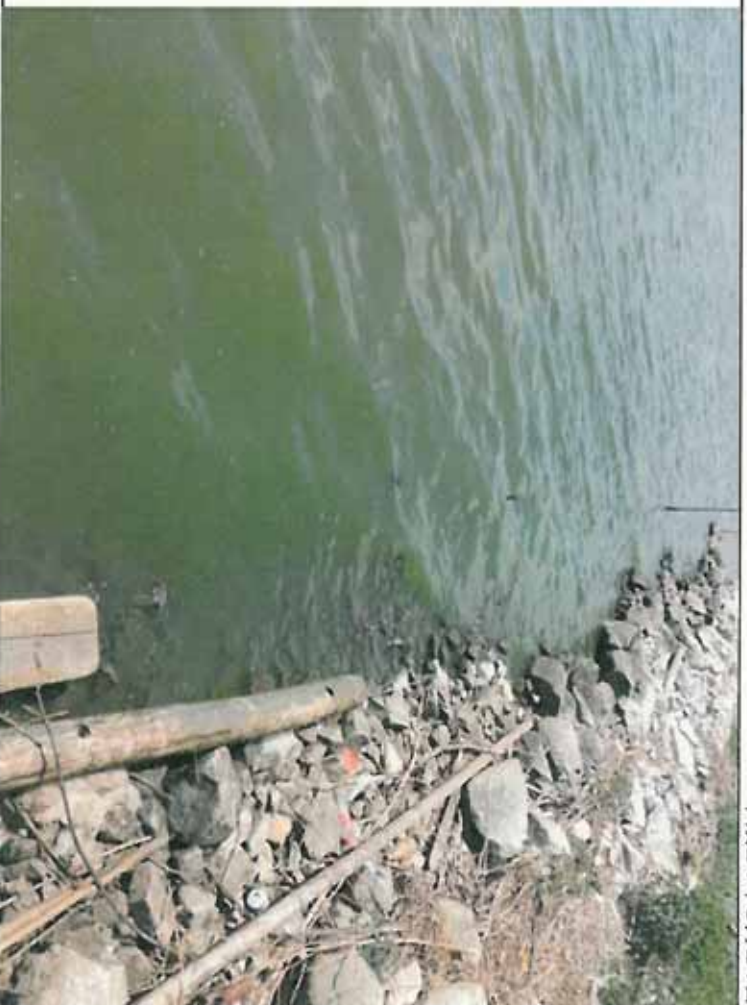
西浦左岸31.5km+40

レベル3 無臭(湖面下流端)

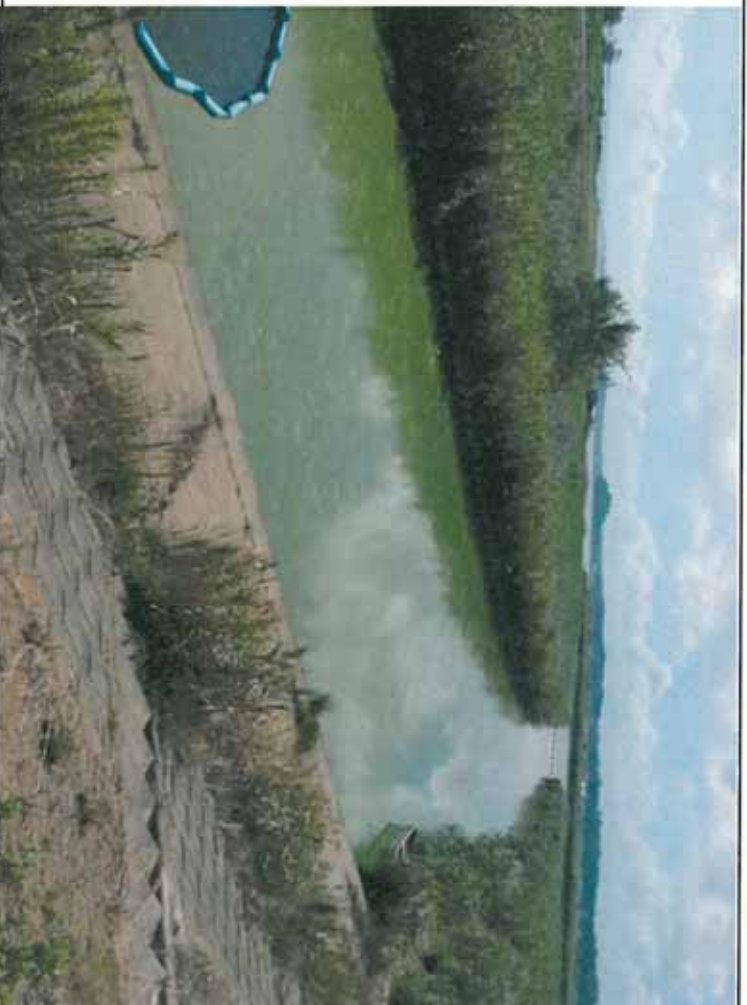
西浦左岸34.25km+100

山王川河口から200m上流レベル5にあり

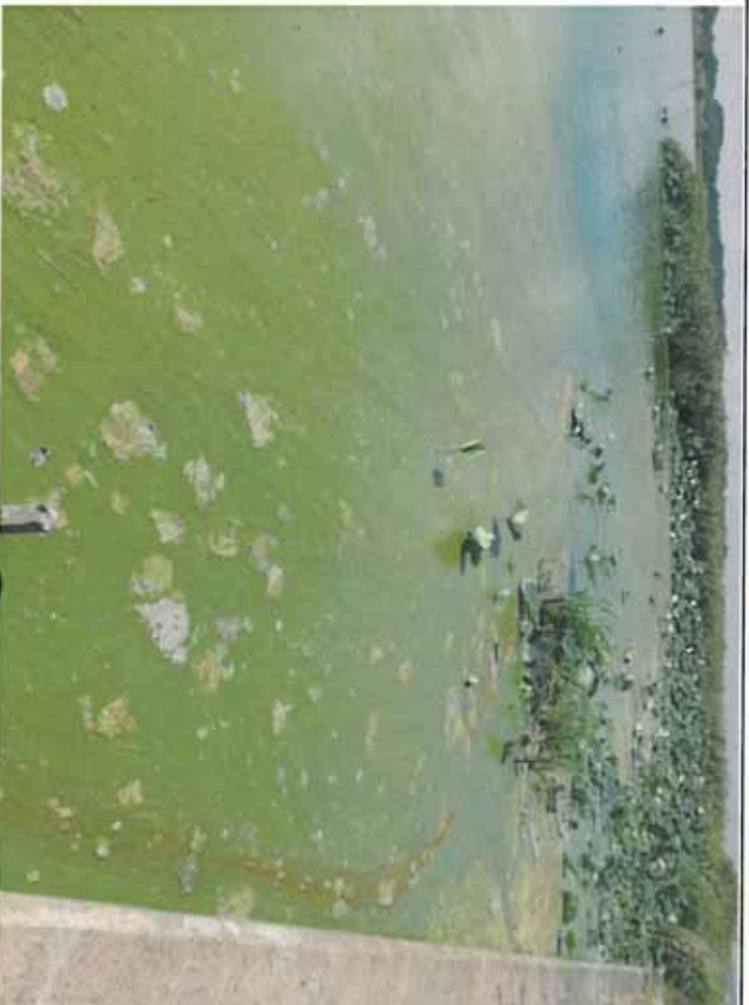
西浦左岸34km-60 ハス群生地 レベル6におい有り

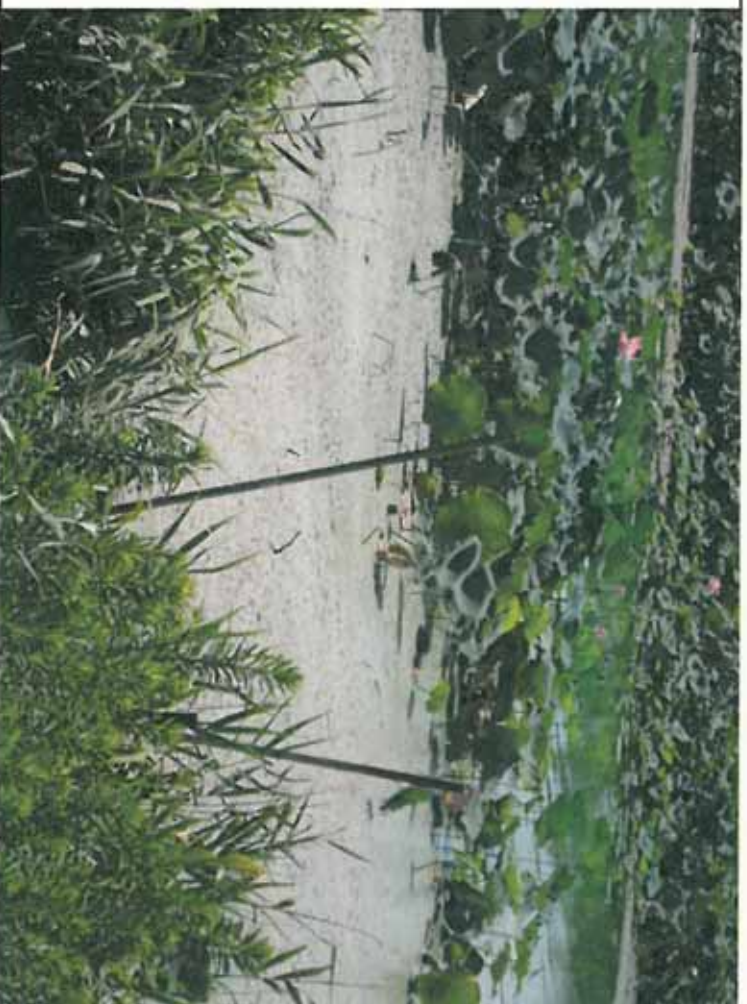
西浦左岸33.75km+50

レベル6 におい有り

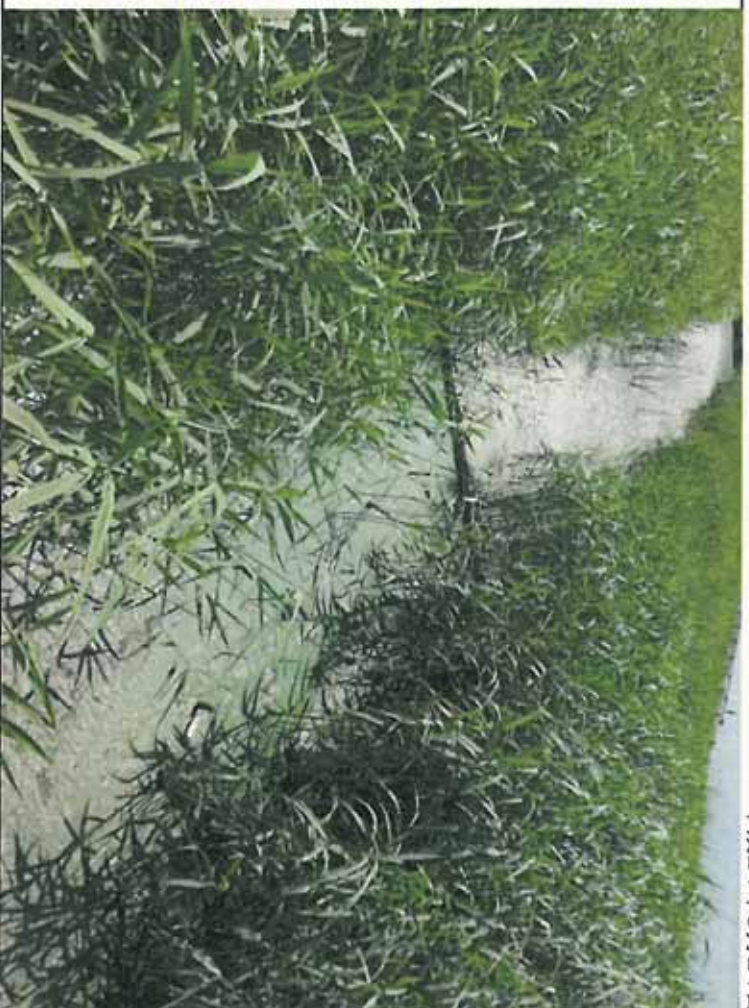
西浦左岸32.5km-30県植生帯

レベル61におい有り

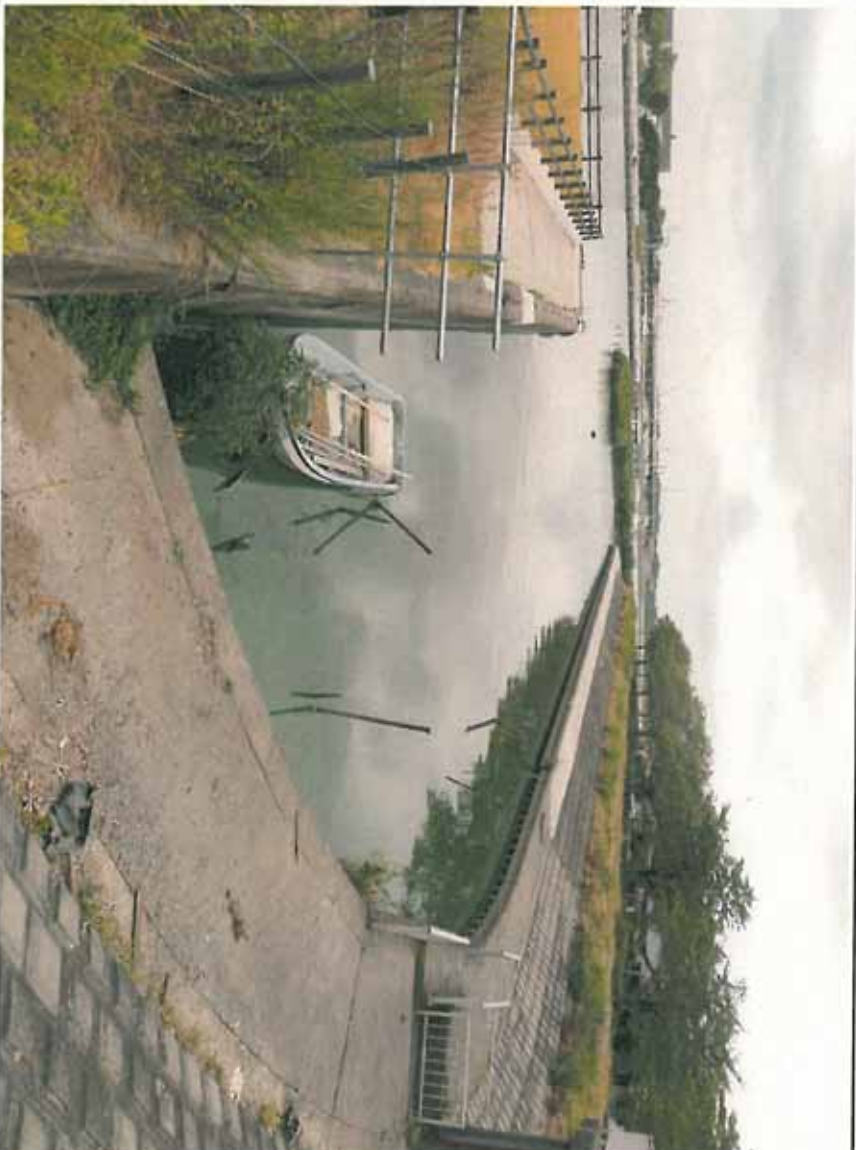
西浦中岸1.00km-50m レベル4

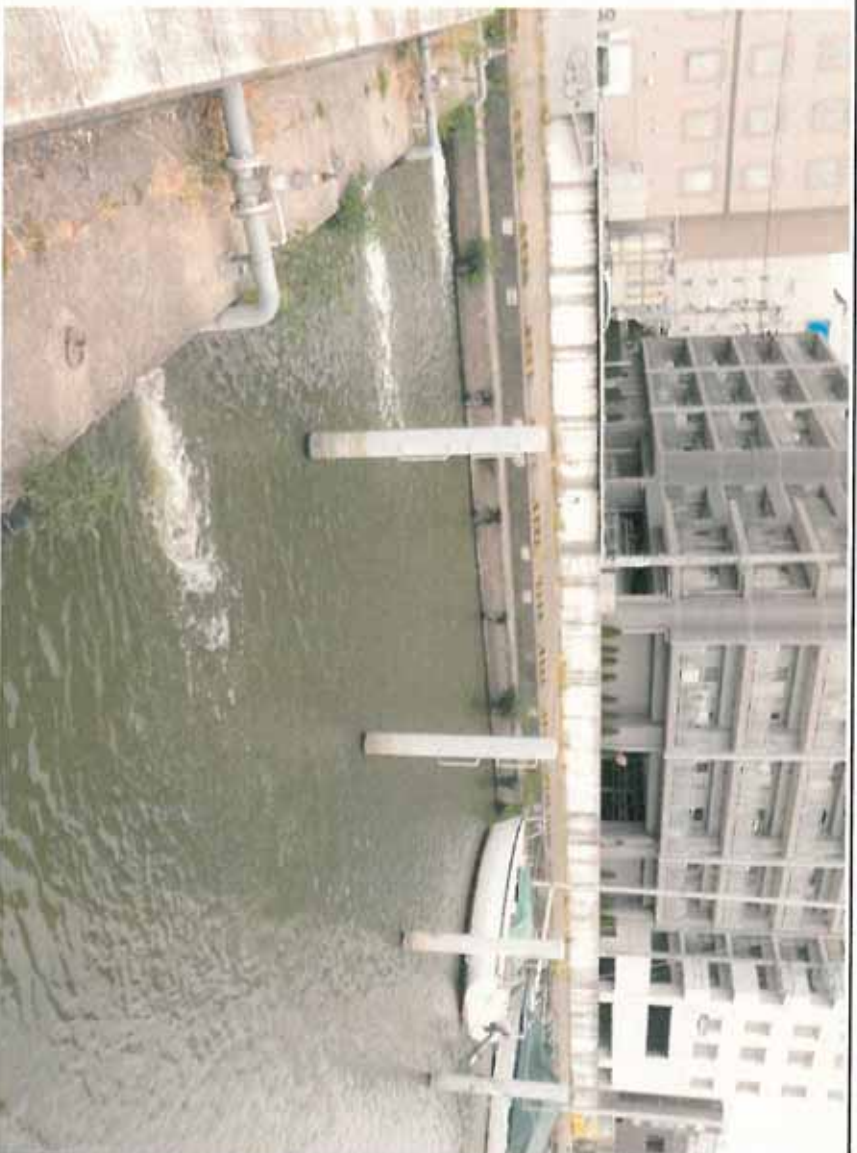
西浦中岸1.25km+200m レベル2～3
