# 西浦アオコ発生・対策状況日誌

平成 24 年 8 月 31 日 (金)

所属: 麻生出張所

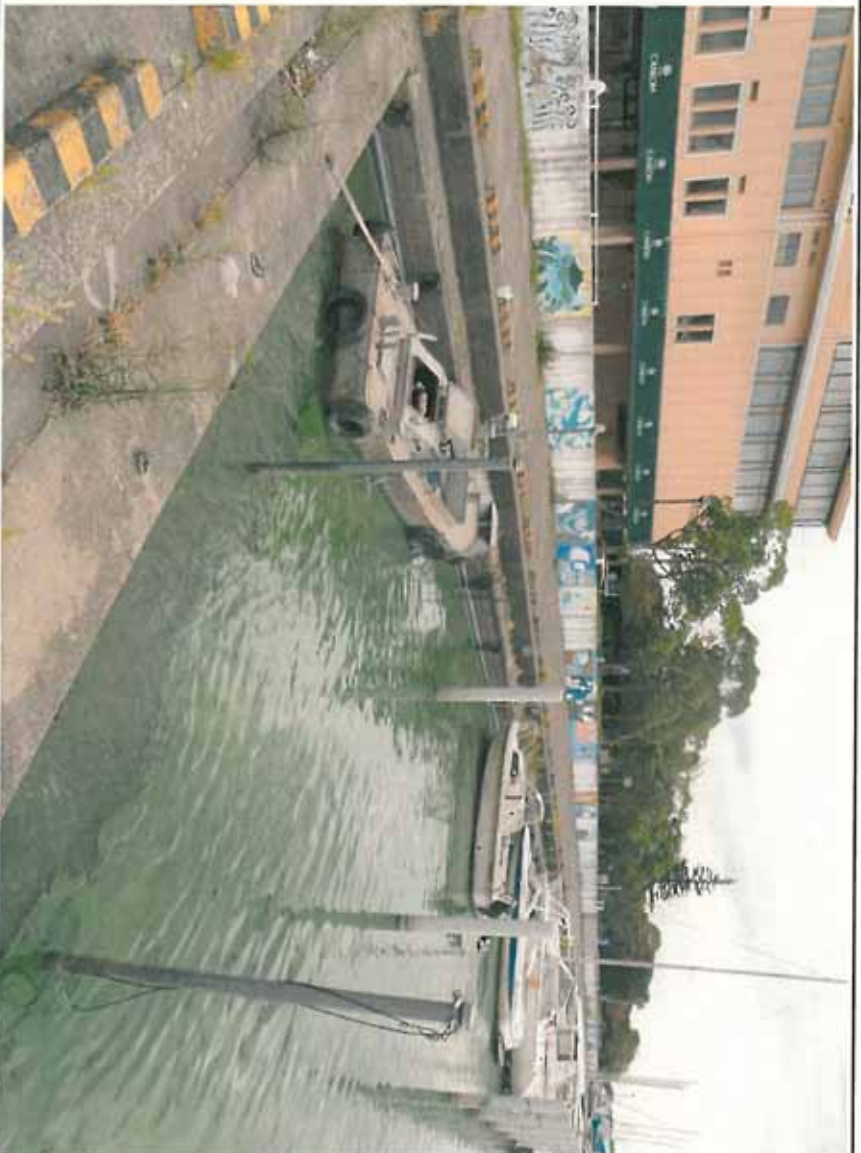
西浦中岸1.50km-100m レベル4

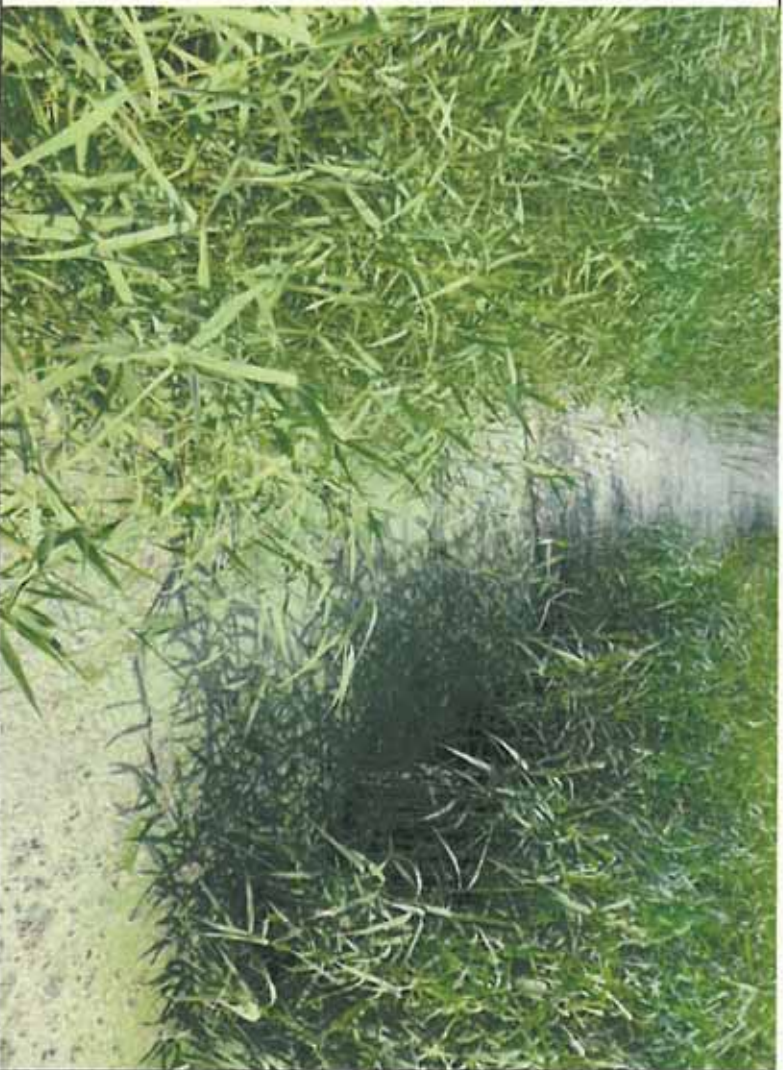
西浦左岸32.5km-30県植生帯      レベル6におい有り

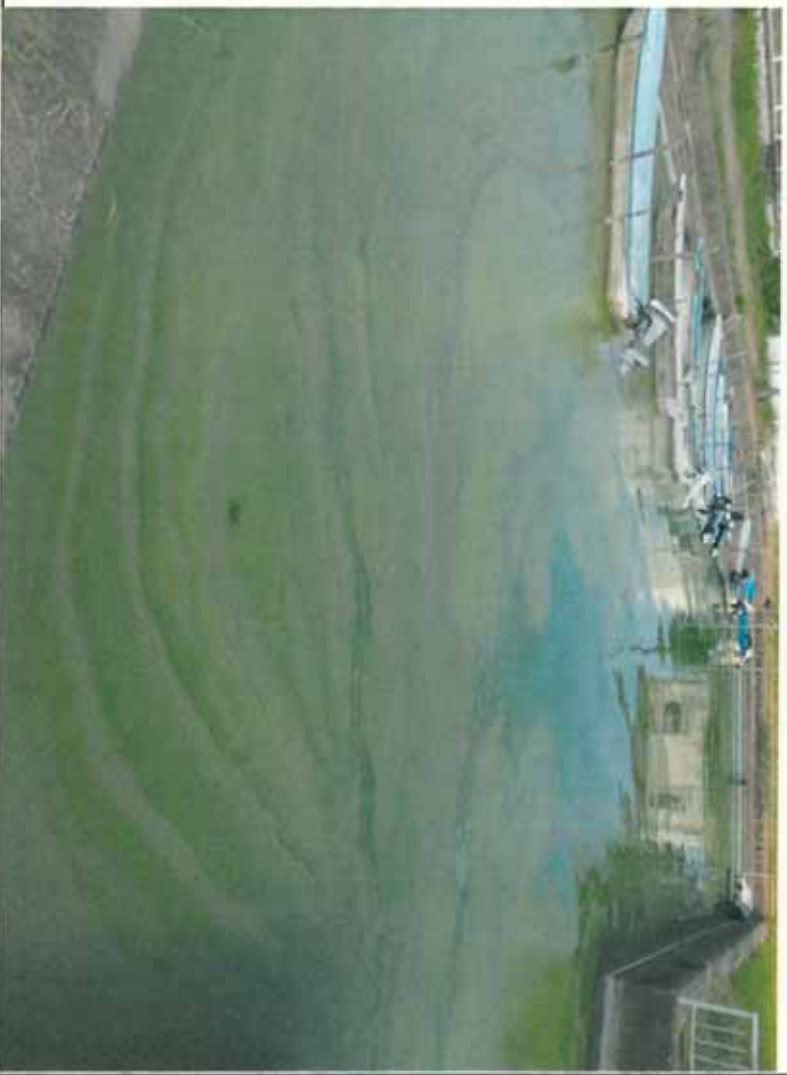
西浦左岸33km+100上高崎舟溜り レベル4～5にあり

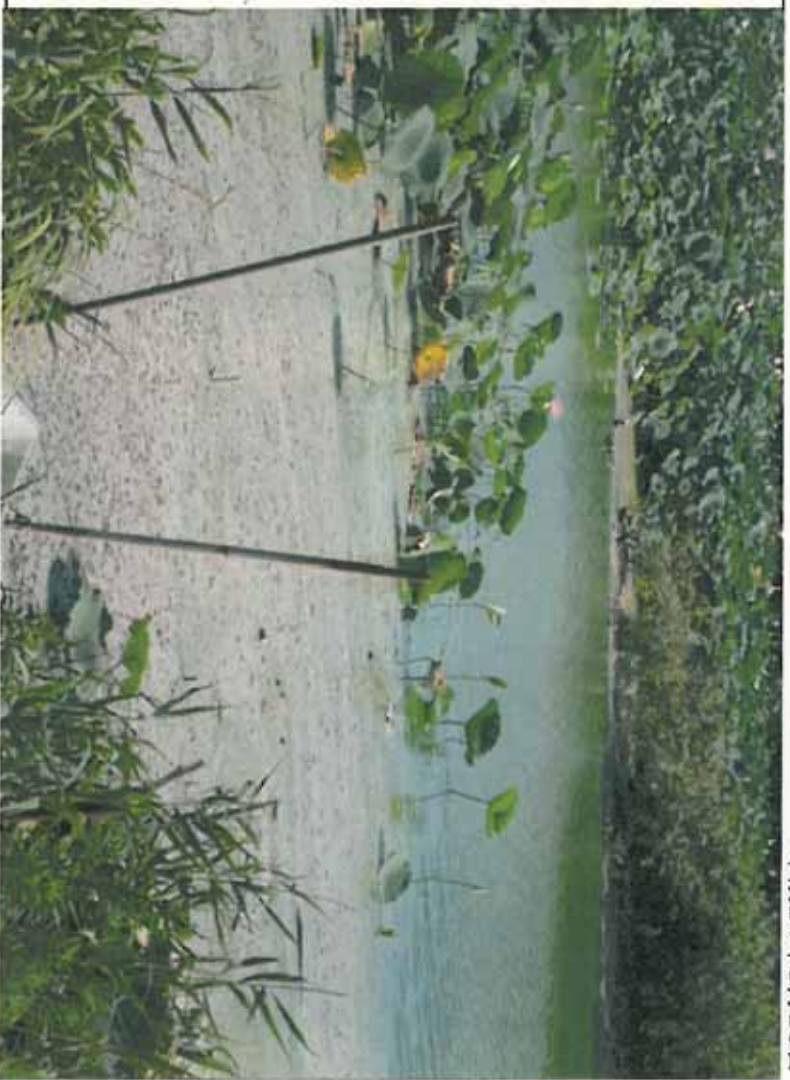
西浦左岸33.75km+50 レベル6に思い有り

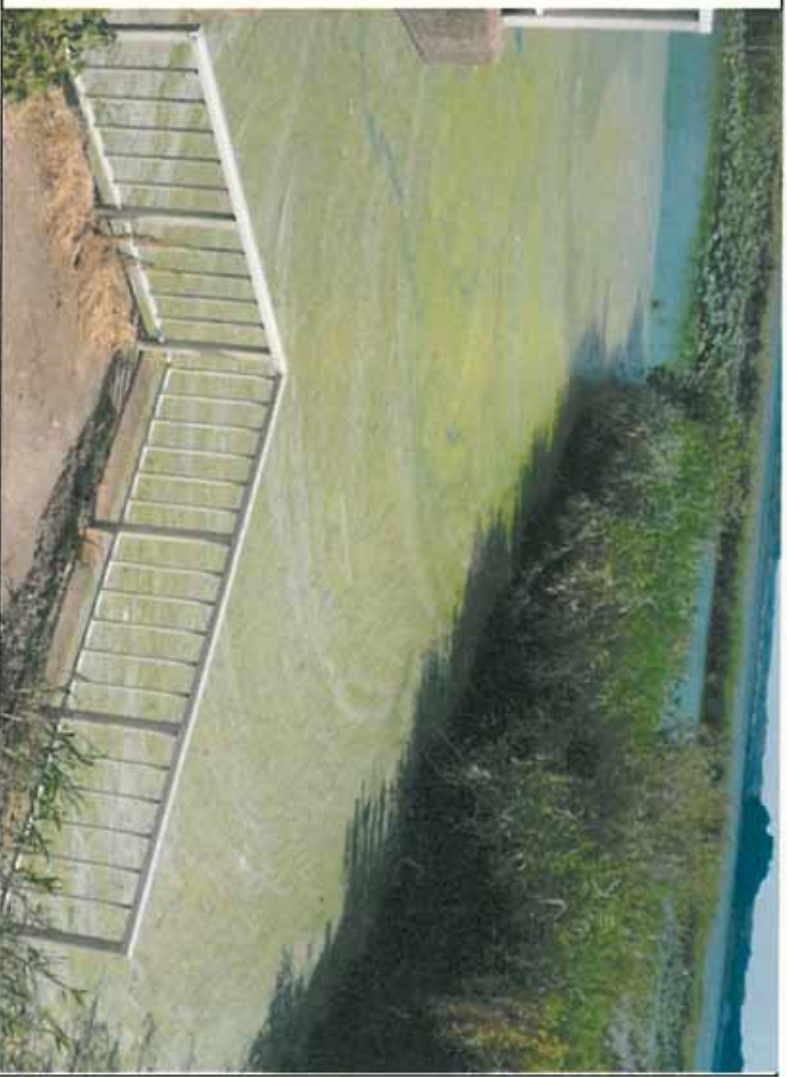
西浦左岸34km-100上高崎排水樋門前 レベル6に思い有り

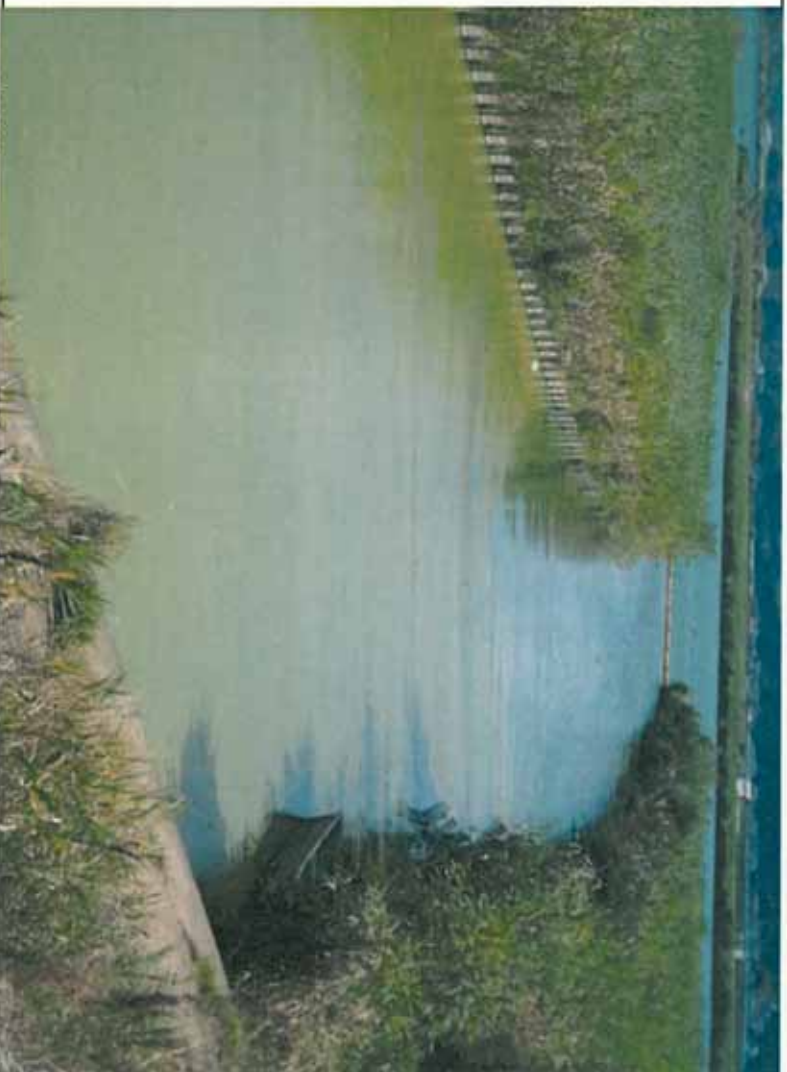
西浦左岸34.25km+100 山王川河口から200m上流 レベル4～5におい有り

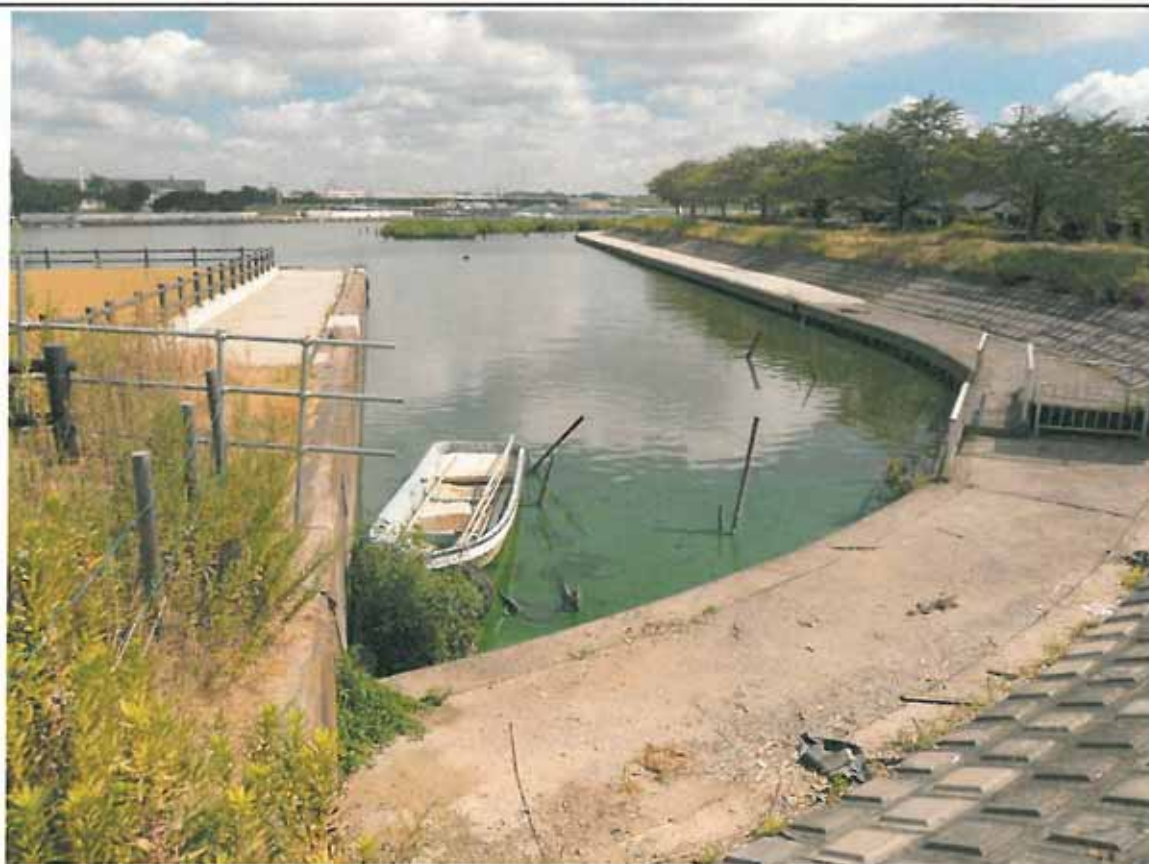
西浦中岸1.00km-50m レベル4

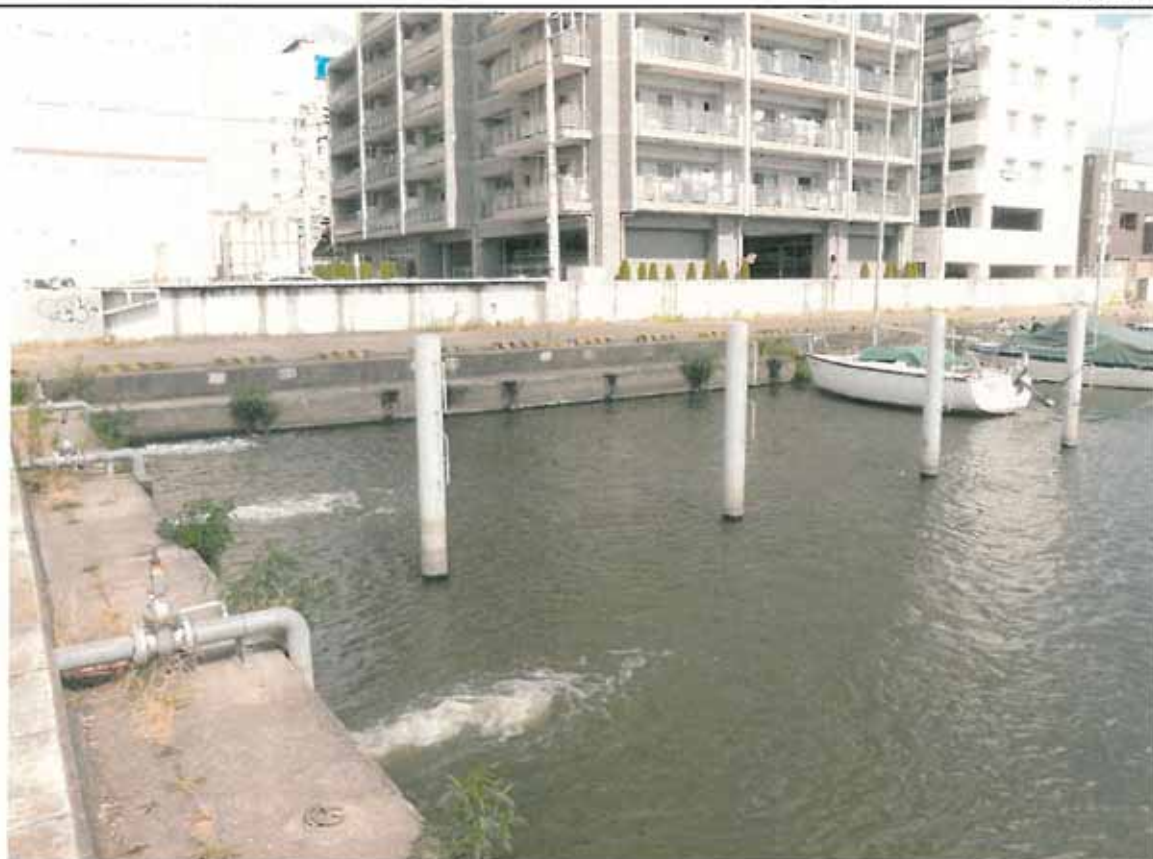
西浦中岸1.25km+200m レベル2～3

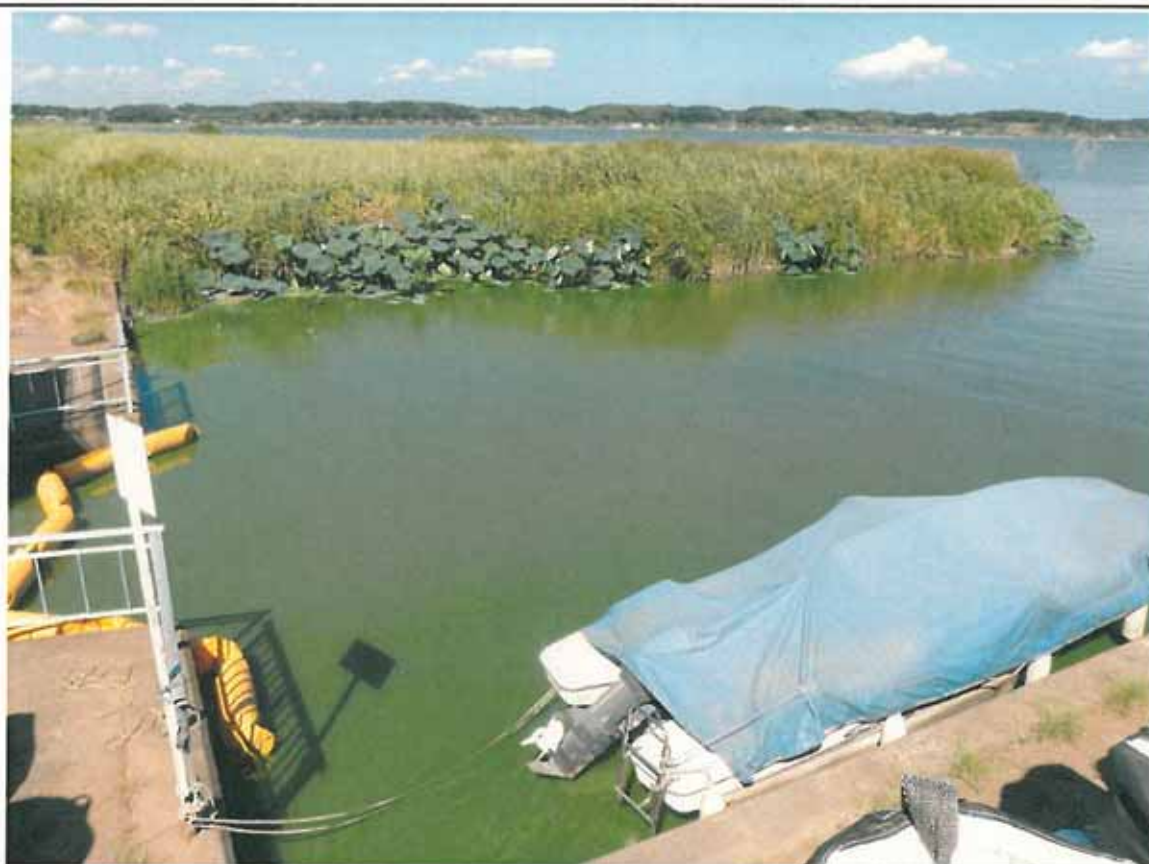
西浦中岸36.50km-70m レベル4

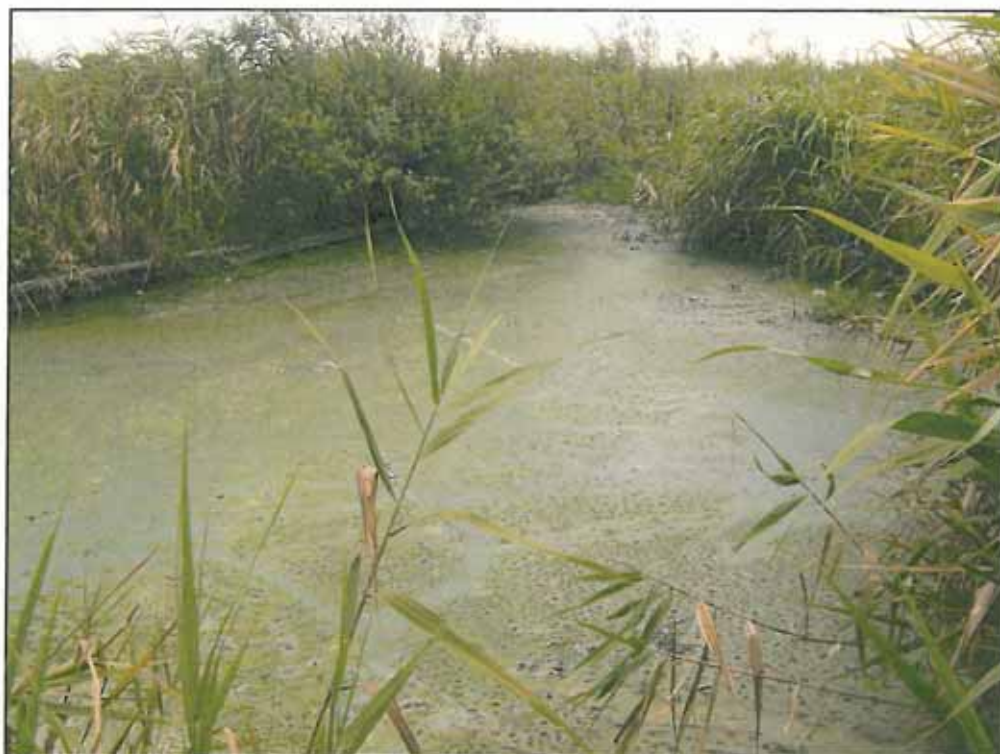
西浦左岸34.25k+100.0m(山王川河口蓮群落内) レベル6 無臭・におい有り

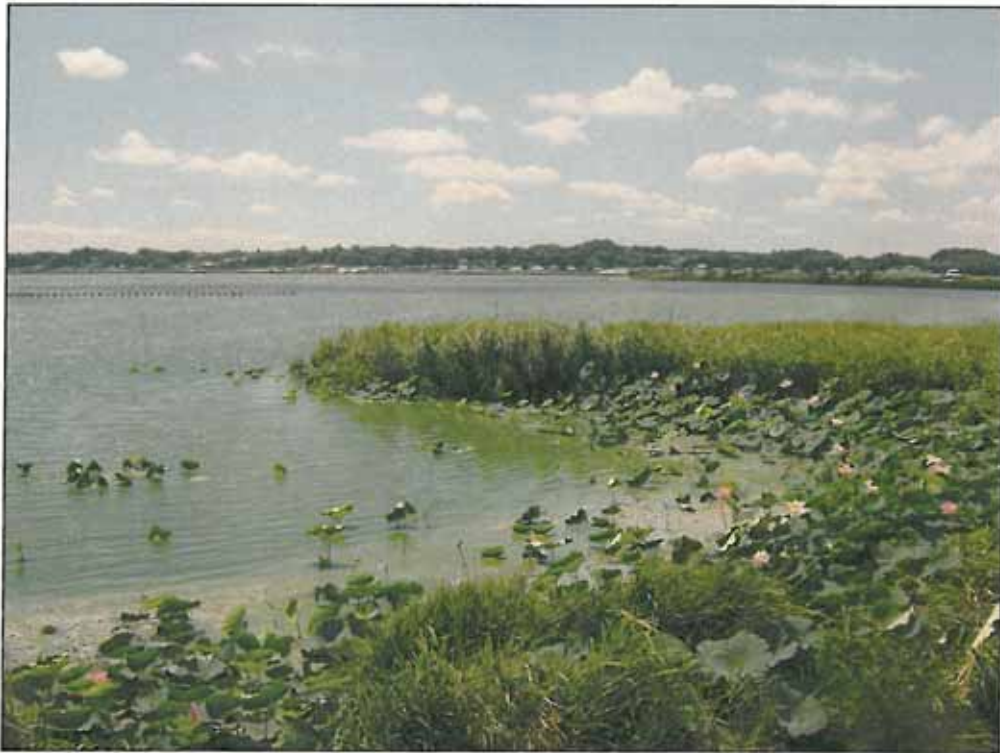
西浦左岸34.00k付近(水生植物育成群上流) レベル5~6 無臭・におい有り

| 対策内容 | 対策場所 | 対策前の状況 | 対策後の状況 | 備考(回収量等) |
|---|---|---|---|---|
| アオコ放水・沈降 | 水生植物育成上流 | アオコレベル6 | アオコレベル4 | ポンプ散水約1時間程度 |

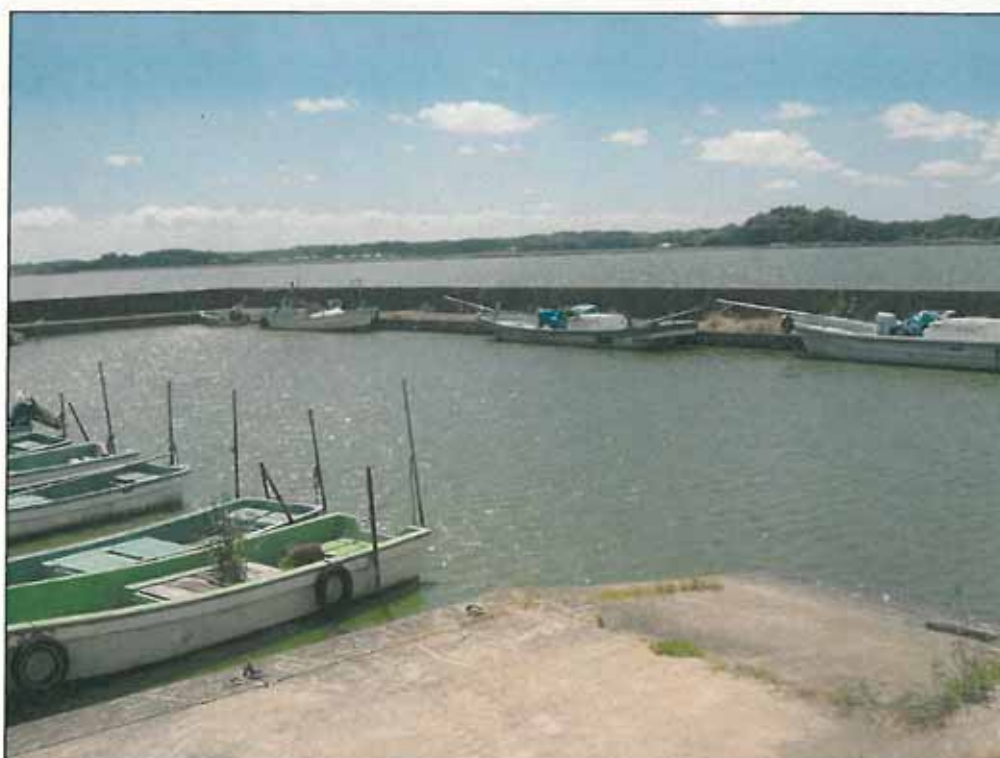
西浦左岸32.50k(下高崎舟溜り内)

レベル3 無臭・におい有り

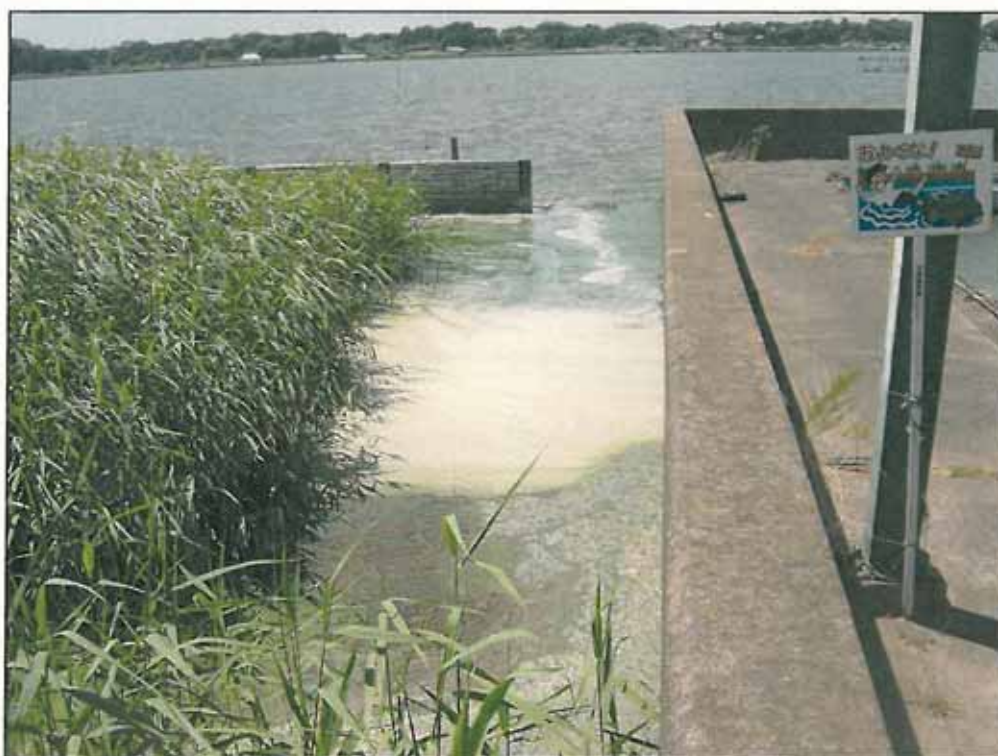
西浦左岸32.25k+200.0m付近(県水生植物帯内) レベル6 無臭・におい有り

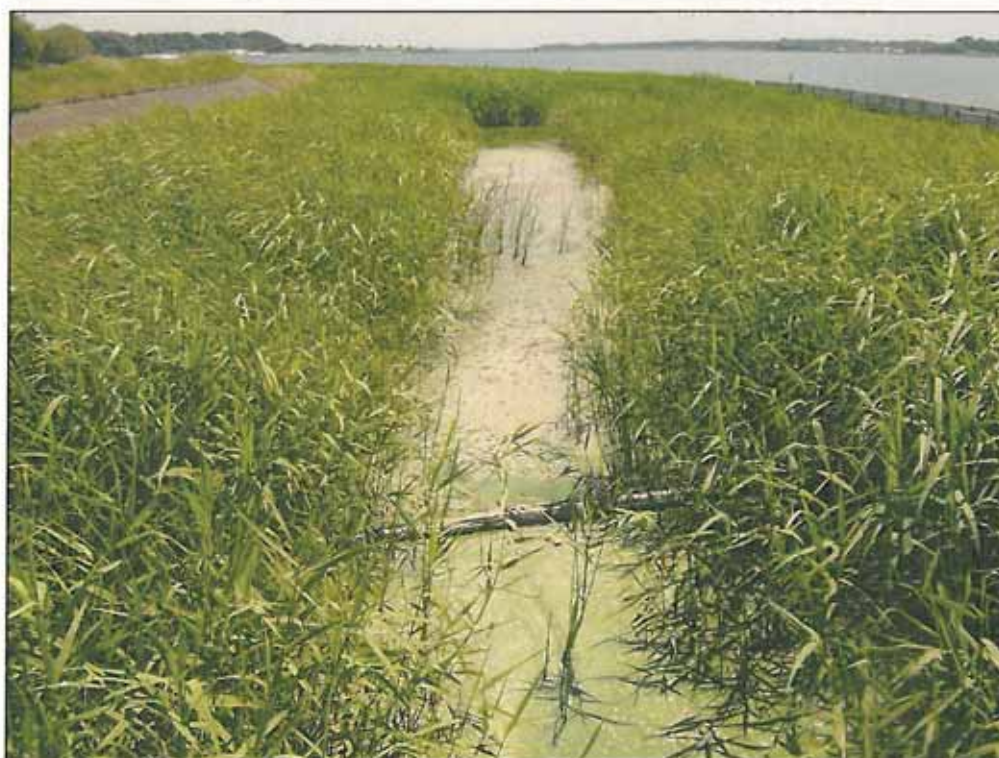
西浦左岸32.25k+200.0m付近(県水生植物帯内) レベル6 無臭・におい有り

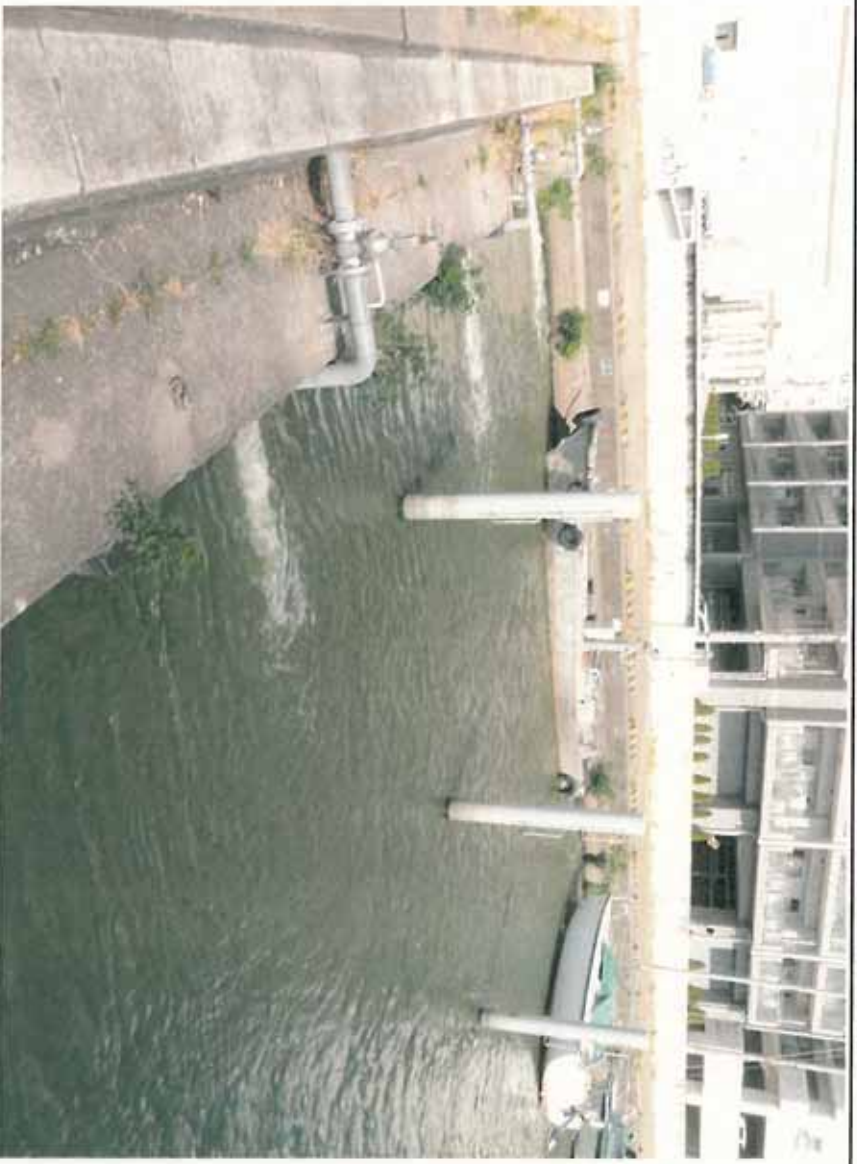
西浦中岸1.25km+200m(9:06) レベル2～3

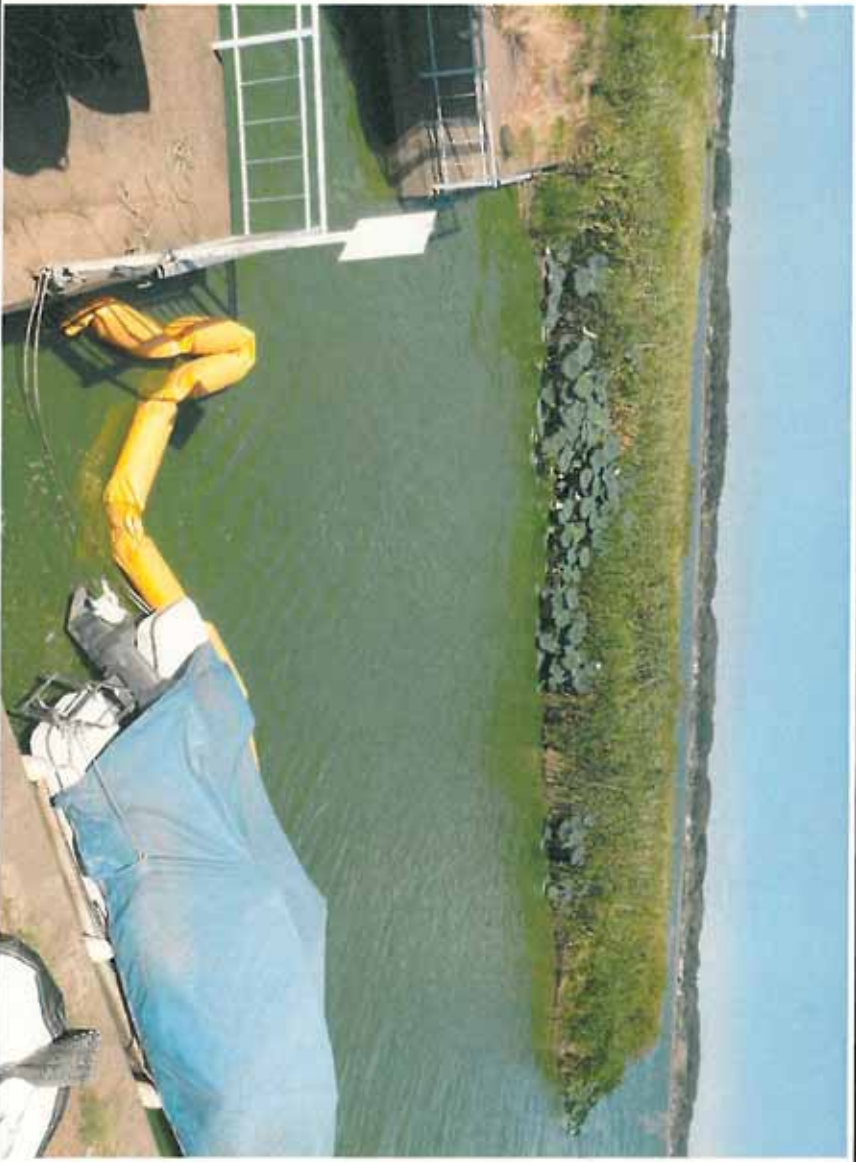
西浦中岸36.50km-70m(10:34) レベル3～4

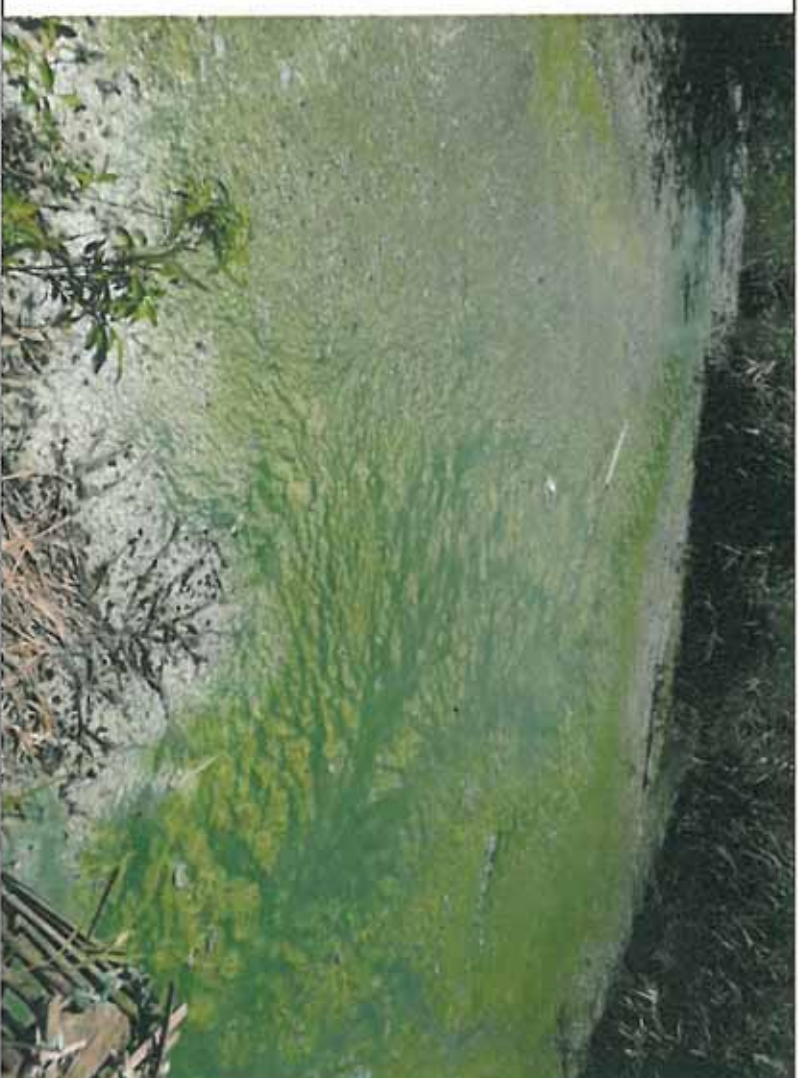
西浦左岸34.25km+100 レベル6にあり(湖面上流端)

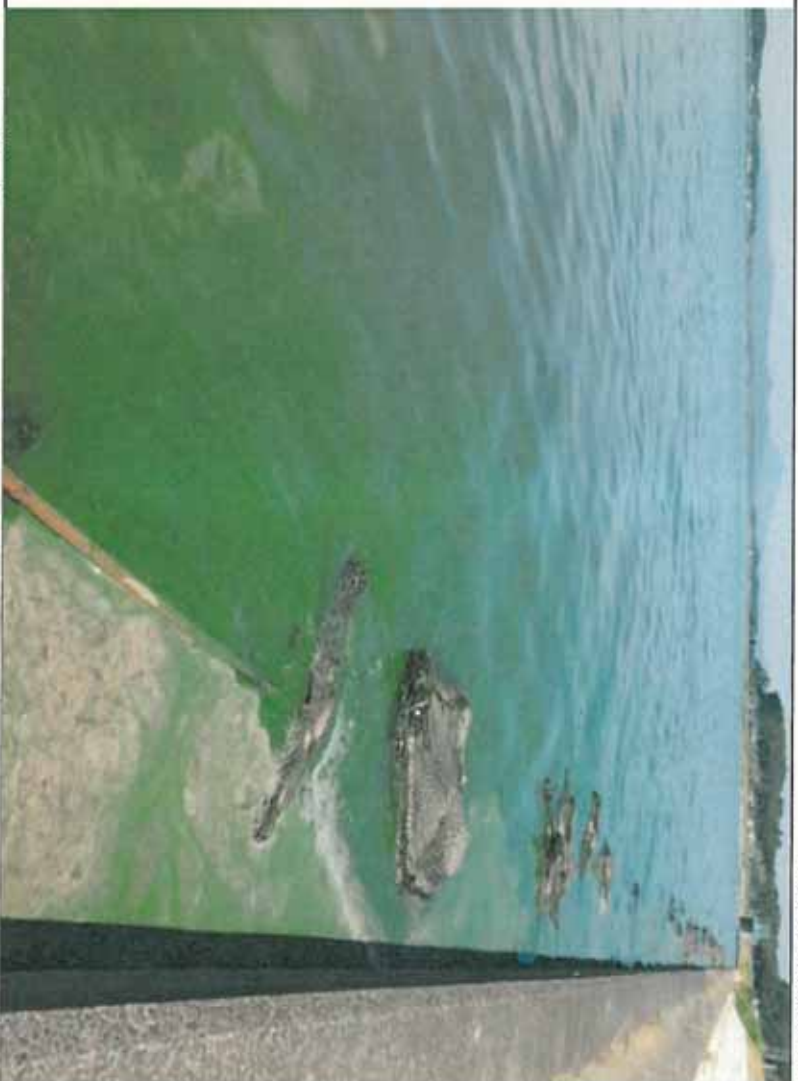
西浦左岸31.25km-100 レベル3~4 無臭(湖面下流端)

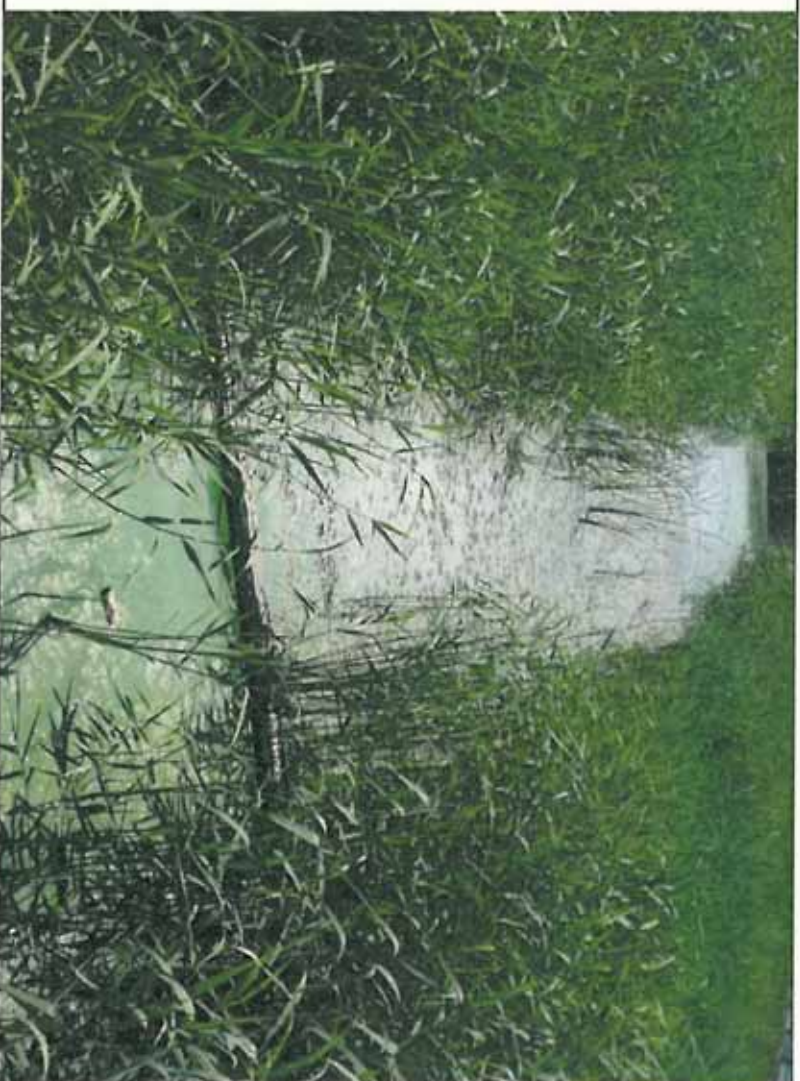
西浦左岸32.5km-30 県植生帯 レベル6におい有り

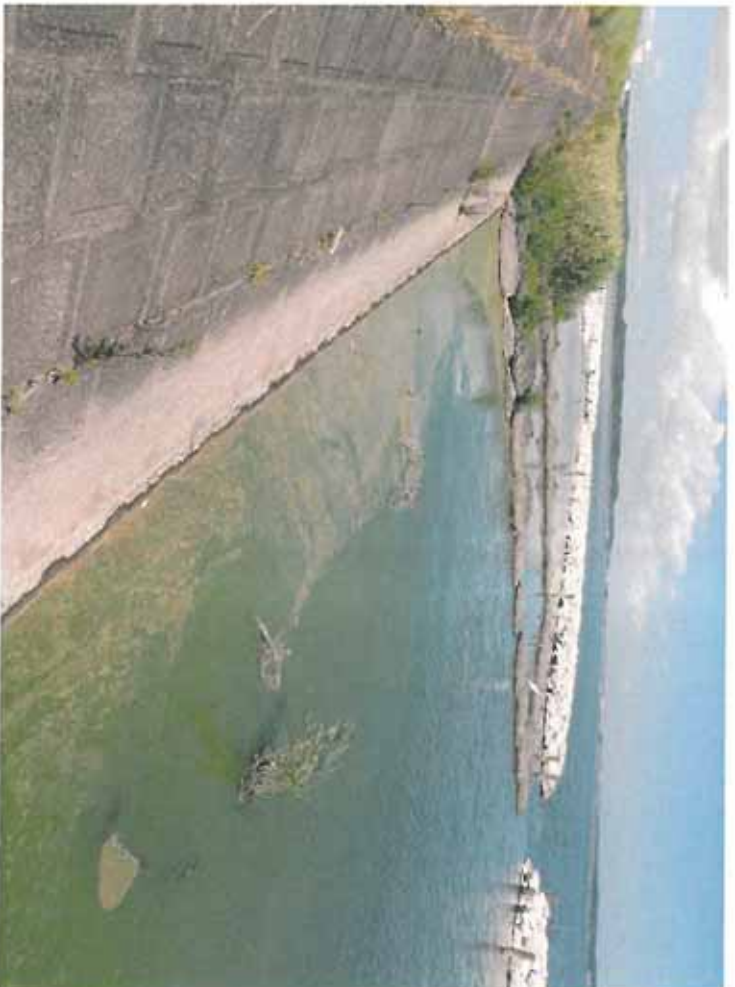
北浦右岸 7 km

レベル4 臭気あり

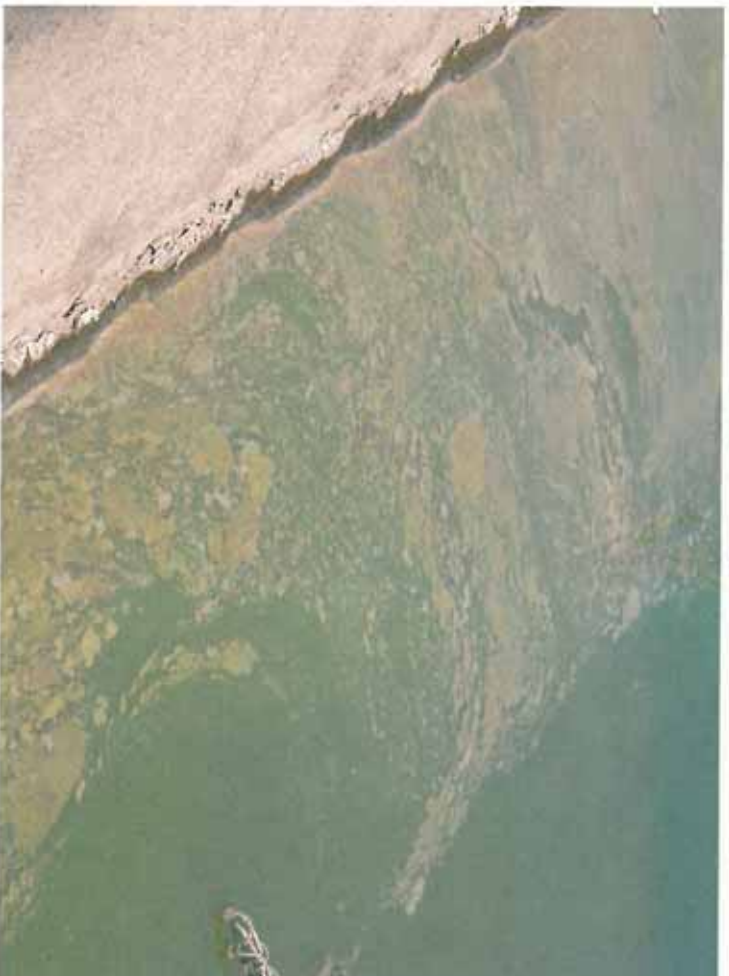
北浦右岸 7 km

レベル4 臭気あり

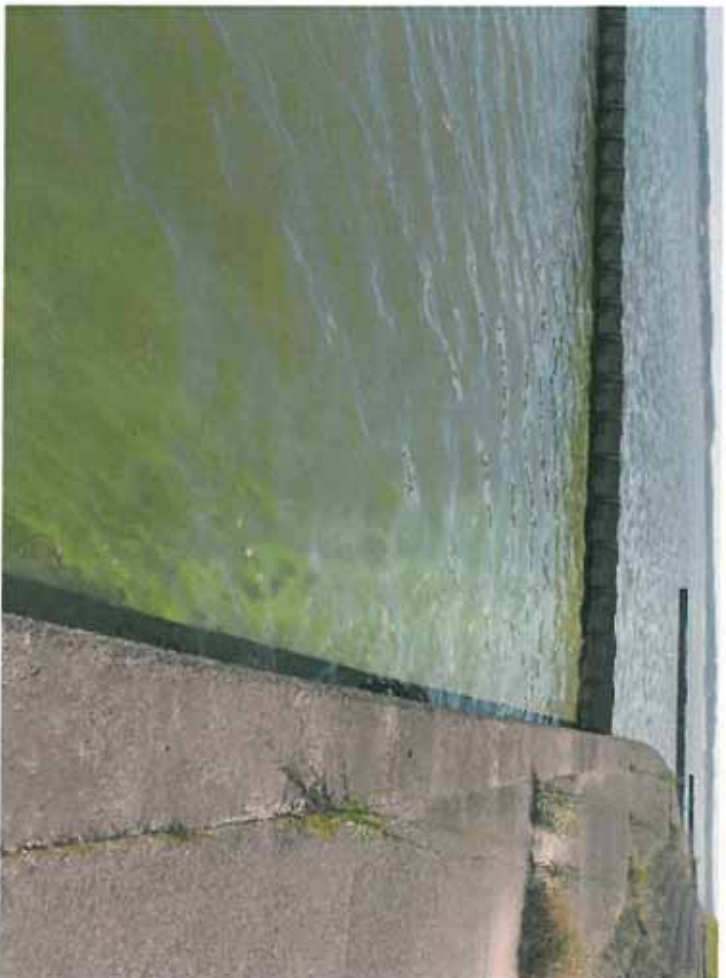
北浦右岸9 km      レベル3    無臭

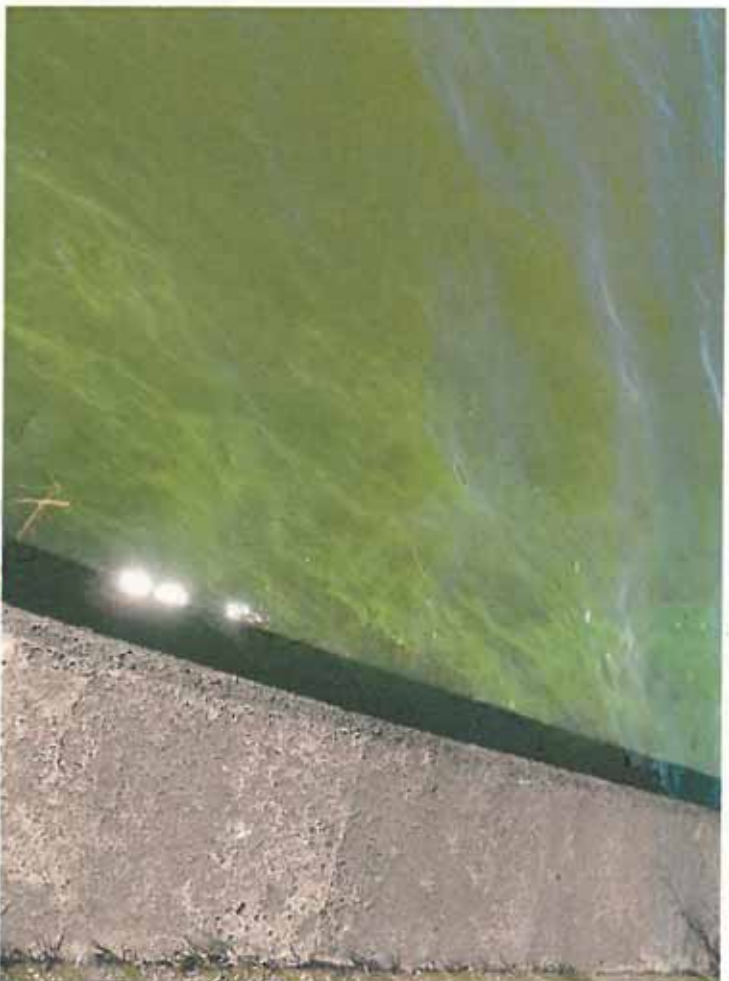
北浦右岸9 km      レベル3    無臭

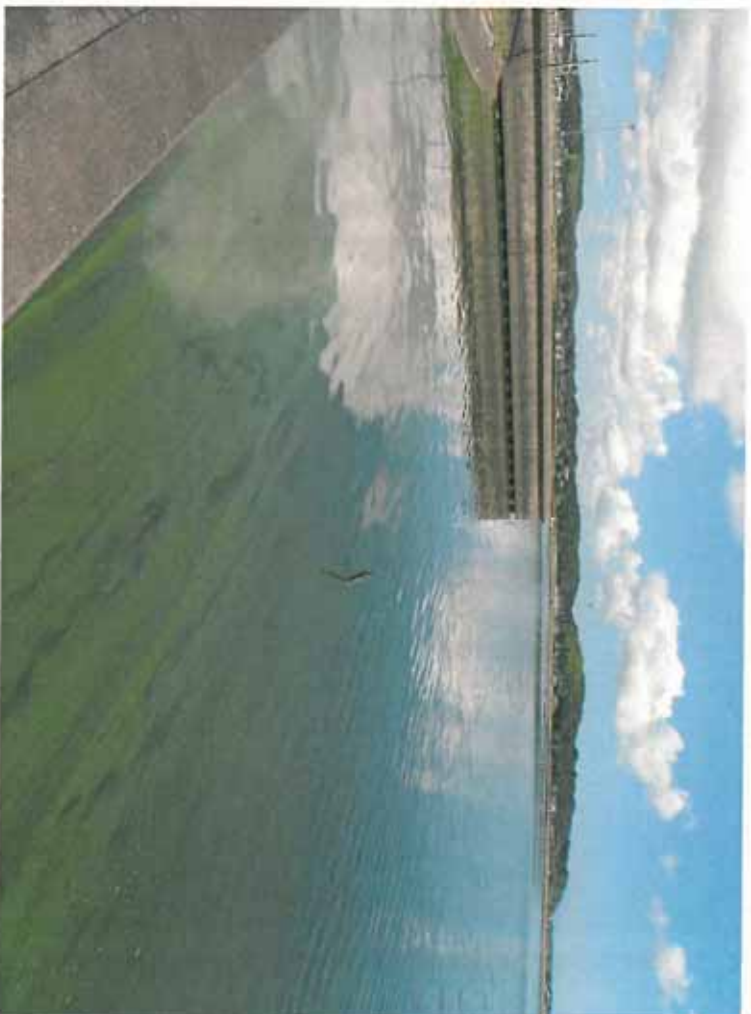
北浦右岸10.0km-120m

レベル2 無臭

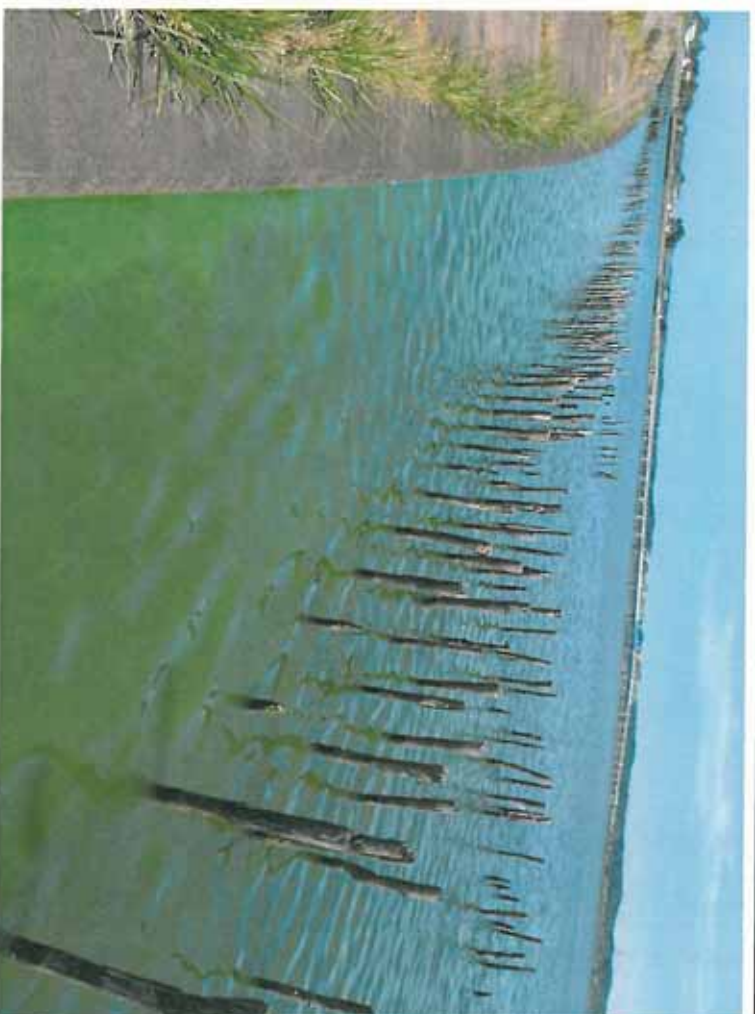
北浦右岸13.75km+70m

レベル2 無臭

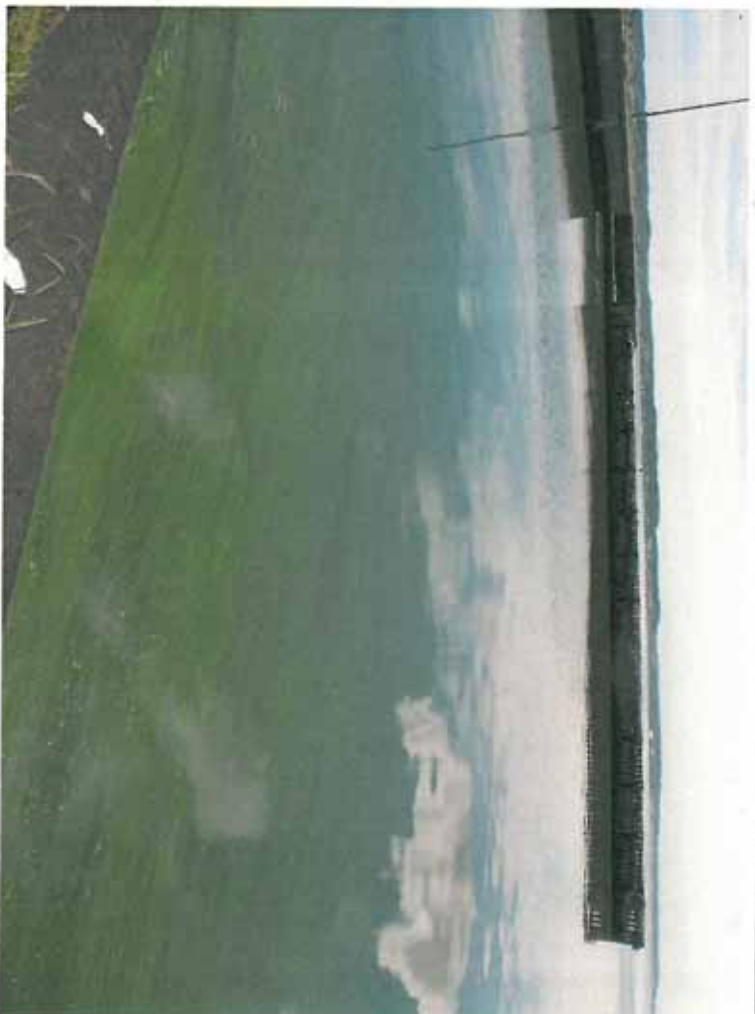
北浦右岸14.5km-60m

レベル2 無臭

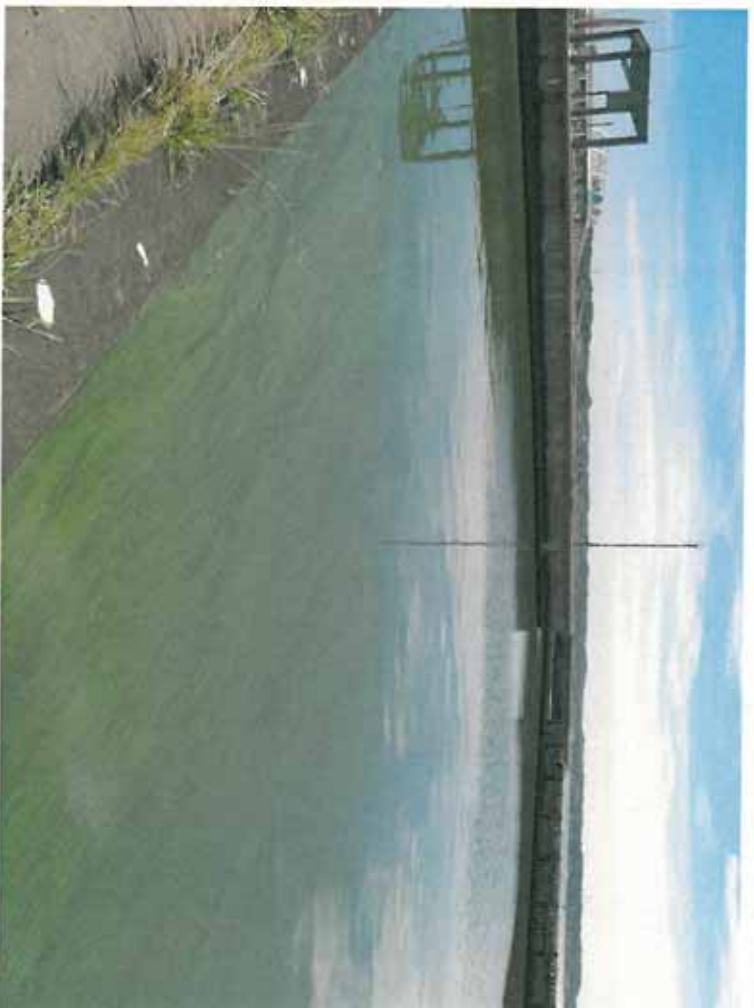
北浦右岸14.75km+60m

レベル2 無臭
