# 西浦アオコ発生・対策状況日誌

平成 24 年 8 月 31 日 (金)

所属: 麻生出張所

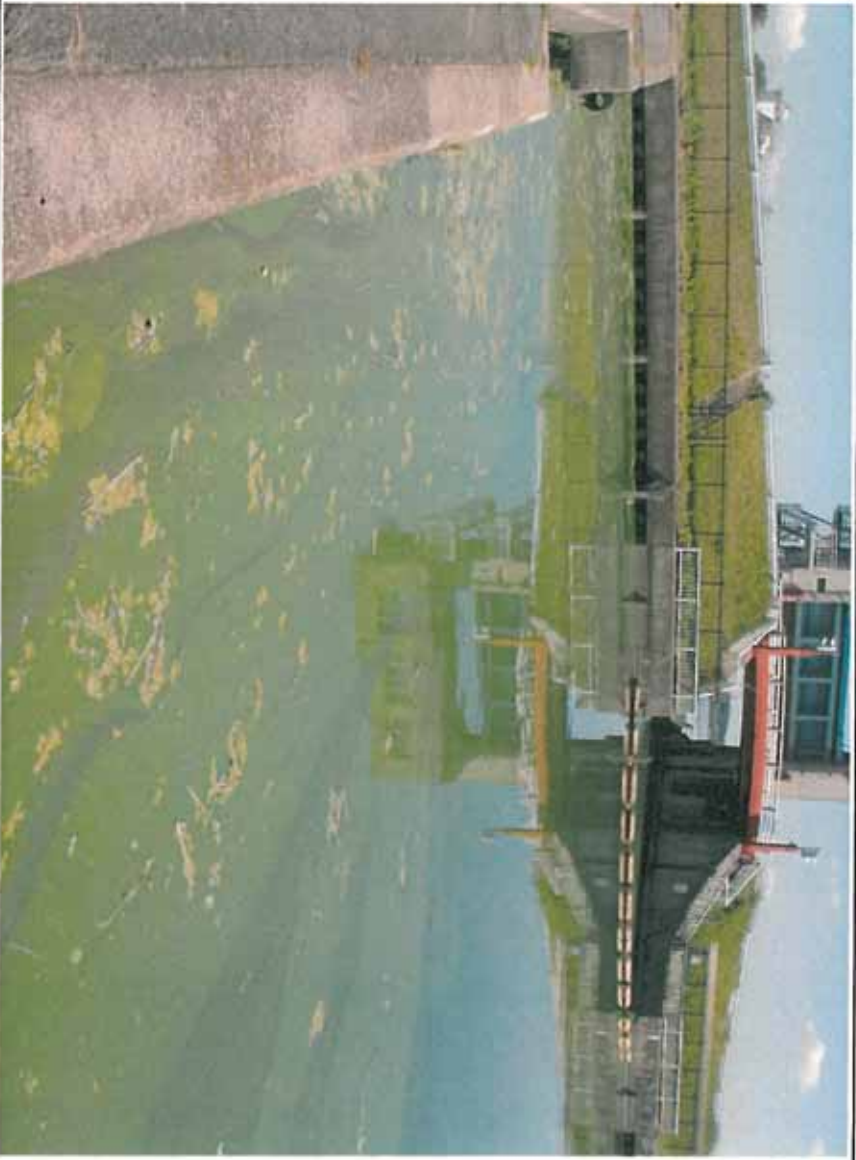
西浦右岸48.5km+100m 霞ボート レベル3～5

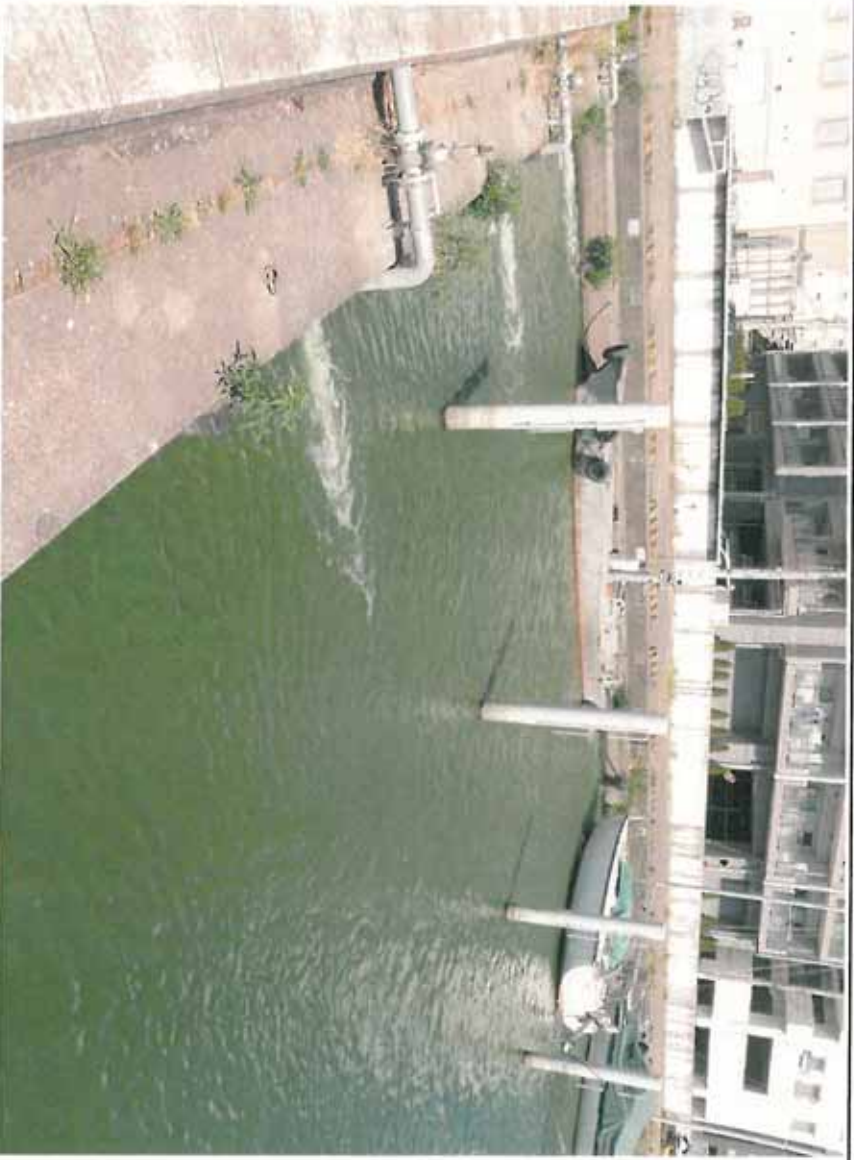
西浦中岸1.25km+200m レベル3~4

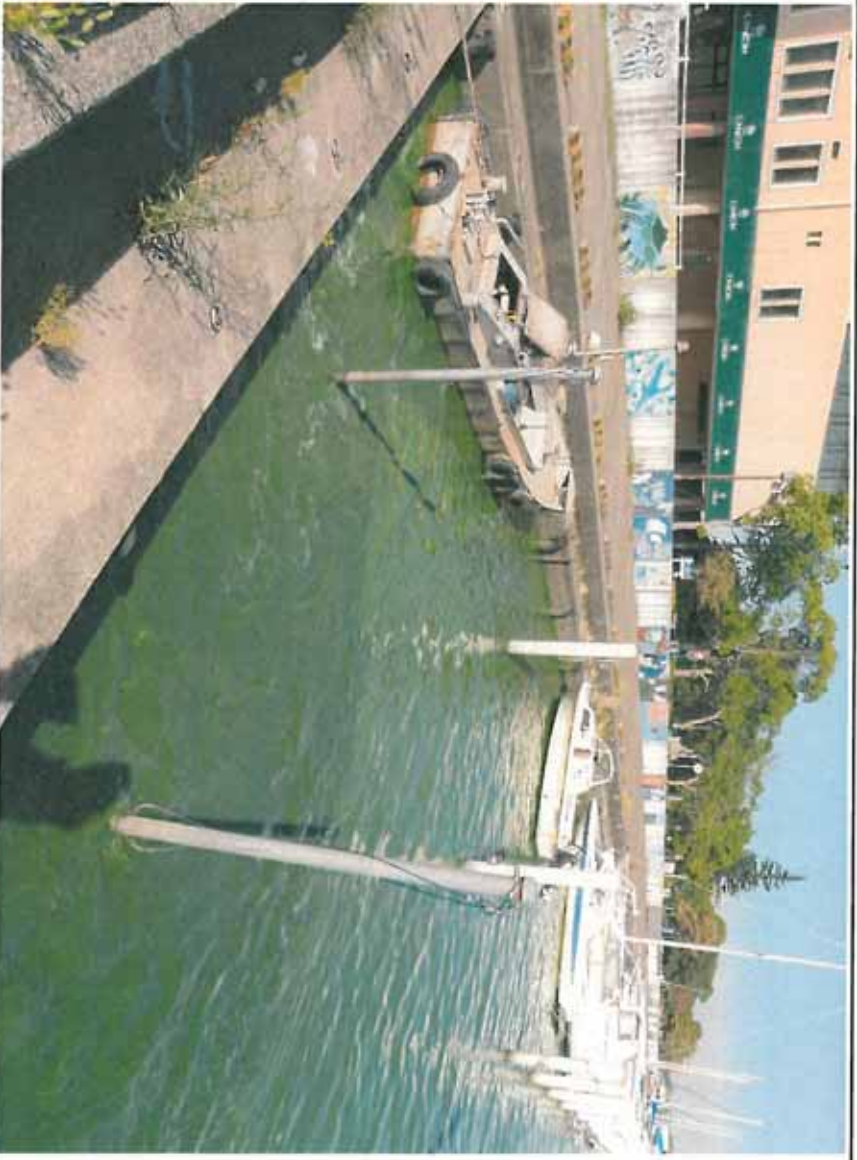
西浦中岸1.50km-100m レベル4

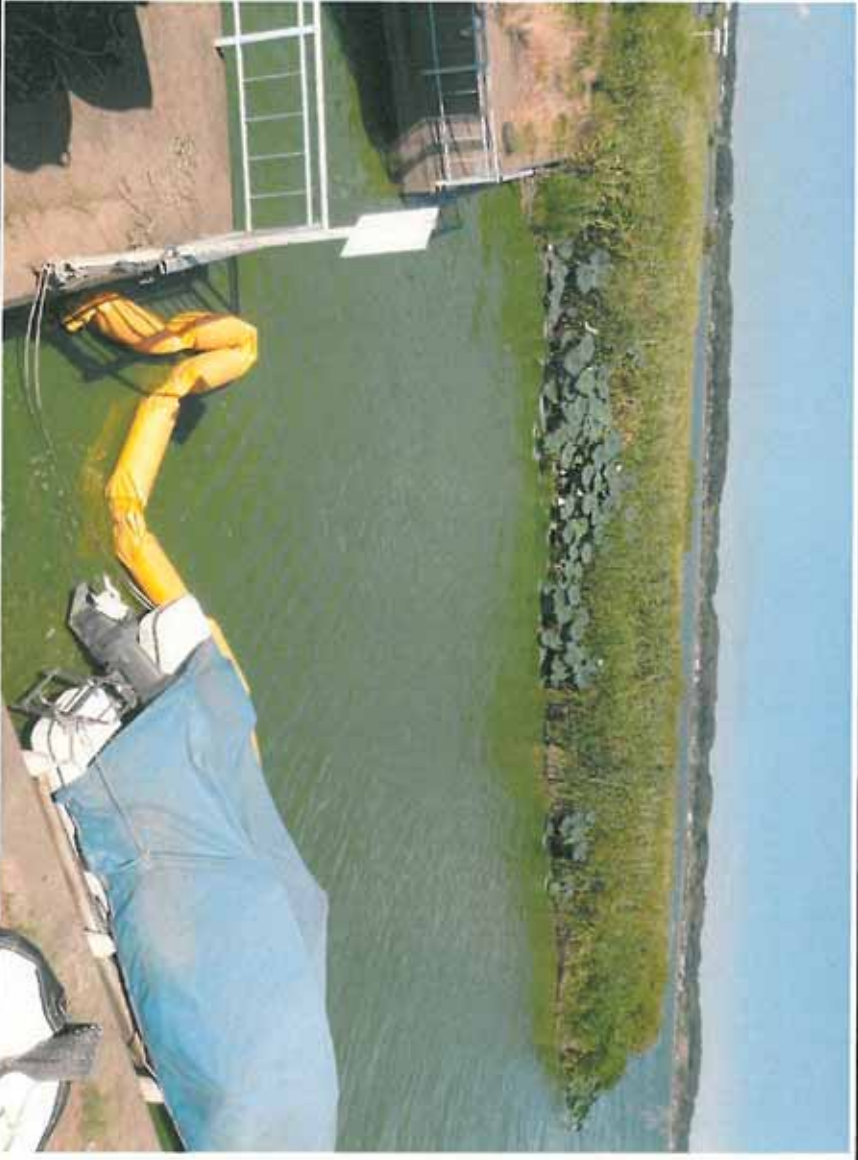
西浦中岸36.50km-70m レベル4

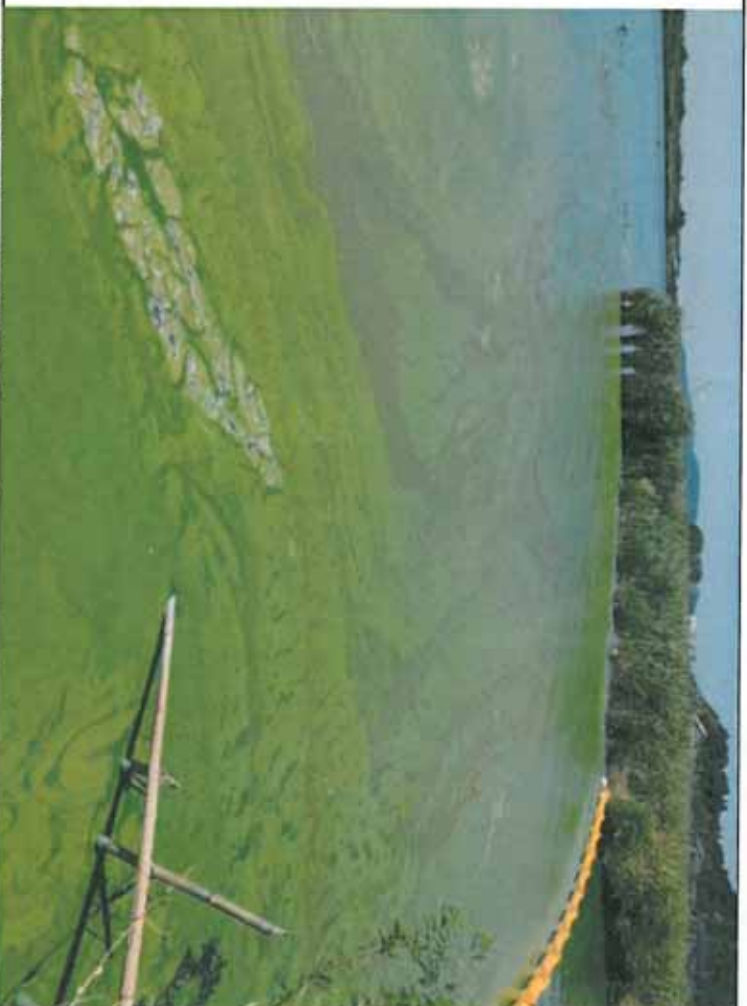
西浦左岸34.25km+100山王川境界 レベル4～5 におい有り(湖面上流端)

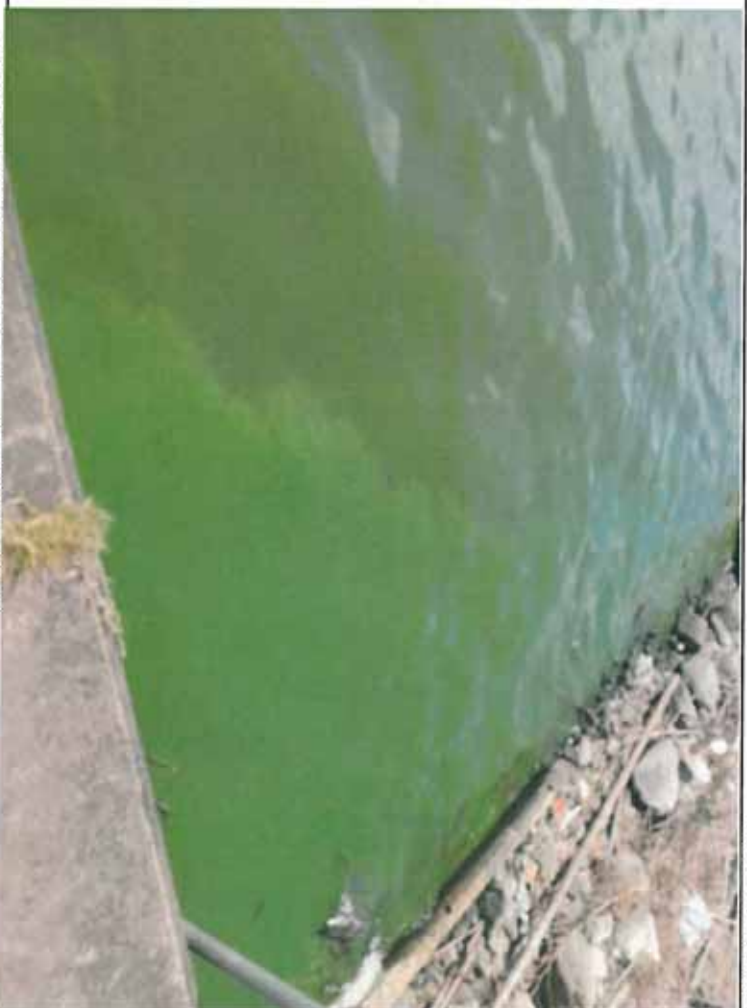
西浦左岸31.5km+40 レベル3～4 無臭(湖面下流端)

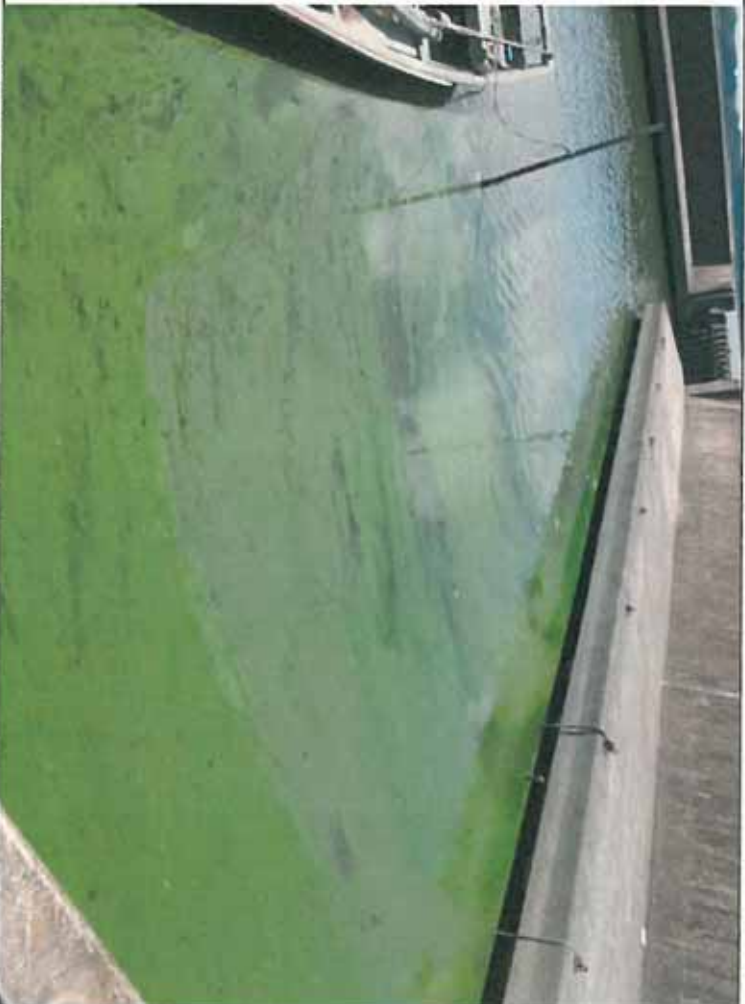
西浦左岸29.75km御蔵舟溜り レベル4無臭

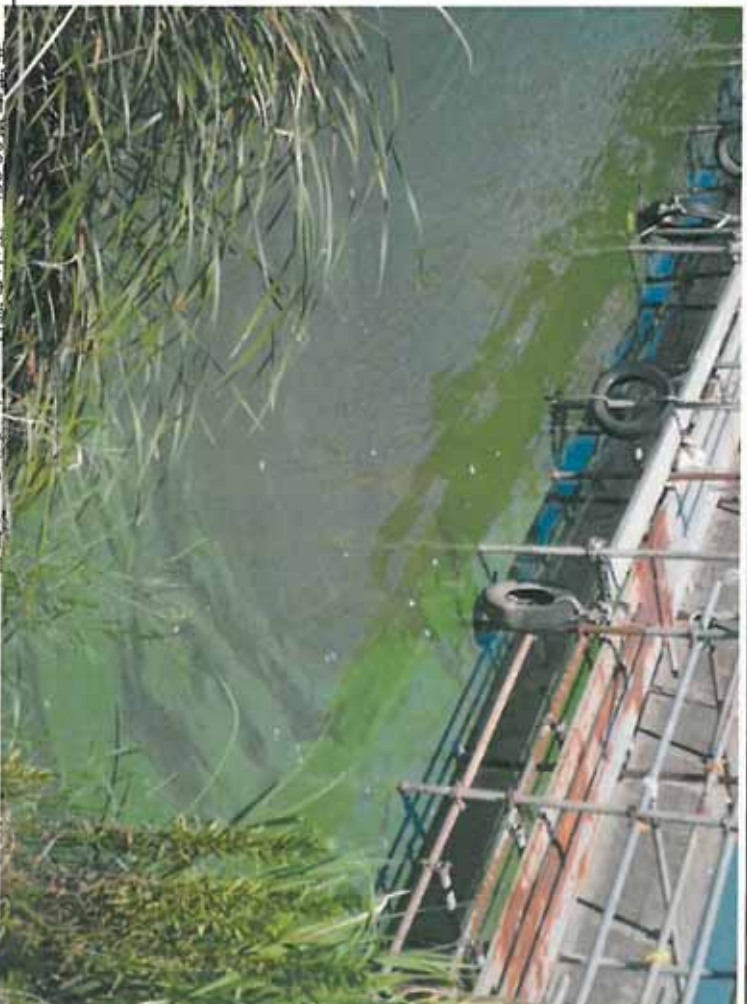
西浦左岸30.25km平山舟溜り レベル3～4無臭

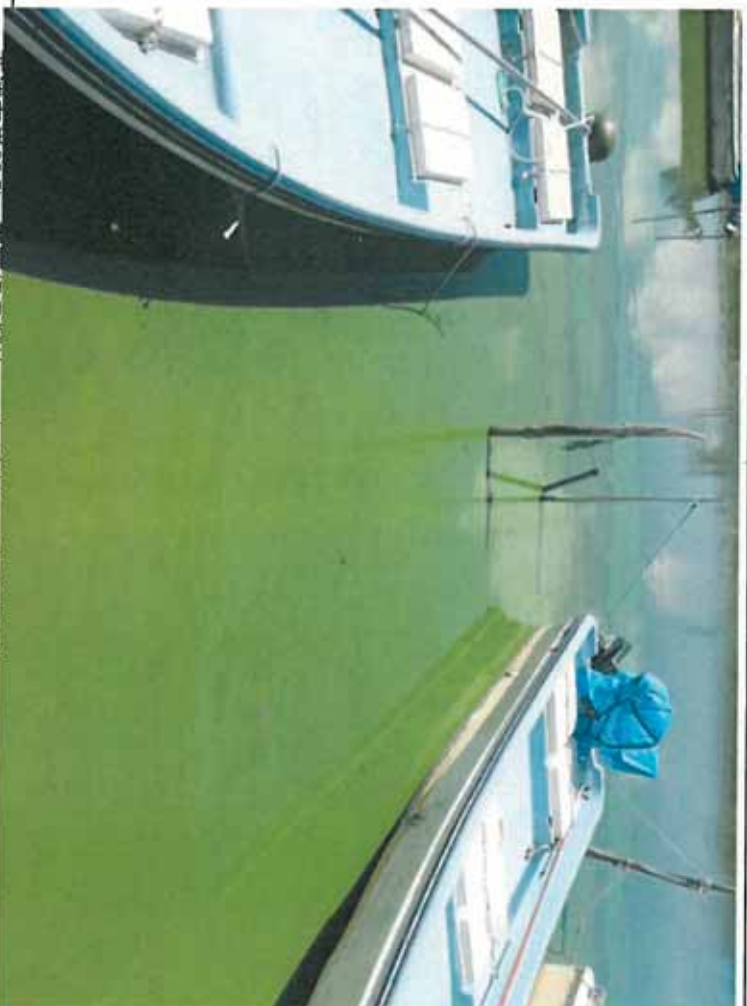
西浦左岸32.5km下高崎舟溜り レベル4～5にあり

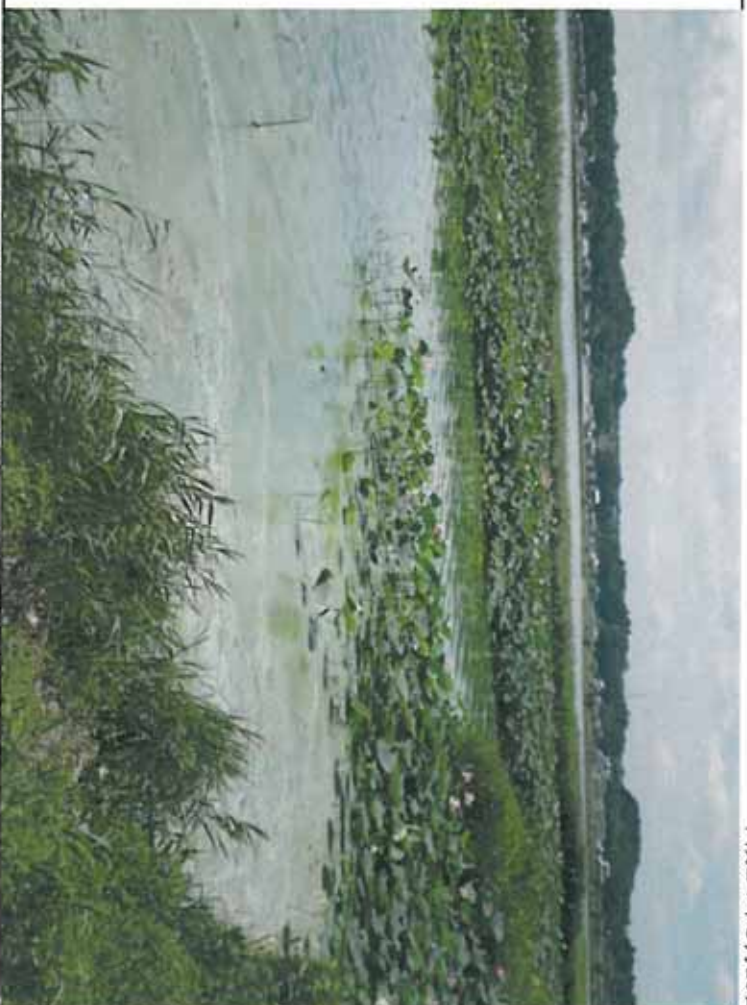
西浦左岸33.5km+90ハズ群生地レベル5～6におい有り

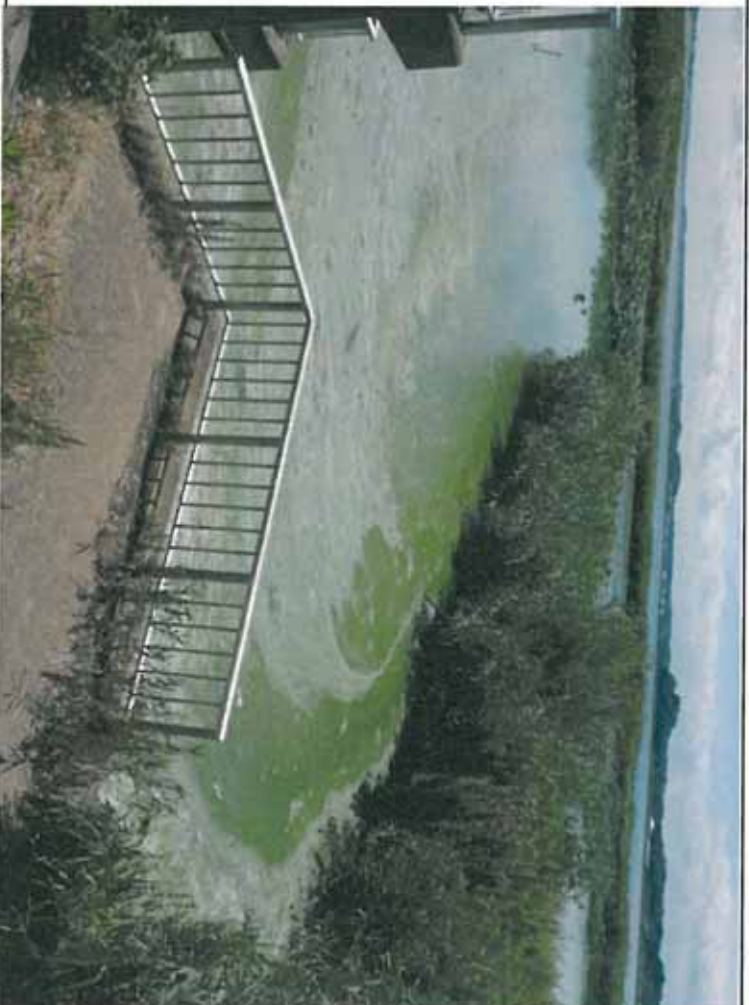
左岸34km-100上高崎排水樋門前 レベル6 におい有り

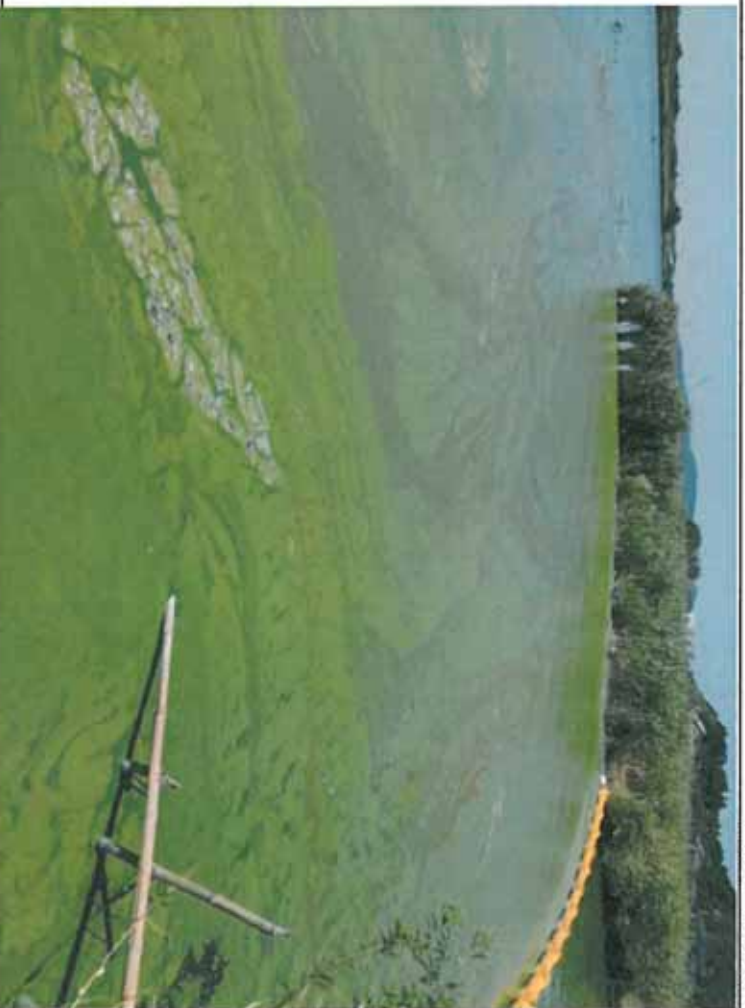
西浦左岸34.25km+100(山王川境界) レベル4～5にあり

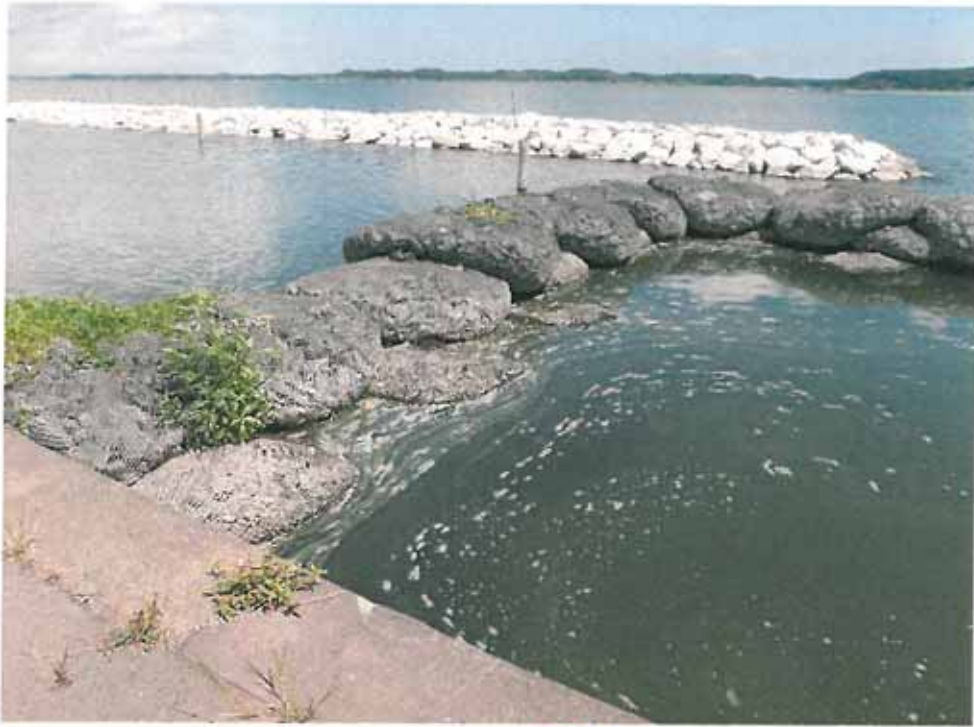
北浦右岸5.5 km

レベル3 無臭・におい有り

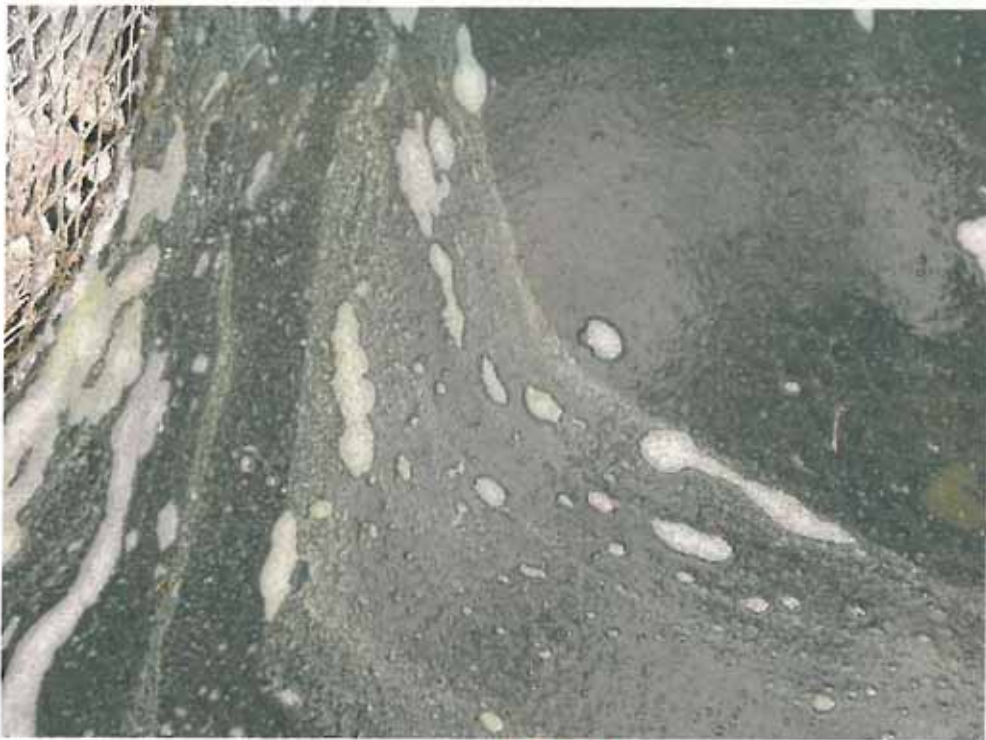
北浦右岸5.5 km

レベル3 無臭・におい有り

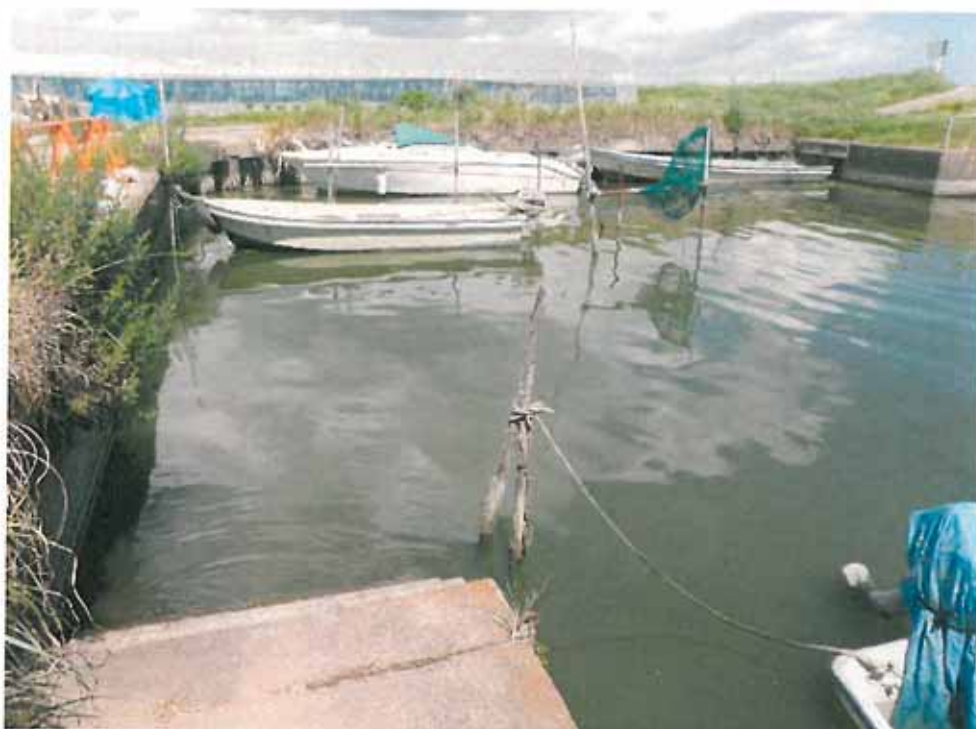
北浦右岸5. 25+90m km レベル2 無臭・におい有り

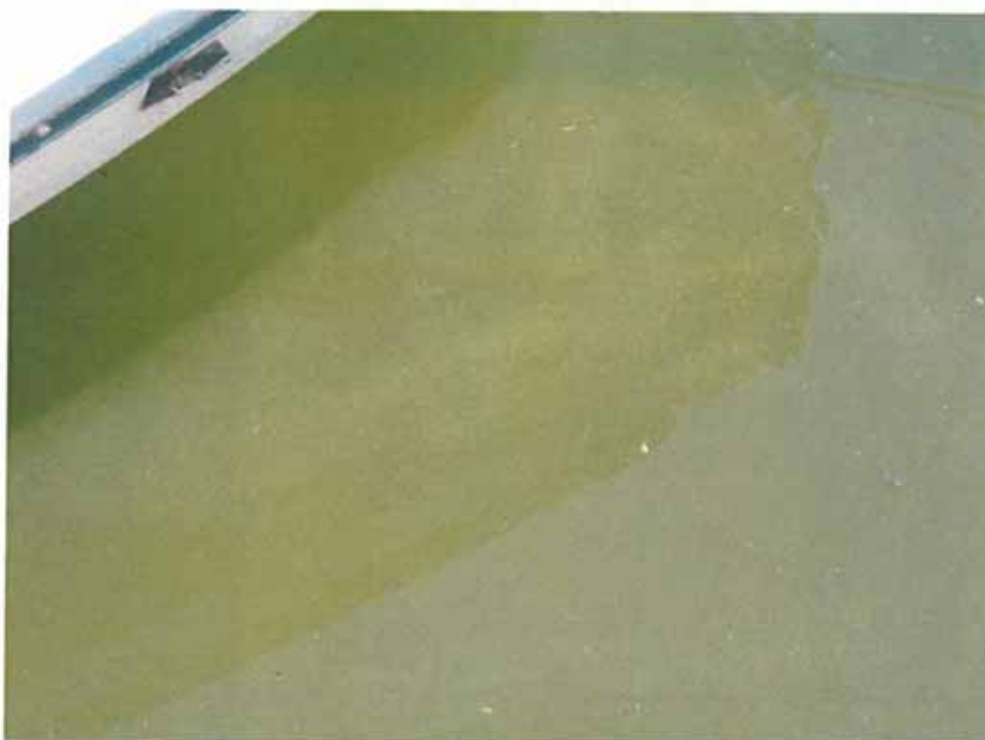
北浦右岸5. 25+90m km レベル2 無臭・におい有り

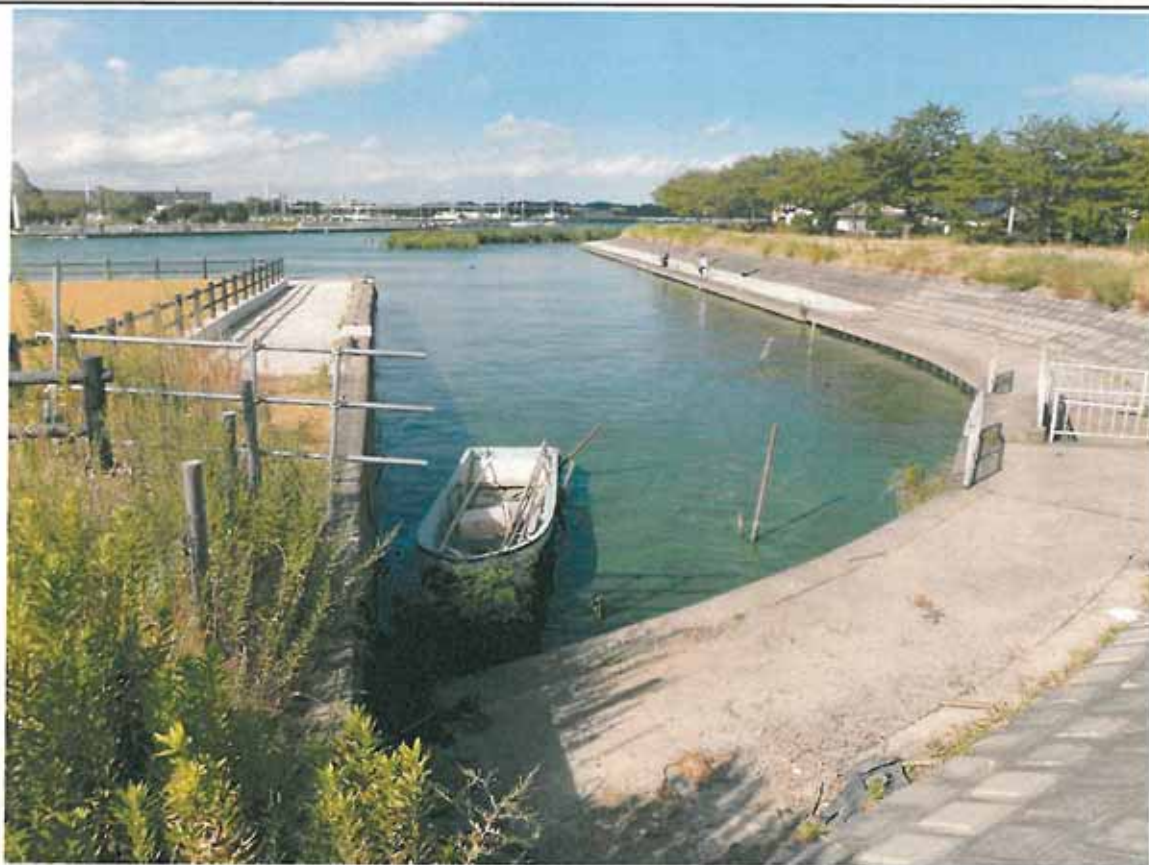
西浦中岸1.00km-50m レベル3～4

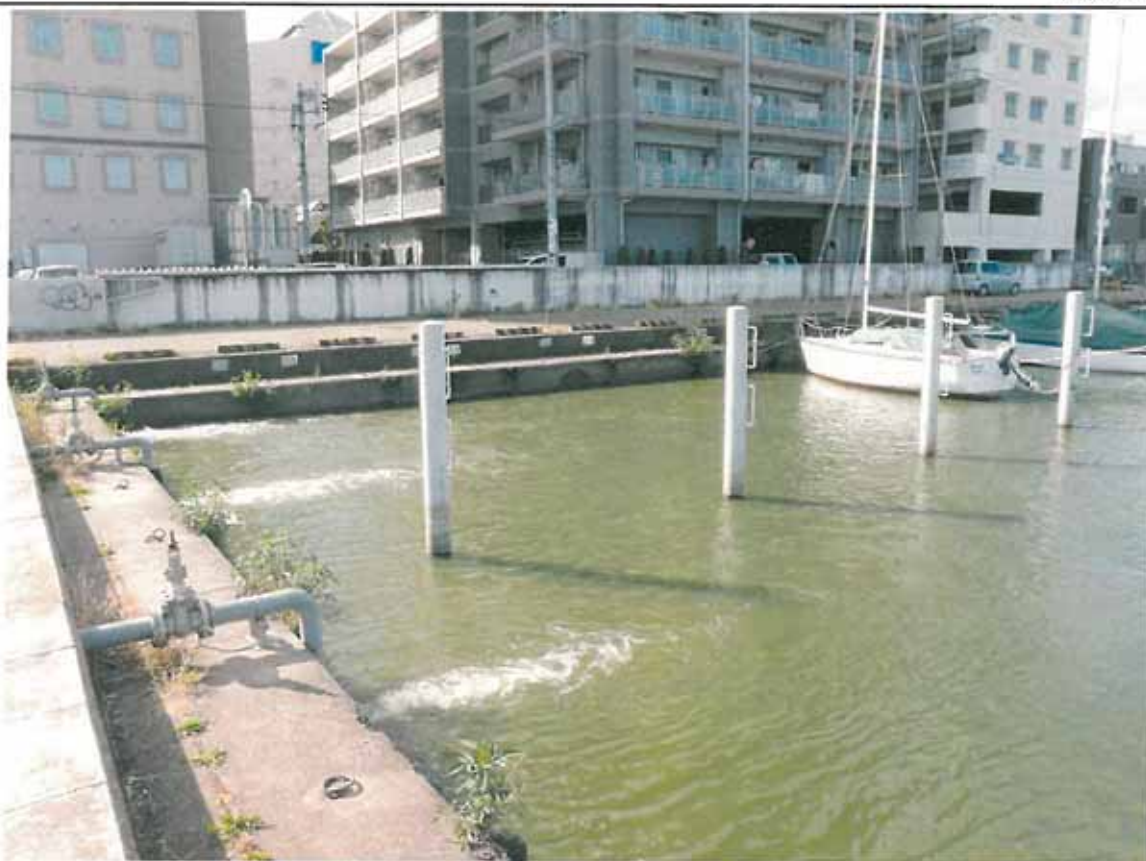
西浦中岸1.25km+200m レベル3

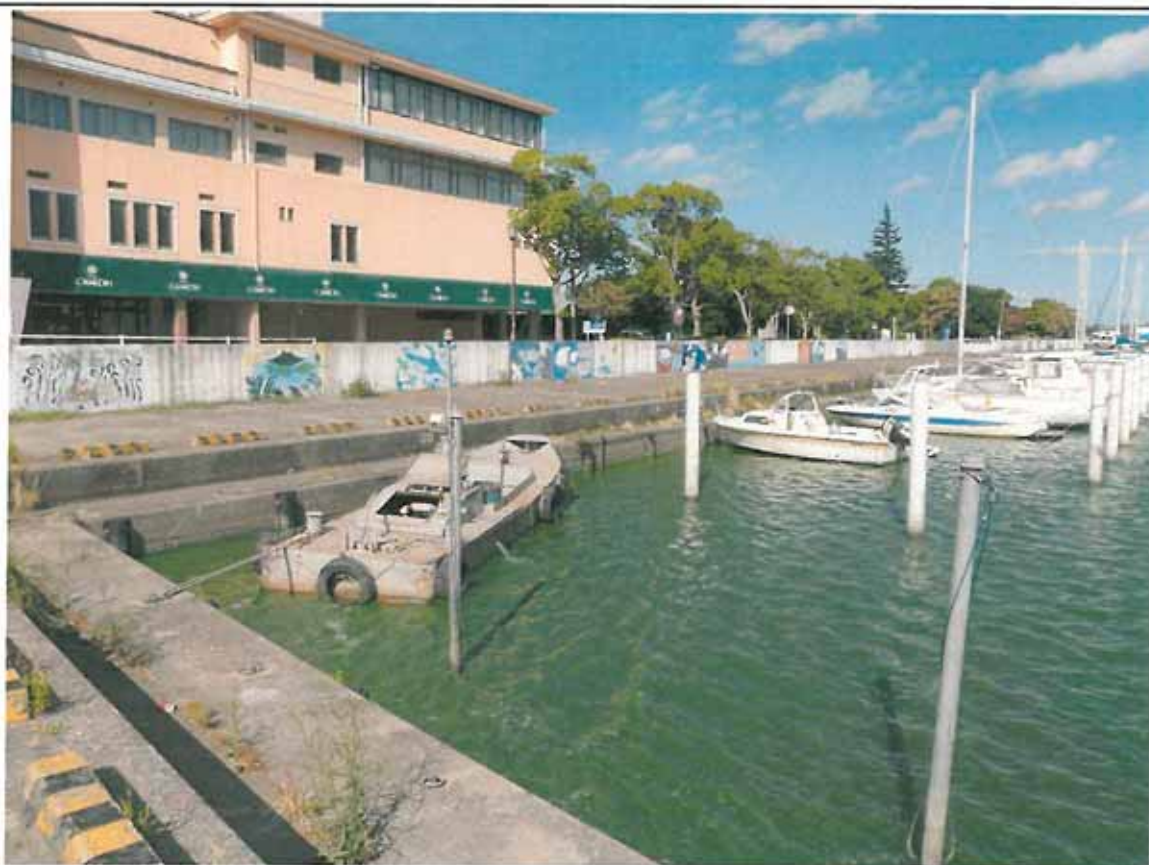
西浦中岸1.50km-100m レベル4

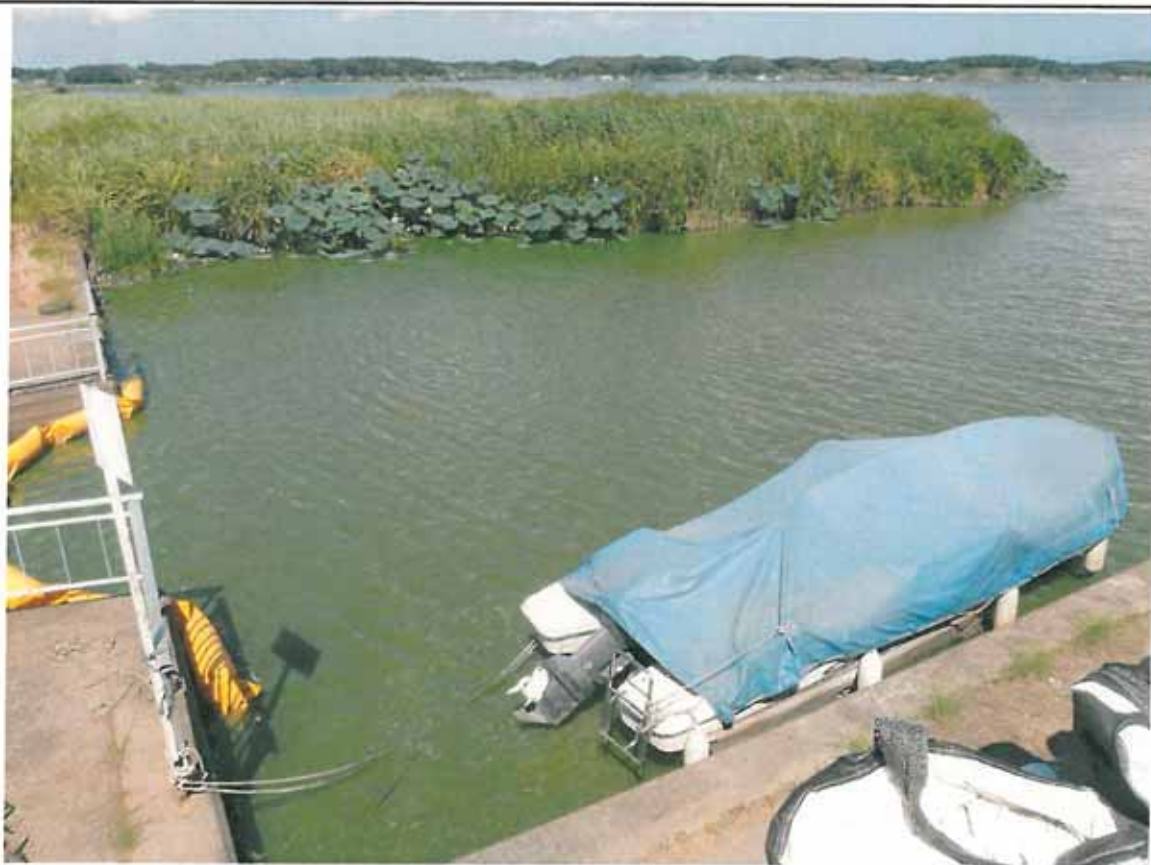
西浦中岸36.50km-70m レベル3~4

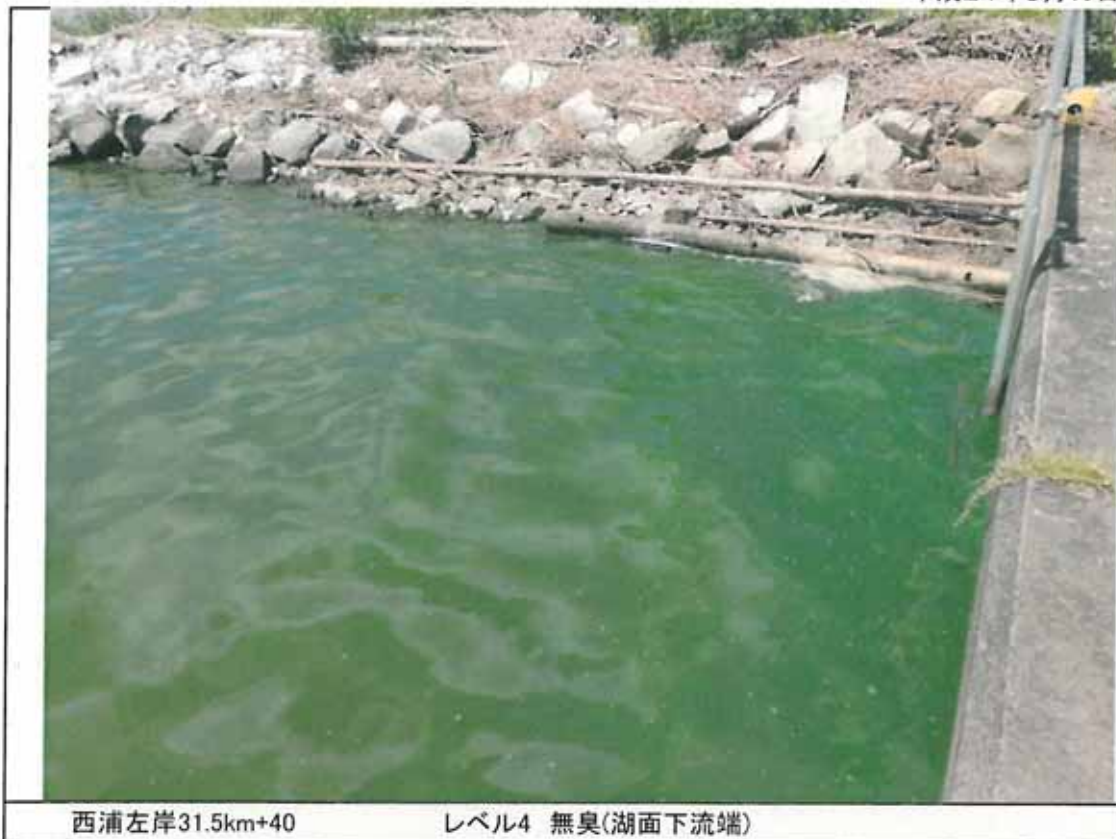
西浦左岸31.5km+40

レベル4 無臭(湖面下流端)

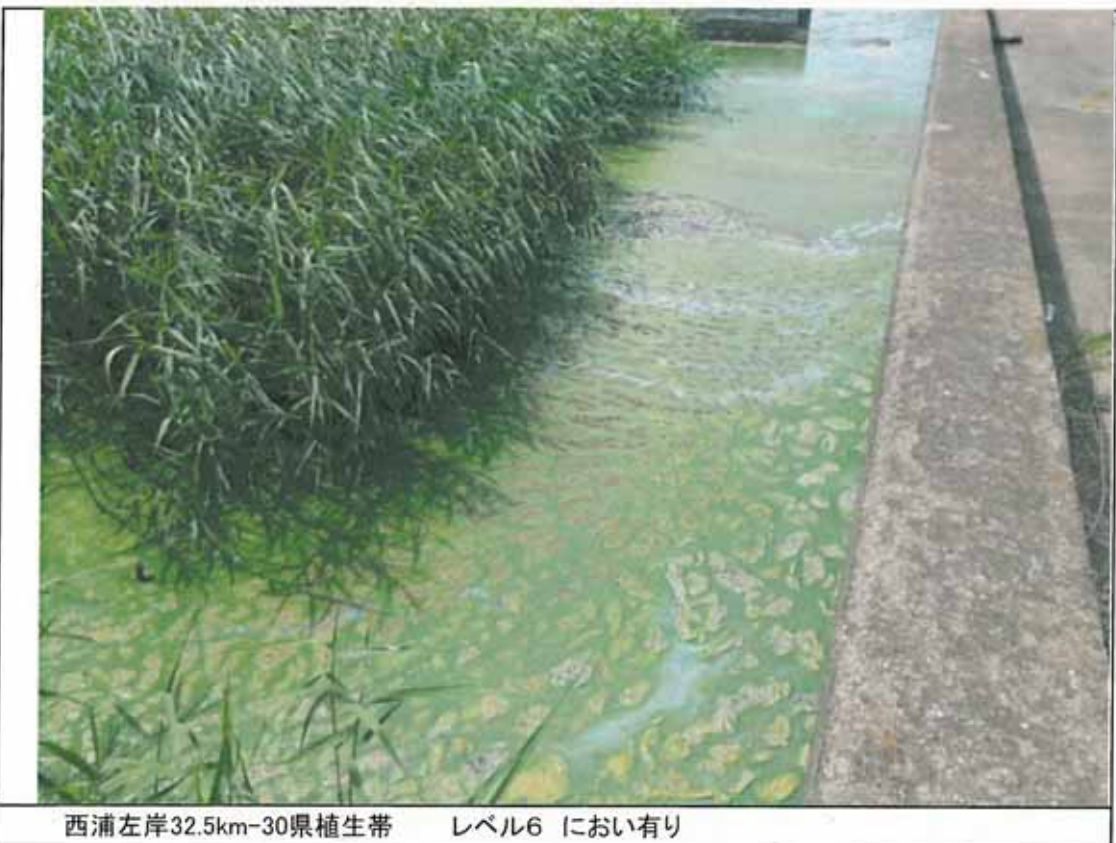
西浦左岸32.5km-30県植生帯

レベル6 におい有り

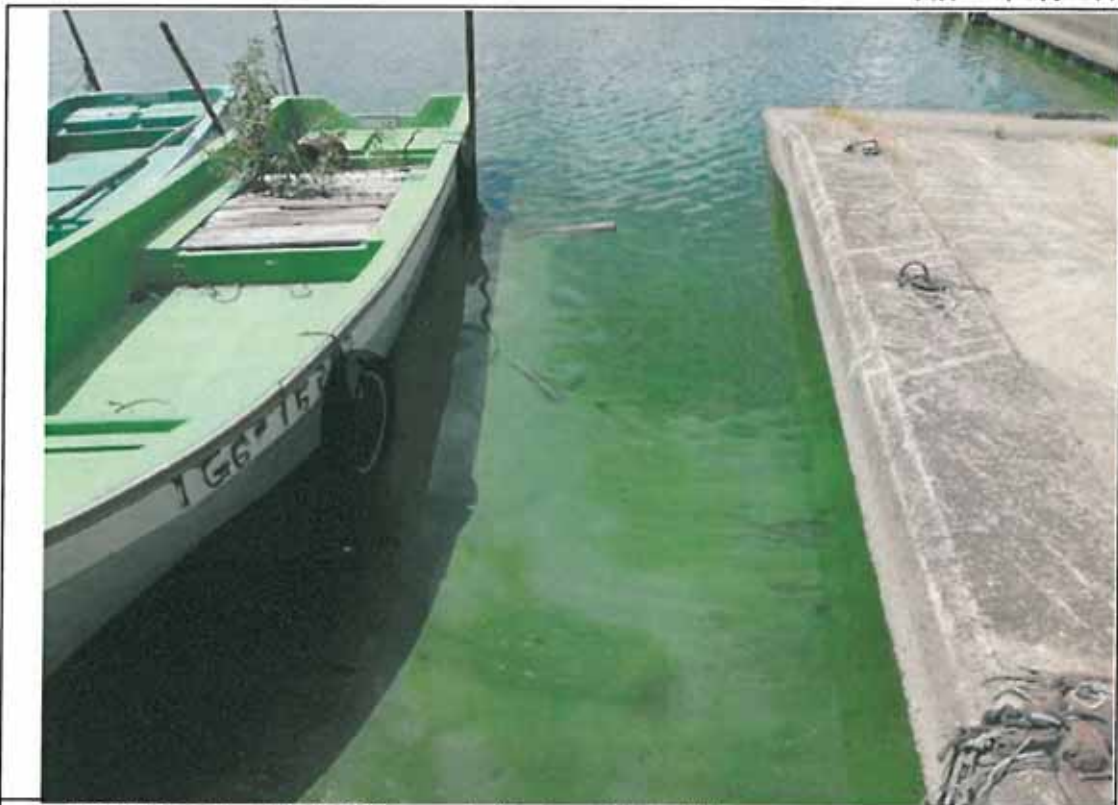
西浦左岸32.5km下高崎舟溜り レベル3～4におい有り

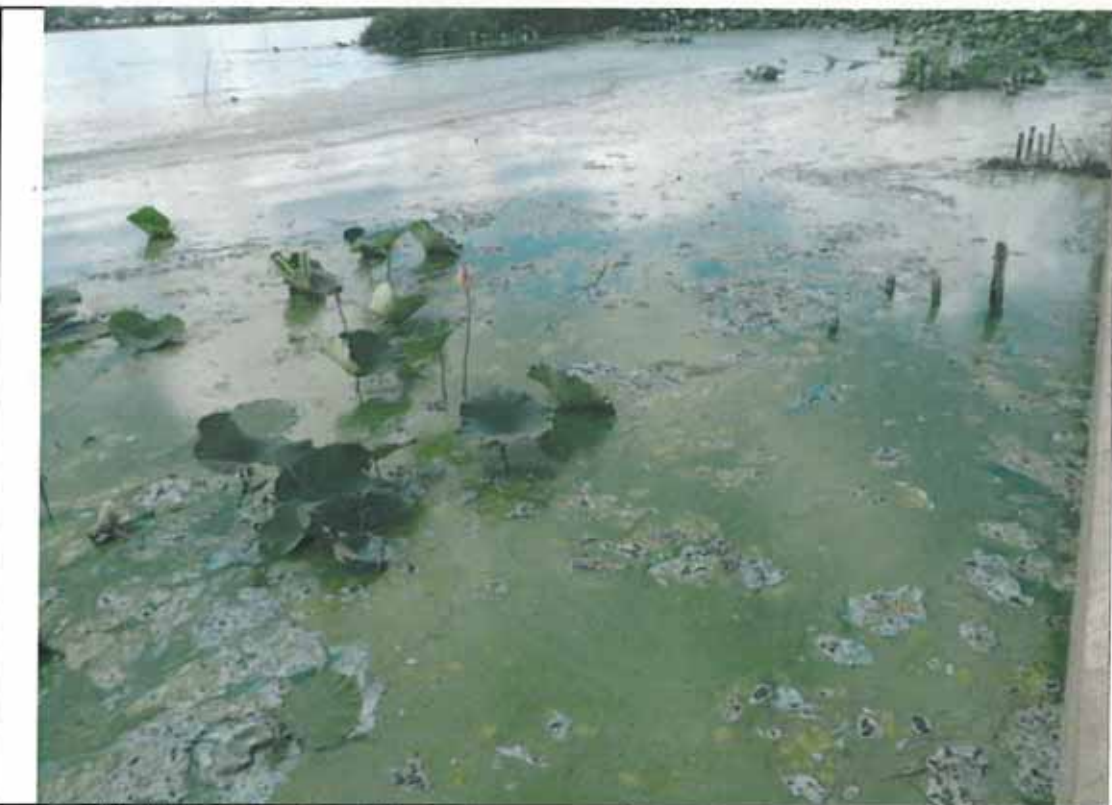
西浦左岸34km-60ハス群生地レベル6 におい有り

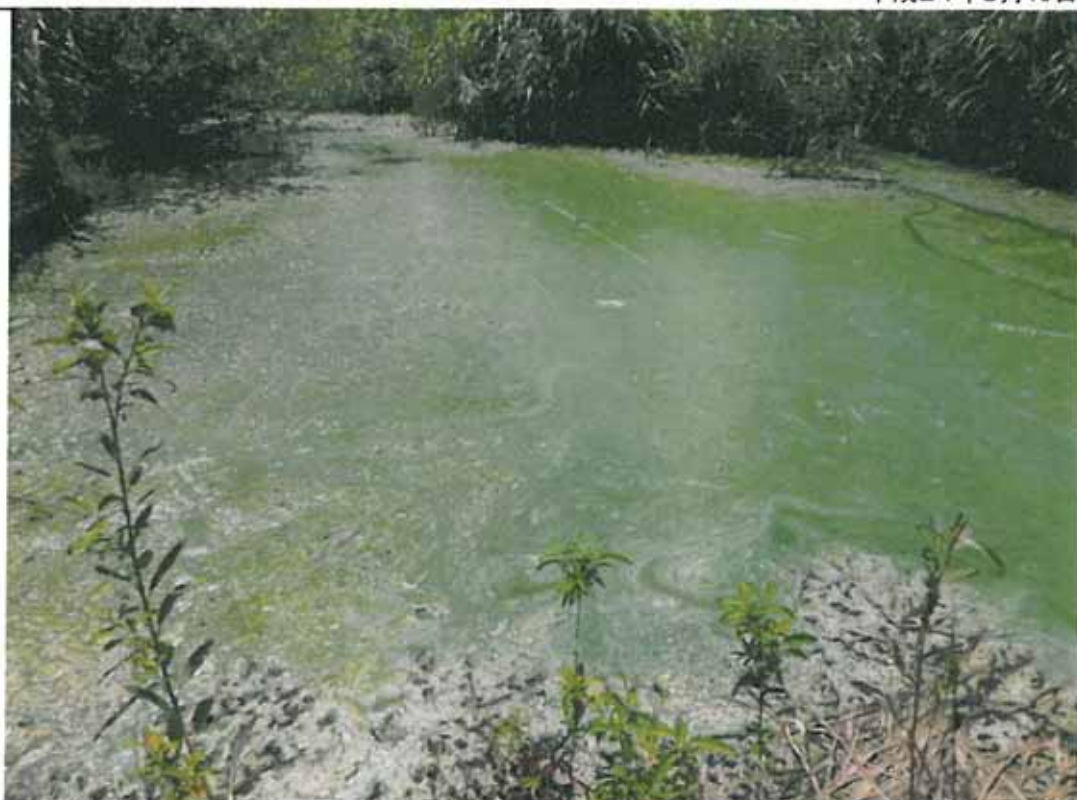
西浦左岸34. 25km+100ハス群生地 レベル6 臭いあり

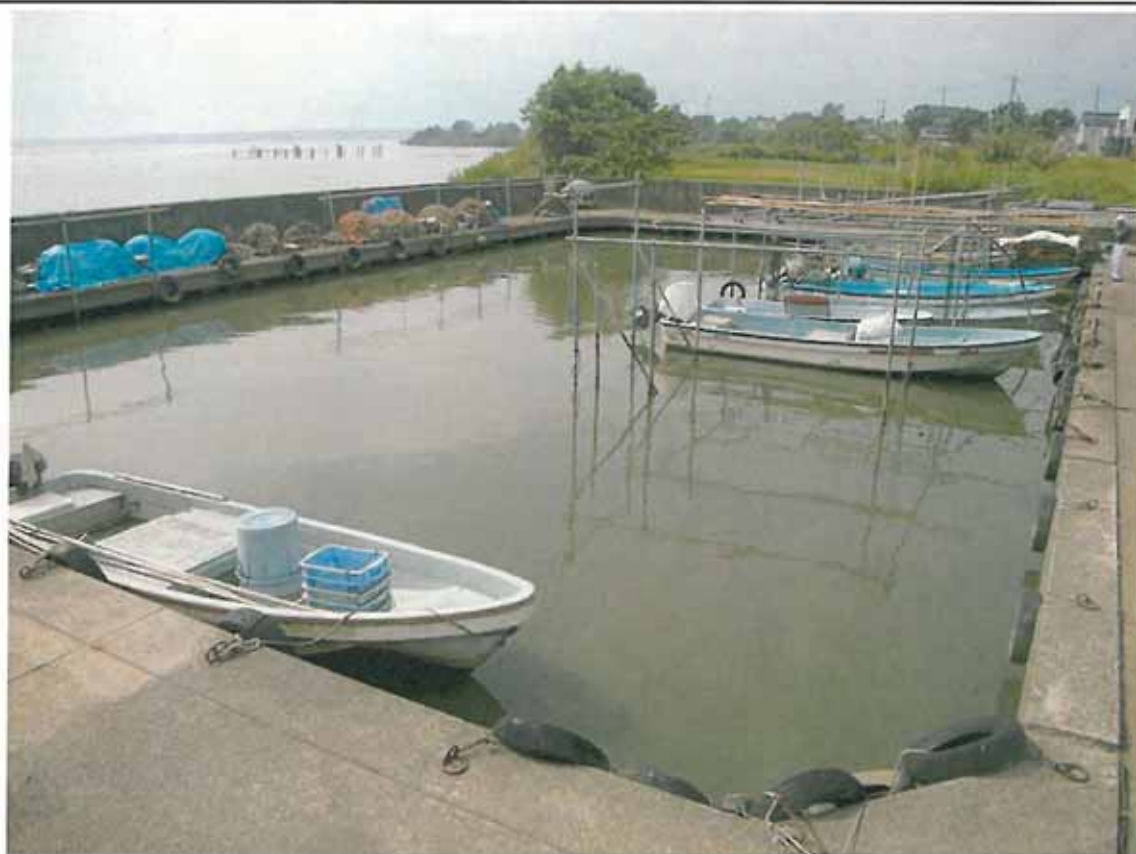
西浦右岸(蓮河原舟溜)レベル2(8:36)
