# 西浦アオコ発生・対策状況日誌

平成 24 年 8 月 31 日 (金)

所属: 麻生出張所

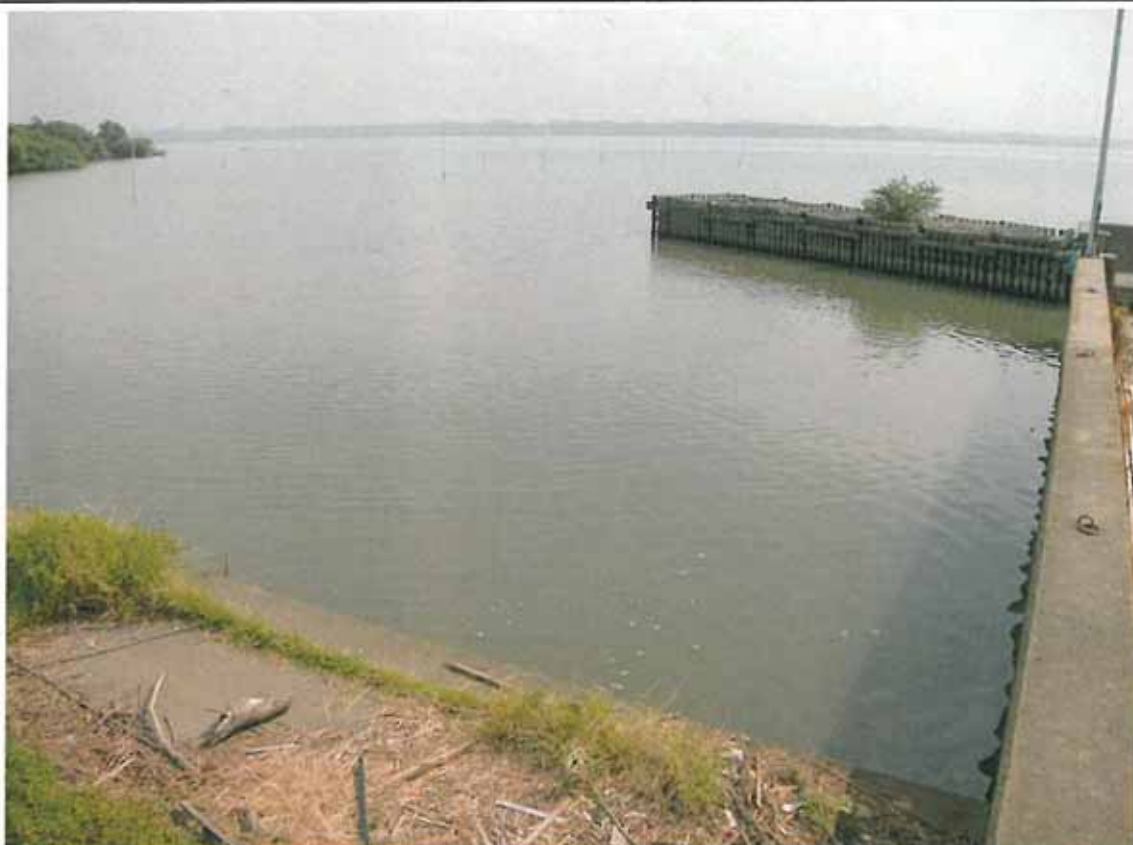
西浦右岸46.50km+50m(大岩田舟溜 外)レベル2(8:45)

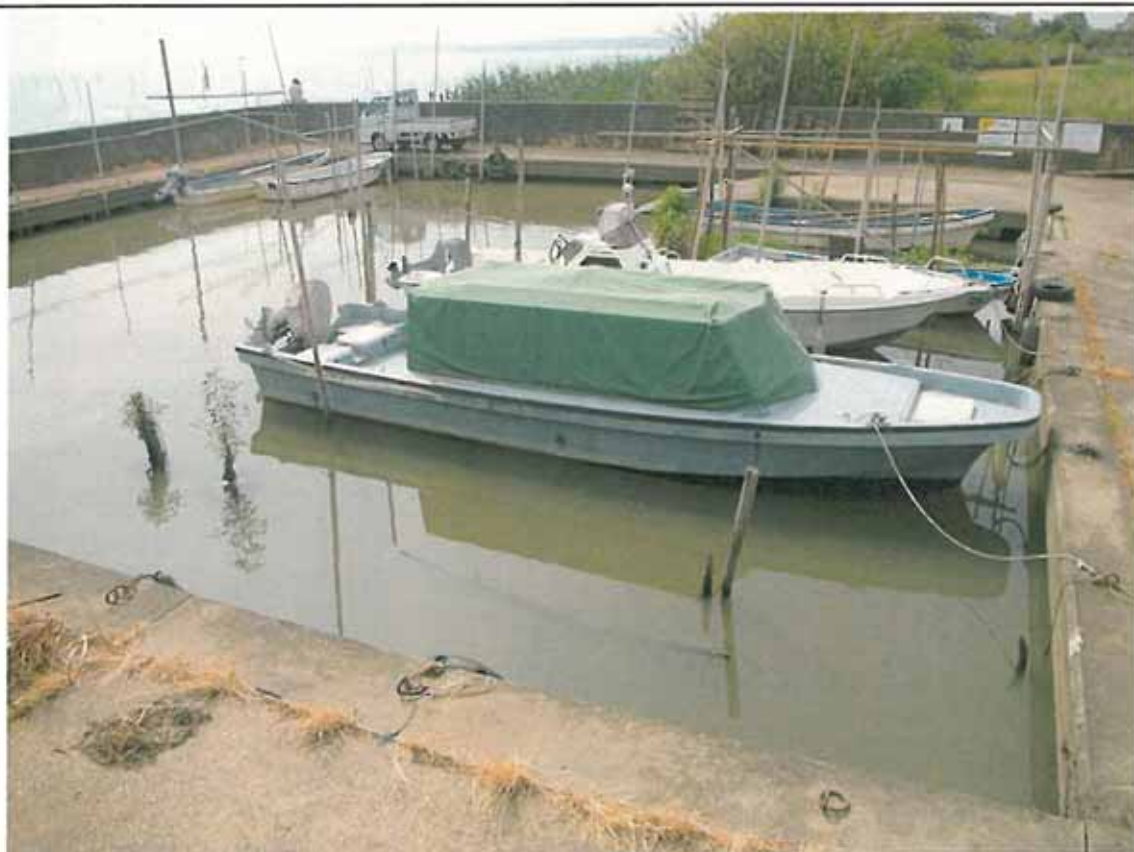
西浦右岸46.50km+50m(大岩田舟溜 内)レベル2(8:45)

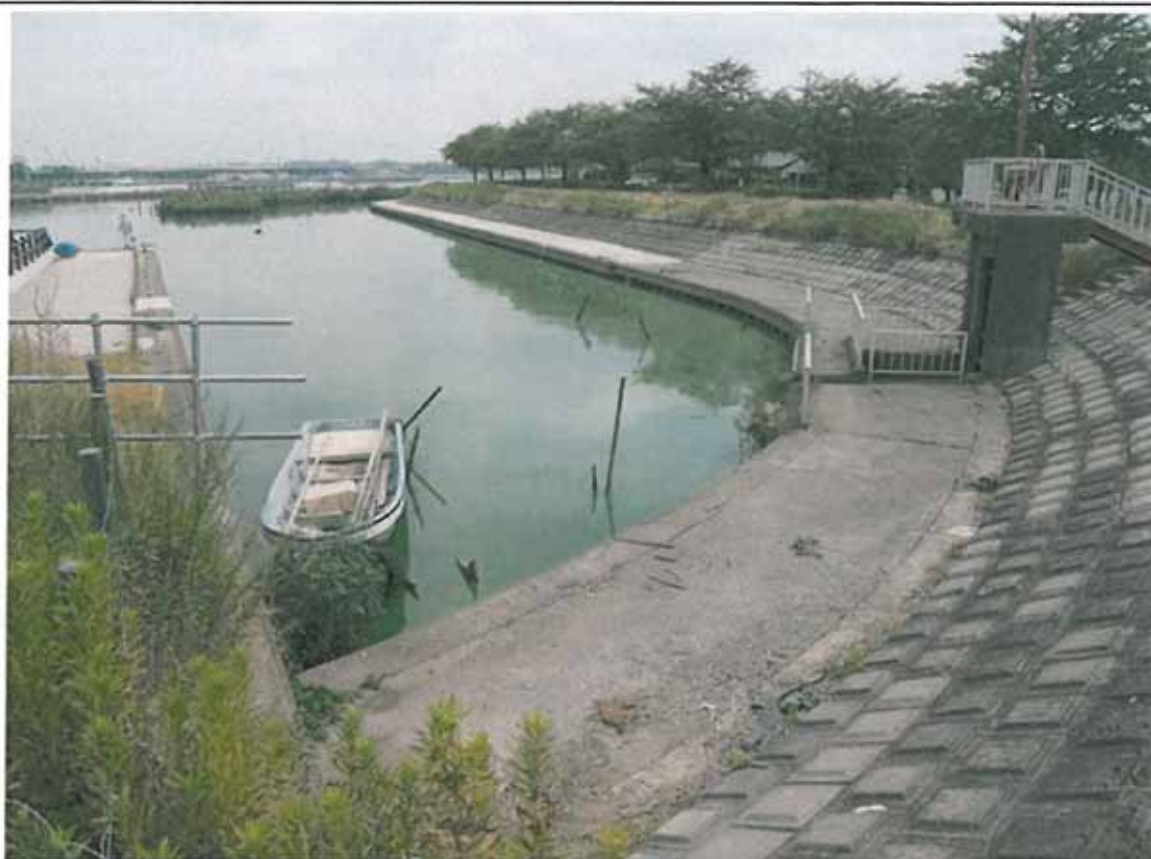
西浦中岸1.00km-50m レベル3~4

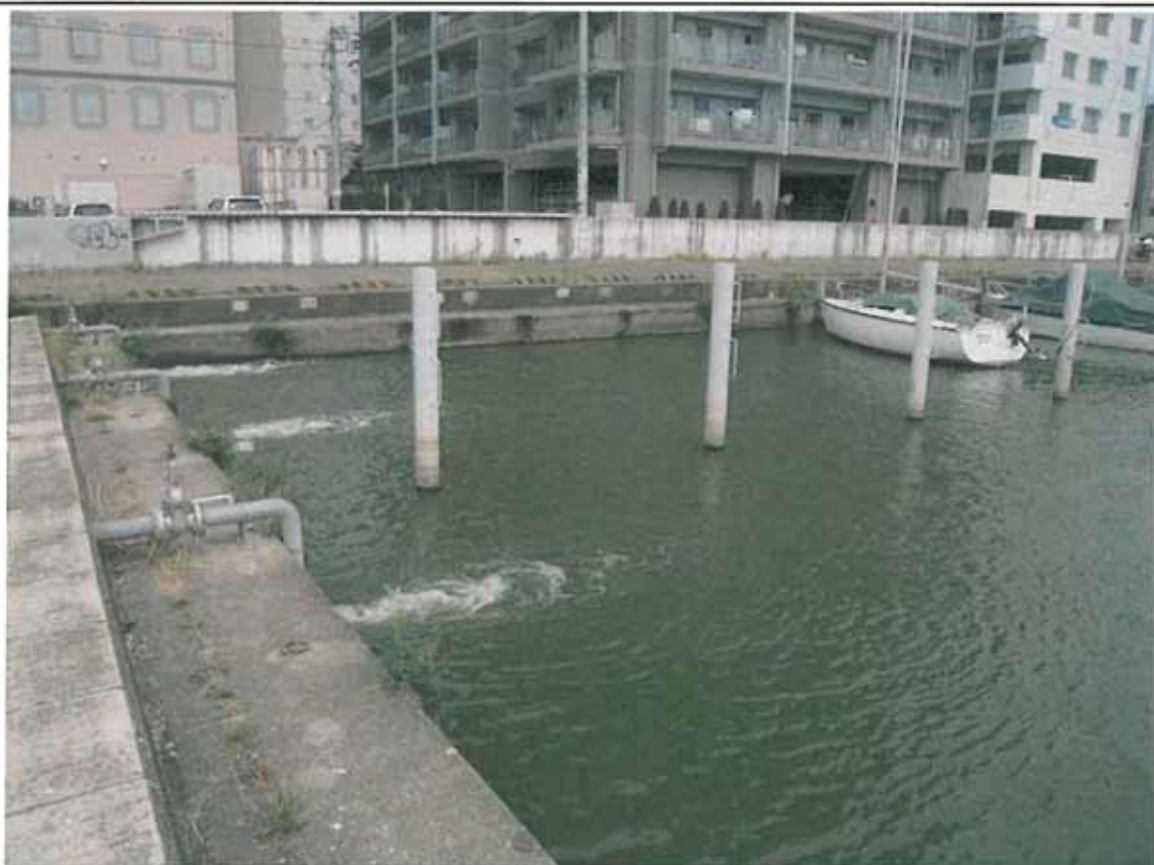
西浦中岸1.25km+200m レベル4

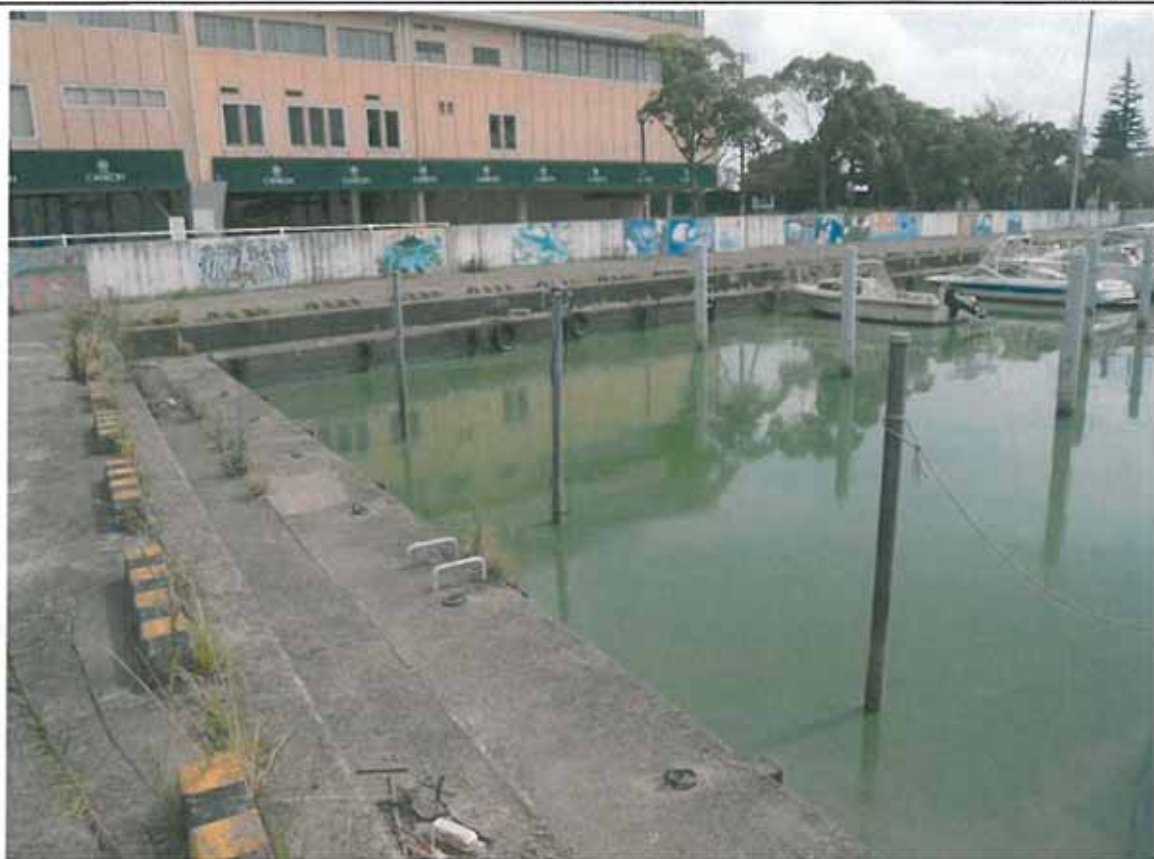
西浦中岸1.50km-100m レベル3~4

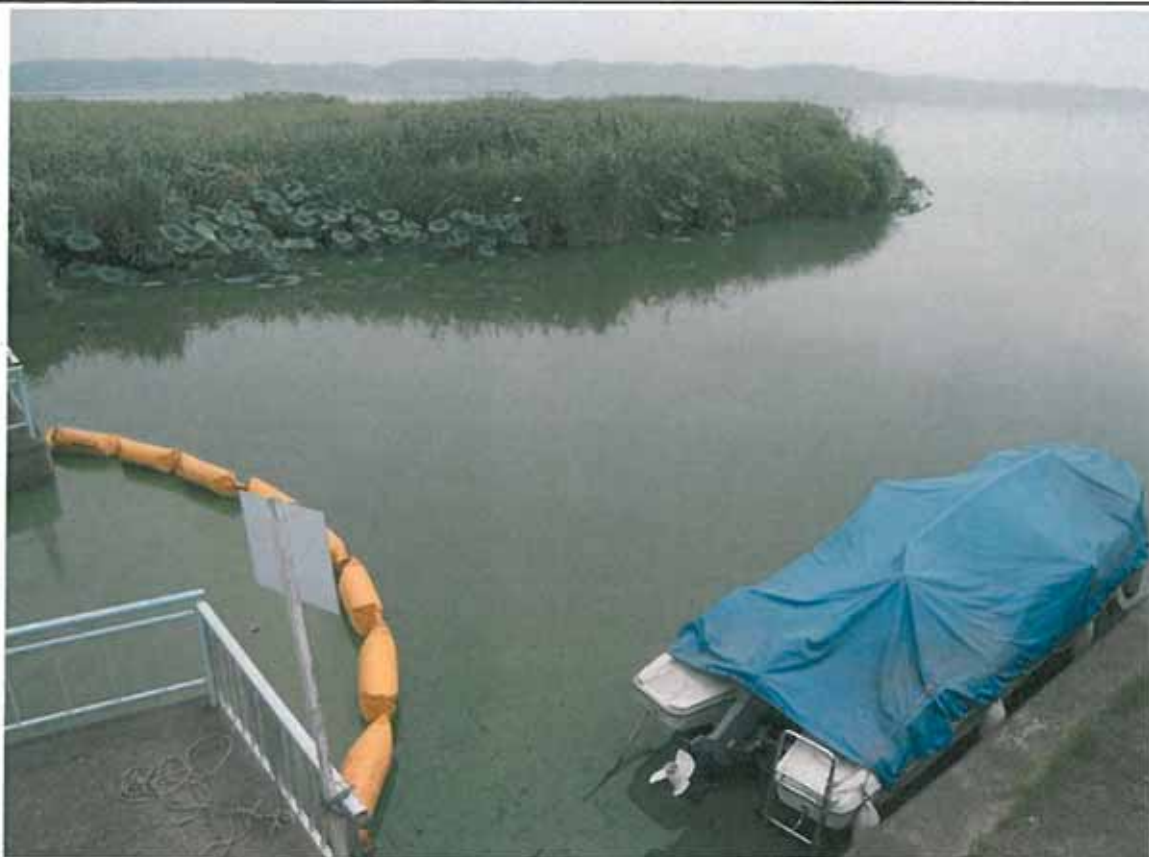
西浦中岸36.50km-70m レベル5

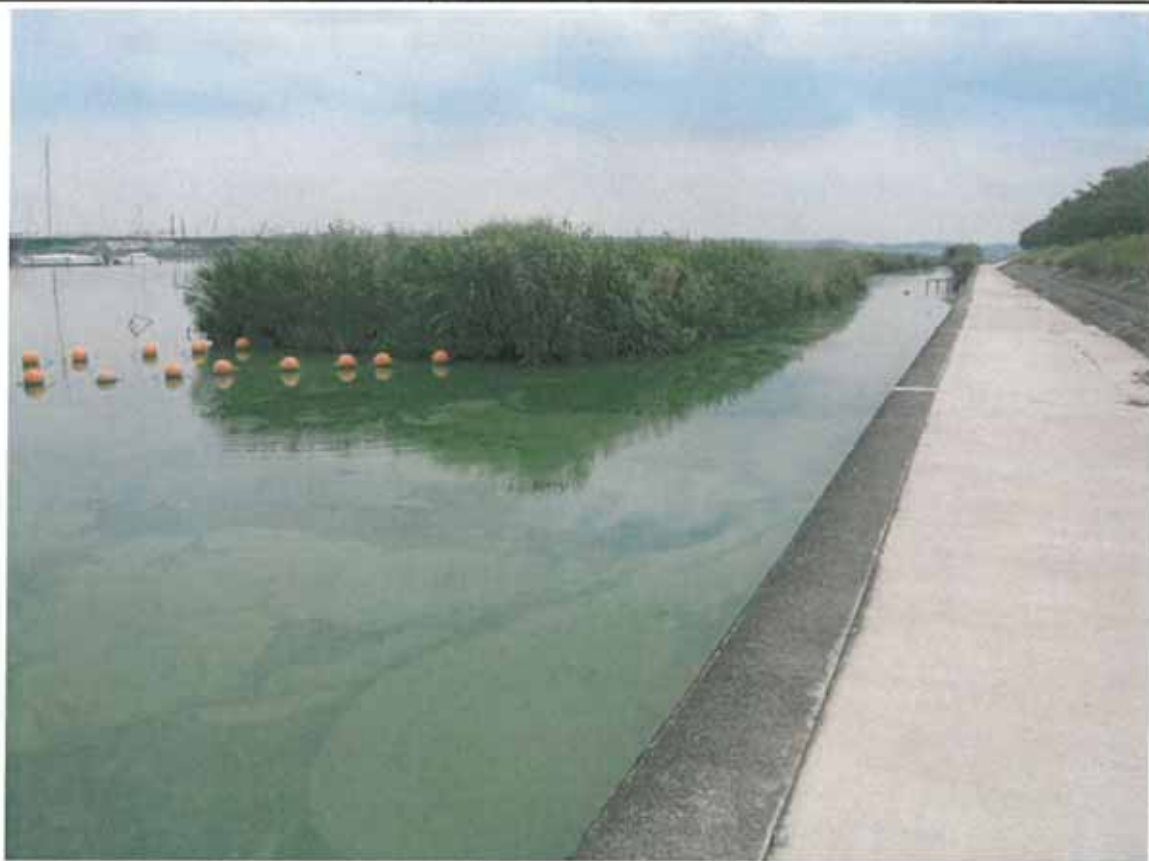
西浦中岸0.75km レベル3~4

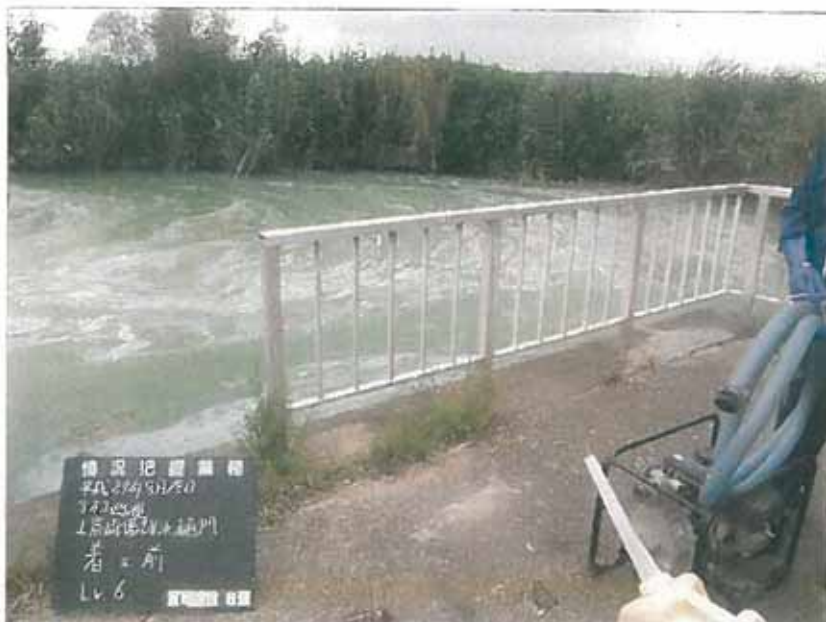
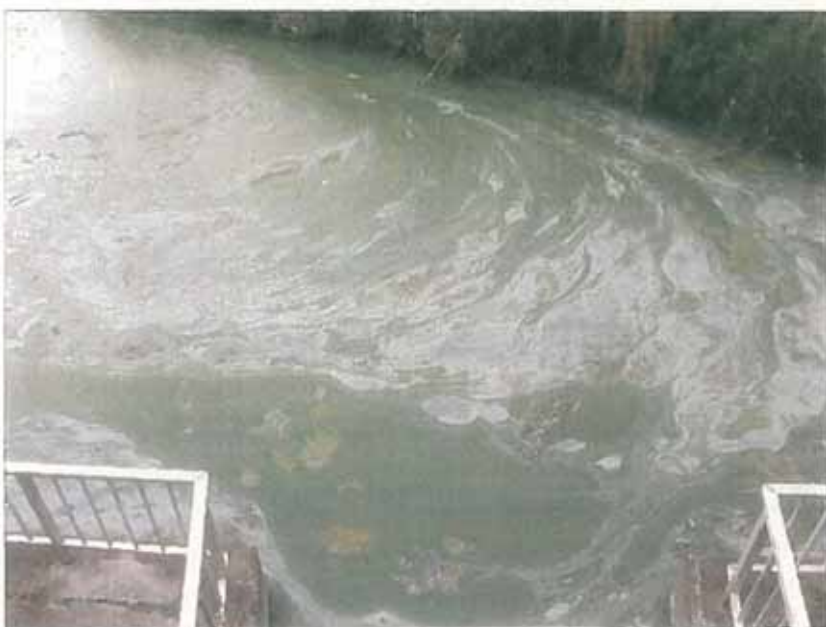
上高崎揚排水樋門

| 対策内容 | 対策場所 | 対策前の状況 | 対策後の状況 | 備考(回収量等) |
|---|---|---|---|---|
| アオコ放水・沈降 | 上高崎排水樋門 | レベル6 悪臭 有○ | レベル2 悪臭 有△ | |

着工前 ①

着工前 ②

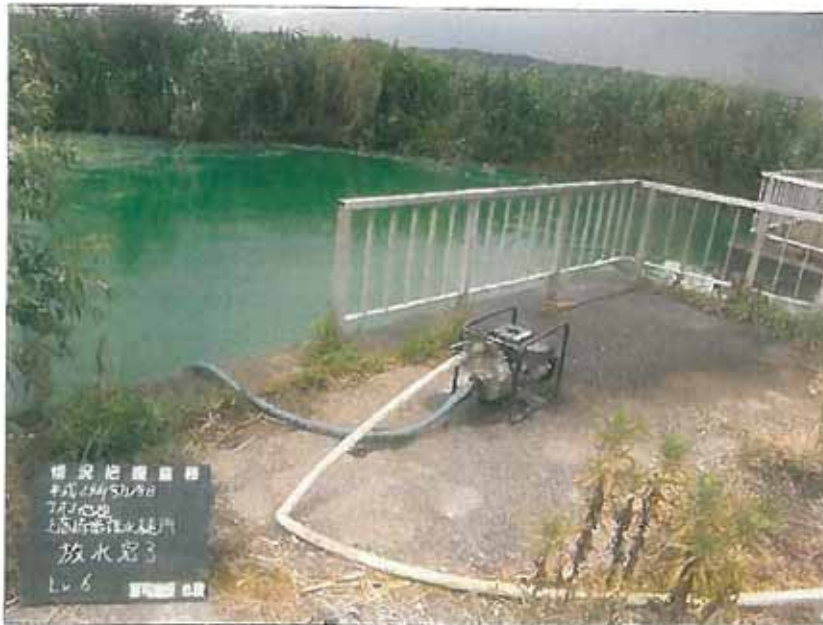
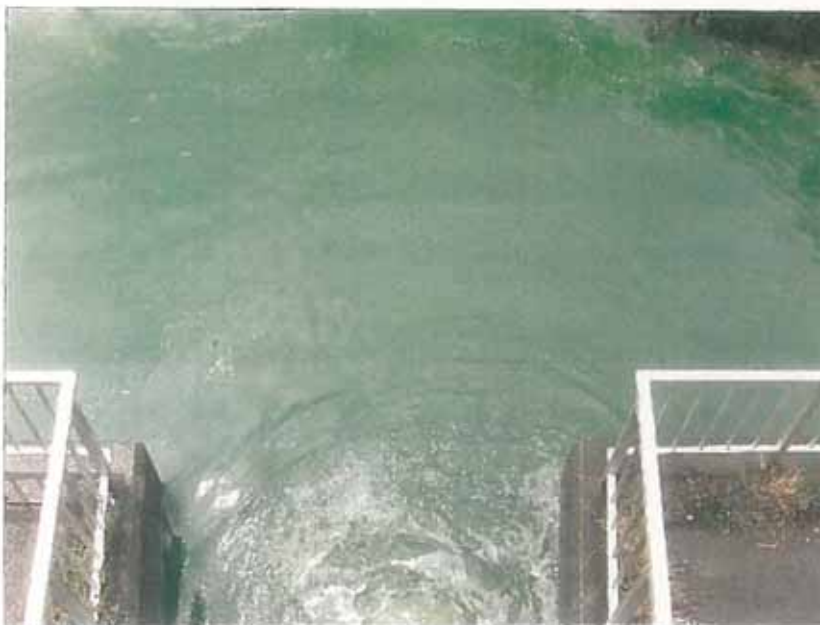
上高崎揚排水樋門

放水完了 ①

放水完了 ②

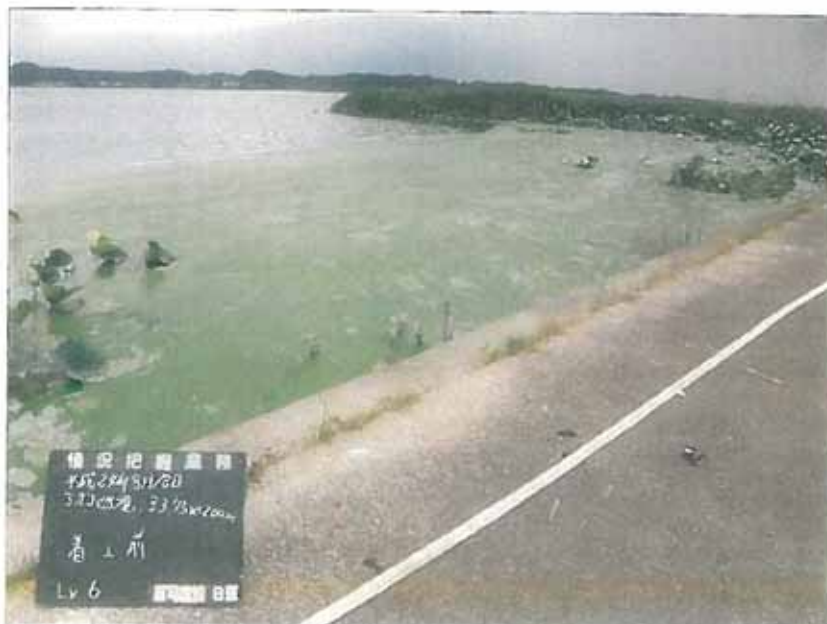
33.75k + 200m付近

| 対策内容 | 対策場所 | 対策前の状況 | 対策後の状況 | 備考(回収量等) |
|---|---|---|---|---|
| アオコ放水・沈降 | 33.75k200m付近 | レベル6 悪臭 有○ | レベル2 悪臭 有△ | |

着工前

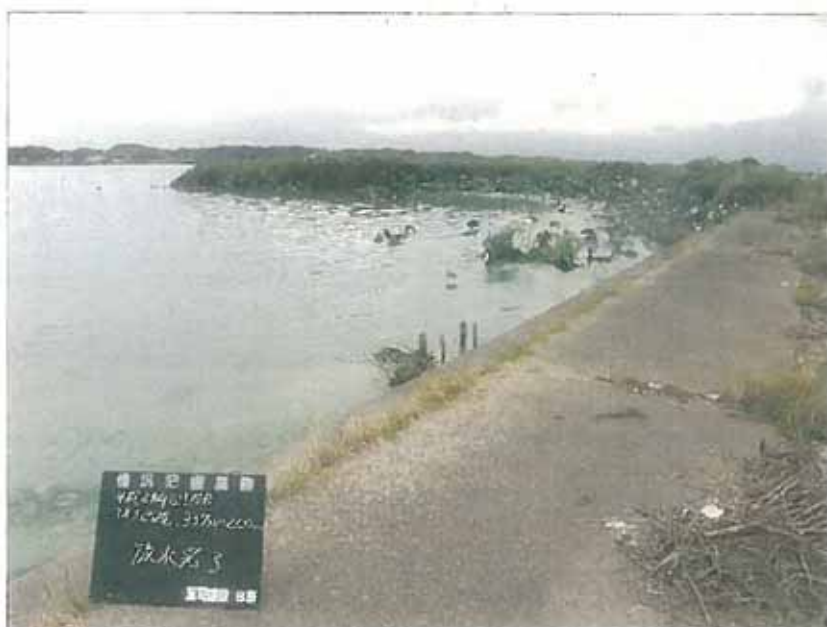
33.75k + 200m付近

放水完了

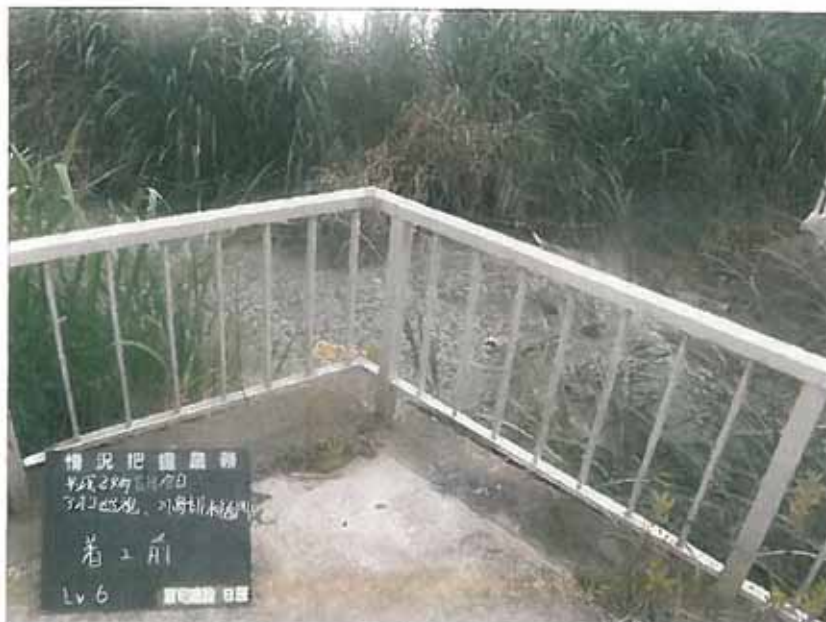
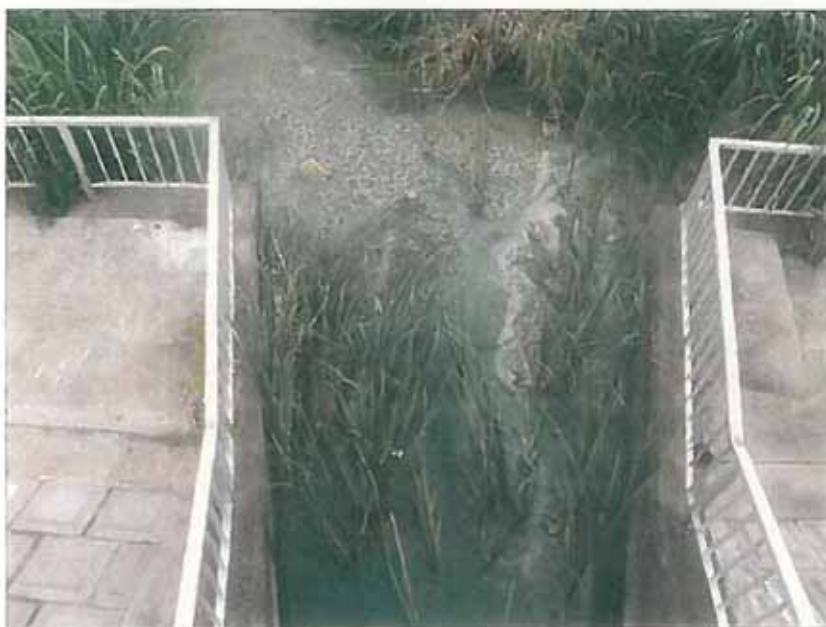
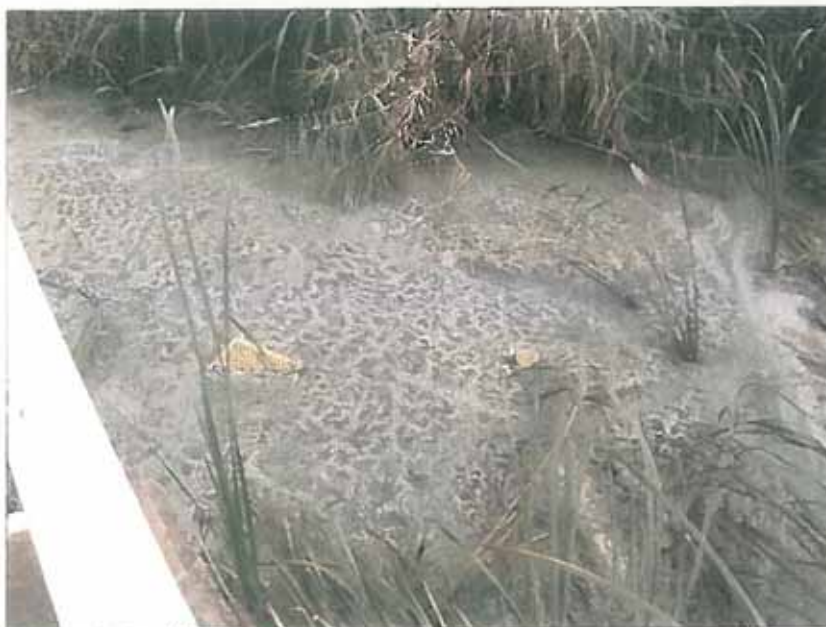
川島排水樋門

| 対策内容 | 対策場所 | 対策前の状況 | 対策後の状況 | 備考(回収量等) |
|---|---|---|---|---|
| アオコ放水・沈降 | 川島排水樋門内 | レベル6 悪臭 有○ | レベル2 悪臭 無× | |

着工前 ①

着工前 ②

着工前 ③

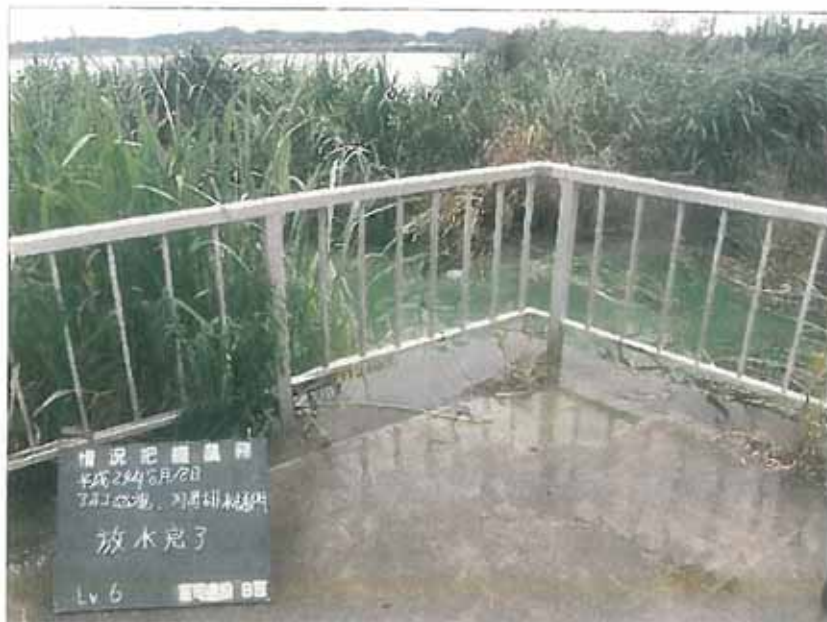
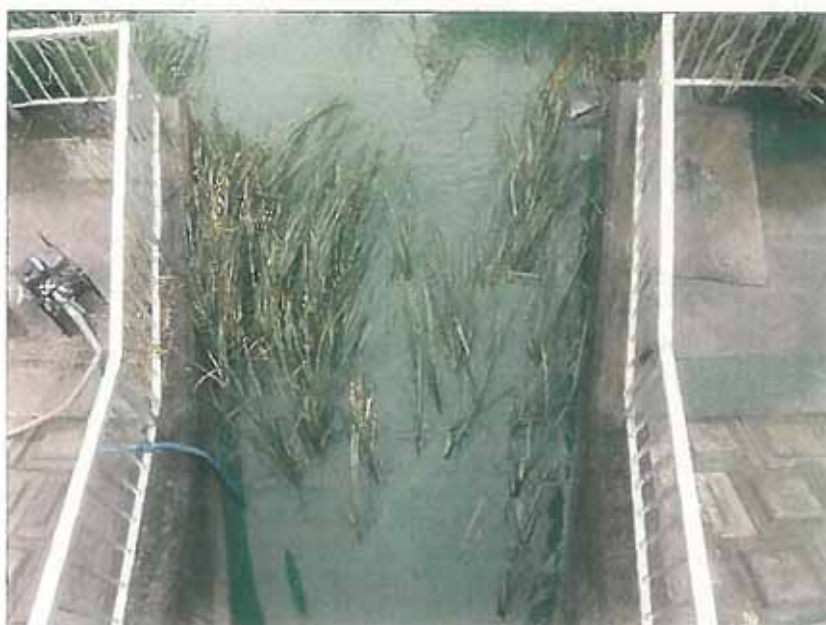
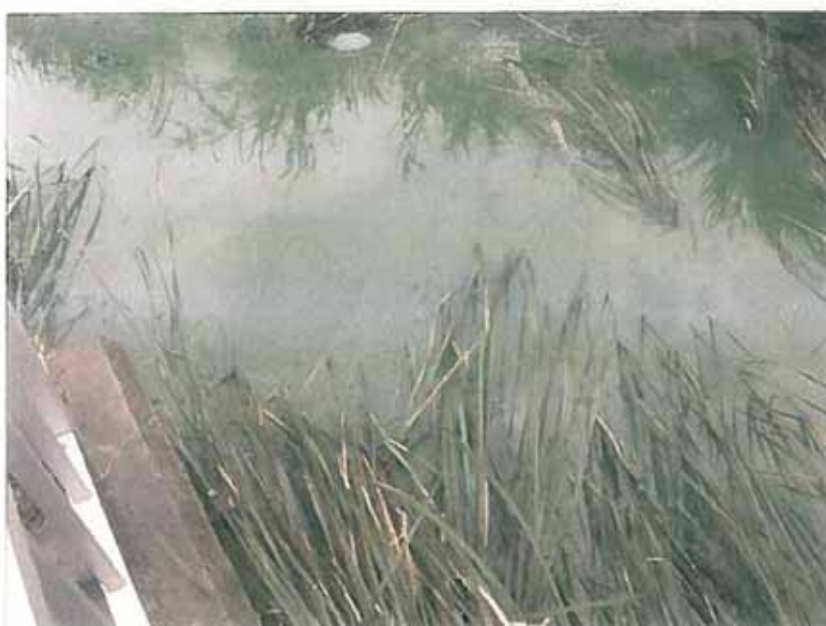
川島排水樋門

放水完了 ①

放水完了 ②

放水完了 ③

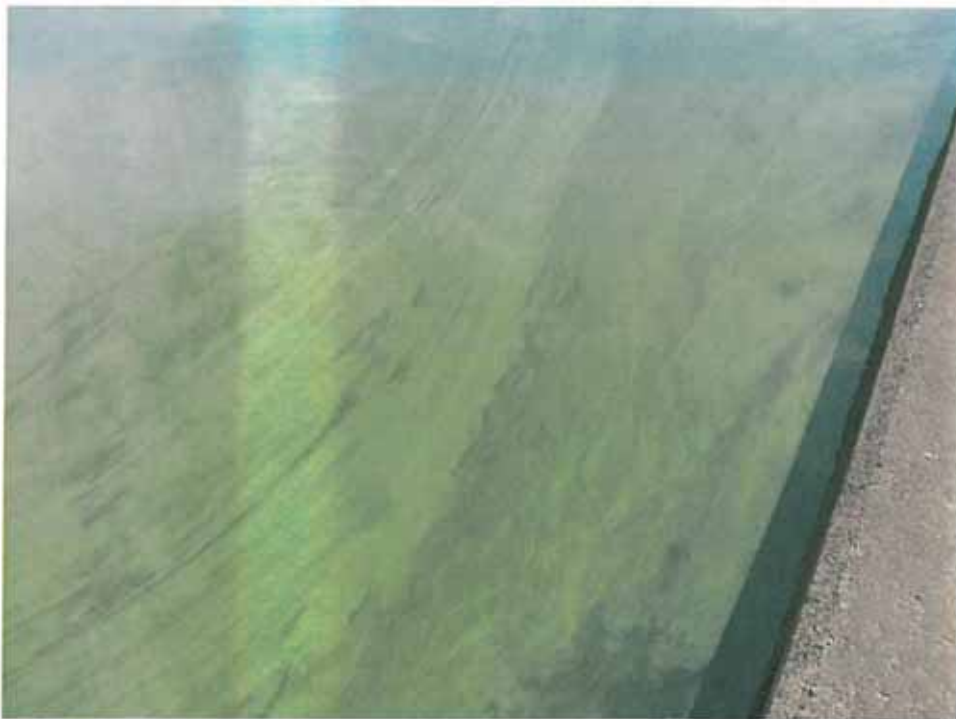
北浦右岸9km

レベル3 無臭 におい有り

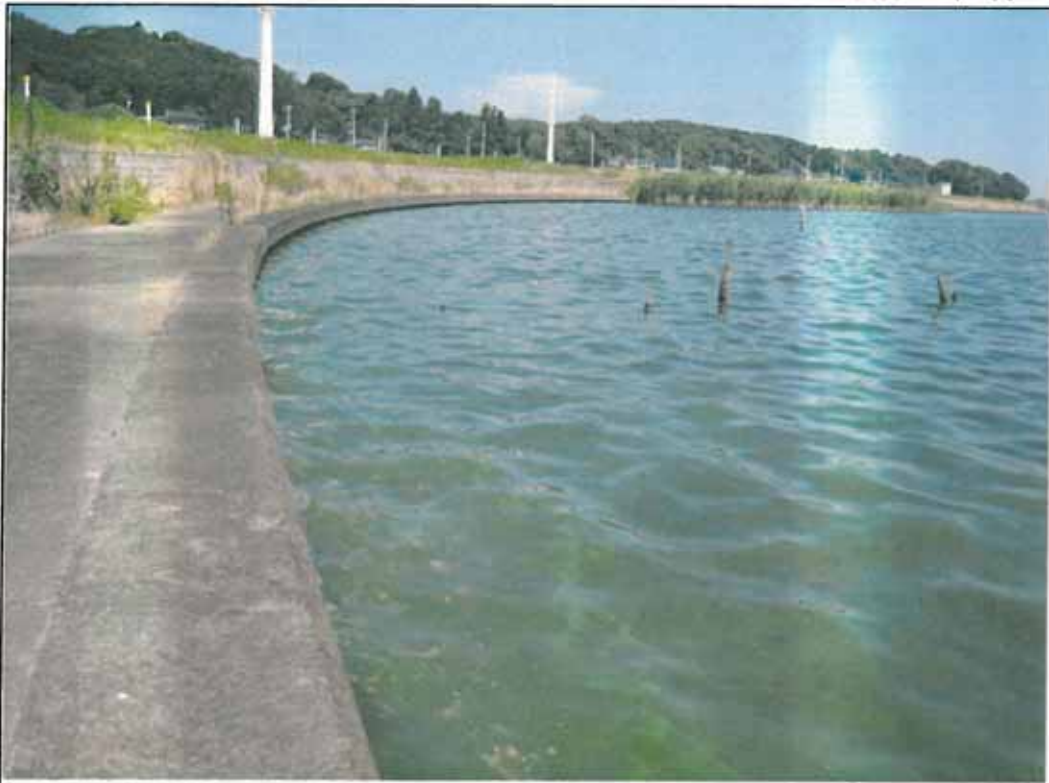
北浦右岸31. 25k-60 レベル2 無臭

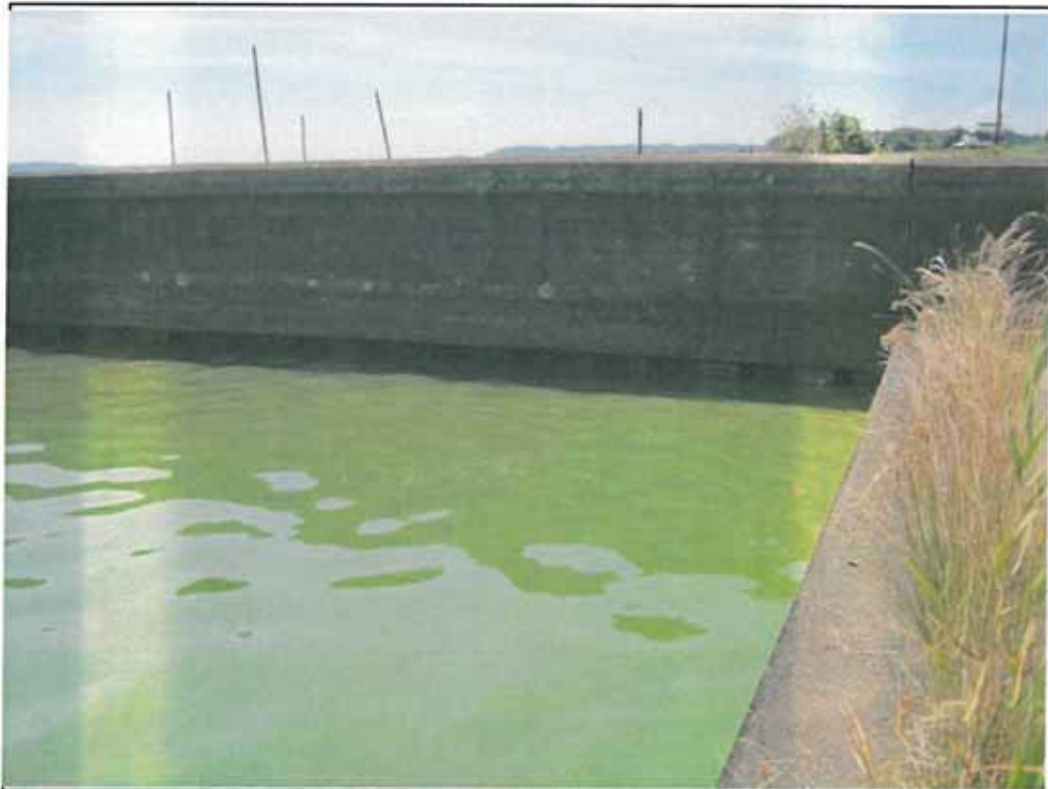
北浦右岸26. 75k+30 レベル2 無臭

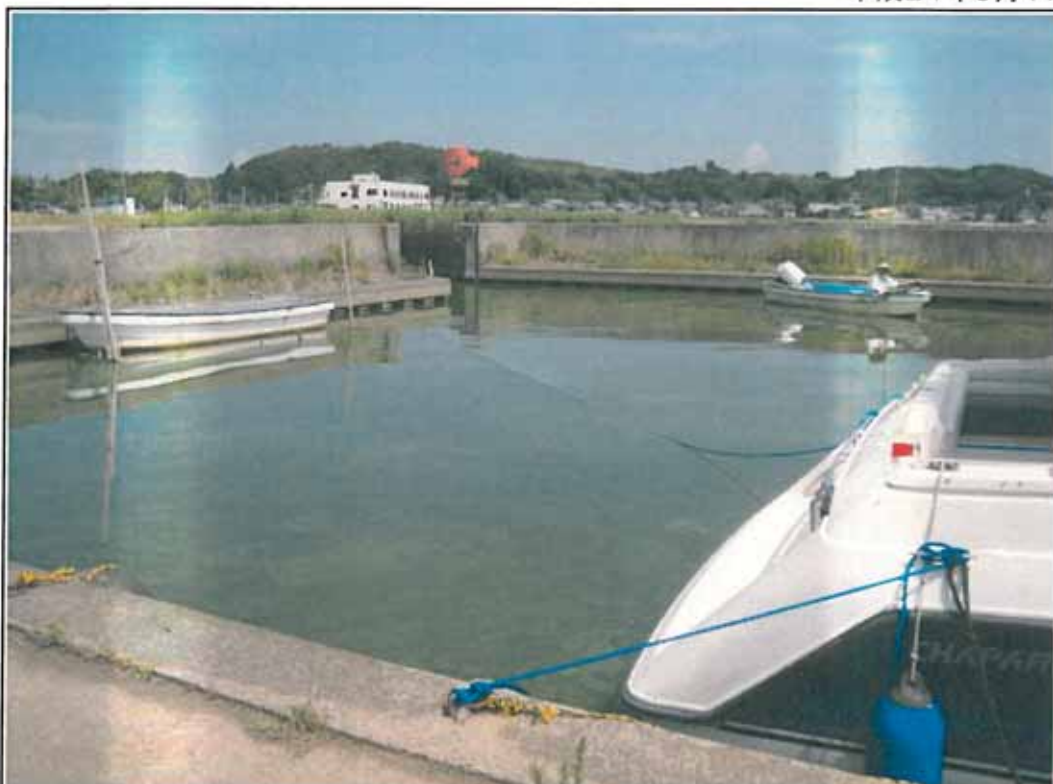
北浦右岸24. 25k+50 繁昌舟溜り レベル2 無臭

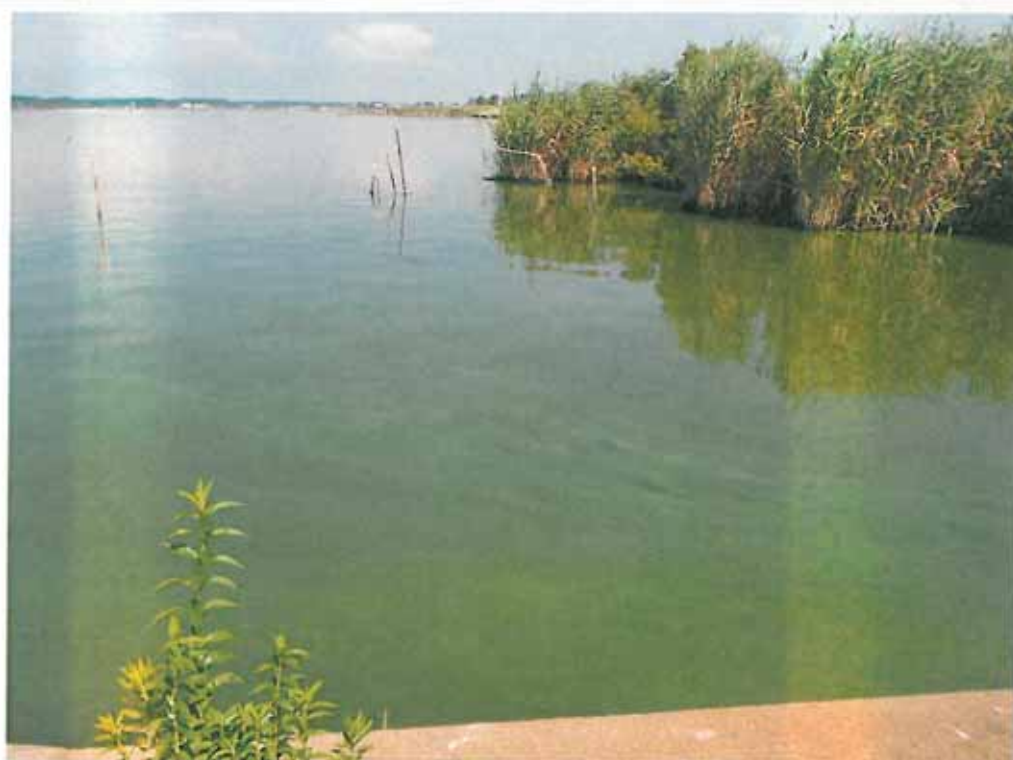
北浦左岸16.0km-50m

レベル2 無臭

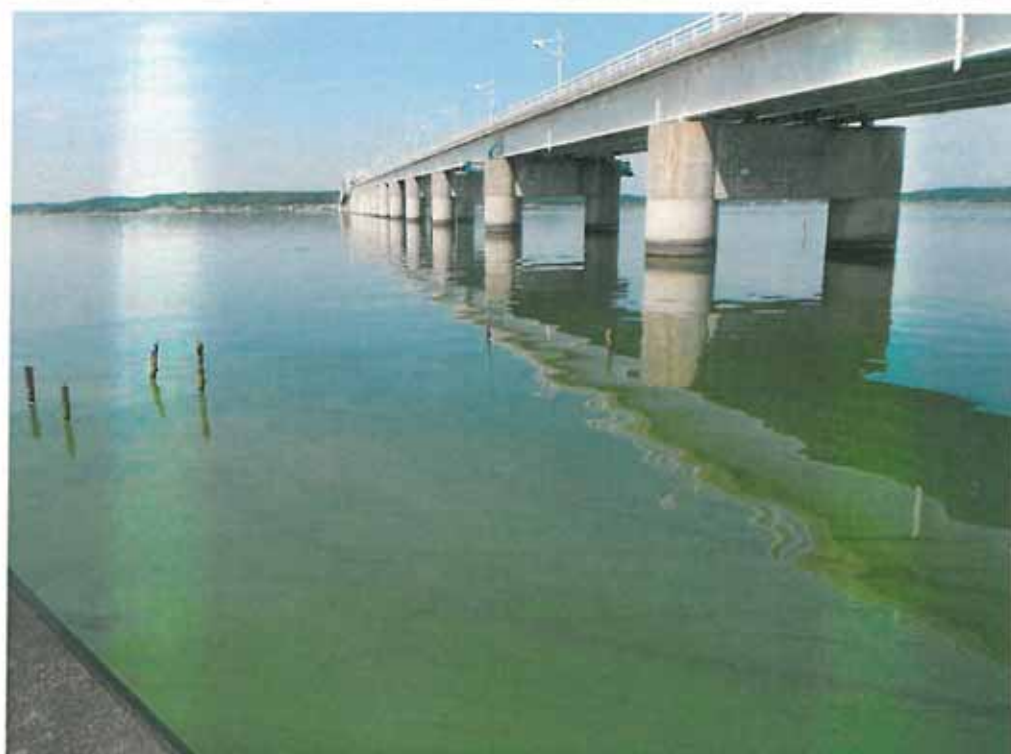
北浦左岸11.75km-100m

レベル2 無臭

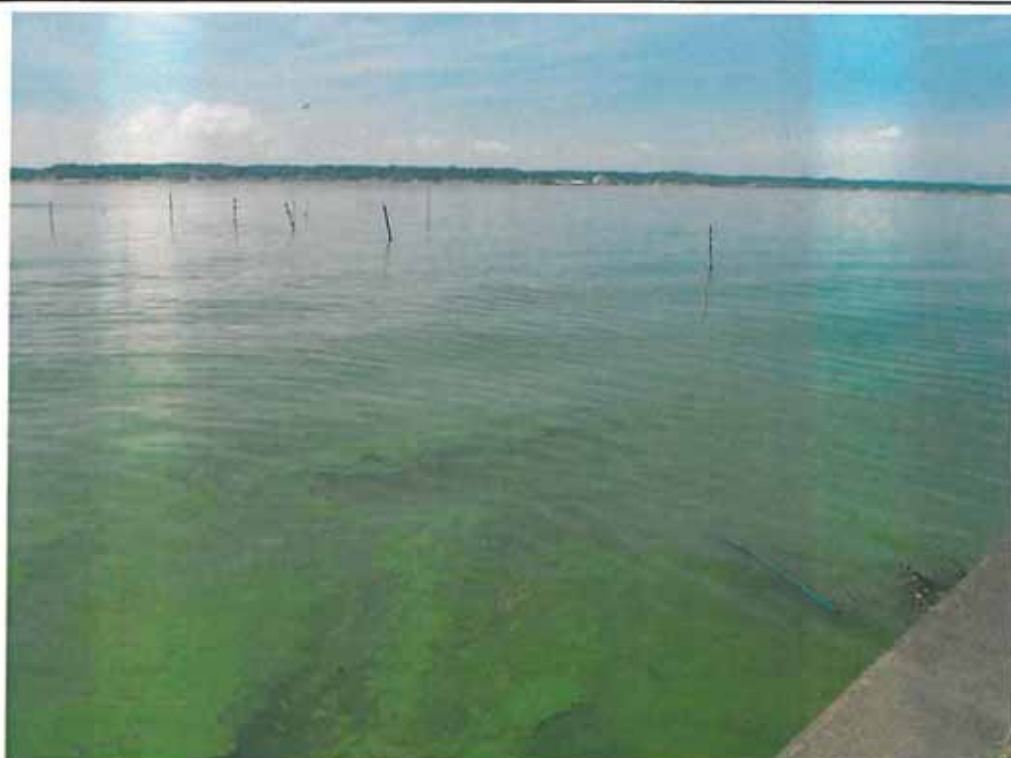
北浦左岸7.5km-50m

レベル2 無臭

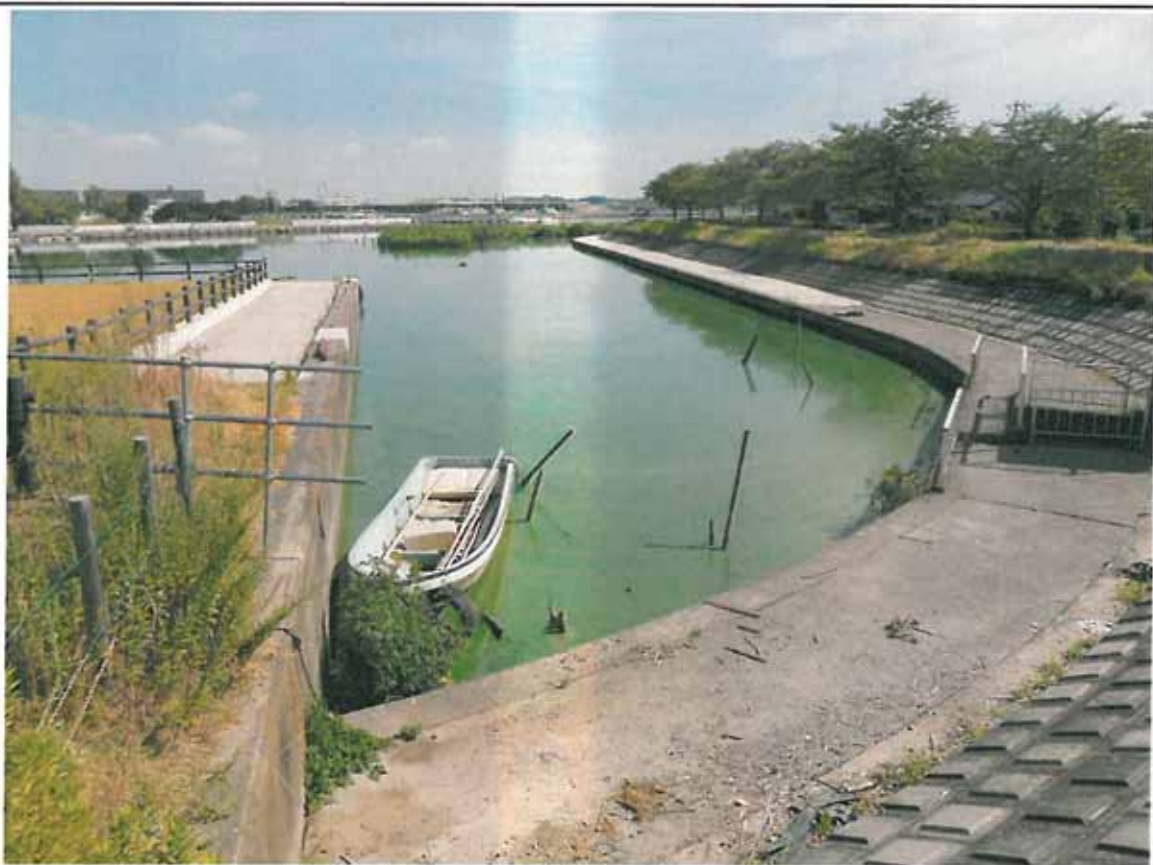
西浦中岸1.00km-50m レベル4

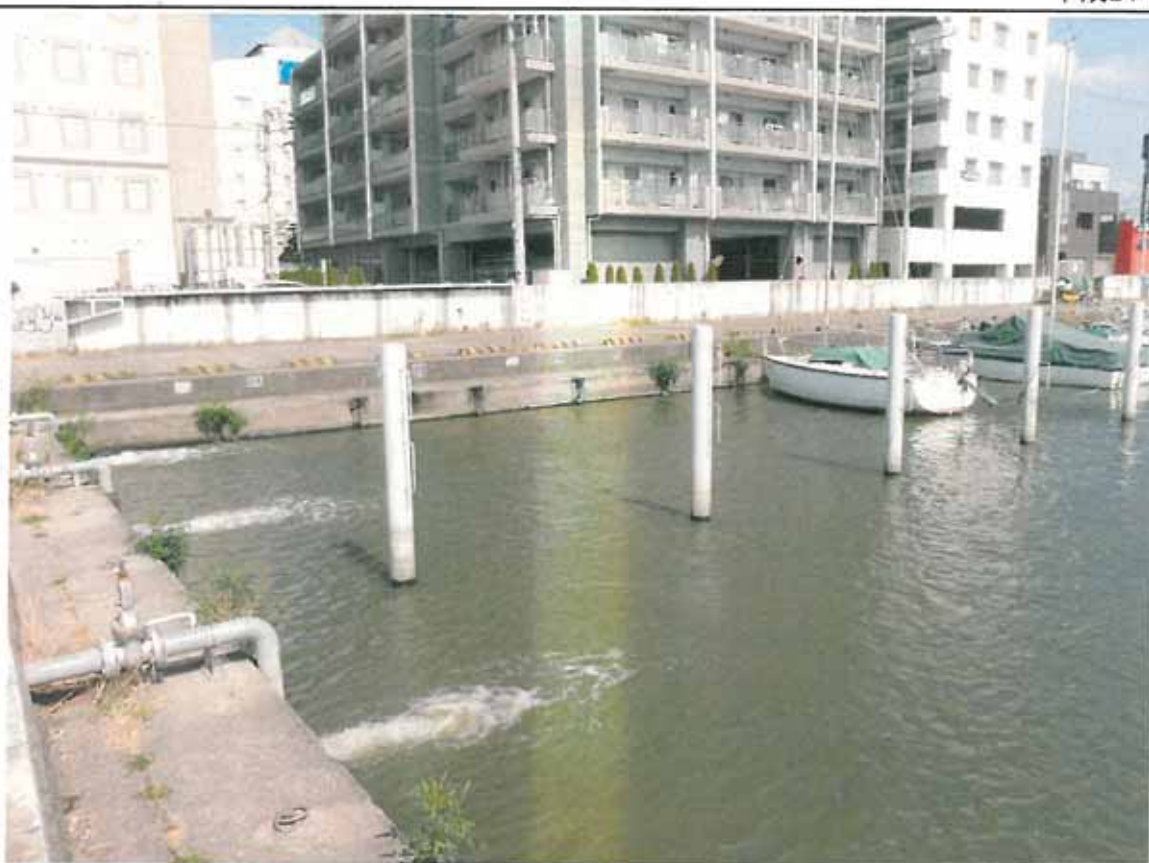
西浦中岸1.25km+200m レベル3

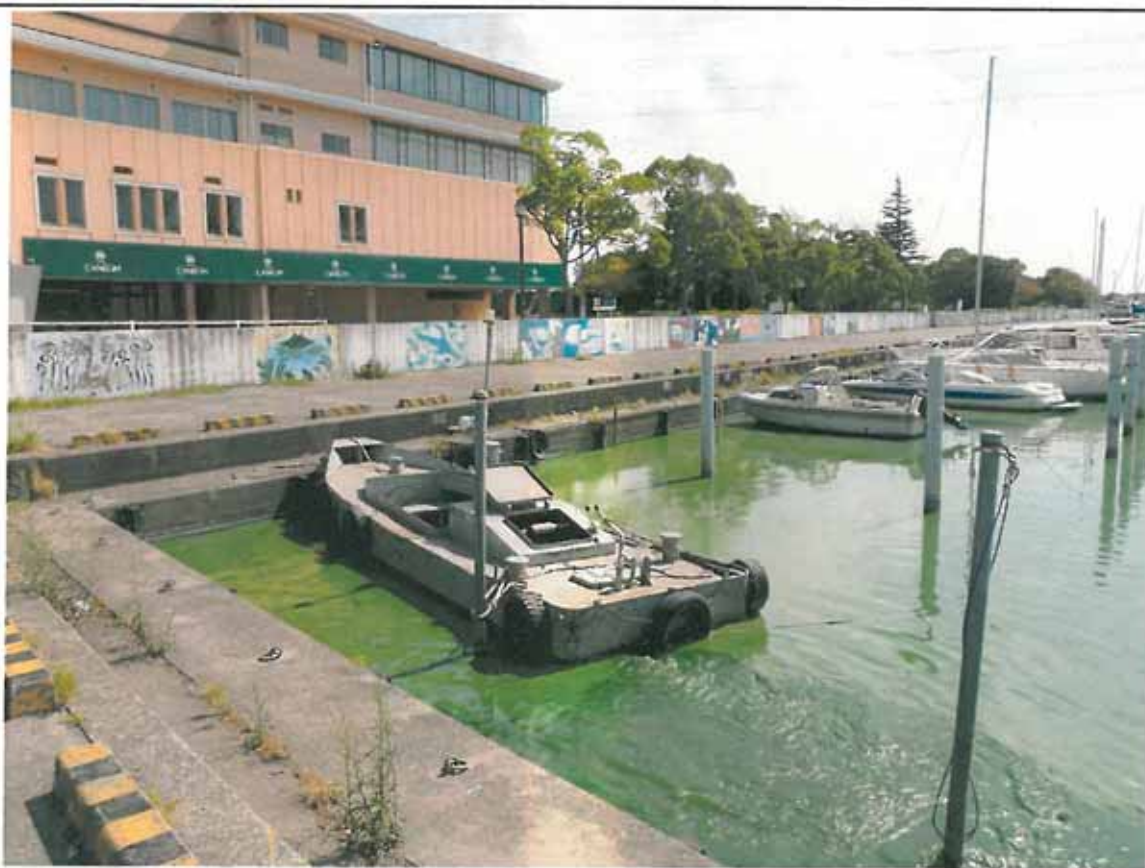
西浦中岸1.50km-100m レベル4

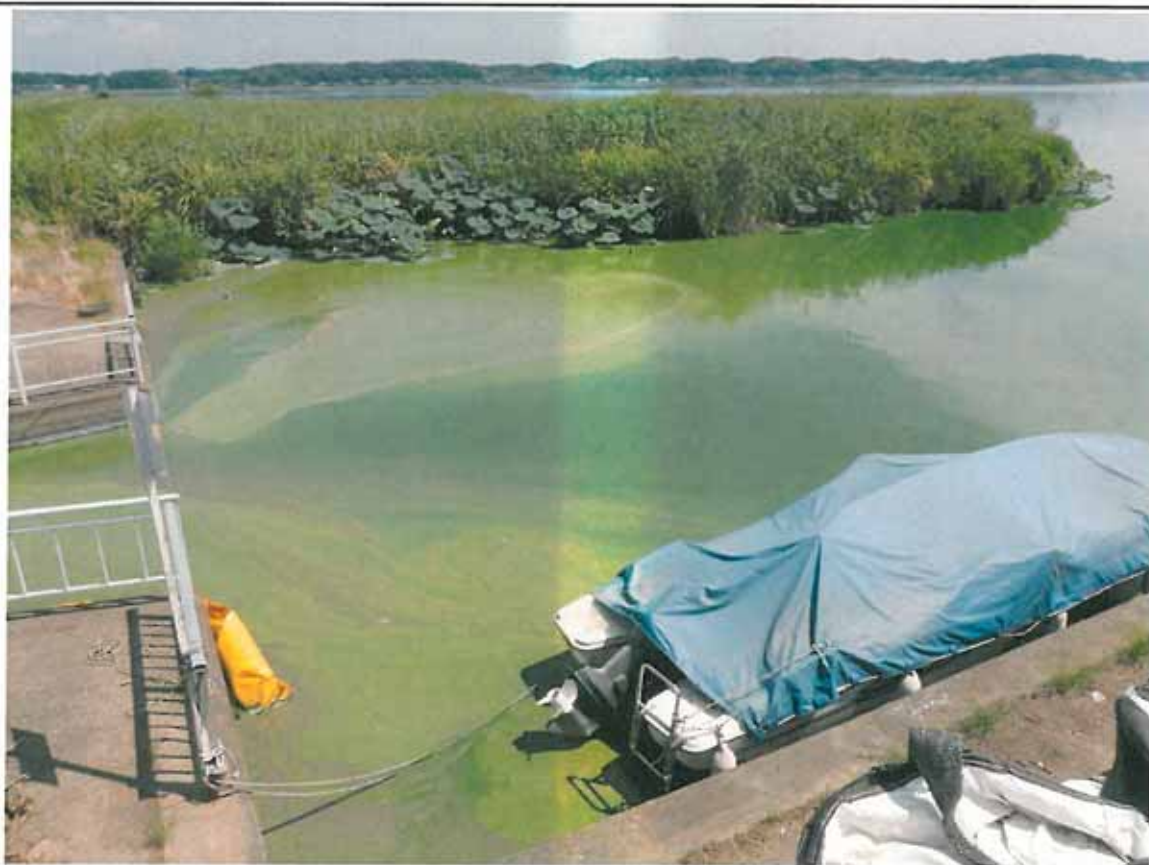
西浦中岸36.50km-70m レベル4～5
