# 西浦アオコ発生・対策状況日誌

平成 24 年 8 月 31 日 (金)

所属: 麻生出張所

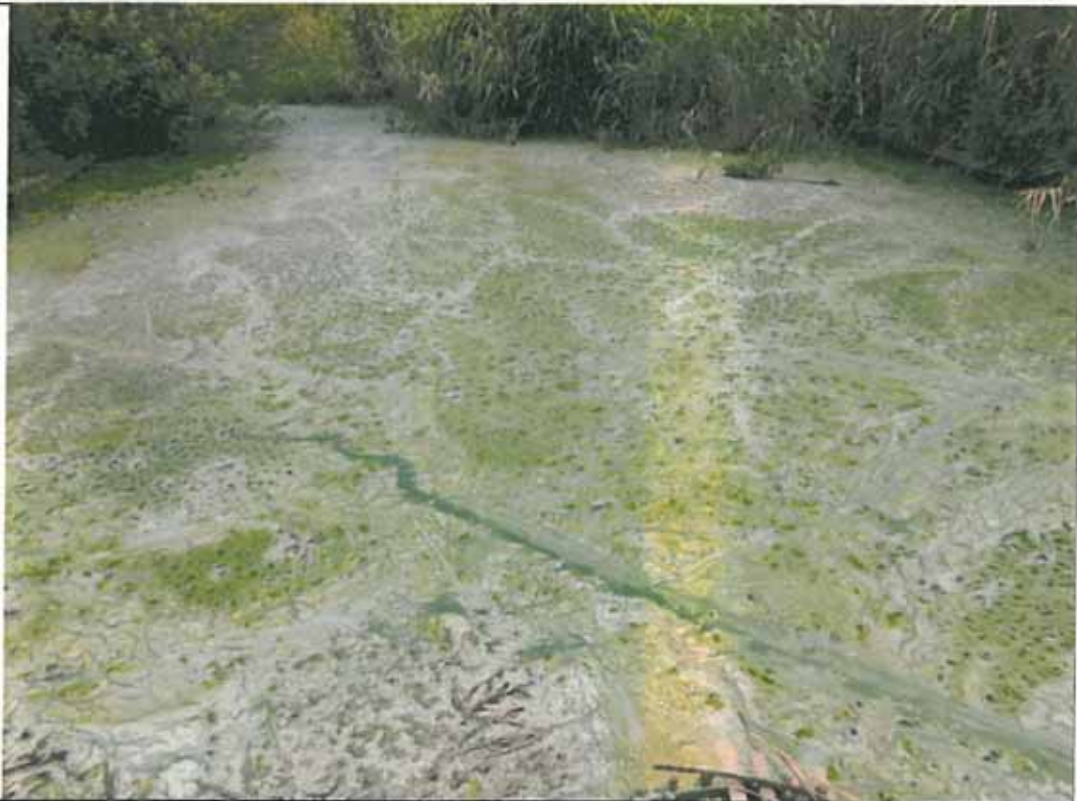
西浦左岸34.25km+100 レベル6におい有り(湖面上流端)

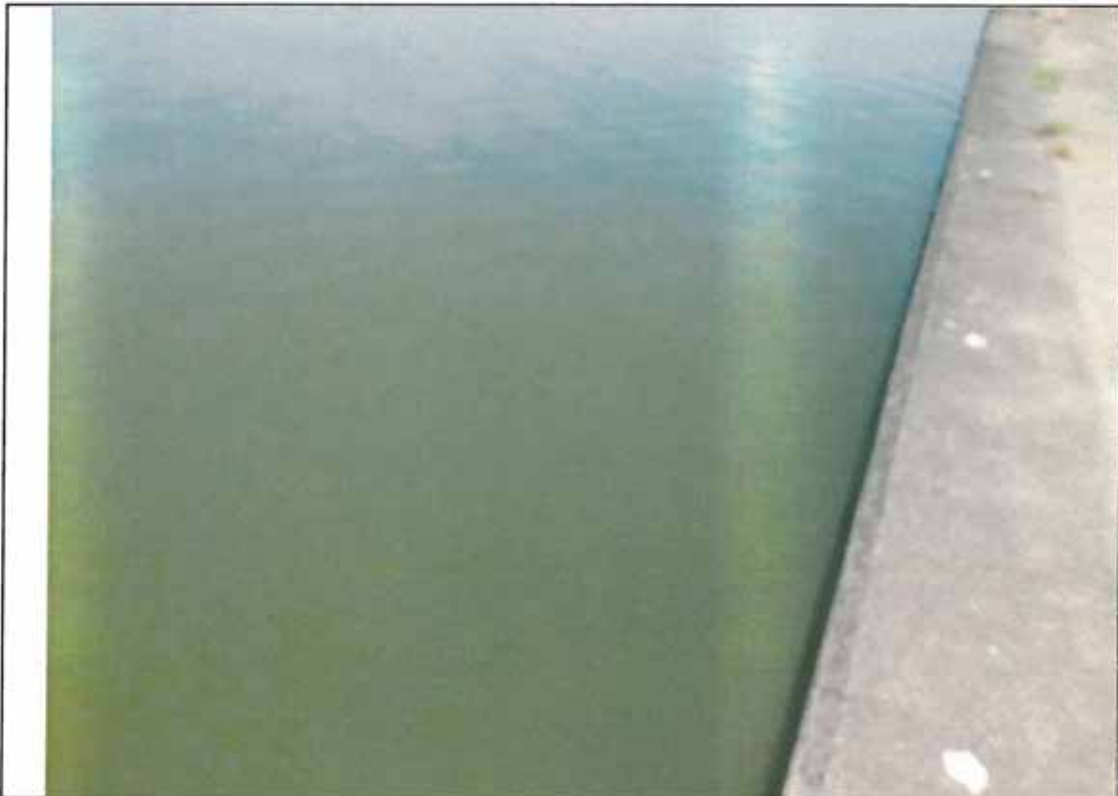
西浦左岸31.25km

レベル2～3 無臭(湖面下流端)

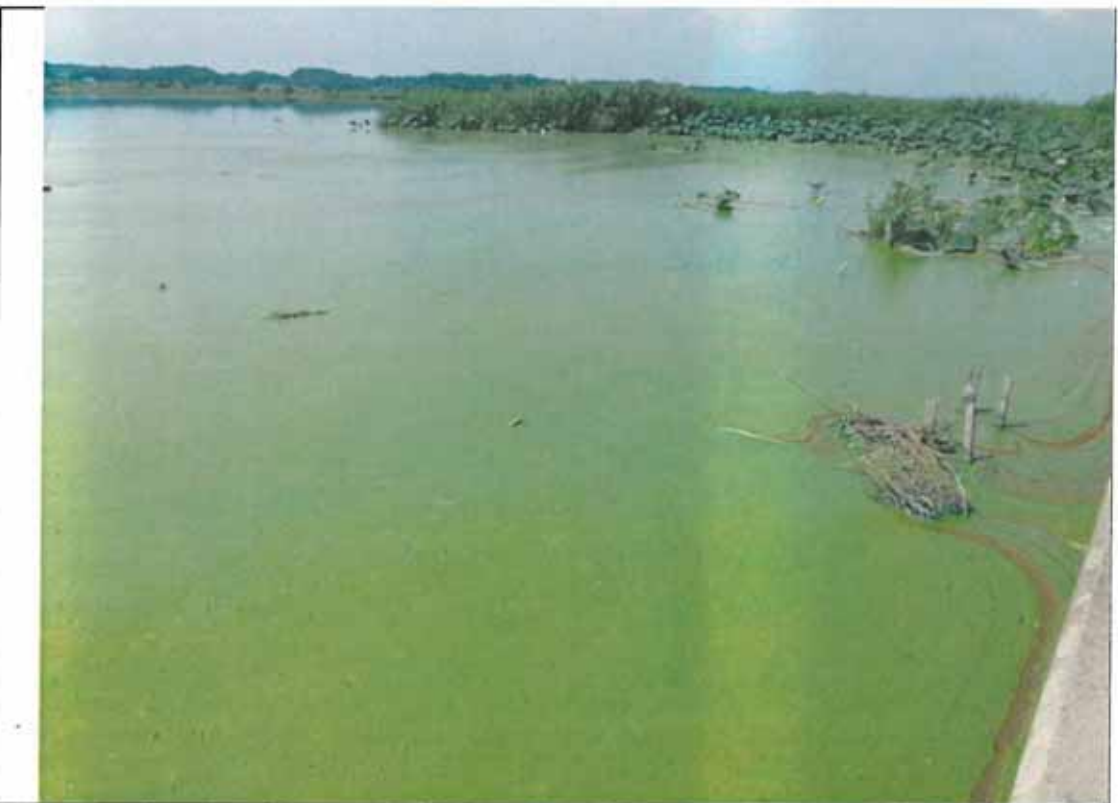
西浦左岸34km-40 レベル4～5 におい有り

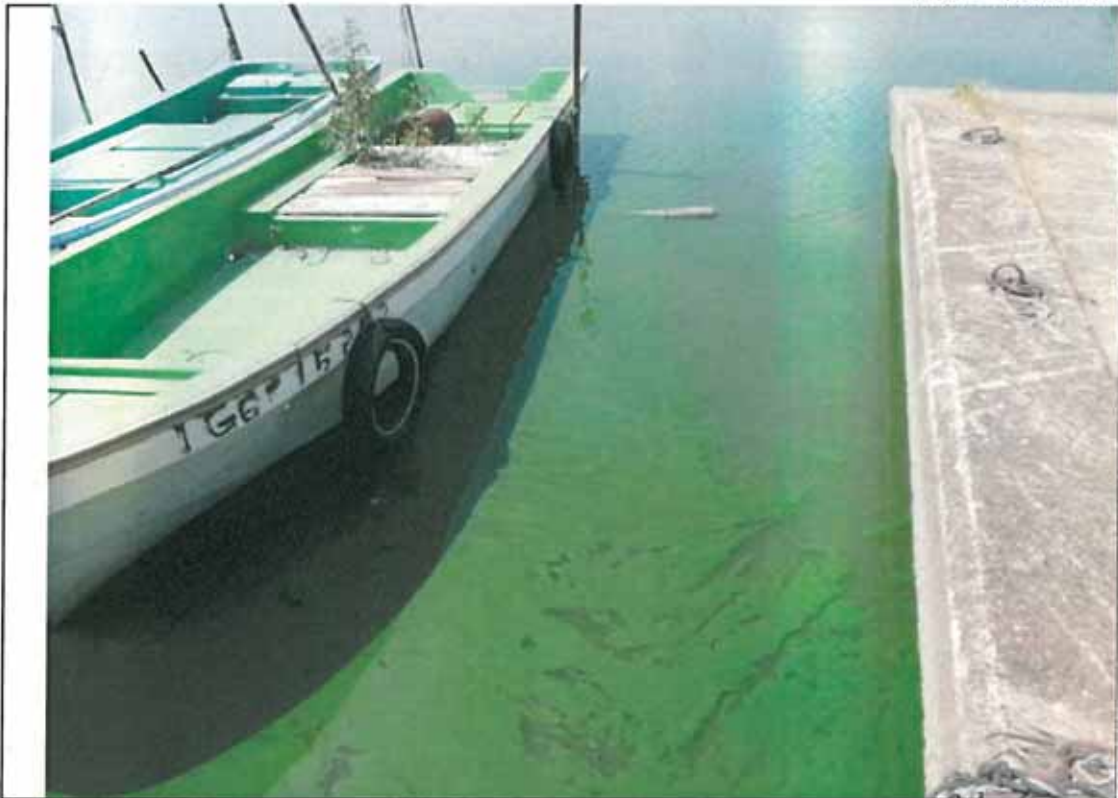
西浦左岸32.5km下高崎舟溜り レベル3～4 におい有り

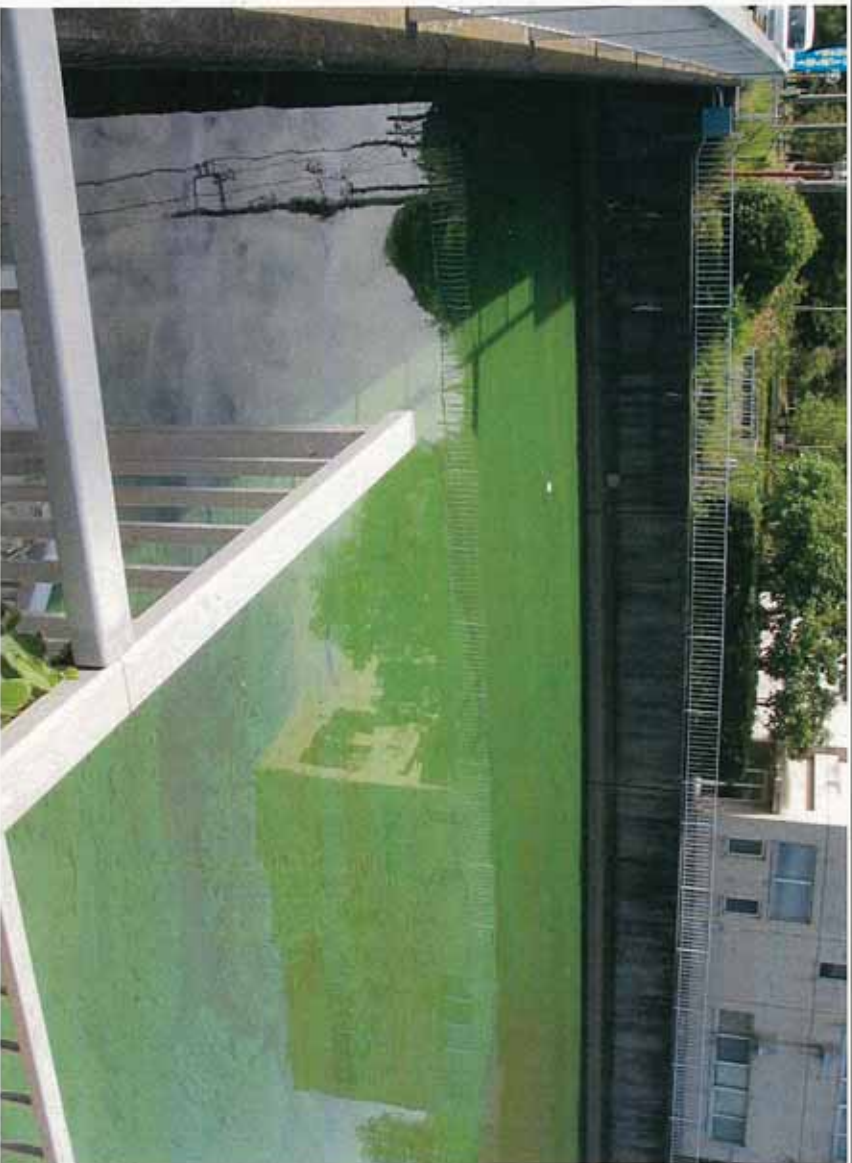
西浦右岸47.25km+50m 備前川水門裏 レベル4 9:06に水門上がり、アオコ排出

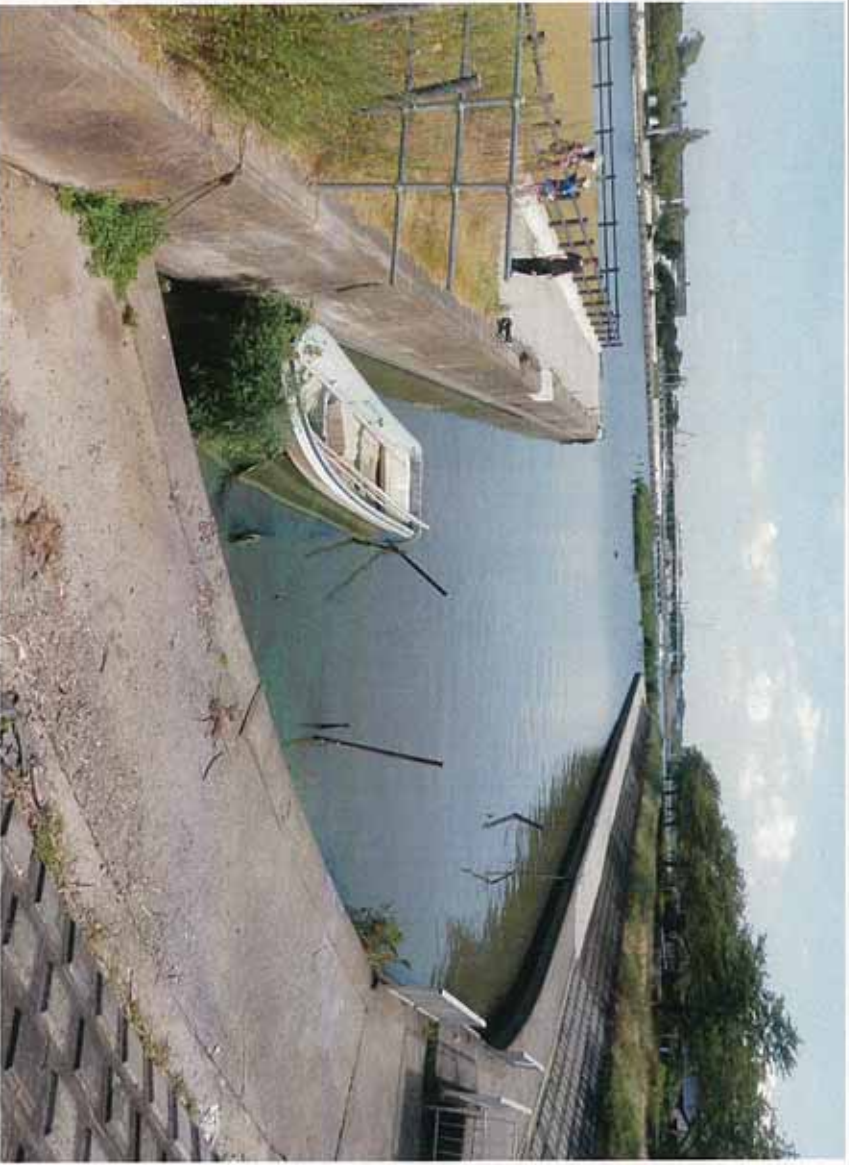
西浦中岸1.00km-50m レベル3~4

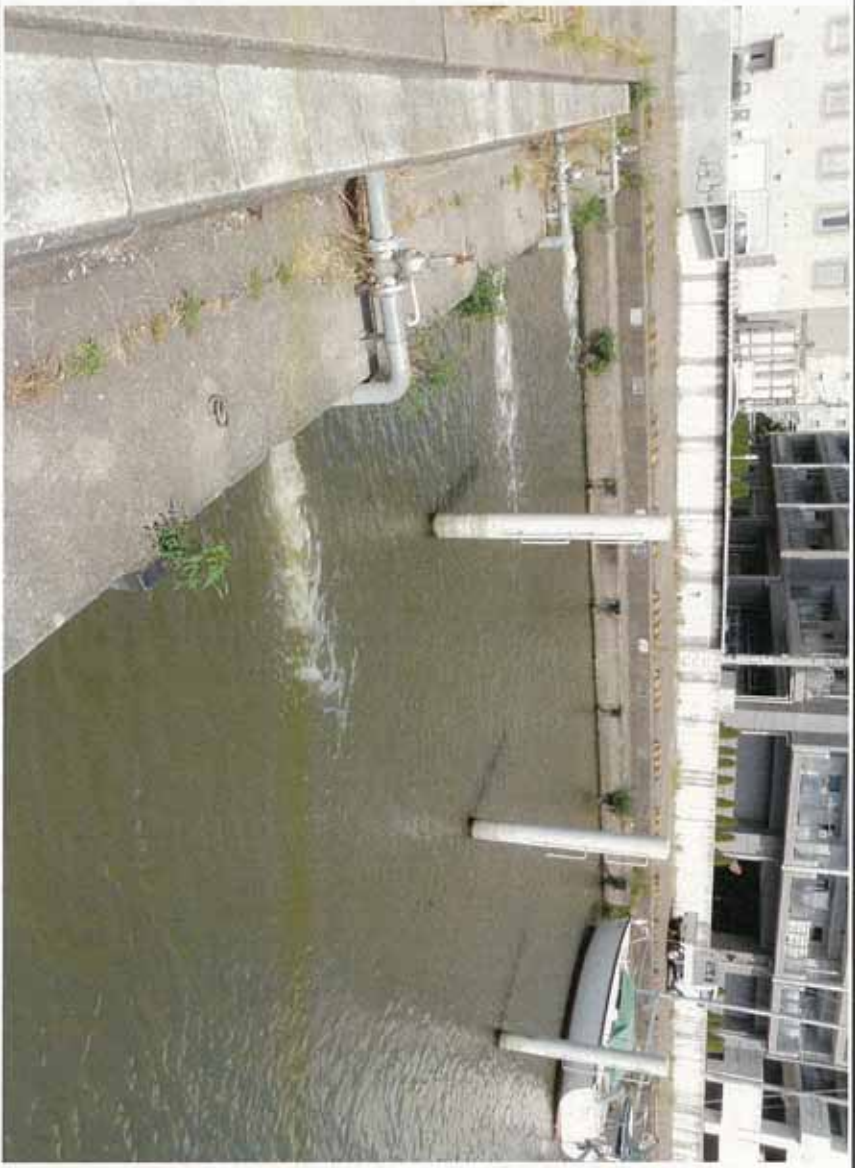
西浦中岸1.25km+200m レベル2～3

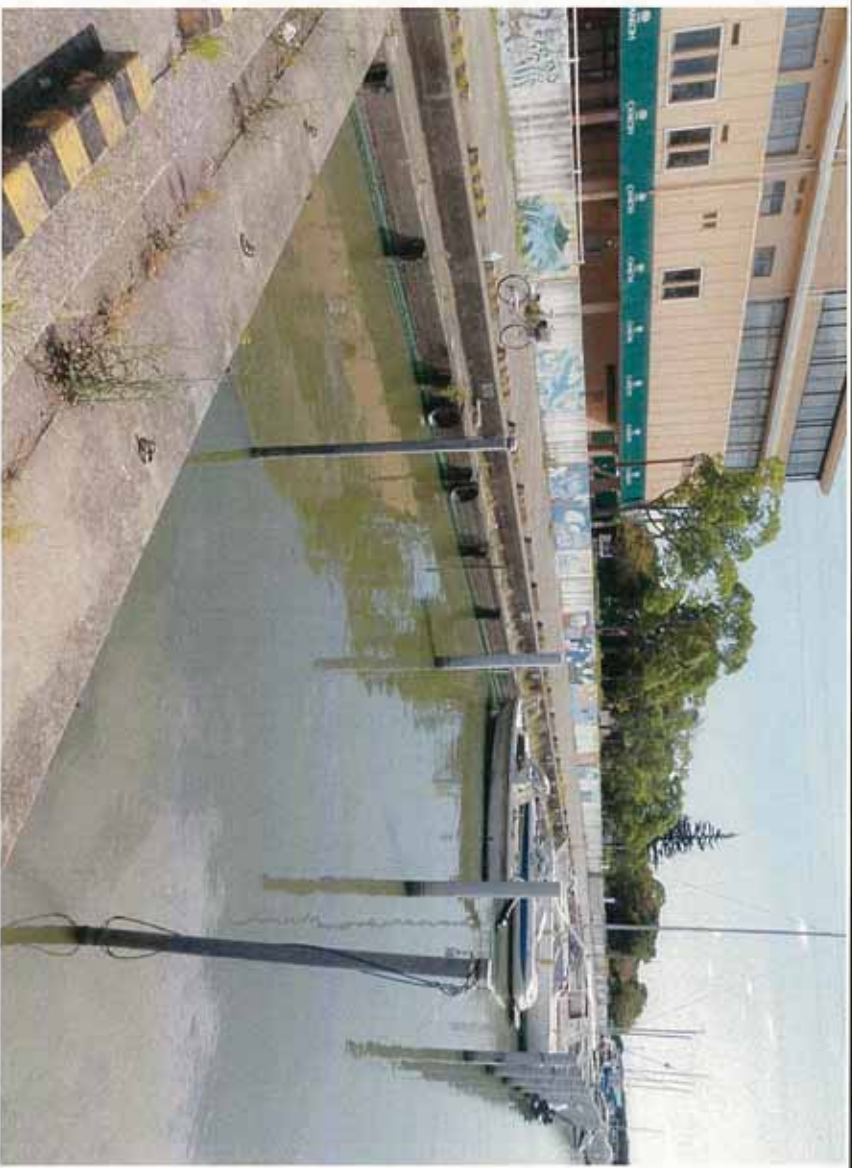
西浦中岸1.50km-100m レベル2～3

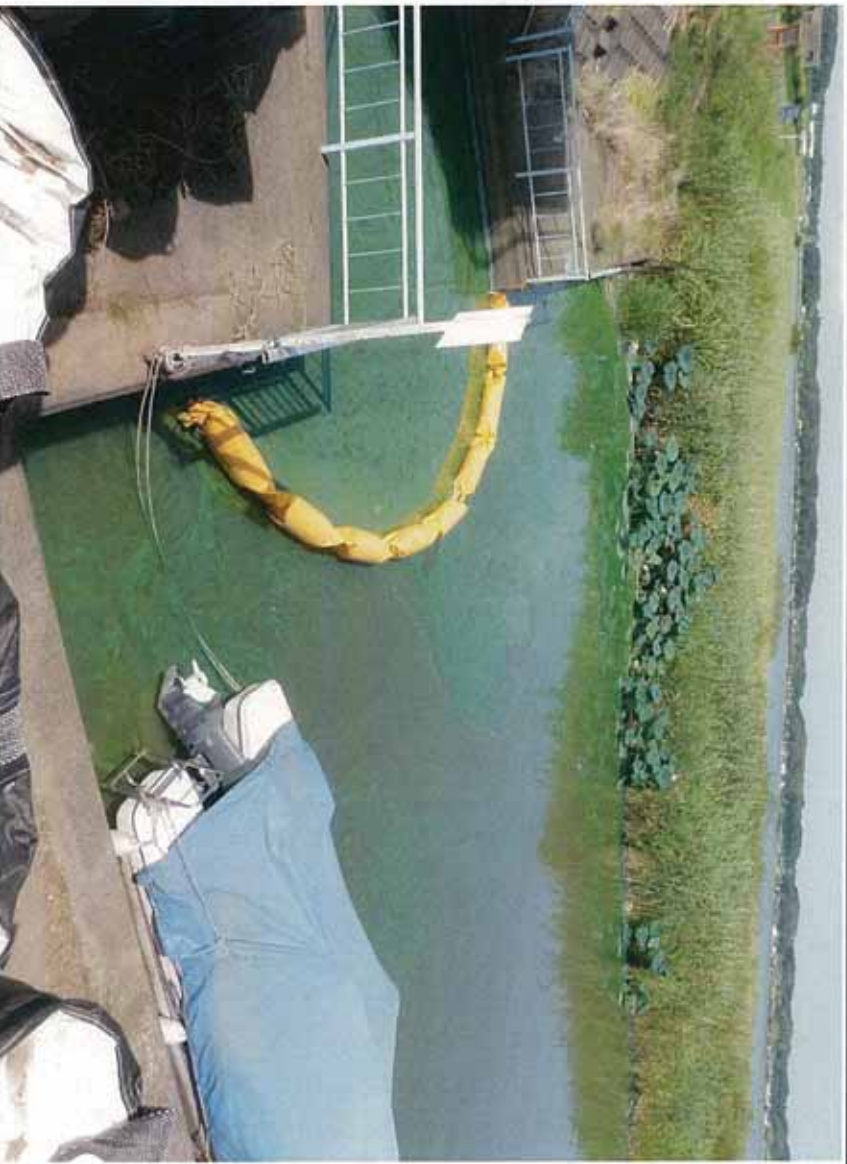
西浦中岸36.50km-70m レベル3~4

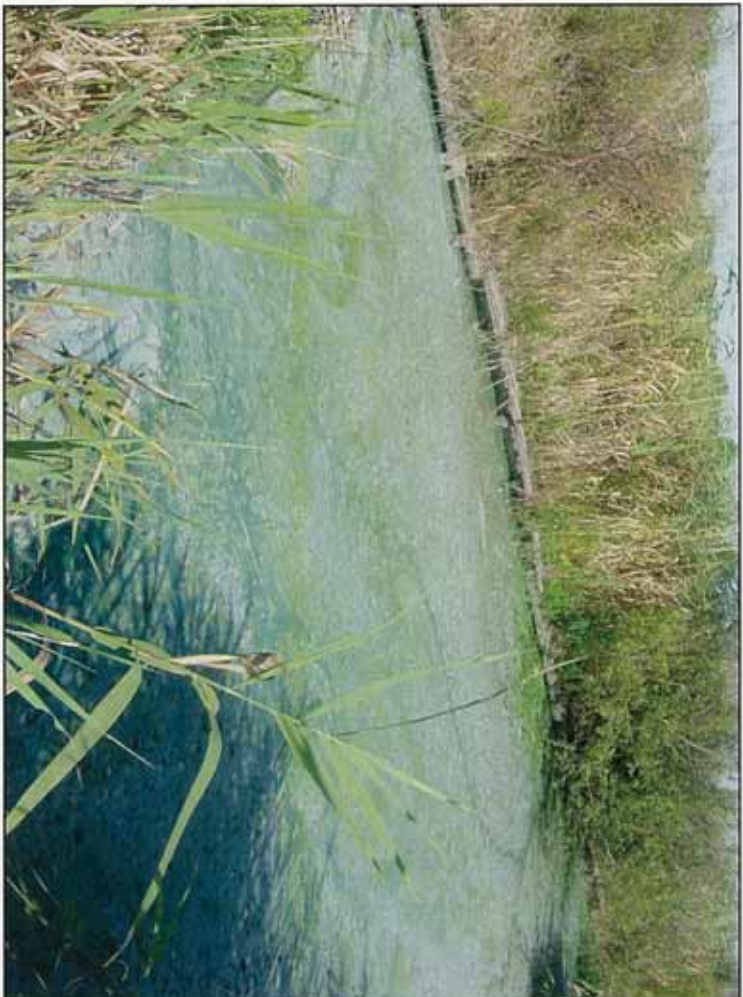
西浦左岸34.25k+100.0m(山王川河口蓮群落内) レベル6 無臭・におい有り

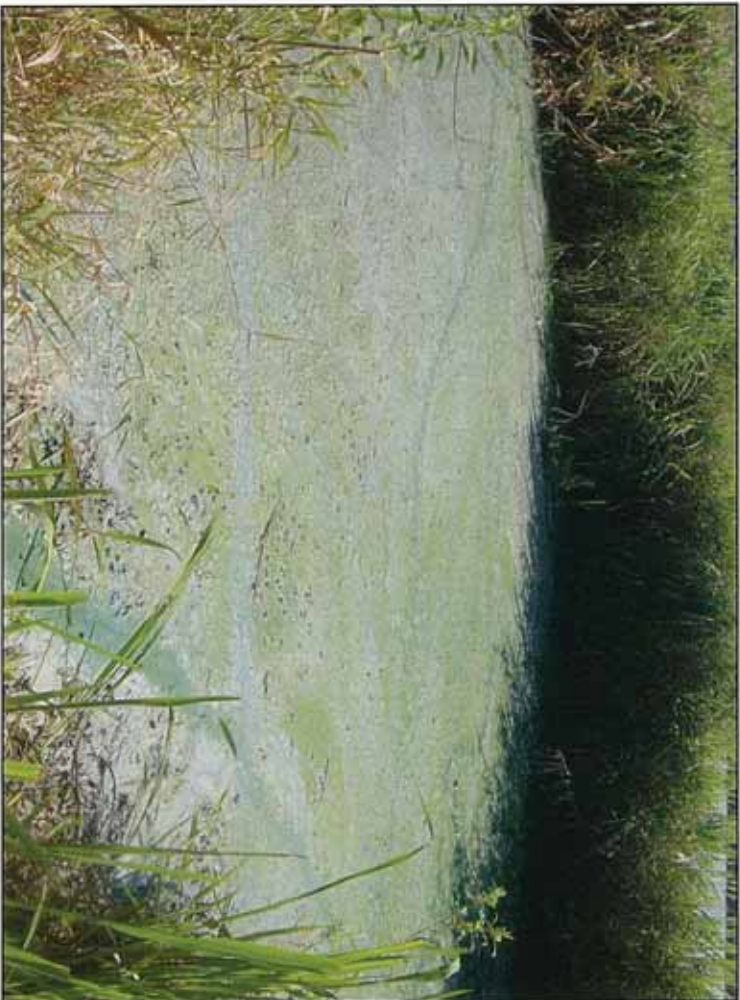
西浦左岸34.25k+100.0m(山王川河口蓮群落内) レベル6 無臭・におい有り

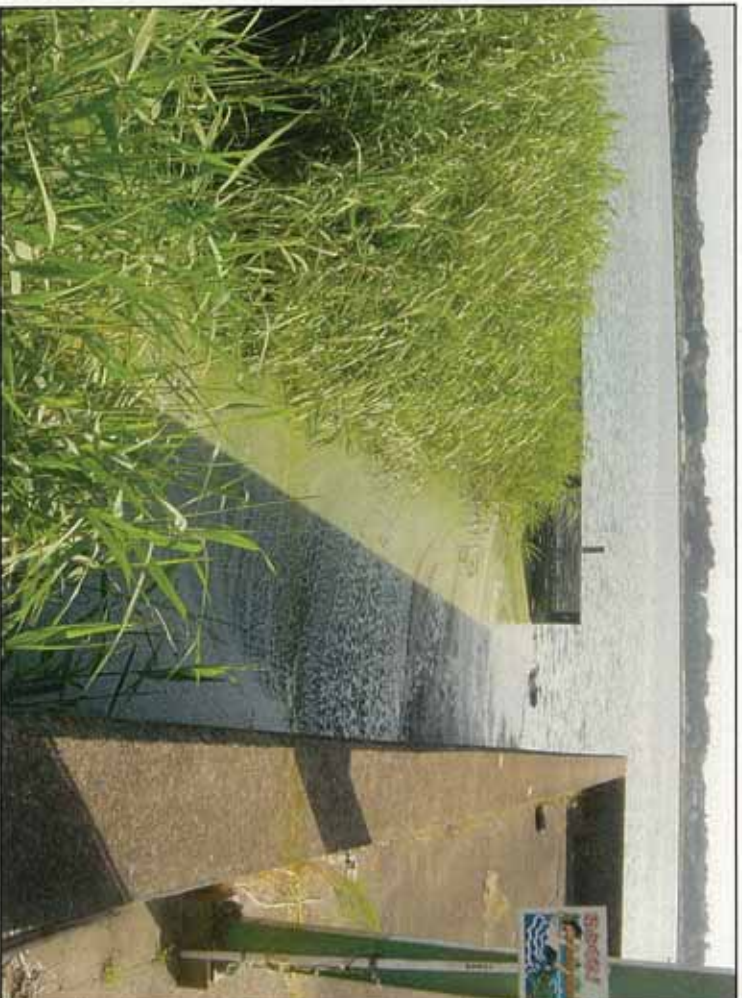
西浦左岸32.25k+200.0m付近(県水生植物帯内) レベル5 無臭・におい有り

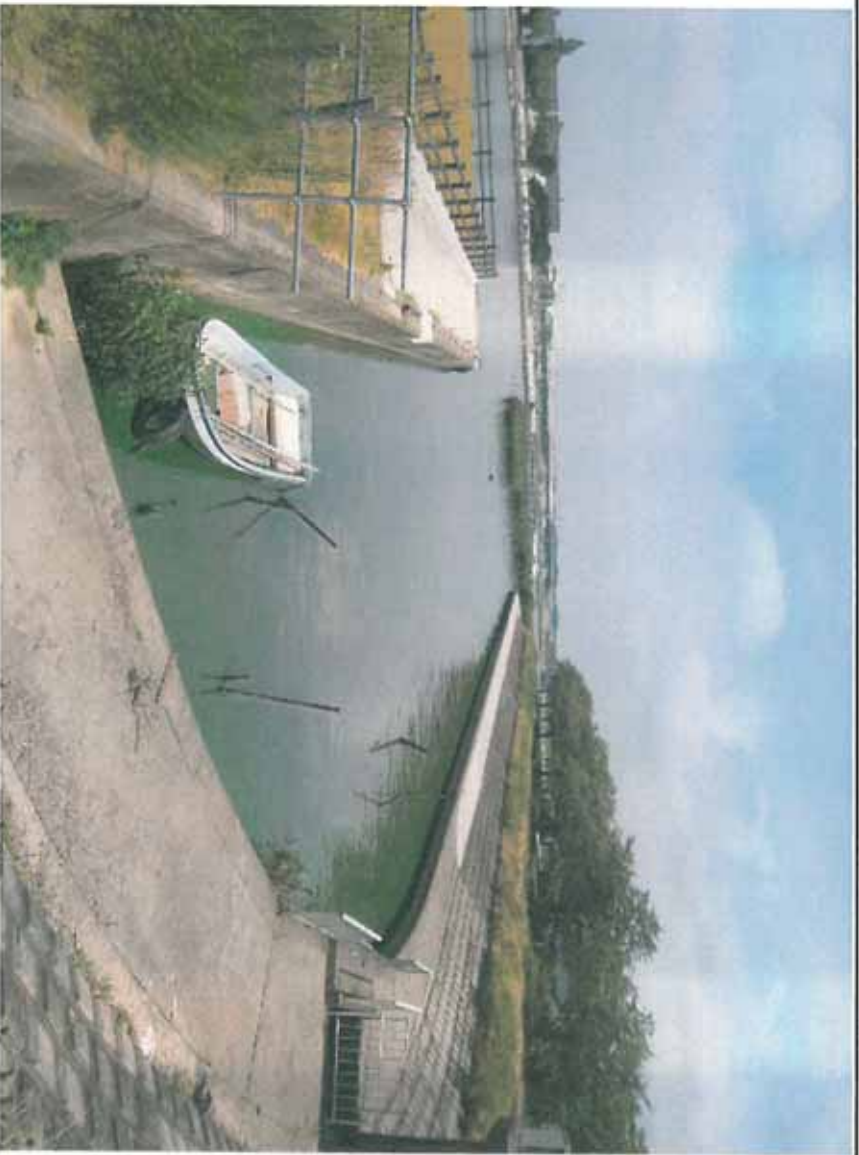
西浦中岸1.00km-50m レベル3~4(11:00)

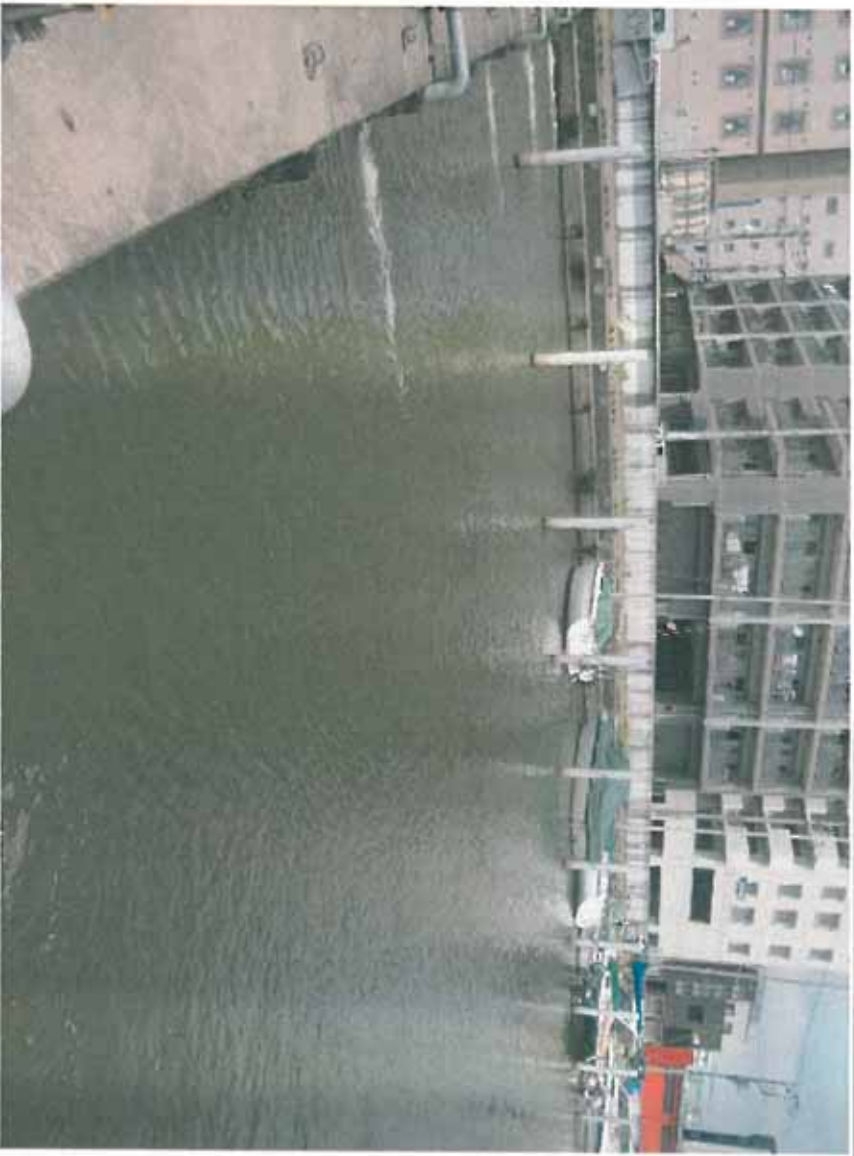
西浦中岸1.25km+200m レベル2(11:00)

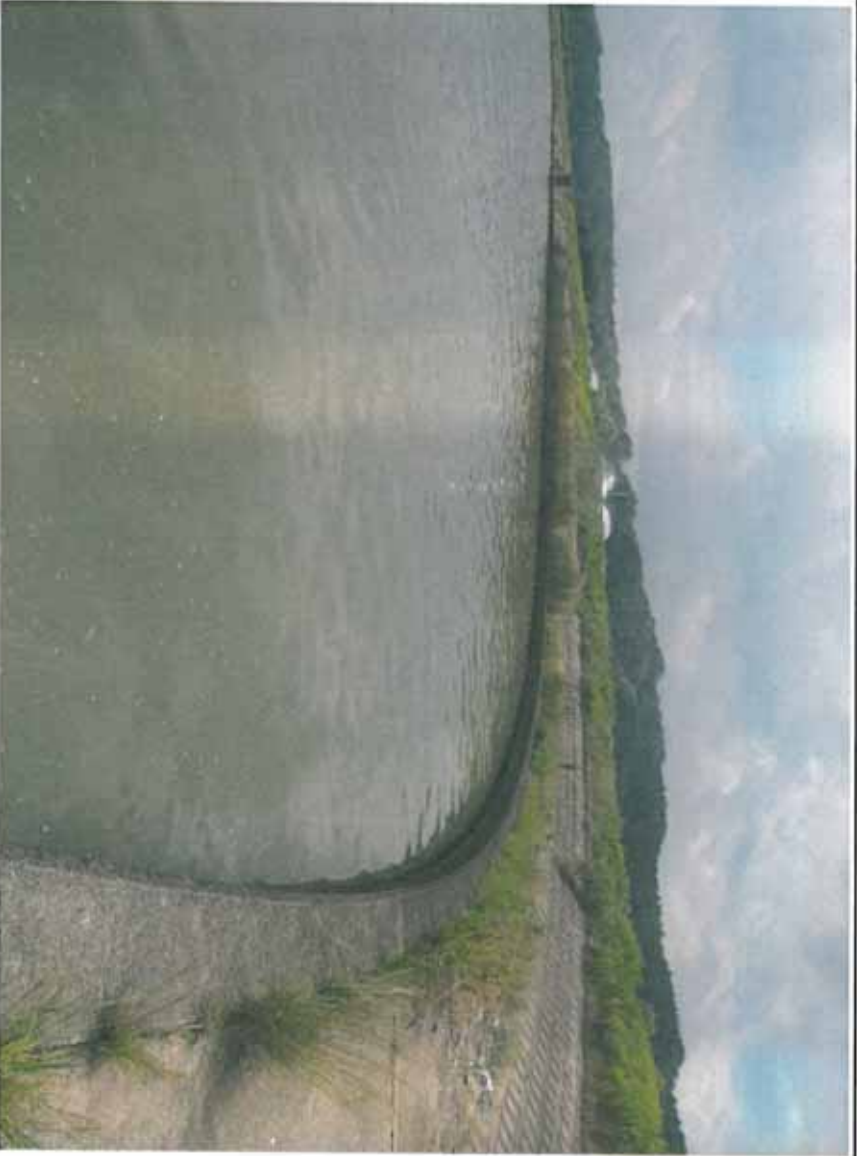
西浦中岸32.00km+50m レベル2(12:30)

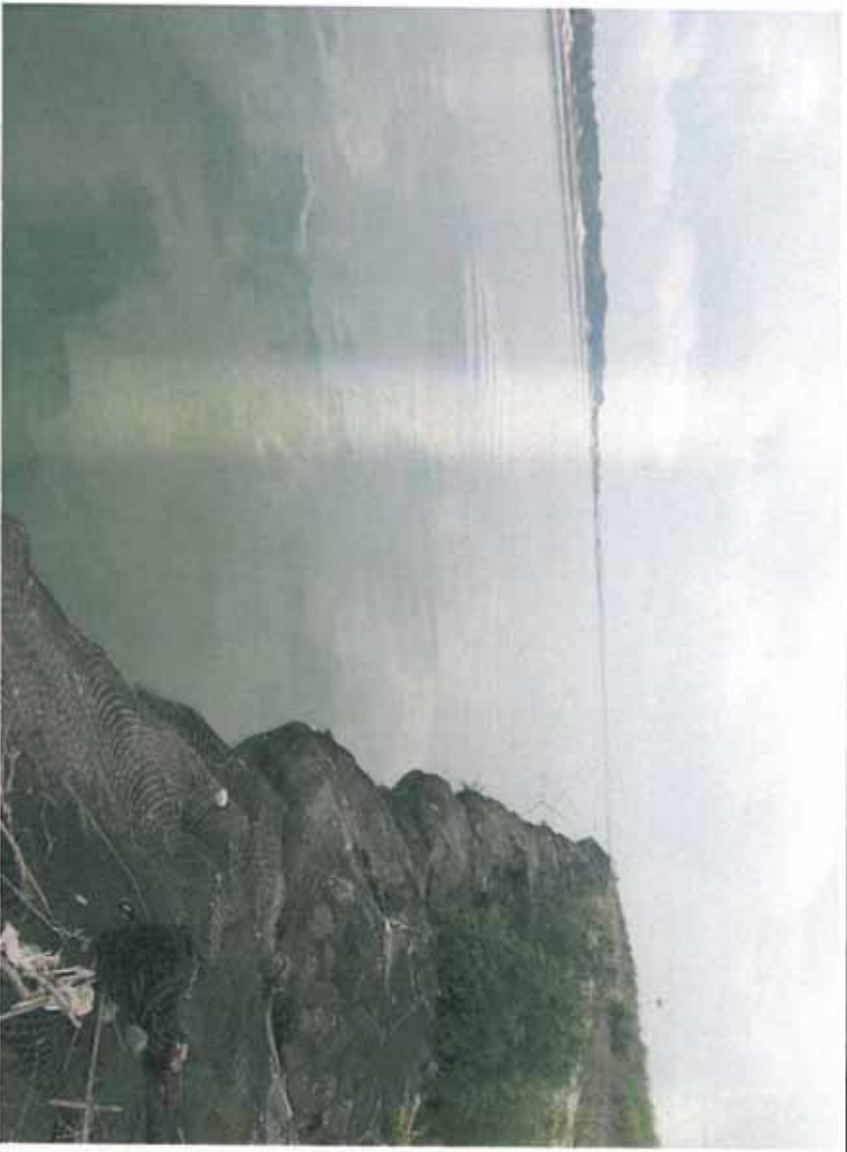
西浦中岸34.50km レベル3(12:45)

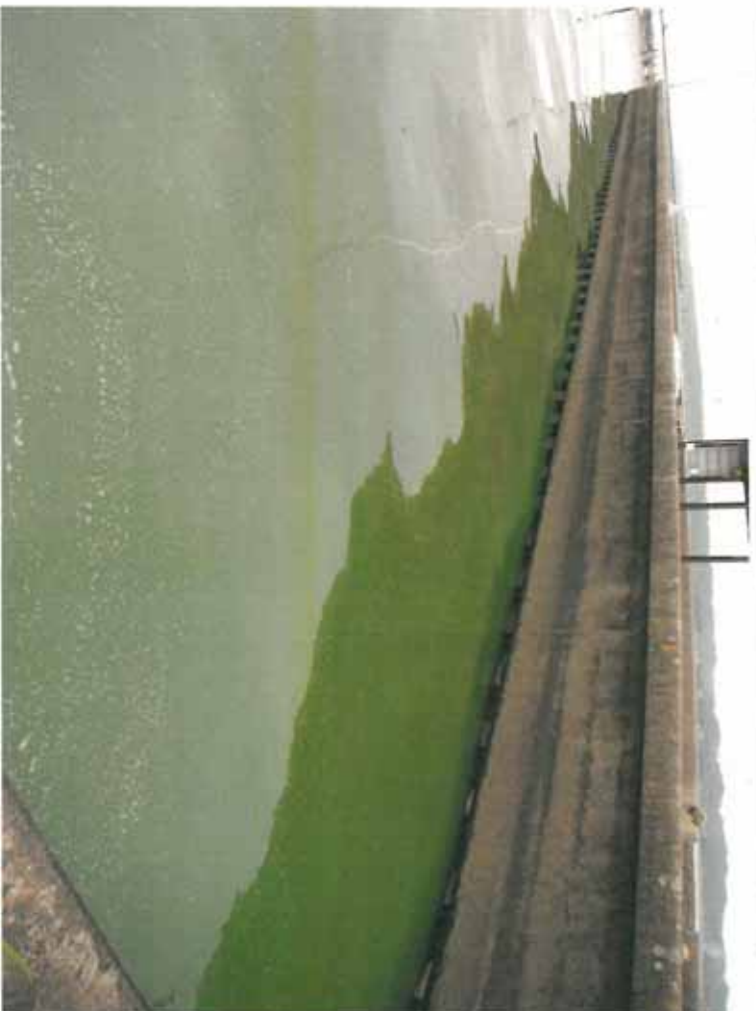
北浦右岸13.0km+30m

レベル2 無臭

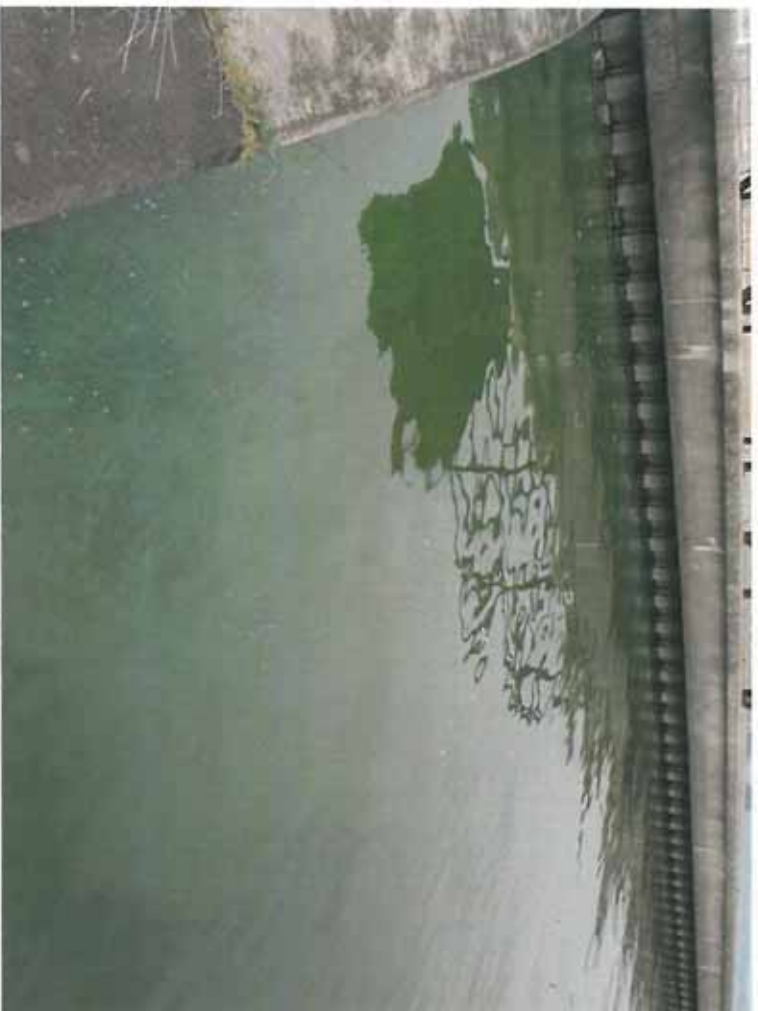
北浦右岸14.75km+50m

レベル2 無臭

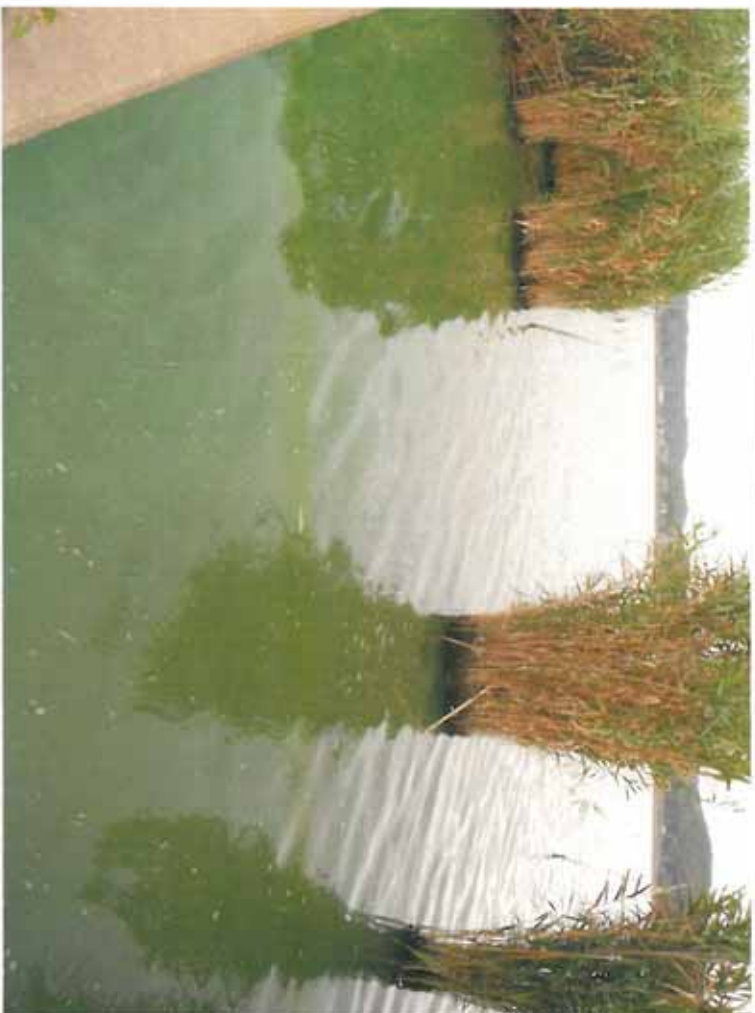
北浦右岸16.25km+80m

レベル2 無臭

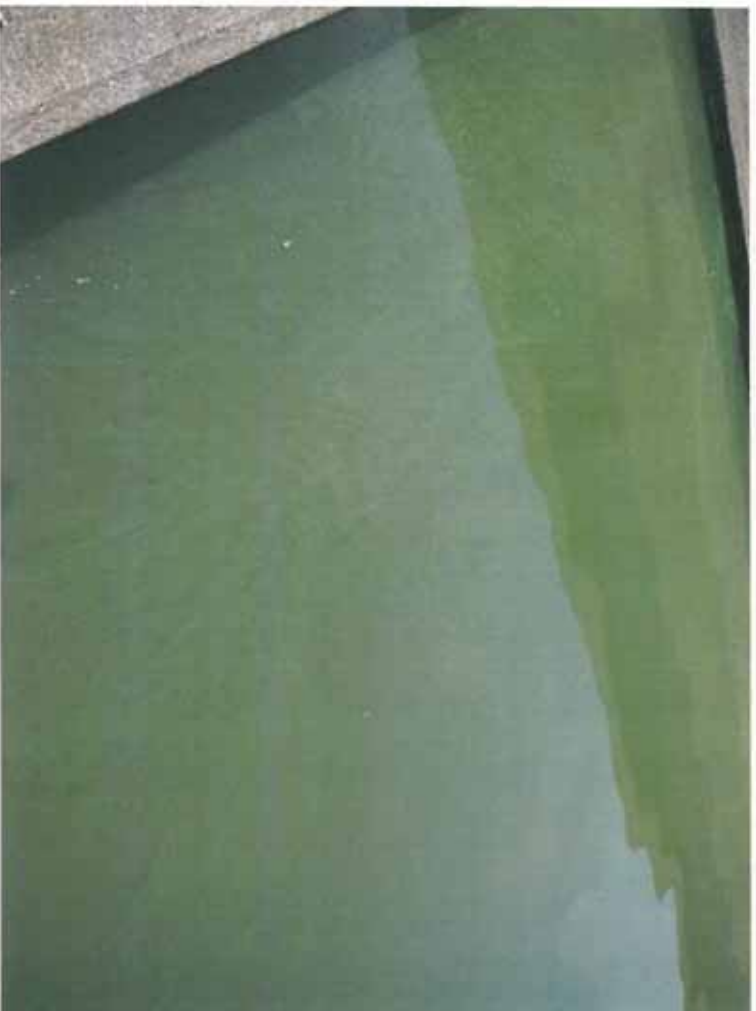
北浦右岸24.25km-20m

レベル2 無臭

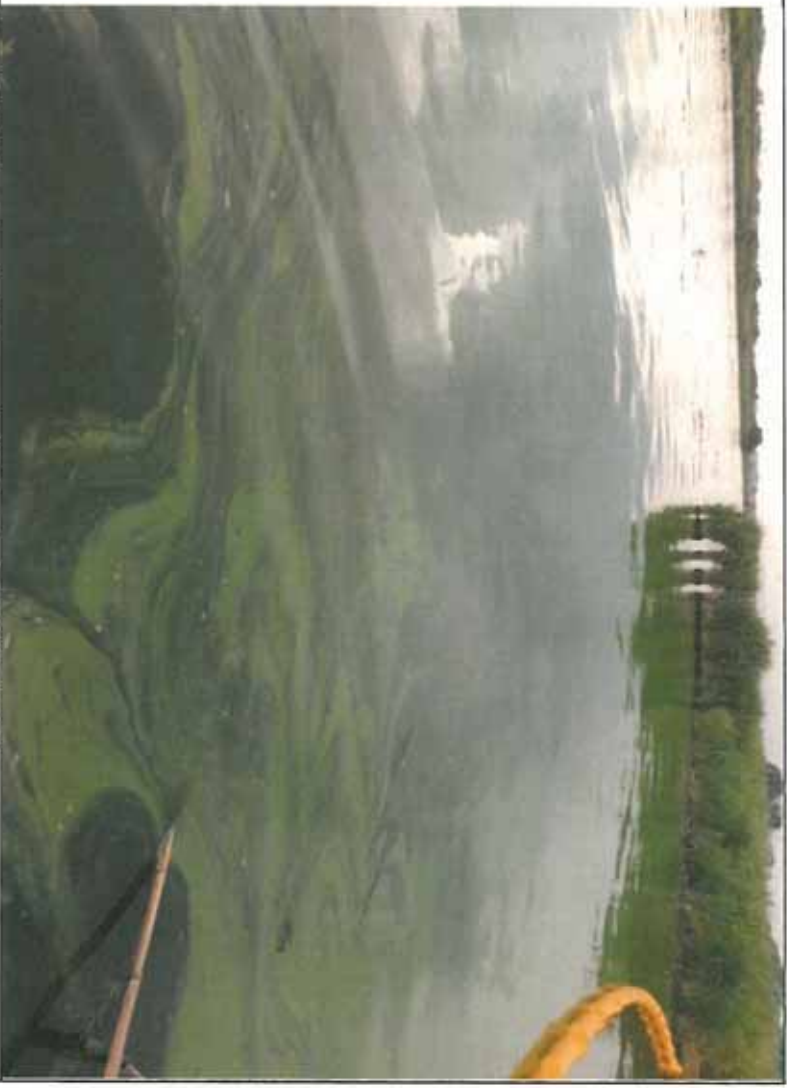
西浦左岸34.25km+100 レベル3～4 無臭(湖面上流端)

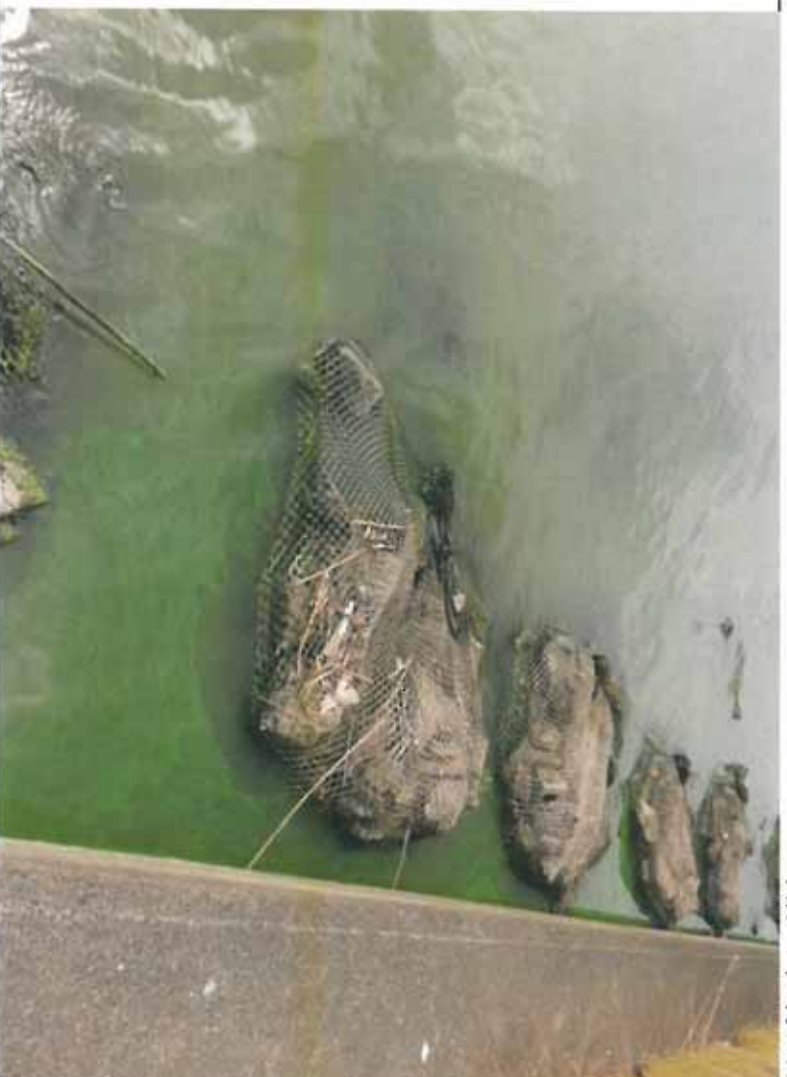
西浦左岸31km-50

レベル3~4 無臭(湖面下流端)

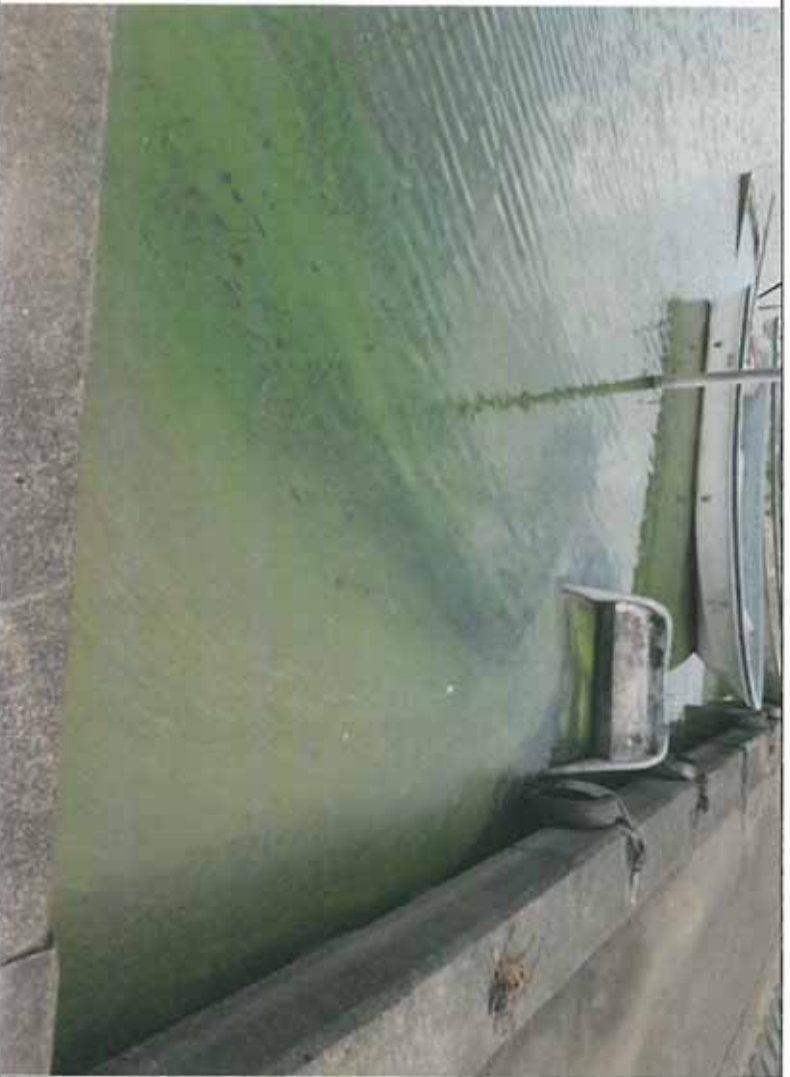
西浦左岸28.5km大井戸舟溜り

レベル3~4無臭

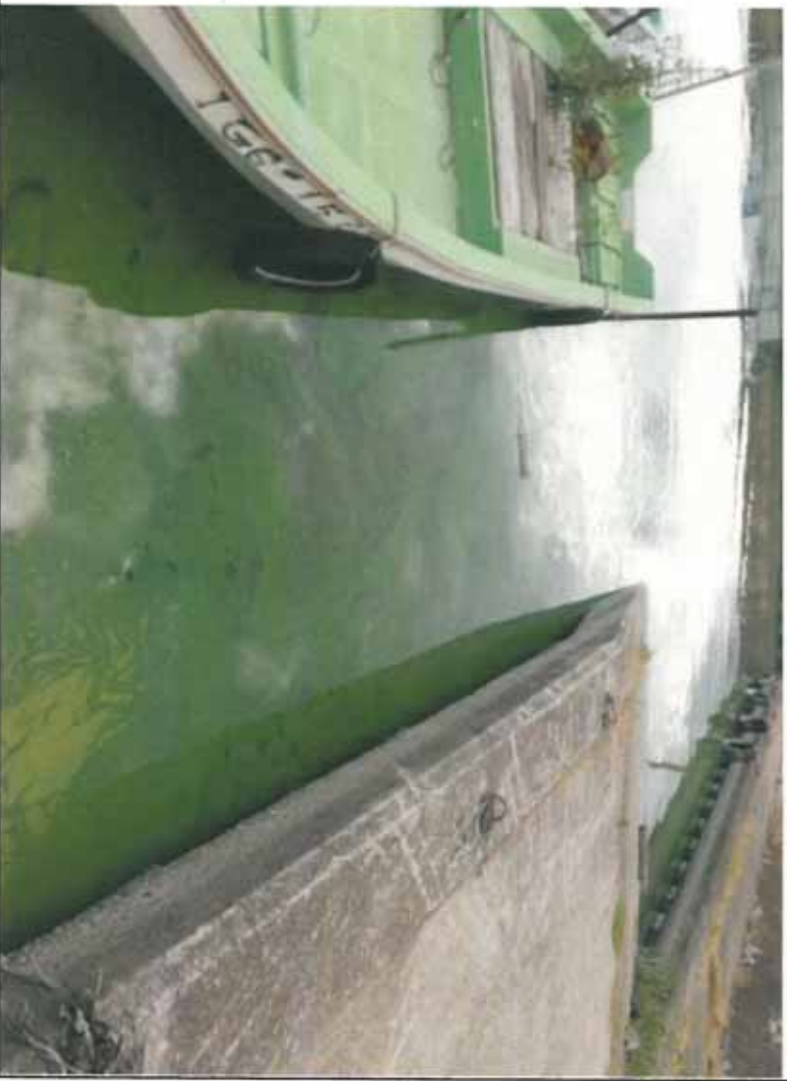
西浦左岸32.5km下高崎舟溜り レベル3～4におい有り

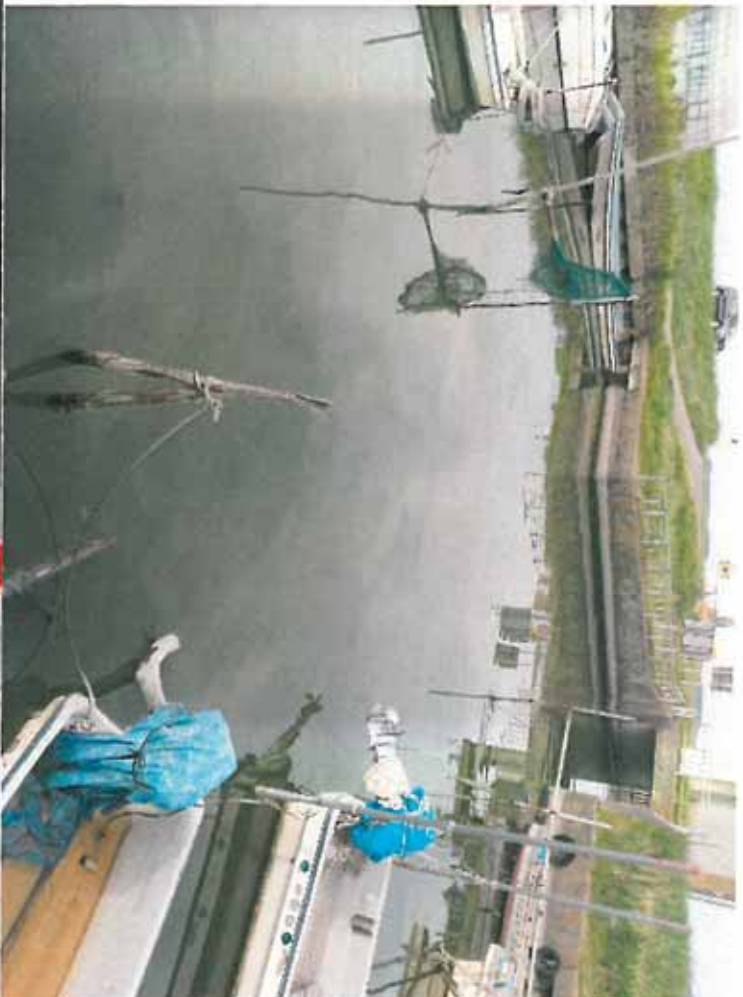
北浦右岸5.25k+90m

レベル2 無臭 におい有り

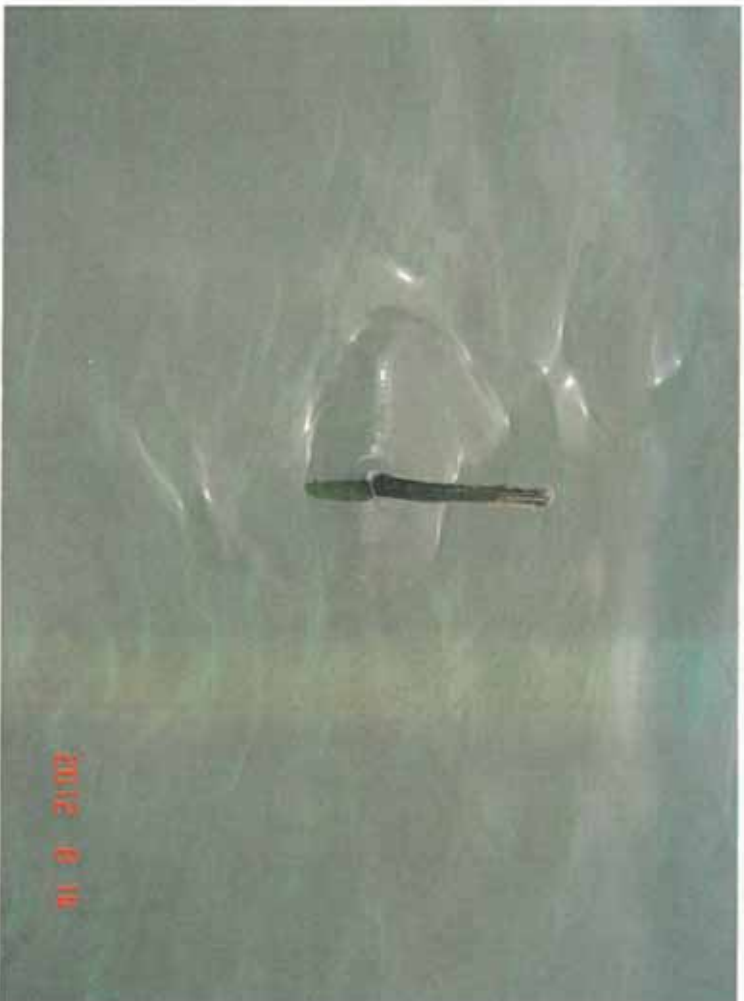
北浦左岸22. 75k レベル2 無臭
