# 西浦アオコ発生・対策状況日誌

平成 24 年 8 月 31 日 (金)

所属: 麻生出張所

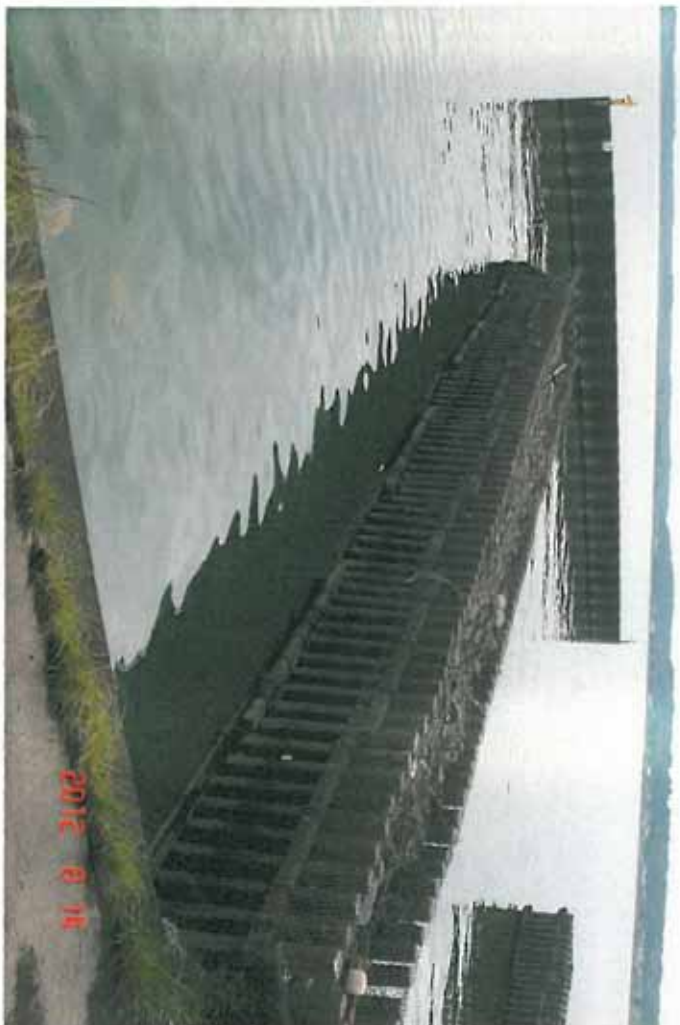
北浦左岸 11.25k レベル 2 無臭

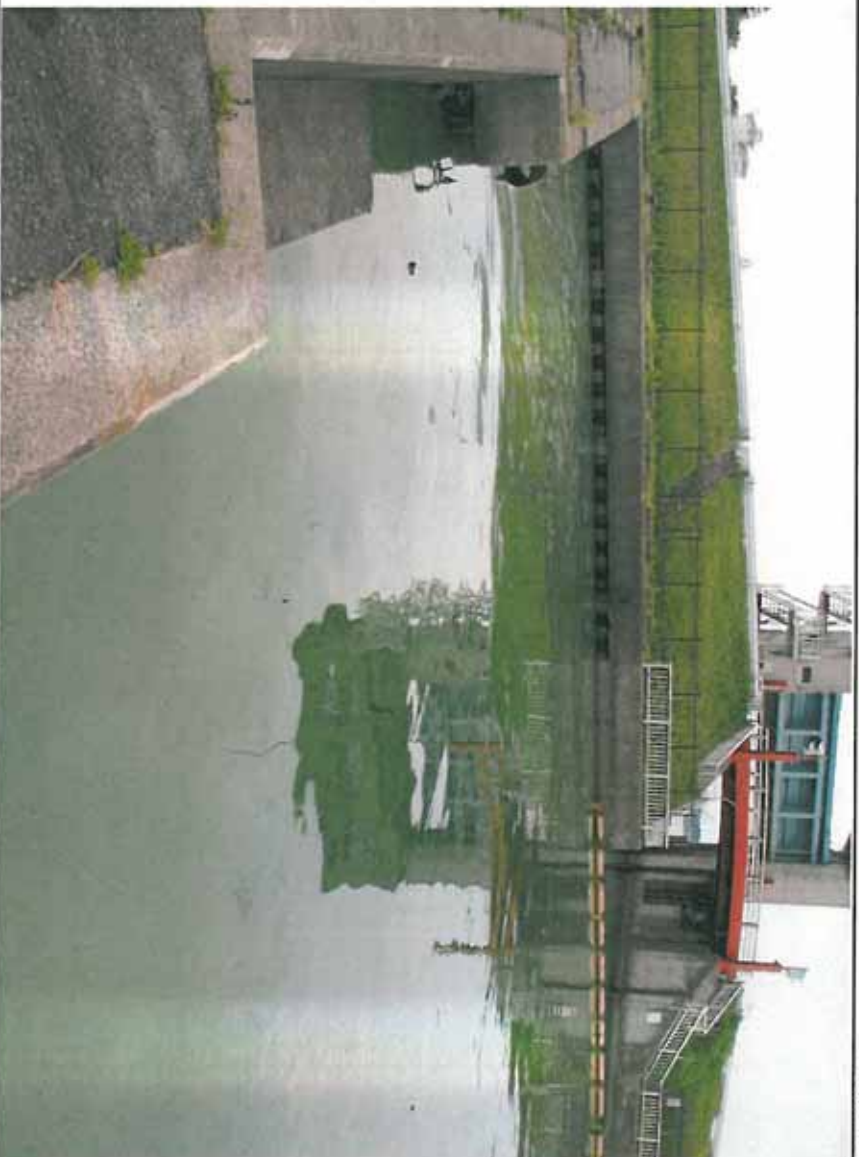
西浦右岸48.5km+100m 霞ボート レベル3～4(16:00)

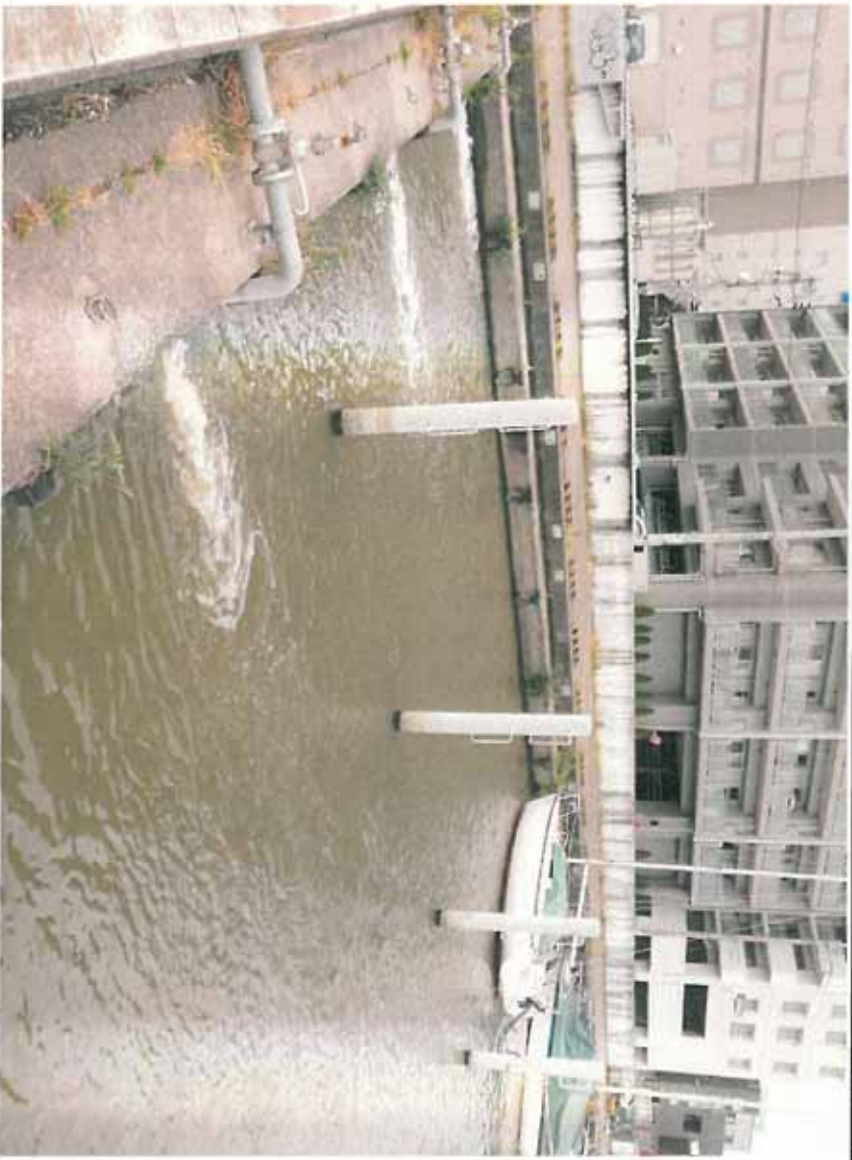
西浦中岸1.25km+200m レベル2

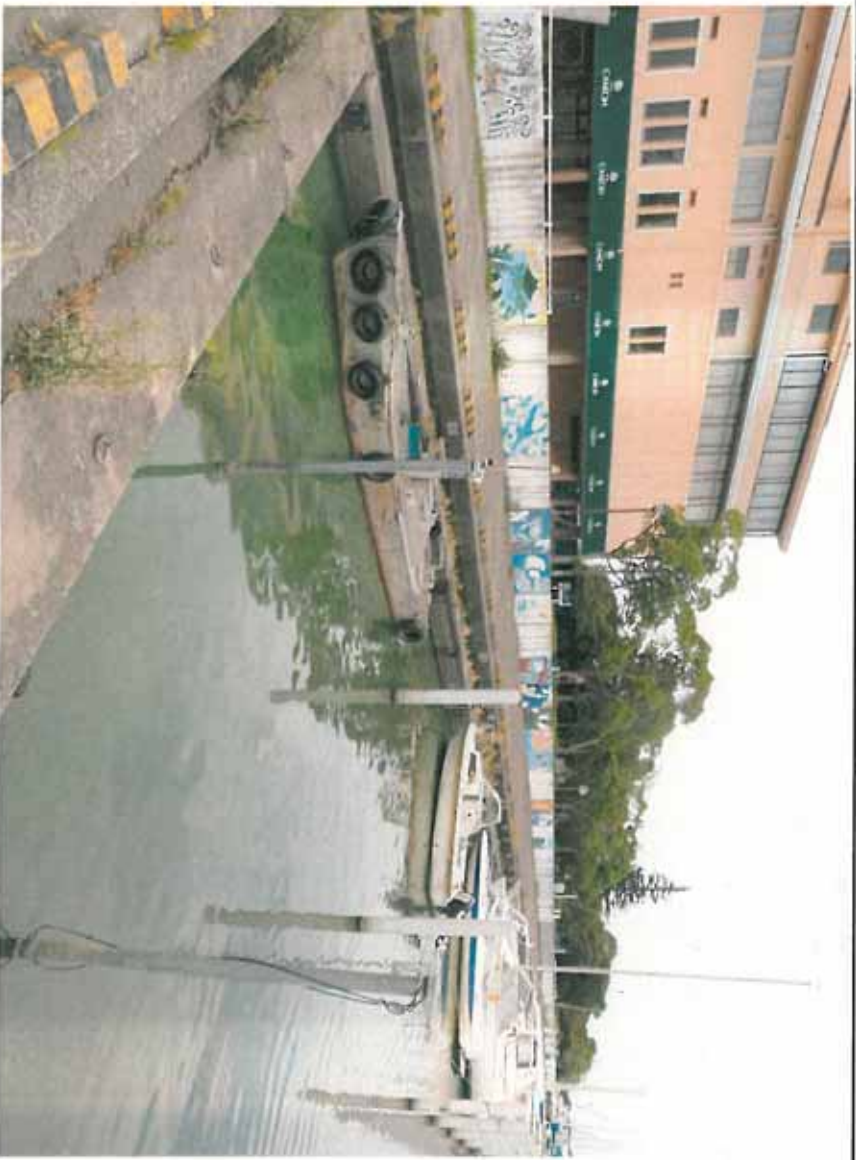
西浦中岸1.50km-100m レベル3~4

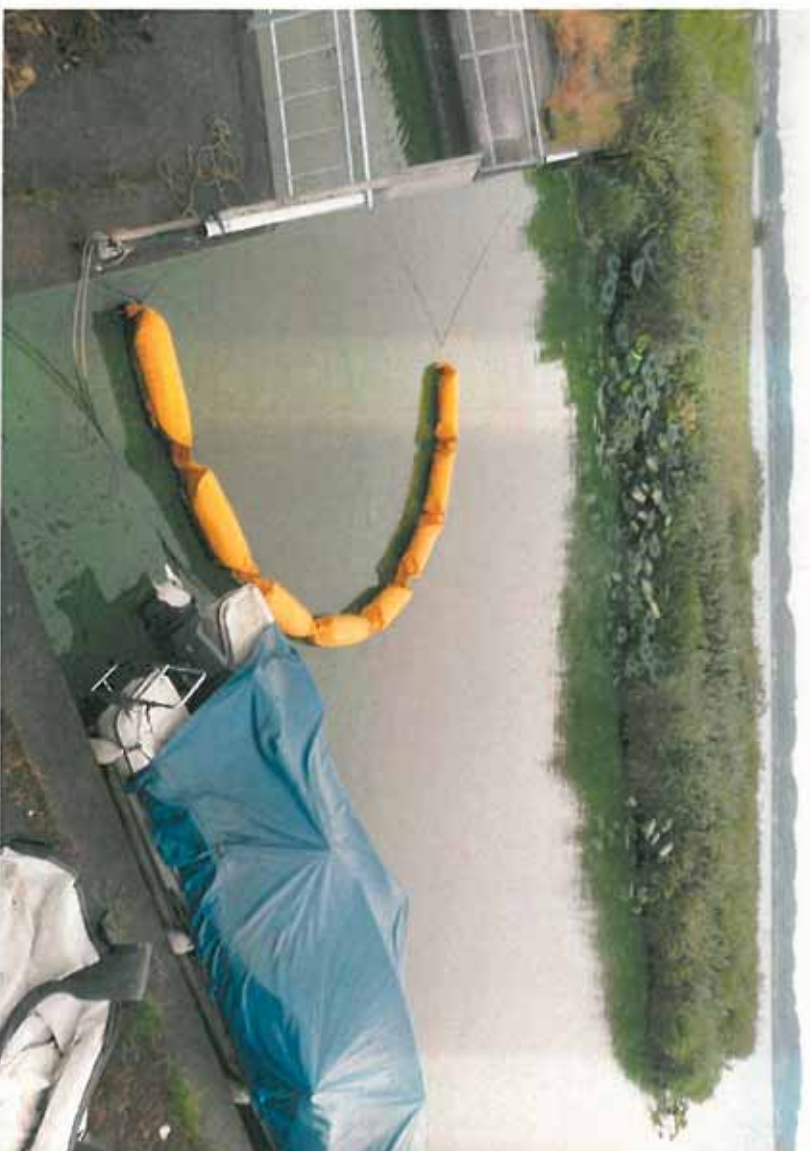
西浦中岸36.50km-70m レベル3~4

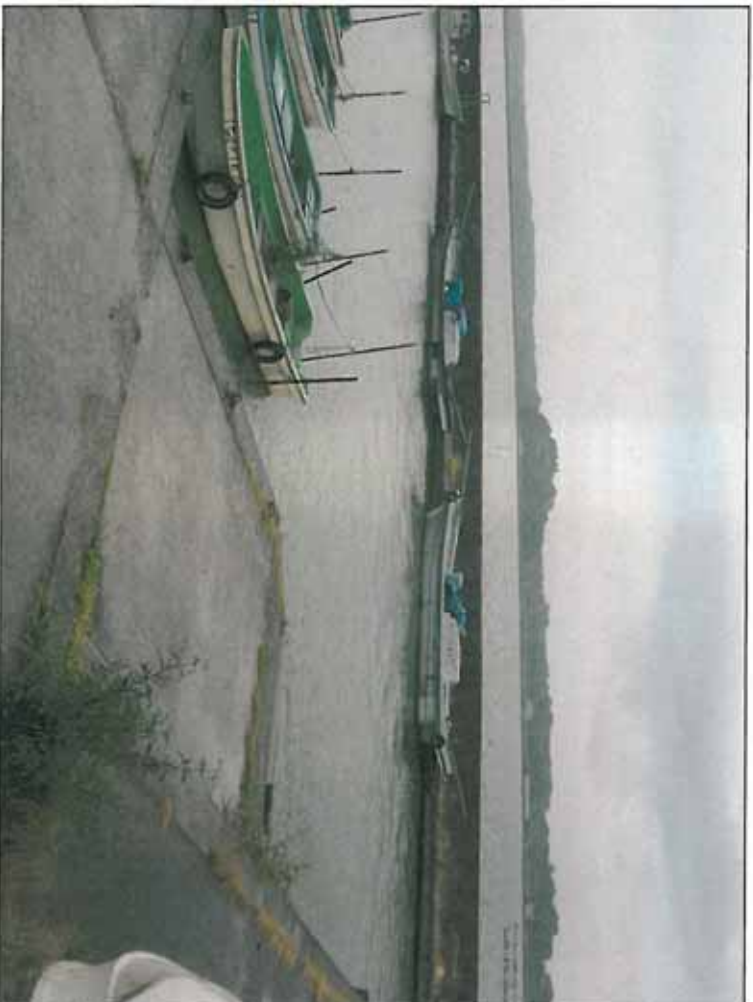
西浦左岸32.50k(下高崎舟溜り内)

レベル3 無臭・におい有り

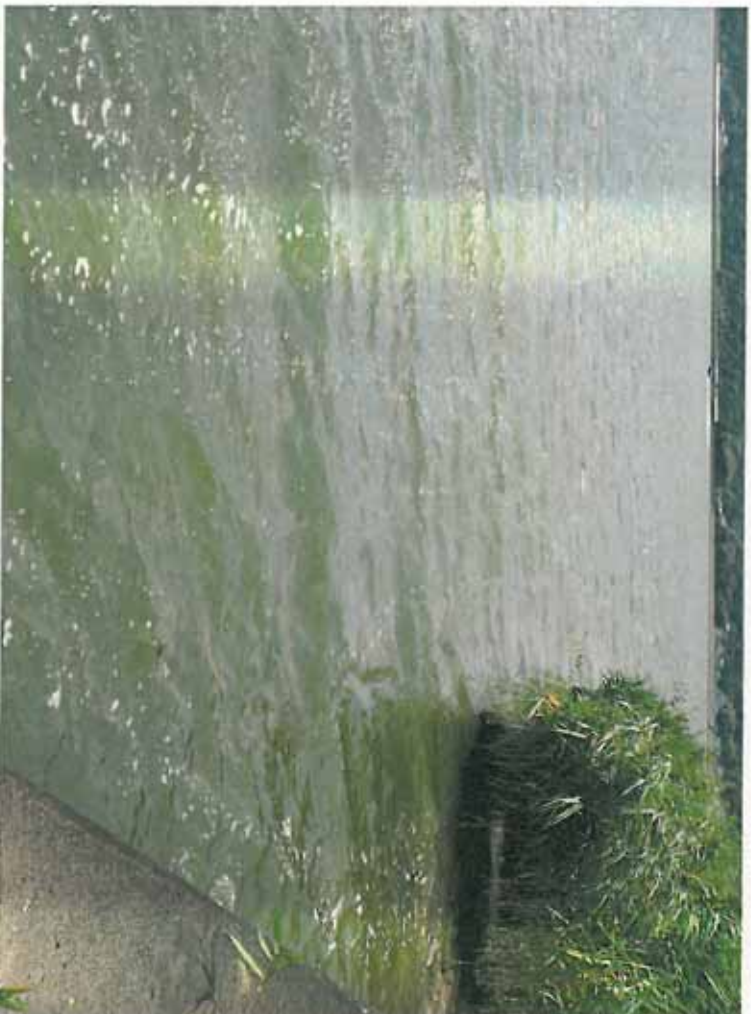
北浦右岸25.75km-20m

レベル1 無臭

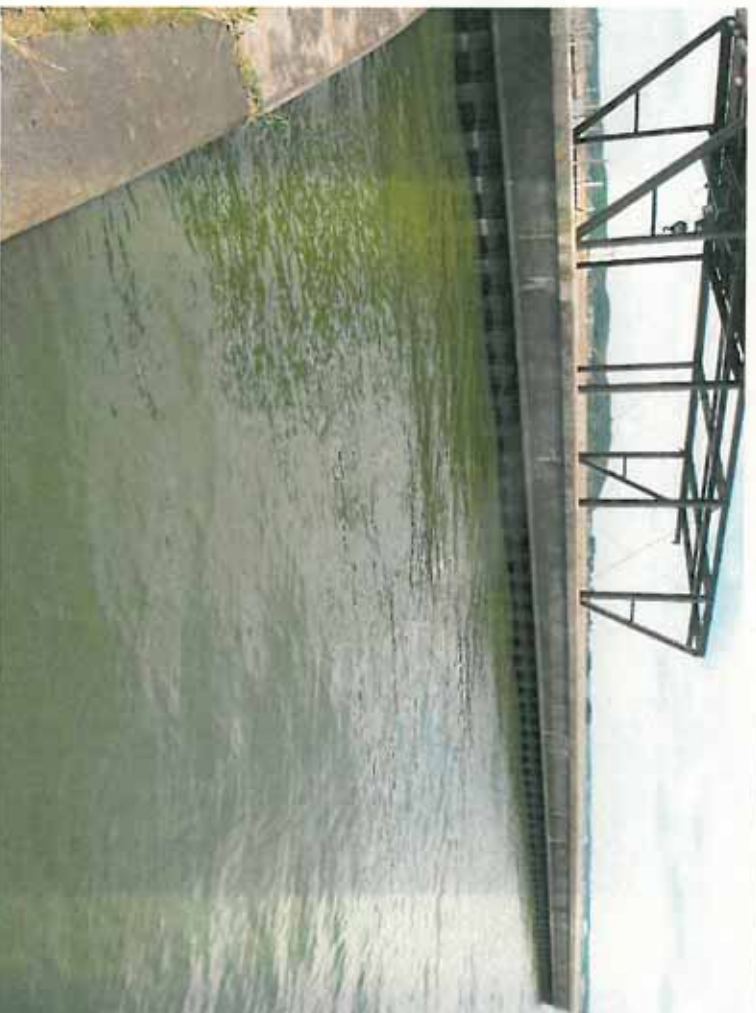
北浦右岸14.75km+50m

レベル1 無臭

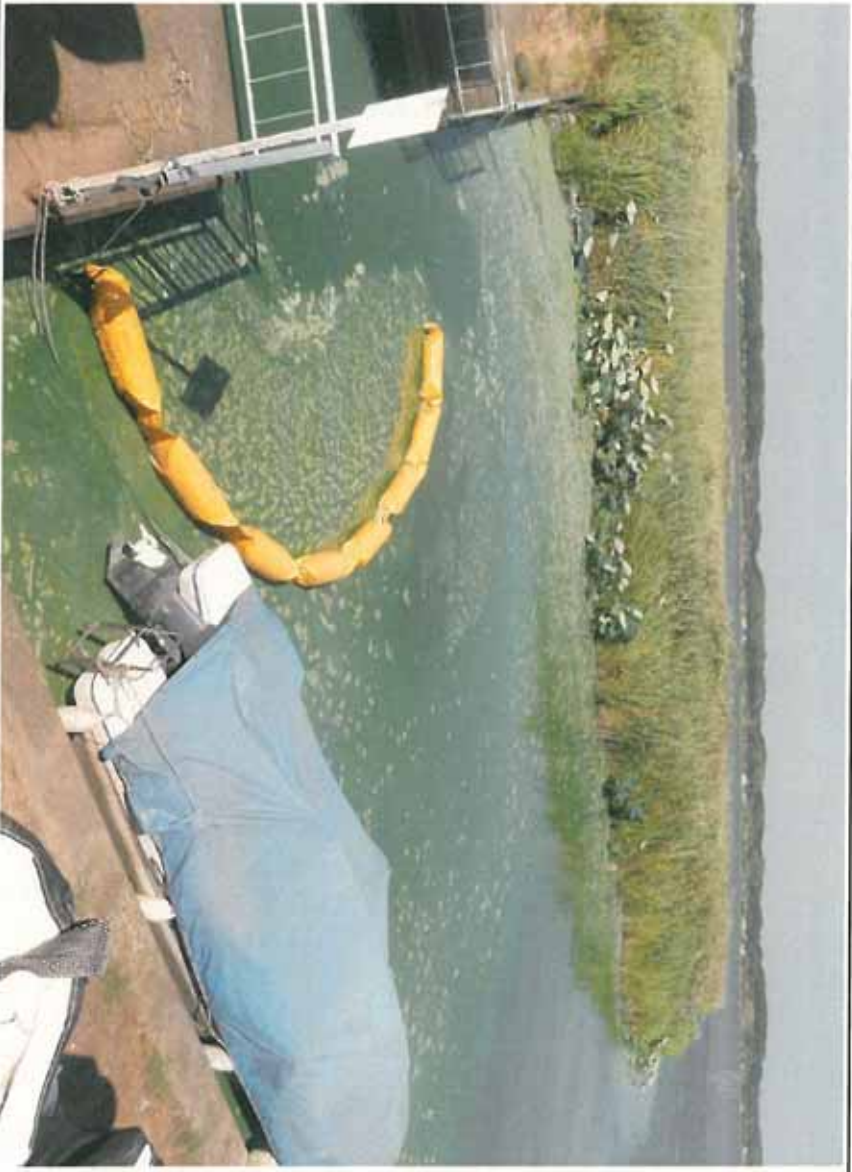
| 河川名 | 岸 | キロ程 | 確認時間 | 天候 | 風向 | 堆積幅 | レベル | 悪臭 | 水温 | 備考 |
|---|---|---|---|---|---|---|---|---|---|---|
| 西浦 | 中岸 | 34.50 k -100 m ~ 37.25 k 0 m | 14:25 | 晴 | 南西 | 沖 1 ~ 20 m | 3~5 | 有○ | 28℃ | 中岸36.50km-70m臭気あり |

西浦中岸36.50km-70m レベル4～5

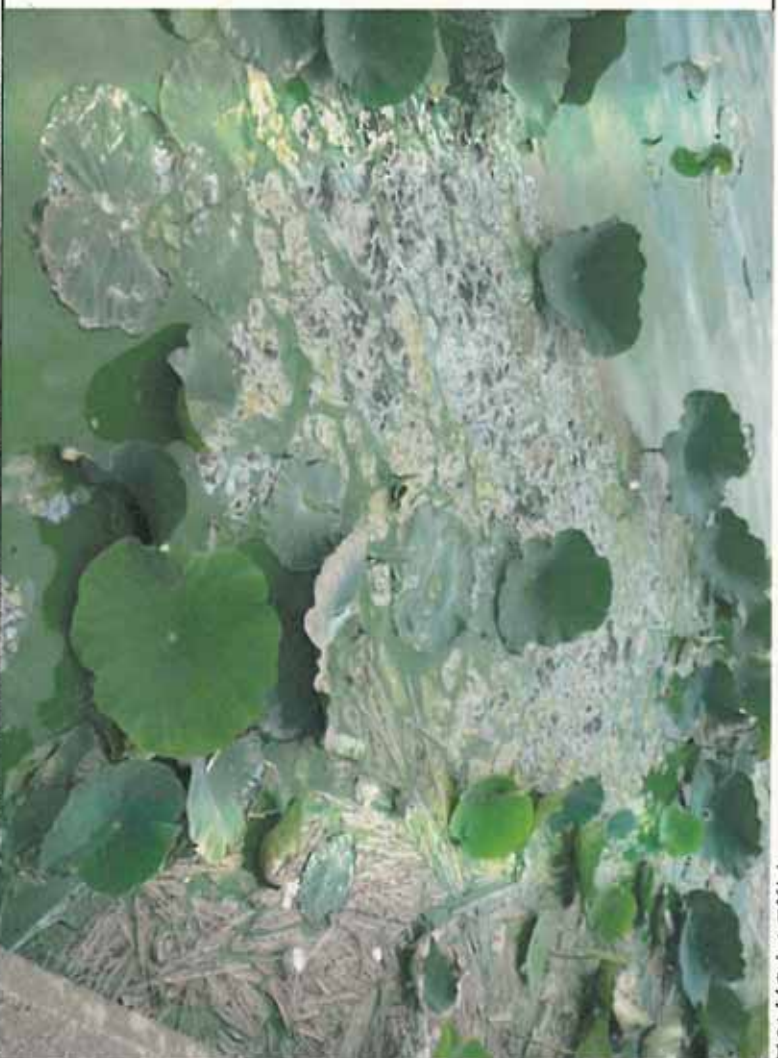
西浦左岸34km-40

レベル3～6 におい有り(湖面最大値)

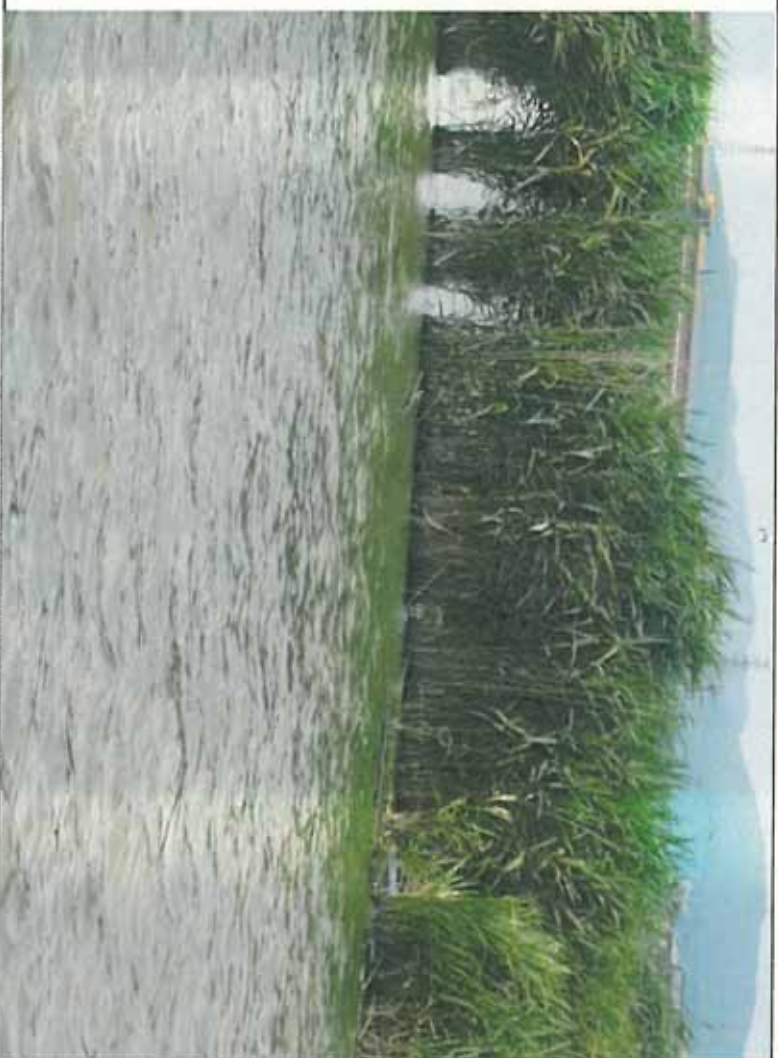
西浦左岸34.25km+100

レベル2～3 無臭(湖面上流端)

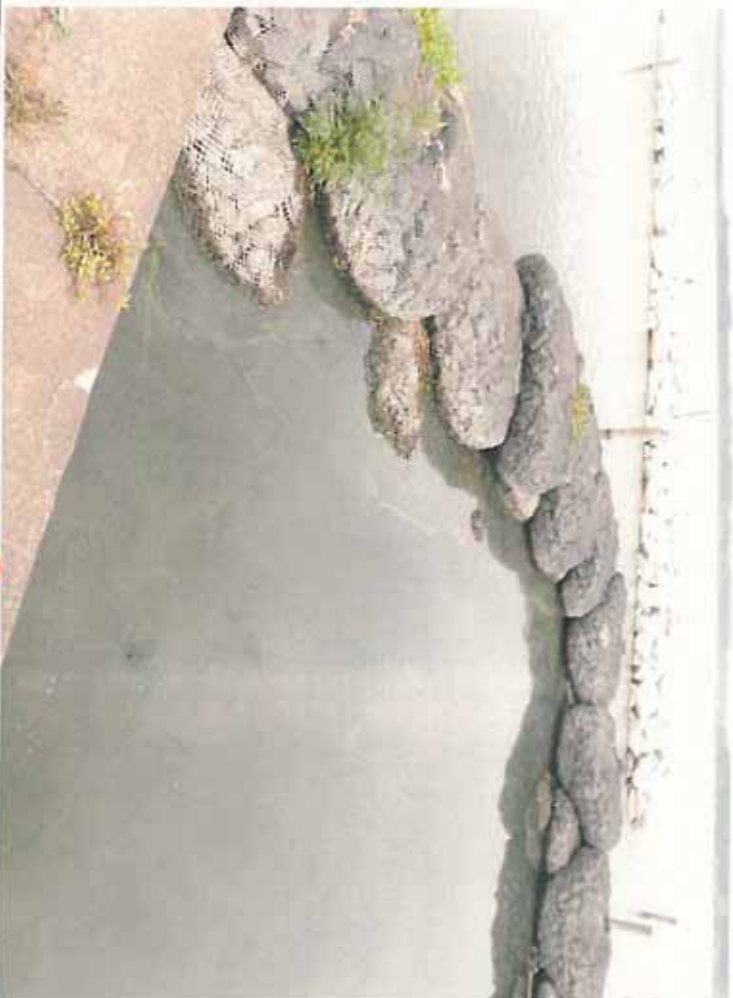
北浦右岸5. 5 km レベル3 無臭におい有り

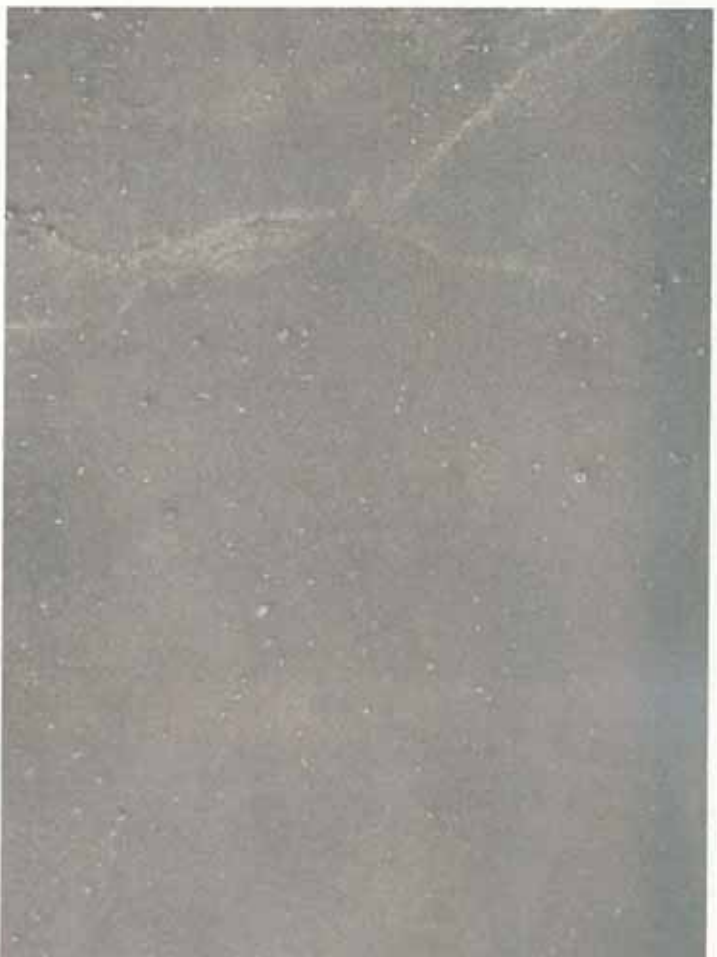
北浦右岸5. 5 km レベル3 無臭におい有り

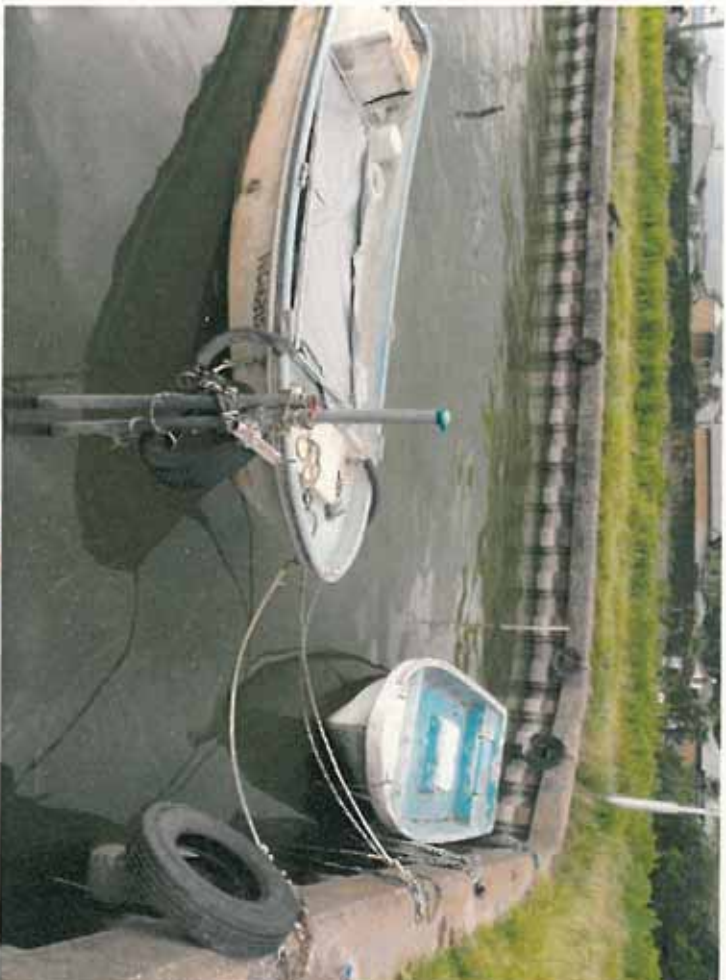
北浦右岸 2. 25km      レベル 2 無臭・におい有り

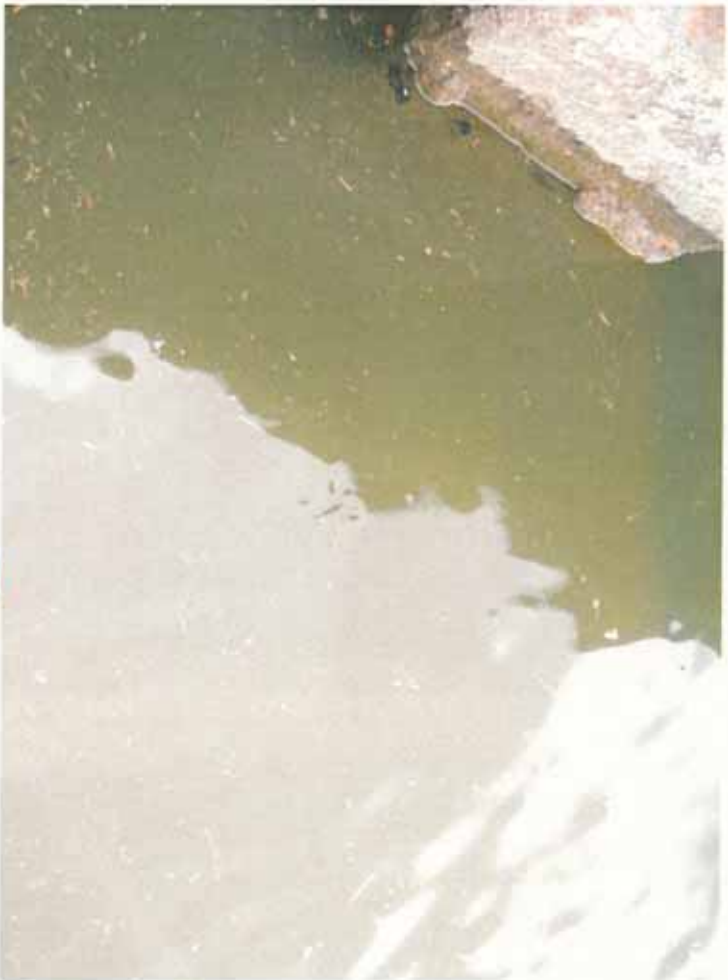
北浦右岸 2. 25km      レベル 2 無臭・におい有り

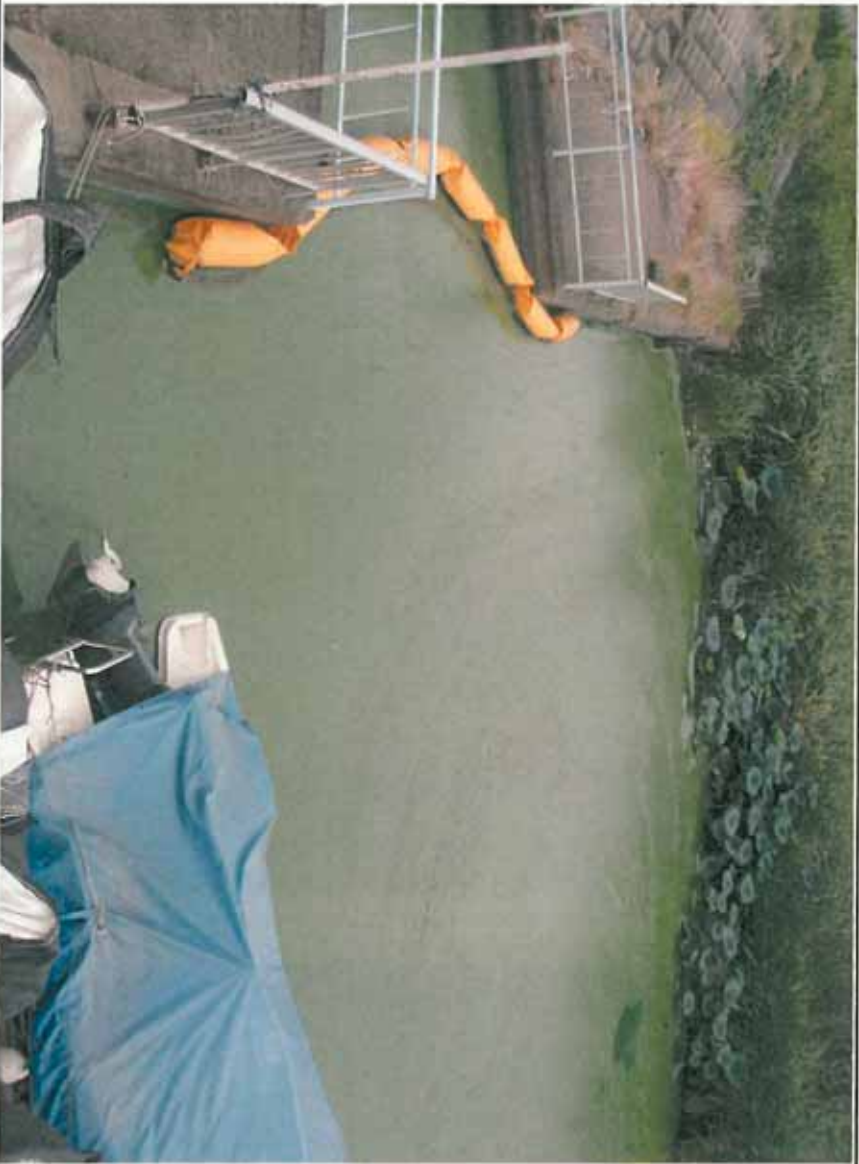
西浦中岸36.50km-70m レベル5

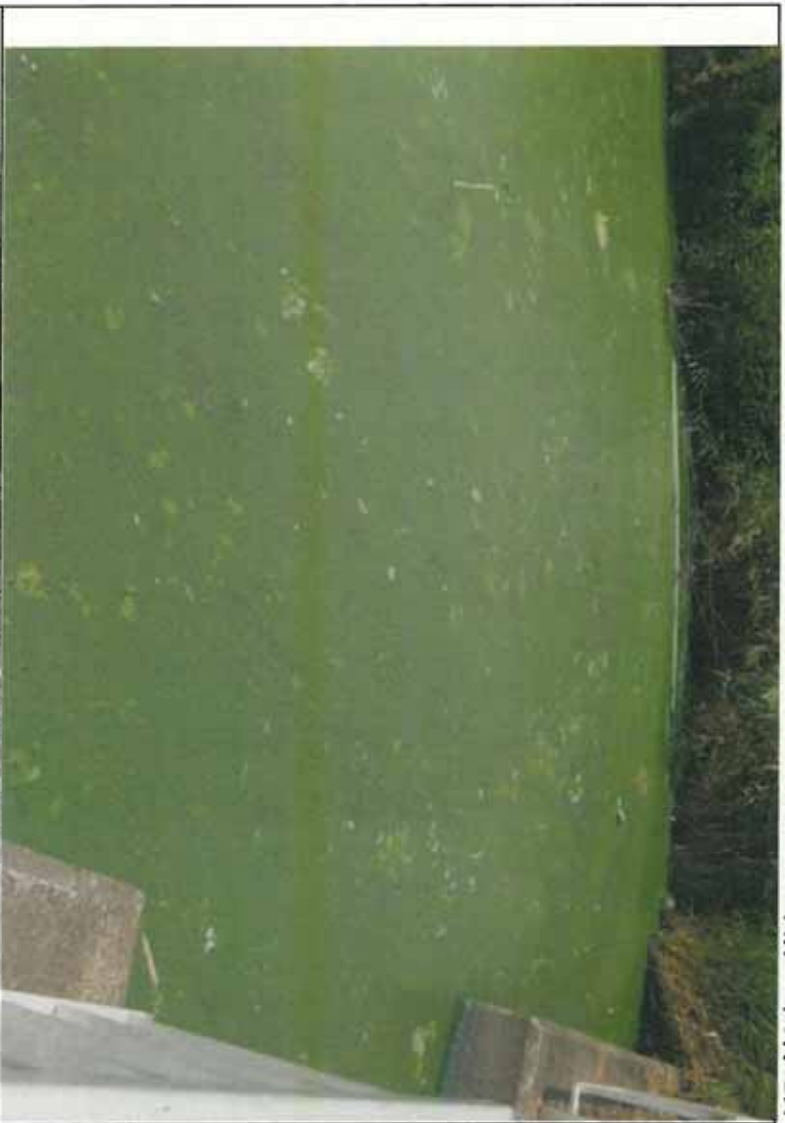
西浦左岸34km-100

レベル3～5 におい有り(湖面最大値)

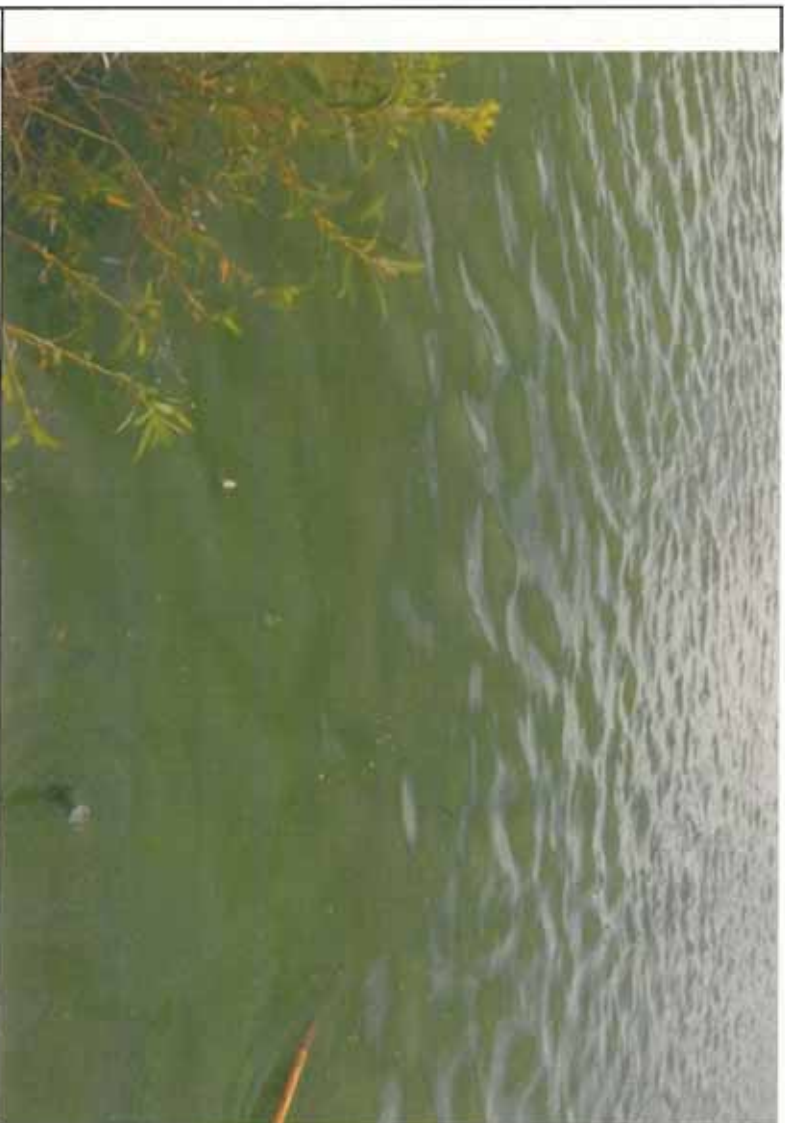
西浦左岸34.25km+100

レベル3～4 におい有り(湖面上流端)

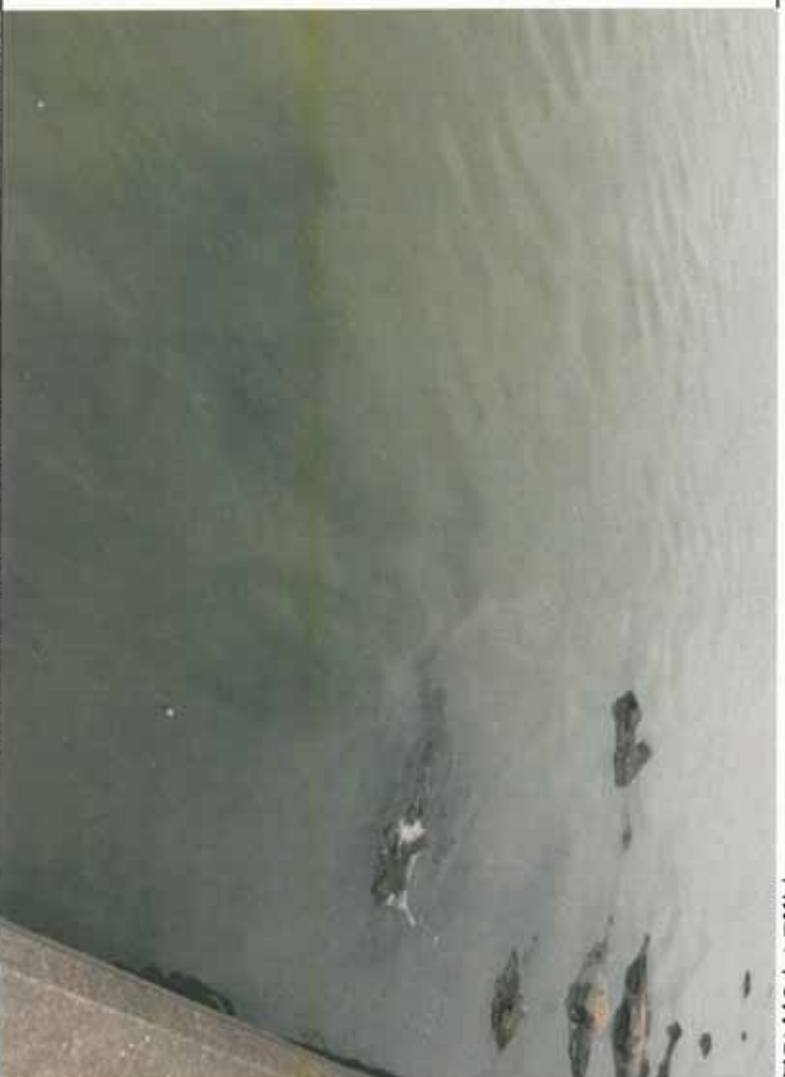
西浦左岸31km

レベル2～3 無臭(湖面下流端)

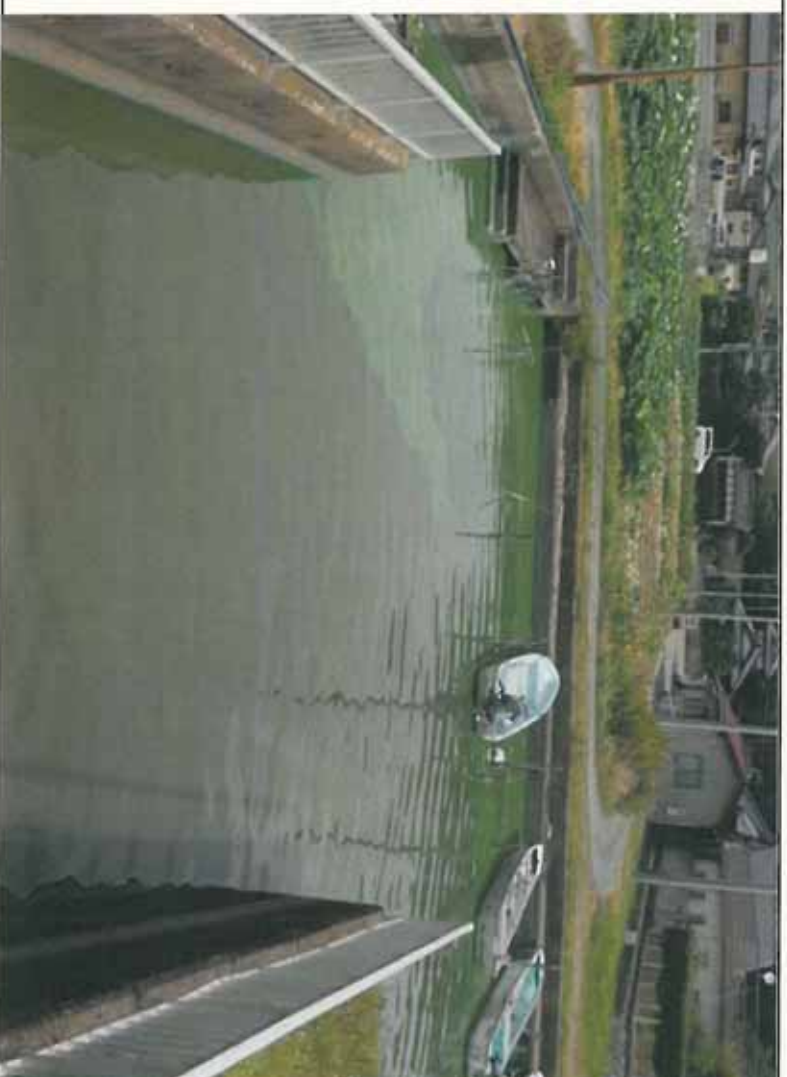
西浦左岸33km+100上高崎舟溜り

レベル3～4におい有り

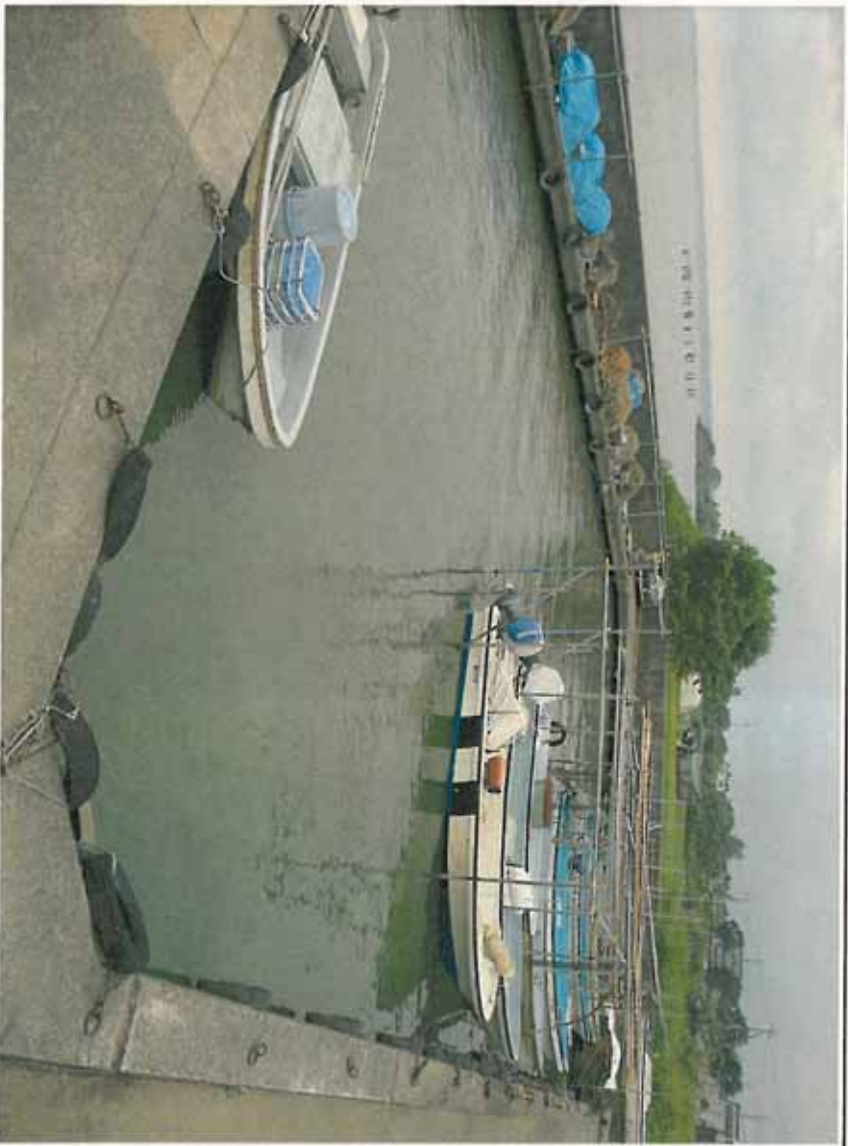
西浦右岸(蓮河原舟溜)レベル3

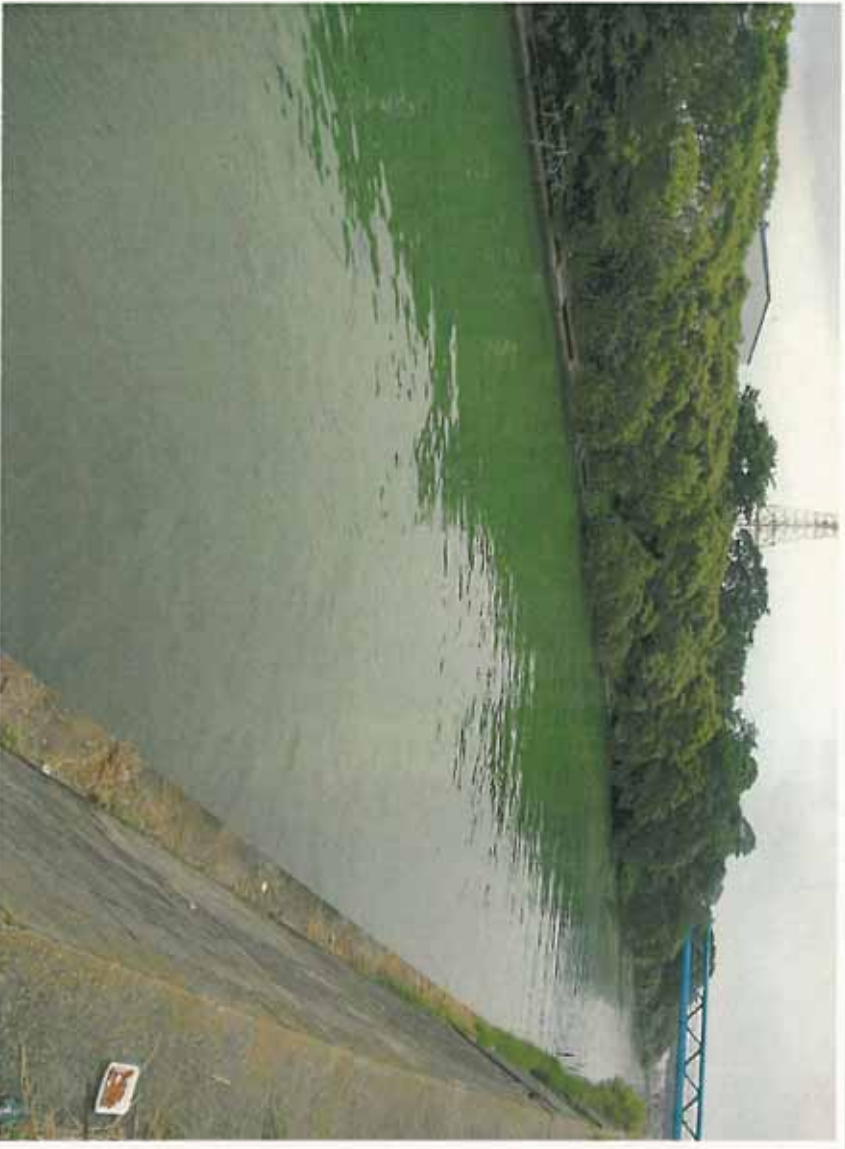
西浦右岸46.00km-100m(花室川 河口)レベル3~4

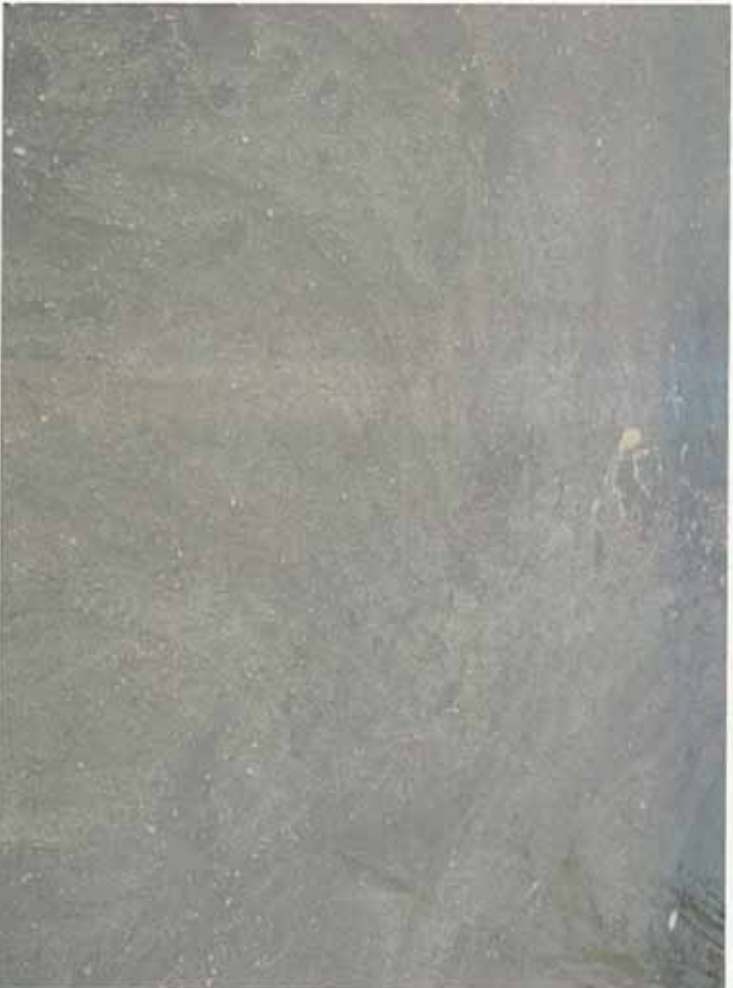
北浦右岸 7km

レベル3 無臭) におい有り

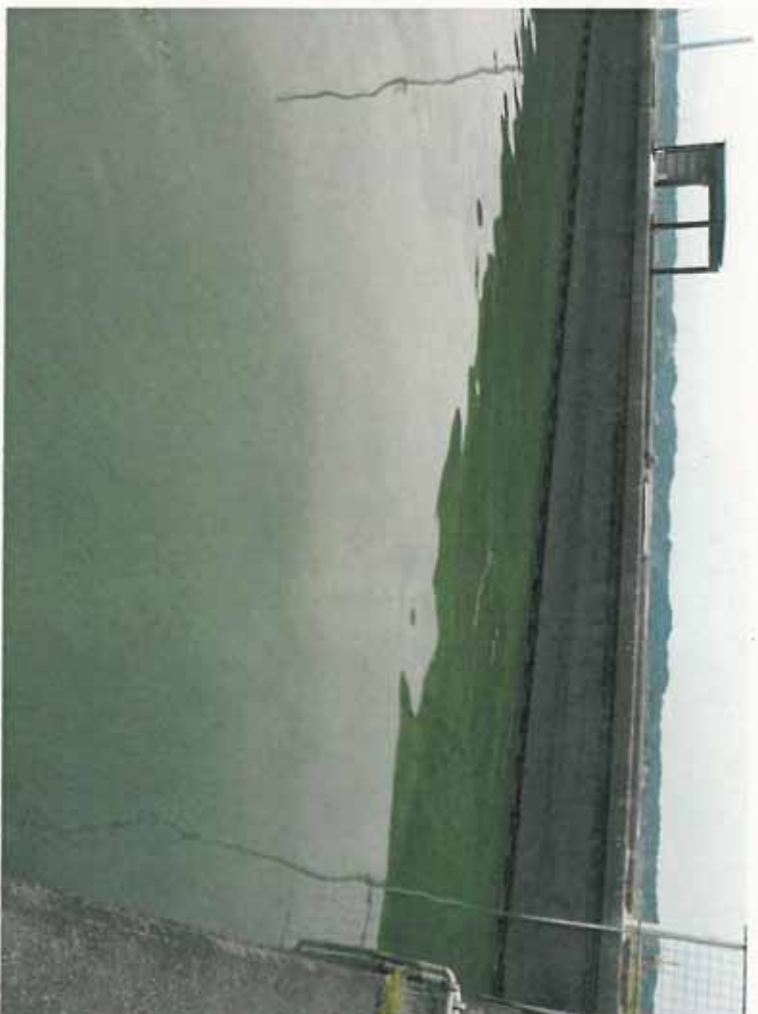
北浦右岸13.0km+30m

レベル2 無臭

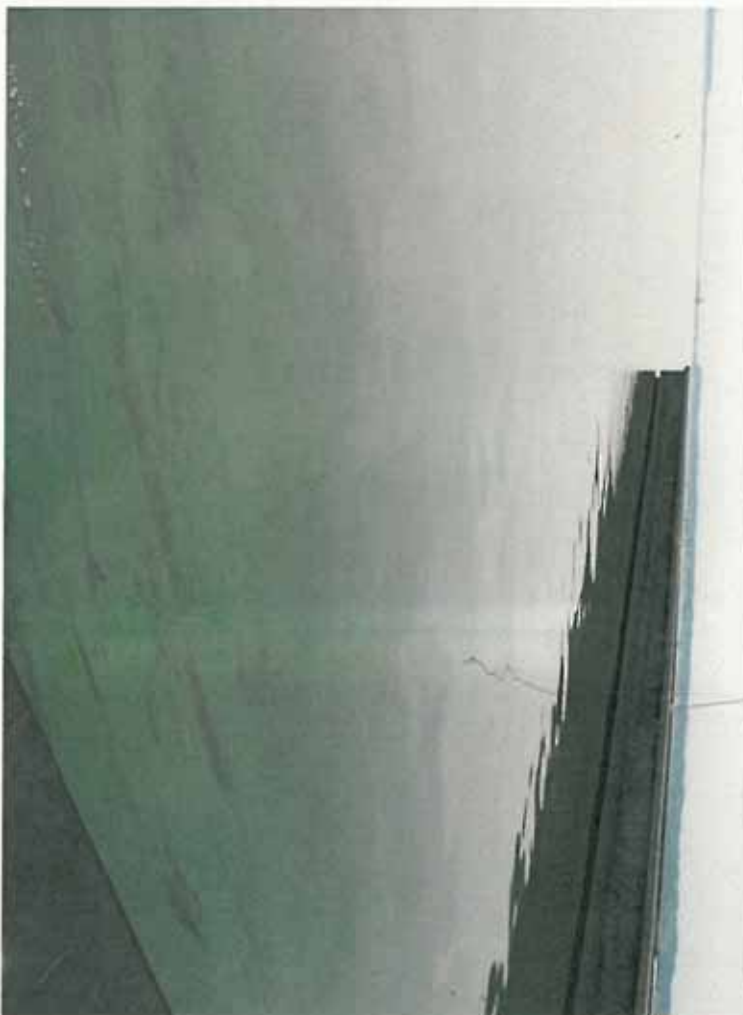
北浦右岸14.5km+30m

レベル2 無臭

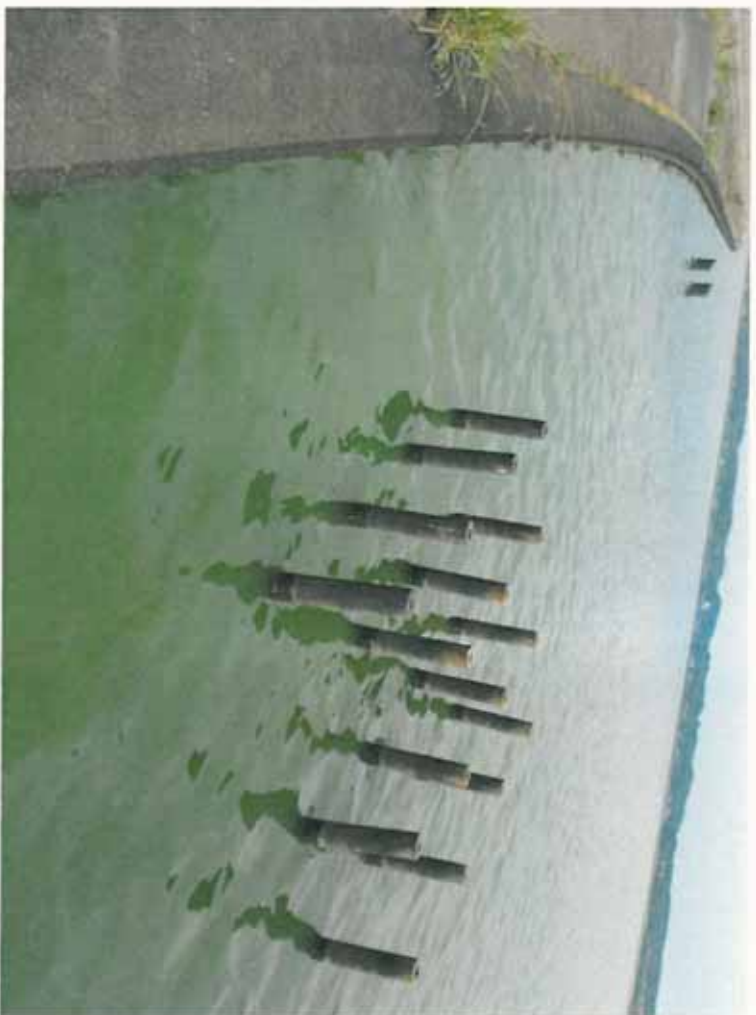
北浦右岸19.0km+30m

レベル2 無臭

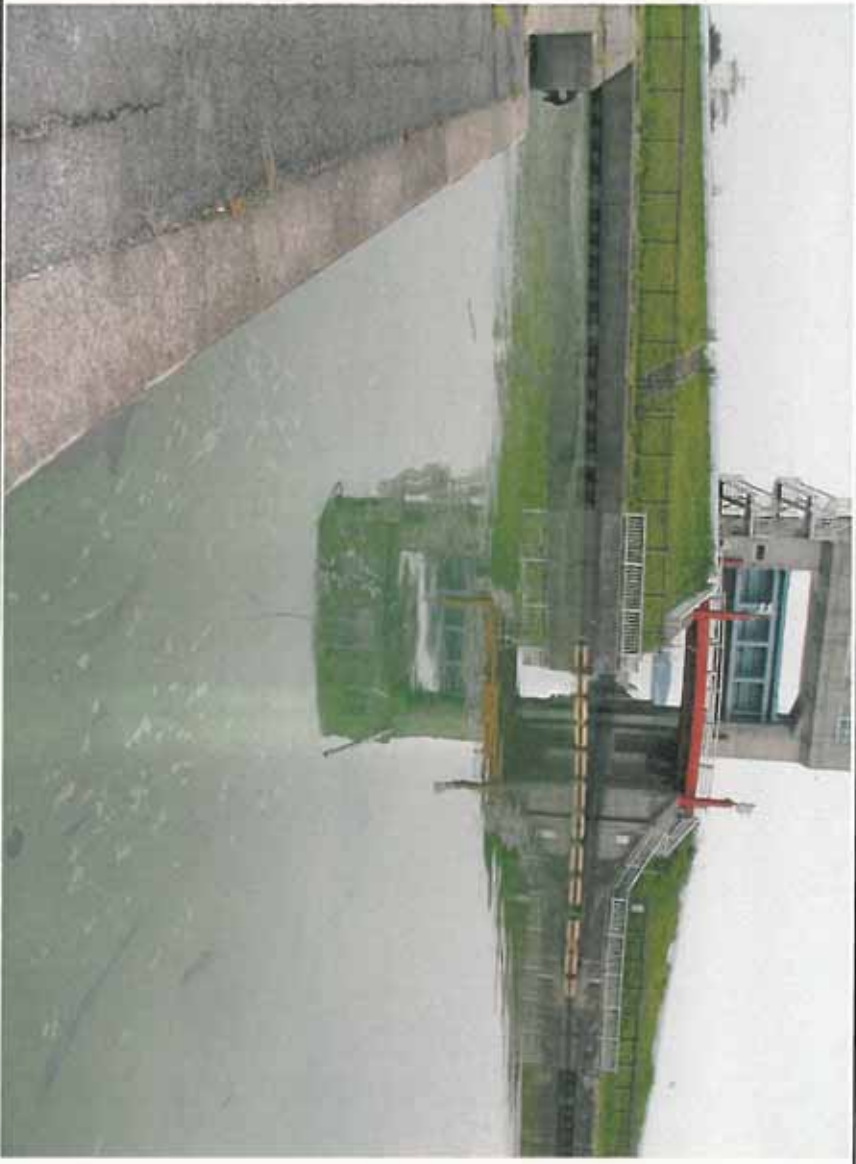
右岸48.50km+100m(霞ポート)レベル4
