# 西浦アオコ発生・対策状況日誌

平成 24 年 8 月 31 日 (金)

所属: 麻生出張所

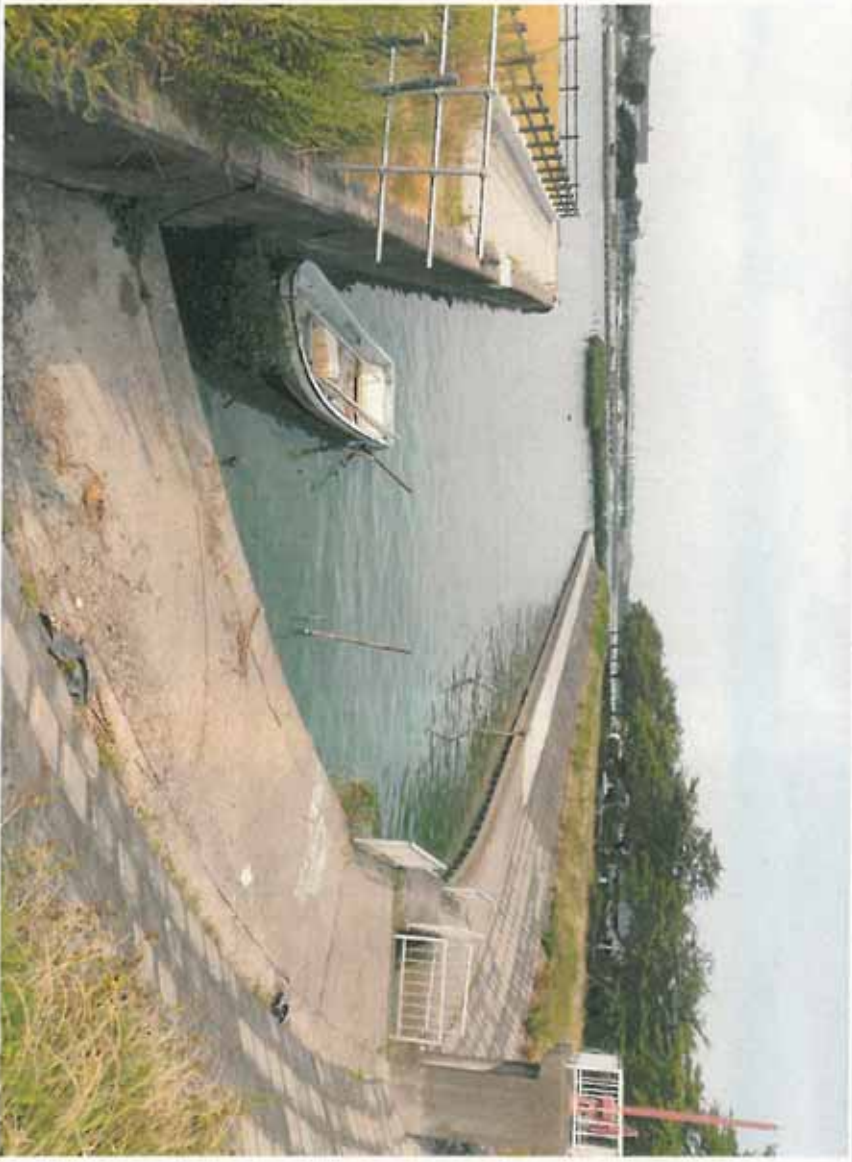
西浦中岸1.00km-50m レベル3~4

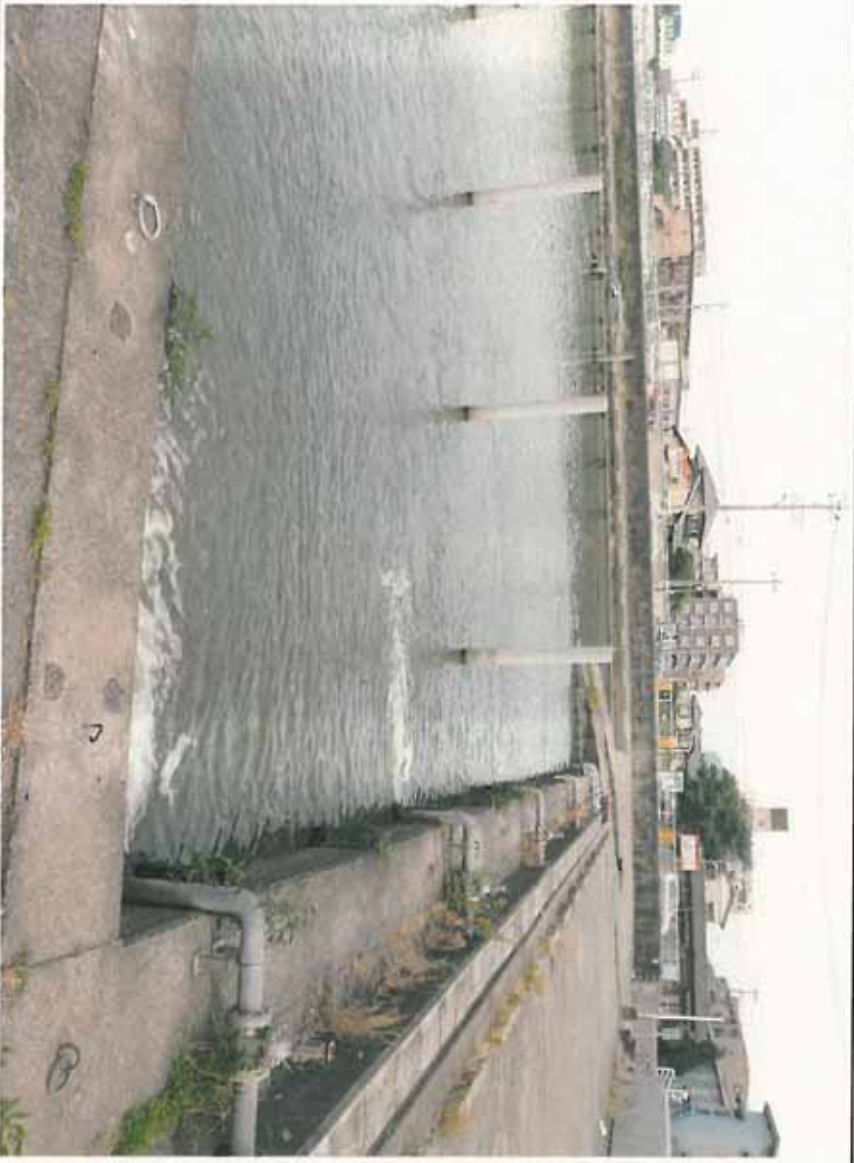
西浦中岸1.25km+200m レベル3

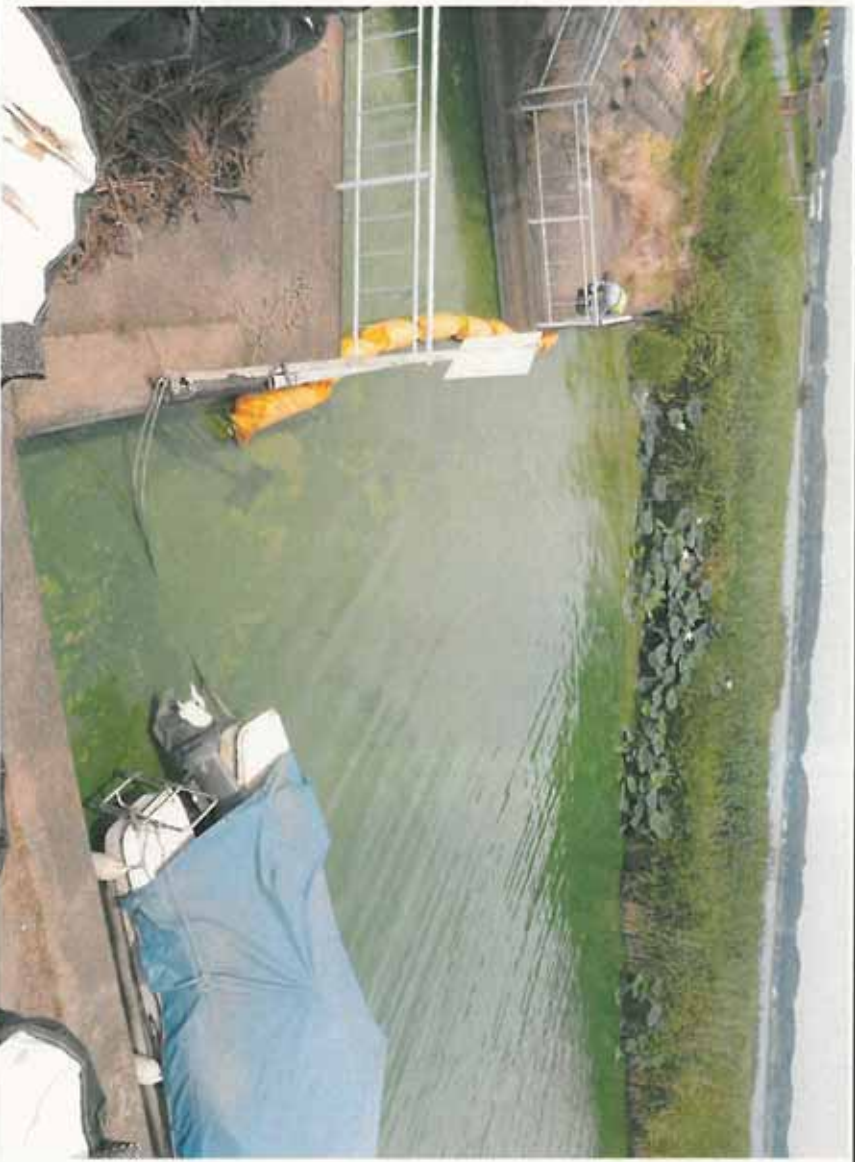
西浦中岸36.50km-70m レベル5

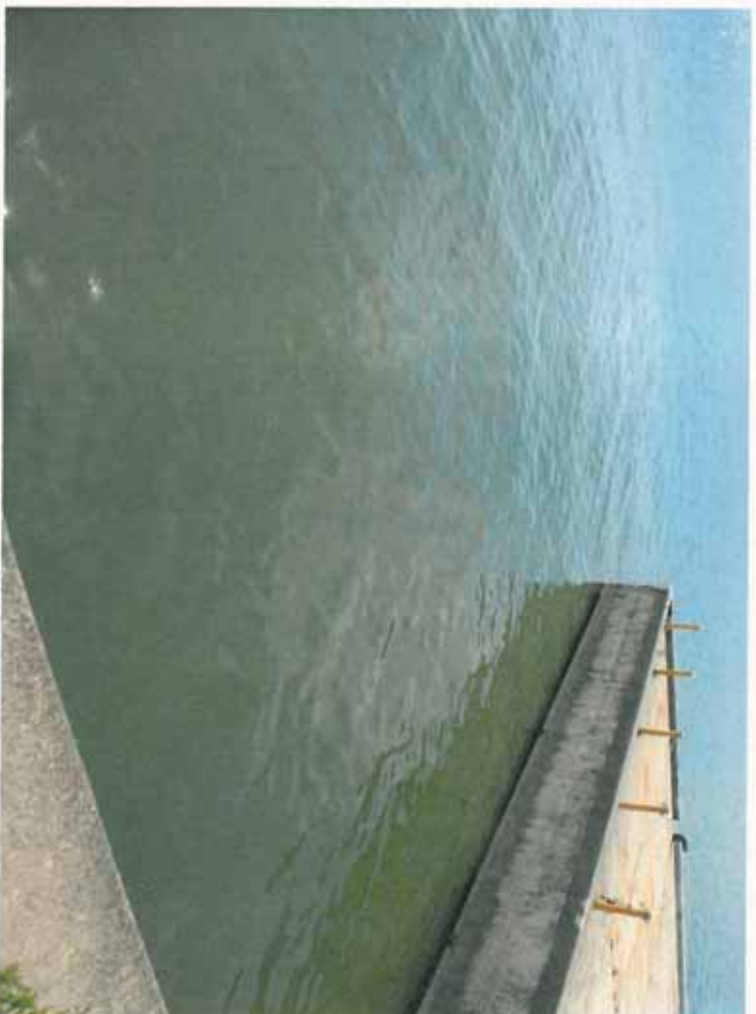
北浦左岸5.5km-50m

レベル1 無臭

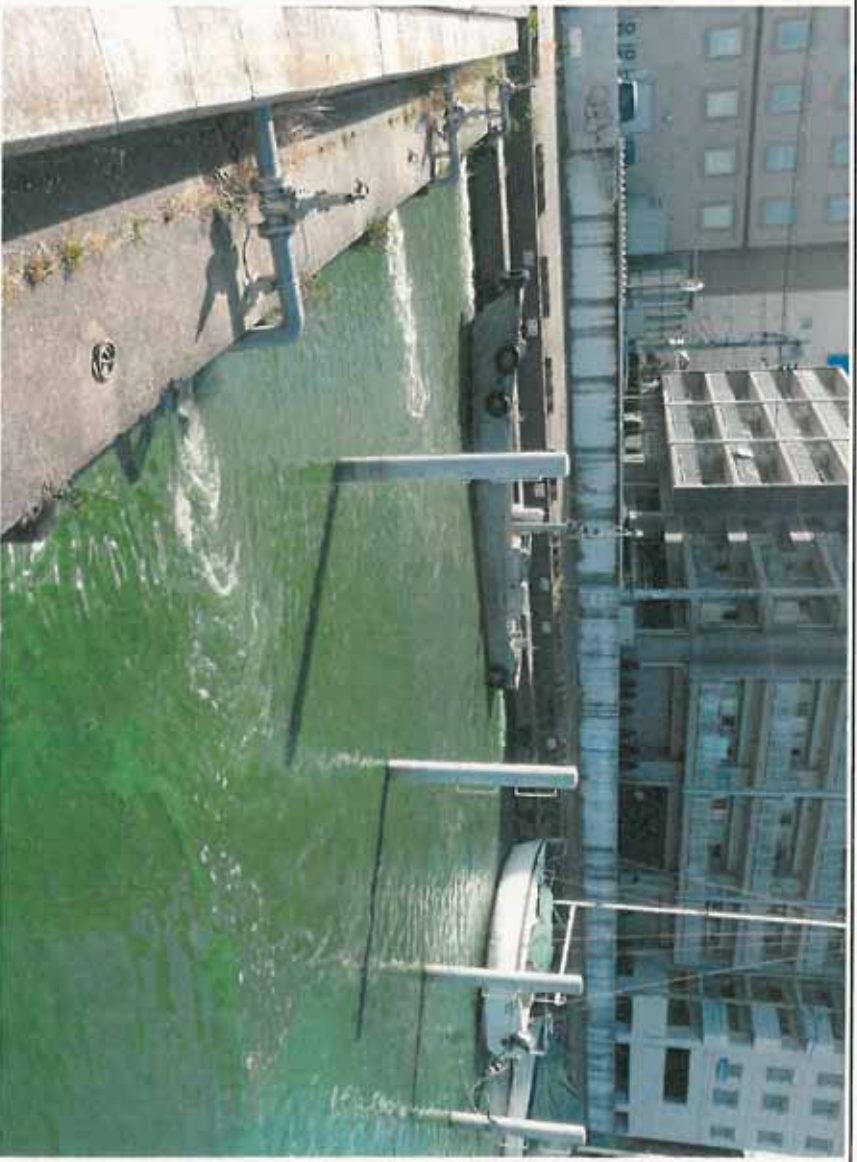
西浦中岸1.25km+200m レベル3～4

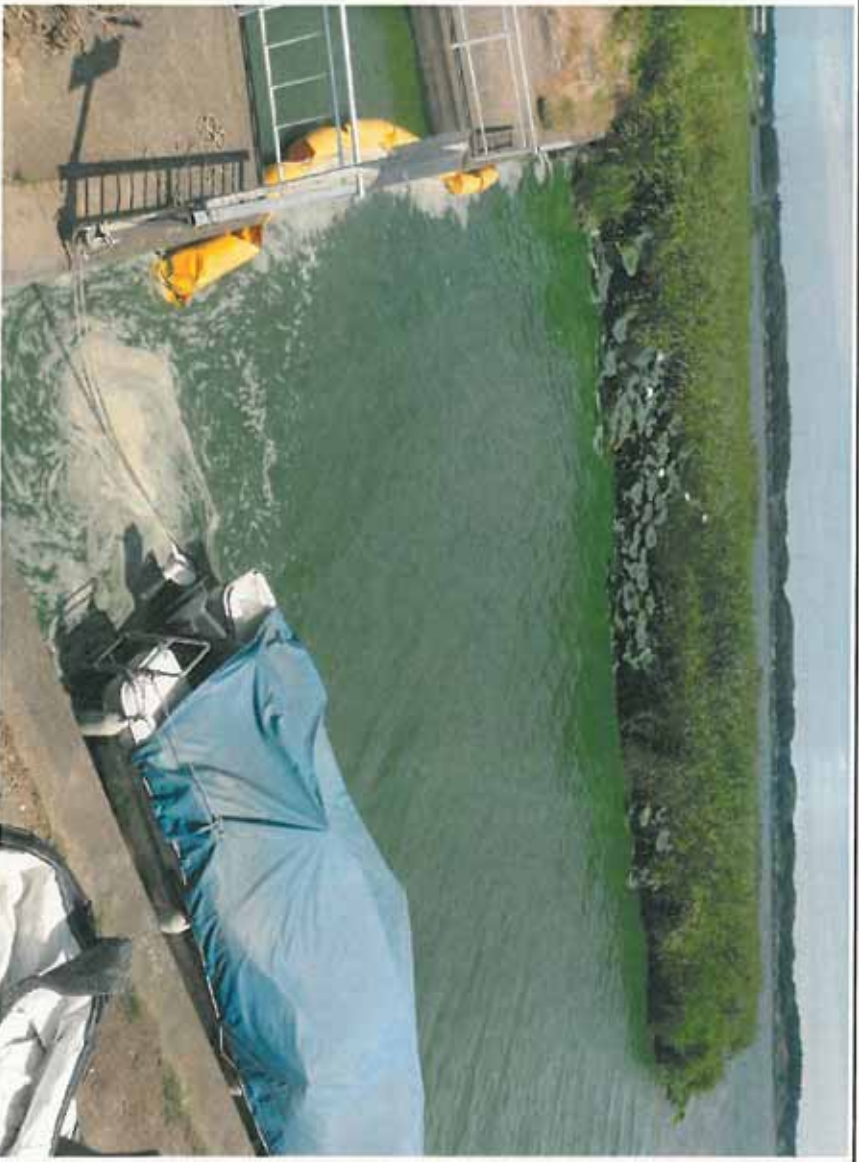
西浦中岸36.50km-70m レベル4

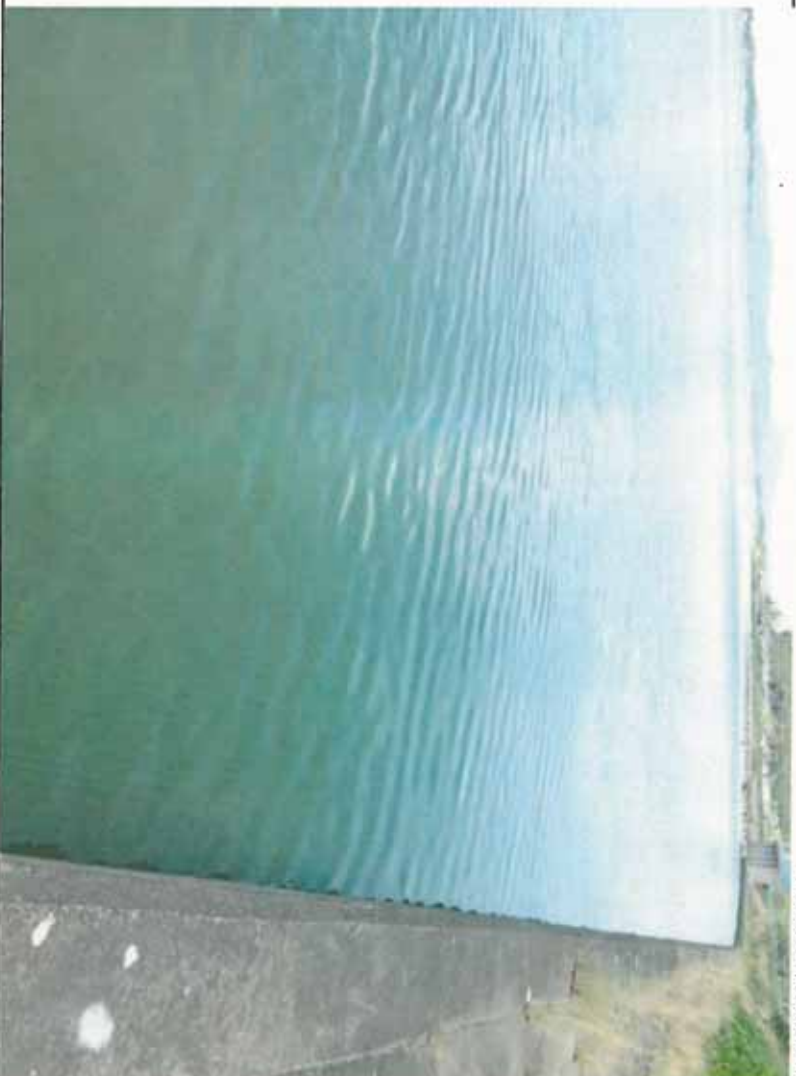
西浦左岸31.25km-100 レベル2~3 無臭(湖面下流端)

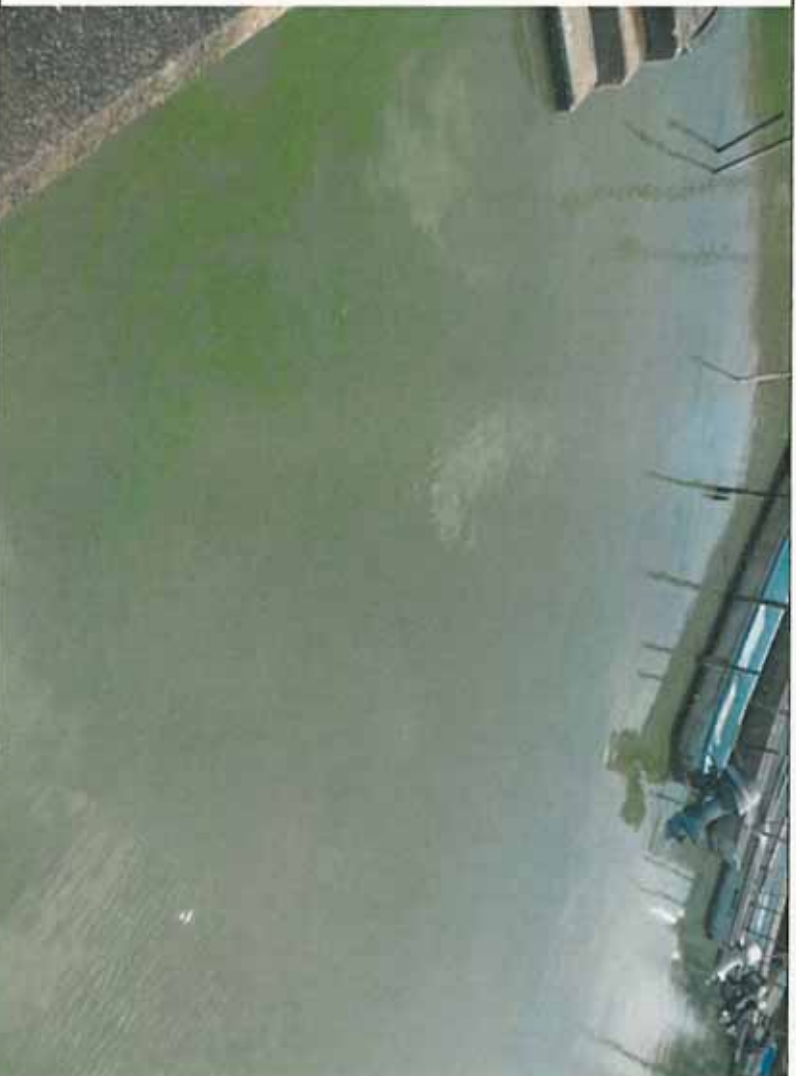
西浦左岸33km+100上高崎舟溜り レベル3~4 におい有り

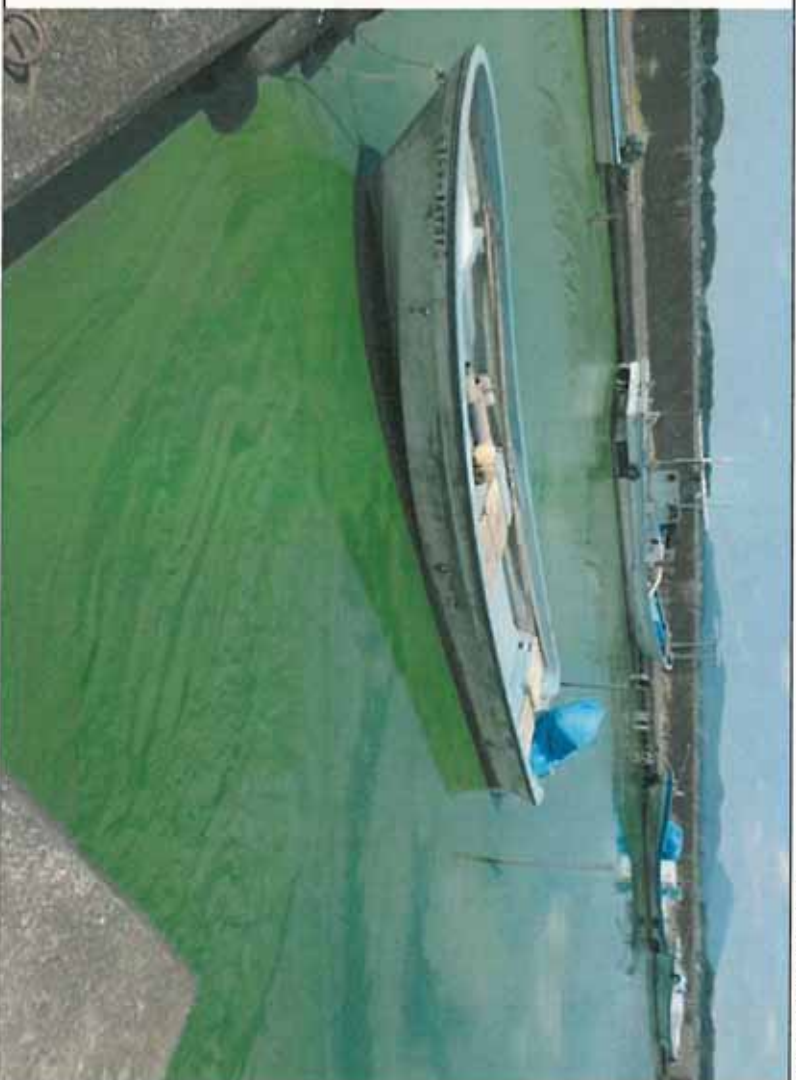
西浦左岸32.5km 下高崎舟溜り      レベル3～5    におい有り

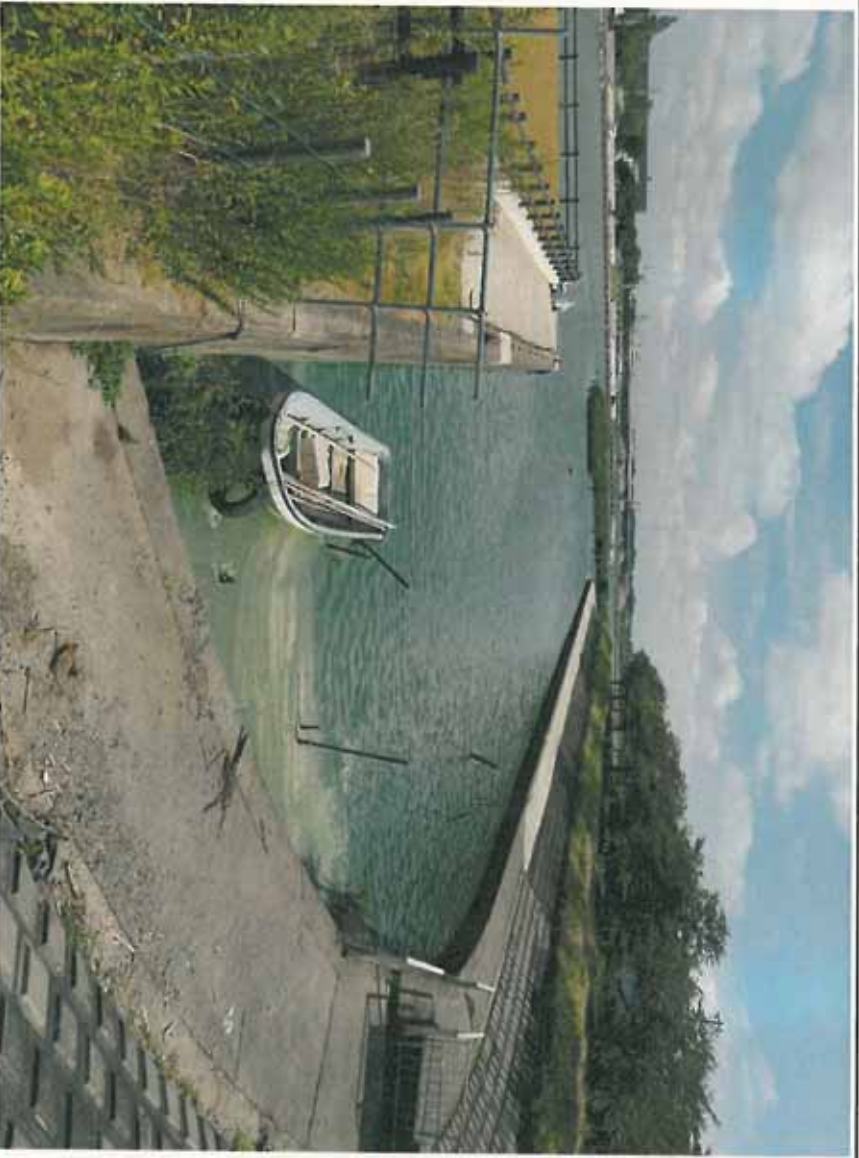
西浦中岸1.00km-50m レベル4

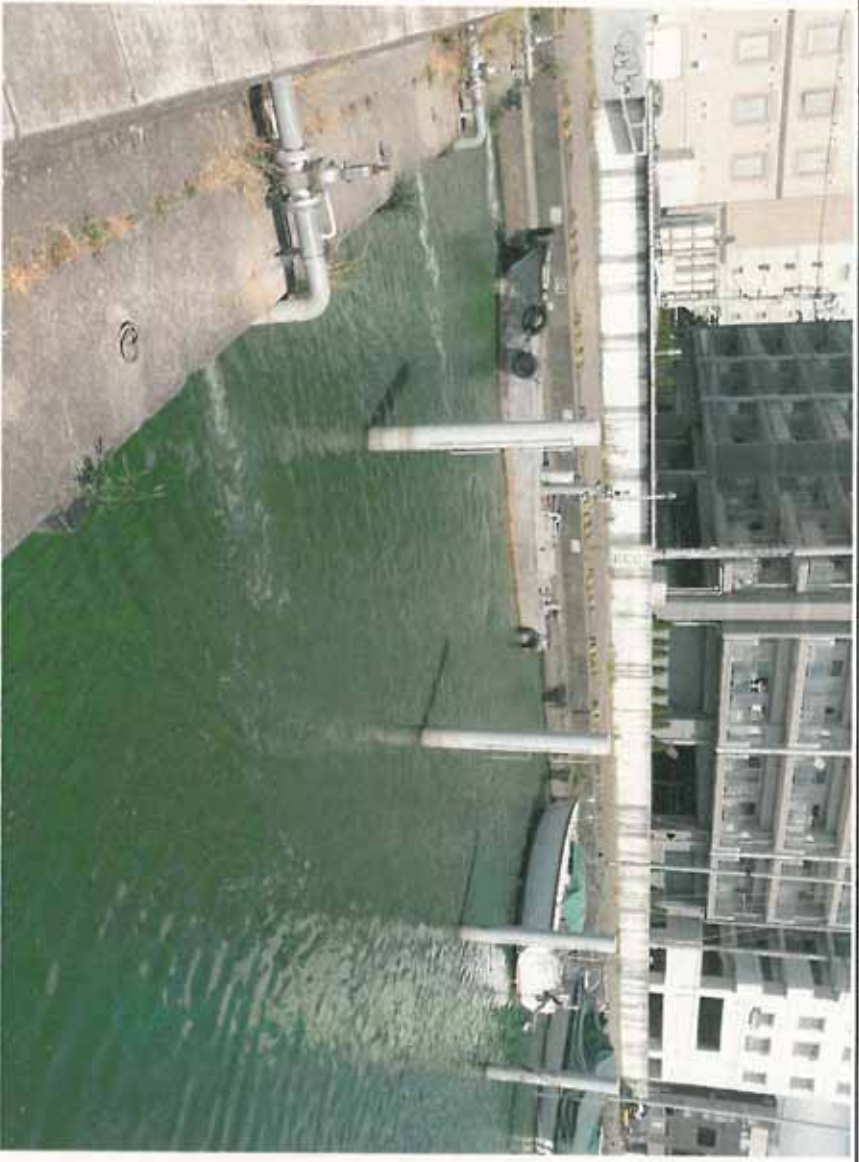
西浦中岸1.25km+200m レベル3~4

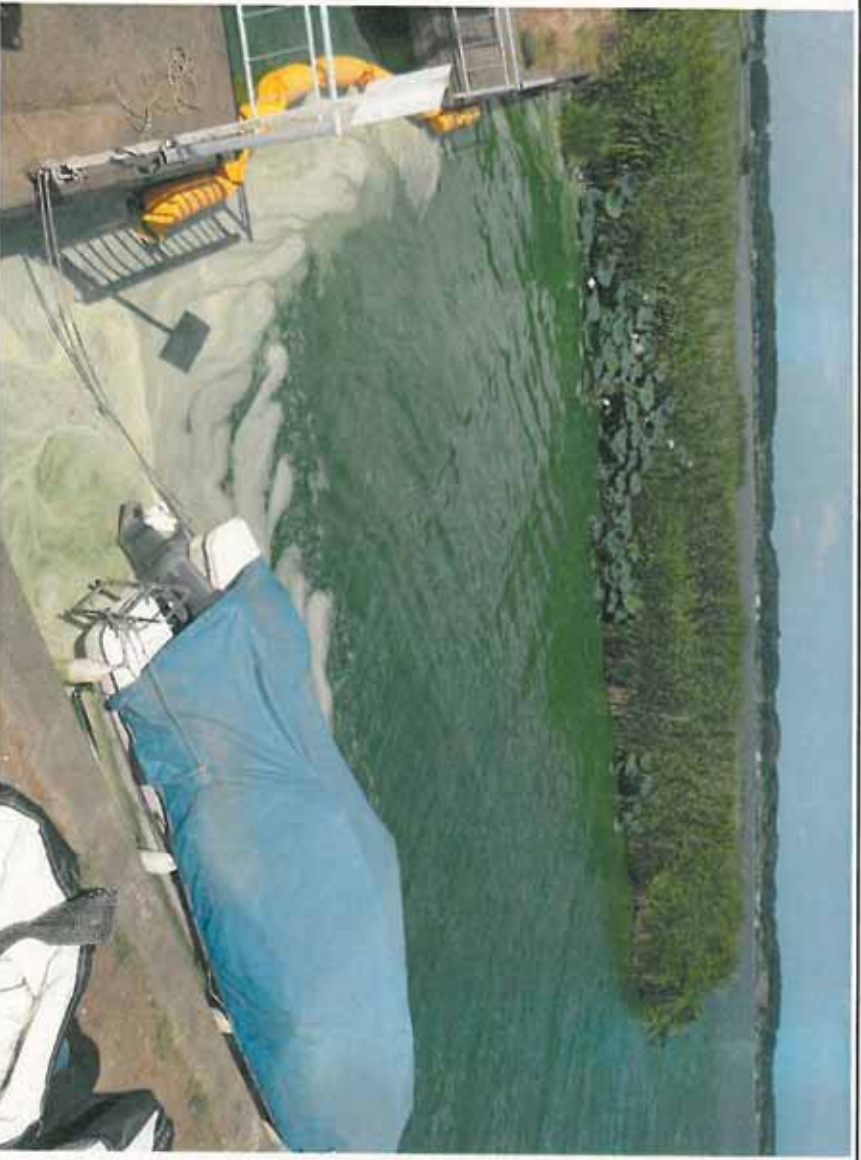
西浦中岸36.50km-70m レベル4

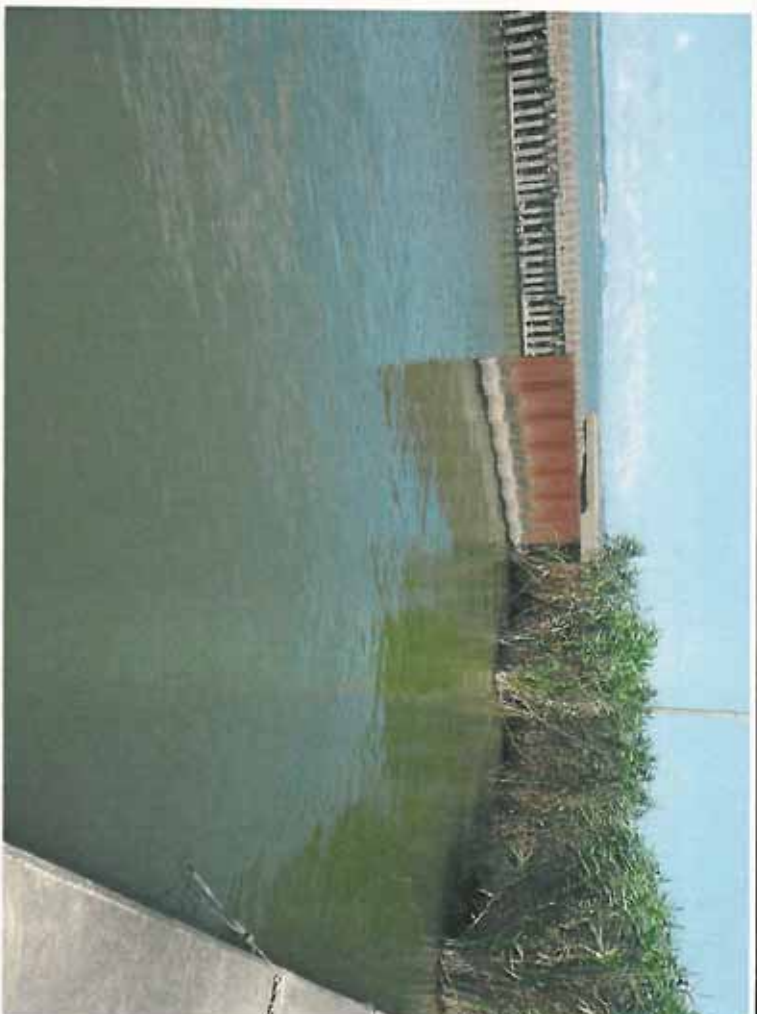
北浦左岸8.0km-50m

レベル1 無臭

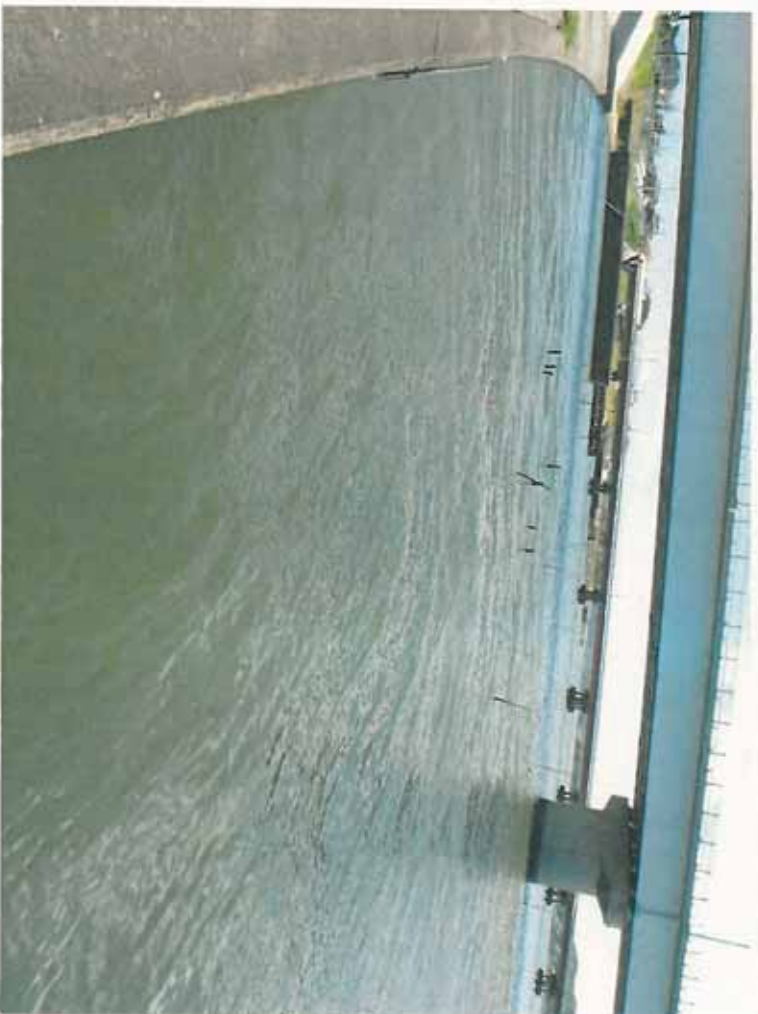
北浦左岸19.75km-60m

レベル1 無臭

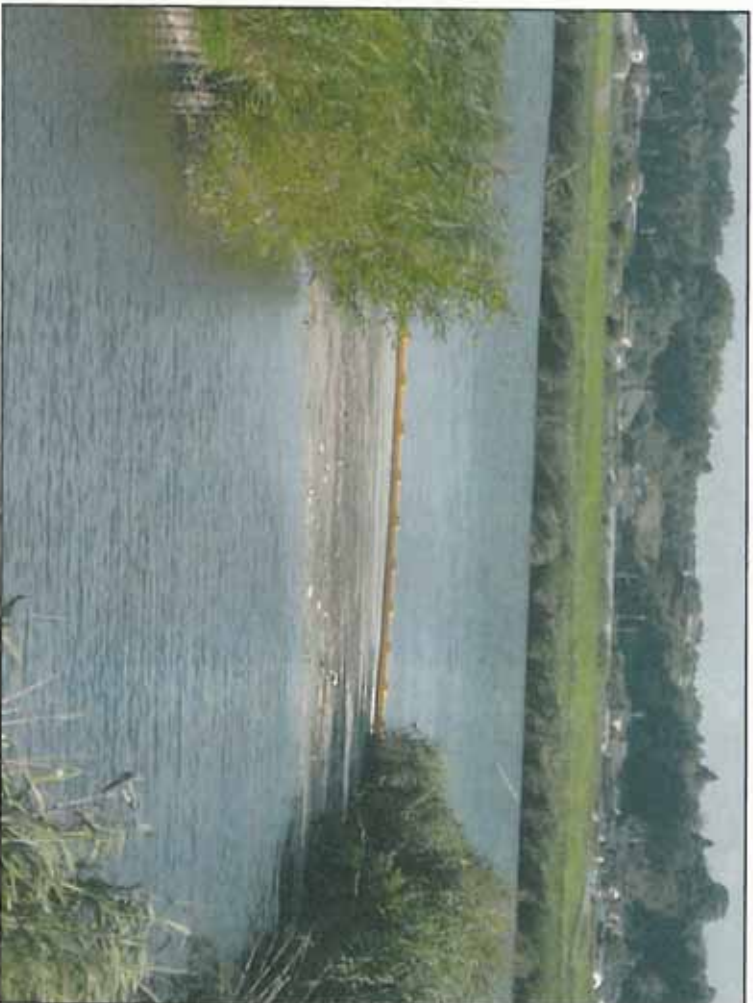
西浦左岸34.25k+100.0m(山王川河口付近)

レベル6 無臭・におい有り

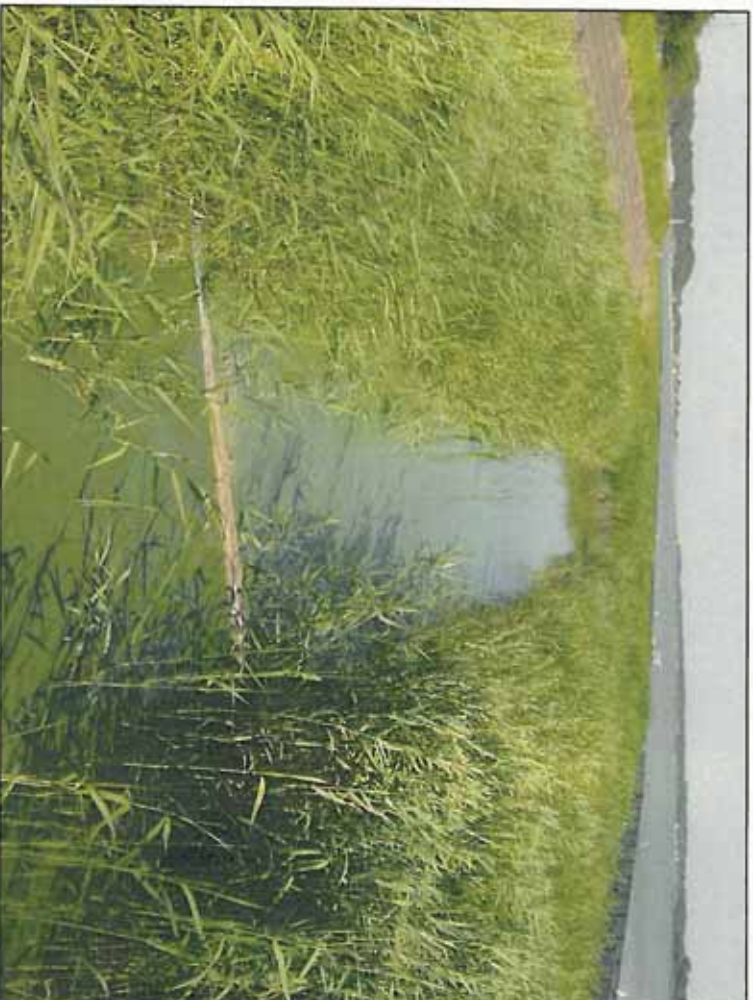
西浦左岸32.25k+200.0m付近(県水生植物帯内) レベル5 無臭・におい有り

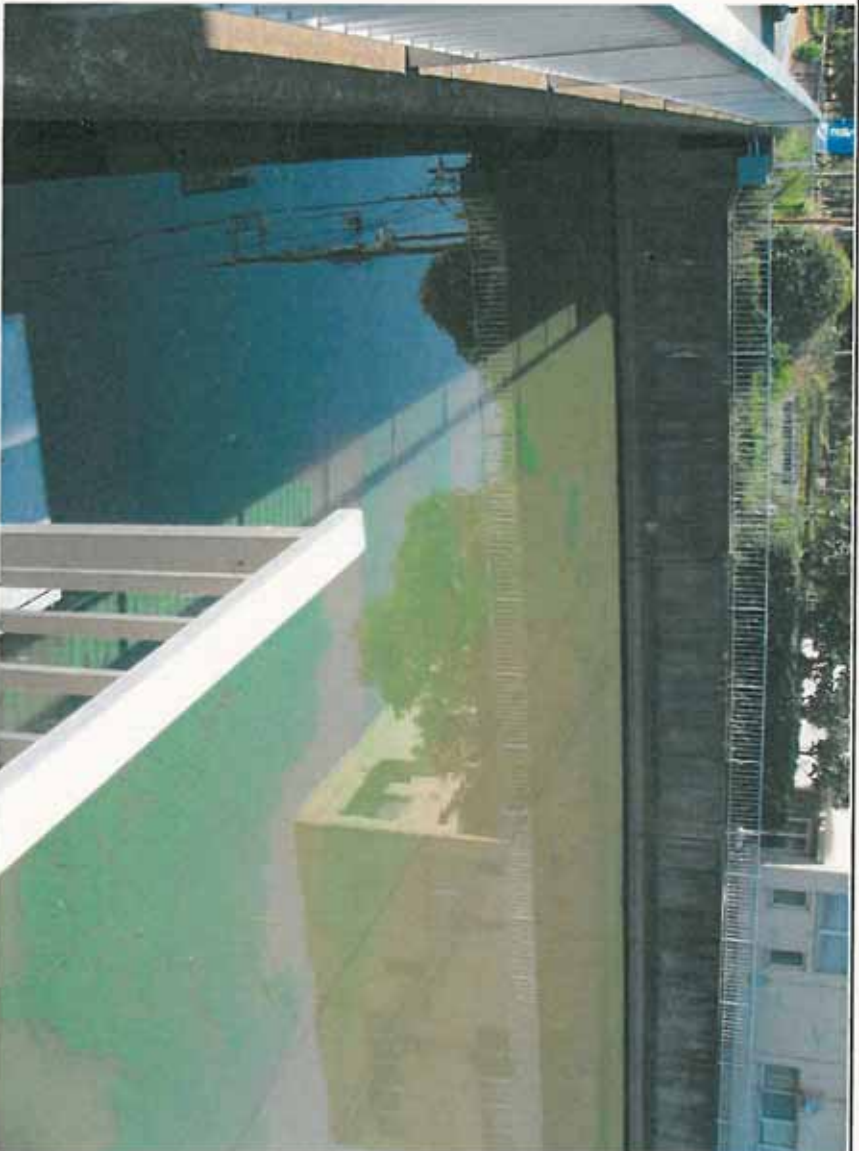
西浦右岸47.25km+50m 備前川水門裏 レベル3~4(9:10) 水門は下りた状態

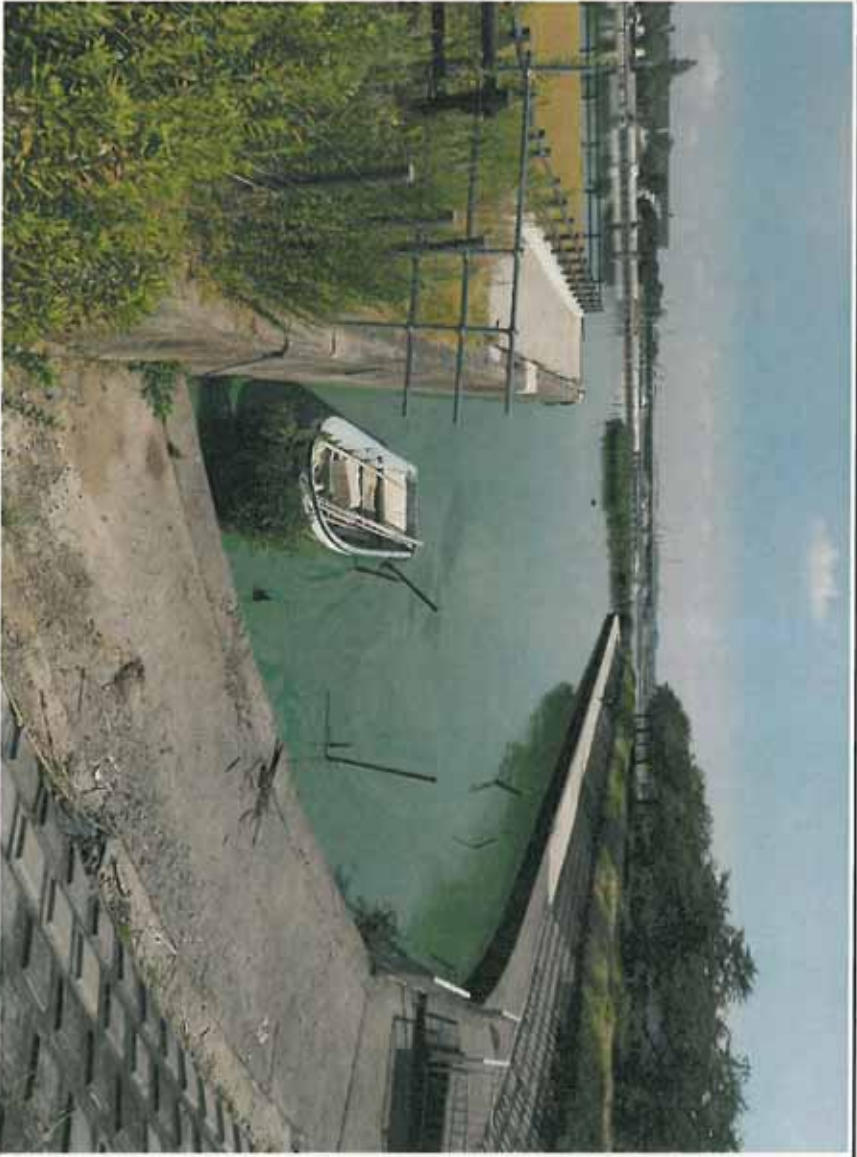
西浦中岸1.00km-50m レベル4

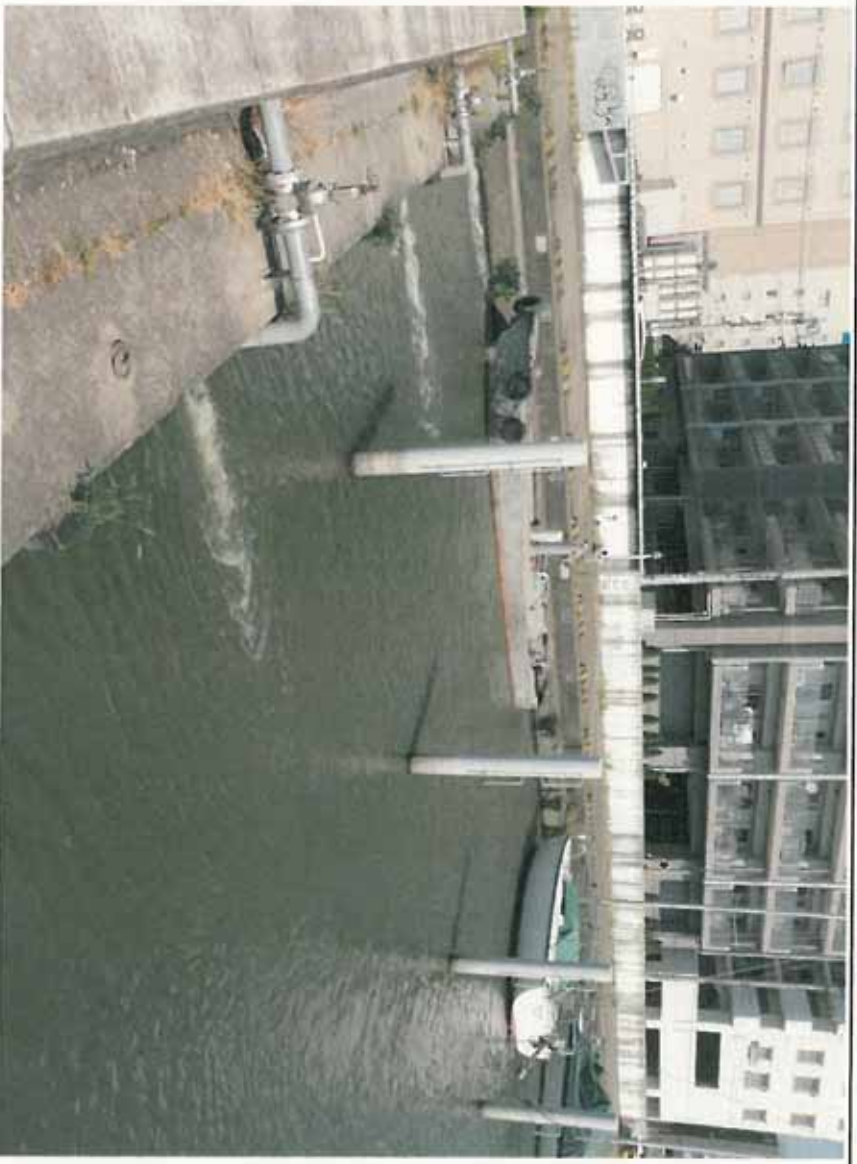
西浦中岸1.25km+200m レベル3

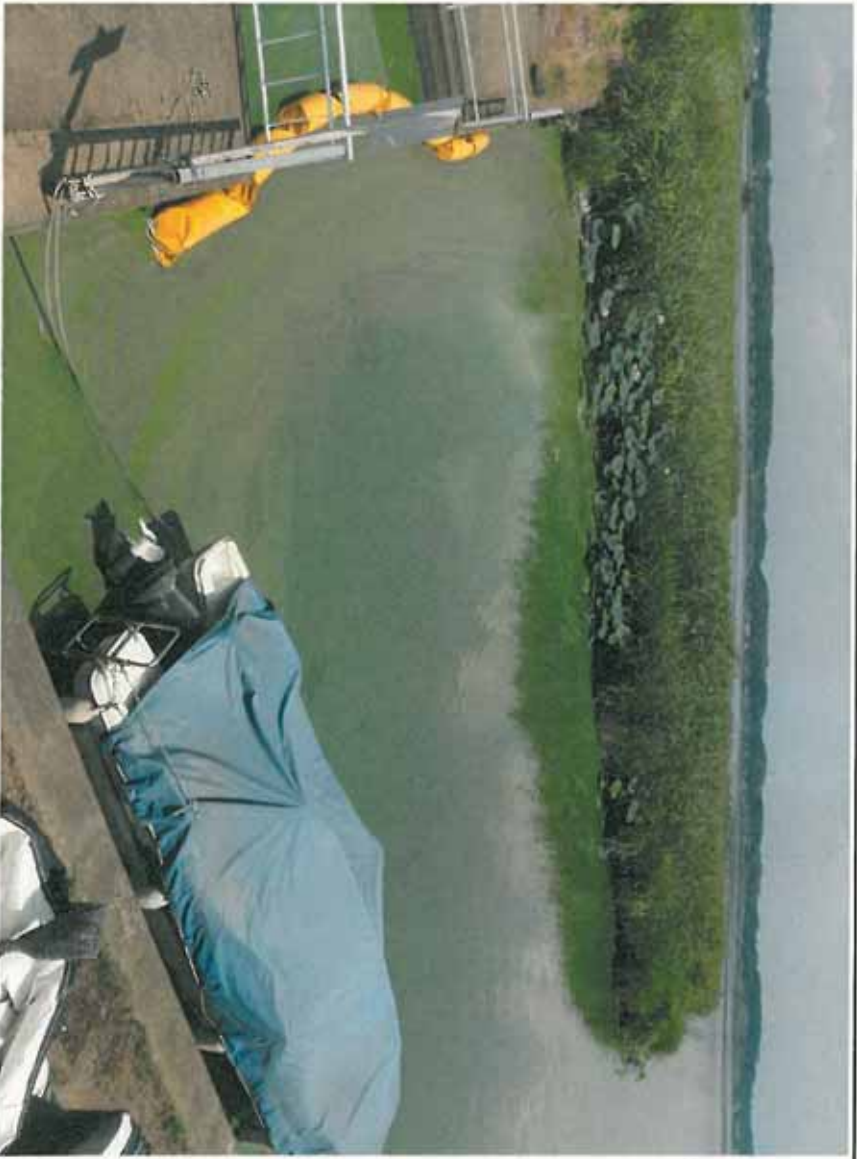
西浦中岸36.50km-70m レベル4

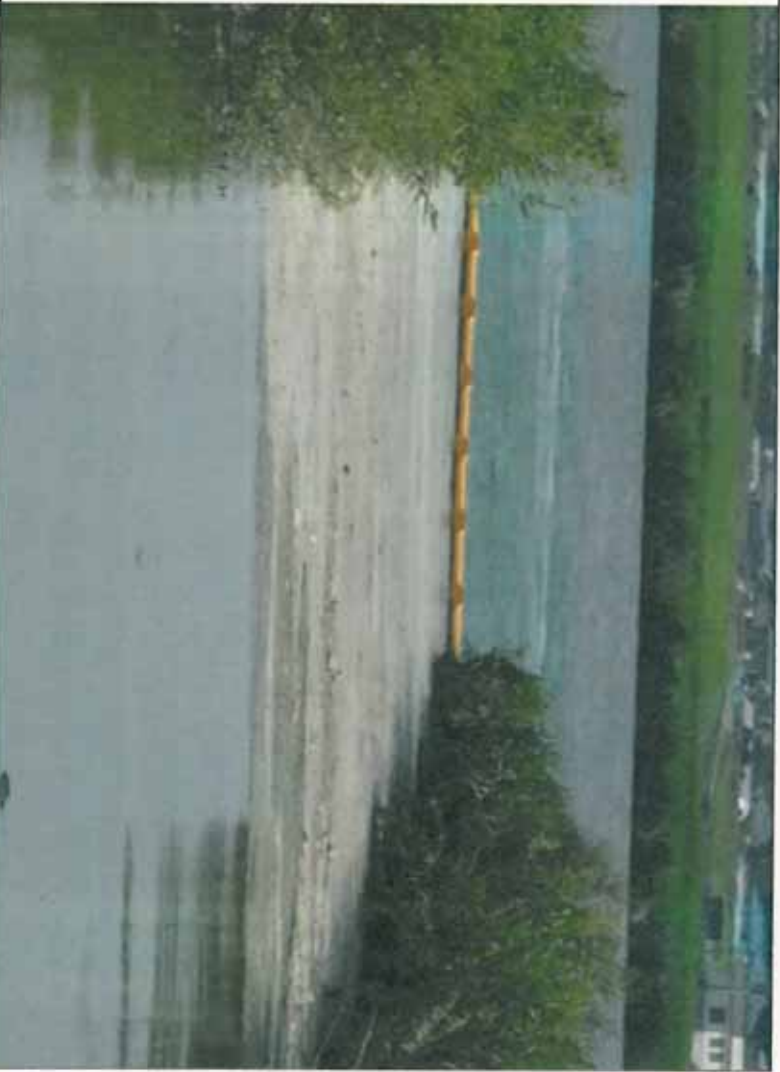
西浦左岸34. 25km+100山王川 レベル4～6におい有り(境界より10m)

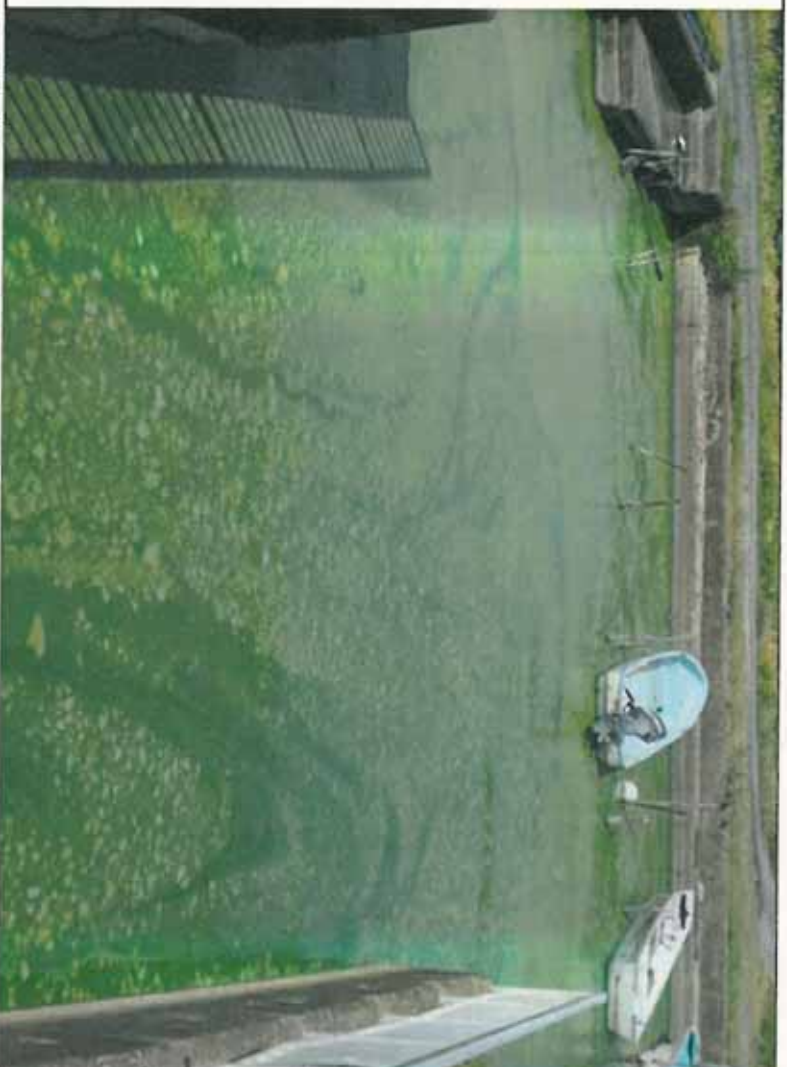
西浦左岸33km+100上高崎舟溜り レベル4～5にあり

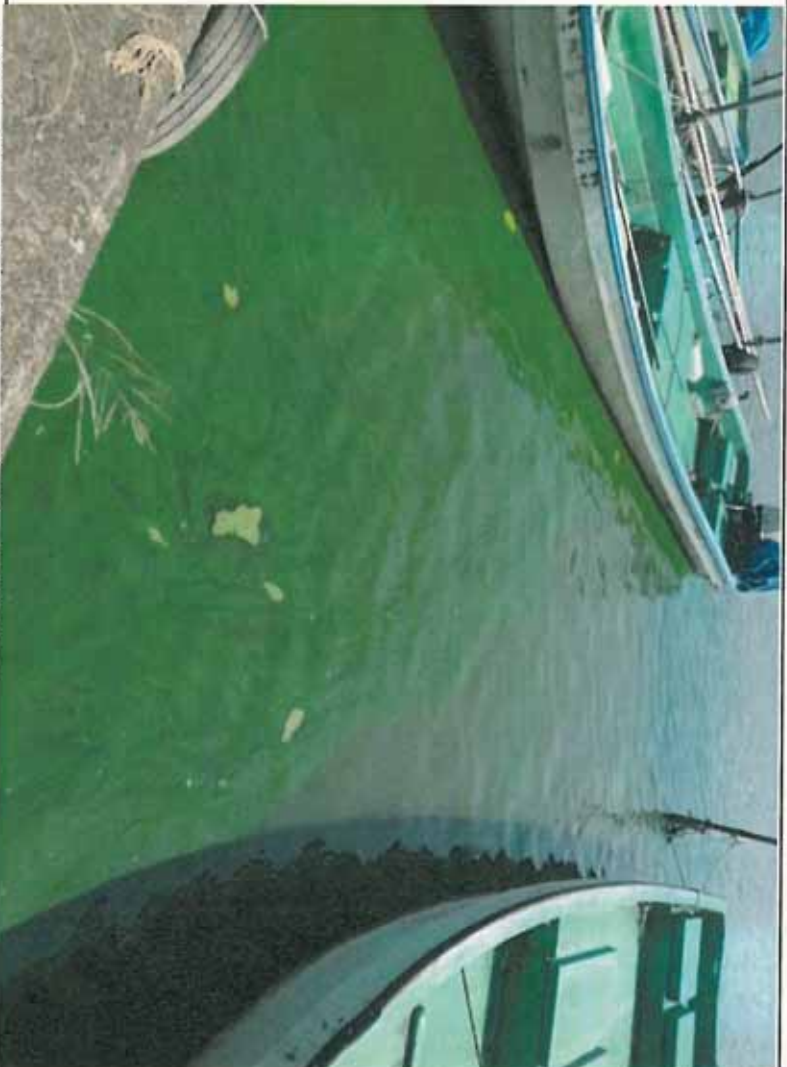
西浦左岸32.5km下高崎舟溜り レベル3～4にあり

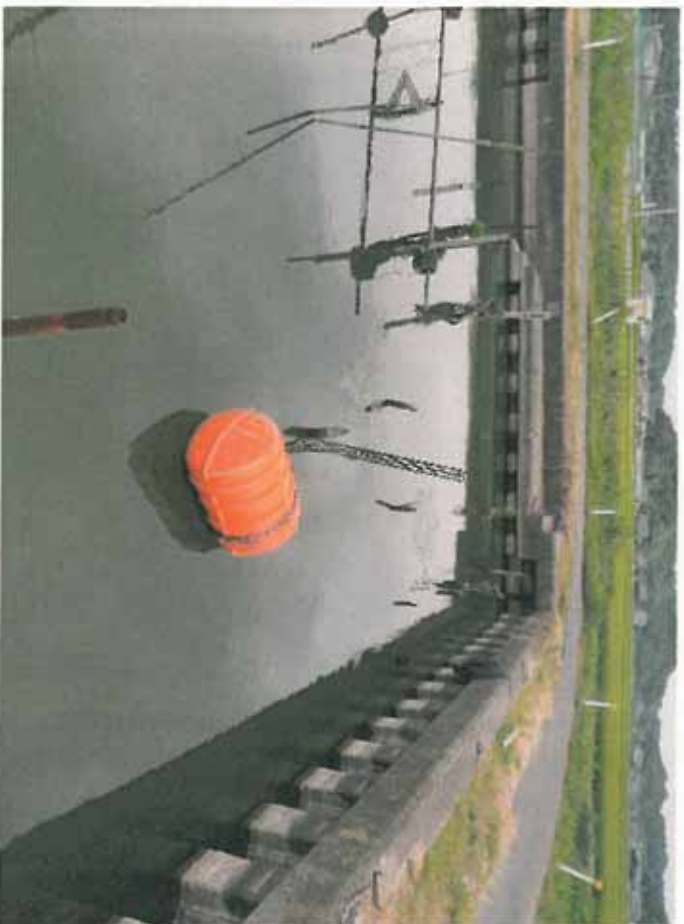
北浦右岸8. 25km

レベル2 無臭 におい有り

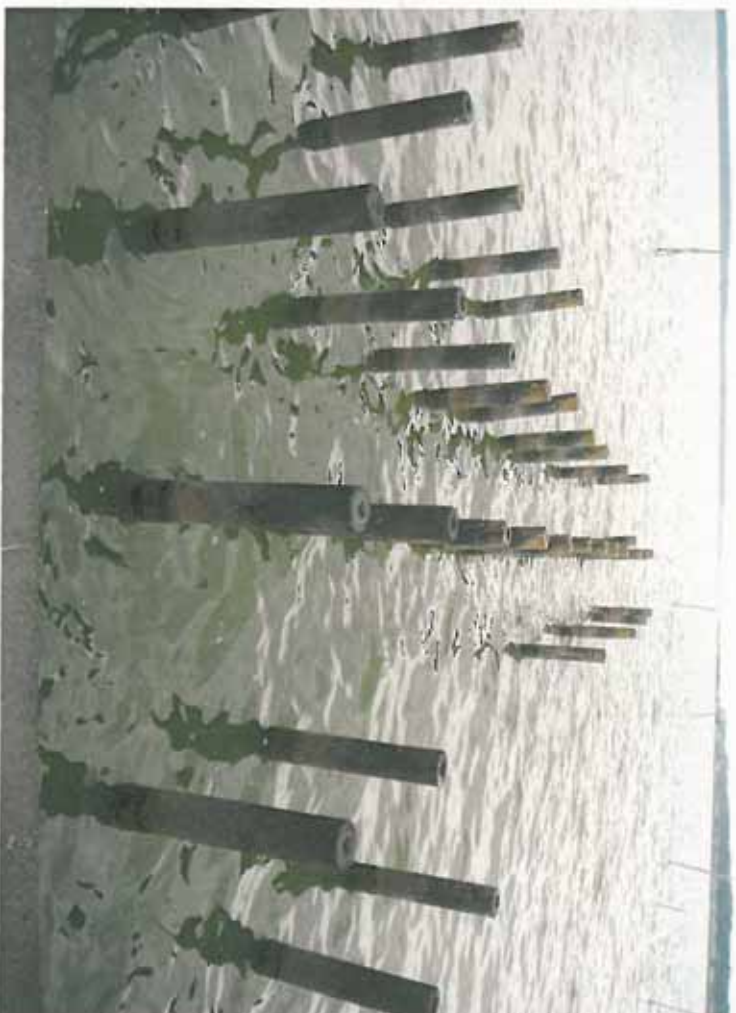
北浦右岸12.75km+20m

レベル2 無臭

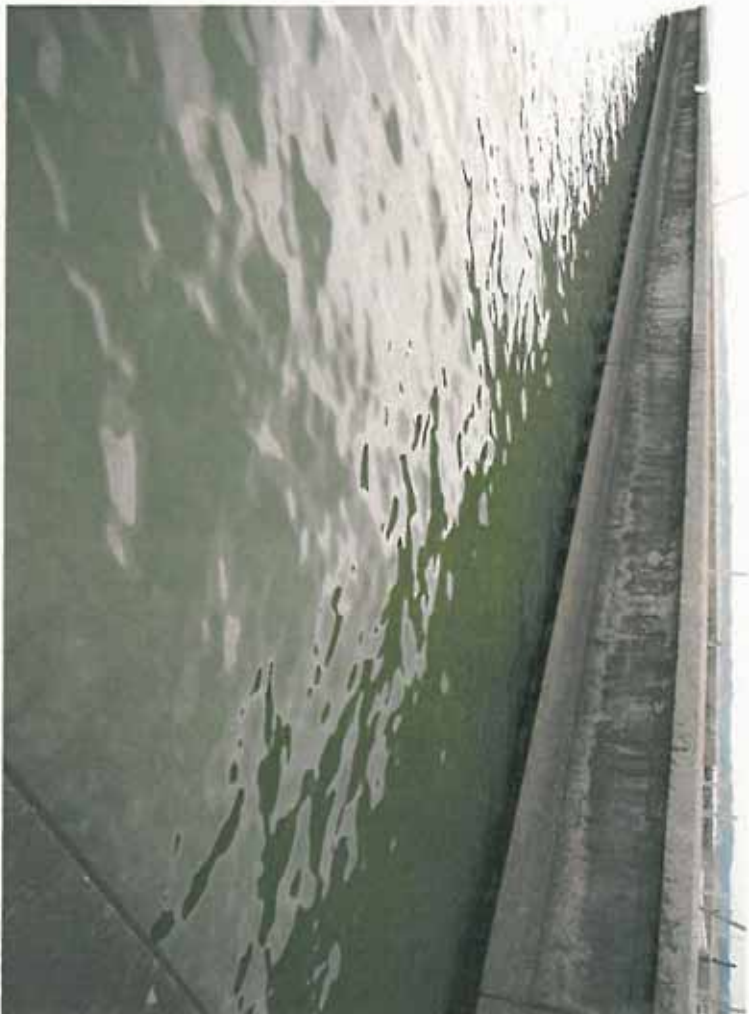
北浦右岸14.5km+30m

レベル2 無臭
