# 西浦アオコ発生・対策状況日誌

平成 24 年 8 月 31 日 (金)

所属: 麻生出張所

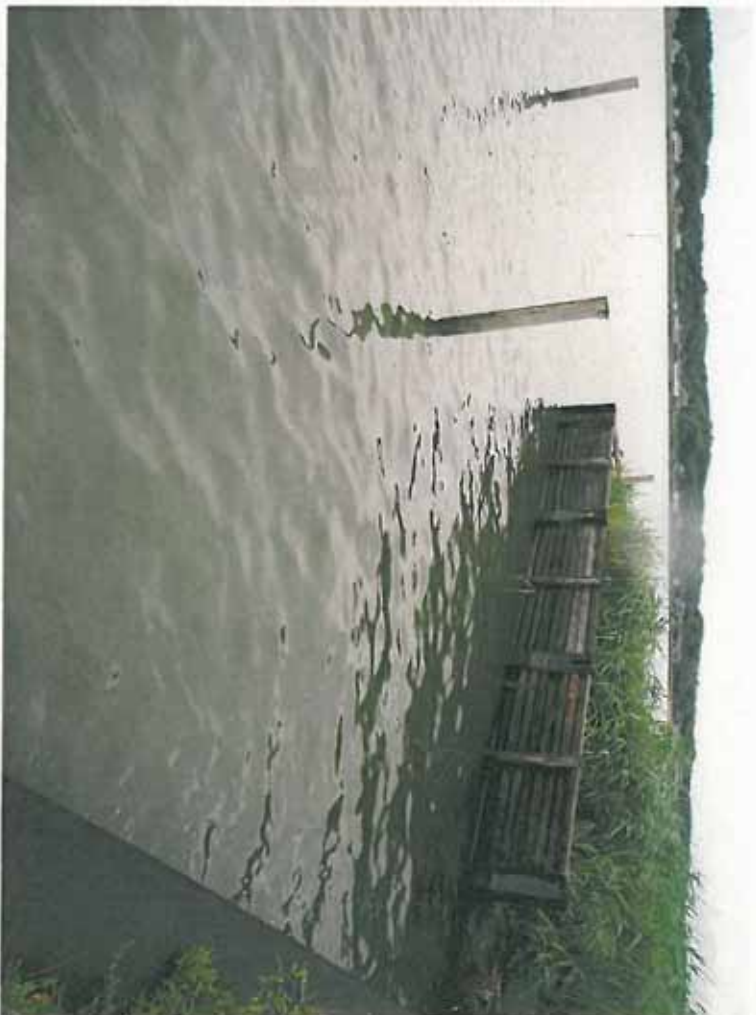
北浦右岸25.75km-30m

レベル2 無臭

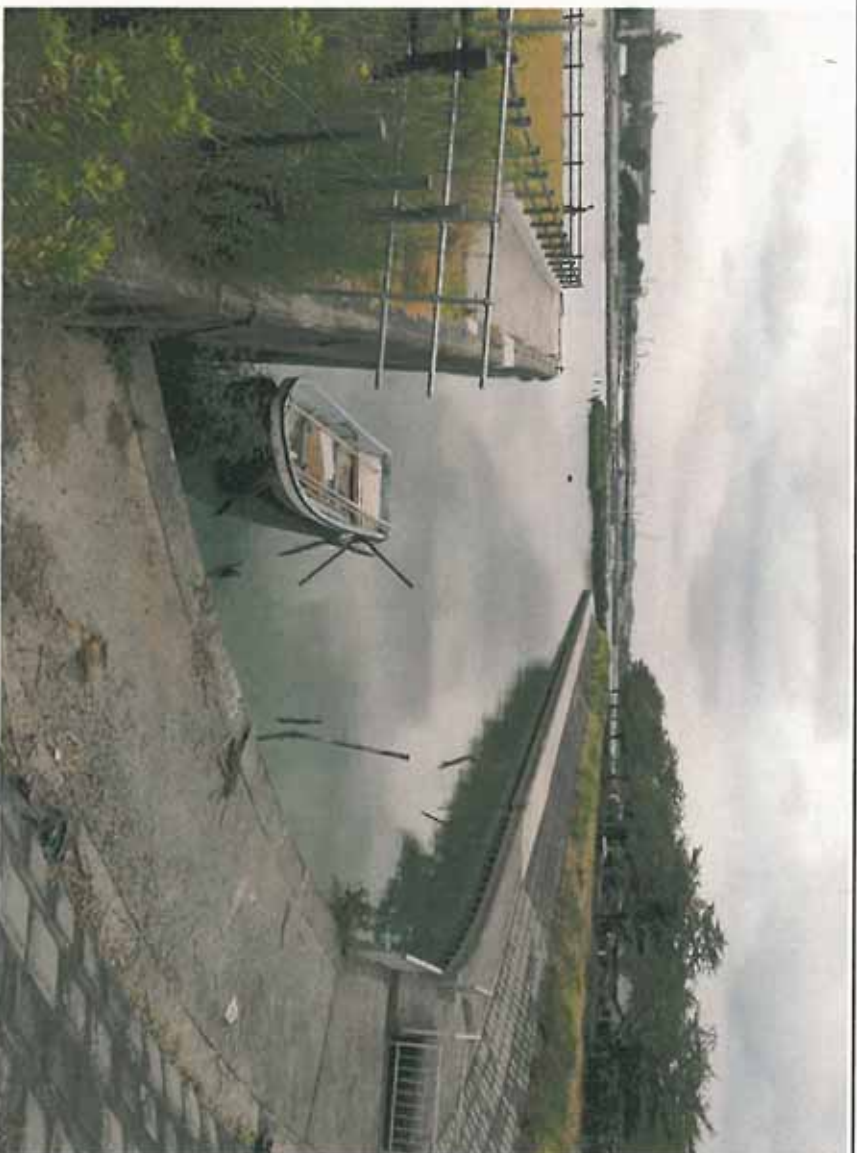
西浦中岸1.00km-50m レベル4

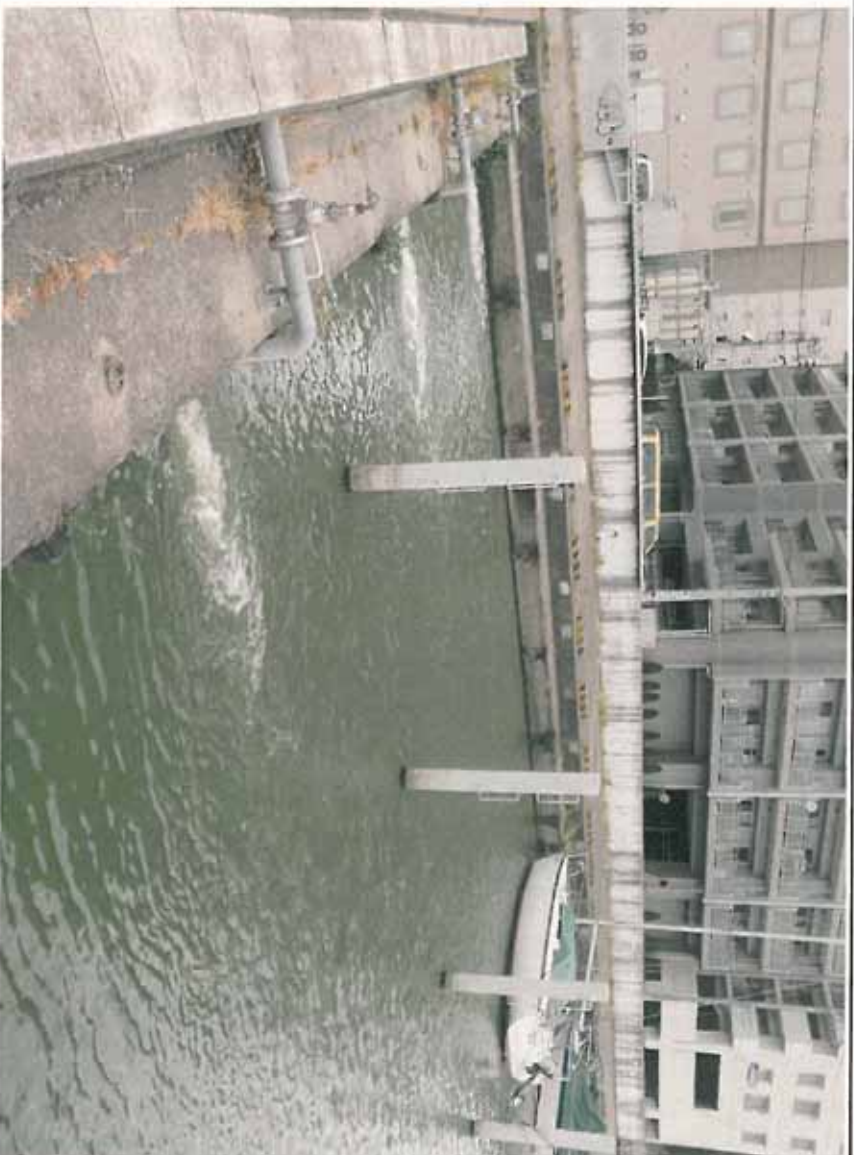
西浦中岸1.25km+200m レベル3

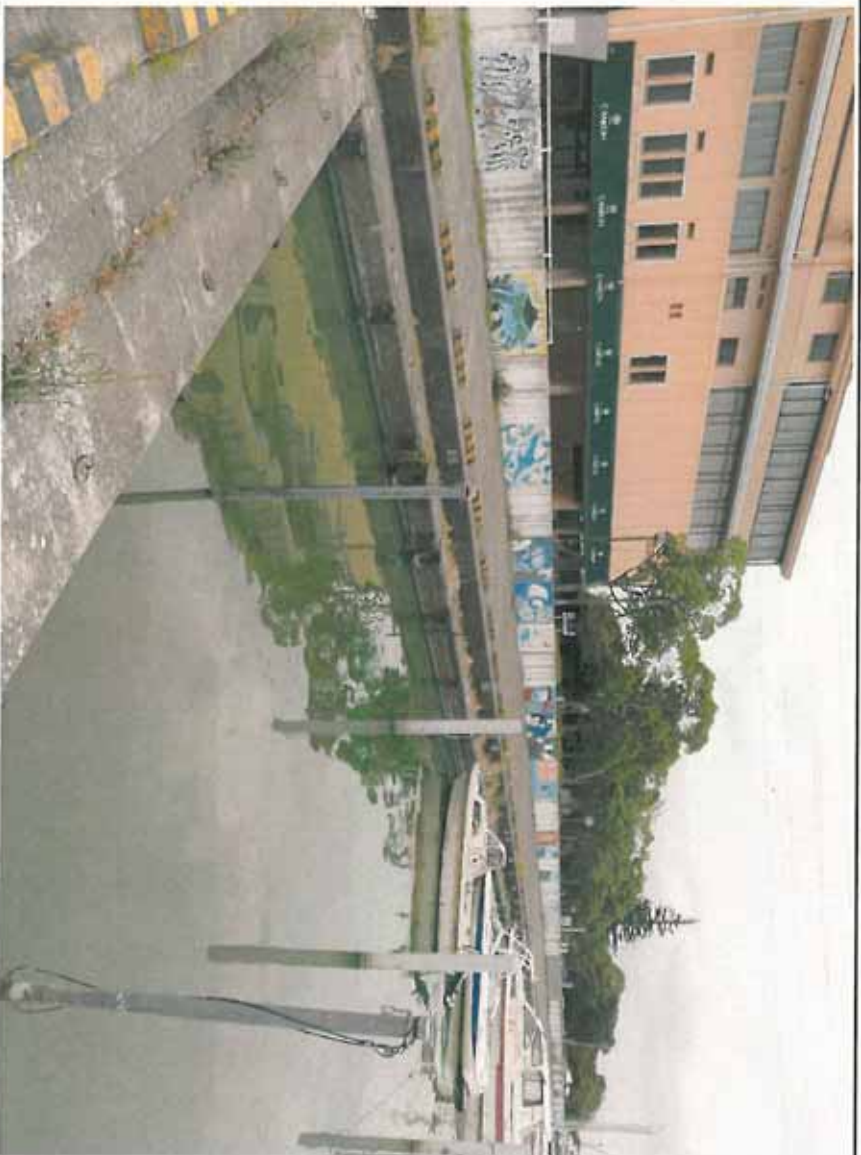
西浦中岸1.50km+100m レベル3~4

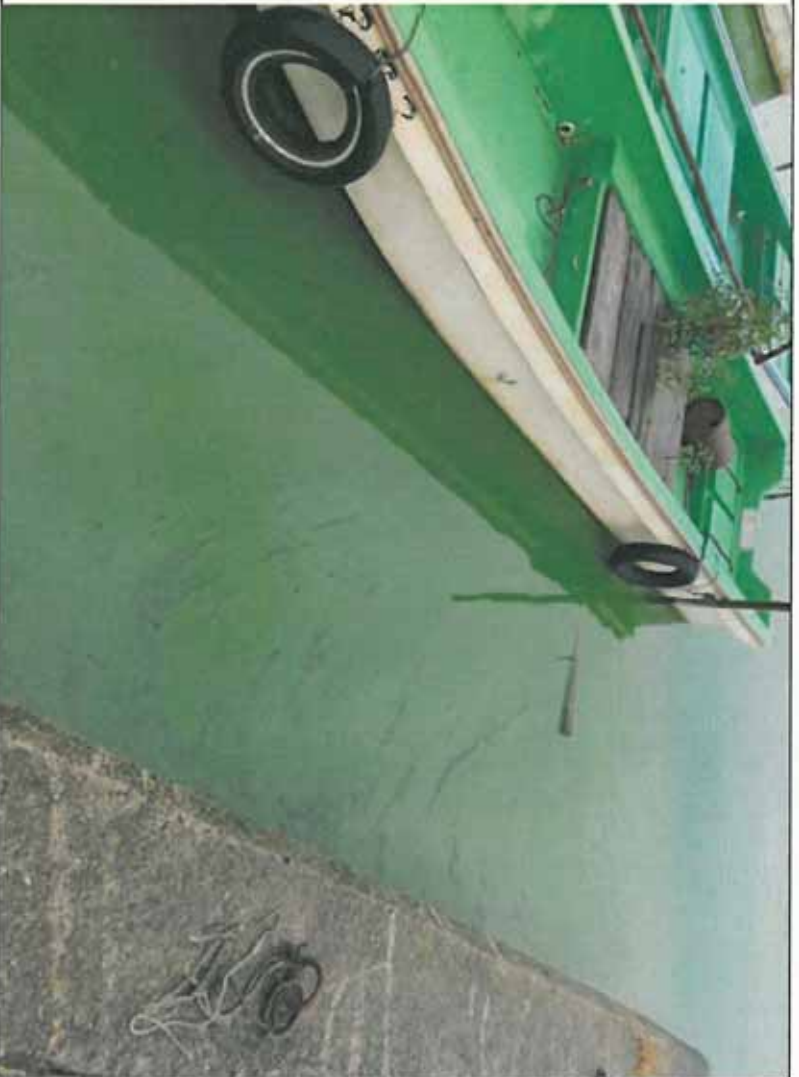
西浦左岸32.5km下高崎舟溜り レベル3～4におい有り

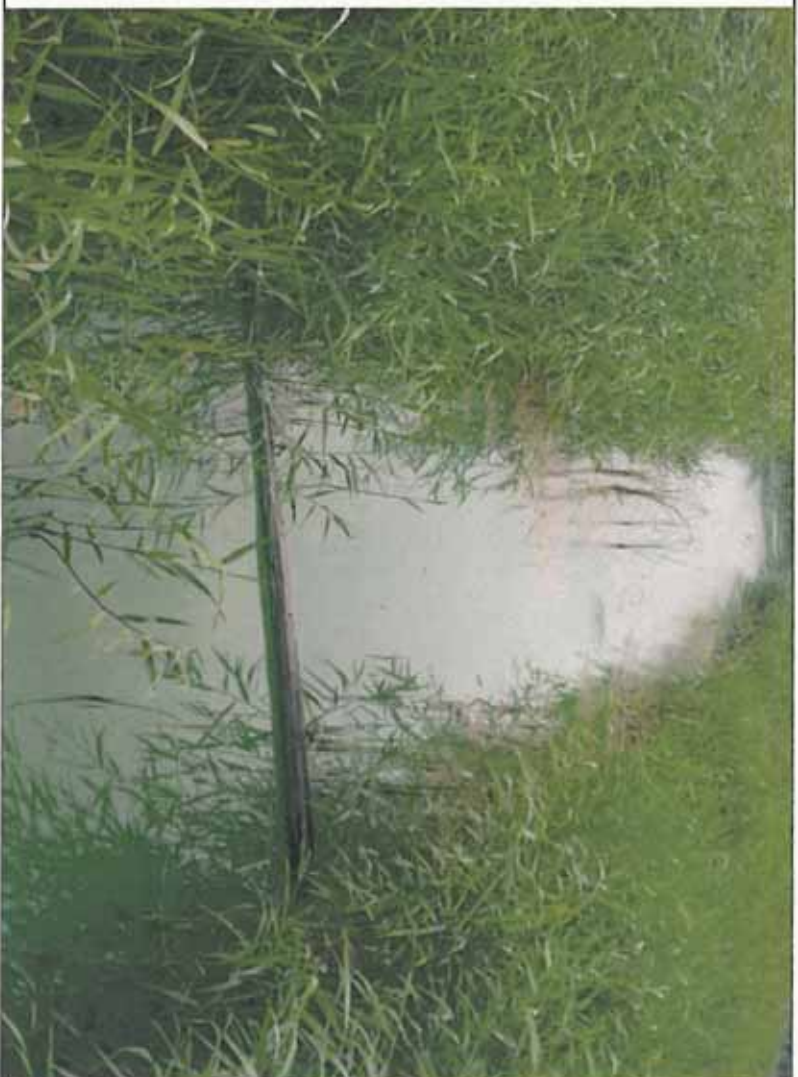
西浦左岸32.5km-30泉植生帯 レベル4～6にあり

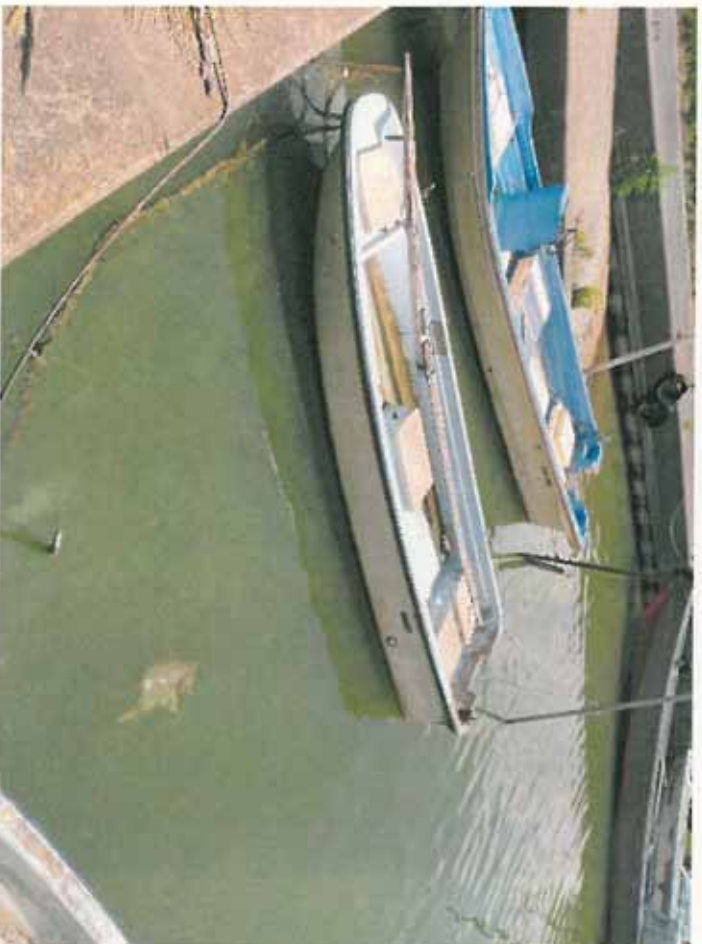
北浦右岸 6. 75km

レベル2 無臭におい有り

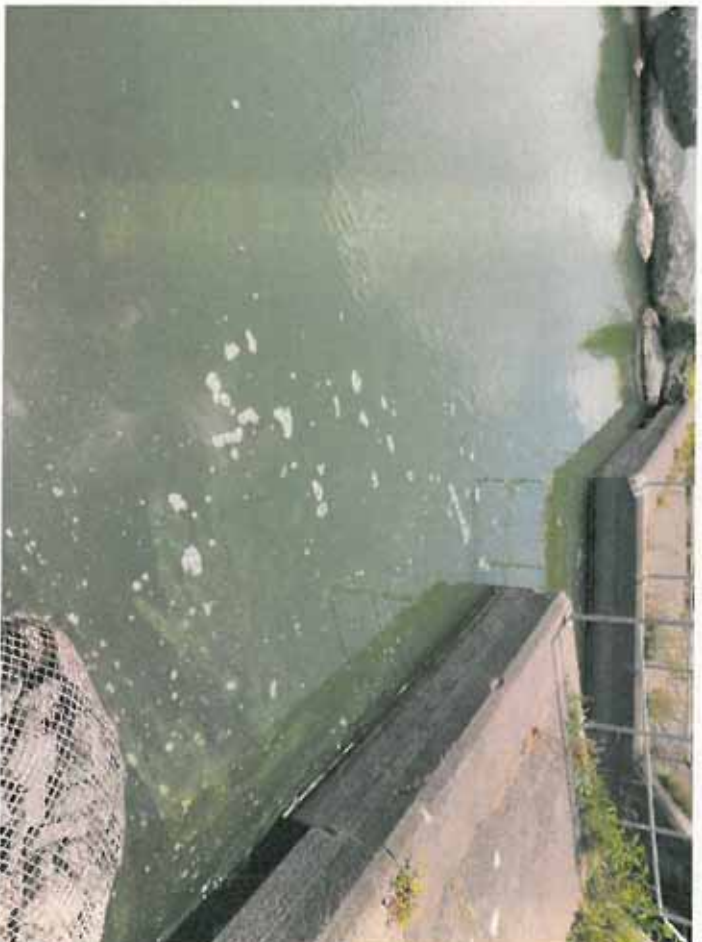
北浦右岸5.5km

レベル2 無異・におい有り

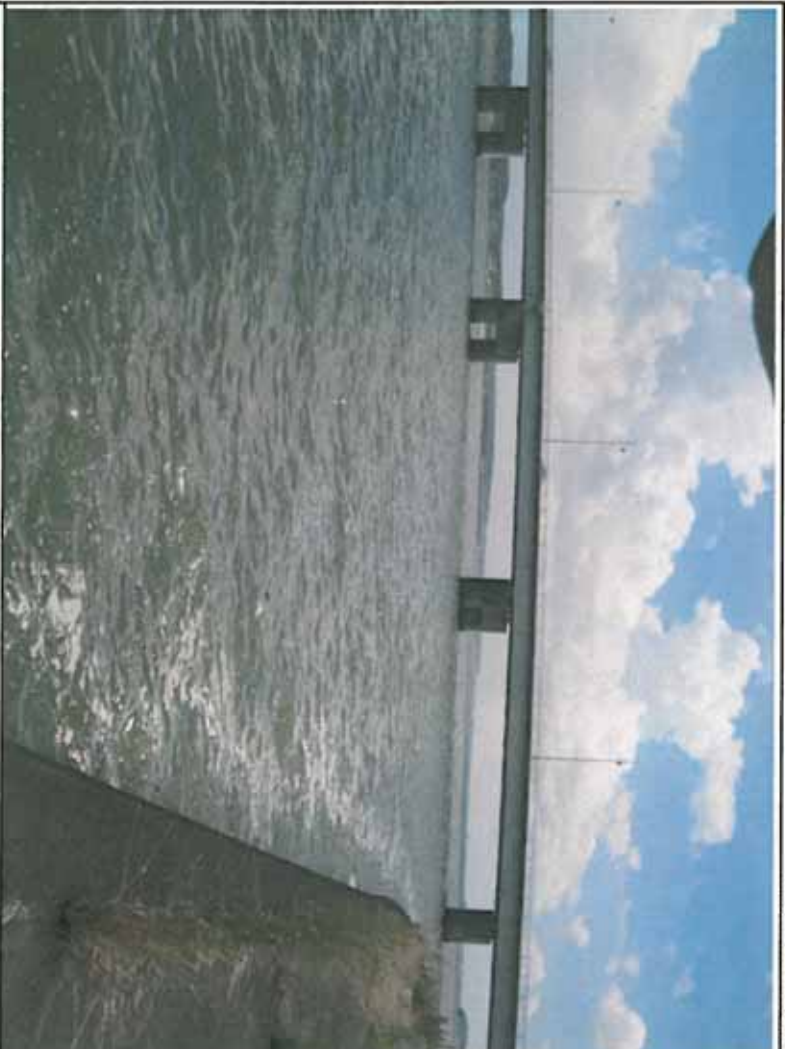
北浦右岸14. 75k レベル2 無臭

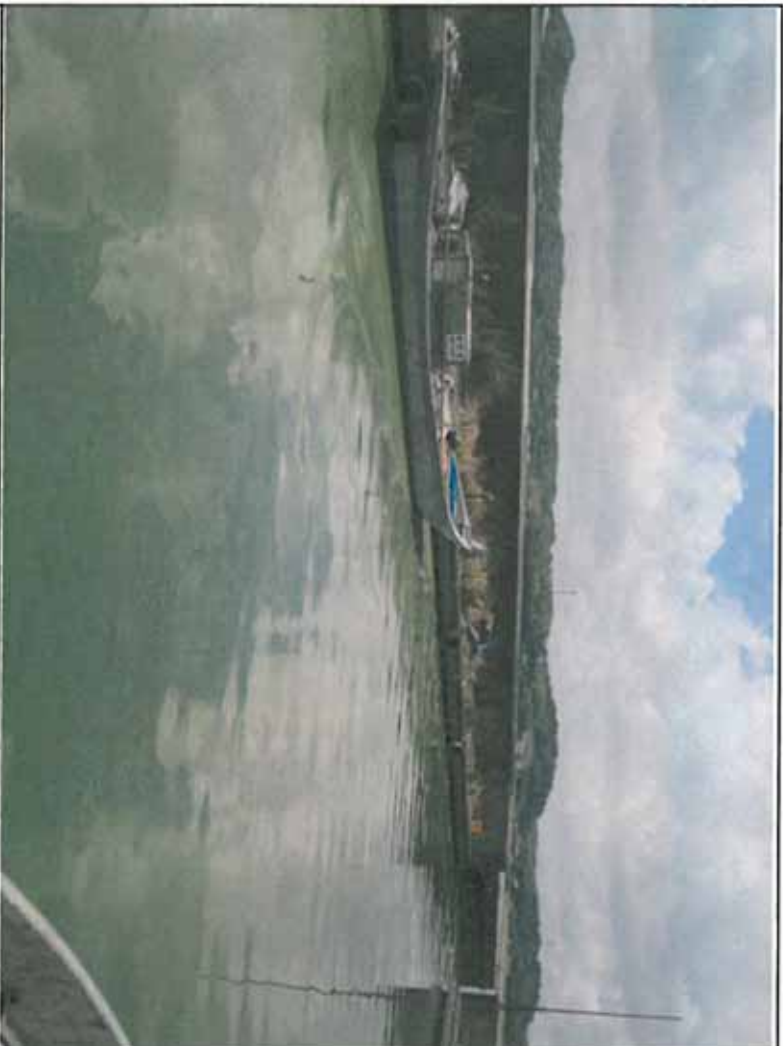
北浦右岸30. 25k 帆津倉舟溜り レベル3 無臭

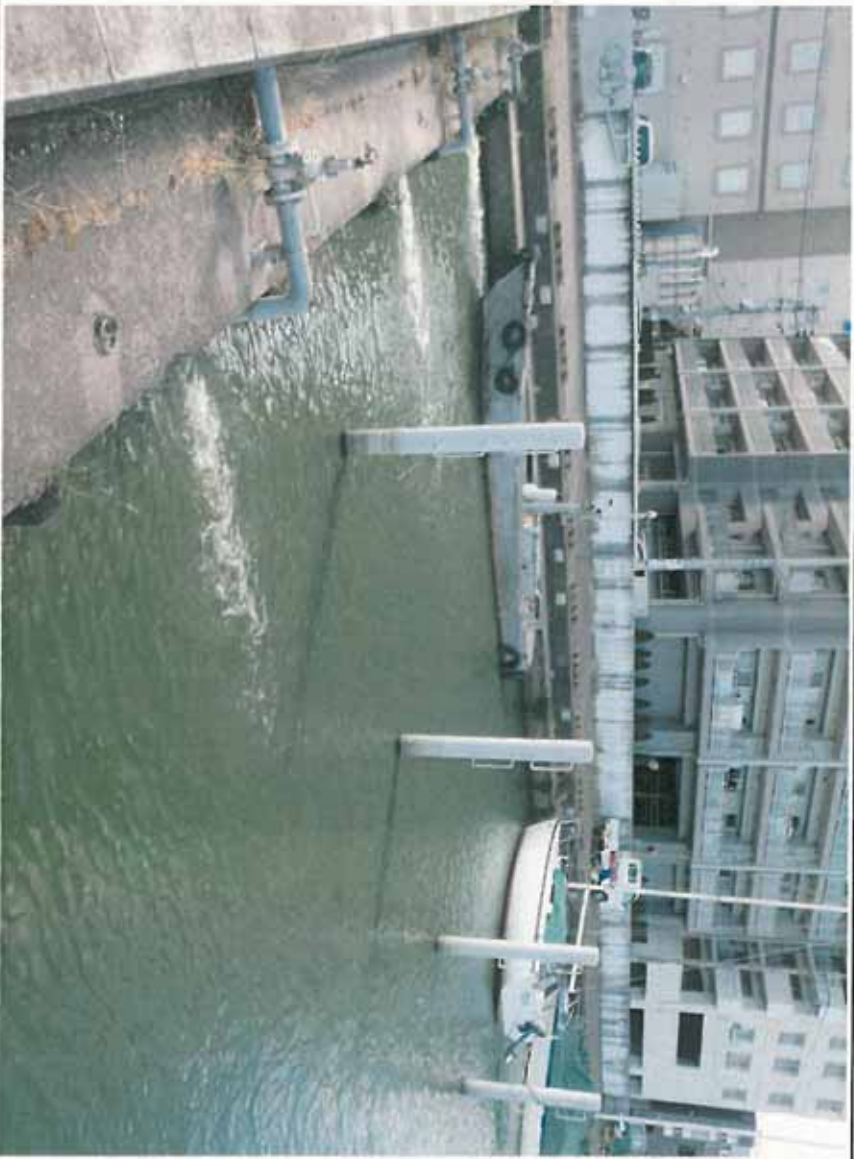
西浦中岸1.25km+200m レベル3

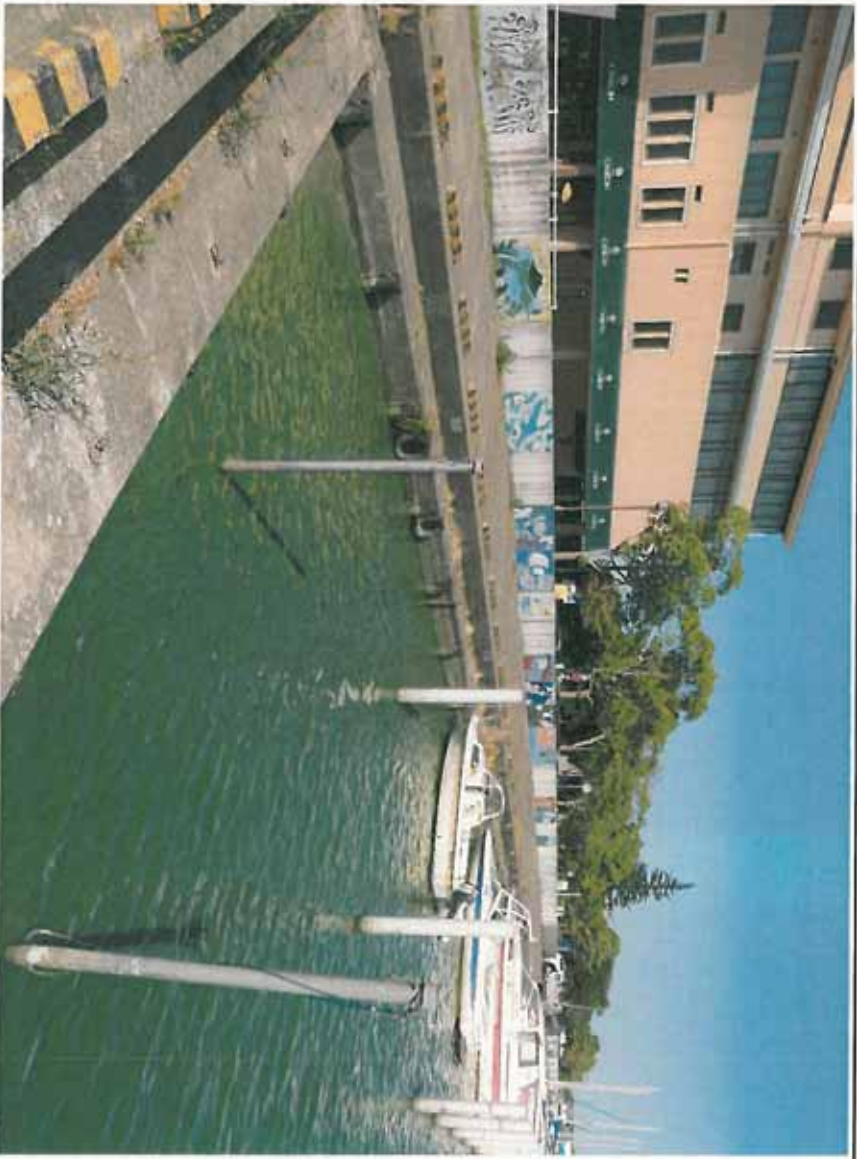
西浦中岸1.50km-100m レベル4

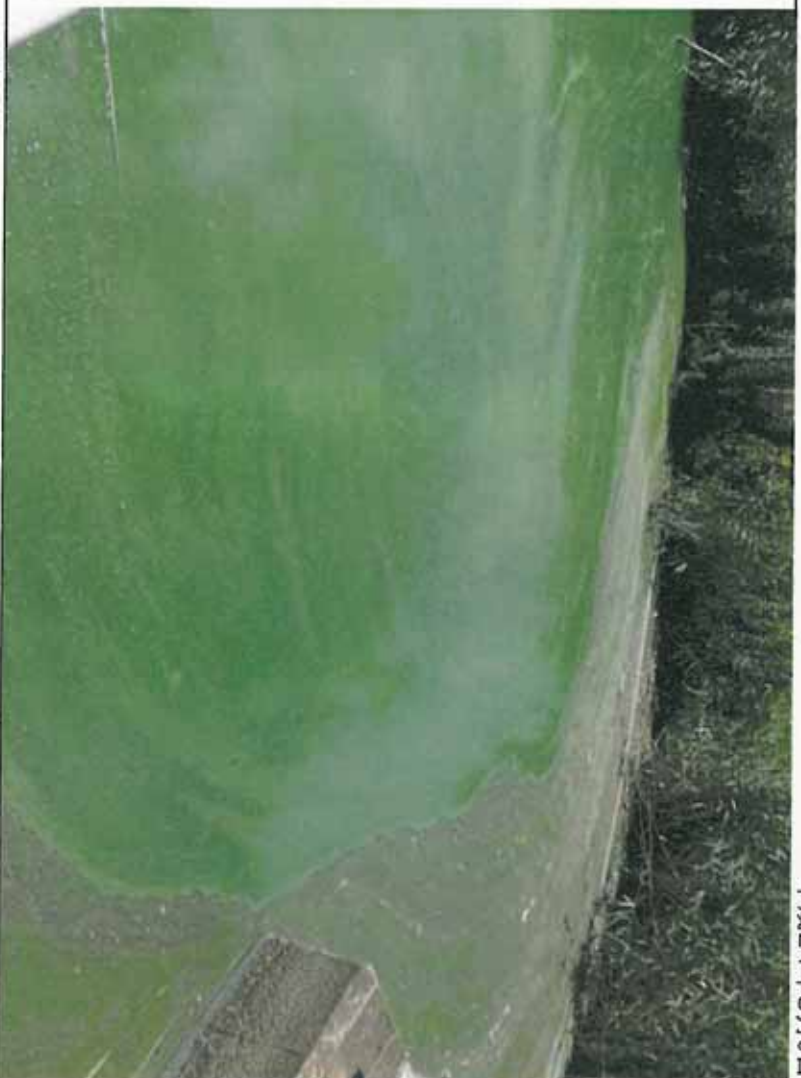
西浦左岸34kmー100レベル4～レベルー 無臭・におい有り

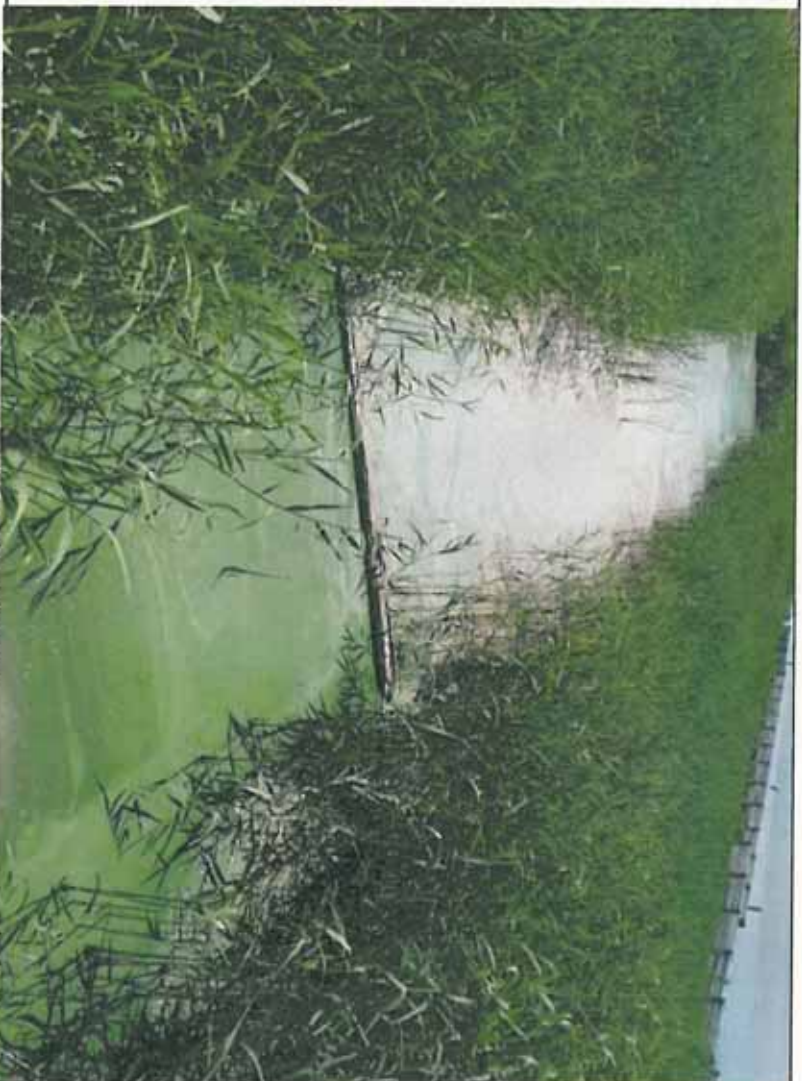
西浦左岸32.5kmー30県植生帯 レベル4～5におい有り

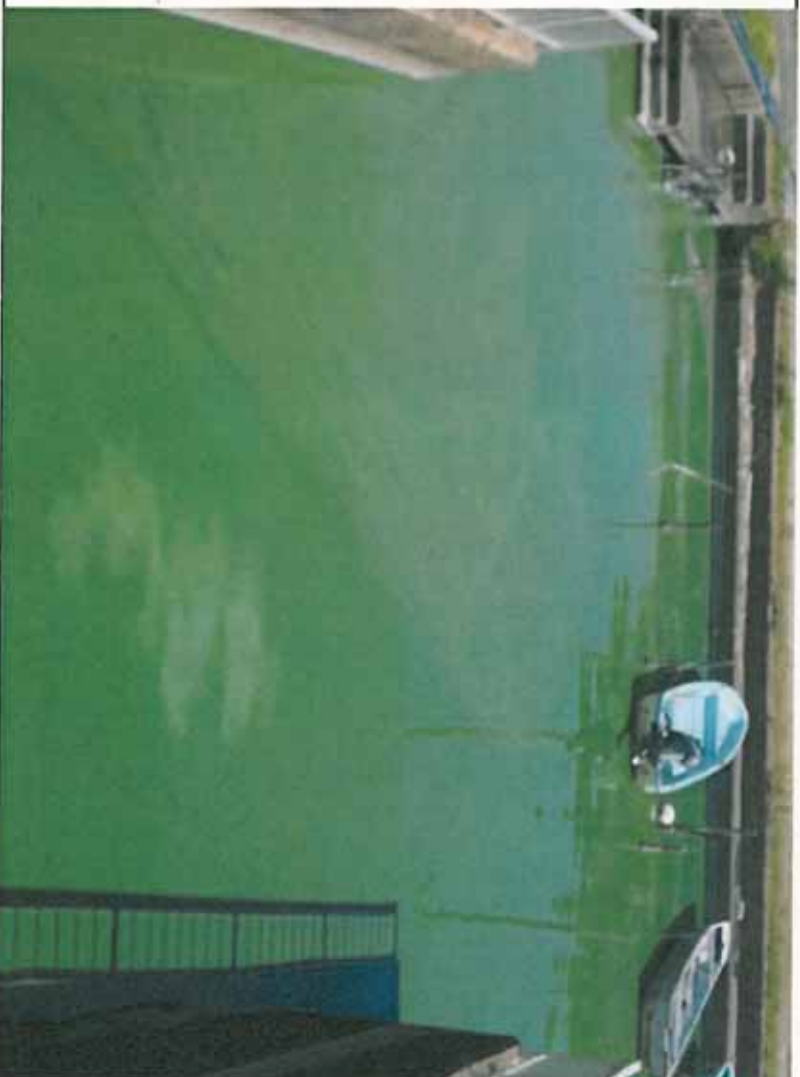
西浦左岸33km+100上高崎舟溜り レベル3～4におい有り

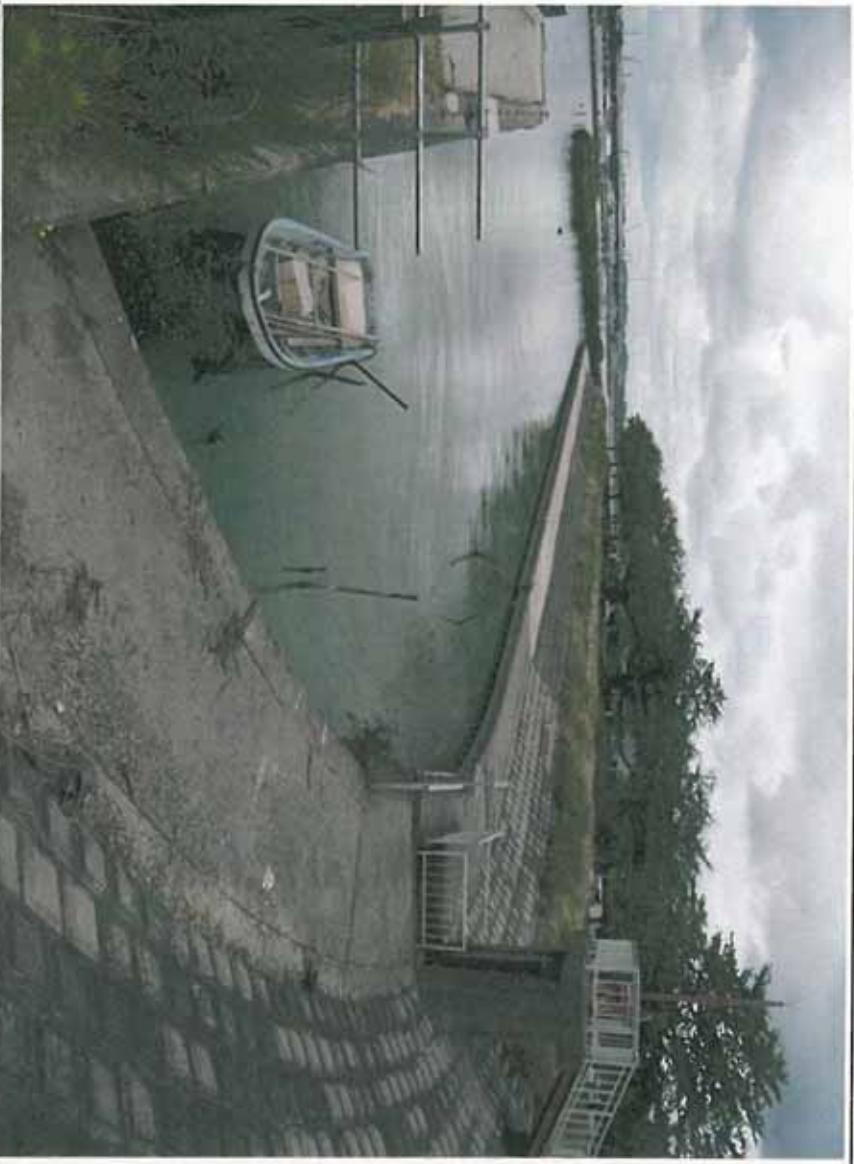
西浦中岸1.00km-50m レベル4

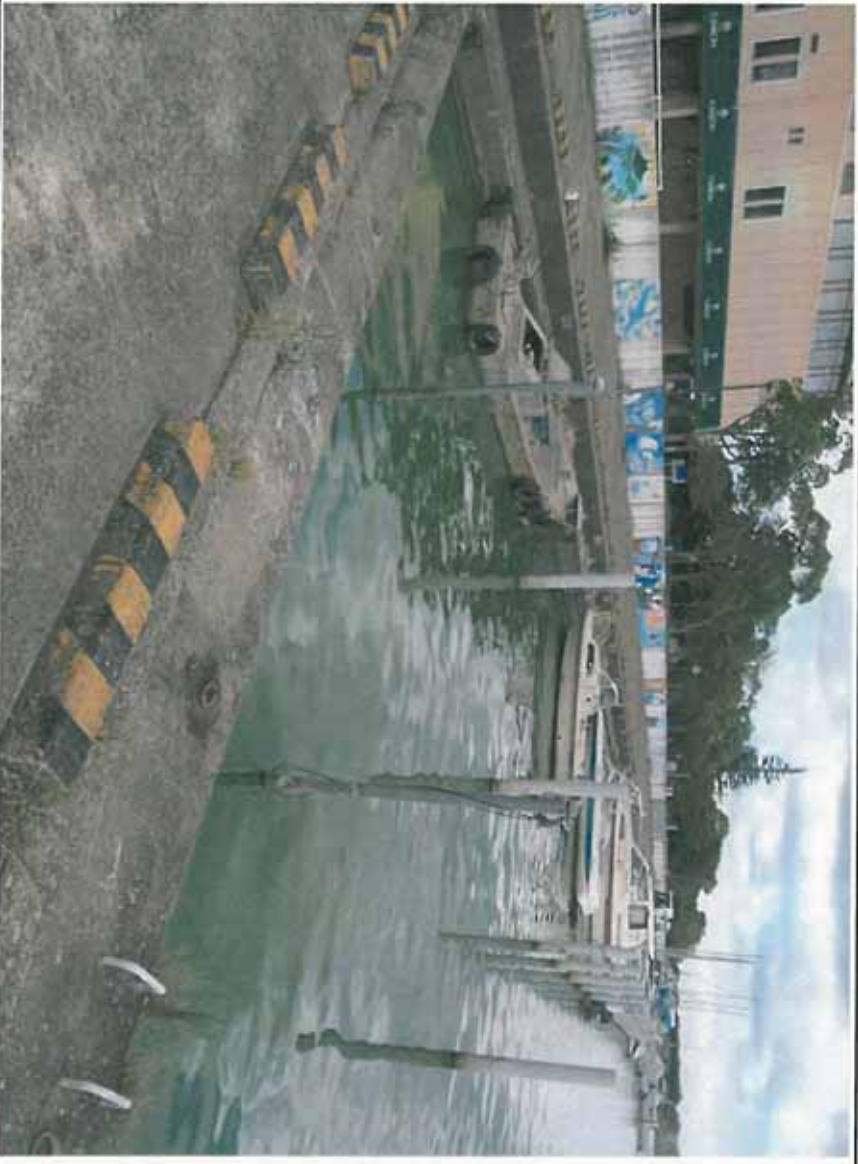
西浦中岸1.25km+200m レベル2~3

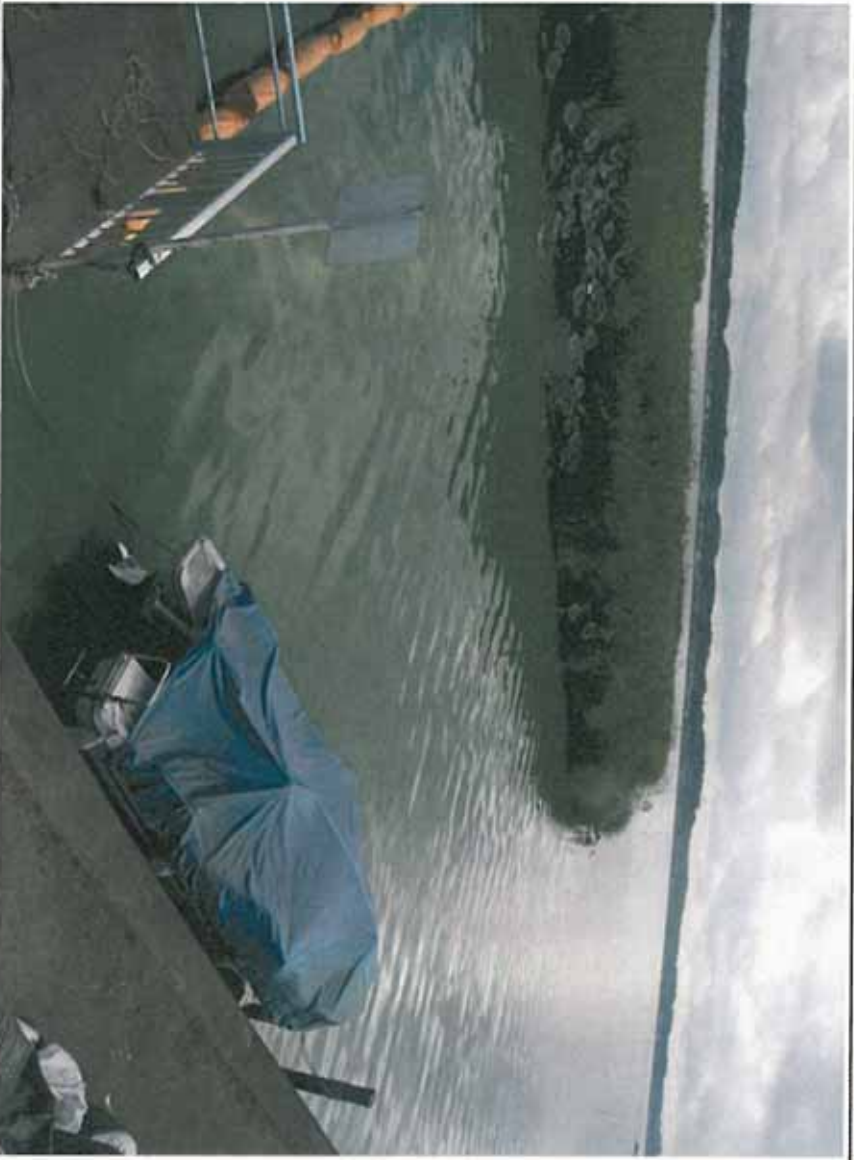
西浦中岸36.50km-70m レベル4

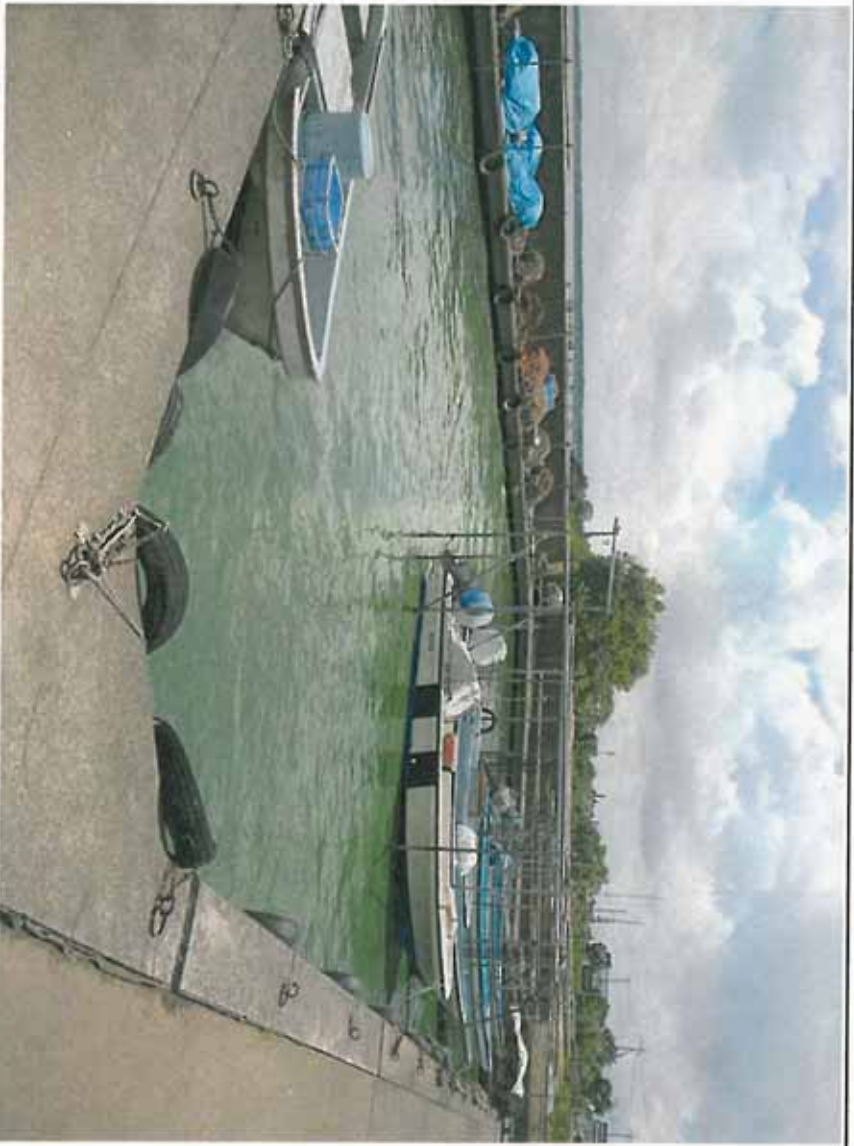
西浦右岸(蓮河原舟溜)レベル3~4(11:25)

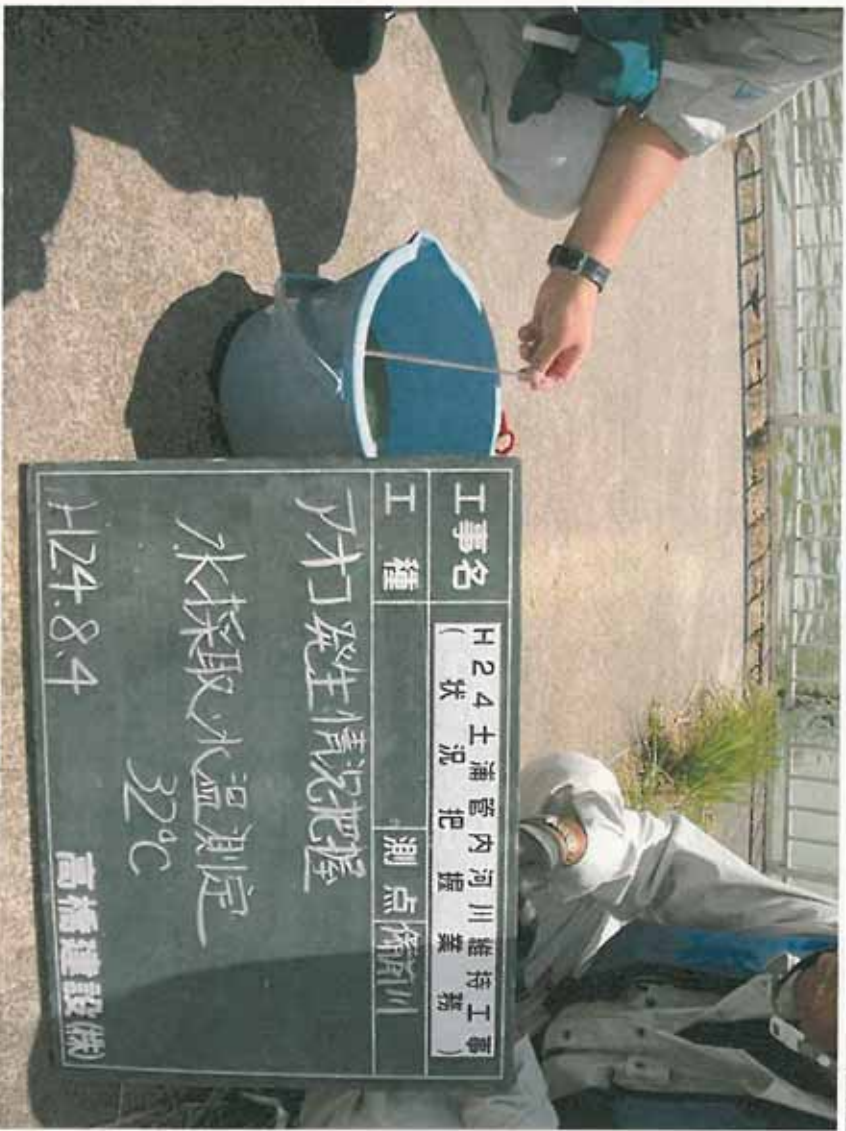
西浦右岸47.25km+50m 備前川水門(11:15) 水温32℃

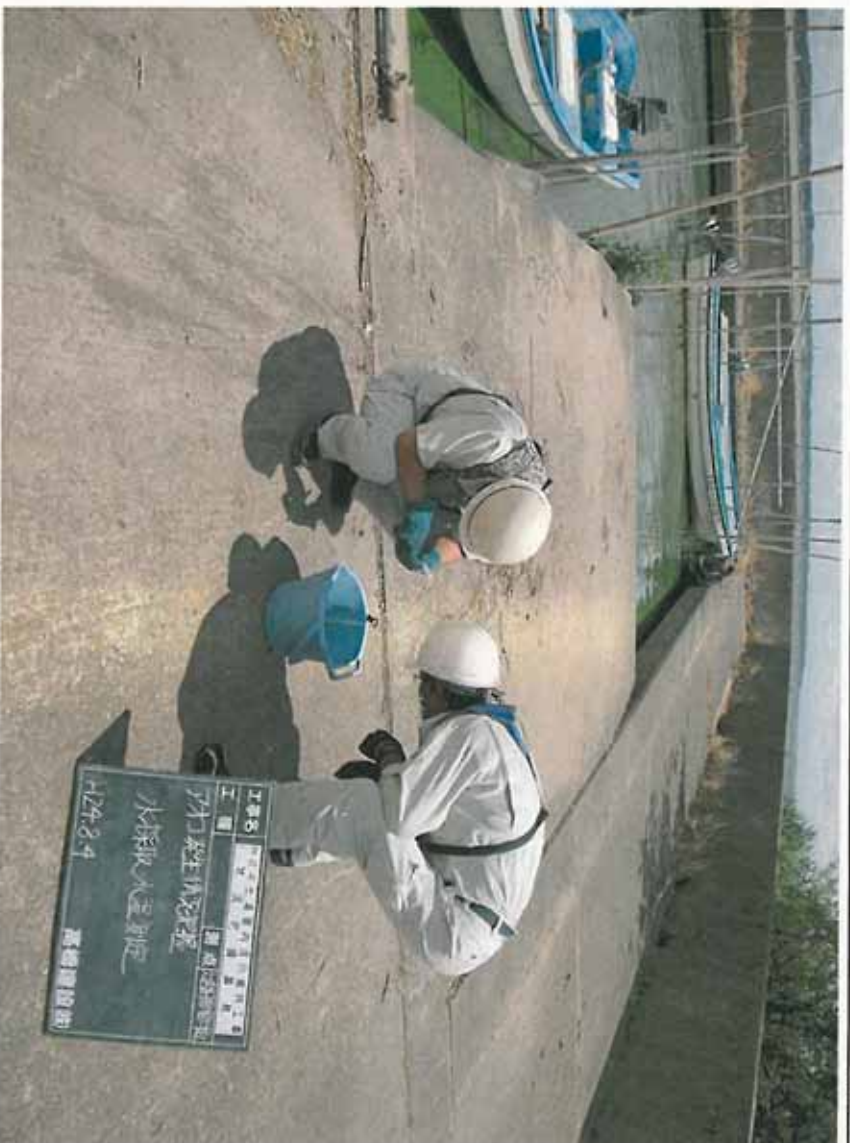
西浦右岸46.50km+50m(大岩田舟溜) 水温31℃

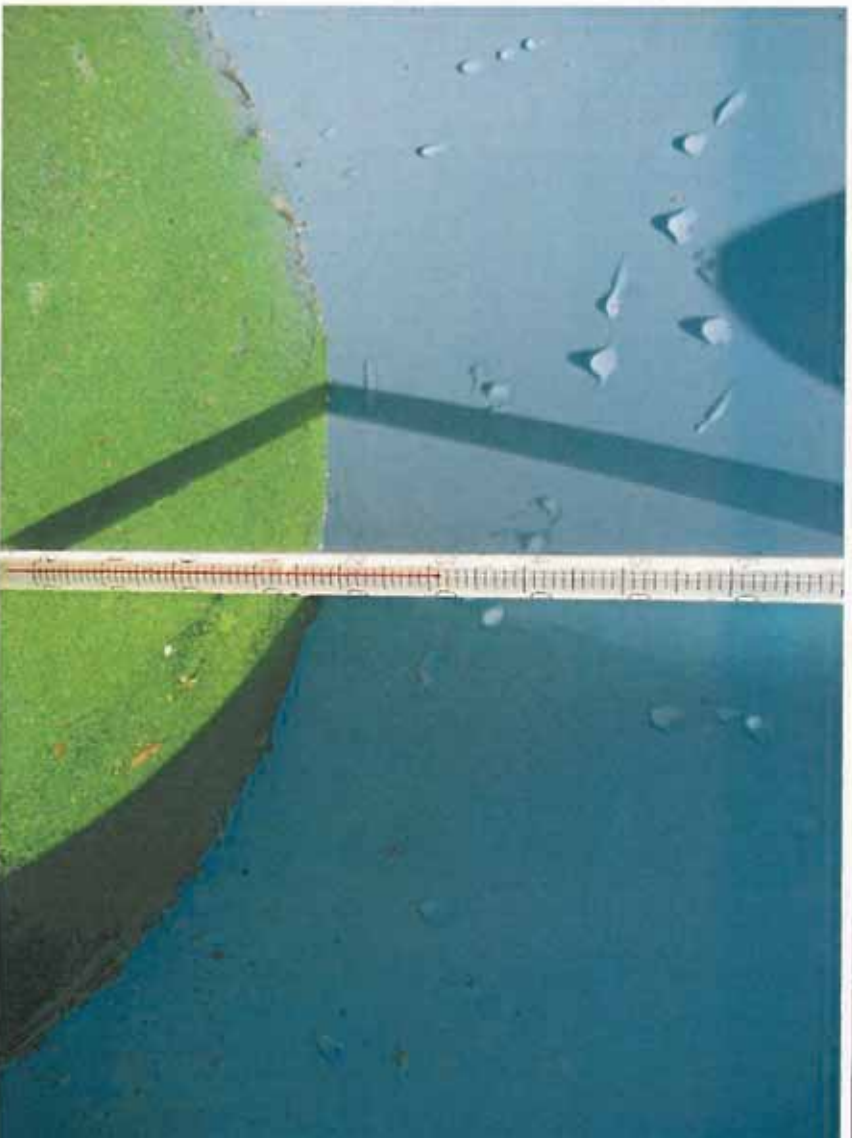
西浦右岸46.50km+50m(大岩田舟溜) 水温31℃

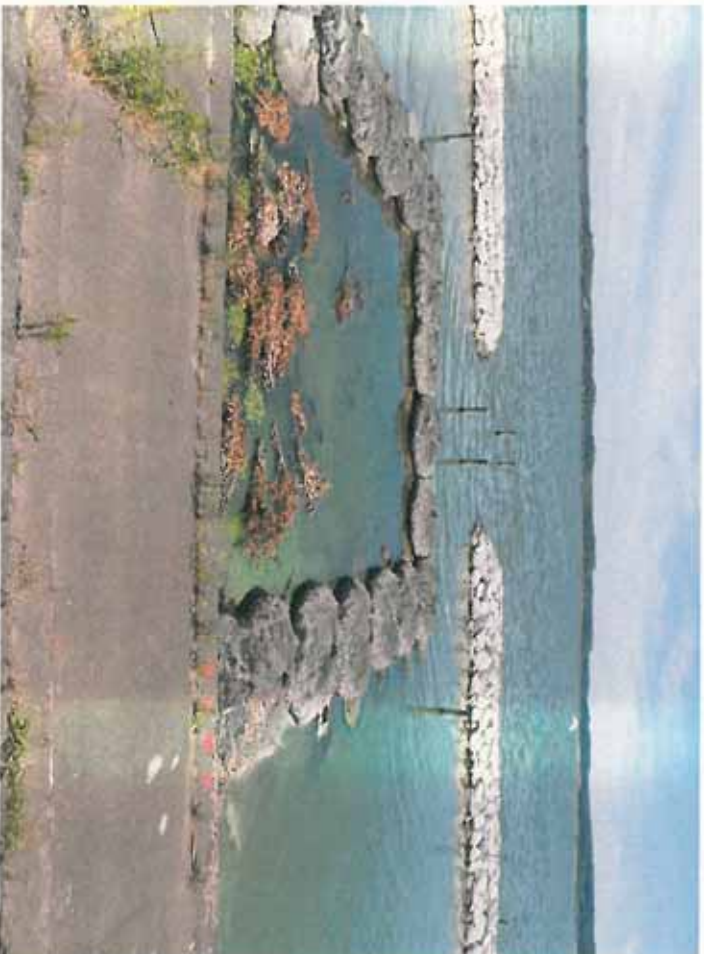
北浦右岸6. 75km+200m    レベル3 無臭 におい有り

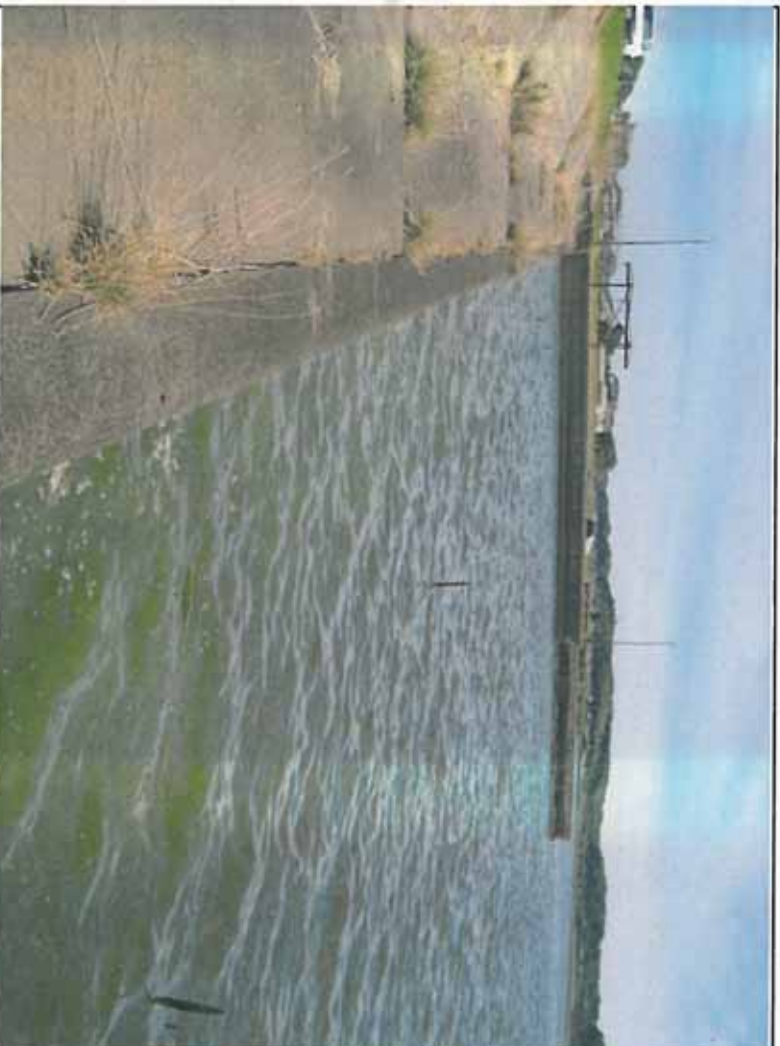
北浦右岸34. 0k-100 レベル2 無臭

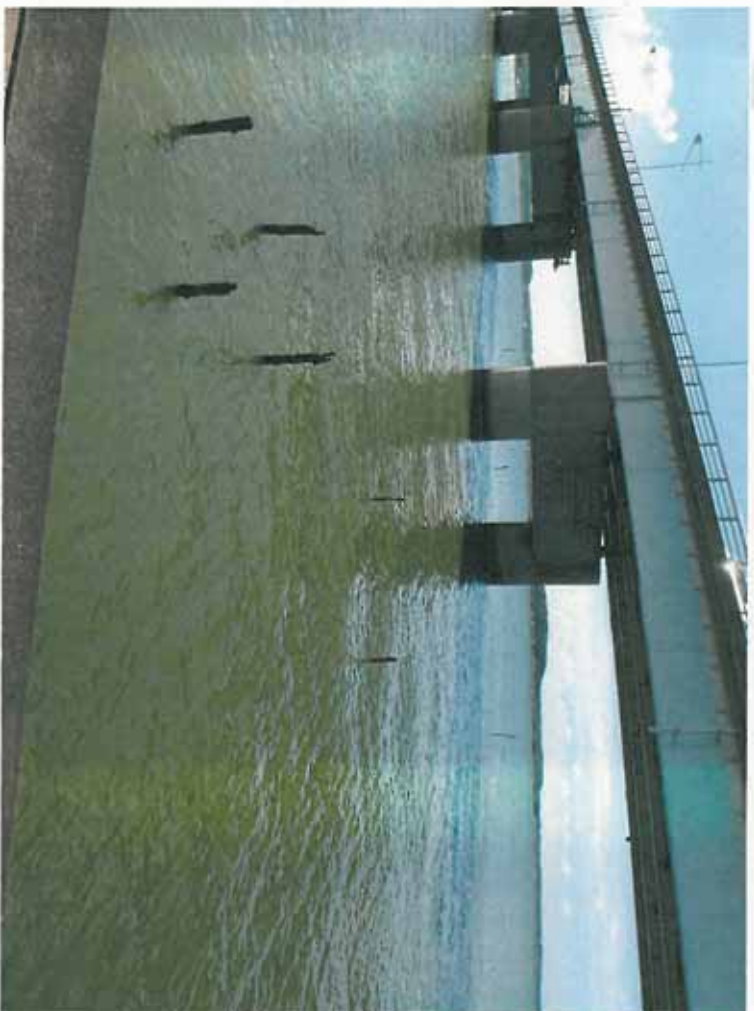
北浦左岸11.75km-100m

レベル2 無臭

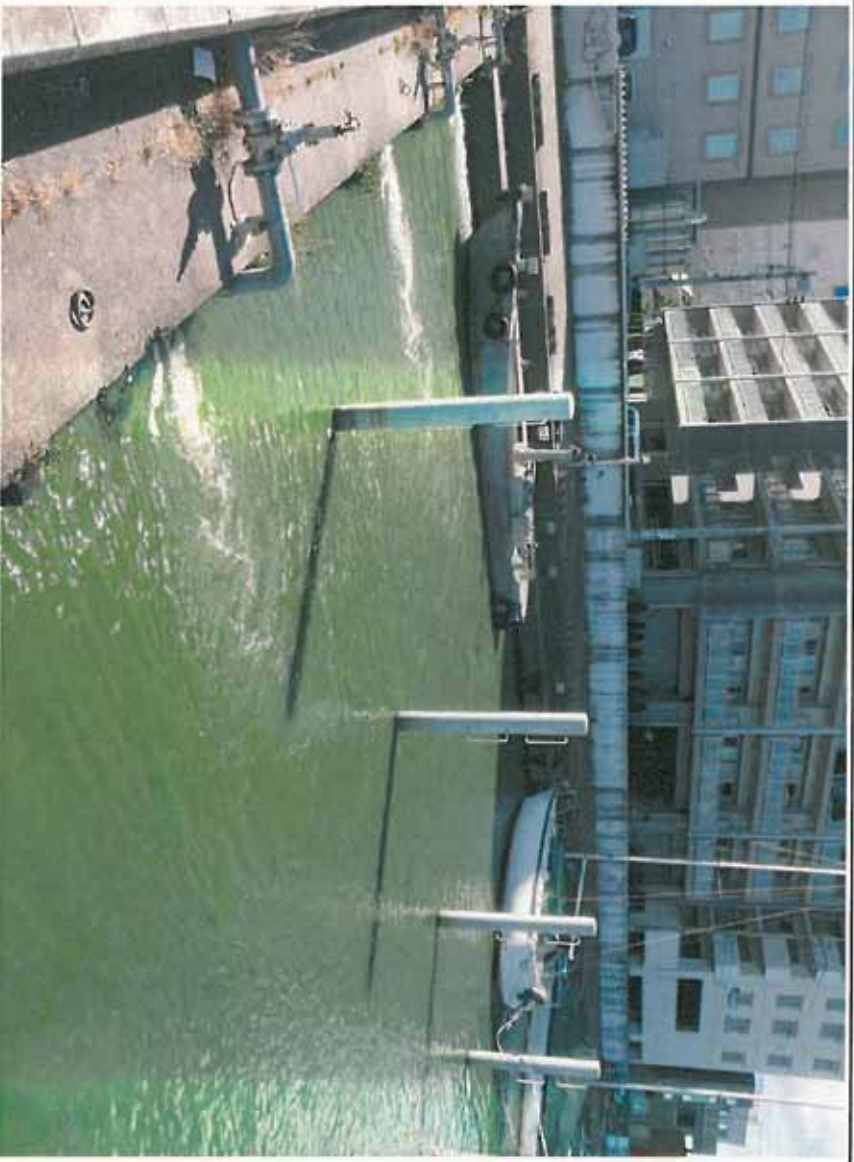
西浦中岸1.25km+200m レベル3~4
