# 西浦アオコ発生・対策状況日誌

平成 24 年 8 月 31 日 (金)

所属: 麻生出張所

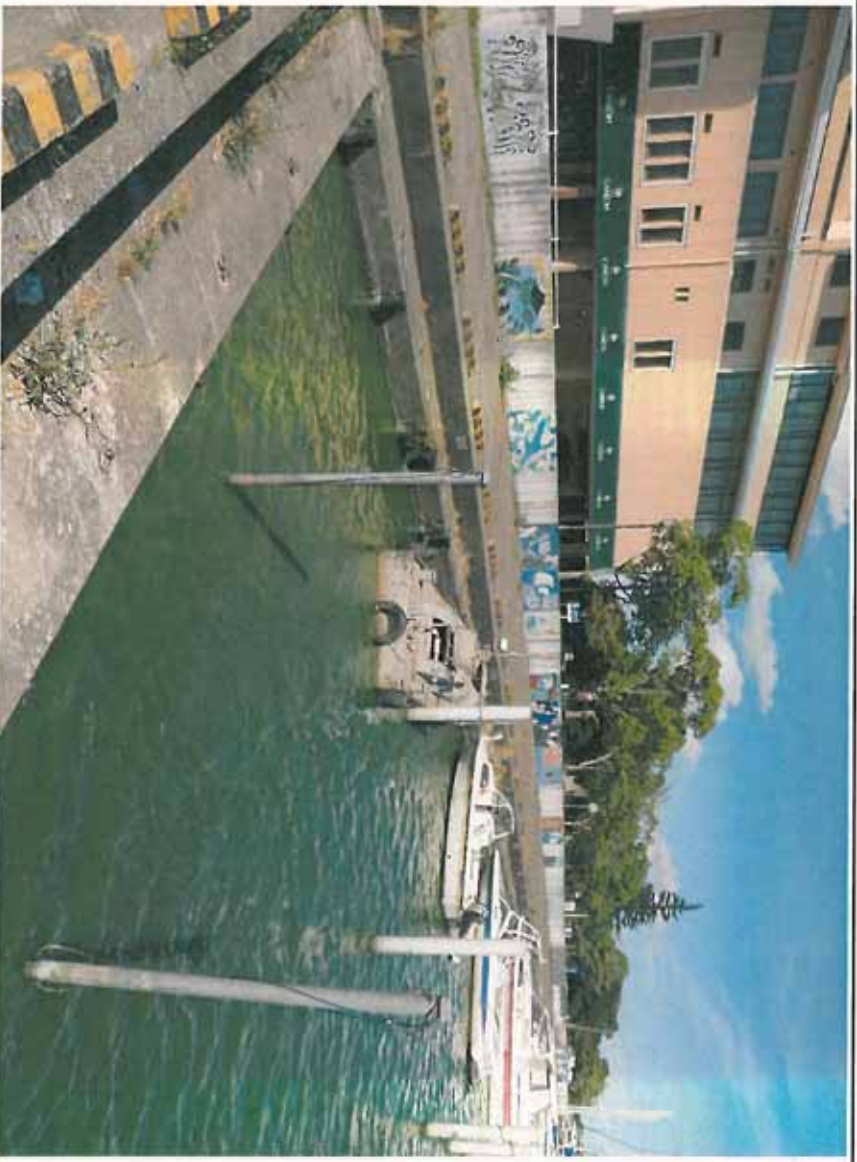
西浦中岸1.50km-100m レベル4

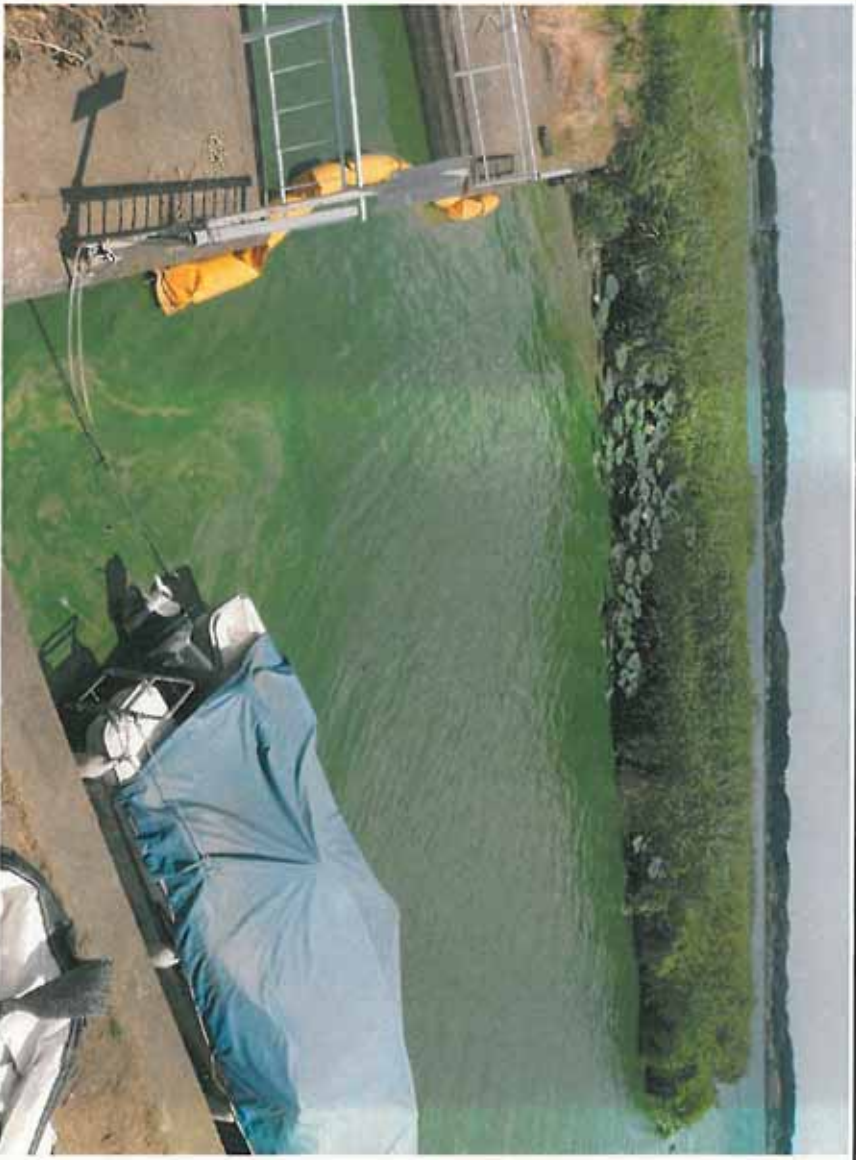
西浦中岸36.50km-70m レベル4

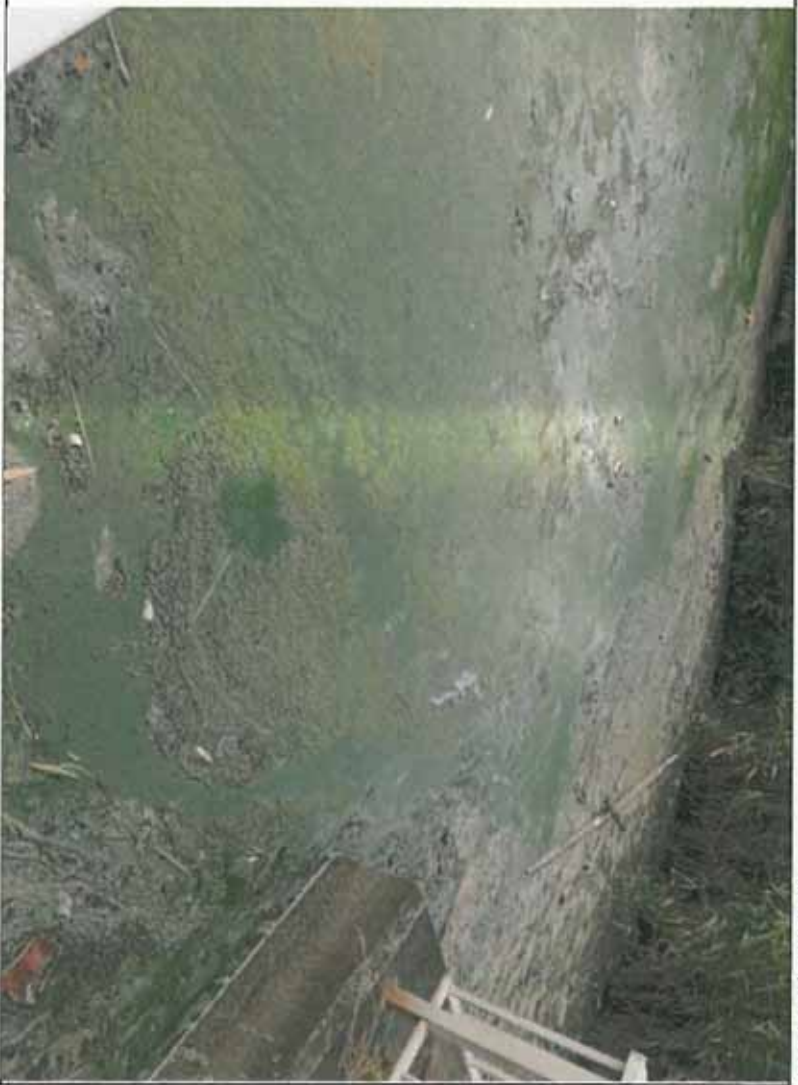
西浦左岸34km-100 上高崎揚排水樋門前 レベル4～5 におい有り

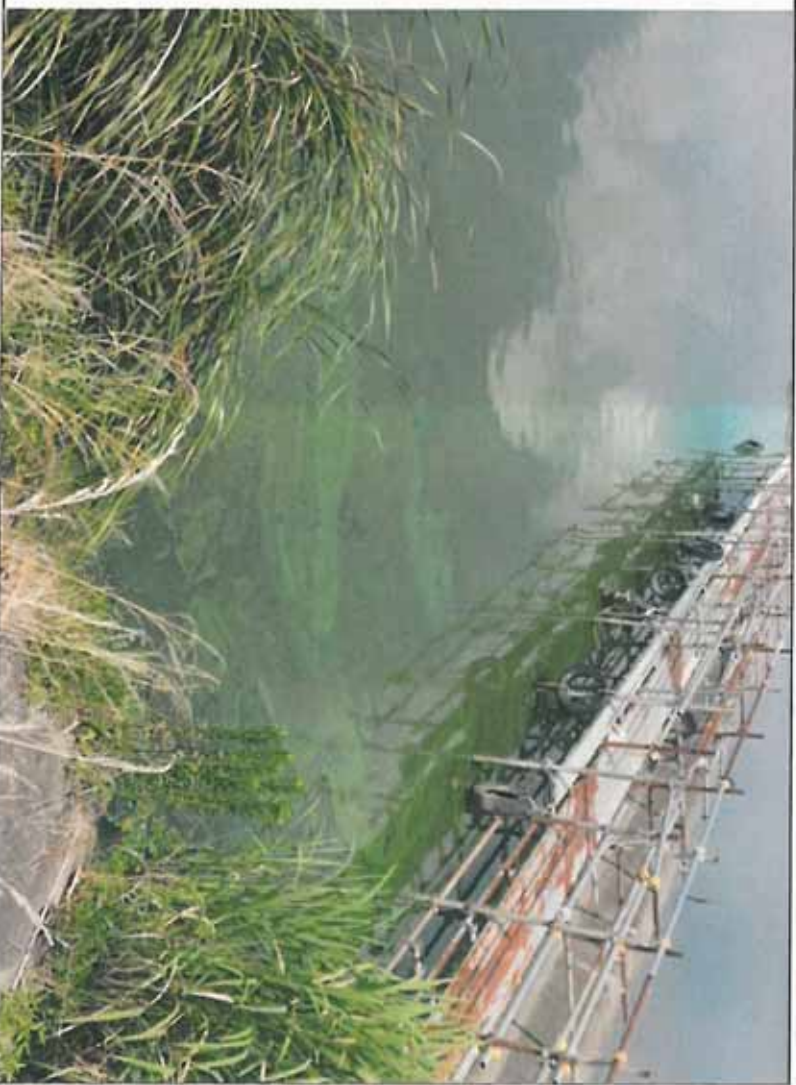
西浦左岸30.25km平山舟溜り レベル3～4無臭

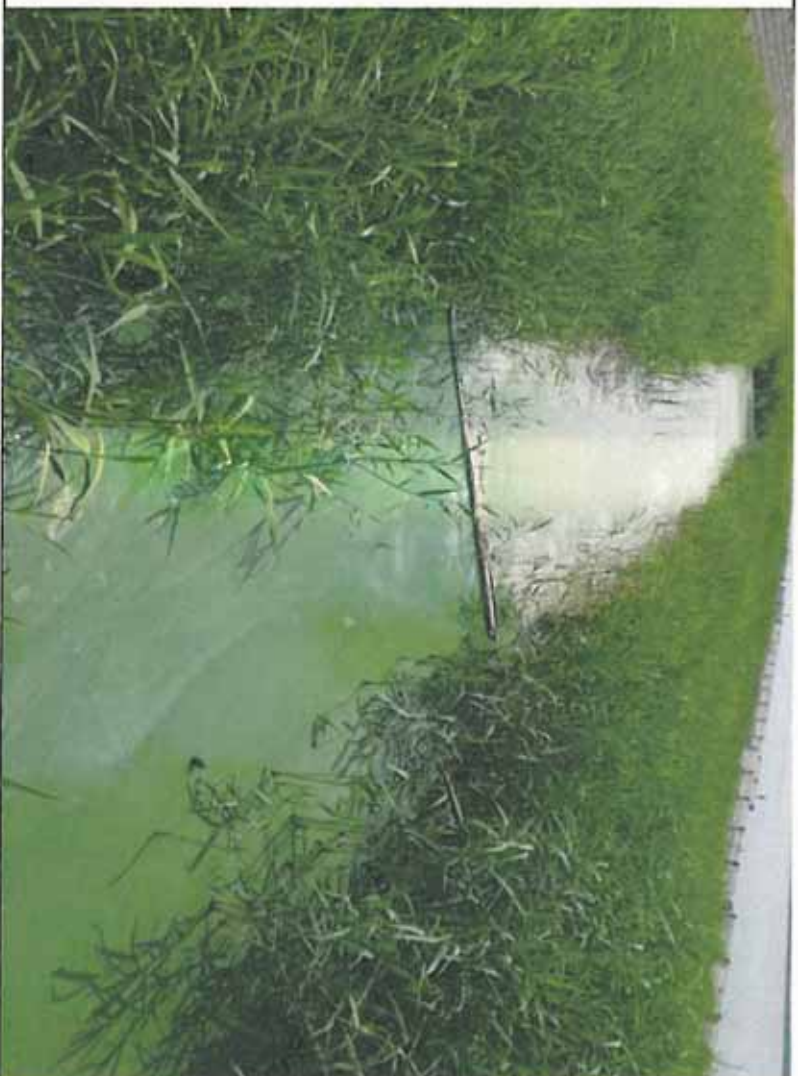
西浦左岸32.5km-30県植生帯 レベル4~5におい有り

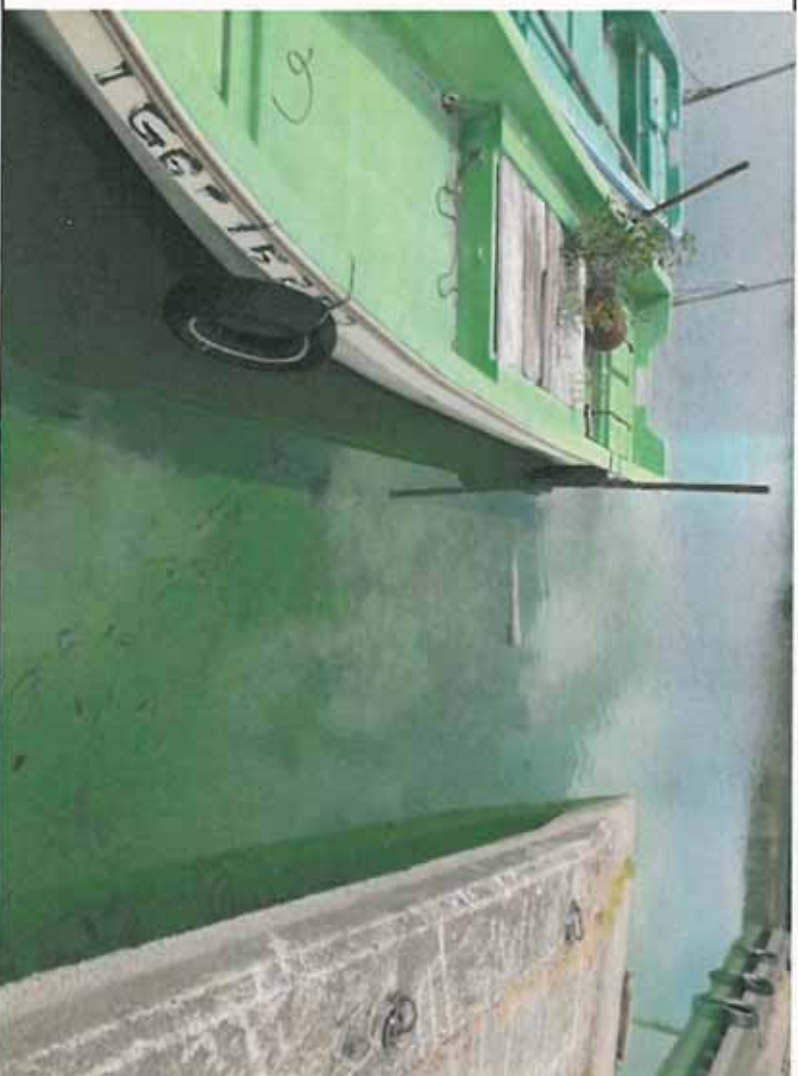
西浦左岸32.5km下高崎舟溜り レベル3~4におい有り

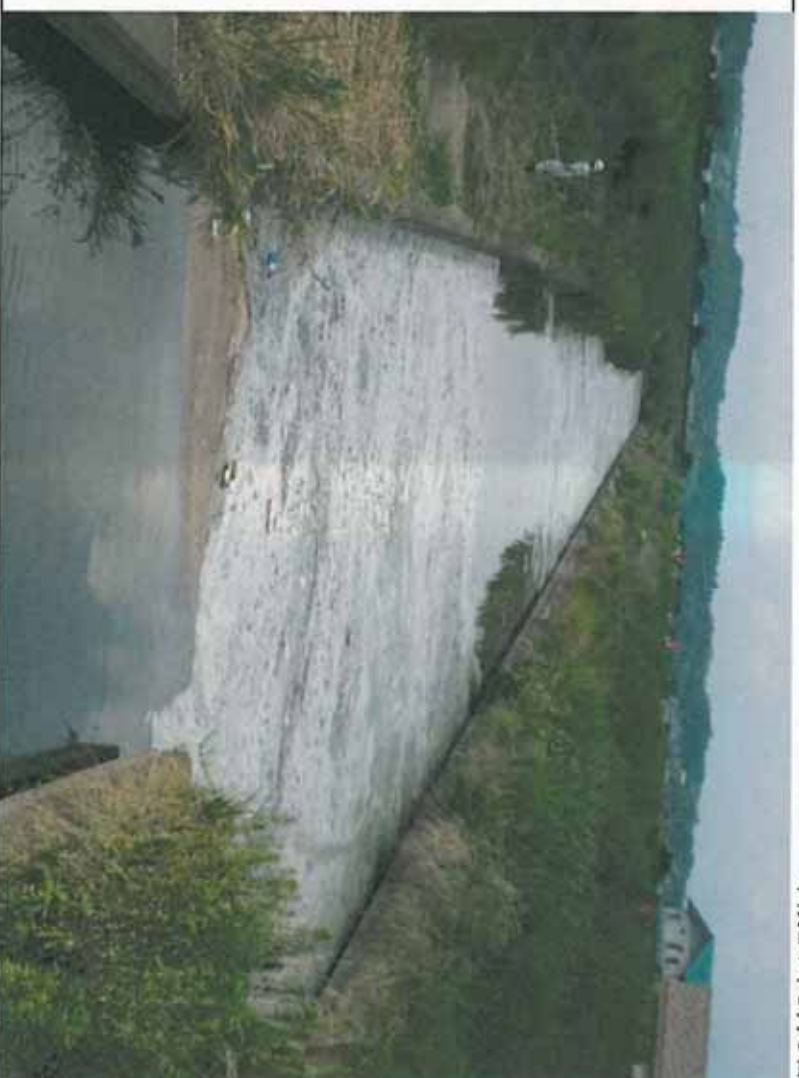
西浦左岸34.25km+100上流山王川所橋から レベル4～5 におい有り

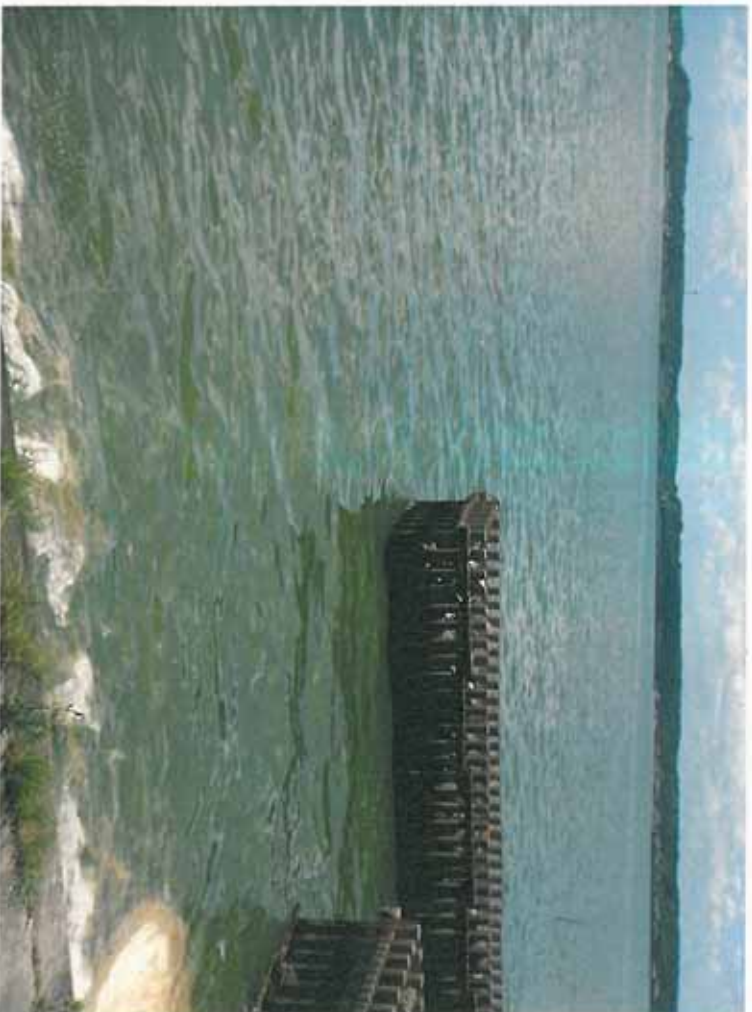
北浦左岸7.5km-50m レベル2 無臭

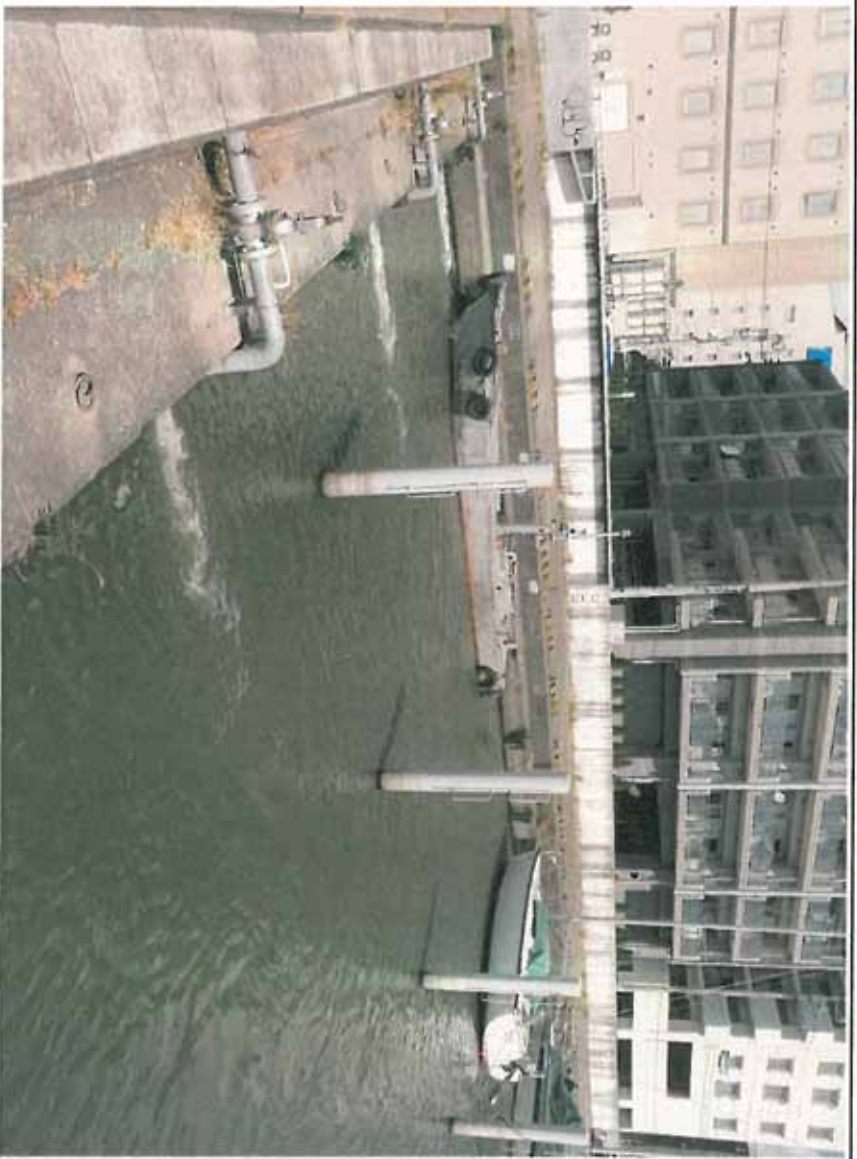
西浦中岸1.25km+200m レベル2~3

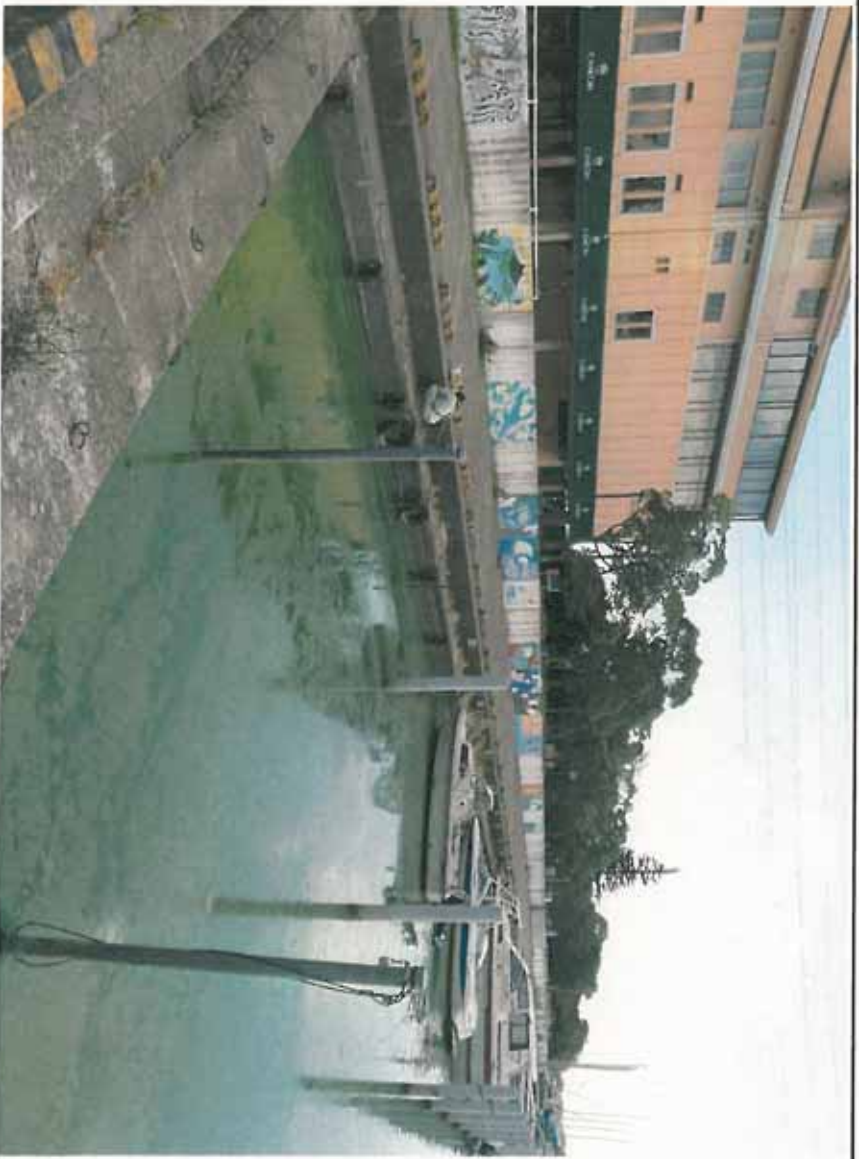
西浦中岸1.50km-100m レベル4

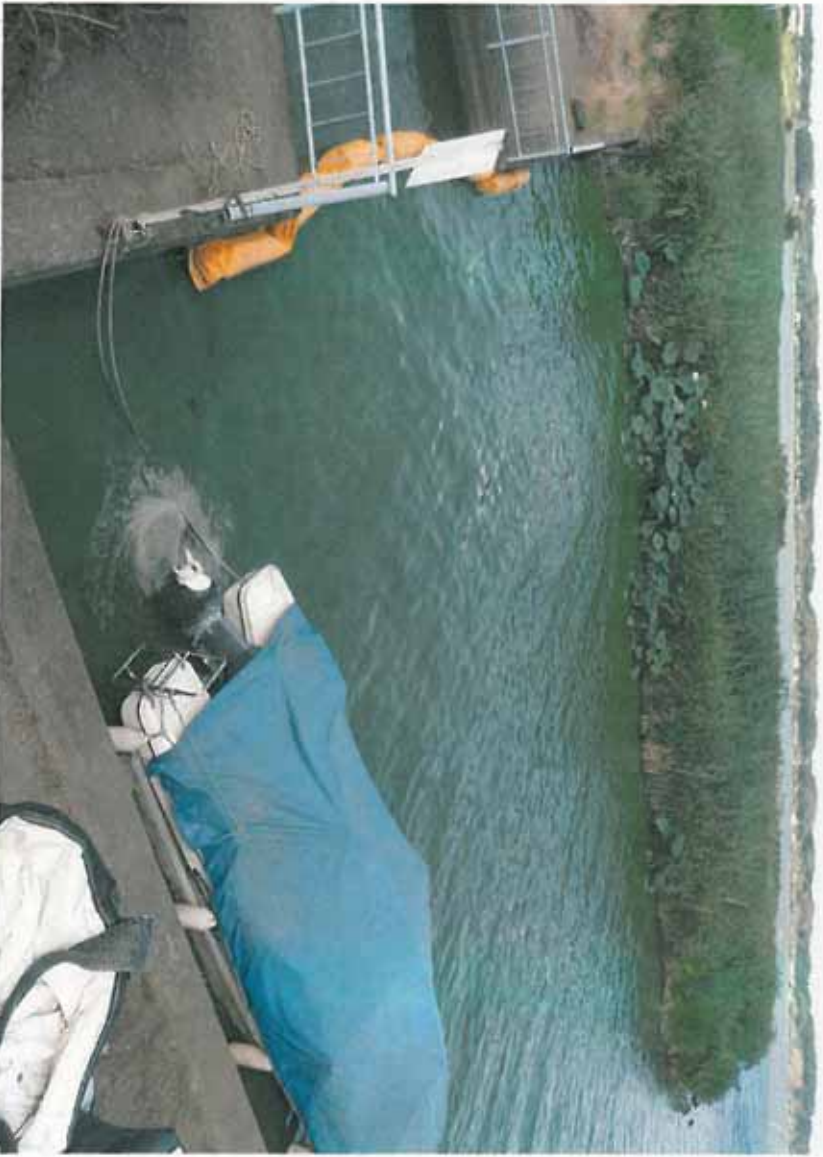
西浦中岸36.50km-70m レベル4

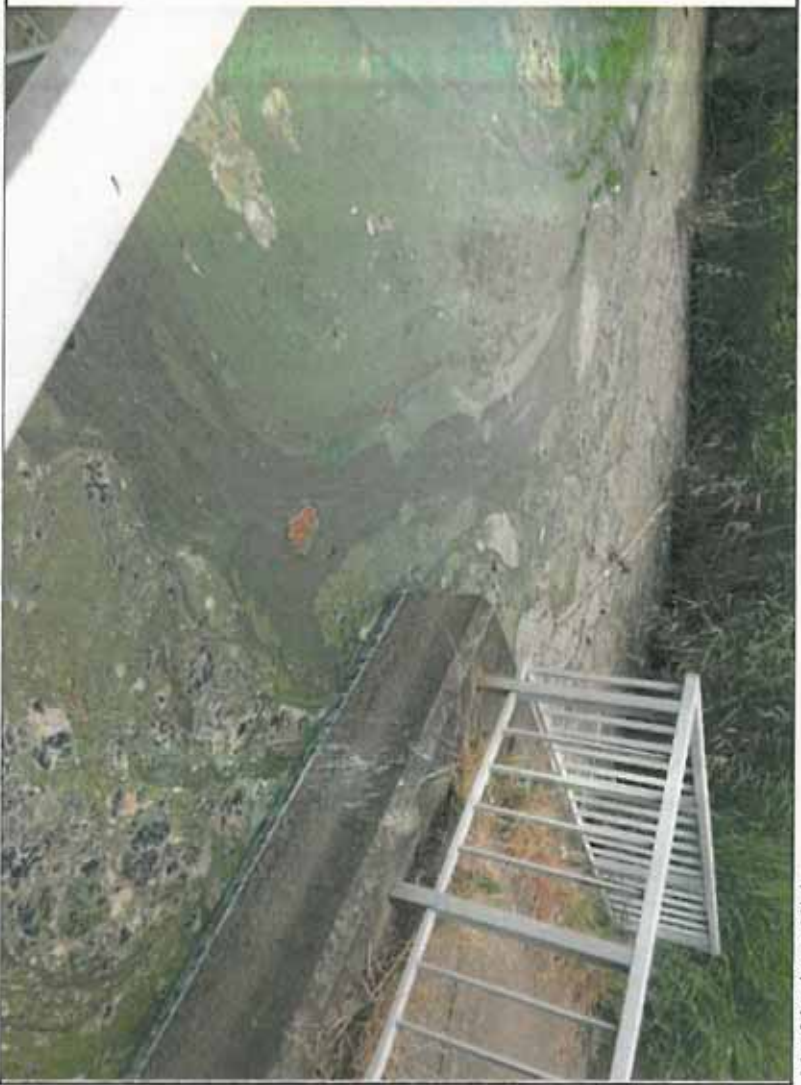
西浦左岸34km-100 上高崎揚排水樋門前 レベル4～5 におい有り

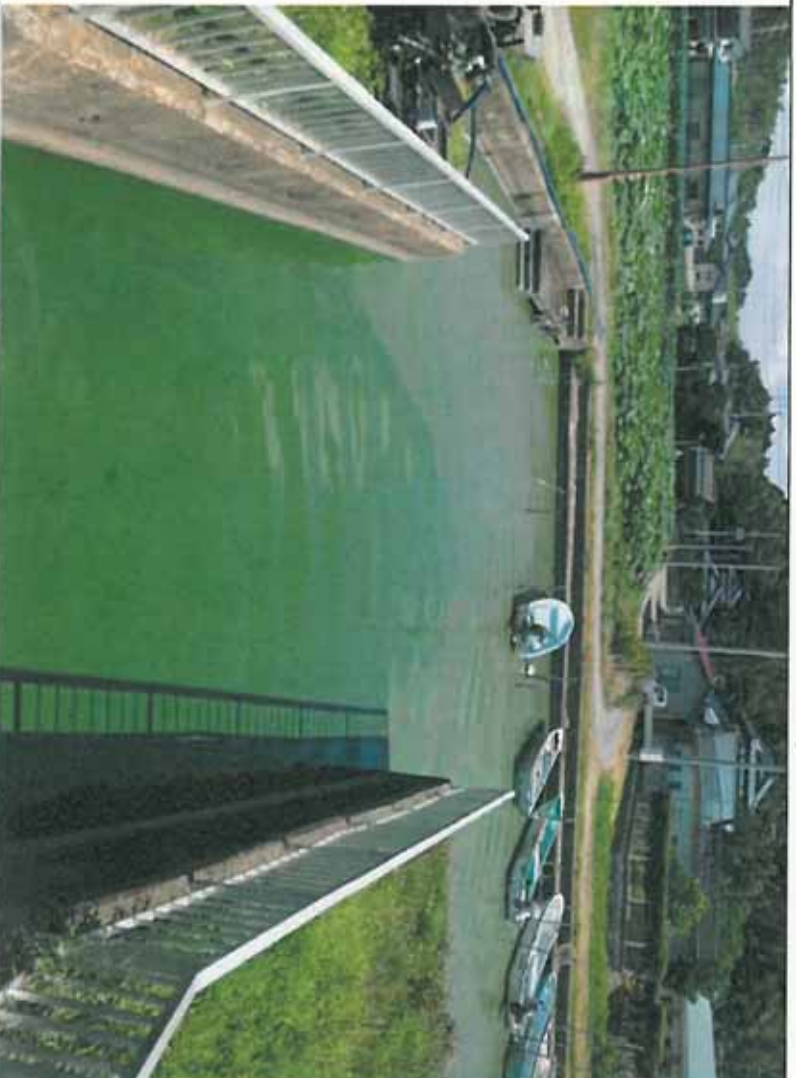
西浦左岸33km+100上高崎舟溜り レベル4～5におい有り

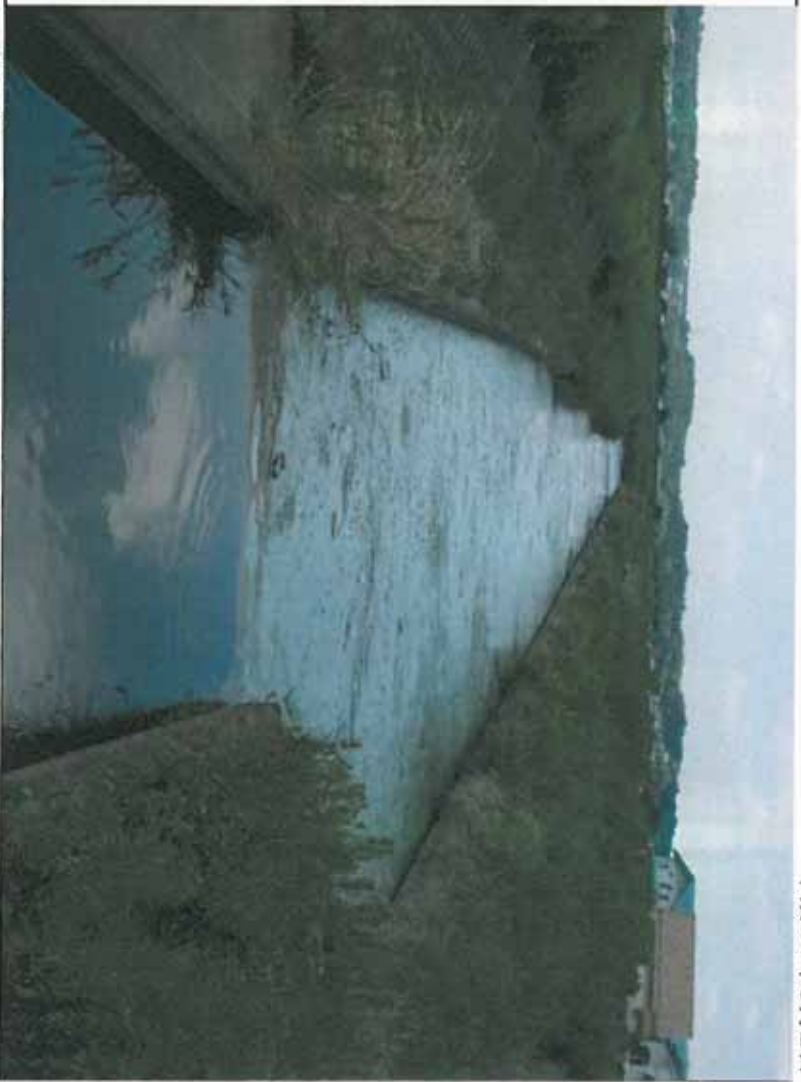
西浦左岸34.25km+100上流山王川所橋から レベル4～5 におい有り

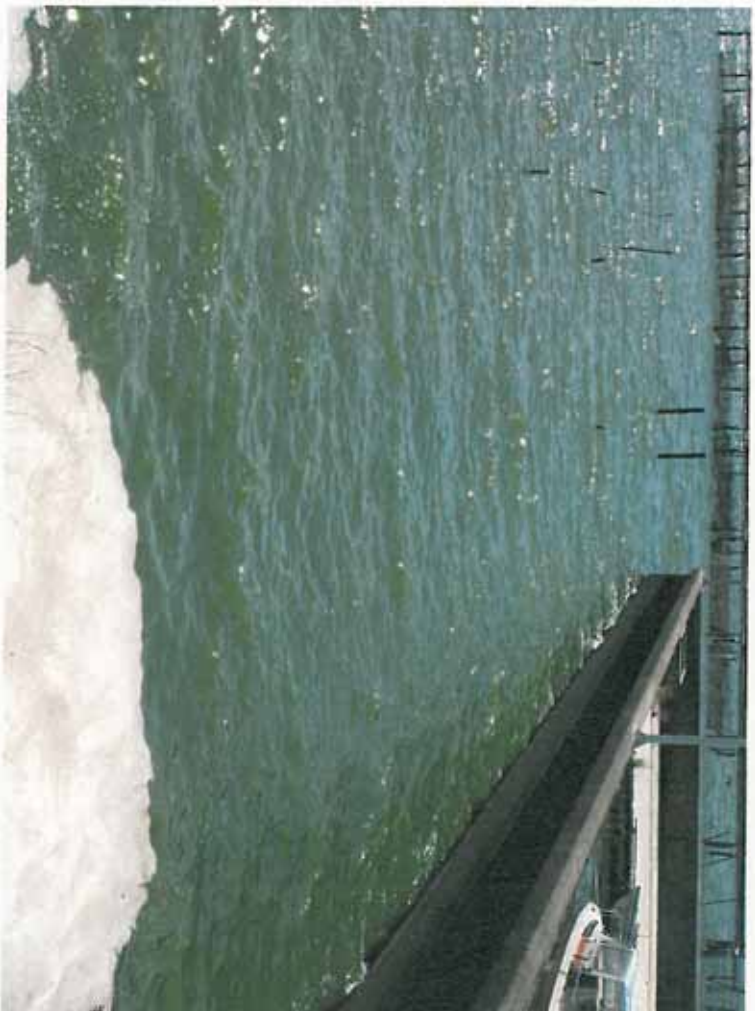
北浦右岸13.0km+30m

レベル2 無臭

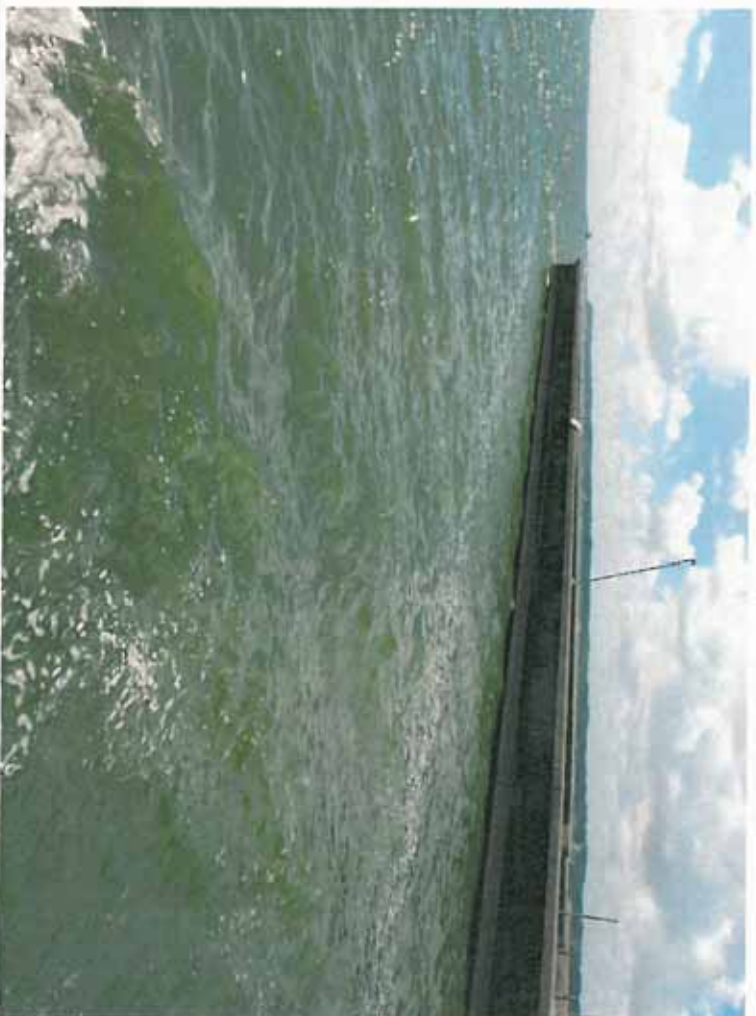
北浦右岸14.5km+50m

レベル2 無臭

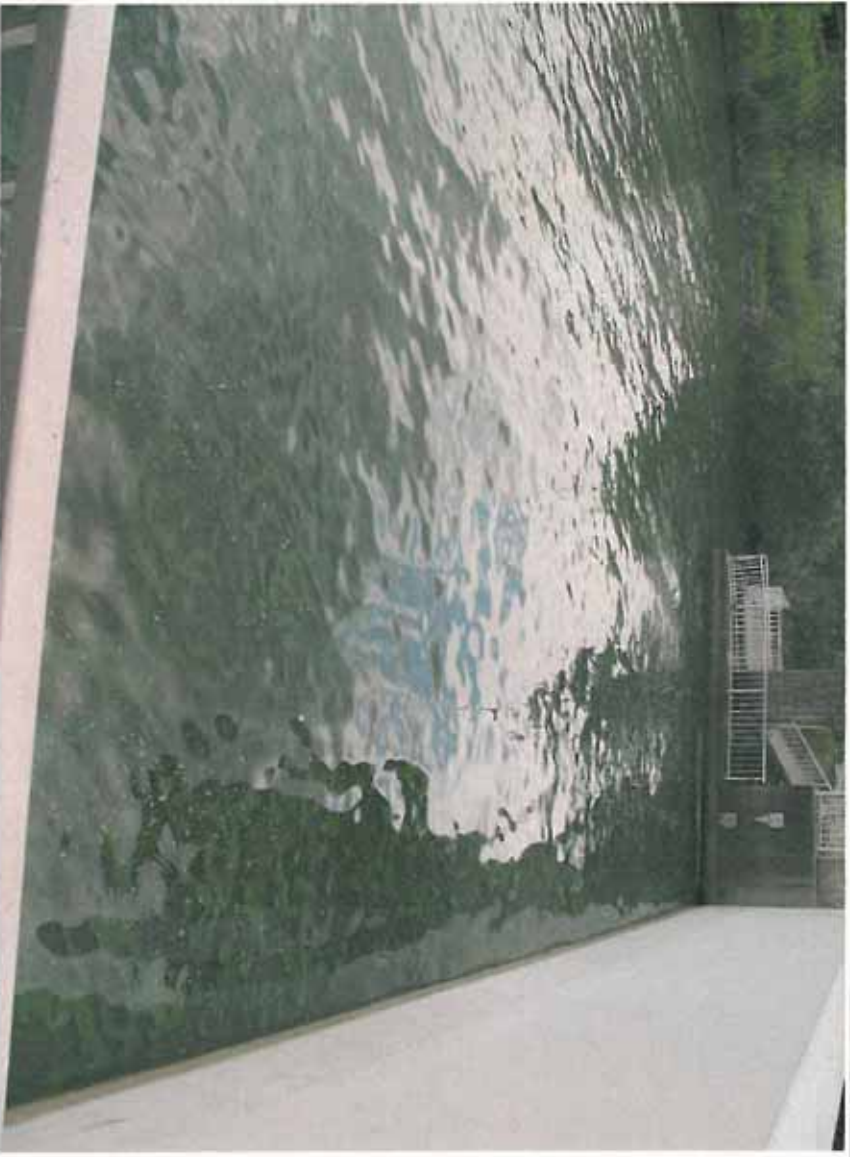
西浦右岸47.25km+50m 備前川水門表 レベル3~4(9:20) 水門は終日下りた状態

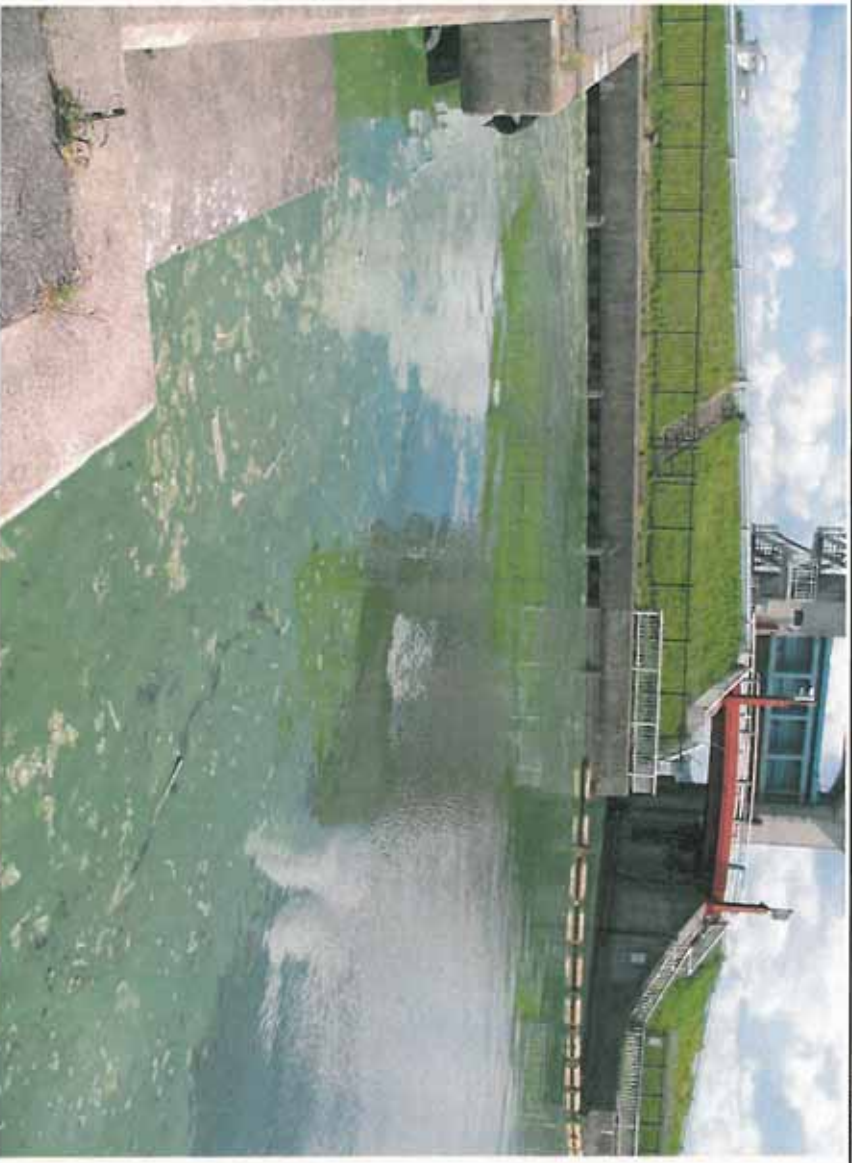
右岸48.50km+100m(霞ポート)レベル3~4

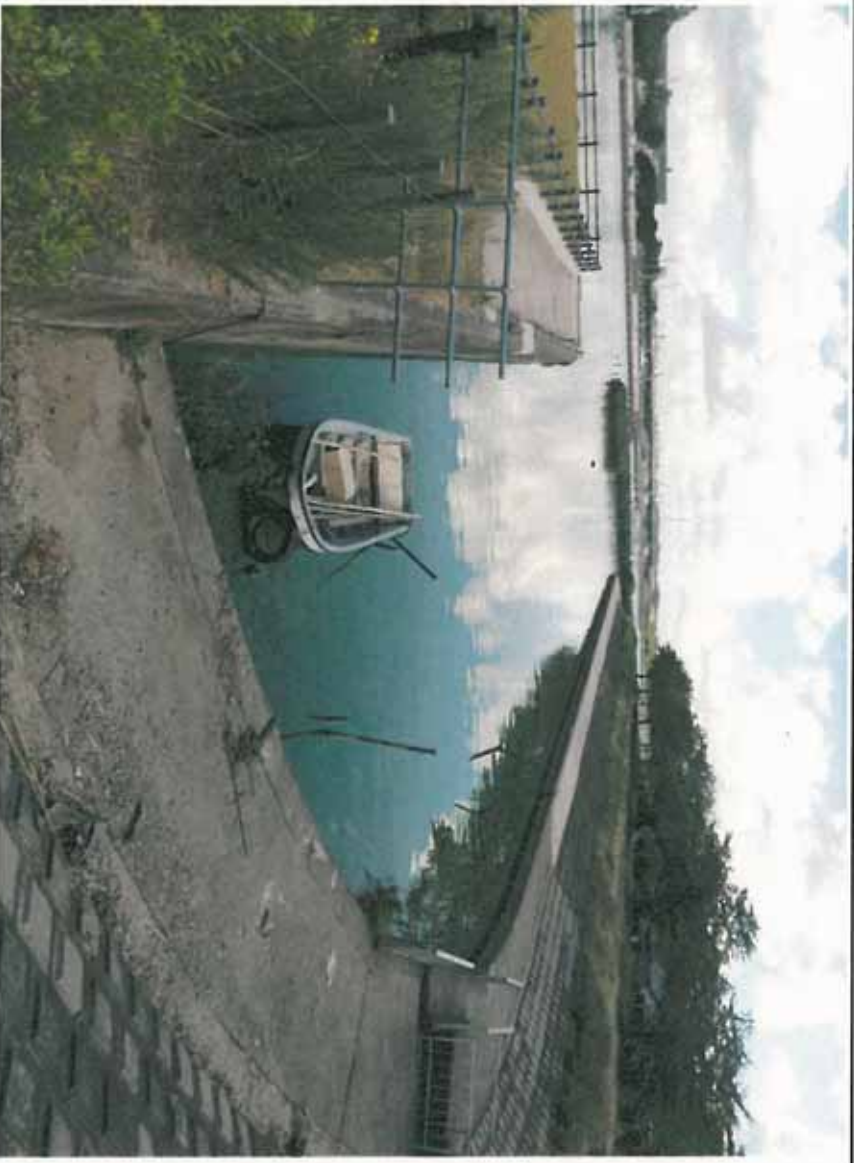
西浦中岸1.00km-50m レベル4

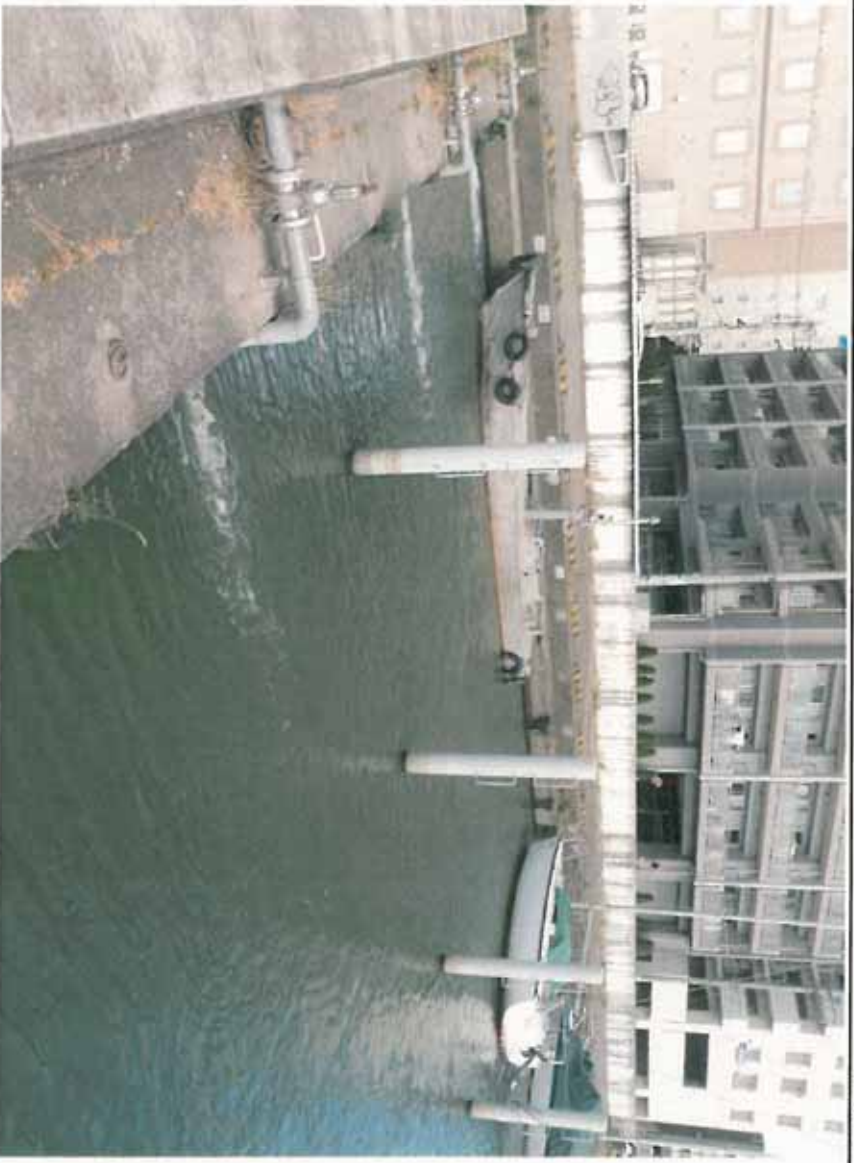
西浦中岸1.25km+200m レベル2～3

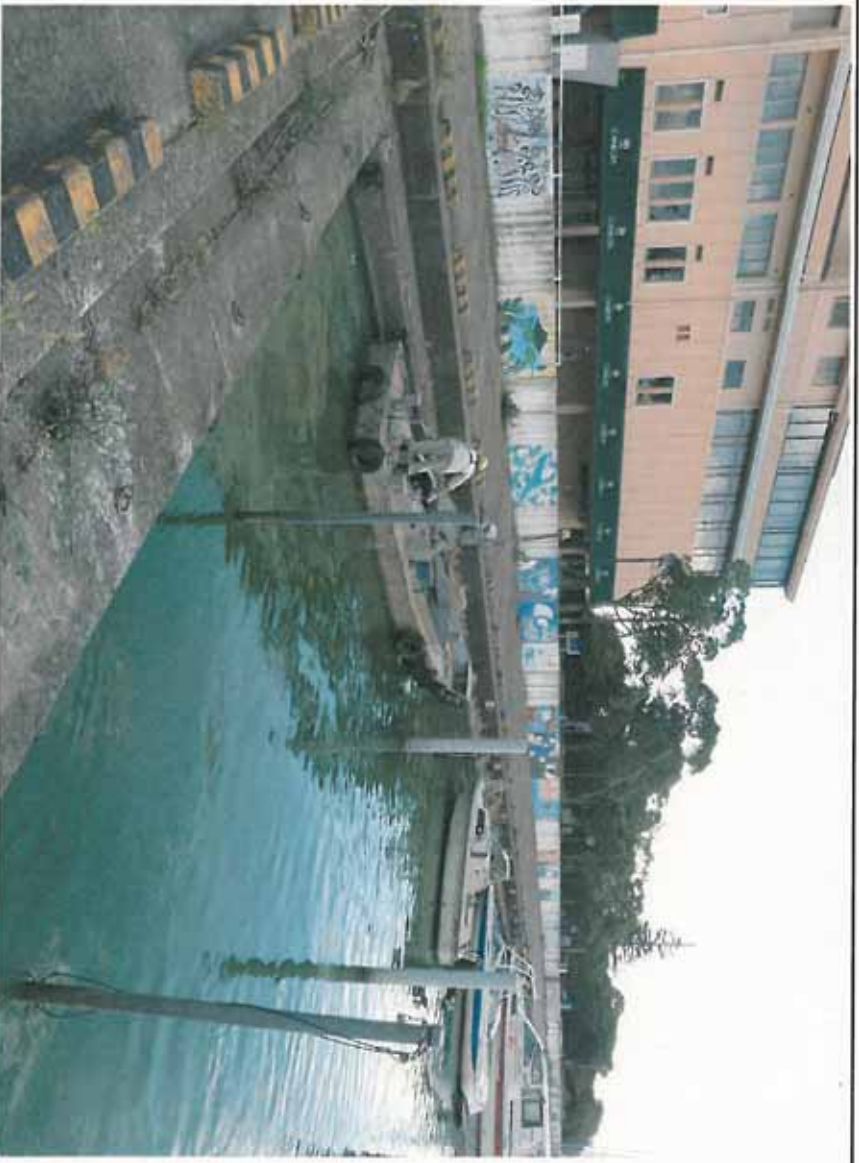
西浦中岸1.50km-100m レベル4

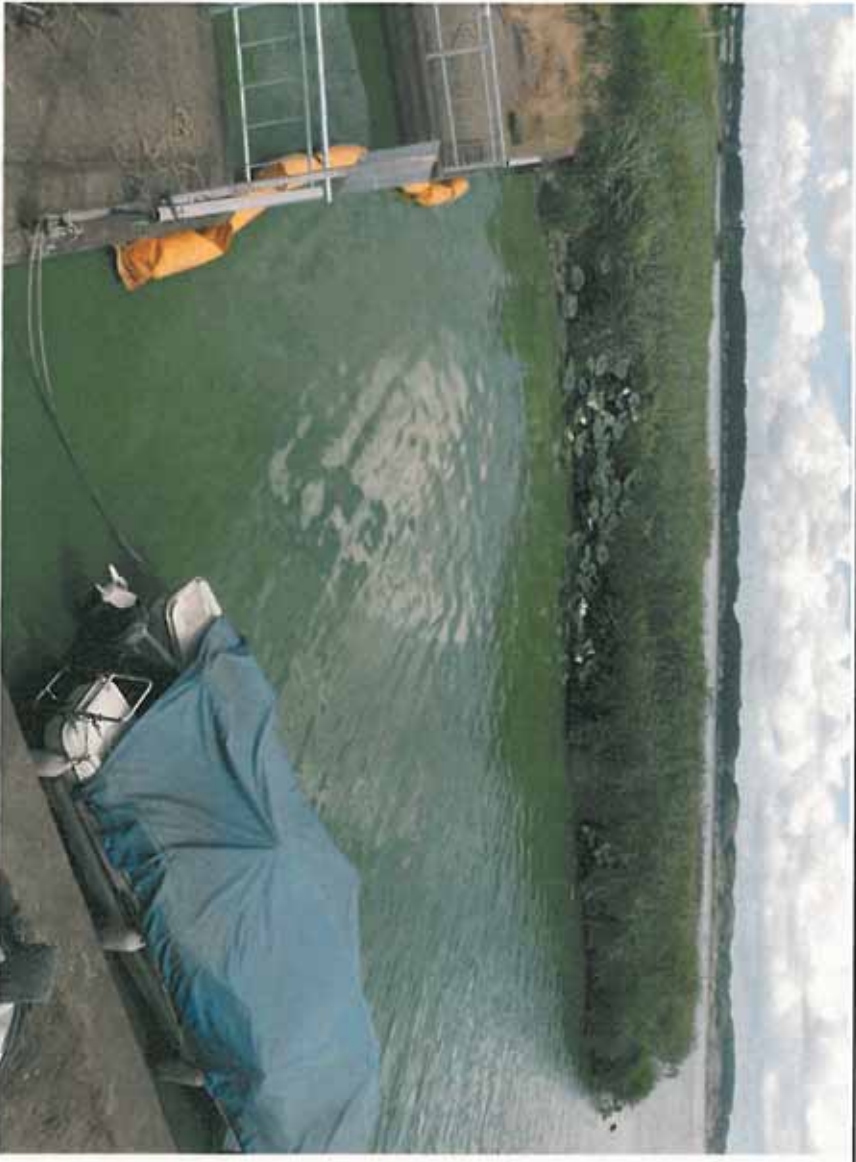
西浦中岸36.50km-70m レベル4

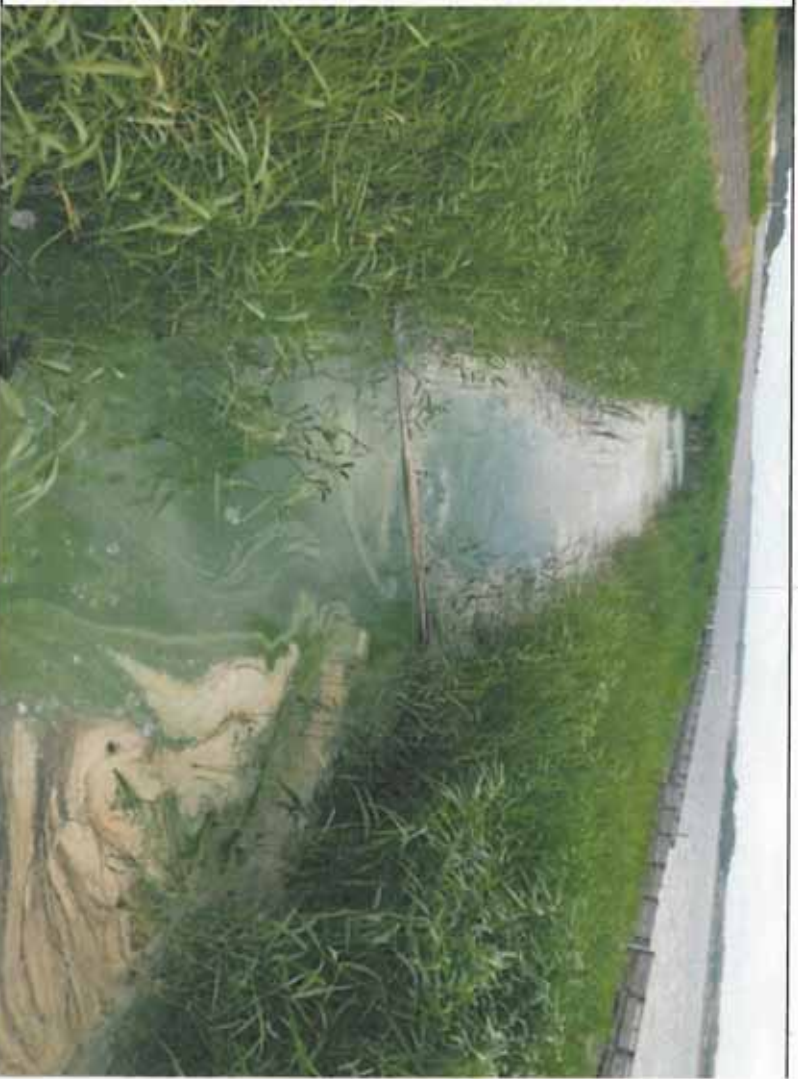
西浦左岸32.5km-30泉植生帯 レベル4~5におい有り

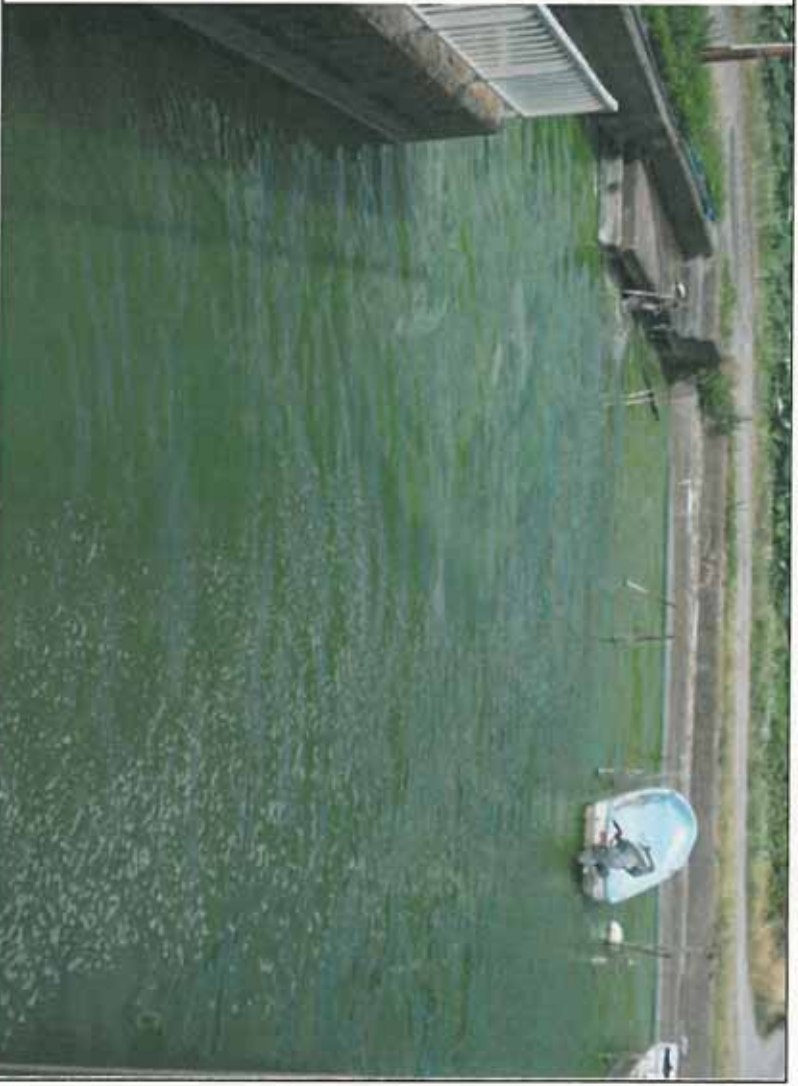
西浦左岸33km+100上高崎舟溜り      レベル3～4にあり
