西浦アオコ発生・対策状況日誌

平成 25 年 7 月 30 日 (火)

北浦アオコ発生・対策状況日誌

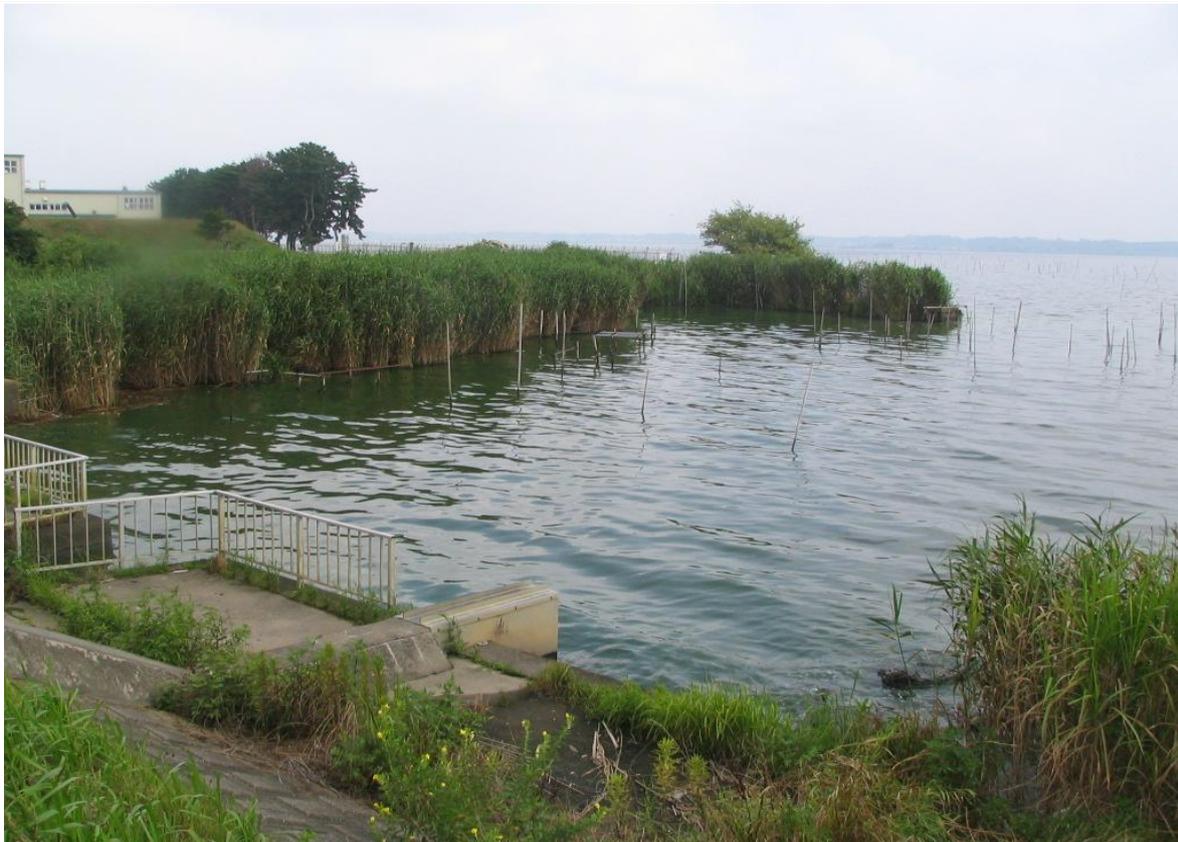
西浦右岸44.75km付近 レベル3~4 悪臭無し

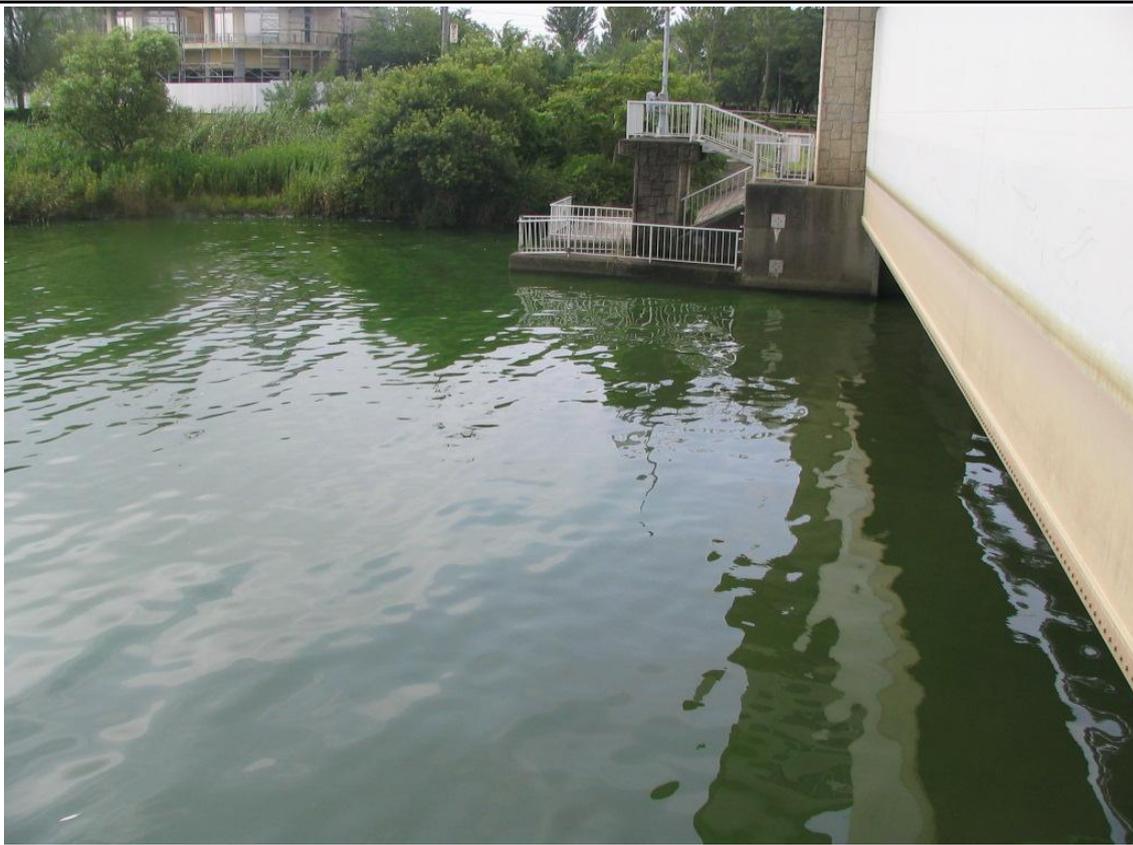
西浦右岸47.25km+50m 備前川 レベル3~4 悪臭無し

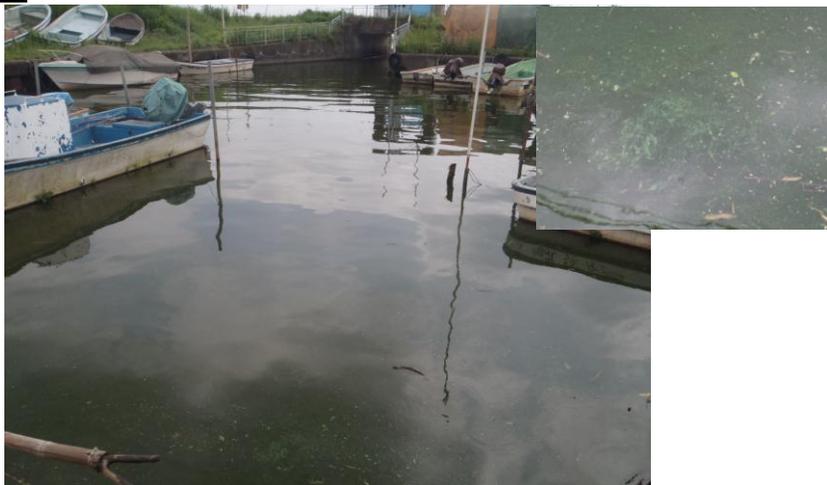
西浦中岸36. 5k坂井戸舟溜まり内、レベル2、巾3m、悪臭無し

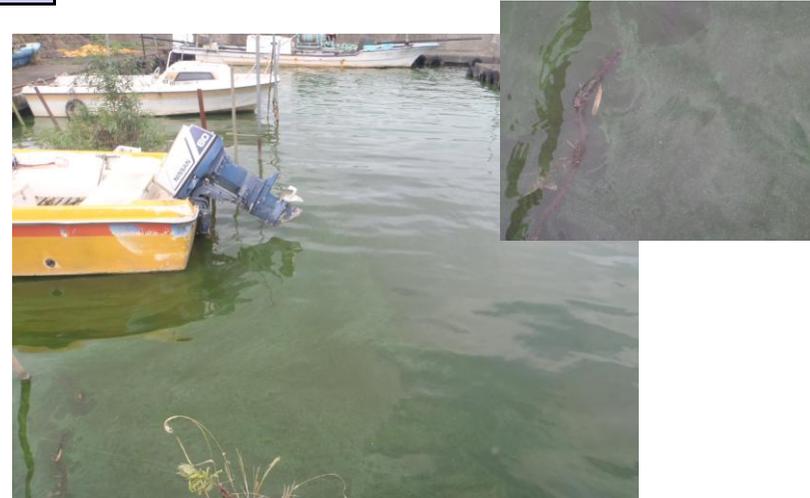
西浦中岸36k関川舟溜まり、レベル2、巾3m、悪臭無し

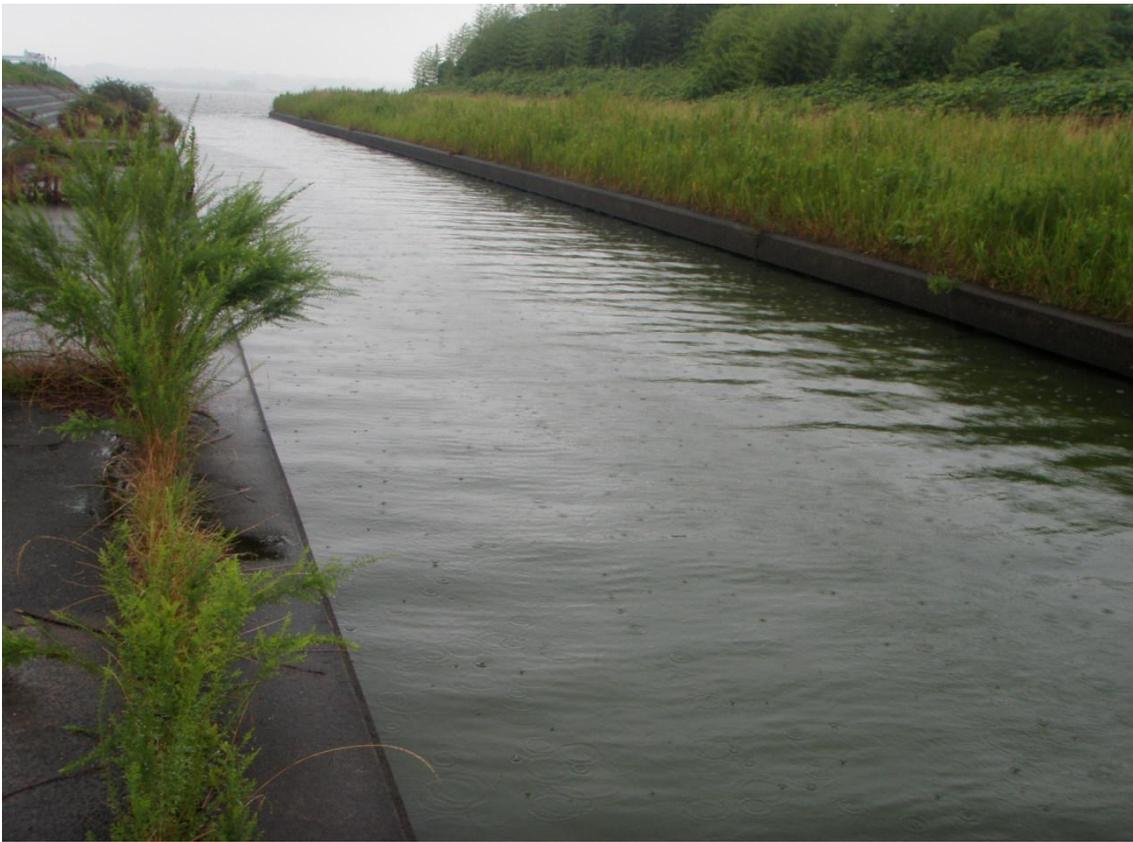
西浦右岸27.00km-50m 余郷入承水路 レベル3 悪臭無し

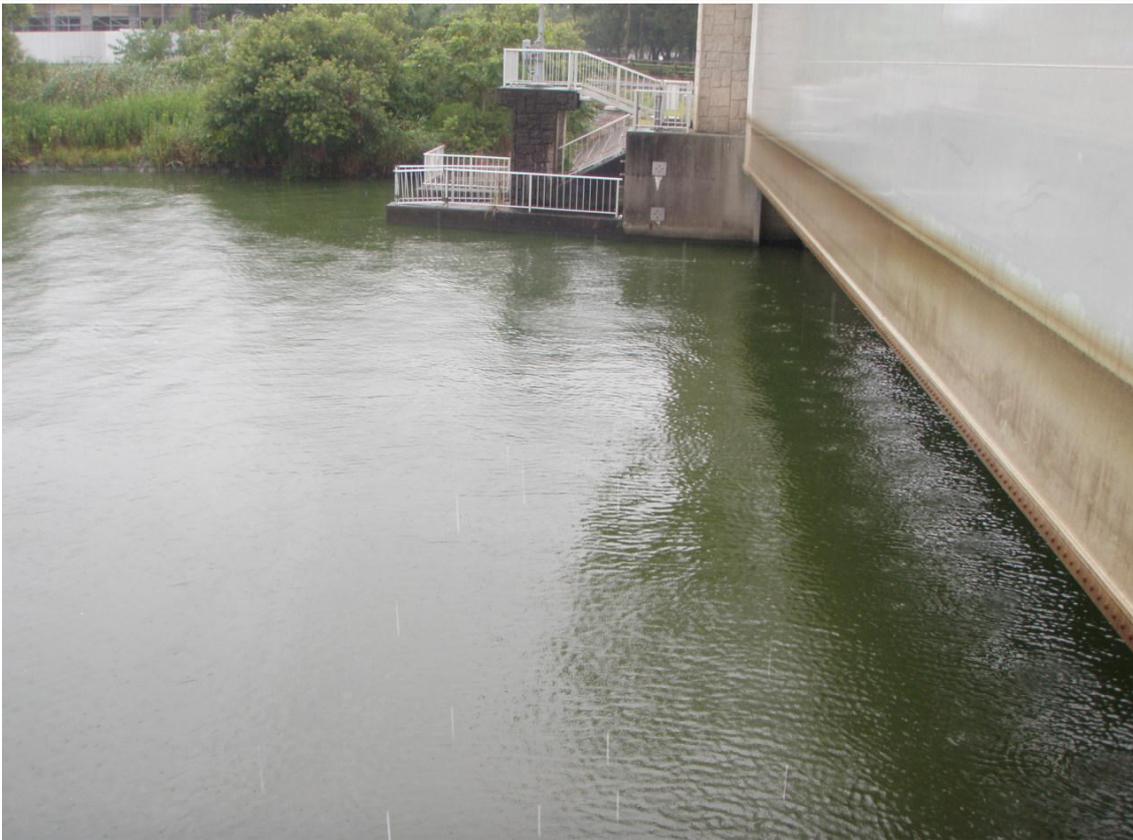
西浦右岸47.25km+50m 備前川 レベル3 悪臭無し

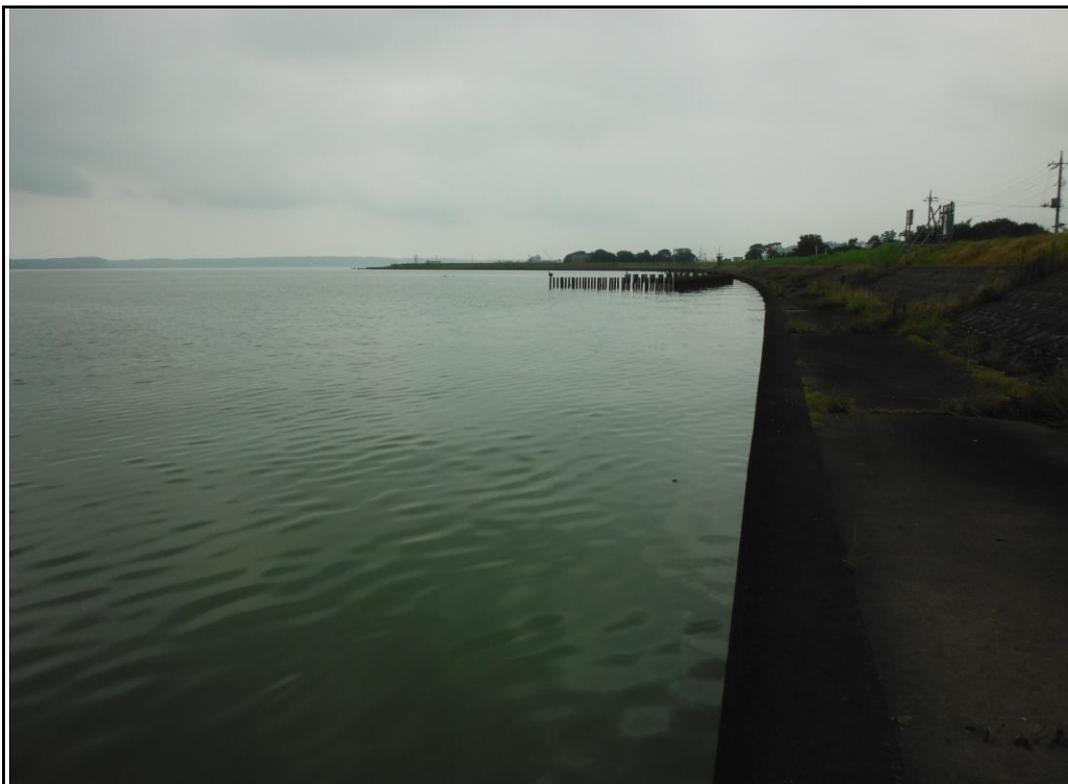
北浦右岸9. 75k+50 レベル2 臭気無し

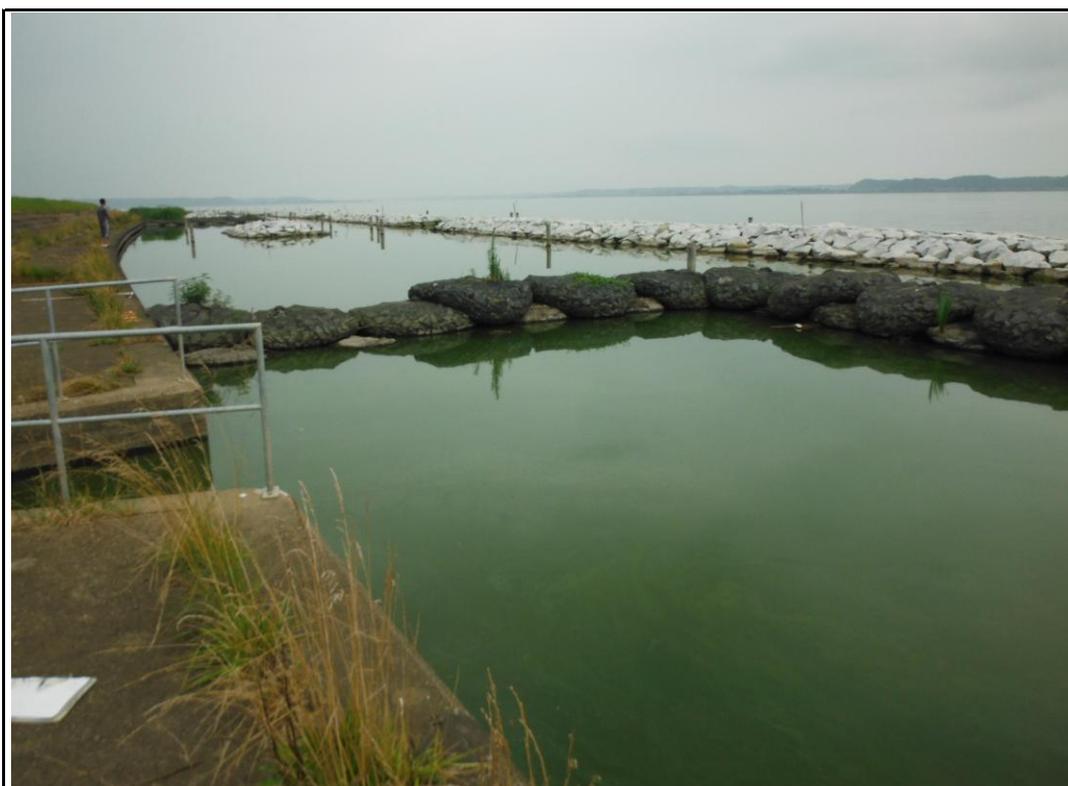
北浦右岸5. 5k+10 レベル2 臭気無し

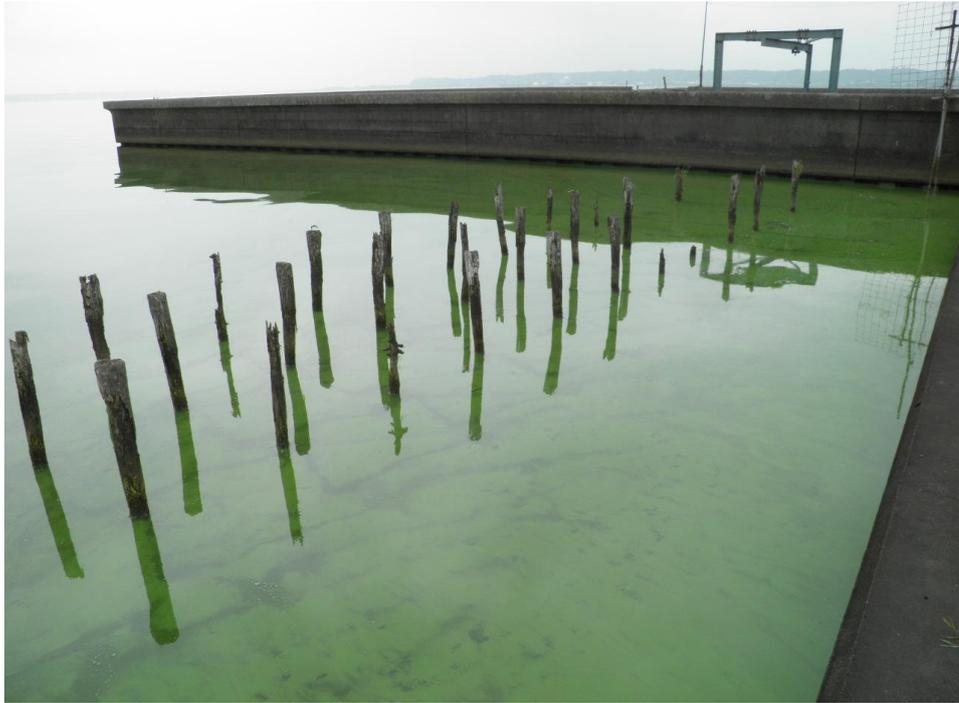
北浦右岸13.5km+60m水神舟溜まり上流

レベル: 3

悪臭: 無

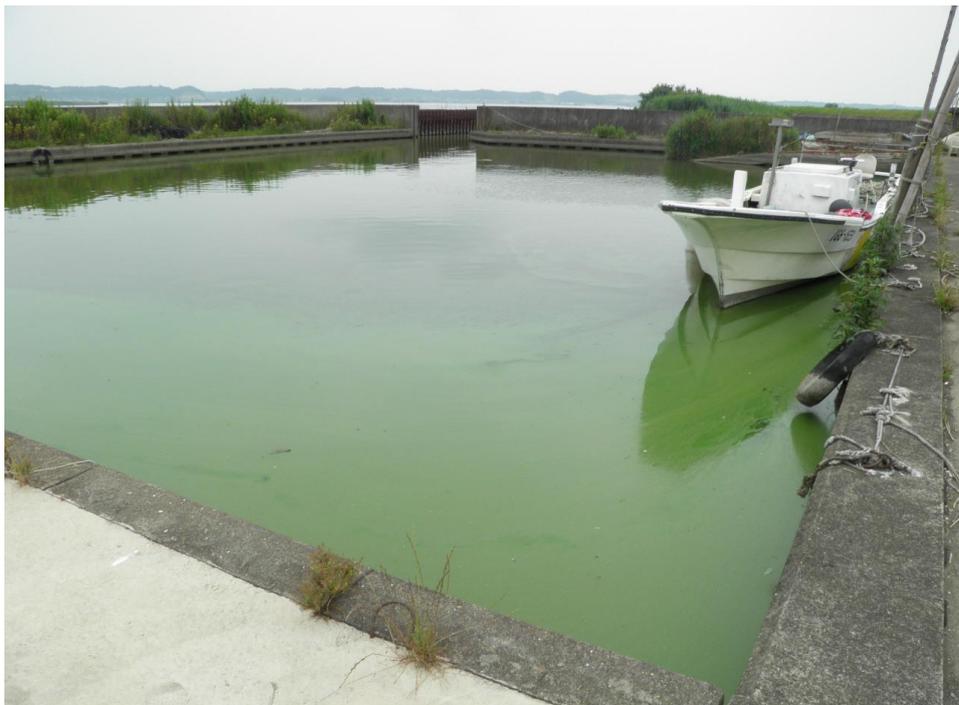
北浦右岸22.75km+80m吉川舟溜まり内

レベル: 3

悪臭: 有

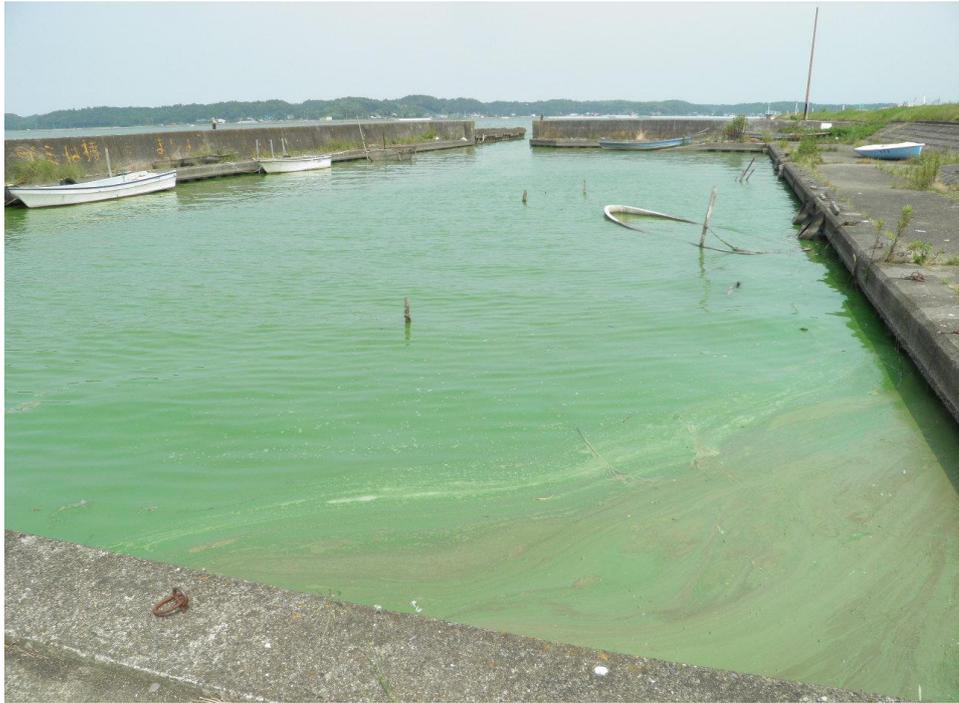
北浦右岸29.25km-40m鶴谷小船津舟溜まり内 レベル: 5 悪臭: 有

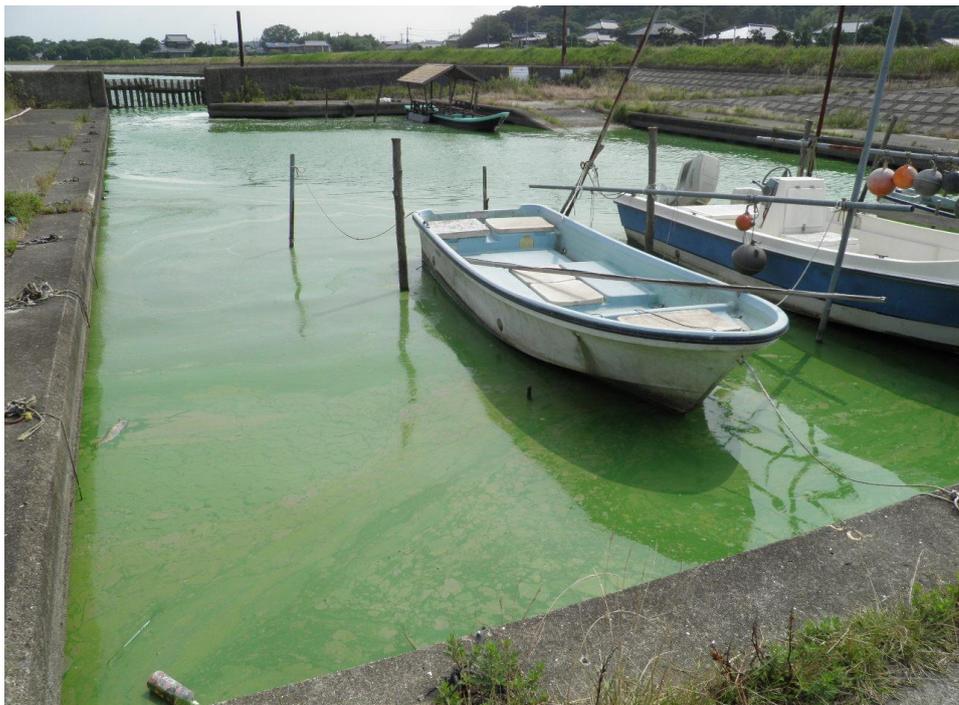
北浦右岸26.75km北浦舟溜まり内 レベル: 5 悪臭: 有

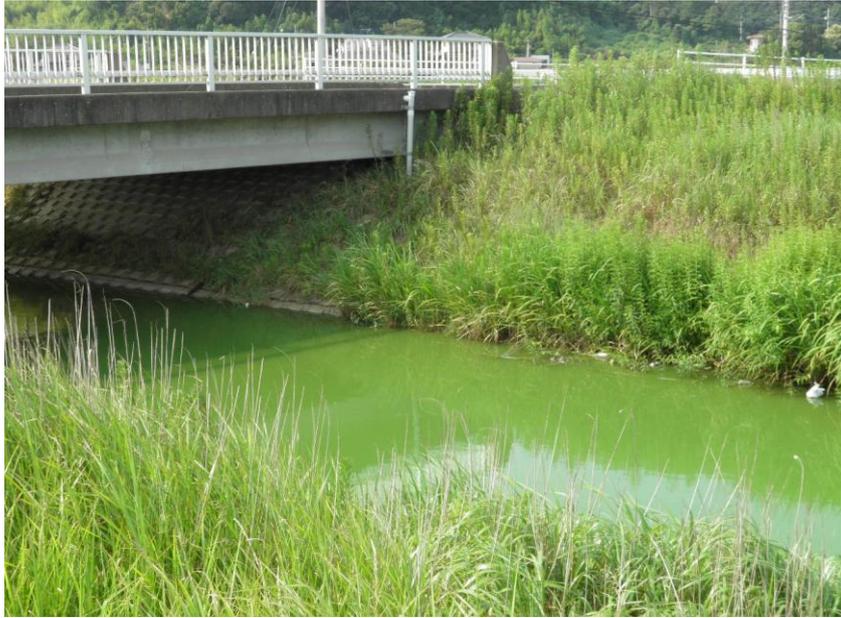
北浦右岸29.5km-80m武田川内宿橋下流

レベル: 4

悪臭: 有

対策内容	対策場所	対策前の状況	対策後の状況	備考(回収量等)
アオコフェンス設置	武田川河口と神田橋上流	アオコが風で遡上するので設置した。	神田橋で上流で遡上を阻止した

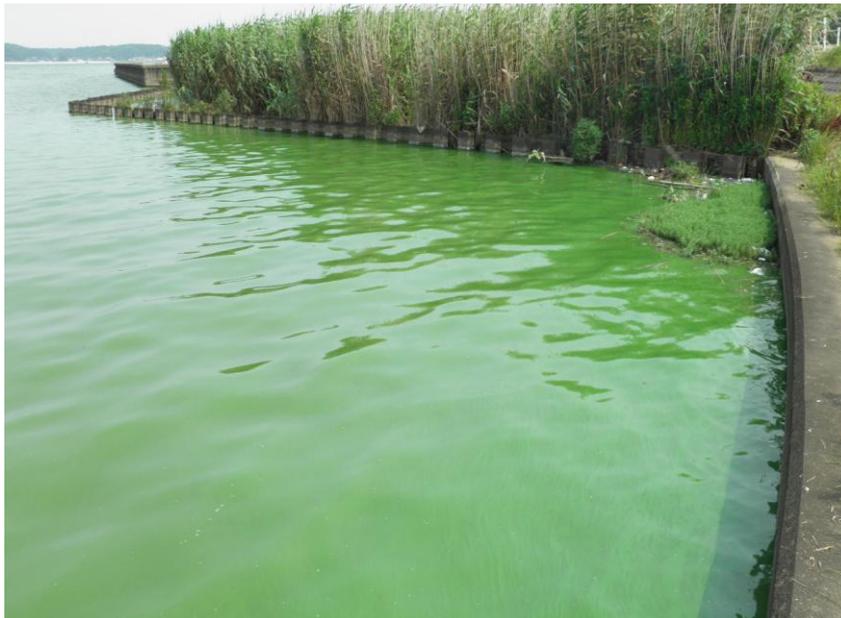
北浦右岸29.25km+3.0m

レベル: 4

悪臭: 有

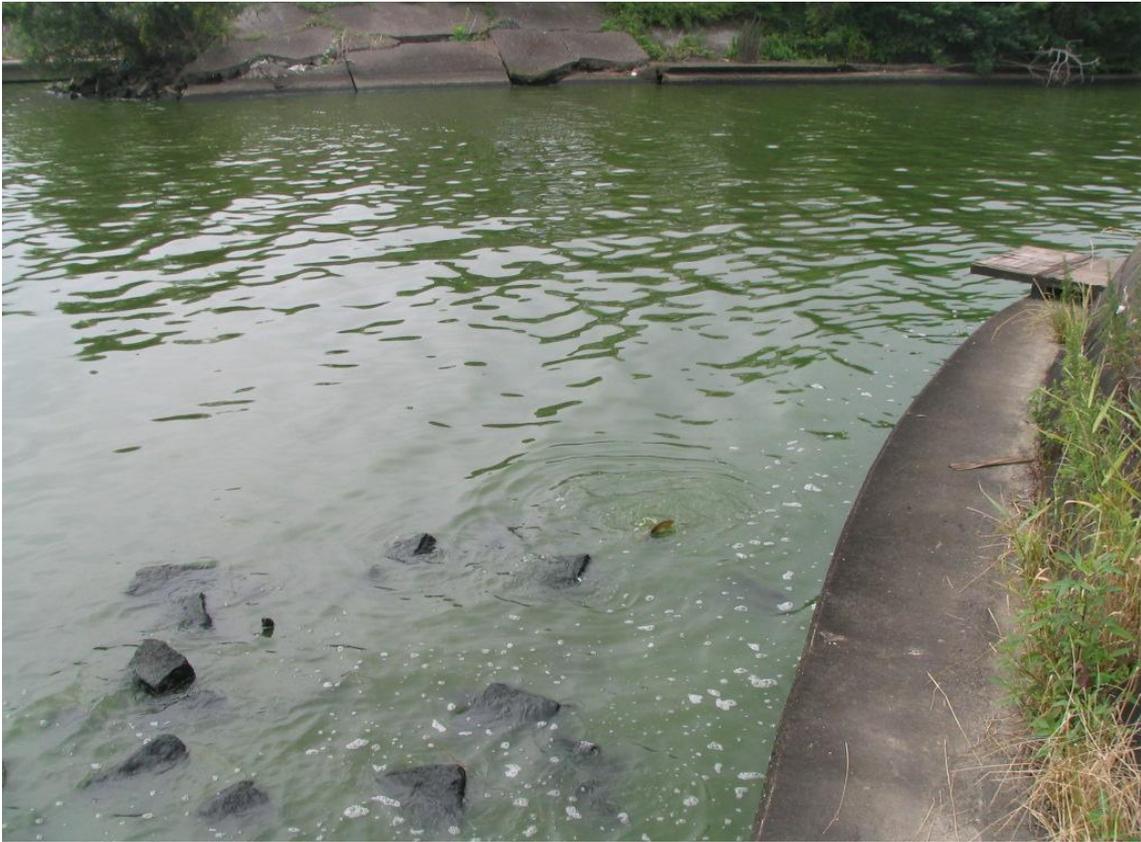
西浦右岸45.75km 花室川河口 レベル3~4 悪臭無し

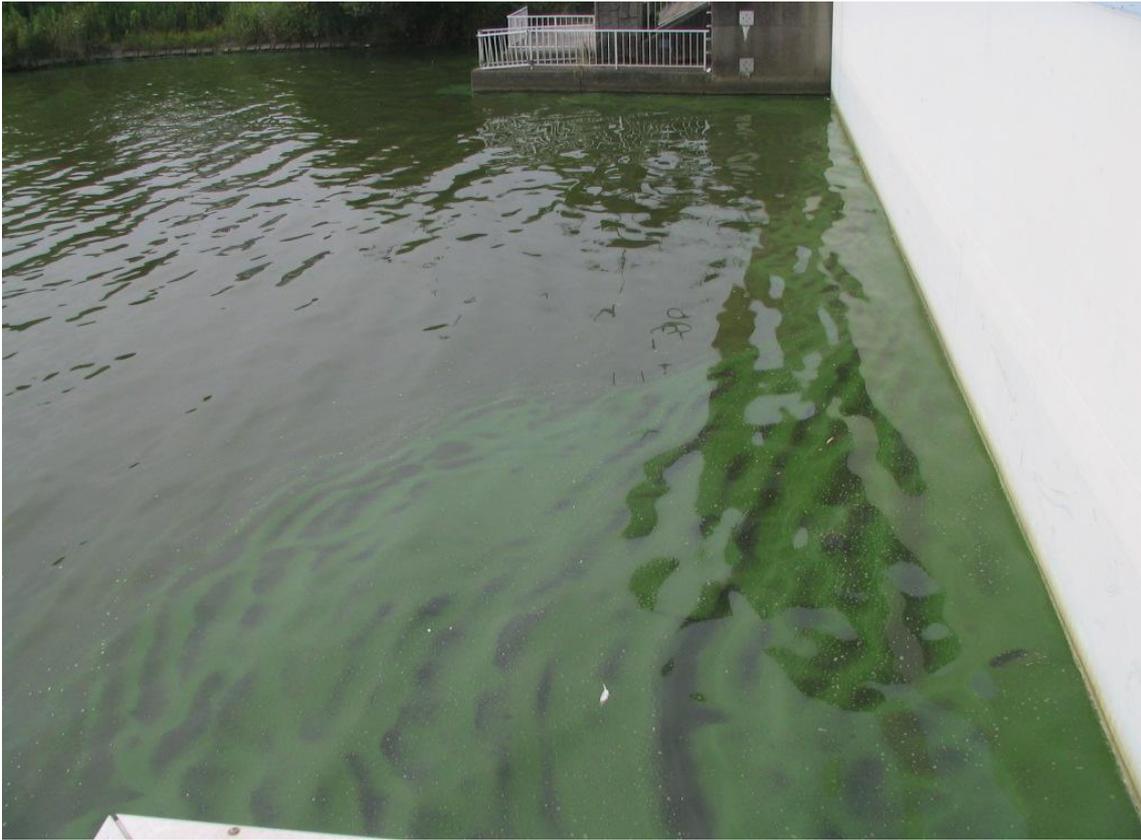
西浦右岸47.25km+50m 備前川 レベル3~4 悪臭無し

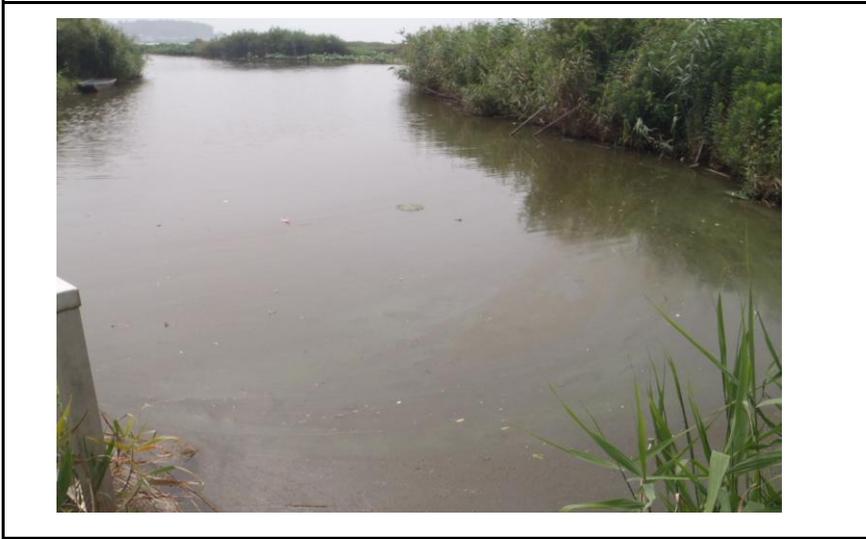
西浦左岸33. 75k100m 上高崎排水樋管付近 レベル2 悪臭無し

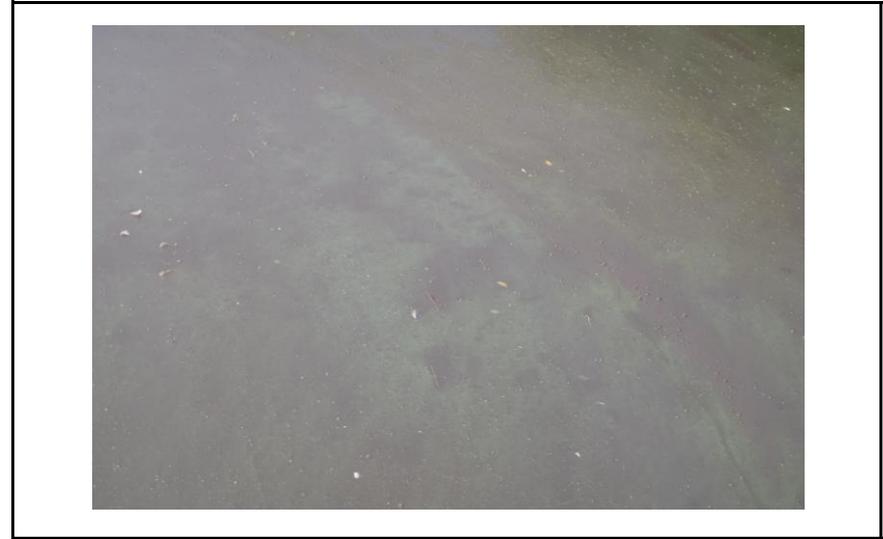
西浦左岸33. 75k100m 上高崎排水樋管付近 レベル2 悪臭無し

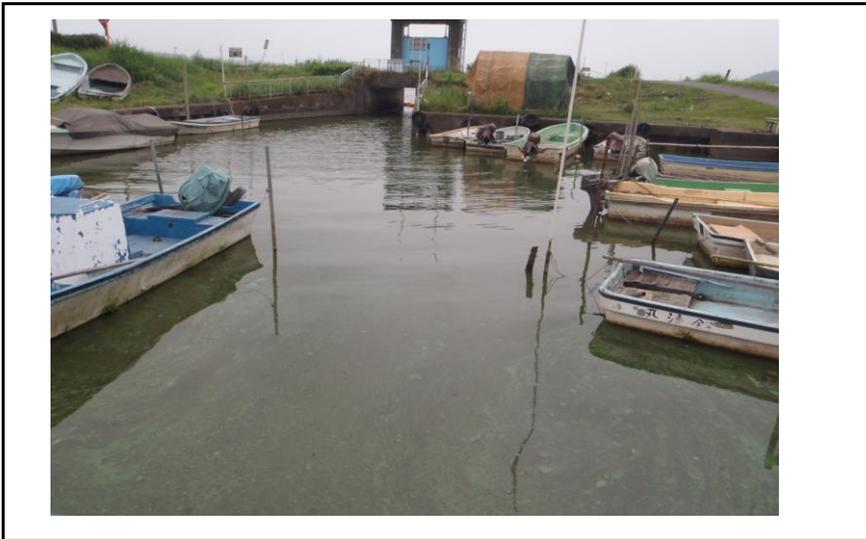
西浦中岸 36. 5k坂井戸舟溜まり付近 レベル 3 悪臭無し

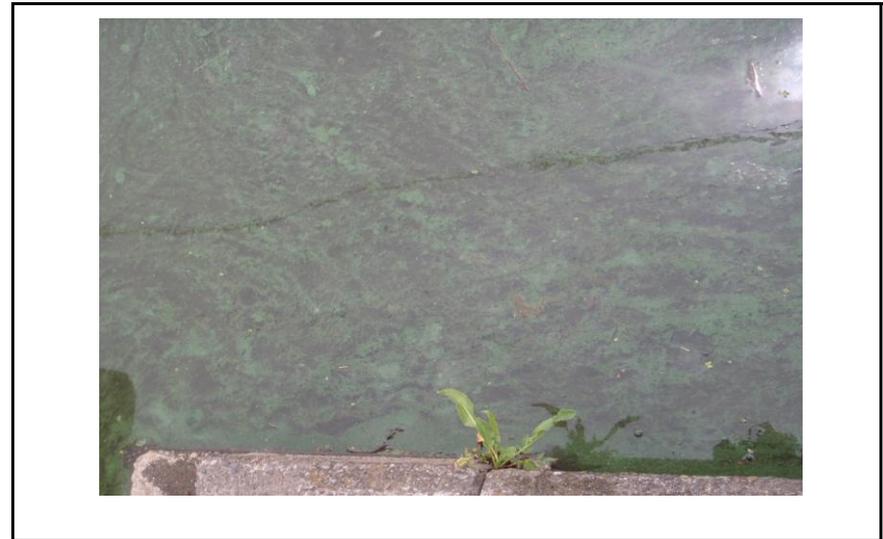
西浦中岸 36. 5k坂井戸舟溜まり付近 レベル 3 悪臭無し

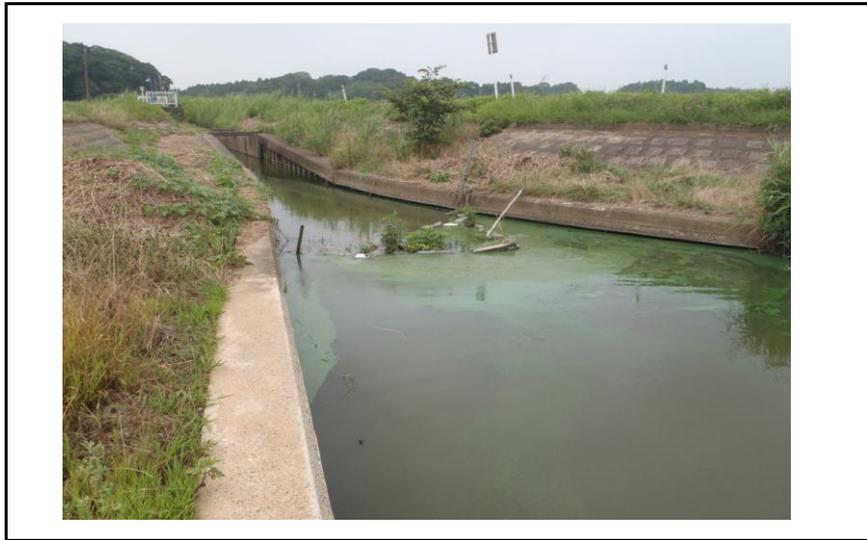
西浦中岸34.75k 200m関川機場付近 レベル4 悪臭無し

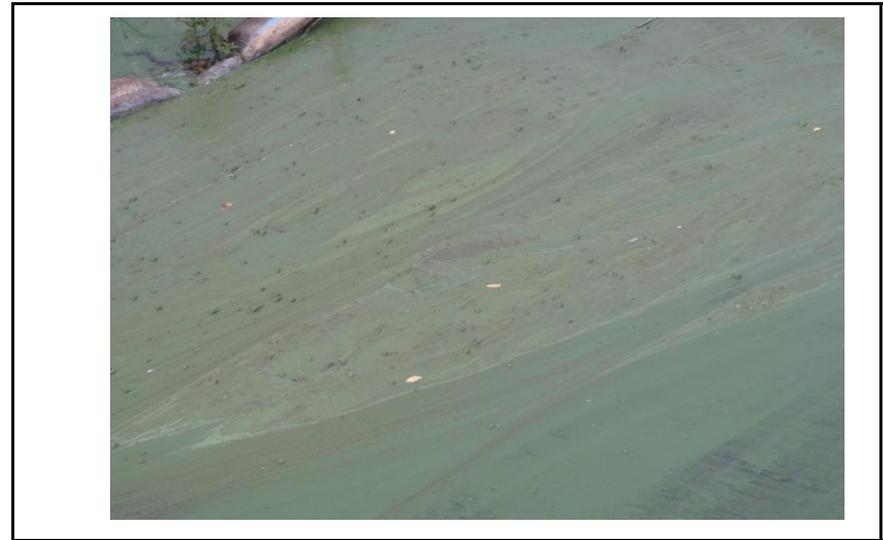
西浦中岸34.75k 200m関川機場付近 レベル4 悪臭無し

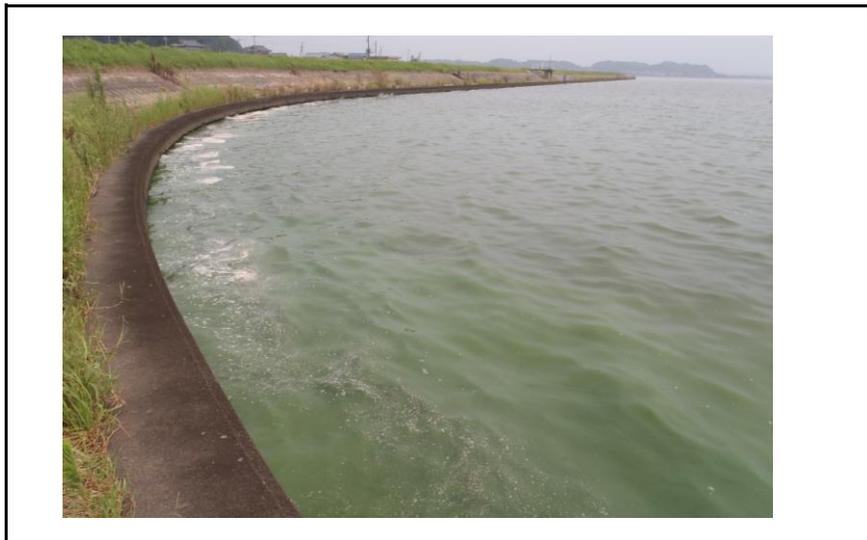
西浦中岸33k~32k付近 レベル3 悪臭無し

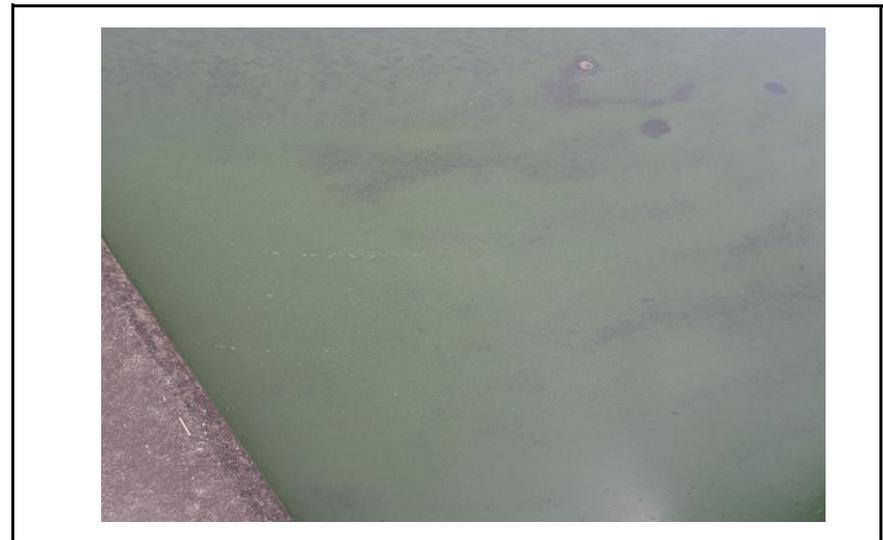
西浦中岸33k~32k付近 レベル3 悪臭無し

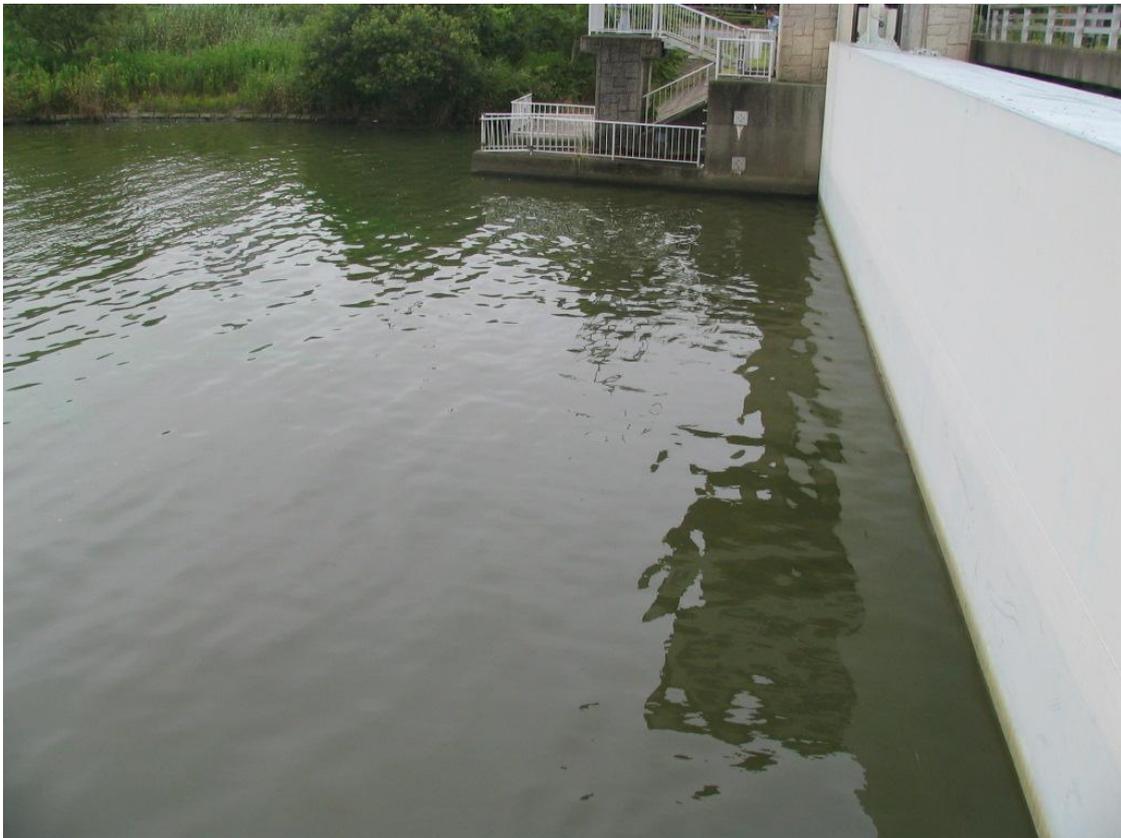
西浦右岸47.25km+50m 備前川 レベル3~4 悪臭無し

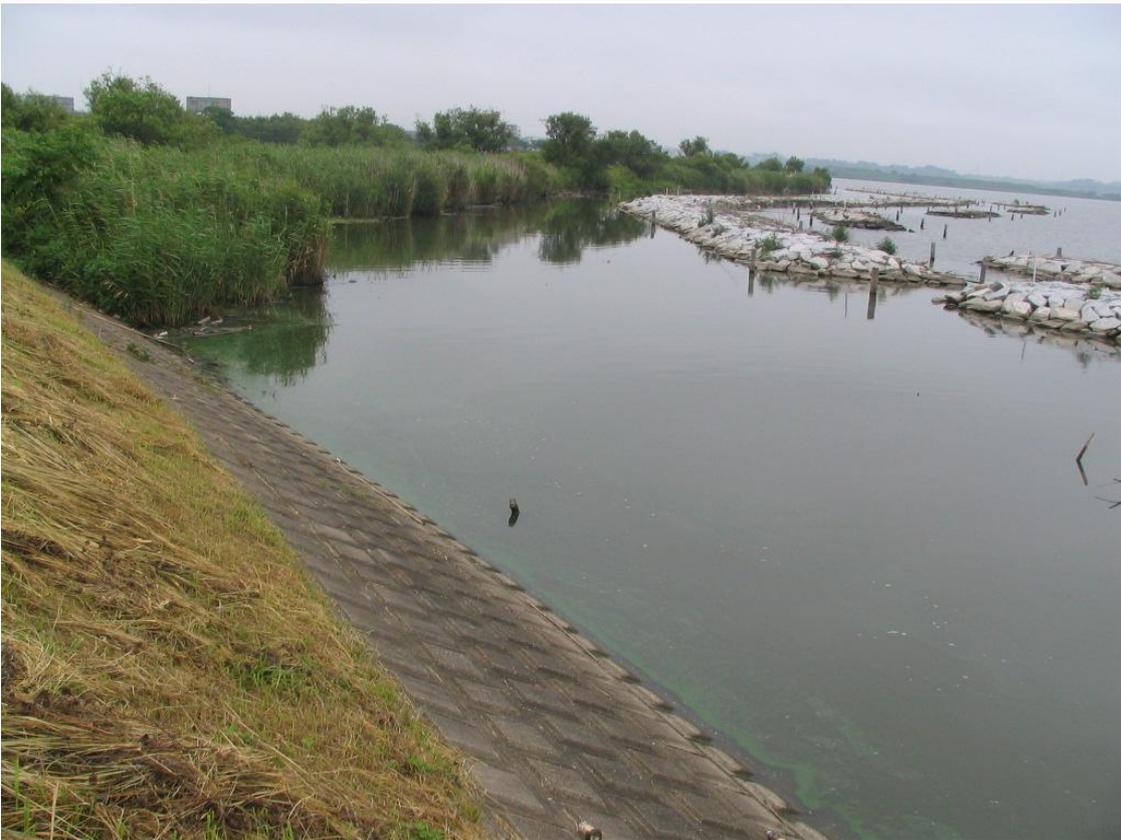
右岸48.0km付近、レベル3~4 臭気無

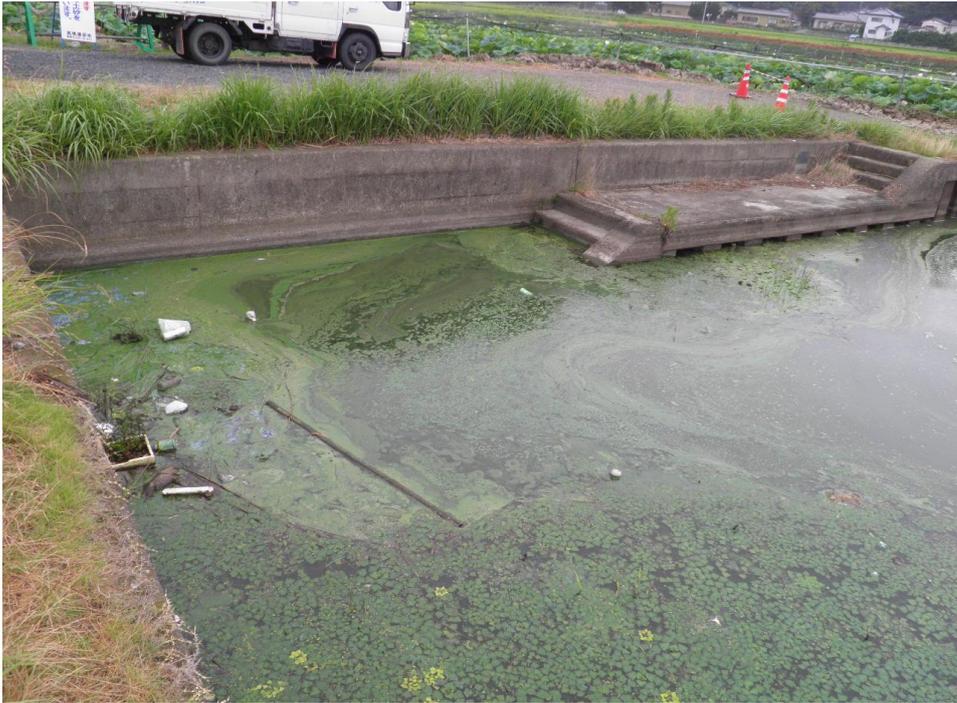
北浦右岸32.25km10m穴瀬舟溜り内アオコ状況 レベル: 5 悪臭: 有

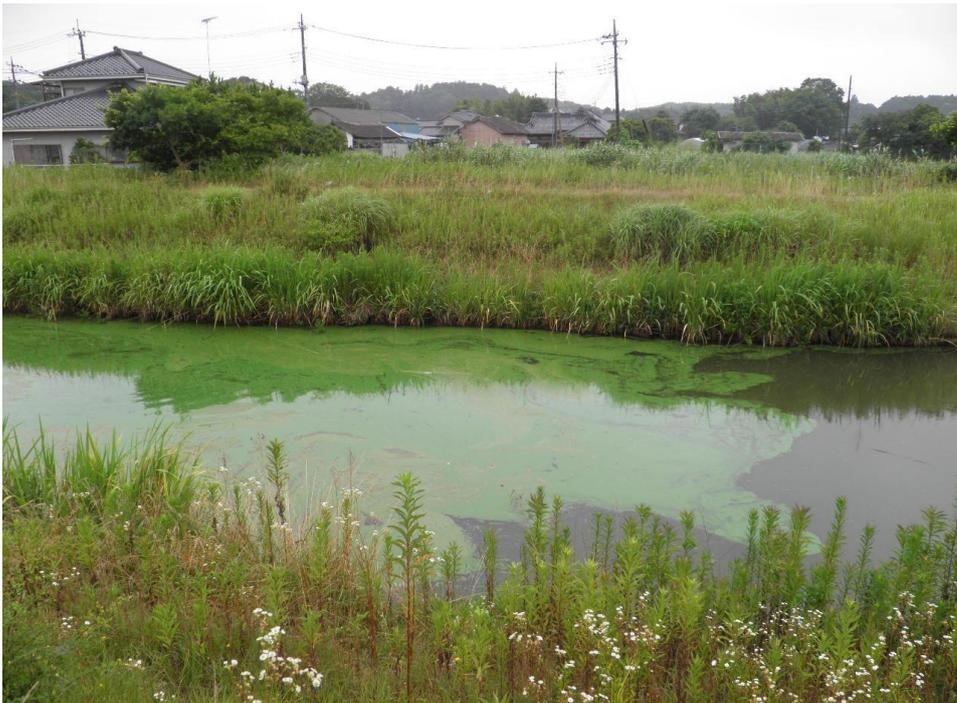
北浦右岸29.5km-80m武田川内宿橋30m上流アオコの状況レベル: 4 悪臭: 無

対策内容	対策場所	対策前の状況	対策後の状況	備考(回収量等)
アオコフェンス設置	武田川河口と神田橋上流	アオコが風で遡上するので設置した。	神田橋で上流で遡上を阻止した

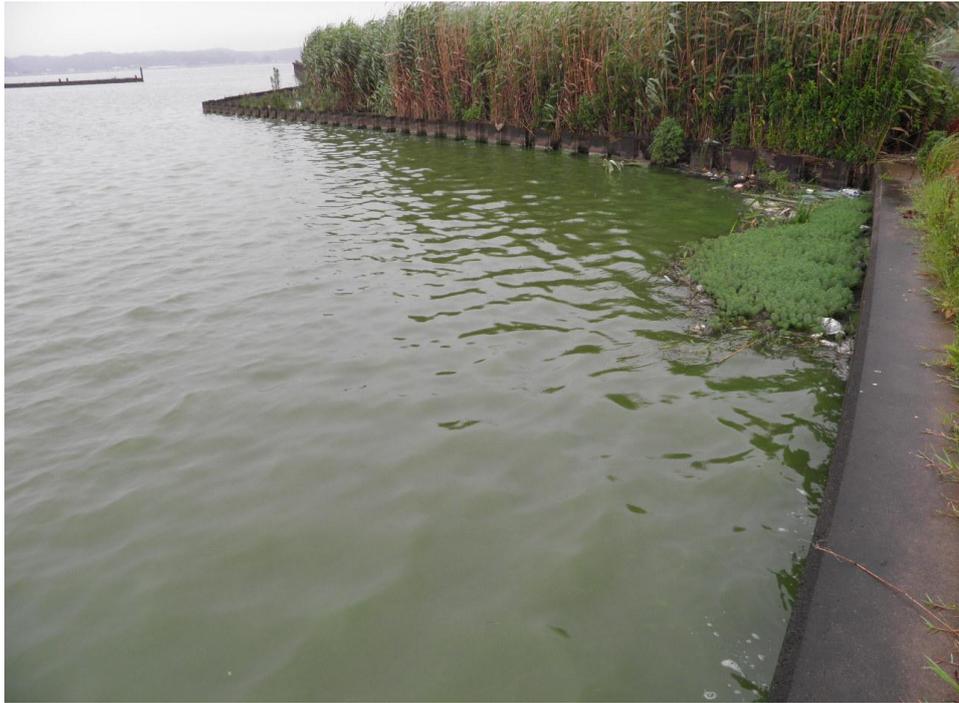
北浦右岸29.25km+30m湖面のアオコの状況

レベル: 3

悪臭: 無

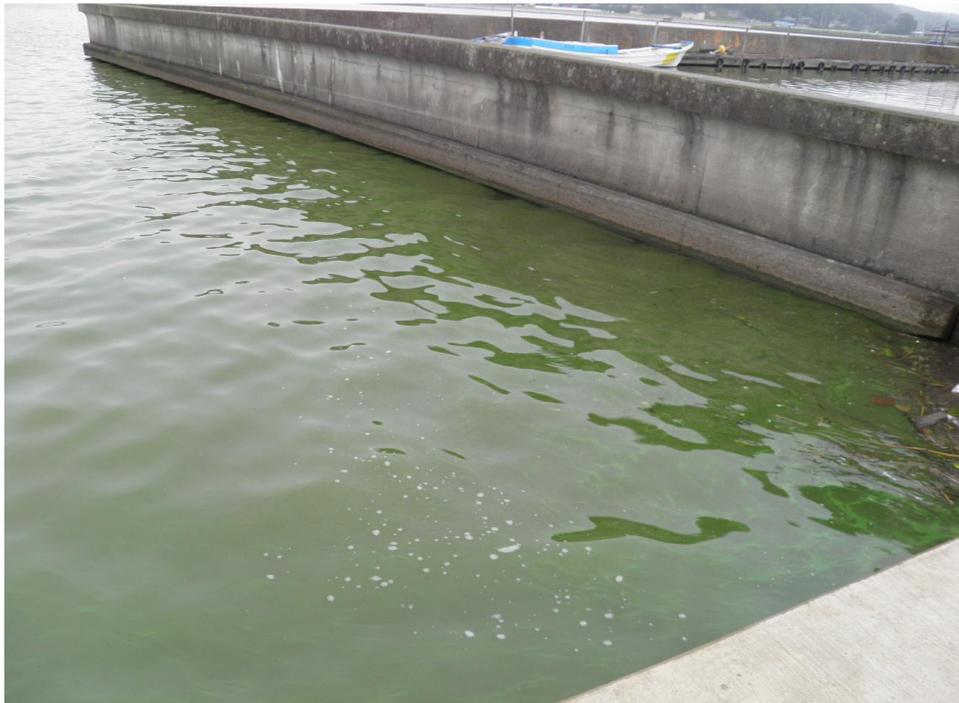
北浦右岸27.5km+80m馬渡舟溜り上流アオコの状況

レベル: 3

悪臭: 無

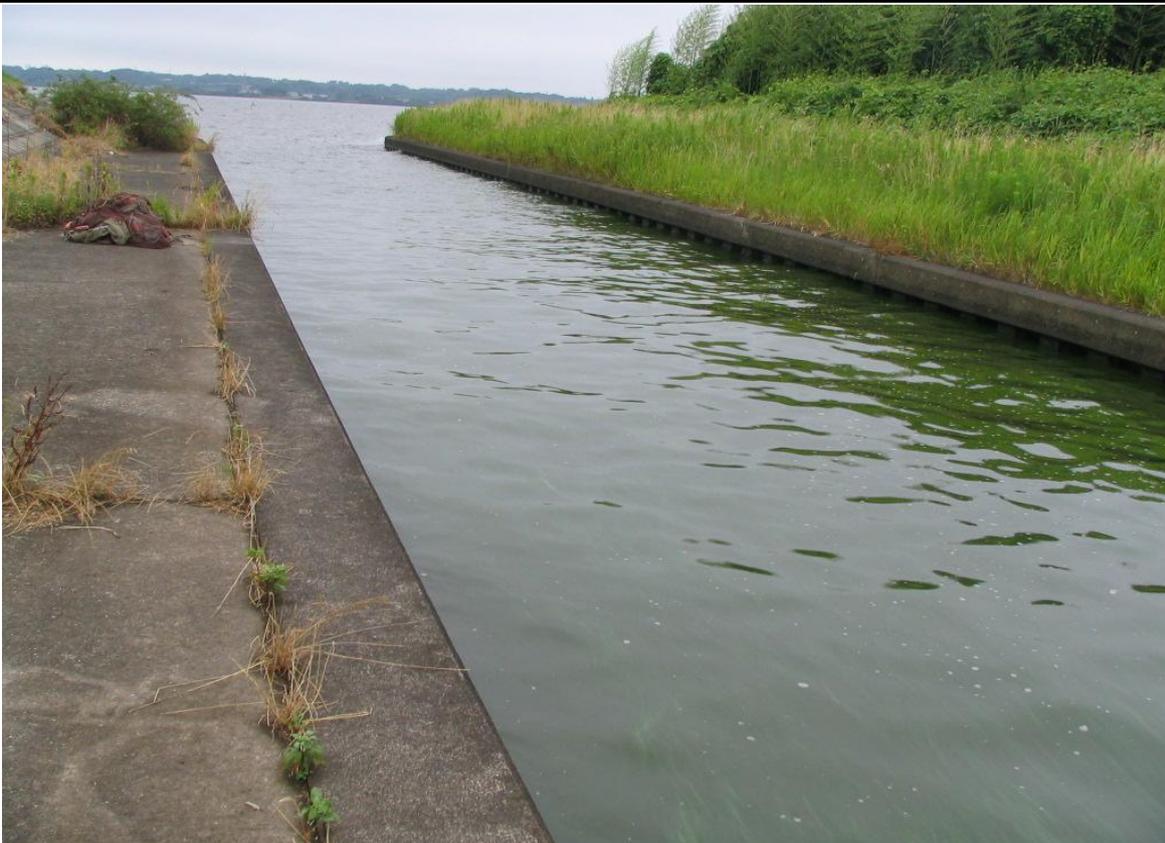
右岸27km-50m 余郷入承水路 レベル3~4

臭気無

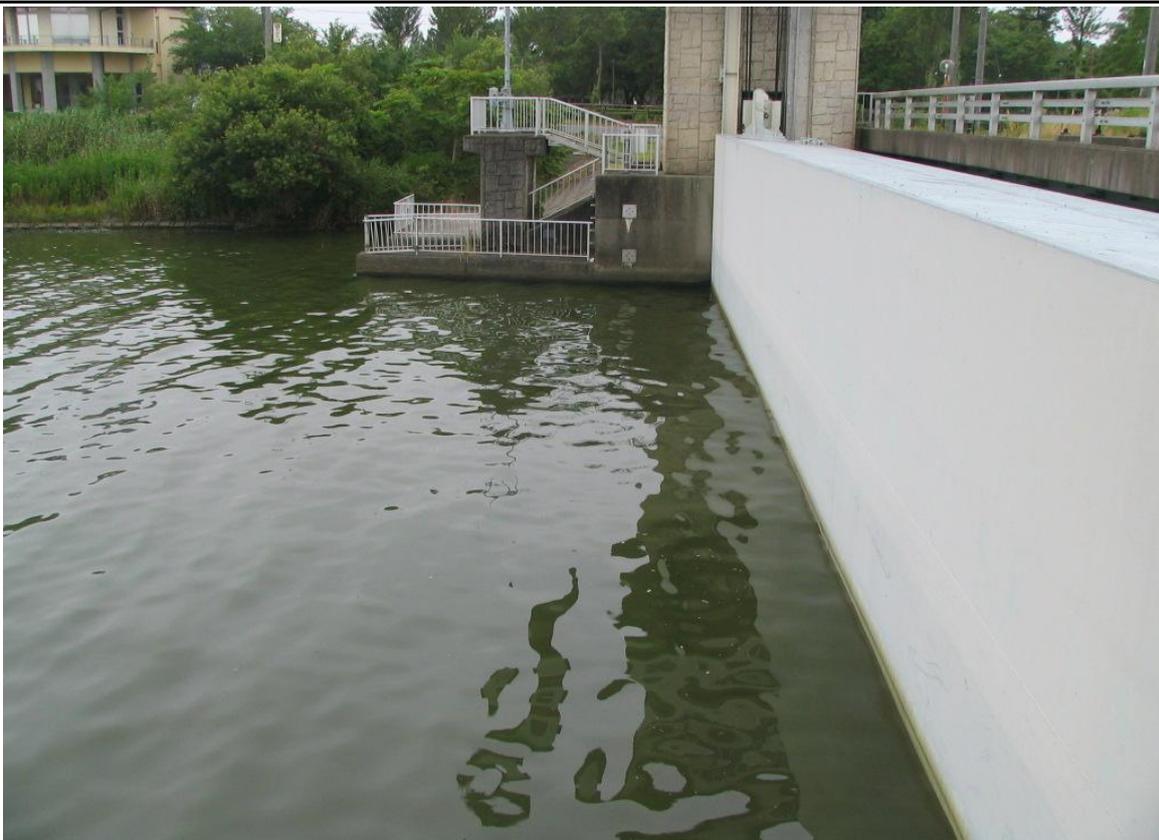
西浦右岸47.25km+50m 備前川 レベル3~4 悪臭無し
