西浦アオコ発生・対策状況日誌

平成 25 年 7 月 30 日 (火)

北浦アオコ発生・対策状況日誌

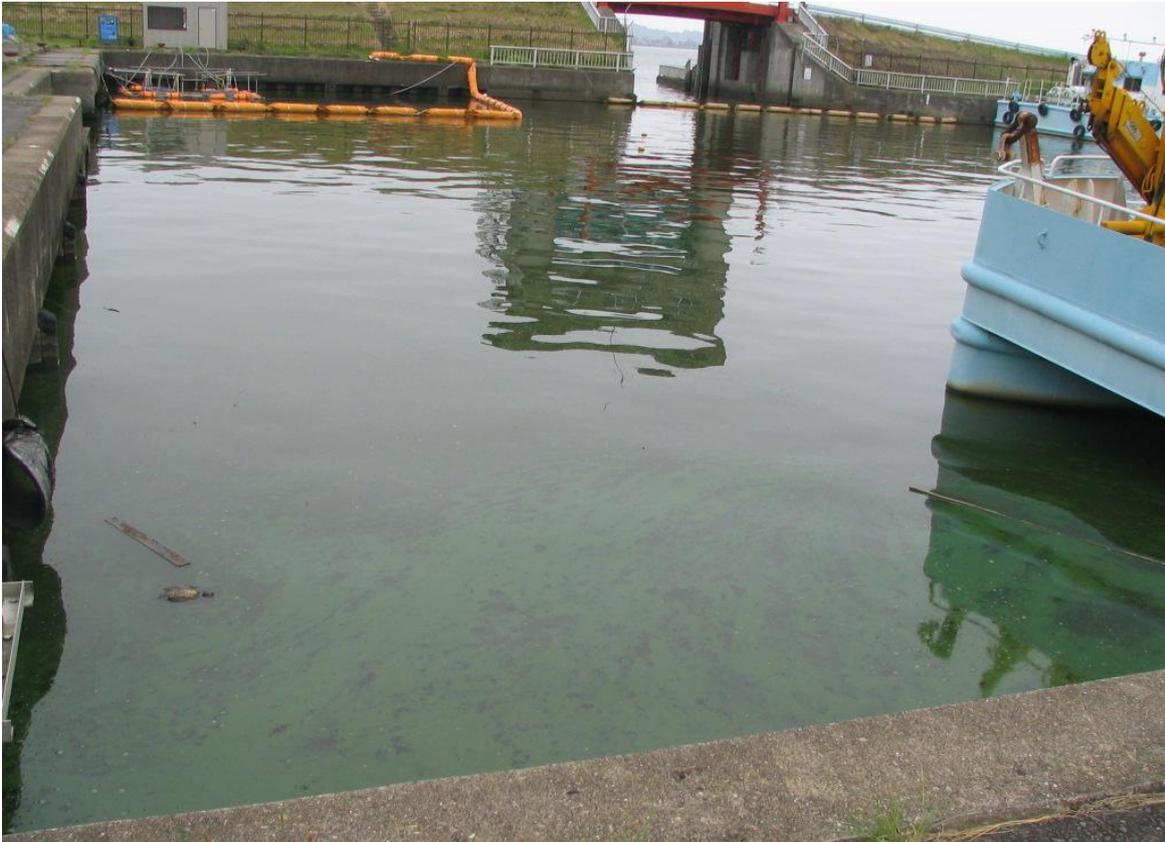
右岸48.5km 霞ポート レベル3~4 臭気無

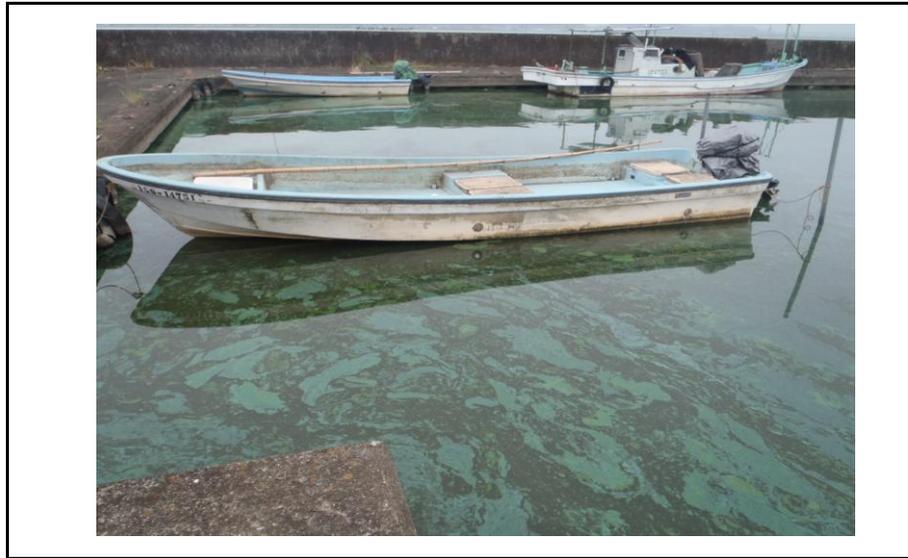
西浦左岸32. 5k下高崎舟溜まり内 レベル4 悪臭無し

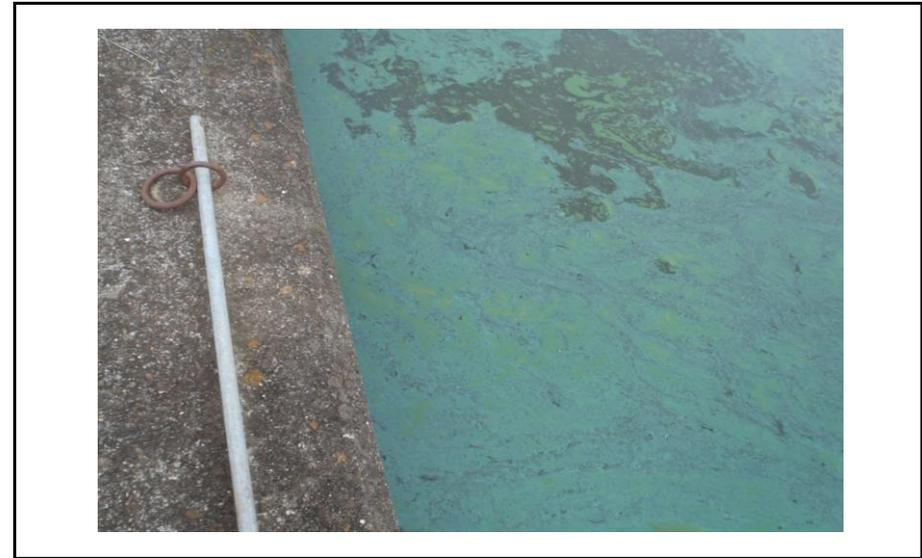
西浦中岸36. 5k 坂井戸舟溜まり内 レベル3 悪臭無し

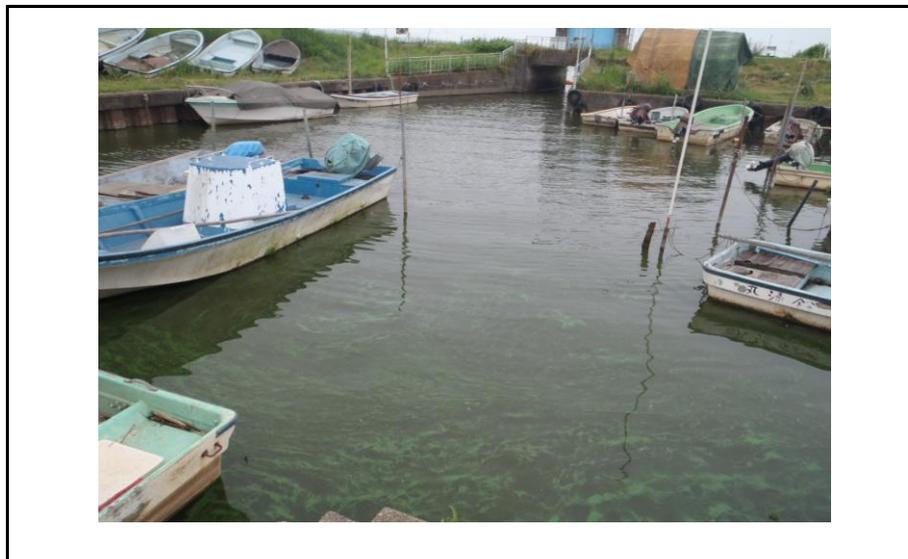
西浦中岸36. 5k 坂井戸舟溜まり内 レベル3 悪臭無し

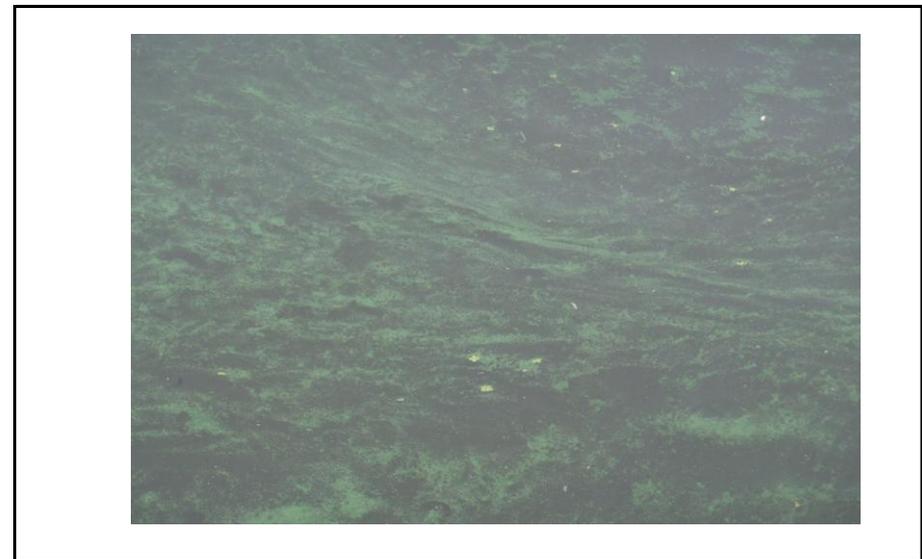
西浦中岸34.75k+200m 関川機場付近 レベル4 悪臭無し

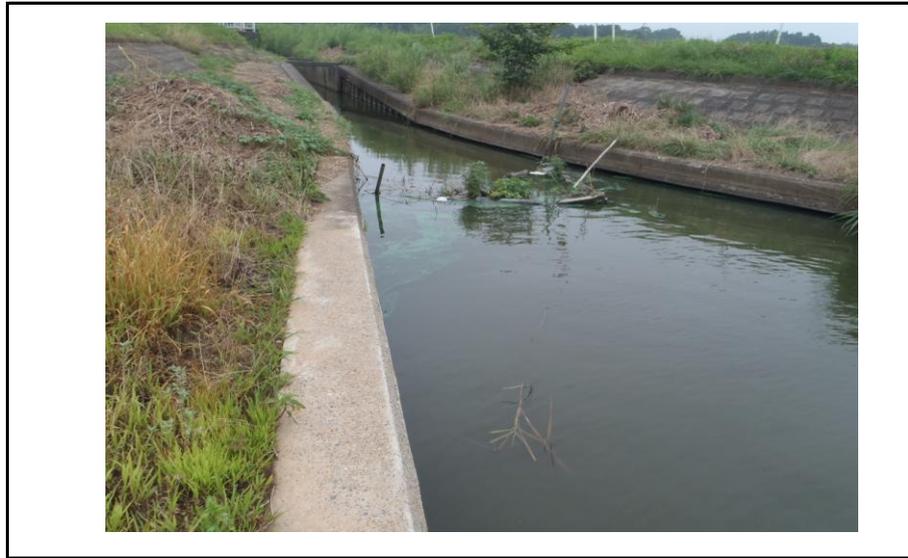
西浦中岸34.75k+200m 関川機場付近 レベル4 悪臭無し

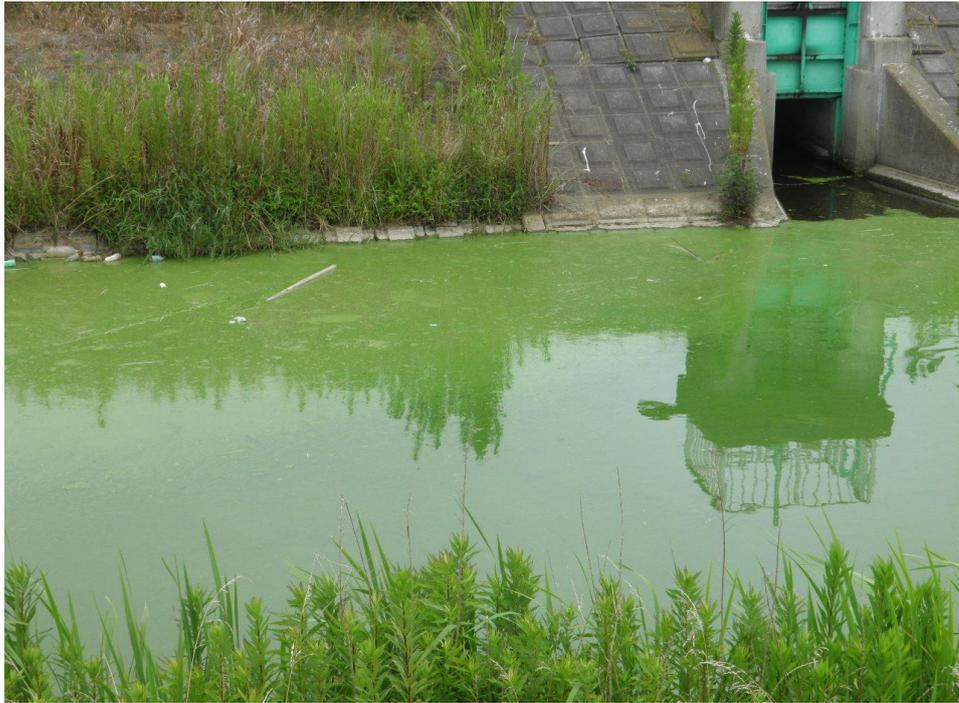
北浦右岸29.5km-80m武田川のアオコ状況

レベル: 4

悪臭: 無

対策内容	対策場所	対策前の状況	対策後の状況	備考(回収量等)
アオコフェンス設置	武田川河口と神田橋上流	アオコが風で遡上するので設置した。	神田橋で上流で遡上を阻止した

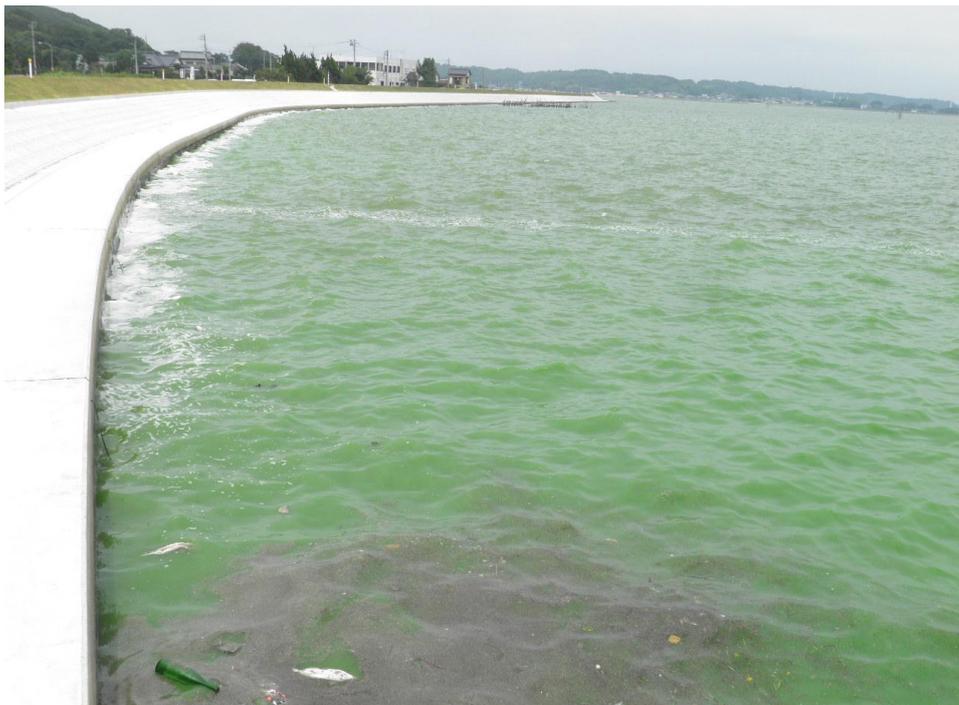
北浦右岸27.5km+100m馬渡舟溜り上流アオコの状況レベル: 3

悪臭: 無

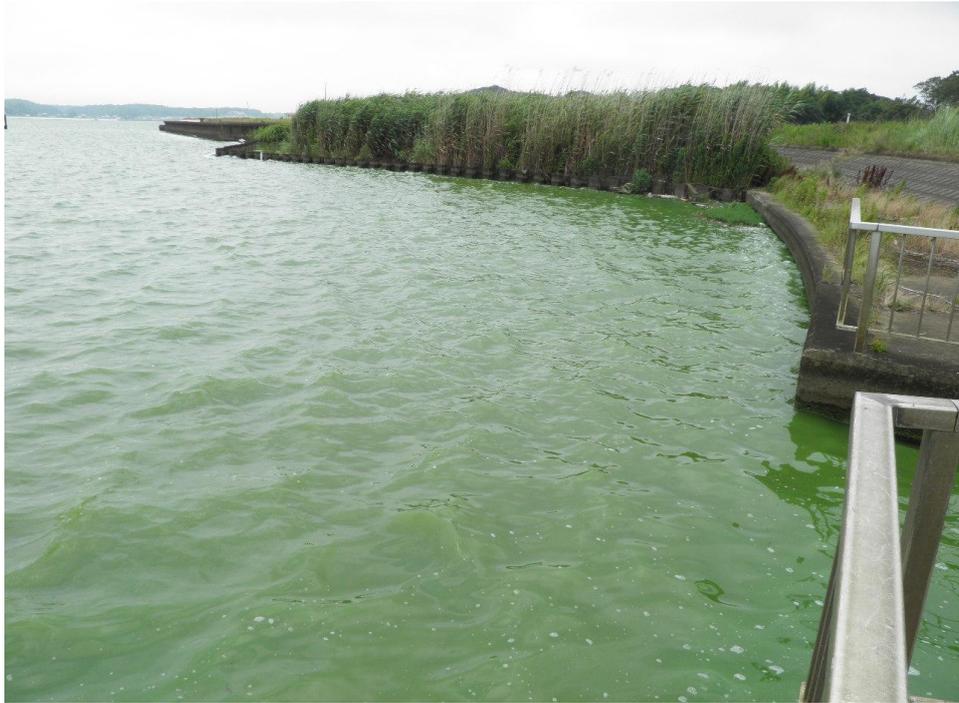
北浦右岸29.25km+30m湖面のアオコの状況

レベル: 3

悪臭: 無

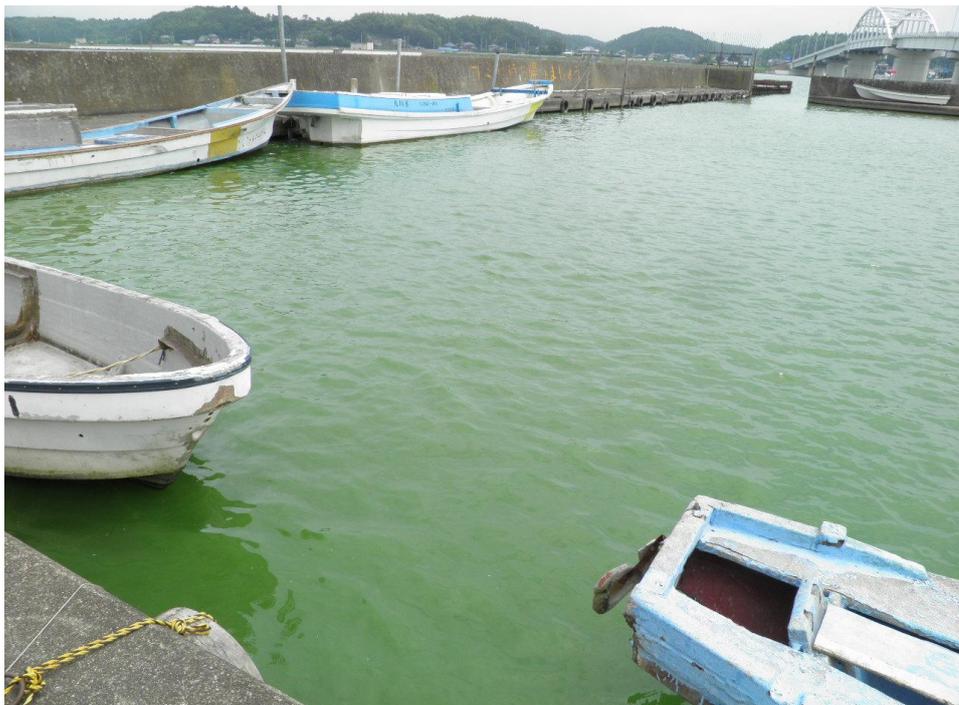
北浦右岸27.5km+80m馬渡舟溜り内アオコの状況

レベル: 3

悪臭: 無

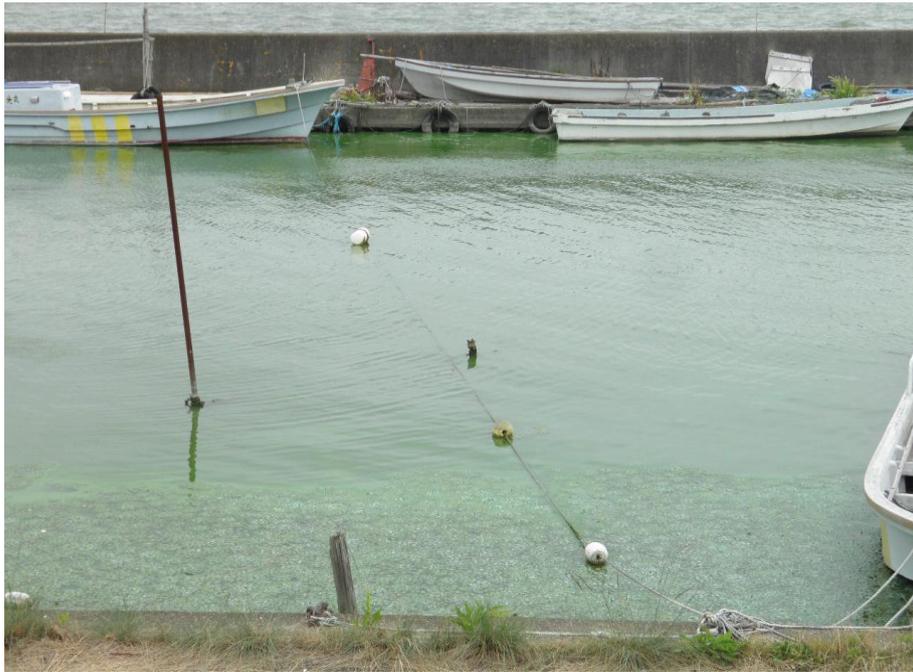
北浦右岸31.0km+60m小船津第一舟溜り内アオコの状況 レベル: 3 悪臭: 無

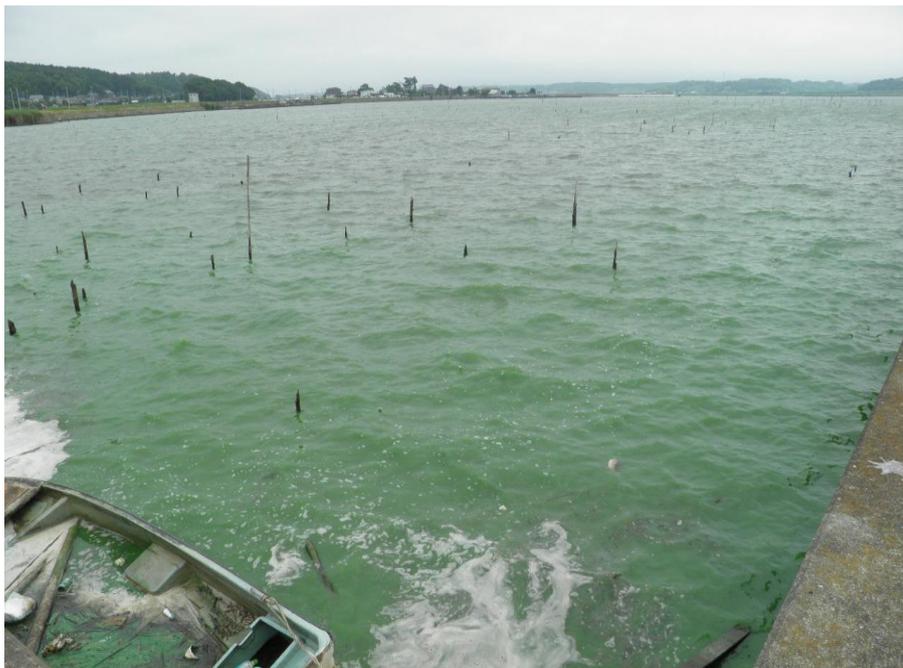
北浦右岸31.0km+100m小船津第一舟溜り上流アオコの状況レベル: 3 悪臭: 無

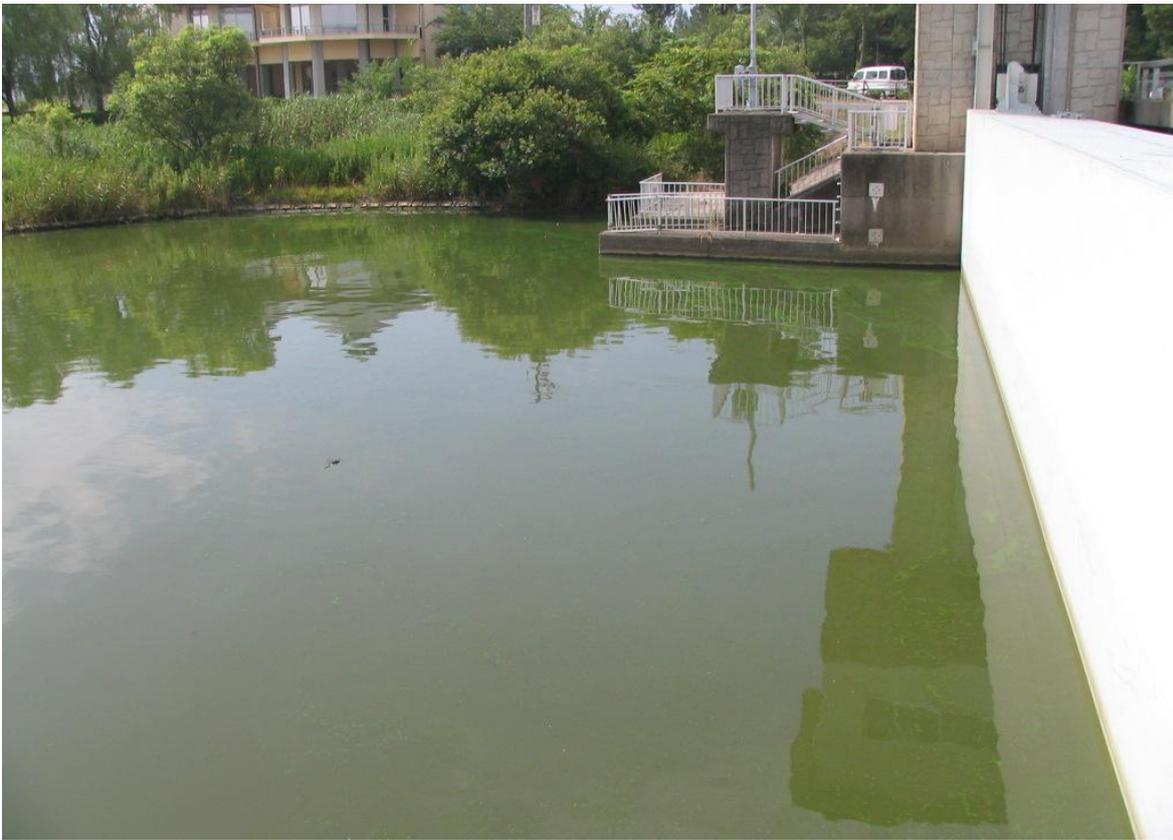
西浦右岸47.25km+50m 備前川 レベル3~4 悪臭無し

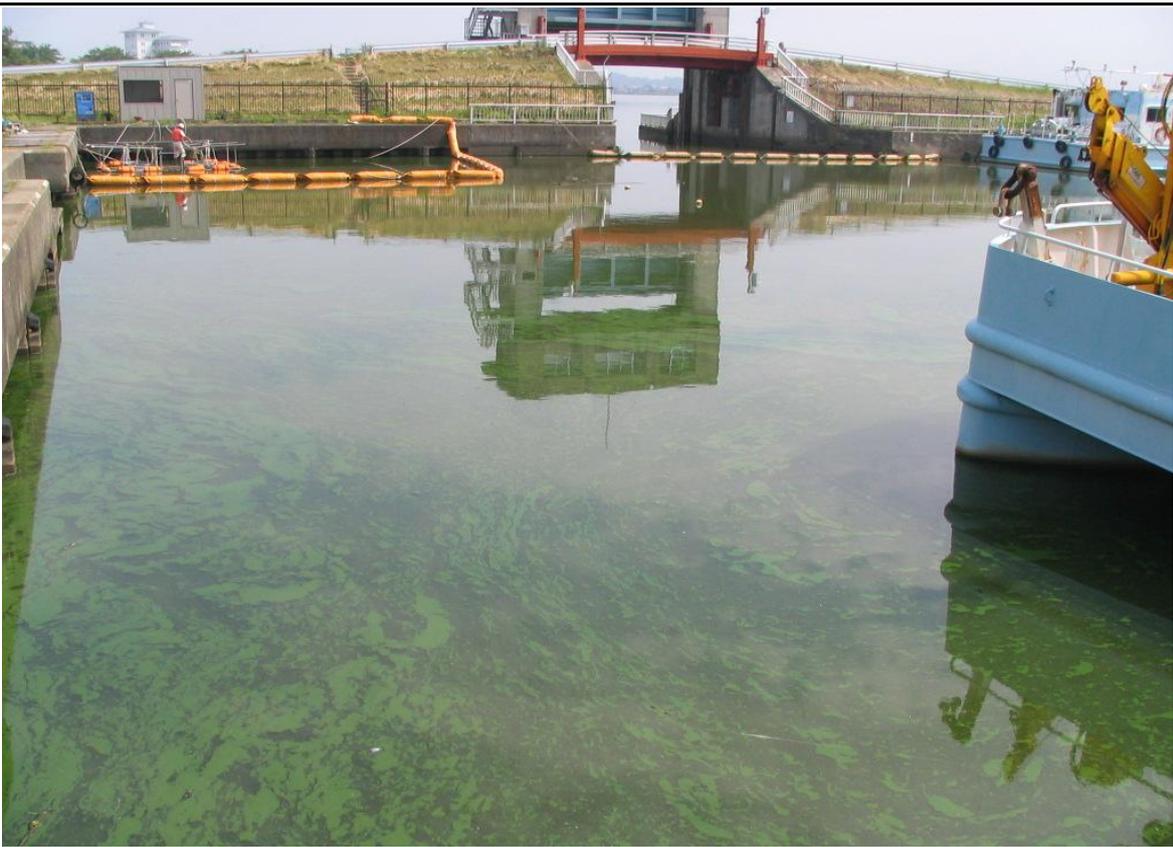
西浦右岸48.50km 霞ポート レベル3~4 悪臭無し

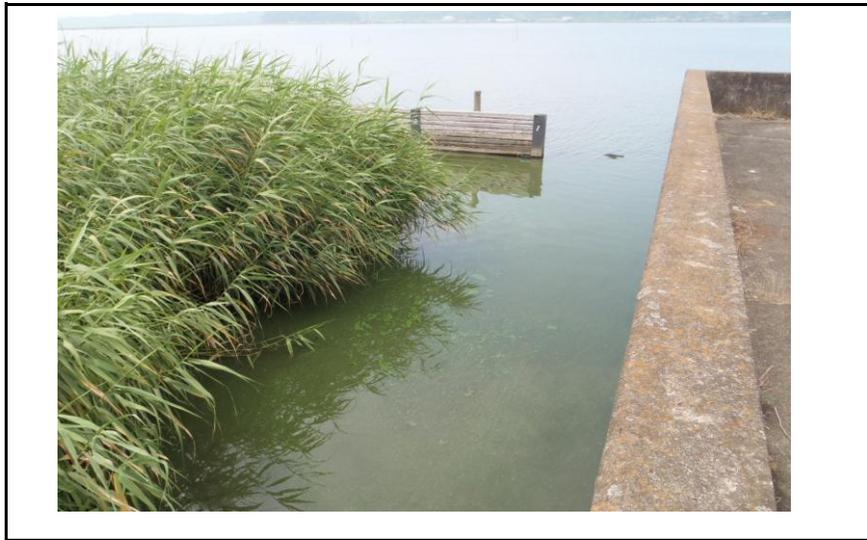
西浦左岸32.5k水生植物造成施設付近 レベル3 悪臭無し

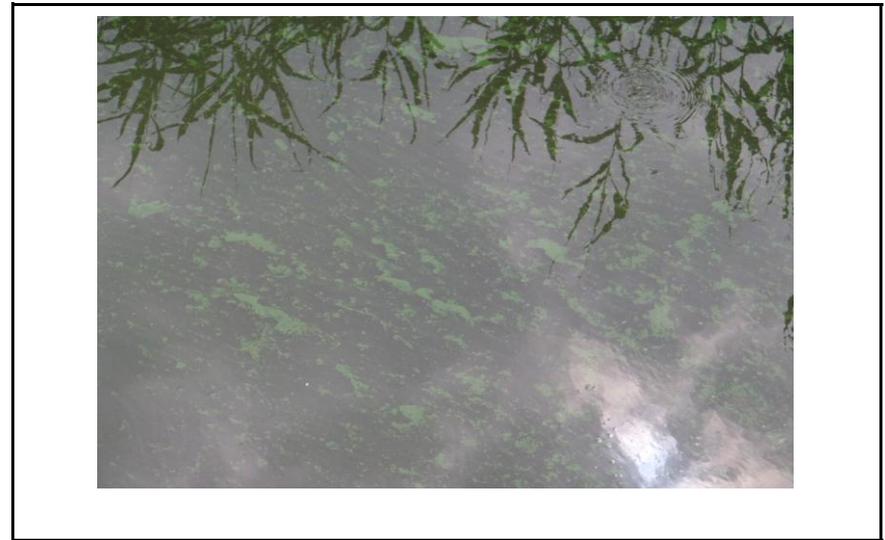
西浦中岸36.5 坂井戸舟溜まり内 レベル3 悪臭無し

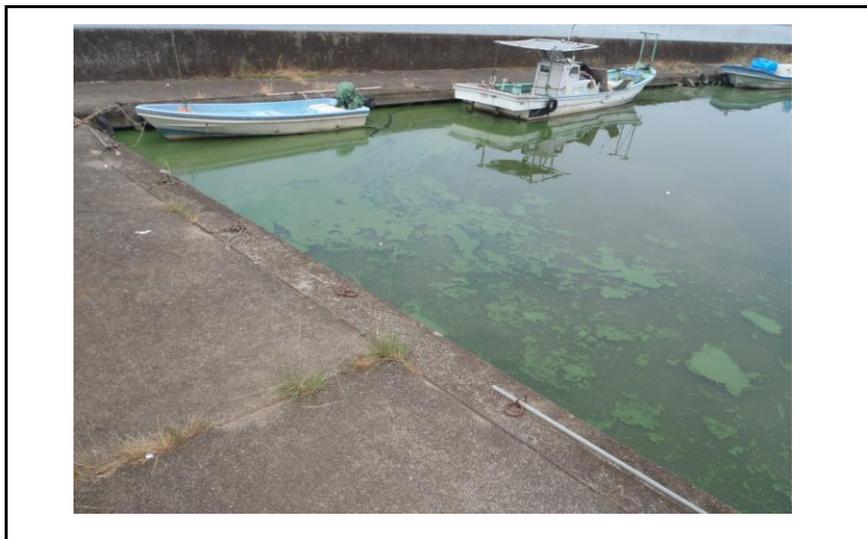
西浦中岸36.5 坂井戸舟溜まり内 レベル3 悪臭無し

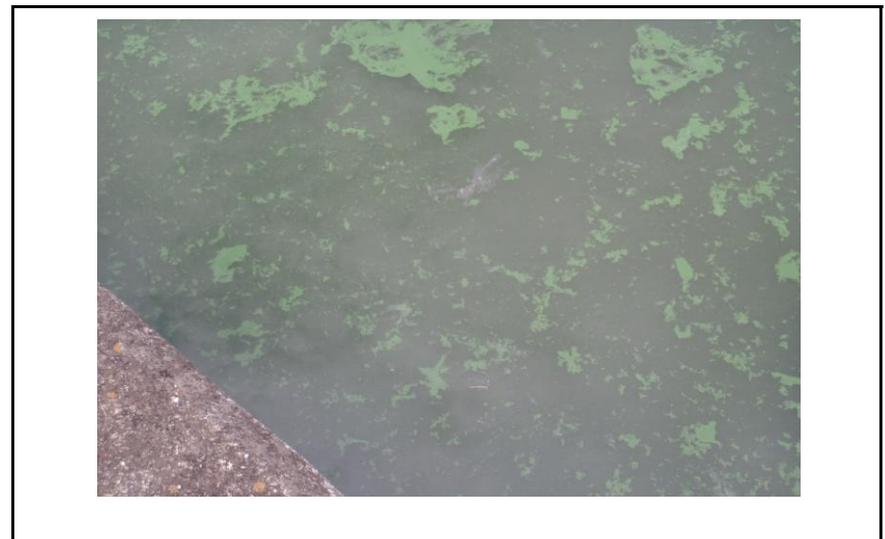
西浦中岸36k+100m関川舟溜まり内 レベル3 悪臭無し

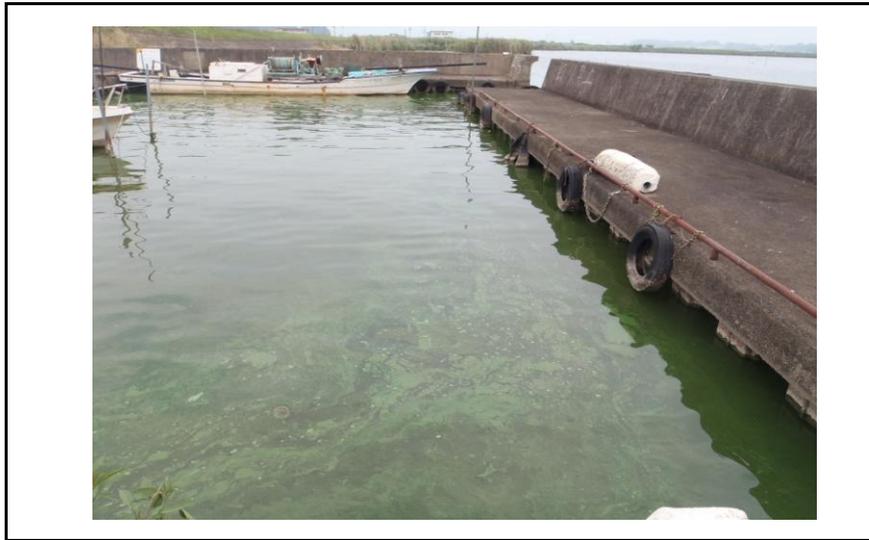
西浦中岸36k+100m関川舟溜まり内 レベル3 悪臭無し

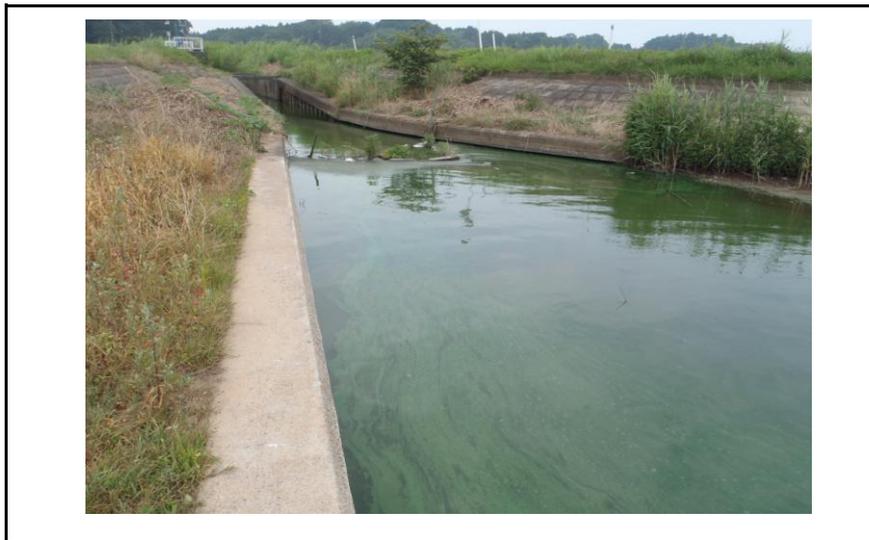
西浦中岸34.75k+100m 関川機場付近 レベル4 悪臭無し

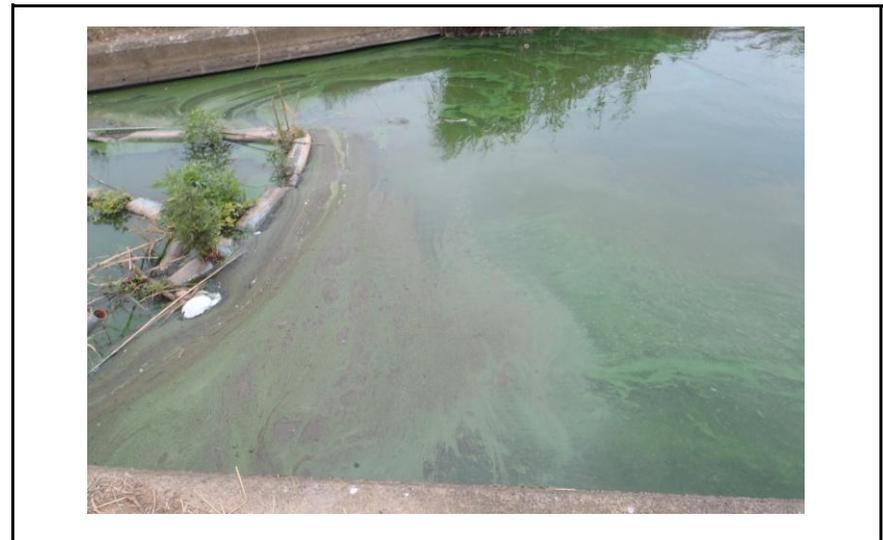
西浦中岸32.5k+100 八木第一舟溜まり内 レベル3 悪臭無し

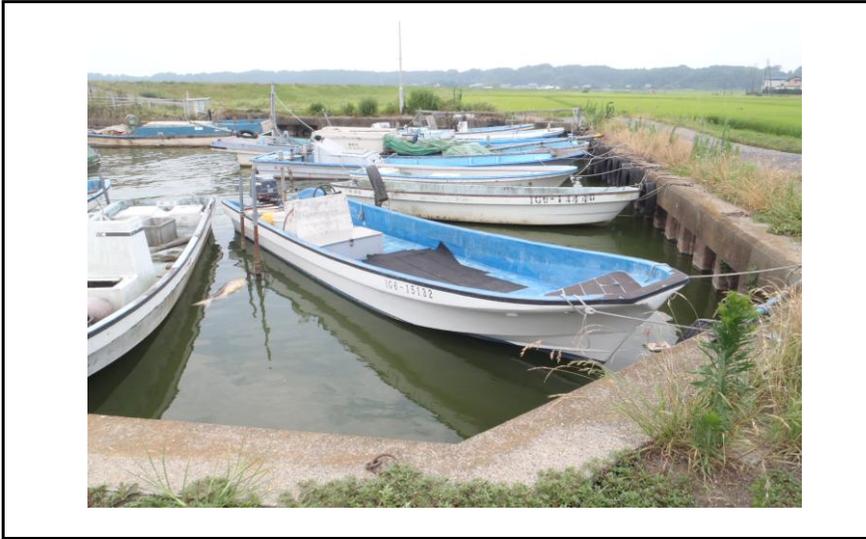
西浦中岸32.5k+100 八木第一舟溜まり内 レベル3 悪臭無し

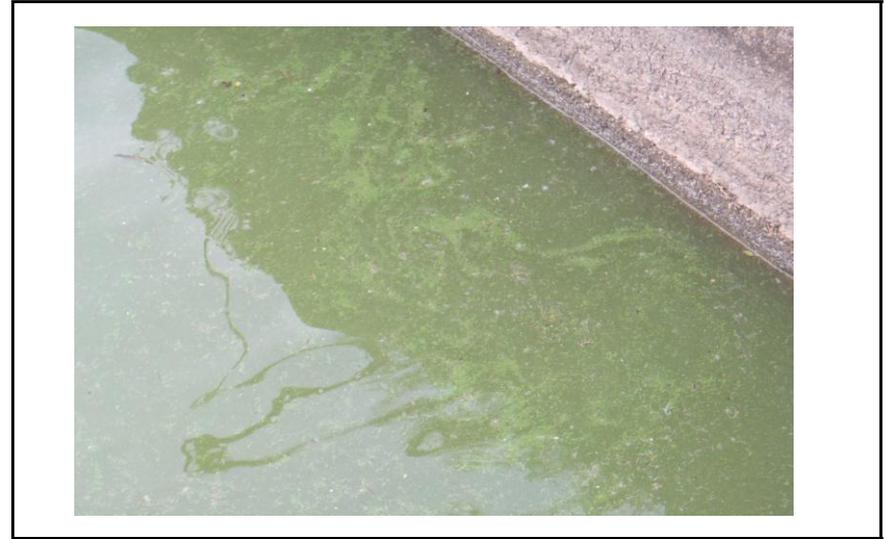
西浦中岸32.5k八木第一舟溜まり内 レベル3 悪臭無し

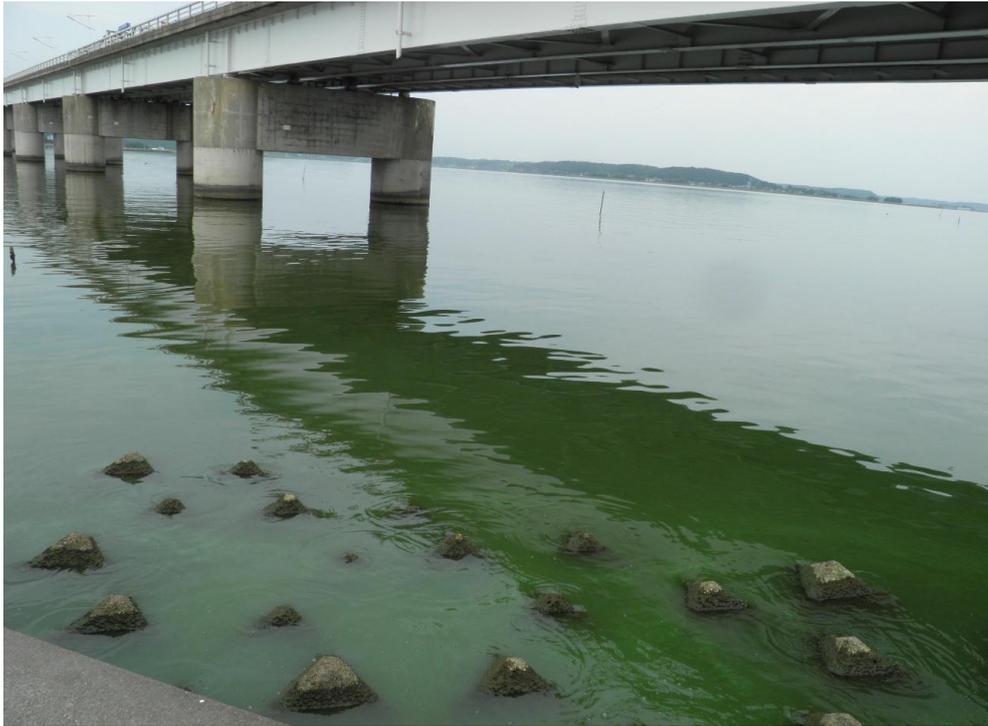
北浦左岸11.5km+110m北浦大橋下流

レベル: 3

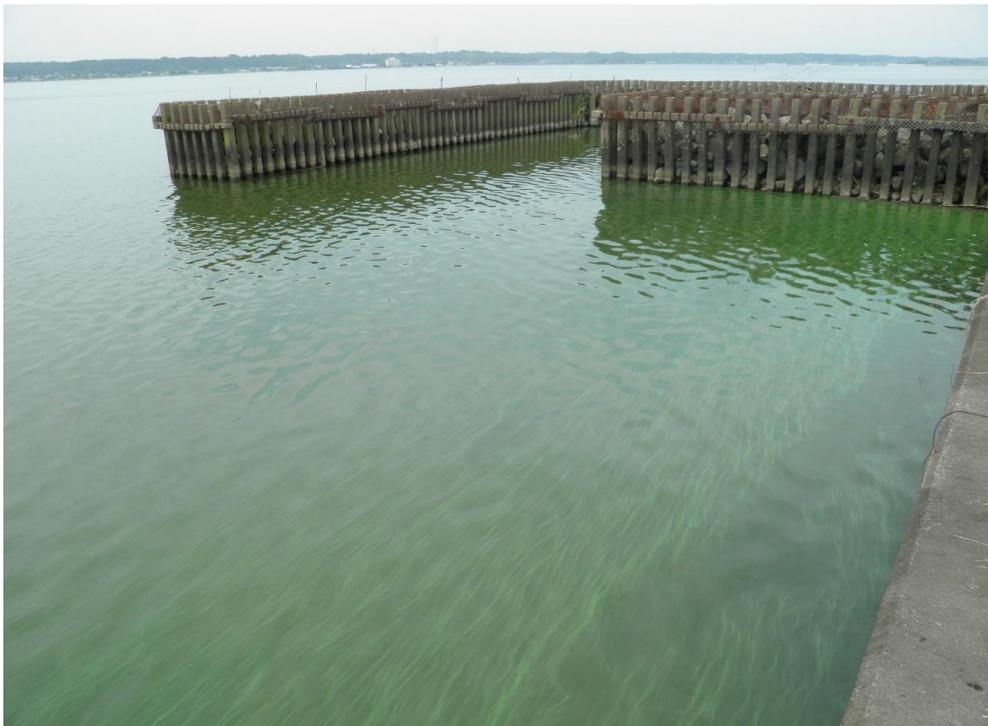
北浦左岸7.5km-40m居合第二舟溜り下流

レベル: 3

悪臭: 無

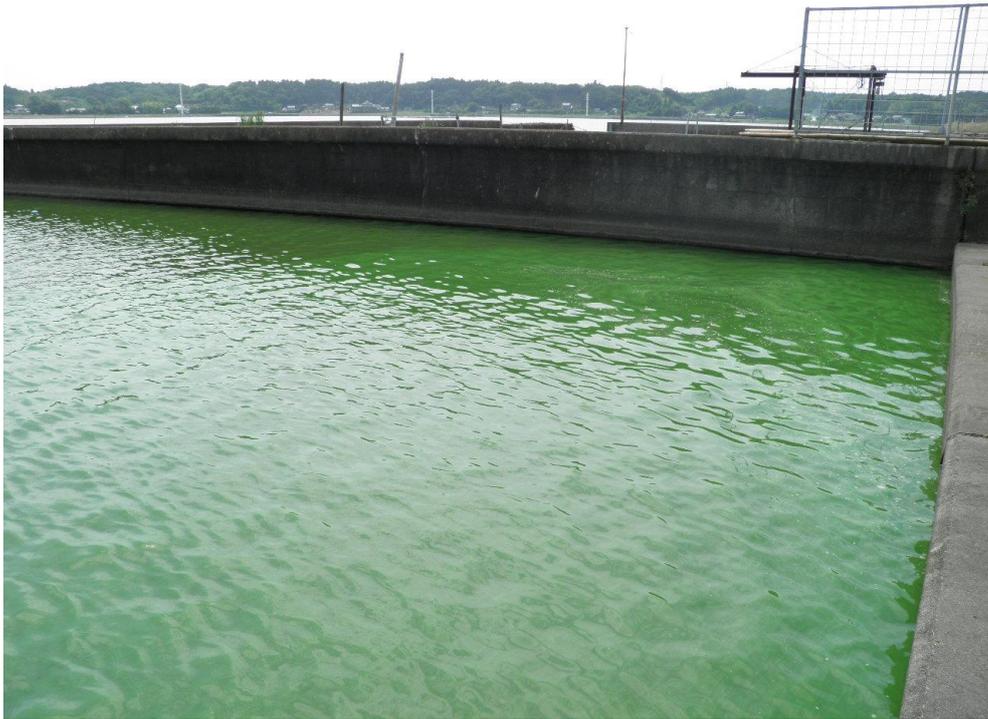
北浦左岸22.75km+70m梶山舟溜り上流アオコの状況レベル: 3 悪臭: 無

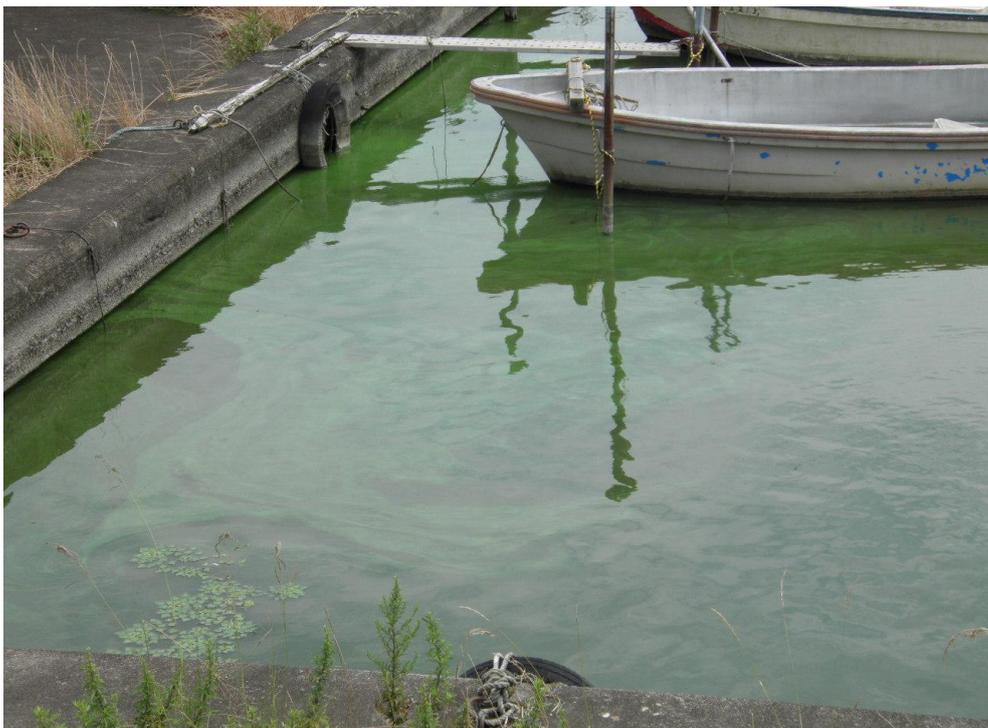
北浦左岸22.75km70m梶山舟溜り内アオコの状況 レベル: 3 悪臭: 無

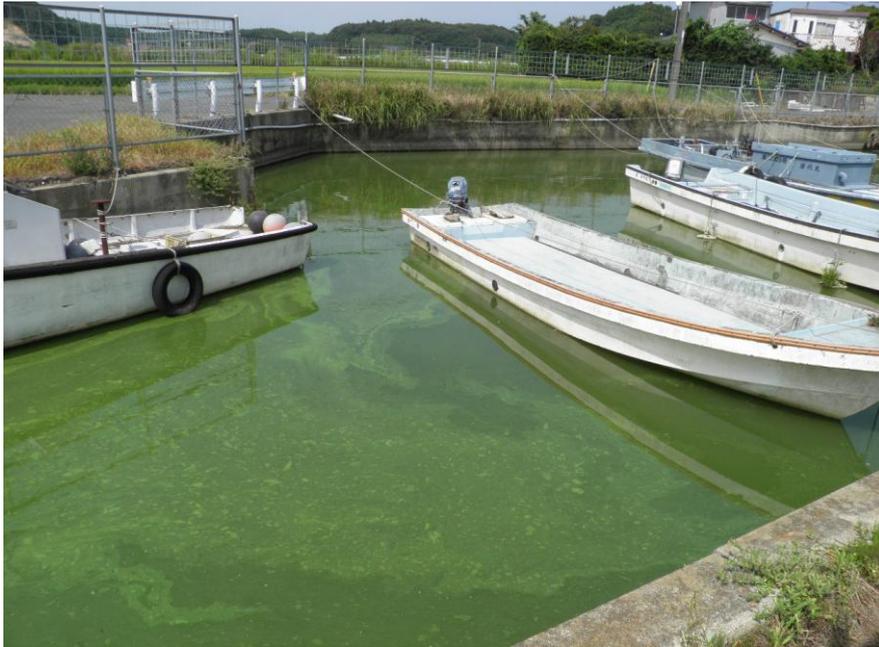
北浦左岸17.25km-80m江川舟溜り内アオコの状況 レベル: 3 悪臭: 無

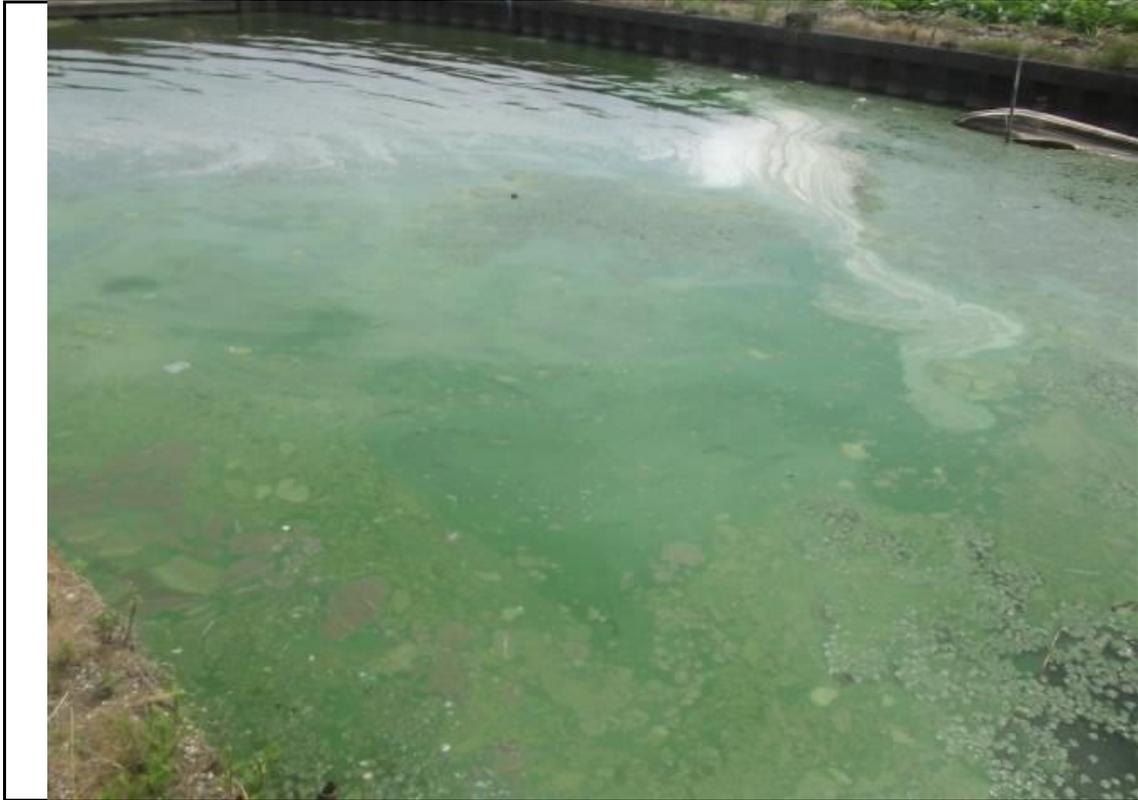
北浦岸33. 25km穴設瀬舟溜内

レベル: 4

悪臭: 無

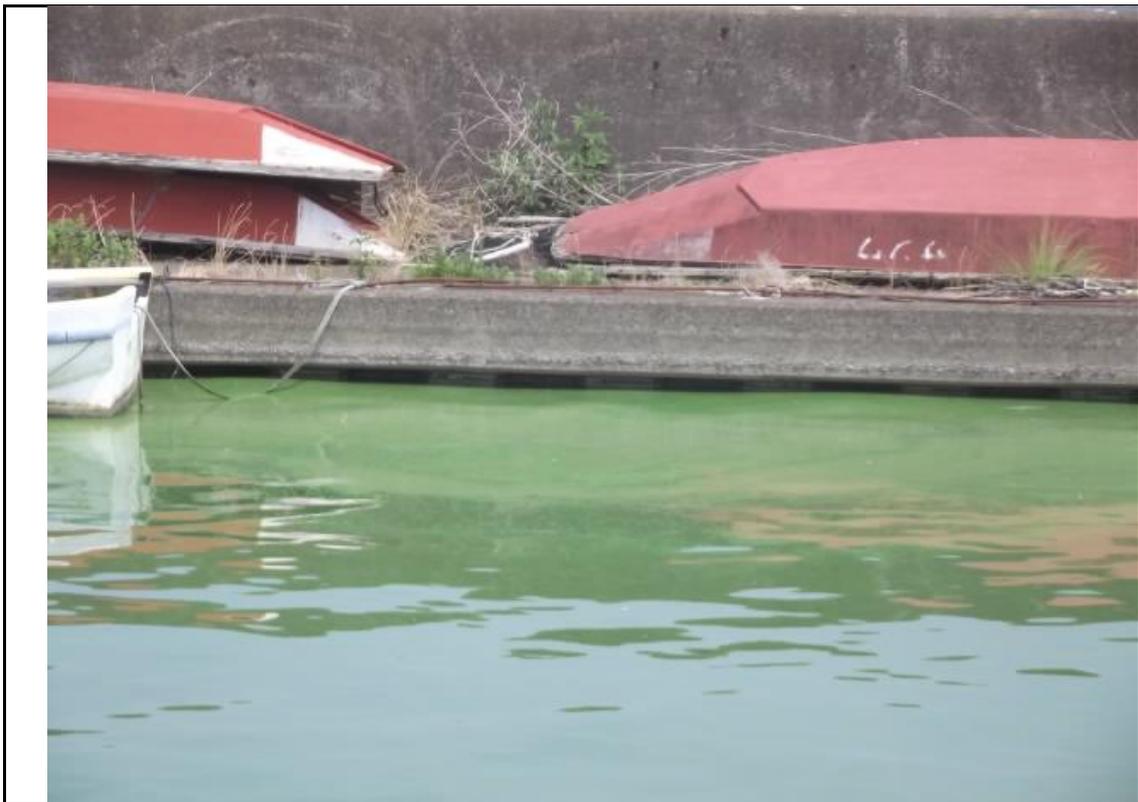
北浦岸31. 75km-100走下舟溜内

レベル: 3

悪臭: 無

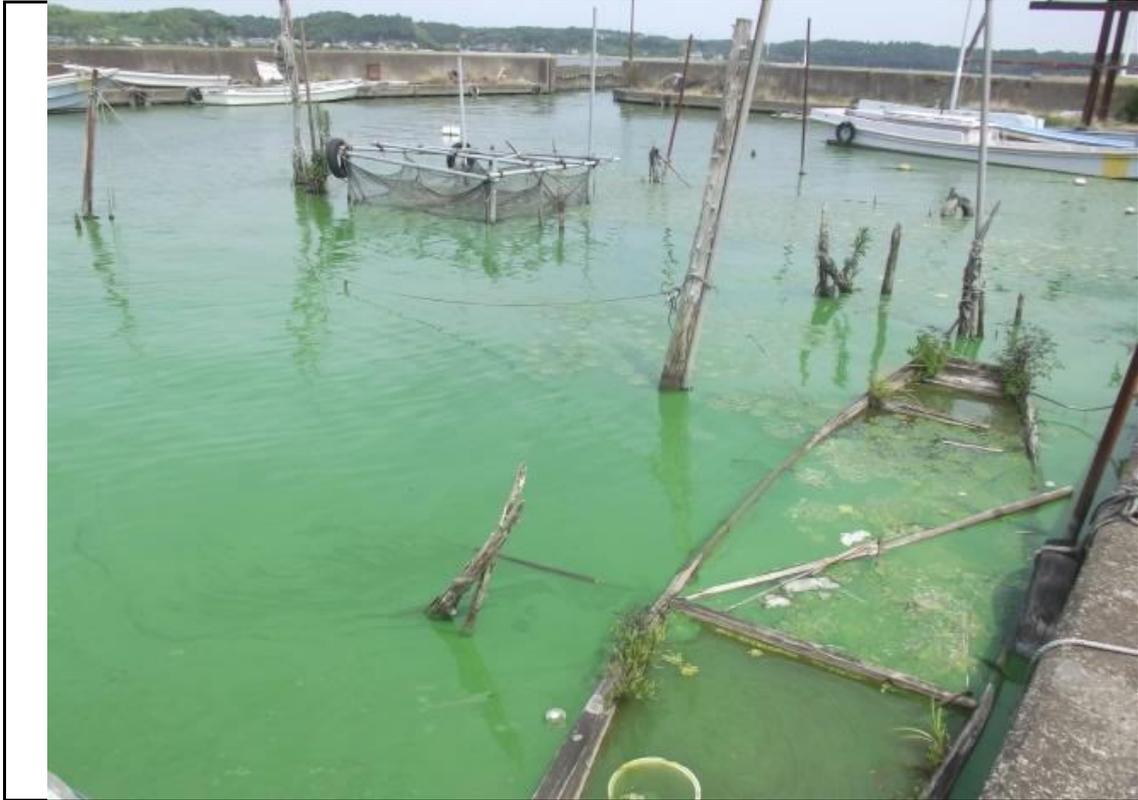
北浦岸31km+100帆津倉第二舟溜内

レベル: 4

悪臭: 無

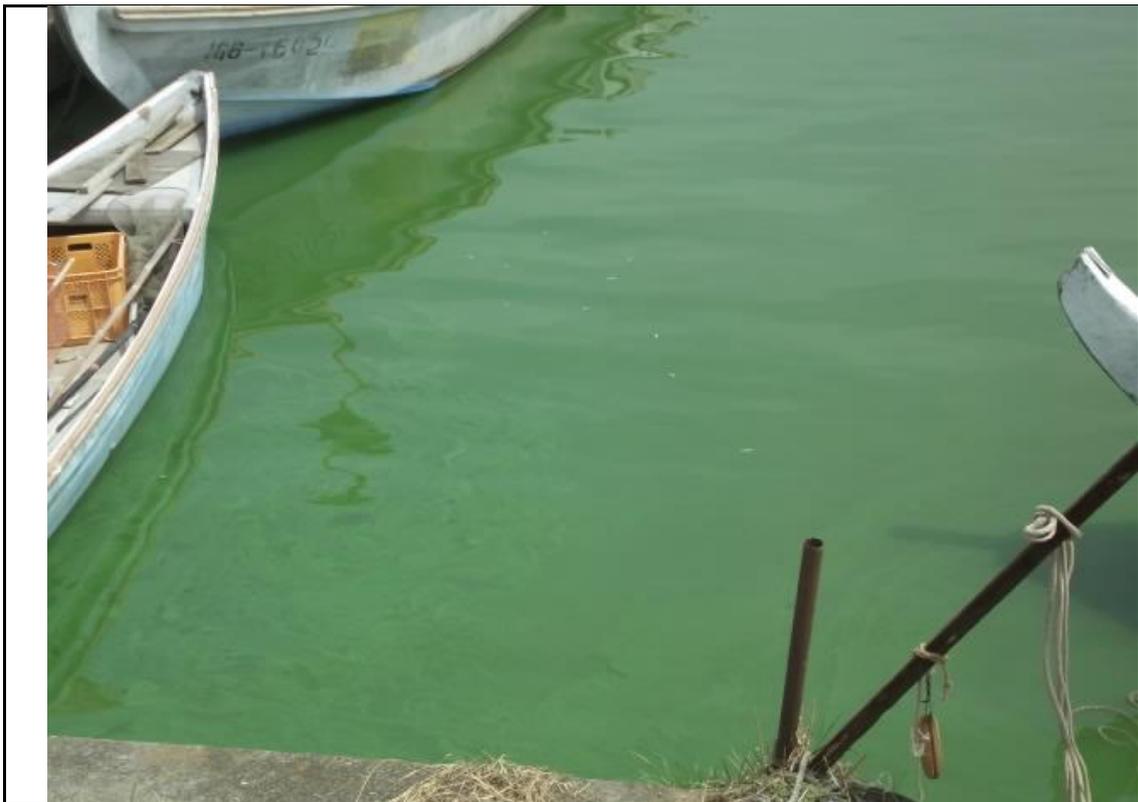
北浦岸30. 25km帆津倉第一舟溜内

レベル: 3

悪臭: 無

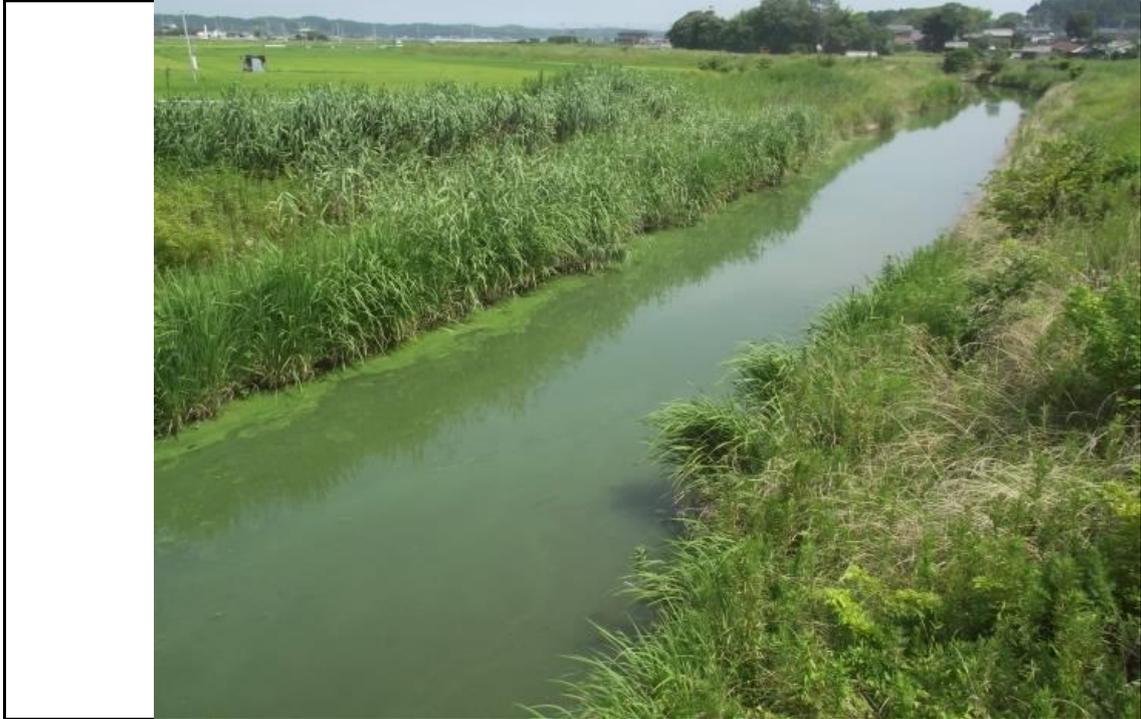
北浦岸29. 25km+120

レベル: 3

悪臭: 無

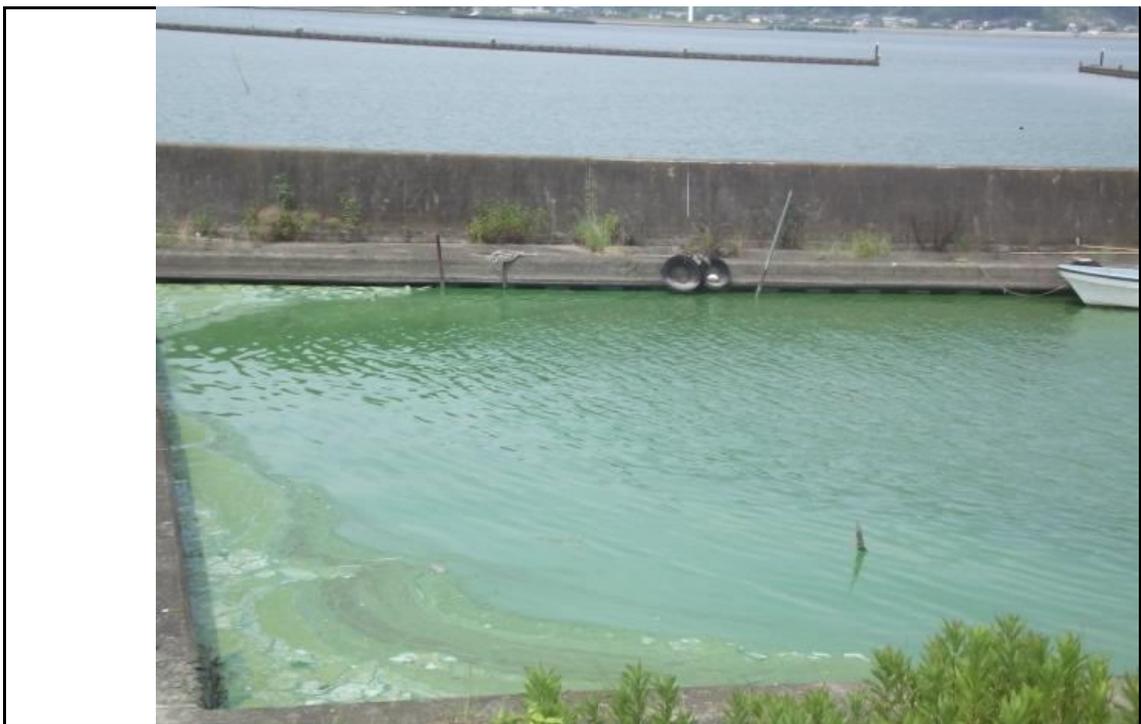
北浦岸29. 25km

レベル: 5

悪臭: 有
