西浦アオコ発生・対策状況日誌

平成 25 年 7 月 30 日 (火)

北浦アオコ発生・対策状況日誌

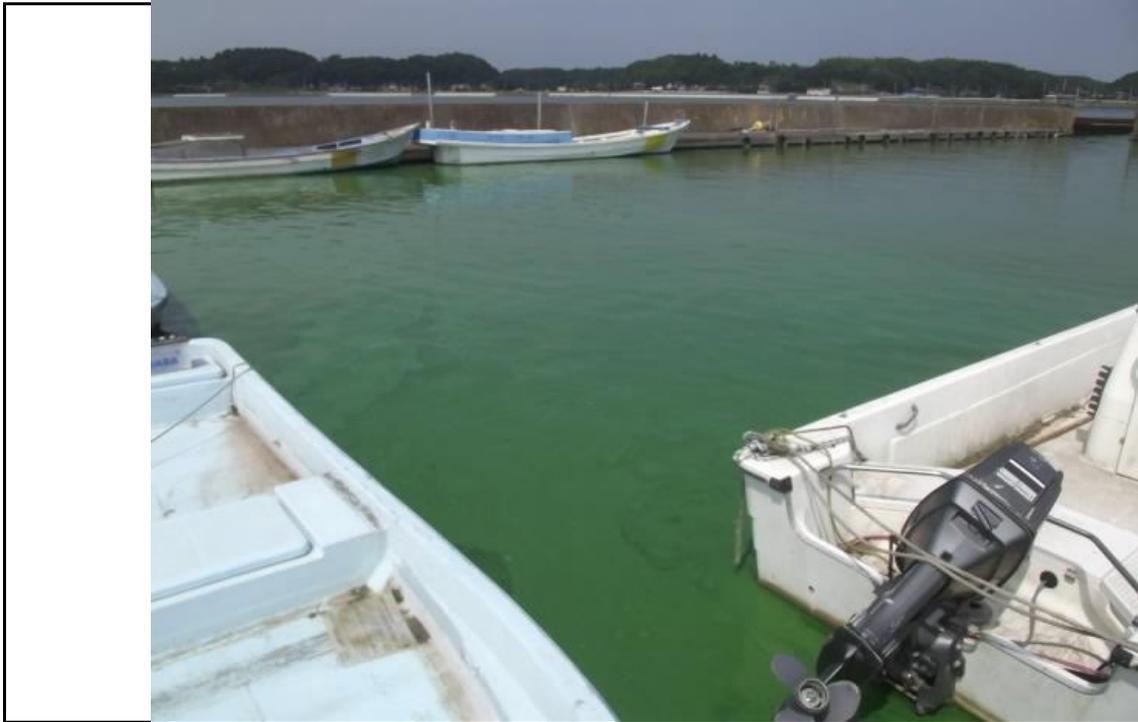
北浦岸27. 5km+100馬渡舟溜内

レベル: 4

悪臭: 無

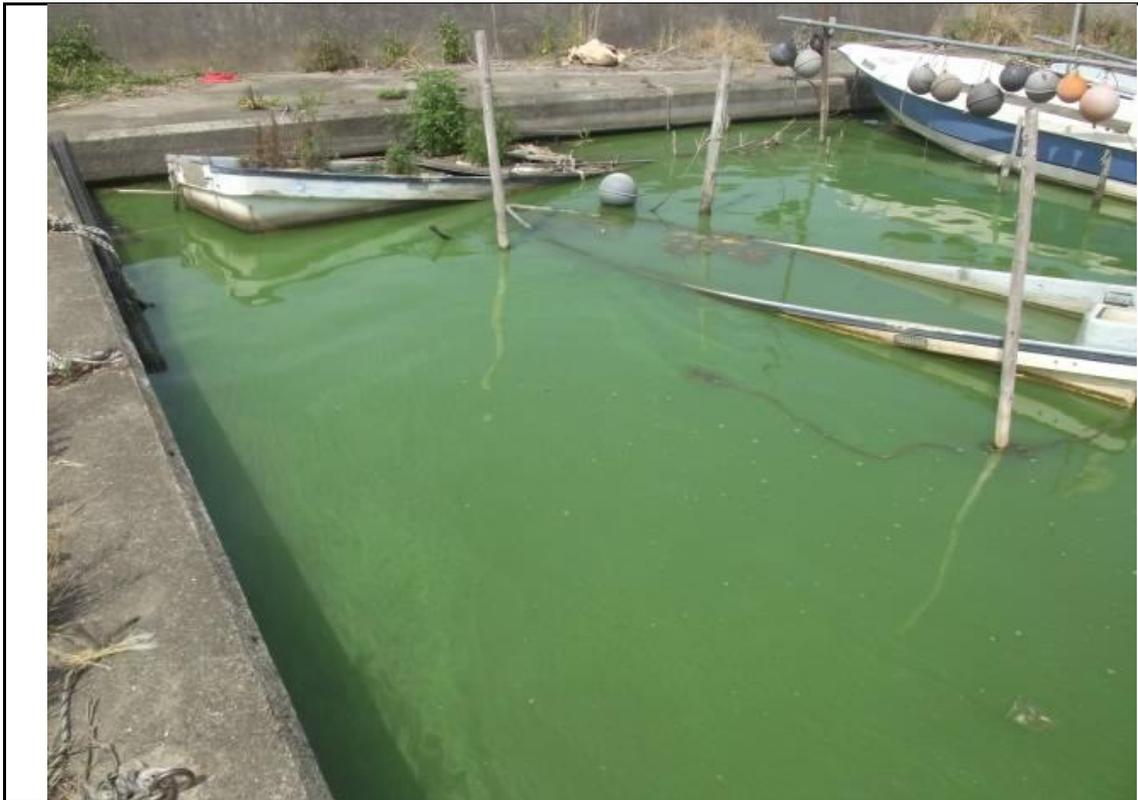
北浦岸26. 75km

レベル: 4

悪臭: 無

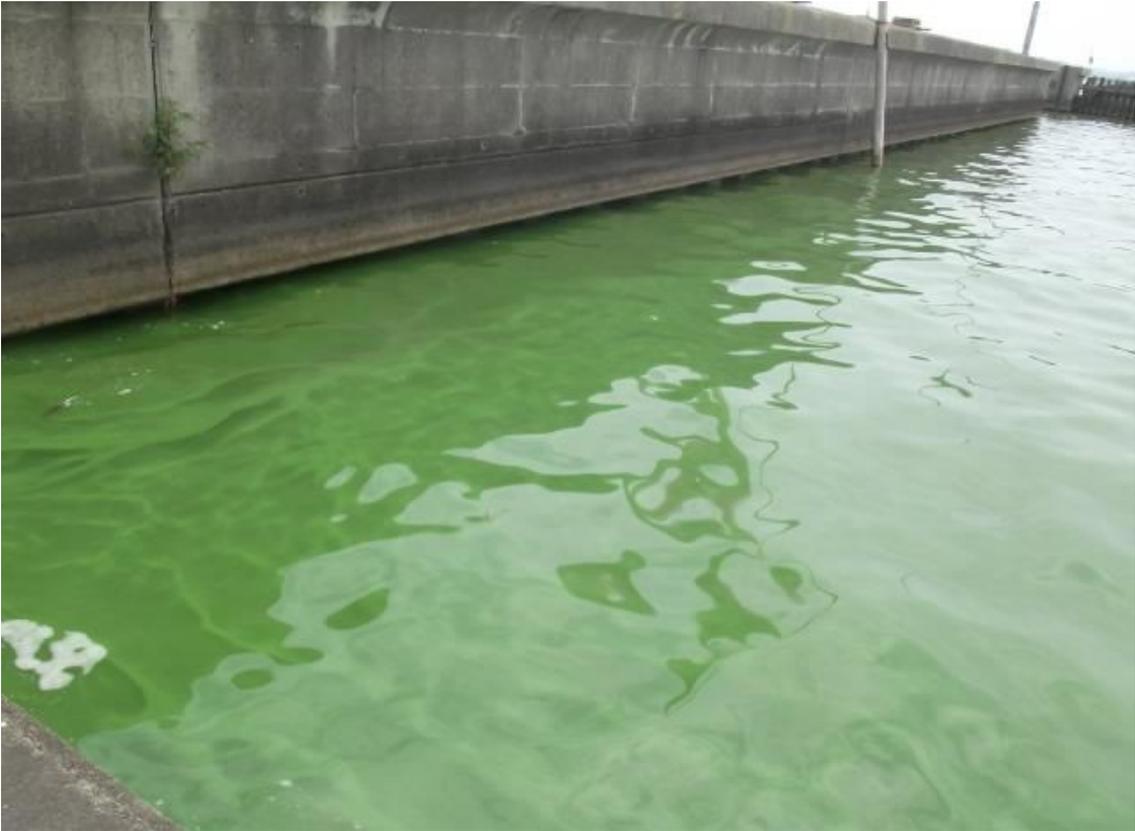
北浦岸14. 25km湖面

レベル: 3

悪臭: 無

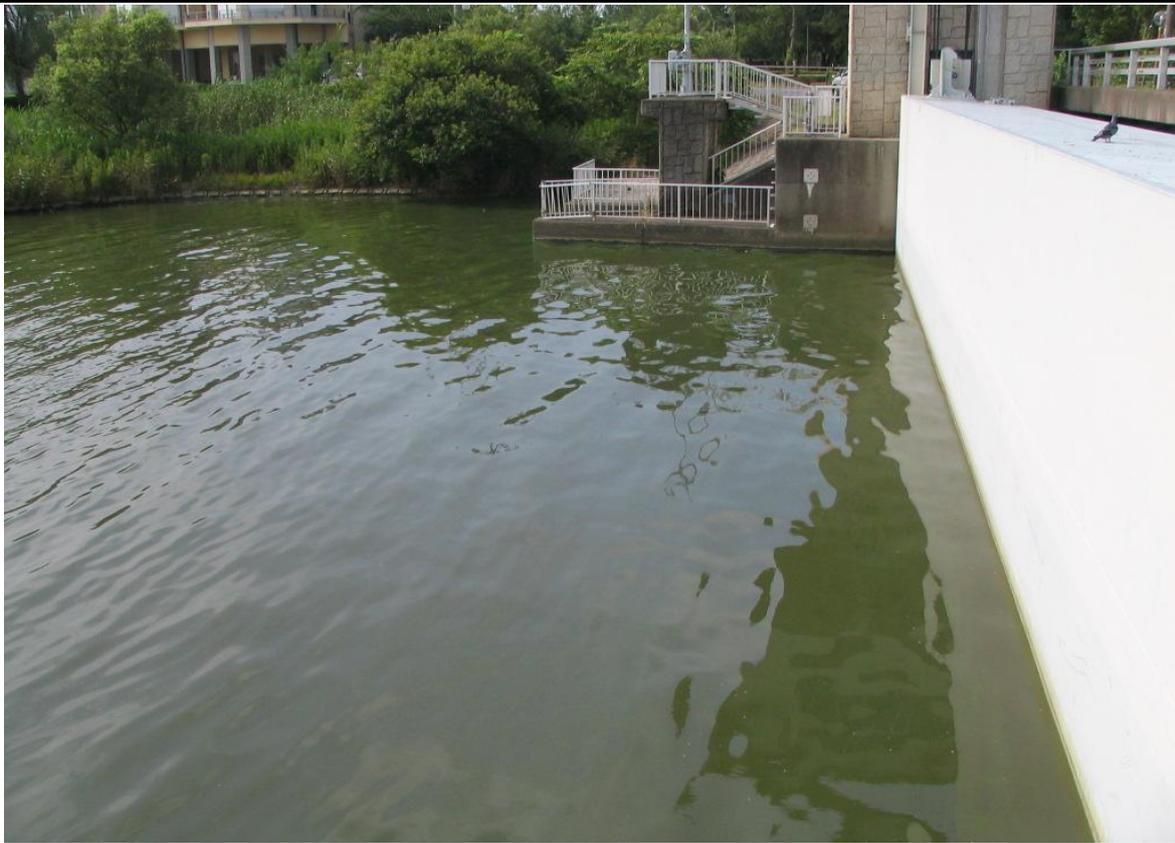
西浦右岸47.25km+50m 備前川 レベル3 悪臭無し

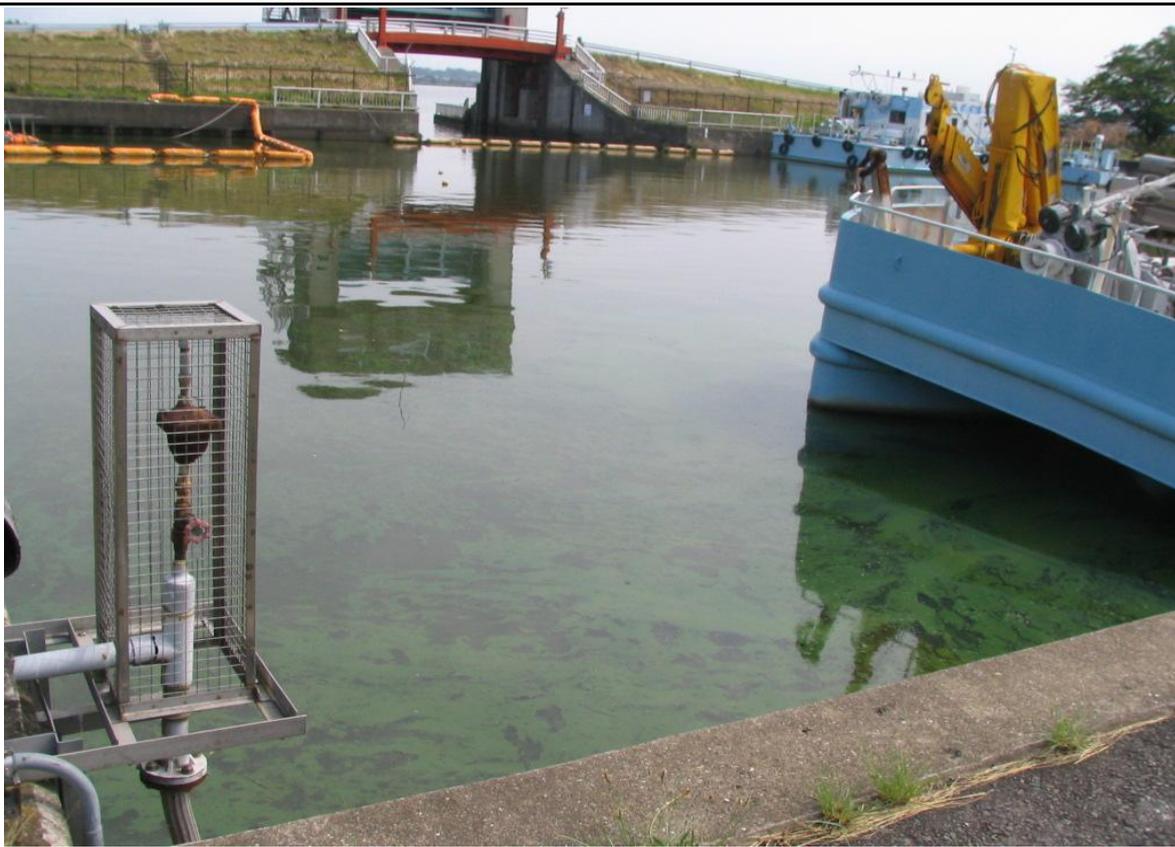
西浦右岸48.50km 霞ポート レベル3~4 悪臭無し

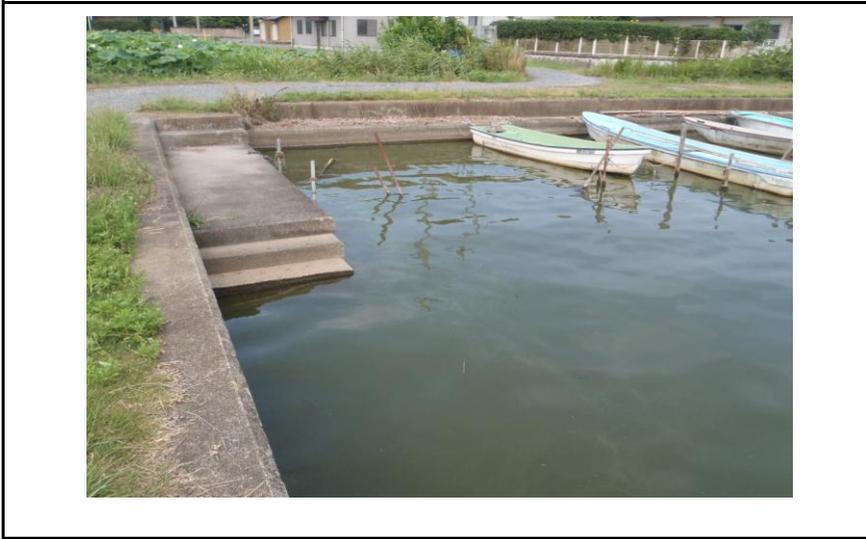
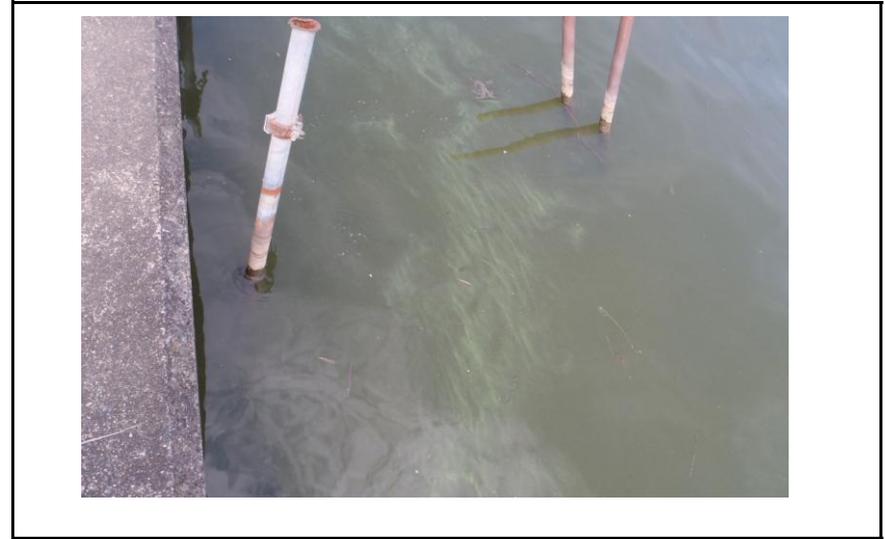
西浦左岸33k御+100m上高崎舟溜まり内 レベル2 悪臭無し

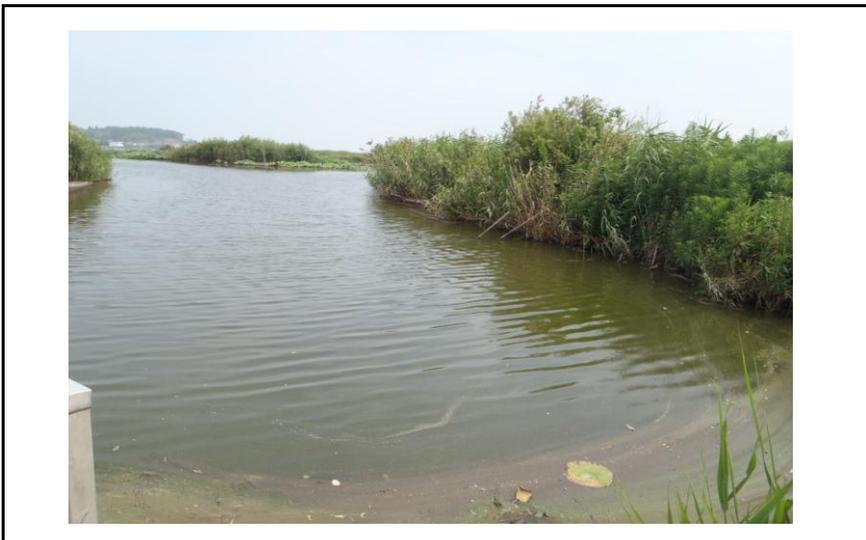
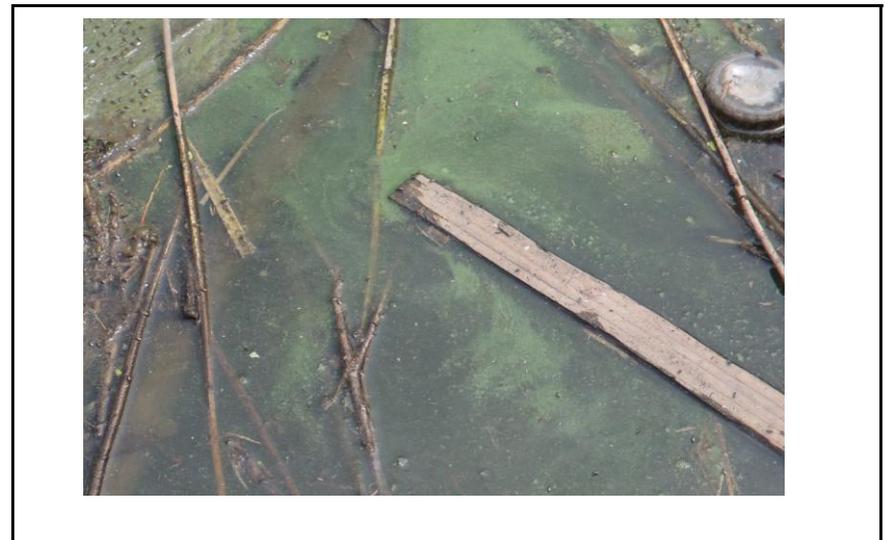
西浦左岸33.75k+100m 上高崎排水樋門付近 レベル3悪臭無し

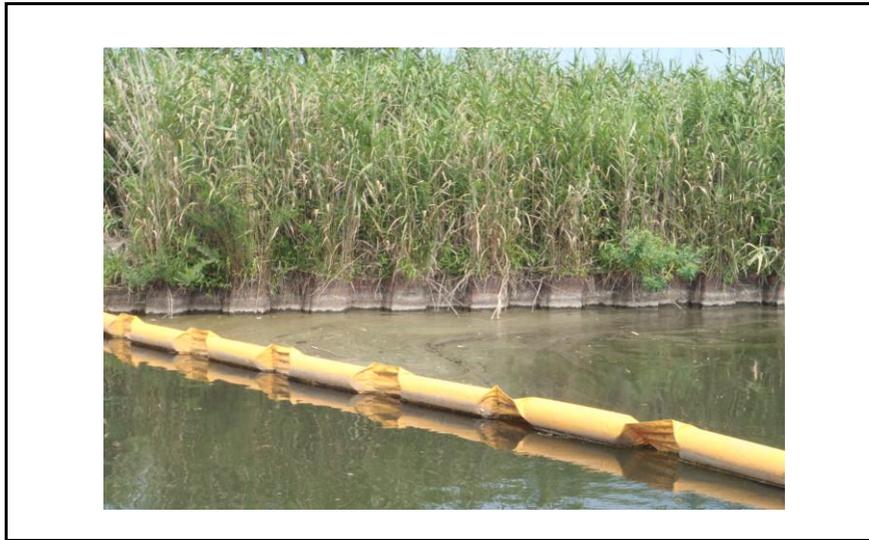
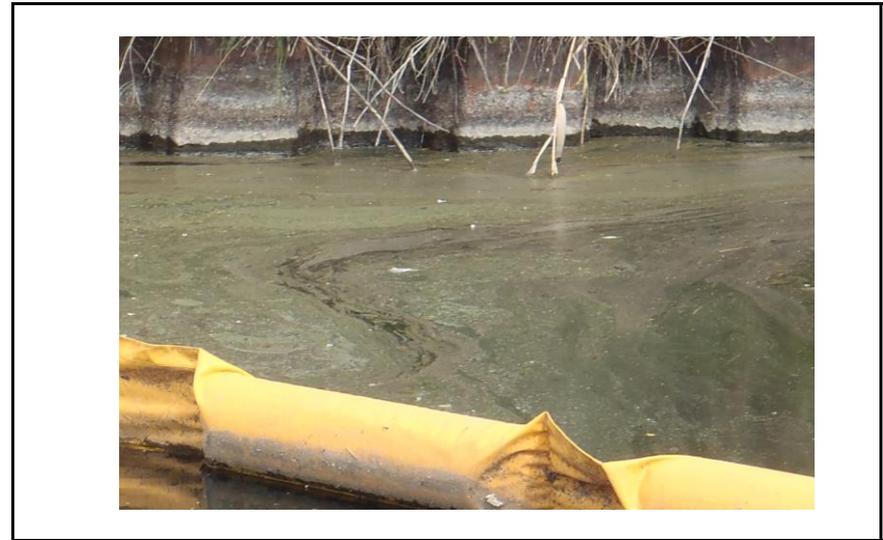
西浦左岸34.5山王川河口より上流100m付近 レベル2悪臭無し

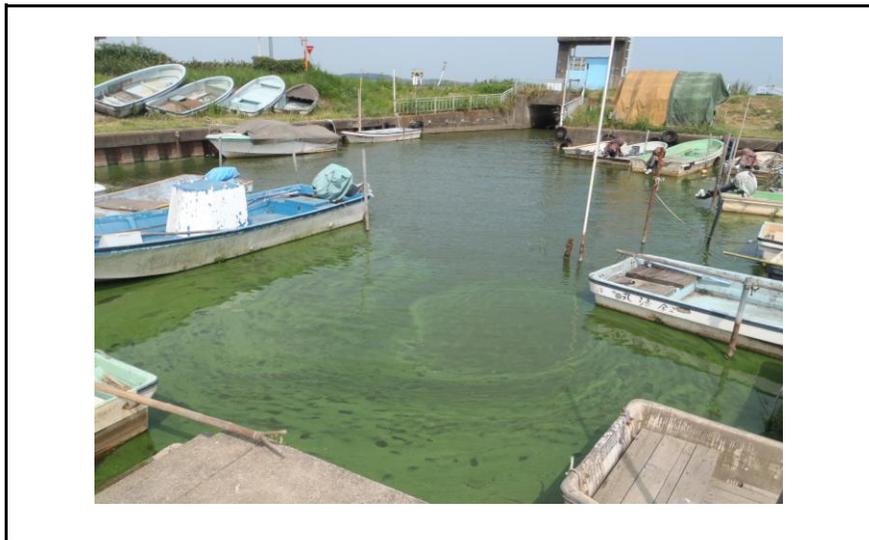
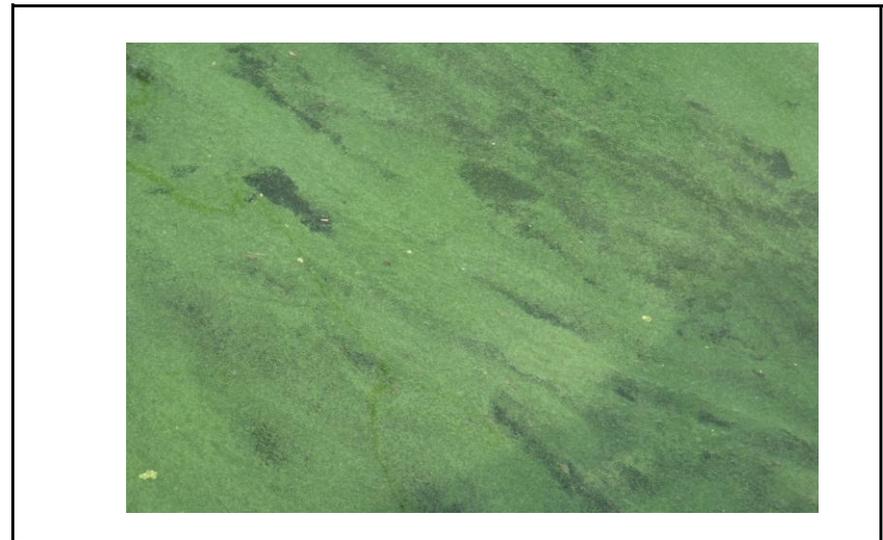
西浦中岸36.5坂井戸舟溜まり内 レベル3悪臭無し

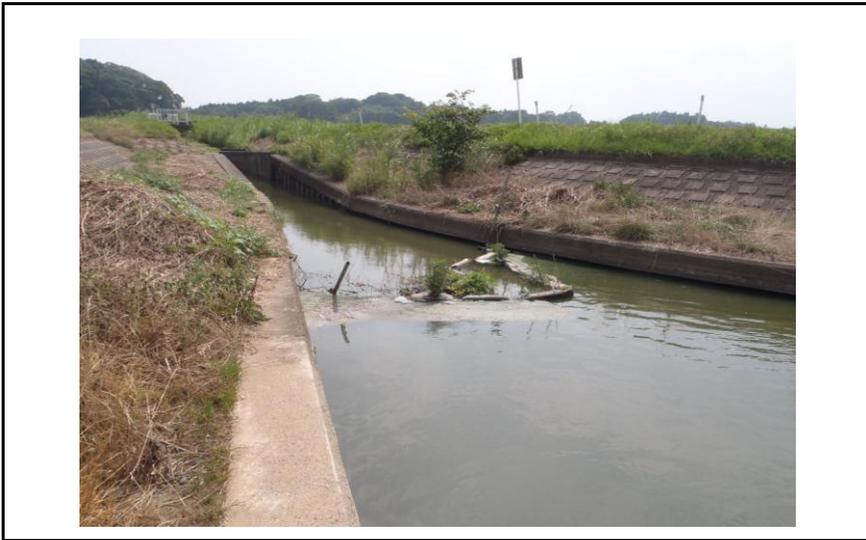
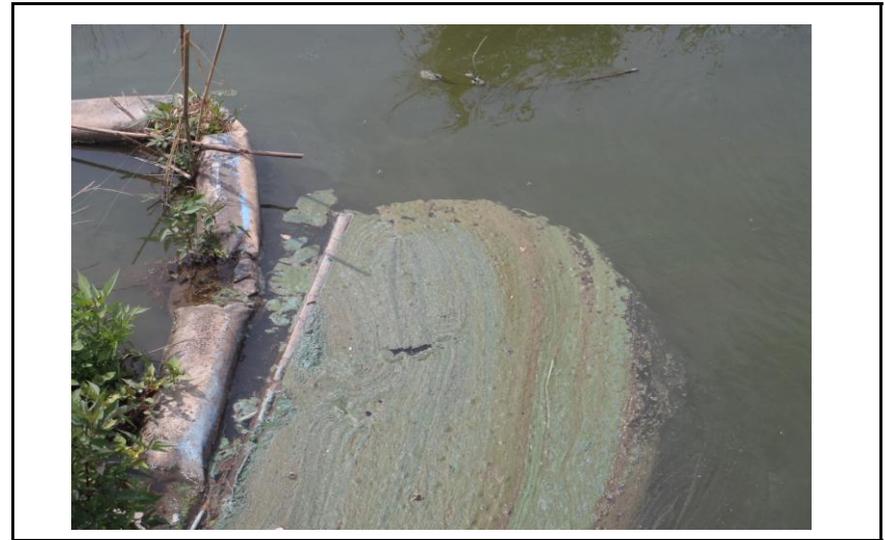
西浦中岸34.75k+200 関川機場付近 レベル4 悪臭無し

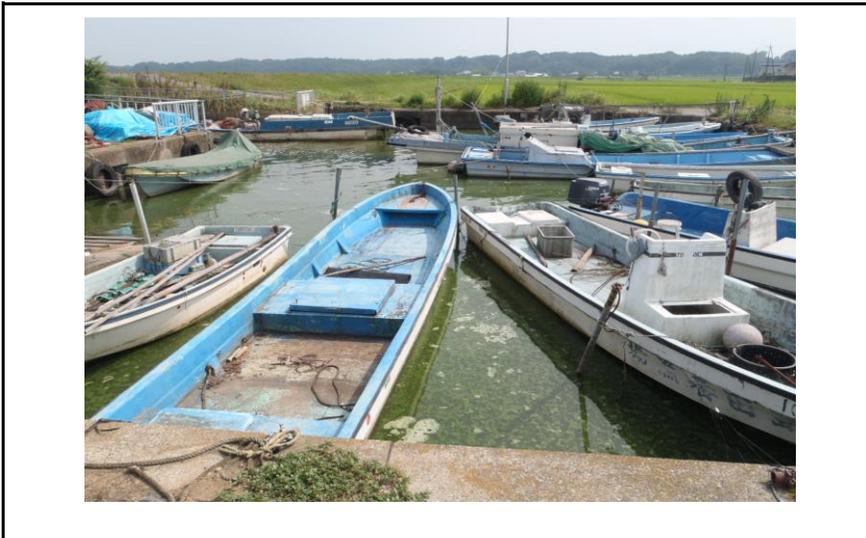
西浦中岸32.5k八木第一舟溜まり内 レベル3 悪臭無し

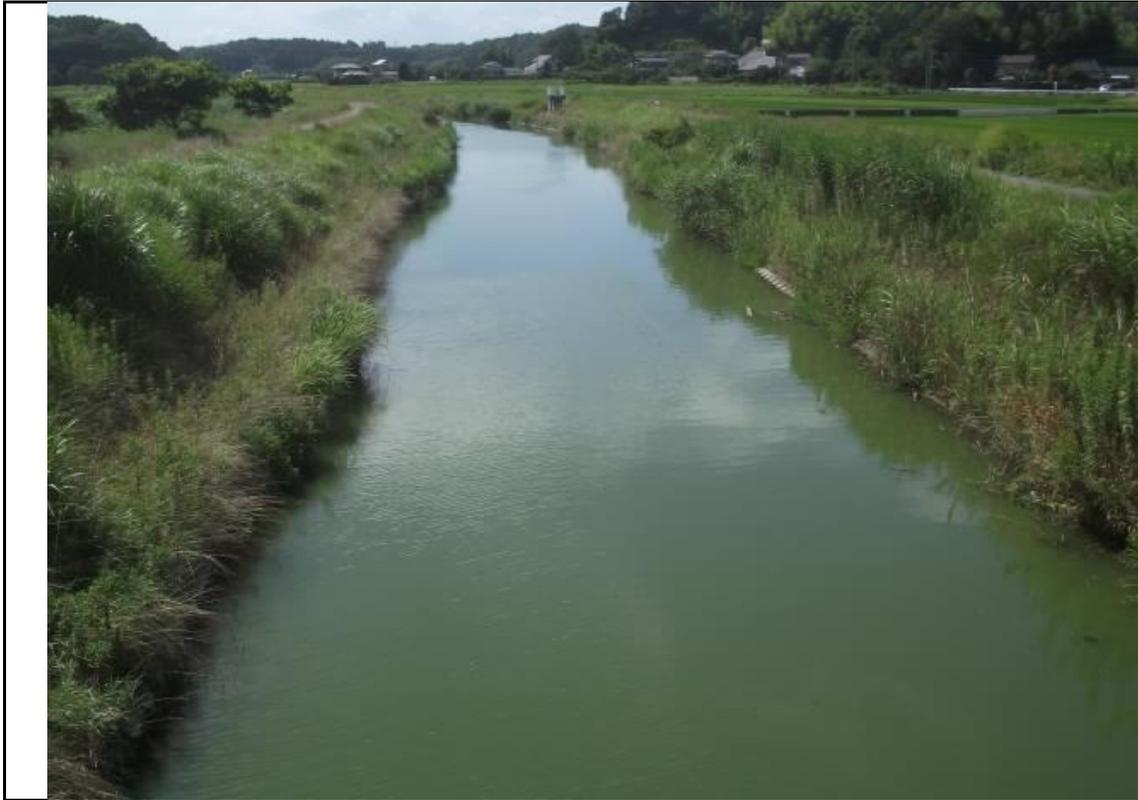
北浦岸29.25k+120武田川内宿橋から上流(L=200m)レベル:3

悪臭: 無

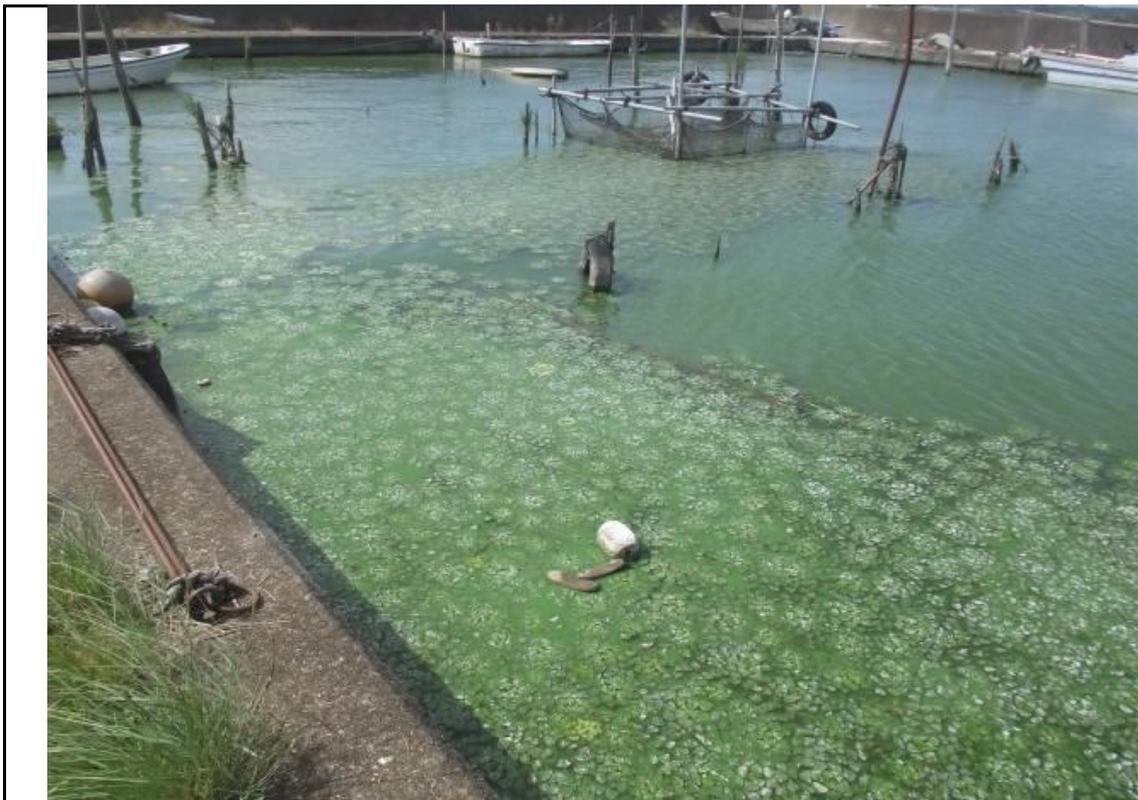
北浦岸31km+100帆津倉舟溜内

レベル:5

悪臭: 有

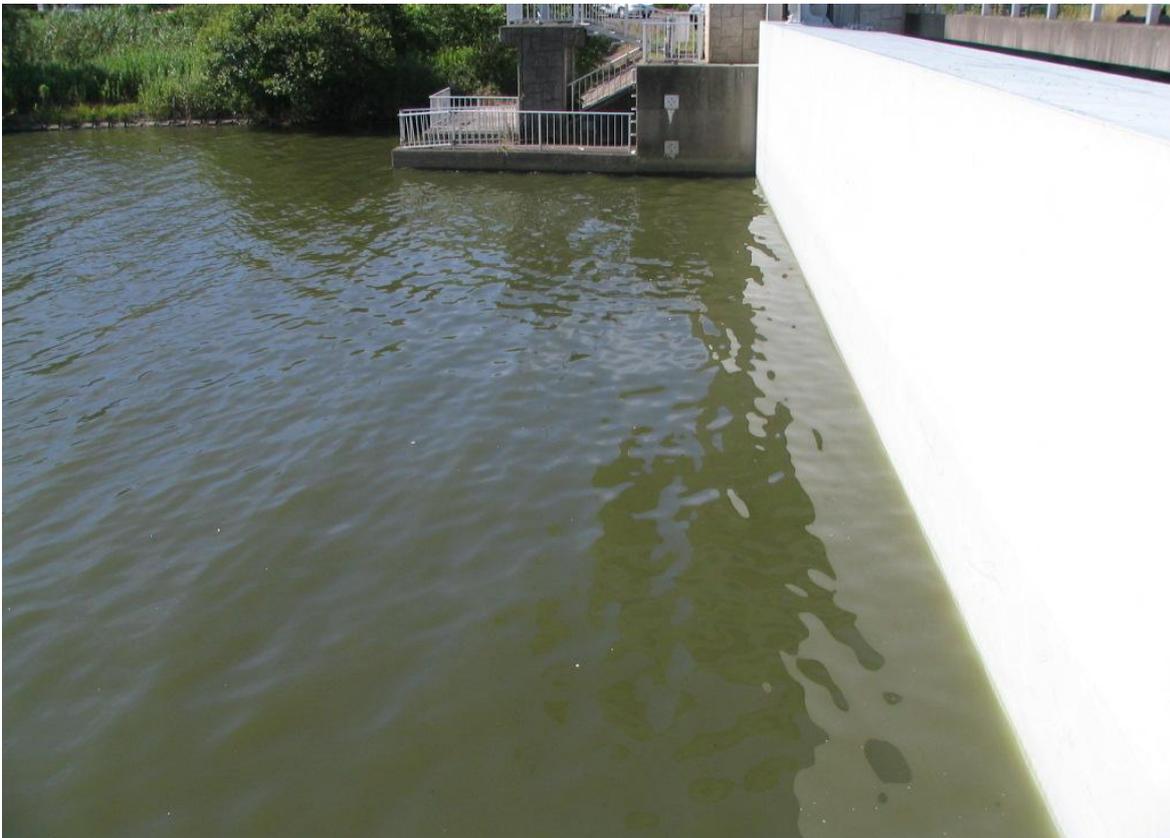
西浦右岸47.25km+50m 備前川 レベル2~3 悪臭無し

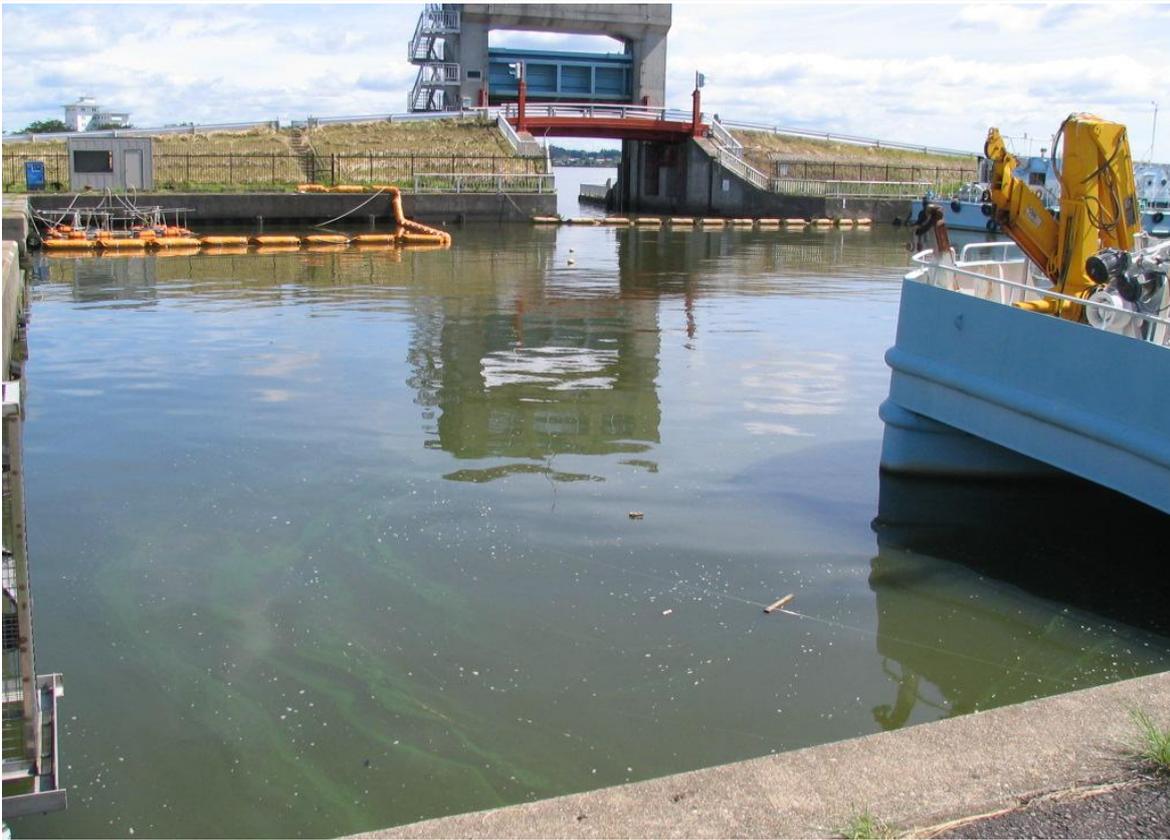
西浦右岸48.50km 霞ポート レベル2~3 悪臭無し

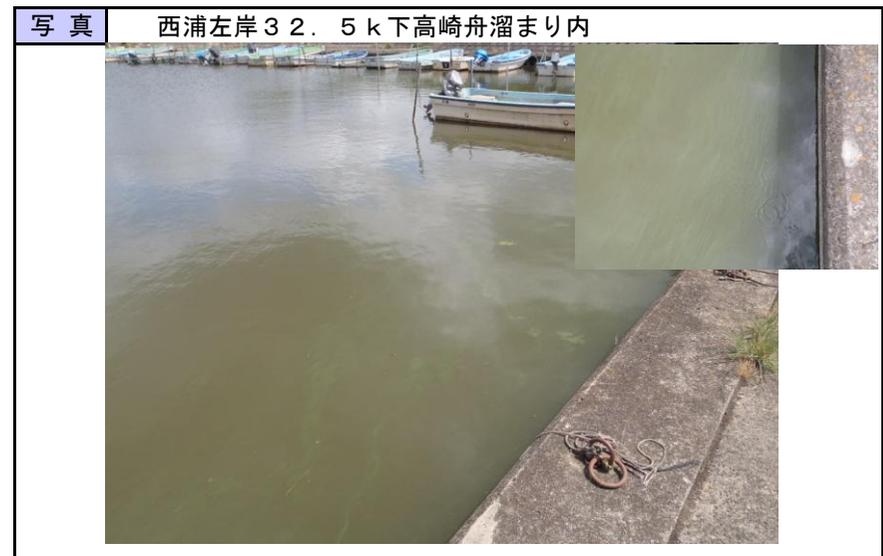
記事 小美玉市高崎地先～石岡市井関地先の4箇所に於いて、アオコ(レベル2、巾0～3m、南東風、水温29℃)がでていました。

出張所の判断
引き続き西浦湖水監視パトロールの実施方法に基づき監視を継続する。また、見た目アオコ指標レベル3以上が確認された場合、関係機関と情報共有を図る。

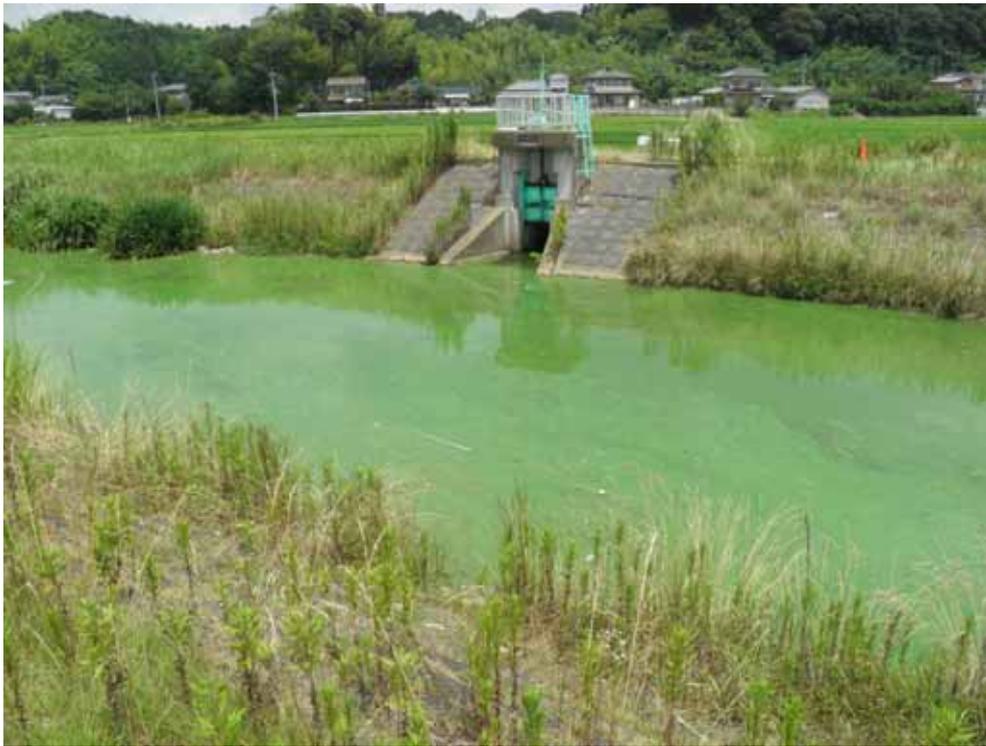
北浦右岸29.5km-80m武田川上流アオコの状況 レベル: 5 悪臭: 有

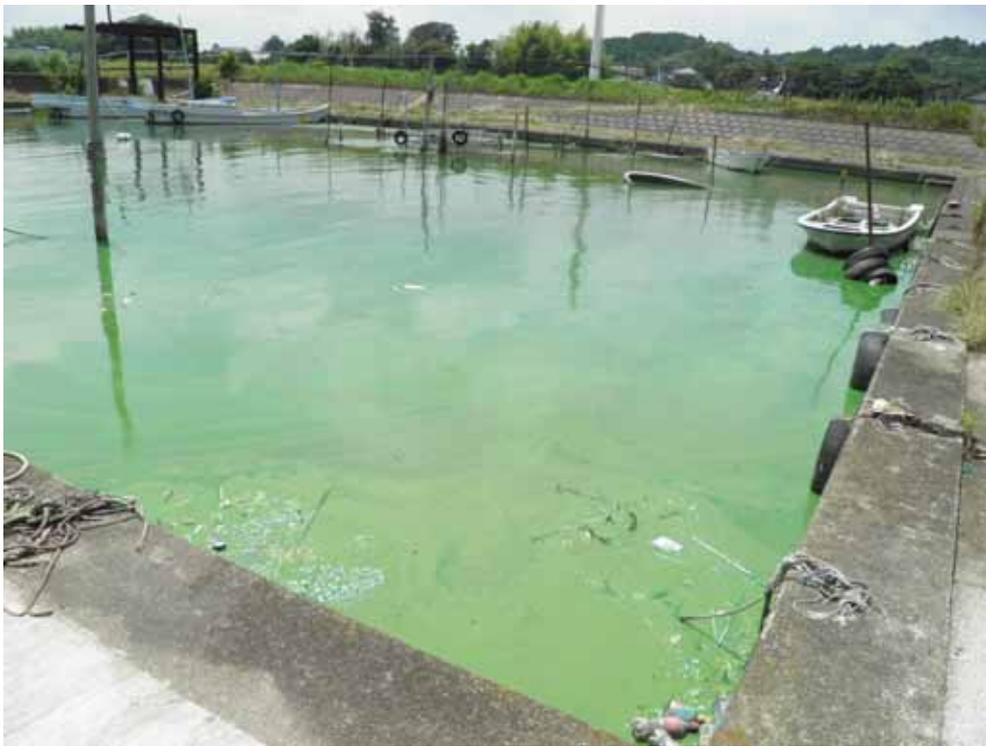
北浦右岸31.0km+60m帆津倉第一舟溜内リアオコの状況 レベル: 5 悪臭: 有

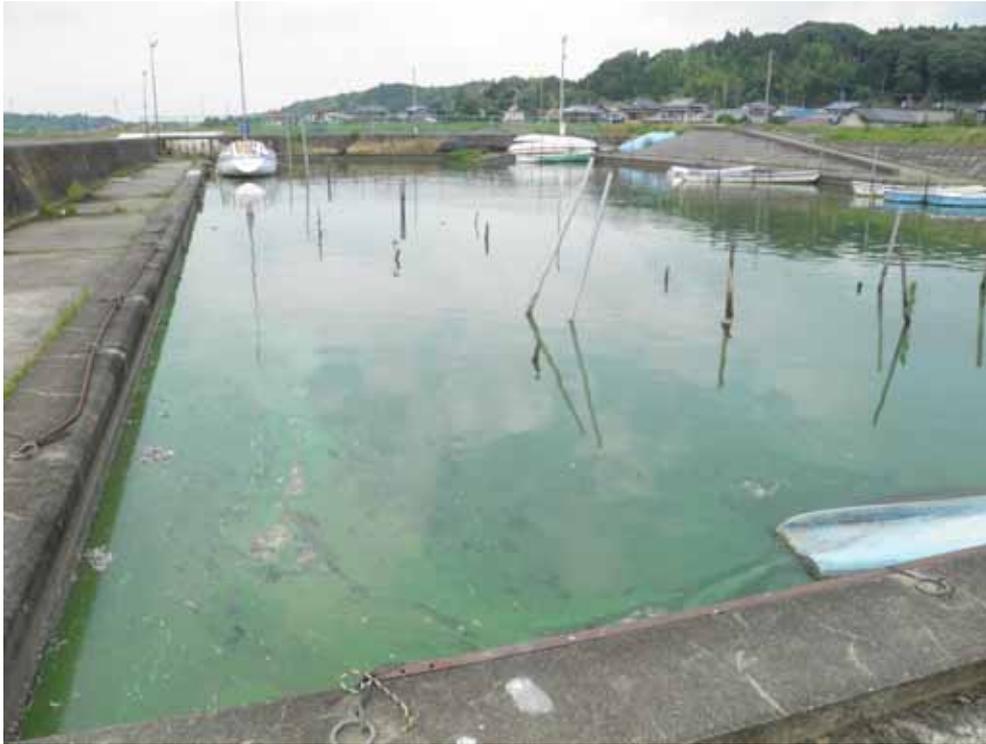
北浦右岸25.25km+10m山田舟溜り内アオコの状況 レベル: 3 悪臭: 無

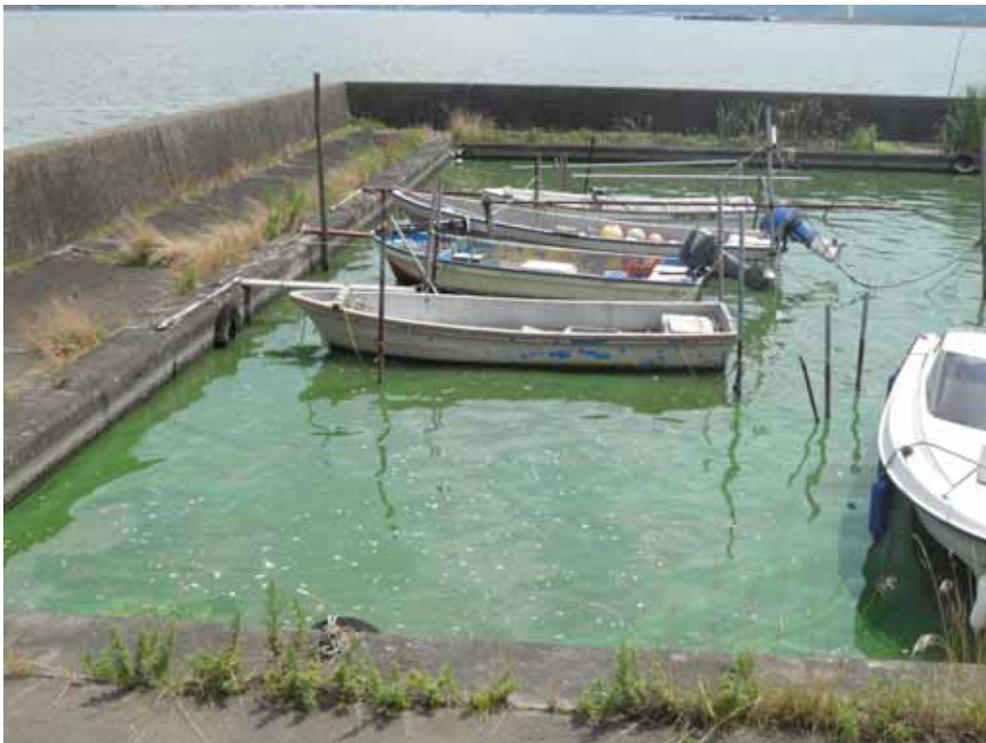
北浦左岸22.75km+60m梶山舟溜り内アオコの状況 レベル: 3 悪臭: 無

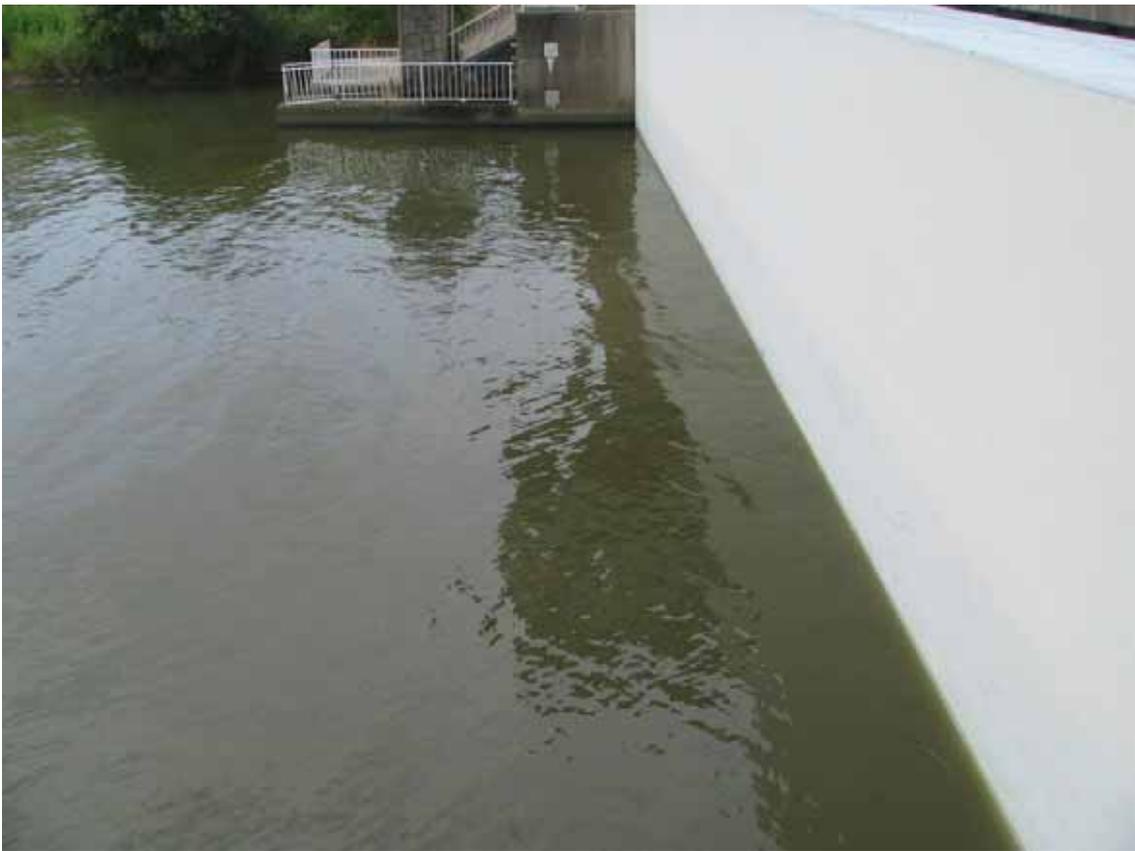
西浦右岸47.25km+50m 備前川 レベル3～4 悪臭無し

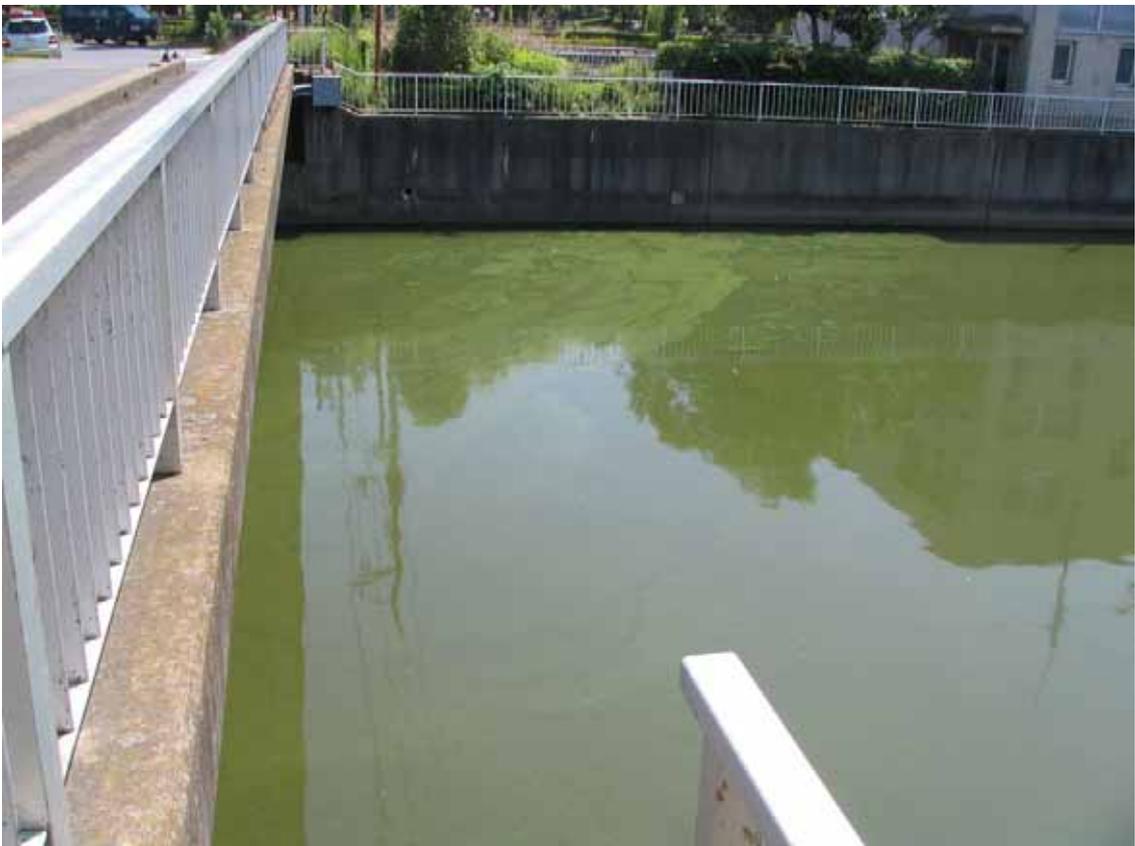
西浦右岸47.25km+50m 備前川 レベル3～4 悪臭無し

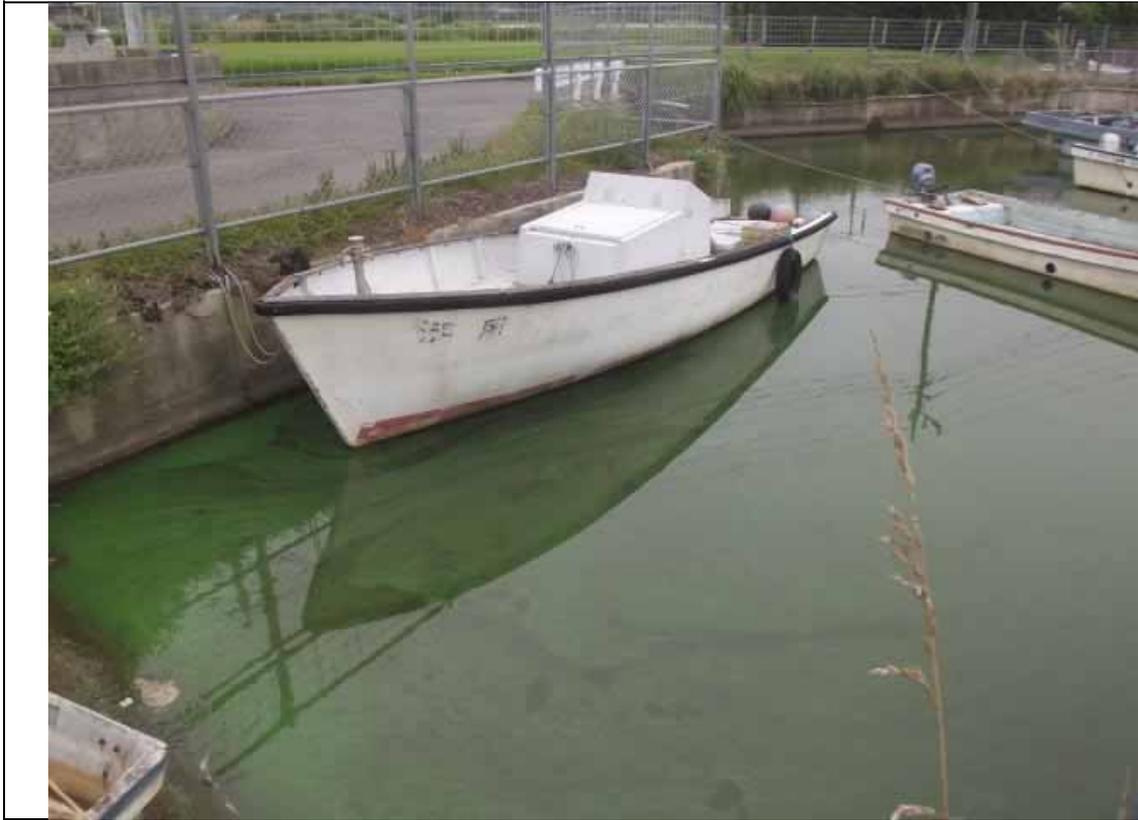
北浦左岸17.25km-60

レベル: 3

悪臭: 無

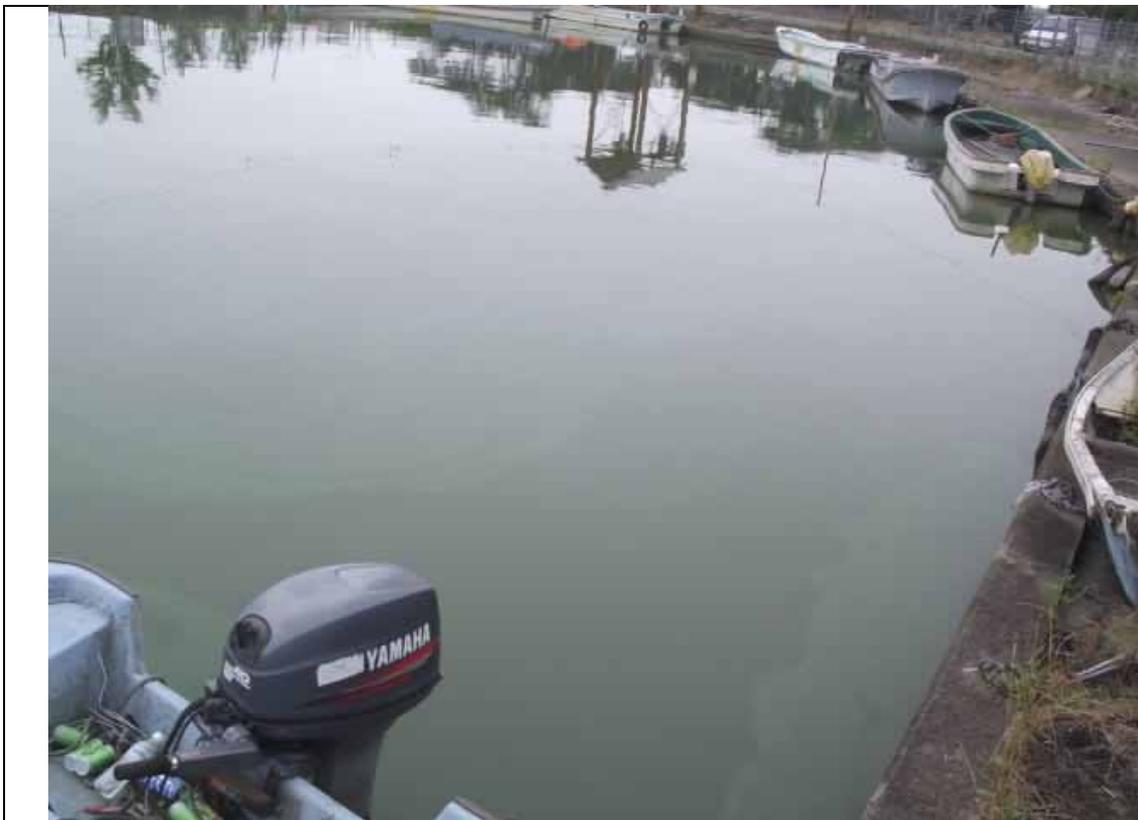
北浦左岸17.25km

レベル: 3

悪臭: 無

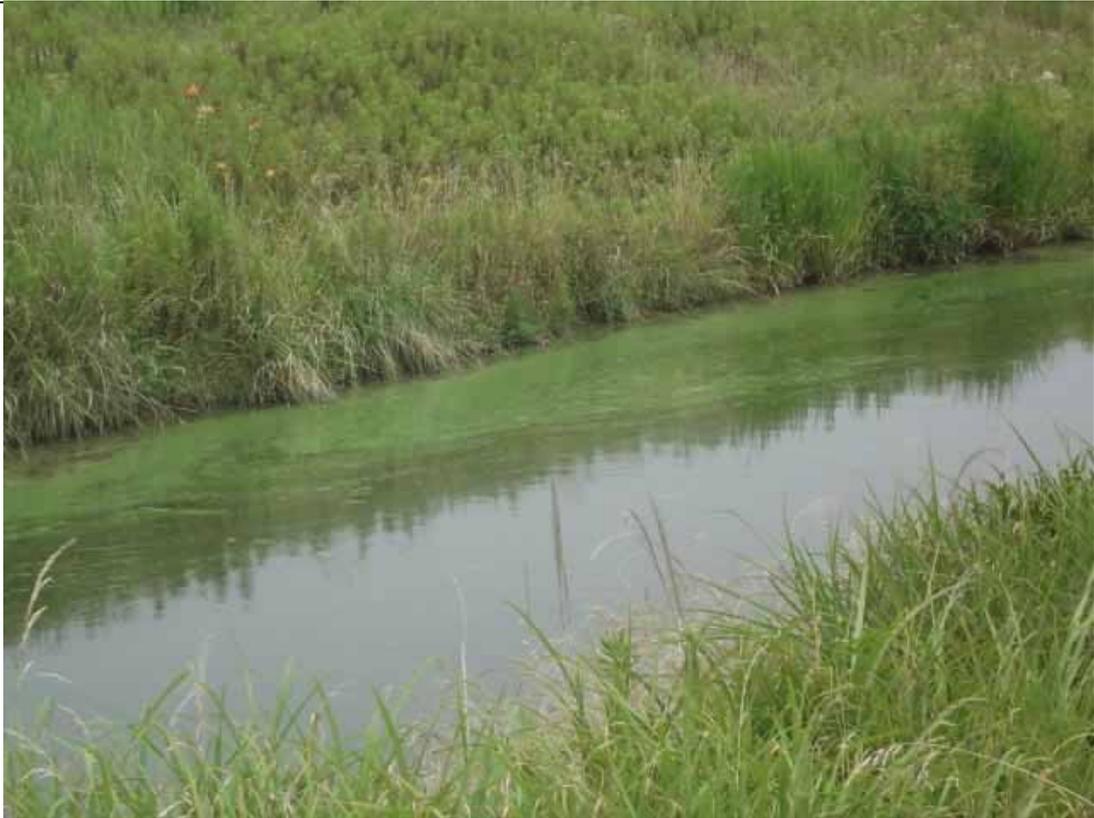
北浦右岸29.5km - 120武田川

レベル: 3

悪臭: 無

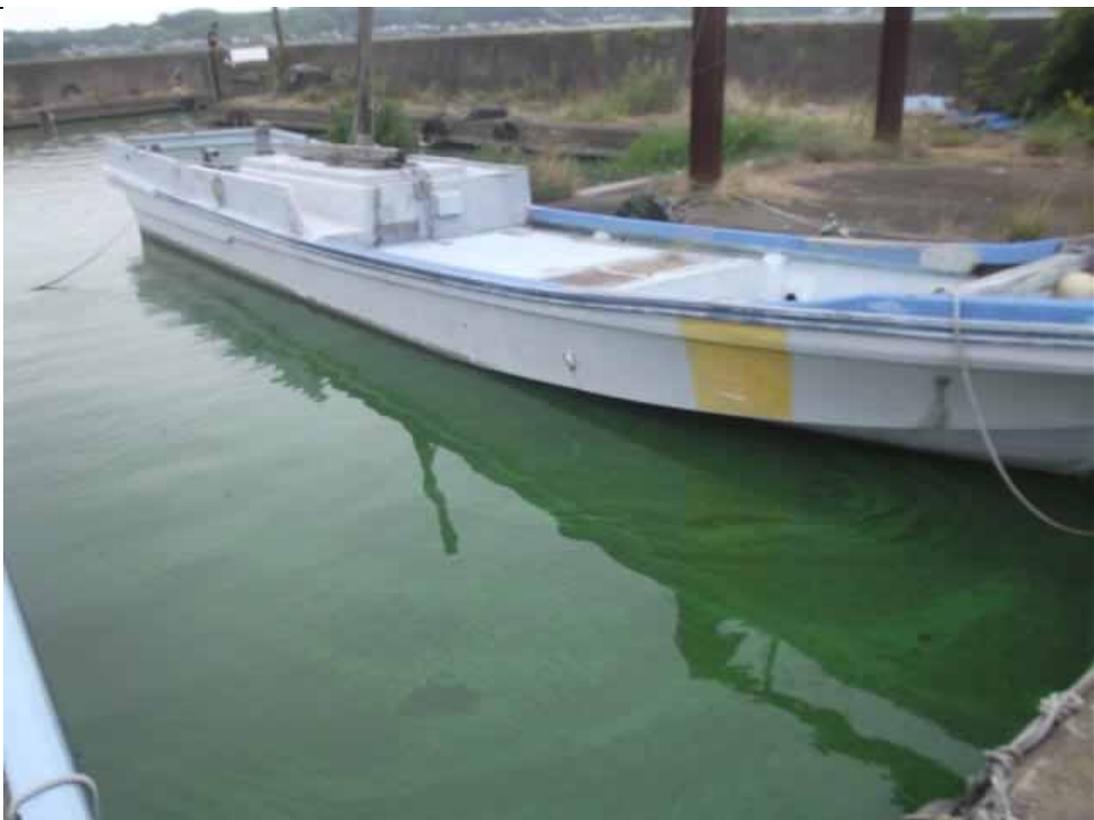
北浦右岸31k + 100帆津倉第二舟溜内

レベル: 3

悪臭: 無

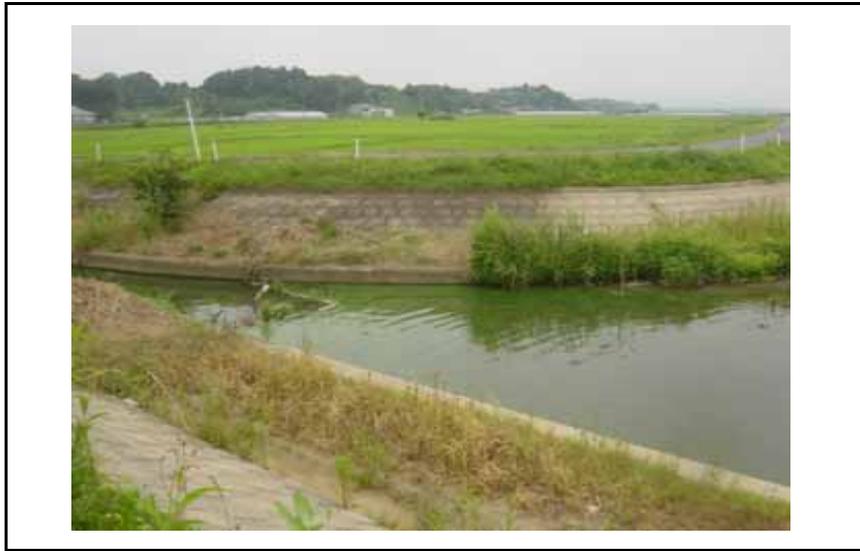
西浦中岸34.75k+230m 関川排水機場下流 レベル3 無臭
