西浦アオコ発生・対策状況日誌

平成 25 年 7 月 30 日 (火)

北浦アオコ発生・対策状況日誌

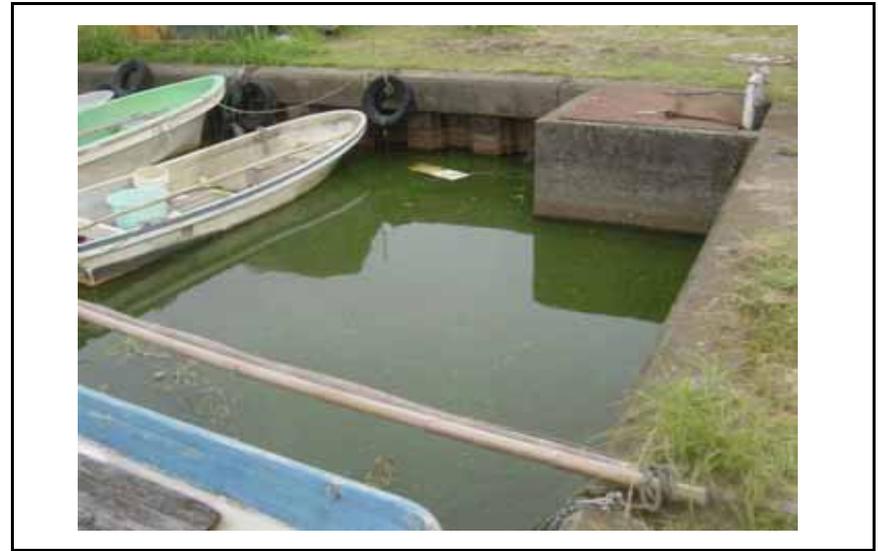
西浦中岸36.25k+190m 坂井戸舟溜り内 レベル2 無臭

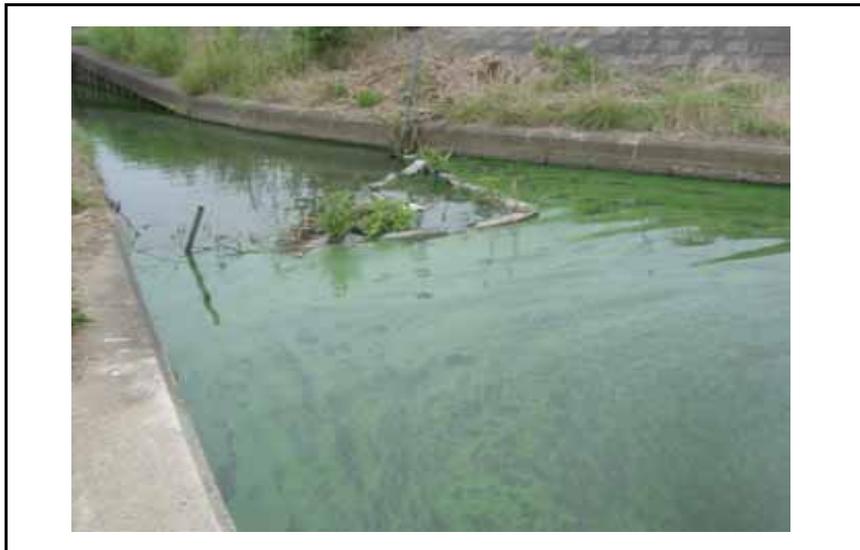
西浦中岸34.75k+230m 関川排水機場下流 レベル3 無臭

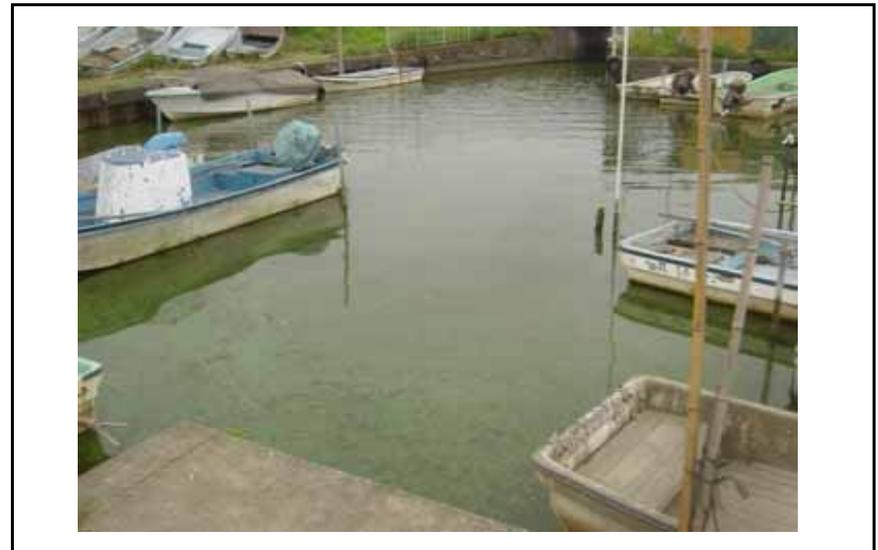
西浦中岸36.25k+190m 坂井戸舟溜り内 レベル2 無臭

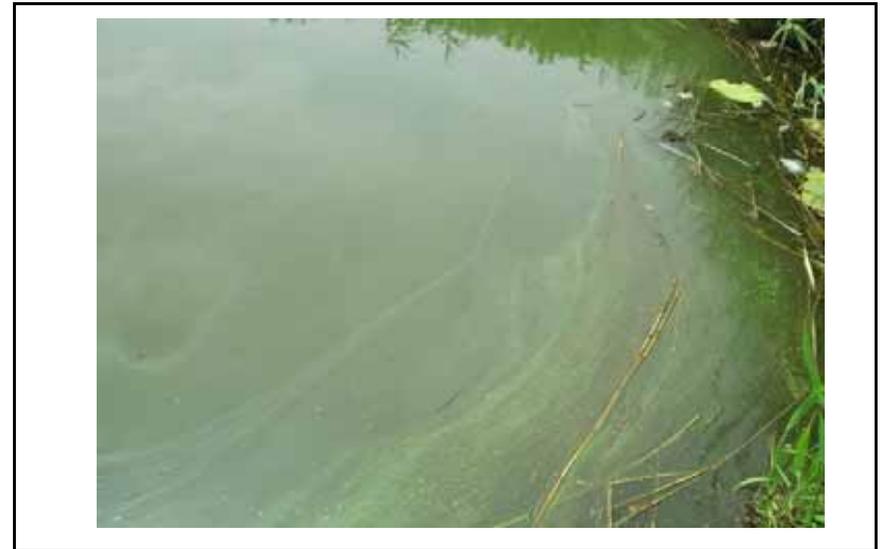
西浦左岸33. 75k+100m上高崎排水樋門付近

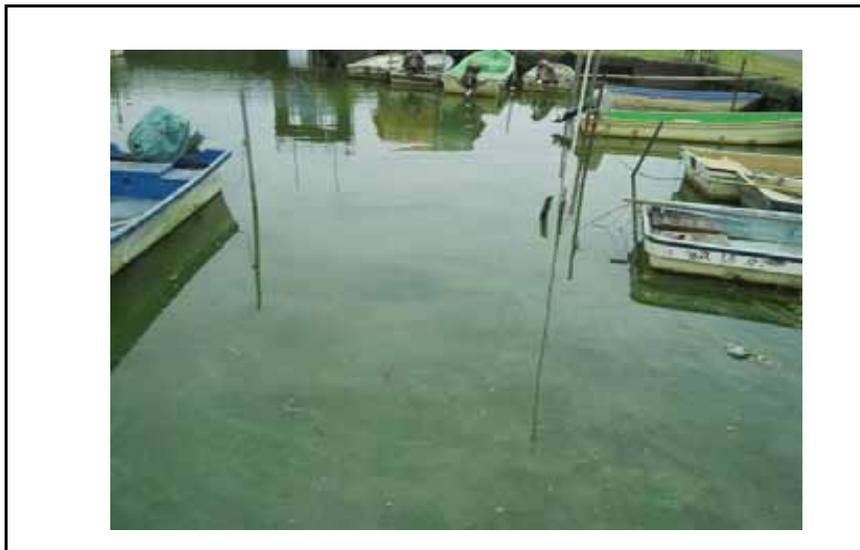
西浦中岸36. 5k坂井戸舟溜まり内

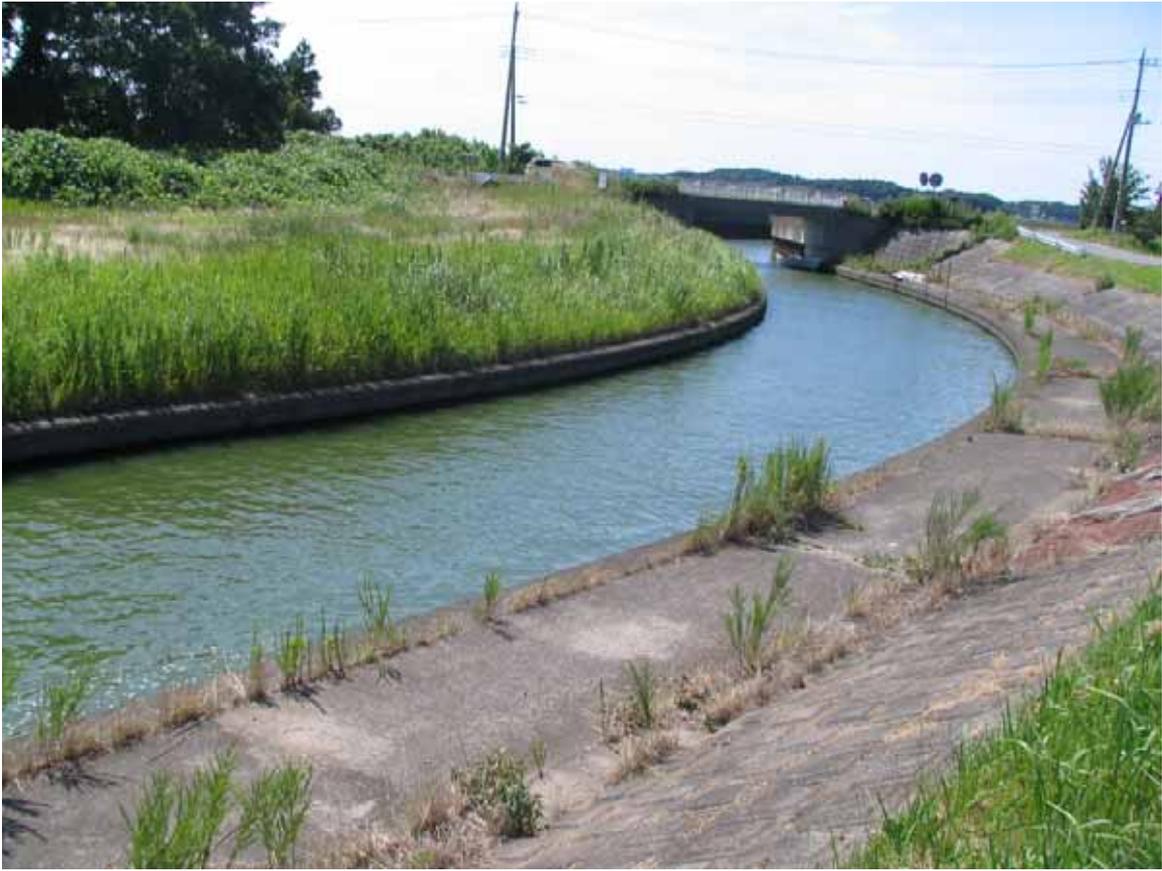
西浦右岸27.00km-50m 余郷入承水路 レベル3～4 悪臭無し

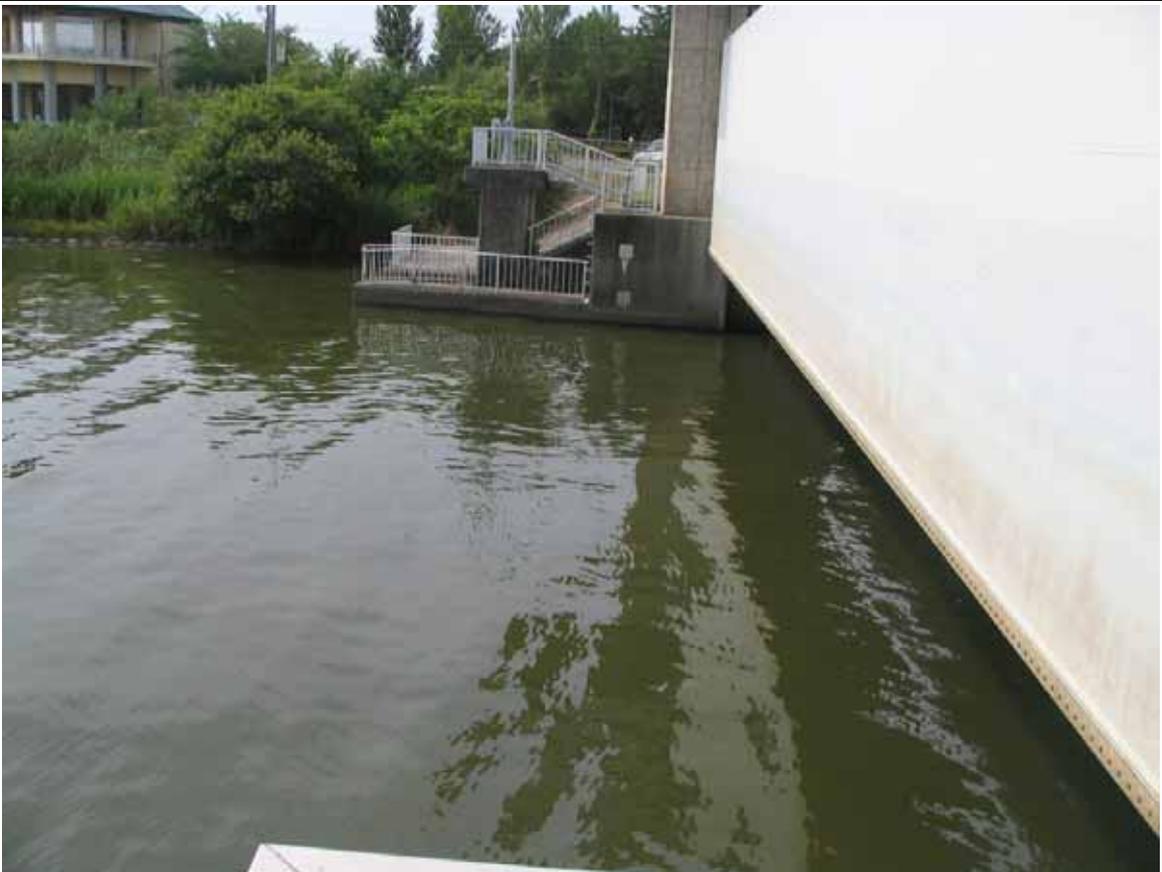
西浦右岸47.25km+50m 備前川 レベル2～3 悪臭無し

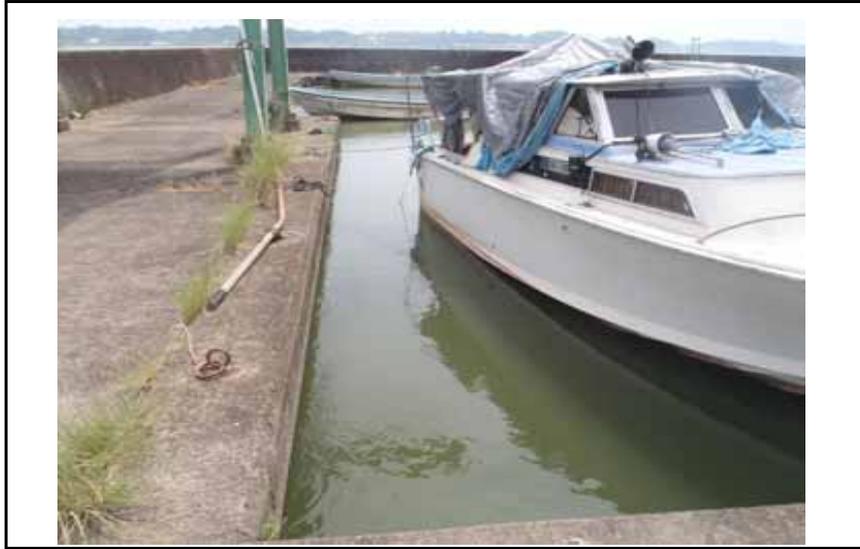
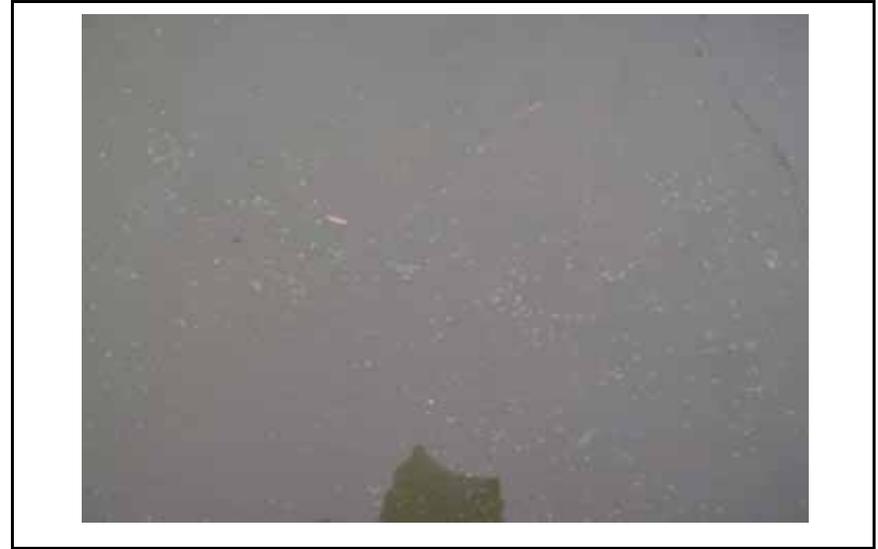
西浦左岸32.5k付近 下高崎舟溜まり内

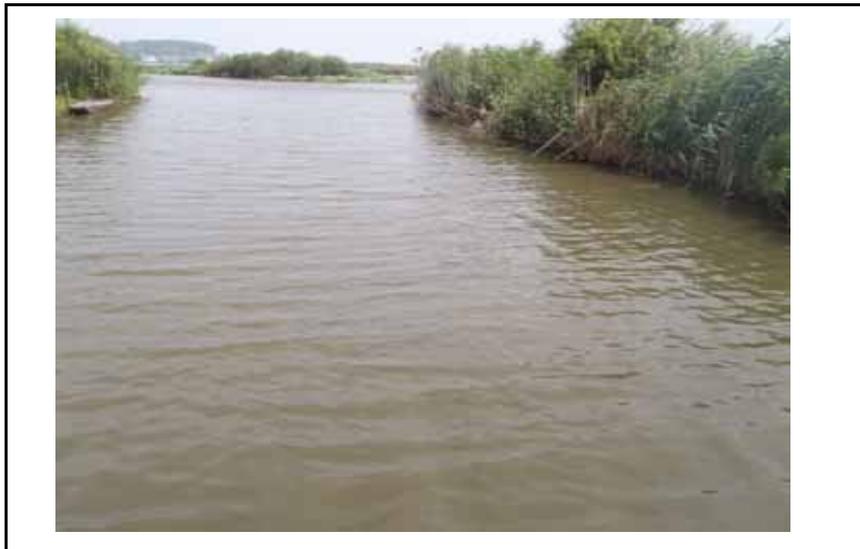
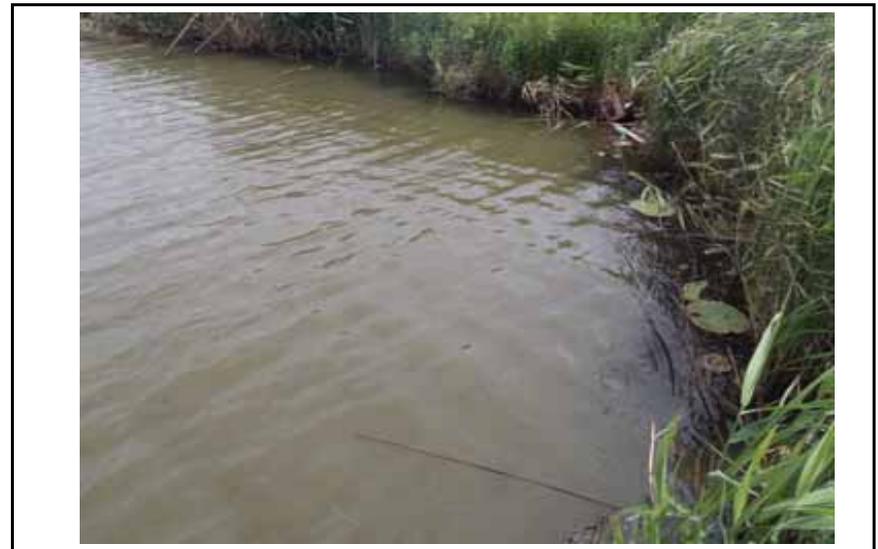
西浦左岸33.75k+100m上高崎排水樋門付近

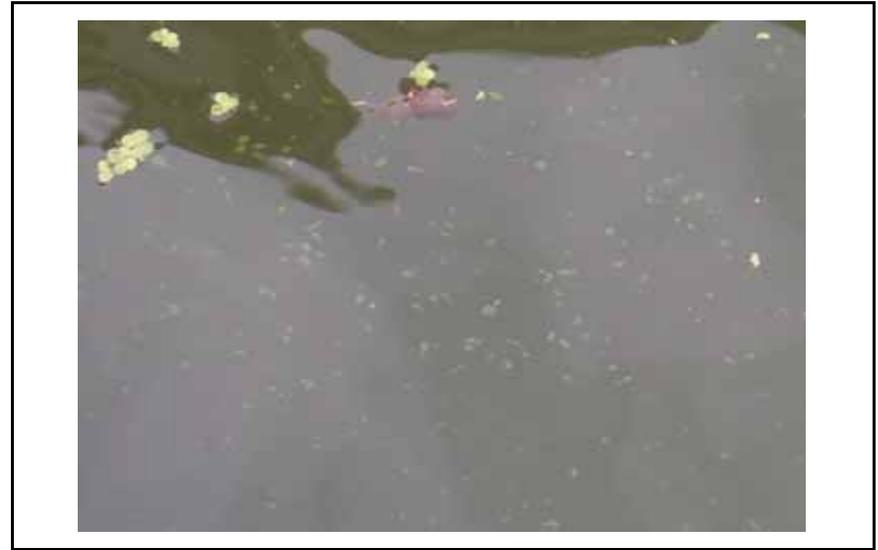
西浦中岸36. 5k坂井戸舟溜まり内

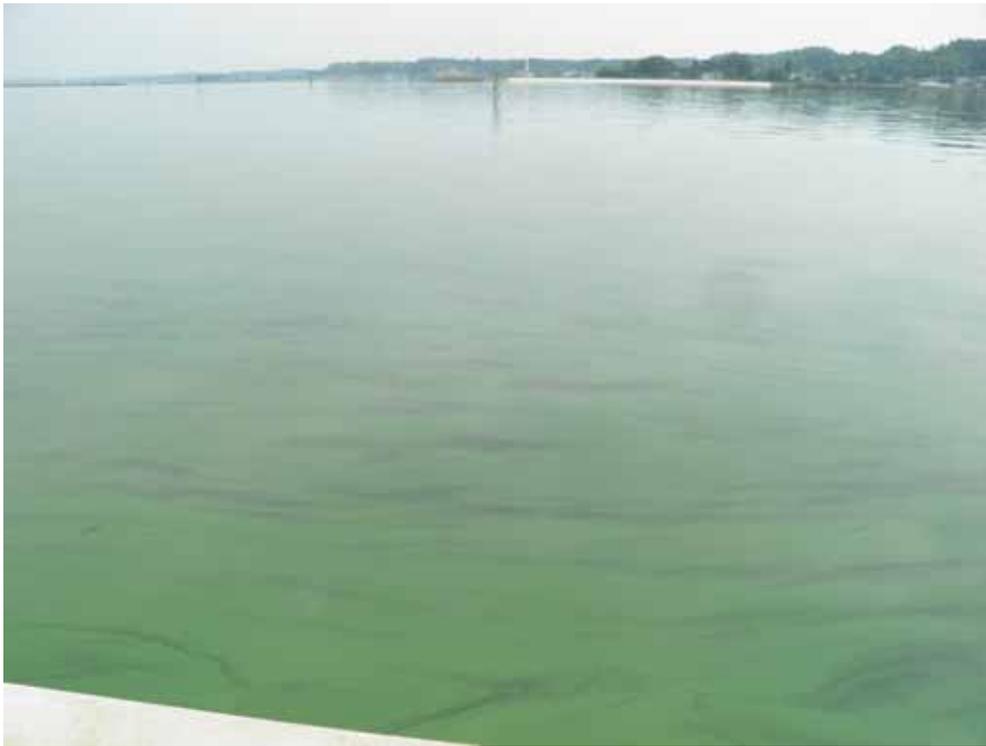
北浦右岸28.25km+80mアオコの状況

レベル: 3

悪臭: 無

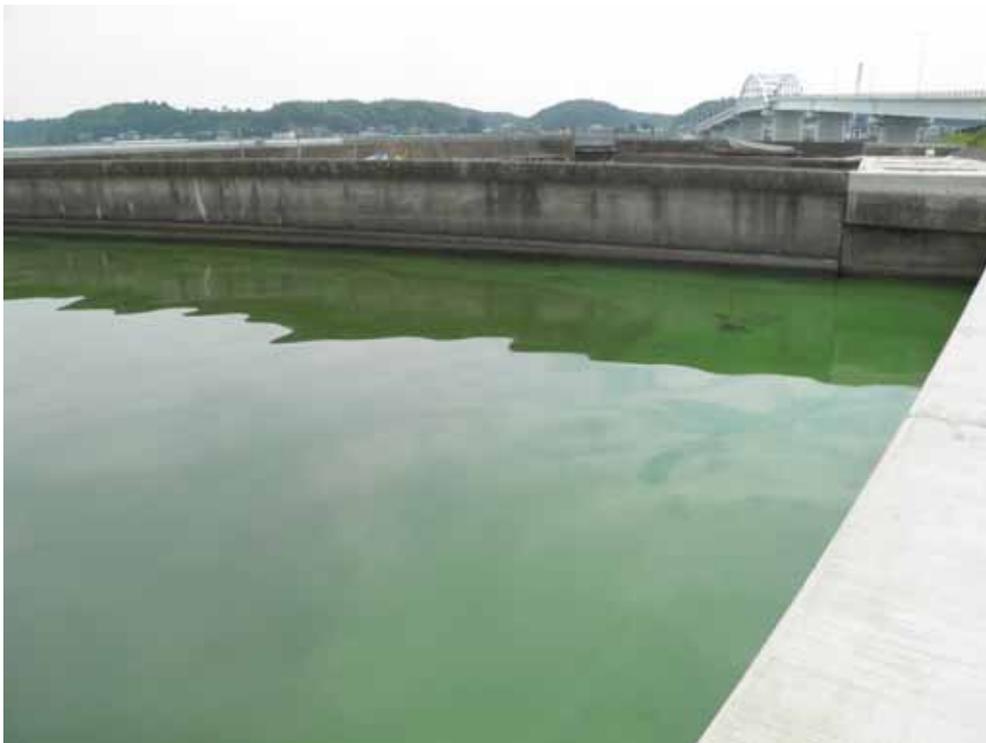
北浦右岸27.5km+80m馬渡舟溜上流アオコの状況

レベル: 3

悪臭: 無

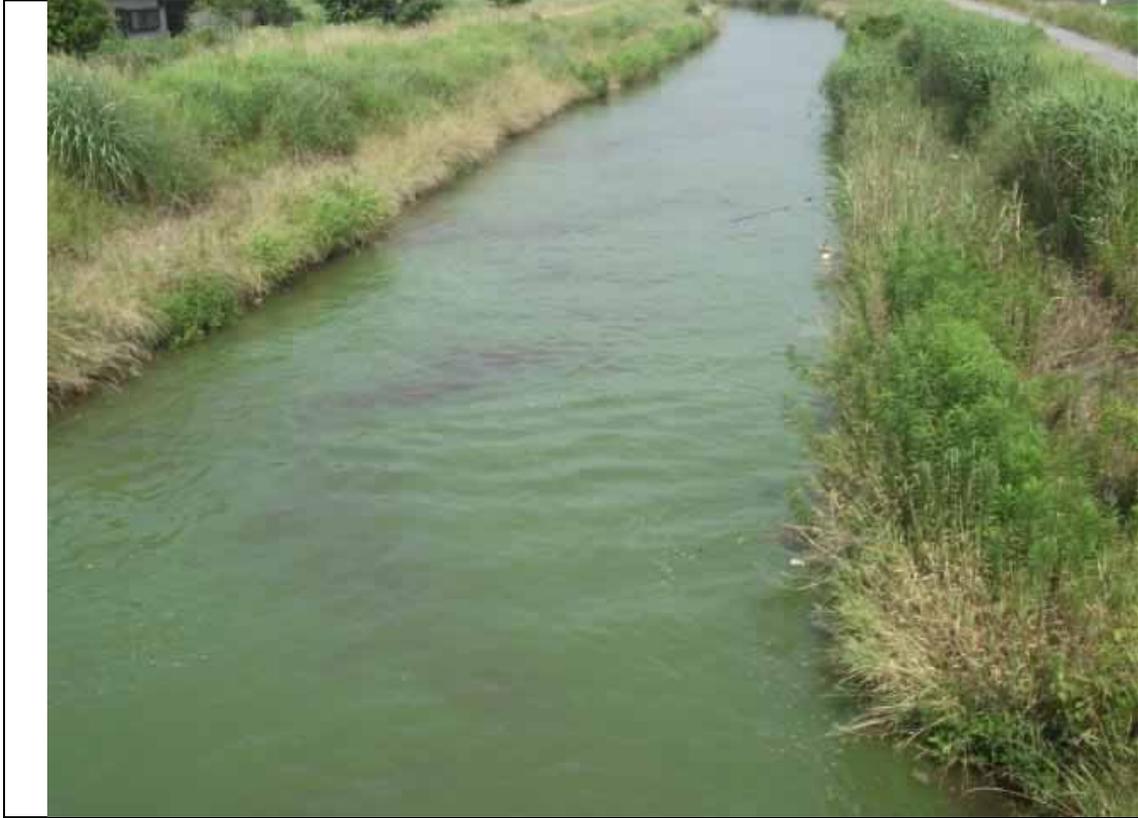
北浦岸29.25km+120武田川の状況

レベル:3

悪臭:無

対策内容	対策場所	対策前の状況	対策後の状況	備考(回収量等)
アオコ攪拌・沈降	武田川河口からL=850m	アオコフェンスを設置	攪拌により臭いが消える

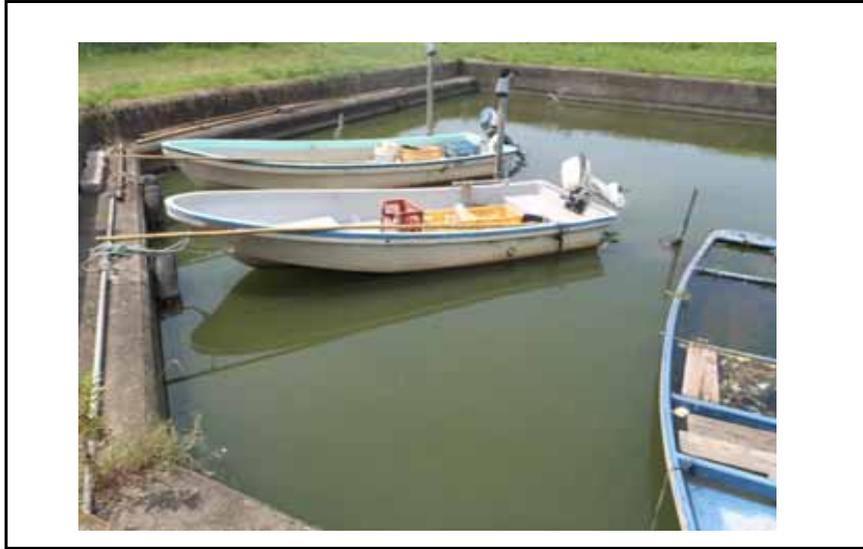
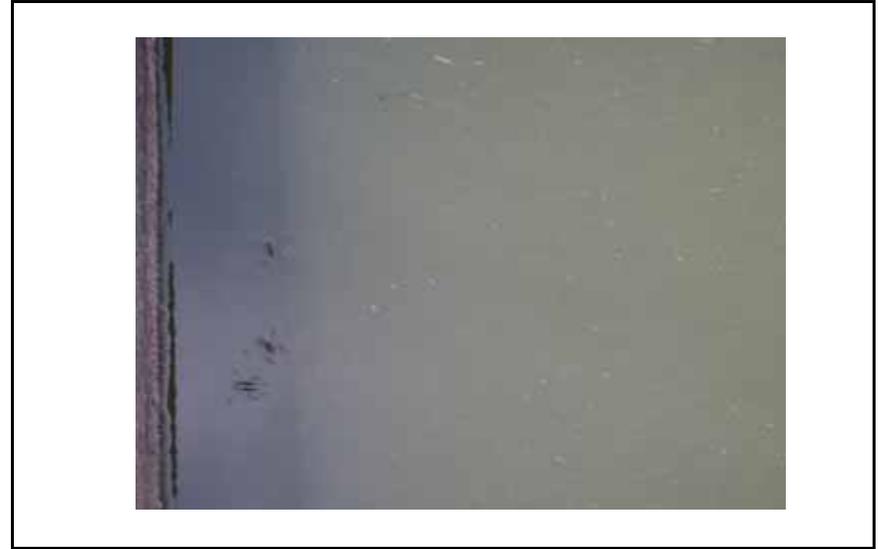
西浦左岸33k+100m付近 上高崎舟溜まり内

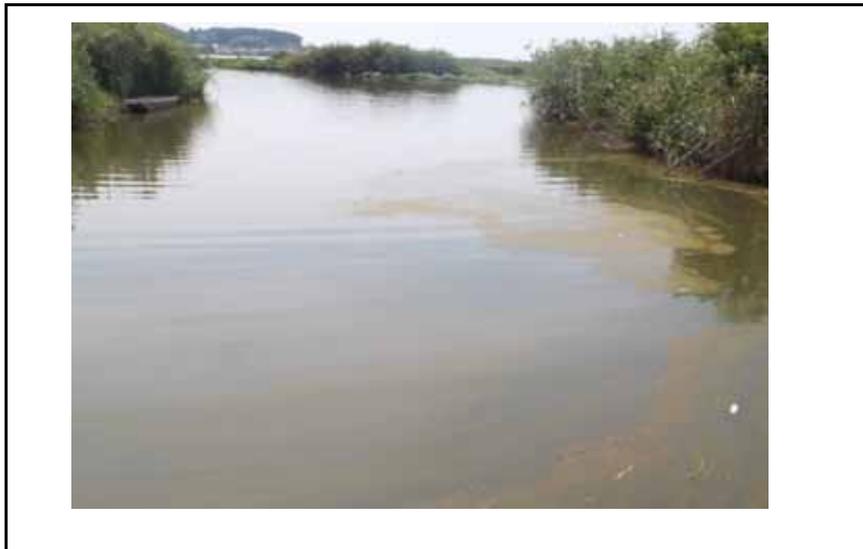
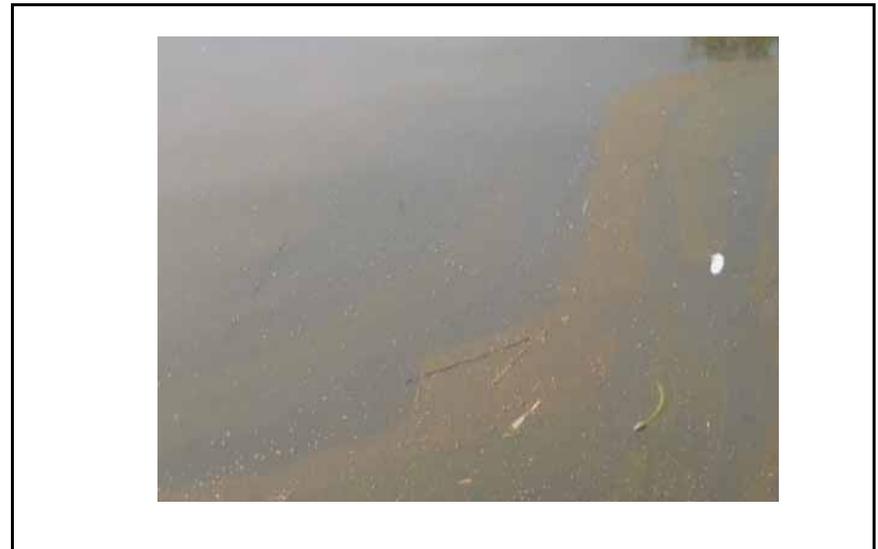
西浦左岸33.75k+100m上高崎排水樋門付近

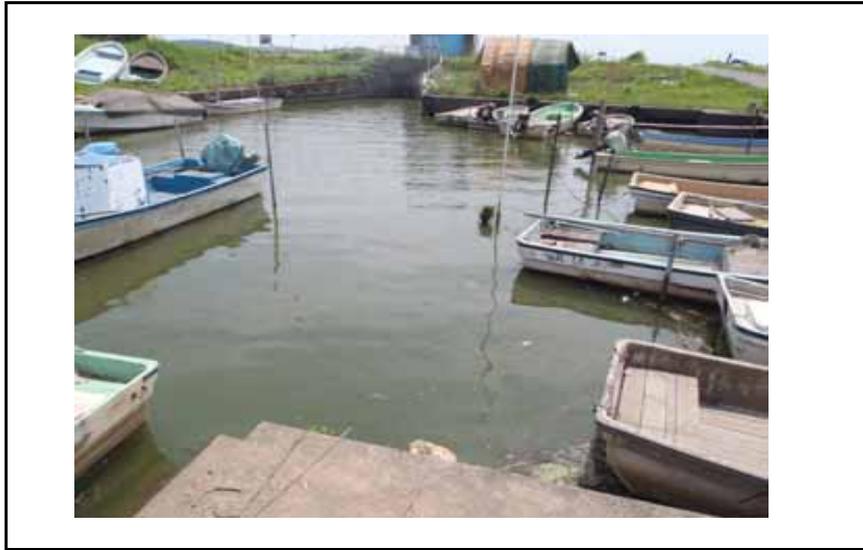
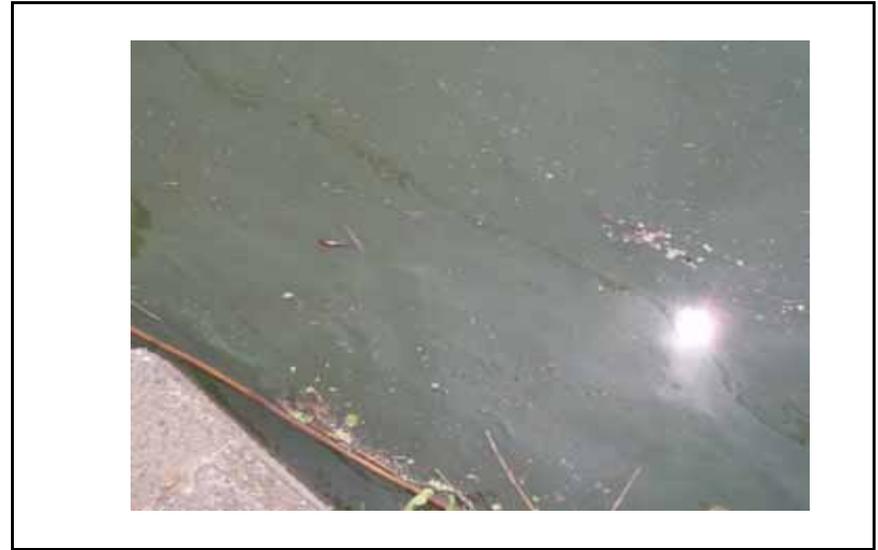
西浦中岸36. 5k坂井戸舟溜まり内

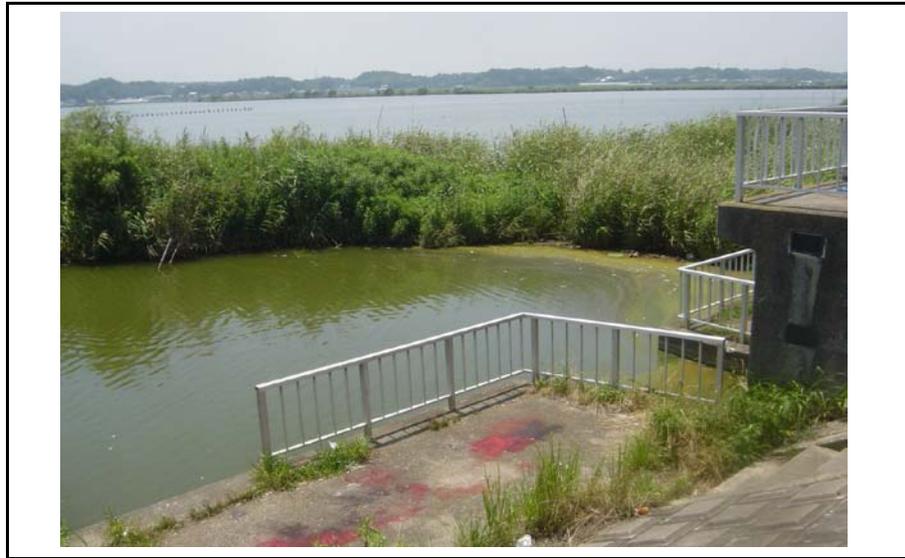
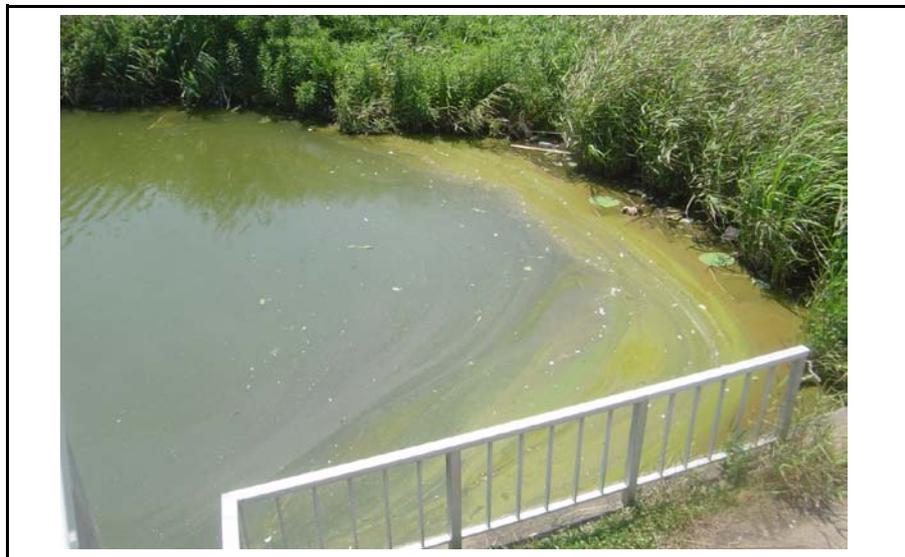
西浦左岸33.75k+100m 上高崎排水樋門前

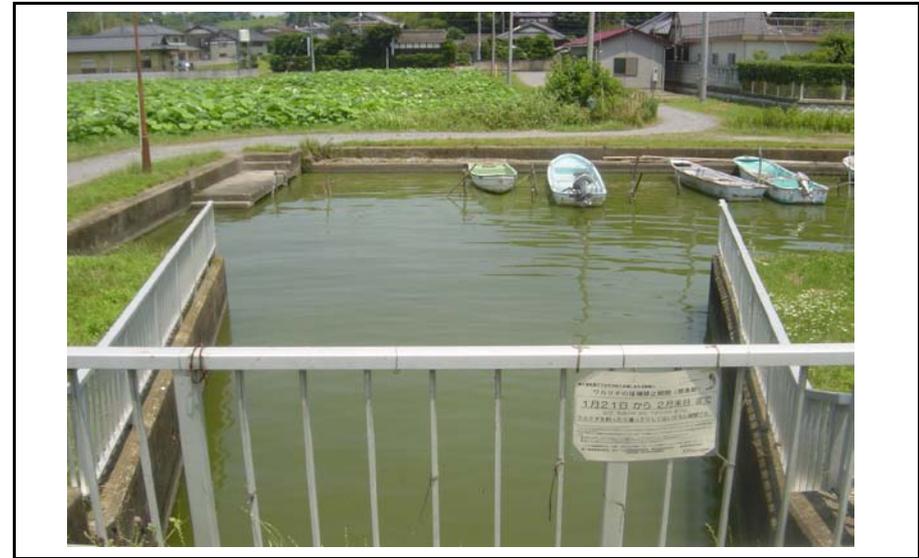
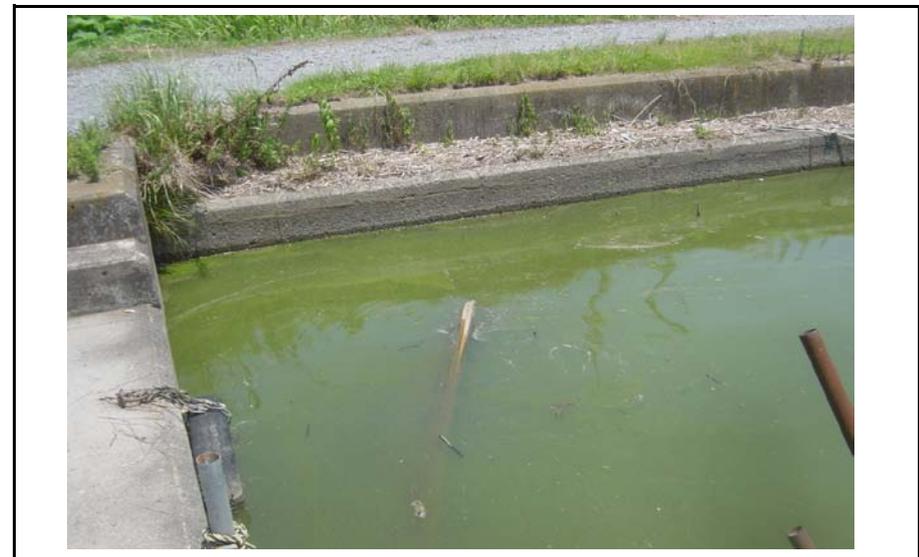
西浦左岸33.00k+120m 上高崎舟溜り内

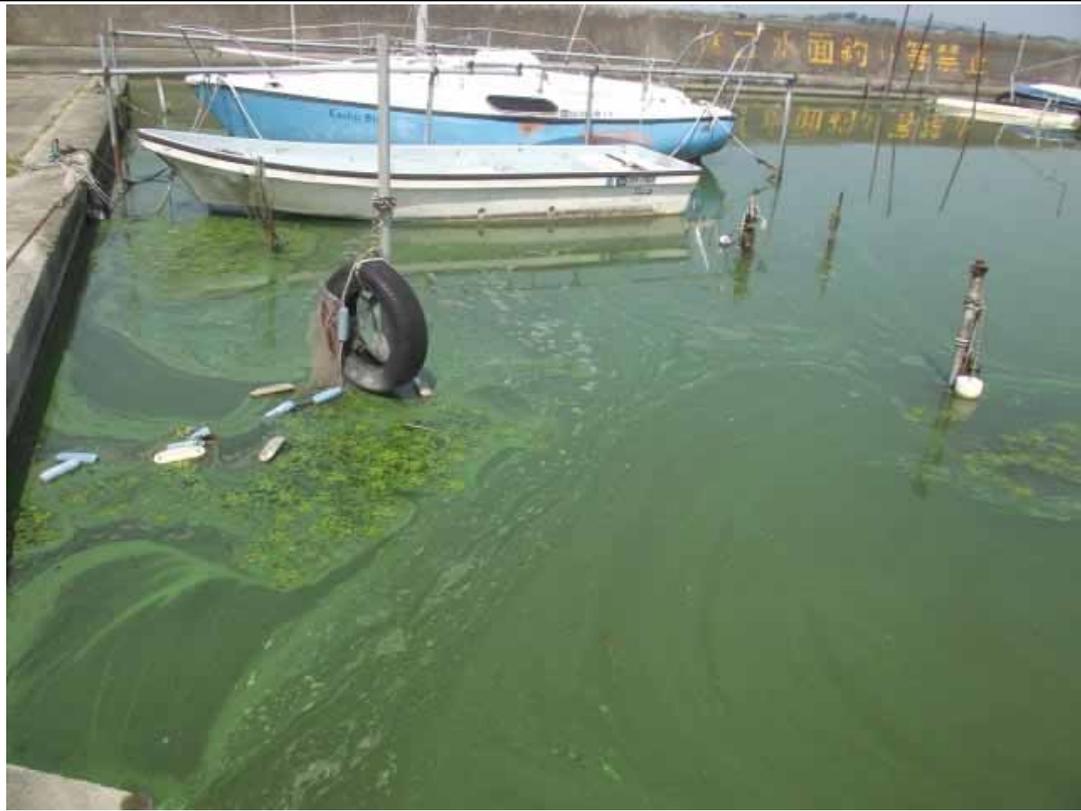
北浦岸9.75km+50 棚木舟溜内

レベル: 3

悪臭: 無

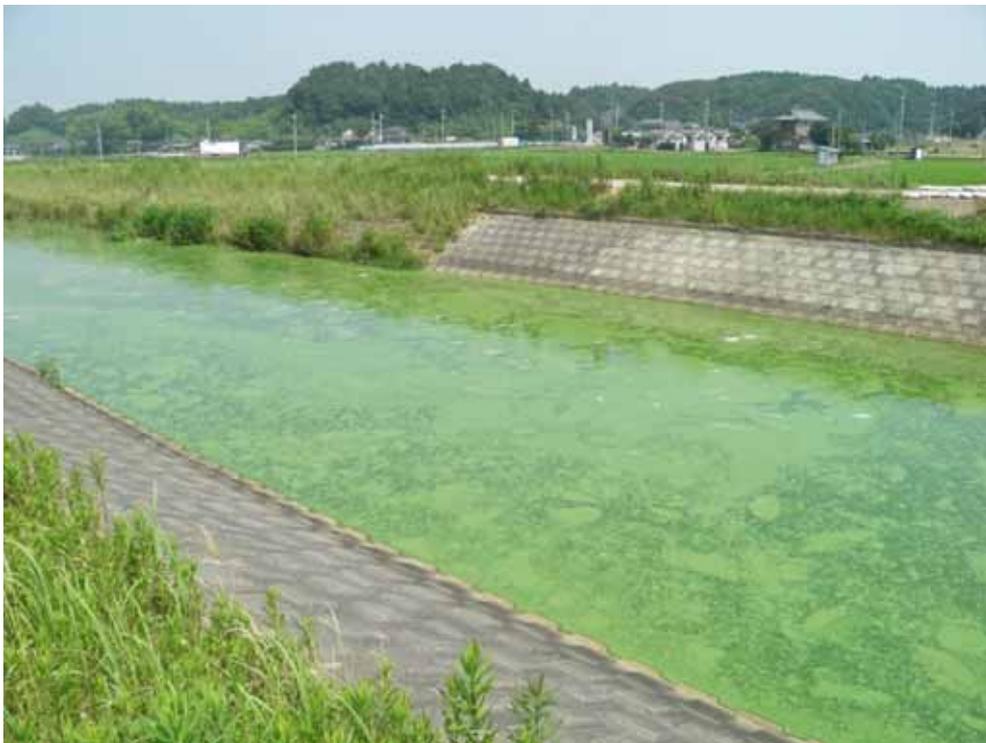
北浦右岸29.5km-80m武田川

レベル: 5

対策内容	対策場所	対策前の状況	対策後の状況	備考(回収量等)
アオコフェンス設置	武田川河口	本日アオコが大量集まってきた	アオコの遡上防止

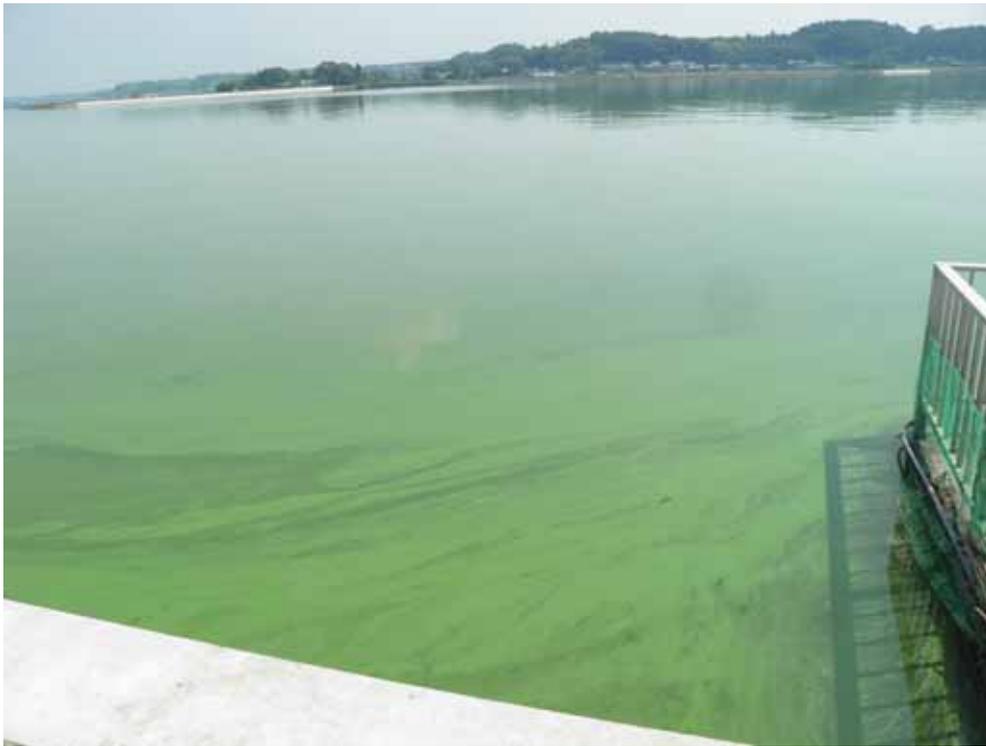
北浦右岸28.0km+30m行方市山田地先

レベル: 3

悪臭: 無

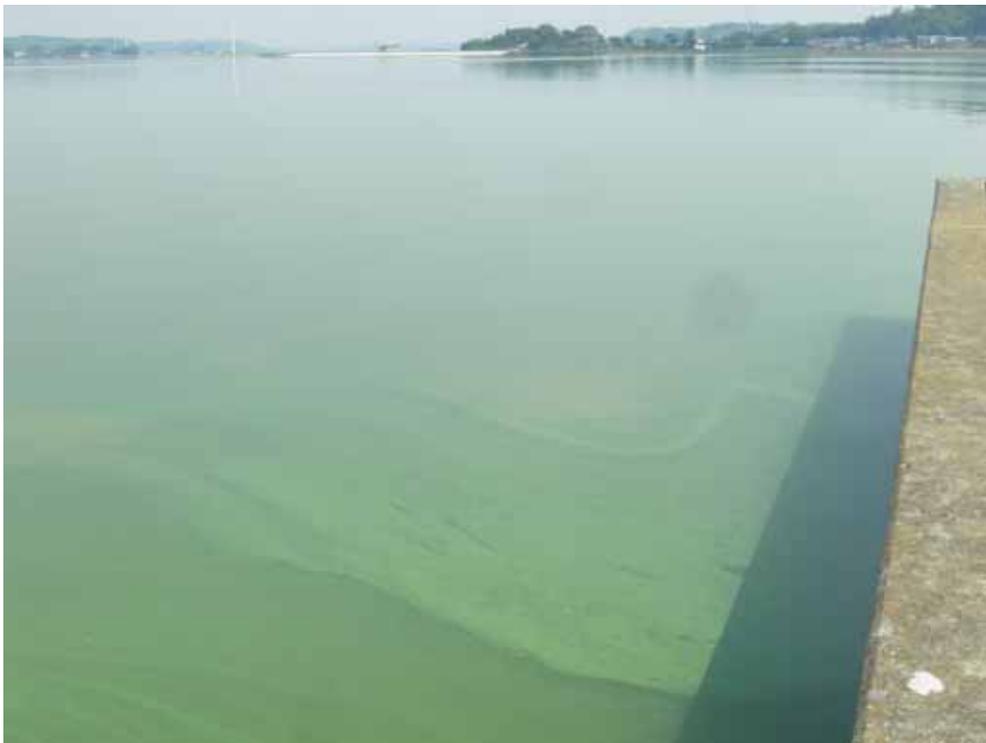
北浦右岸27.5km+80m行方市山田地先

レベル: 3

悪臭: 無

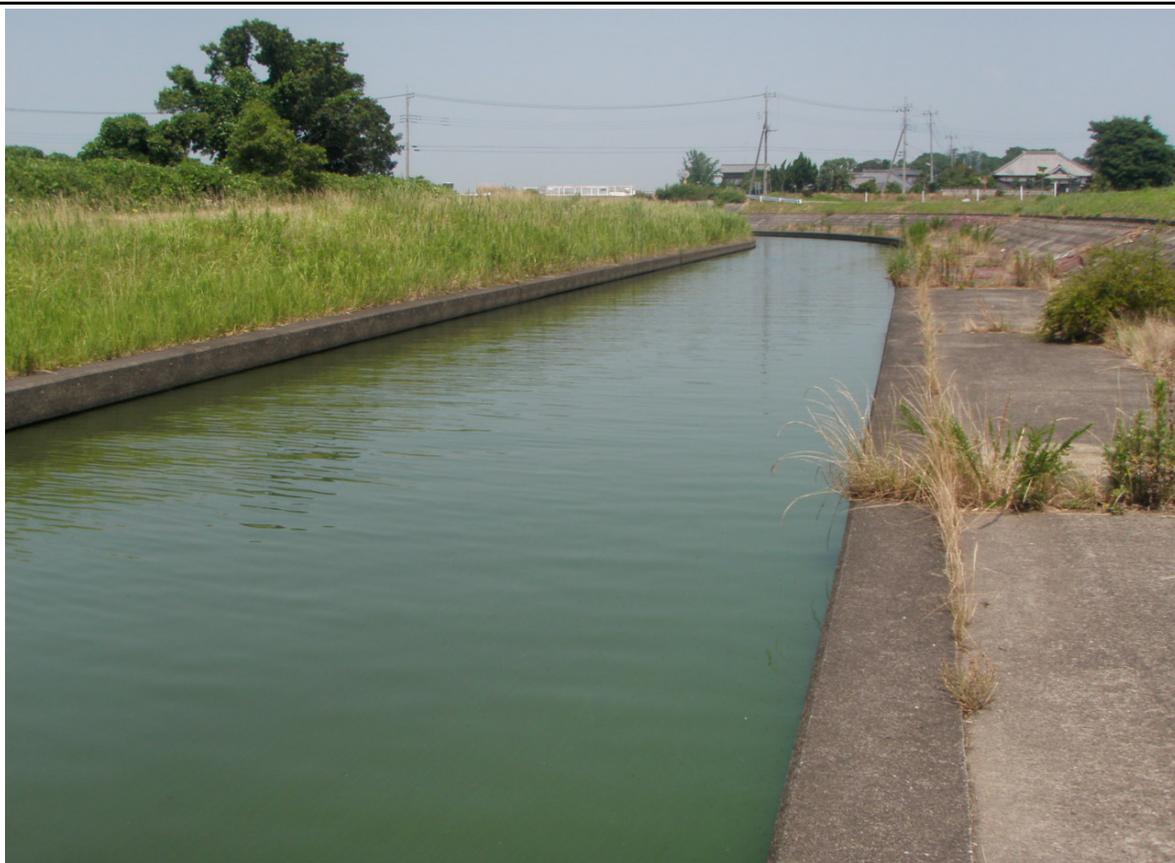
右岸27.0km-50m 余郷入承水路 レベル3 臭気なし

右岸27.0km 余郷入承水路 レベル3 臭気なし

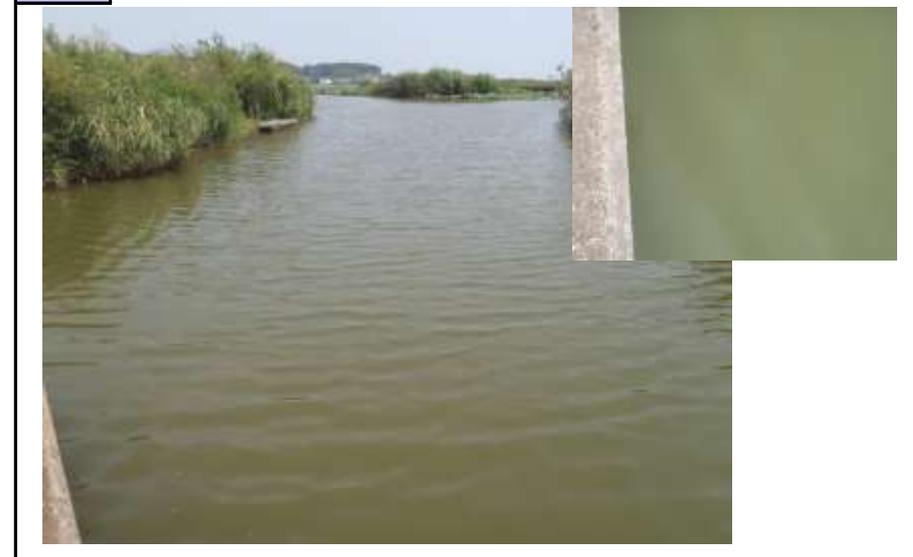
西浦左岸33.75k+100m上高崎排水樋門付近

記事	小美玉市高崎地先～石岡市石川地先の2箇所（上高崎排水樋門前面、坂井戸舟溜まり内）に於いて、アオコ（レベル2、巾1m、南東風、水温34℃～34.5℃、悪臭無し）がでていました。
----	---

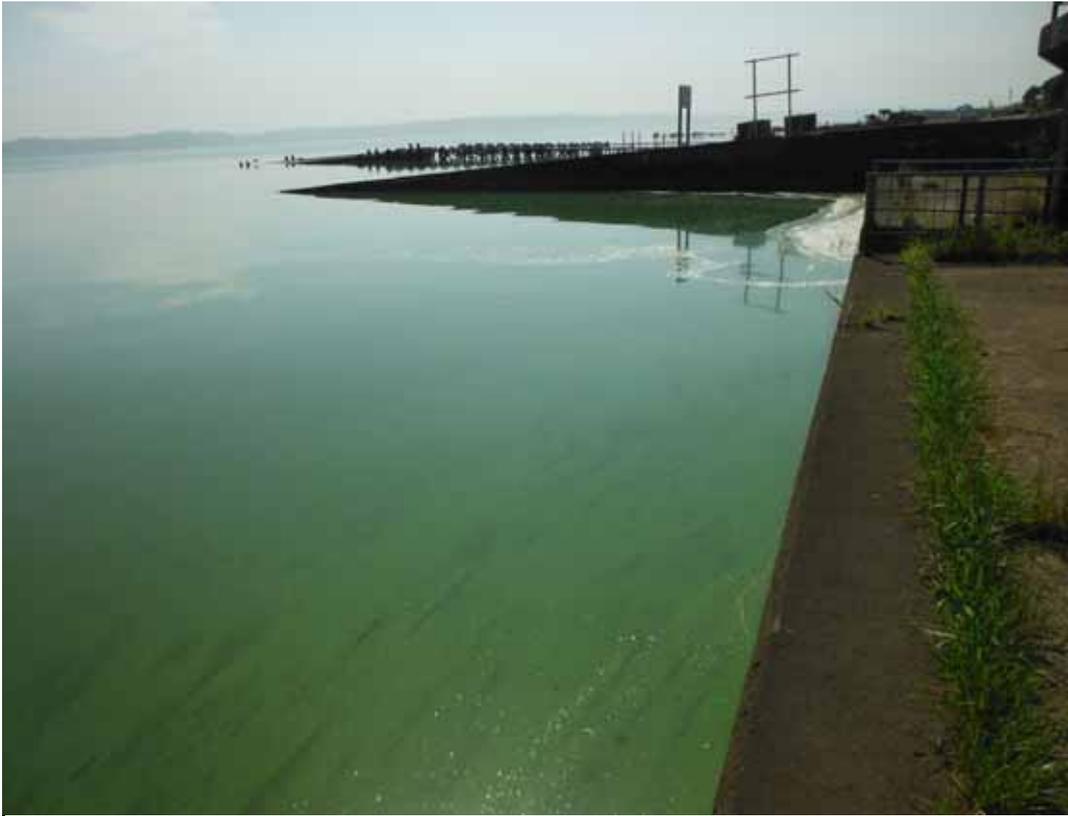
北浦右岸8.25k+20 レベル2 無臭

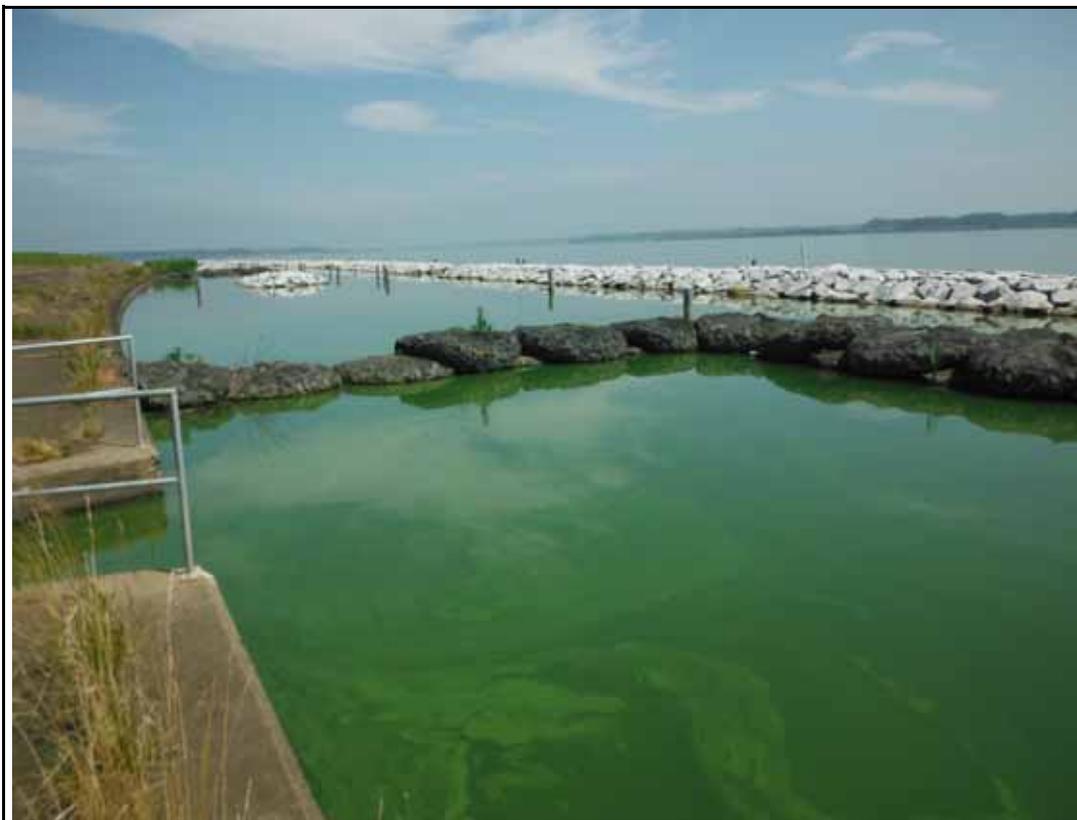
北浦右岸5.5k+30 レベル2 無臭

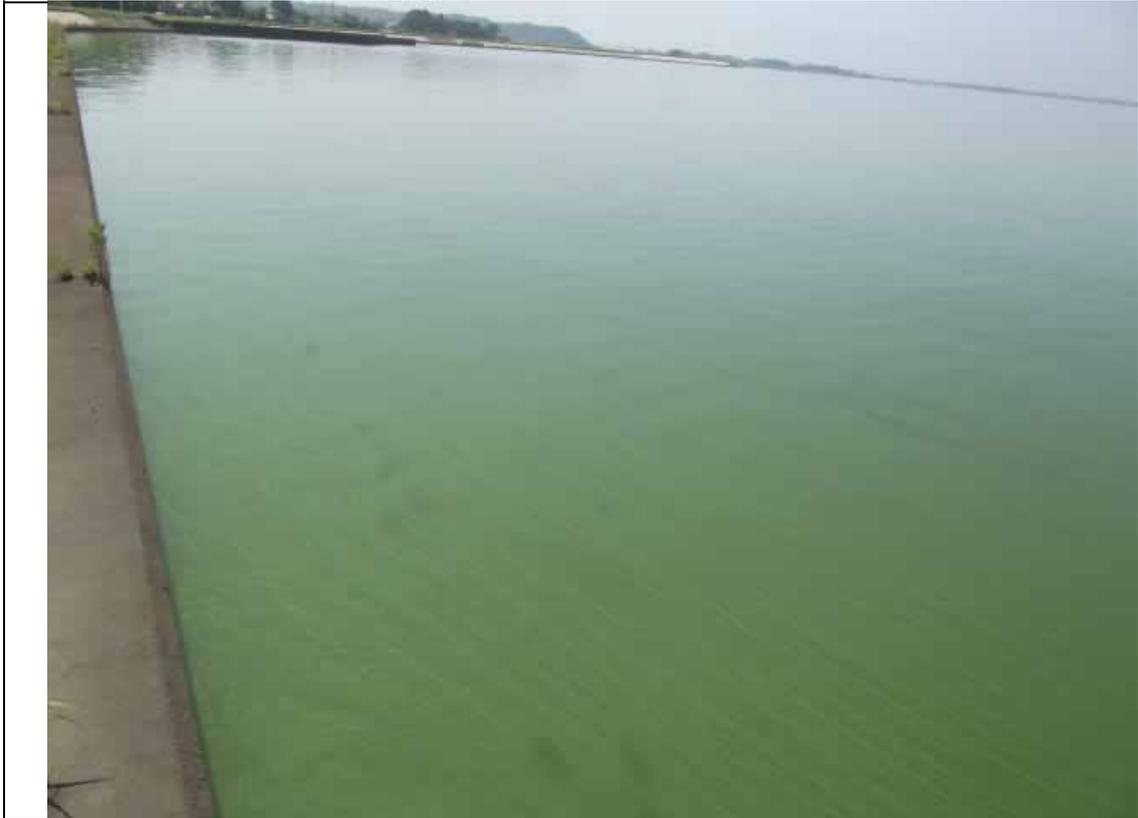
北浦左岸5 km付近湖面

レベル: 3

悪臭: 無

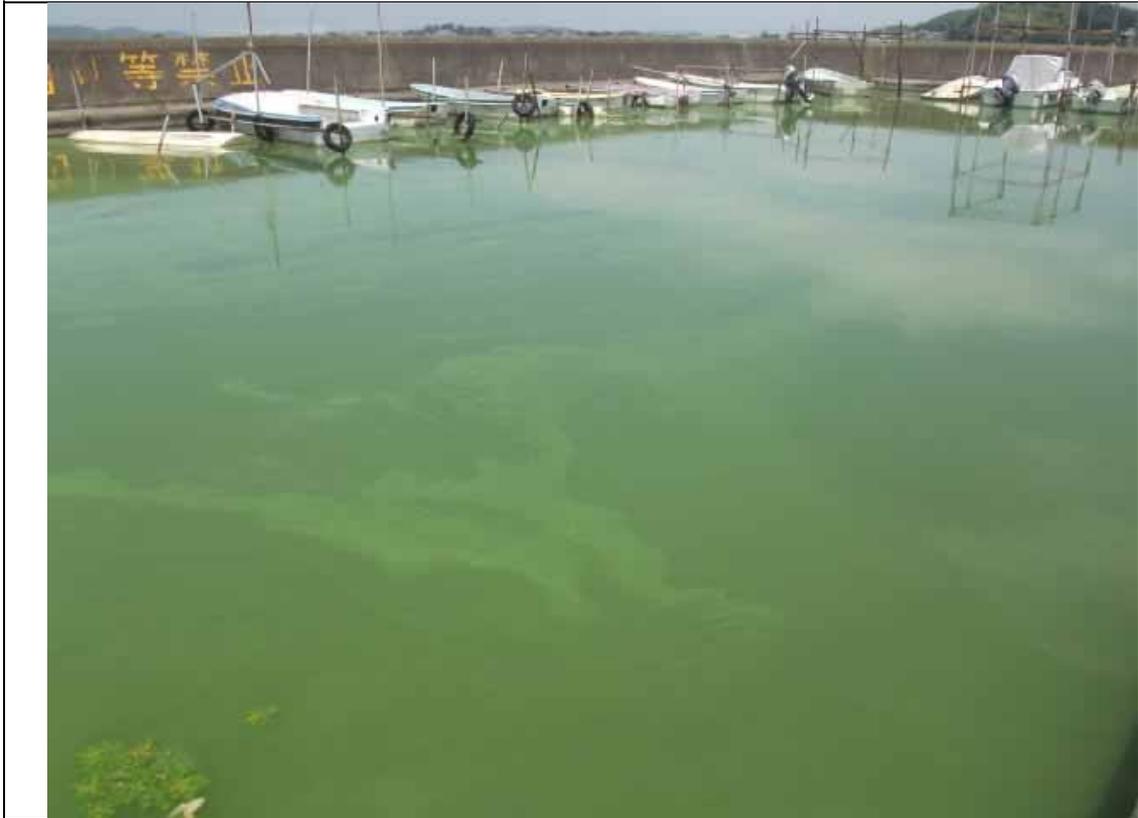
北浦左岸9.75km+50 棚木舟溜内

レベル: 4

悪臭: 無
