西浦アオコ発生・対策状況日誌

平成 25 年 7 月 30 日 (火)

北浦アオコ発生・対策状況日誌

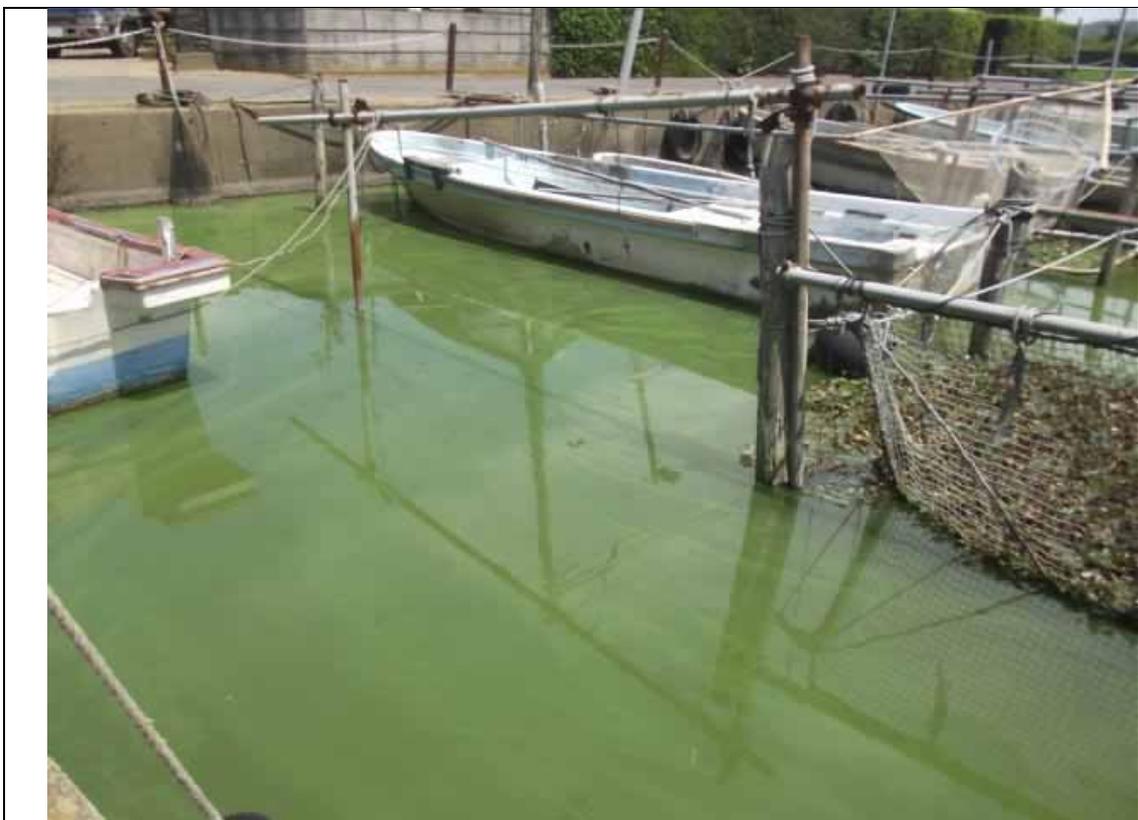
北浦左岸11.25km 掛崎舟溜内

レベル: 4

悪臭: 無

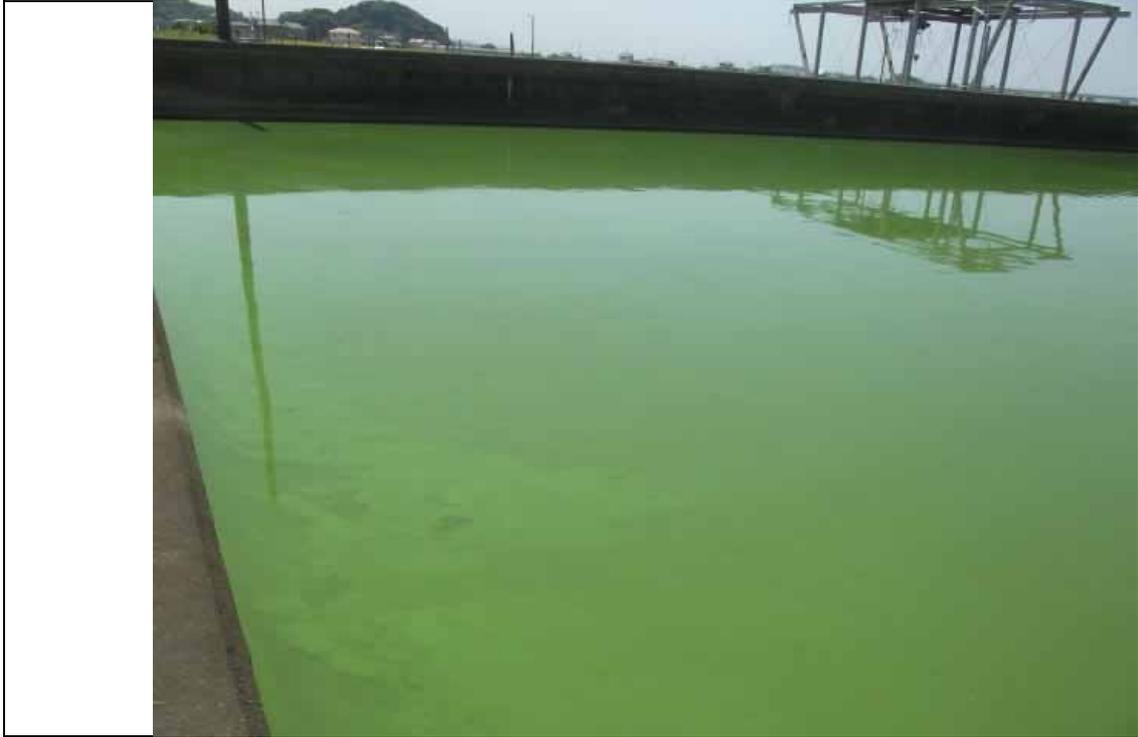
北浦左岸11.25km湖面

レベル: 4

悪臭: 無

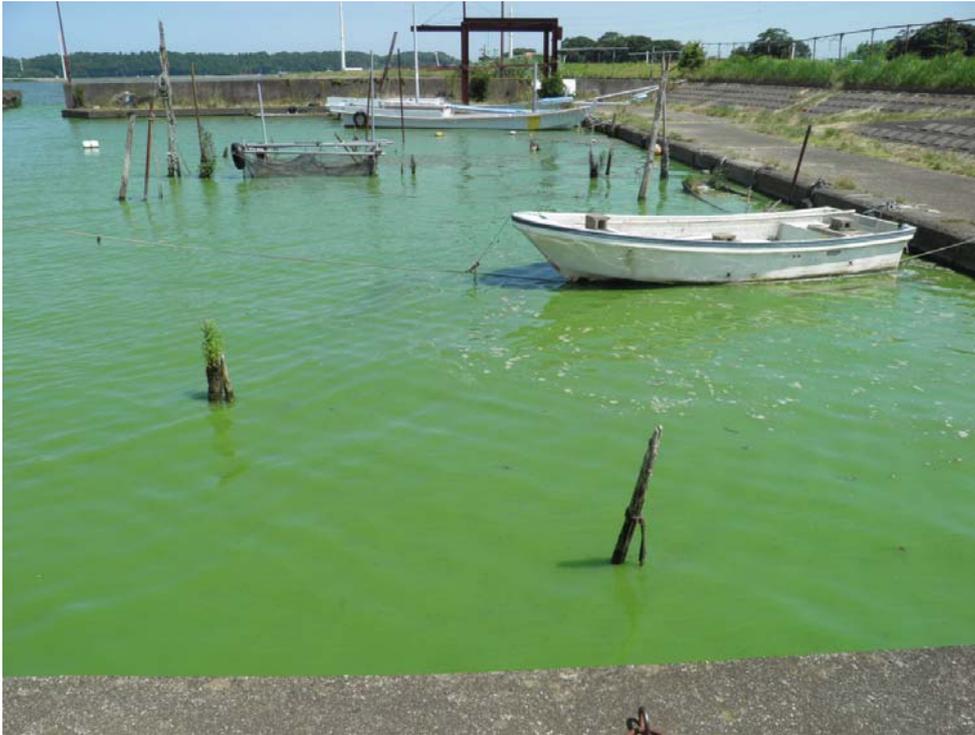
北浦右岸31.km80m小船津舟溜り内

レベル:4

悪臭: 有

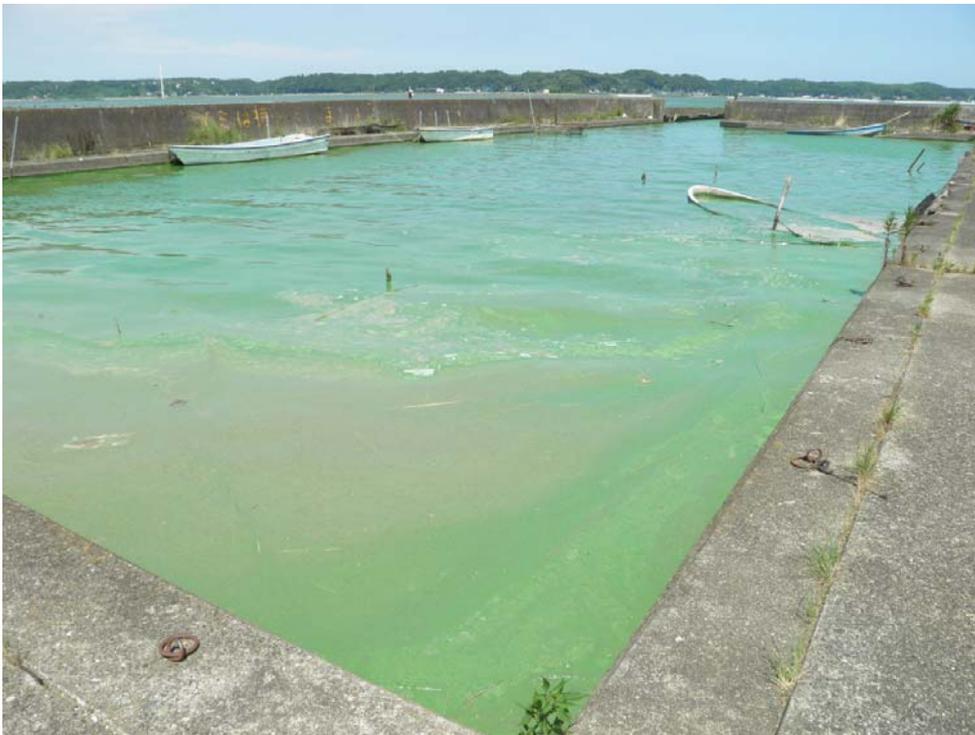
北浦右岸29.25km-50m小船津鶴ヶ居舟溜り内

レベル:4

悪臭: 有

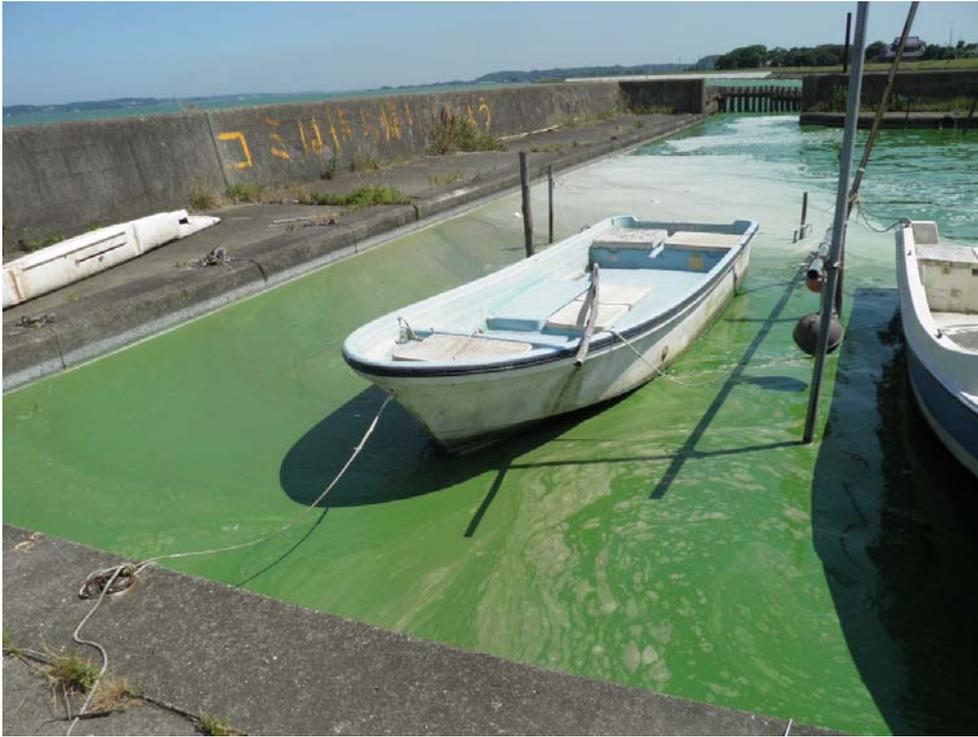
北浦右岸26.75km0m北浦舟溜り内

レベル: 4

悪臭: 有

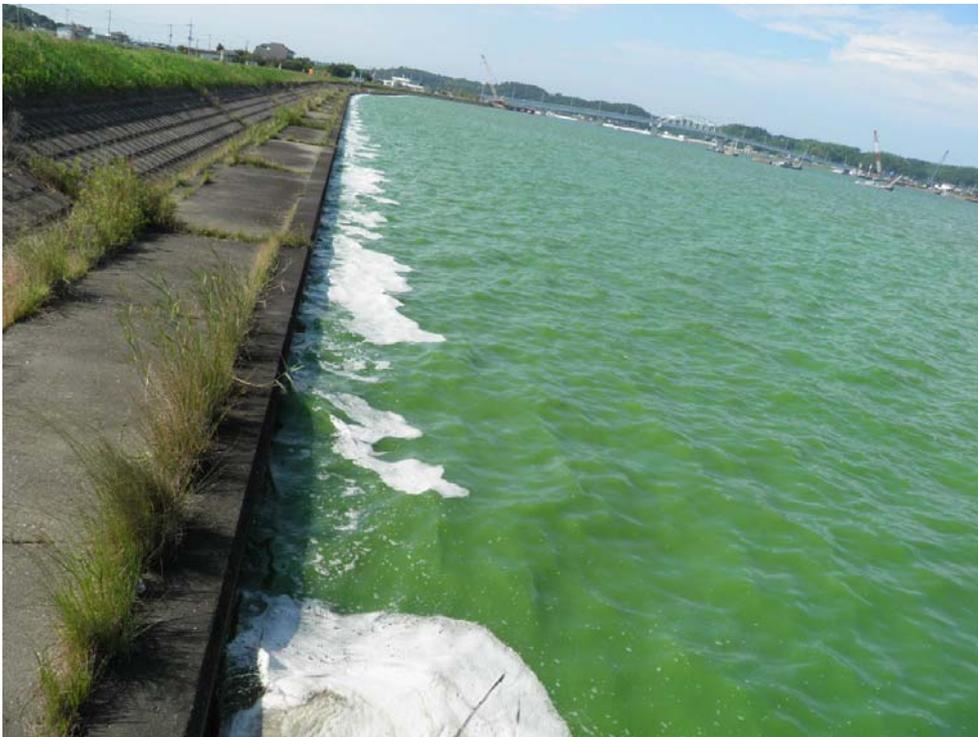
北浦右岸26.75km+70m北浦舟溜り上流

レベル: 3

悪臭: 無

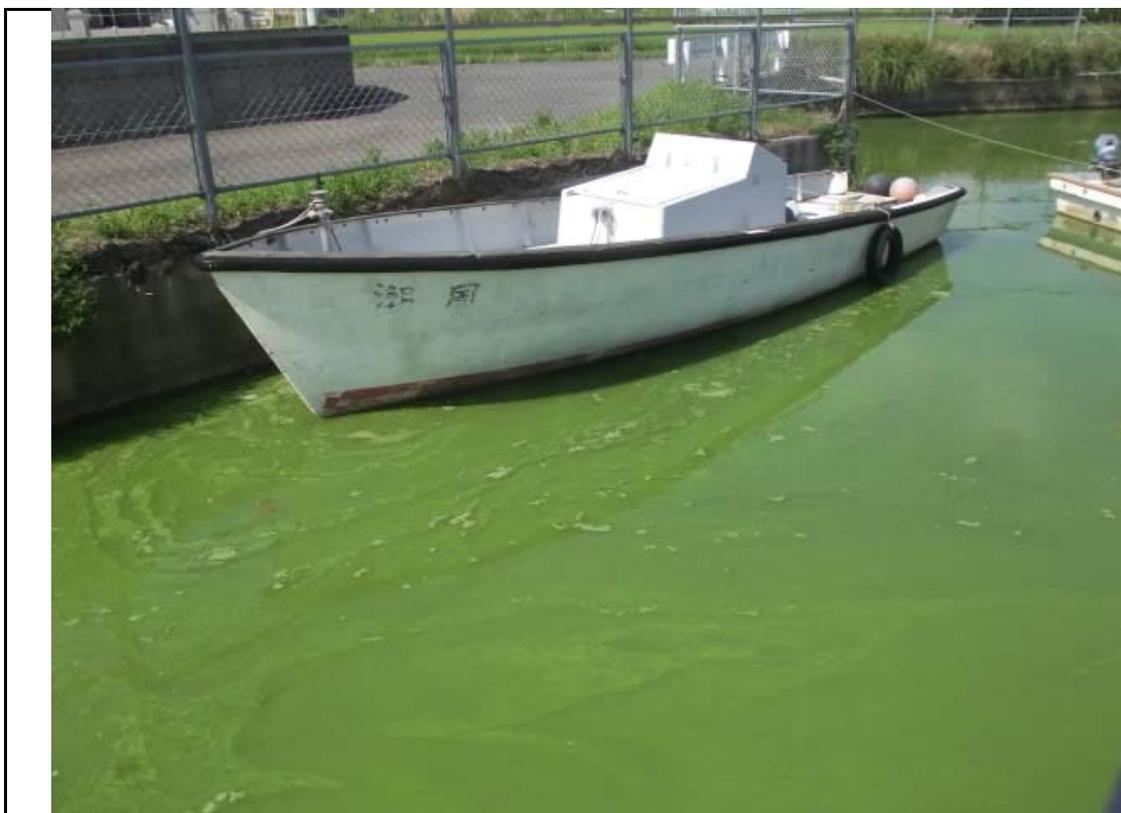
北浦岸17. 25km掛崎舟溜内

レベル:4

悪臭: 無

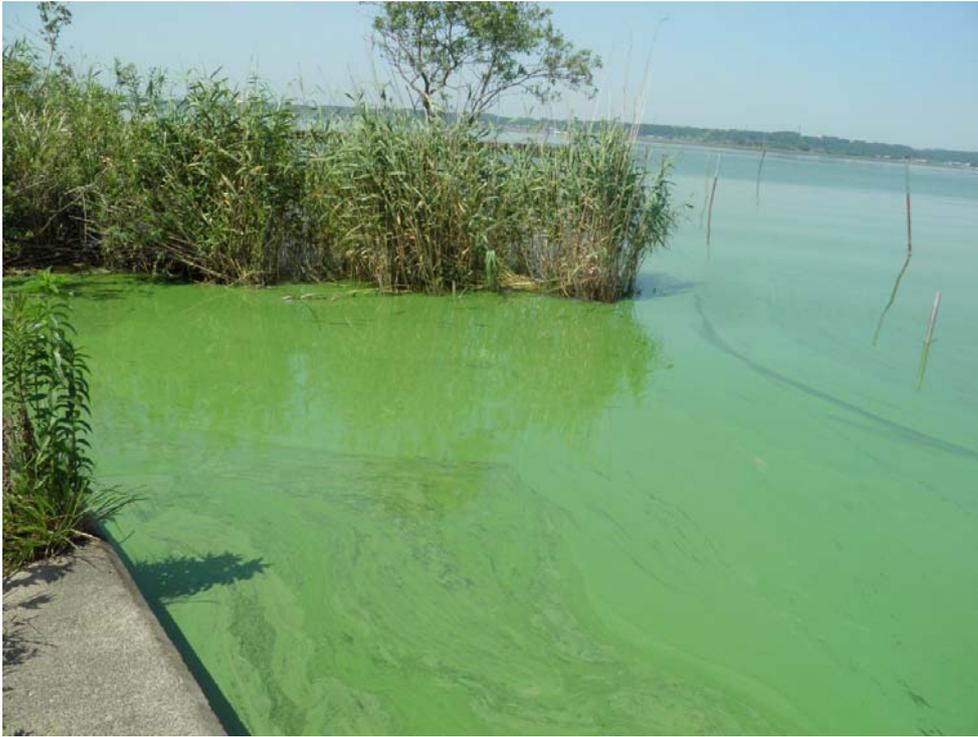
北浦左岸35.0km+120m爪木地先

レベル: 3

悪臭: 無

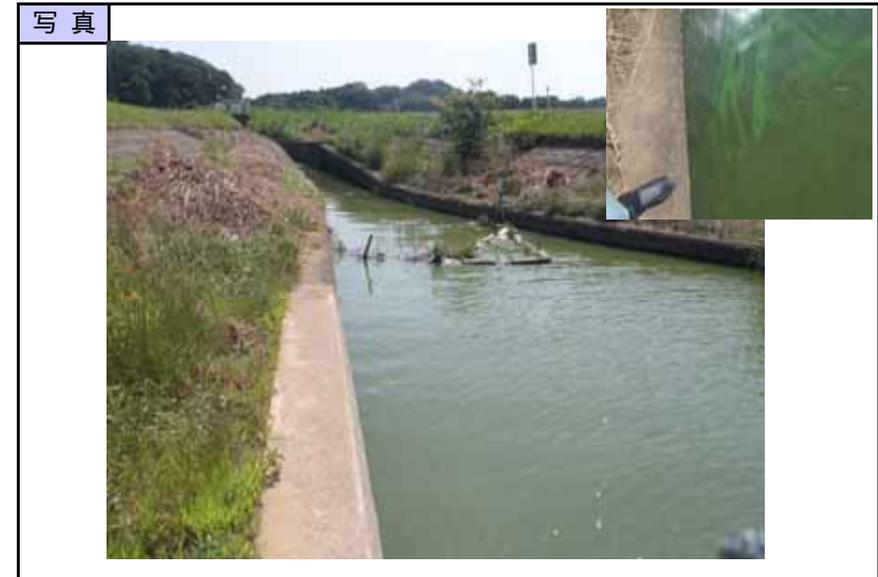
記事	石岡市石川地先で、関川排水機場の川面湖面にアオコ(レベル2、幅1m、南東風、水温30、悪臭無し)がでていました。
----	--

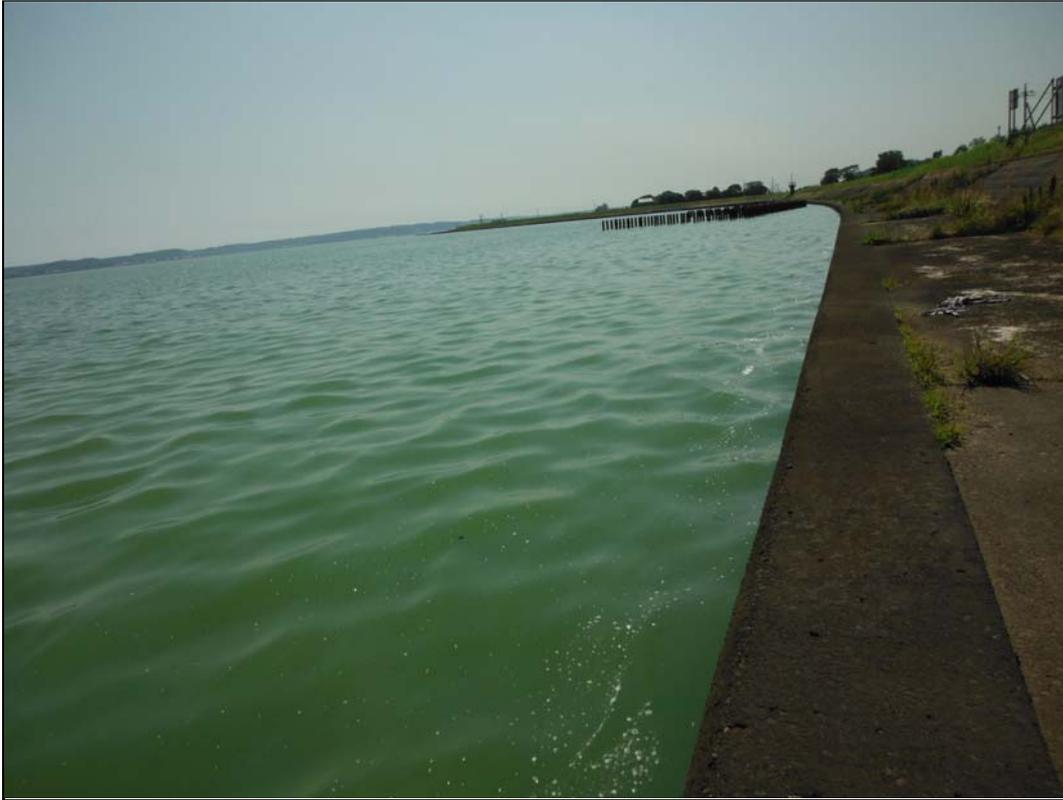
北浦右岸9.75k+100 レベル2 無臭

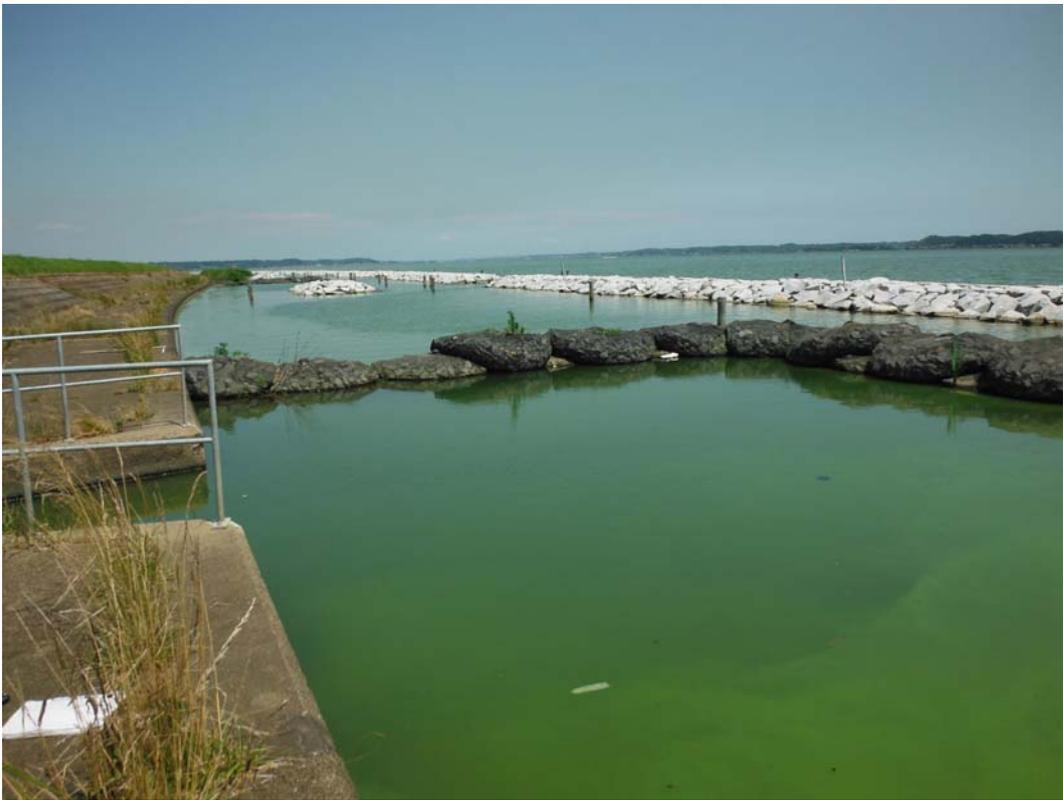
北浦右岸5.5k+30 レベル2 無臭

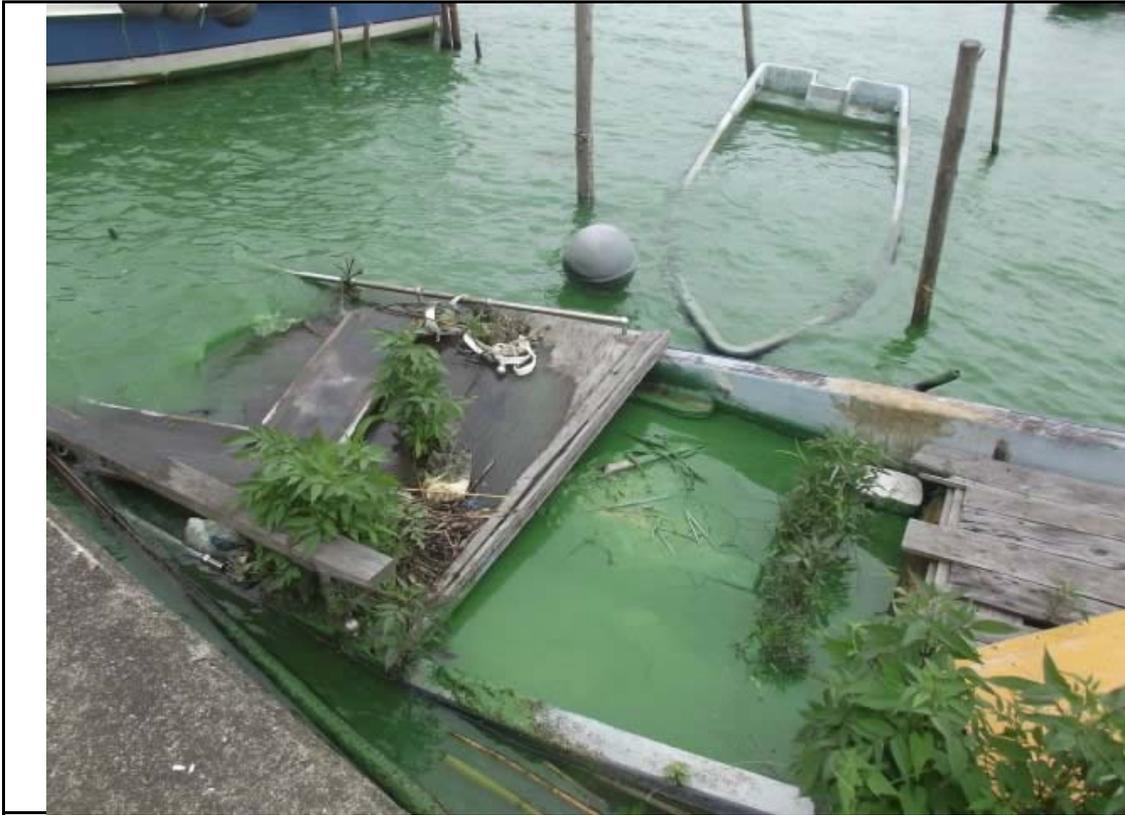
北浦右岸26.75km

レベル:4

悪臭: 無

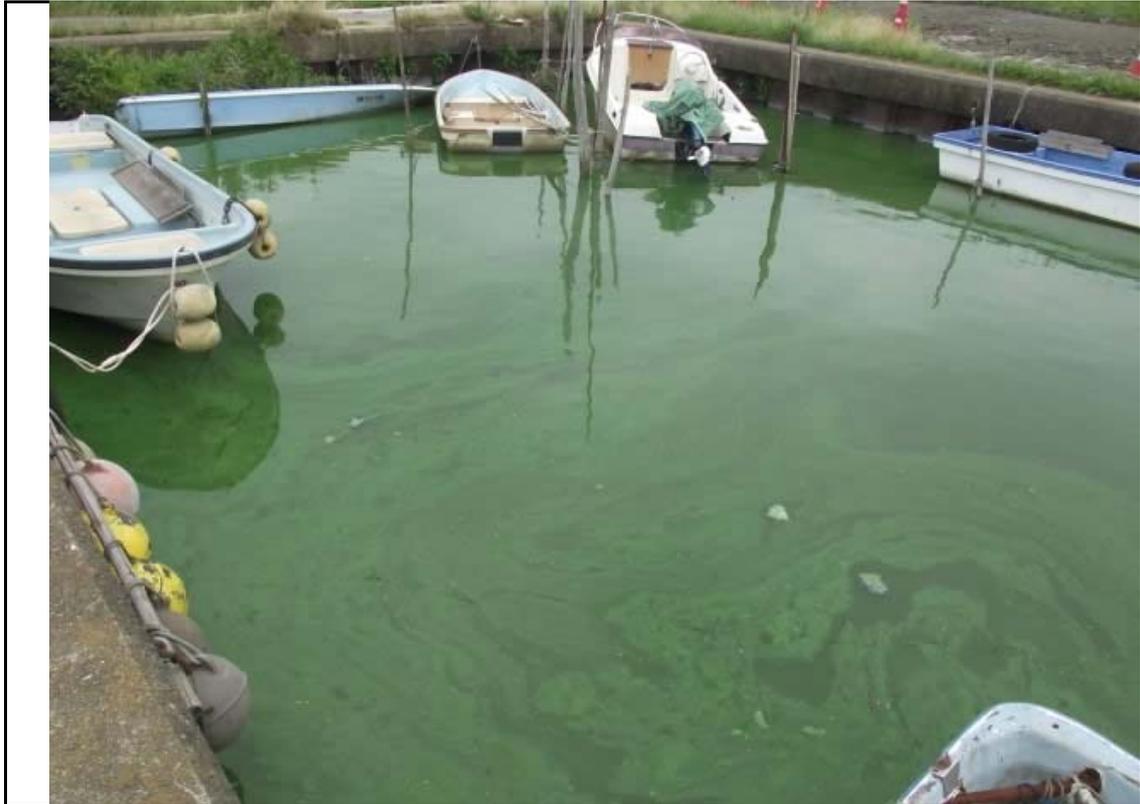
北浦岸19. 75km天掛舟溜内

レベル:4

悪臭:無

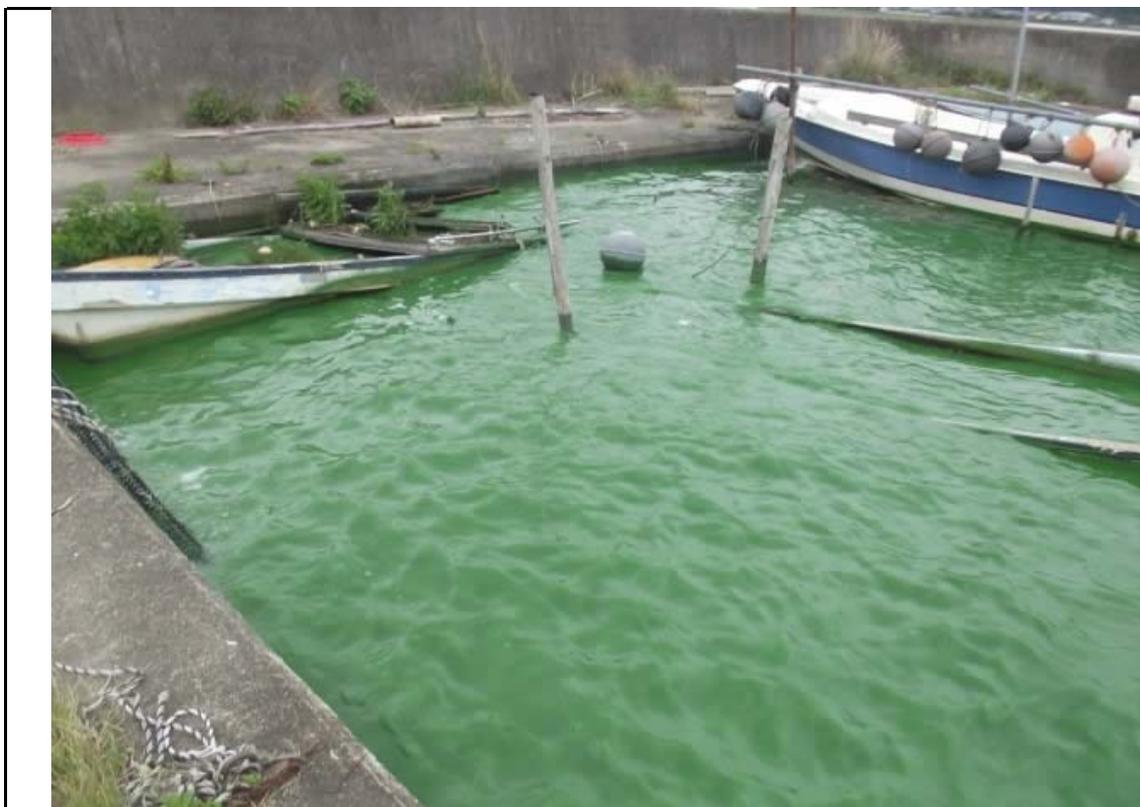
北浦岸26. 75km山田舟溜内

レベル:4

悪臭:無

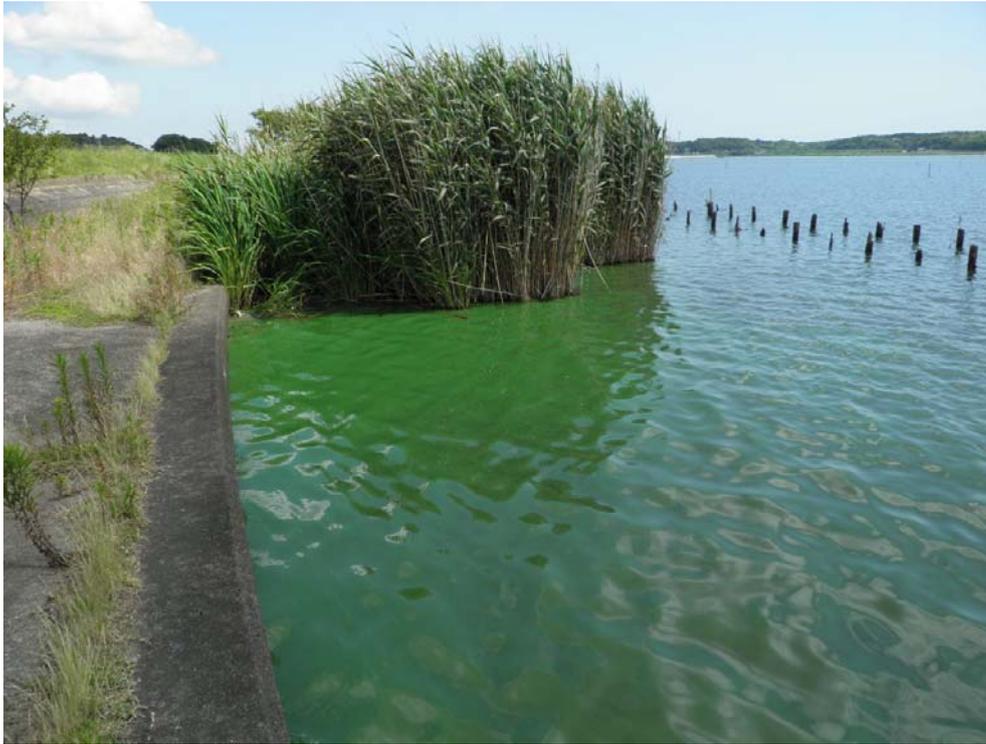
北浦右岸31.25km60m川岸アオコ状況

レベル:3

悪臭: 無

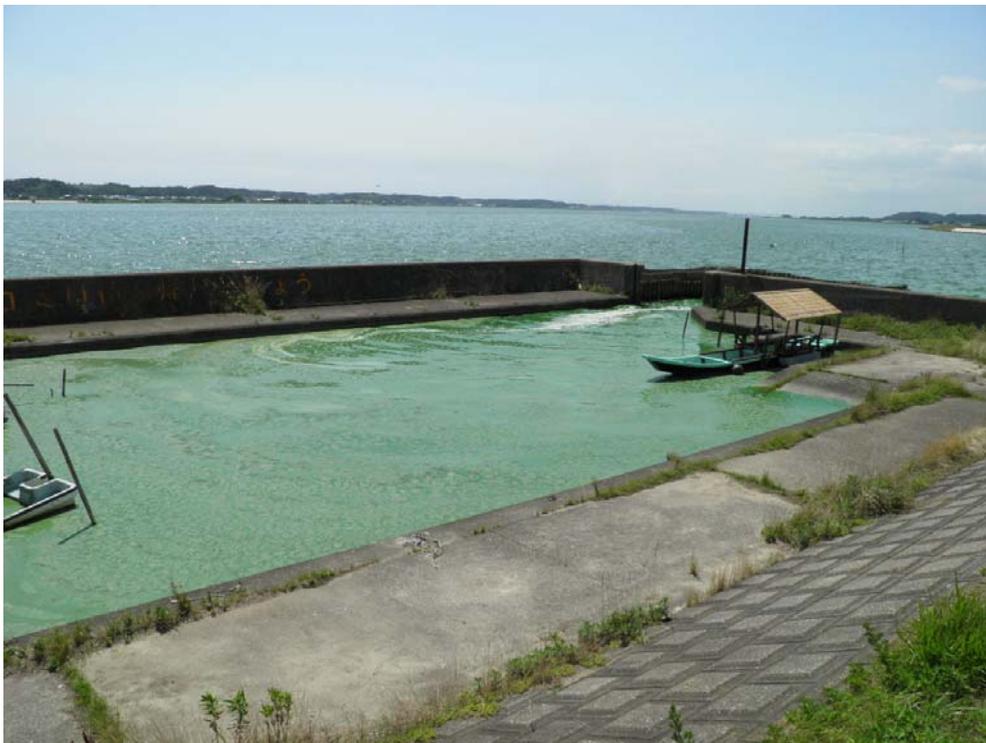
北浦右岸26.75km10m北浦舟溜リアオコ状況

レベル:3

悪臭: 有

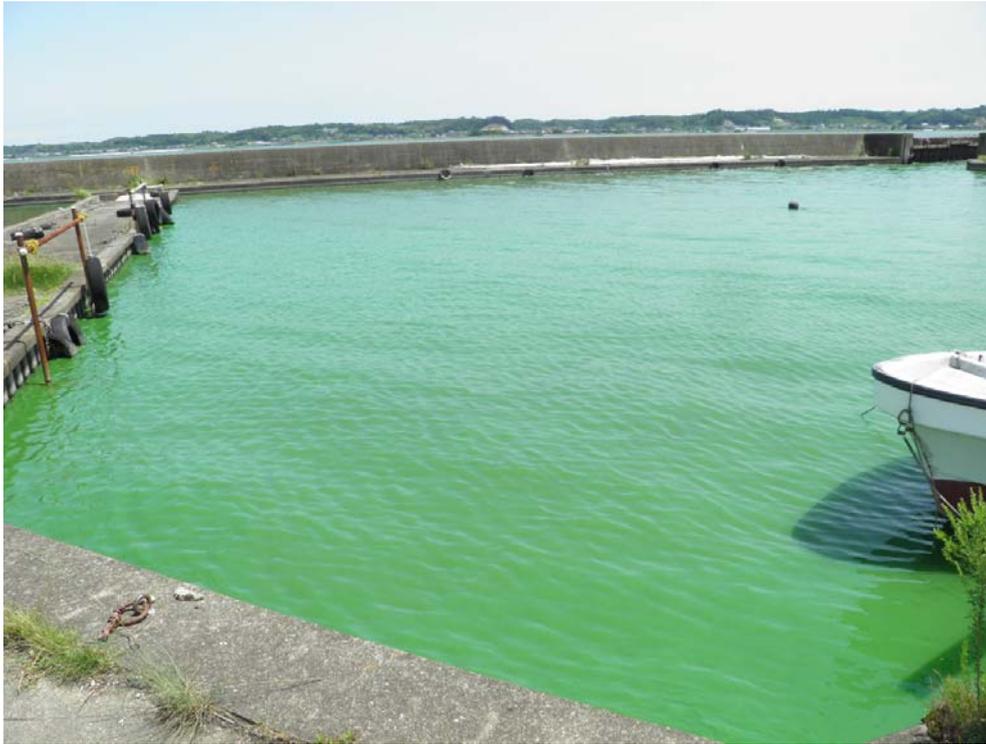
北浦右岸22.75km70m吉川第一舟溜り

レベル: 3

悪臭: 無

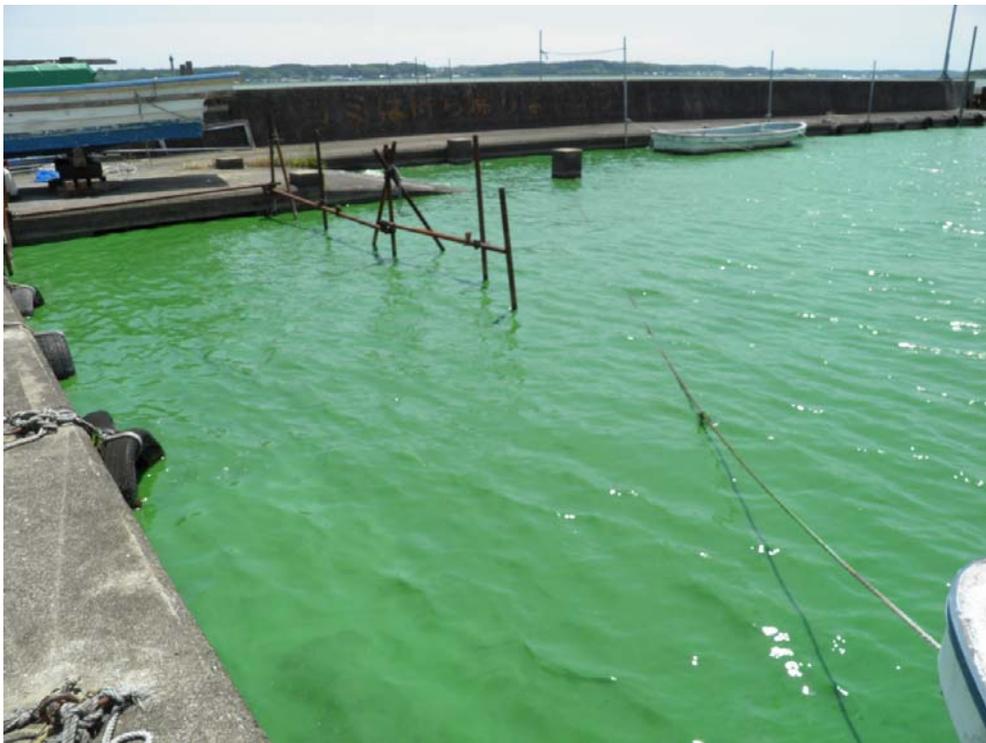
北浦右岸21.75km-70m吉川第二舟溜り

レベル: 3

悪臭: 無

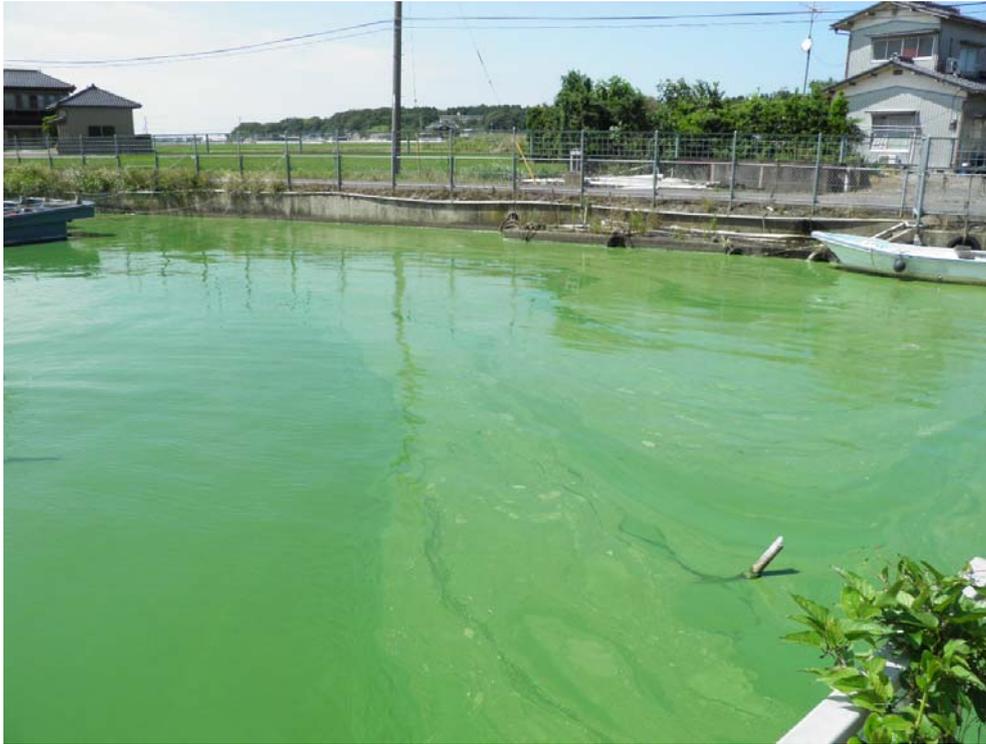
北浦左岸17.25km-70m江川第一舟溜リアオコ状況 レベル: 4 悪臭: 有

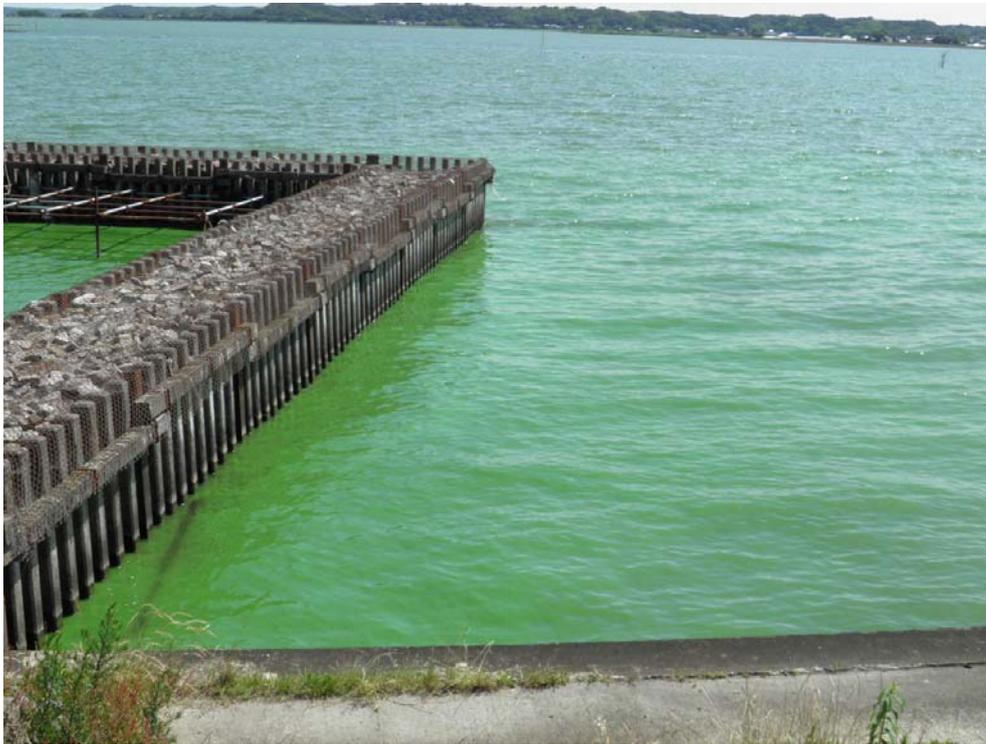
北浦左岸17.25km-50m江川舟溜り上流 レベル: 3 悪臭: 無

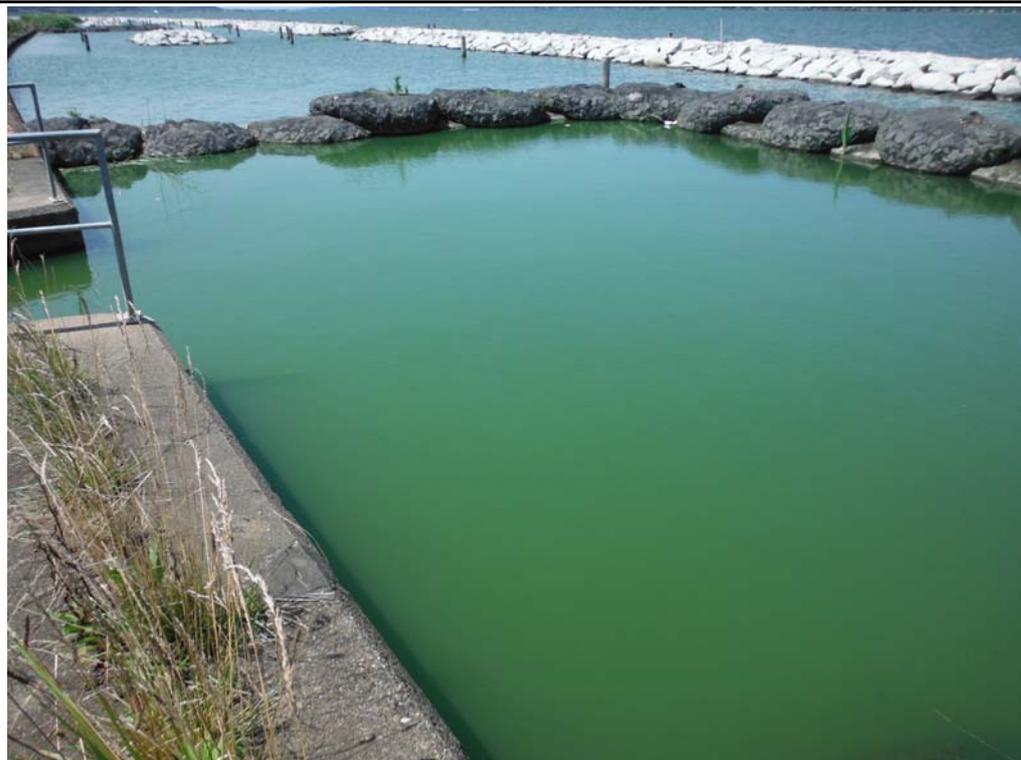
北浦右岸5.5k+30 レベル2 無臭

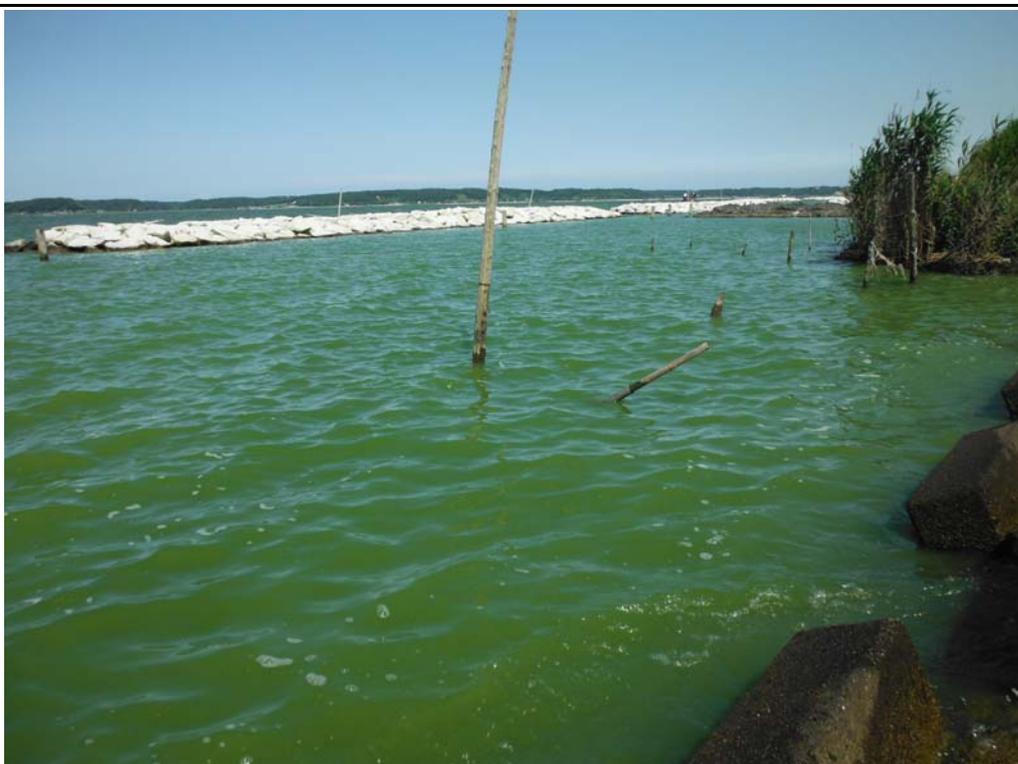
北浦右岸7.5k+50 レベル2 無臭

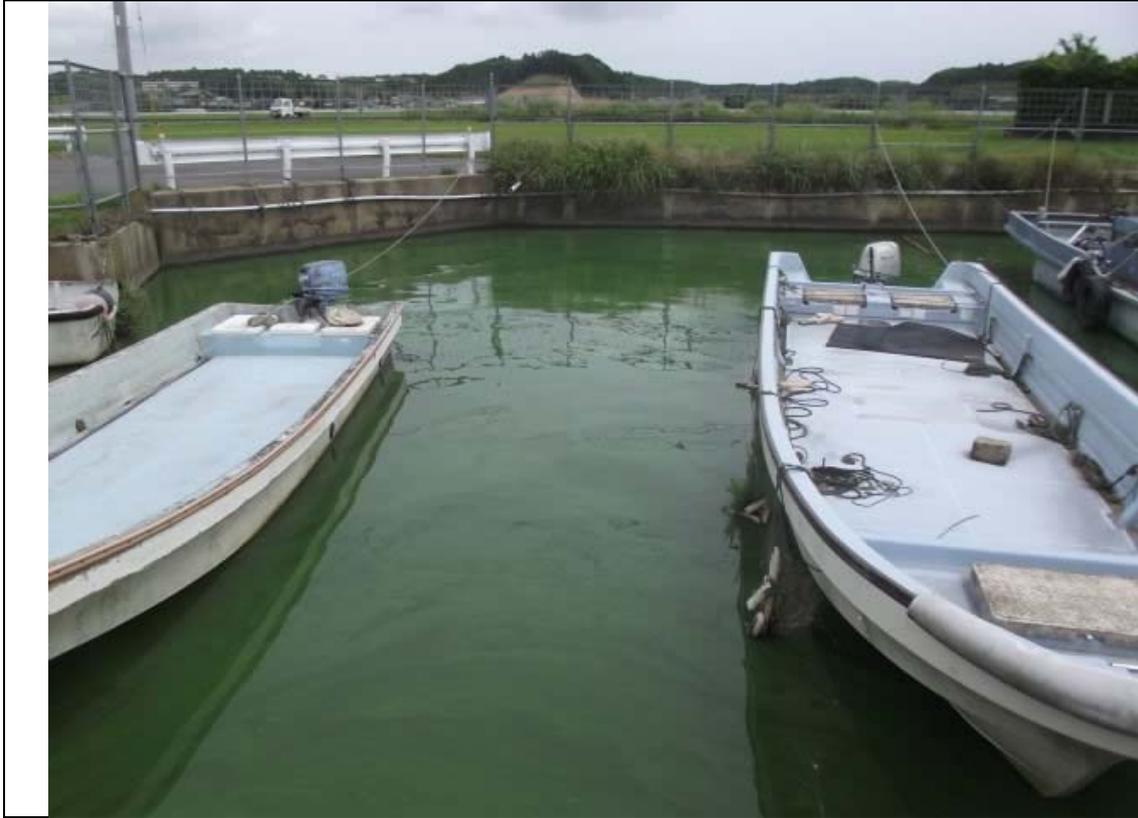
北浦左岸17. 25km-60km江川第一舟溜内 レベル:3

悪臭: 無

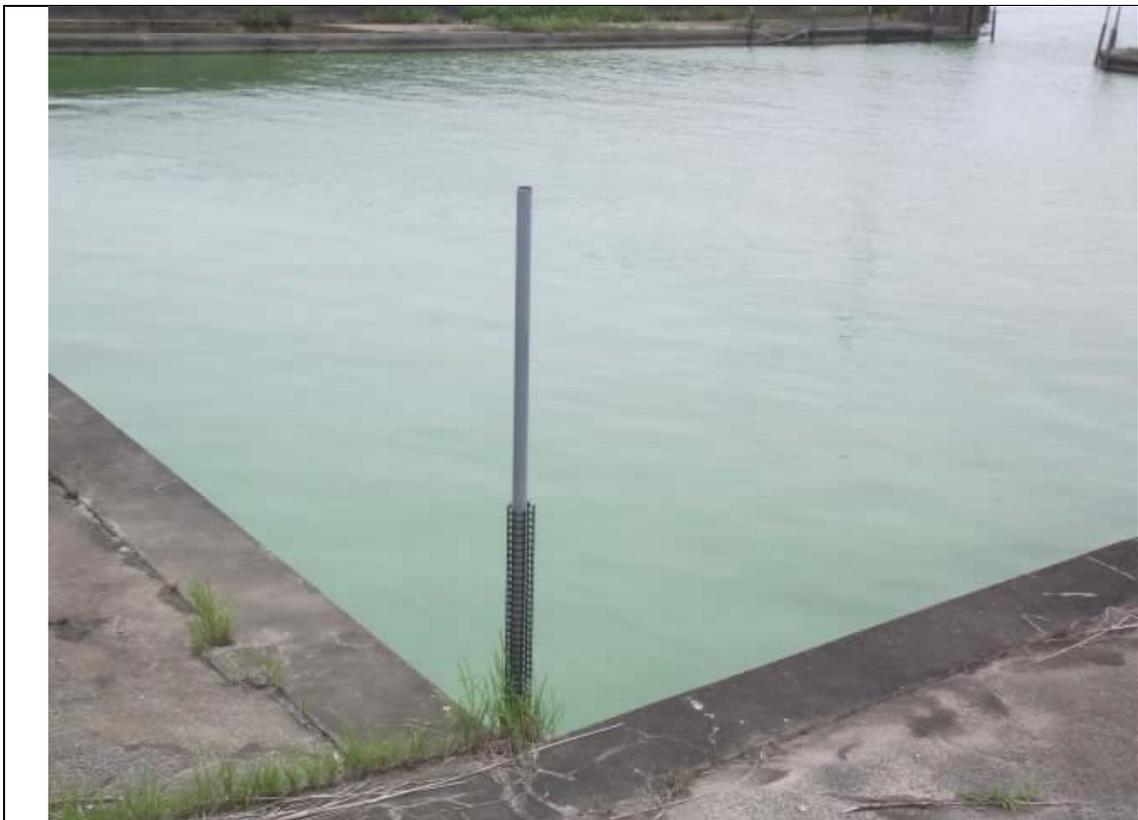
北浦右岸25. 25km-60km水産事務所舟溜内 レベル:3

悪臭: 無

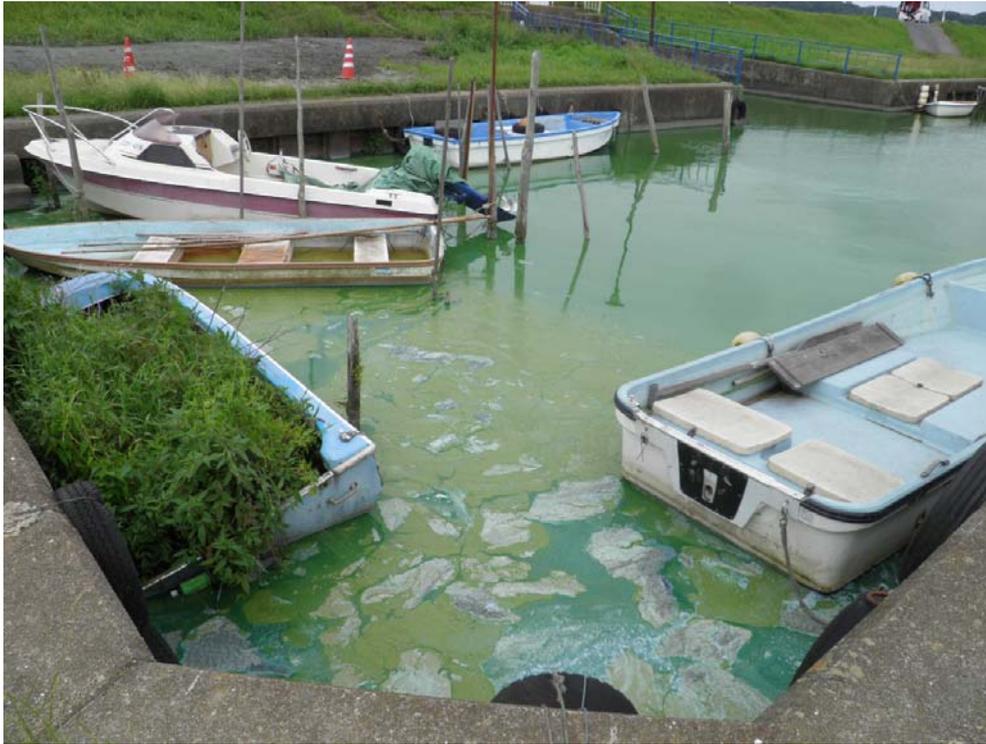
北浦右岸19.75km+70m天掛舟溜り内(約6㎡)

レベル: 5

悪臭: 有

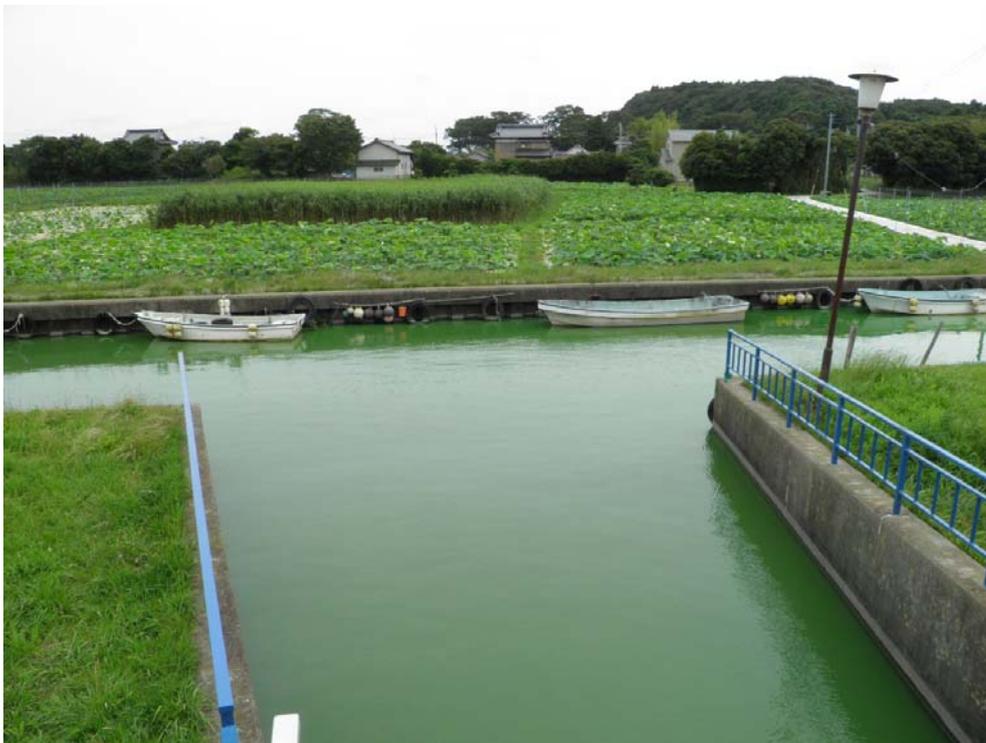
北浦右岸19.75km+70m天掛舟溜り入り口付近

レベル: 3
