西浦アオコ発生・対策状況日誌

平成 25 年 9 月 19 日 (木)

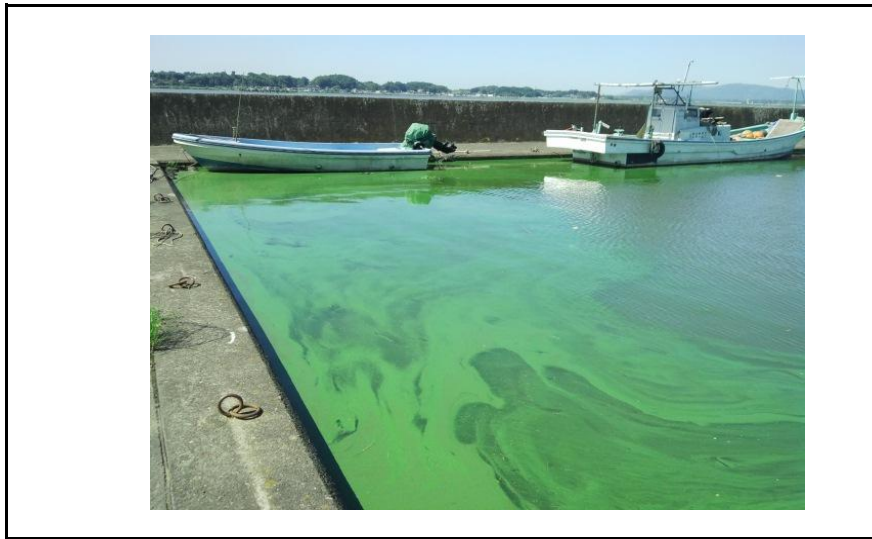
西浦左岸32. 5k下高崎舟溜まり内 レベル3 悪臭無し

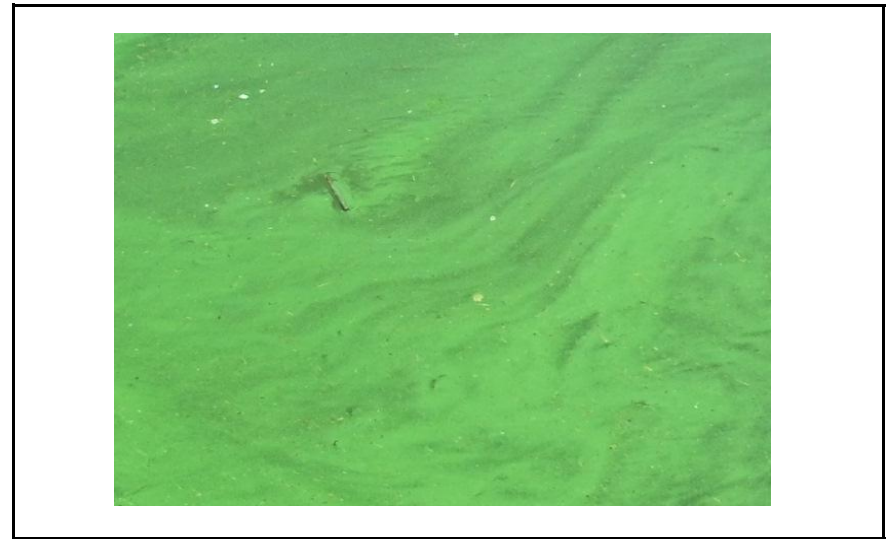
西浦左岸32. 5k下高崎舟溜まり内 レベル3 悪臭無し

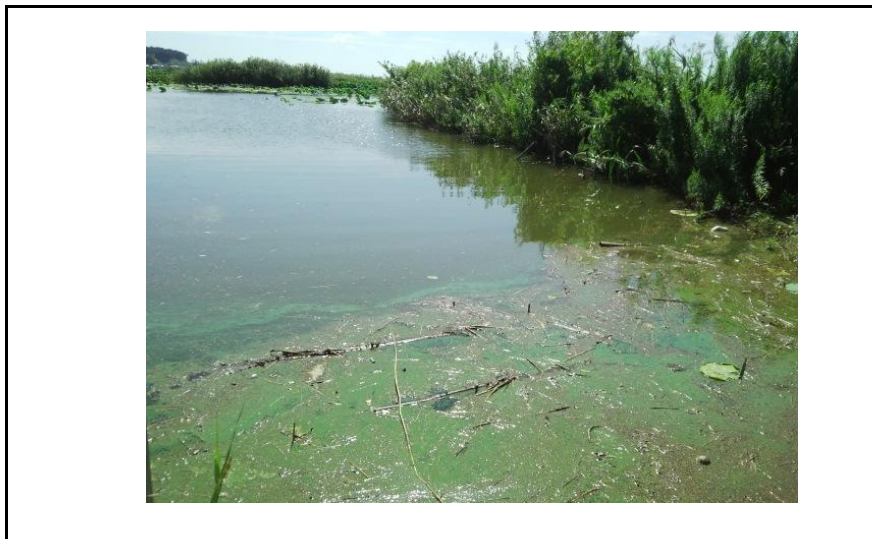
西浦左岸 33. 75k+100m上高崎排水樋管付近 レベル3 悪臭無し

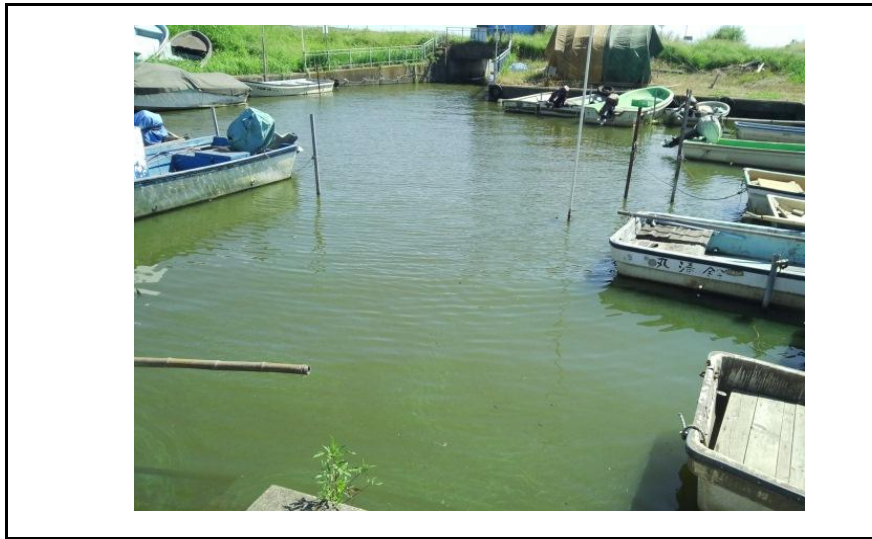
西浦中岸36. 5k坂井戸舟溜まり内 レベル2 悪臭無し

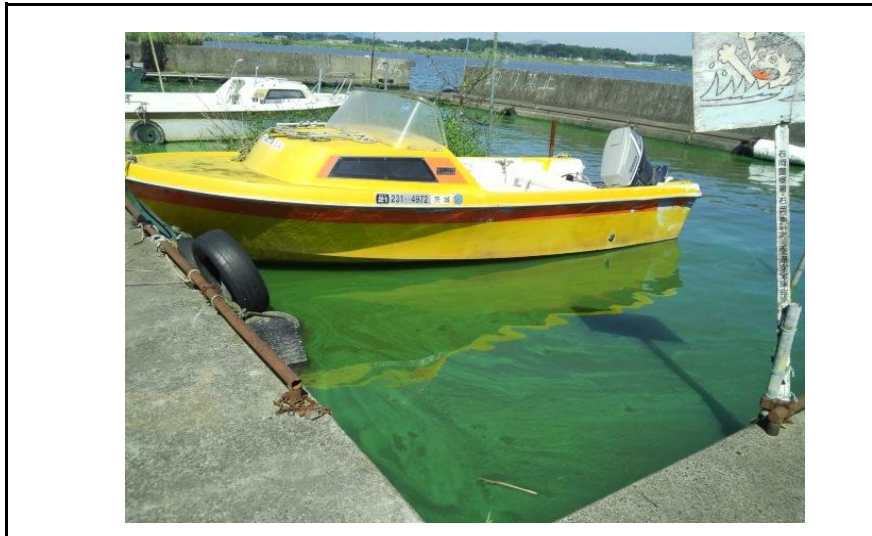
西浦中岸36k+100m 関川舟溜まり内 レベル3 悪臭無し

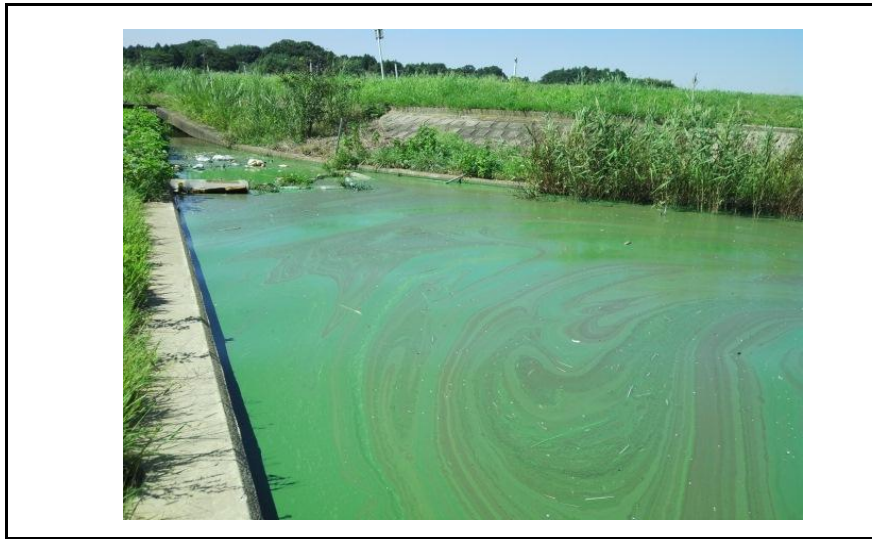
西浦中岸34. 75k+200m関川機場付近 レベル3 悪臭無し

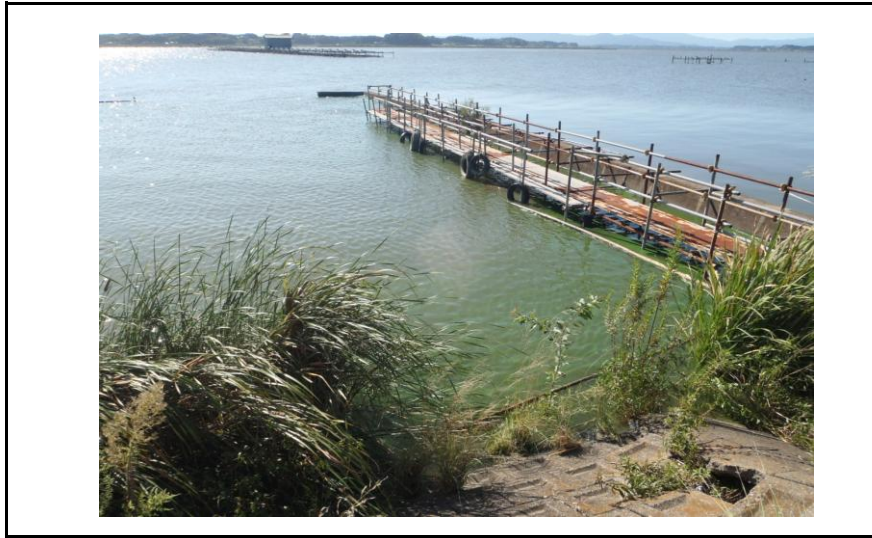
西浦左岸30. 25k平山舟溜まり内 レベル3 悪臭無し

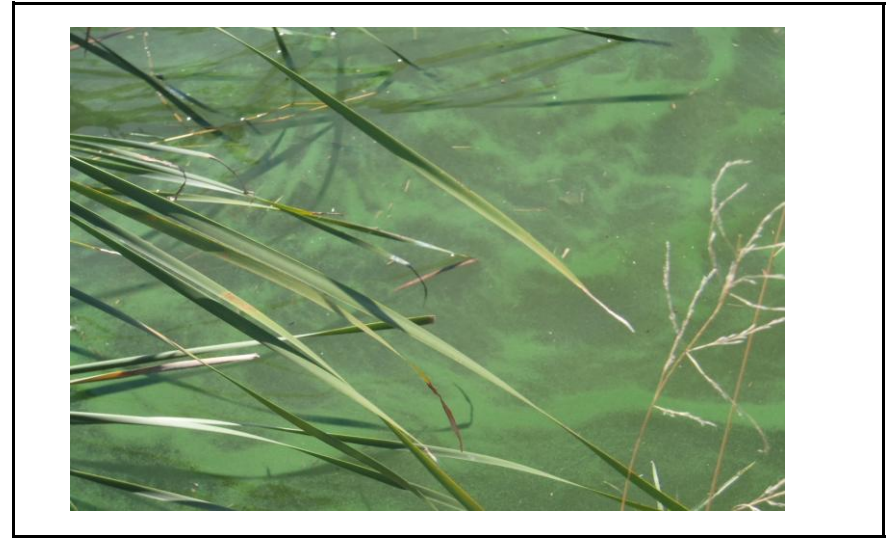
西浦左岸30. 25k平山舟溜まり内 レベル3 悪臭無し

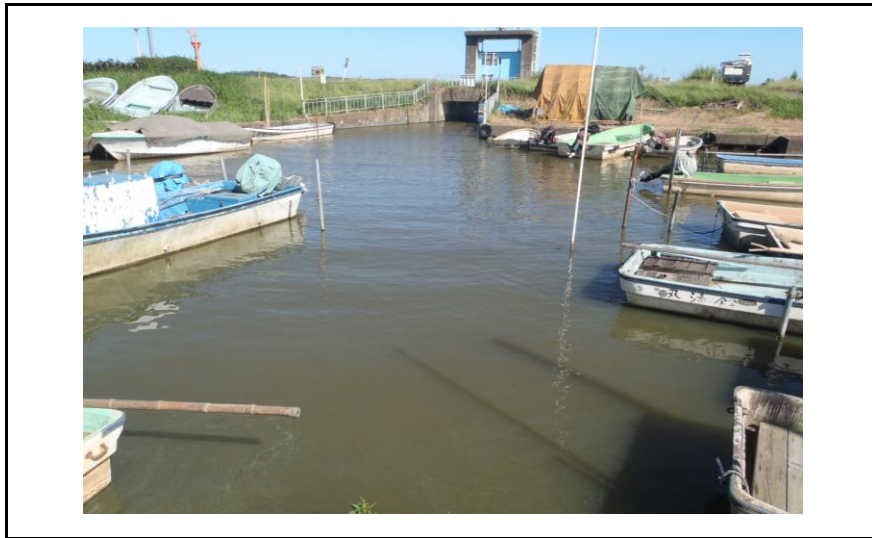
西浦中岸36. 5k坂井戸舟溜まり内 レベル2 悪臭無し

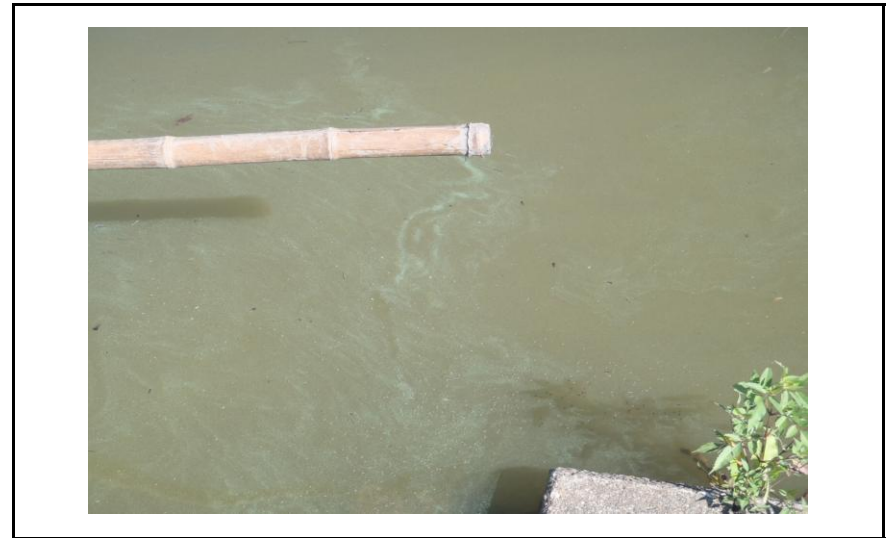
西浦中岸36. 5k坂井戸舟溜まり内 レベル2 悪臭無し

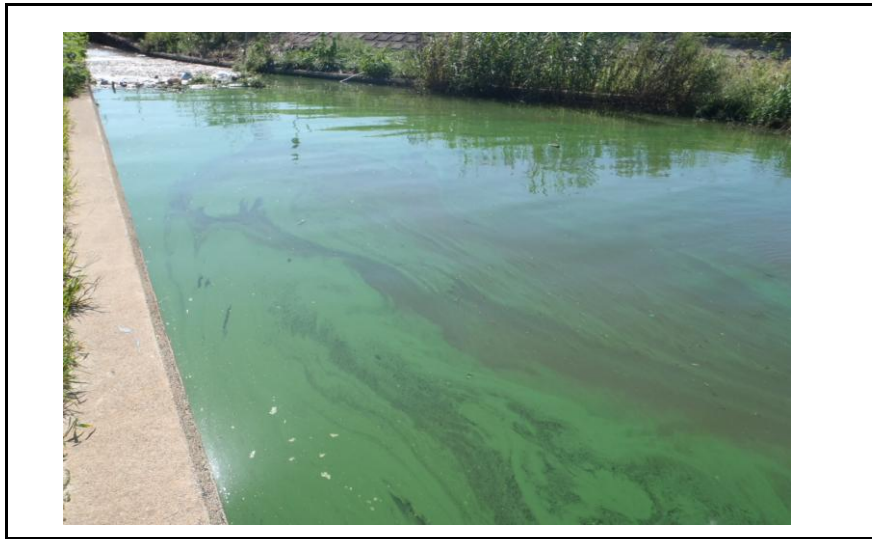
西浦中岸34. 75k+200m関川機場付近 レベル3 悪臭無し

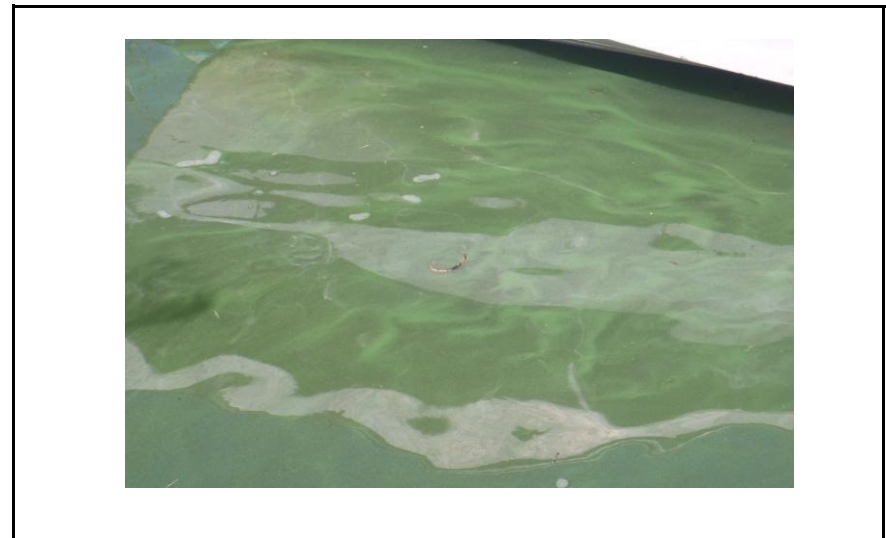
西浦中岸32. 5k+100m 八木第一舟溜まり内 レベル2 悪臭無し

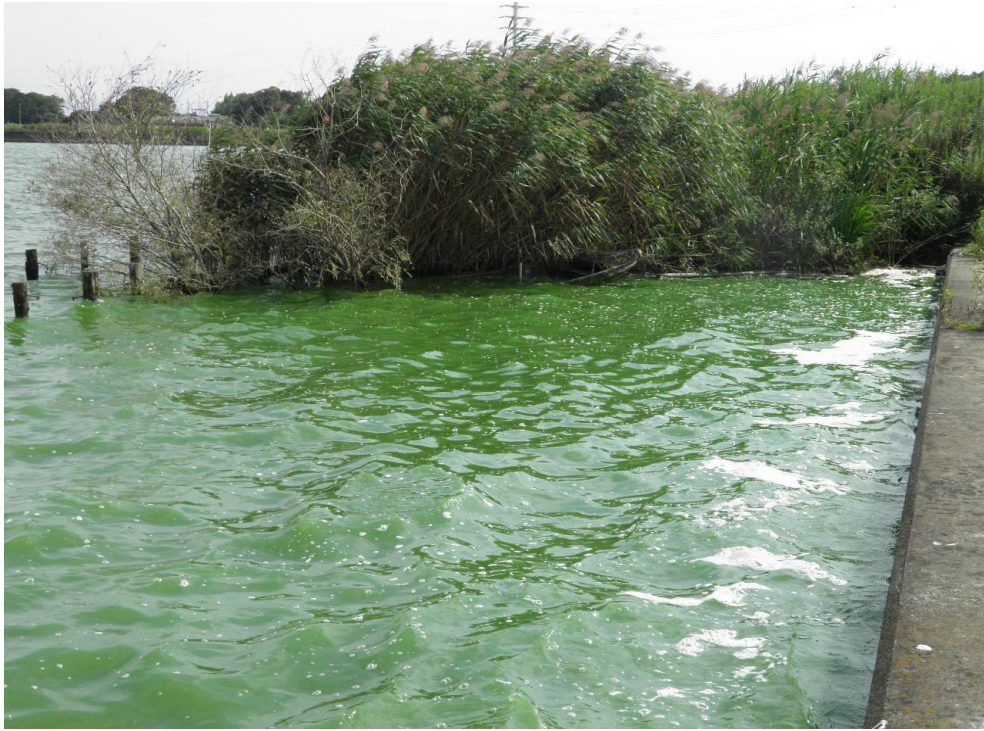
北浦右岸31.5km-100mアオコの状況

レベル: 3

悪臭: 無

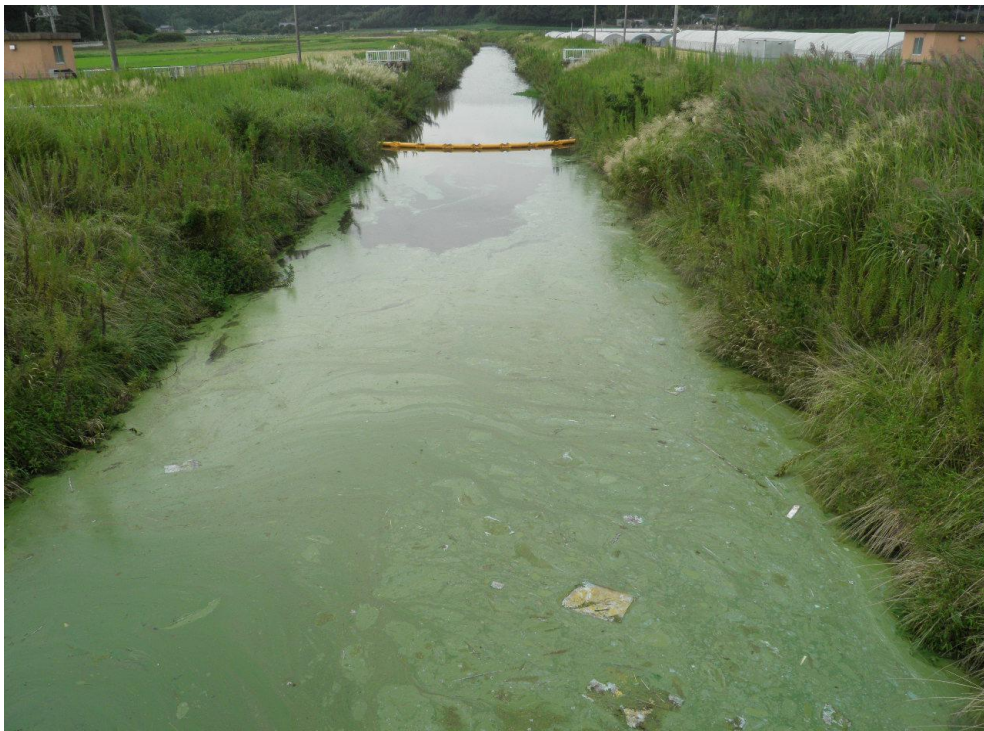
北浦右岸29.5km-80m武田川じんてんばし上流 レベル: 5 悪臭: 有

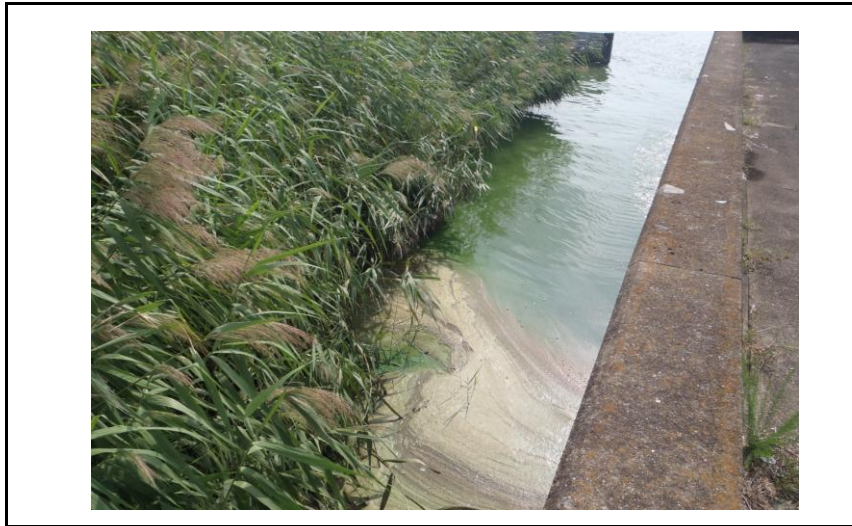
西浦左岸32. 25水生植物造成施設付近 レベル4 悪臭無し

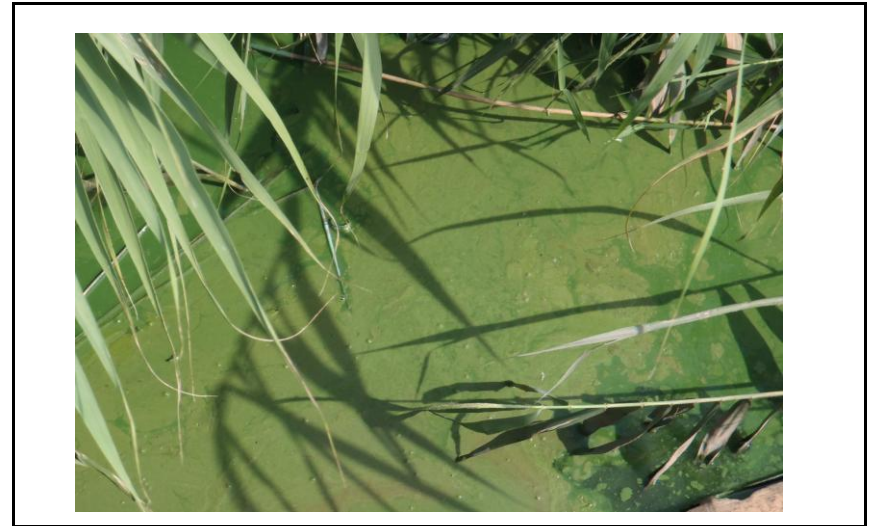
西浦左岸32. 25水生植物造成施設付近 レベル4 悪臭無し

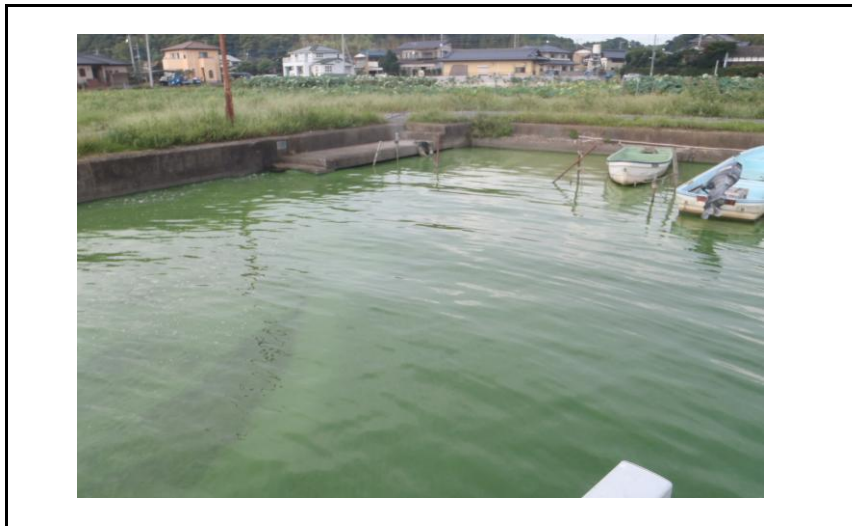
西浦左岸33k+100m 上高崎舟溜まり内 レベル3 悪臭無し

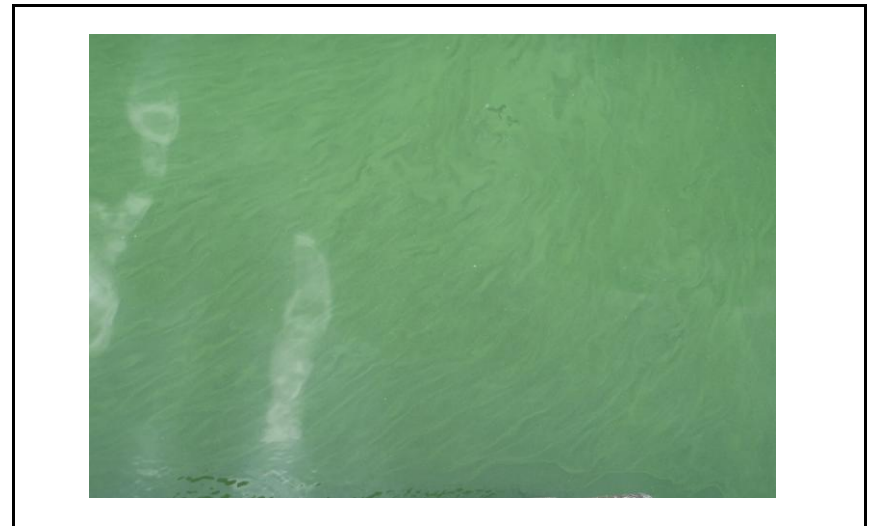
西浦左岸33k+100m 上高崎舟溜まり内 レベル3 悪臭無し

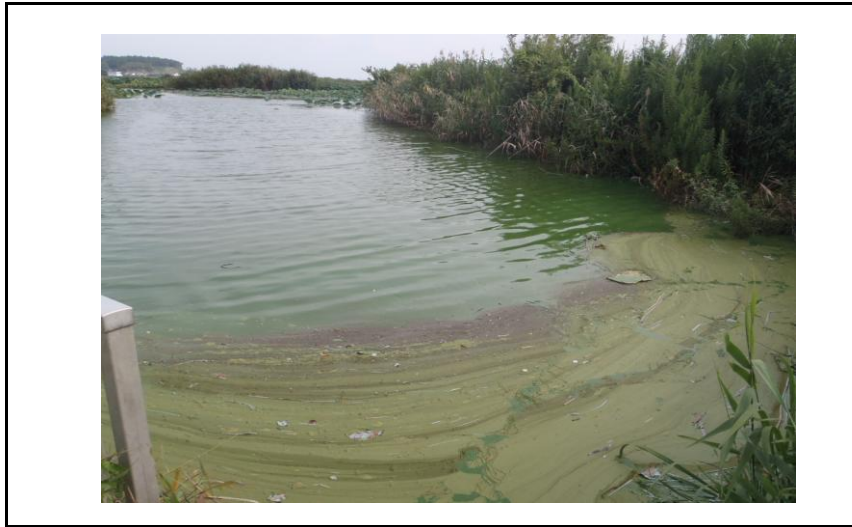
西浦左岸33.75k+100m 上高崎排水樋管付近 レベル4 悪臭無し

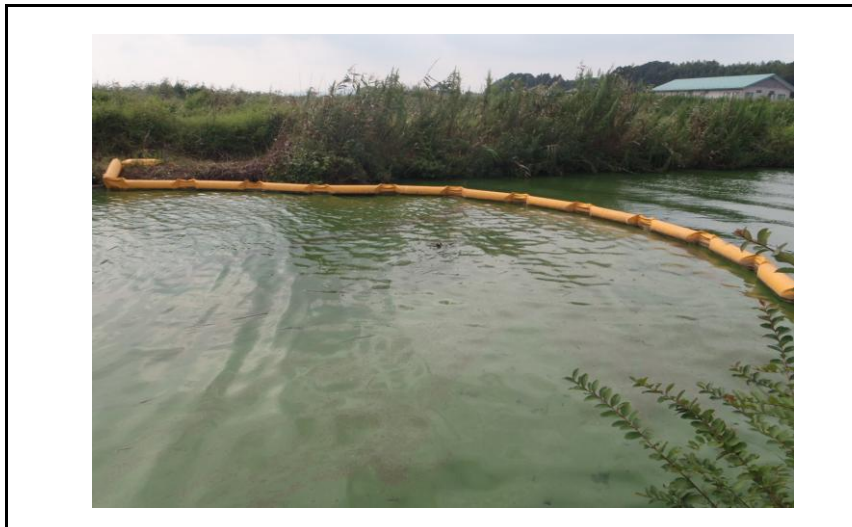
西浦左岸34.5 山王川河口付近 レベル3 悪臭無し

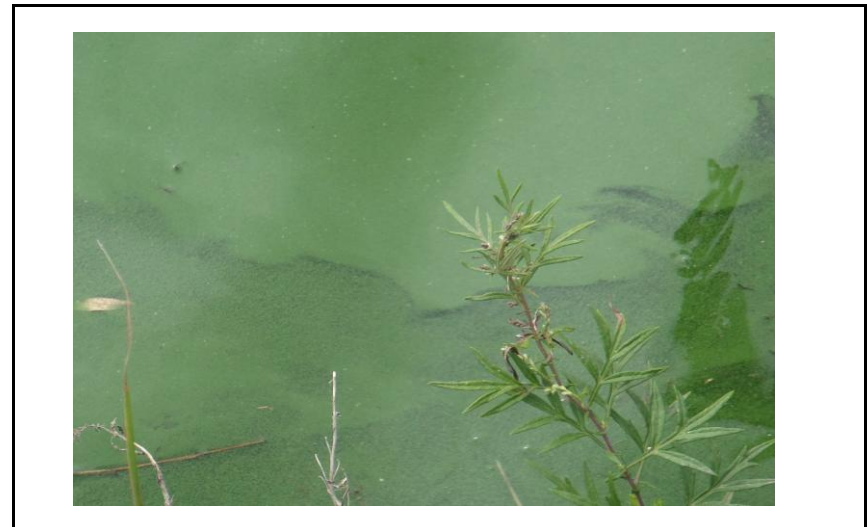
西浦左岸34.5 山王川河口付近 レベル3 悪臭無し

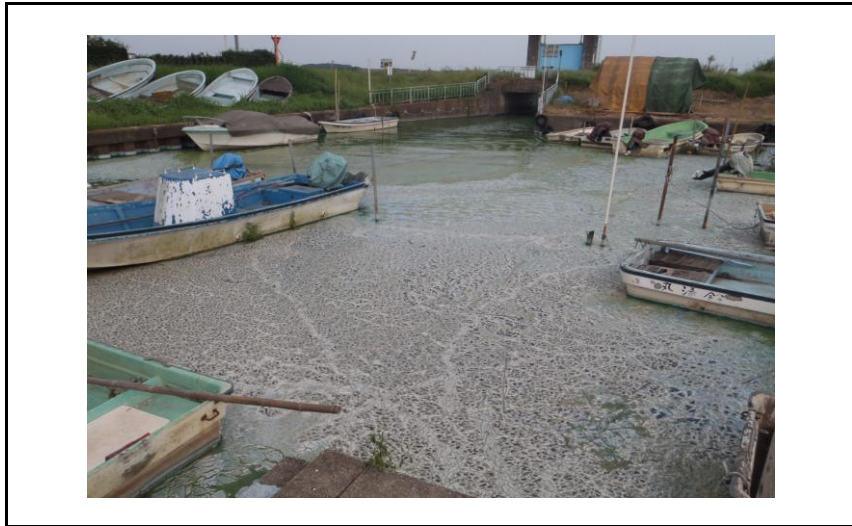
西浦中岸36.5坂井戸舟溜まり付近 レベル6 悪臭有り

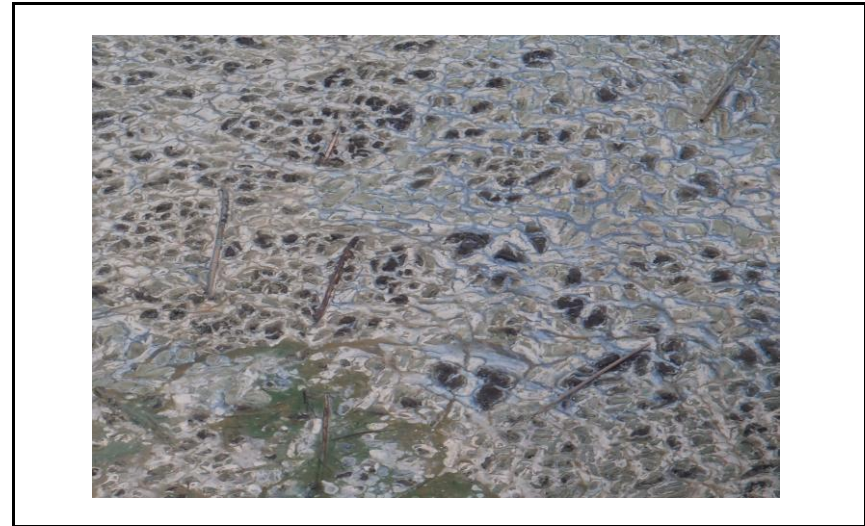
西浦中岸36.5坂井戸舟溜まり付近 レベル6 悪臭有り

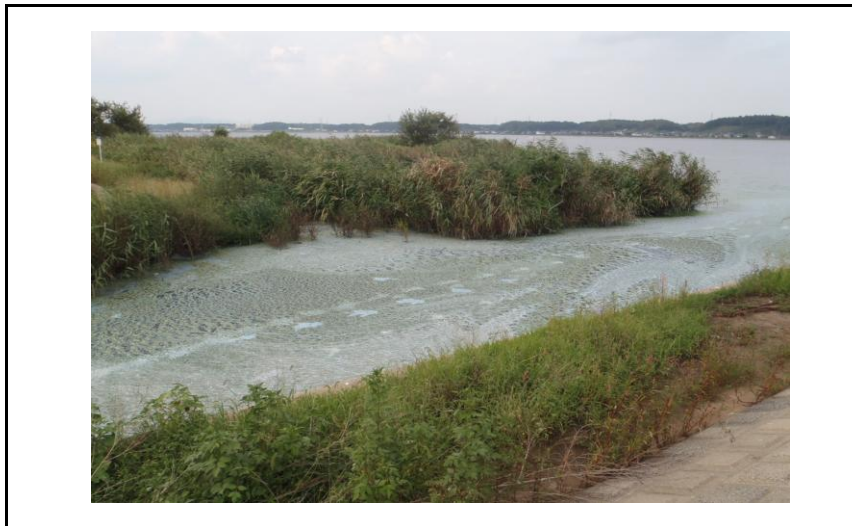
西浦中岸34.75k+200 関川機場付近 レベル6 悪臭有り

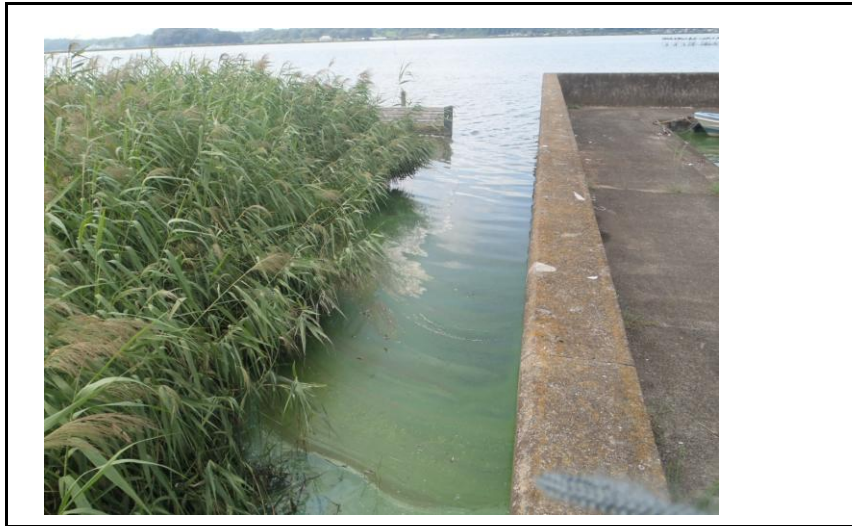
西浦左岸32. 25水生植物造成施設付近 レベル4 悪臭無し

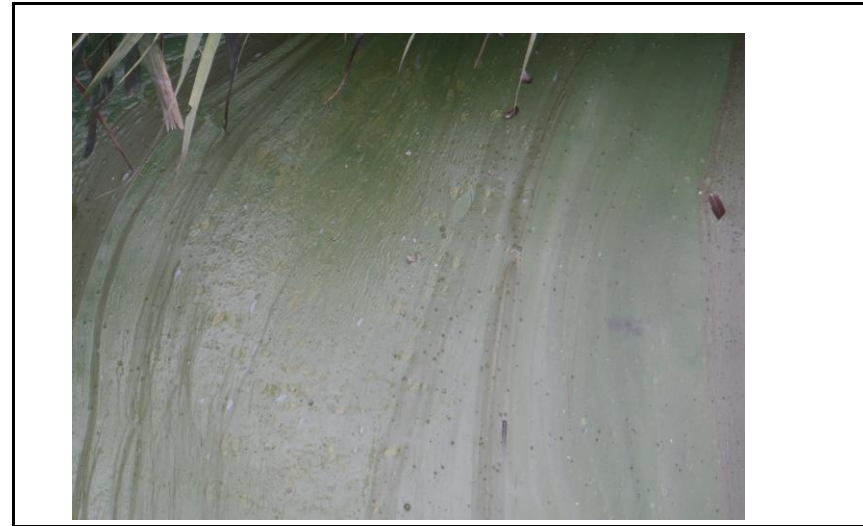
西浦左岸32. 25水生植物造成施設付近 レベル4 悪臭無し

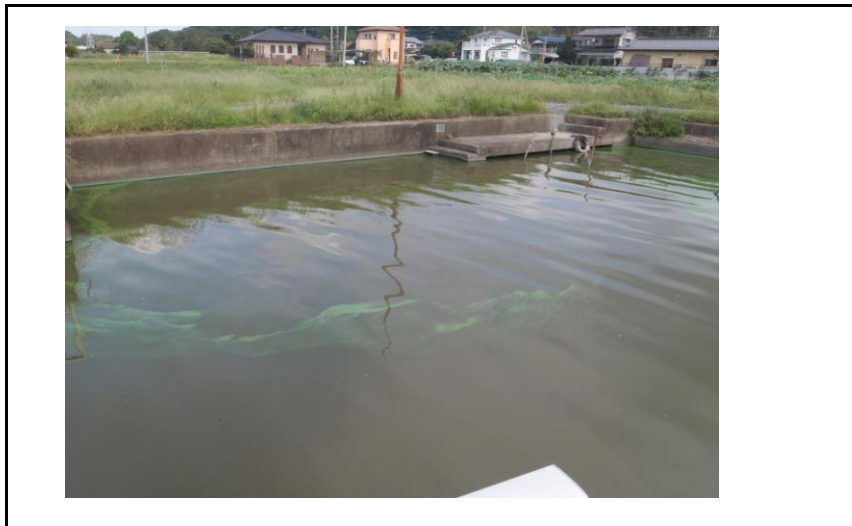
西浦左岸33k+100m 上高崎舟溜まり内 レベル3 悪臭無し

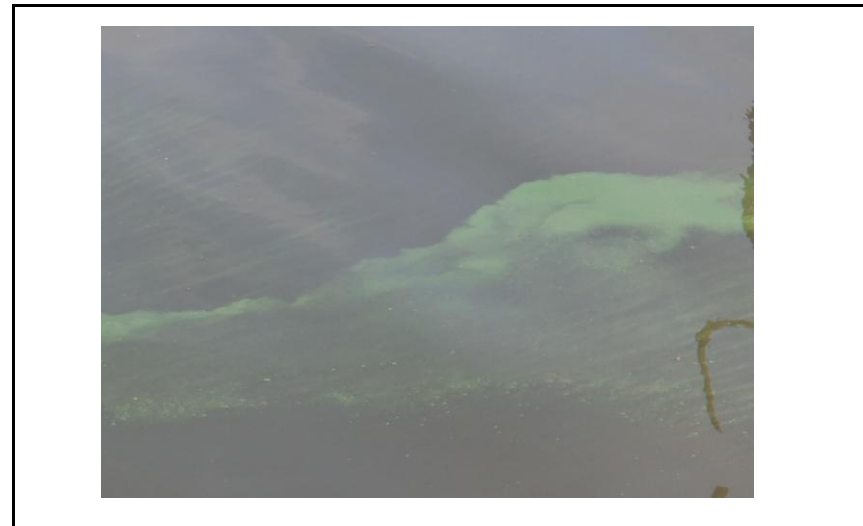
西浦左岸33k+100m 上高崎舟溜まり内 レベル3 悪臭無し

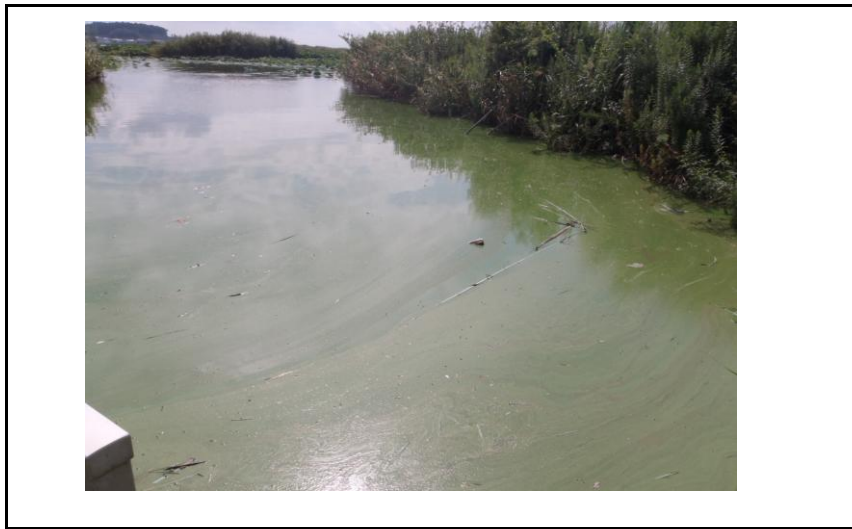
西浦左岸33.75k+100m 上高崎排水樋管付近 レベル4 悪臭無し

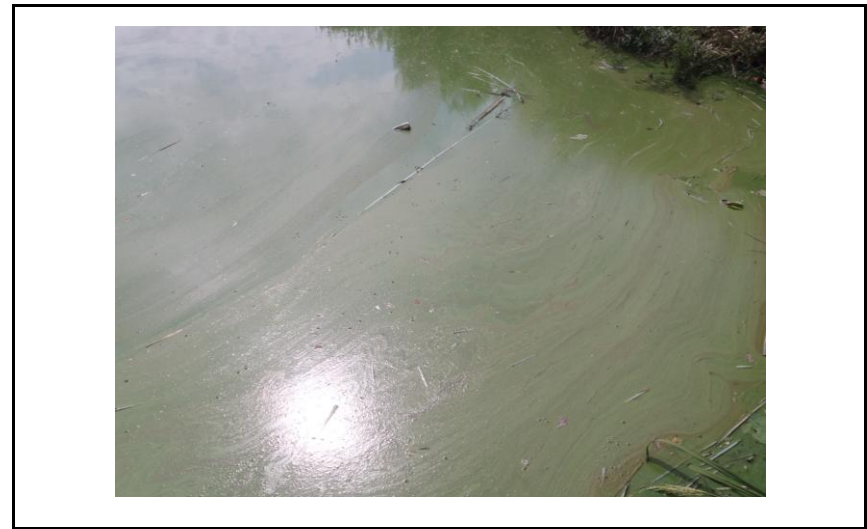
西浦左岸33.75k+100m 上高崎排水樋管付近 レベル4 悪臭無し

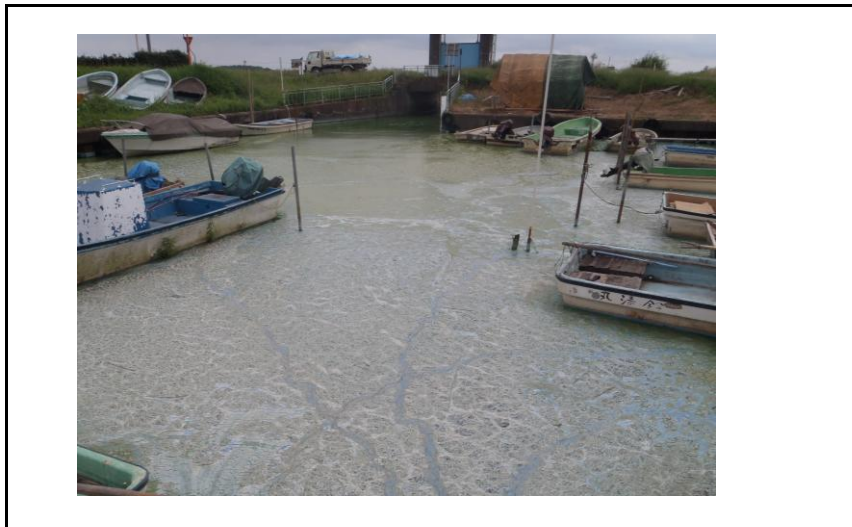
西浦中岸36.5坂井戸舟溜まり付近 レベル6 悪臭有り

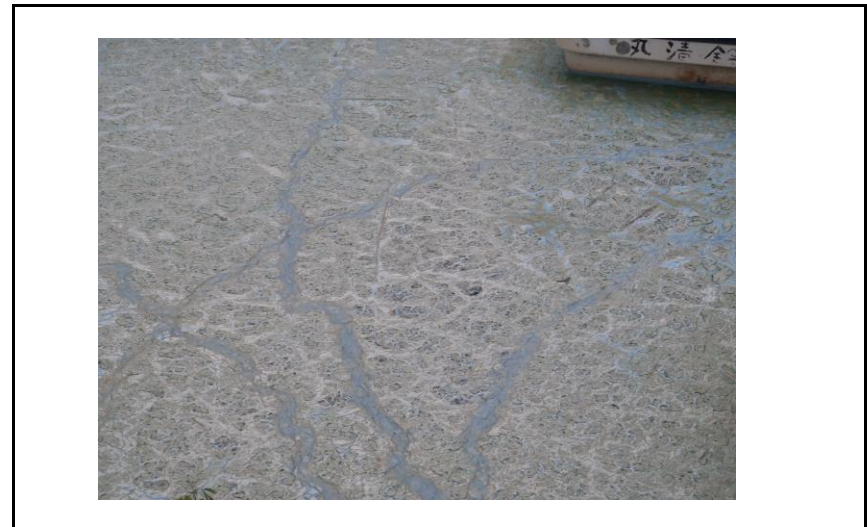
西浦中岸36.5坂井戸舟溜まり付近 レベル6 悪臭有り

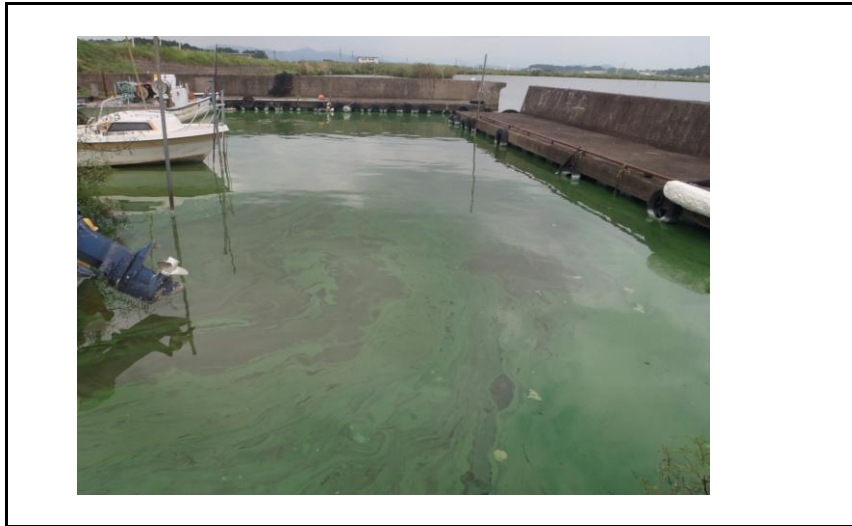
西浦中岸36k+100 関川舟溜まり付近 レベル3 悪臭無し

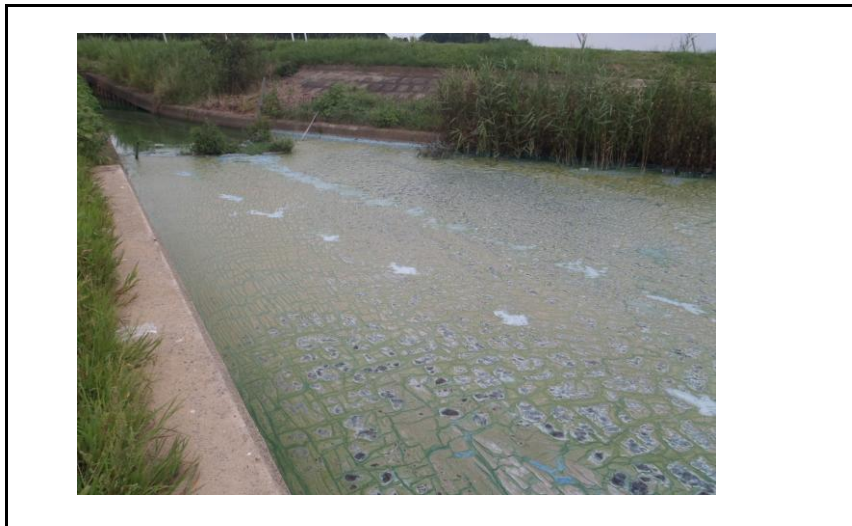
西浦中岸34.75k+200 関川機場付近 レベル6 悪臭有り

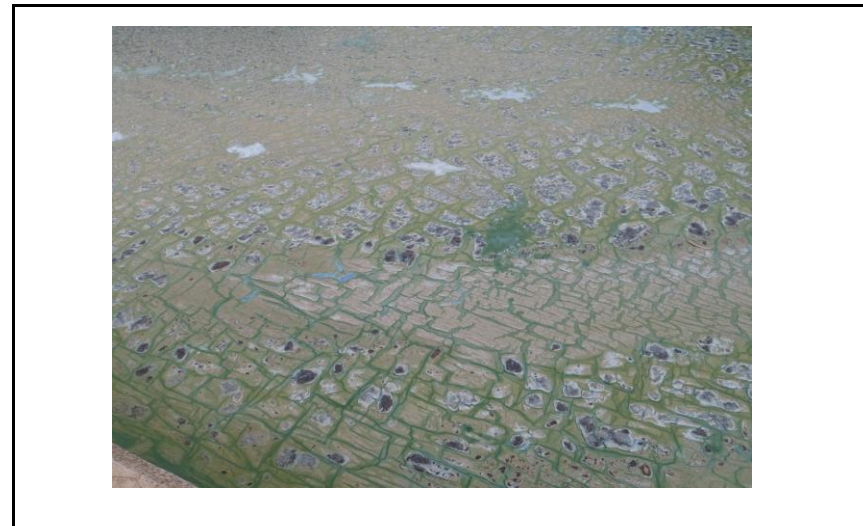
西浦中岸34.75k+200 関川機場付近 レベル6 悪臭有り

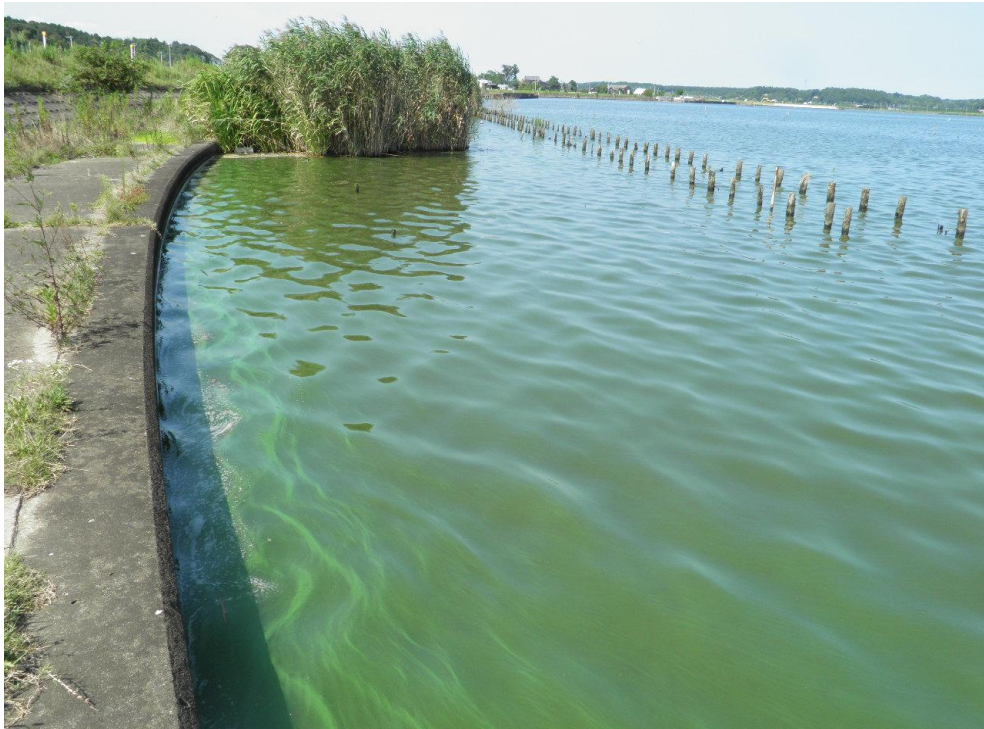
北浦右岸31.25km+50mアオコの状況

レベル: 3

悪臭: 無

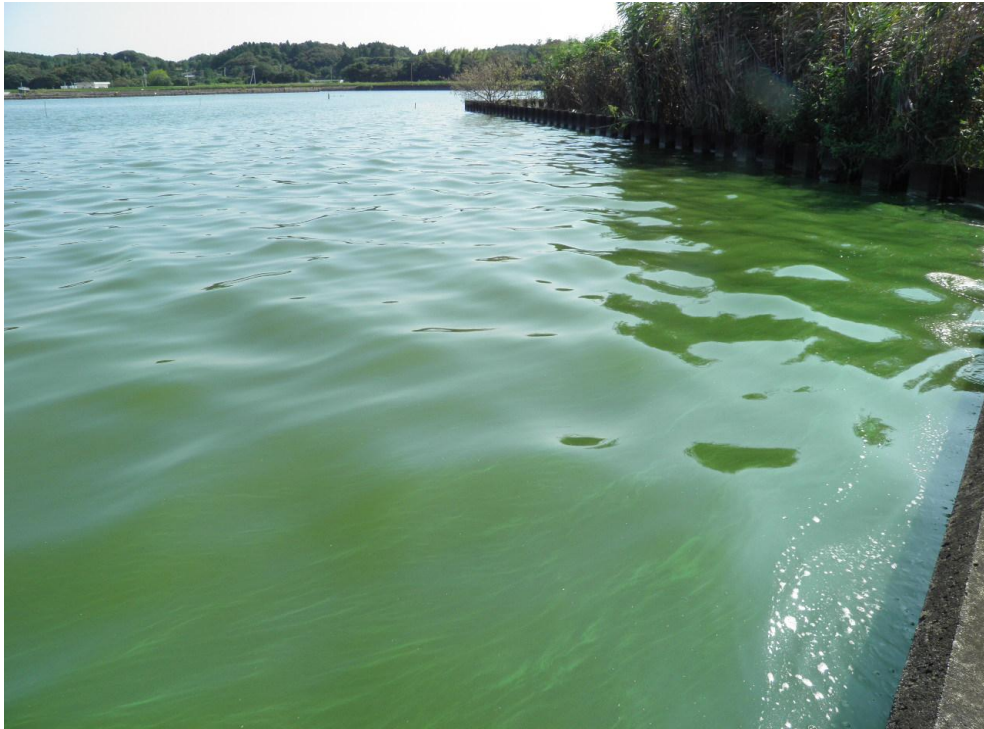
北浦右岸29.25km+40mアオコの状況

レベル: 3

悪臭: 無

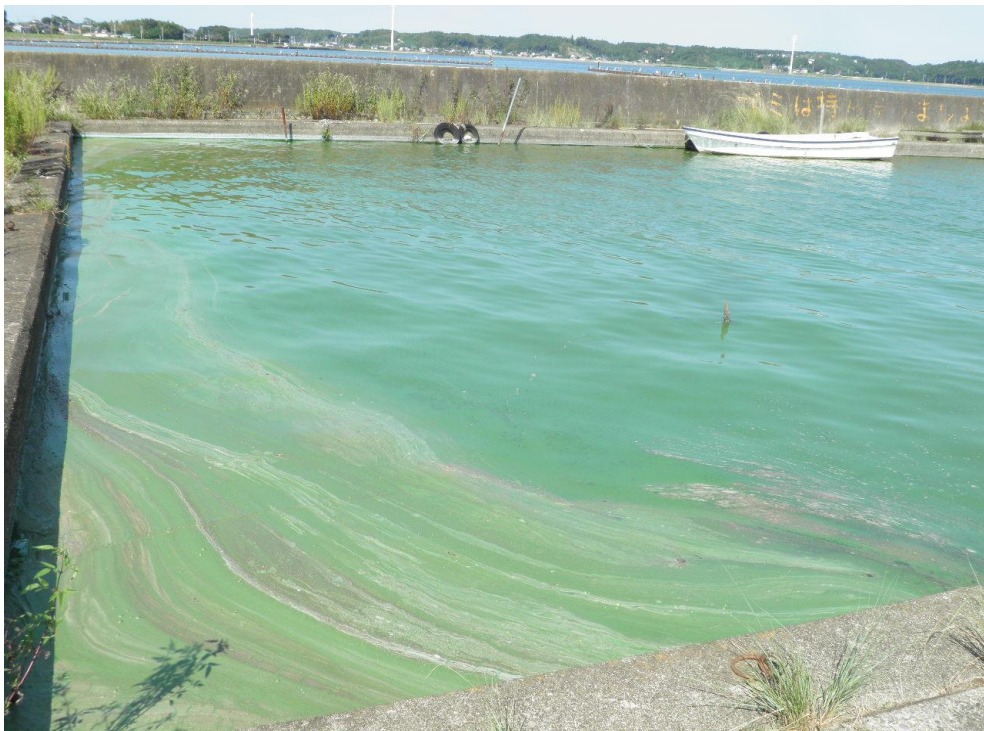
北浦右岸29.25km-40m小船津鶴ヶ居舟溜まり内

レベル: 5

悪臭: 有

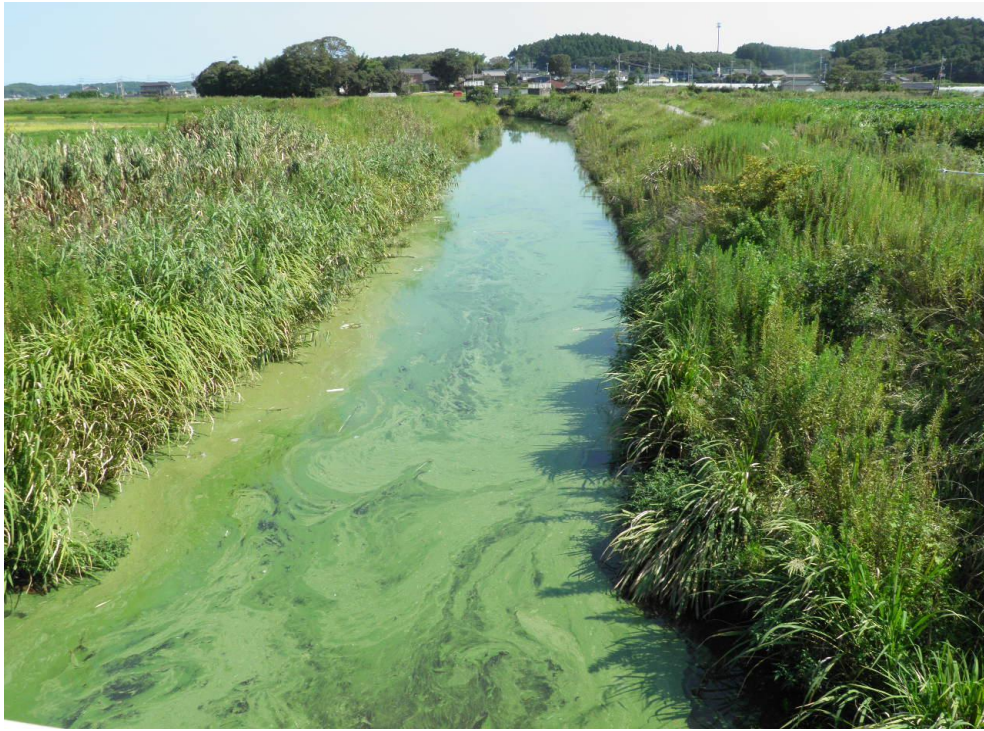
北浦右岸29.5km-80mじんばし下流アオコの状況レベル: 4 悪臭: 有

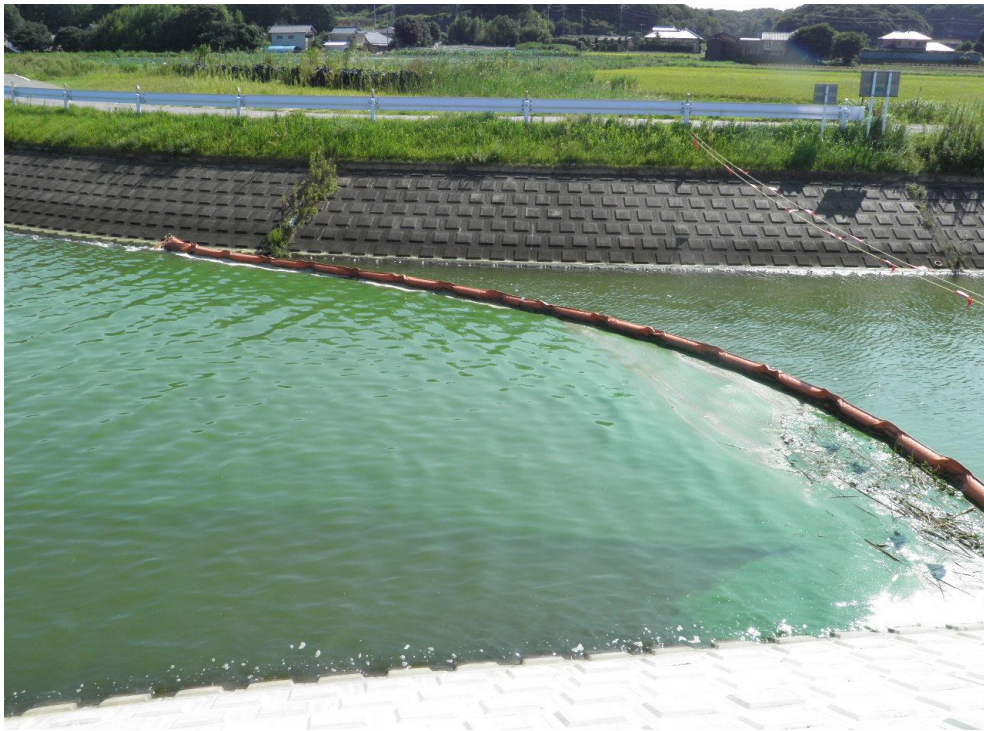
北浦右岸29.5km-80m武田川河口 レベル: 3 悪臭: 無

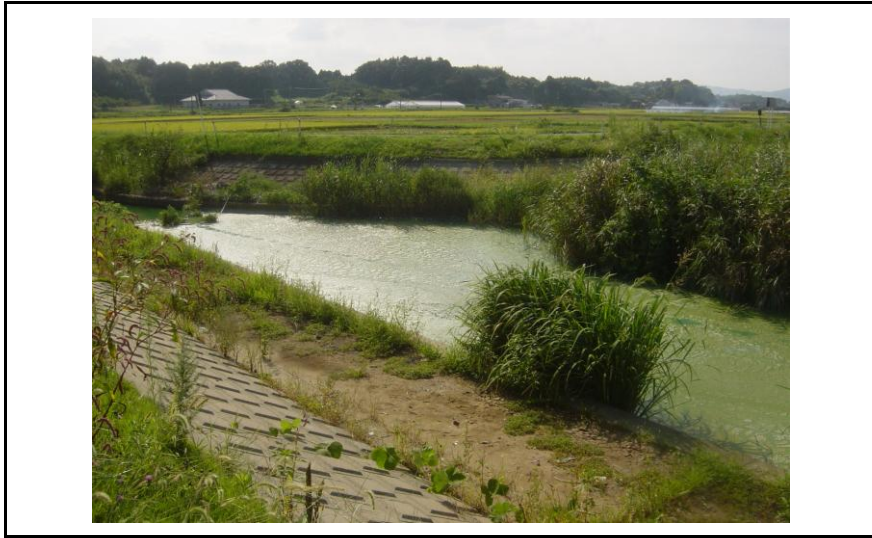
西浦中岸34.75k+200m 関川機場付近 レベル6 悪臭あり

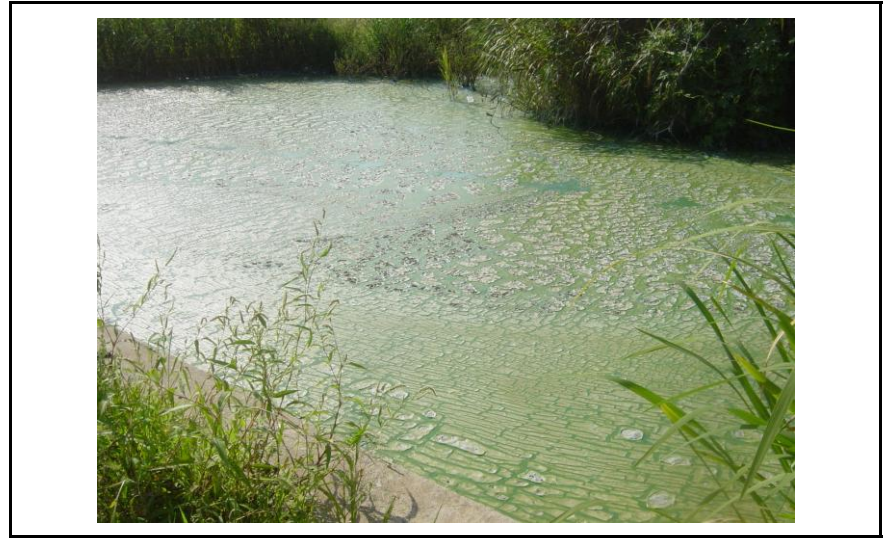
西浦中岸34.75k+200m 関川機場付近 レベル6 悪臭あり

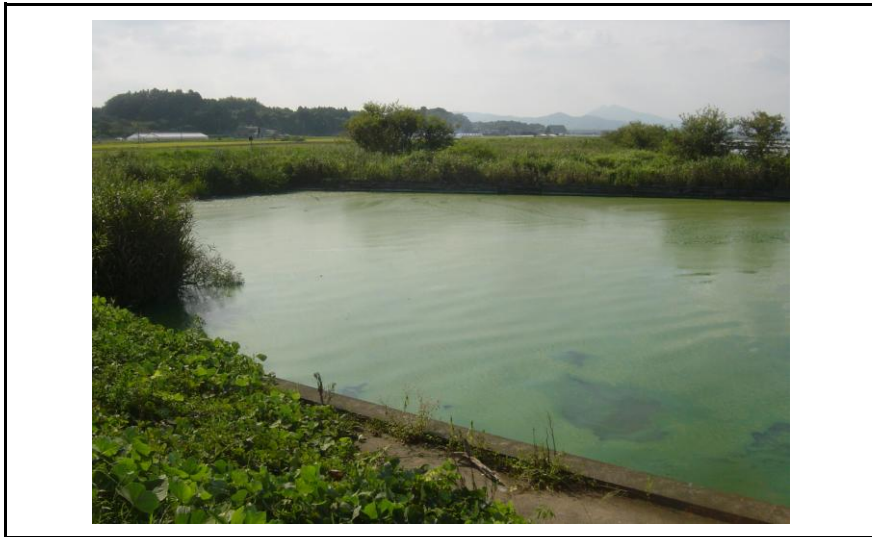
西浦中岸34.75k+200m 関川機場付近 レベル6 悪臭あり

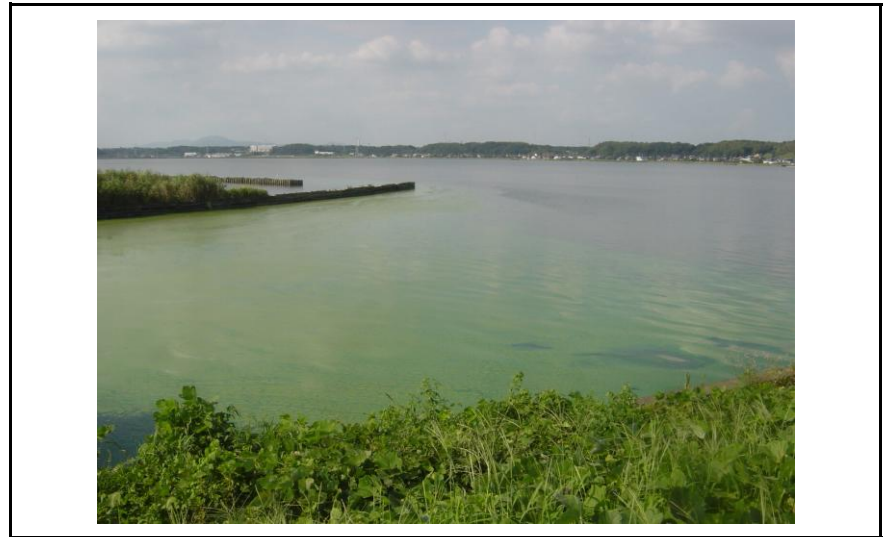
西浦中岸34.75k+200m 関川機場付近 レベル6 悪臭あり

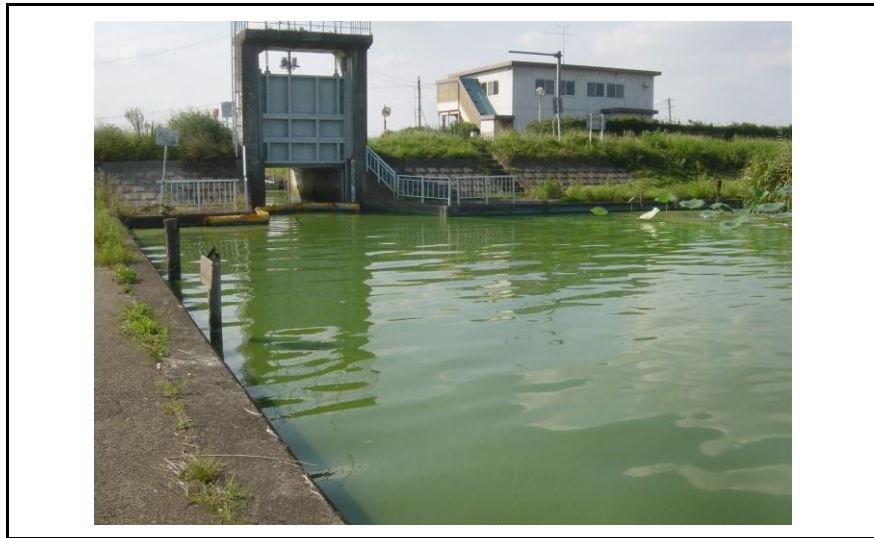
西浦中岸36.25k+200m 坂井戸舟溜り樋門付近 レベル3 悪臭なし
