西浦アオコ発生・対策状況日誌

平成 25 年 9 月 19 日 (木)

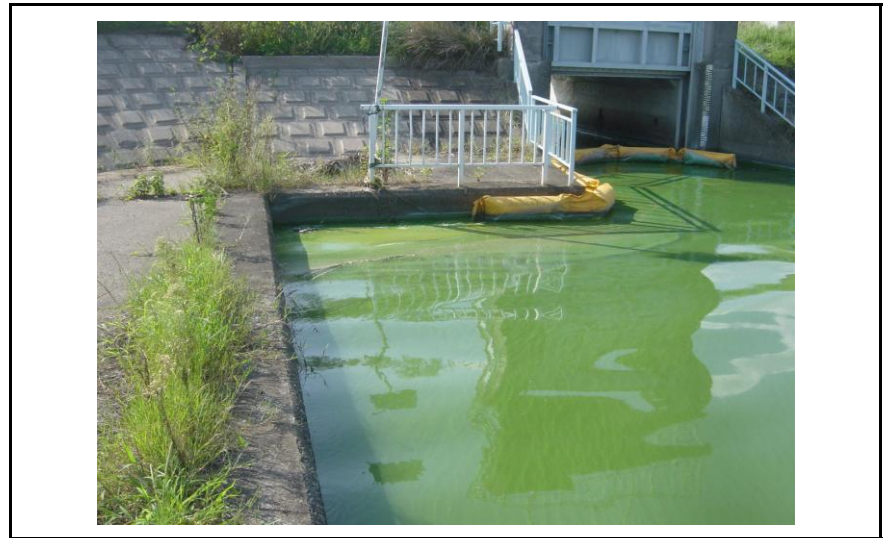
西浦中岸36.25k+200m 坂井戸舟溜り樋門付近 レベル3 悪臭なし

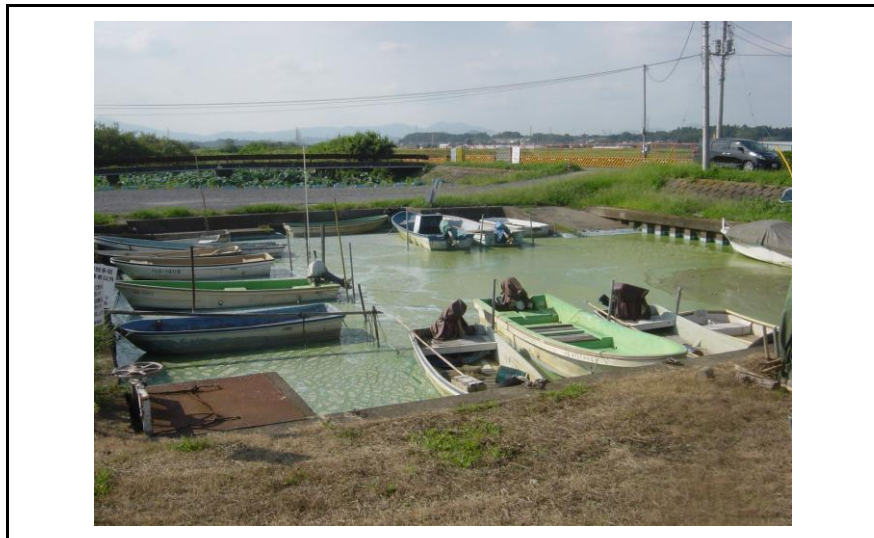
西浦中岸36.50k 坂井戸舟溜り内 レベル6 悪臭あり

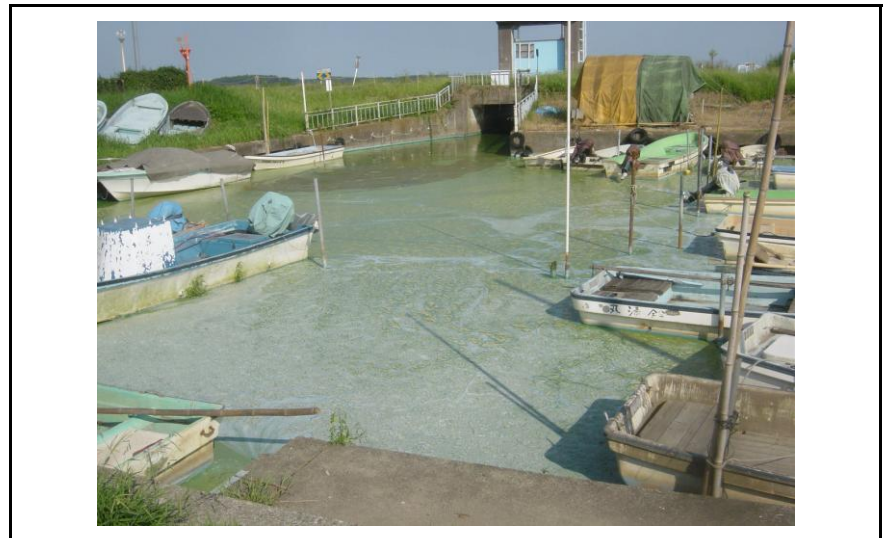
西浦中岸36.50k 坂井戸舟溜り内 レベル6 悪臭あり

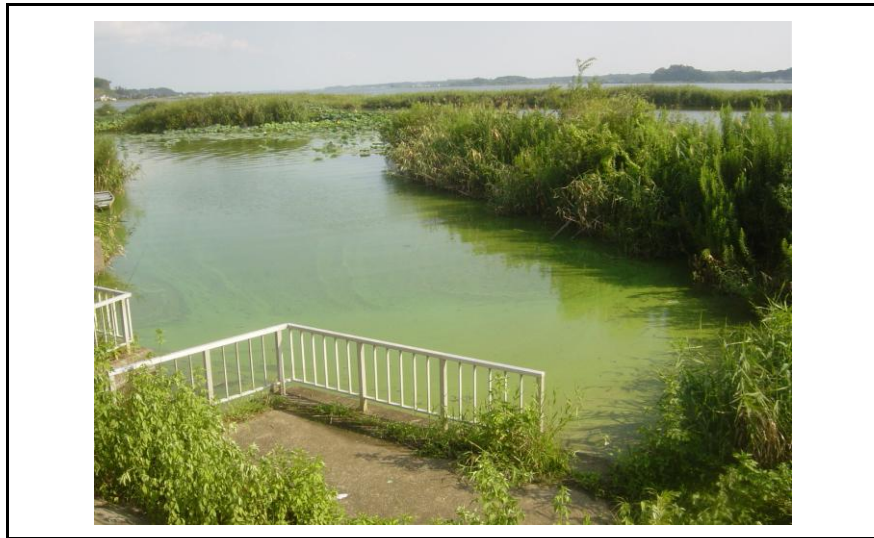
西浦左岸33.75k+100m 上高崎排水樋門付近 レベル3 悪臭なし

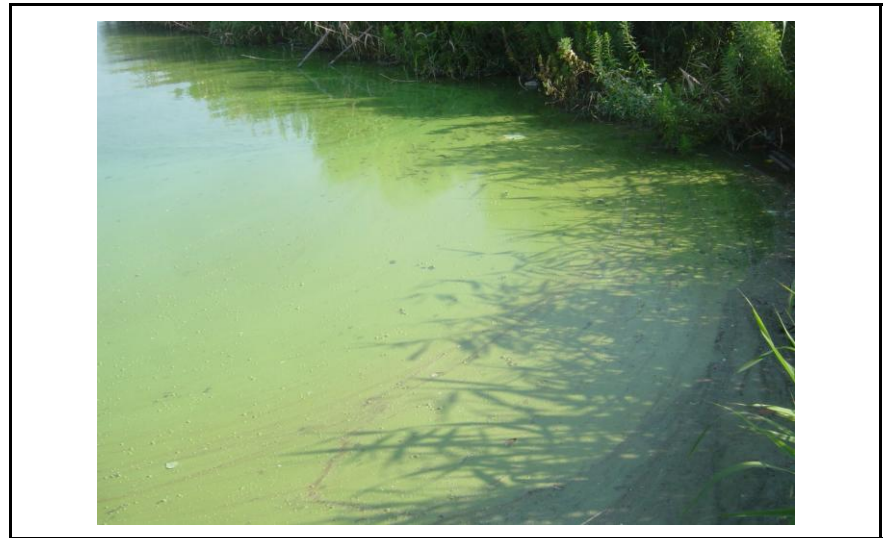
西浦左岸33.75k+100m 上高崎排水樋門付近 レベル3 悪臭なし

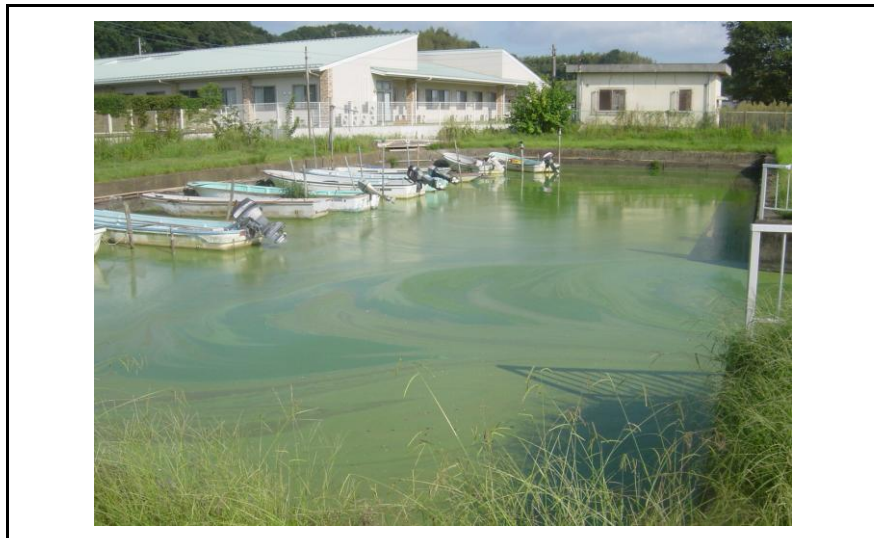
西浦左岸33.00k+100m 上高崎舟溜り内 レベル3 悪臭なし

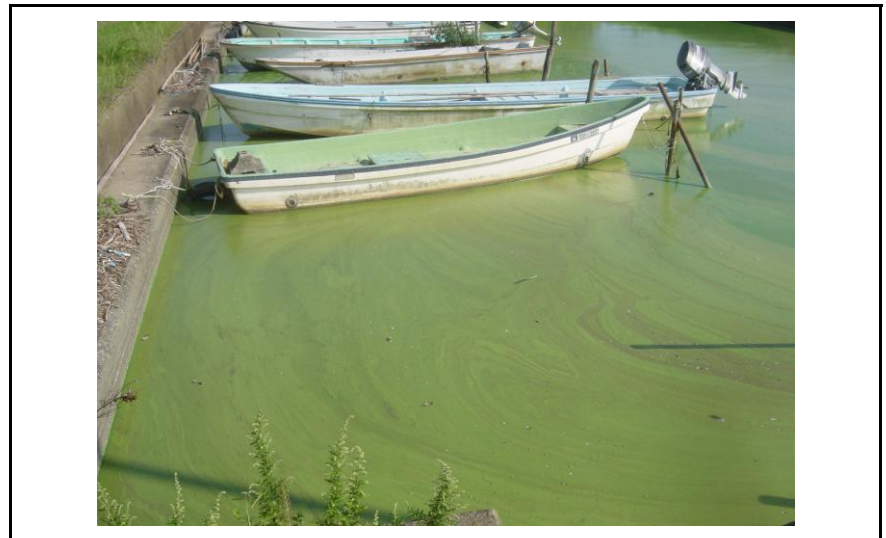
西浦左岸33.00k+100m 上高崎舟溜り内 レベル3 悪臭なし

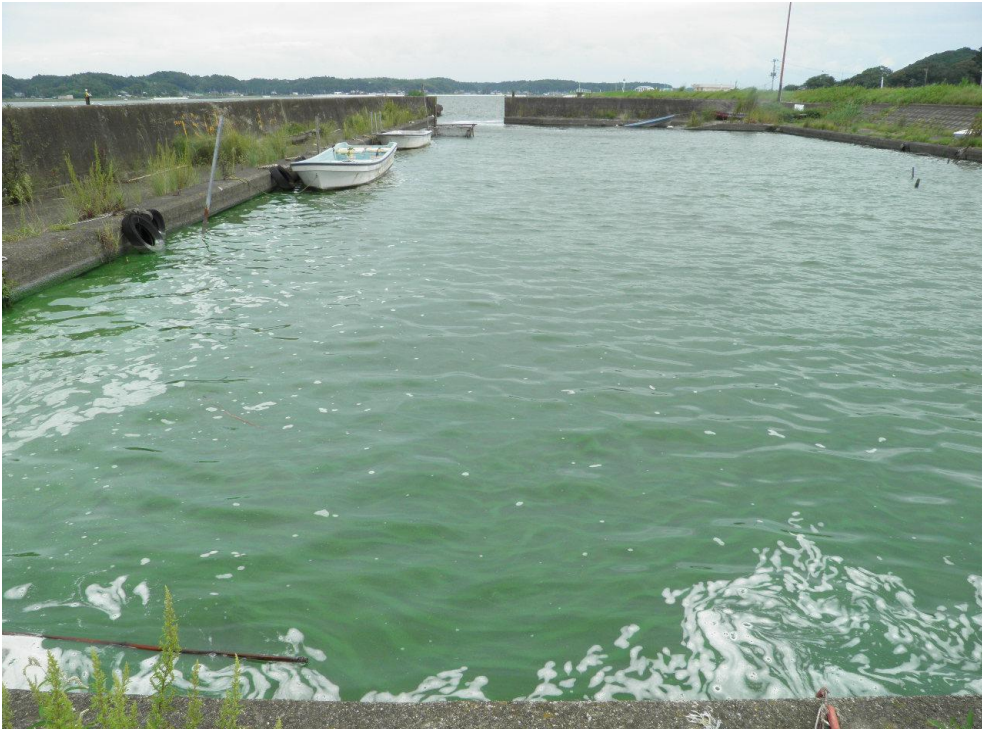
北浦右岸29.25km-60m小船津鶴ヶ居舟溜まり内 レベル: 3 悪臭: 無

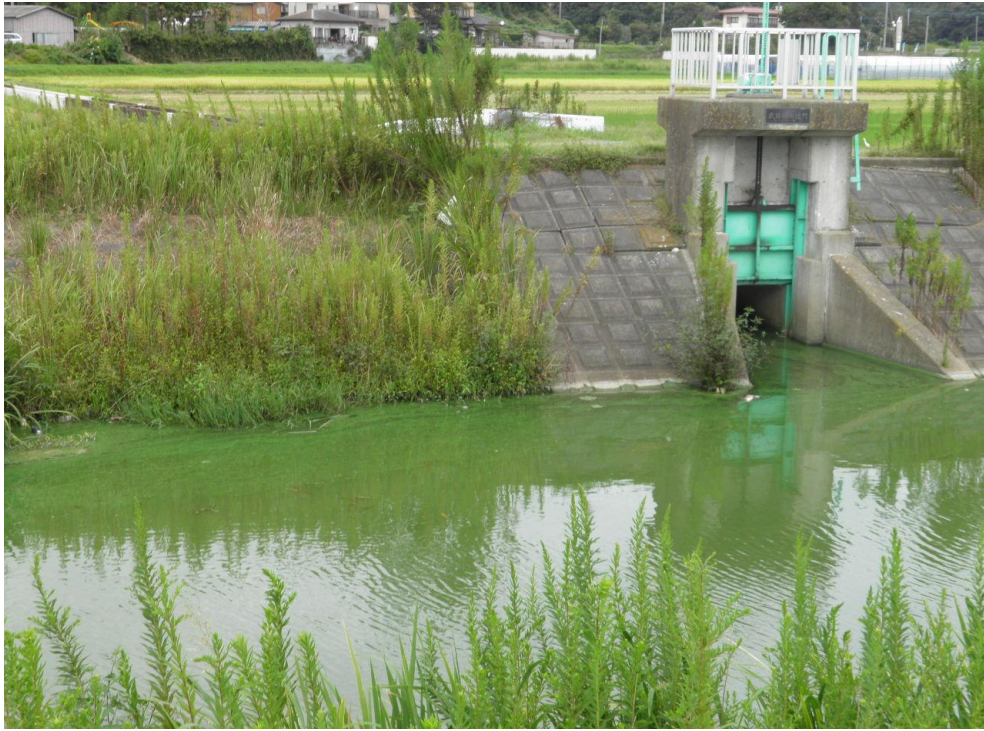
北浦右岸29.5km-80m武田川内宿橋上流40m レベル: 3 悪臭: 無

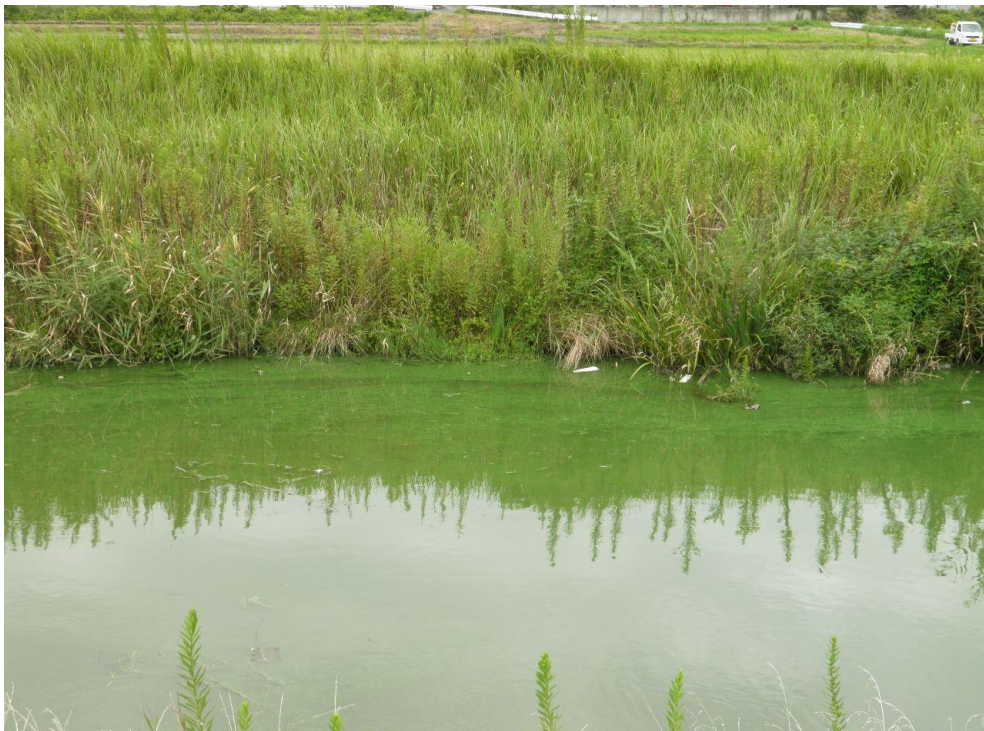
北浦右岸29.5km-80m武田川内宿橋上流40m レベル: 3 悪臭: 無

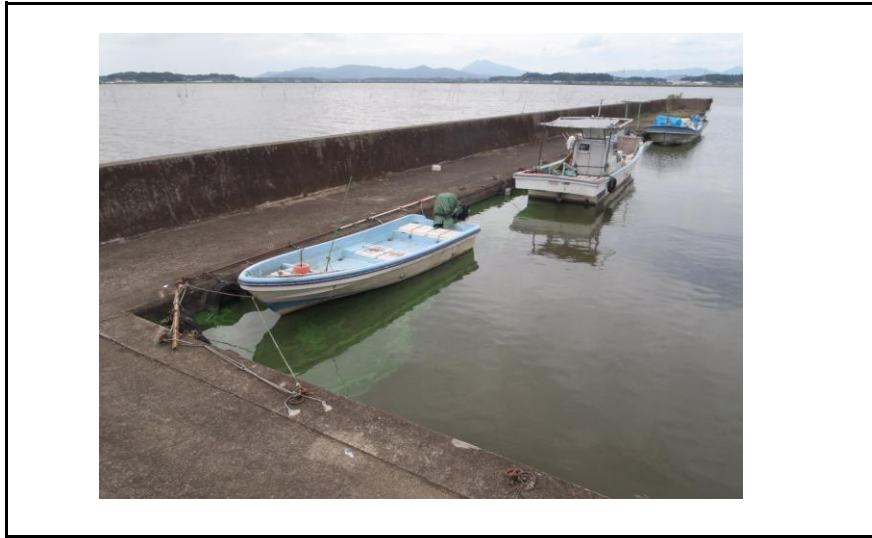
西浦左岸32. 5k下高崎舟溜まり付近 レベル2 悪臭無し

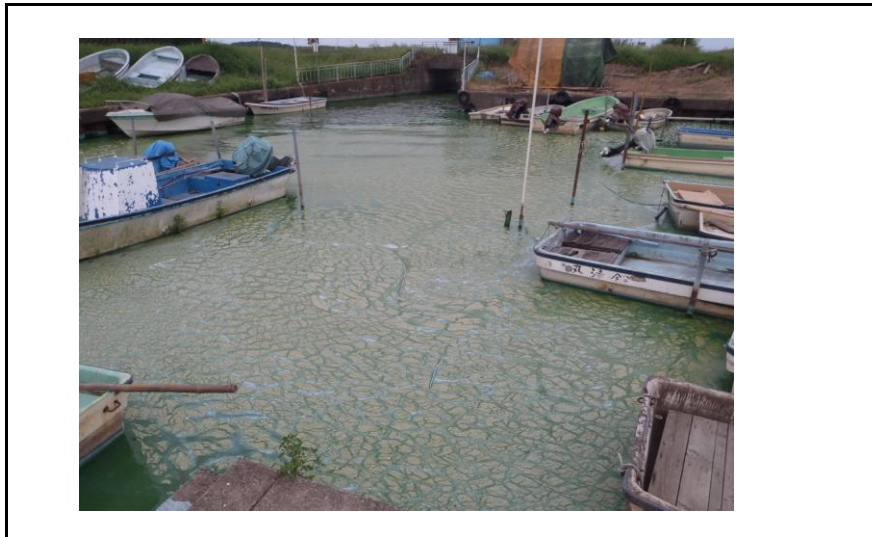
西浦中岸36. 5k坂井戸舟溜まり付近 レベル6 悪臭有り

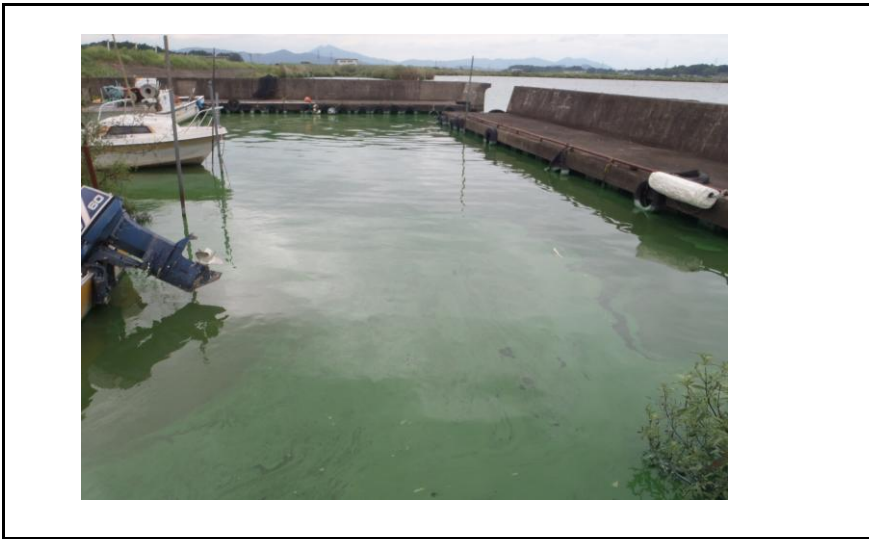
西浦中岸36k+100m関川舟溜まり付近 レベル3 悪臭無し

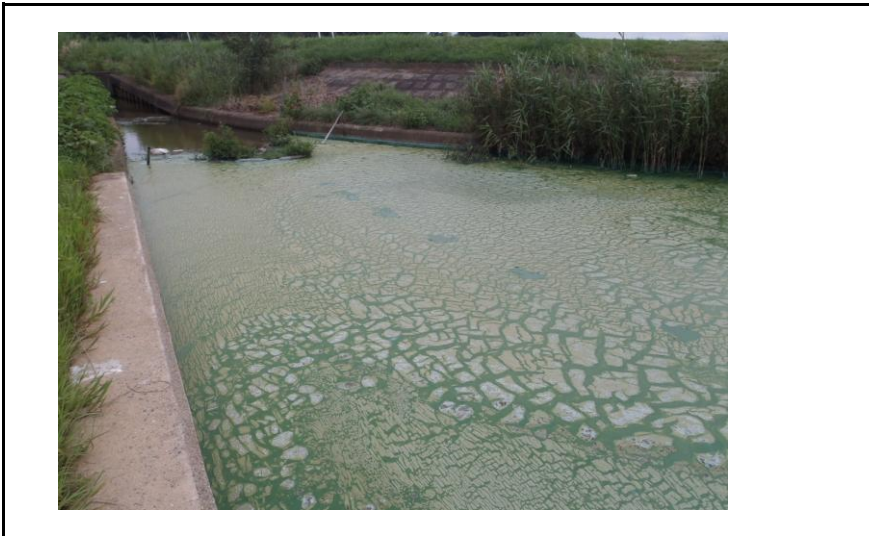
西浦中岸34.75k+200m関川機場付近 レベル6 悪臭有り

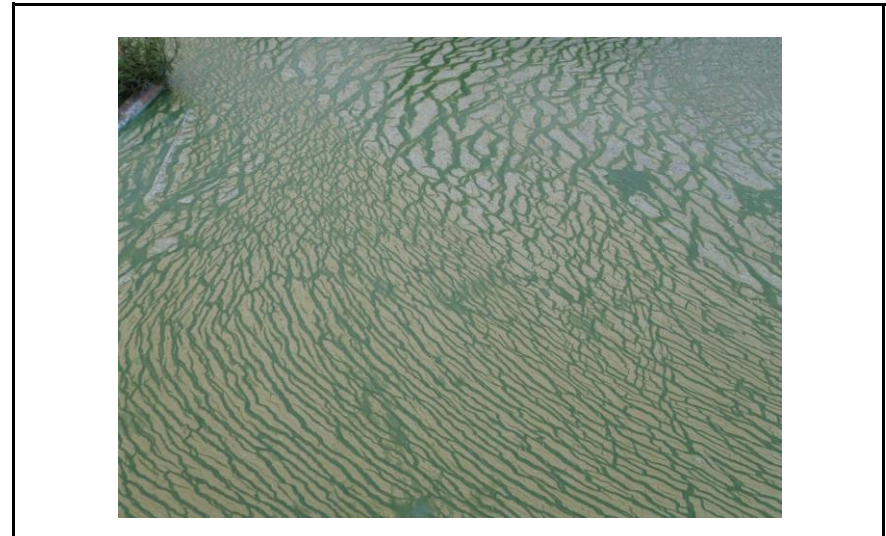
西浦中岸34.75k+200m関川機場付近 レベル6 悪臭有り

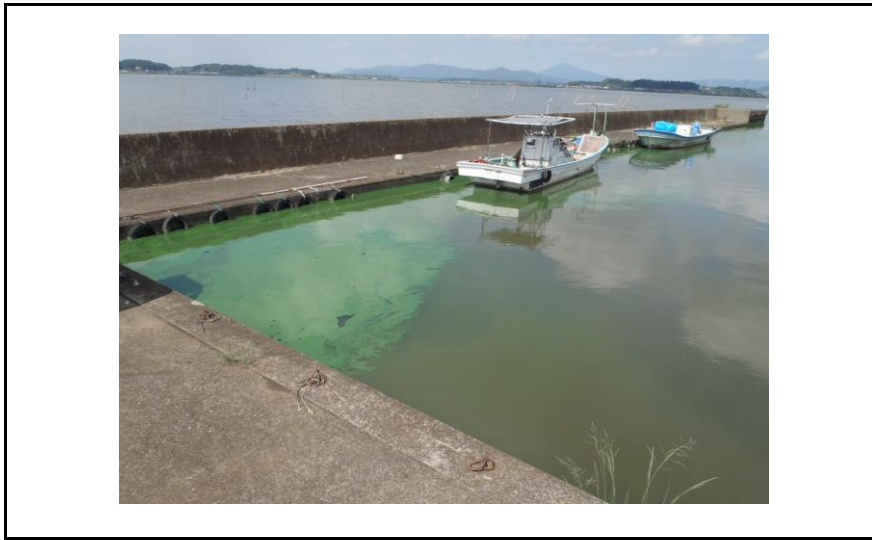
西浦左岸32. 5k下高崎舟溜まり付近 レベル3 悪臭無し

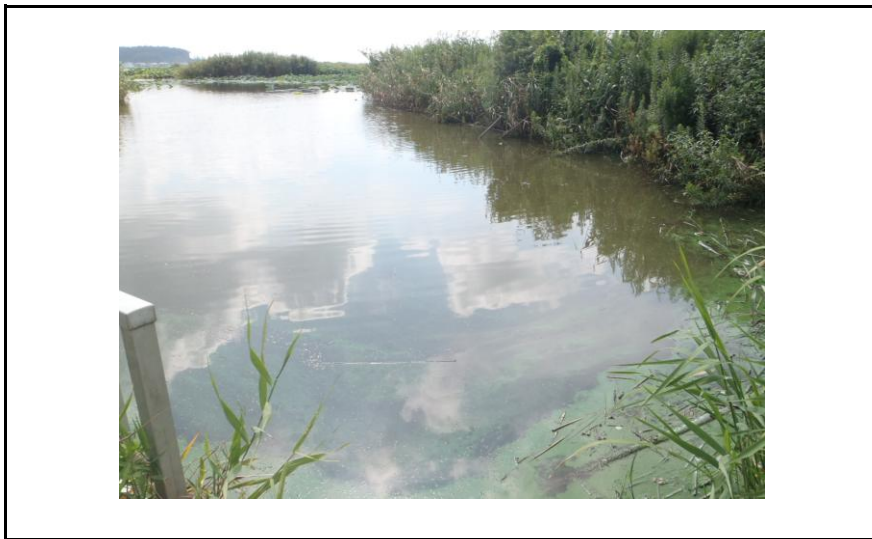
西浦左岸33. 75k+100m 上高崎排水樋管付近 レベル3 悪臭無し

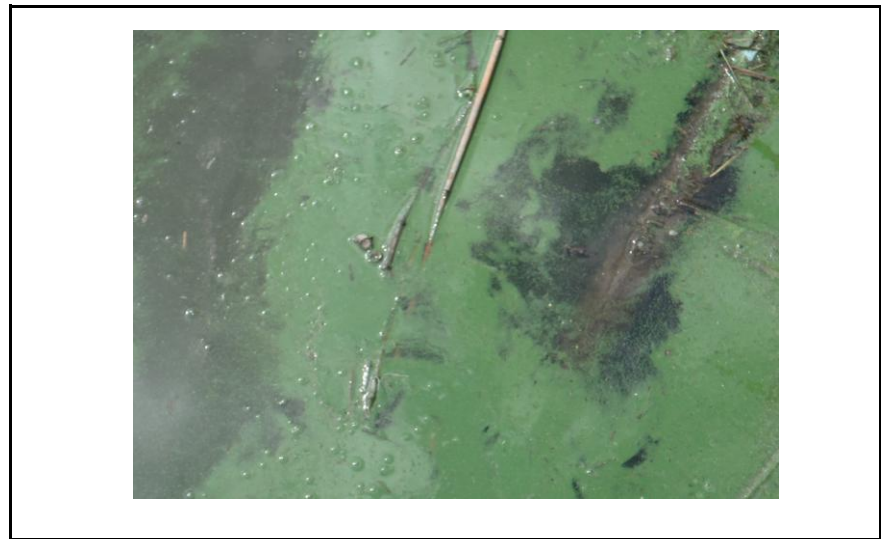
西浦左岸33. 75k+100m 上高崎排水樋管付近 レベル3 悪臭無し

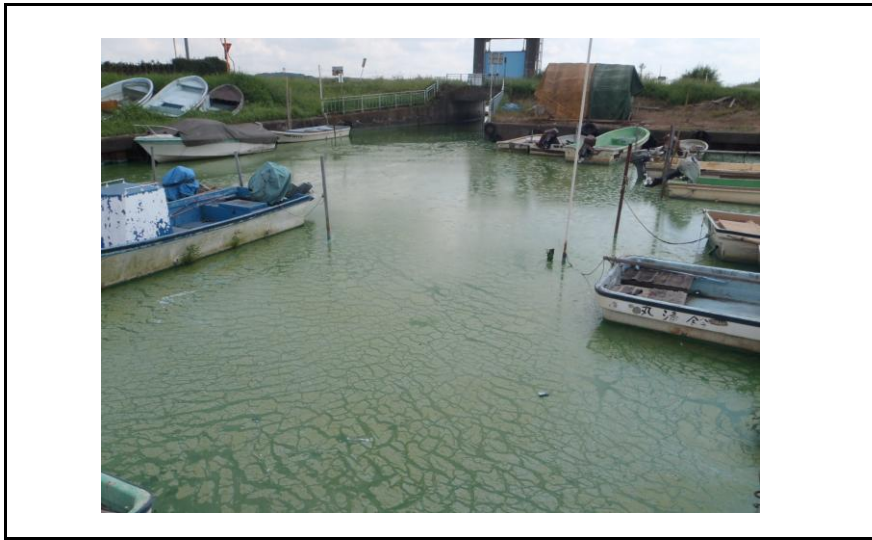
西浦中岸36. 5k坂井戸舟溜まり付近 レベル5 悪臭有り

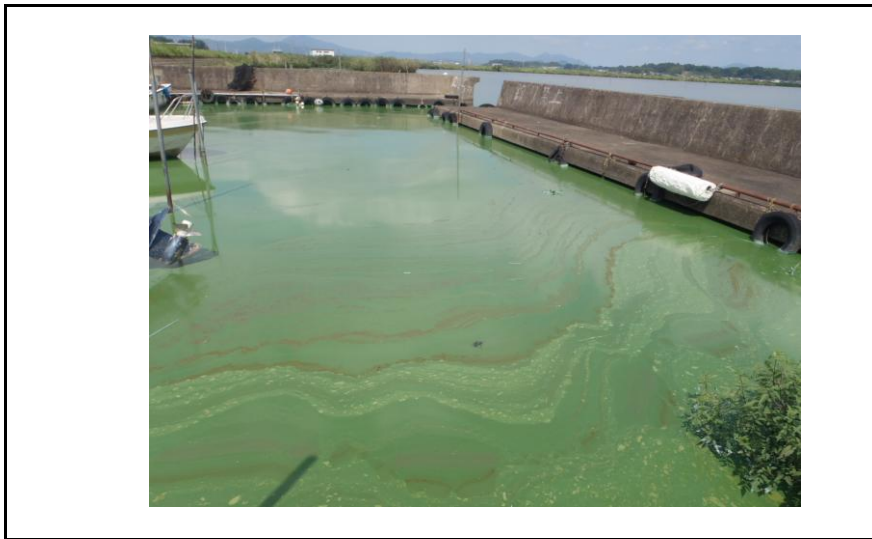
西浦中岸36k+100m関川舟溜まり付近 レベル4 悪臭有り

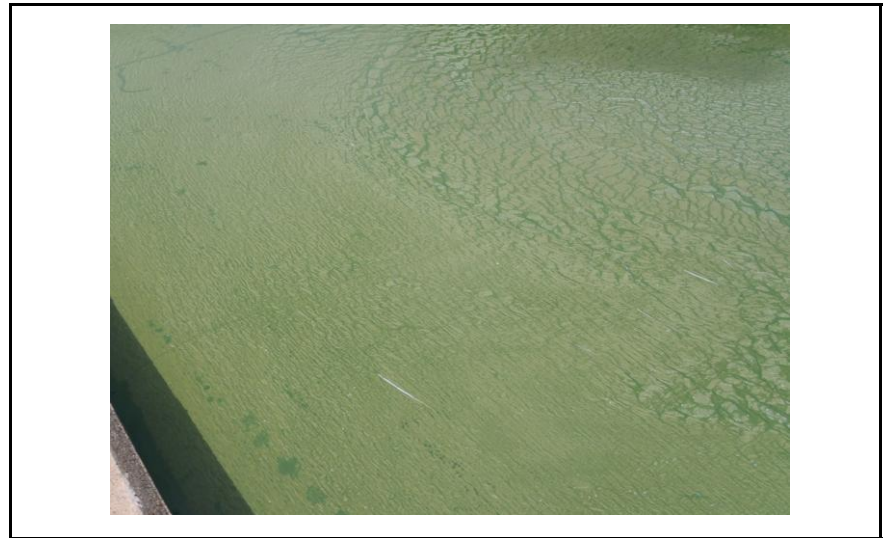
西浦中岸34.75k+200m関川機場付近 レベル4 悪臭有り

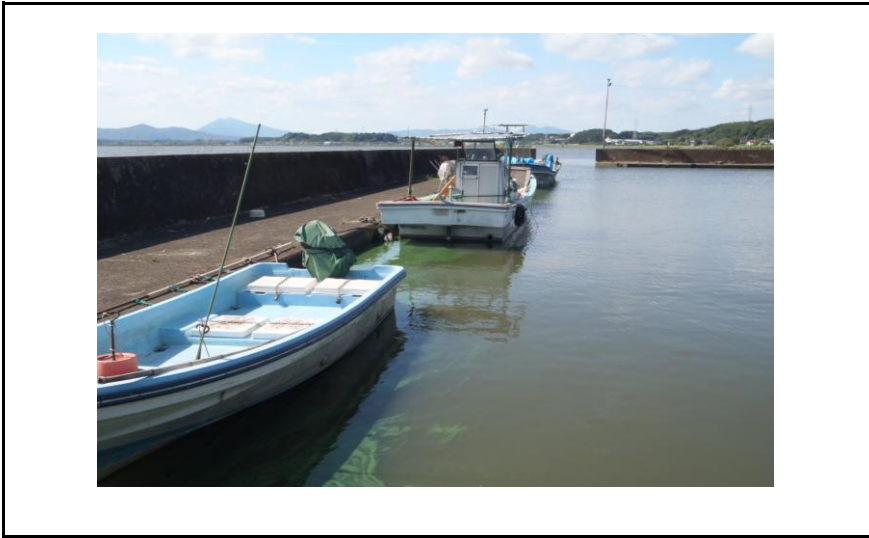
西浦左岸32. 5k下高崎舟溜まり内 レベル2 悪臭無し

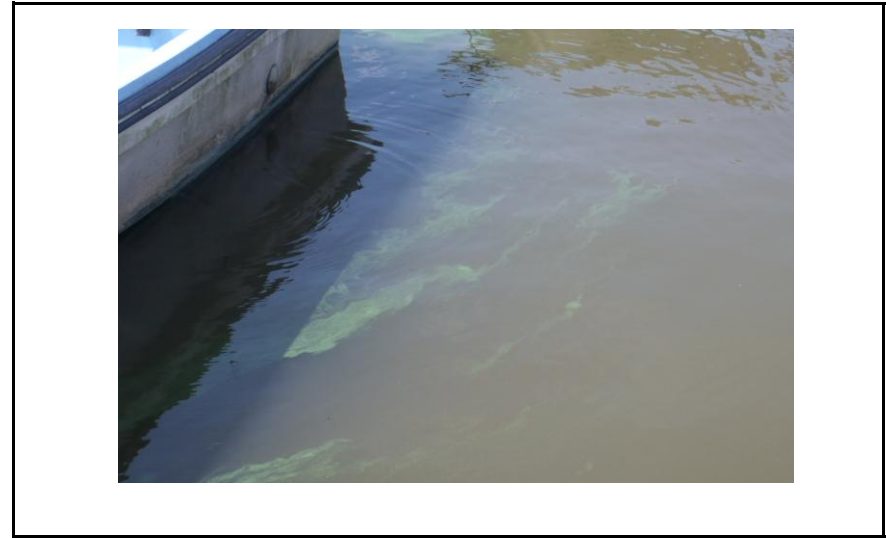
西浦左岸32. 5k下高崎舟溜まり内 レベル2 悪臭無し

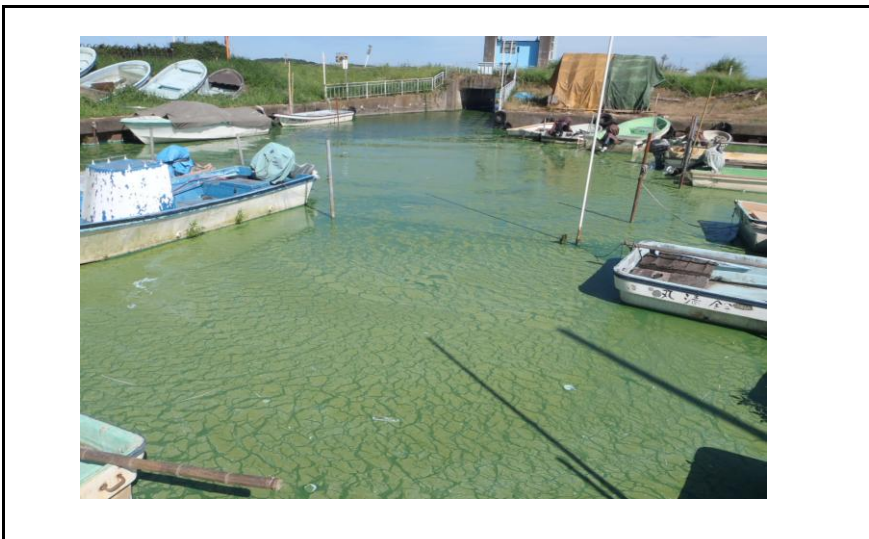
西浦中岸36. 5k坂井戸舟溜まり付近 レベル4 悪臭有り

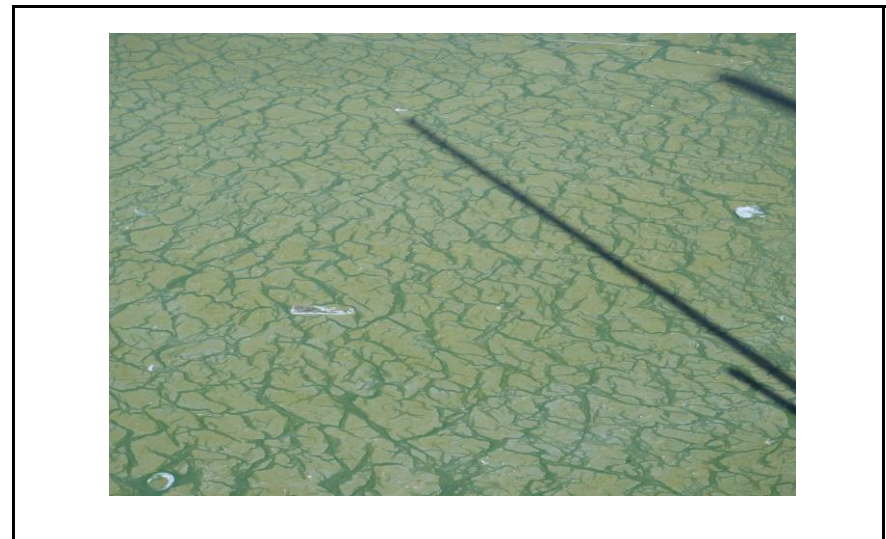
西浦中岸36. 5k坂井戸舟溜まり付近 レベル4 悪臭有り

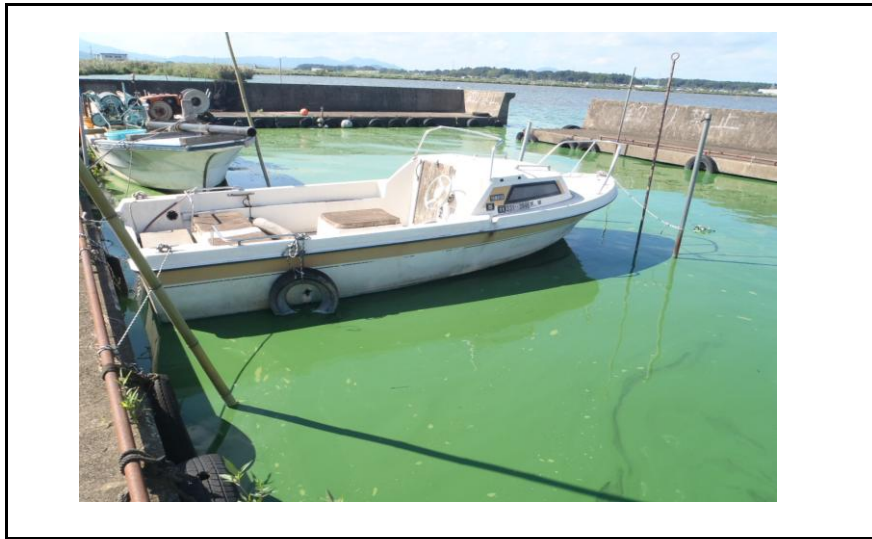
西浦中岸36k+100m関川舟溜まり付近 レベル4 悪臭有り

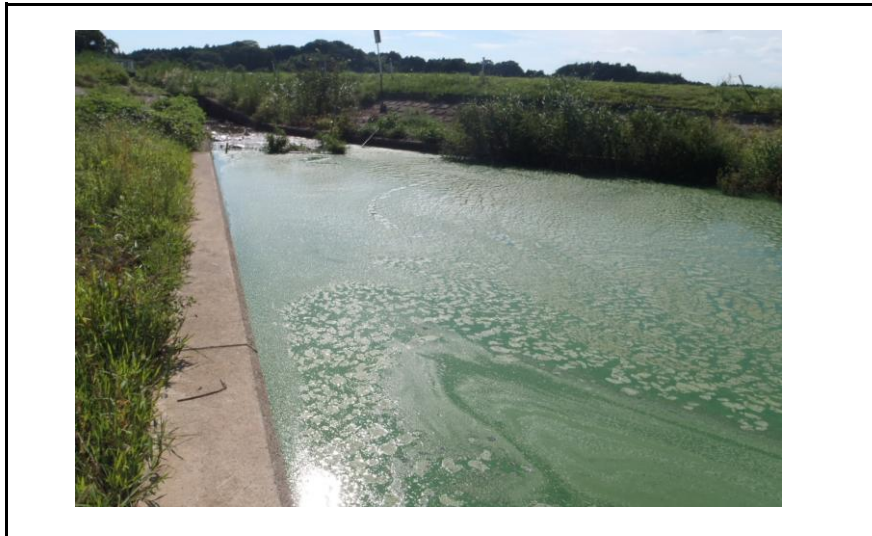
西浦中岸34.75k+200m関川機場付近 レベル4 悪臭有り

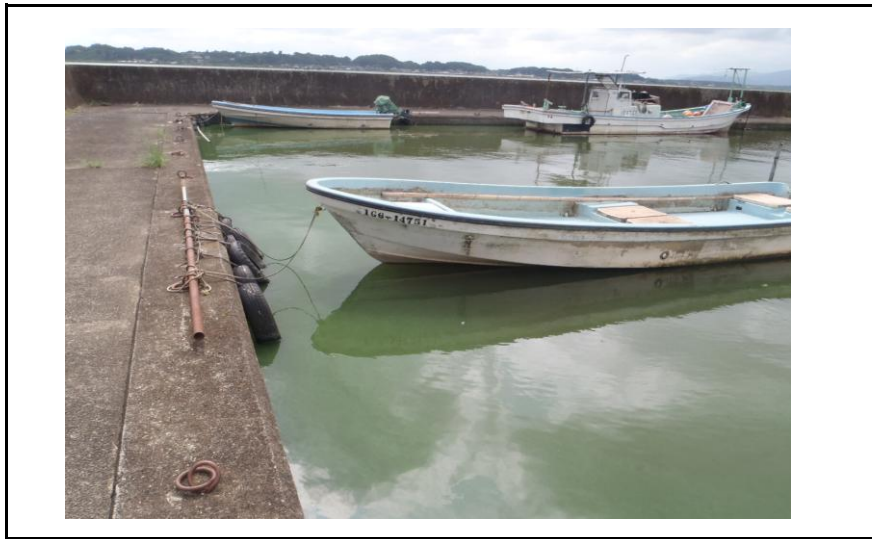
西浦左岸 32.5k 下高崎舟溜まり内 レベル2 悪臭無し

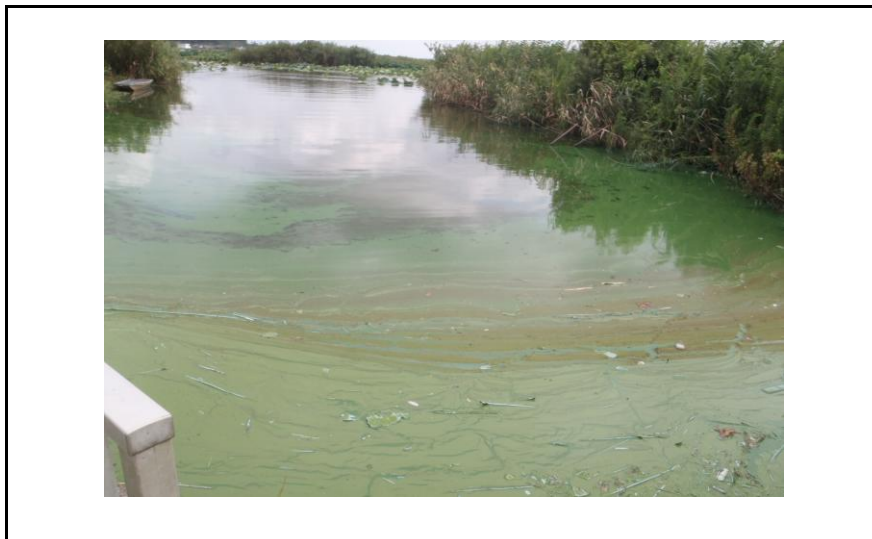
西浦左岸33.75k+100m上高崎排水樋門付近 レベル4 悪臭有り

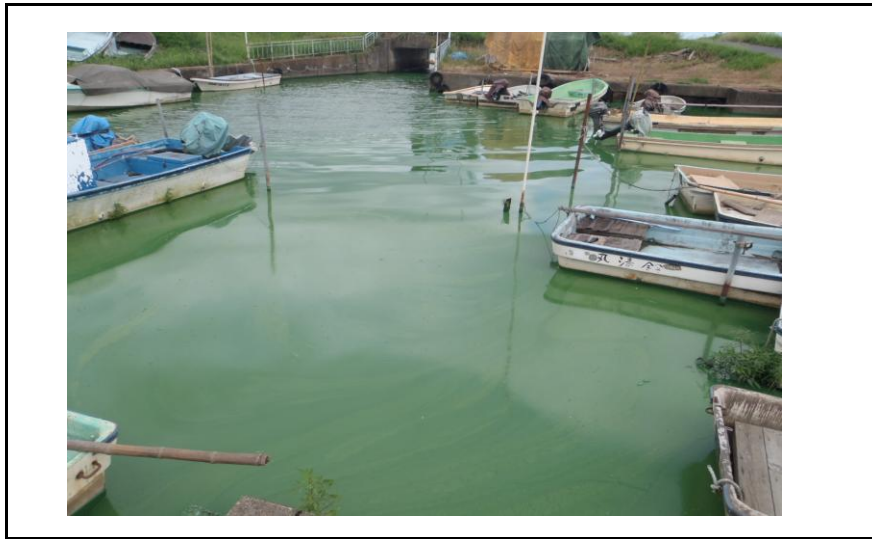
西浦中岸36. 5k坂井戸舟溜まり付近 レベル4 悪臭有り

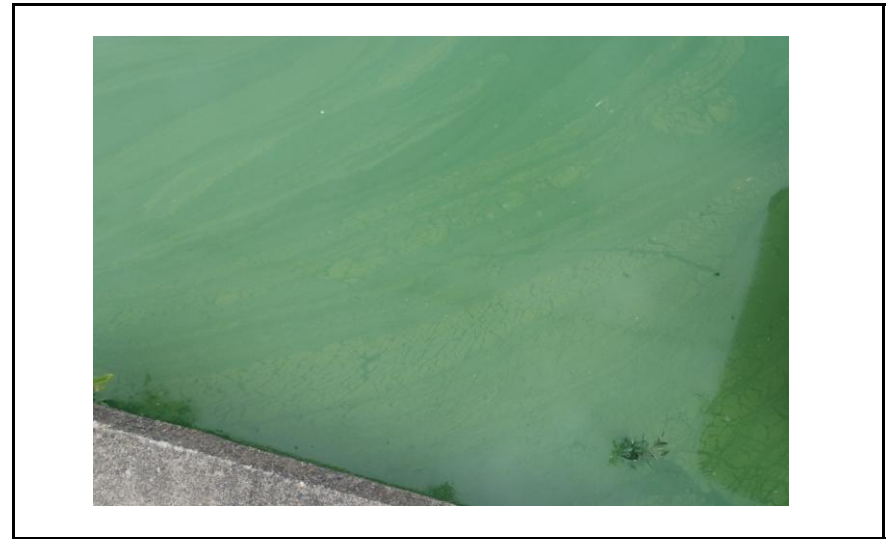
西浦中岸36. 5k坂井戸舟溜まり付近 レベル4 悪臭有り

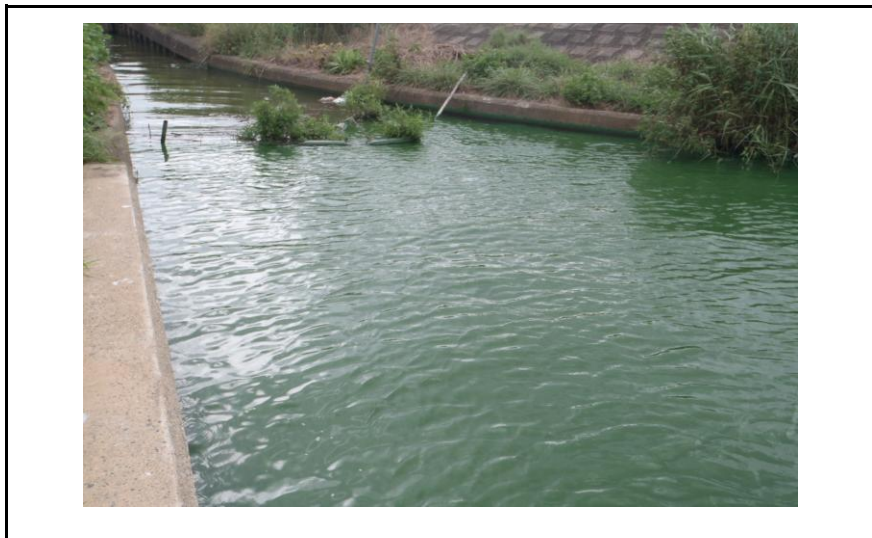
西浦中岸34. 75k+200m関川機場付近 レベル3 悪臭無し

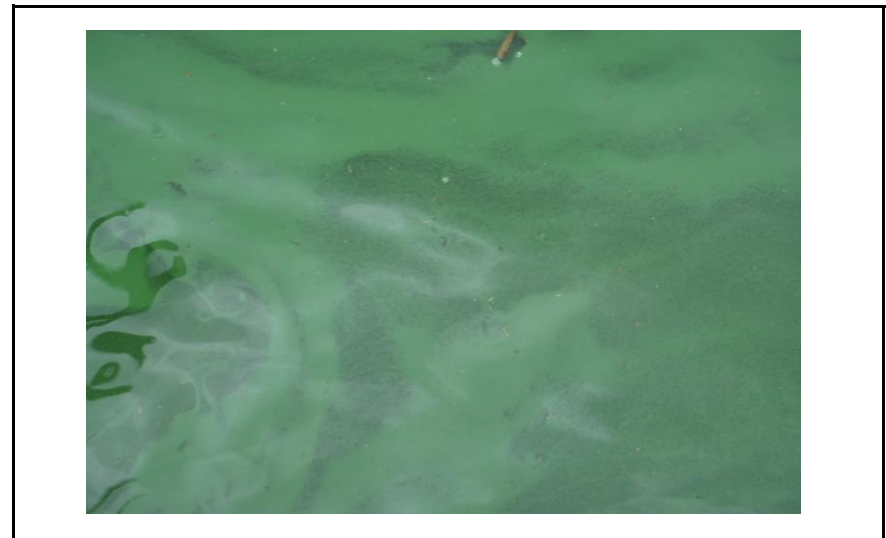
西浦中岸34. 75k+200m関川機場付近 レベル3 悪臭無し

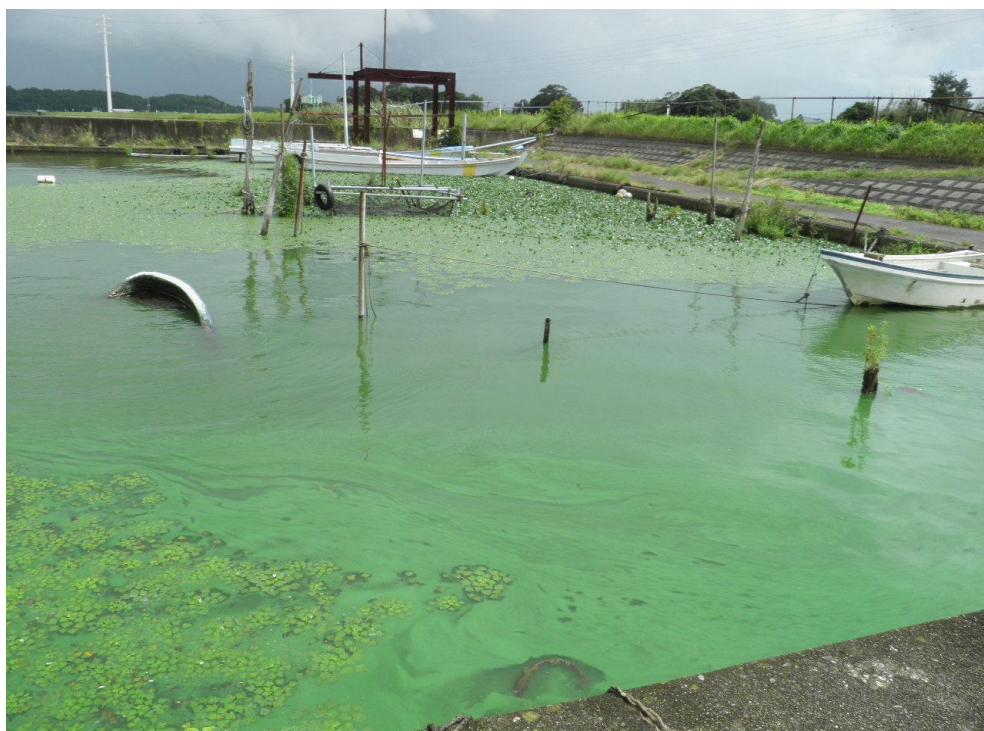
北浦右岸31.0km+80m帆津倉第一舟溜り内

レベル: 3

悪臭: 無

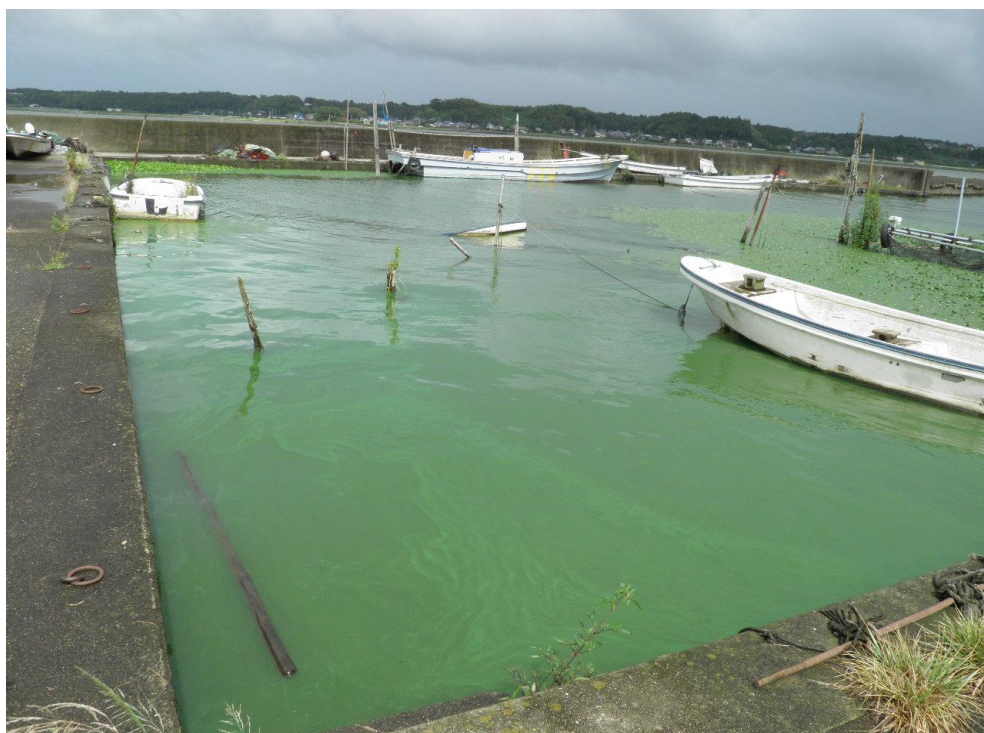
北浦右岸31.0km+80m帆津倉第一舟溜り内

レベル: 3

悪臭: 無

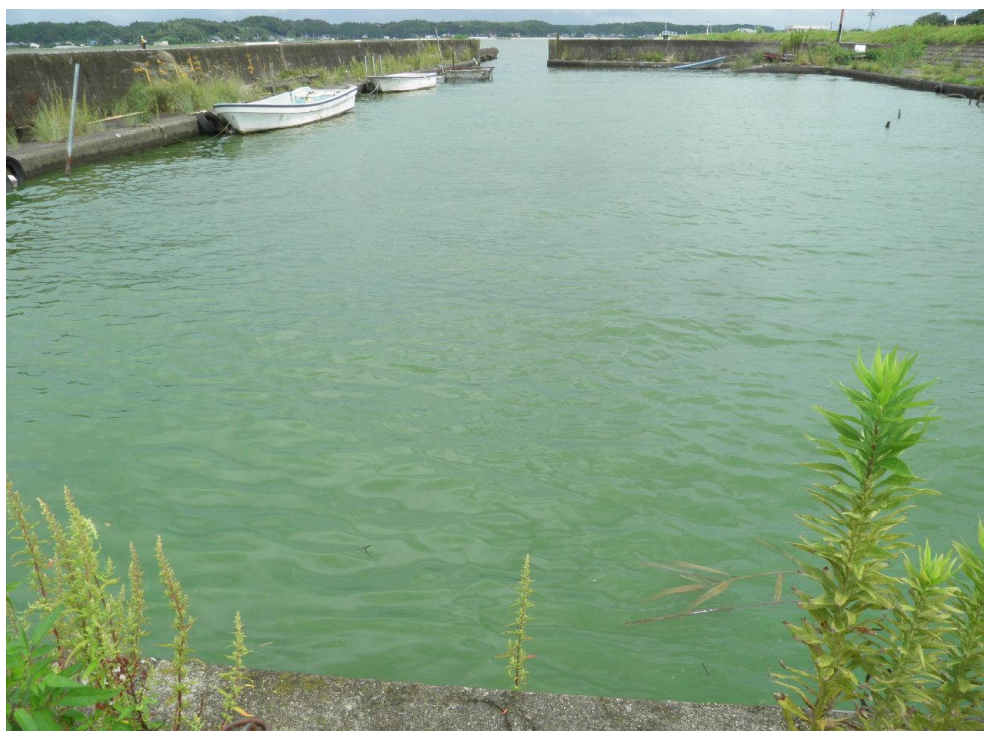
北浦右岸29.25km-60m鶴ヶ居舟溜り内

レベル: 3

悪臭: 無

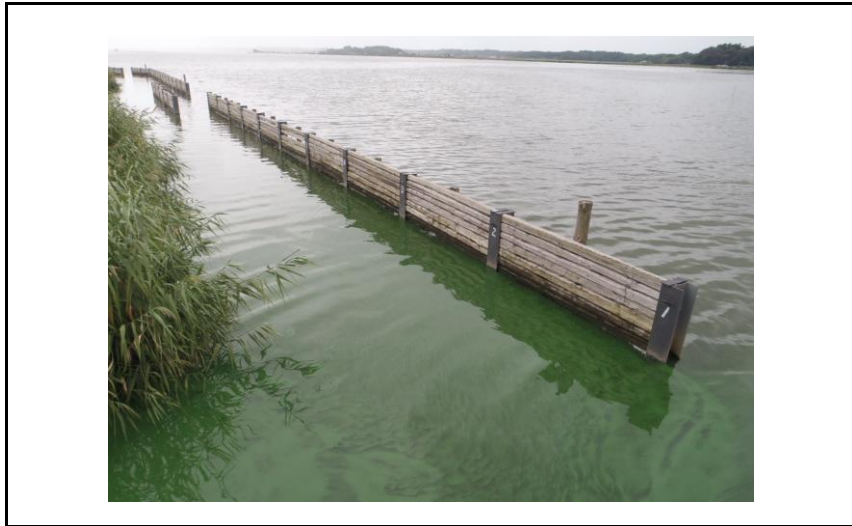
西浦左岸32. 25 水生植物造成施設付近 レベル3 悪臭無し

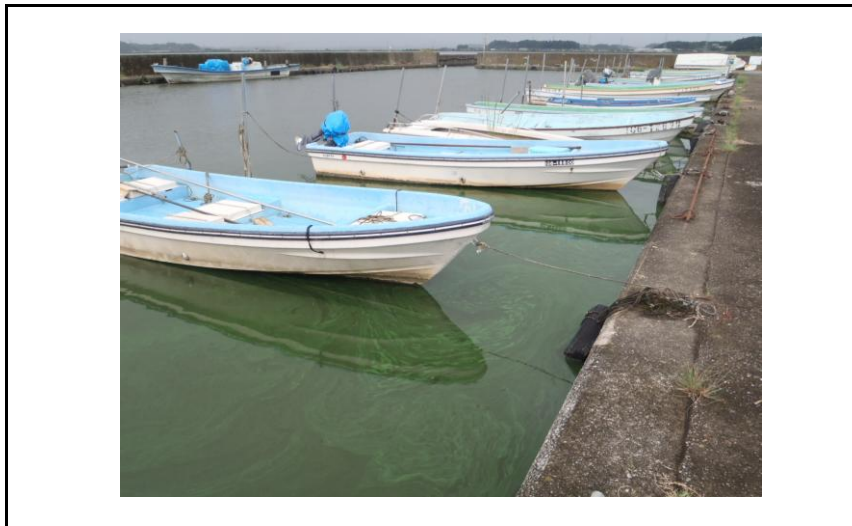
西浦左岸32. 5 下高崎舟溜まり内 レベル2 悪臭無し

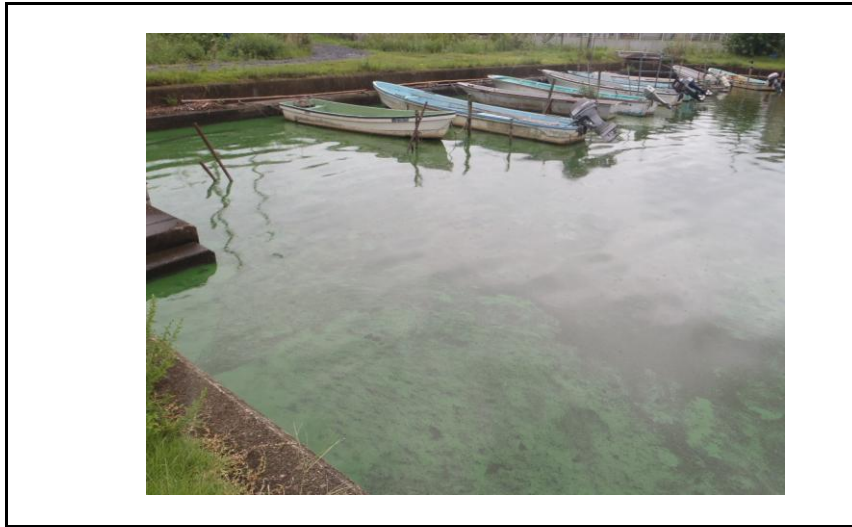
西浦左岸33k+100 上高崎舟溜まり付近 レベル3 悪臭無し

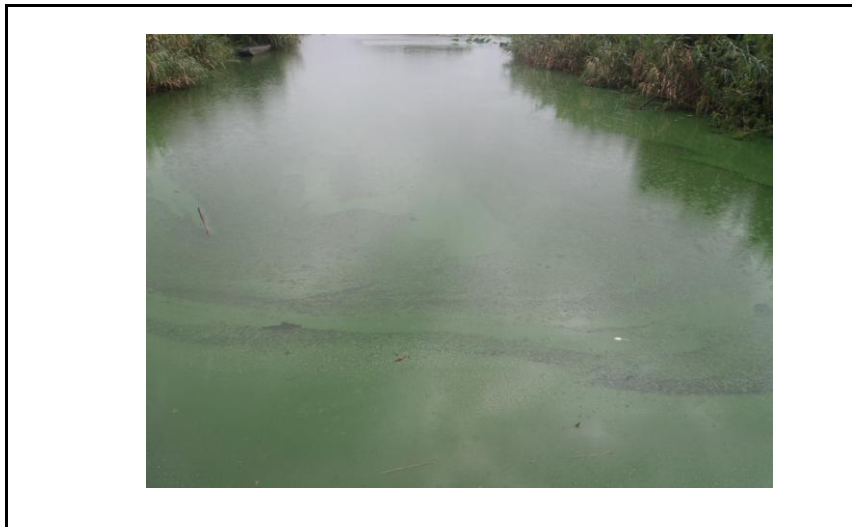
西浦左岸33.75k+100m 上高崎排水樋管付近 レベル3 悪臭無し

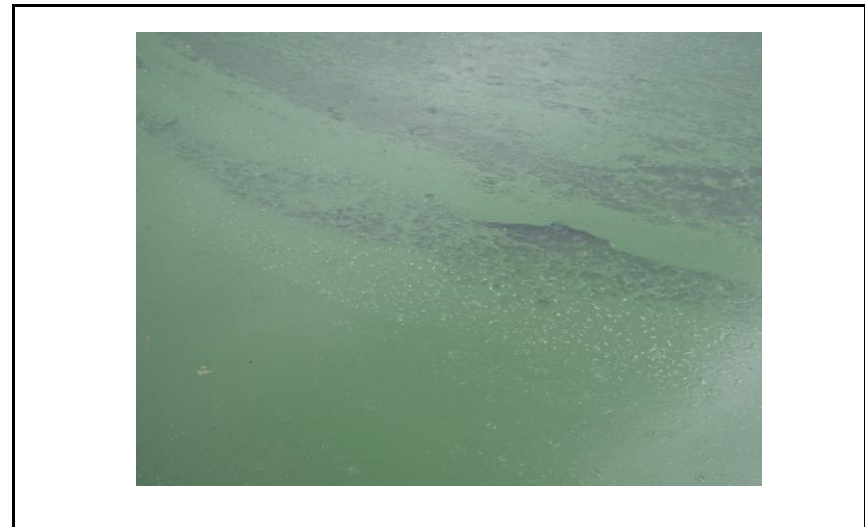
西浦左岸33.75k+100m 上高崎排水樋管付近 レベル3 悪臭無し

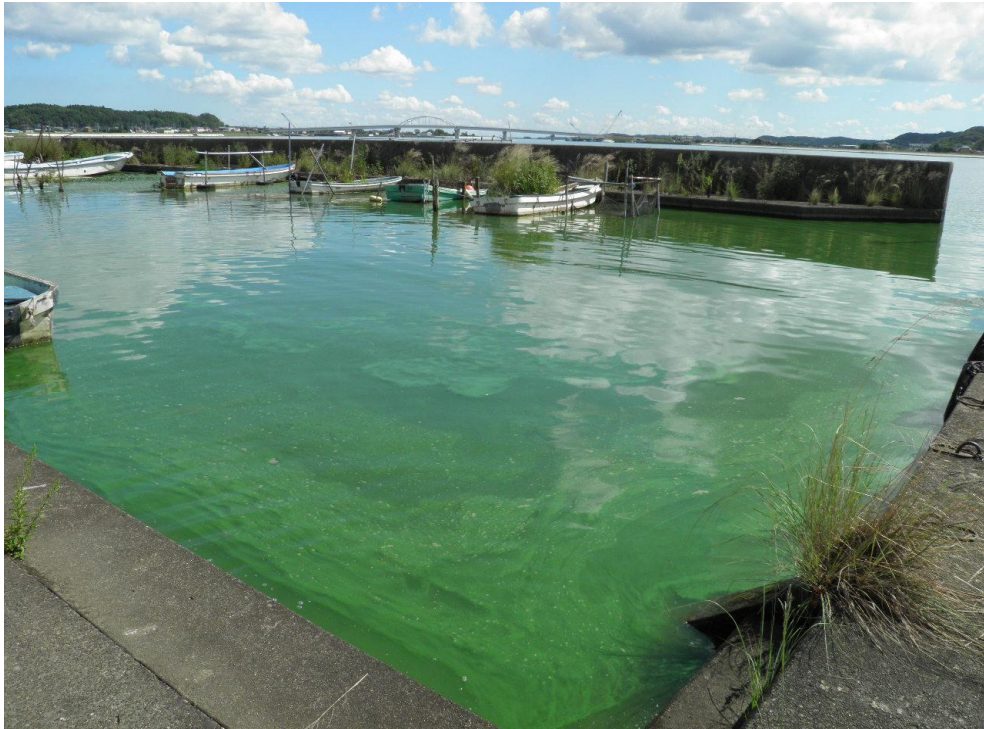
北浦左岸20.75km+60m井の塙舟溜り内

レベル: 3

悪臭: 無

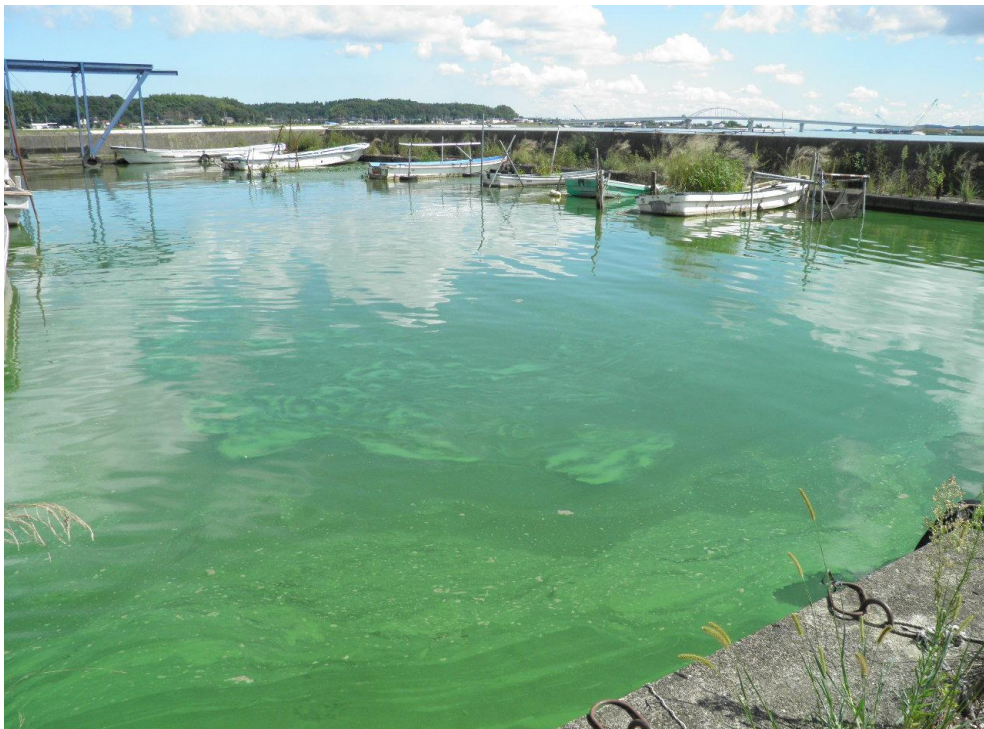
北浦左岸20.75km+60m井の塙舟溜り内

レベル: 3

悪臭: 無

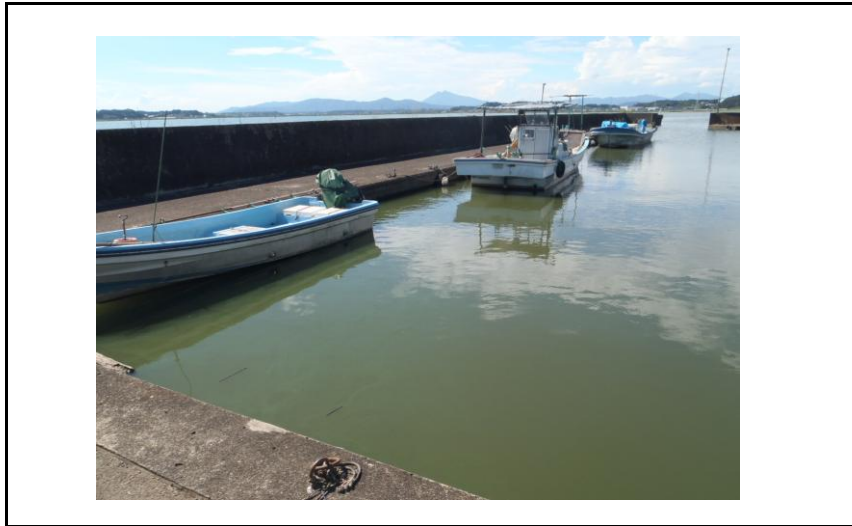
西浦左岸32.5下高崎舟溜まり内 レベル2 悪臭無し
