西浦アオコ発生・対策状況日誌

平成 25 年 9 月 19 日 (木)

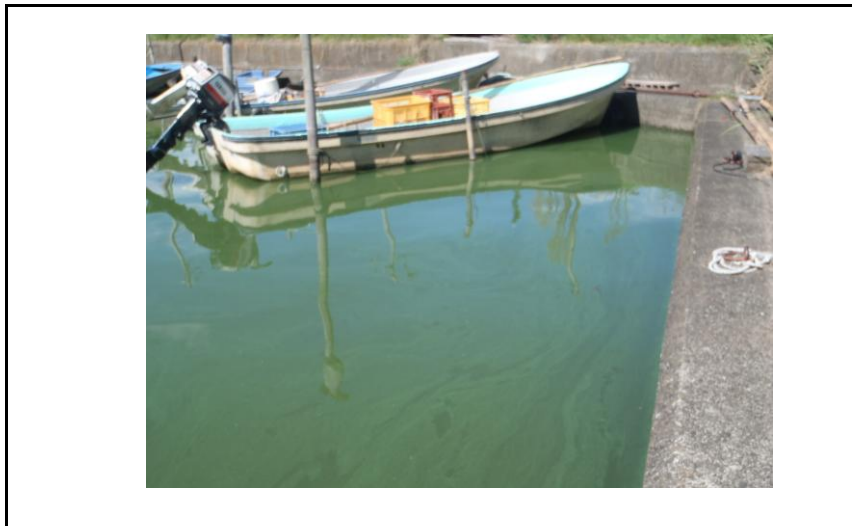
西浦左岸33k+100m 上高崎舟溜まり内 レベル2 悪臭無し

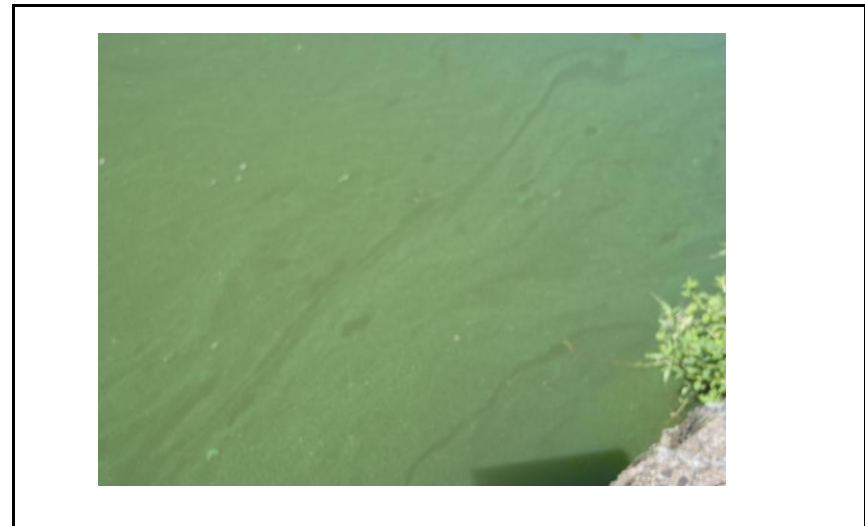
西浦左岸33k+100m 上高崎舟溜まり内 レベル2 悪臭無し

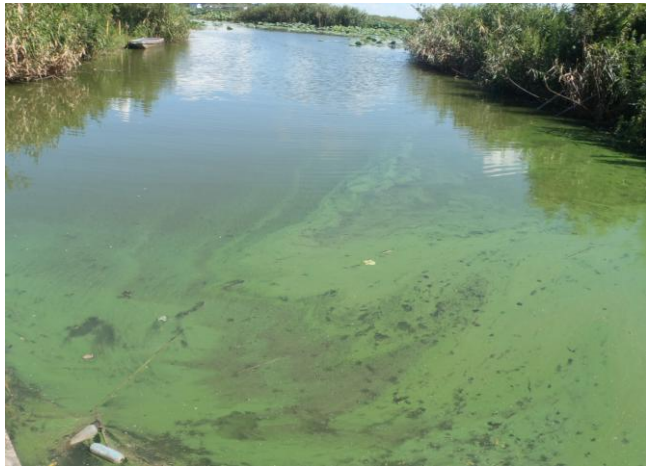
西浦左岸33.75k+100m 上高崎排水樋門付近 レベル3 悪臭無し

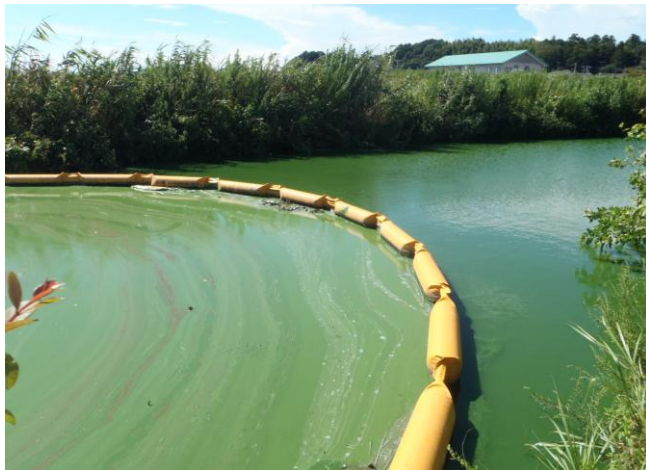
西浦左岸34.5k山王川河口付近 レベル4 悪臭無し

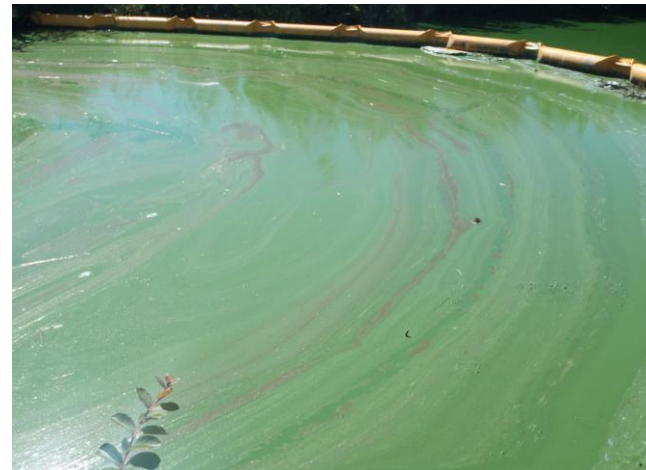
西浦左岸34.5k山王川河口付近 レベル4 悪臭無し

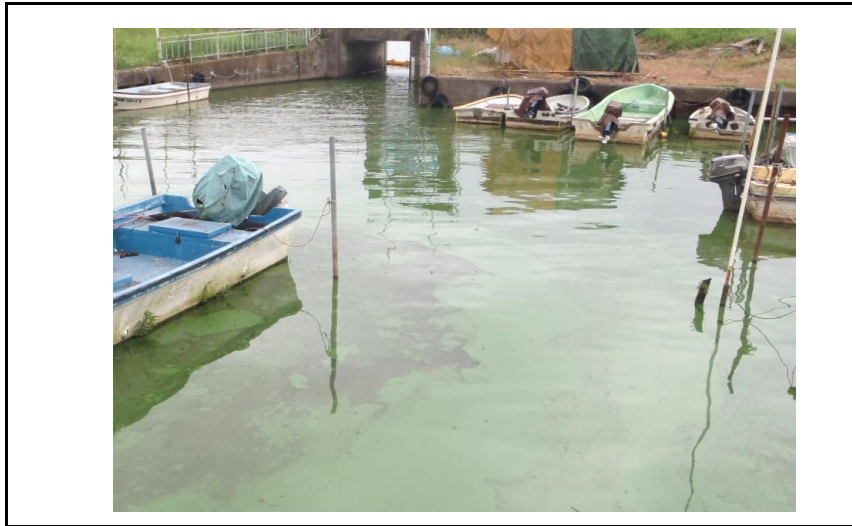
西浦中岸36.5坂井戸舟溜まり付近 レベル3 悪臭無し

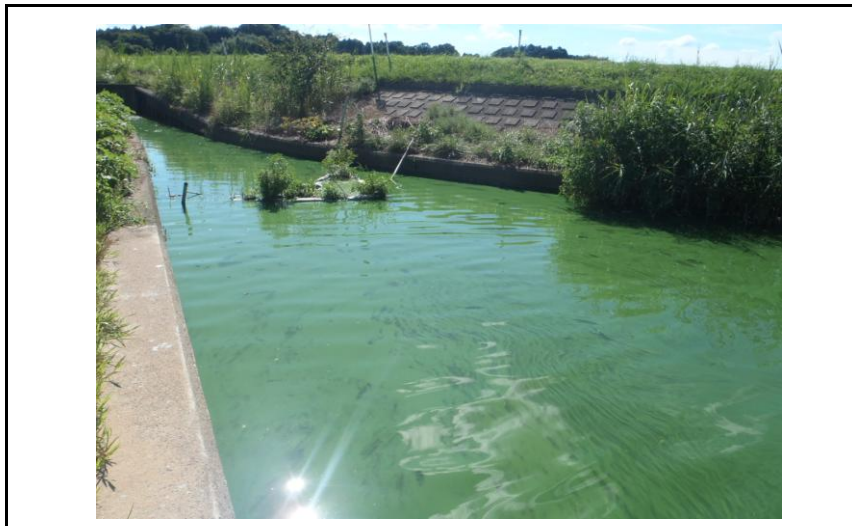
西浦中岸34.75k+200m 関川機場付近 レベル3 悪臭無し

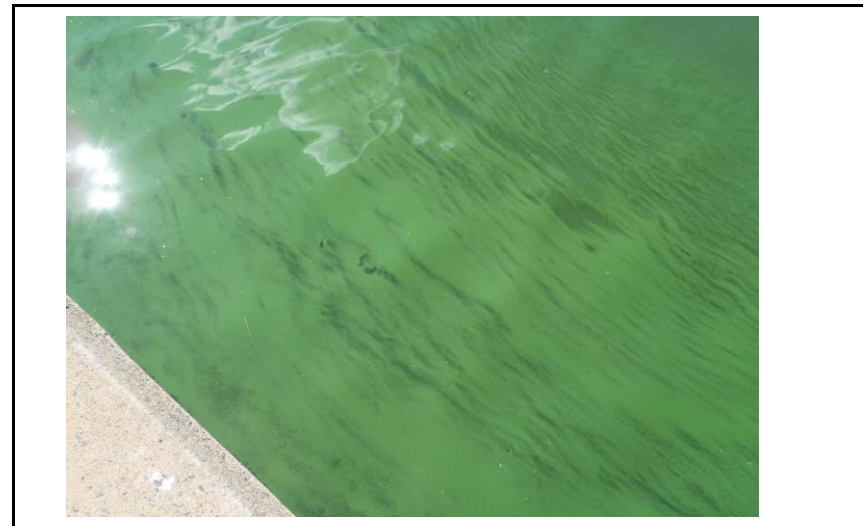
西浦中岸34.75k+200m 関川機場付近 レベル3 悪臭無し

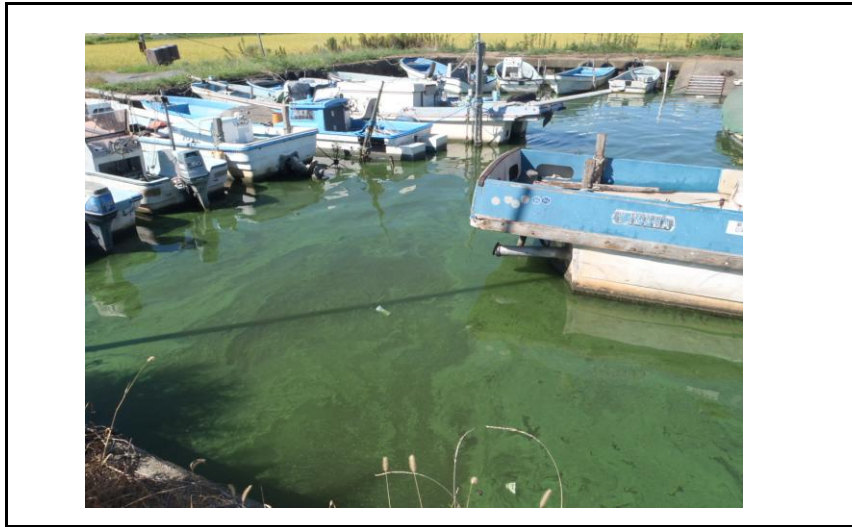
西浦中岸32. 5k+100m 八木第一舟溜まり内 レベル3 悪臭無し

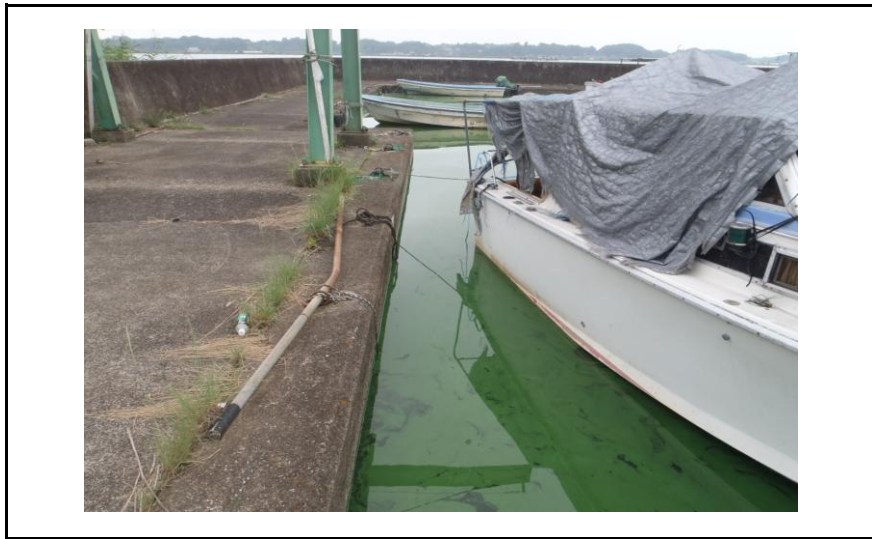
西浦左岸32.5 k下高崎舟溜まり内 レベル3 悪臭無し

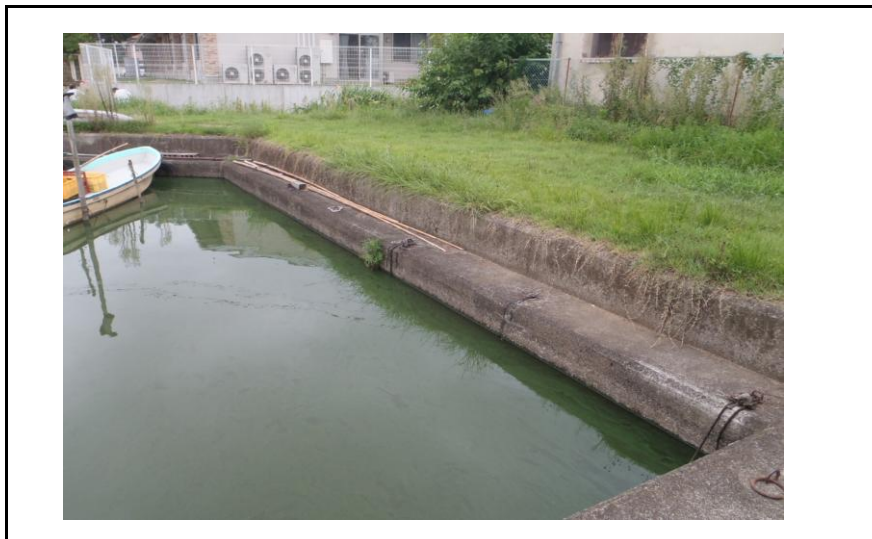
西浦左岸 33k+100m 上高崎舟溜まり内 レベル2 悪臭無し

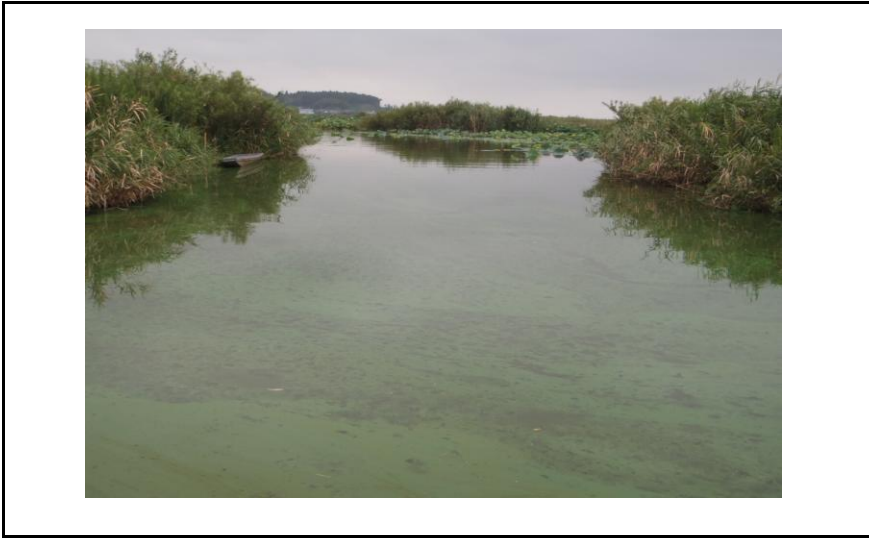
西浦左岸 33.75k+100m 上高崎排水樋管付近 レベル4 悪臭無し

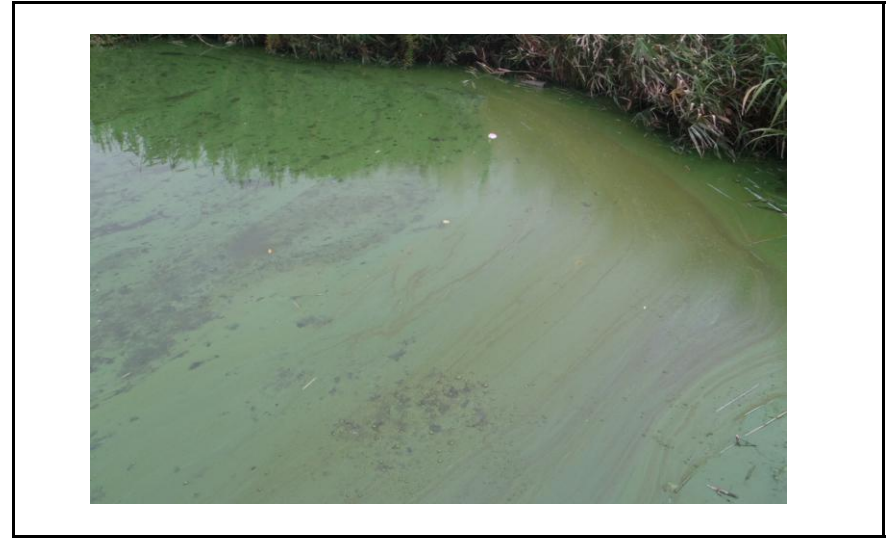
西浦左岸 33.75k+100m 上高崎排水樋管付近 レベル4 悪臭無し

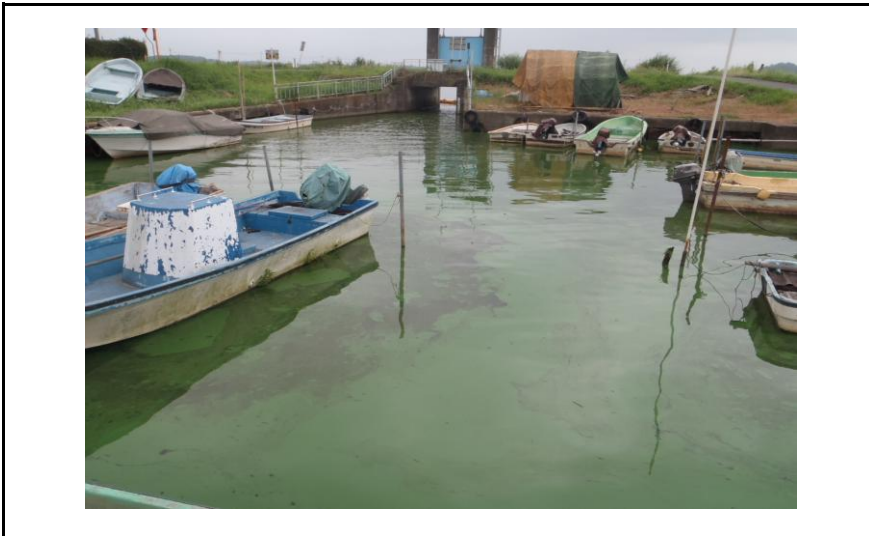
西浦中岸36.5k坂井戸舟溜まり付近 レベル3 悪臭無し

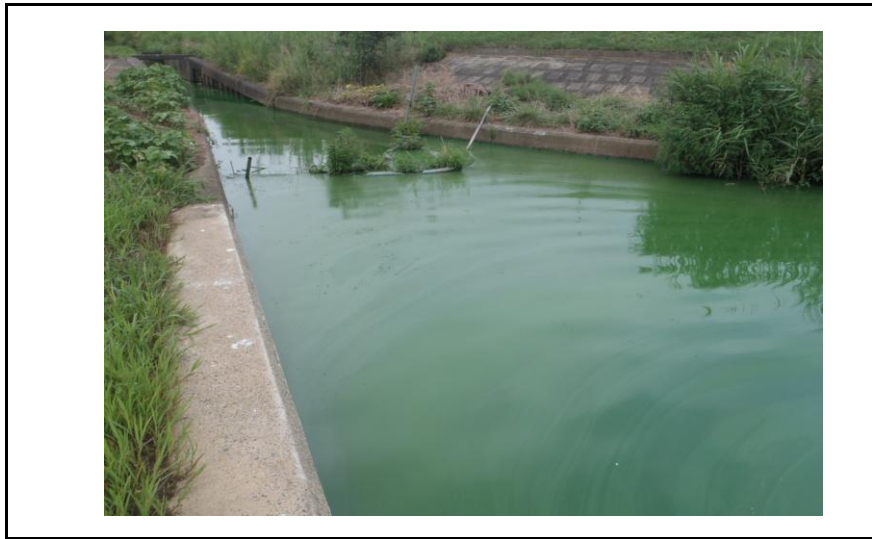
西浦中岸 34. 75k+200m 関川機場付近 レベル4 悪臭無し

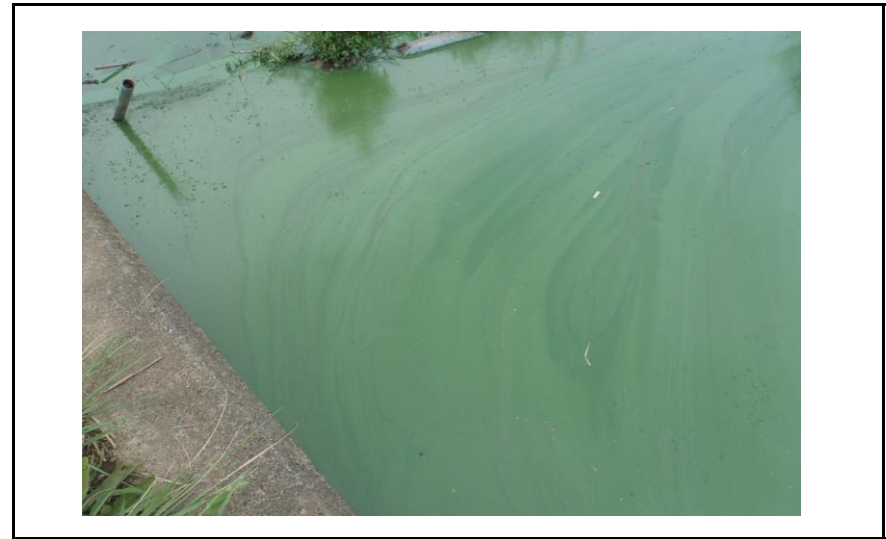
西浦中岸 34. 75k+200m 関川機場付近 レベル4 悪臭無し

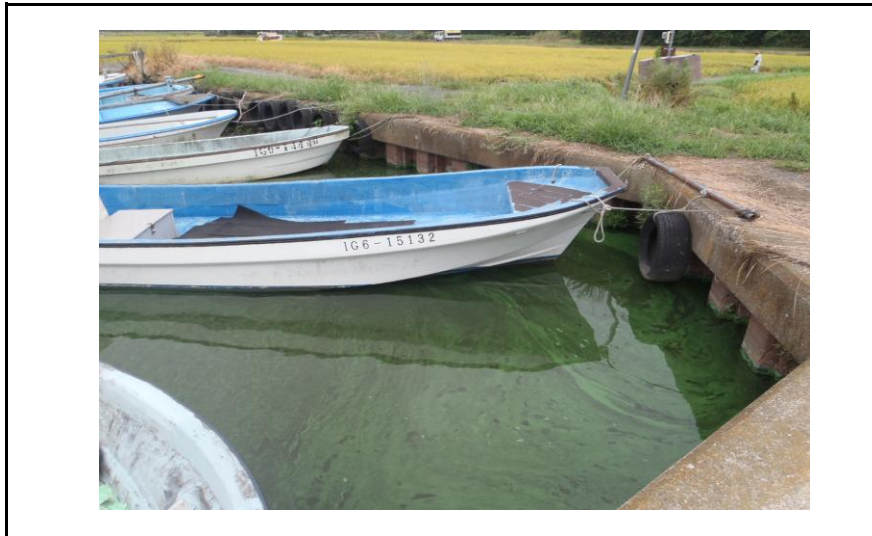
西浦中岸 32. 5k+100m 八木第一舟溜まり内 レベル3 悪臭無し

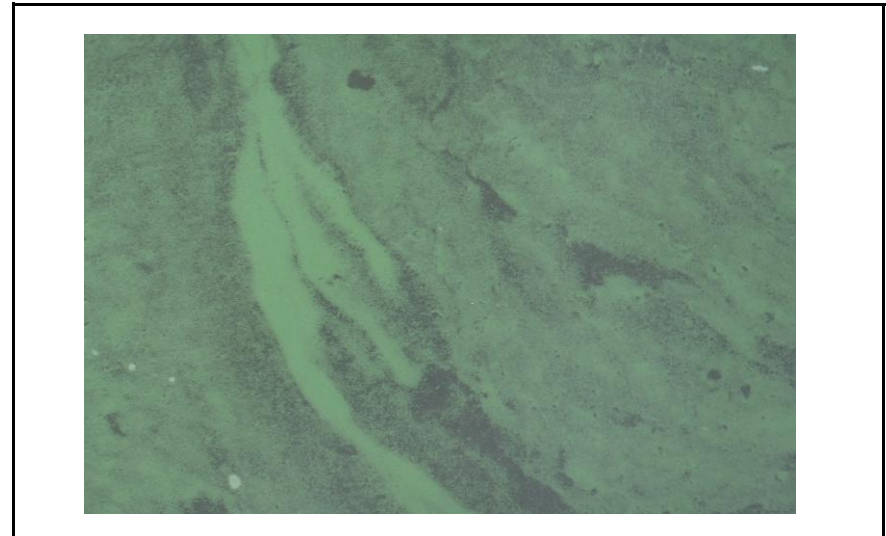
西浦中岸 32. 5k+100m 八木第一舟溜まり内 レベル3 悪臭無し
