出水概要

平成26年6月5～8日 低気圧による出水

京 浜 河 川 事 務 所

平成26年6月6日(金)～8日(日) 低気圧に伴う出水

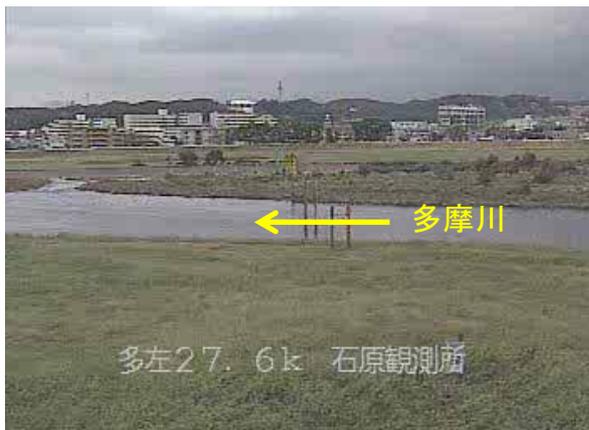
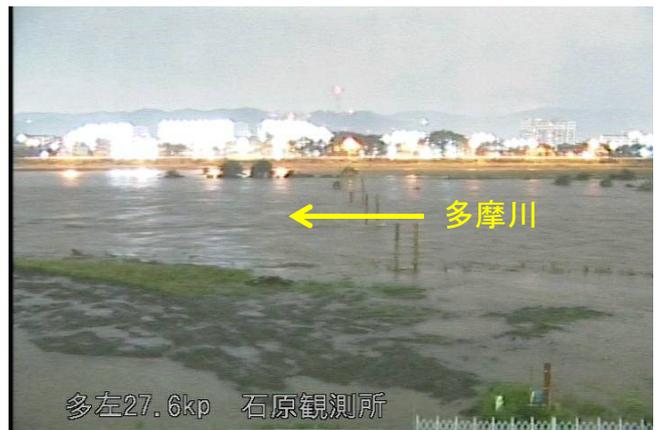
多摩川(田園調布(上))

平常時 → 6月7日2:00頃

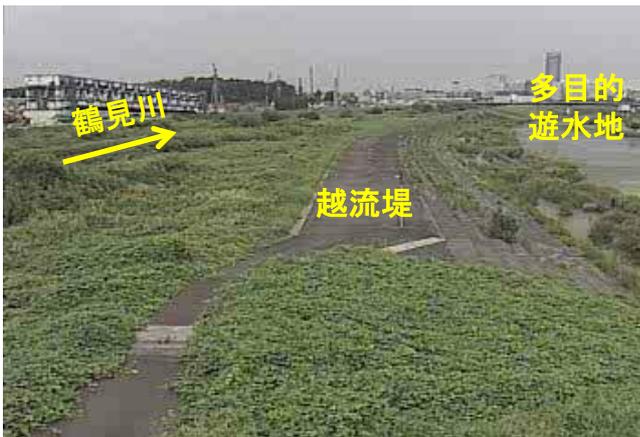
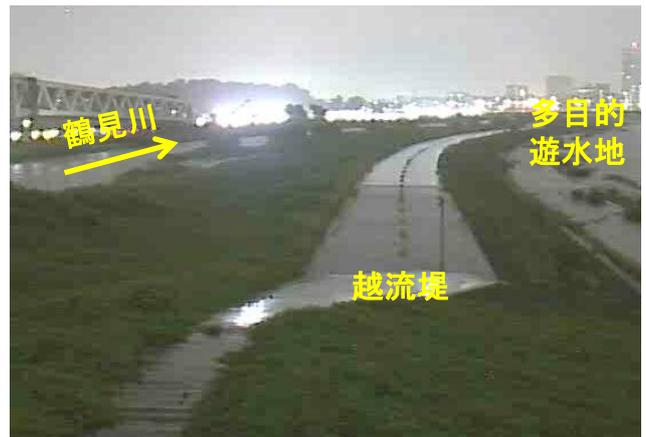
鶴見川多目的遊水地(越流堤)

平常時 → 6月7日1:40頃

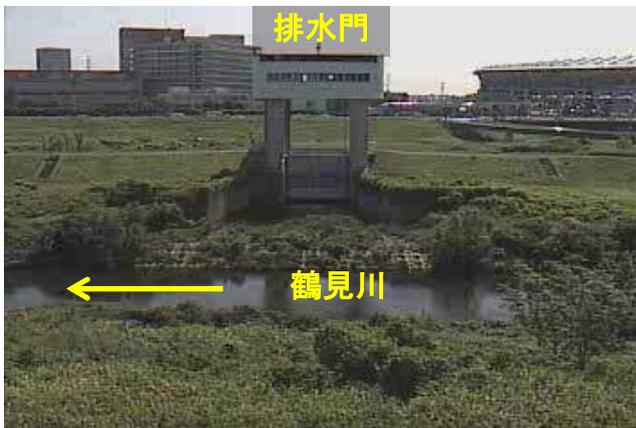
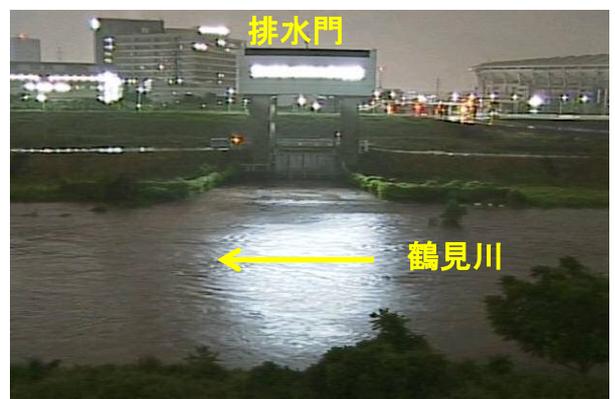
鶴見川多目的遊水地(排水門)

平常時 → 6月7日1:40頃

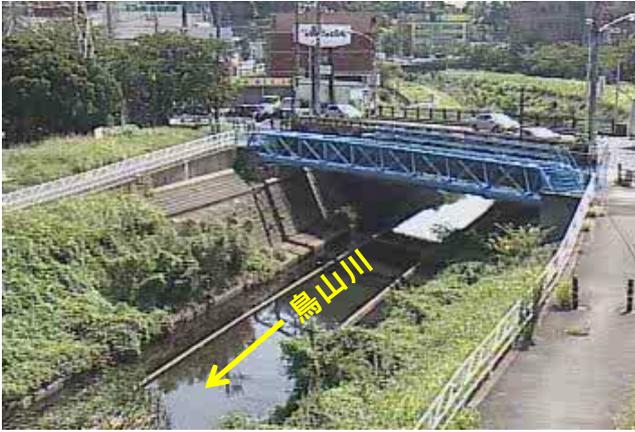
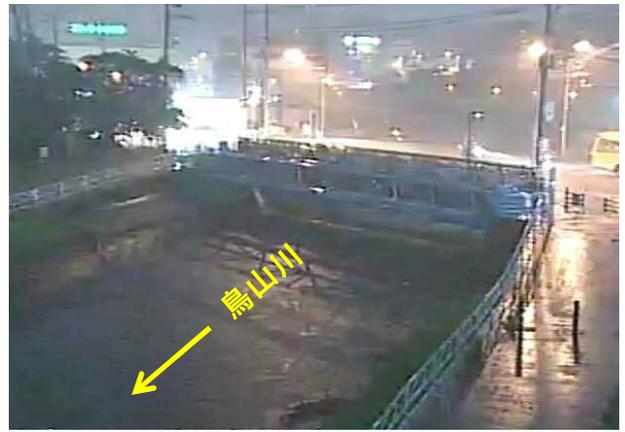
鳥山川(又口橋)

6月6日 19:20頃

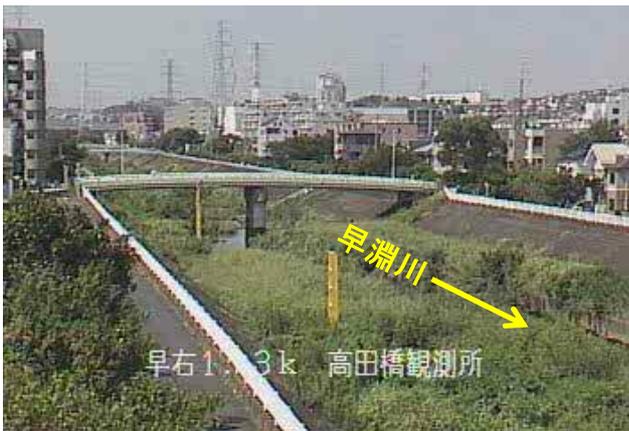
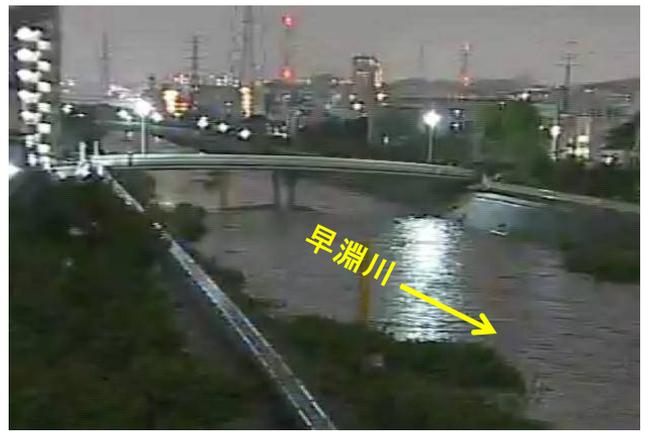
早淵川(高田橋)

6月6日 20:30頃

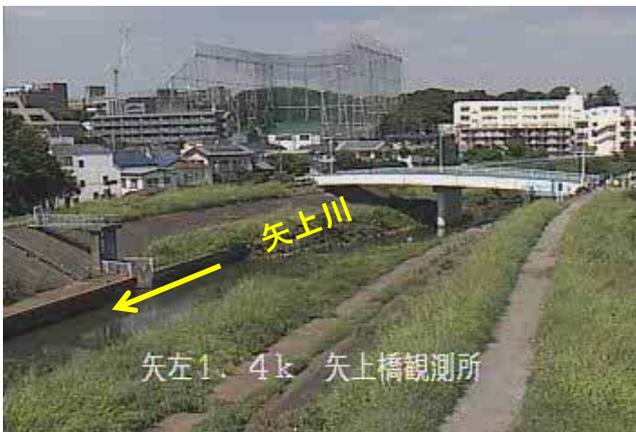
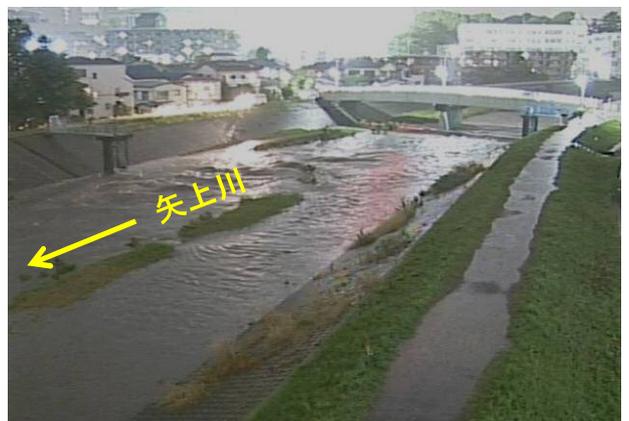
矢上川(矢上橋)

6月6日 20:40頃

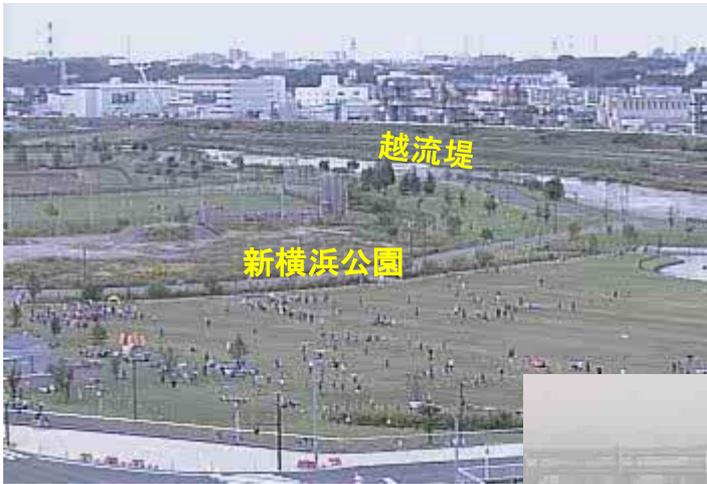
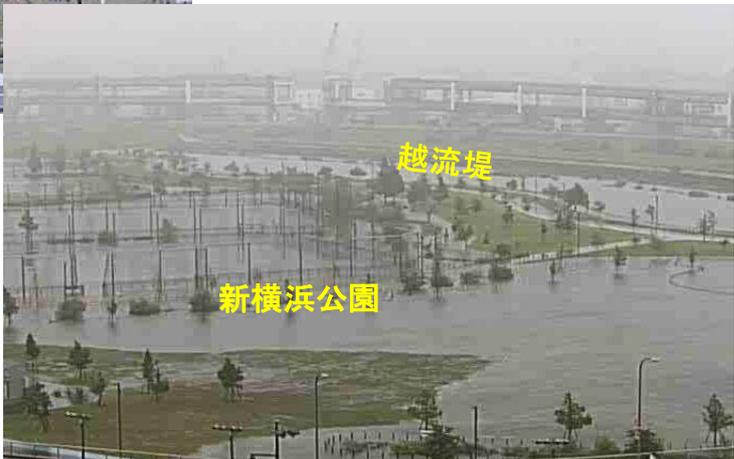
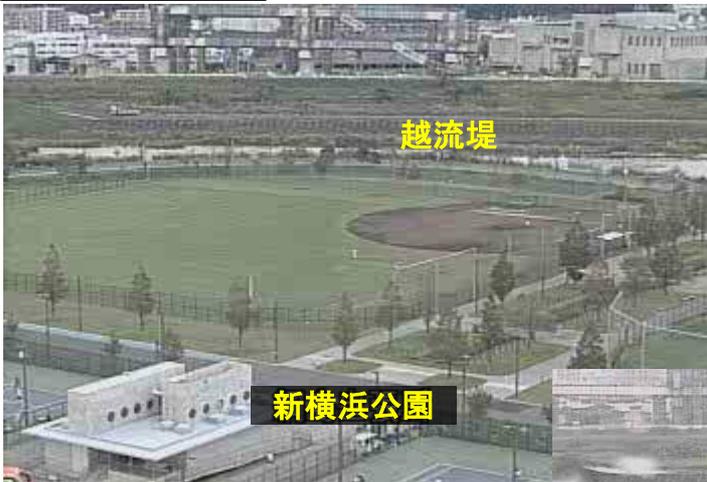
洪水調節状況写真(鶴見川多目的遊水地)

6月7日 14:30頃
