## 7. 緊急保全対策工の全体評価

### 7.1. 緊急保全対策工の評価

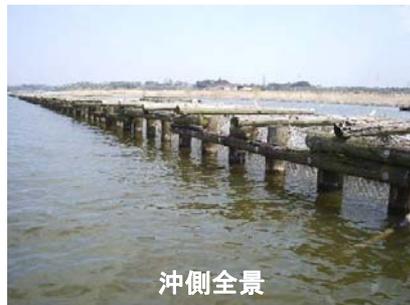
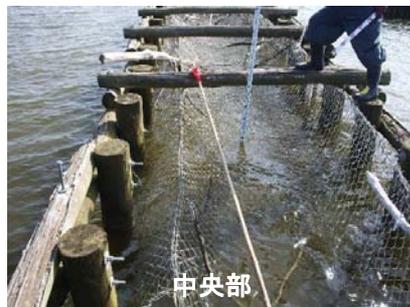
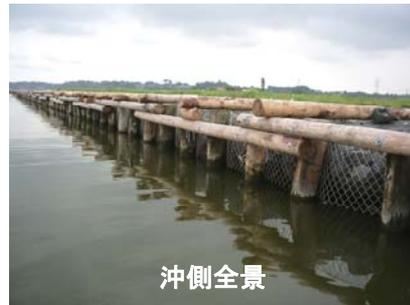
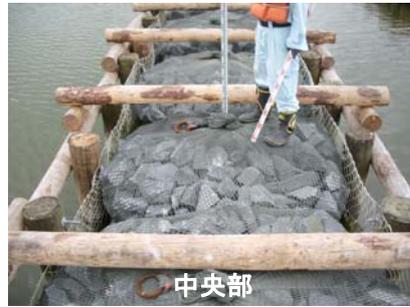
図 7.1-3 粗朶消波工補修例（境島地区）

- ・粗朶消波工が設置されている地区において、平成 19 年度に境島地区で袋詰根固による補修改良工事を実施した。
- ・その後、平成 23 年度から袋詰根固や松杭の増杭による補修改良工事が行われている。

改良前（境島地区）

改良後（境島地区）

地区名		補修	
保全地区	古渡	補修予定	
	石田	(コの字) 補修予定	
	根田	下流 平成 25 年度 袋詰根固	
	爪木	(群杭) 平成 24 年度 松杭	
	梶山	補修予定	
再生地区	鳩崎・余郷入	平成 23 年度 袋詰根固	
	境島	下流 平成 19 年度 袋詰根固	
	石川	1 工区	平成 25 年度 袋詰根固
		2 工区	平成 25 年度 袋詰根固
	大船津	下流 補修予定

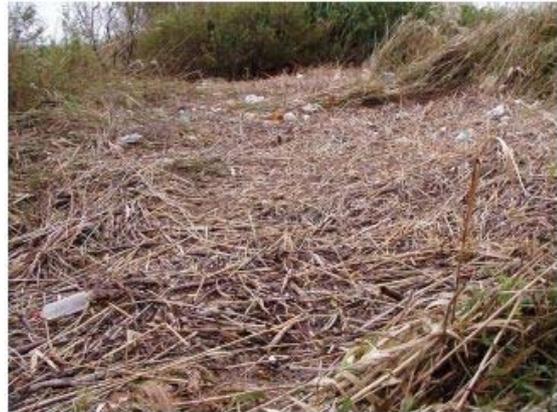
粗朶消波工の内蔵粗朶が、波浪が大きくない地区、鳩崎、石川地区でも、H14.3完成後、2年半程度経過した時点で、高水位により大量に流出し、背後の緊急対策工の植生生育部に堆積した。

平成16年10月  
台風22号高水位後 内蔵粗朶大量に流出（鳩崎・余郷入地区）

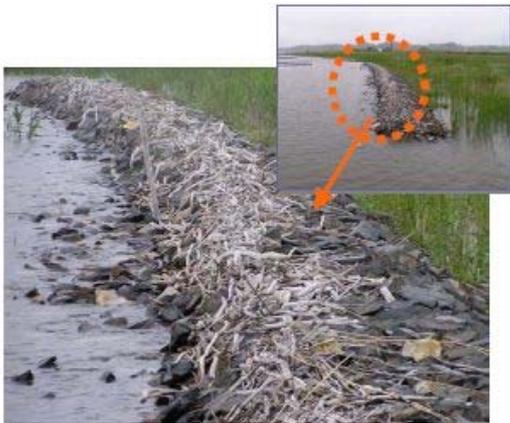
- ・流出した粗朶は、景観や漁網、河川管理構造物へ影響を与えた。（境島（下流）地区、鳩崎・余郷入地区、石川（1工区、2工区）地区等）

打上げられた粗朶（境島地区）

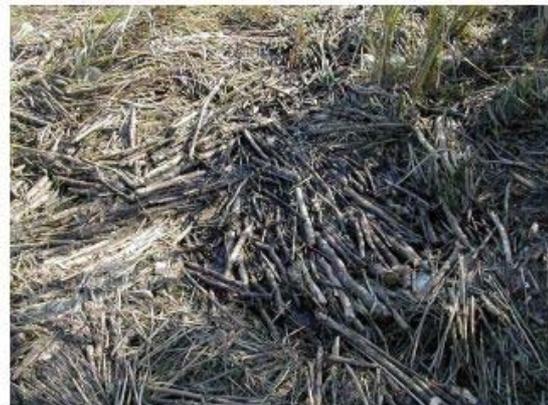
平成16年10月  
台風22号高水位後 内蔵粗朶大量に流出（石川地区）

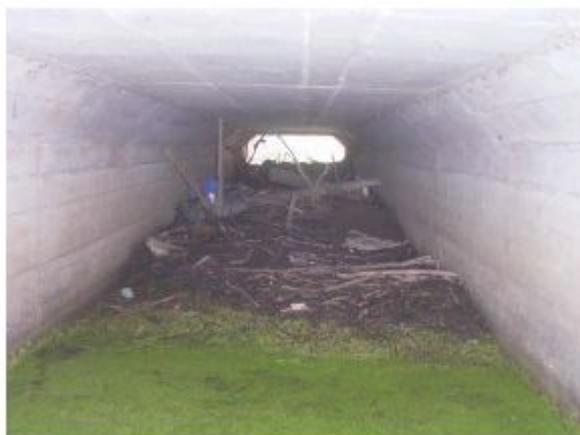
消波工から流出した内蔵粗朶が河川管理構造物(樋管)に大量に流入

平成18年9月 樋管内部の粗朶流入状況

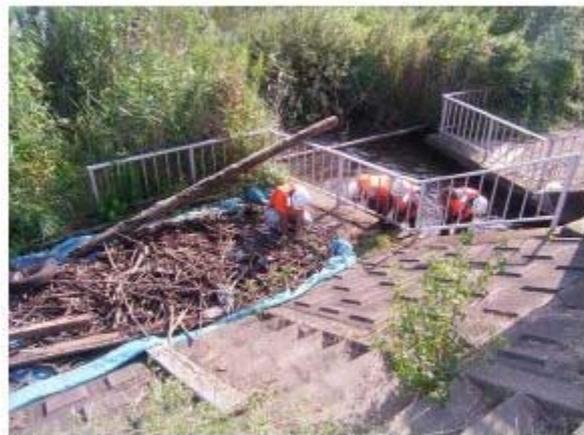
平成18年9月 樋管からの粗朶撤去作業状況

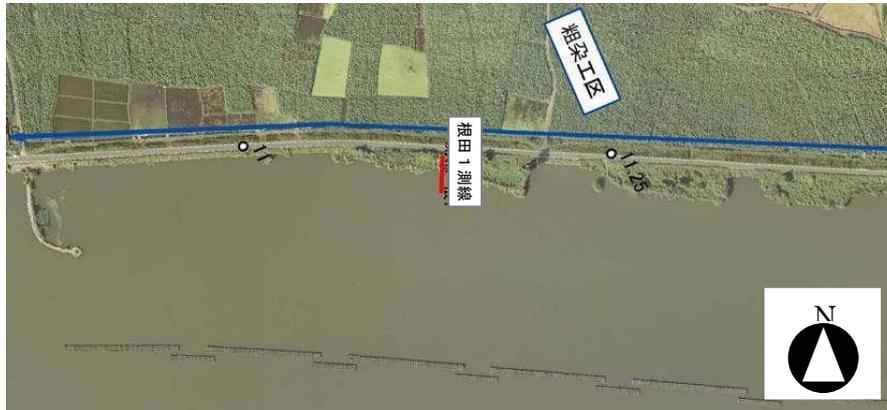
図7.1-11 測線位置（根田（下流）地区）

- ・粗朶消波工背後の断面（根田1測線）では、経年的な侵食が見られており、ヨシ群落等の抽水植物の生育基盤が消失している。

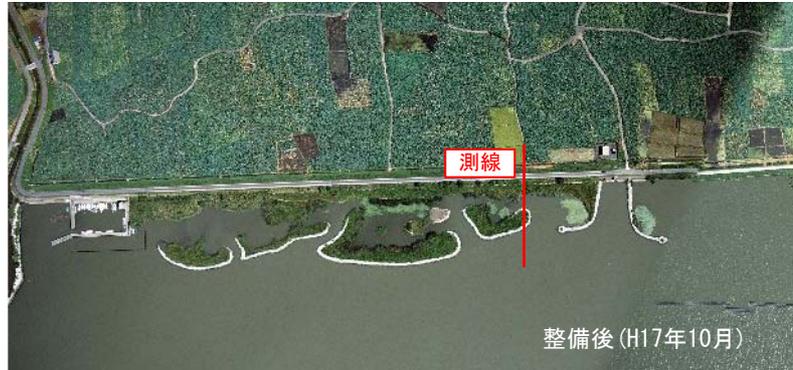
図7.1-15 測線位置 (根田 (上流) 地区)

- ・島堤の開口部付近では、波の出入りによる侵食・堆積等の地形変動がみられる。
- ・島堤内の全体的な土量変化は、侵食傾向となっている。

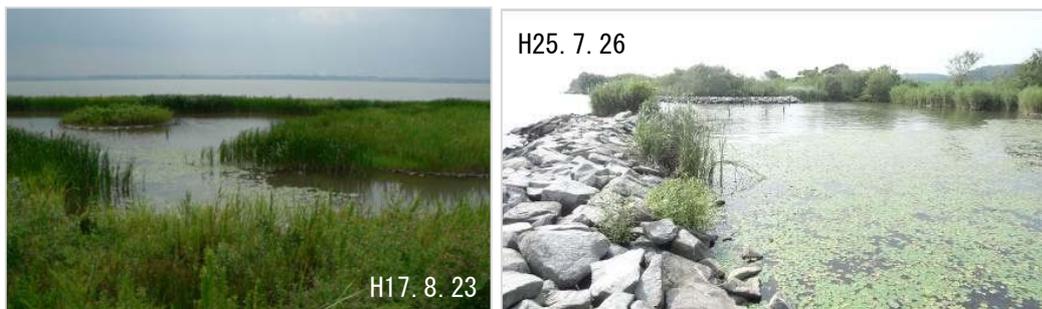
図 7.1-20 背後地状況（根田（上流）地区 島堤工区）

- ・ 石積み消波護岸による安定した背後地、突堤部背後の適度な攪乱環境など、植物にとって多様な生育環境が創出されており、浮葉植物や抽水植物等の生育が見られる。

多様な生育環境が維持されており、抽水植物、浮葉植物が見られる

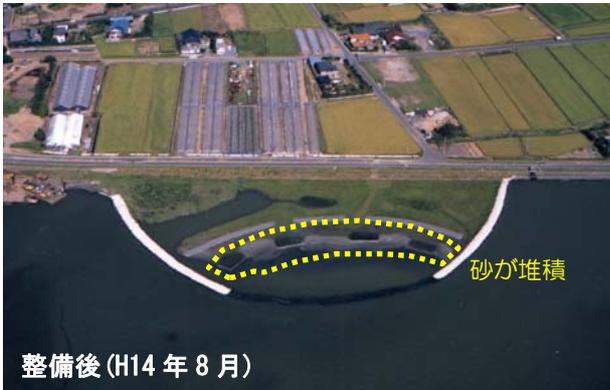
整備後 (H14 年 8 月)

1 年目から人工バーム前面に砂が堆積しつつある

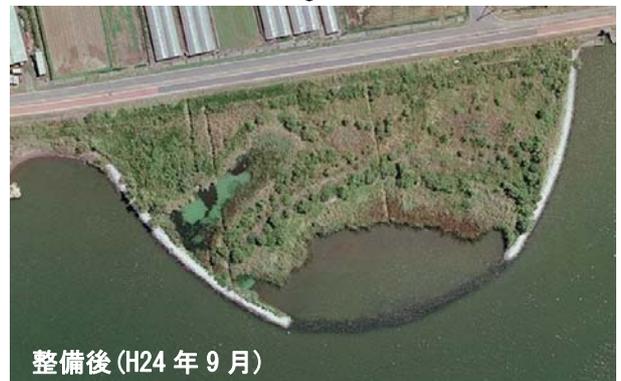
整備後 (H24 年 9 月)

10 年目には、当初の水際部まで植生が生育しており、さらに沖側に前進している

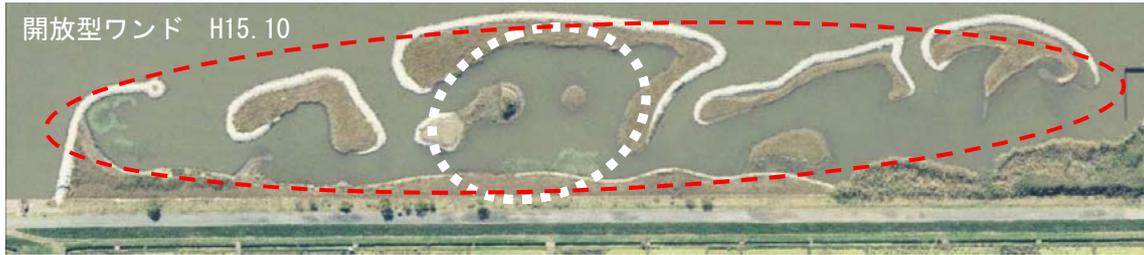
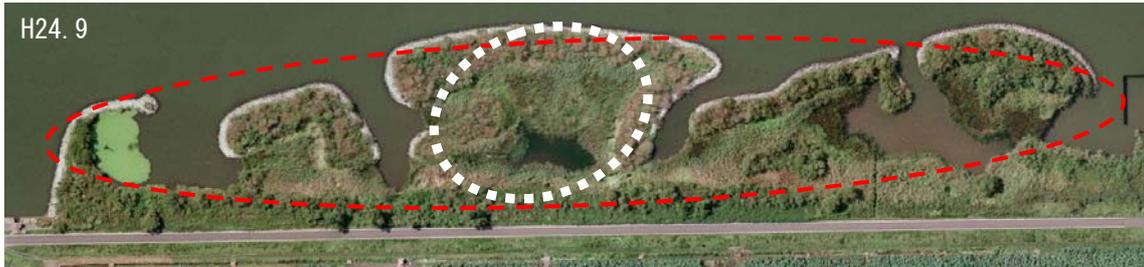
図 7.1-35 水面面積の経年変化状況

10年間で中央部の島堤部の背後（白点線）は、植生の繁茂によって水面が減少した。

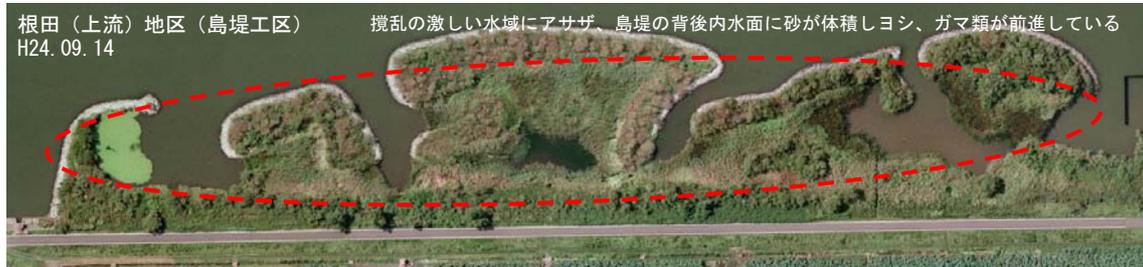
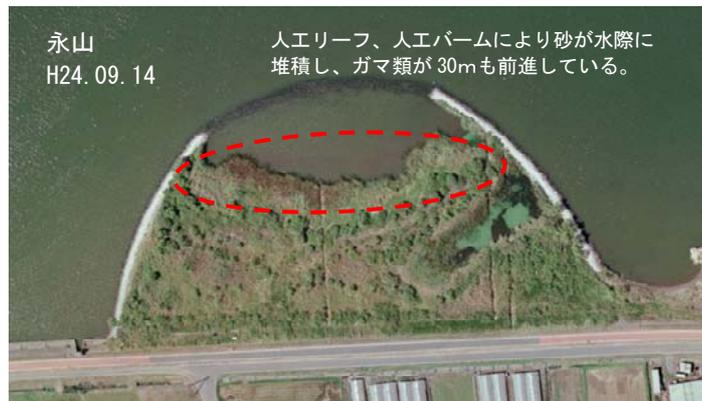
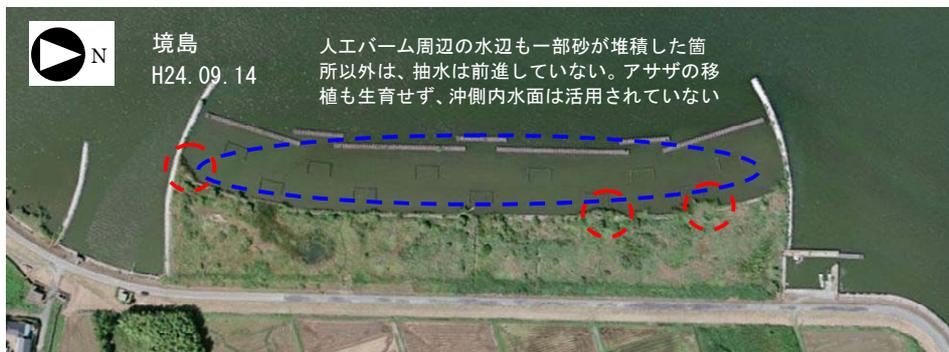
図 7.1-39 10年後における沖側内水面の連続的な植生の繁茂状況

- ・ 創出された静穏域は、一部地区でアサザ等の浮葉植物の生息場となっている。また、水際の砂が堆積した箇所では、抽水植物の沖側内水面への前進が見られる。
- ・ 沈水植物の生育場とはなっていない。

沖側内水面に植生が前進せず、現在活用されていない
-

沖側内水面に植生の前進が見られ、目標像に近い再生がなされている

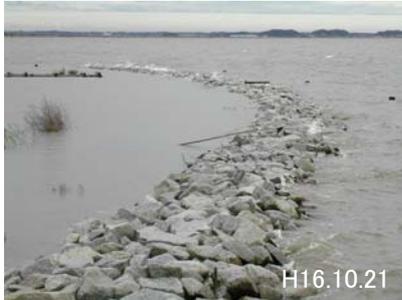
突堤工による消波状況  
(境島（上流）地区(捨砂工区))

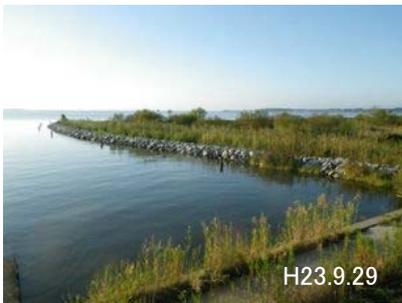
突堤工構造は保持されている  
(境島（下流）地区(養浜工区))

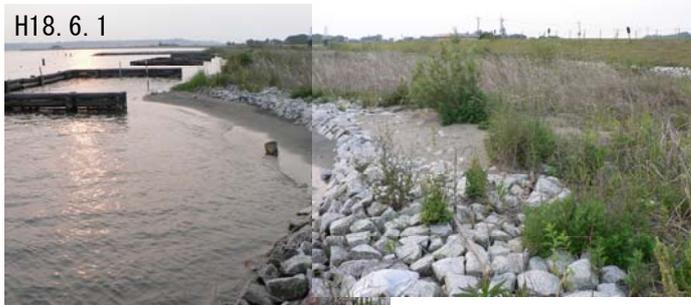
大船津地区

- ・人工バームの設置により水際部が保護されるが、無い場所では侵食が見られる。
- ・人工バーム上には、植生が繁茂し、生育場となっている。

人工バームにより水際の砂が抑えられている

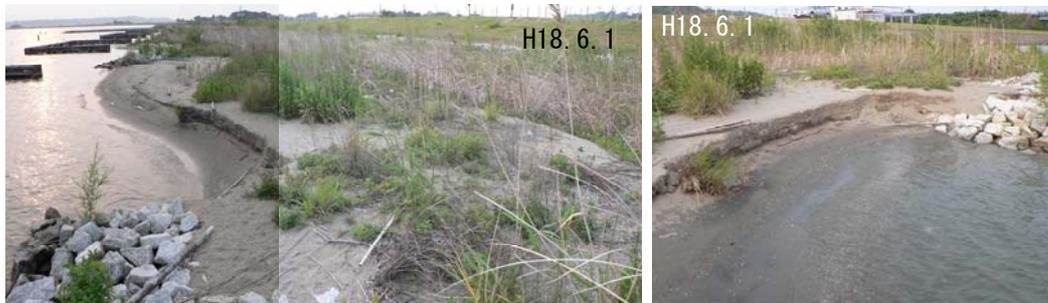
人工バームの無い箇所は養浜水際の砂が侵食されている

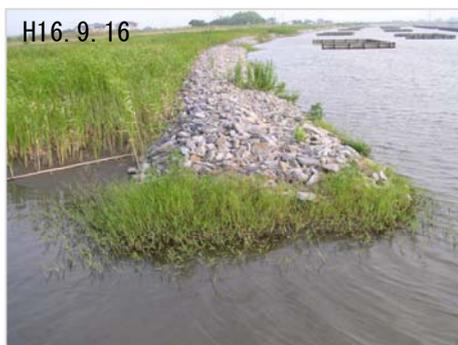
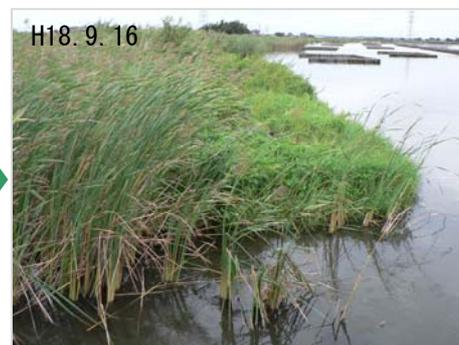
境島地区

人工バーム上に植生が繁茂した

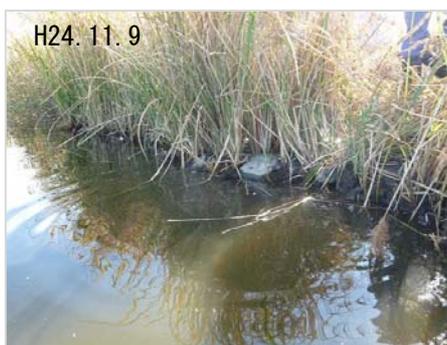
石川地区

人工バームの前面の水際部は、波浪の侵食により水深が深くなっている

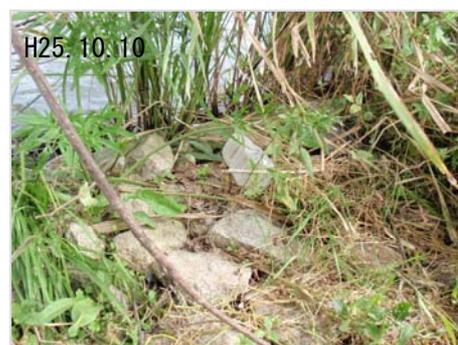
人工バーム上には植生が繁茂している

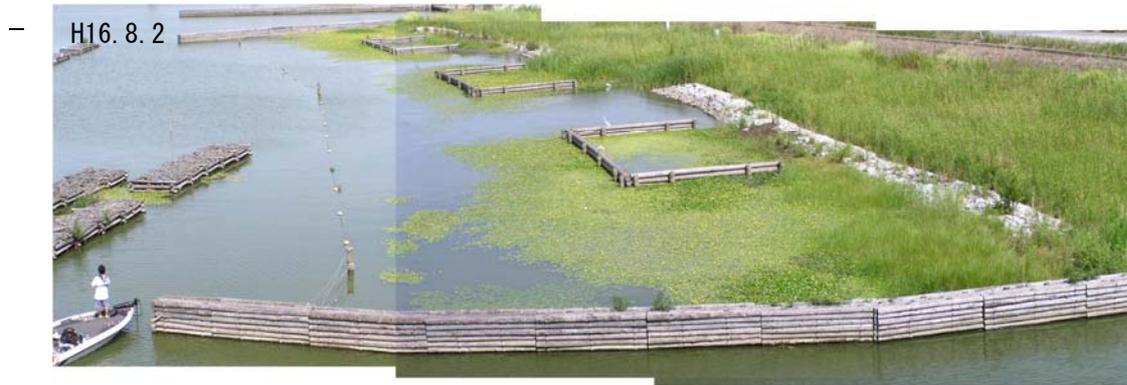
○杭柵工  
大船津地区

移植アサザが杭柵工から外にアサザ群落が増大した

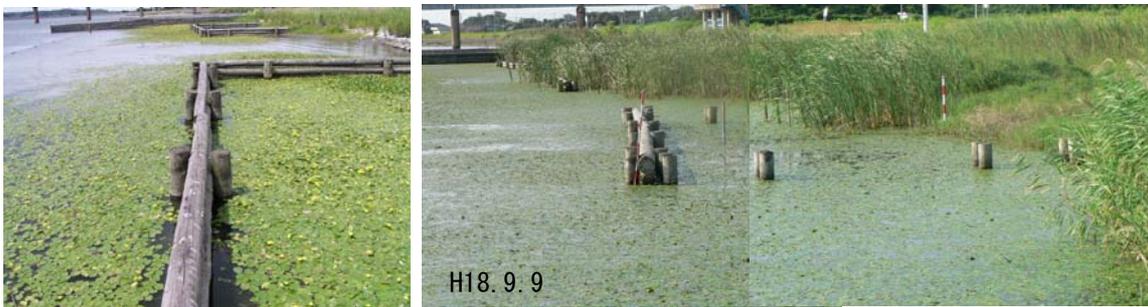
杭柵工内から外側にアサザ群落が増大した  
杭柵撤去約1年後でも植生は維持された

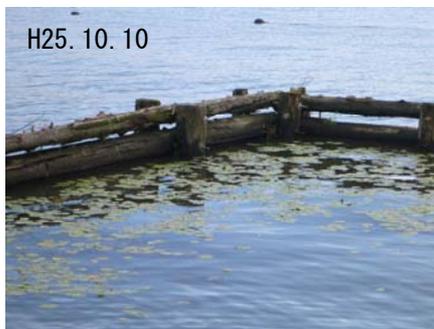
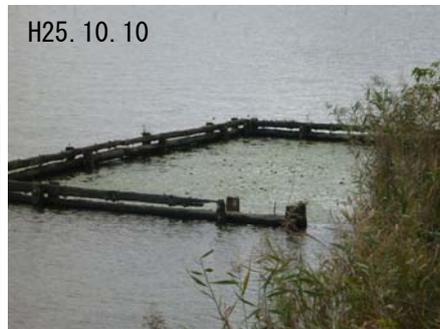
アサザは、養浜工区（上流）の杭柵工内にわずかに見られた。  
一部の杭柵工内では、全体的にアサザが広がっている。

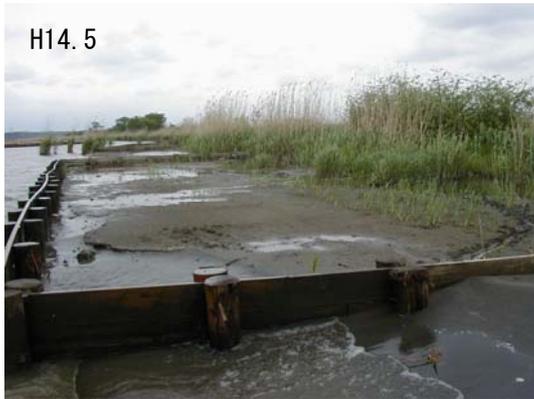
H14. 5

アサザの発芽・定着に適した静穏な裸地的環境

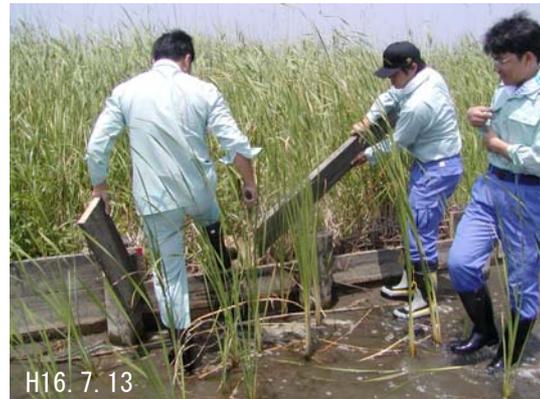
H16. 7. 13

植生の繁茂により裸地的環境が消失したため、板柵の撤去作業を実施

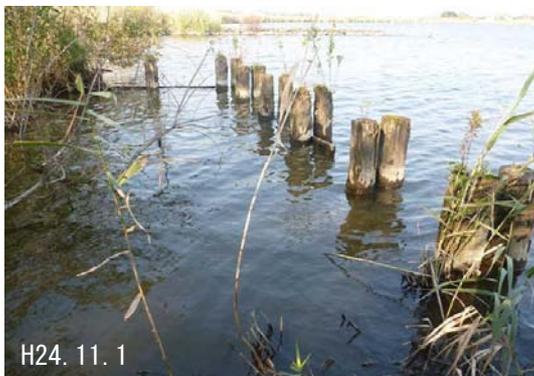
H24. 11. 1

湖岸に設置された板柵工は、水面より上部の横板が無く、下段の横板のみが残っている。水域となっており、裸地は見られない。

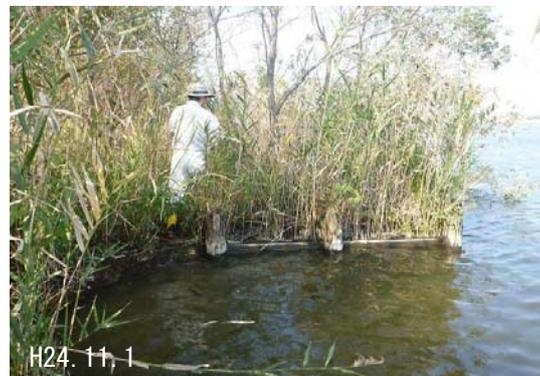
H24. 11. 1

板柵工の内側は盛土工が行われており、ヨシやヤナギが生育・繁茂している。

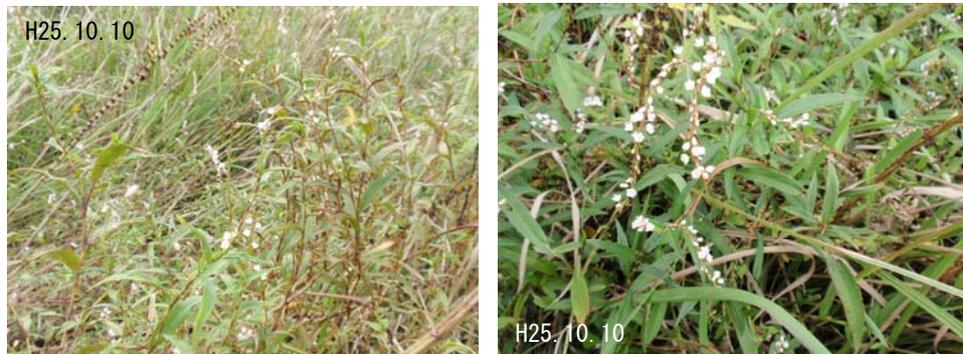
図 7.1-63 ヨシ原内のシロバナサクラタデ（大船津（上流）地区（養浜工区））

- ・ヨシ原の健全度を示すシロバナサクラタデが確認された。

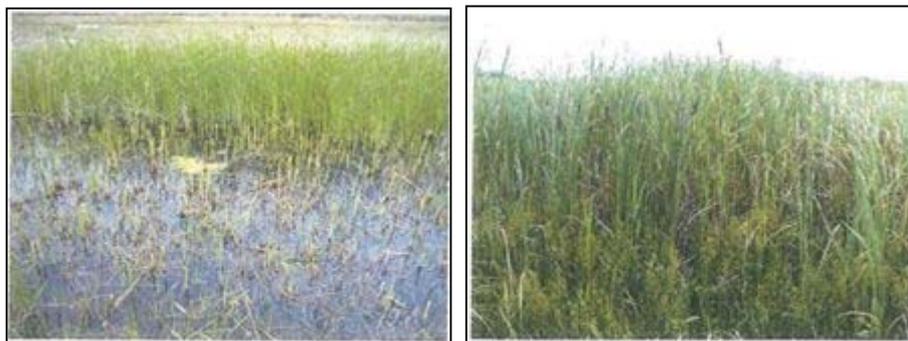
図 7.1-71 抽水植物除去後の状況 (H17.5.19) (永山地区)

- ・ 永山地区のワンドは抽水植物に被陰され、沈水植物の成長が困難となった。このため、H17 年度にガンマ類の刈り込みによる除去を行ったが、再度被陰状態となり、沈水植物は減少した。

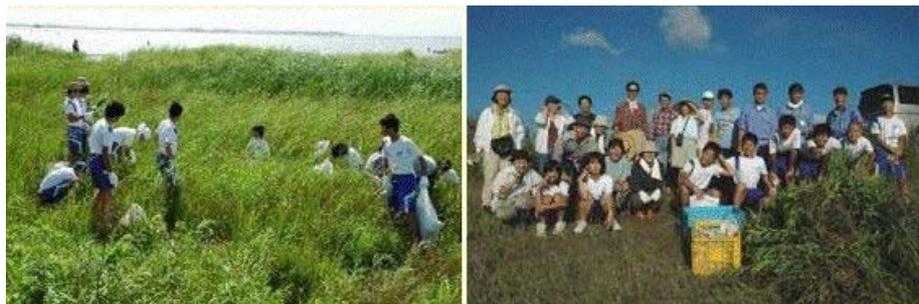
図 7.3-5 外来植物の駆除活動

再生事業地には様々な外来植物が侵入してきている。この中には、放置すると優占種となって在来植物の再生を妨げる恐れのある侵略的外来種も含まれている。これらへの対応として、効果的な管理方法について仮説を立てながら外来植物を選択的に除去するものである。

外来植物の駆除にあたっては、湖岸植生帯再生事業地からの外来種の完全な「駆除」は不可能との観点に立って、ターゲットとする駆除植物を以下の2つの視点から選定し、モニタリングを行いつつ選択的な除去を行うこととした。

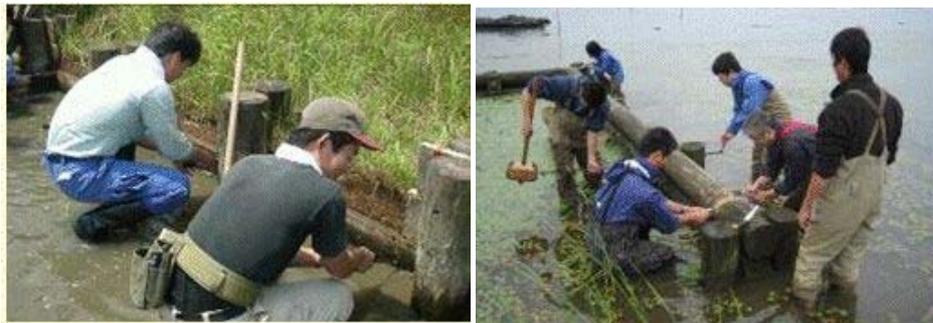
図 7.3-6 消波構造物の試験的な撤去

モニタリング調査により、すでに植生再生の目的を果たしていると考えられる消波構造物を実験的に撤去する作業が行われた。

消波構造物(板柵工)の撤去は、平成16年度に鳩崎・余郷入地区、平成17年度に大船津地区で実施された。

また、順応的な管理の一環として、消波構造物の実験的な撤去が実施され、その後に浮葉植物が減少した。減少要因は特定できないが、消波構造物の撤去も一要因として考えられる。このような活動状況および植物の変化の把握・記録を行い、順応的な管理の効果を蓄積することが望まれる。

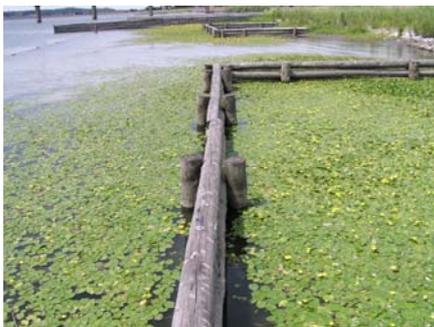
杭柵工内から外側にアサザ群落が拡大した

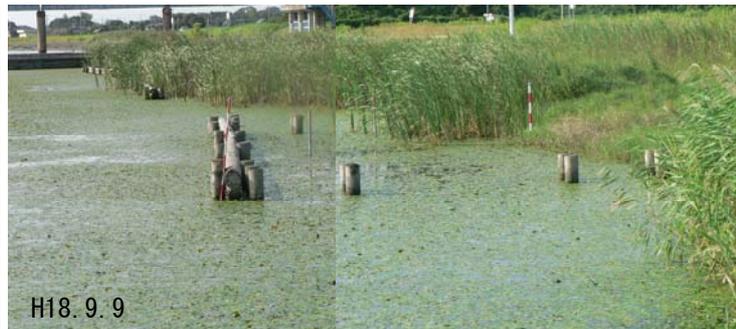
杭柵撤去約1年後でも植生は維持された

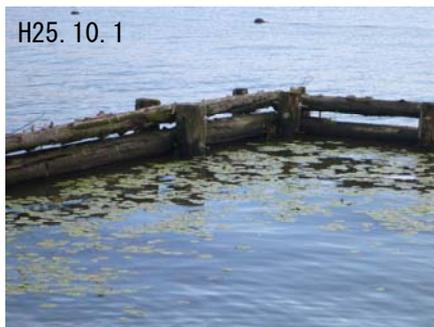
アサザは、養浜工区（上流）の杭柵工内にわずかに見られた。一部の杭柵工内では、全体的にアサザが広がっている。
