北浦アオコ発生状況日誌

平成 26 年 6 月 30 日(月)

西浦アオコ発生・対策状況日誌

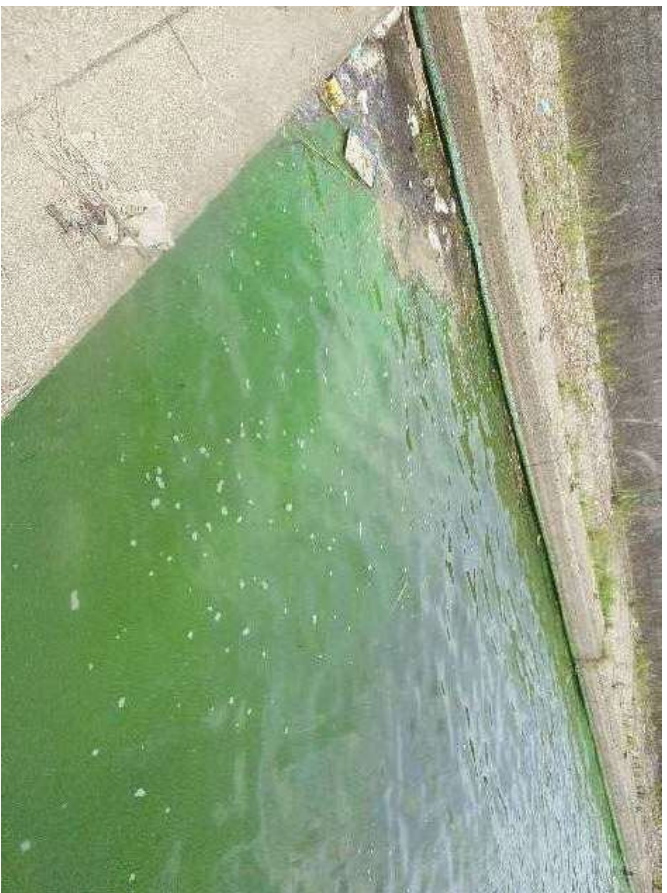
北浦右岸29.25km-40m

レベル: 3

悪臭: 無

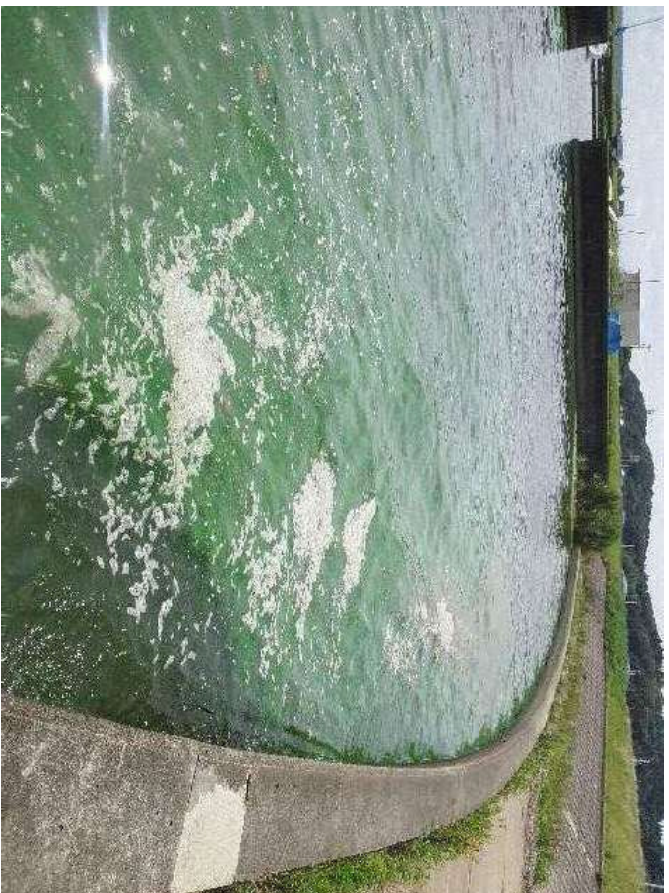
北浦右岸24.25km120m

レベル: 3

悪臭: 無

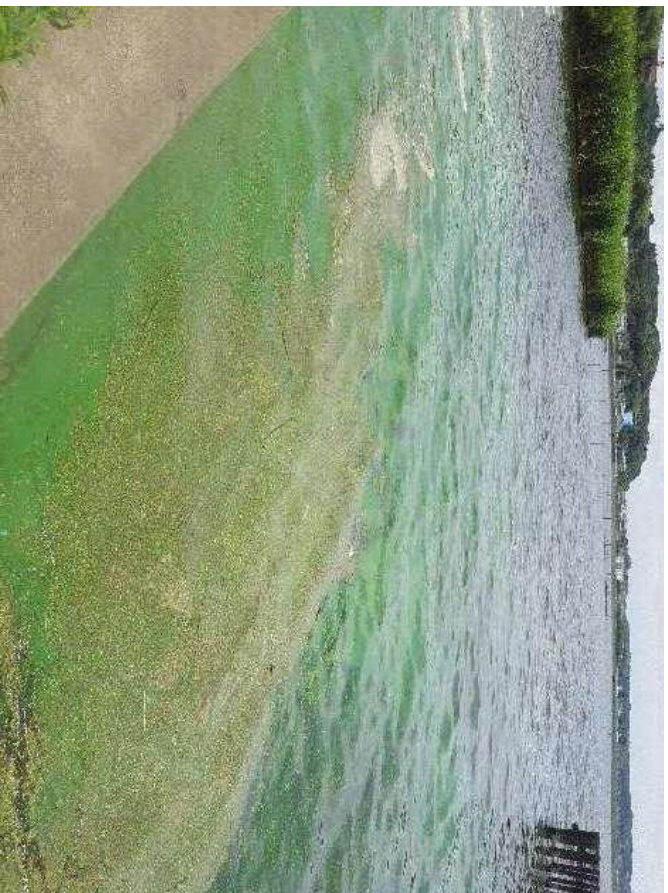
北浦右岸24.25km120m

レベル: 3

悪臭: 無

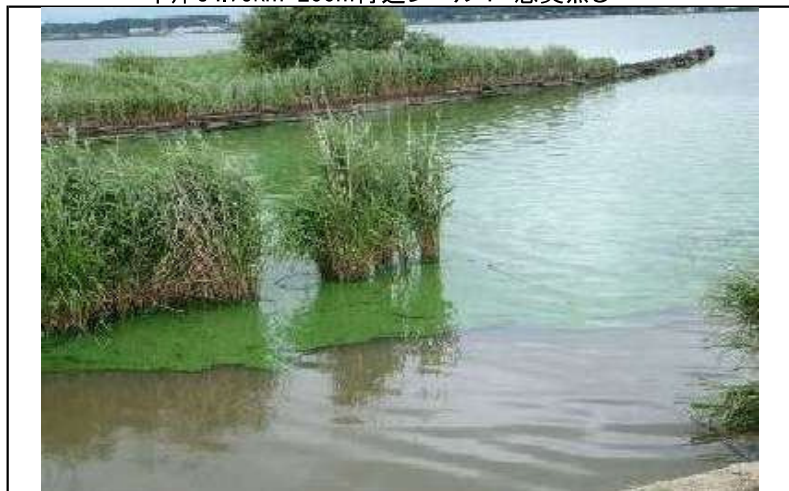
中岸34.75km+200m付近レベル4 悪臭無し

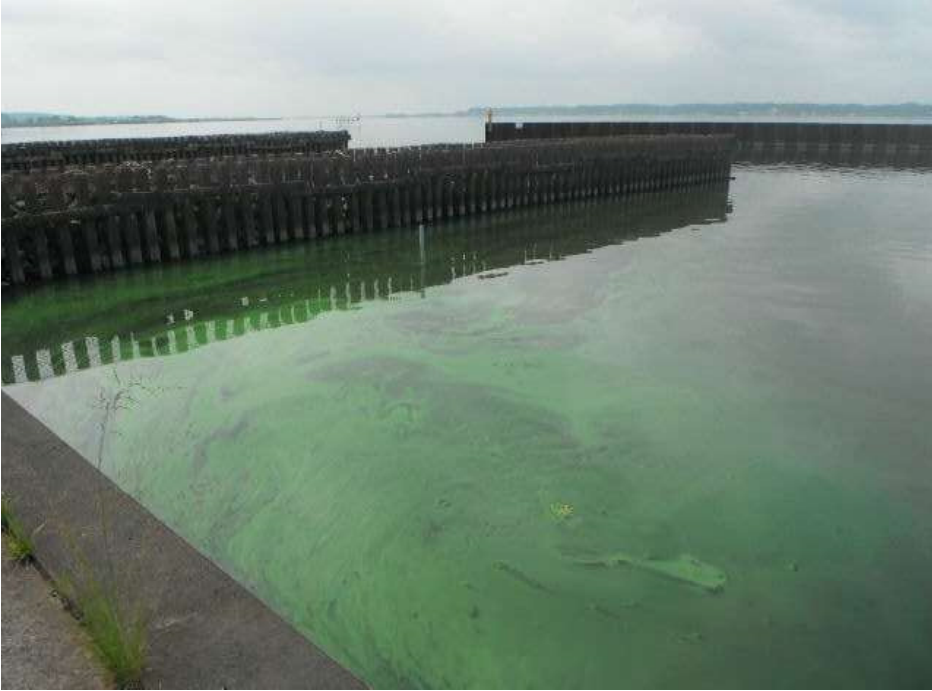
北浦左岸11.25km20m

レベル: 3

悪臭: 無

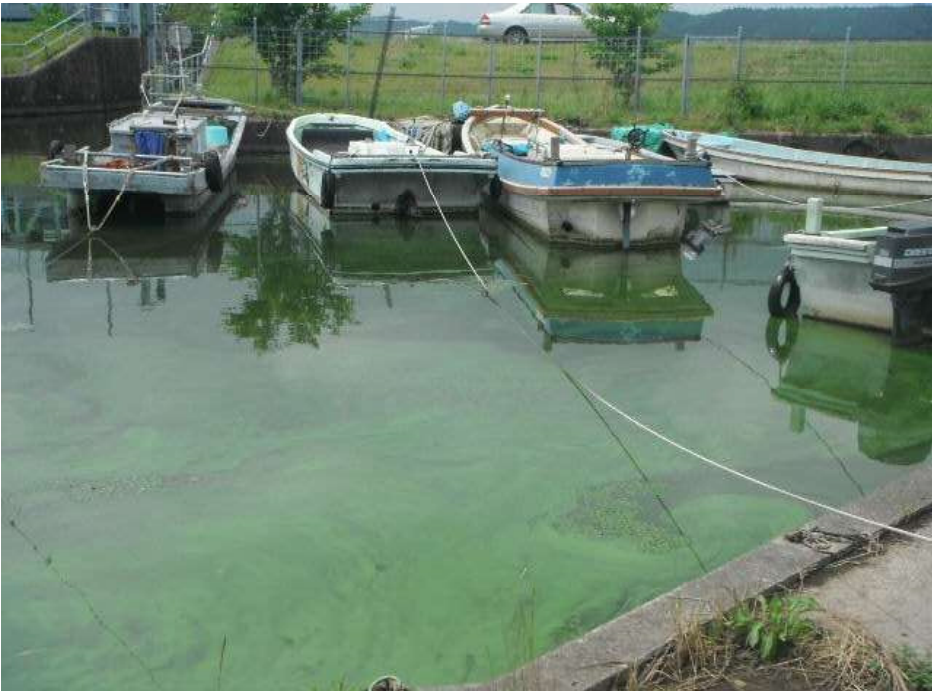
北浦左岸19.5km0m

レベル: 3

悪臭: 無

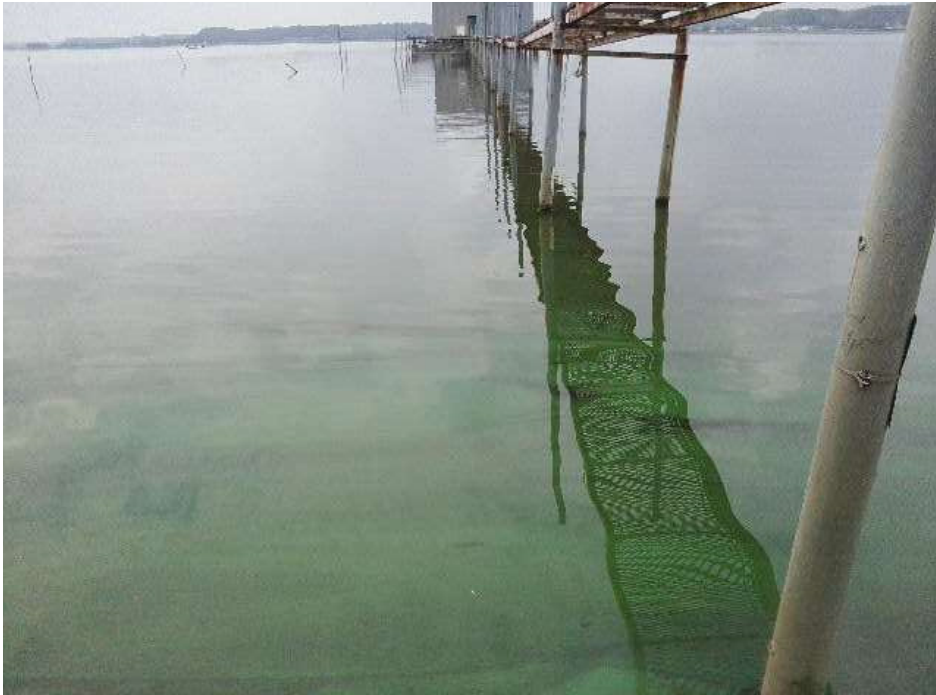
北浦左岸17.0km0m

レベル: 3

悪臭: 無

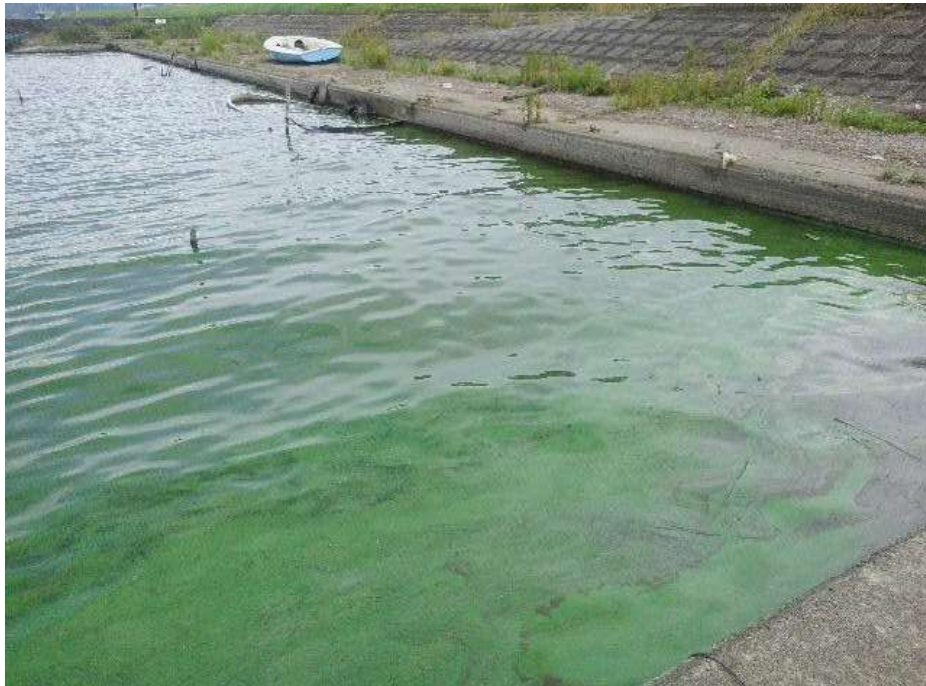
北浦岸29.75.km

レベル: 3

悪臭: 無

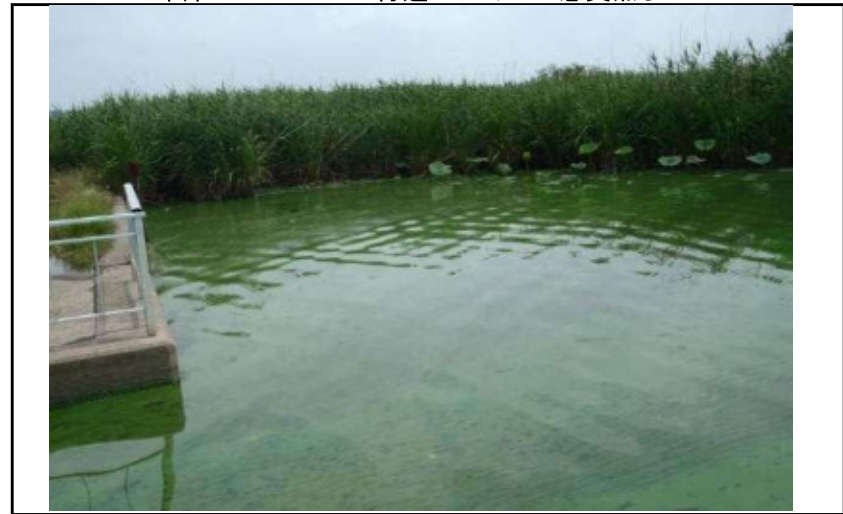
中岸36.25km+200m付近 レベル5 悪臭無し

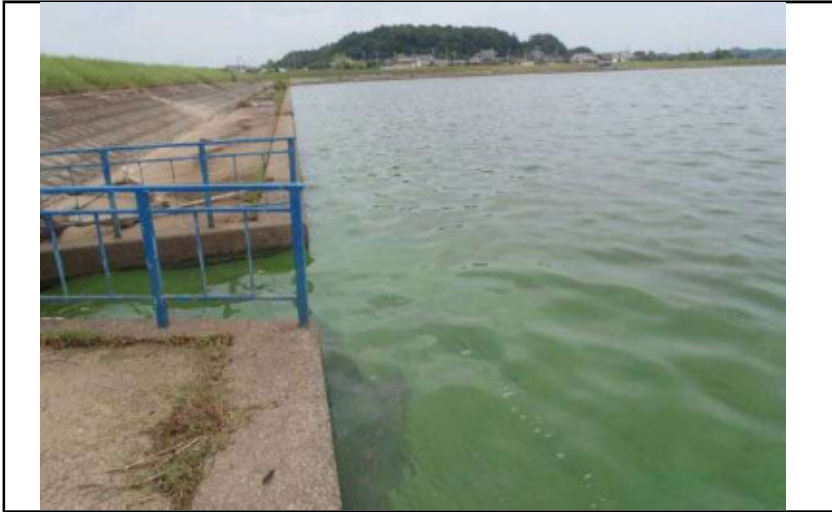
中岸31.75km+150m付近 レベル4 悪臭無し

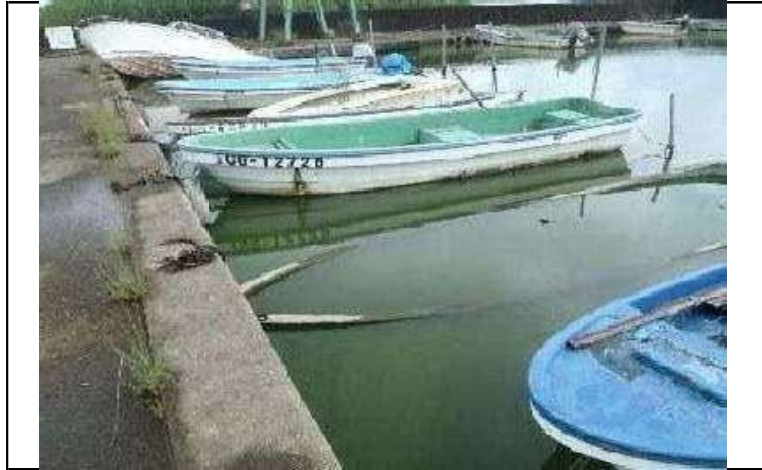
西浦左岸32.5km付近 レベル3 悪臭無し

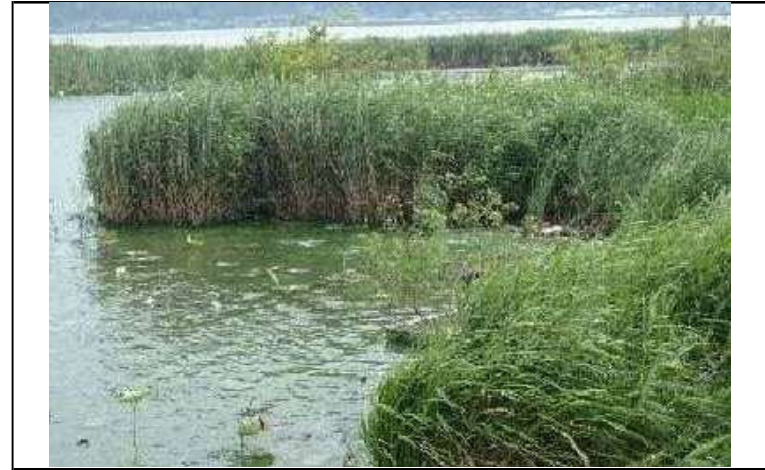
西浦左岸33.75km付近 レベル4 悪臭無し

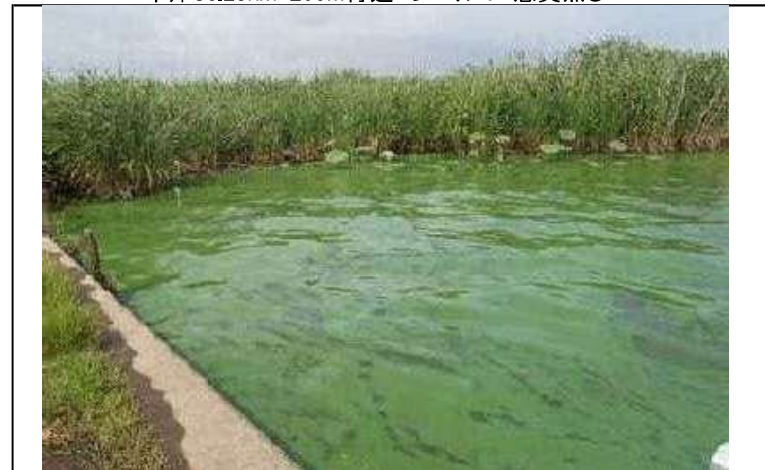
中岸36.25km+200m付近 レベル4 悪臭無し

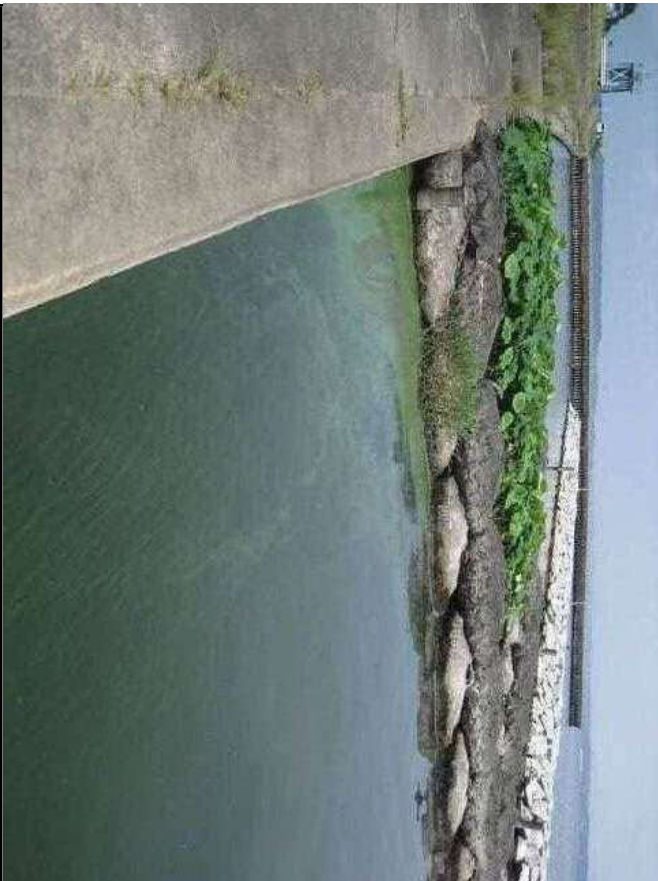
北浦右岸6.5K+100 レベル2 悪臭 無し

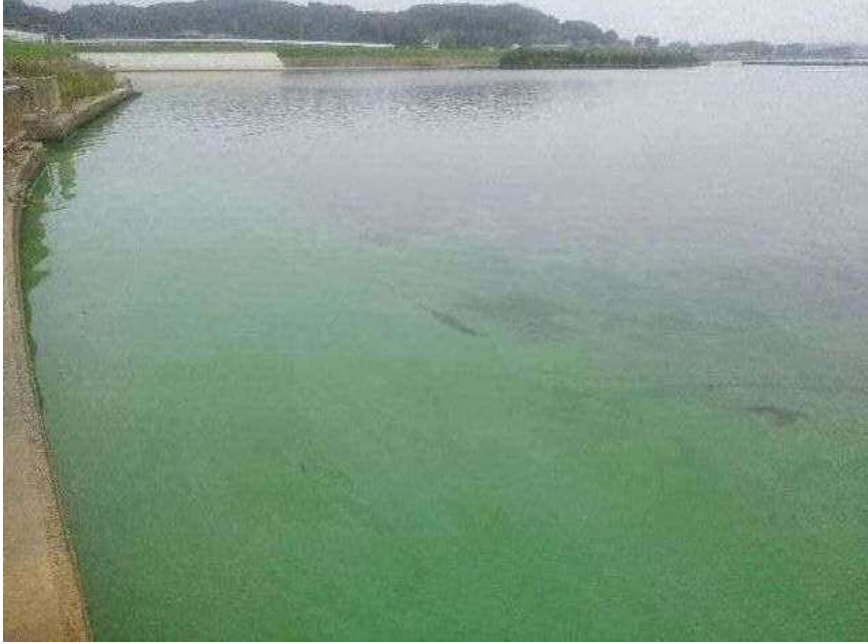
北浦右岸29. 25km付近

レベル: 3

悪臭: 無

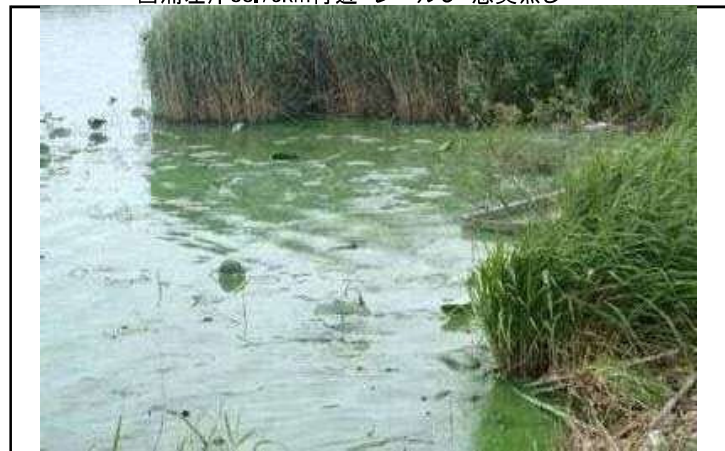
西浦左岸33.75km付近 レベル5 悪臭無し

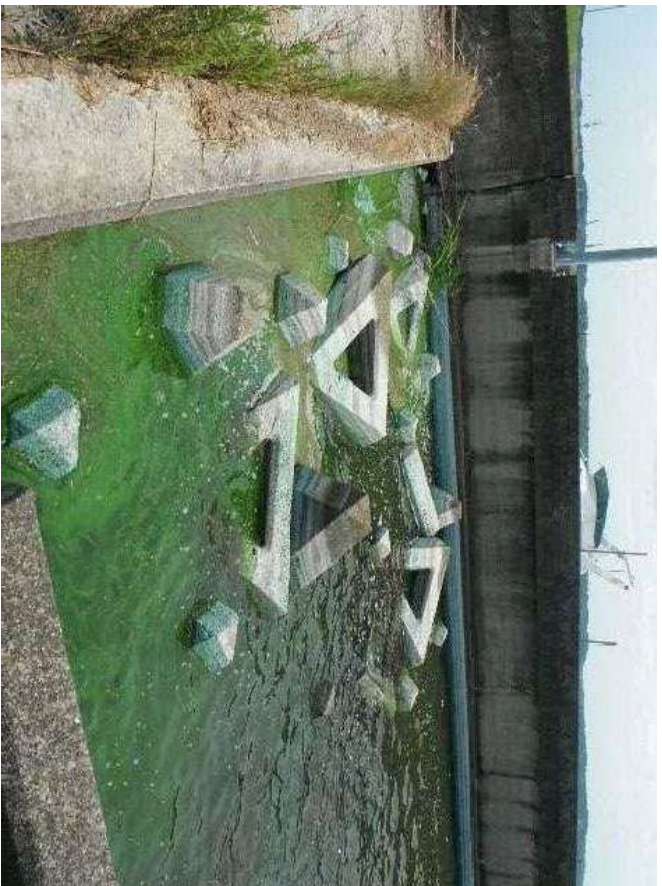
北浦右岸21.5km50m

レベル: 5 悪臭: 有

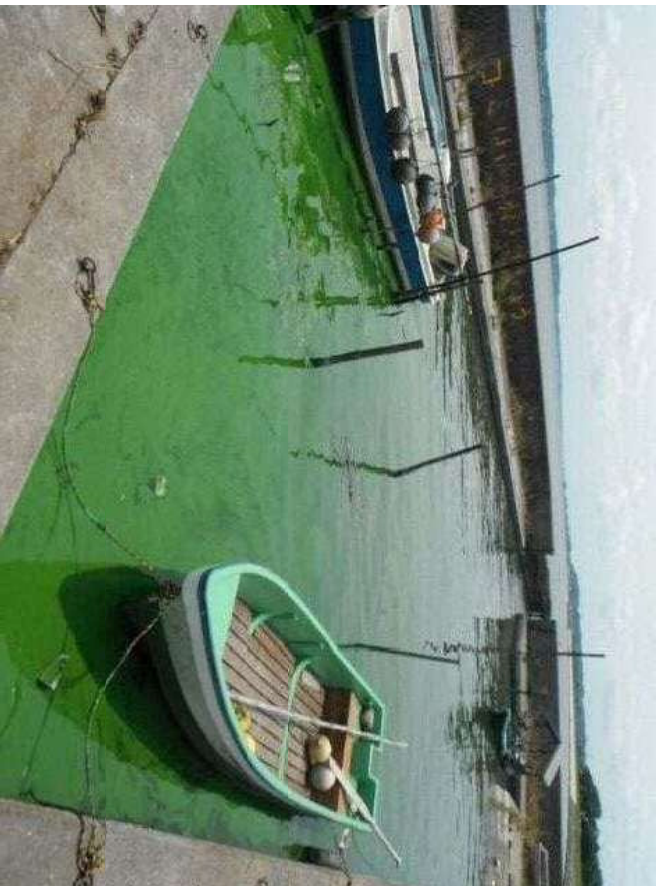
北浦右岸26.75km0m

レベル: 4 悪臭: 有

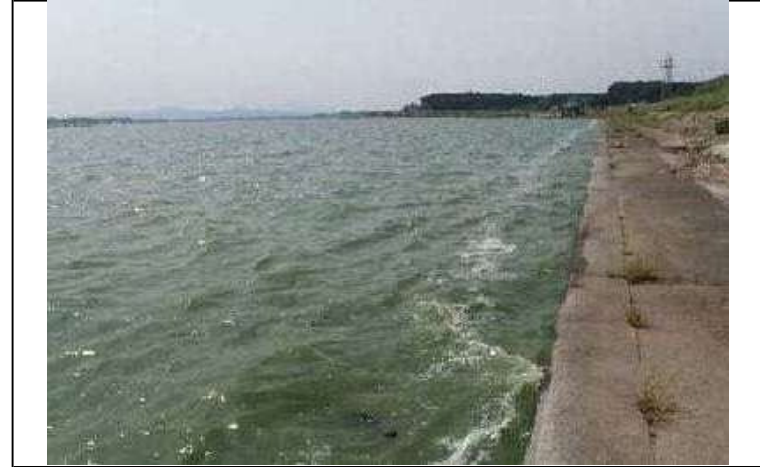
西浦左岸31.50km付近 レベル3 悪臭無し

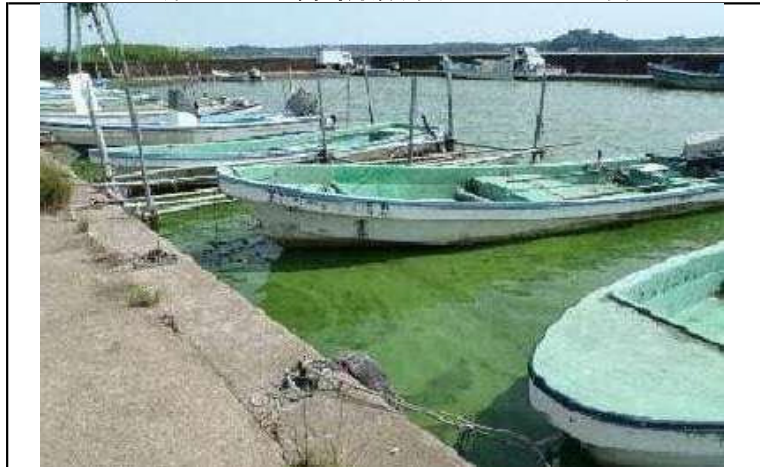
左岸32.50km下高崎舟溜り付近 レベル4 悪臭無し

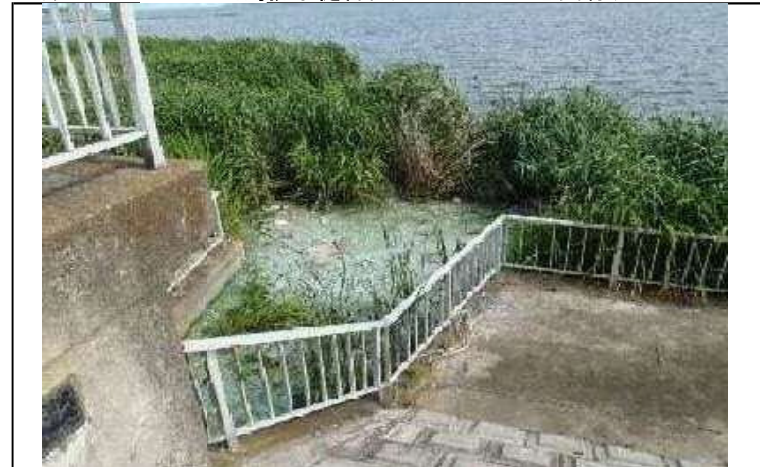
左岸34.00km+150m川島排水樋管付近 レベル6 悪臭有り

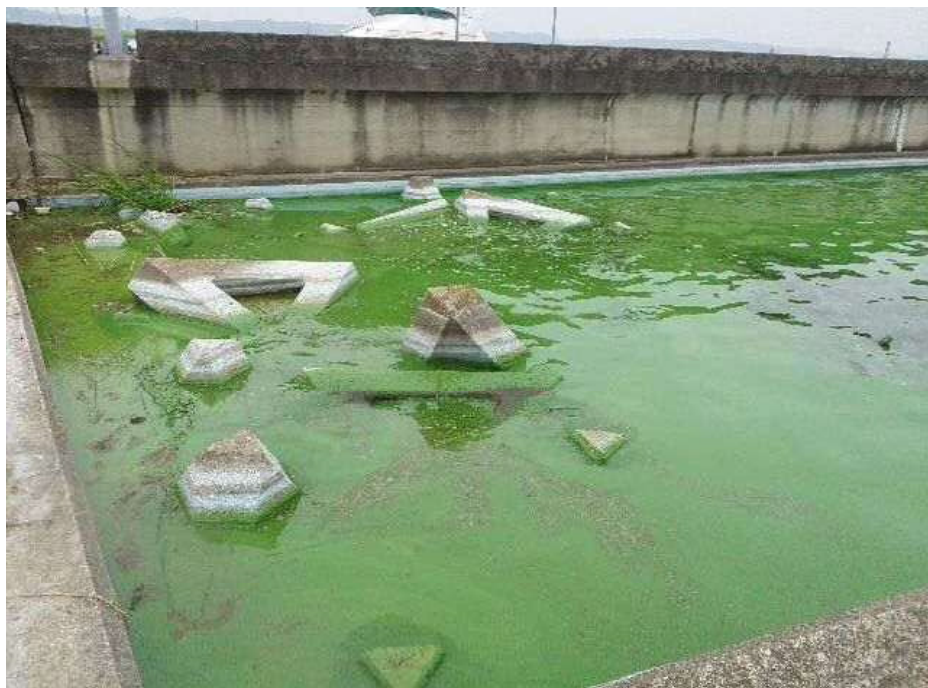
北浦右岸21.25km50m

レベル: 4

悪臭: 有

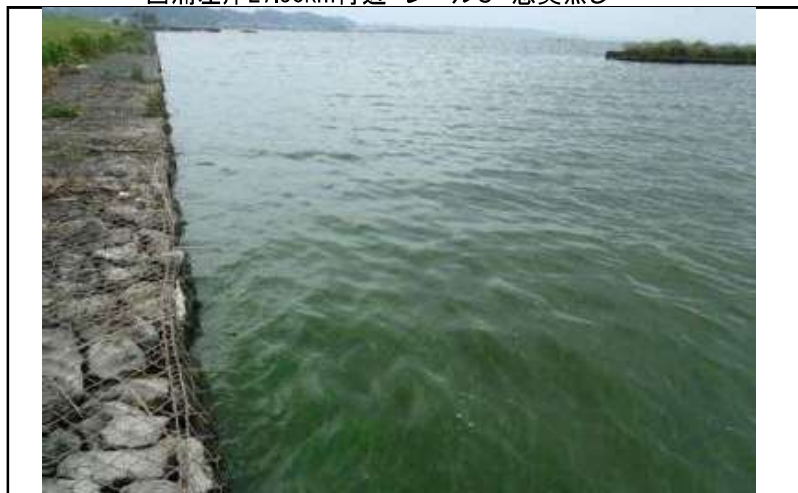
西浦左岸27.50km付近 レベル3 悪臭無し

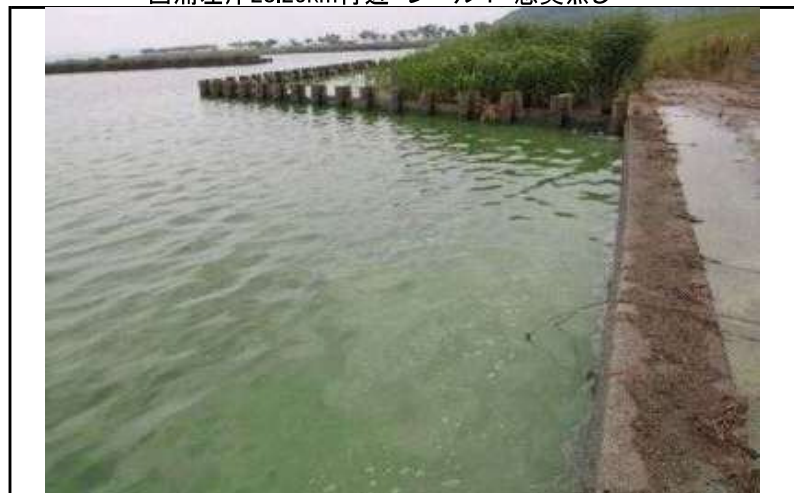
西浦左岸28.25km付近 レベル4 悪臭無し

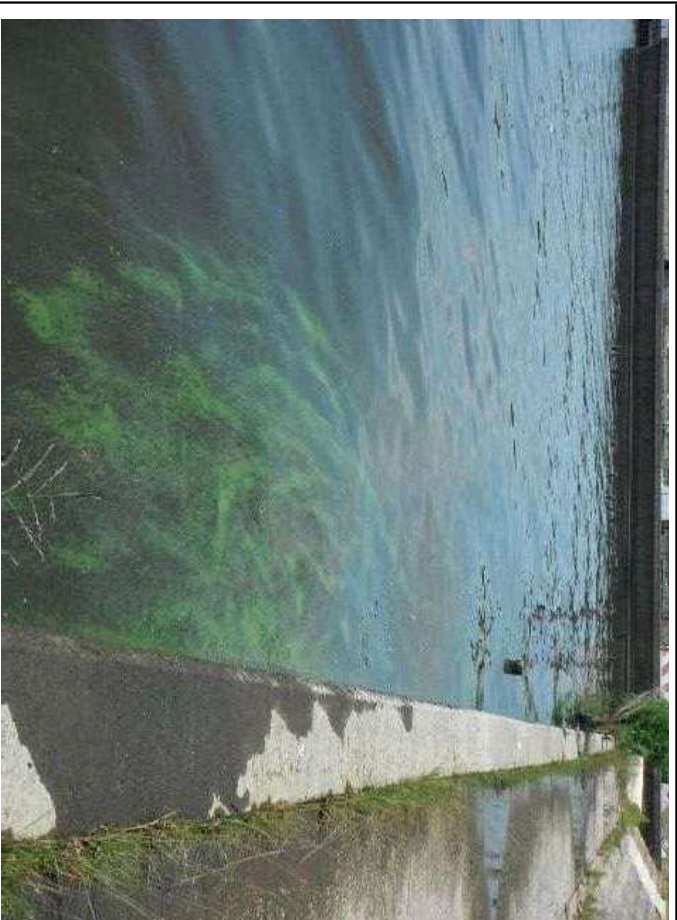
北浦右岸32.0km

レベル: 3

悪臭: 無

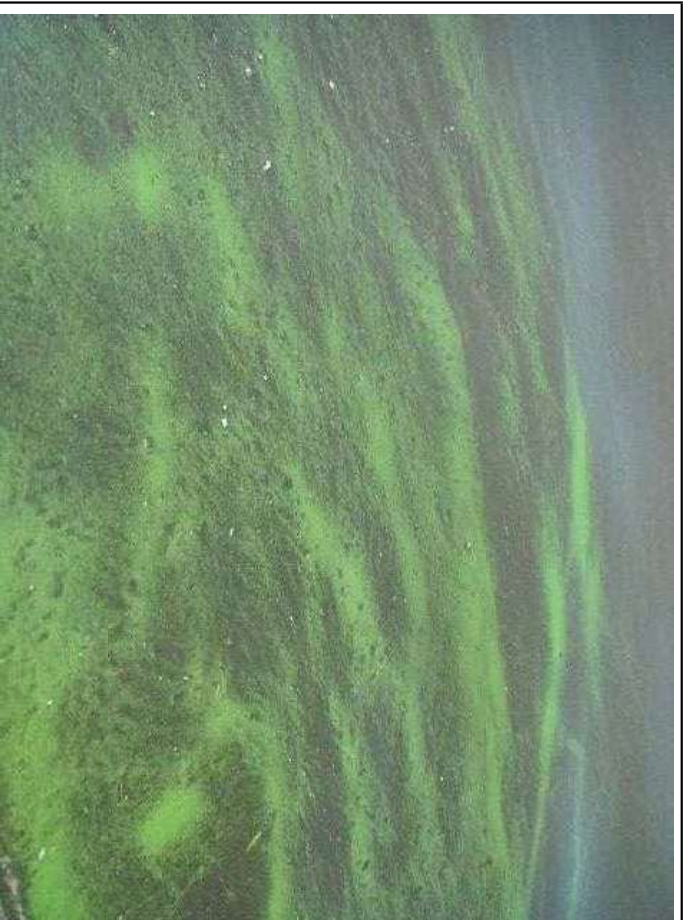
北浦右岸32.0km

レベル: 3

悪臭: 無

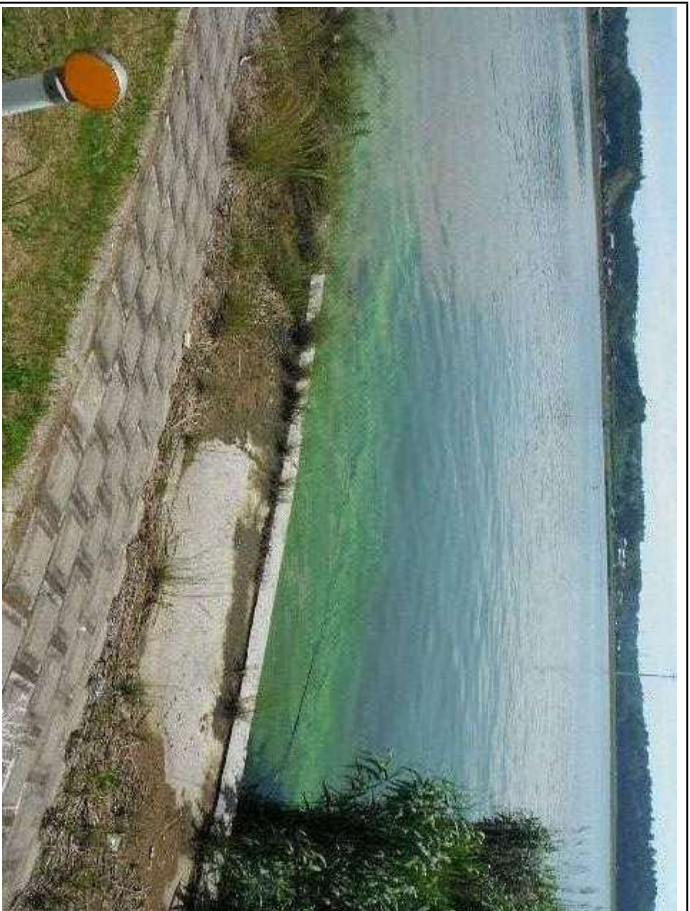
北浦右岸30. 5km

レベル: 3

悪臭: 無

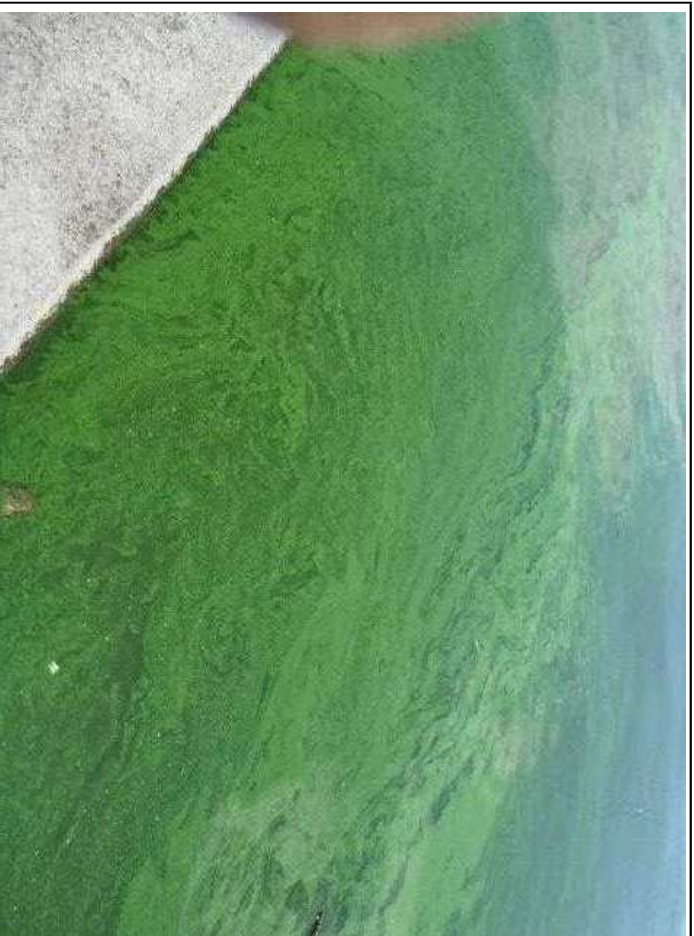
北浦右岸30. 5km

レベル: 3

悪臭: 無

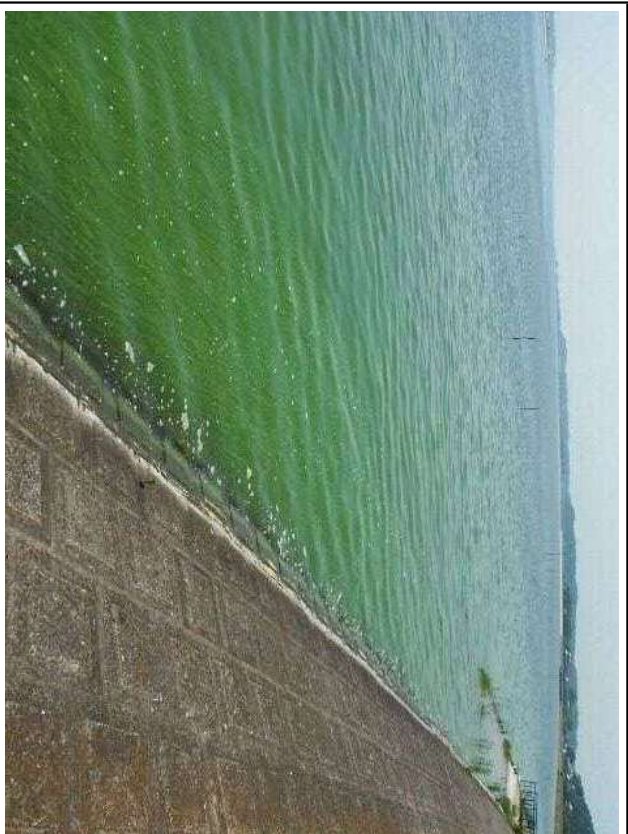
北浦右岸26. 5km

レベル: 3

悪臭: 無

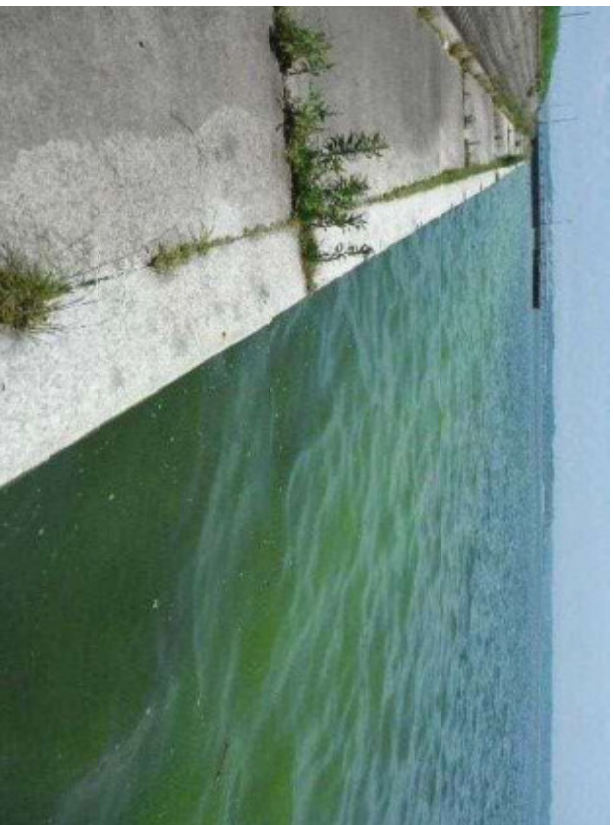
北浦右岸14.25km

レベル: 3

悪臭: 無

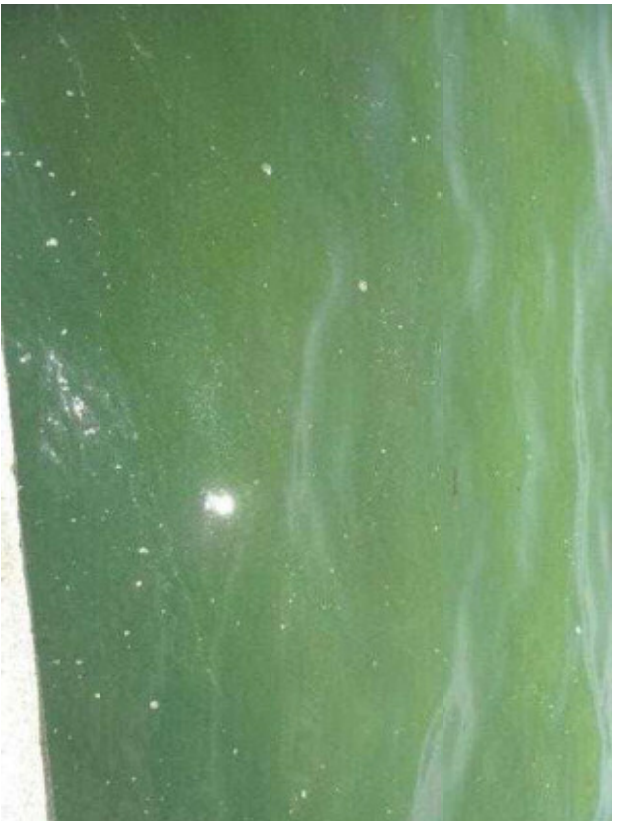
北浦右岸14.25km

レベル: 3

悪臭: 無

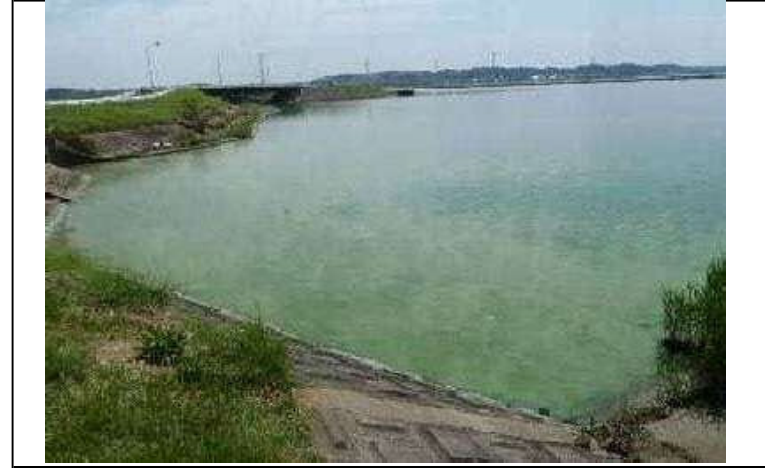
西浦左岸28.00km付近 レベル4 悪臭無し

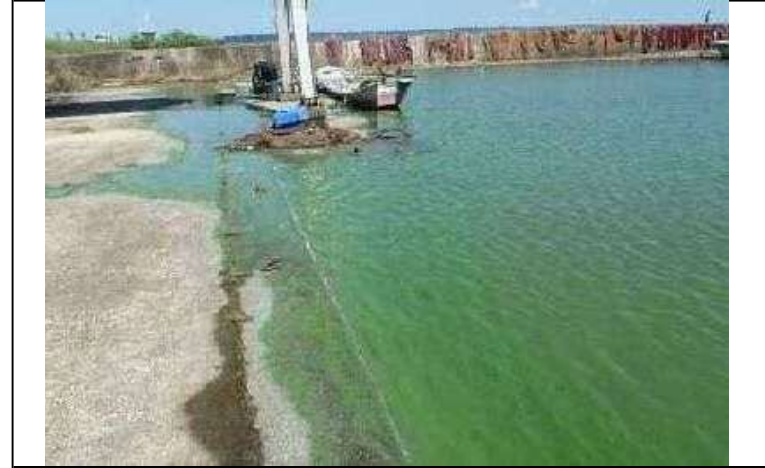
西浦左岸29.75km御蔵舟溜り内 レベル4 悪臭無し

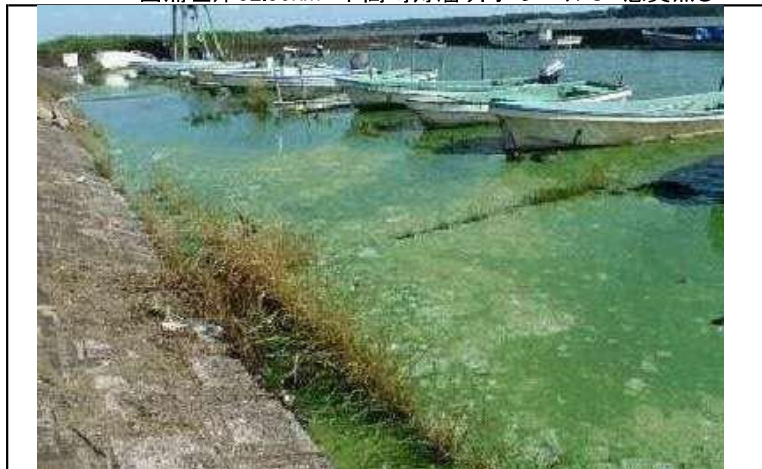
西浦左岸32.50km 下高崎舟溜り内 レベル5 悪臭無し

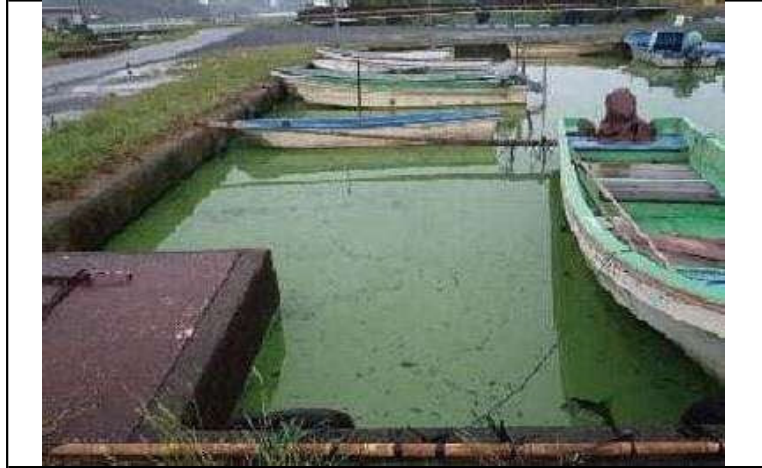
西浦中岸36.25km+210m坂井戸船溜まり内 レベル4 悪臭無し

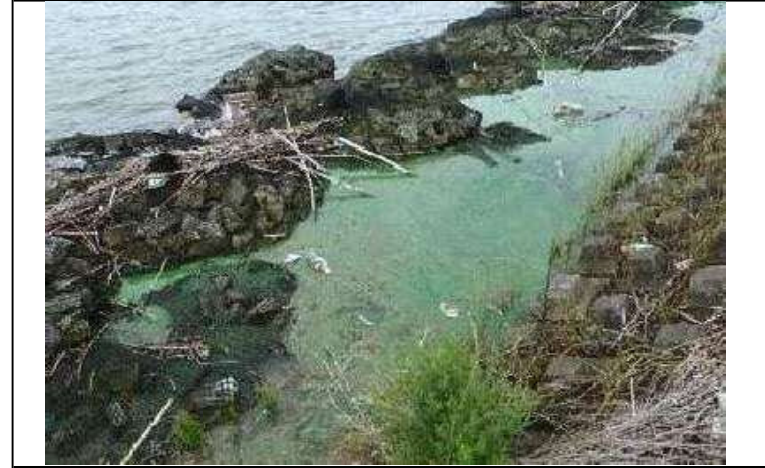
西浦左岸34.25km付近 レベル3 悪臭無し

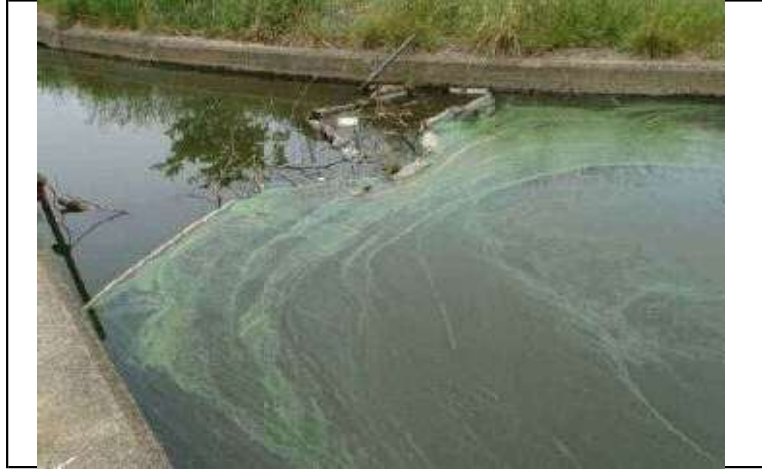
西浦中岸34.75km関川機場付近 レベル3 悪臭無し

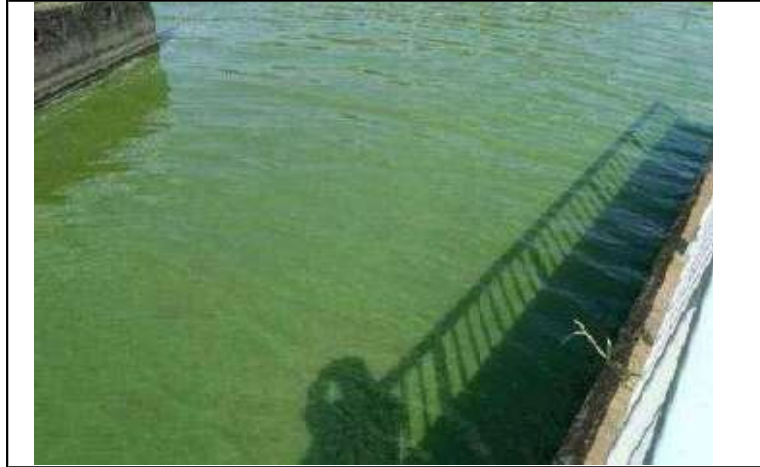
西浦左岸33k+100m 上高崎舟溜まり内 レベル3 悪臭無し

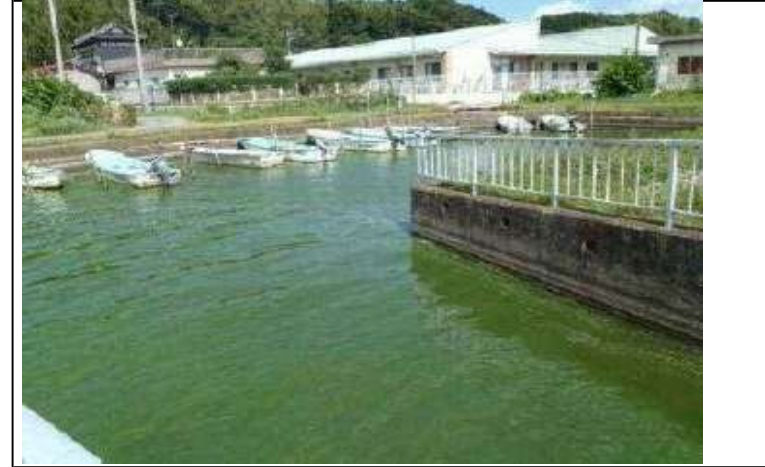
西浦左岸33k+100m 上高崎舟溜まり内 レベル3 悪臭無し

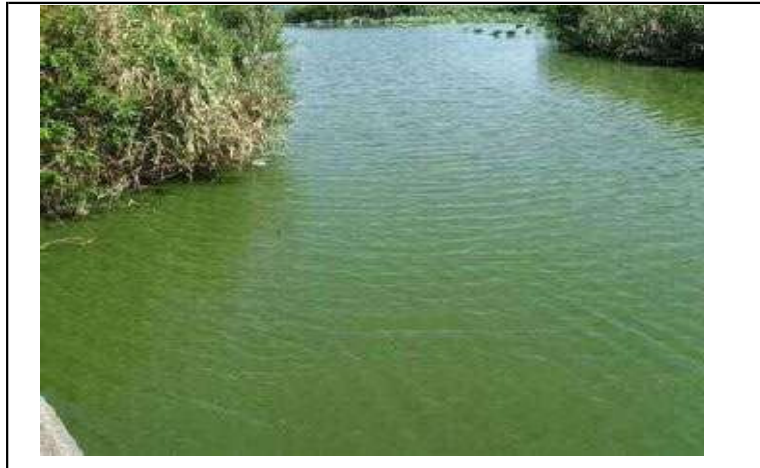
西浦左岸33.75k+100m 上高崎排水樋門付近 レベル3 悪臭無し

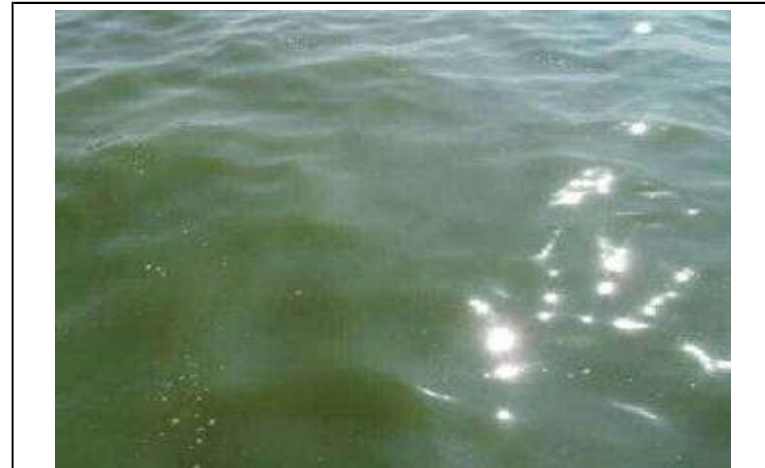
西浦左岸33.75k+100m 上高崎排水樋門付近 レベル3 悪臭無し

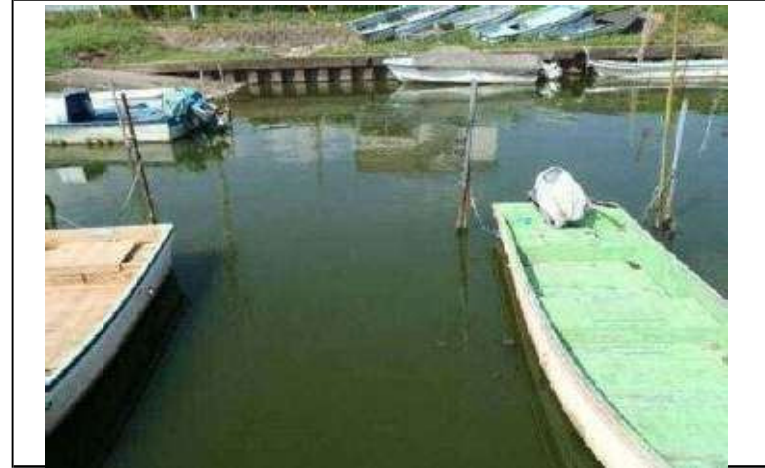
西浦中岸36.5k 坂井戸舟溜まり内 レベル2 悪臭無し
