北浦アオコ発生状況日誌

平成 27 年 6 月 30 日(火)

西浦アオコ発生・対策状況日誌

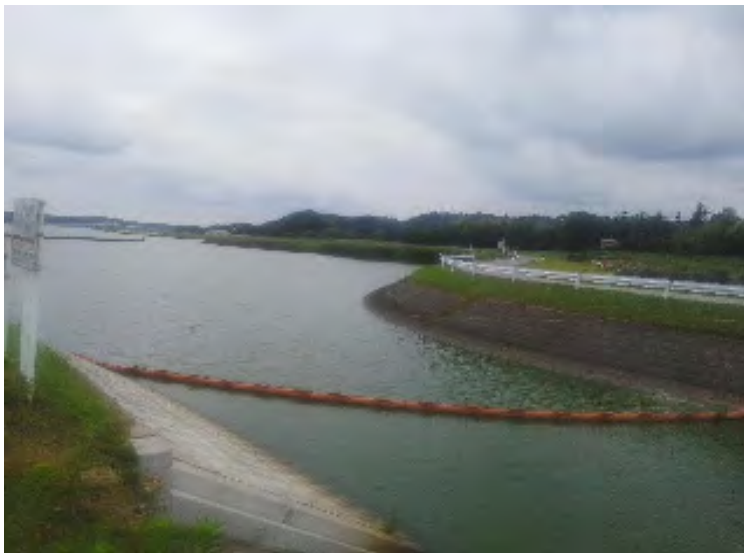
北浦右岸29. 25km+126

武田川（フェンス下流側）

水温23℃気温23℃無臭

フェンスの端部に膜状態を確認できるが、全体としてすじ状態（レベル2）

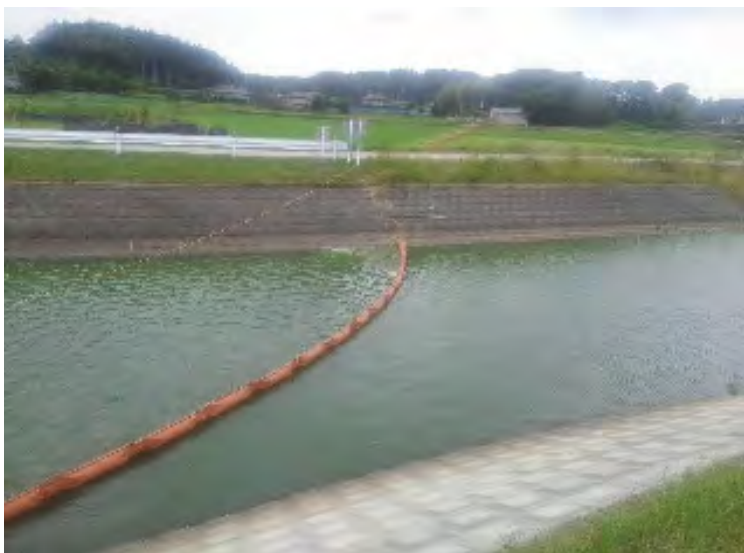
北浦右岸29. 25km+126

武田川（フェンス下流側）

水温23℃気温23℃無臭

フェンスの端部に膜状態を確認できるが、全体としてすじ状態（レベル2）

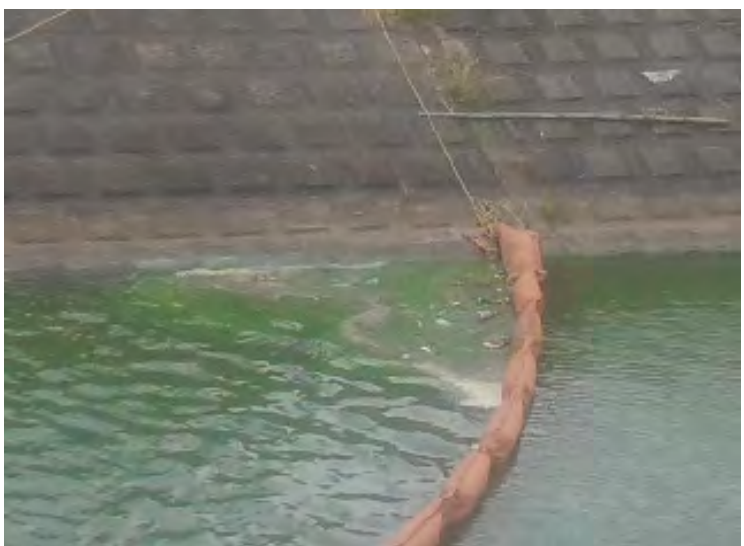
北浦右岸29. 25km+126

武田川（フェンス下流側）

水温23℃気温23℃無臭

フェンスの端部に膜状態を確認できるが、全体としてすじ状態（レベル2）

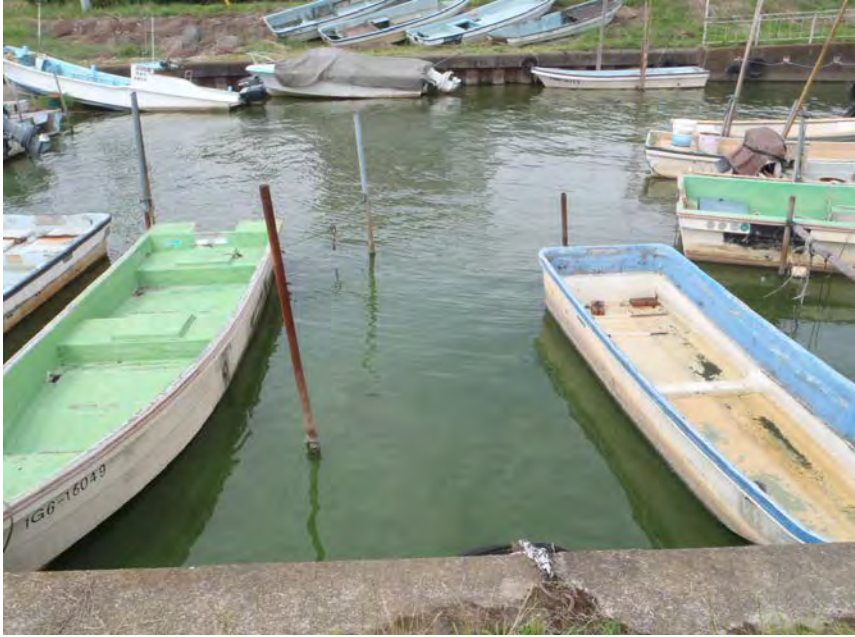
西浦中岸36.50km-30m付近

レベル2 悪臭無し

坂井戸舟溜り樋門

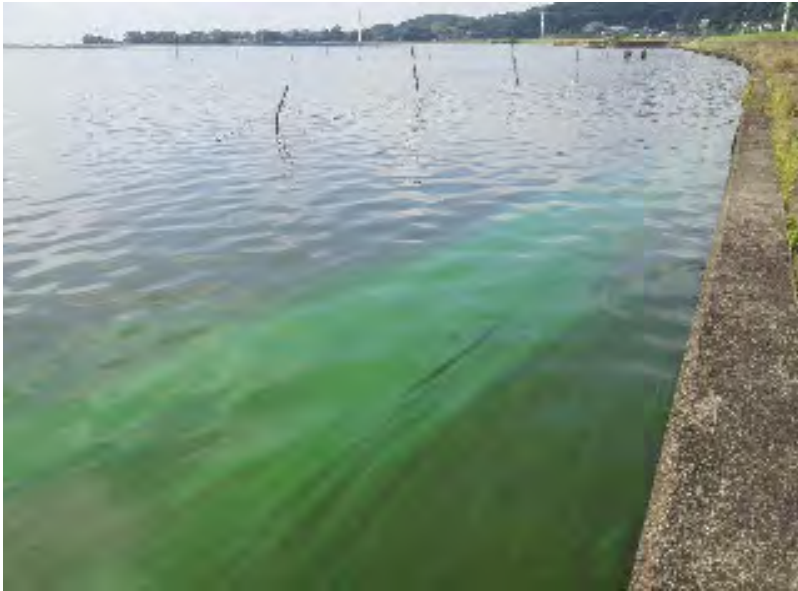
北浦右岸31.75k+112
水温25℃無臭
本地点より下流側で
パッチ状態を確認（レベル3）
微風により岸に寄ったと思われる

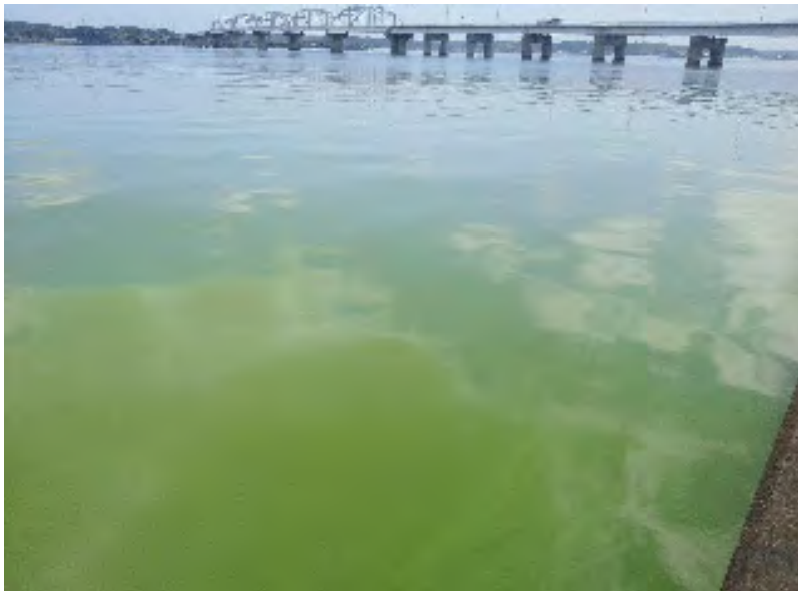
北浦右岸15k-90
水温25℃無臭
本地点より上流側で
パッチ状態を確認（レベル3）

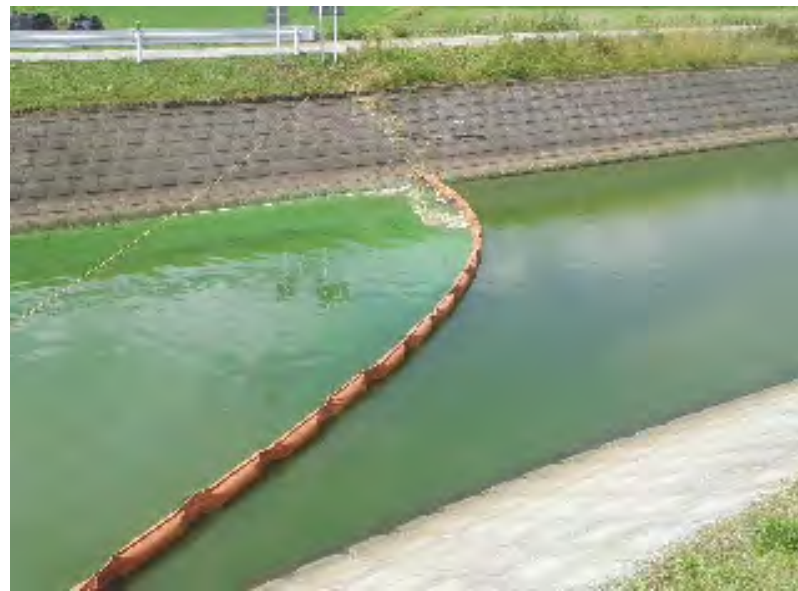
北浦右岸28.25k+70
（武田川河口）
水温25℃無臭
フェンス下流側（湖面）にて
パッチ状態を確認（レベル3）

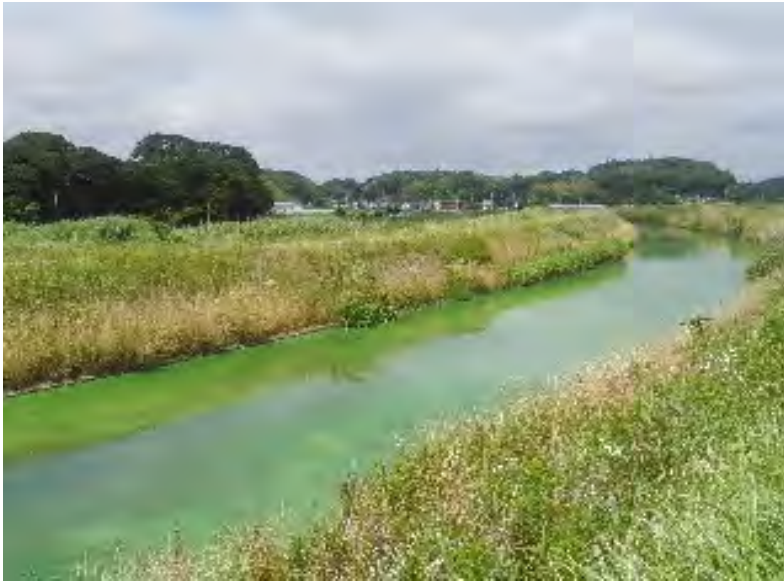
武田川 フェンス上流(約400m)
水温25℃弱臭
約300mに渡り膜状態を
確認(レベル4)

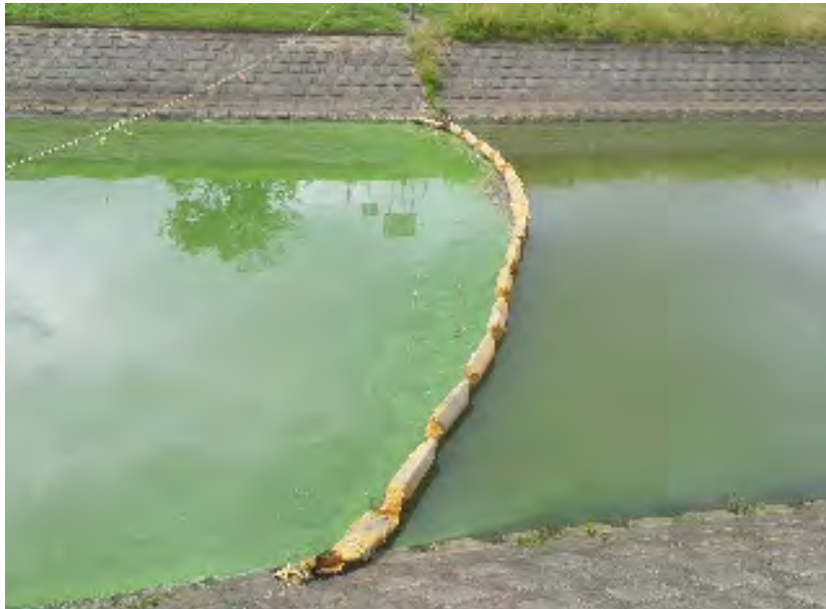
北浦右岸24.5k
(山田川)
水温26℃無臭
フェンス下流側(湖面)にて
パッチ状態を確認(レベル3)
(フェンス上流はレベル2以下)

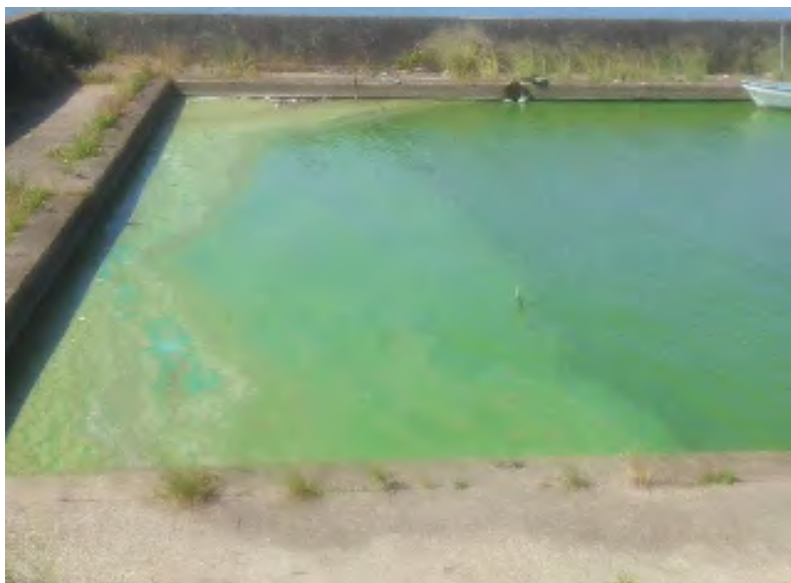
北浦右岸28.25k-40
(鶴ヶ井舟溜)
水温27℃悪臭あり
舟溜内の一部にマット状の
形成を確認(レベル3~5)

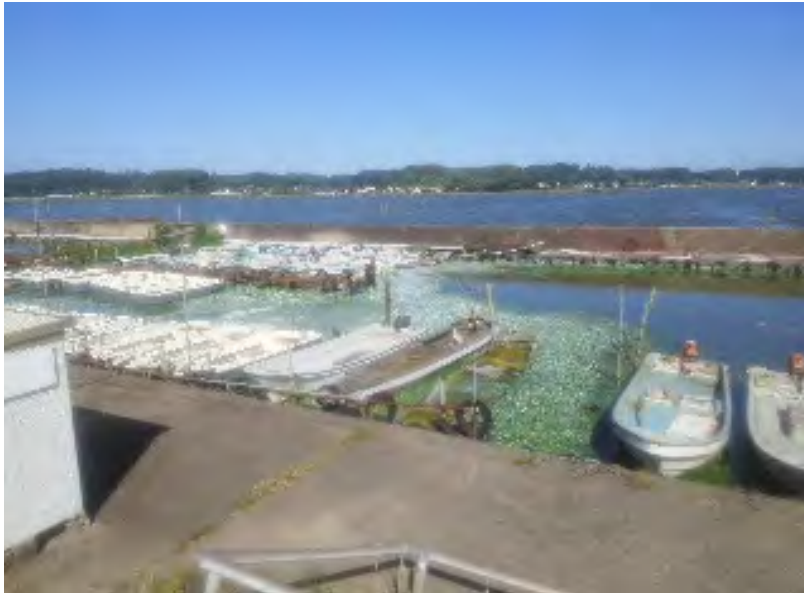
北浦右岸32k
(金上舟津舟溜)

水温27℃悪臭あり

舟溜内にマット状の形成を
確認(レベル3～5)

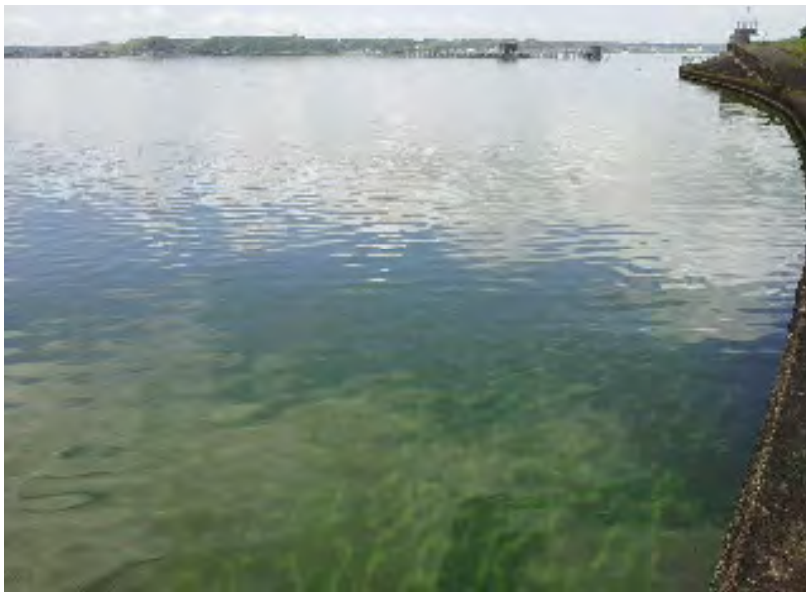
遠景、北浦左岸17.25km-40m

所々にパッチ状態を確認
(レベル2～3、無臭)

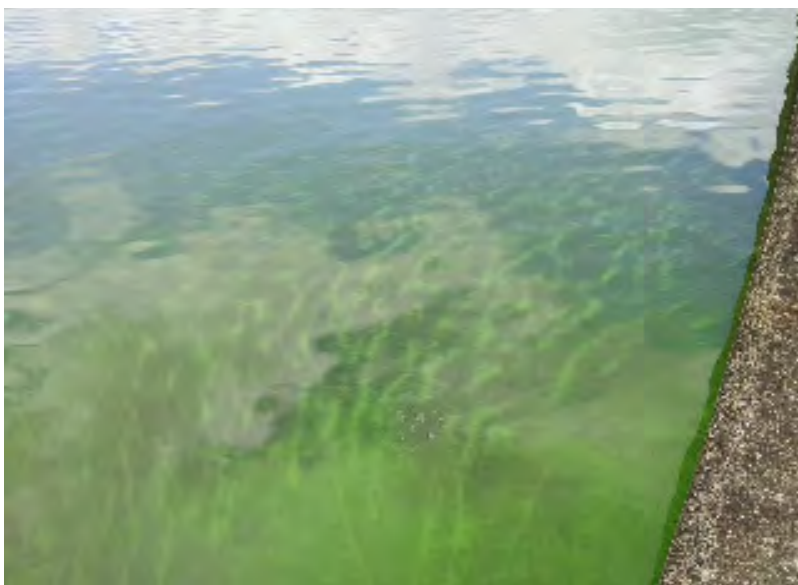
近景、北浦左岸17.25km-40m

所々にパッチ状態を確認
(レベル2～3、無臭)

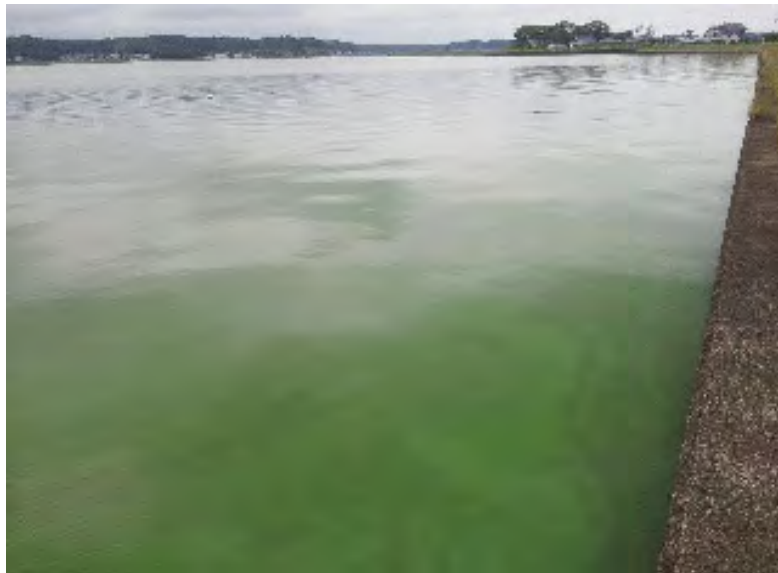
北浦左岸22. 25k

一部でパッチ状態の形成を確認
(L=200m)

総合的にはレベル2 無臭

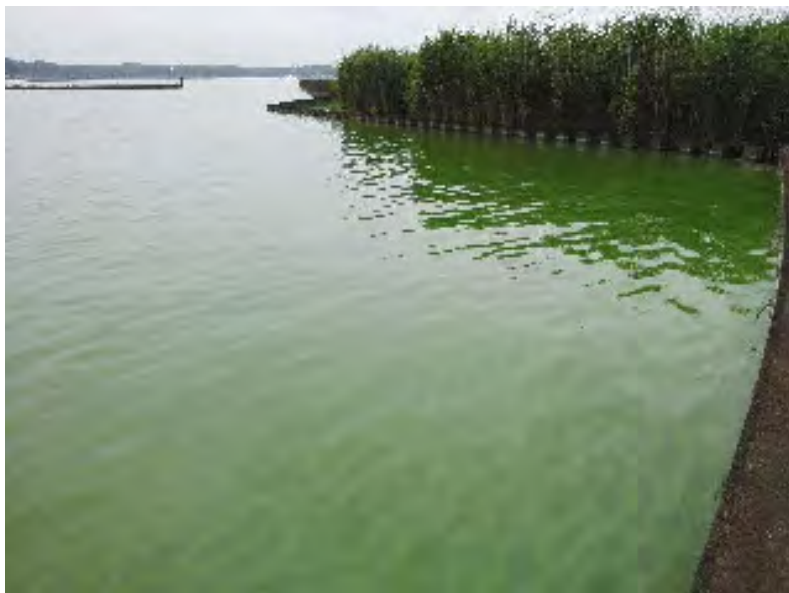
北浦右岸29. 25km30m

概ね筋状だが、膜状態の箇所あ
レベル2～4、無臭。

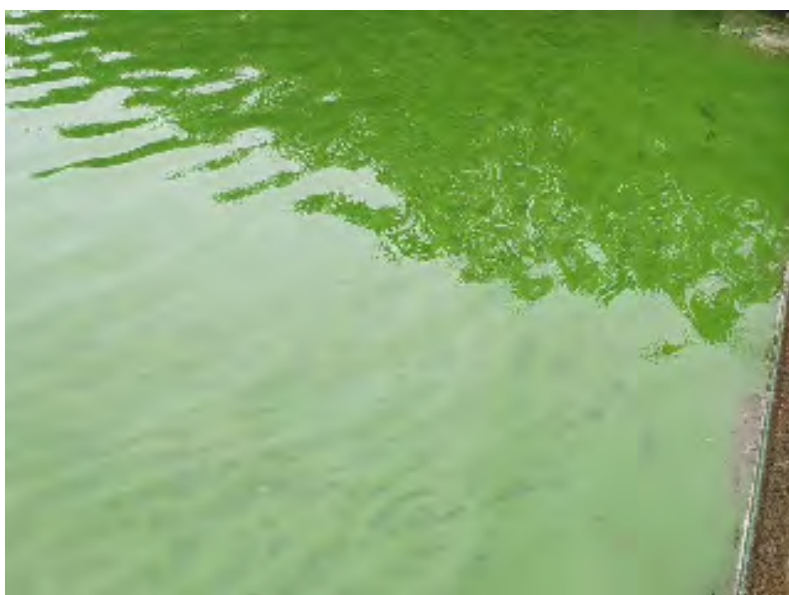
北浦右岸29. 25km30m

概ね筋状だが、膜状態の箇所あ
レベル2～4、無臭。

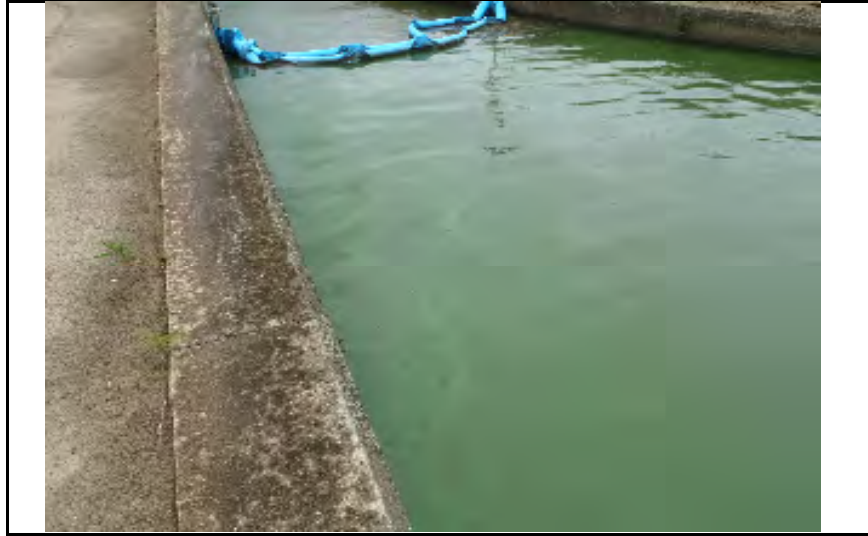
西浦中岸34.75km関川機場付近 レベル2 悪臭無し
(降雨等の影響によりレベルダウン)

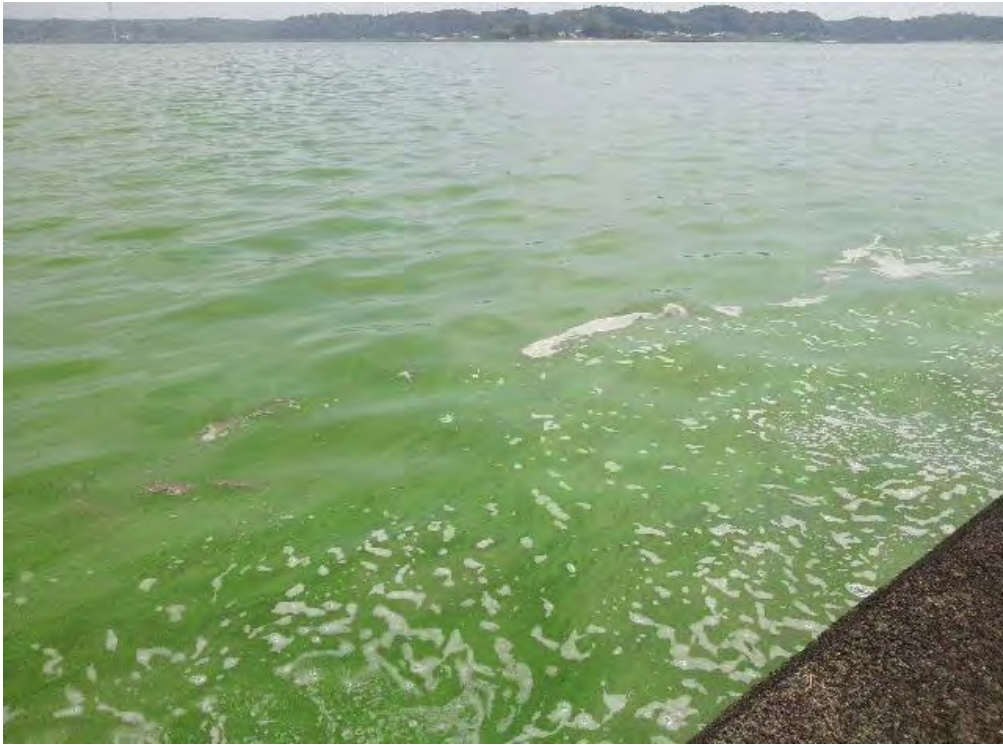
北浦右岸28.75km+10m 湖面に膜の形成を確認 レベル: 3~4 悪臭: 有

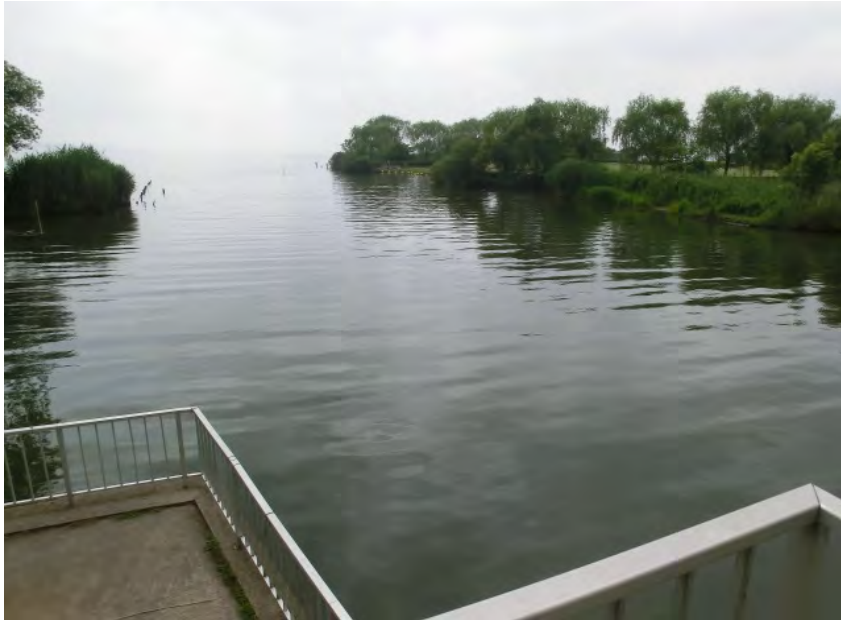
右岸47.25+100

備前川河口 遠景

レベル2 臭気無

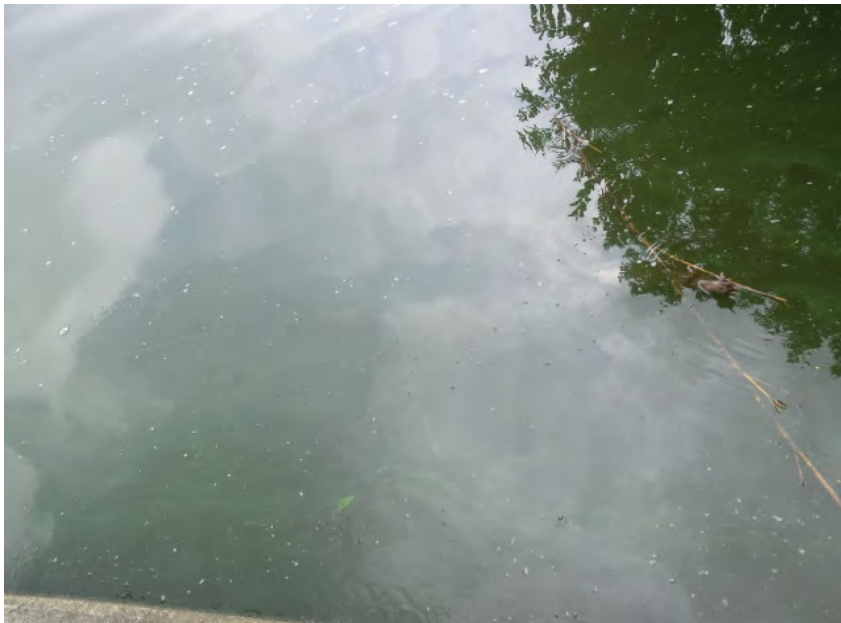
右岸47.25+100

備前川河口 全景

レベル2 臭気無

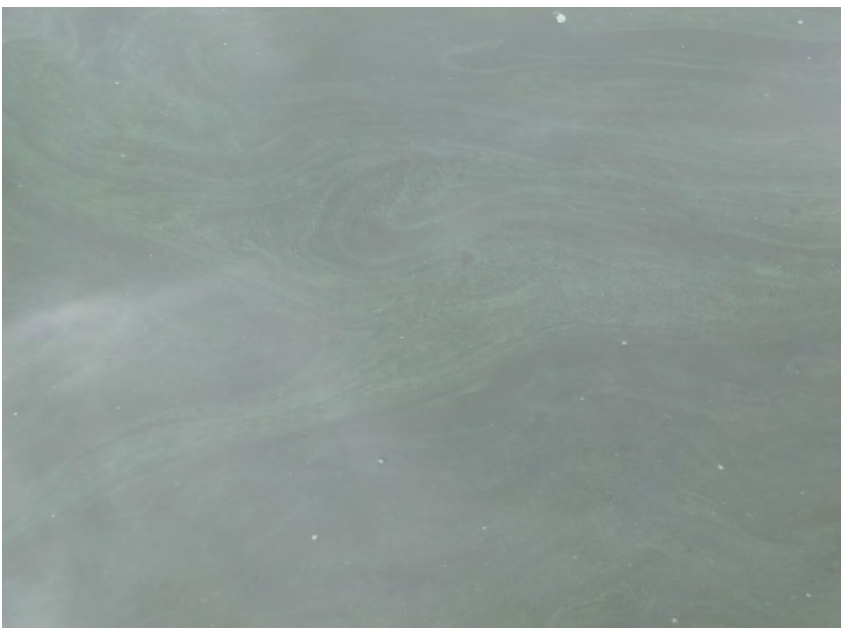
右岸47.25+100

備前川河口 近景

レベル2 臭気無

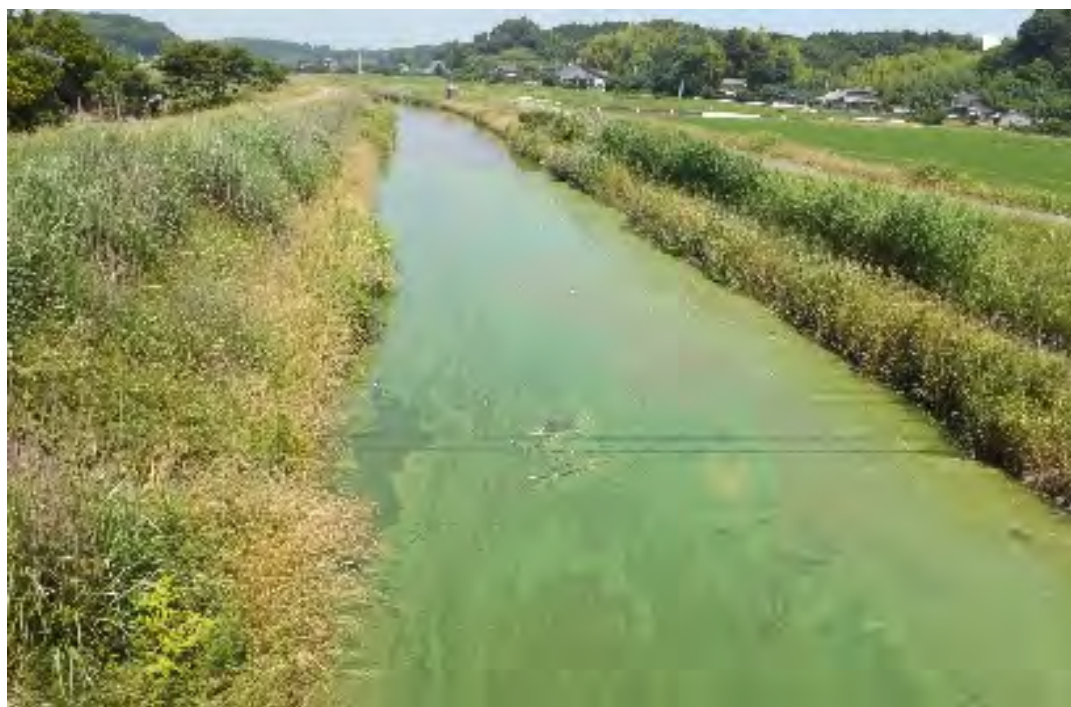
武田川フェンス上流) 1~2cmの堆積を確認(L=約80m) レベル: 4 悪臭: 有

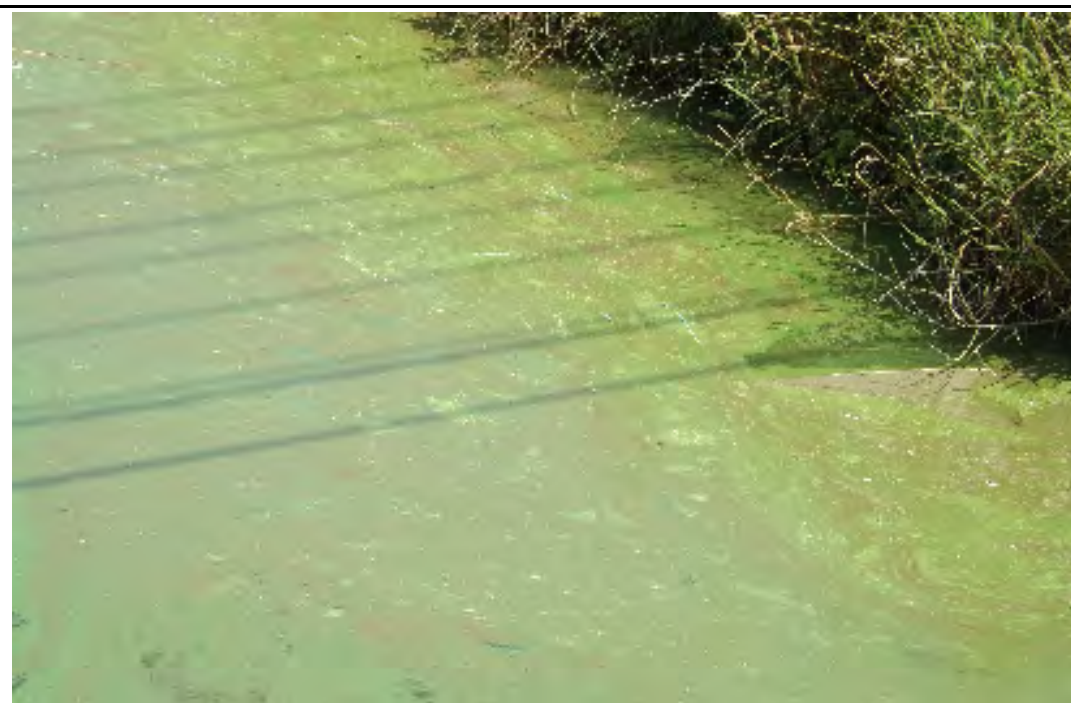
武田川フェンス上流) 川面近景 レベル: 4 悪臭: 有

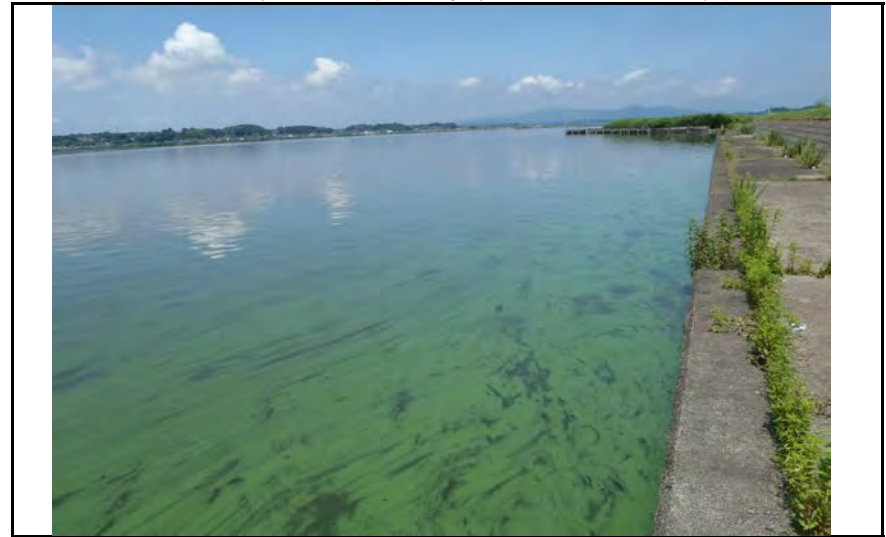
西浦左岸32.00km付近 総合的にレベル3 悪臭無し

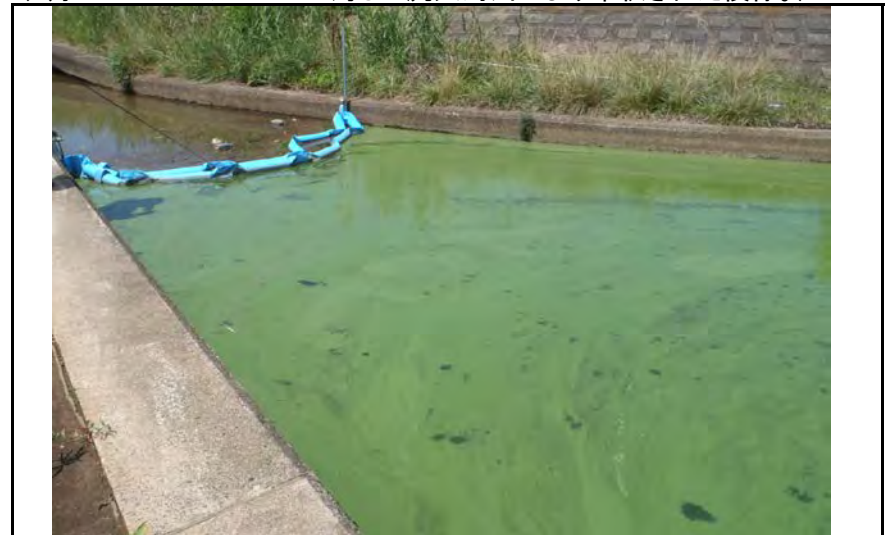
西浦中岸35.00km-30m関川機場付近 総合的にレベル4 悪臭無し
(6月23日のレベル5~6に対して流入河川により希釈された模様。)

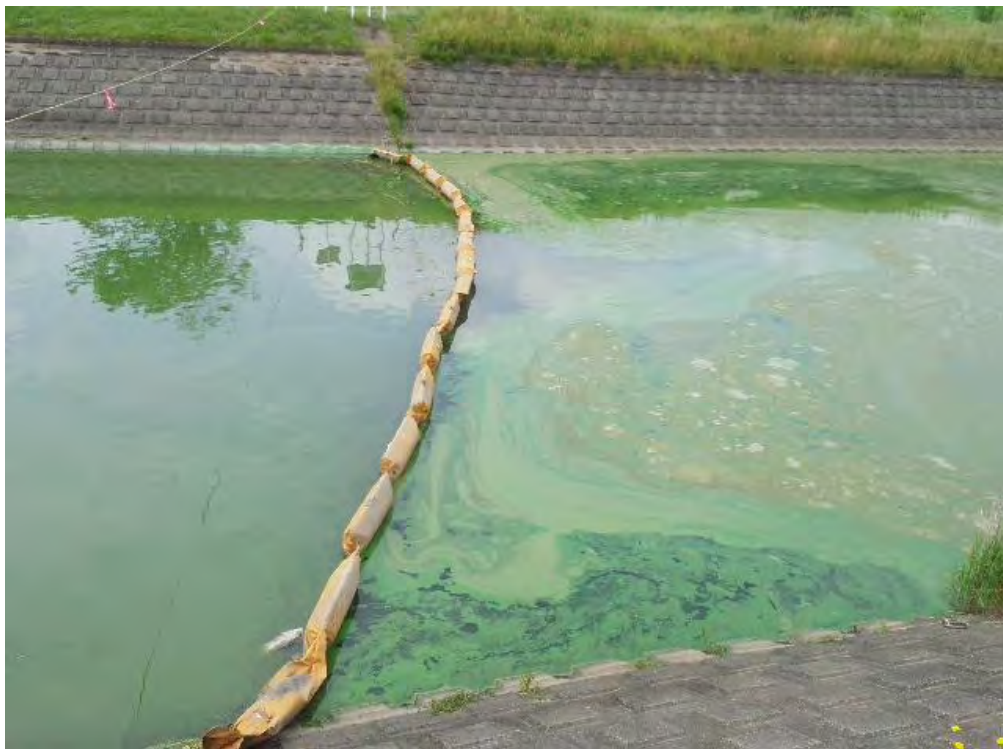
北浦右岸24.75k山田川フェンス上流側で一部厚い堆積箇所有り。
 水上巡視にて湖面のアオコを確認する
 (北浦右岸9.75km~27.0kmレベル2~3無臭)
 (北浦右岸27.0km~32.0kmレベル3~5(浮島状態)カビ臭から腐敗臭確認)うち、北浦右岸30.0km~30.5kmがレベル5で、湖面中心付近にアオコが1~2cm堆積し浮島状態となっている約200㎡のアオコを確認した。

北浦右岸24.75k 山田川のフェンス上流側で膜を形成 レベル: 4 悪臭: 無

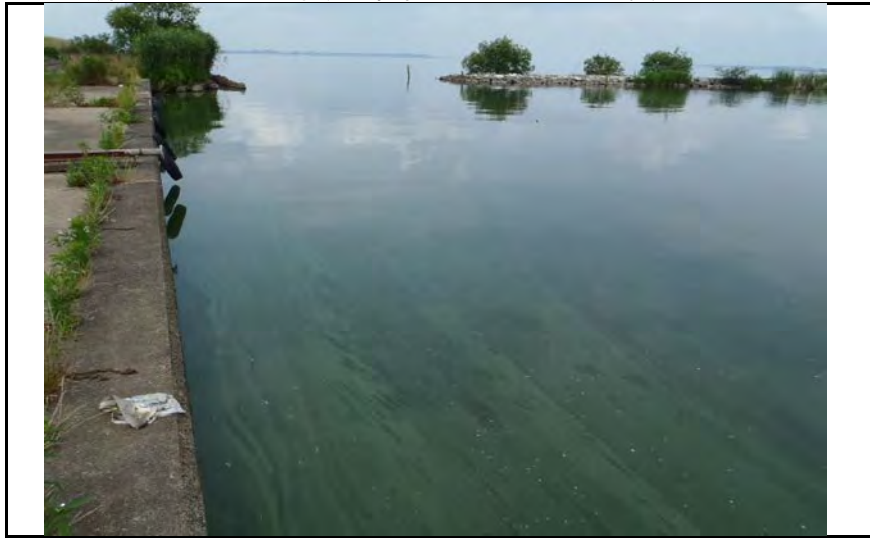
西浦左岸10.00km+120m付近 総合的にレベル2 悪臭無し

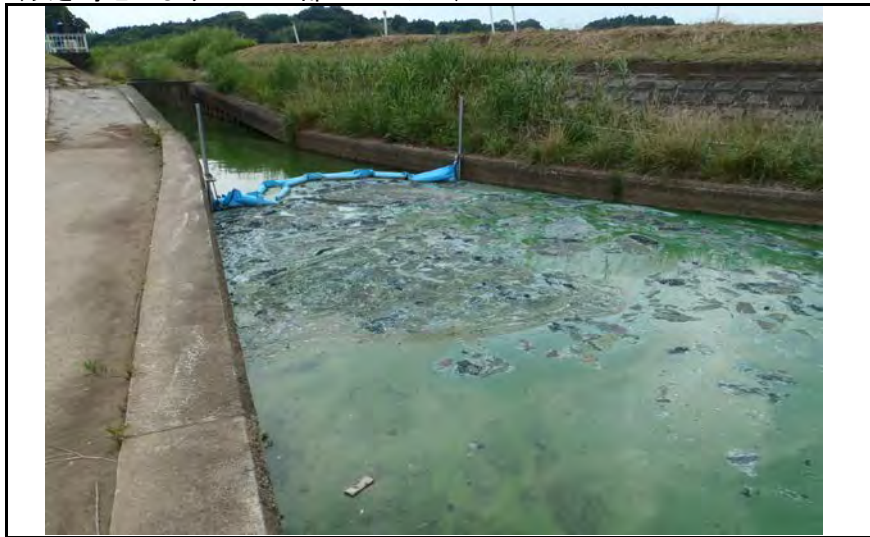
西浦中岸34.75km関川機場付近 レベル5~6 悪臭無し
(吹き寄せによりフェンス部がレベル6)

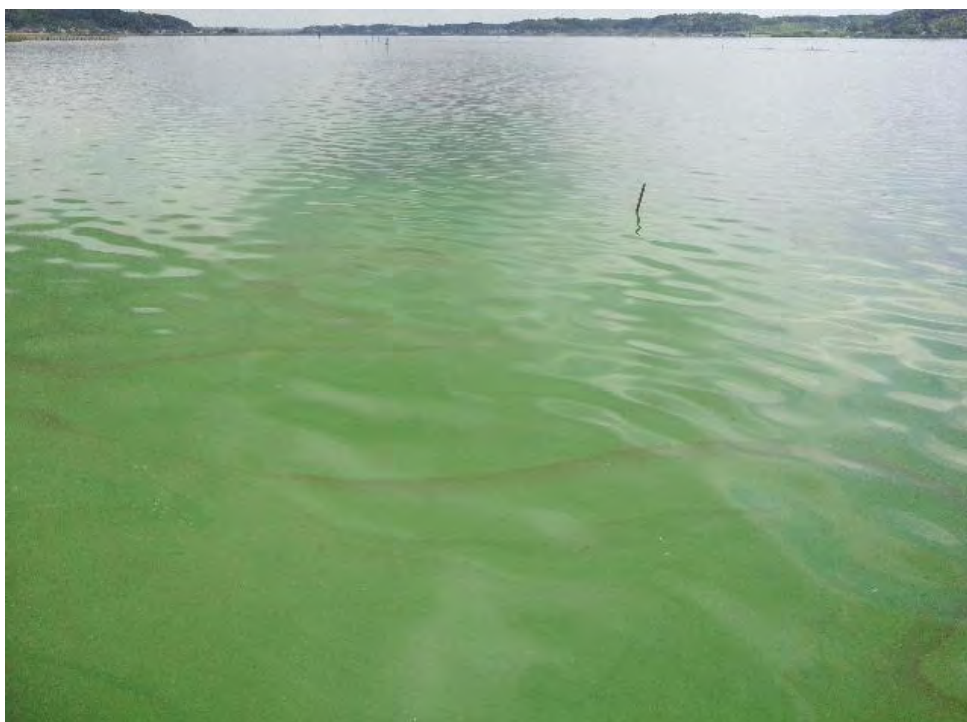
北浦右岸32.75k上流端

レベル: 3

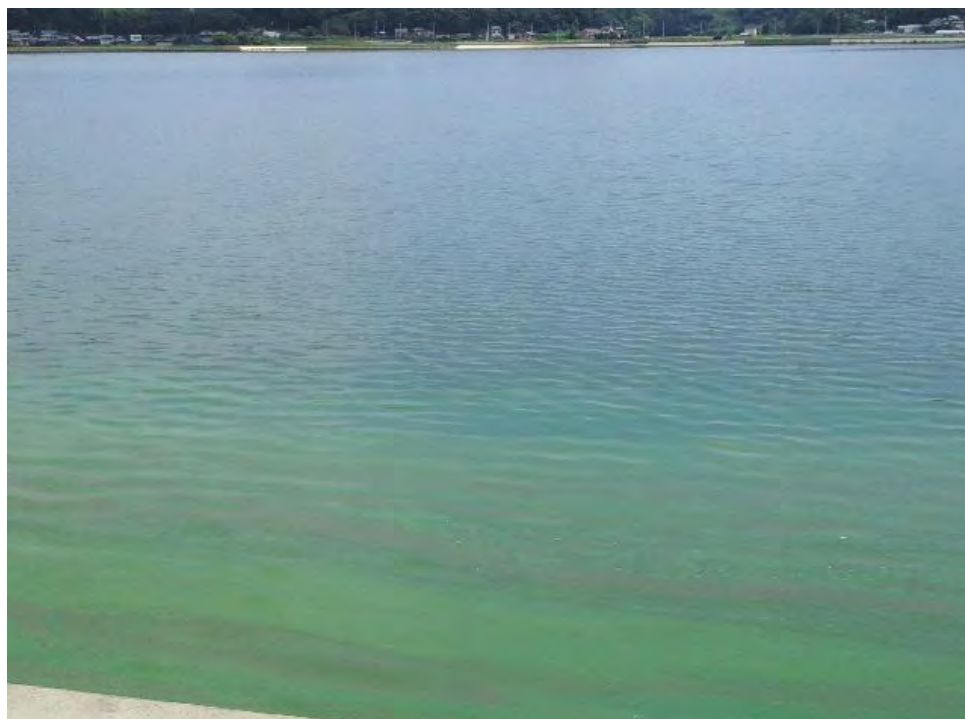
北浦右岸27.75k下流端

レベル: 3

悪臭: 無

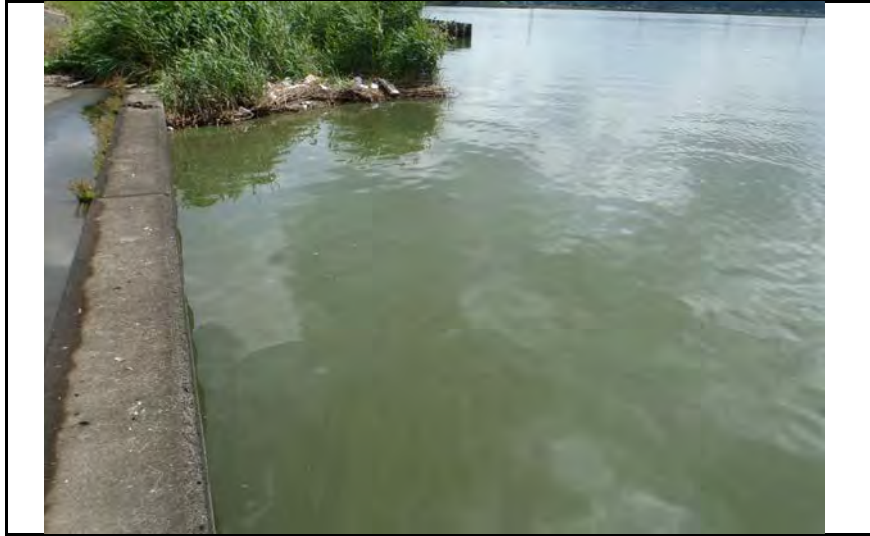
西浦左岸28.25km+30m付近 レベル2 悪臭無し

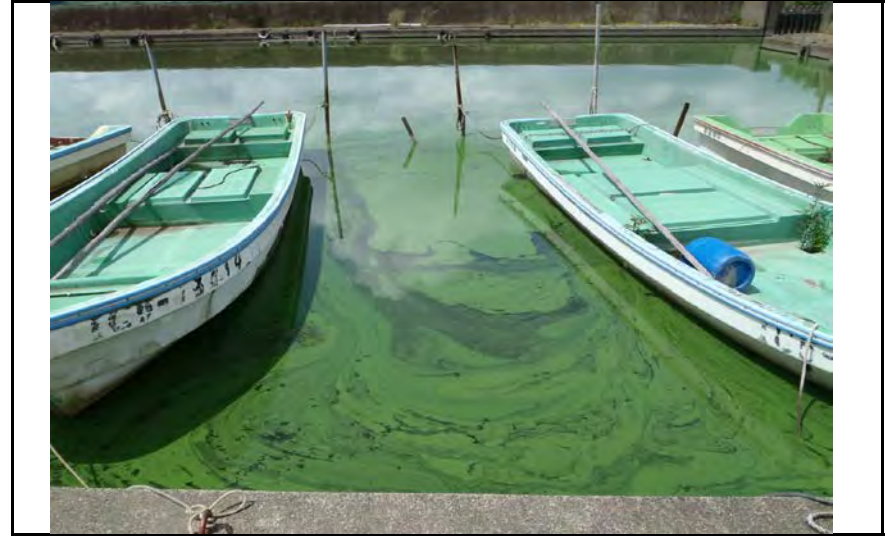
西浦左岸32.50km下高崎舟溜り内 レベル3 悪臭無し

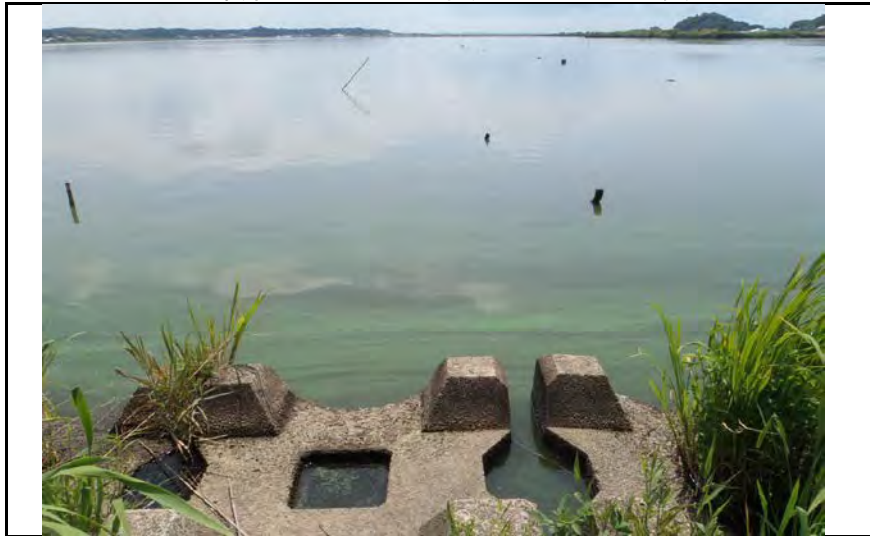
西浦中岸36.75km-100m付近 レベル2 悪臭無し

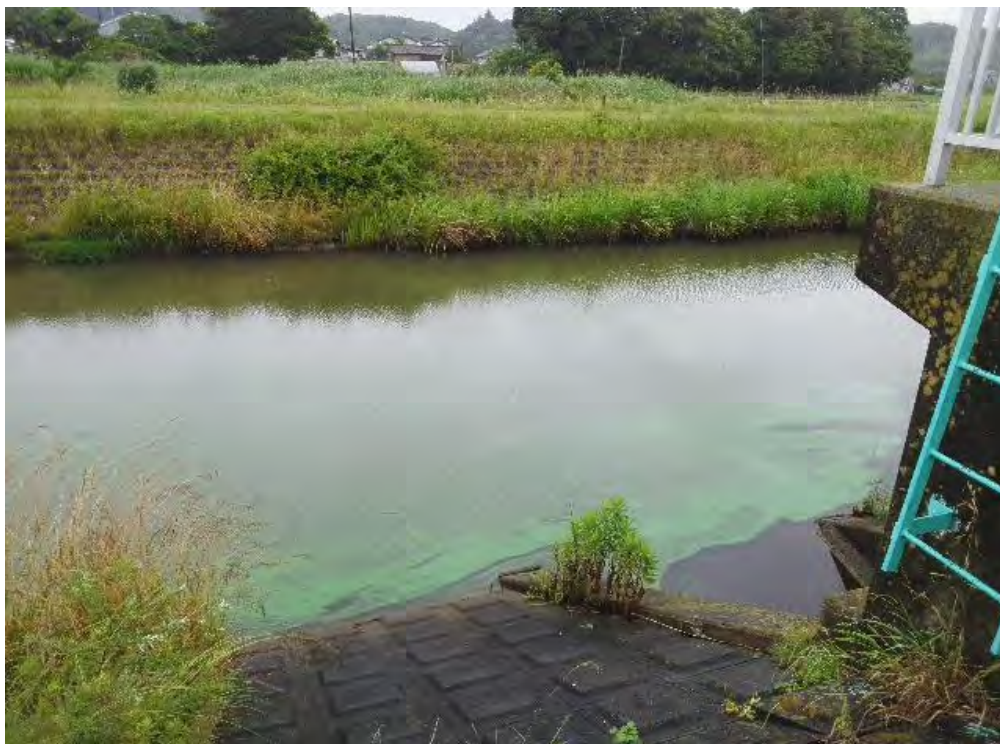
北浦右岸29.25km60m武田川河口より300m上流アオコの状況 レベル: 2~3 悪臭: 無

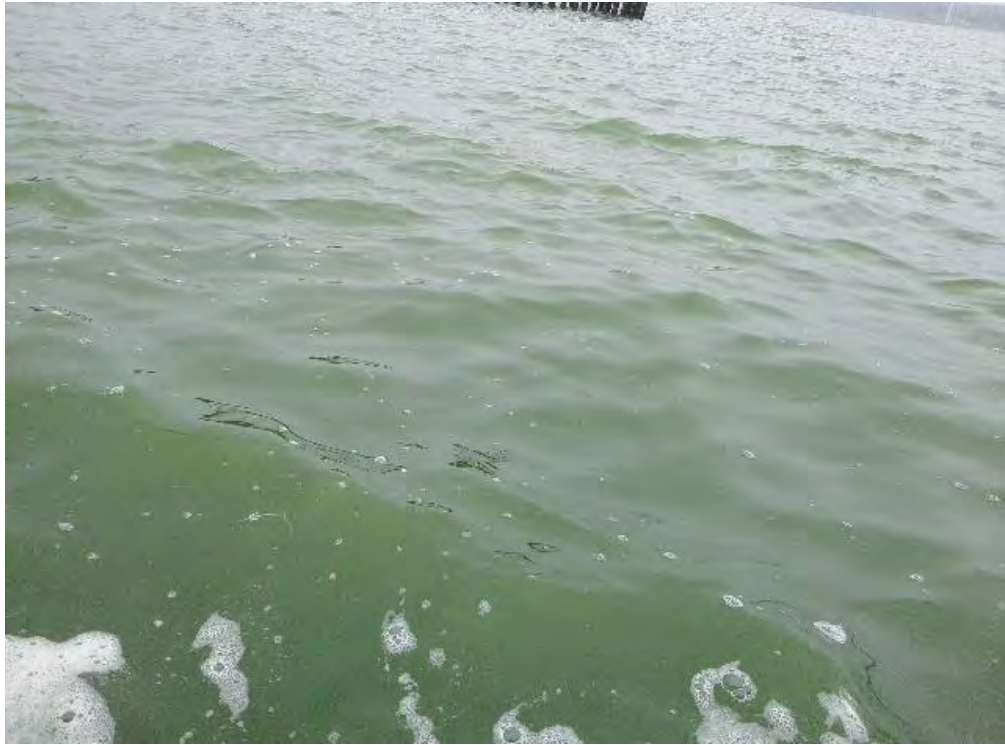
北浦右岸29.25km30m小舟津鶴ヶ居舟溜り下流側アオコ状況 レベル: 2 悪臭: 無

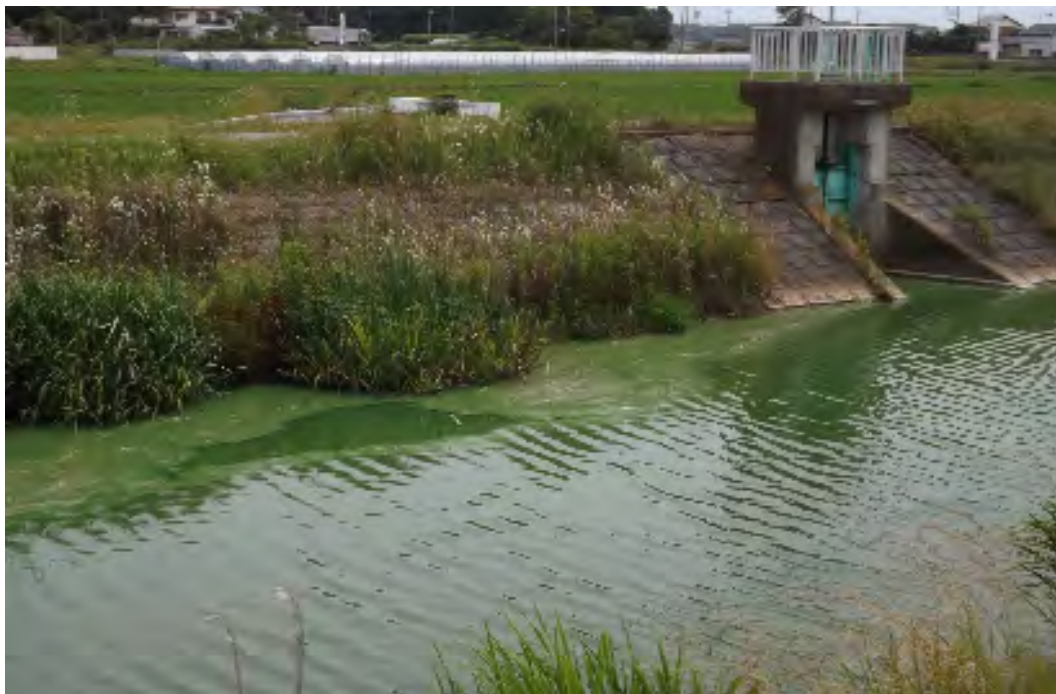
北浦右岸29.25km60m武田川300m上流アオコの状況レベル: 4 悪臭: 有

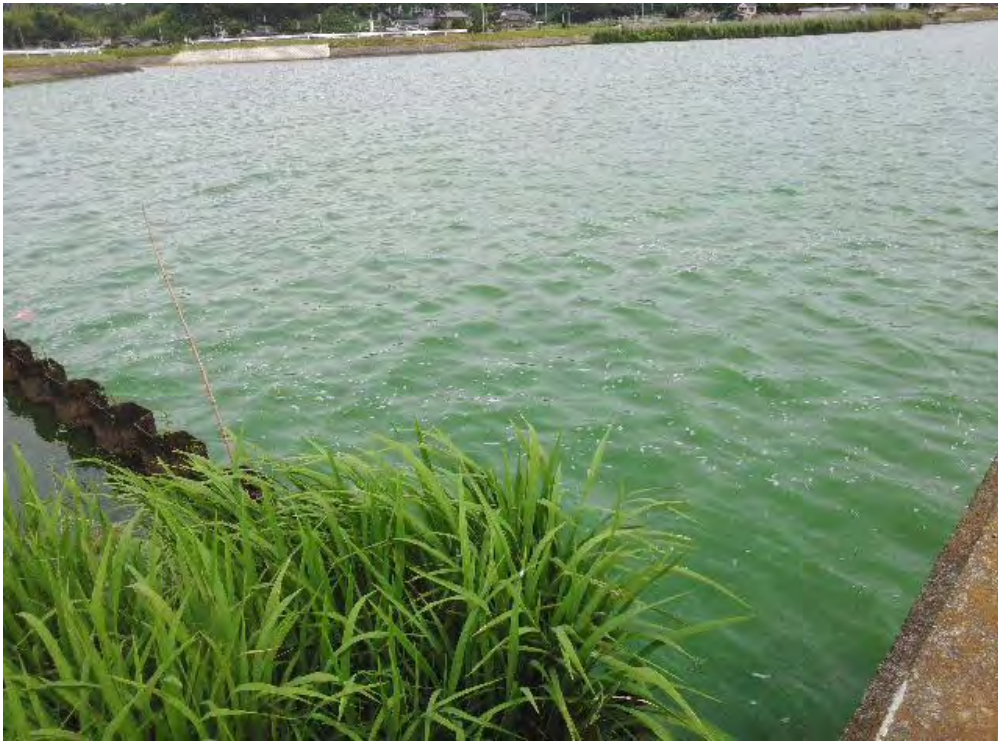
北浦右岸29.25km30m小舟津鶴ヶ居舟溜り上流側アオコ状況 レベル: 2 悪臭: 無

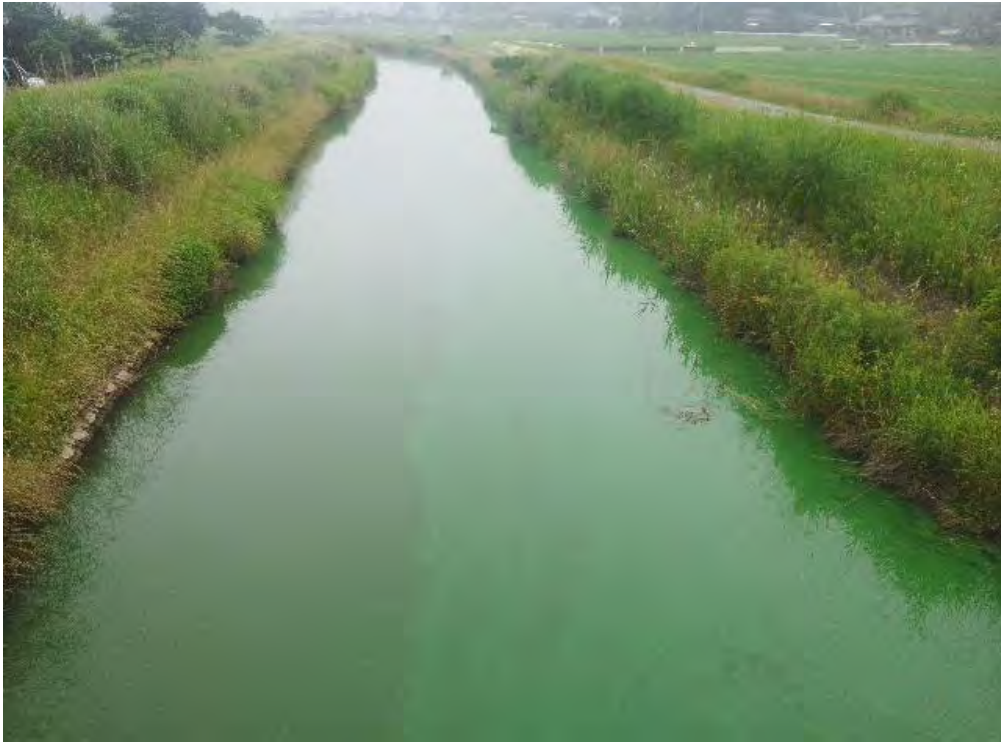
北浦右岸29. 25.km+188

レベル: 3

悪臭: 無

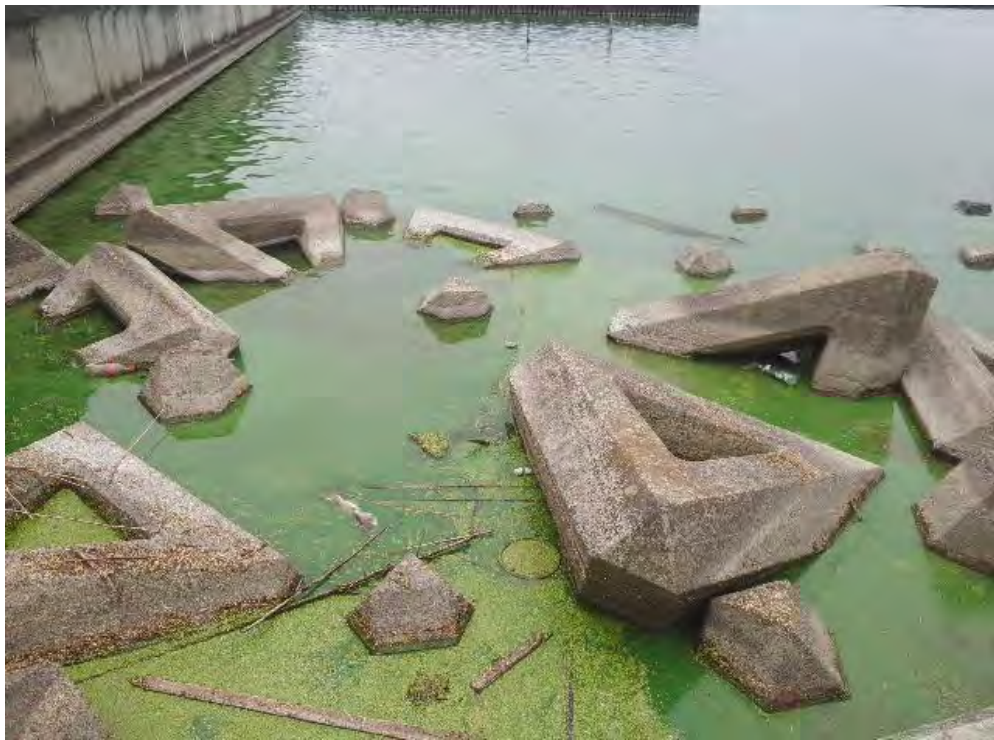
北浦右岸21.5.km+100吉川第二舟溜下流

レベル: 3

悪臭: 有

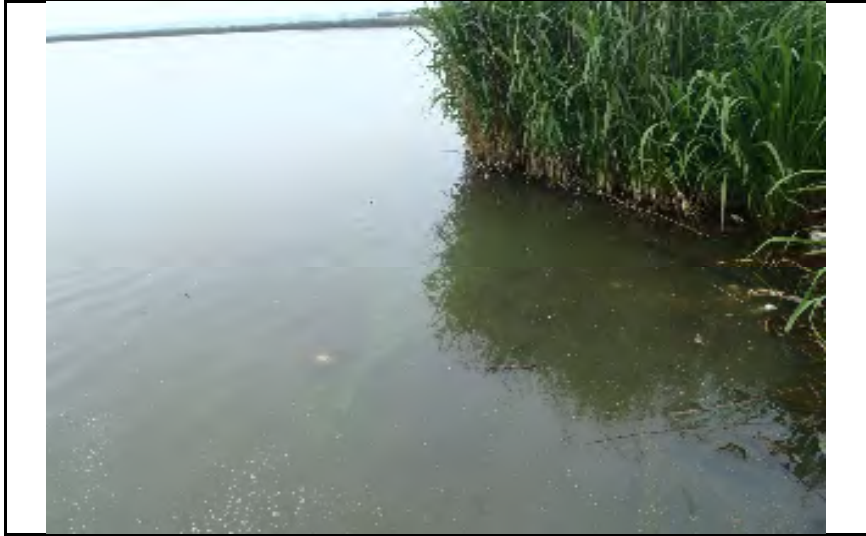
西浦中岸35.00km-30m付近 レベル3 悪臭無し

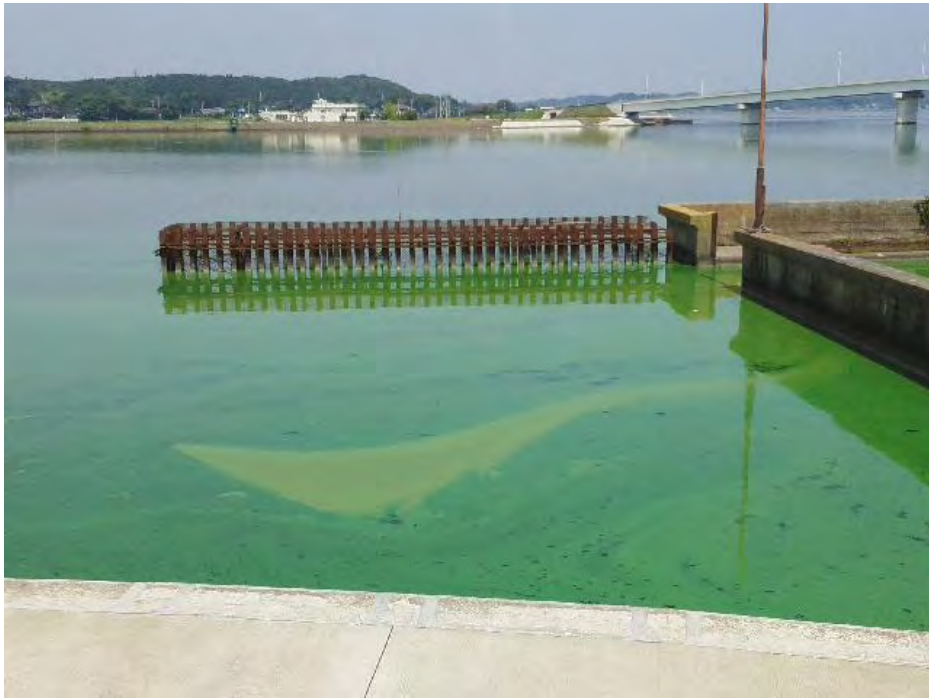
北浦左岸19.25km-30m札舟溜まり下流側アオコの状況 レベル: 4 悪臭: 有
