北浦アオコ発生状況日誌

平成 27 年 6 月 30 日(火)

西浦アオコ発生・対策状況日誌

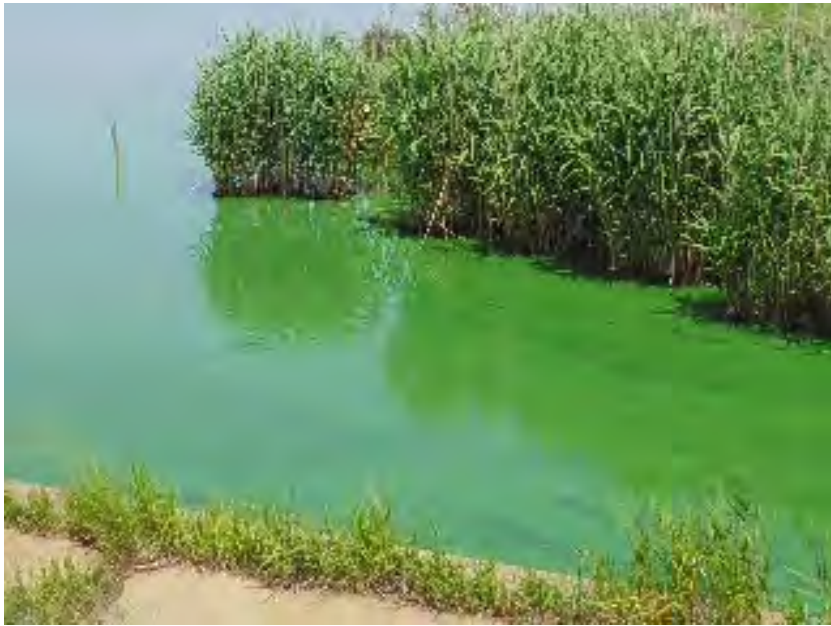
北浦左岸16.0km-50m上幡木志崎境川河口アオコの状況レベル: 3 悪臭: 無

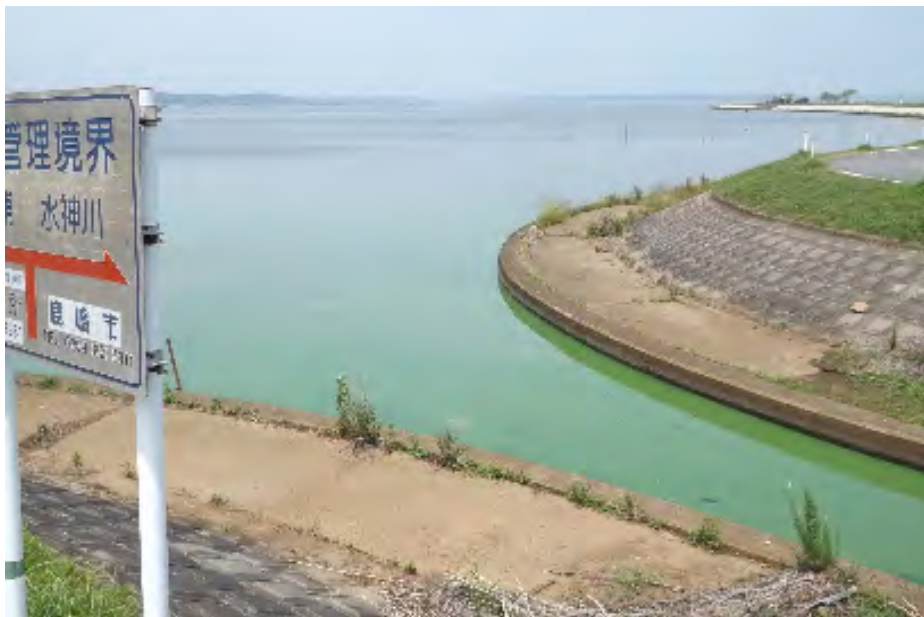
北浦左岸3.5km80m水神川河口アオコの レベル: 3 悪臭: 無

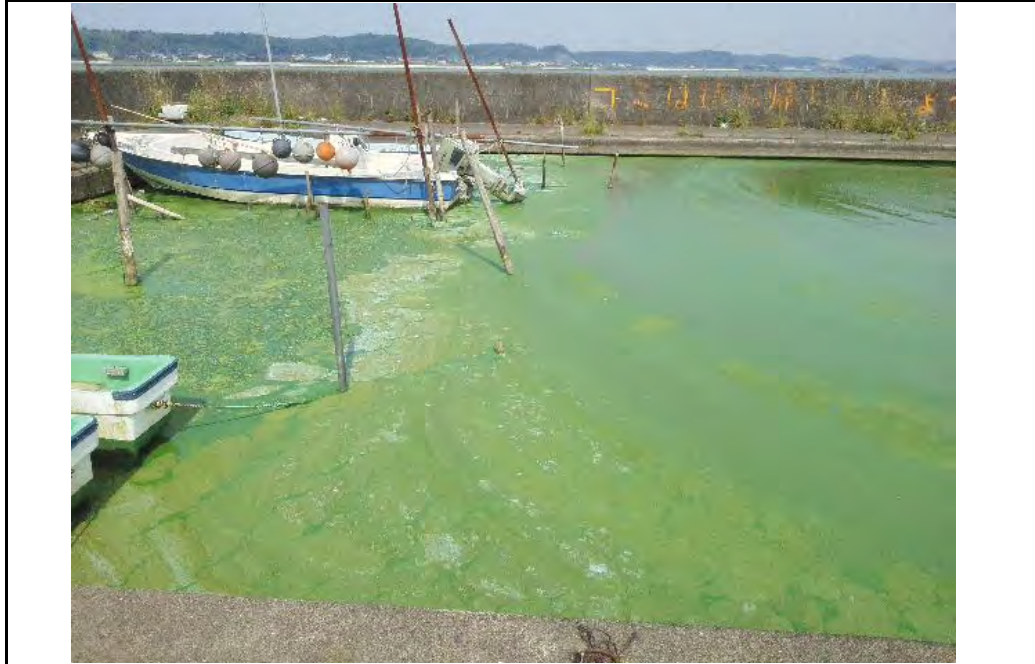
北浦右岸25. 25.km 山田舟溜り

レベル:4

悪臭: 有

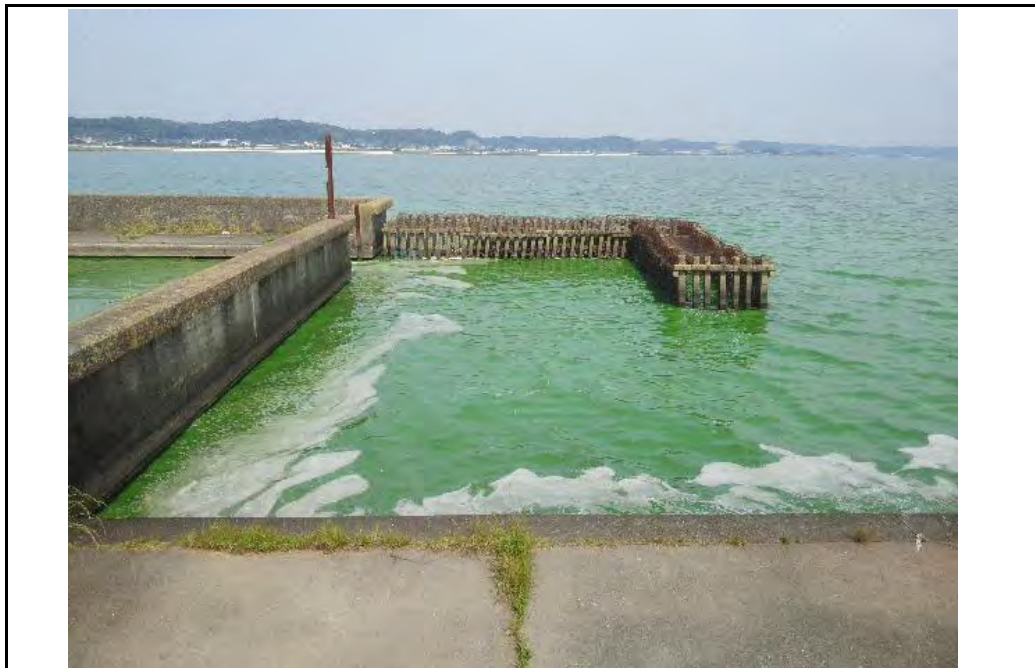
北浦右岸25. 25.km 山田舟溜り下流

レベル:4

悪臭: 有

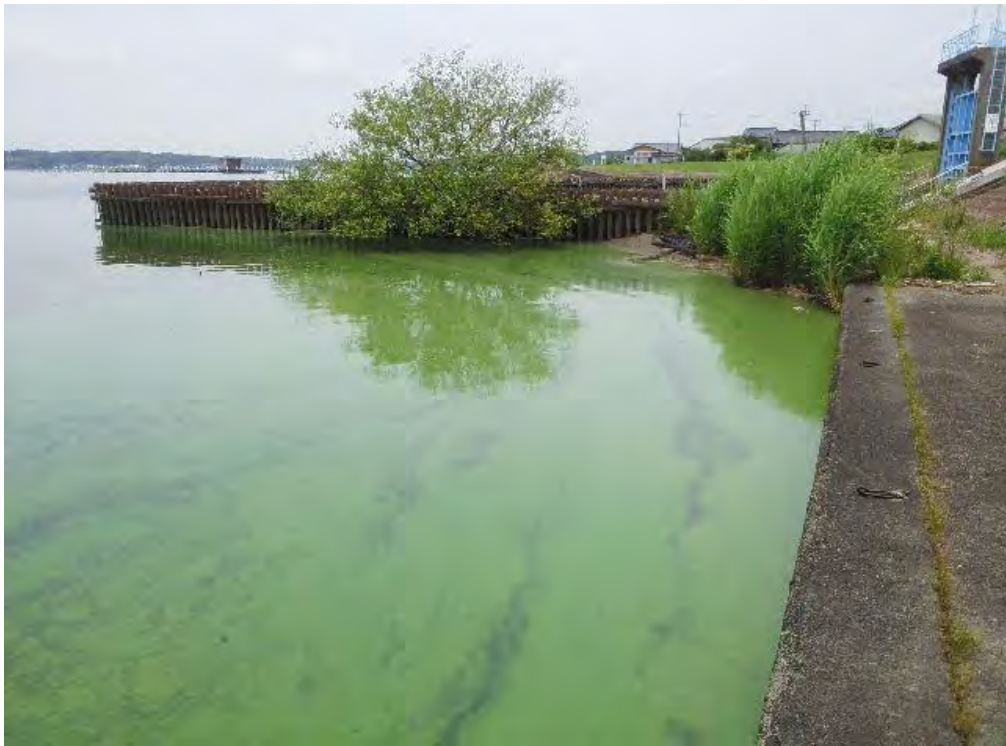
北浦左岸17.25km-100m(江川第一舟溜下流側)

レベル: 4

悪臭: 有

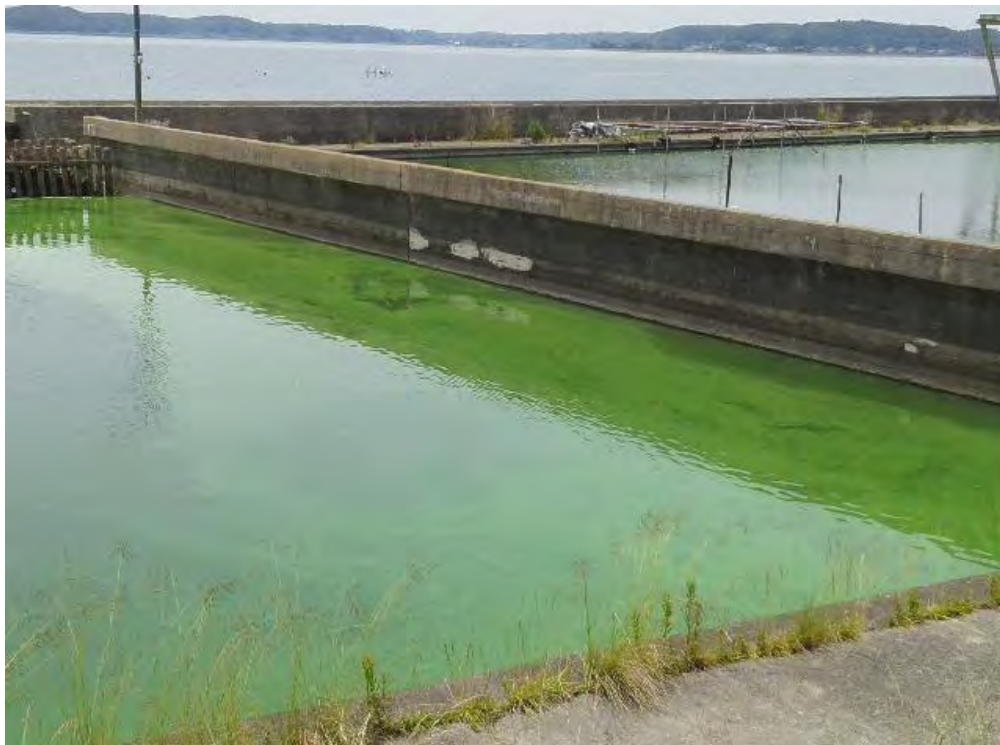
北浦左岸12.0km10m(額賀舟溜下流側)

レベル: 3

悪臭: 無

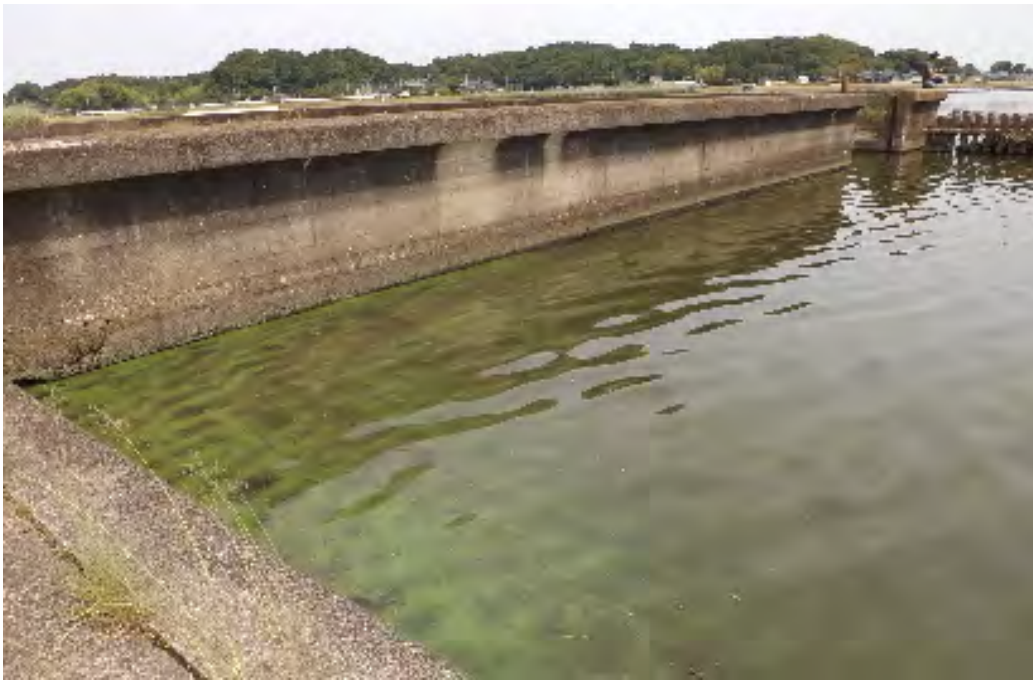
北浦右岸29.25.km-60m(小舟津鶴ヶ居舟溜下流側)

レベル: 3

悪臭: 無

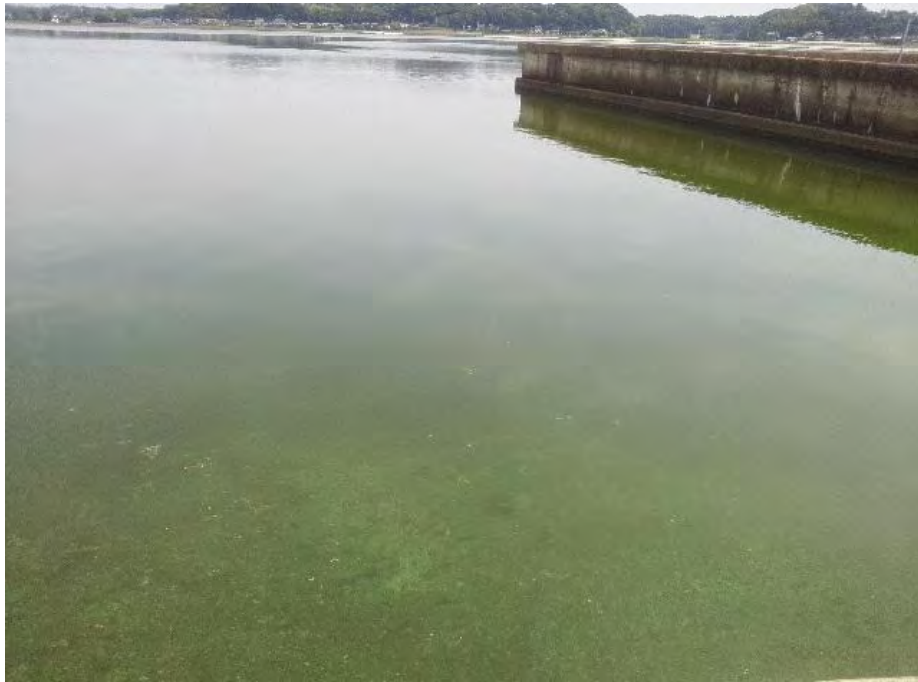
北浦右岸29.25.km-60m(馬渡舟溜下流側)

レベル: 2

悪臭: 無

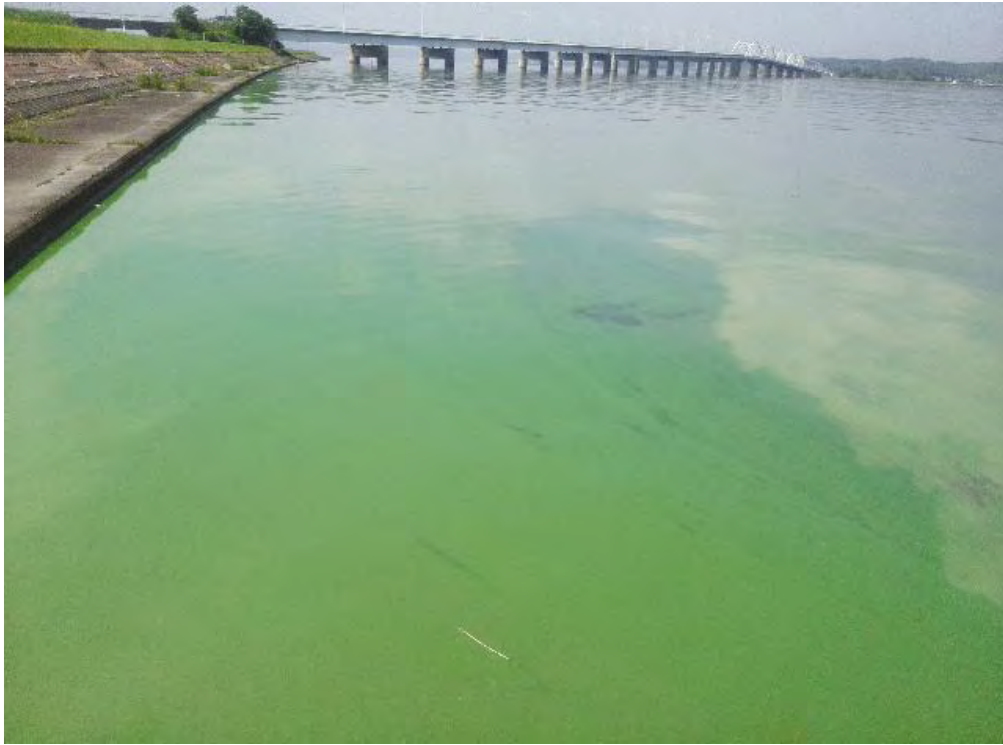
北浦左岸11.75km-50 下流端

レベル: 3

悪臭: 有

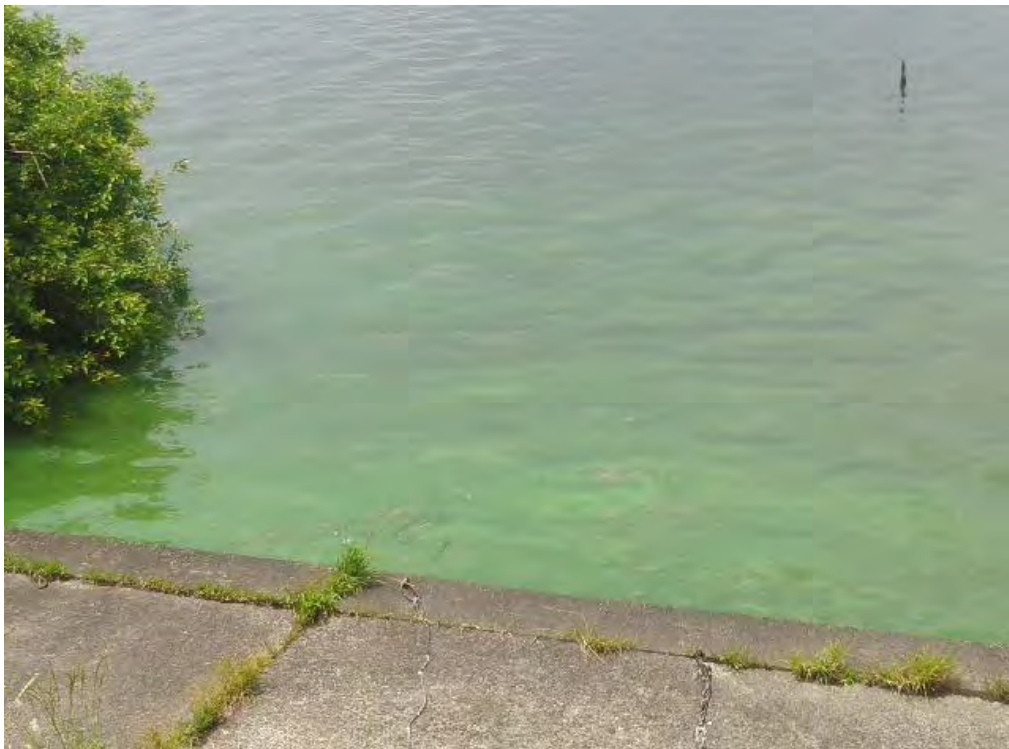
北浦左岸17.25km-60. 上流端

レベル: 3

悪臭: 無

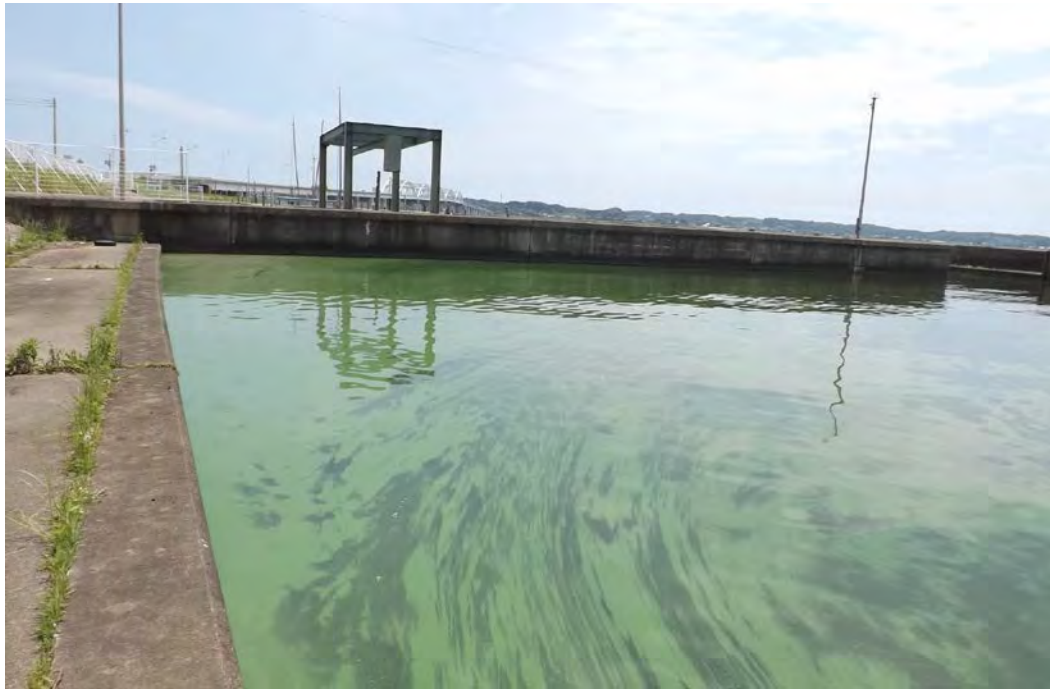
北浦岸14.5km-20m

レベル: 4
