# 西浦アオコ発生・対策状況日誌

平成 27 年 7 月 31 日 (金)

# 北浦アオコ発生状況日誌

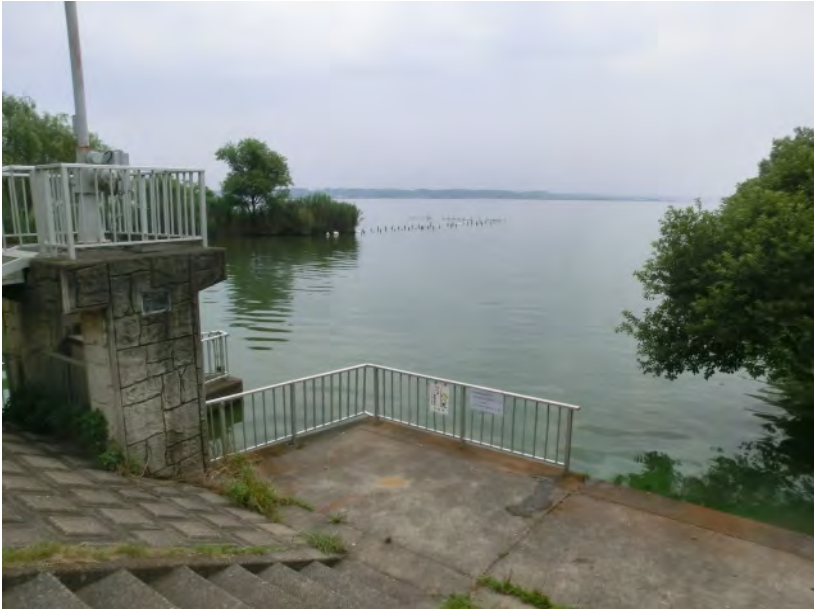
右岸47. 25+100m 備前川水門前

一部レベル3 悪臭なし

備前川水門川表下流部奥の水門脇に一部、パッチ状アオコが認められる（レベル3）。

大部分は筋状アオコである。

総合的にはレベル2。

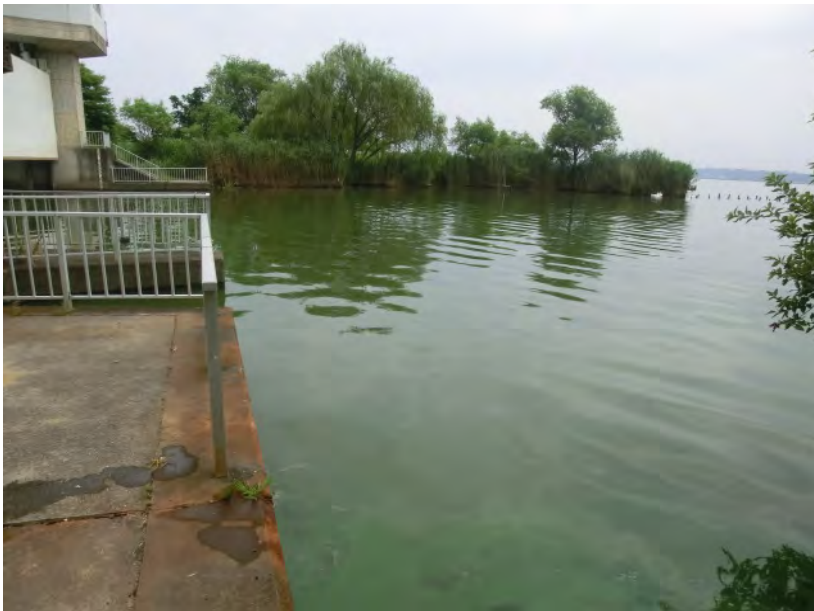
右岸47. 25+100m 備前川水門前

同上

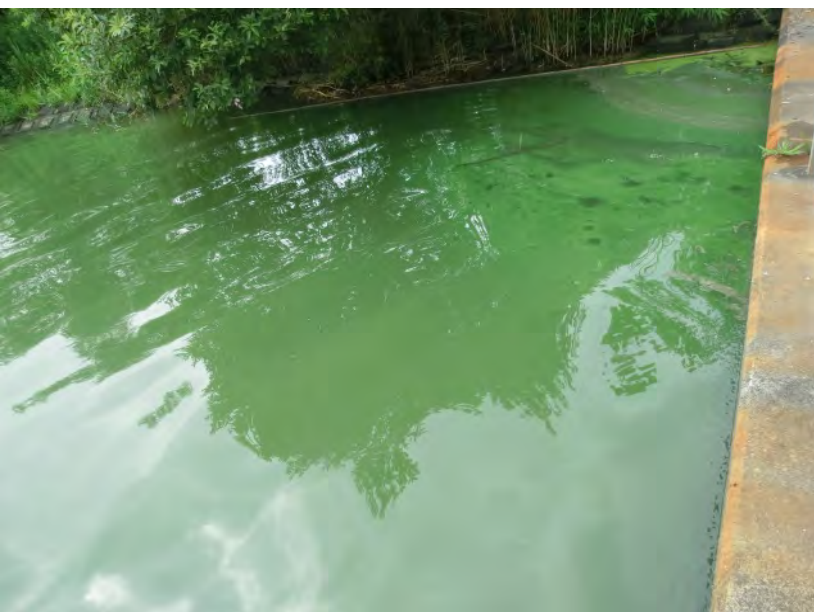
右岸47. 25+100m 備前川水門前

同上

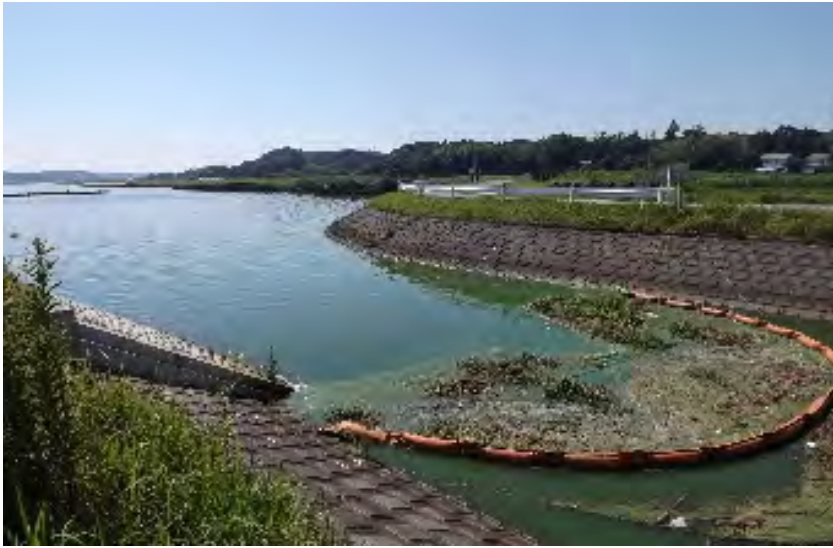
**北浦右岸29. 25km126m**

水温31℃ 腐敗臭

フェンス下流（湖側）にてレベ

ル1～2、全体としてレベル1

フェンスの一部にスカム状態

（レベル6）が見られた

維持工事にて沈降させた

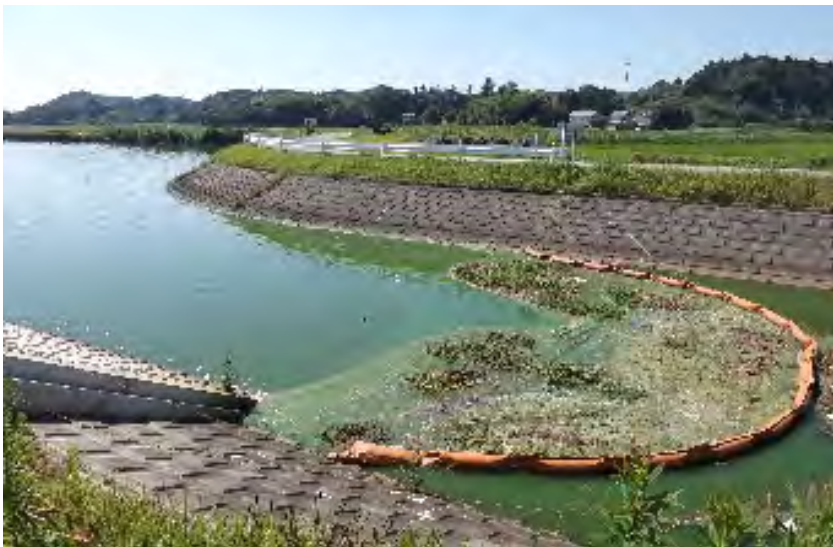
**北浦右岸29. 25km126m**

水温31℃ 腐敗臭

フェンス下流（湖側）にてレベ

ル1～2、全体としてレベル1

フェンスの一部にスカム状態

（レベル6）が見られた

維持工事にて沈降させた

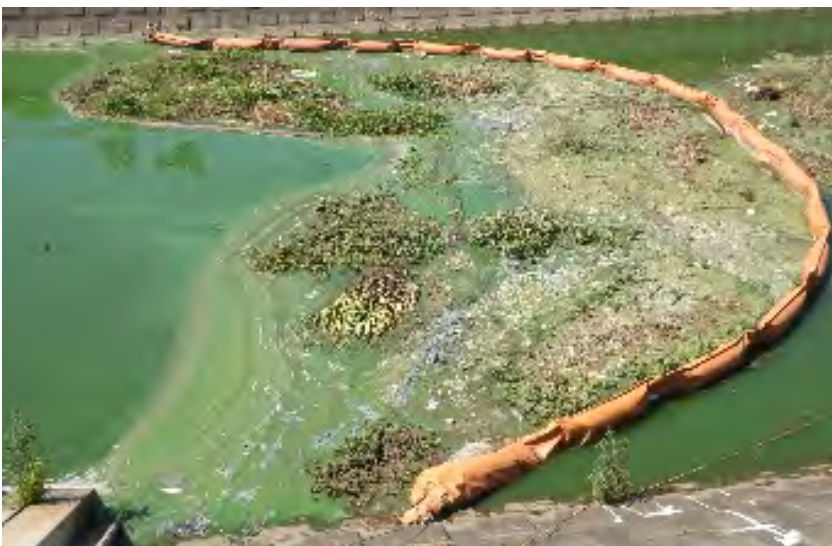
**北浦右岸29. 25km126m**

水温31℃ 腐敗臭

フェンス下流（湖側）にてレベ

ル1～2、全体としてレベル1

フェンスの一部にスカム状態

（レベル6）が見られた

維持工事にて沈降させた

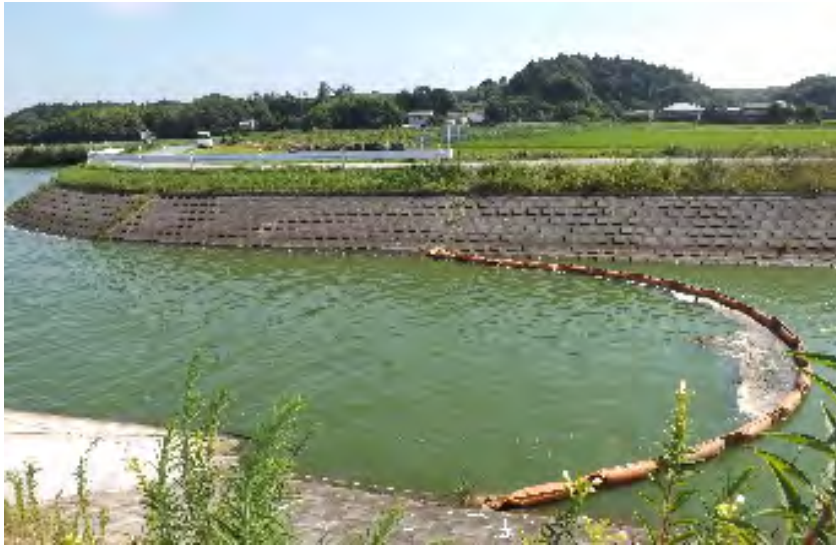
**北浦右岸29.25km126m**

水温31℃ 腐敗臭

フェンス下流（湖側）にてレベル1～2、全体としてレベル1

フェンスの一部にスカム状態（レベル6）が見られた

左の写真は沈降後の写真です

維持工事にて沈降させた

（ポンプを用いた水劇による沈降。）

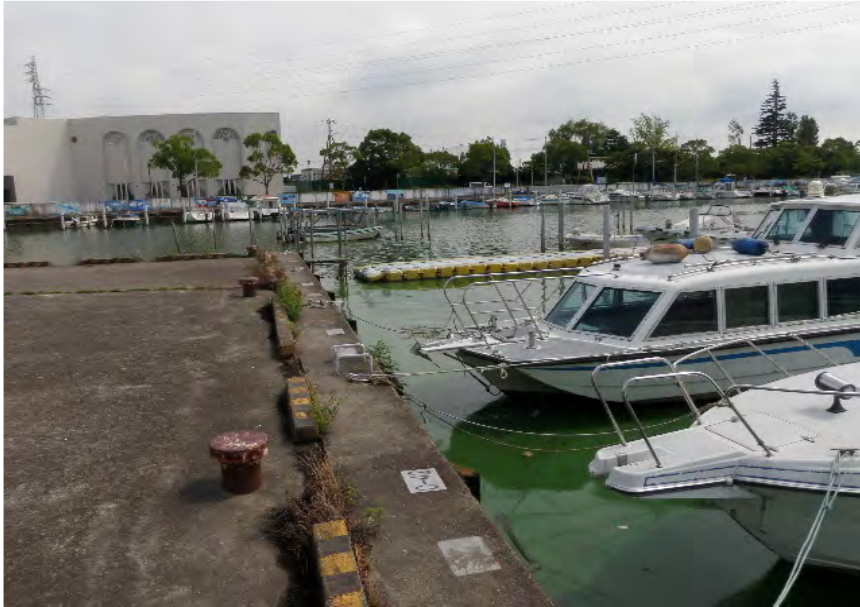
中岸 1.50km-200m 遠景

レベル3 悪臭なし

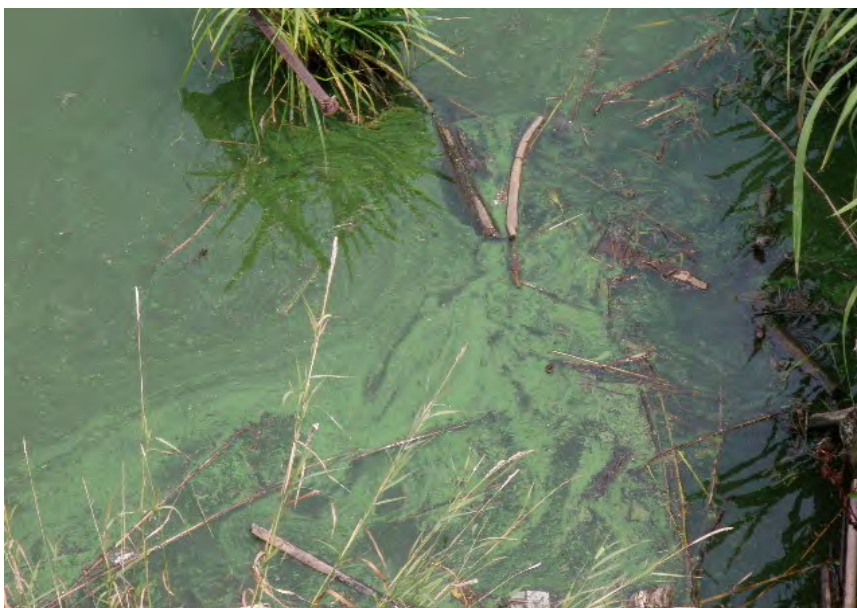
中岸 2.50km+150m 近景  
同上

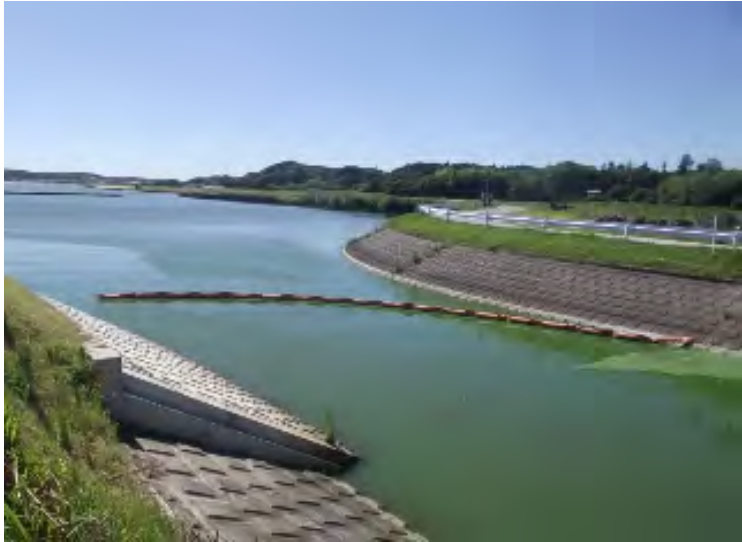
**北浦右岸29. 25km+126**

遠景 武田川  
.....  
水温30℃無臭  
.....  
フェンス下流（湖内側）に  
すじ状態（レベル2）を確認。

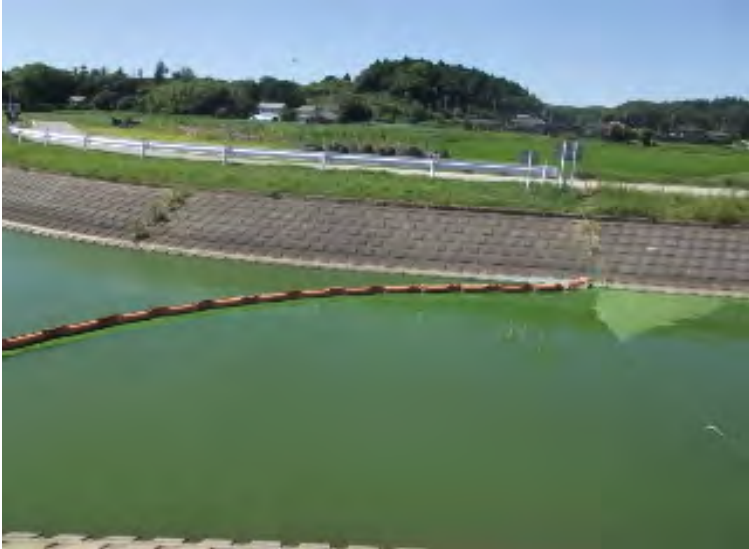
**北浦右岸29. 25km+126**

全景 武田川  
.....  
水温30℃無臭  
.....  
フェンス下流（湖内側）に  
すじ状態（レベル2）を確認。

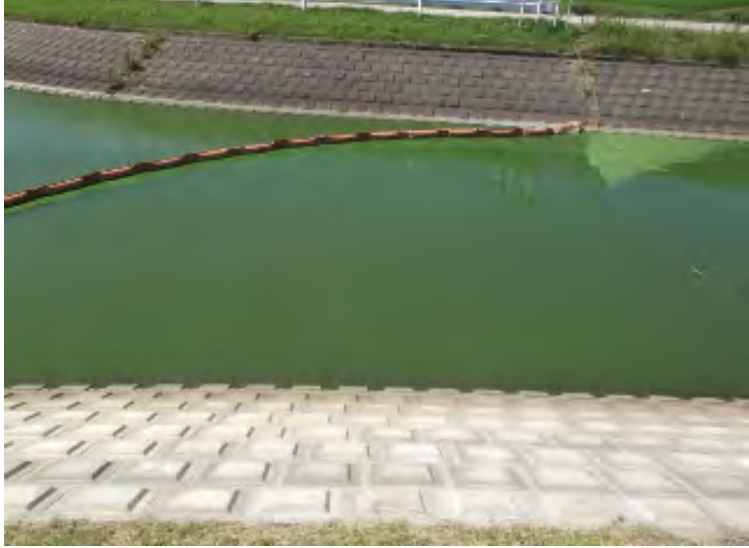
**北浦右岸29. 25km+126**

近景 武田川  
.....  
水温30℃無臭  
.....  
フェンス下流（湖内側）に  
すじ状態（レベル2）を確認。

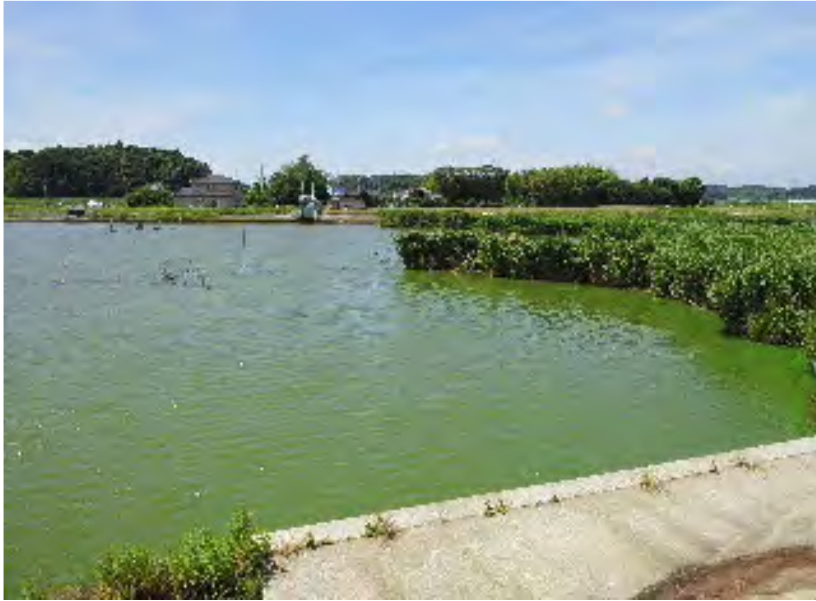
**北浦右岸17.25km100m**

水温28℃ 無臭

北浦右岸17.25km100m蔵川ヨシ原上流アオコの状況

川岸から沖に10m~20mの幅で

すじ状態やパッチ状態を確認。

総合的にはレベル1~2

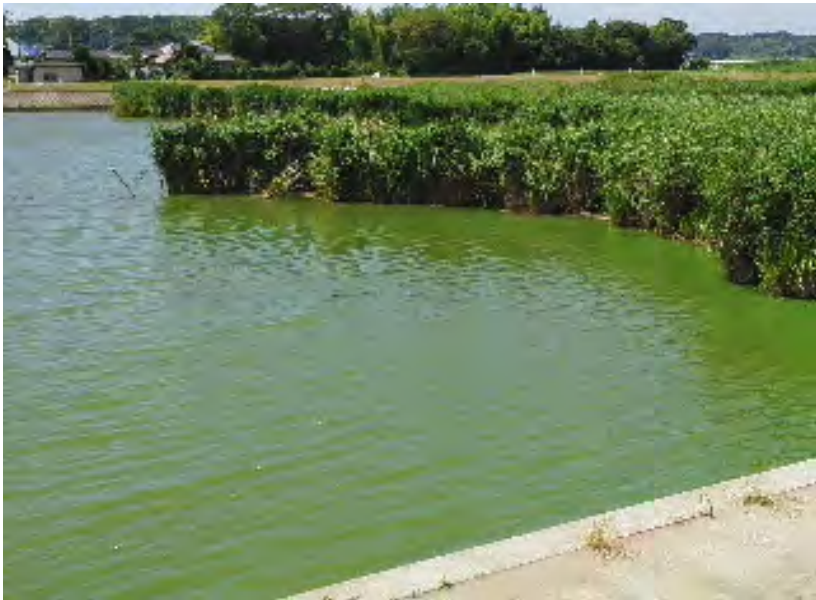
**北浦右岸17.25km100m**

水温28℃ 無臭

北浦右岸17.25km100m蔵川ヨシ原上流アオコの状況

川岸から沖に10m~20mの幅で

すじ状態やパッチ状態を確認。

総合的にはレベル1~2

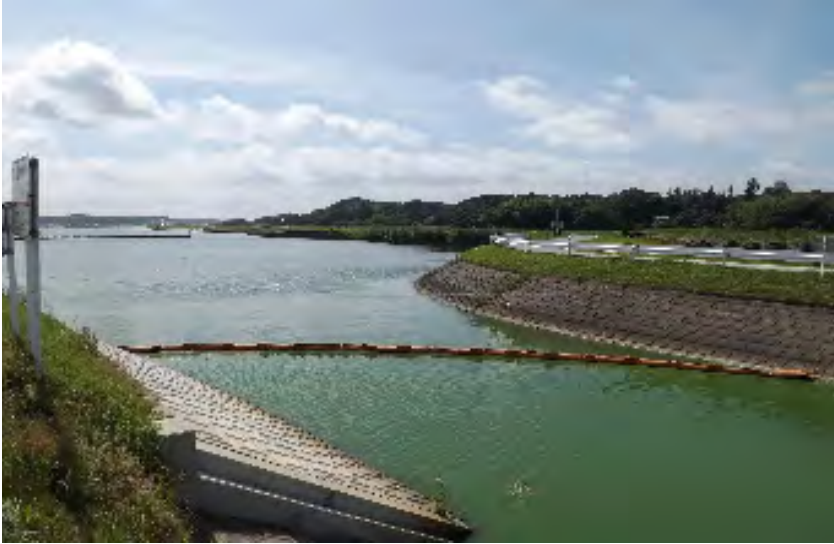
**北浦右岸29.25km60m**

水温28℃ 無臭

武田川河口オイルフェンス

設置下流の状況

オイルフェンスより湖は10m～

20mの幅でうっすらとしたすじ

状にアオコの発生が見られる

総合的にはレベル1～2

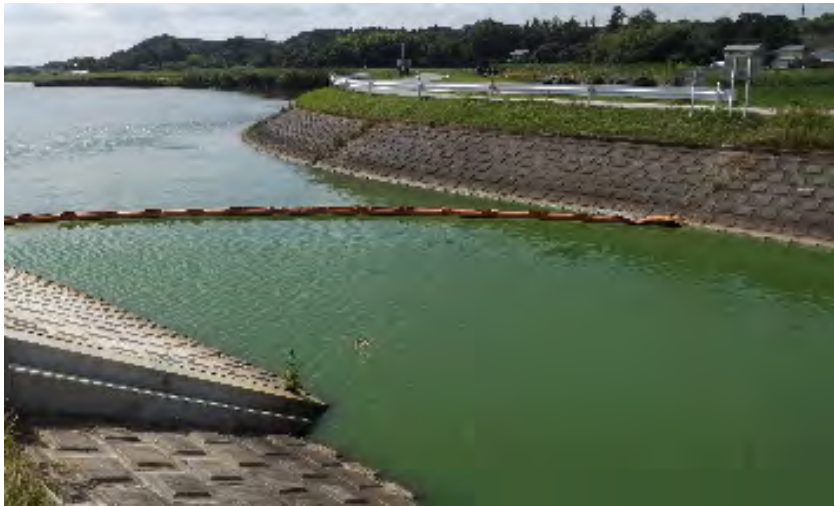
**北浦右岸29.25km60m**

水温28℃ 無臭

武田川河口オイルフェンス

設置下流の状況

オイルフェンスより湖は10m～

20mの幅でうっすらとしたすじ

状にアオコの発生が見られる

総合的にはレベル1～2

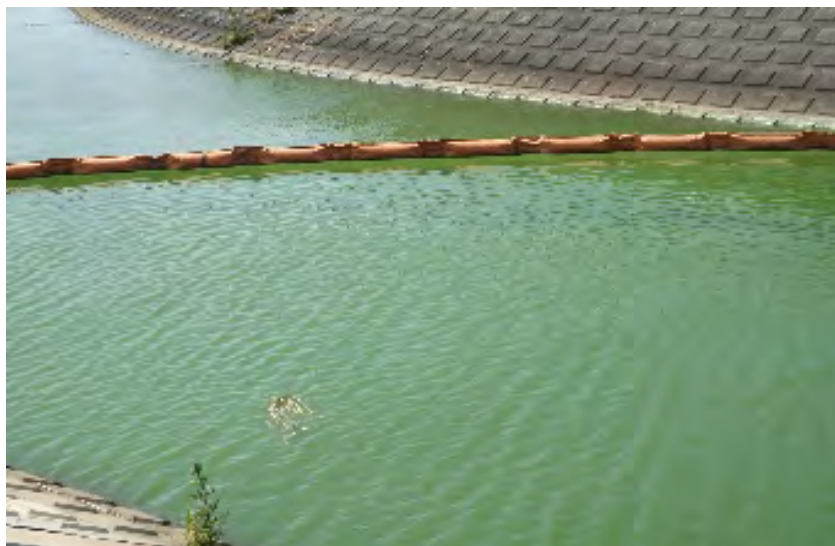
**北浦右岸29.25km60m**

水温28℃ 無臭

武田川河口オイルフェンス

設置下流の状況

オイルフェンスより湖は10m～

20mの幅でうっすらとしたすじ

状にアオコの発生が見られる

総合的にはレベル1～2

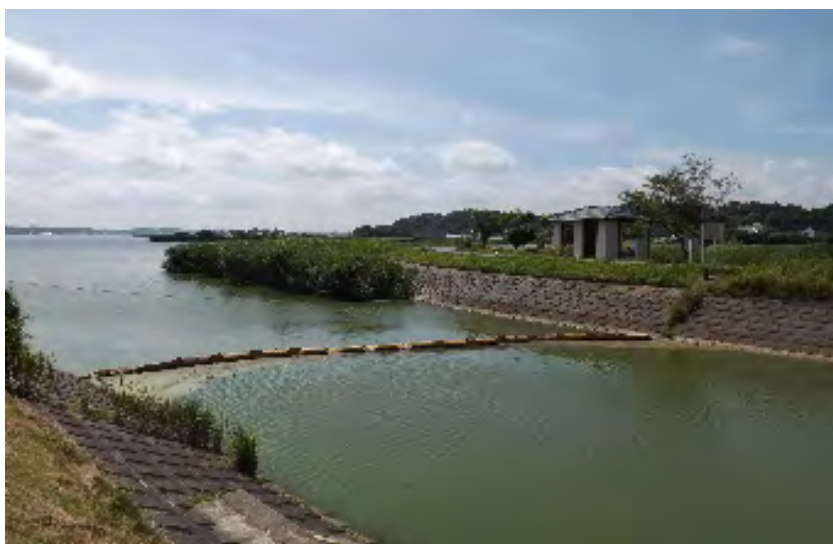
### 北浦右岸24.5km

水温28℃ 無臭

山田川河口オイルフェンス

設置下流の状況

オイルフェンスより湖は10m～

20mの幅でうっすらとしたすじ

状にアオコの発生が見られる

総合的にはレベル1～2

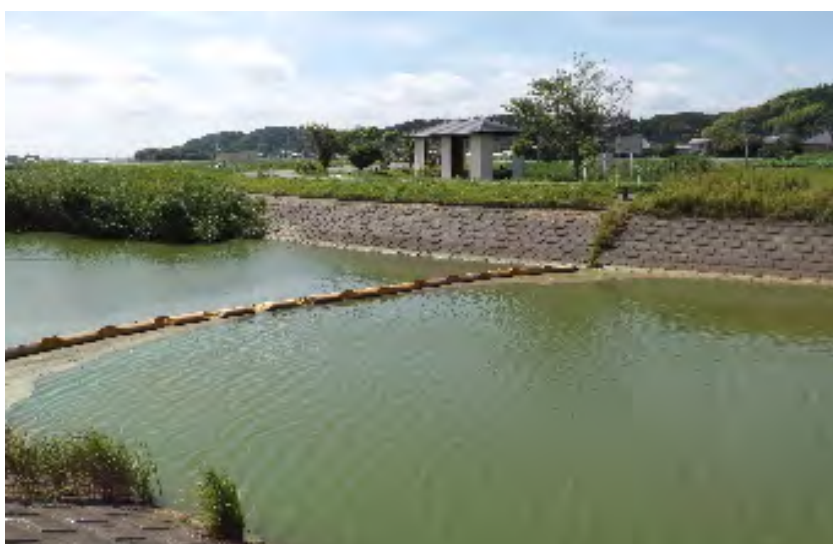
### 北浦右岸24.5km

水温28℃ 無臭

山田川河口オイルフェンス

設置下流の状況

オイルフェンスより湖は10m～

20mの幅でうっすらとしたすじ

状にアオコの発生が見られる

総合的にはレベル1～2

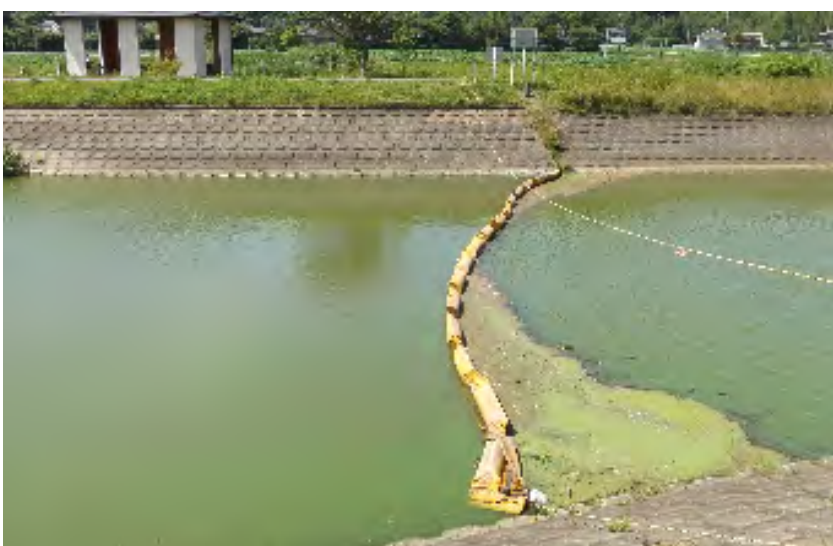
### 北浦右岸24.5km

水温28℃ 無臭

山田川河口オイルフェンス

設置下流の状況

オイルフェンスより湖は10m～

20mの幅でうっすらとしたすじ

状にアオコの発生が見られる

総合的にはレベル1～2

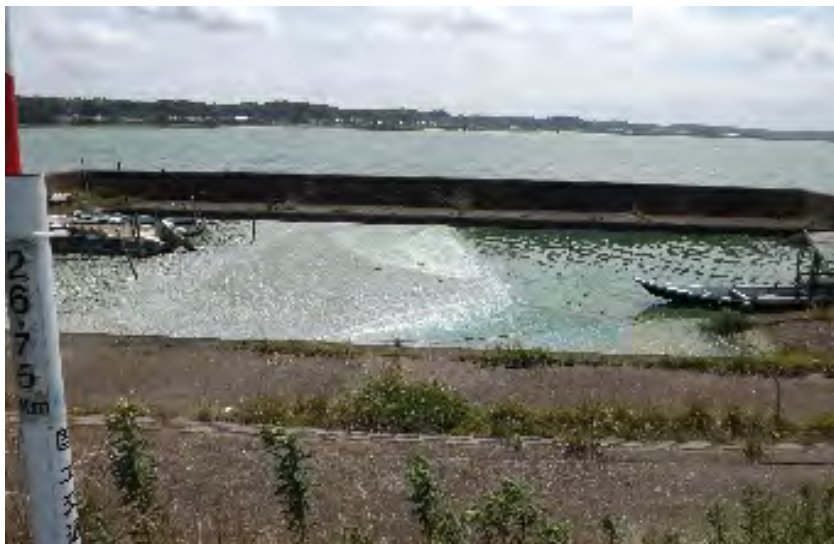
**北浦右岸26.75km**

水温29℃ 腐敗臭

北浦舟溜り内アオコの状況

体積20㎡アオコがスカム状

(厚く堆積し、表面が白っぽくなったり、紫、青の縞模様)となっている

総合的にレベル5~6

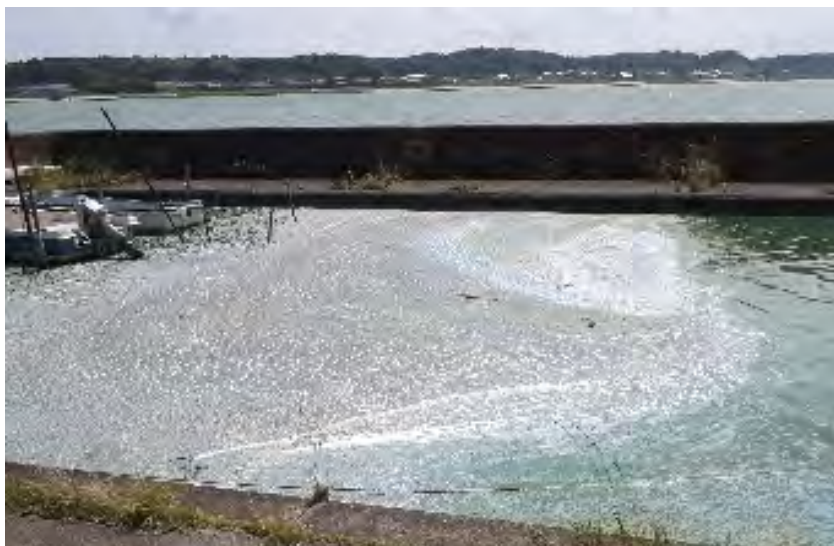
**北浦右岸26.75km**

水温29℃ 腐敗臭

北浦舟溜り内アオコの状況

体積20㎡アオコがスカム状

(厚く堆積し、表面が白っぽくなったり、紫、青の縞模様)となっている

総合的にレベル5~6

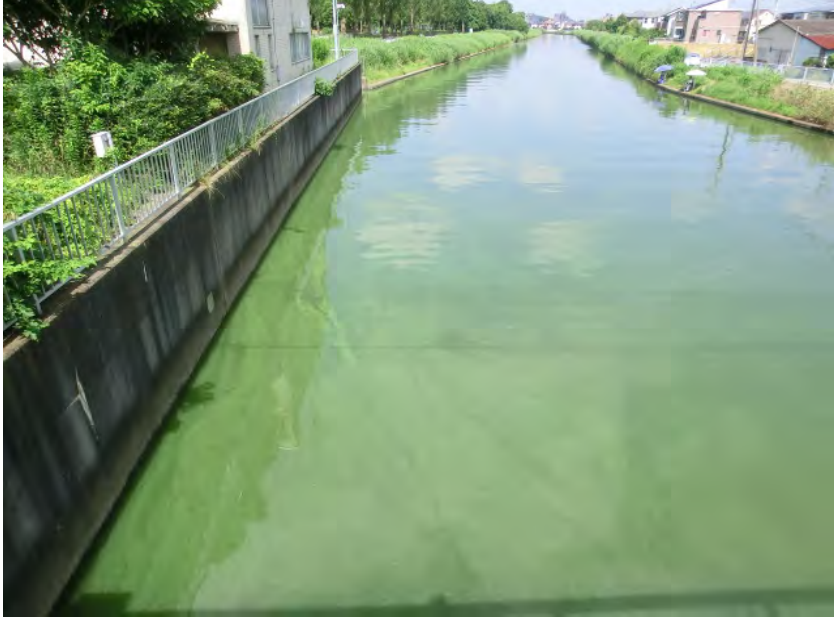
右岸47. 25+100

備前川水門背面

レベル 2 ~ 3

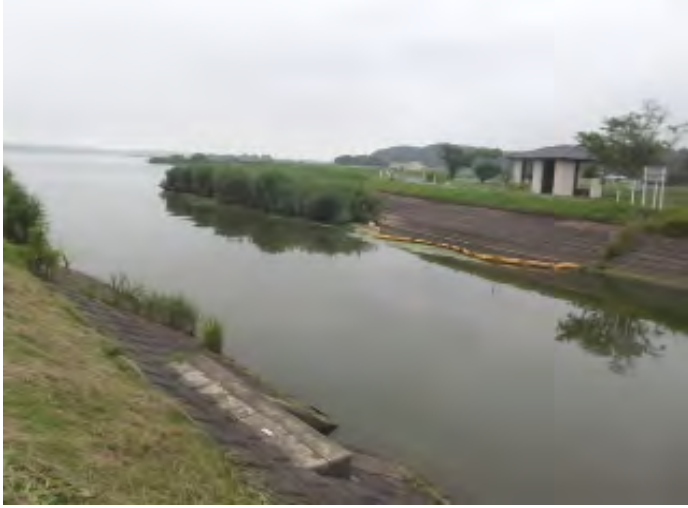
**北浦右岸24.5km**

遠景 山田川

レベル2水温24.5°C弱臭

ゴミ撤去後、フェンス復旧した

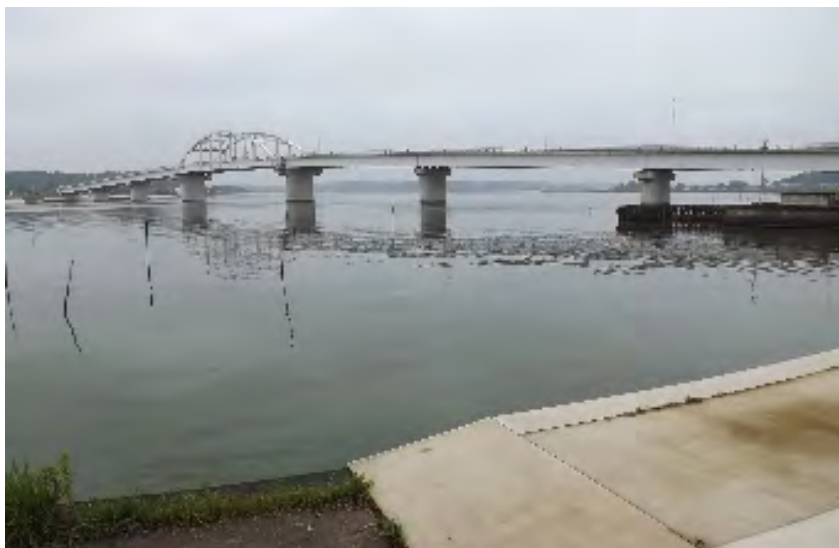
**北浦左岸19.5km30m**

水温23℃ 無臭

北浦左岸19.5km-30m鹿行大橋

下流アオコの状況

川岸から沖に10mの幅ですじ

状態やパッチ状態を確認。

総合的にはレベル1~2

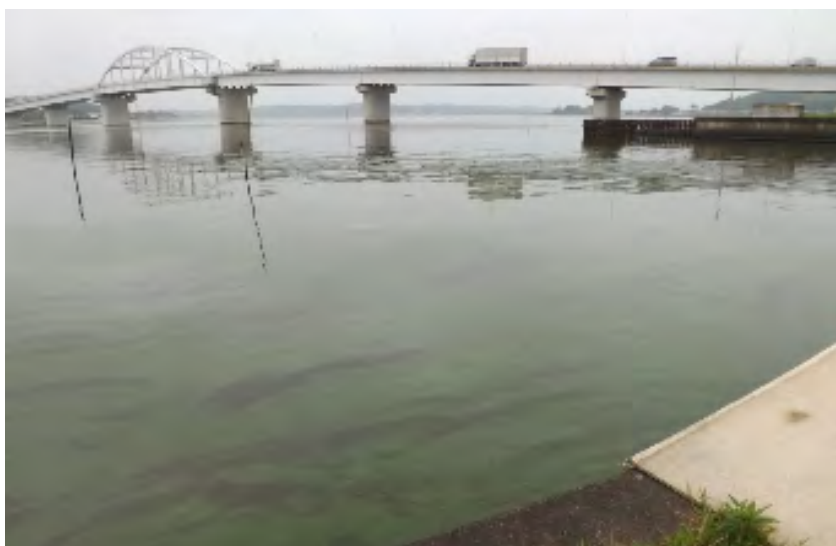
**北浦左岸19.5km30m**

水温23℃ 無臭

北浦左岸19.5km-30m鹿行大橋

下流アオコの状況

川岸から沖に10mの幅ですじ

状態やパッチ状態を確認。

総合的にはレベル1~2

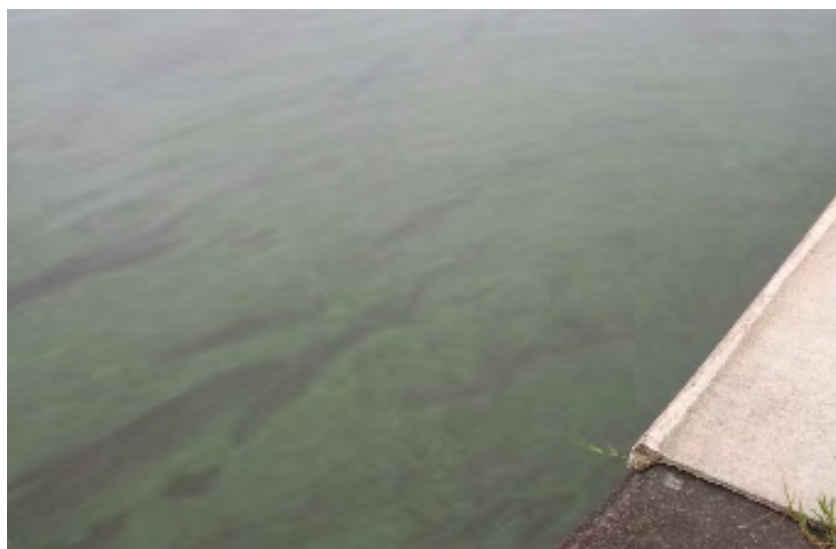
**北浦左岸19.5km30m**

水温23℃ 無臭

北浦左岸19.5km-30m鹿行大橋

下流アオコの状況

川岸から沖に10mの幅ですじ

状態やパッチ状態を確認。

総合的にはレベル1~2

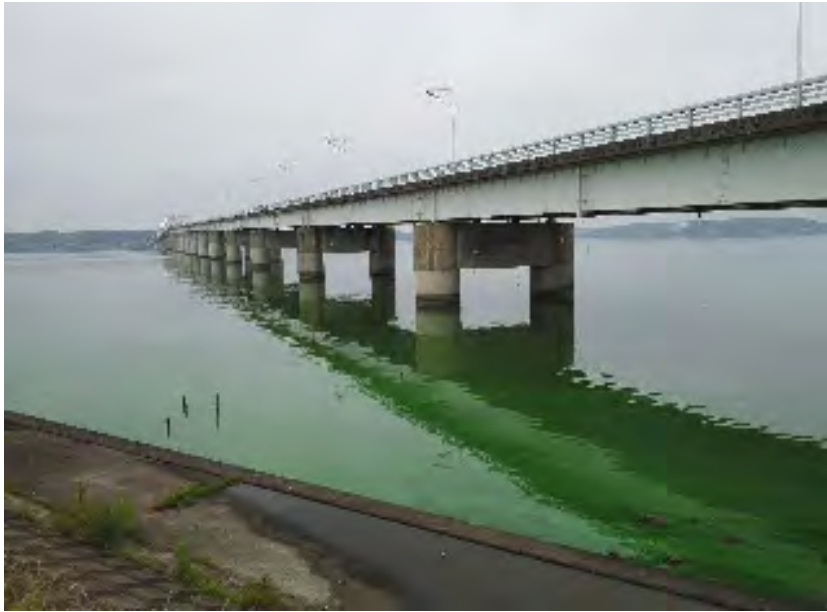
**北浦左岸11.5km80m**

水温24℃ カビ臭有り

北浦左岸11.5km80m北浦大橋

下流アオコの状況

川岸から沖に10mの幅で膜

状態を確認する

総合的にはレベル2~3

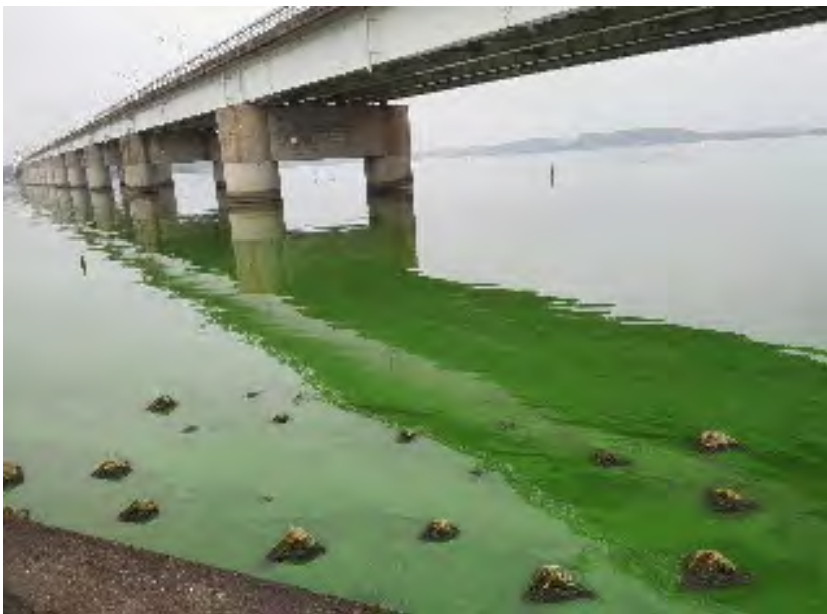
**北浦左岸11.5km80m**

水温24℃ カビ臭有り

状態を確認する

総合的にはレベル2~3

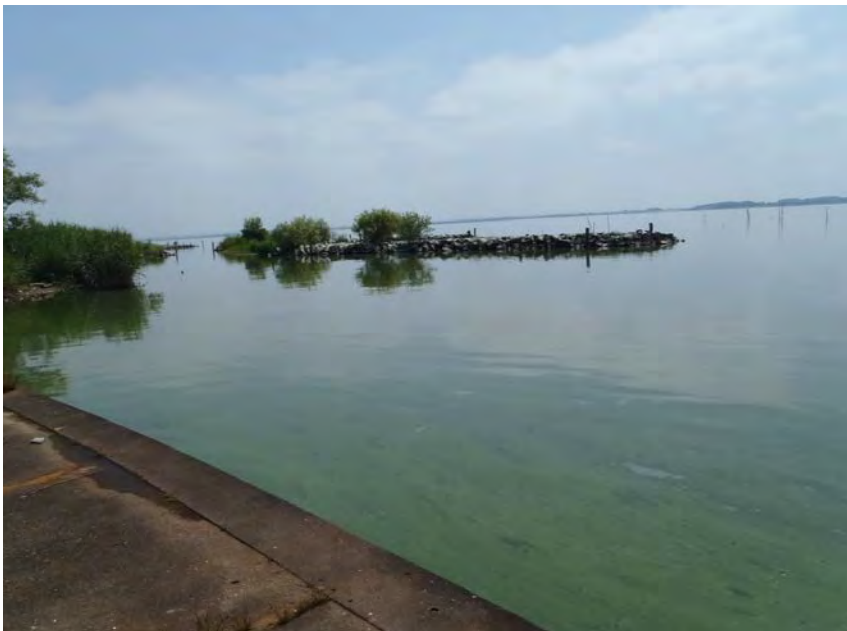
左岸5.75km+60  
.....  
相対的にレベル3 悪臭無し  
.....  
中景  
.....  
左岸1.25km-50～左岸19.75km間  
.....  
レベル2が約3割  
.....  
レベル3が約6割  
.....  
レベル4が約1割  
.....  
写真はレベル3の箇所です  
.....  
.....  
.....  
.....  
.....

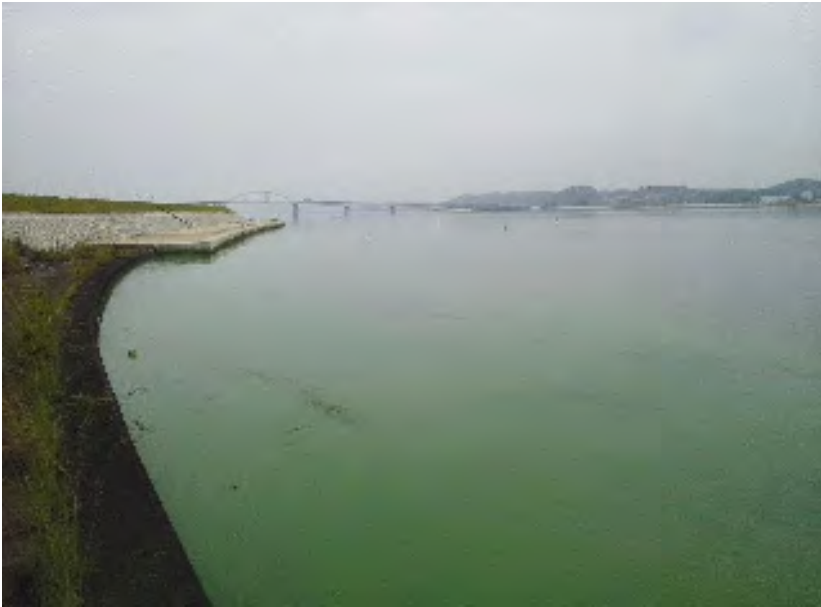
**北浦左岸20.25km**

総合的にはレベル3

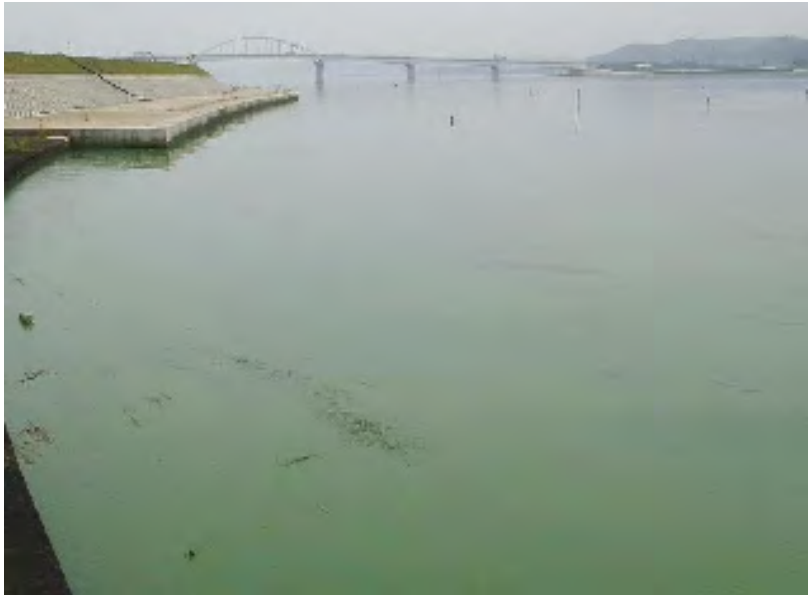
**北浦左岸20.25km**

総合的にはレベル3

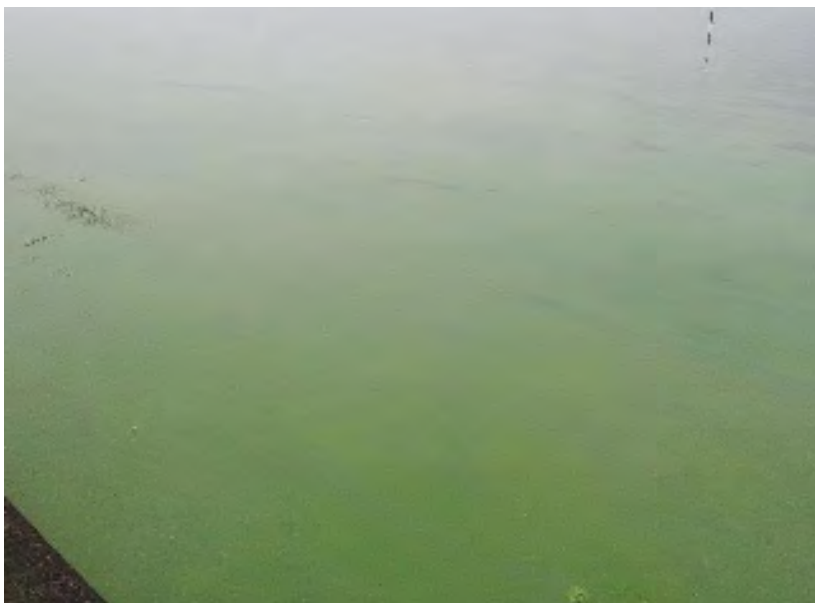
**北浦左岸20.25km**

総合的にはレベル3

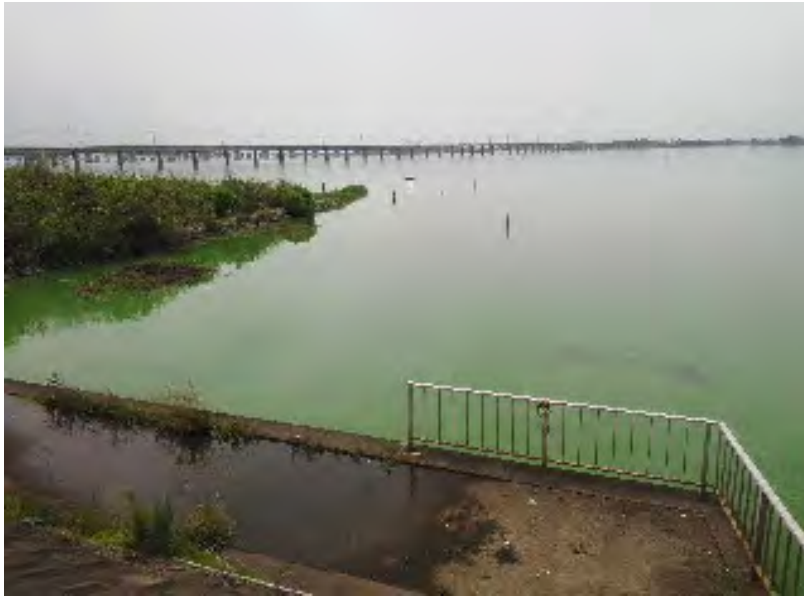
**北浦左岸0.75km**

総合的にはレベル3

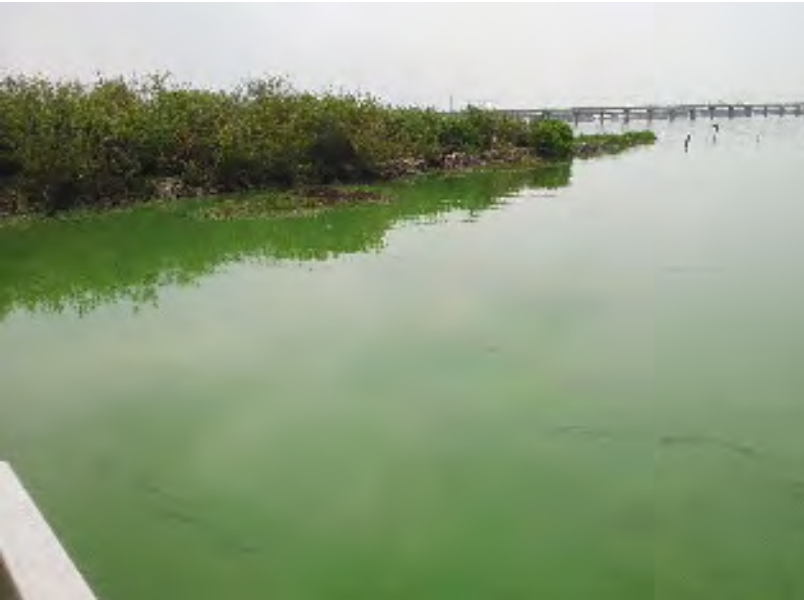
**北浦左岸0.75km**

総合的にはレベル3

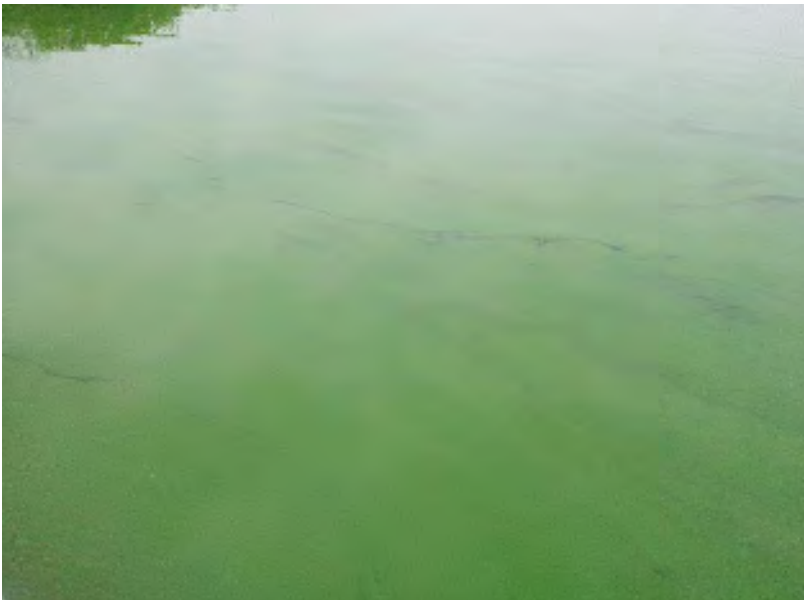
**北浦左岸0.75km**

総合的にはレベル3

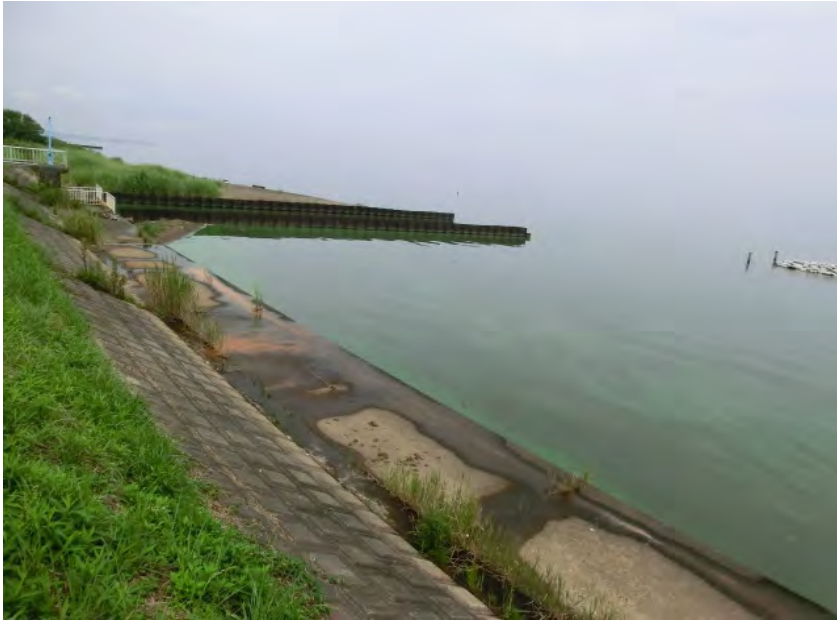
**右岸13.5 - 100 遠景**

レベル2～3 臭気なし

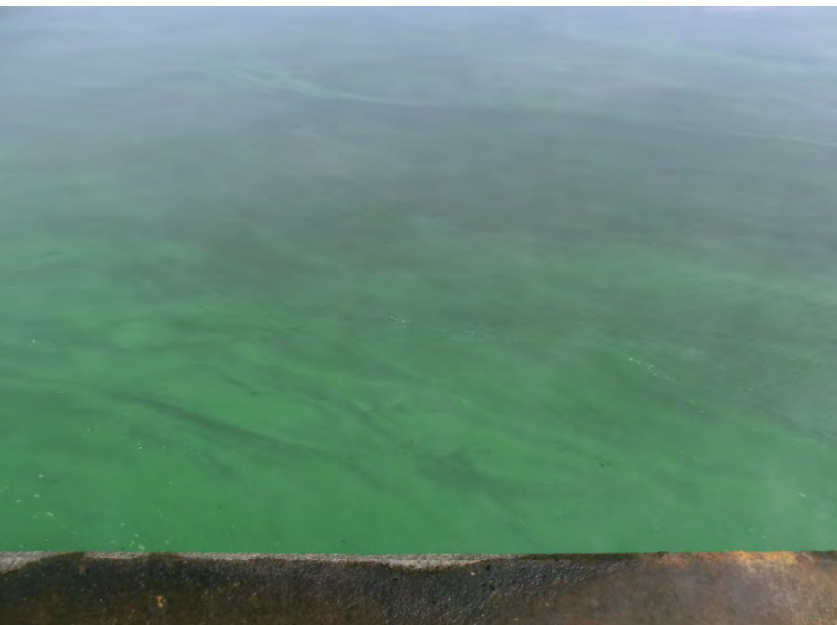
**同上 近景**

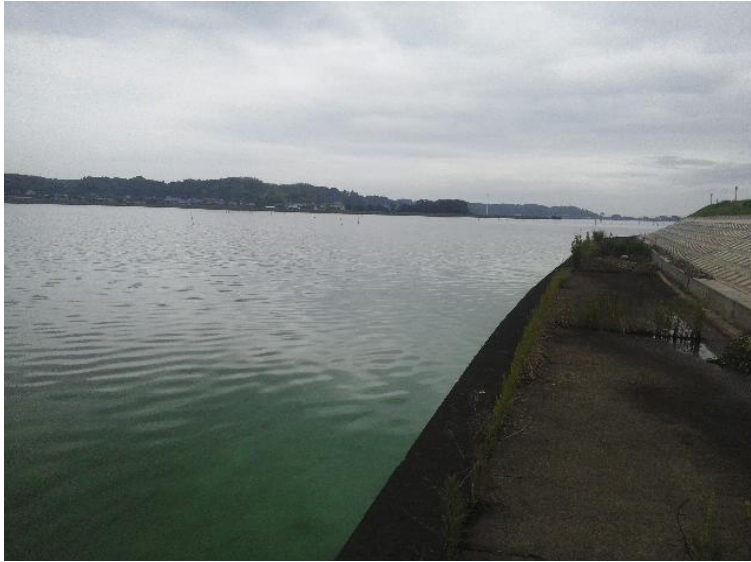
**右岸32.25km 上流端**

全景

北浦右岸32.25k~27.75kにて、湖岸から沖に2m~30mほどの幅で、すじ状態やパッチ状態を確認。

総合的にはレベル2~3

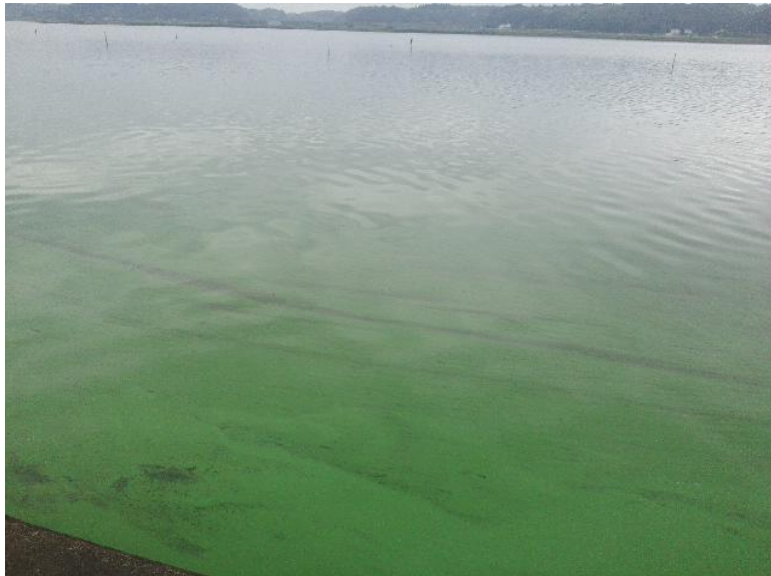
**右岸32.25km 上流端**

近景

北浦右岸32.25k~27.75kにて、湖岸から沖に2m~30mほどの幅で、すじ状態やパッチ状態を確認。

総合的にはレベル2~3

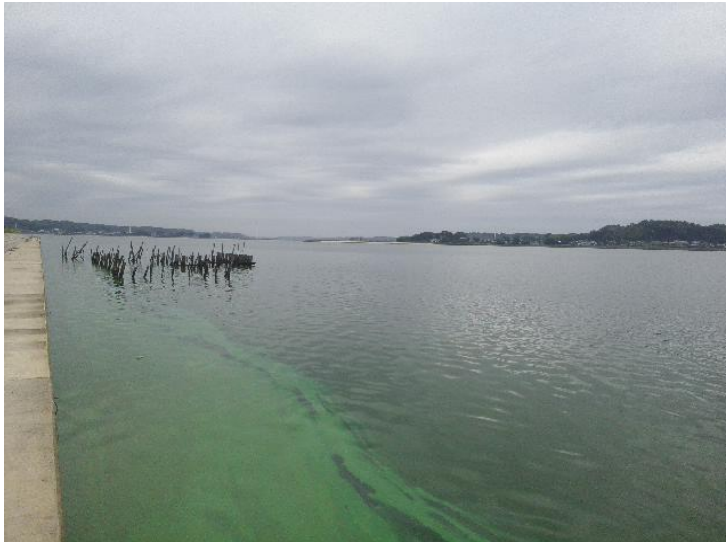
**北浦右岸27.75km 下流端**

全景

北浦右岸32.25k～27.75kにて、湖岸から沖に2m～30mほどの幅で、すじ状態やパッチ状態を確認。

総合的にはレベル2～3

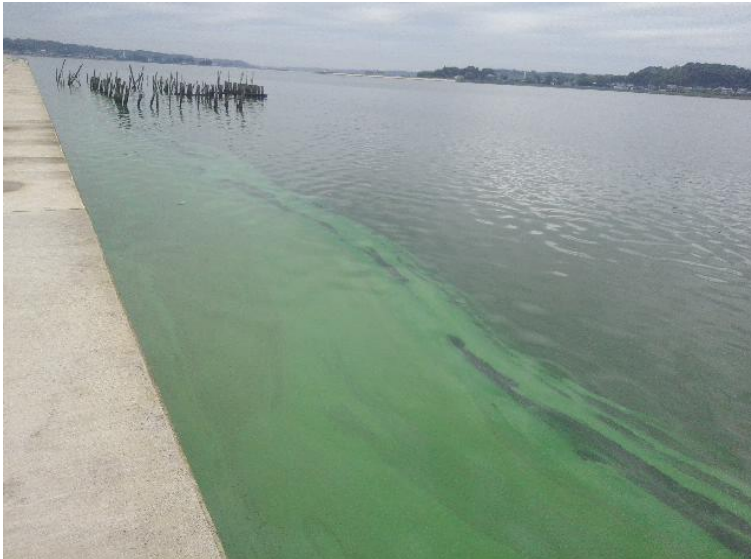
**北浦右岸27.75km 下流端**

近景

北浦右岸32.25k～27.75kにて、湖岸から沖に2m～30mほどの幅で、すじ状態やパッチ状態を確認。

総合的にはレベル2～3

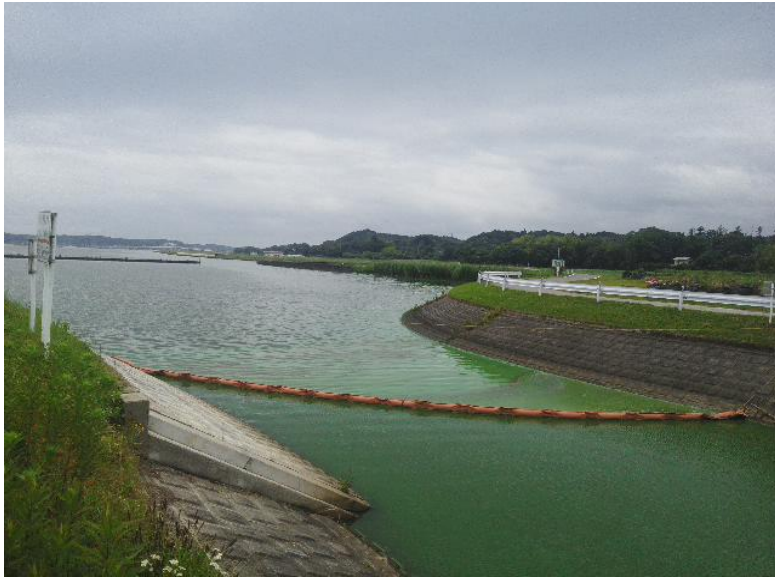
武田川29. 25k+126

全景

水温24℃気温23℃弱臭

湖面から、すじ状態やパッチ  
状態のアオコが吹き寄せられて  
フェンス下流側に滞留している。  
総合的にはレベル2～3

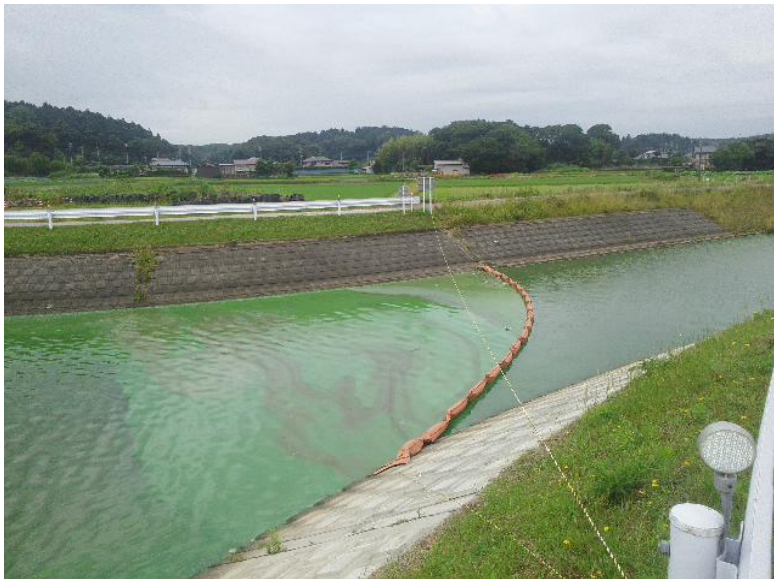
武田川29. 25k+126

遠景

水温24℃気温23℃弱臭

湖面から、すじ状態やパッチ  
状態のアオコが吹き寄せられて  
フェンス下流側に滞留している。  
総合的にはレベル2～3

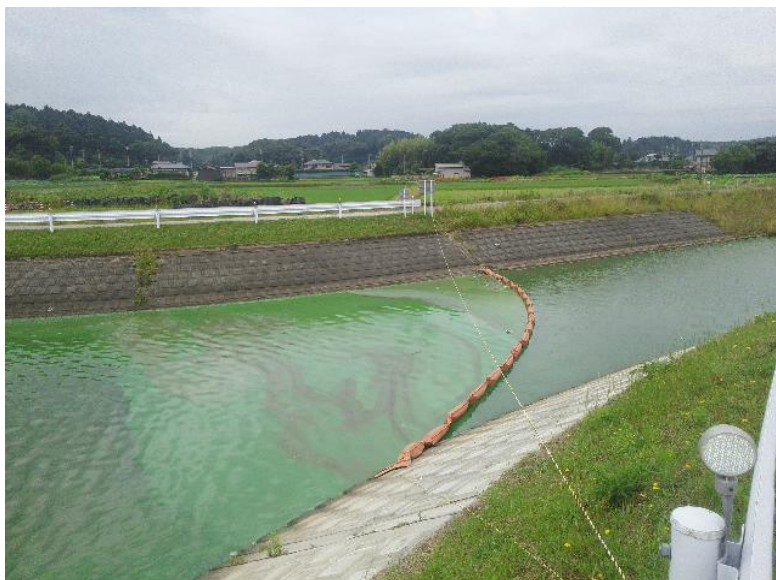
武田川29. 25k+126

近景

水温24℃気温23℃弱臭

湖面から、すじ状態やパッチ  
状態のアオコが吹き寄せられて  
フェンス下流側に滞留している。  
総合的にはレベル2～3

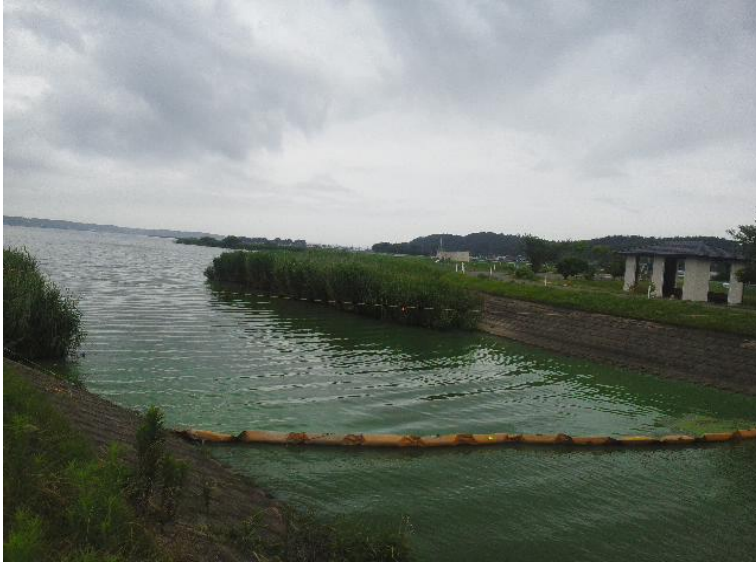
### 山田川24. 5k

全景

水温24℃気温23℃弱臭

湖面から、すじ状態やパッチ  
状態のアオコが吹き寄せられて  
フェンス下流側に滞留している。  
総合的にはレベル2～3

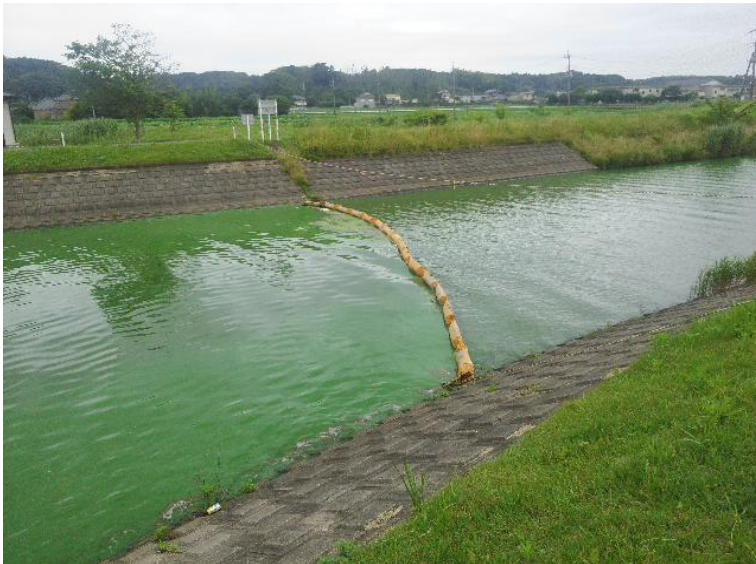
### 山田川24. 5k

近景

水温24℃気温23℃弱臭

湖面から、すじ状態やパッチ  
状態のアオコが吹き寄せられて  
フェンス下流側に滞留している。  
総合的にはレベル2～3
