鬼怒川堤防調査委員会  
報 告 書

平成 2 8 年 3 月

鬼怒川堤防調査委員会

「鬼怒川堤防調査委員会」は、この「平成 27 年 9 月関東・東北豪雨」により利根川水系鬼怒川で発生した堤防の決壊に対し、被災原因を特定し、被災状況に対応した堤防復旧工法を検討するため、国土交通省関東地方整備局により設置された。

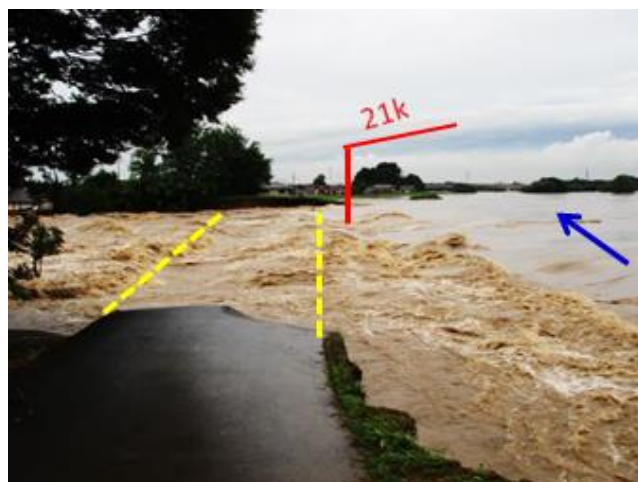
図 2.16 決壊区間上流側からの写真（平成 27 年 9 月 10 日撮影）

記録的な大雨により鬼怒川では施設の能力を上回る洪水となり、9月10日の11時11分に越水を確認し、12時50分頃に堤防決壊した。決壊幅は12時52分には約20mであったが、時刻が経過するごとに広がり、最終的には約200mに達した。

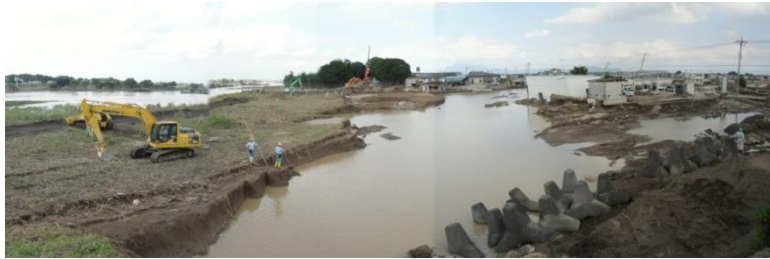
①倉庫前面の落掘状況（平成 27 年 9 月 12 日撮影）

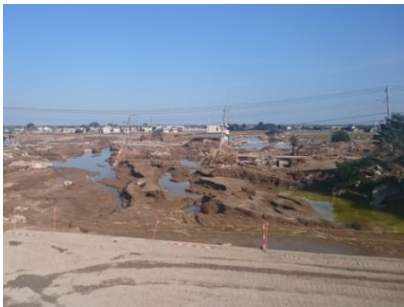
②堤防背後の落掘の様子  
（平成 27 年 9 月 22 日撮影）

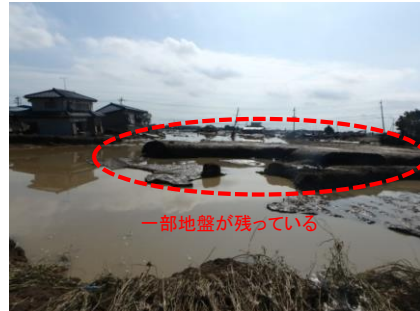
③堤防付近の落掘の様子  
（平成 27 年 9 月 12 日撮影）

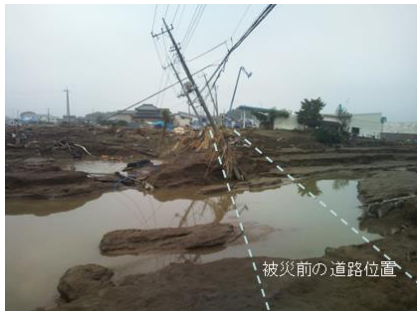
④道路付近の落掘状況  
（平成 27 年 9 月 19 日撮影）

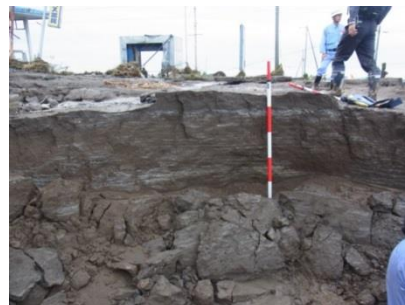
⑤堤内地の土層（GS 付近）  
（平成 27 年 9 月 11 日撮影）

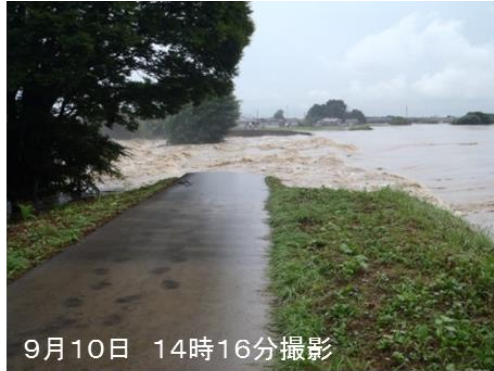
対象者	聞き取り内容	状況写真
国土交通省 職員	<ul style="list-style-type: none"> <li>・川裏から川表に削れて、この現象が上流へ広がって来た。</li> <li>・微震動が有り、先端には近づけなかった。</li> </ul>	<p>⑫</p>   <p>9月10日 13時27分撮影</p>
	<ul style="list-style-type: none"> <li>・法面の草が堤防天端に向かって倒れており、上流も越水したと感じた。</li> </ul>	<p>⑬</p>   <p>9月10日 13時45分撮影</p>
	<ul style="list-style-type: none"> <li>・水は、けやきの木を巻いて下流側へ流れていた。</li> </ul>	<p>⑭</p>

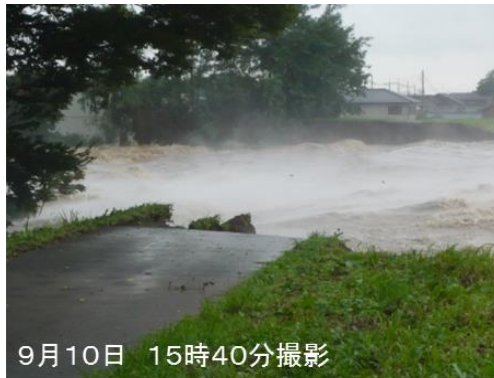
<p>9月10日 14時16分撮影</p>
	<ul style="list-style-type: none"> <li>・現場からは木があって宅地側の状況は見えなかった。</li> </ul>	<p>⑮</p>

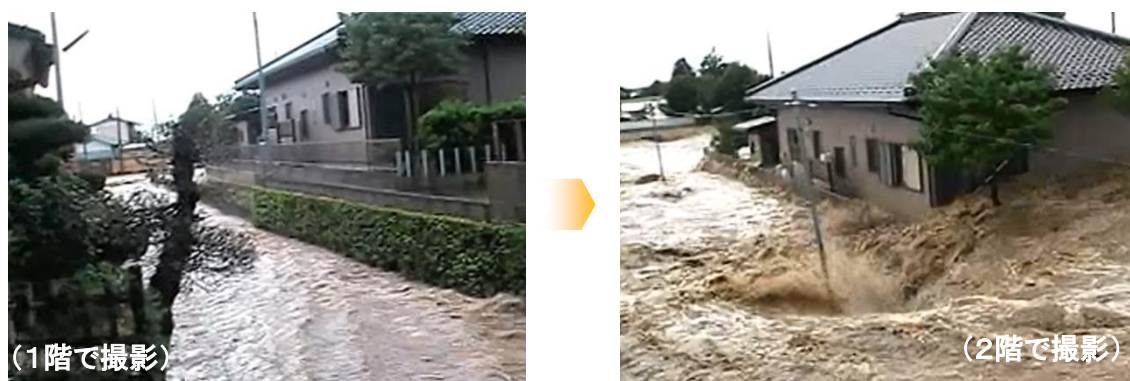
図 3.9 ①居住地側の氾濫水の状況

提供していただいた映像では、1 階での撮影開始時から 2 階へ上がり撮影を終了するまでの約 20 分間程度の間に決壊による氾濫水の急激な変化が確認できる。

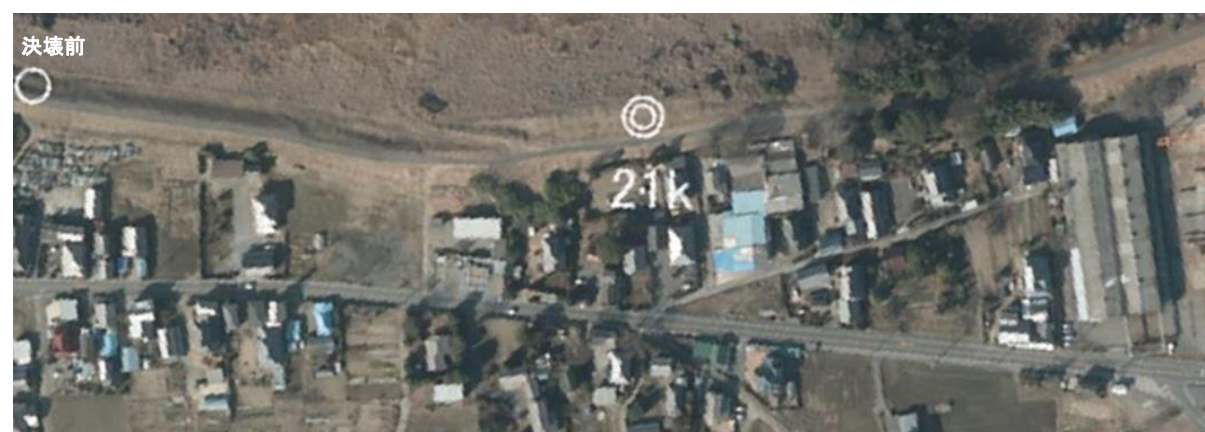
図 3.12 堤防決壊前後の時系列変化

- ・ 11 時 11 分 : 左岸 21.0k 付近の 2 地点において、堤防天端から越水している状況が確認された。
  - ・ 12 時 04 分 : 決壊区間の川裏側で洗掘が確認された。
  - ・ 12 時 50 分頃 : 堤防決壊
  - ・ 12 時 52 分 : 決壊幅は CCTV からの判読によると約 20m となる。背後の家屋に傾きは見られない。
  - ・ 13 時 27 分 : 決壊区間の上流側において川裏の堤体の流失が確認できる。
  - ・ 13 時 34 分 : 決壊区間は上流側へ拡大していることが確認できる。
  - ・ 13 時 36 分 : 決壊幅は CCTV からの判読によると約 80m に広がった。
  - ・ 14 時 46 分 : 堤防敷付近において、河川水の流れの落ち込みが見られる。
  - ・ 16 時 19 分 : 決壊口は下流側へと広がり下流側の樹木が流失した。
- 
- ・ 11 時 11 分に堤防天端から越水している状況が確認され、堤防決壊までの間に、越水が 2 時間程度継続したものと考えられる。
  - ・ 決壊口は時刻が経過するごとに広がり、最終的な決壊幅は約 200m となった。

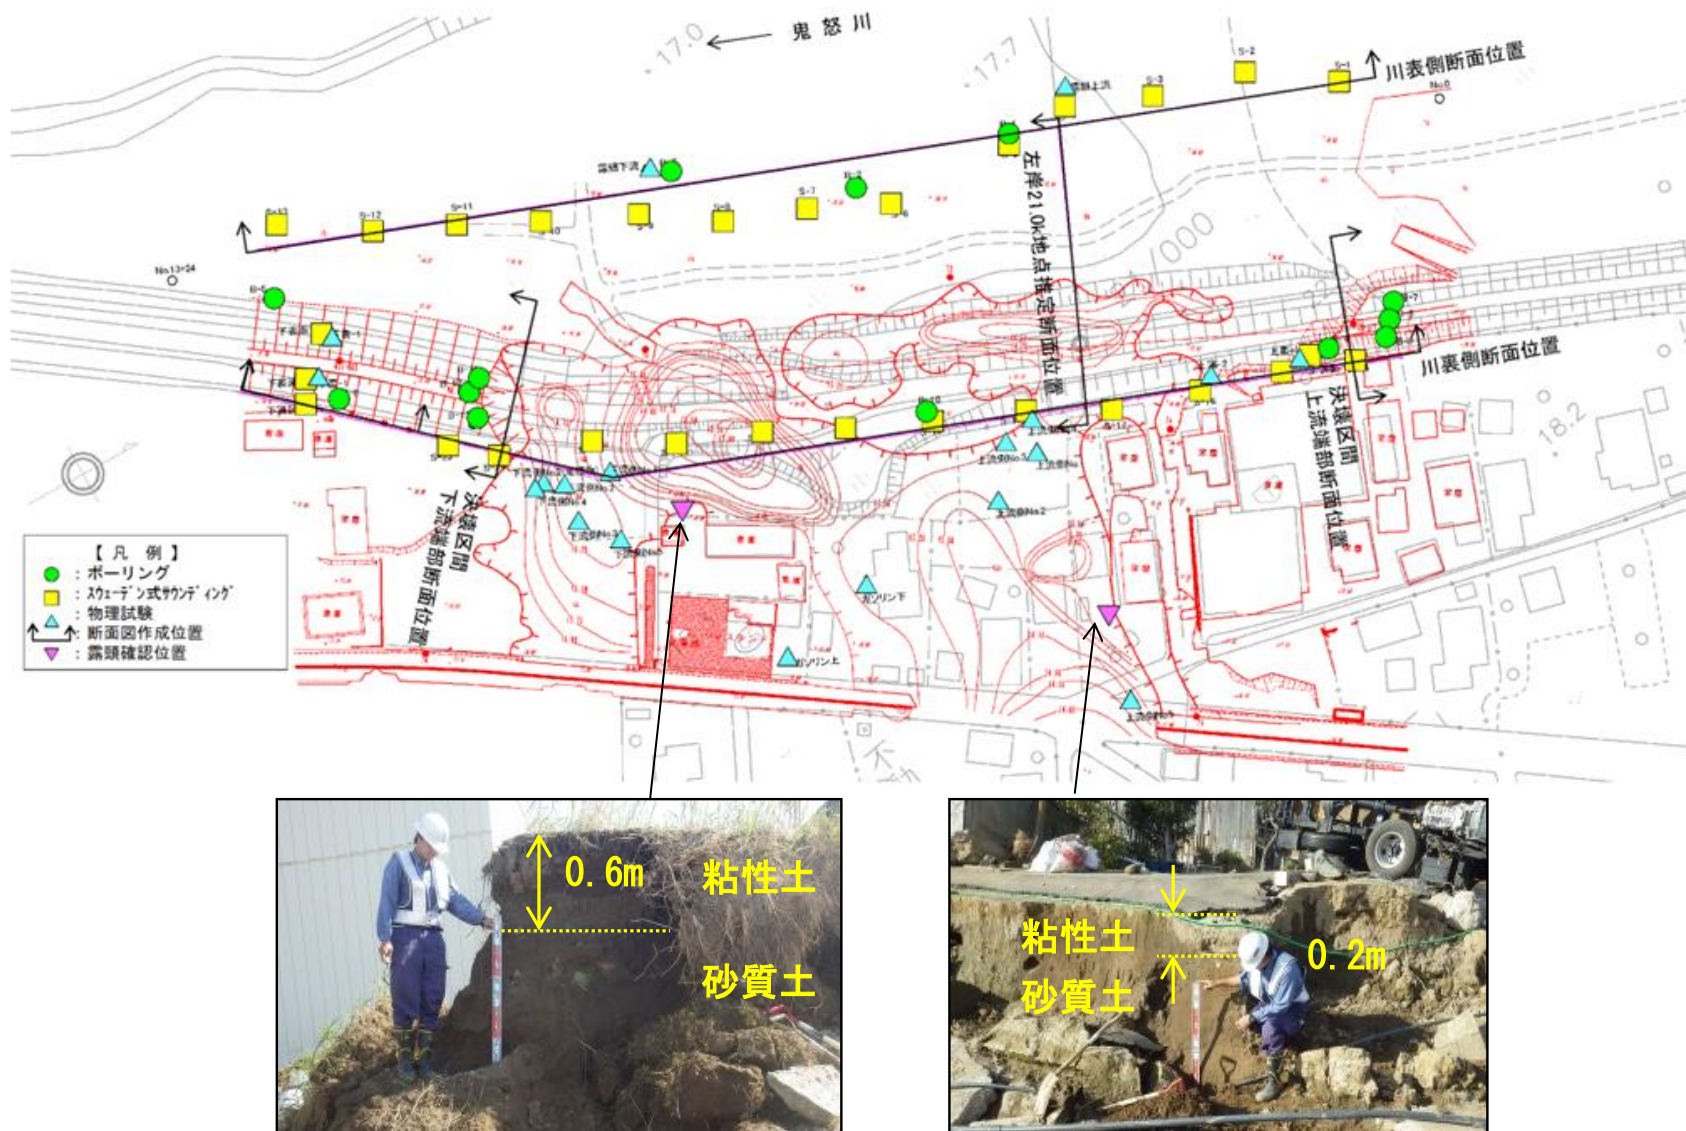
図 3.19 決壊区間周辺の露頭調査

緩い砂質土（As1）を被覆する粘性土（Bc 及び T）の層厚は、0.2m～0.6m 程度で変化していることが確認された（図 3.19 参照）。

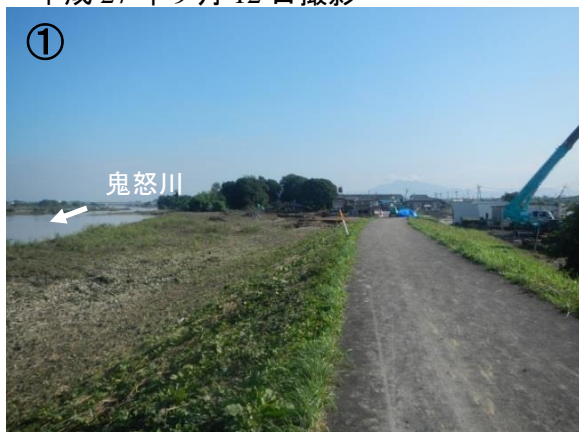
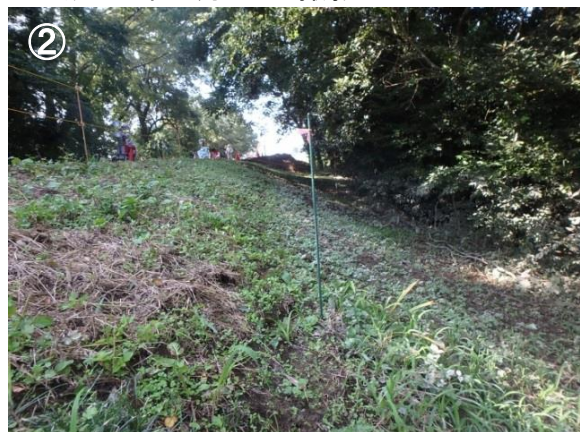
図 3.28 堤防川表法面状況（左：決壊区間下流より 右：決壊区間上流より）

図 3.27 の航空レーザ測量データの差分図、図 3.28 の川表法面の写真より、決壊区間から堤内地にかけて地盤が侵食しているが、決壊区間の上下流における川表法面と、高水敷での侵食の痕跡は確認できない。また、図 3.29 の高水敷の写真より、高水敷の植生は倒伏しているが、流失していないことがわかる。

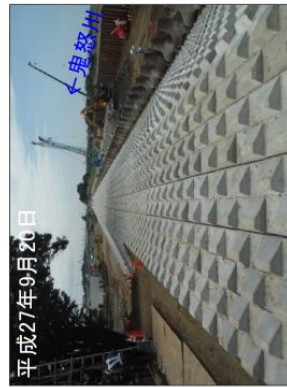
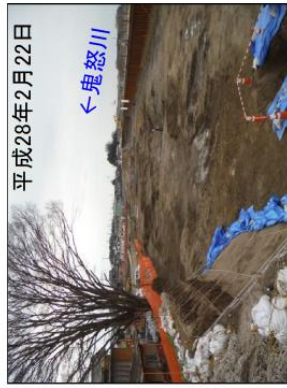
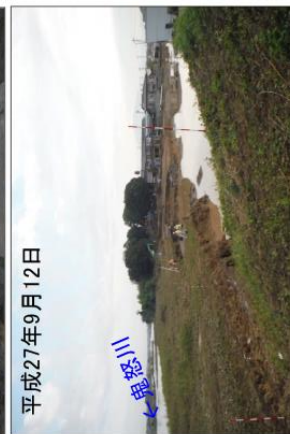
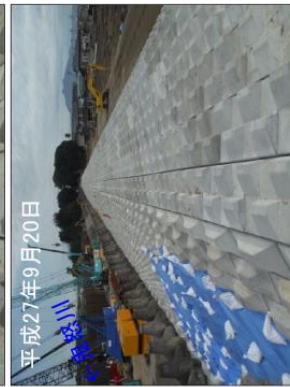
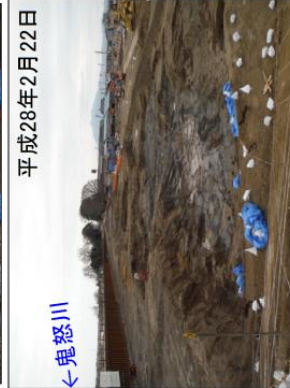
写真1 決壊区間の状況

【①上流側より】

【②下流側より】

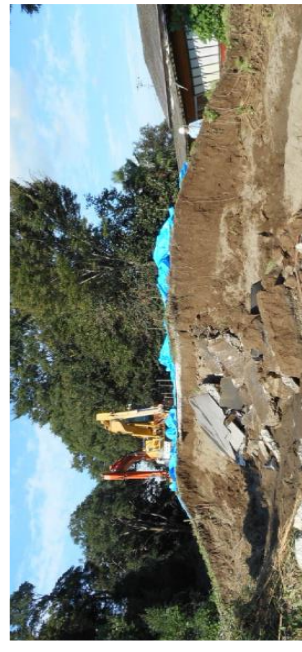
撮影日: 平成27年9月11日

## 決壊直後の堤防断面調査

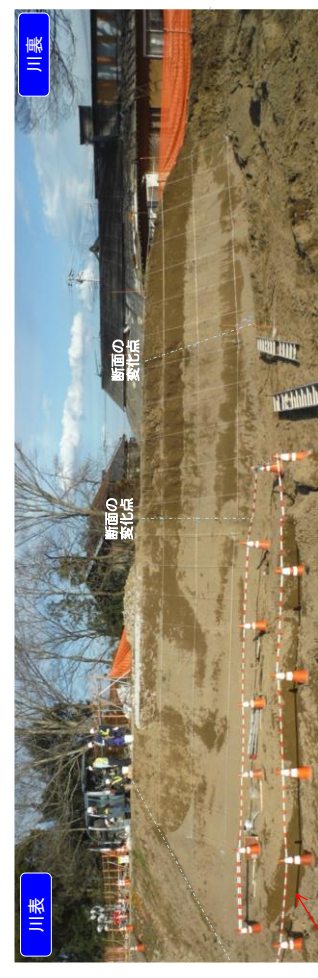
図 5.3 決壊区間上流端部堤防断面

撮影日: 平成28年2月17日

## 今回の堤防断面調査

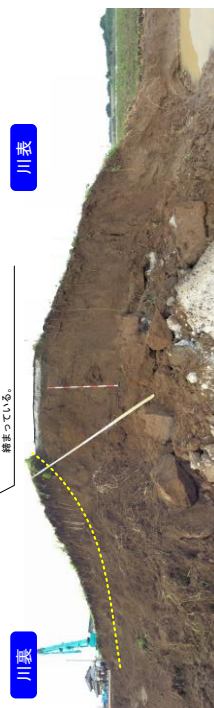
## トレンチ掘削箇所

## 今回の堤断面調査

撮影日：平成28年2月25日
