# 工事事故 事例集

平成29年4月から平成30年6月までに発生した事故の事例を発生形態別に分類した事例集です。

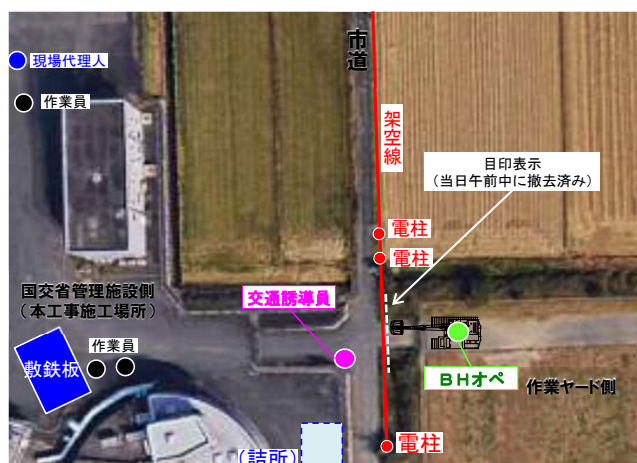
平面配置

- ・後片付け作業中、敷鉄板の集積を行うため、バックホウが市道を横断し作業場所へ移動しようとしていた。
- ・移動の際にはアームが市道側へ飛び出さないよう、目測で架空線ギリギリまでアームを上げたまま走行した。
- ・出入り口の傾斜で機体が傾いた衝撃でバックホウが揺れた際に、アームが電話線の下部に設置されていたメッセンジャーワイヤーに接触したため、電柱が倒壊。電柱に添架されていた電話線及び市の街路灯が損傷した。（電話線は供給に影響がないため復旧不要）
- ・架空線対策の目印表示は設置していたが、後片付けに伴い事故当日の午前中に撤去済みであった。

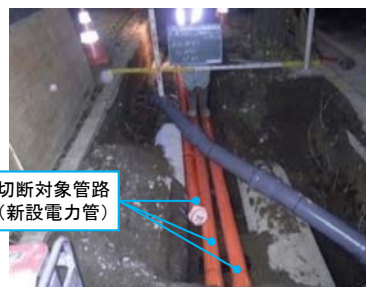
施工前状況

- ・管路の切断加工作業は既設管と新設管が輻輳する中での作業であった

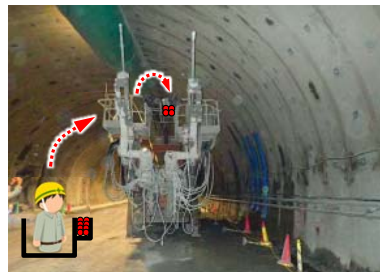
片側に全て積載し、マンゲージを上げたのち、もう一方のマンゲージへ積み替え

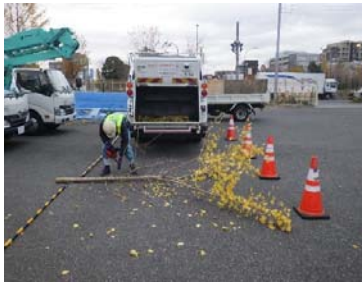
事故発生状況

- 地上に剪定枝を置いた状態で枝の切り落とし作業を実施
- 切り落とす枝を左手で押さえ、右手でチェーンを持ちエンジンを始動させたところ、刃が左手小指に接触
