平成29年度 第1回
千葉県道路メンテナンス会議

日 時：平成29年6月28日
15:00～

千葉国道事務所の点検結果事例

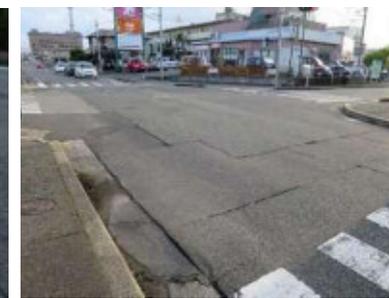
鳥取県鳥取市

占用工事に伴う掘り返しに当たり、舗装復旧（締め固め）が不十分な場合があり、舗装劣化が発生。

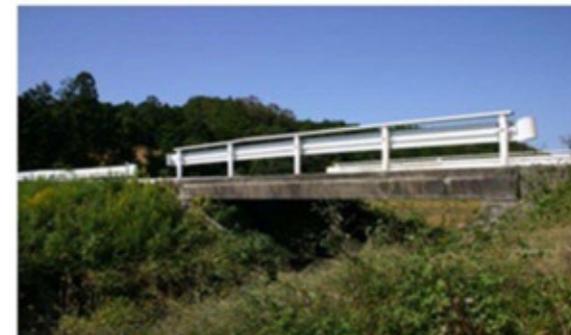
■橋の損傷概要

橋台背面部の補修及び柵渠を補修し、上面にコンクリート打設した。

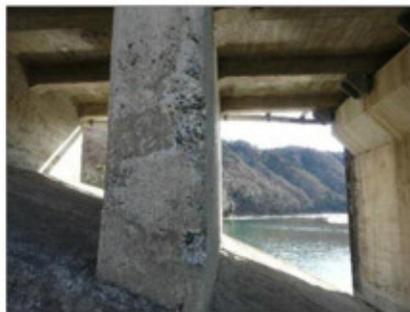
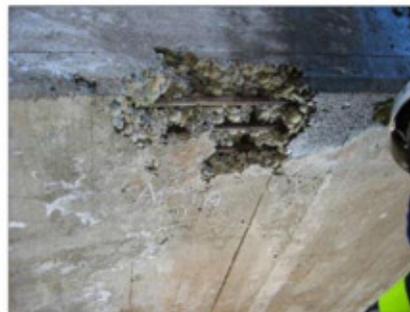
平成24年度の点検結果において、かぶり不足が原因と考えられる鉄筋の腐食によるうき・剥離や、施工不良が原因と考えられるジャンカが多数が確認された。

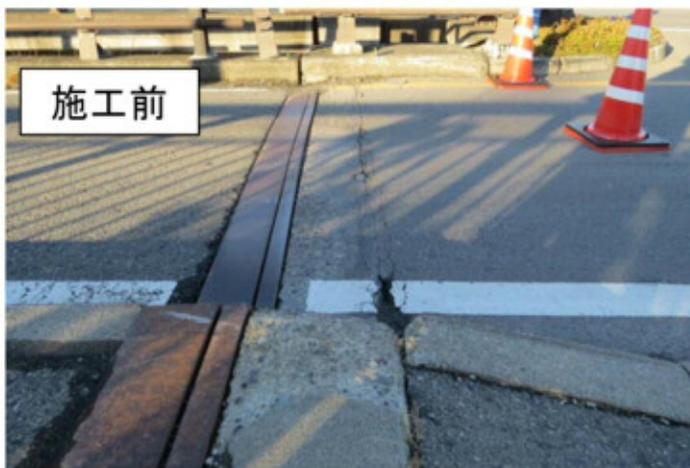
平成26年度の点検結果において、主に経年劣化の影響により発生したと思われる伸縮装置の遊間異常や沓座への漏水、前後の路面との段差異常が確認された。

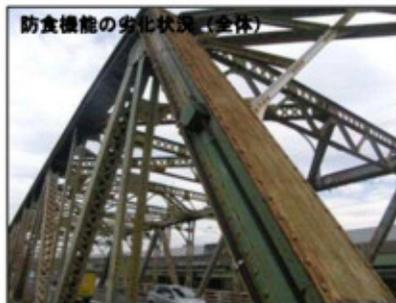
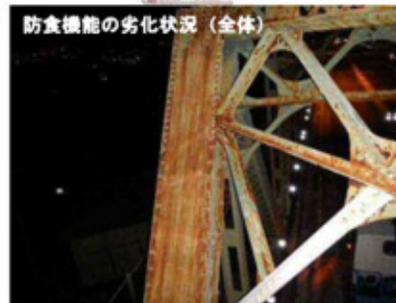
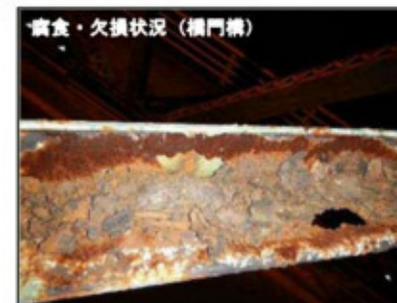
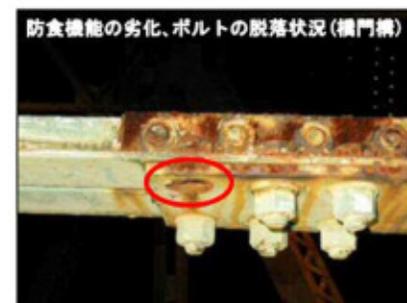
本橋は、JR高崎線・川越線を跨ぐ完成後81年になる老朽橋であり、1979年に再塗装してから35年が経過し、経年劣化による全体的な防食機能の劣化がみられる。また、橋門構が著しく腐食・欠損しており、ボルトの脱落が生じている。

前回点検(H15)より損傷（腐食・欠損、防食機能の劣化）が見られる。

塗膜の経年劣化による防食機能の低下が原因であることから、橋全体の再塗装を行い、防食機能の回復を図った。また、ボルトの脱落は、高力ボルトF11Tの遅れ破壊が原因と考えられることから、強度が強く、かつ遅れ破壊が生じにくい高力ボルトF10Tに交換した。

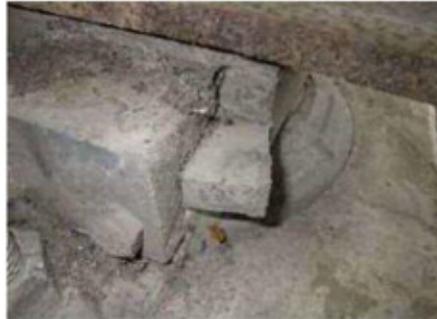
2011年3月11日の東日本大震災による下部構造の変状により支承の一部損傷が確認されたが、補修での回復は困難であると判断し、支承交換(全箇所)を実施した。

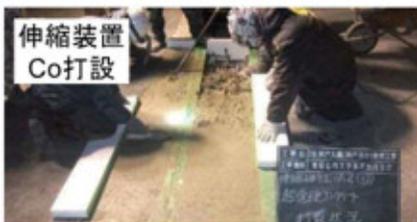
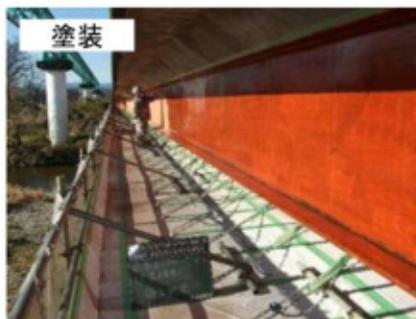
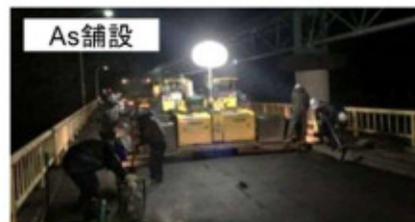
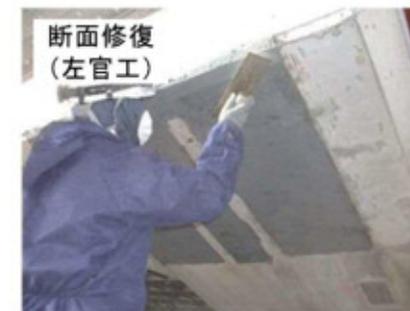
平成23年度の点検結果及び平成26年度現地調査において、経年劣化により伸縮装置・舗装・桁・橋脚に損傷が見られた。

伸縮装置交換、塗装、橋面防水、切削オーバーレイ、断面修復(左官工)

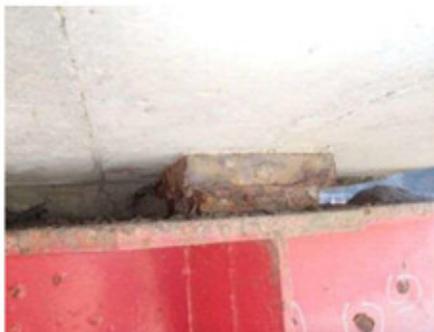
平成24年度の点検結果において、下部工の腐食・床板のひびわれが確認された。また経年劣化と思われる、断面減少を伴った腐食も確認された。

鋼製の下部工には経年劣化や流木の衝突による塗膜の劣化と腐食が見られる。対策として塗膜劣化であることから塗装塗替えを行った。

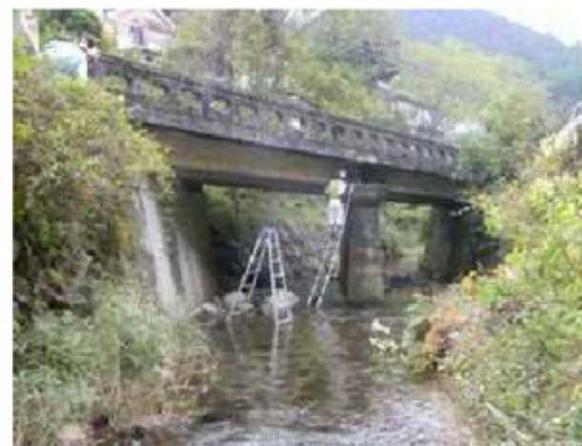
鉄筋コンクリートの劣化が顕著であり、中性化が進行し鉄筋の腐食によるかぶりコンクリートのうき・剥離・鉄筋露出が躯体全面に広がっている。

断面修復として乾式吹付モルタル工法を選定し損傷箇所の補修を行った。特徴は、部分的な補修や、上向き施工(床版下部)にも対応可能であること。但し、当工法はプラント設置が必要であり、車上プラントなども考えられるが、狭隘な道路上での施工の場合、プラント設置用地の確保が課題である。

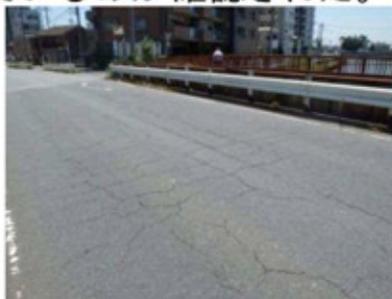
平成24年度の点検結果において、大型車の通行に伴う繰り返し荷重の影響により、舗装ひびわれが目立って見られ、床版のひびわれは遊離石灰と角落ちは見られないものの、格子状に発達しているのが確認された。

床版の劣化による雨水の流入を防ぎ劣化進行を遅らせるために、橋面防水工を施工。
床版下面RC部の損傷状況が確認可能であり、下面増厚工法(ホゼン工法)を施工。

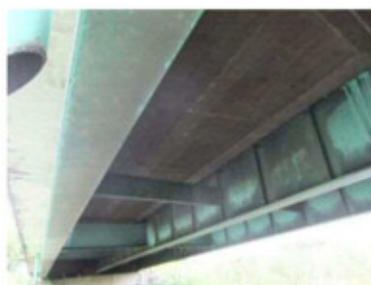
平成24年度に策定した橋梁点検・長寿命化計画に基づき、平成26年度に詳細点検・設計を行った結果、火災による被膜損傷、経年劣化による塗装劣化及びコンクリート床板の中性化が確認された。中性化は平均約15mm、被災部は約25mmであった。

平成26年度の詳細点検・設計に基づき、主部材塗装塗替え、コンクリート床板へ表面含浸工を行った。

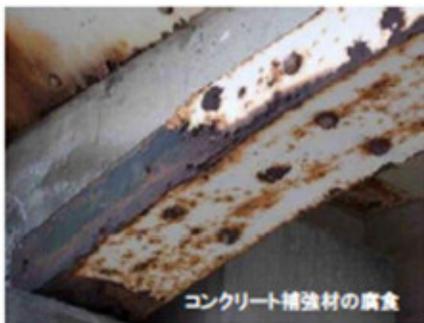
平成25年度の点検結果において、経年劣化が原因と見られるコンクリート補強材(鋼板)の腐食及び主桁、床版等の剥離・鉄筋露出が確認された。

コンクリート補強材の腐食

- ・圧縮強度試験等による詳細調査に基づき、主桁の耐荷力不足のため、補強対策が必要であると判断
- ・海岸線に近いという地域性、死荷重増による下部工への影響を考慮し、炭素繊維シート工法による補強を施工

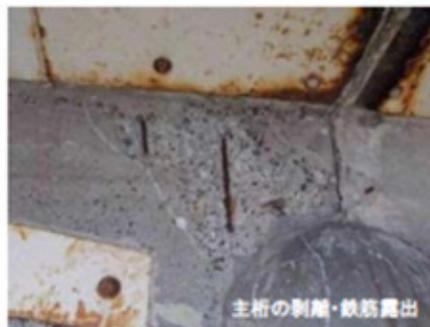
主桁の剥離・鉄筋露出

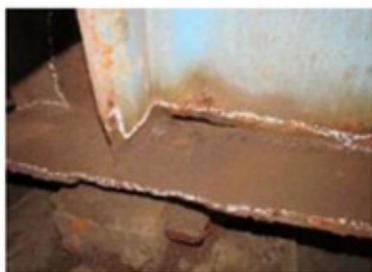
点検結果において、支承及び桁が経年変化により腐食し、機能が低下していることが確認された。

支承の交換と、桁の腐食部の補強及び塗装を併せて行うことにより、橋の機能が回復した。

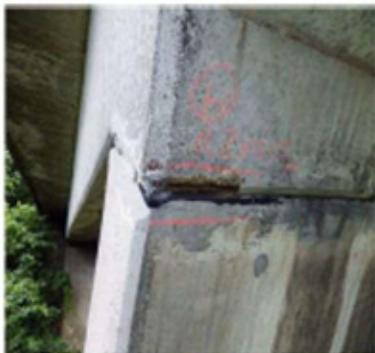
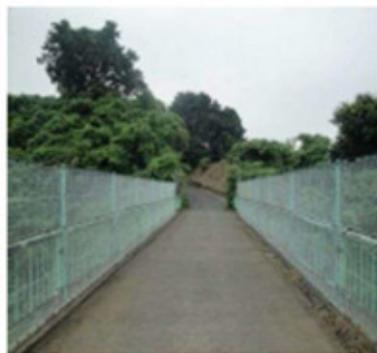
平成26年度の点検結果において、かぶり不足によるコンクリートのうき・はく離・ひび割れを確認

うき・はく離が点在しており、左官工法にて断面補修と低圧注入工法によりひび割れを補修、他に剥落防止と防護柵の交換を実施

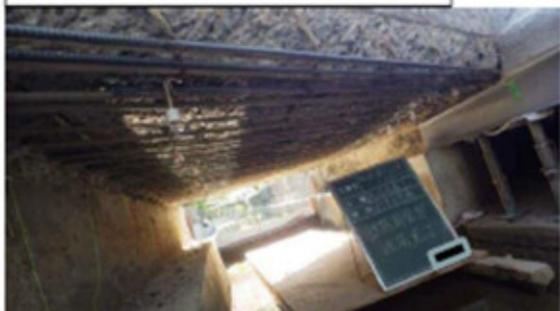
コンクリート脆弱部の除去

平成23年度の調査において、経年劣化により床版下面の鉄筋が露出し、腐食が進んでいることが判明した。

コンクリートの脆弱部をはつり落とし、鉄筋に防錆処理を施した後、充填工法(型枠を組み、ポリマーセメントを充填)にて補修を行った。

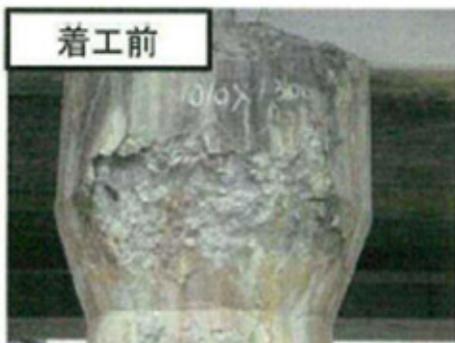
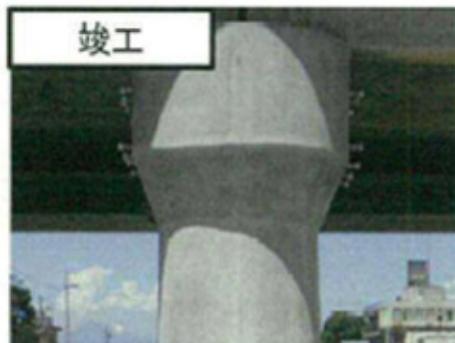
・ H26年度の点検結果において、主に経年劣化の影響により発生したと思われる主桁・床板の表面脆弱化、下部構造の欠損、支承の錆の進行が確認された。

・ 主桁・床板・下部構造の補修、支承の交換を実施。また落橋防止装置を新たに設置した。
