2019年度のモニタリング結果（中間）

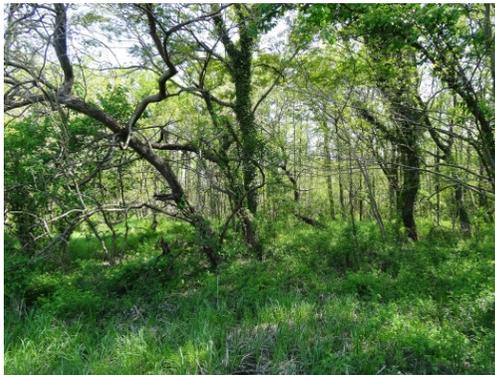
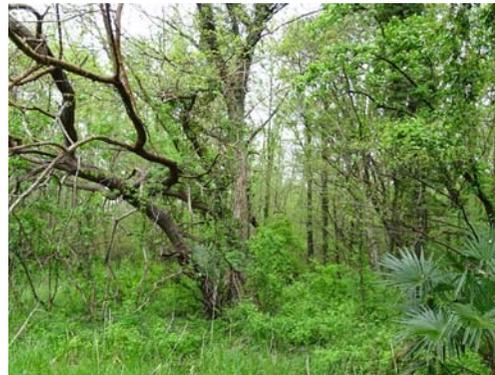
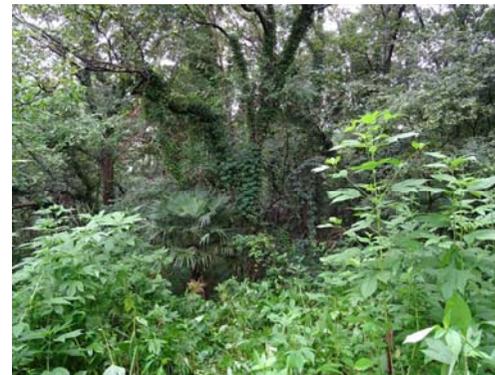
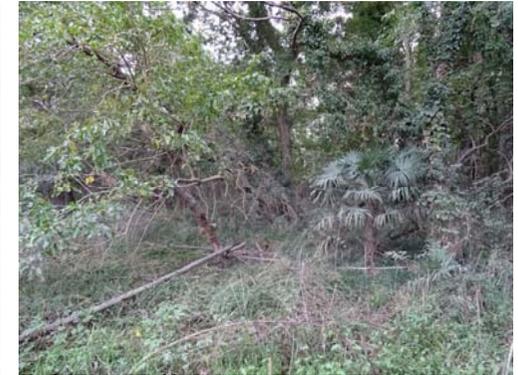
5) 「特定の場所」の調査：下池・ハンノキ林

●ハンノキ林および林床のスゲ類等の湿生草本類の状態は維持されています。
台風第19号による目立った影響は特に見られませんでした。

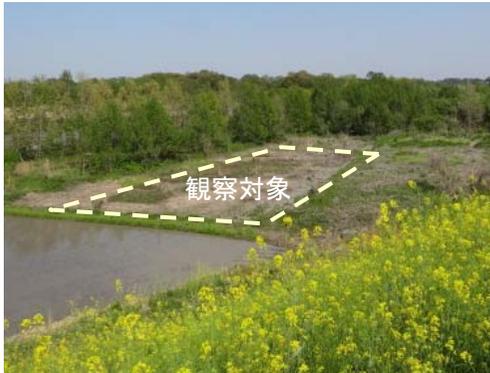
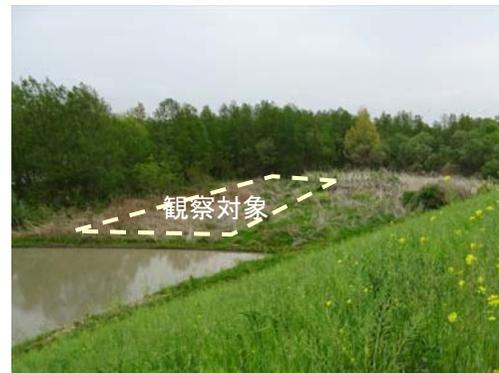
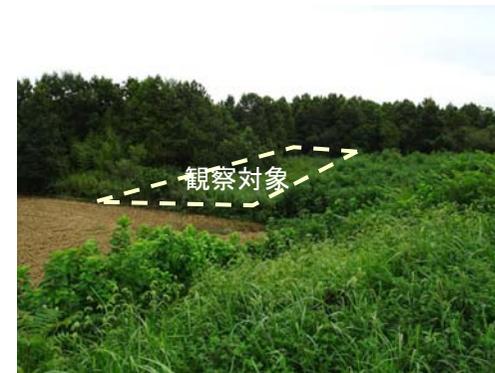
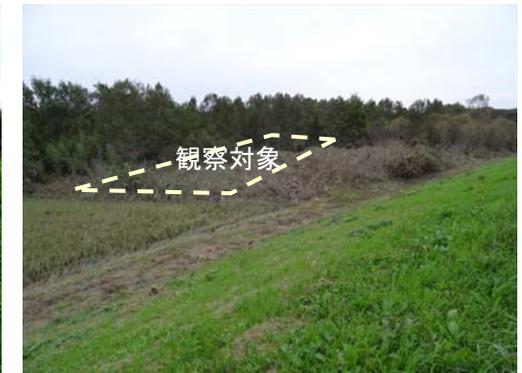
5) 「特定の場所」の調査：下池・注目種生育地

●フジカンゾウは生育していますが、タケ類が侵入しています。
 台風第19号による直接の影響は見られませんでした。(周囲に流木などが堆積しています)

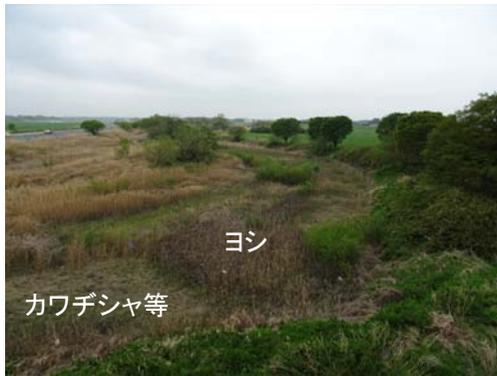
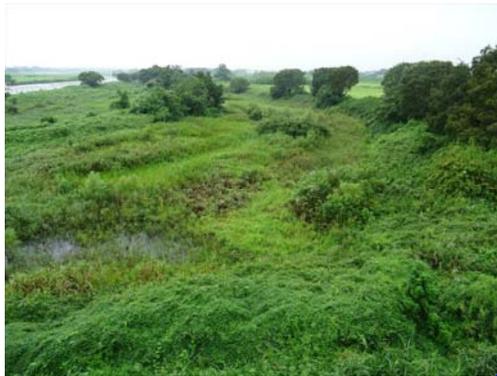
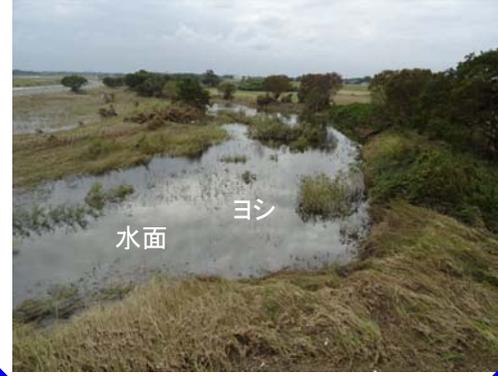
2) 上池・旧流路整備地：写真撮影

- 旧流路整備地は、開放水面の形成を目的として掘削された場所です。
- 4月は水面がほとんどありませんでしたが、6・7月の梅雨前線の降雨で回復しました。ヨシ等の湿生植物が生育しており、湿地は維持されています。
- 9月の台風第15号による流入、10月の台風第19号による冠水により水面が拡大しました。

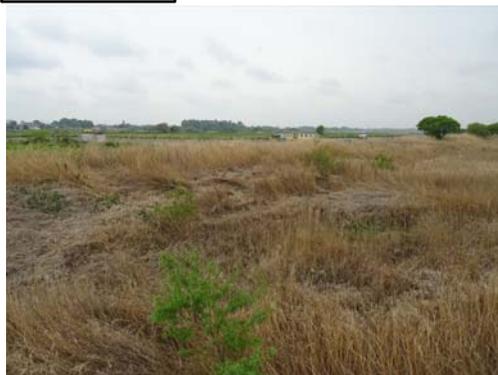
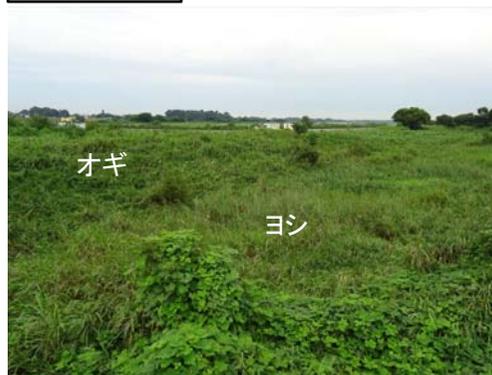
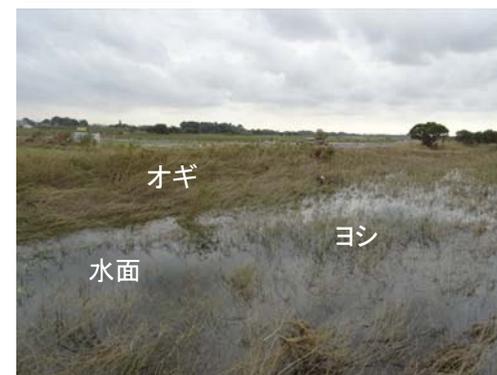
上池・モトクロス場跡地整備地A
(2011整備)

- モトクロス場跡地整備地は、湿地の形成を目的として掘削された場所です。
- 底部にはヨシ等の湿生植物が生育しており、湿地は維持されています。（斜面部はオギが優占）
- 台風第19号による冠水により水面が形成されました。

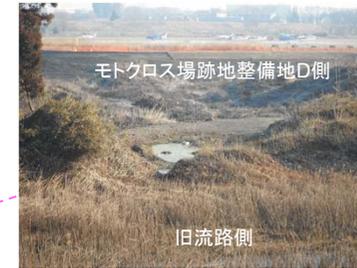
2016.2.9

モトクロス場跡地整備地D側
旧流路側
2015秋の台風による出水で旧流路河岸の一部が崩壊し当整備地と接続した。

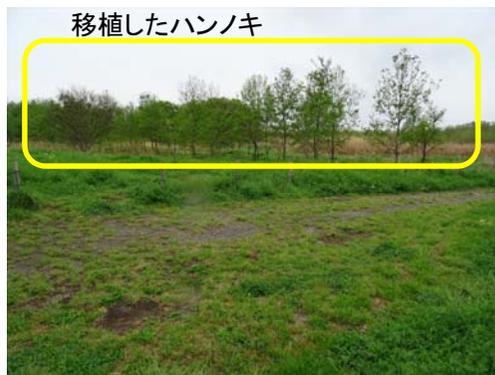
2019.4.24

- ハンノキ移植地は、ミドリシジミの生息環境としてのハンノキ林の形成を目的として掘削とハンノキ移植を実施した場所です。
- 2012年3月に移植したハンノキは順調に生育しています。台風第19号による冠水の影響も特に見られませんでした。

移植したハンノキ

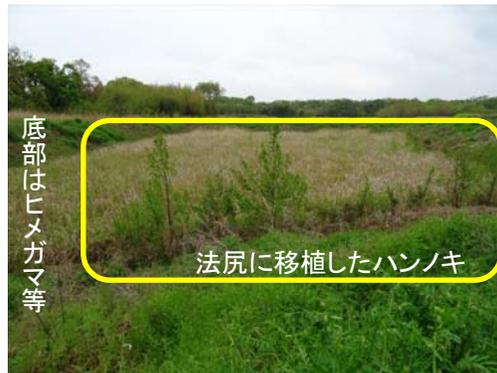
2019.4.24

- 整備地は、ミドリシジミの生息環境としてのハンノキ林の形成を目的として掘削とハンノキ移植を実施した場所です。
- 底部にはヒメガマ等の湿生草本が生育し、湿地が維持されていることが確認されています。
- 2017年2月・2019年2月に移植したハンノキは順調に生育しています。台風第19号による冠水の影響も特に見られませんでした。

底部はヒメガマ等

法尻に移植したハンノキ

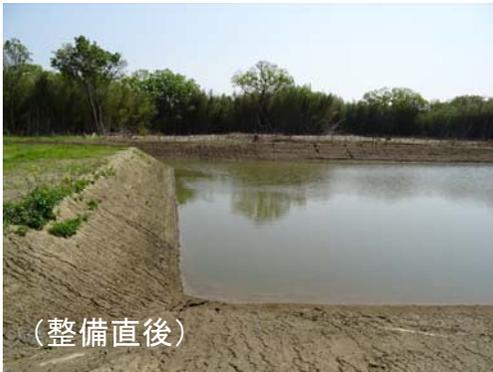
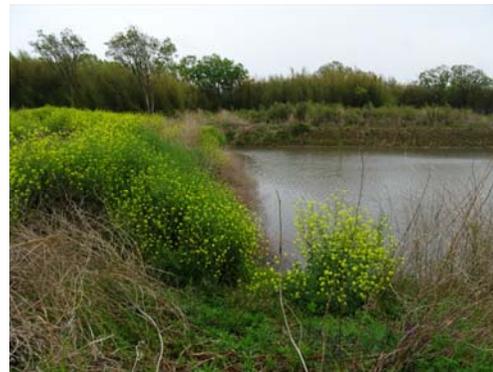
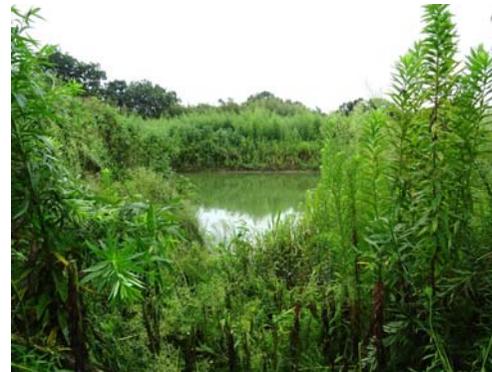
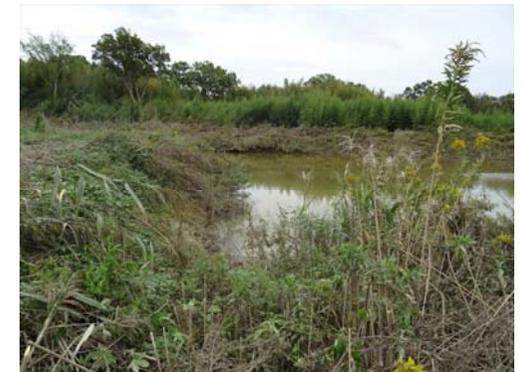
- 整備地は、ミドリシジミの生息環境としてのハンノキ林の形成を目的として掘削とハンノキ移植を実施した場所です。
- 底部には水面が形成され、ハンノキの生育には過湿状態となっていることが確認されています。
- 2019年2月に移植したハンノキは冠水のため生育状態が悪く、台風第19号による冠水により流出した株があります。
