## 令和元年10月11日からの 台風第19号による出水状況等について

令和2年4月10日 現在

第4報

国土交通省 関東地方整備局  
荒川上流河川事務所

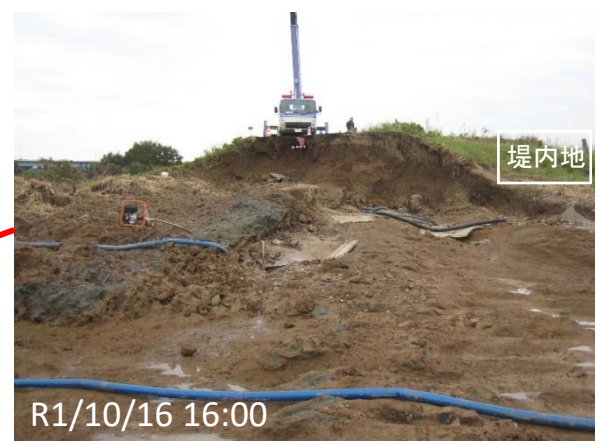
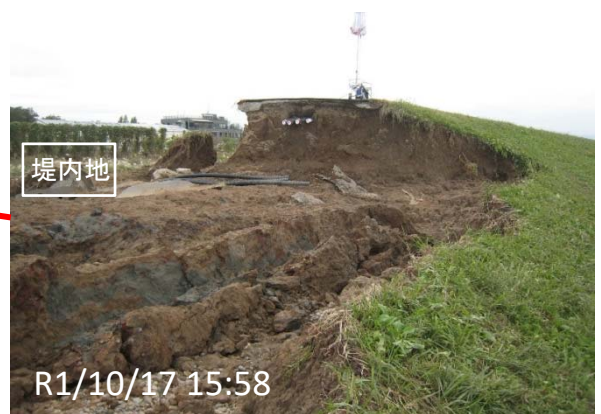
## ①越辺川右岸0.0k付近(埼玉県川越市平塚新田地先)の被災状況

■堤防が約70m決壊(10月13日(日) 5時25分頃に確認)

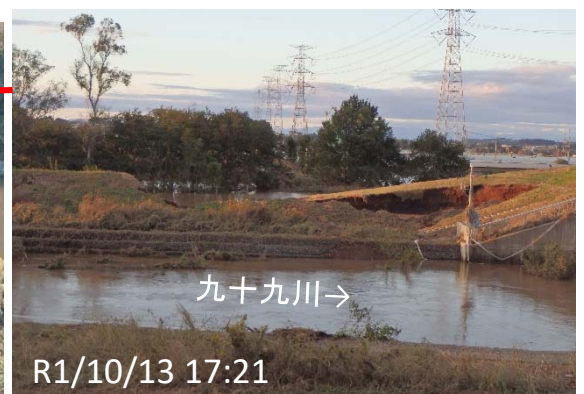
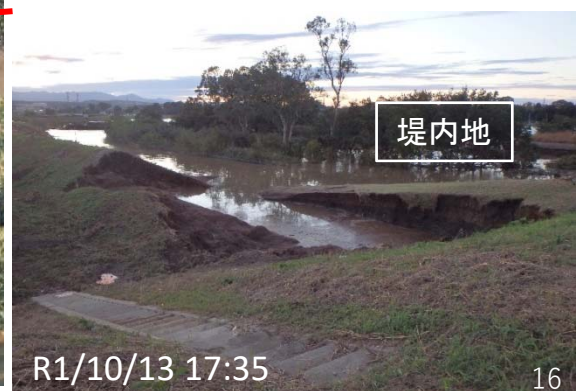
## ②越辺川左岸7.6k付近(埼玉県東松山市正代地先)の被災状況

■堤防が約20m決壊(10月13日(日) 6時00分頃に確認)

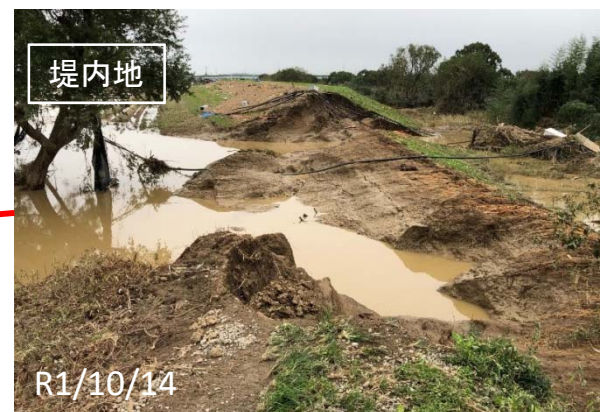
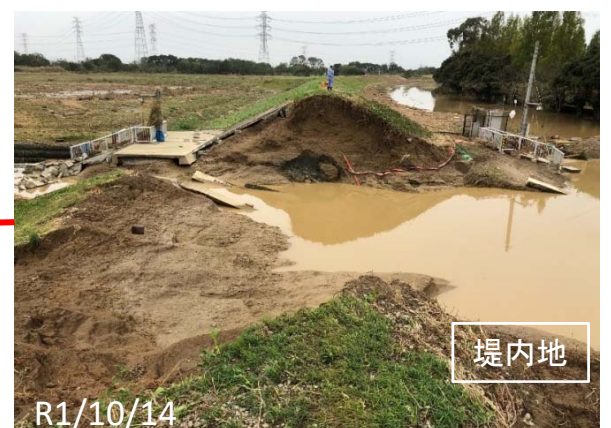
### ③都幾川右岸0.4k付近(埼玉県東松山市早俣地先)の被災状況

■堤防が約100m決壊(10月13日(日) 7時15分頃に確認)

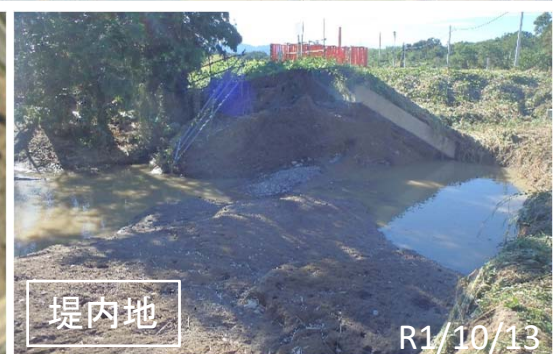
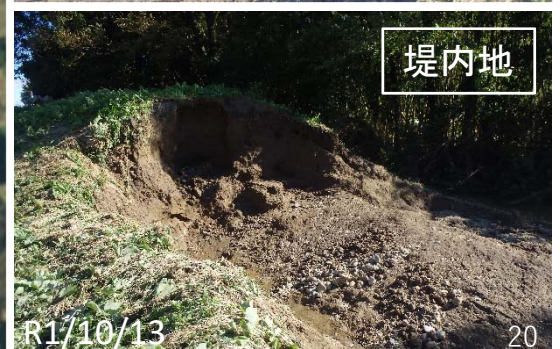
## ⑥都幾川右岸5.9k付近(埼玉県東松山市葛袋地先)の被災状況

■堤防が約20m決壊 (10月13日(日)14時50分頃に確認)

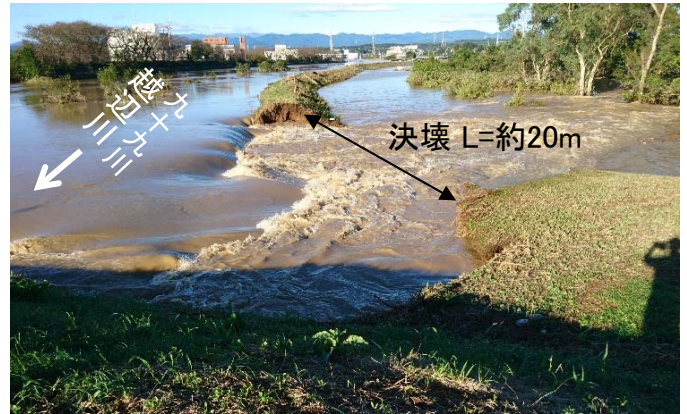
2019.10.13 7時20分時点

■堤防決壊を確認した当日の10月13日(日)から緊急復旧工事に着手しました。  
24時間体制で施工し、10月19日(土)に緊急復旧工事が完了しました。

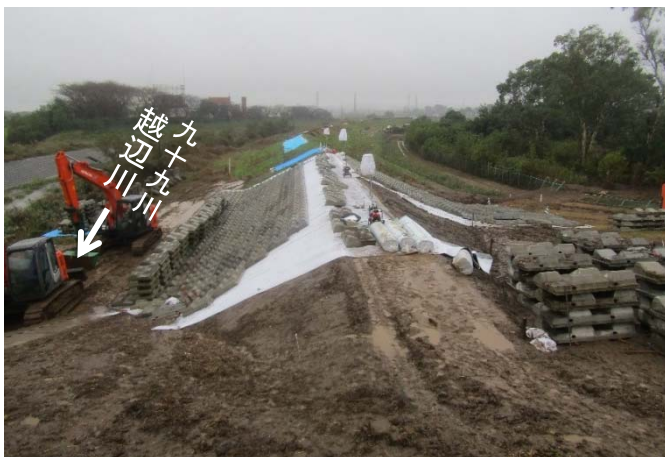
2019.10.19 8時00分時点  
大型連節ブロック張施工中

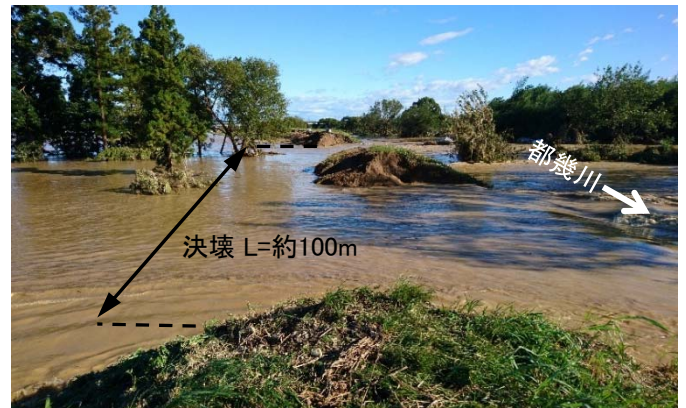
2019.10.13 8時00分時点

■堤防決壊を確認した翌日の10月14日(月)から緊急復旧工事に着手しました。  
24時間体制で施工し、11月8日(金)に緊急復旧工事が完了しました。

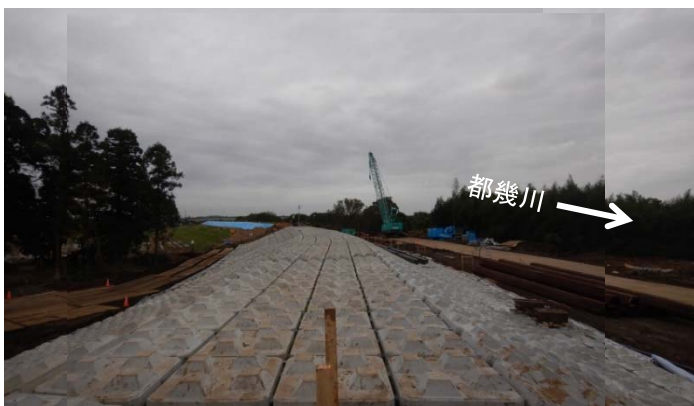
2019.10.24 8時00分時点  
大型連結ブロック施工完了

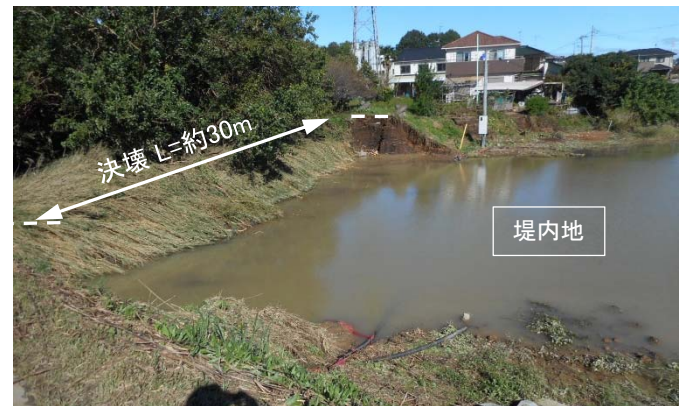
2019.10.13 9時00分時点

■10月15日(火)から緊急復旧工事に着手し、24時間体制で施工し、10月30日(水)に緊急復旧工事が完了しました。

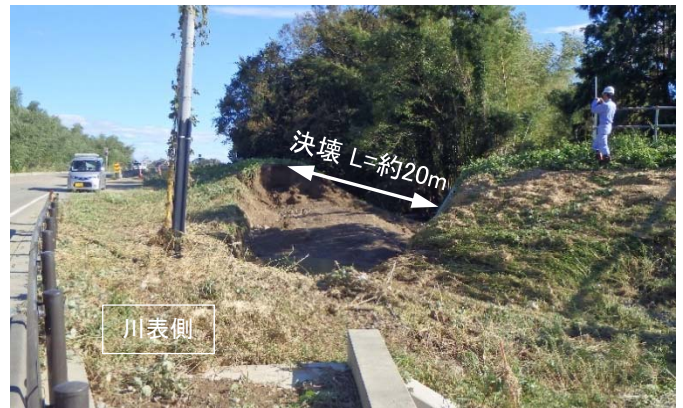
2019.10.13 15時00分時点

■10月15日(火)から緊急復旧工事に着手し、24時間体制で施工し、10月30日(水)に緊急復旧工事が完了しました。

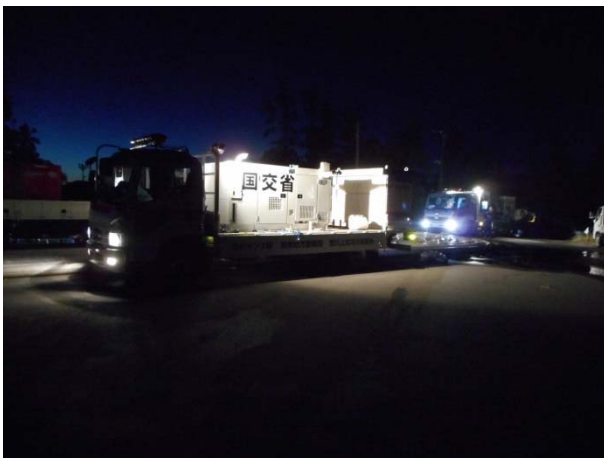
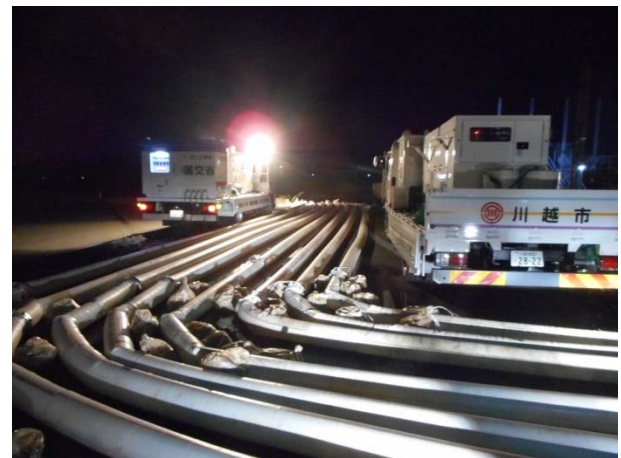
排水ポンプ車展開状況 10月12日午後

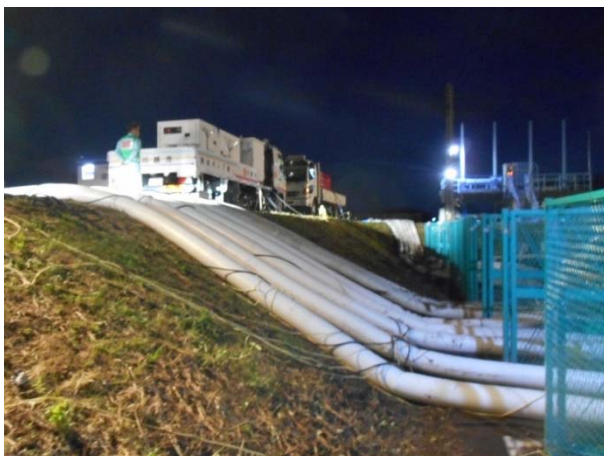
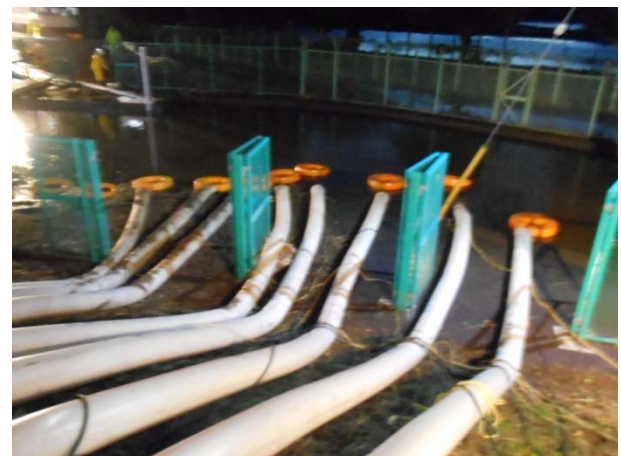
排水状況(川裏) 10月12日午後

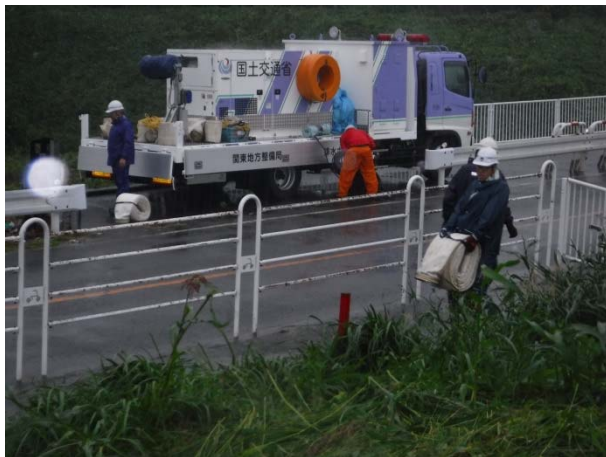
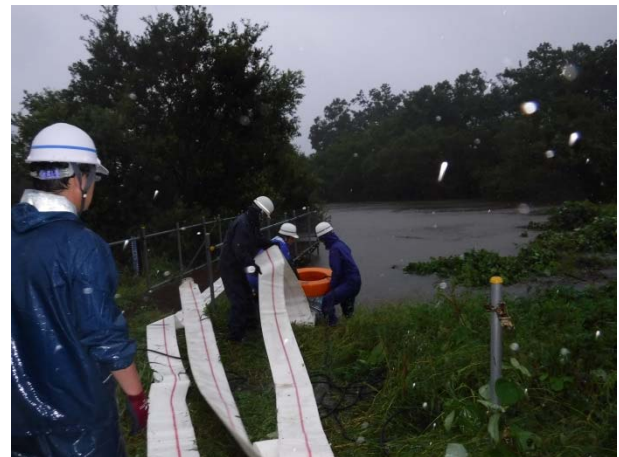
排水ポンプ車展開状況 10月12日午後

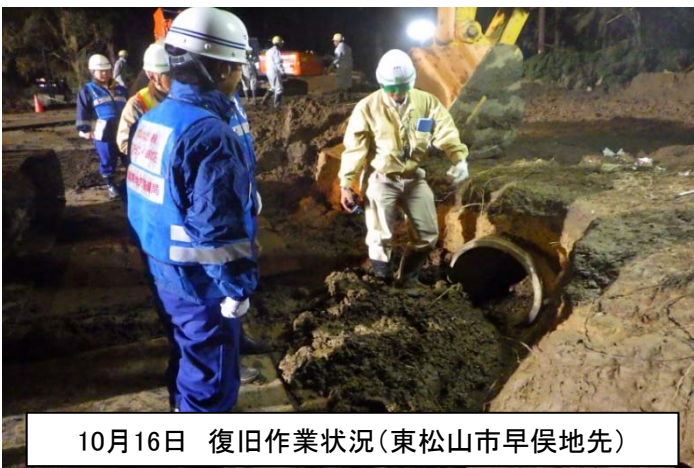
10月16日 復旧作業状況(東松山市早俣地先)

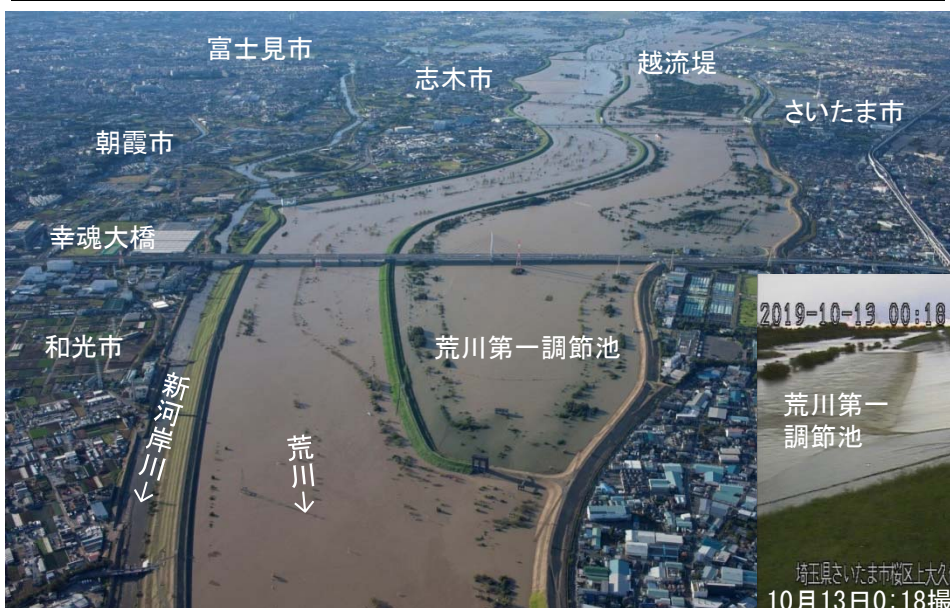
約3,500万 $\text{m}^3$ 貯留

■ 出水時 2019年10月13日（日）16時頃撮影

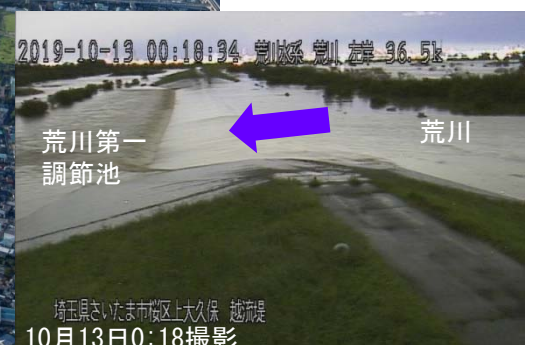
洪水流入状況

埼玉県さいたま市桜区上大久保 越流堤

10月13日0:18撮影

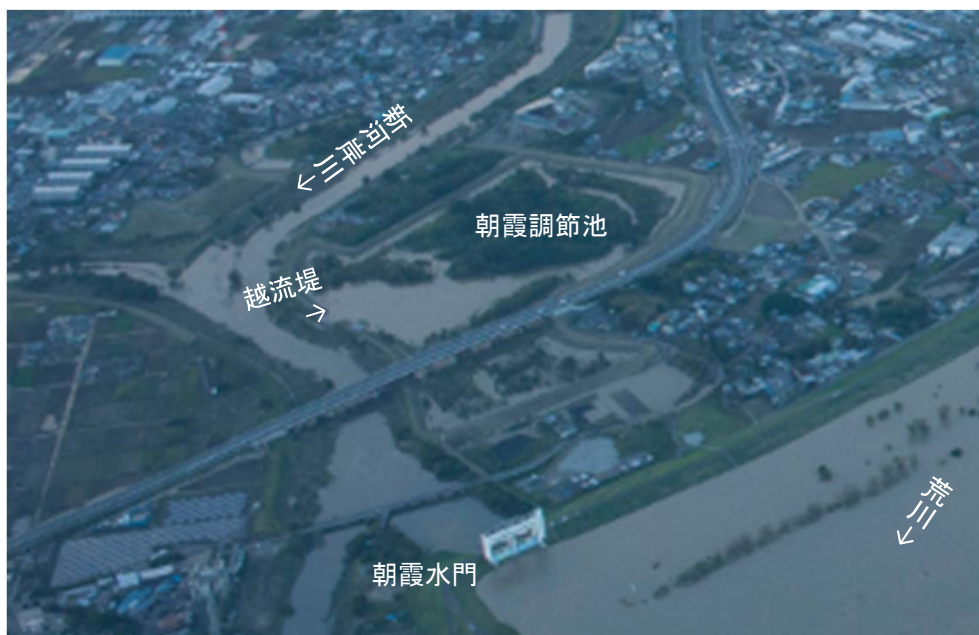
約50万 $\text{m}^3$ 貯留

■ 出水時 2019年10月13日（日）17時頃撮影
