平成29年度

第1回 茨城県道路メンテナンス会議

# 1. 平成28年度の点検結果

# 茨城県のH28点検結果(橋梁)

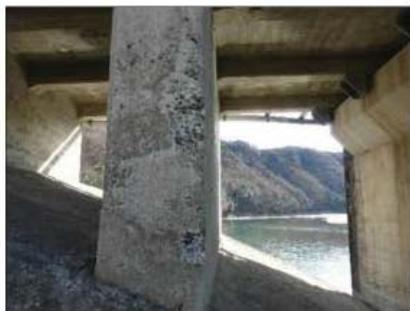
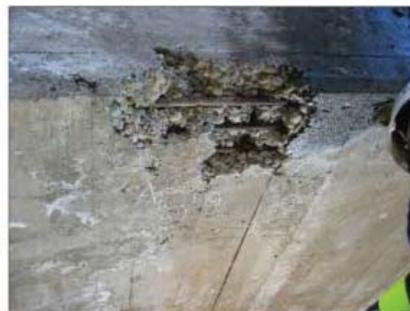
## ■ 境橋の損傷概要

平成24年度の点検結果において、かぶり不足が原因と考えられる鉄筋の腐食によるうき・剥離や、施工不良が原因と考えられるジャンカが多数が確認された。

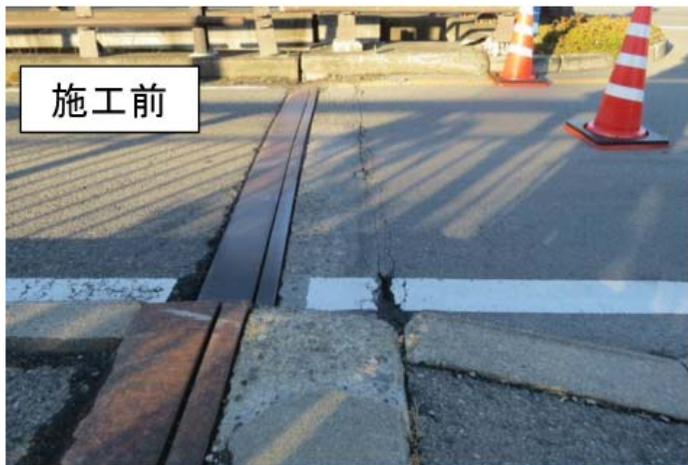
施工前

平成26年度の点検結果において、主に経年劣化の影響により発生したと思われる伸縮装置の遊間異常や沓座への漏水、前後の路面との段差異常が確認された。

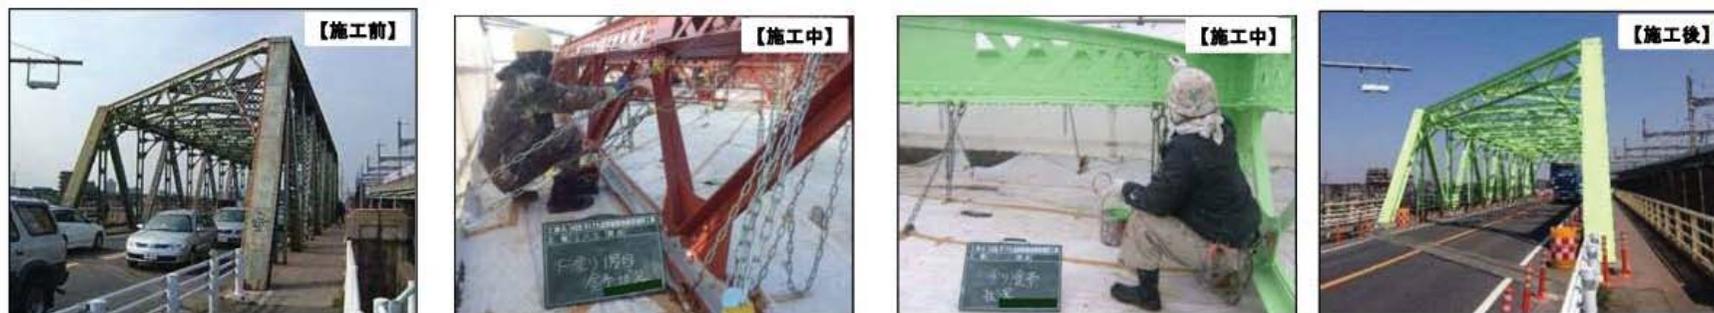
### 【橋全体の再塗装】

本橋は、JR高崎線・川越線を跨ぐ完成後81年になる老朽橋であり、1979年に再塗装してから35年が経過し、経年劣化による全体的な防食機能の劣化がみられる。また、橋門構が著しく腐食・欠損しており、ボルトの脱落が生じている。

塗膜の経年劣化による防食機能の低下が原因であることから、橋全体の再塗装を行い、防食機能の回復を図った。また、ボルトの脱落は、高力ボルトF11Tの遅れ破壊が原因と考えられることから、強度が強く、かつ遅れ破壊が生じにくい高力ボルトF10Tに交換した。

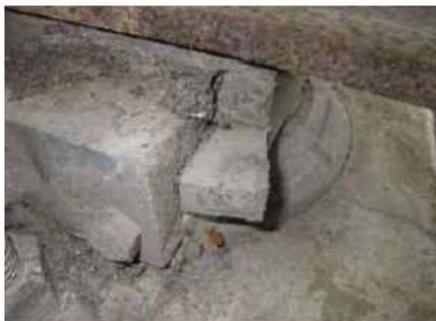
## ■榎の木橋の損傷概要

2011年3月11日の東日本大震災による下部構造の変状により支承の一部損傷が確認されたが、補修での回復は困難であると判断し、支承交換(全箇所)を実施した。

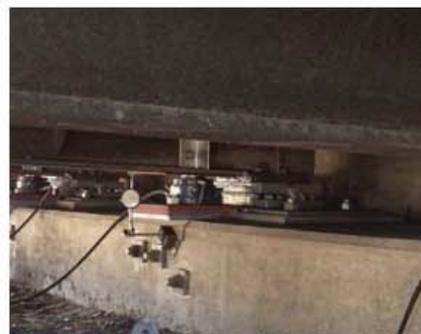
施工前

- ・ 損傷状況としては、上沓の破損。
- ・ 支承の交換方法としては、橋座面にジャッキをセットする方法を選択。

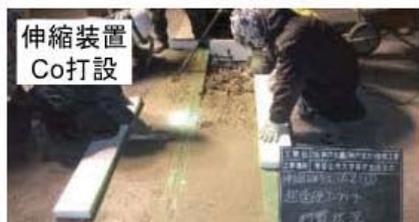
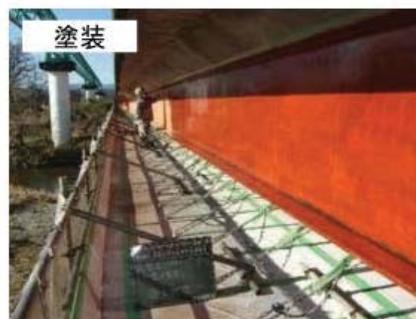
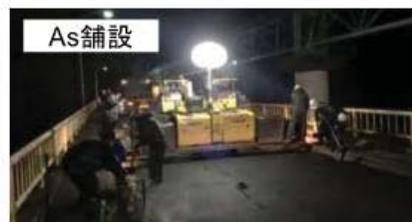
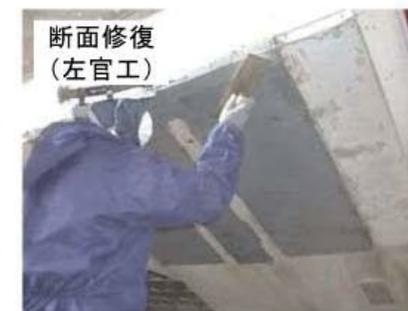
平成23年度の点検結果及び平成26年度現地調査において、経年劣化により伸縮装置・舗装・桁・橋脚に損傷が見られた。

## ■修繕工事の内容(資料作成時→施工中)

伸縮装置交換、塗装、橋面防水、切削オーバーレイ、断面修復(左官工)

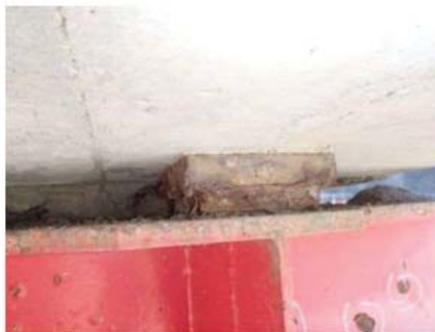
## ■ 鞍掛橋の損傷概要

平成24年度の点検結果において、下部工の腐食・床板のひびわれが確認された。また経年劣化と思われる、断面減少を伴った腐食も確認された。

鋼製の下部工には経年劣化や流木の衝突による塗膜の劣化と腐食が見られる。対策として塗膜劣化であることから塗装塗替えを行った。

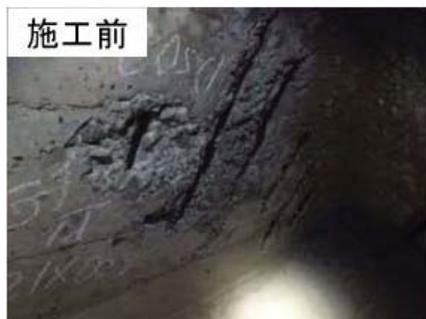
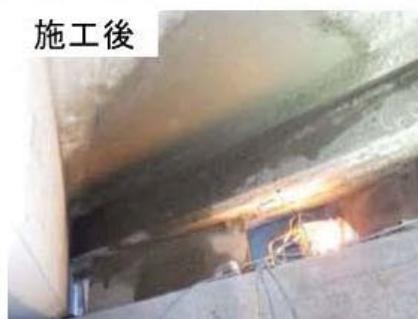
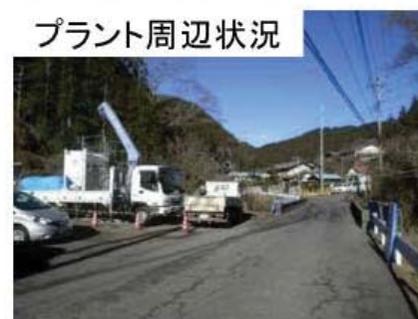
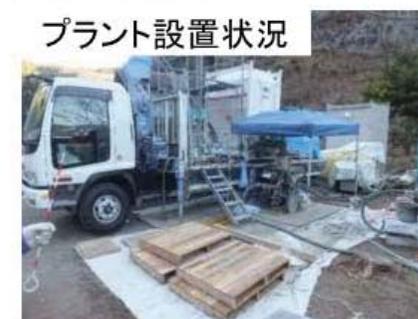
鉄筋コンクリートの劣化が顕著であり、中性化が進行し鉄筋の腐食によるかぶりコンクリートのうき・剥離・鉄筋露出が躯体全面に広がっている。

## ■修繕工事の内容

断面修復として乾式吹付モルタル工法を選定し損傷箇所の補修を行った。特徴は、部分的な補修や、上向き施工(床版下部)にも対応可能であること。但し、当工法はプラント設置が必要であり、車上プラントなども考えられるが、狭隘な道路上での施工の場合、プラント設置用地の確保が課題である。

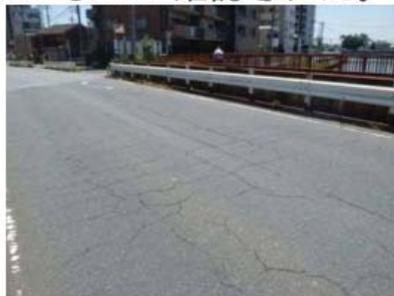
## ■南側道橋の損傷概要

平成24年度の点検結果において、大型車の通行に伴う繰り返し荷重の影響により、舗装ひびわれが目立って見られ、床版のひびわれは遊離石灰と角落ちは見られないものの、格子状に発達しているのが確認された。

床版の劣化による雨水の流入を防ぎ劣化進行を遅らせるために、橋面防水工を施工。  
床版下面RC部の損傷状況が確認可能であり、下面増厚工法(ホゼン工法)を施工。

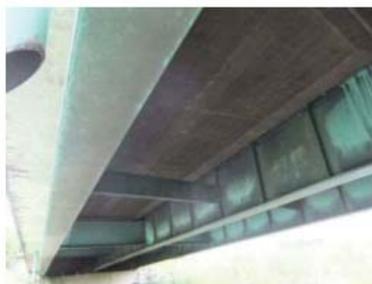
## ■立合橋の損傷概要

平成24年度に策定した橋梁点検・長寿命化計画に基づき、平成26年度に詳細点検・設計を行った結果、火災による被膜損傷、経年劣化による塗装劣化及びコンクリート床板の中性化が確認された。中性化は平均約15mm、被災部は約25mmであった。

平成26年度の詳細点検・設計に基づき、主部材塗装塗替え、コンクリート床板へ表面含浸工を行った。

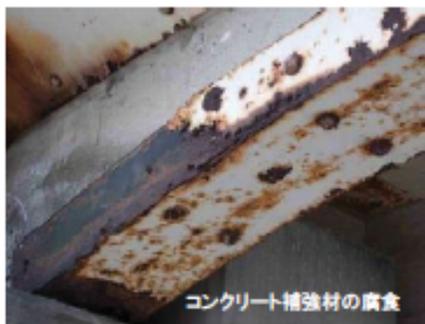
平成25年度の点検結果において、経年劣化が原因と見られるコンクリート補強材(鋼板)の腐食及び主桁、床版等の剥離・鉄筋露出が確認された。

コンクリート補強材の腐食

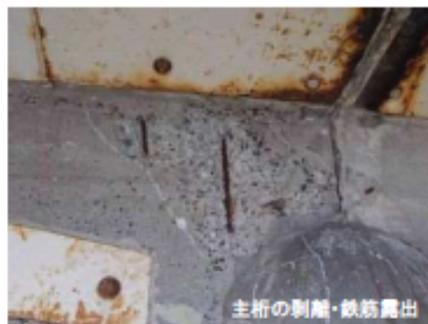
主桁の剥離・鉄筋露出

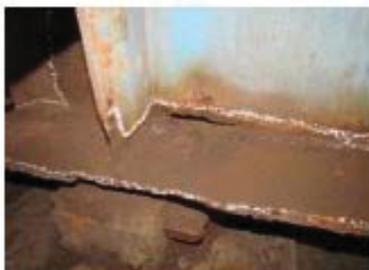
点検結果において、支承及び桁が経年変化により腐食し、機能が低下していることが確認された。

支承の交換と、桁の腐食部の補強及び塗装を併せて行うことにより、橋の機能が回復した。

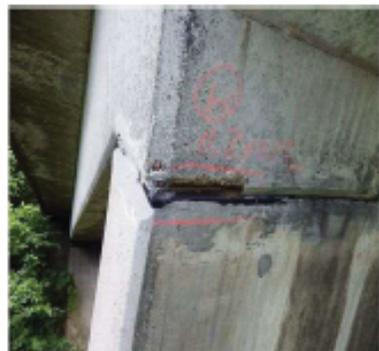
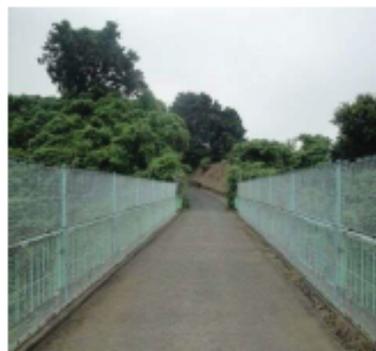
平成26年度の点検結果において、かぶり不足によるコンクリートのうき・はく離・ひび割れを確認

うき・はく離が点在しており、左官工法にて断面補修と低圧注入工法によりひび割れを補修、他に剥落防止と防護柵の交換を実施

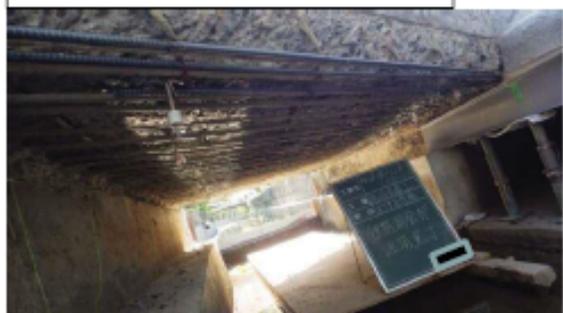
コンクリート脆弱部の除去

平成23年度の調査において、経年劣化により床版下面の鉄筋が露出し、腐食が進んでいることが判明した。

コンクリートの脆弱部をはつり落とし、鉄筋に防錆処理を施した後、充填工法(型枠を組み、ポリマーセメントを充填)にて補修を行った。

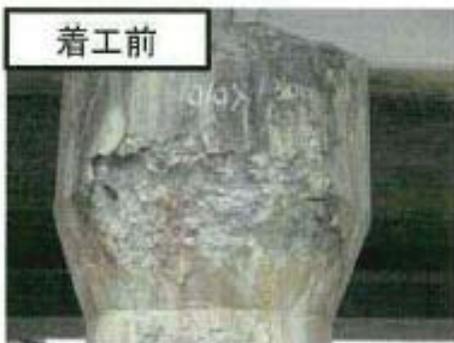
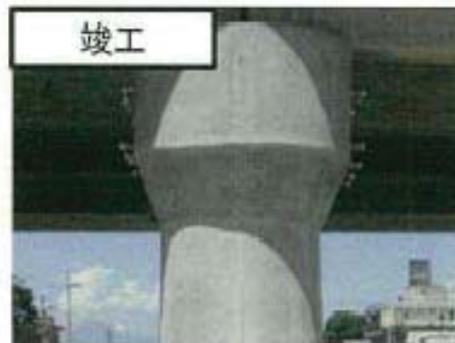
- ・ H26年度の点検結果において、主に経年劣化の影響により発生したと思われる主桁・床板の表面脆弱化、下部構造の欠損、支承の錆の進行が確認された。

- ・ 主桁・床板・下部構造の補修、支承の交換を実施。また落橋防止装置を新たに設置した。
