第2回茨城県移動性・安全性向上委員会

【交通安全】

平成22年11月19日

交通安全要対策箇所フォローアップ

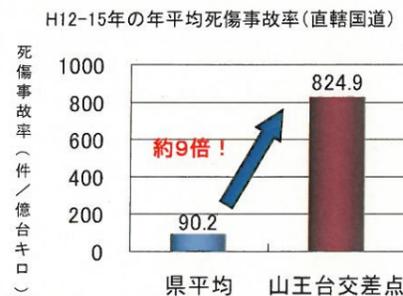
○事故の多発

- ・死傷事故率 県南地区ワースト3
- ・H12~15で825件/億台キロ (県平均の約9倍!)

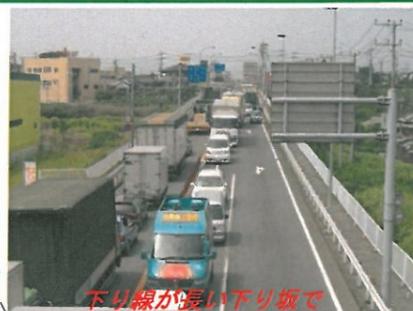
- ・下り線は石岡跨線橋から下り坂となっており スピードが出やすく 停車車両への追突事故が発生

下り線が緩い下り坂でスピードが出やすい! 右折滞留長が短く、後続車を阻害している

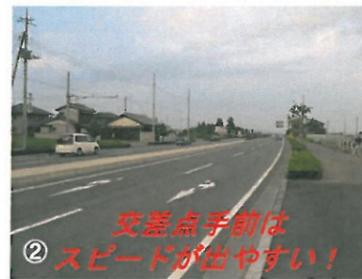
- ・追突・右折時の事故が全体の約7割
- ・スピードが出やすく、交差点がカーブ区間にあり事故が発生

カーブ区間に交差点がある

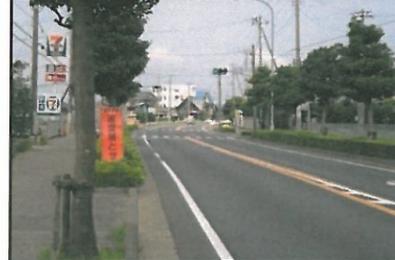
- ・走行速度が高く、カーブ区間で見通しも悪いため追突事故が発生!
- ・交差道路からの無理な進入により出会い頭事故が発生!

カーブ区間で見通しが悪い!

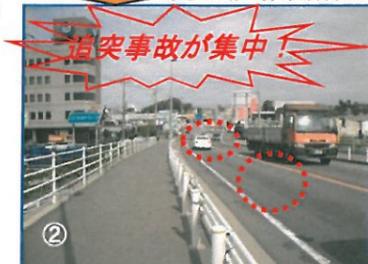
- ・眺めがよく、運転の気がゆるみ追突事故が発生
- ・停車車両が見づらいため、追突事故が発生

眺めがよく、運転の気が緩みがち!
先の交差点状況がみづらい!

先の混雑箇所で...

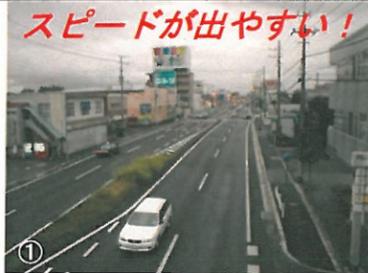
・4車線かつ郊外であり、スピードも出やすいことから追突事故が発生!

スピードが出やすい!

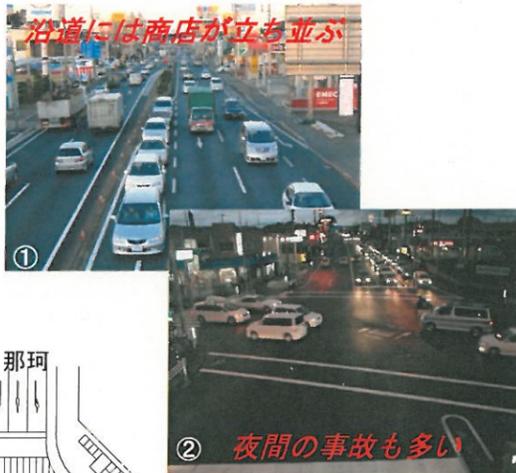
- ・交差点手前の商店出入口付近での交通流の乱れにより追突事故が発生!

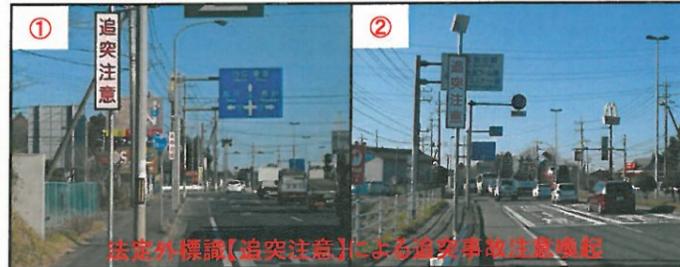
【No.11】 国道6号 孫目十字路交差点

- ・スピード超過による追突事故が発生!
- ・滞留長不足による右折車両が後続車を阻害し、追突事故が発生!
- ・交差点内の誘導標示が不明瞭で右折事故が発生!

- 追突事故対策
 - ・法定外標識【追突注意】(電光掲示板方式)
 - ・右折レーン延伸

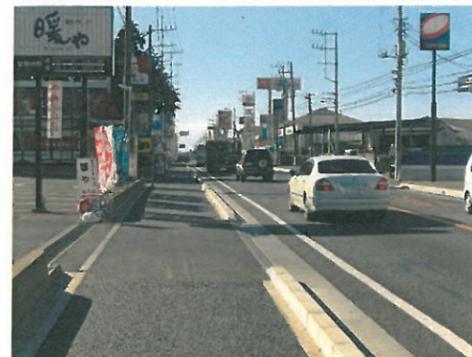
- ・市街地での慢性的な渋滞と沿道商店への車両出入りにより、後続車の急な減速により追突事故が多発している!

沿道商店が建ち並んでおり、車両出入りが影響で追突事故が多発!

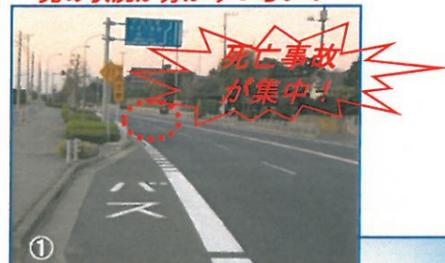
・ゆずれ車線の合流がカーブ区間の見通しが悪い区間にあるため、追突事故が発生!

カーブ区間にゆずれ車線の合流があり先々の状況が分かりづらい!
